## **CENTRO DE INFORMACION DE RECURSOS NATURALES**

### **“ANÁLISIS DE LAS AMENAZAS GENERADAS POR LAS RELACIONES DE ACTIVIDADES PRODUCTIVAS Y LOS HUMEDALES AREA DE ESTUDIO”**

**DICIEMBRE 2011**

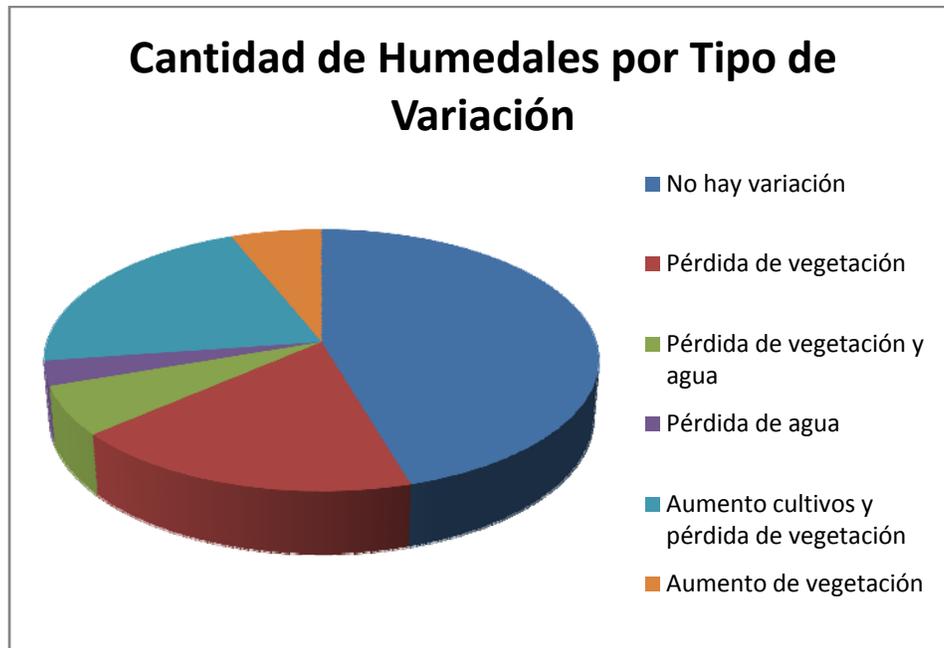
**Gráfico N° 1**

Los cambios observados en la comparación de imágenes recaen en 6 tipos de cambios. En el gráfico N° 1 se muestra que en la mayoría de los humedales en estudio, 15 de un total de 33, no hubo variación al respecto. No obstante en 6 casos hay pérdida de vegetación y en 7 pérdida de vegetación además del aumento de cultivo.

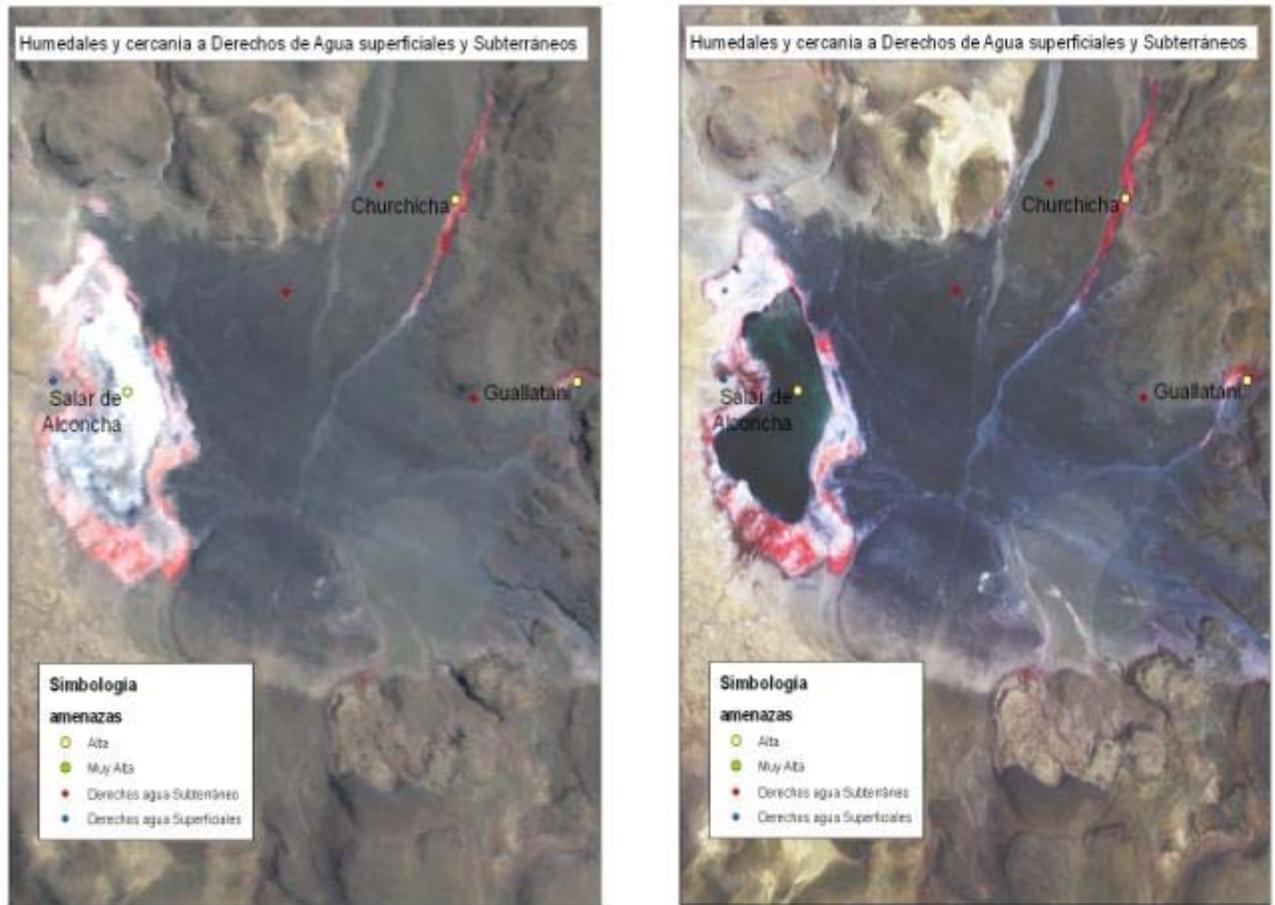
**Mapa 1:** Cercanía de Derechos de Agua a Salar de Alconcha, Churchicha y Guallatani, los tres con amenaza Alta. A la izquierda se muestra la imagen correspondiente a 1990 y la imagen de la derecha al 2010.

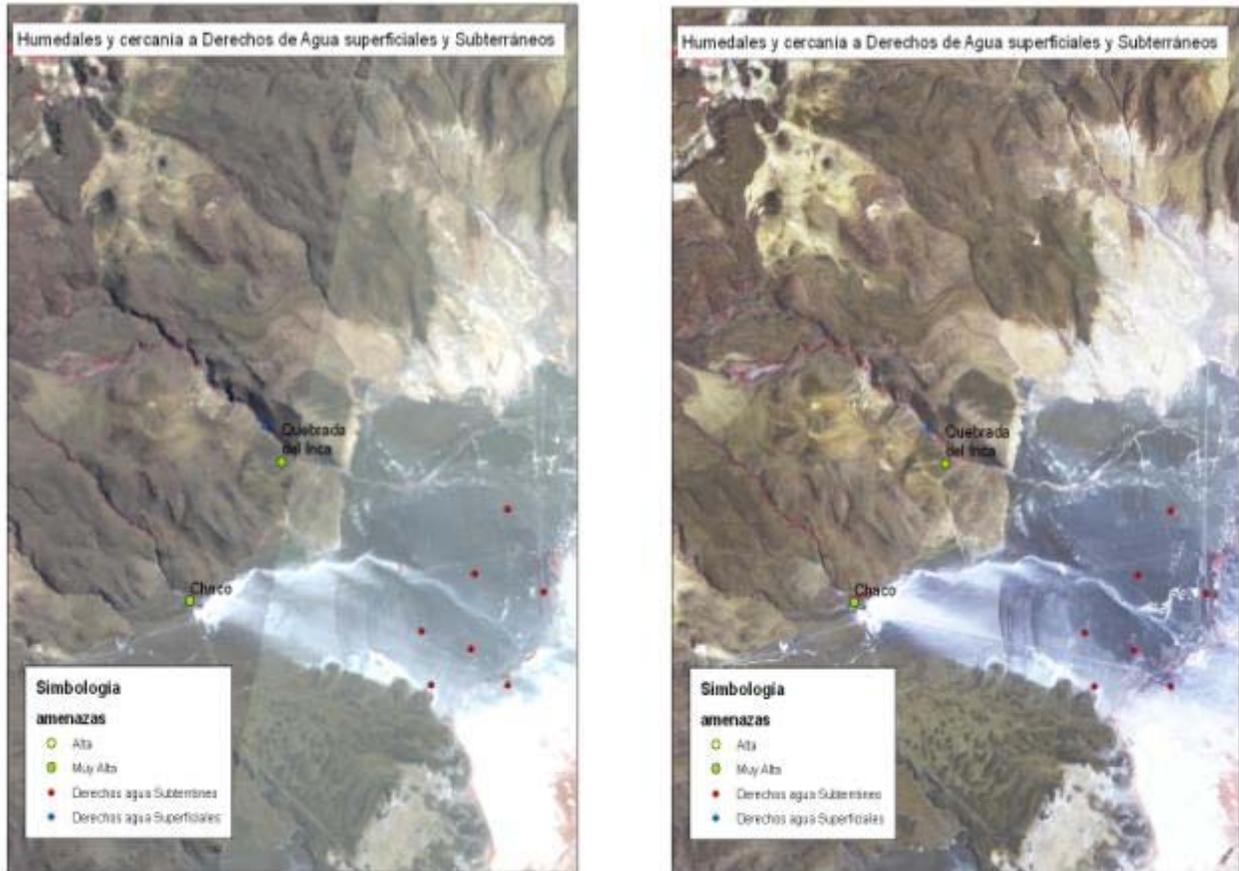
**Mapa 2:** Cercanía de Derechos de Agua a Quebrada del Inca y Chaco. A la izquierda se muestra la imagen correspondiente a 1990 y la imagen de la derecha al 2010.

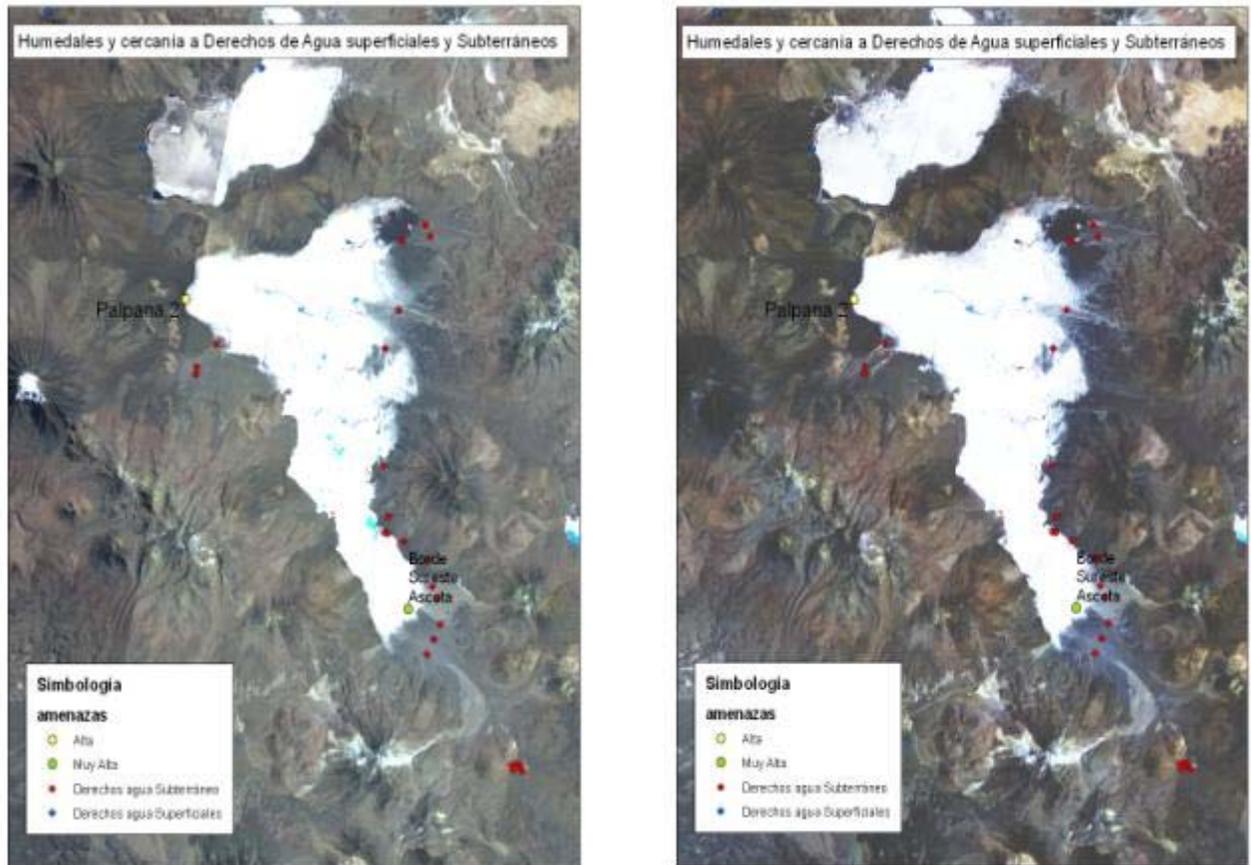
**Mapa 3:** Cercanía de Derechos de Agua a Palpana 2 y Borde Sureste de Ascotán. A la izquierda se muestra la imagen correspondiente a 1987 y la imagen de la derecha al 2010.

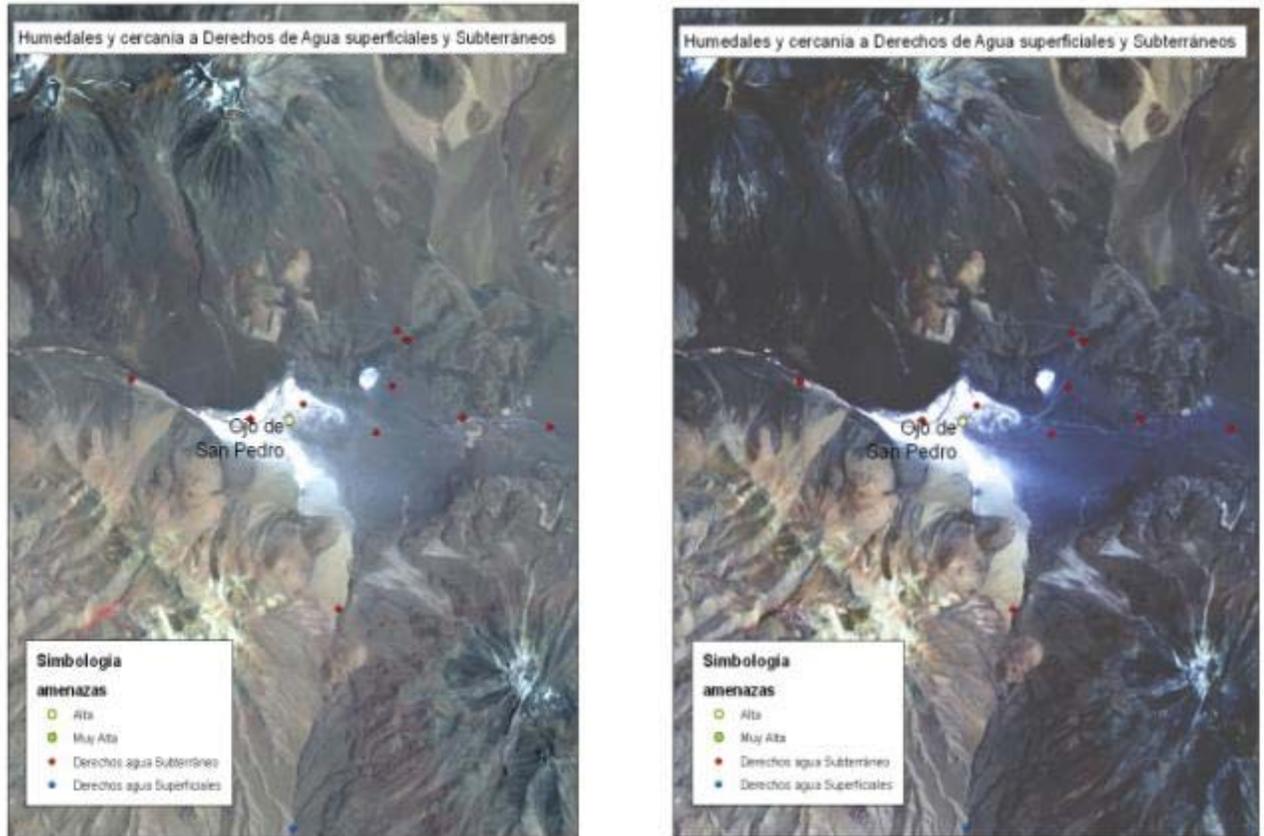
**Mapa 4:** Cercanía de Derechos de Agua a Ojo de San Pedro. A la izquierda se muestra la imagen correspondiente a 1987 y la imagen de la derecha al 2010.

A modo de observación se destaca el estado de la Vega de Ojos de San Pedro cuya comparación de imágenes arrojó una pérdida de vegetación, sumado a tener una condición de Malo y estar cercano a 9 pozos de aguas subterráneas. Otro caso es Inacaliri que también destacó por su condición y su pérdida de vegetación según el análisis de imágenes. Ambas presentan una amenaza Global Alta, por lo que se corrobora que el índice calculado como amenaza global está bien utilizado.

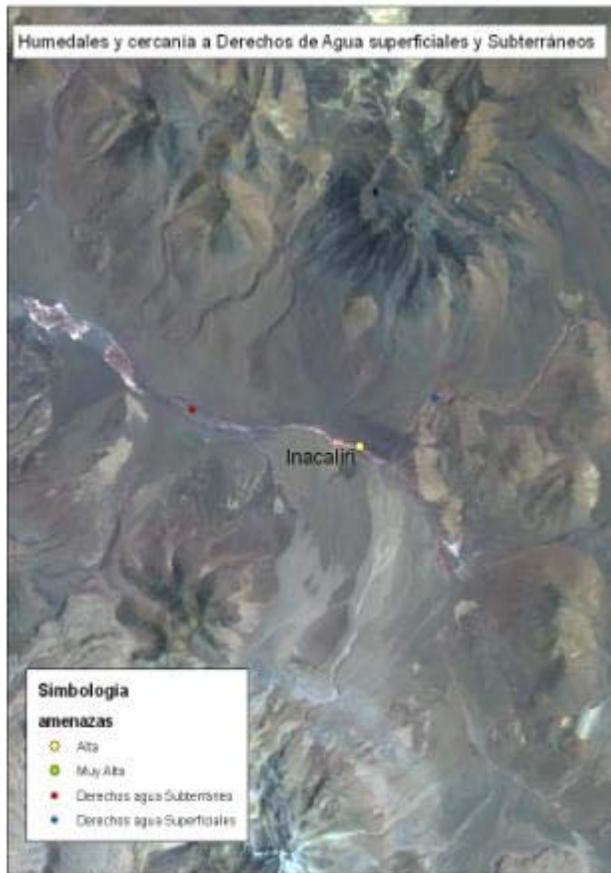
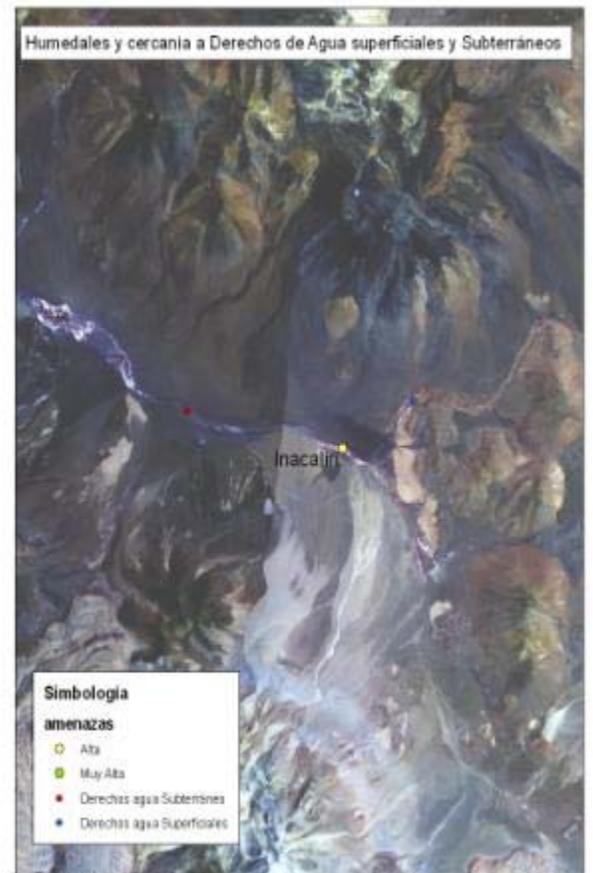
Mapa 5: Cercanía de Derechos de Agua a Inacaliri. A la izquierda se muestra la imagen correspondiente a 1987 y la imagen de la derecha al 2010.

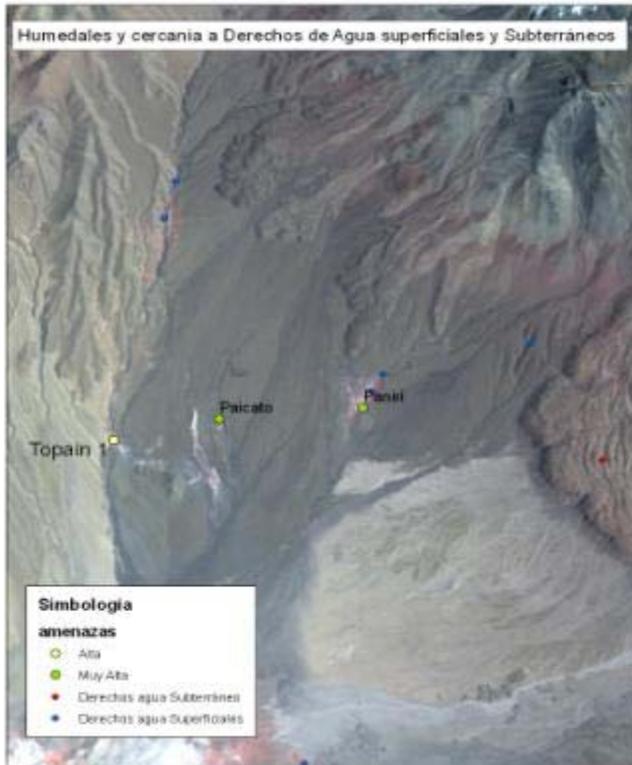
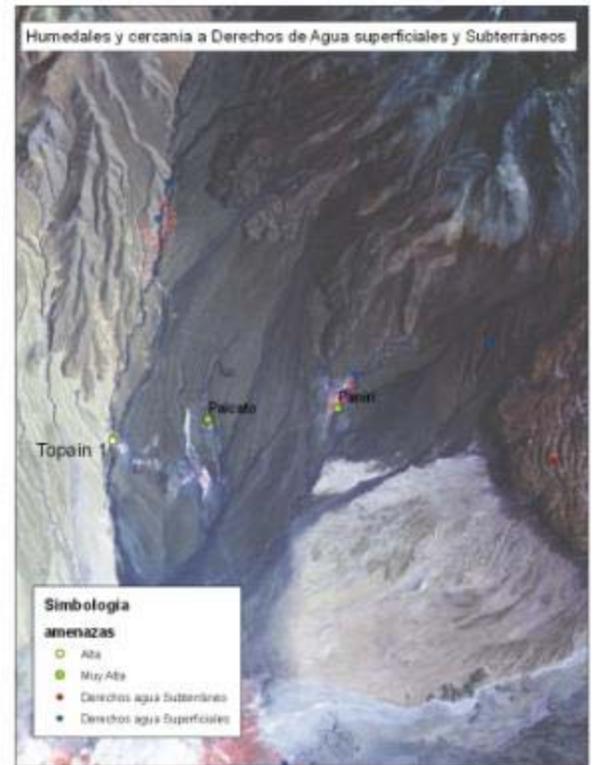
**Mapa 6:** Cercanía de Derechos de Agua a Topain 1, Paicato y Paniri. A la izquierda se muestra la imagen correspondiente a 1987 y la imagen de la derecha al 2010.

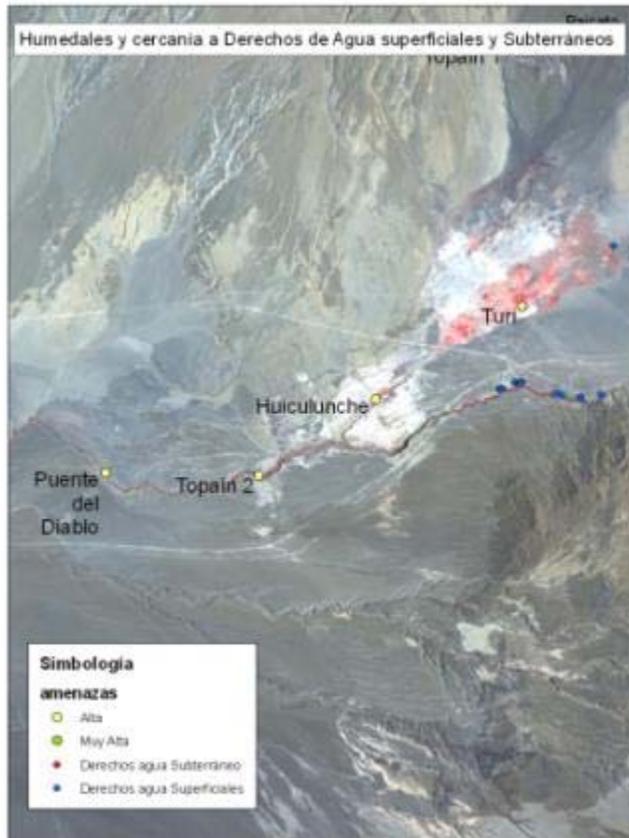
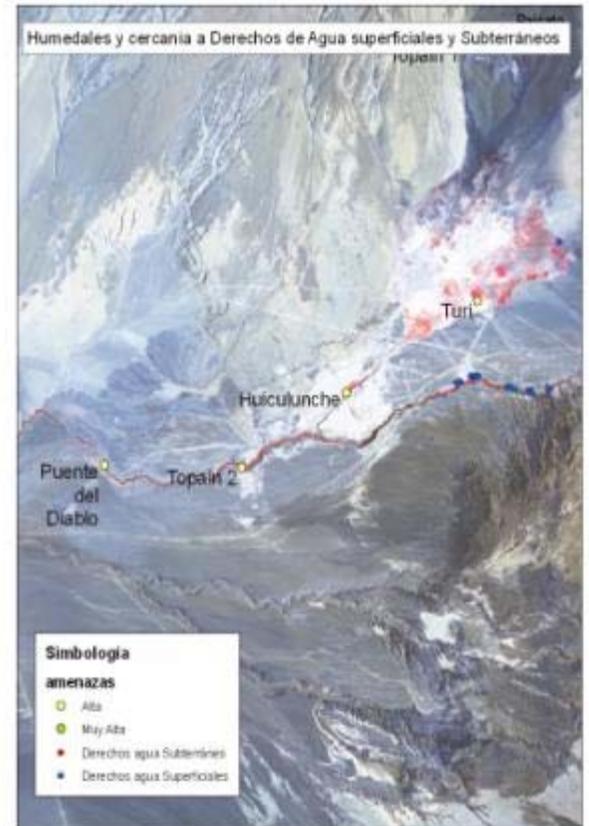
**Mapa 7:** Cercanía de Derechos de Agua a Turi, Huiculunche, Topain 2 y Puente del Diablo. A la izquierda se muestra la imagen correspondiente a 1987 y la imagen de la derecha al 2010.

Otros casos son los de Calama y Yalquincha (Mapa 9), Lasana y Chiu Chiu (Mapa 8) y Turi, Huiculunche, Topain 2 y Puente del Diablo (Mapa 7)

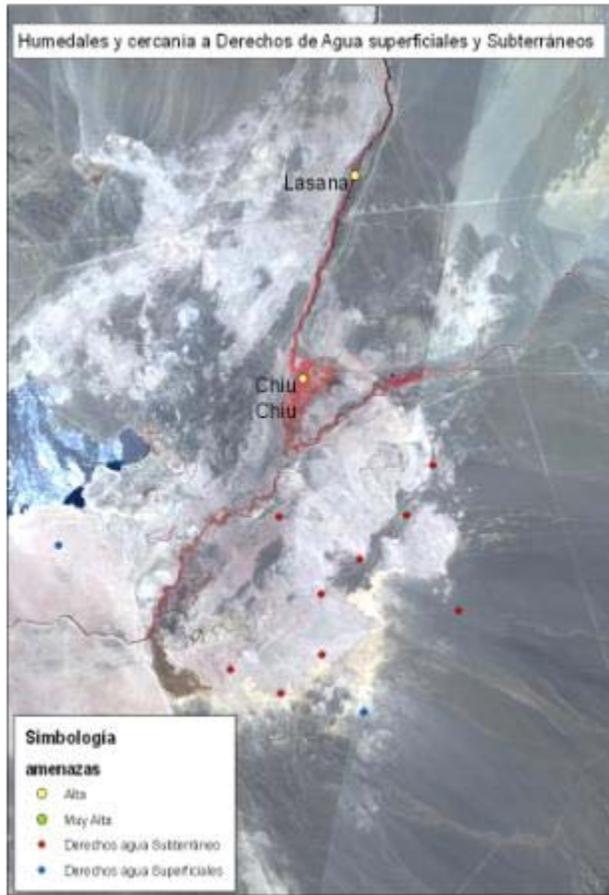
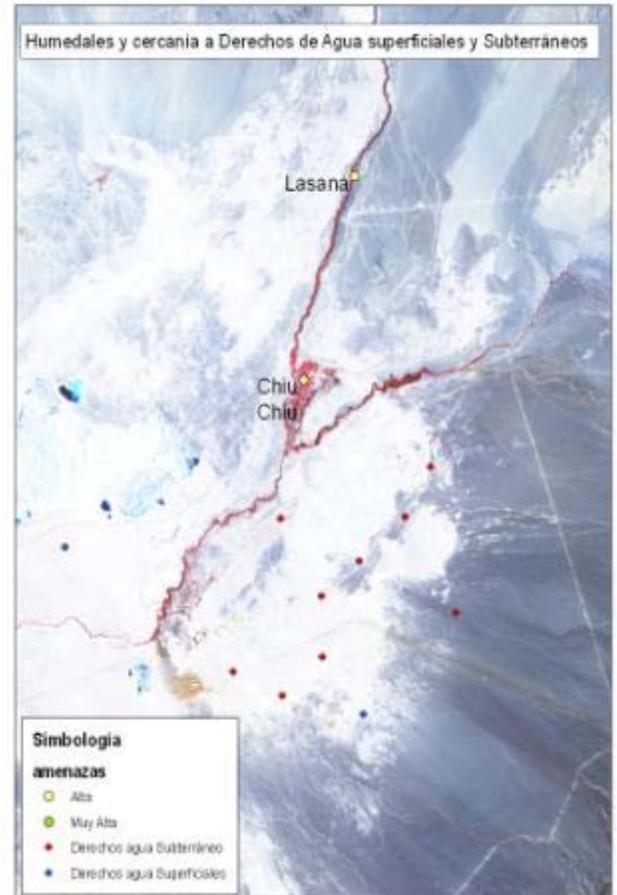
**Mapa 8:** Cercanía de Derechos de Agua a Lasana y Chiu Chiu. A la izquierda se muestra la imagen correspondiente a 1990 y la imagen de la derecha al 2010.

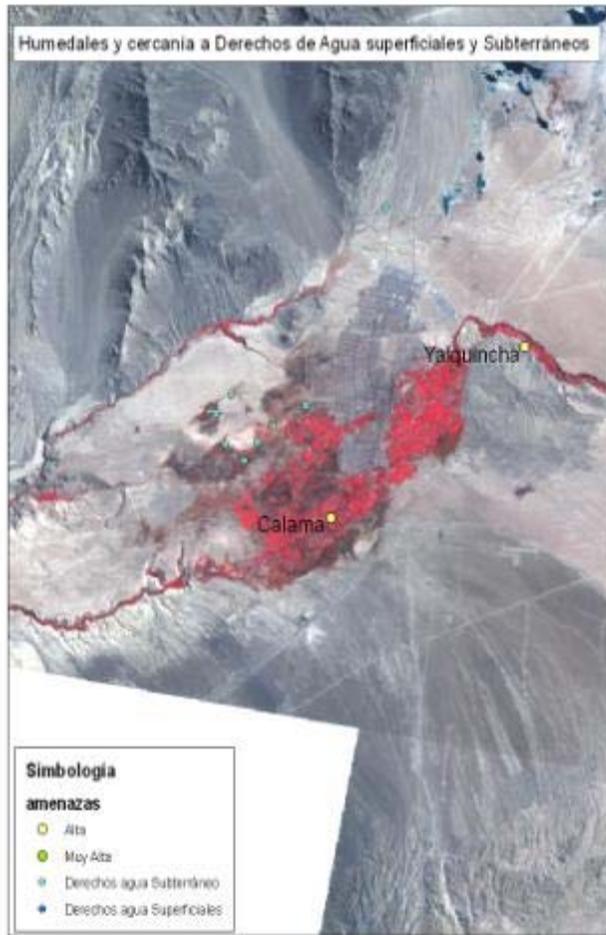
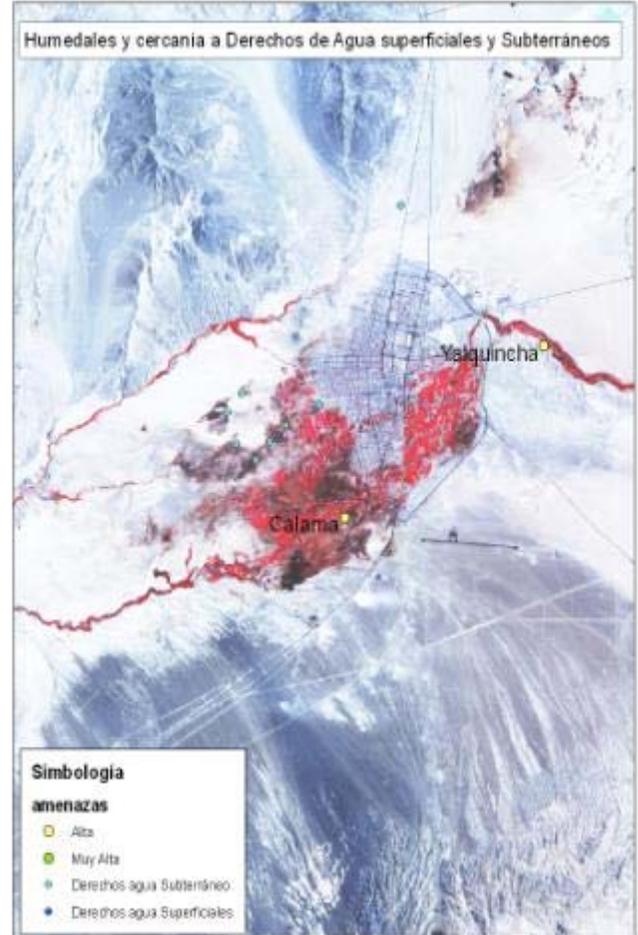
**Mapa 9:** Cercanía de Derechos de Agua a Calama y Yalquincha. A la izquierda se muestra la imagen correspondiente a 1990 y la imagen de la derecha al 2010.

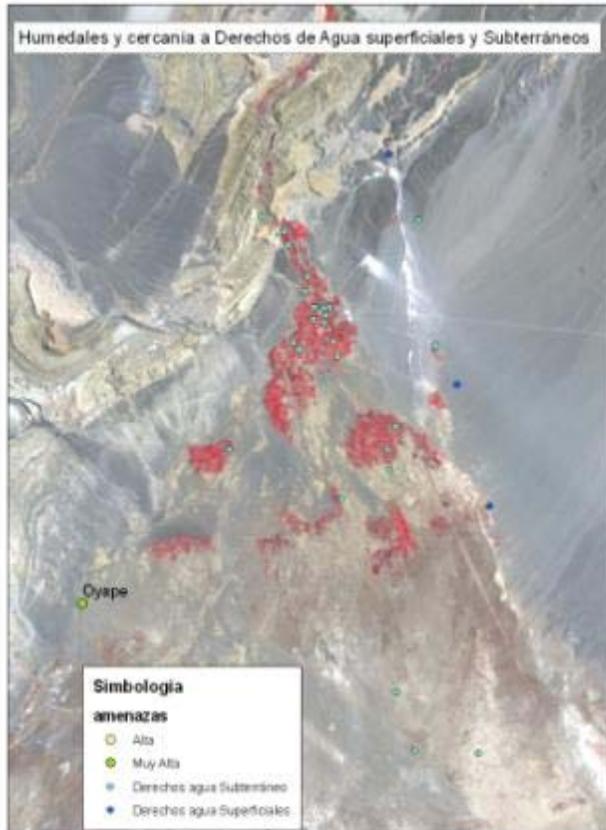
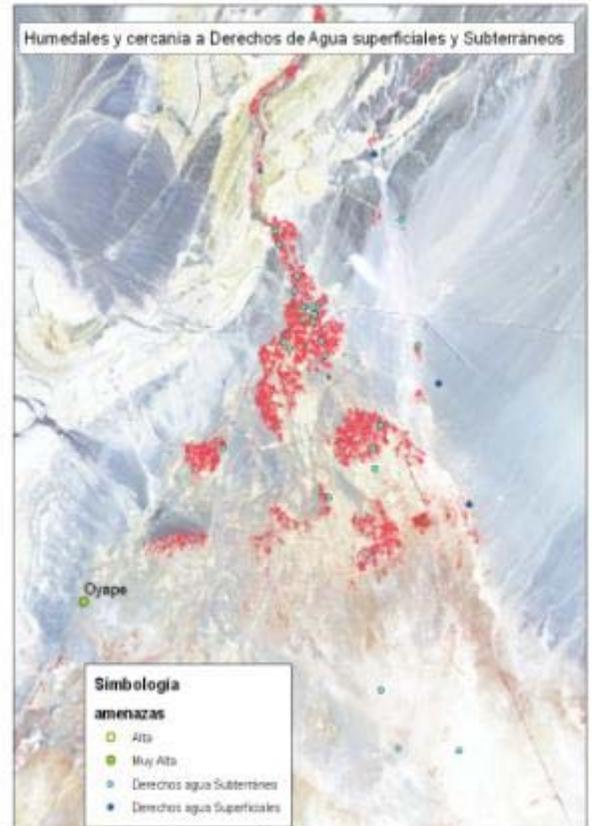
**Mapa 10:** Cercanía de Derechos de Agua a Calama y Yalquincha. A la izquierda se muestra la imagen correspondiente a 1989 y la imagen de la derecha al 2010.

Cabe destacar que dentro de las comparaciones revisadas en los mapas del 1 al 12 hay sectores en donde la cantidad de pozos cercanos a las vegas y bofedales es alta. Este es el caso de Oyape, Baltinache, Cejas, Yona Grande, Tebinquinche, Los Pantanos, Tujilirea, Tambillo, Olar y Tapar (Mapa 10-11) donde todos pertenecen al mismo acuífero, pero sin embargo hay pozos dentro y fuera de éste que pueden afectar el normal funcionamiento de los cursos de agua.

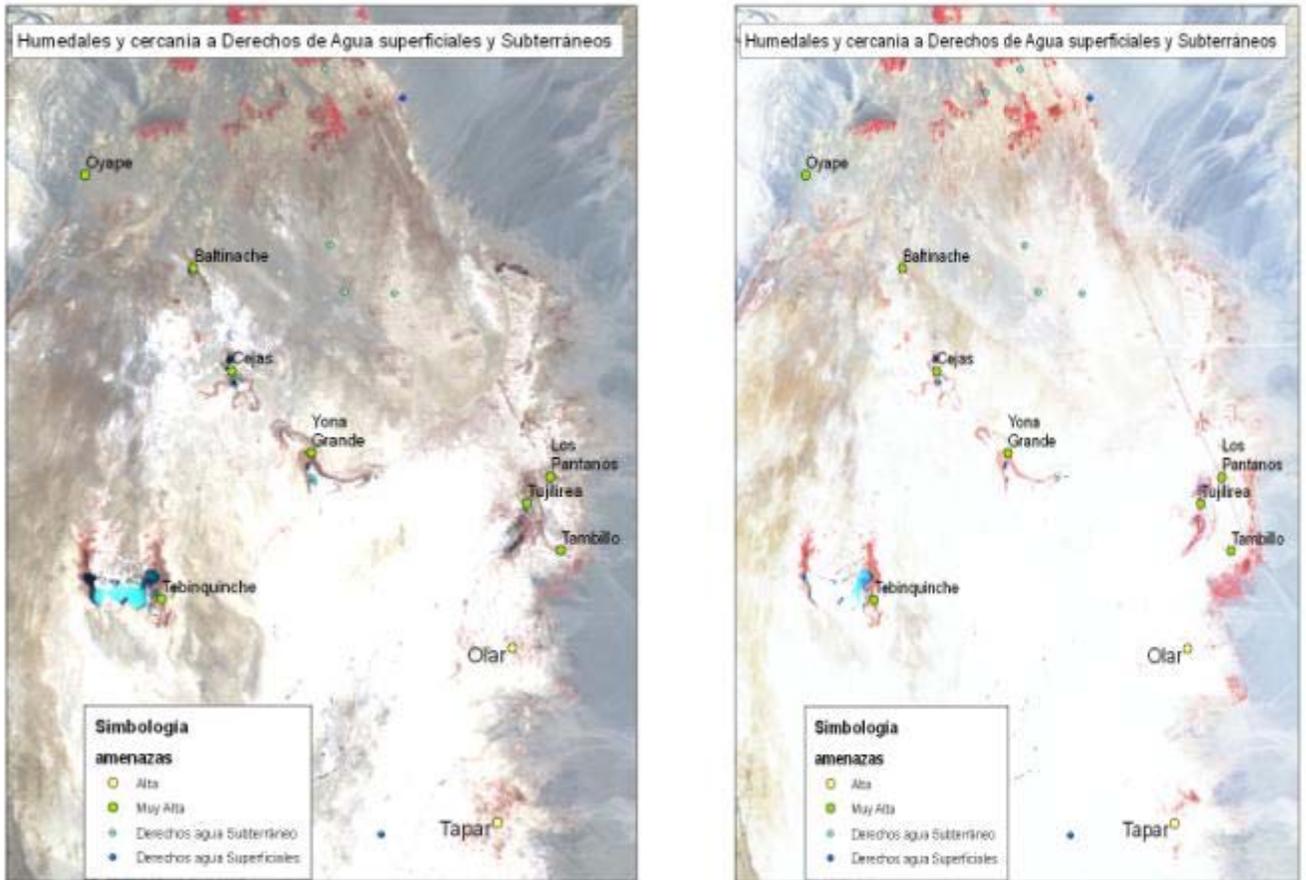
**Mapa 11:** Cercanía de Derechos de Agua a Oyape, Baltinache, Cejas, Yona Grande, Tebinquinche, Los Pantanos, Tujilire, Tambillo, Olar y Tapar. A la izquierda se muestra la imagen correspondiente a 1989 y la imagen de la derecha al 2010.

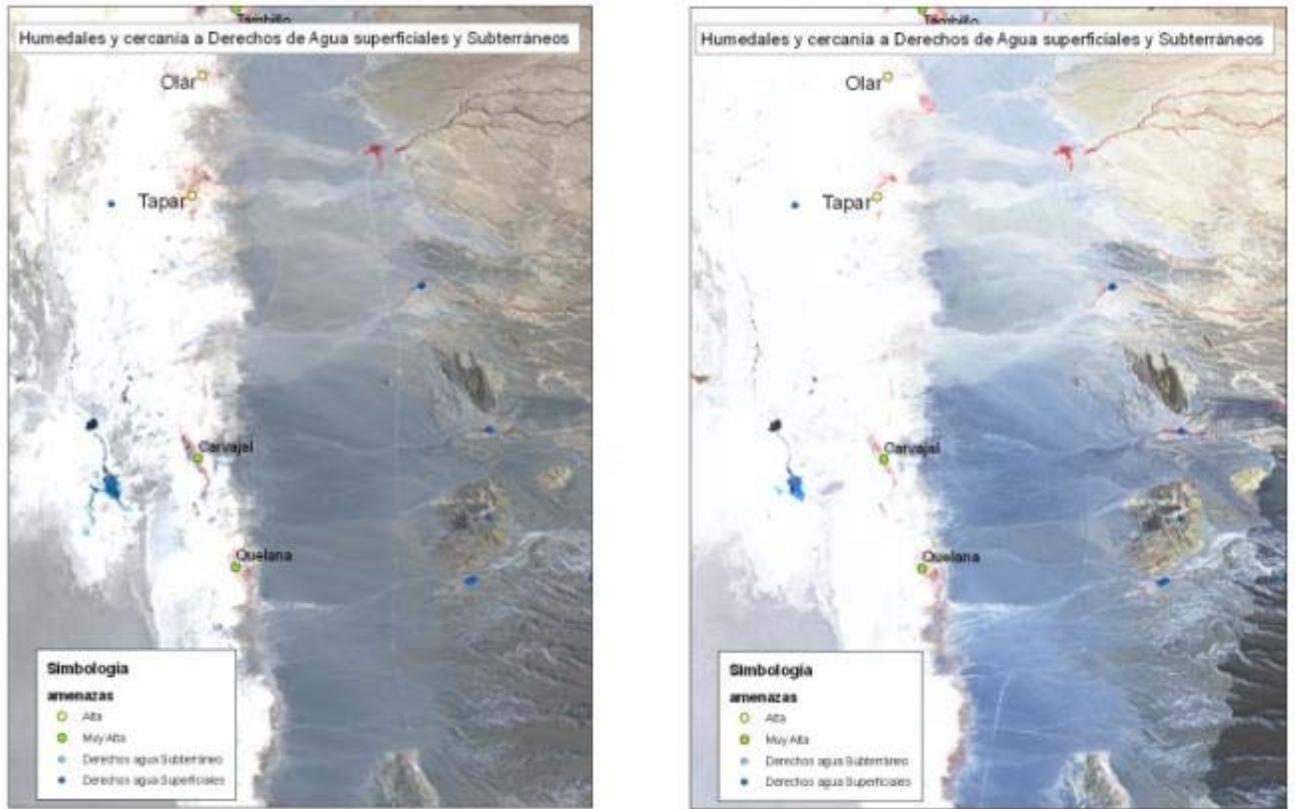
**Mapa 12:** Cercanía de Derechos de Agua a Olar, Tapar, Carvajal y Quelana. A la izquierda se muestra la imagen correspondiente a 1989 y la imagen de la derecha al 2010.

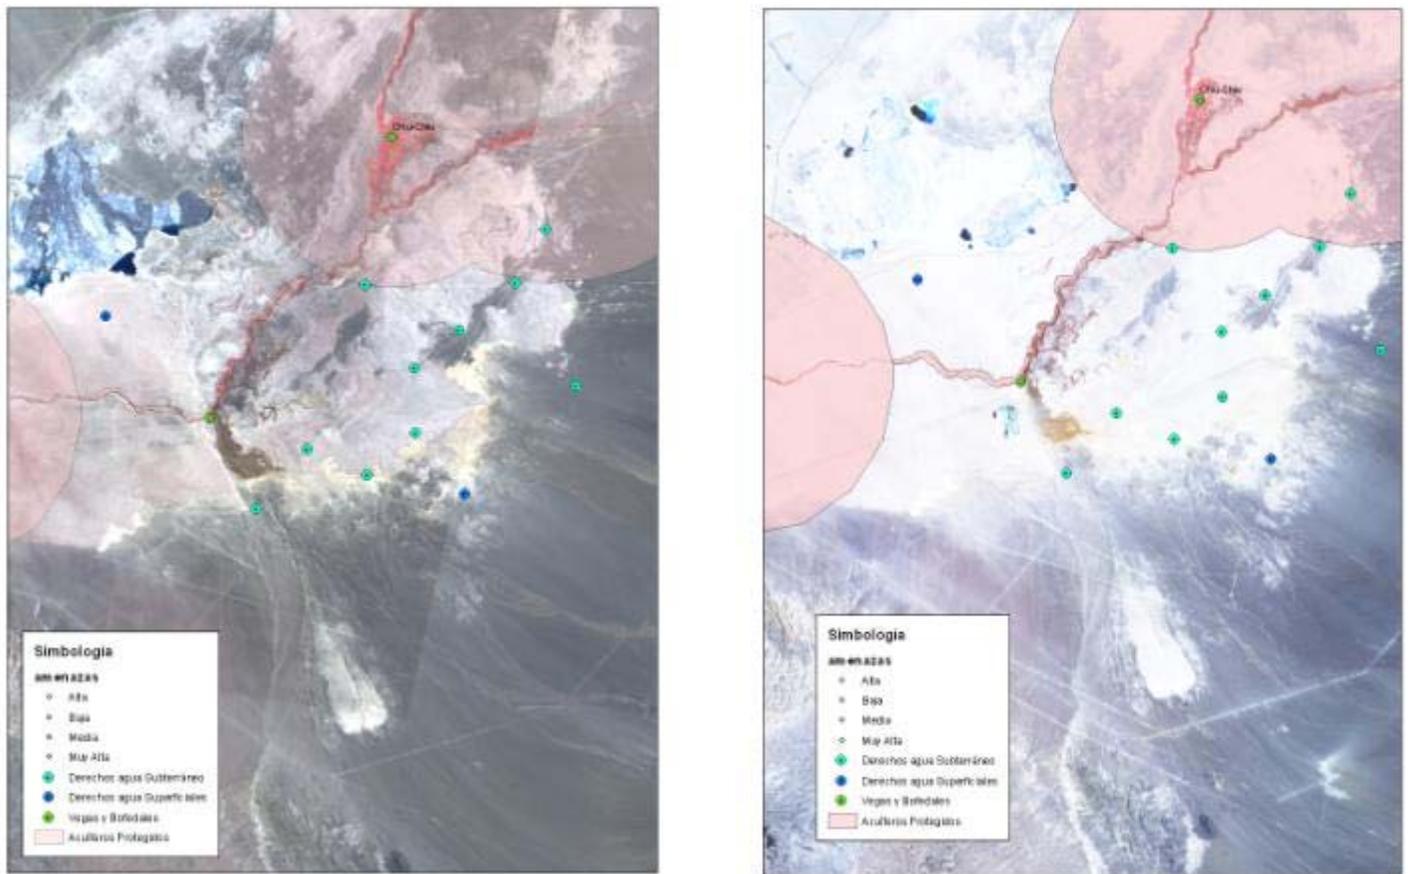
**Mapa 13:** Sector de Chiu Chiu. A la izquierda se muestra la imagen correspondiente a 1989 y la imagen de la derecha al 2010.

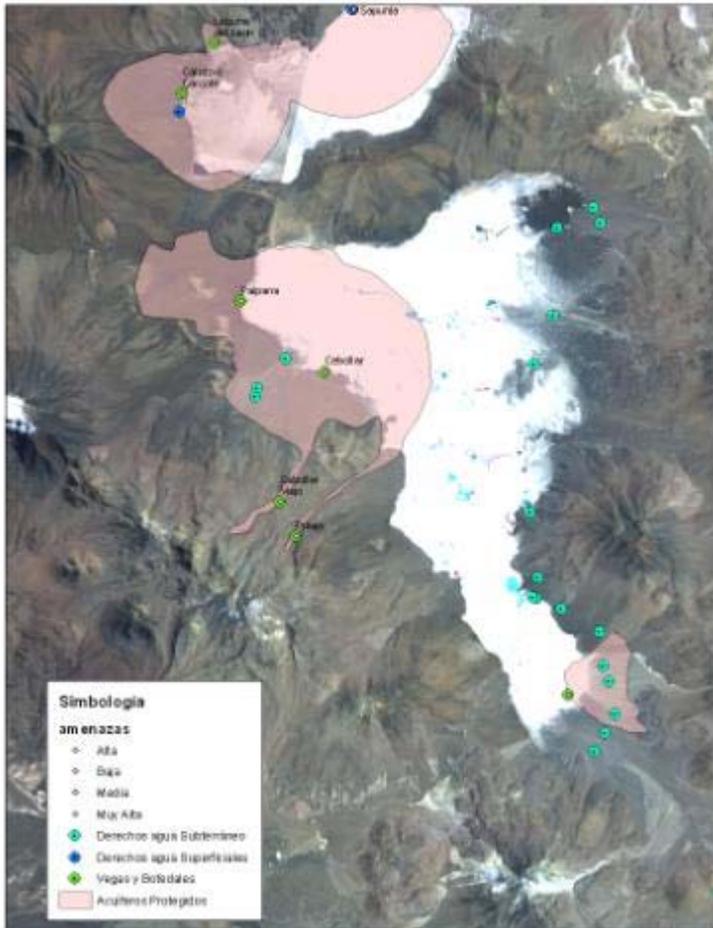
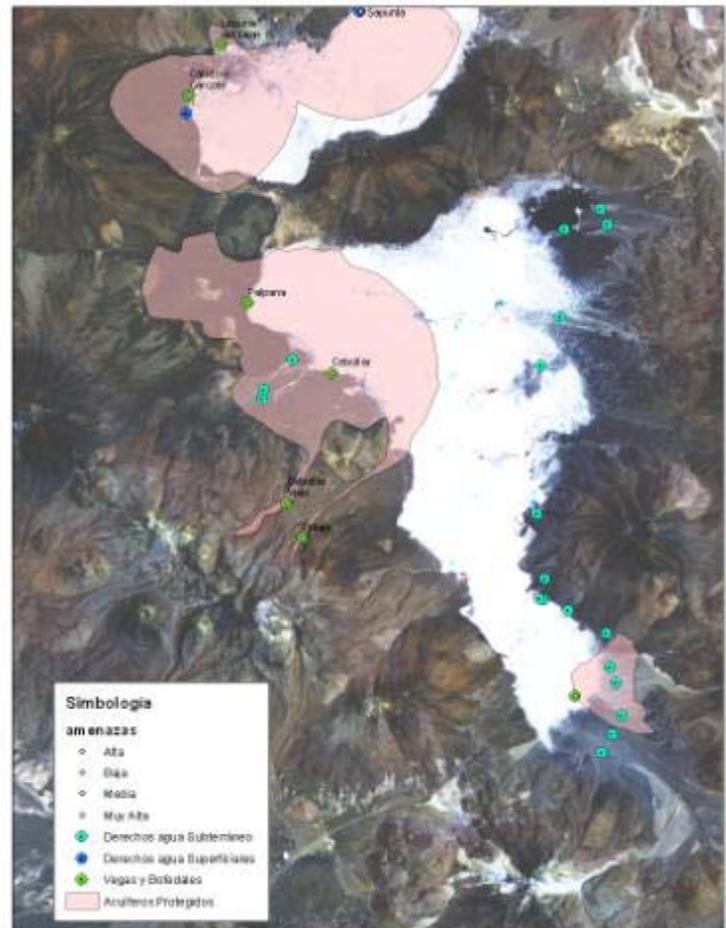
**Mapa 14:** Salar de Ascotán. A la izquierda se muestra la imagen correspondiente a 1987 y la imagen de la derecha al 2010.

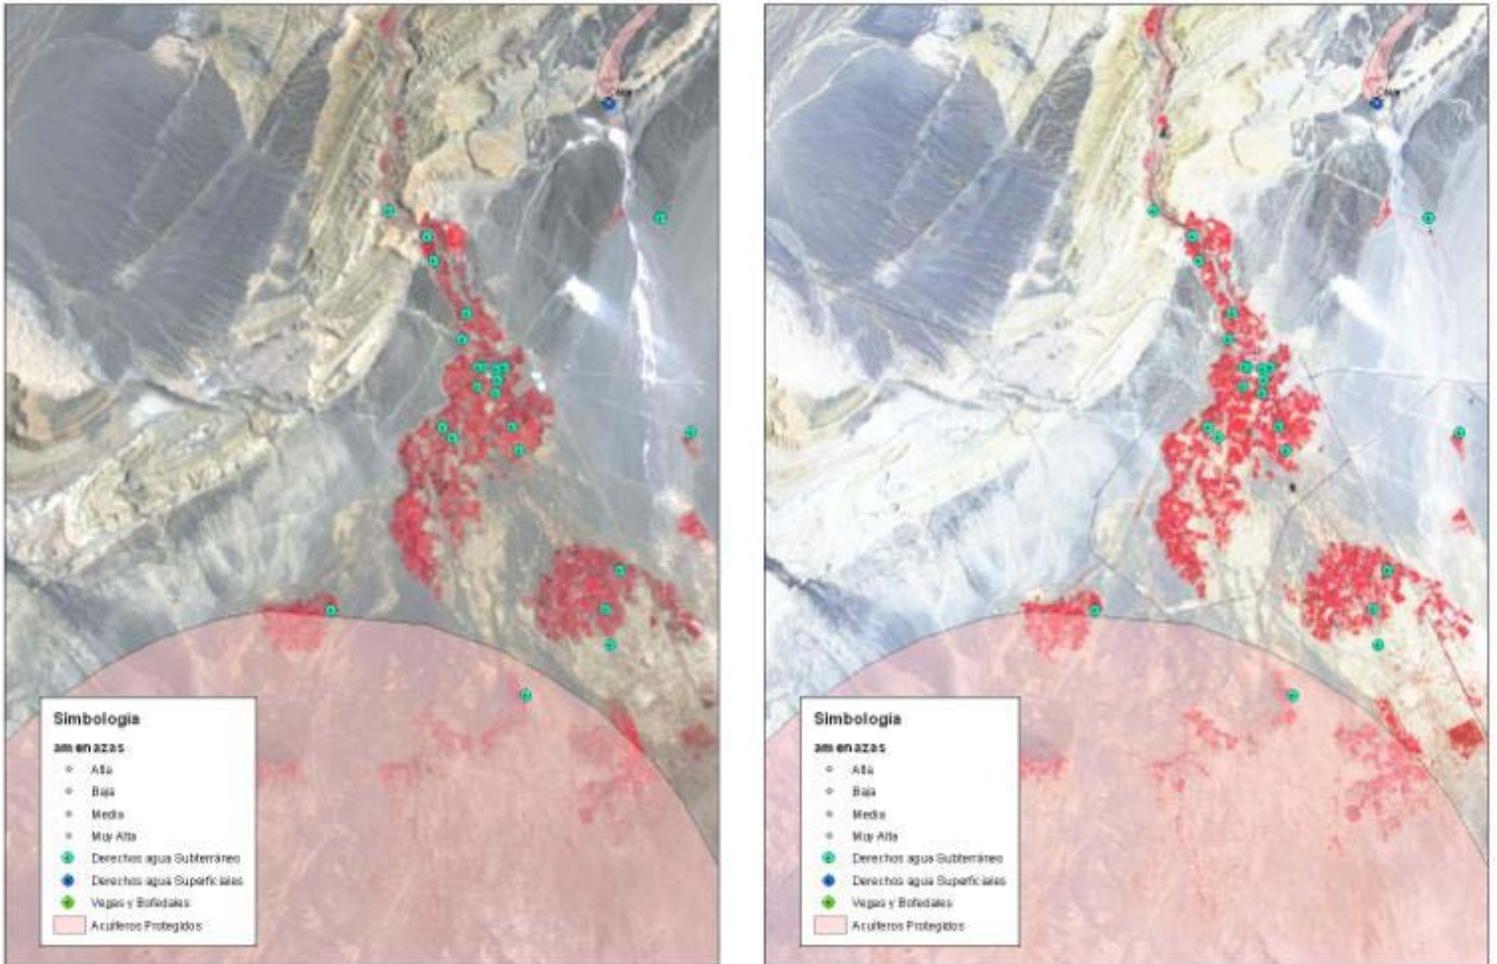
**Mapa 15:** Sector Calar y Oyape. A la izquierda se muestra la imagen correspondiente a 1989 y la imagen de la derecha al 2010

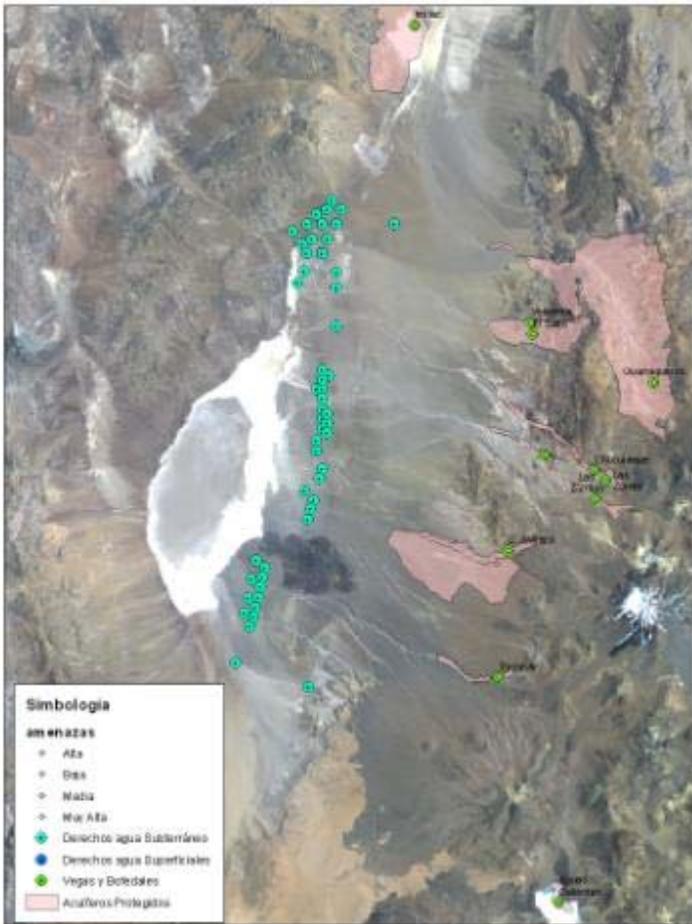
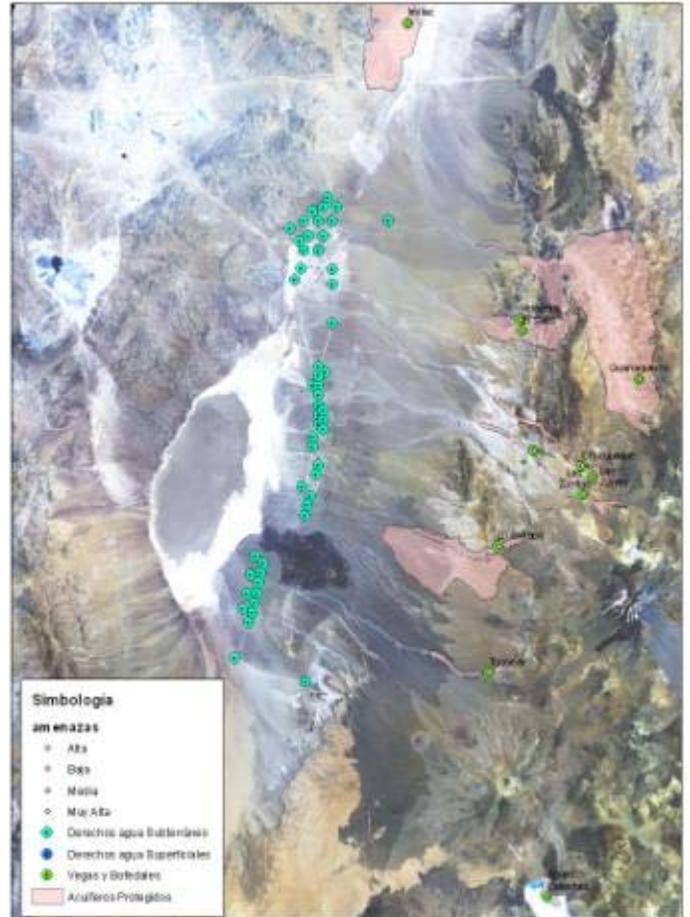
**Mapa 16:** Salar de Punta Negra. A la izquierda se muestra la imagen correspondiente a 1985 y la imagen de la derecha al 2010

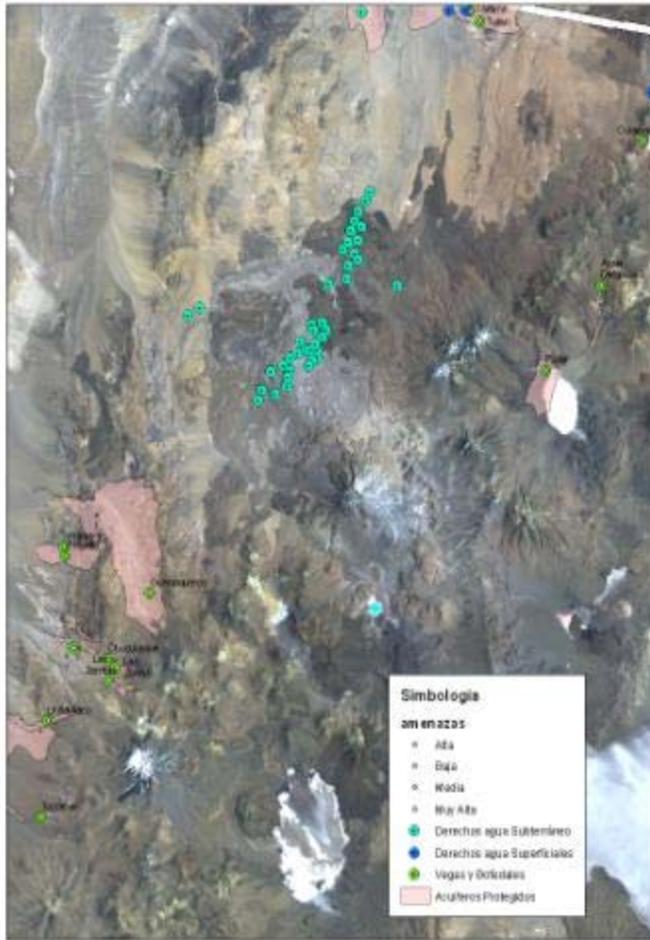
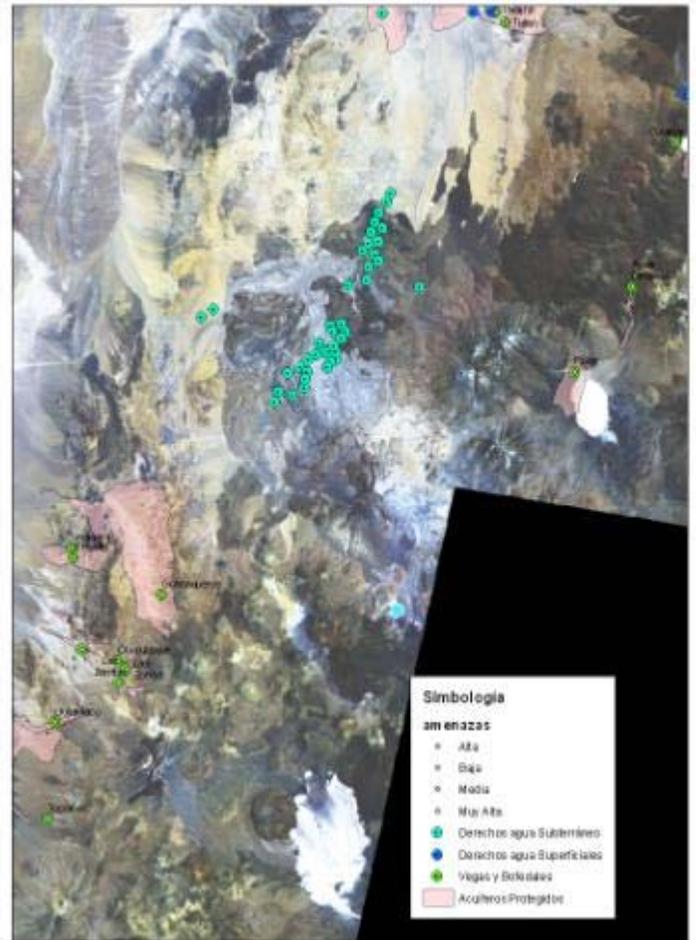
**Mapa 17:** Sector sur de Tilopozo A la izquierda se muestra la imagen correspondiente a 1985 y la imagen de la derecha al 2010

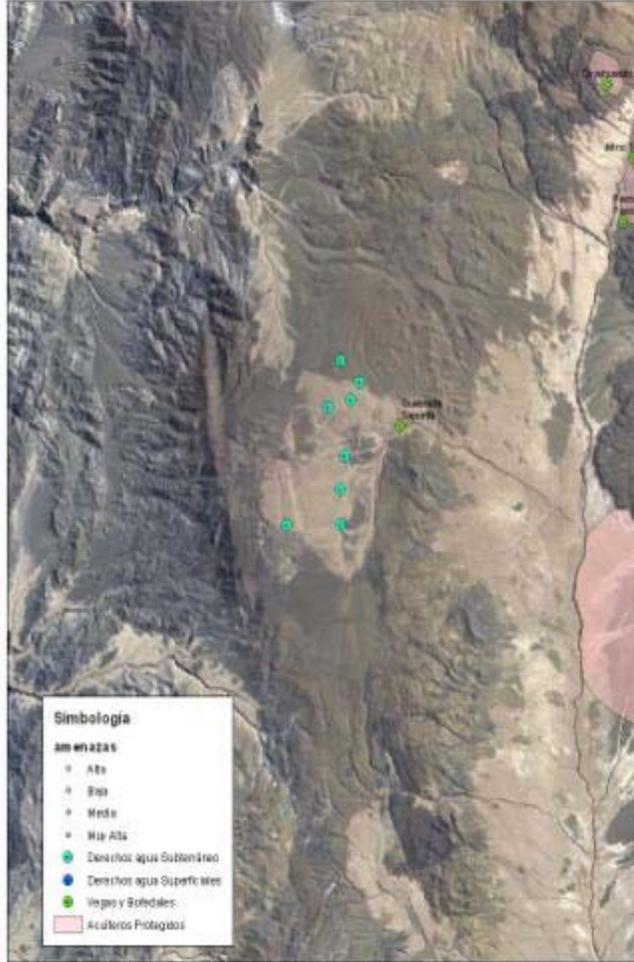
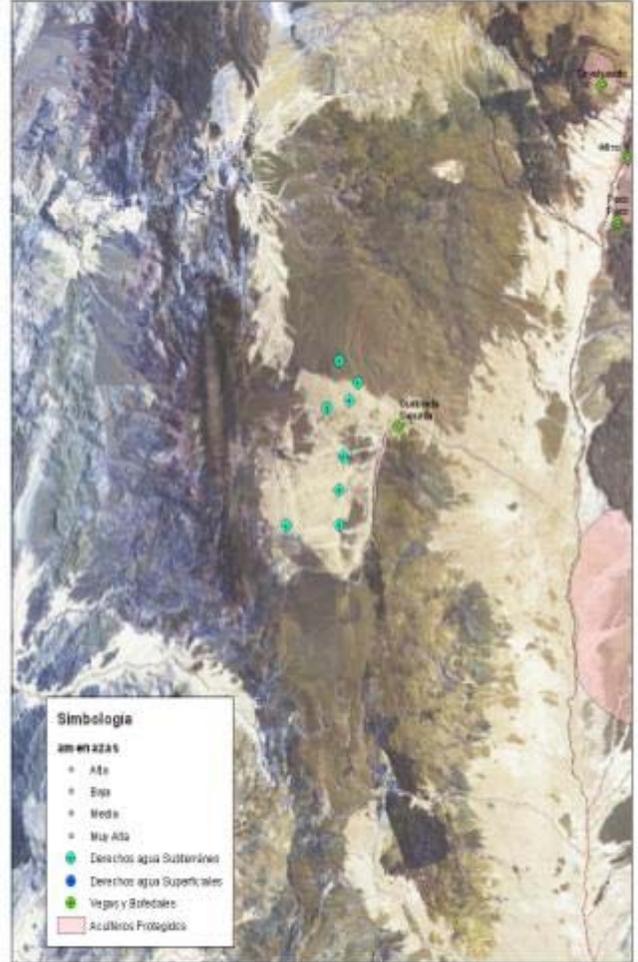
**Mapa 18:** Quebrada Sapunta. A la izquierda se muestra la imagen correspondiente a 1985 y la imagen de la derecha al 2010
