## **CENTRO DE INFORMACION DE RECURSOS NATURALES**

### **“ANÁLISIS DE LAS AMENAZAS GENERADAS POR LAS RELACIONES DE ACTIVIDADES PRODUCTIVAS Y LOS HUMEDALES AREA DE ESTUDIO”**

**DICIEMBRE 2011**

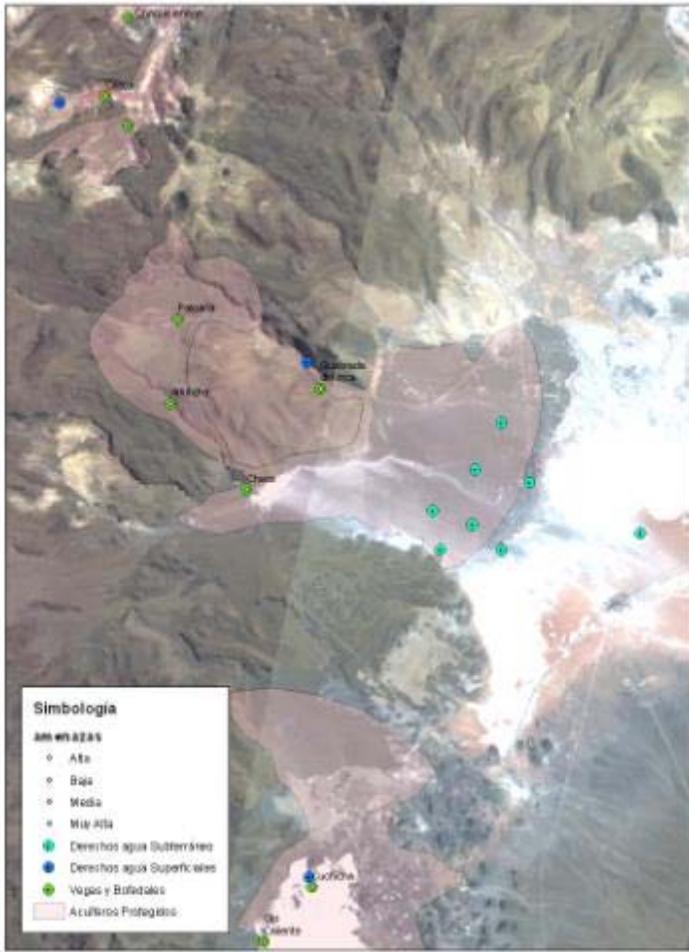
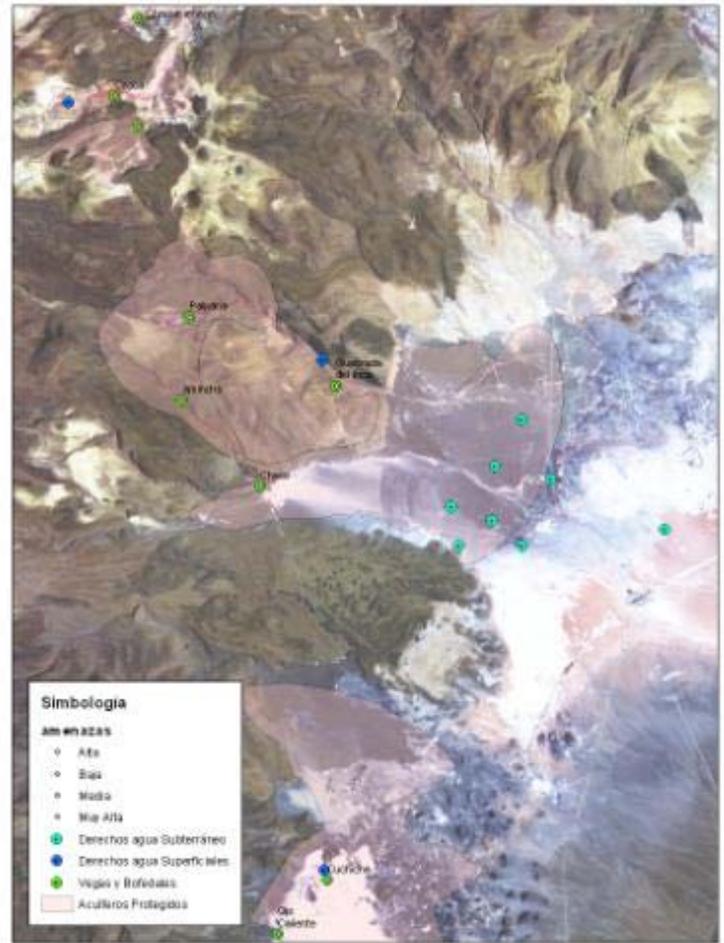
**Mapa 19:** Quebrada del Inca y Chaco. A la izquierda se muestra la imagen correspondiente a 1987 y la imagen de la derecha al 2010
