PLAN DE GESTIÓN HÍDRICA

PROGRAMA DE DESARROLLO DEL RIEGO
EN COMUNAS CON PROBLEMAS DE
CESANTÍA Y POBREZA, SUB-PROGRAMA
TERRITORIO BÍO -BÍO NEGRETE.

La División de Estudios y Desarrollo de la Comisión Nacional de Riego y la Asociación de Canalistas del Canal Bío-Bío Negrete (ACCBBN) presentan este Informe Final de la aplicación del "Programa de Desarrollo del Riego en Comunas con Problemas de Cesantía y Pobreza, periodo 2006. Sub – Programa Territorio Bío - Bío Negrete", que corresponde a la tercera etapa del programa desarrollado a través de la consultoría de la propia Asociación de Canalistas del Canal Bío - Bío Negrete.

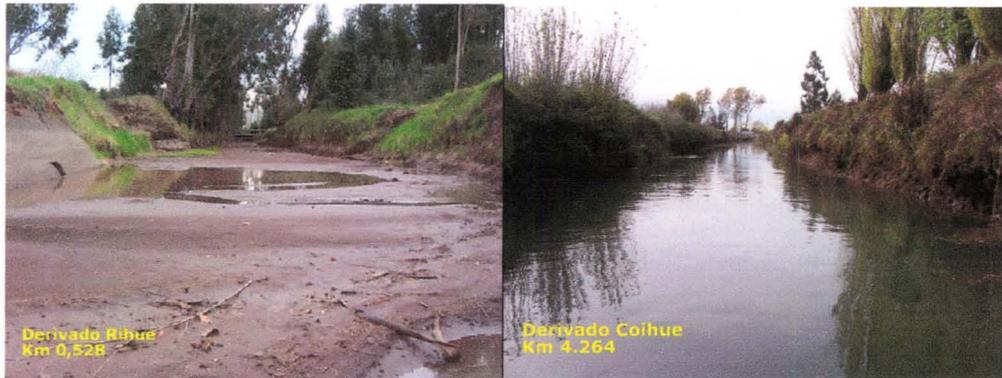
factor a considerar es que la red de canales durante el periodo invernal de transforma en la red drenante del área geográfica donde ésta se encuentra, por lo que muchos canales dependiendo de la pendiente y de los sedimentos arrastrados por los afluentes presenta un nivel del agua muy elevado (Figura 1).

Figura 1. Imagen izquierda, derivado Rihue con sedimentación de 80 centímetros, el revestimiento para evitar la entrada de sedimentos es incapaz de contener los grandes volúmenes que ingresan. Imagen derecha, derivado Coihue más de un metro de profundidad.

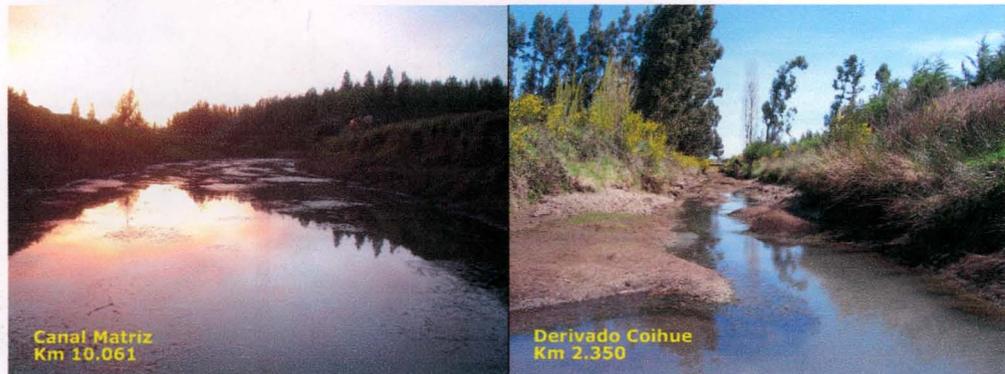
La existencia de algunos tramos críticos quedó en evidencia, identificados mediante la georeferenciación y fotografía digital, como una manera de testimoniar el daño en taludes y en las condiciones iniciales de diseño de las obras tales como el ensanche excesivo, la formación de montículos y hoyos en el lecho, donde generalmente se ha perdido el sello del canal (Figura 2).

Figura 2. Imagen izquierda, canal matriz con ensanche excesivo. Imagen, derecha, derivado Coihue ha perdido el sello, por lo cual su fondo es muy irregular.

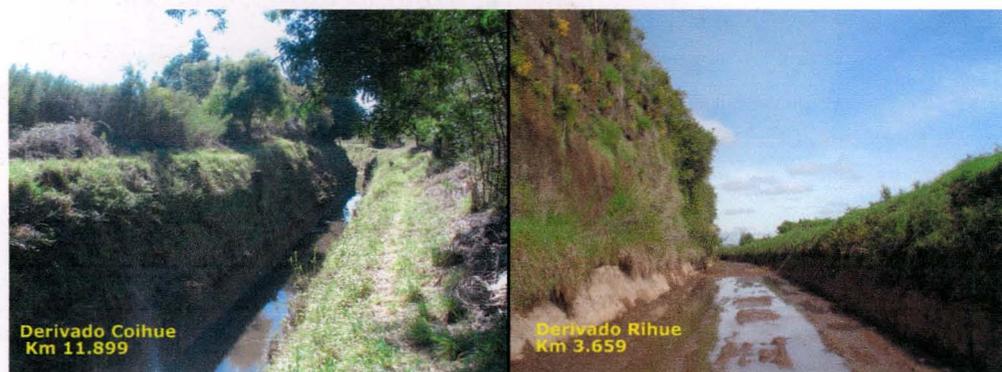
La topografía del área estudiada también es un factor a considerar al momento del levantamiento georeferenciado, pues presenta inconvenientes cuando un canal está trazado en la ladera de un cerro, sobre todo si posee cortes o taludes prácticamente verticales o cuando la cota del canal es varios metros inferior a la cota del terreno, como se puede ver en las imágenes presentadas en la figura 3.

Figura 3. Imagen izquierda, derivado Coihue con cota de fondo 7 metros bajo cota de terreno. Imagen derecha, derivado Rihue con taludes verticales.

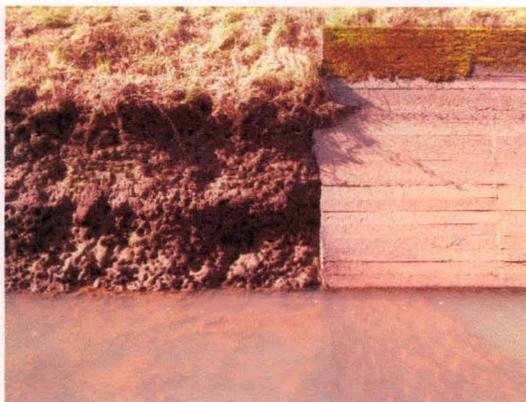
En el periodo de limpia y roce, el problema mas complicado es el de la existencia de galerías habitacionales (figura 21) del camarón de río (*Samastacus spinifrons*) (figura 22), el cual provoca debilitamiento y desmoronamiento de los taludes del canal, aumentando así, los problemas de filtraciones, principalmente en los canales en terraplén. Otro es el problema del uso del canal como colector de aguas lluvia, ya que impide que se realicen trabajos de inspección sobre la base del canal para poder observar el estado de éste. Ya que se encuentra con un nivel de agua constante. Mas la gran cantidad de sedimento que se acumula impidiendo ver realmente el estado del sello del canal.

Figura 21. Efecto de crustáceos de agua dulce, galerías habitacionales de camarones en los taludes del canal.

- **Conservación de Taludes:** Los taludes de los canales suelen deteriorarse debido al arrastre por lluvias, paso de animales y a un fenómeno que todavía no se le ha puesto la atención necesaria, que es la existencia del camarón de río, el cual provoca que cada año el talud del canal se valla alterando. Por lo tanto este debe ser una labor incluida en la mantención periódica del canal, dado la alta posibilidad de llegar a afectar de manera muy desfavorable la eficiencia de conducción.

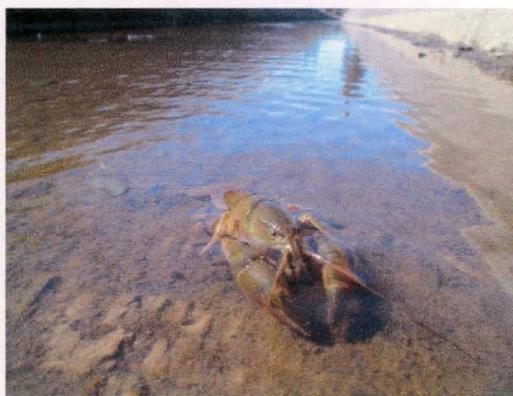
Figura 22. Camarón de río (*Samastacus spinifrons*), al interior del Canal Matriz.

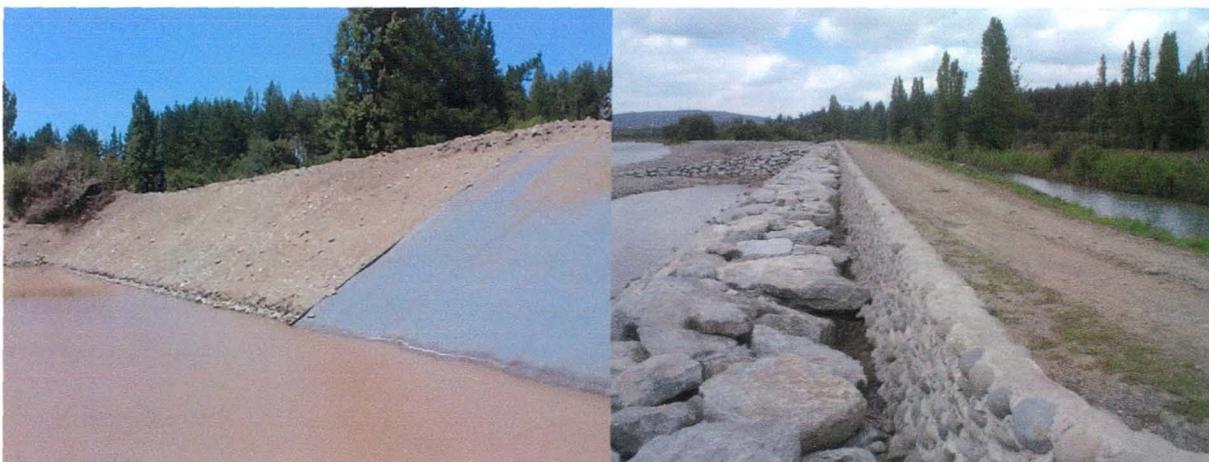
canal matriz, arrastrado arenas y ripios de decantan en el canal matriz. Para solucionar este problema se requiere construir obras de control de esas descargas, tales como muros de contención que dejen pasar las aguas y retengan el material arrastrado por las quebradas. También dentro de este tramo, se encuentra una defensa, constituida por un muro y espigones de enrocado, construido en el verano del 2005, la cual a cumplido hasta ahora con su objetivo de diseño. Esta obra a la vez, contribuye a disminuir las pérdidas por filtración, ya que el talud externo del terraplén cuenta con un GEOTEXTIL impermeable (figura 23) que evita el flujo hacia la sección del río.

Figura 23. Imagen izquierda, revestimiento con GEOTEXTIL del talud externo del terraplén. Coordenadas UTM E: 731708, N: 5838186. Imagen derecha, Protección con muro de mampostería, y espigones de enrocado ubicados en riera del río Bio Bio. Coordenadas UTM E: 731517, N: 5838348.

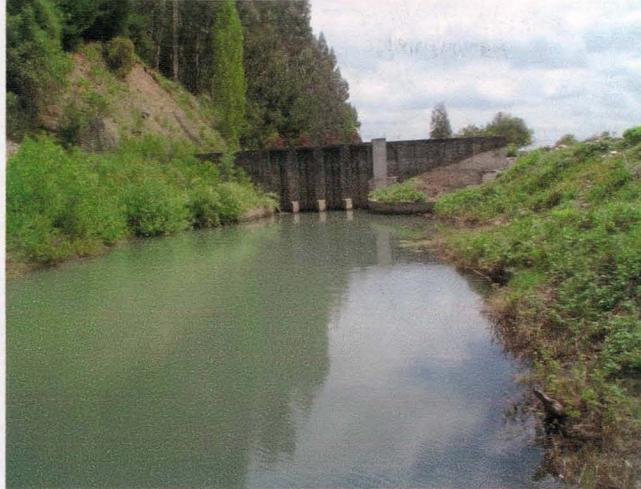
Al término del tramo se dispone una obra de descarga constituida por una barrera de hormigón (figura 24) con 4 vanos controlados por compuertas planas que permite cortar el flujo del canal y descargar las aguas al río por medio de una compuerta lateral. Operativamente, la barrera funciona bien pero la compuerta de descarga requiere de un sistema de apertura más expedito.

Figura 24. Barrera de hormigón, controlada por 4 compuertas. Coordenadas UTM E: 731498, N: 5838334.

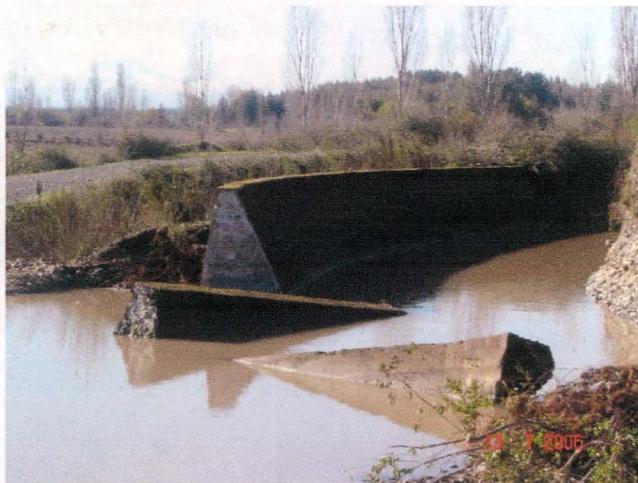
El tramo entre la Obra de Descarga y el origen del derivado Munilque se caracteriza porque la sección del canal va excavada y presenta sólo dos entregas para riego, siendo la más importante la del derivado Munilque. Actualmente en este tramo se reconstruyó el muro de contención del canal, ya que para el temporal del 11 de julio del 2006 quedo totalmente destruido por la violencia de las aguas (figuras 25 y 26).

Figura 25. Muro de contención del canal Matriz, destruido por el temporal del 11 de julio del 2006. Coordenadas UTM E: 728933, N: 5838292.

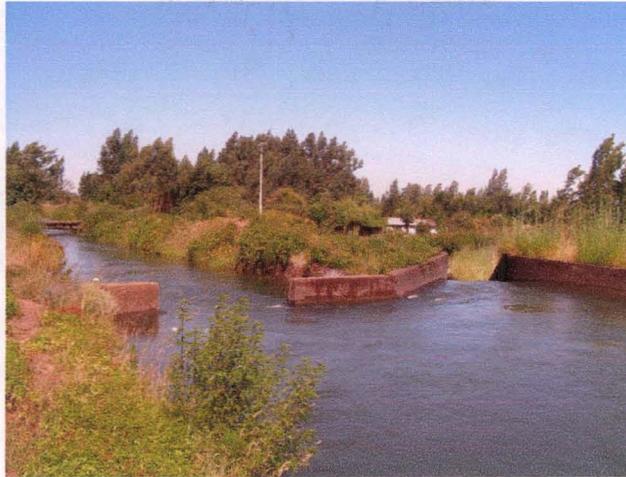
En el km 5,591 el canal matriz da origen al derivado Munilque mediante una entrega no controlada que consiste en un umbral de sección rectangular de hormigón (figura 27). Las aguas se dividen en función de sus condiciones de aguas abajo, las que están dadas por la caída que experimenta el canal matriz inmediatamente después de originarse el derivado. De acuerdo con información de los regantes esta particular forma de toma permite que el derivado Munilque capte más caudal que lo que le correspondería.

Figura 27. Obra de distribución del canal matriz, dando origen al derivado Munilque. Primera Caída del canal matriz. Coordenadas UTM E: 727468, N: 5838461

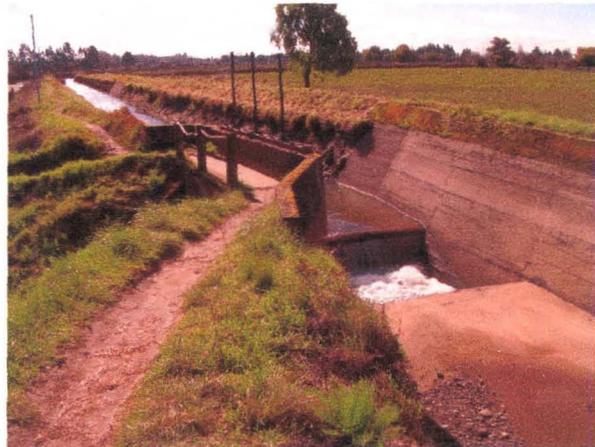
El tramo termina en la obra de distribución Coihue-Rihue, con regulación hacia el Derivado Coihue (figura 28), en tanto que el Derivado Rihue sigue como la continuación del canal matriz (figura 29). El caudal del derivado Coihue se controla en una regla limnimétrica existente en la canoa de hormigón que da origen al derivado y el exceso de agua se regula con la compuerta de descarga al río Bureo, que define la sección que pone fin al canal matriz.

Figura 28. Obra de distribución Matriz - Coihue. Coordenadas UTM E: 722869, N: 5836624.

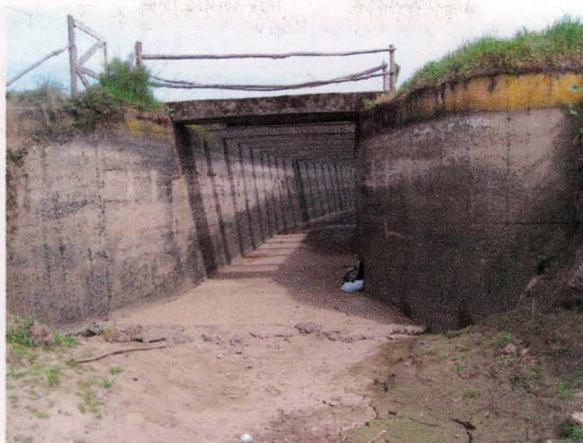
Figura 29. Inicio derivado Rihue. Coordenadas UTM E: 722829, N: 5836534.

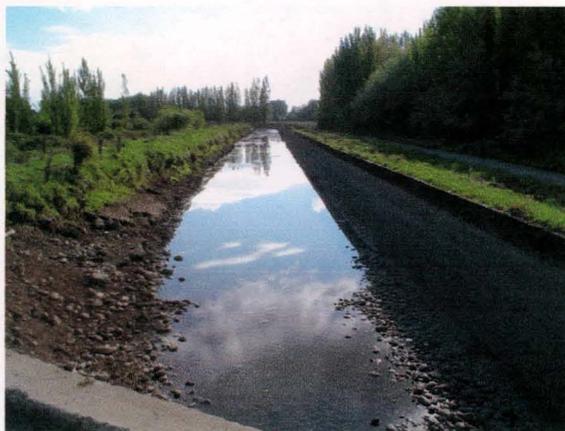
En el puente Las Lástimas (figura 30) se aforó el canal matriz el día 6 de Noviembre de 1998, obteniéndose un caudal de $10,93 \text{ m}^3/\text{s}$. Otro registro es el del 4 de Enero de 2007 el cual arrojó un caudal de $13,77 \text{ m}^3/\text{s}$, con una altura de compuerta en bocatoma de 2,6 metros.

Figura 30. Puente Las Lástimas, aguas abajo canal matriz. Coordenadas UTM E: 723781, N: 5837604.

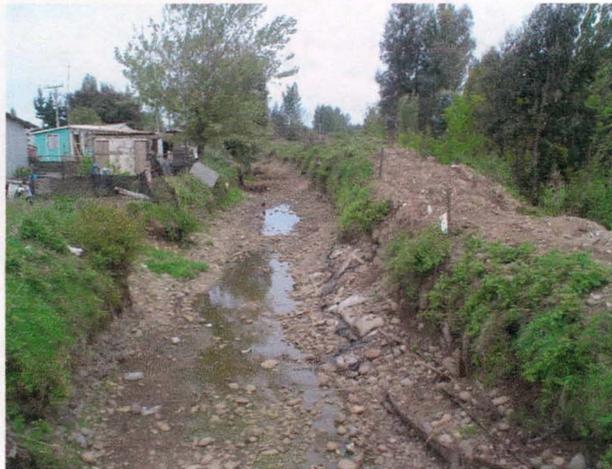
En general, el Derivado Munilque (figura 31) no presenta obras que deban ser sometidas a reparación y sólo es necesario limpiar el canal sacando los embanques que tiene y cortando la vegetación que crece en las márgenes del canal que dificultan el flujo.

Figura 31. Primer puente, aguas abajo derivado Munilque. Coordenadas UTM E: 727403, N: 5838435.

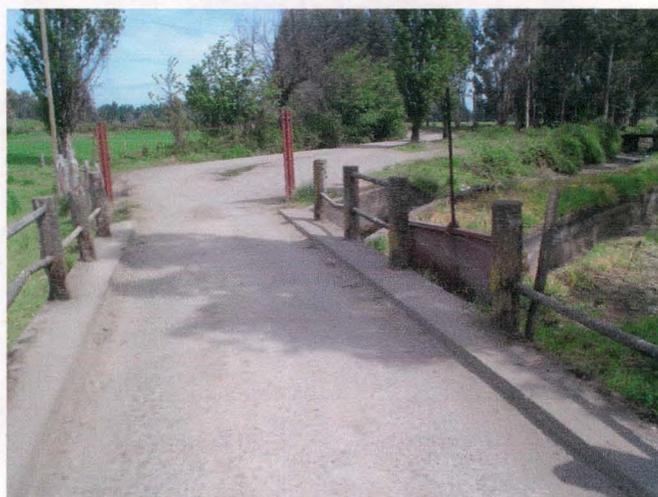
Figura 32. Inicio derivado Coihue en superficie libre. Coordenadas UTM E: 722593, N: 5836625.

Su primera y más importante extracción, en este tramo, corresponde al subderivado Miraflores que se origina inmediatamente a la salida de la canoa de hormigón sobre el río Bureo (figura 32). Este tramo no presenta aparentemente problemas de operación ni mantenimiento.

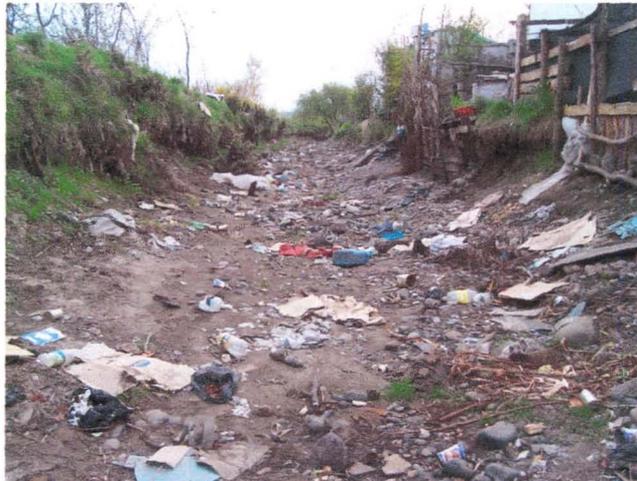
Al pasar el canal por el pueblo, entre sitios y casas, este sirve de basurero para la gente que vive en los deslindes del canal. Este derivado requiere de una urgencia limpieza y retiro de escombros, basuras, sedimentos de su interior, ya que sufre una importante disminución de su capacidad de conducción.

Figura 33. Derivado Coihue cruzando al sur de Negrete. Coordenadas UTM E: 717953, N: 5837501.

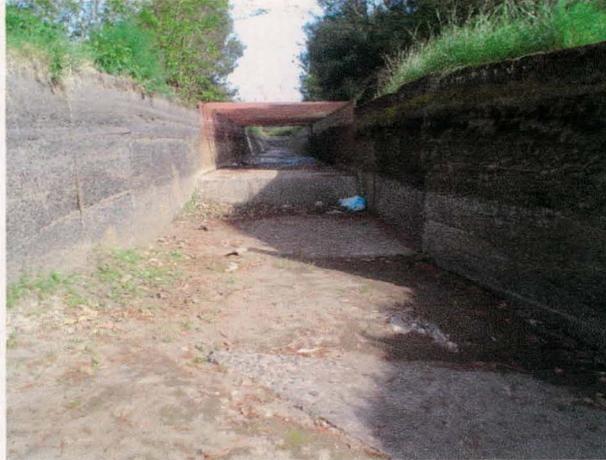
En este tramo el canal cruza una quebrada, bastante profunda, mediante una canoa metálica, denominada canoa Donoso (figura 34). En las cercanías de esta canoa el canal pasa cerca del cauce del río Bío-Bío y se ubica una obra de descarga al río.

Figura 34. Canoa metálica Donoso, disminuye pérdidas por filtración.
Coordenadas UTM E: 717042, N: 5837661.

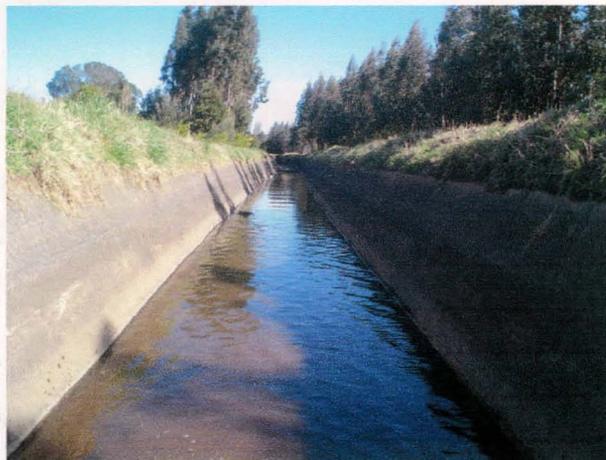
Aguas abajo de la canoa el canal se encuentra revestido (figura 35) y en un buen estado hasta su cruce en sifón bajo la ruta Coihue Negrete y la vía férrea, el que también está en buenas condiciones, salvo la gran cantidad de basura que es necesario extraer.

Figura 35. Derivado Coihue revestido, disminuye pérdidas por filtración.
Coordenadas UTM E: 714253, N: 5837852.

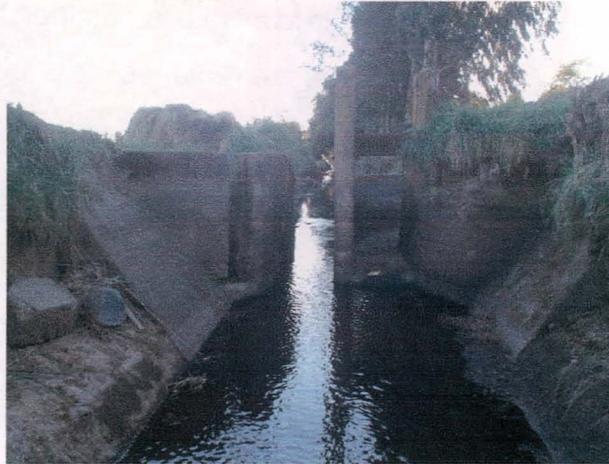
Figura 36. Nodo Coihue. Coordenadas UTM E: 712470, N: 5840317.

En el km 12.831 el canal llega al sitio de la estación de FF.CC. Coihue donde se encuentra el nudo final (figura 36) que da origen al subderivado Las Viñas o Río Vergara, el subderivado La Capilla y al subderivado Nacimiento o Tralpenes y al subderivado Coihue que llevan el riego al sector de la comuna de Nacimiento al oriente del río Vergara.

El canal cruza la línea del FF.CC. central y el camino Los Ángeles - Angol (ruta 180) en escurrimiento libre y los puentes correspondientes se encuentran en muy buen estado.

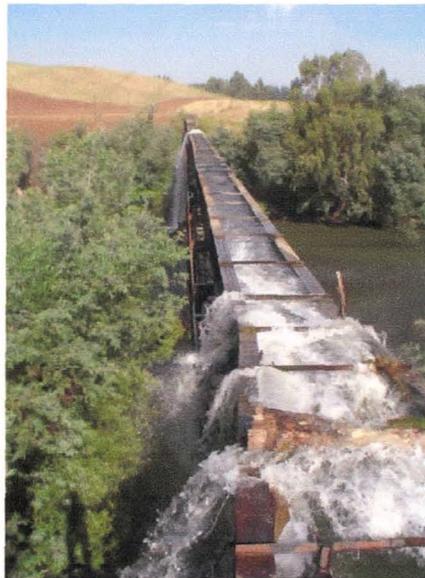
El canal derivado Rihue no tiene obra de distribución propiamente tal, ya que es la continuación del canal matriz aguas abajo de la entrega al derivado Coihue. Se origina en la canoa Rihue que cruza el río Bureo (figura 37). Esta canoa es de estructura mixta, con dos extremos de hormigón armado, y una sección central de estructura metálica.

Figura 37. Canoa Rihue sobre el Río Bureo. Máxima capacidad. Coordenadas UTM E: 722748, N: 5836516.

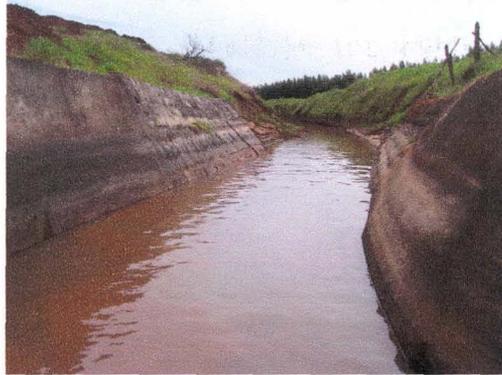
Aguas abajo del cruce en sifón se observó erosión del terraplén derecho (norte) producto de la curva que presenta el canal en este punto (figura 38).

Figura 38. Derivado Rihue a la salida del sifón. Problemas de erosión del terraplén derecho. Coordenadas UTM E: 722554, N: 5836513.

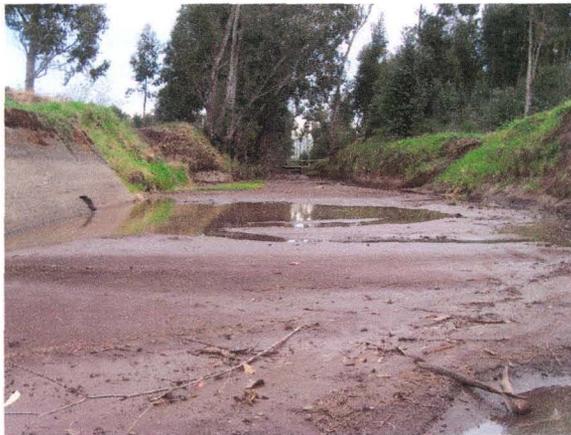
- b. **Derrame de quebrada colectora:** Una zona baja entre lomas que colecta aguas de derrames descarga en el canal (figura 39). De acuerdo con información del celador del canal, esto no plantea problema alguno. El canal presenta un muro de hormigón hacia el valle que se mantiene en buenas condiciones.

Figura 39. Derivado Rihue, quebrada colectora con muro de hormigón. Coordenadas UTM E: 722306, N: 5836543

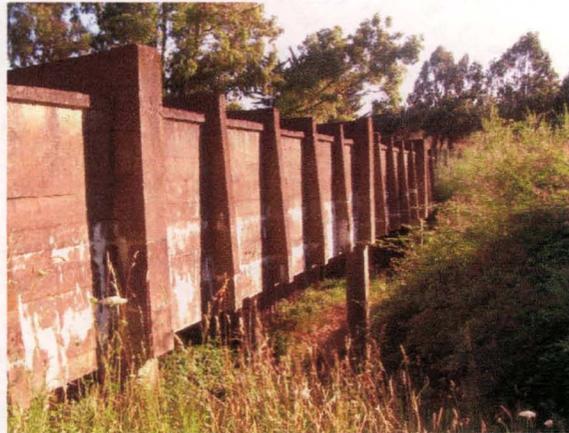
por la revancha de 40 cm con que escurría el flujo. Sin embargo a la salida de la canoa existe un muro en el lado izquierdo que presenta revanchas escasas por lo que debería peraltarse.

Figura 40. Canoa Chávez, cruzando depresiones del terreno. Coordenadas UTM E: 721047, N: 5836217.

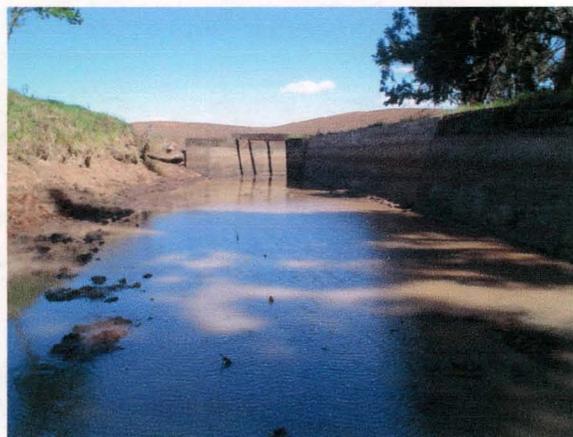
- d. **Canoa Azócar (km 2,5):** Esta obra es similar en todo a la anterior y también el muro izquierdo a la salida de la canoa sería conveniente prolongarlo (figura 41). Problemática de filtraciones en la base de la canoa.

Figura 41. Canoa Azócar, cruzando depresiones del terreno. Coordenadas UTM E: 720612, N: 5836106.

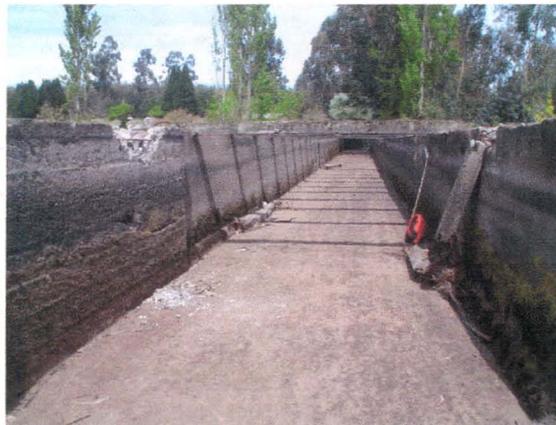
- f. **Canoa Cementerio (km 4,1):** Esta canoa (figura 42), de las mismas características que las anteriores, se encuentra algo más deteriorada, con algunas armaduras a la vista, lo que aconseja analizar su mejoramiento.

Figura 42. Canoa Cementerio, cruzando depresiones del terreno. Coordenadas UTM E: 719348, N: 5836162.

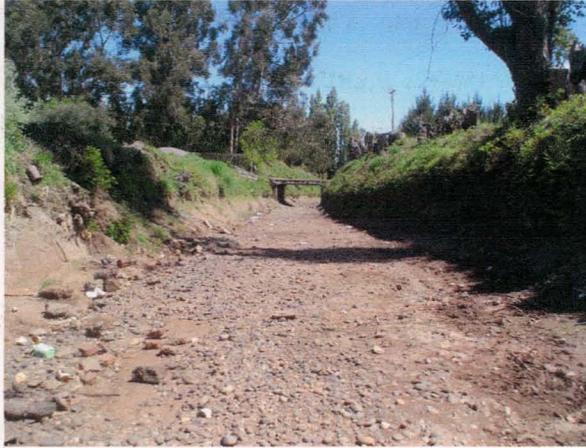
Figura 43. Puente en derivado Rihue, camino a Mulchén. Coordenadas UTM E: 719275, N: 5836089.

Las características del derivado Rihue en este tramo son similares al anterior con el canal al pie de lomas de cerro sobre los terrenos de riego. Sin embargo no existen obras de arte de importancia en este tramo, salvo los cruces bajo el camino a Mulchén (figura 43) y bajo un camino secundario en los km 4,2 y 4,3 respectivamente.

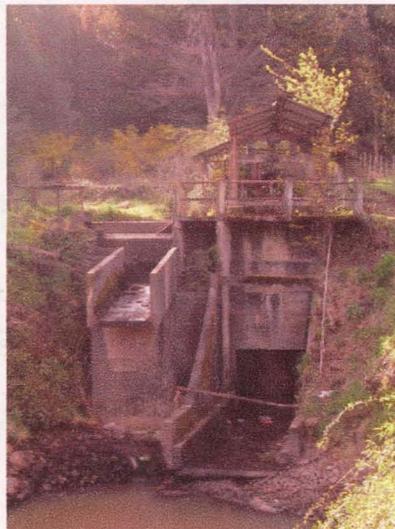
La obra de arte importante en este tramo es el llamado Nudo Las Turbinas ubicada en el kilómetro 6,220, donde el canal Rihue alimenta al subderivado Las Turbinas o Moller, el que a su vez pasa por un pozo donde se ha instalado un sistema de bombeo para elevar el riego a una terraza, que actualmente no se encuentra en funcionamiento. El canal pierde cota en una caída libre (figura 44).

Figura 44. Obra de partición Rihue – Moller – Bombas. Coordenadas UTM E: 718123, N: 5834558.

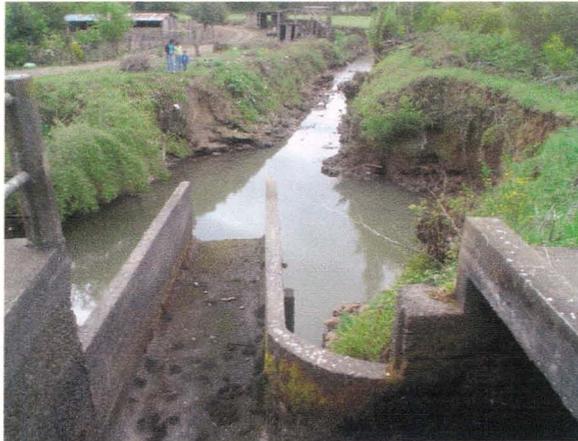
El diseño del nudo requiere ser mejorado por cuanto la descarga y caída tienen un flujo muy inestable que rebasa los bordes de las canalizaciones.

Figura 45. Obra de distribución Rihue – Moller – Bombas. Coordenadas UTM E: 718123, N: 5834558.

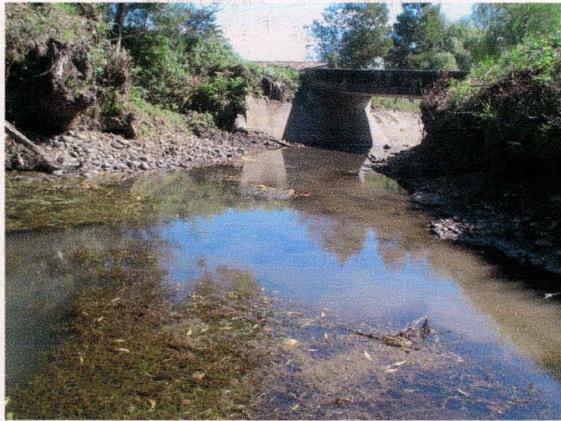
Figura 46. Puente sobre el derivado Rihue, camino sector Vaquería – Graneros. Coordenadas UTM E: 716439, N: 5832562.

En este tramo el canal va preferentemente en corte y no da servicio de riego de importancia. Las obras de arte más importantes son cruces de camino los que pasa en escurrimiento libre bajo los puentes (figura 46).

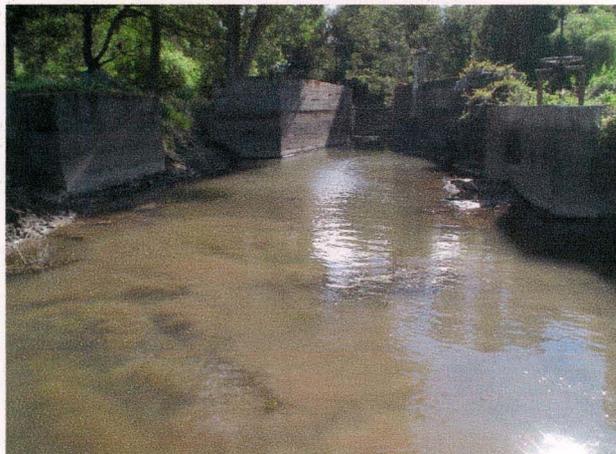
El nudo más importante es el llamado el Agro, donde se origina una descarga al río Renaico y la entrega al canal El Agro y al canal Granero Chico. El derivado Rihue presenta una caída, donde se origina un torrente y un posterior resalto. Al parecer la disipación de energía es la causa que ha destruido parte de las obras de entrega a la descarga al Renaico, la que se ha desplazado hacia aguas arriba. La entrega al canal El Agro está controlado por compuertas, en tanto que la entrega al canal Granero Chico (figura 47) no está controlada sino por la capacidad de un tubo por el cual pasa por sobre el canal El Agro. Esta obra debería diseñarse adecuadamente para controlar los caudales de entrega.

Figura 47. Nodo de distribución, Graneros. Coordenadas UTM E: 715368, N: 5832574.

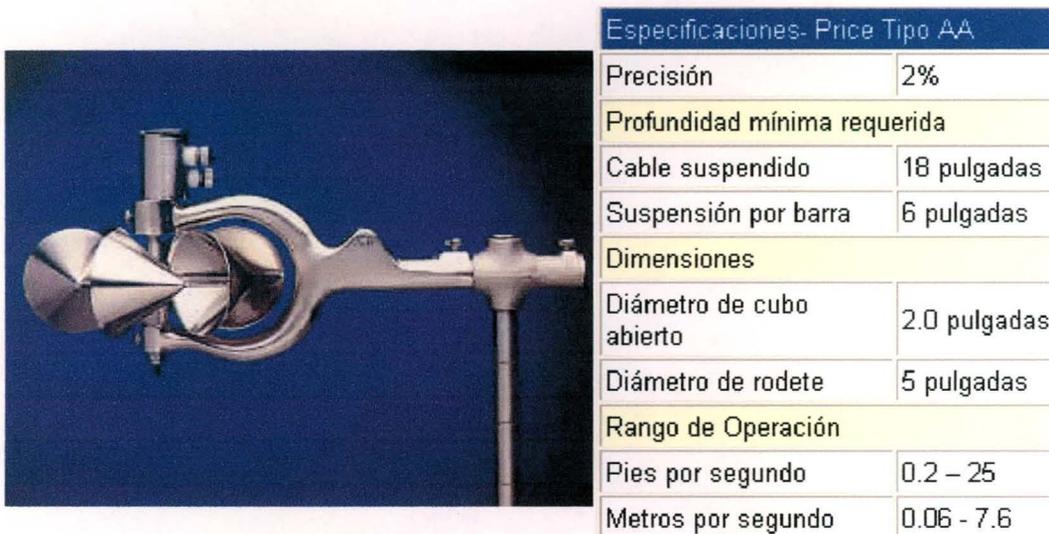
Los aforos fueron realizados por el molinete marca Gurley Price, Modelo 622DF2N (figura 48).

Figura 48. Imagen izquierda, Molinete Gurley Price, Modelo 622 DF2N. Imagen derecha, especificaciones técnicas del molinete.

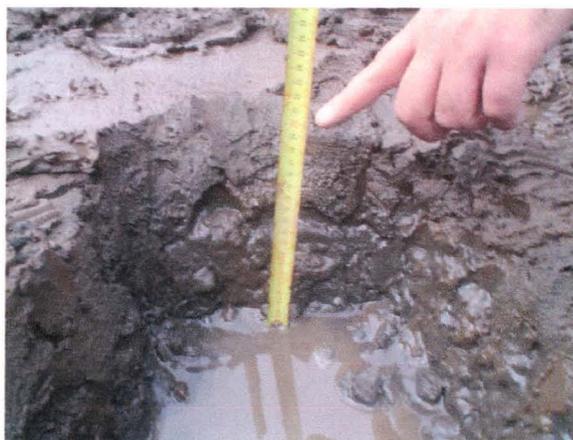
- **Regulación de sedimentos:** La excesiva sedimentación es el problema más común que afecta a los canales de riego. Esta problemática afecta al canal en que se produce un estancamiento parcial del flujo de agua, provocando así, una disminución en la velocidad de éste. Estos sedimentos (figura 49) provienen de 2 fuentes principales: o son aportados por aguas con gran cantidad de material sólido en suspensión, o bien provienen de los arrastres de material provocados por aguas lluvias o de riego. También es un problema cuando existe escasez de sedimentos, ya que provoca un descubrimiento del manto superficial del canal, provocando un aumento en las filtraciones

Figura 49. Capa de sedimento en el canal.
