**Acompañamiento al muestreo 2017 de las redes
de calidad de aguas de la Dirección General de
Aguas en zonas extremas**

INFORME FINAL

GP Consultores

S.I.T. N° 425

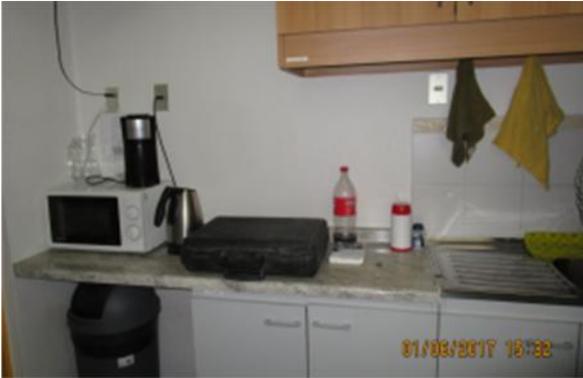
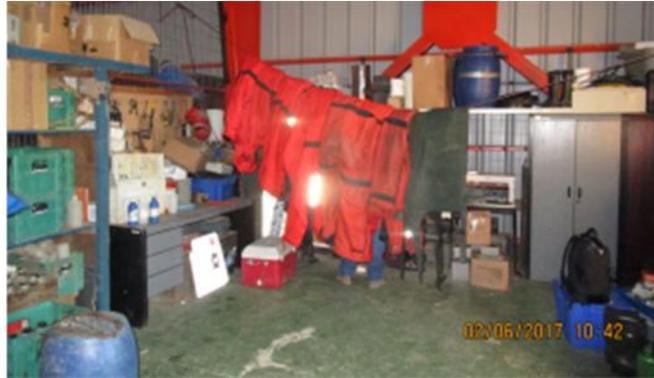
Figura N°4.2: Laboratorio (izquierda) y Bodega (derecha) en la Región de Magallanes.

- ✓ Mala aislación térmica de la bodega.
- ✓ Bodega sucia y desordenada.
- ✓ Falta agua, alcantarillado y luz.
- ✓ Faltan muebles y estantes donde almacenar material.
- ✓ Se almacena reactivos junto con combustibles líquidos.
- ✓ Los cilindros de gas que se utilizan para ir a campañas semanales, también se almacenan en esta bodega.

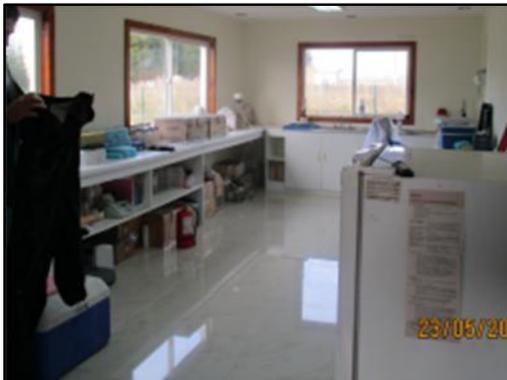
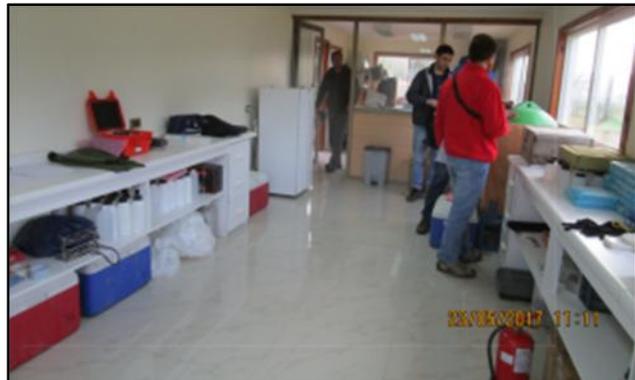
Figura N°4.4: Instalaciones en la Región de Aysén.

- ✓ Mala ventilación de la sala (no se pueden abrir ventanas por exceso de viento).
- ✓ No existe control de temperatura de la sala.
- ✓ El equipo multiparamétrico no tiene un lugar específico dentro de la sala donde quede resguardado.
- ✓ Algunos materiales dejados sobre el suelo.

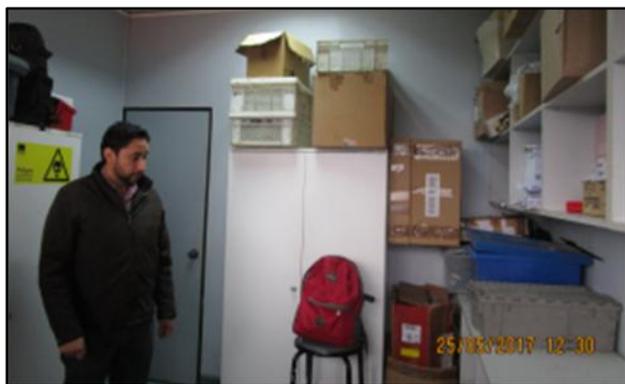
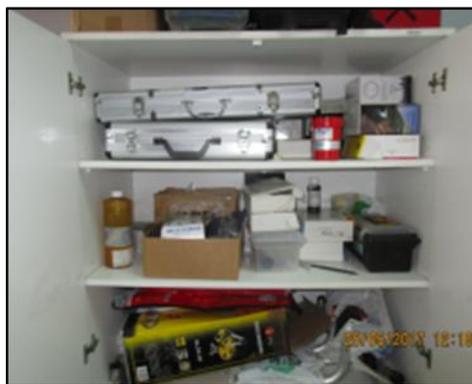
Figura N°4.6: Instalaciones en la Región de Los Lagos.

- ✓ Falta orden y limpieza.
- ✓ Lugar de almacenamiento de los preservantes deficiente (bajo lavadero).
- ✓ No hay ventilación, y sólo se cuenta con el extintor del piso.
- ✓ Lugar para almacenar los equipos y material de muestreo deficiente.
- ✓ Agua desionizada en envases de litro, sin etiqueta que la identifique.
- ✓ Alto tránsito de personal, no hay acceso restringido.
- ✓ Faltan muebles y/o repisas para generar un mejor orden y distribución del material.
- ✓ Se utiliza para guardar equipos y materiales de otras unidades.

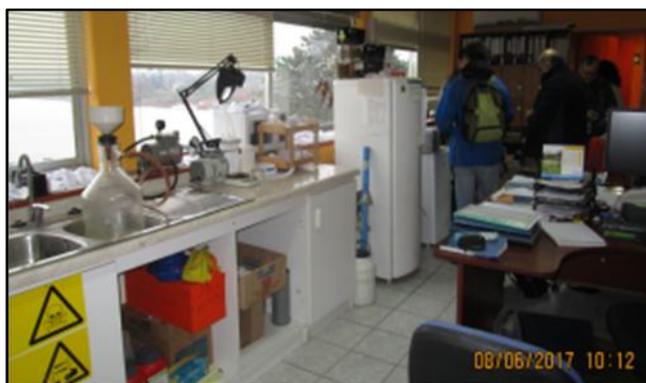
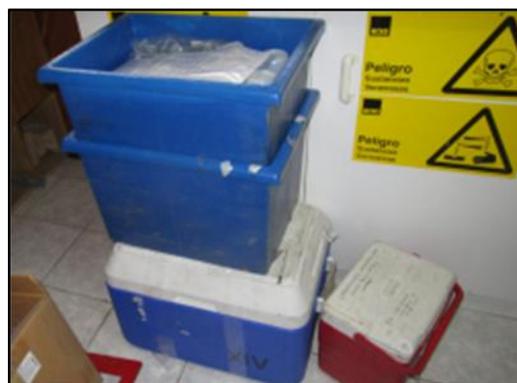
Figura N°4.8: Instalaciones en la Región de Los Ríos.

- ✓ Falta orden y limpieza en la Oficina-Laboratorio.
- ✓ Disposición de donde se almacenan los preservantes (bajo lavadero) deficiente.
- ✓ No hay ventilación, y sólo se cuenta con el extintor del piso.
- ✓ Lugar para almacenar material de muestreo deficiente (se apilan cajas).
- ✓ Agua desionizada en envases de litro, sin etiqueta que la identifique.
- ✓ Alto tránsito de personal por el área de trabajo, para acceder al baño de hombres.
- ✓ Faltan muebles y repisas para generar un orden y distribución del material y equipos.

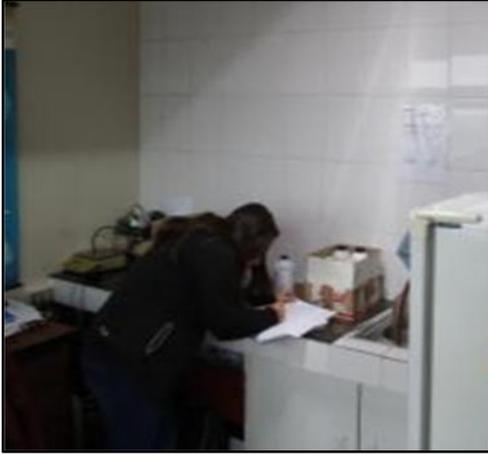
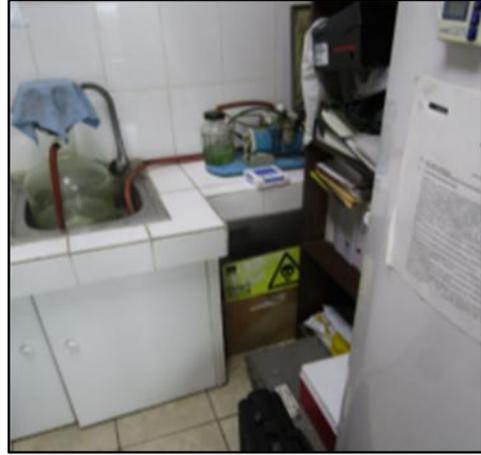
Figura N°4.10: Instalaciones en la Región de La Araucanía.

- ✓ La disposición donde se almacenan los preservantes no es adecuada.
- ✓ No hay ventilación, y sólo se cuenta con el extintor del piso (oficina).
- ✓ Lugar para almacenar los equipos y material de muestreo no es el adecuado, ya que se debe usar los pasillos debido al poco espacio en la instalación.
- ✓ Los preservantes y reactivos se guardan al lado de un muro que se calienta por la calefacción.
- ✓ Dentro de los reactivos almacenados, hay algunos vencidos o por vencer.
- ✓ Agua desionizada en envases de litro, sin etiqueta que la identifique.
- ✓ Existe muy poco espacio para maniobrar en el lugar donde se realiza la calibración.

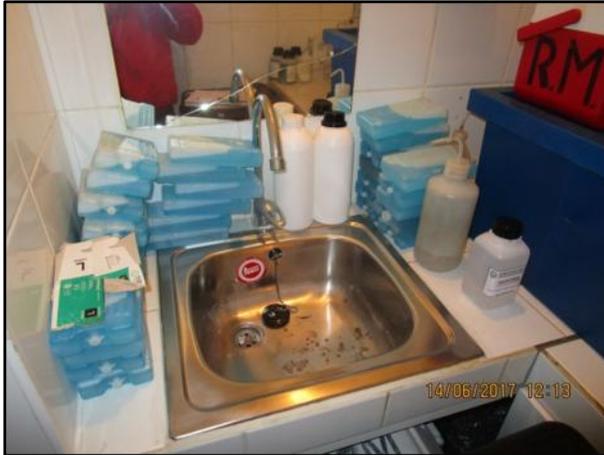
Figura N°4.12: Instalaciones en la Región Metropolitana.

- ✓ No hay ventilación, instalación sin ventanas y sin aire acondicionado.
- ✓ Sólo se cuenta con el extintor del piso.
- ✓ Dentro de los reactivos almacenados, hay algunos vencidos o por vencer.
- ✓ Agua desionizada en envases de litro, sin etiqueta que la identifique.
- ✓ Botellas para el muestreo almacenadas en una bolsa dentro de una caja en el suelo de la oficina de Hidrología.
- ✓ Dimensiones muy pequeñas, apenas cabe una persona y hay que sacar todas las neveras.

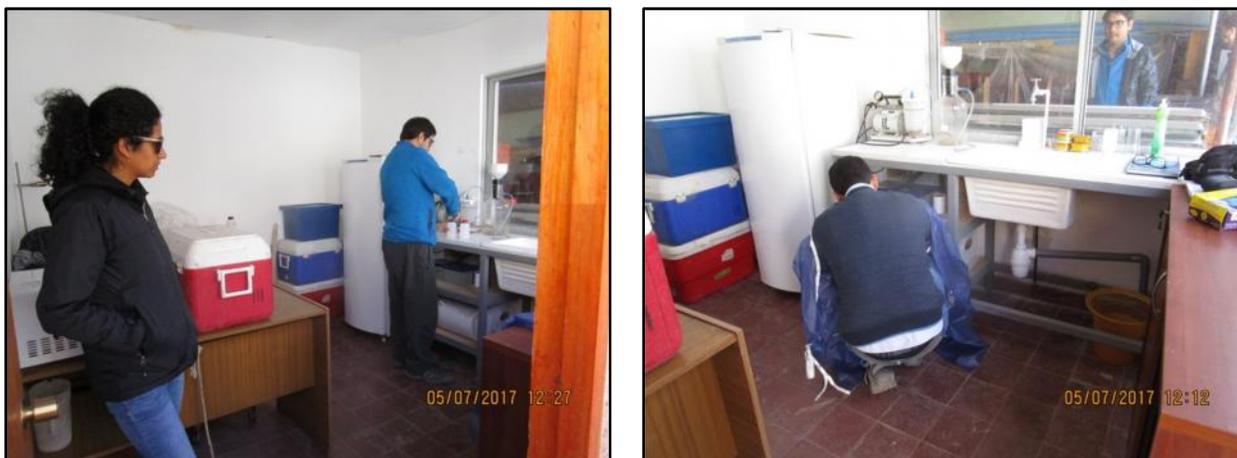
Figura N°4.14: Instalaciones Región de Atacama.

- ✓ La ventilación del lugar no es adecuada, los reactivos y equipos que ahí se almacenan están sometidos a temperaturas extremas. No se cuenta con un extintor.
- ✓ Los preservantes vencidos se encuentran almacenados en el nivel inferior de uno de los estantes, lo que hace difícil e insegura su manipulación.
- ✓ Hay almacenados buffers y soluciones de calibración vencidas o por vencer.
- ✓ Botellas para el muestreo almacenadas en una bolsa en el suelo a un costado del refrigerador.
- ✓ Dentro de los estantes, hay varias cosas que ya no se ocupan y que podrían acomodarse mejor para tener más espacio.

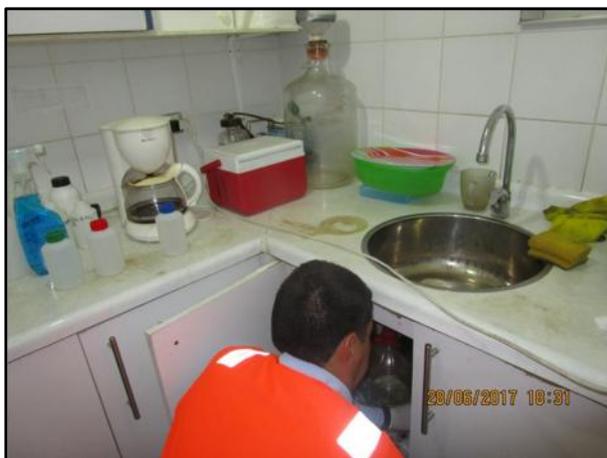
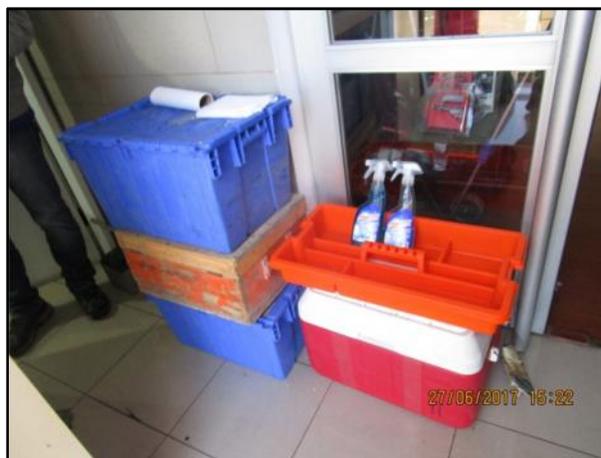
Figura N° 4.16: Instalaciones en la Región de Antofagasta.

- ✓ La instalación es pequeña, apenas caben 2 personas.
- ✓ No existe ventilación, no hay ventanas y la puerta no se puede abrir del todo.
- ✓ Extintor fuera del laboratorio, a un lado de las escaleras de emergencia
- ✓ No hay espacio suficiente para almacenar neveras y botellas, las cuales quedan en un pasillo fuera del laboratorio y debajo del escritorio del hidromensor, respectivamente.
- ✓ El acceso al laboratorio no es controlado.
- ✓ Existe una gran cantidad de reactivos vencidos y por vencer, los cuales están almacenados junto con los reactivos vigentes.

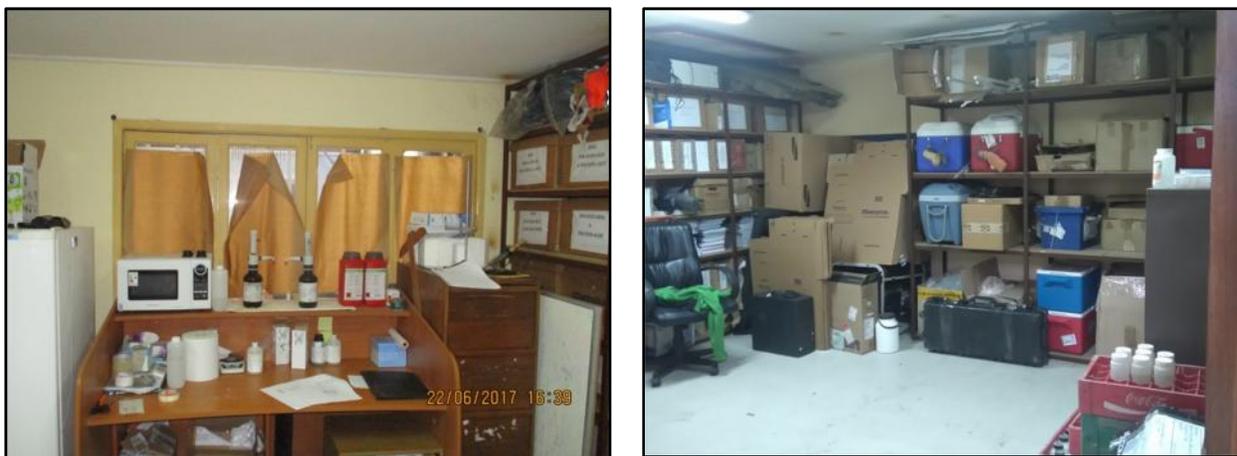
Figura N°4.18: Instalaciones en la Región de Tarapacá.

- ✓ No hay ventilación. Aun cuando la instalación cuenta con ventanas éstas no se pueden abrir.
- ✓ No hay regulación de temperatura para almacenar equipos y reactivos.
- ✓ Sólo se cuenta con el extintor del piso.
- ✓ Dentro de los reactivos almacenados, hay algunos vencidos o por vencer.
- ✓ Agua desionizada en envases de litro, sin etiqueta que la identifique.
- ✓ El mesón donde se encuentran ubicados los preservantes es un antiguo escritorio. Éstos están sobre él todo el tiempo, en la parte más alta del mueble, por lo que ante un temblor pueden caer.
- ✓ No es cómodo el lugar donde se realiza la calibración.
- ✓ Falta aseo y orden del lugar de acopio de los materiales y reactivos que se encuentran en desuso, de manera de prevenir que se produzcan incendios o derrames.

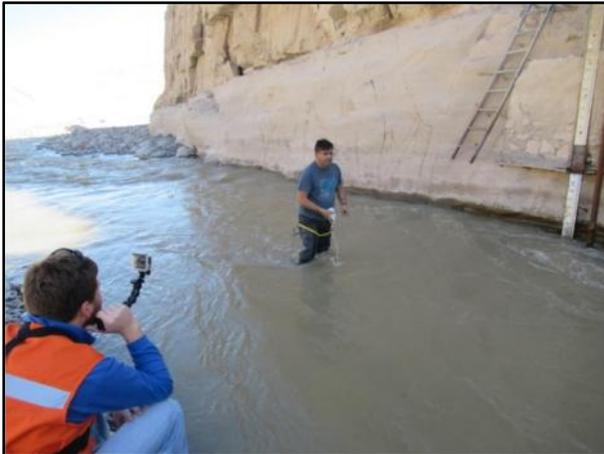
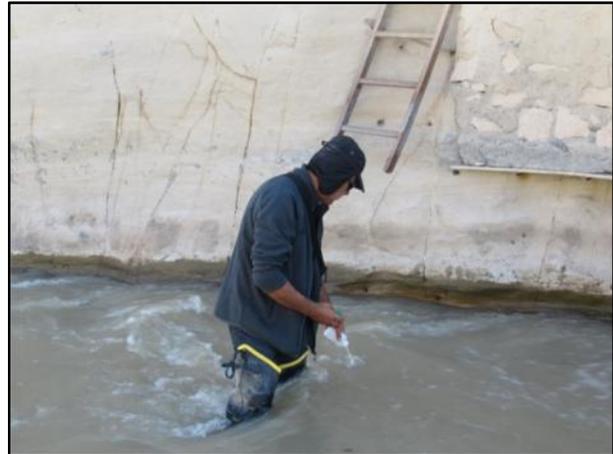
Figura N°4.19: Monitoreo de aguas superficiales en la Región de Arica y Parinacota.

La estación de monitoreo visitada fue "Río Lluta en Tocontasi". El monitoreo fue realizado por vadeo desde el medio del cauce directo en las botellas. No se pudieron realizar las mediciones in-situ debido a que el equipo multiparamétrico presentó fallas durante la calibración.

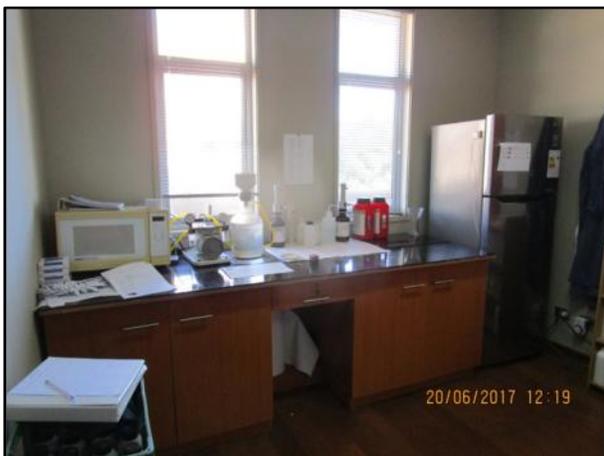
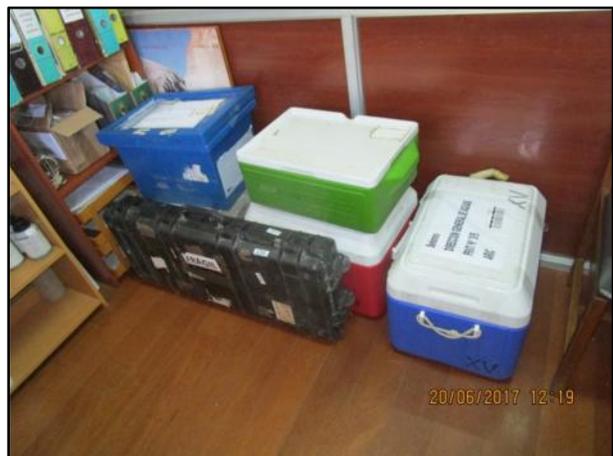
Figura N°4.20: Instalaciones en la Región de Arica y Parinacota.

- ✓ Las instalaciones no cuenta con alcantarillado, por lo que las actividades propias de un laboratorio se dificultan. Para poder calibrar se descartan los reactivos y el agua desionizada en un recipiente que luego se desechan en el baño.
- ✓ La ventilación del lugar no es adecuada, los reactivos y equipos que ahí se almacenan están sometidos a temperaturas extremas. Sólo cuentan con un extintor.
- ✓ Dentro de los reactivos almacenados, hay algunos vencidos o por vencer.
- ✓ Falta definir un lugar adecuado para guardar el equipo multiparamétrico.
