# PROGRAMA TRANSFERENCIA FORTALECIMIENTO OUA, EMBALSE CHACRILLAS COMUNA PUTAENDO

**RESUMEN EJECUTIVO**

#### **COMISIÓN NACIONAL DE RIEGO**

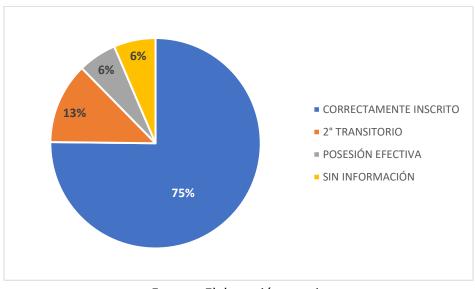
Gráfico 3.8-3 Diagnóstico situación legal DAA río Putaendo<sup>7</sup>

A continuación, se observa un gráfico que exhibe la proporción de derechos correctamente inscritos y aquellos que no lo están.

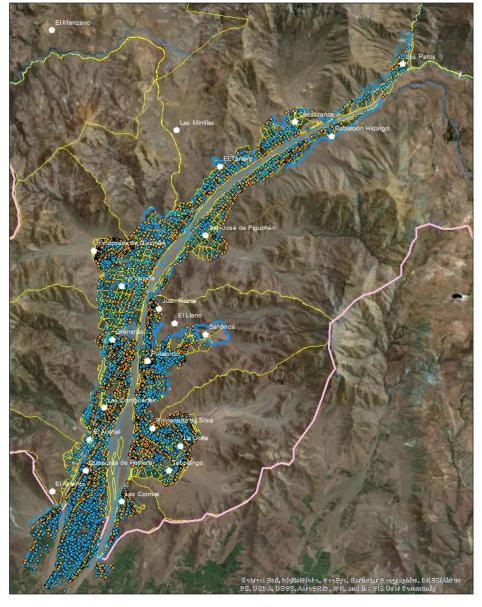
Figura 3.11-1 Río Putaendo

La información geoespacial es entrega en formato shape, proyección Universal Transversal de Mercator (UTM), sistema coordenado SIRGAS WGS 1984, Huso 19 Sur. A continuación, se presenta una imagen del territorio que comprende el Río Putaendo, con el fin de exhibir de modo general cómo se aprecia el SIG.
