Determinación de la erosión actual
y potencial de los suelos de Chile

Región del
Lib. Gral. Bernardo O`Higgins.

Síntesis de Resultados
Diciembre 2010

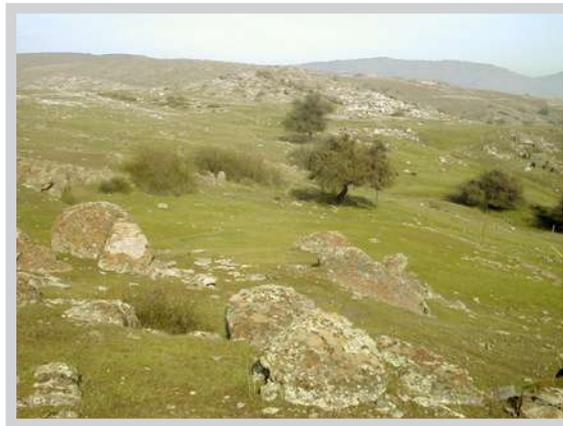
Figura 1. Erosión de los suelos de Chile, VI Región del Lib. Gral. Bernardo O`Higgins.

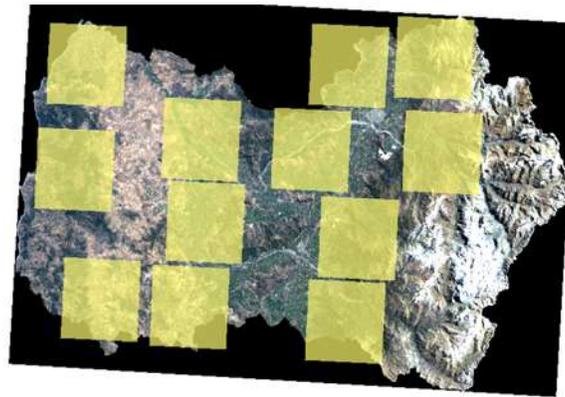
Figura 2. Estudio de la erosión con imagen Landsat 5 TM.

Durante las recientes décadas, los grandes avances en desarrollo de modelos empíricos, conceptuales y físicos (Merrit *et al.*, 2003; Saavedra, 2005) que utilizan, en la mayoría de ellos, datos obtenidos de sensores remotos, integrados en sistemas de información geográfica (SIG), permiten obtener nuevas herramientas de gestión de recursos naturales (Datta y Schack-Kirchner, 2010), beneficiando con ello a las ciencias del suelo, al cubrir amplias extensiones a menores costos (figura 2).

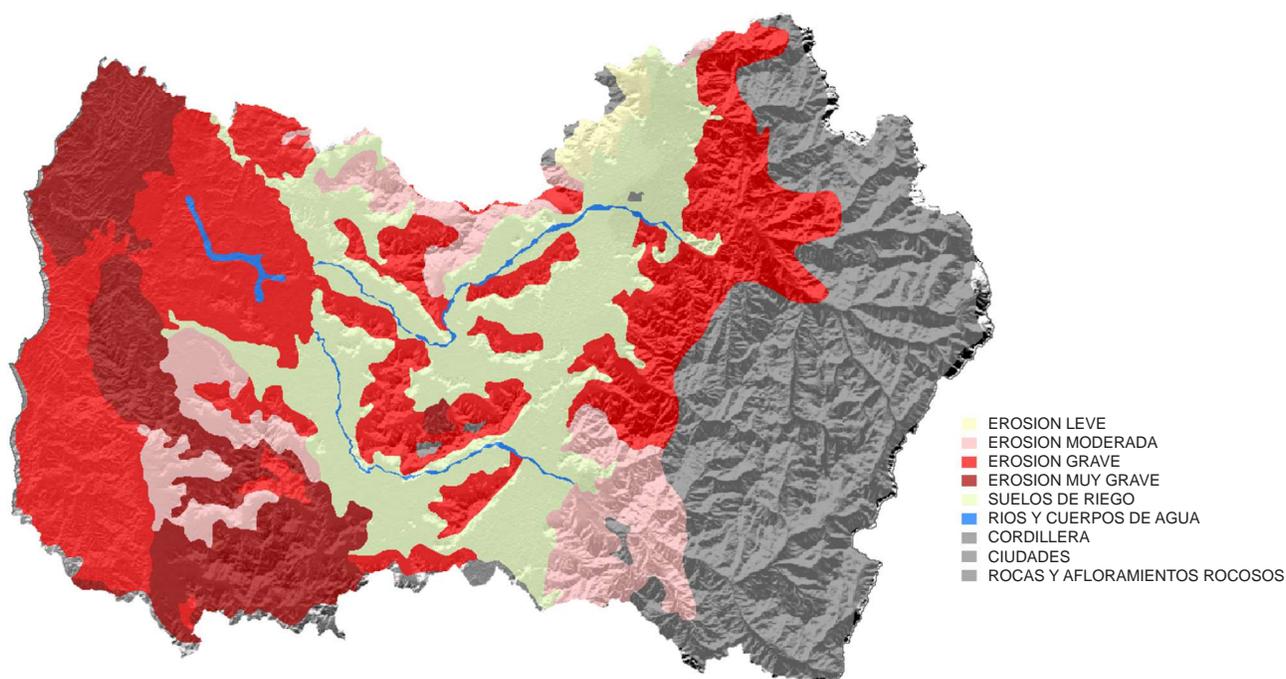
Figura 3. Mapa de nivel de erosión para la Región del Lib. Gral. Bernardo O'Higgins., IREN-1979.

El estudio de erosión 1979 (cuadro 2 y figura 3) revela que existe una superficie de 0,89 millones de hectáreas con algún grado de erosión. Asimismo, indica que 289 mil hectáreas son consideradas de alta fragilidad, que corresponde a un 29,7% del área de estudio.

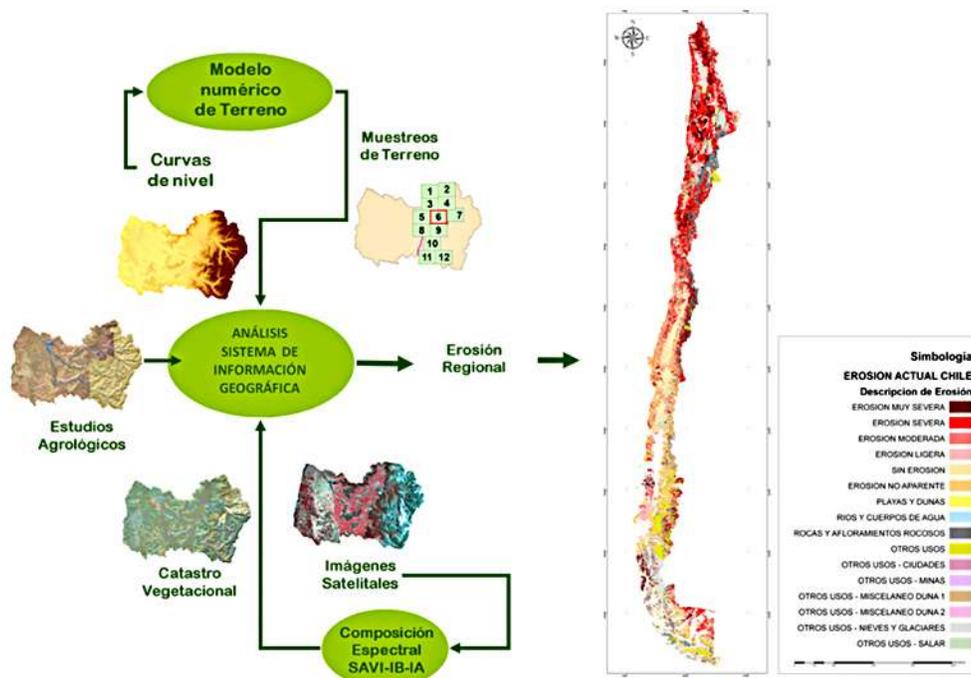
Figura 4. Diagrama metodológico del modelo de erosión actual.

En el primer caso la base metodológica consistió el análisis interpretativo visual de imágenes satelitales Landsat TM 5, datos de estudios agrológicos, curvas de nivel, e índices espectrales confrontadas con las observaciones tomadas en las campañas de terreno en todas las regiones de Chile. Tales capas de información se integraron mediante SIG, complementada con técnicas de Geomática (figura 4).

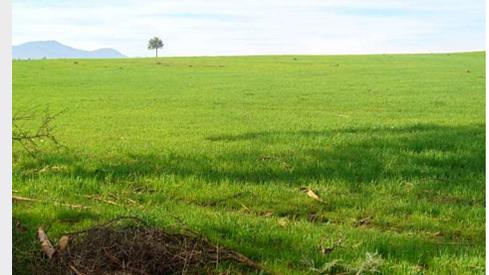
La **erosión nula o sin erosión** se define como una superficie de suelo no presenta alteraciones o signos de pérdidas de suelo o se encuentra protegido de las fuerzas erosivas, como la lluvia, viento o gravedad, por algún tipo de cubierta vegetal, corresponde en términos generales a suelos planiformes o depositacionales (fotografía 1).

Fotografía 1. Clasificación de erosión de suelo, caso erosión nula o sin erosión.

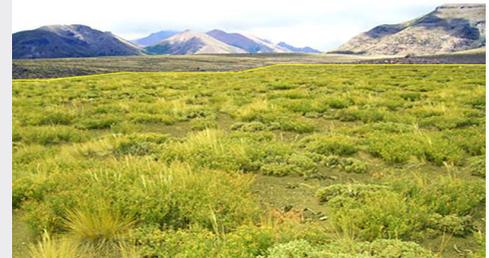
La **erosión ligera** corresponde a un suelo ligeramente inclinado u ondulado o con cobertura de vegetación nativa semidensa (mayor a 50% y menor a 75), que se encuentra levemente alterado el espesor y carácter del horizonte. En la mayor parte de los casos el manejo de estos suelos no es diferente a los suelos no erosionados (fotografía 2).

Fotografía 2. Clasificación de erosión de suelo, caso erosión ligera.

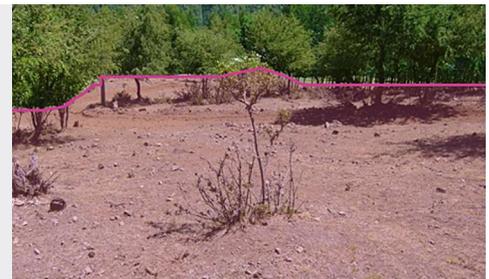
La **erosión moderada** se define como un suelo que tiene clara presencia del subsuelo en al menos el 30% de la superficie de la unidad en estudio (Unidad cartográfica homogénea, UCH). Existe presencia de pedestales o pavimentos de erosión en al menos el 30% de la superficie. El suelo original se ha perdido entre 40 a 60%. Existe presencia ocasional de surcos o canalículos (fotografía 3).

Fotografía 3. Clasificación de erosión de suelo, caso erosión moderada.

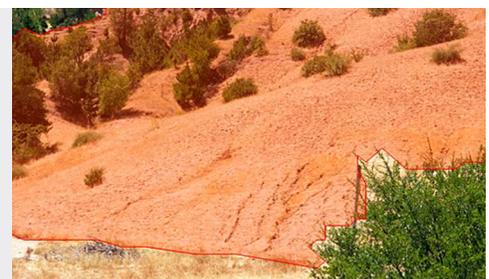
La **erosión severa** corresponde a un suelo que presenta ocasionalmente surcos y cárcavas. La unidad presenta entre un 30 a 60% de la superficie con el subsuelo visible, con pedestales o pavimentos. La pérdida de suelo es del orden del 60 a 80%. Hay presencia de zanjas con un distanciamiento medio de 10 a 20 metros (fotografía 4).

Fotografía 4. Clasificación de erosión de suelo, caso erosión severa.

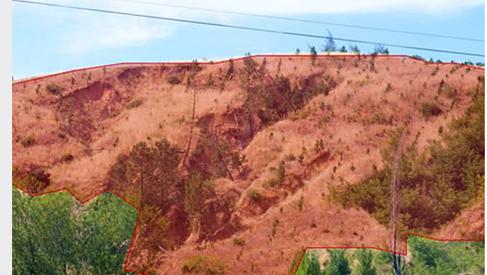
La **erosión muy severa** corresponde a unidades de suelo no apropiadas para cultivos por cuanto se ha destruido el suelo en más de un 60% de la superficie. El subsuelo se presenta a la vista y el material de origen en más de un 60% de la superficie. Existe una presencia de pedestales o pavimento en más del 60% de la superficie. Existe una pérdida del suelo superior al 80% del suelo original. Presencia de cárcavas con distanciamiento medio entre 5 a 10 metros (fotografía 5).

Fotografía 5. Clasificación de erosión de suelo, caso erosión muy severa.

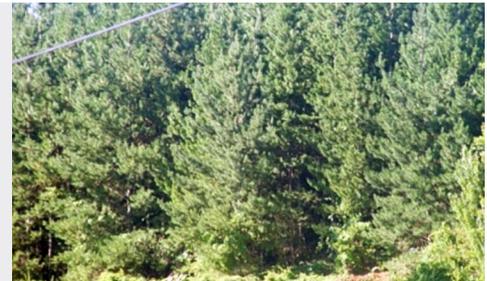
La **erosión no aparente** corresponde a sectores que se encuentran protegido por algún tipo de cubierta vegetal de densidad mayor a 75% o su uso está sujeto a buenas prácticas de manejo (fotografía 6).

Fotografía 6. Clasificación de erosión de suelo, caso erosión no aparente.

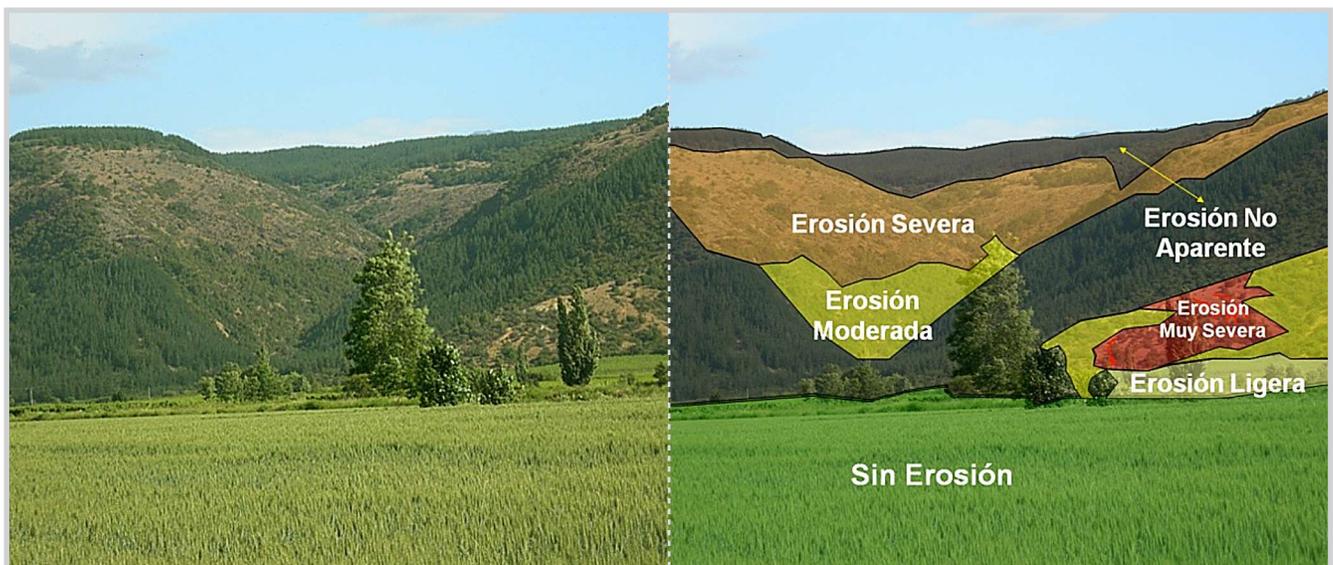
Fotografía 7. Clasificación de erosión actual, sector Santa Laura, VII Región del Maule

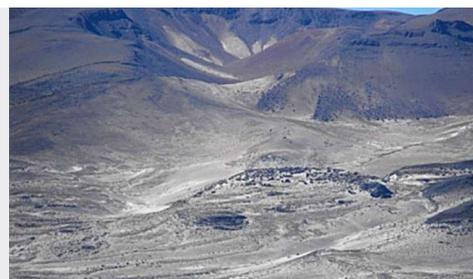
MD/1 o **Dunas interiores o continentales**, corresponde a terrenos arenosos, de topografía ondulada, que han sido estabilizados o mantienen una cubierta herbácea pobre. No tienen contacto con playas marítimas y están casi siempre ubicadas al interior del territorio. Frecuentemente presentan algún tipo de vegetación, aunque no puede hablarse de utilización agrícola o ganadera. En aquellos casos en que se observó algún uso agrícola o ganadero no se levantó como duna (fotografía 8).

Fotografía 8. Clasificación de erosión de suelo, caso dunas interiores o continentales.

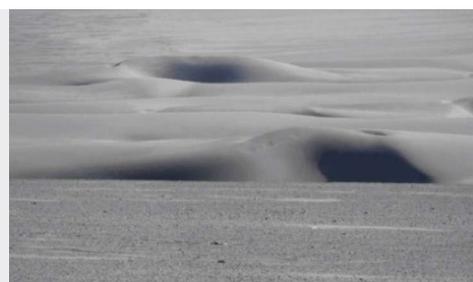
MD/2 o **Dunas litorales**, corresponde a terrenos litorales, constituidos por arenas sueltas de tipo andesítico-basáltico, sin vegetación y de topografía ondulada (fotografía 9).

Fotografía 9. Clasificación de erosión de suelo, caso dunas litorales.

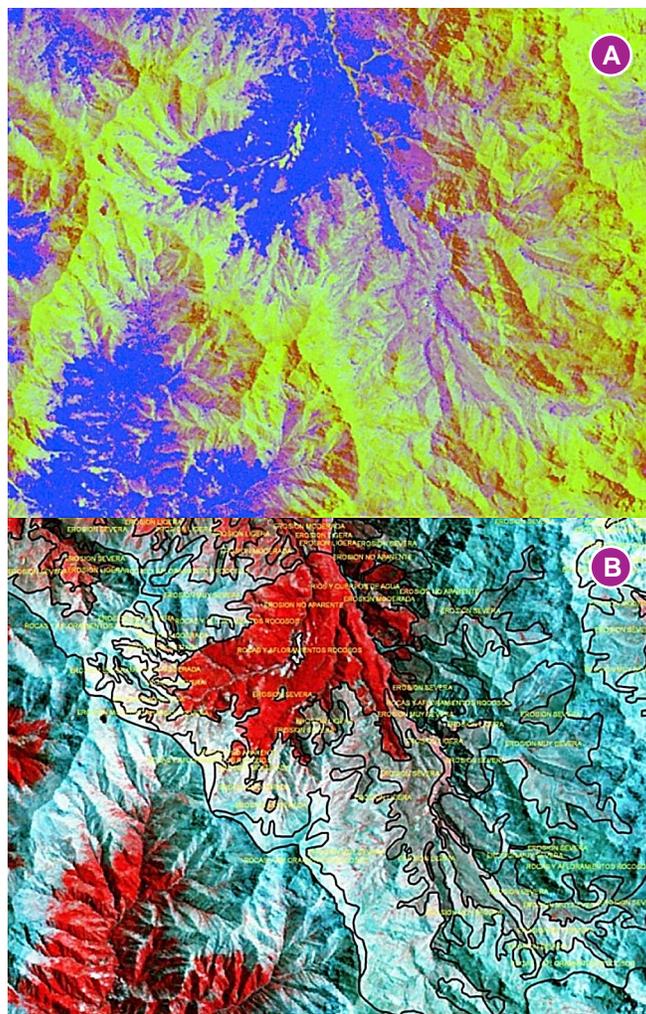
Figura 5. (a) Índice de erosión, composición falso color 2,1,3 para análisis visual de erosión actual.

(b) Imagen Landsat TM, composición 4,3,2, correspondiente a la zona andina de la VI Región del Lib. Gral. Bernardo O`Higgins

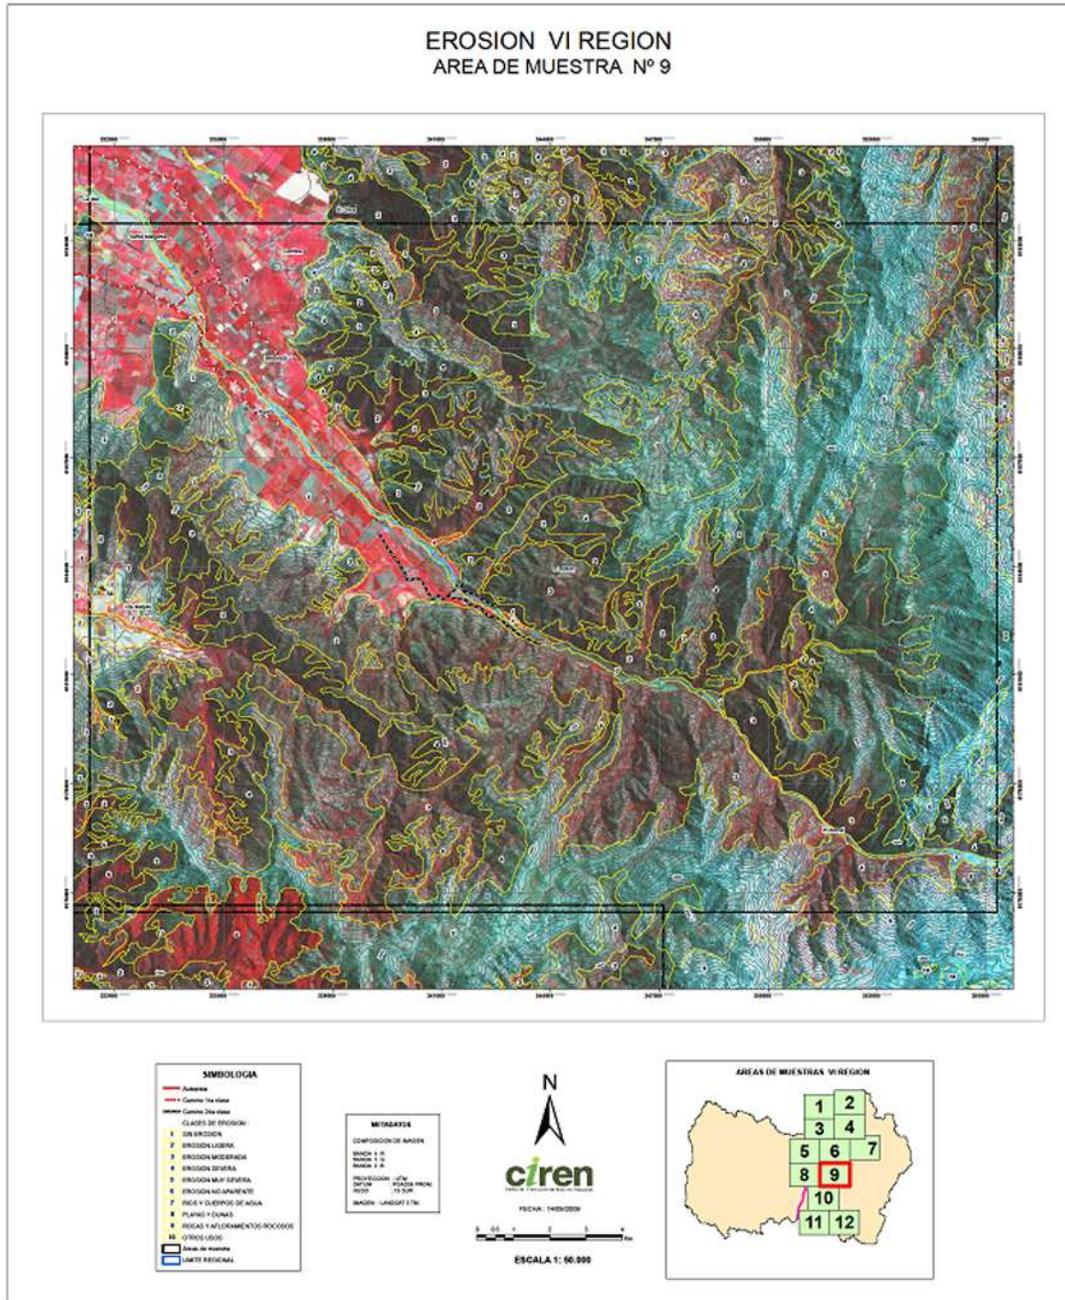
Figura 6. Áreas de muestreo y validación de la cartografía de erosión para la VI Región del Lib. Gral. Bernardo O'Higgins.

Finalmente, la información cartográfica y temática fue validada con equipos de profesionales de CIREN, visitando cada una de las áreas definidas en las cartas muestrales de terreno (figura 6).

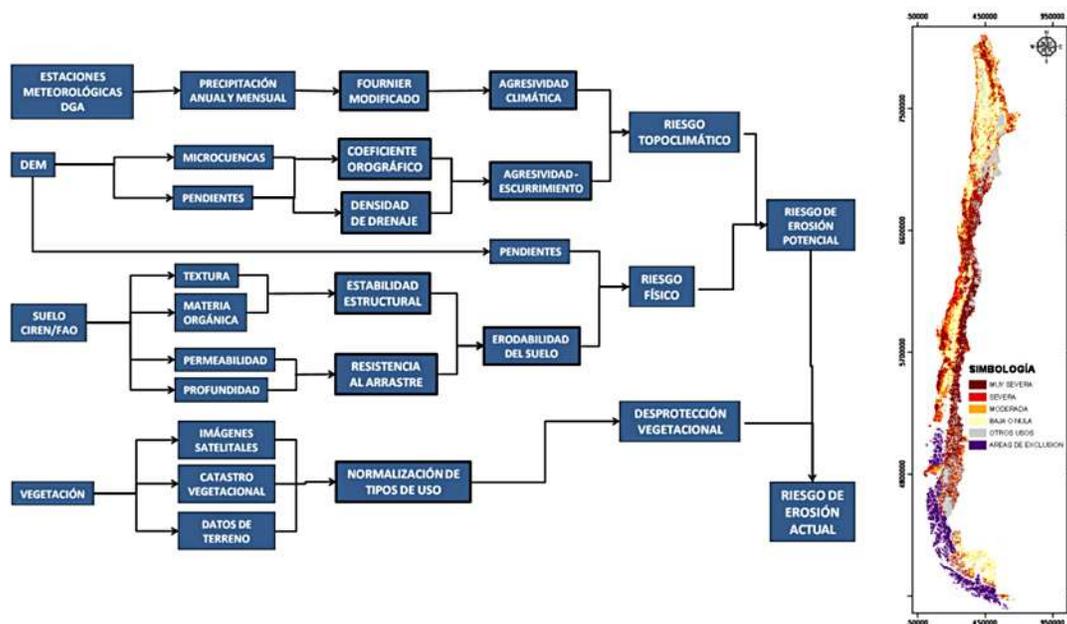
Figura 7. Diagrama metodológico del modelo de riesgo de erosión potencial y actual.

Para estimar la erosión potencial de los suelos de Chile se utilizó un modelo empírico cualitativo (IREPOT), basado en la conceptualización de la erosión potencial descrita por Wischmeier y Smith (1978), el cual integra las características intrínsecas del suelo, topográficas, climáticas y biológicas (riesgo de erosión actual), que se relacionan en dos componentes principales, erodabilidad del suelo y erosividad de la lluvia (figura 7). El modelo se basó en el supuesto que la potencialidad de erosión es independiente del uso y manejo actual del suelo. En otras palabras, las pérdidas, arrastre o transporte de partículas del suelo son las que tendrían lugar en caso de no existir vegetación alguna, esas pérdidas son las máximas o potenciales. Las variables básicas, así como los índices generados a partir de su combinación fueron discretizados y clasificados en función de su efecto sobre la erosión potencial en cuatro rangos: bajo(1), medio(2), alto(3) y muy alto(4).

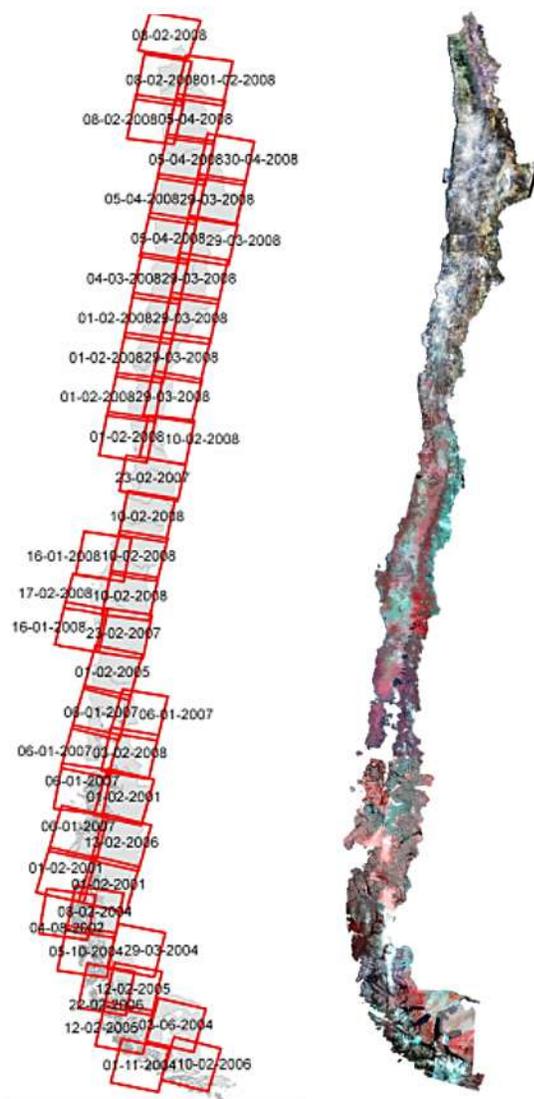
Figura 8. Línea base de información -
Imágenes satelitales Landsat TM 5.

La línea base del proyecto se construyó a partir de la compilación de la información existente (figura 8), tanto en formato digital como en papel, para las diferentes zonas de estudio. Se recopilaron las capas de información de forma de ajustar, corregir, o reproyectar dichos coberturas y proceder al calce de todos los elementos temáticos y cartográficos que se encontraron disponibles.

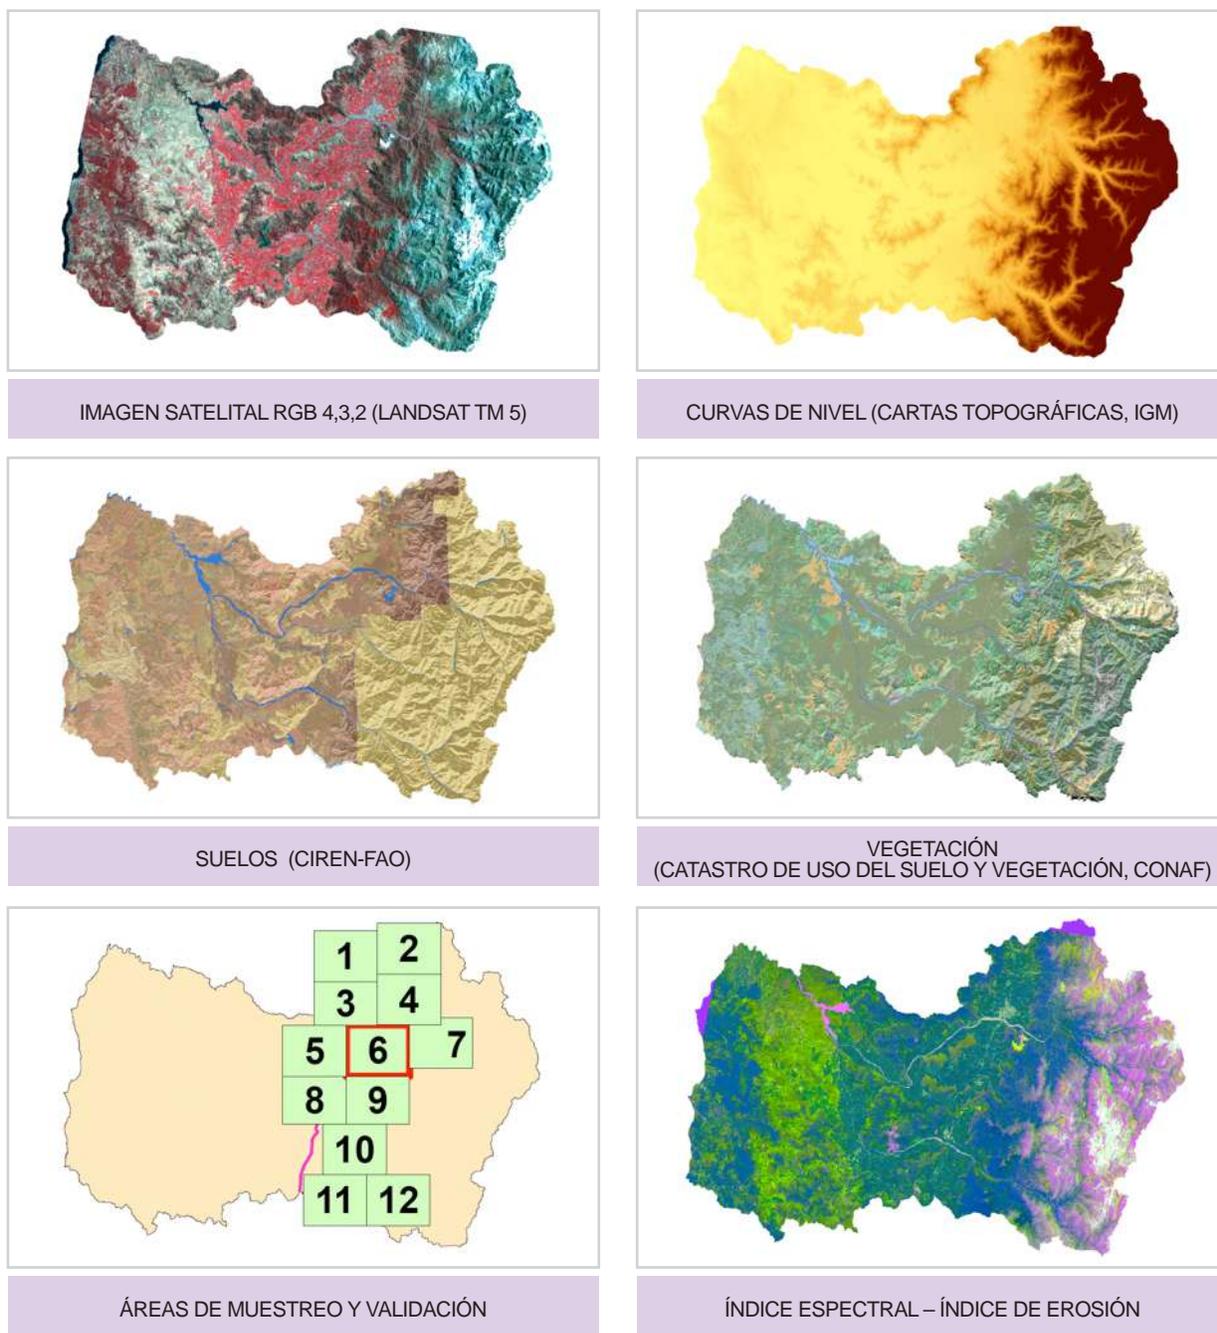
Figura 9. Cobertura de información biogeofísica para la determinación de la erosión actual en la Región del Lib. Gral. Bernardo O'Higgins – modelo satelital.

Se presentan los resultados de erosión actual, y las coberturas de información utilizadas (figuras 9 y 10).

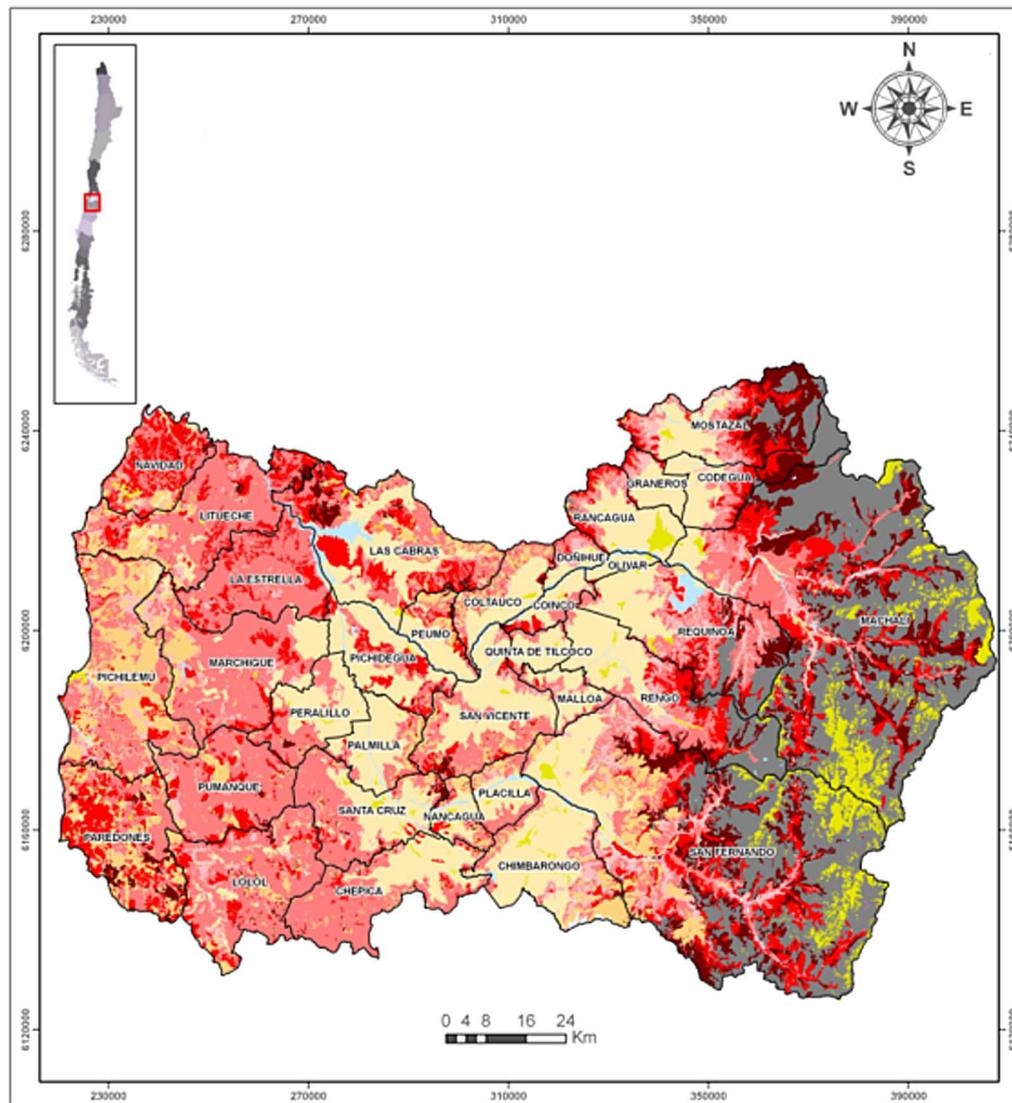
Figura 10. Mapa de erosión actual para la VI Región del Lib. Gral. Bernardo O'Higgins..

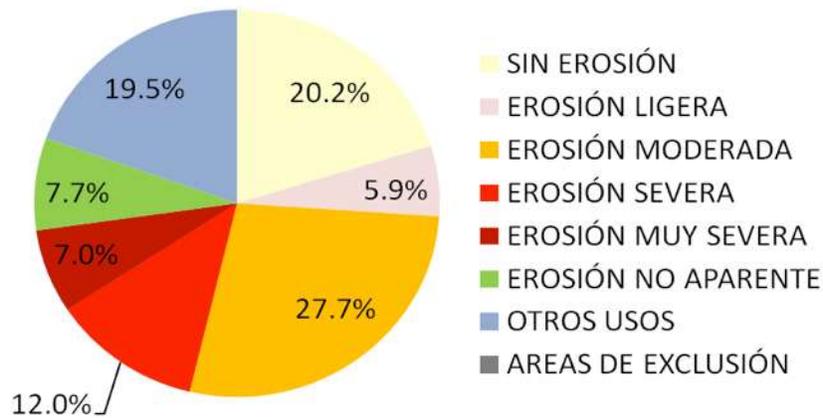
Figura 11. Porcentaje regional (%) de superficie de suelos erosionados.

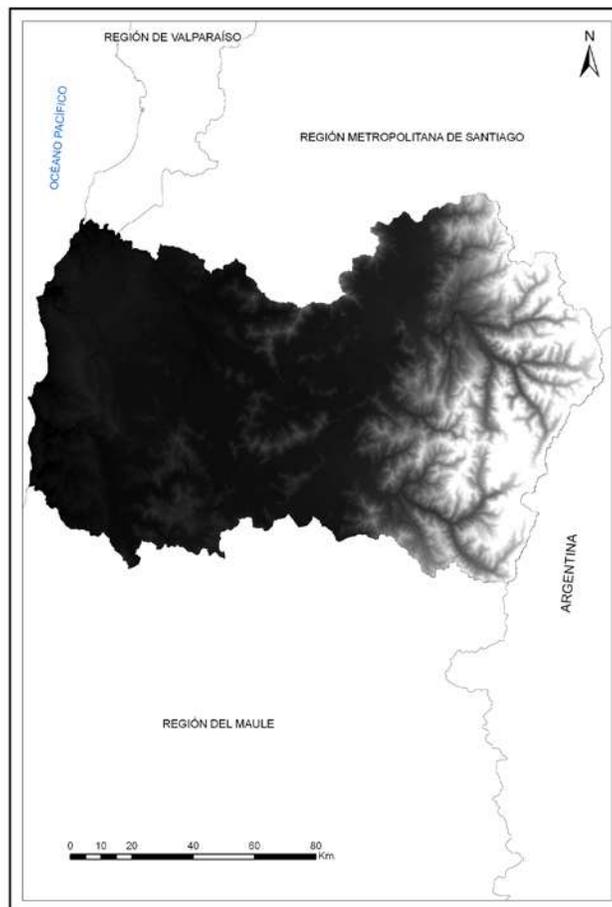
Figura 12. Modelo Global de elevación digital ASTER-GDEM.

La obtención de este índice se basó en la información proporcionada por el Modelo Digital de Elevación (DEM) generado por el sensor Aster de Japón (ASTER Digital Elevation Model V001) que está disponible en formato raster, con una resolución 30 x 30m por pixel, en coordenadas geográficas Lat/Long y Datum WGS84, Huso 19 Promedio. El DEM correspondiente a la superficie ocupada por Chile fue ajustado a los límites continentales del país. La figura 12 muestra el modelo de elevación digital regional.

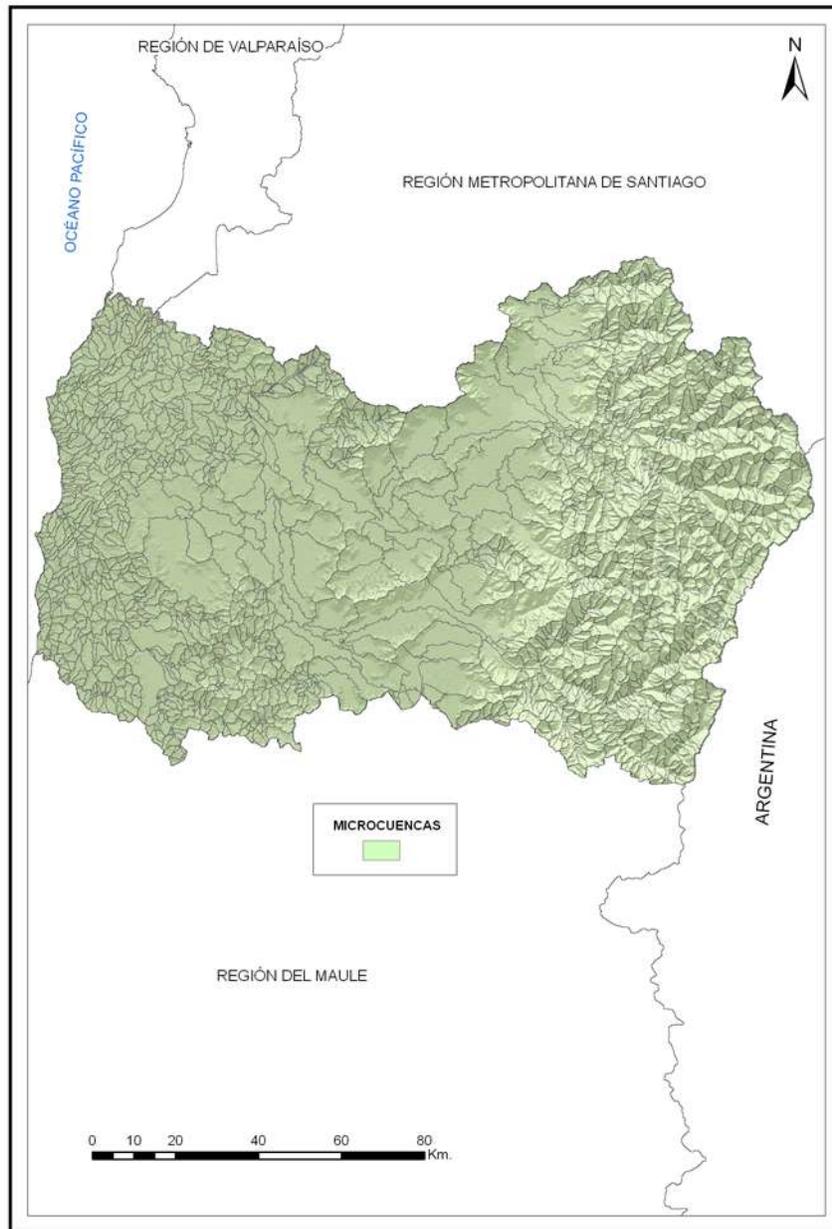
Figura 13. Microcuencas para la VI Región del Lib. Gral. Bernardo O'Higgins.

Se delimitó las cuencas hidrográficas y se determinaron parámetros geomorfológicos mediante el uso del modelo de elevación digital ASTER-GDEM y la modelación raster de TNTmips, considerando la integridad del flujo de grandes cuencas hidrográficas (figura 13).

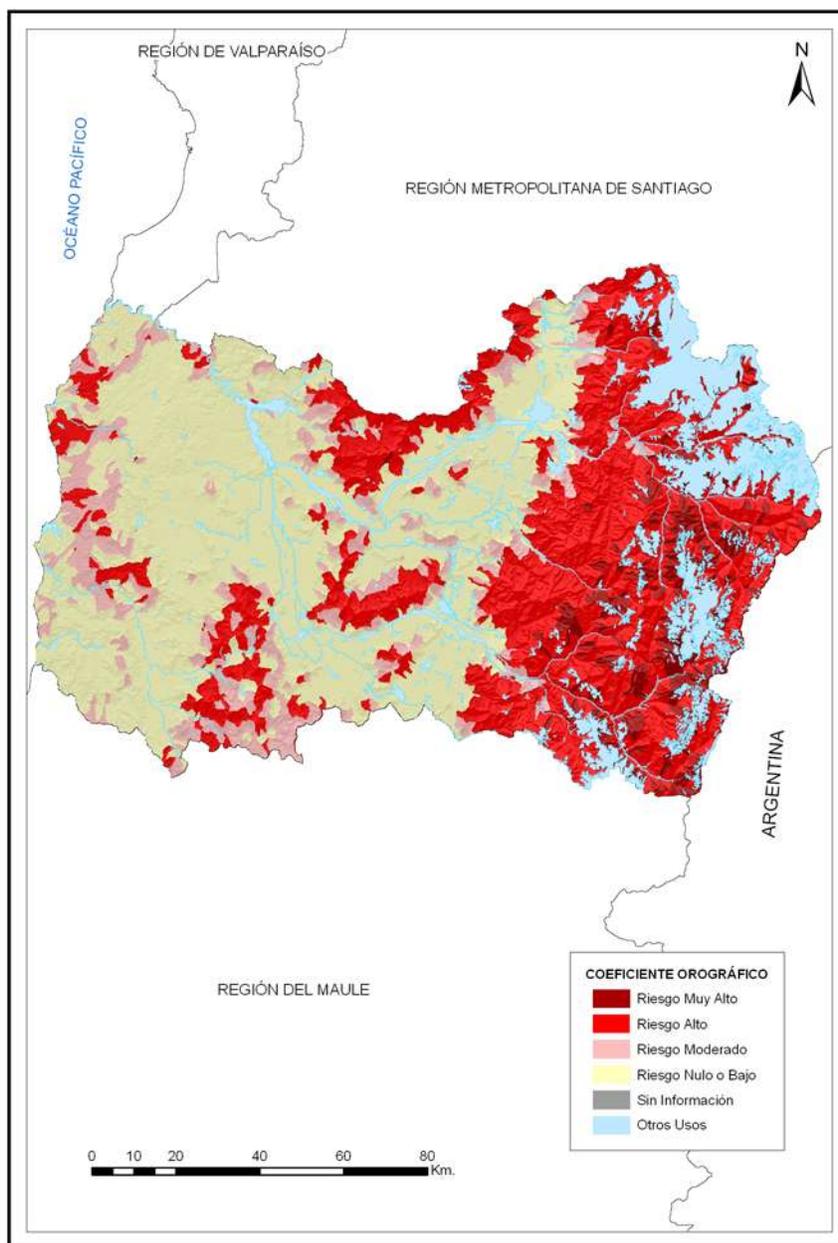
Constituye un indicador de la topografía de la ladera considerando en forma conjunta la pendiente y la altura media. Un indicador clasificado en un valor mayor a 6 indicaría presencia de relieve accidentado, es decir, mayor riesgo de erosión (figura 14).

Figura 14. Índice de coeficiente orográfico.

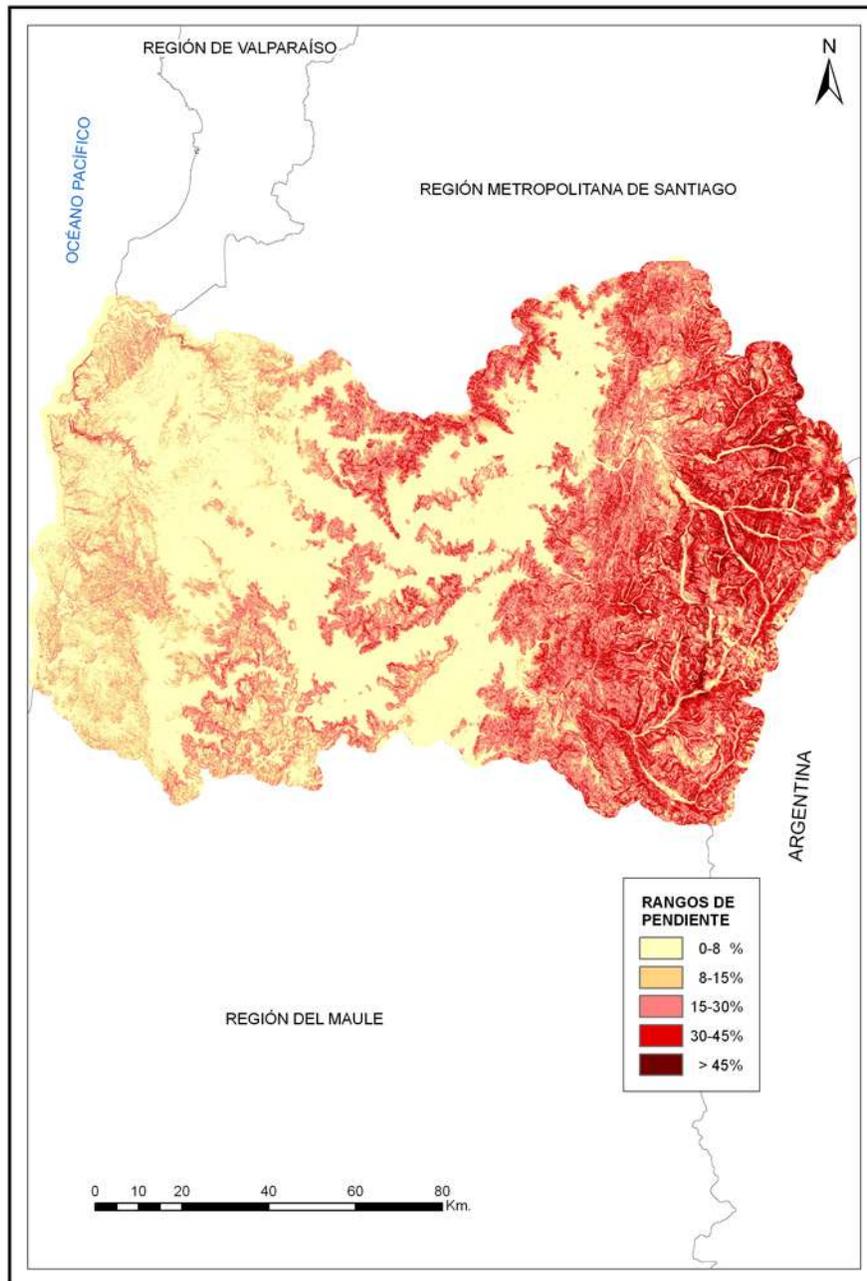
Representa el grado de inclinación del paisaje. Mayores pendientes del terreno provocan mayores riesgos de erosión de los suelos (figura 15).

Figura 15. Índice de riesgo por pendientes.

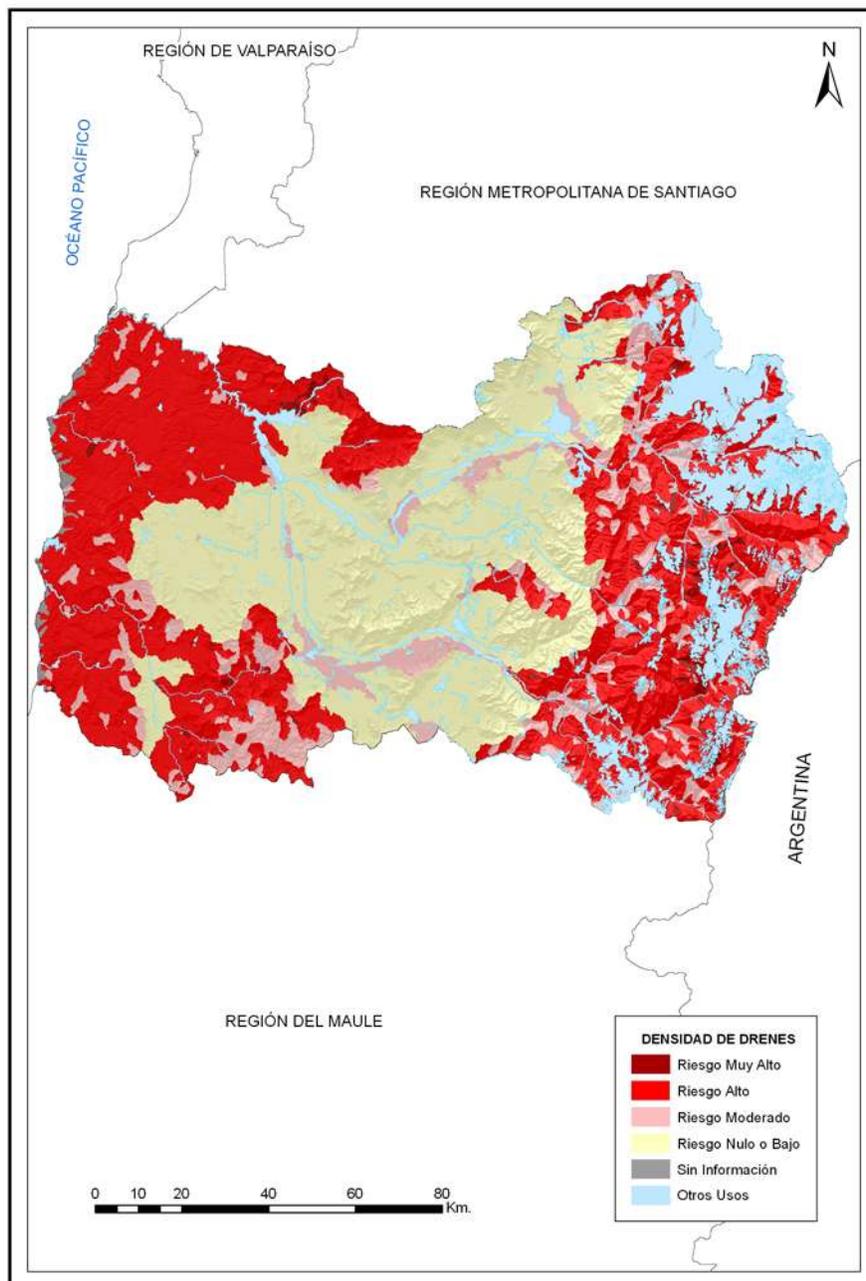
Definida como el cociente entre el largo (m) de los drenes de una cuenca y la superficie (m²) de la cuenca. Da cuenta del riesgo correspondiente a la incisión natural que la ladera contiene. A suelos con rocas blandas, le corresponde un potencial mayor de escorrentía superficial y una mayor densidad de drenes naturales, por consiguiente, un mayor potencial de riesgo erosivo (figura 16).

Figura 16. Índice densidad de drenes.

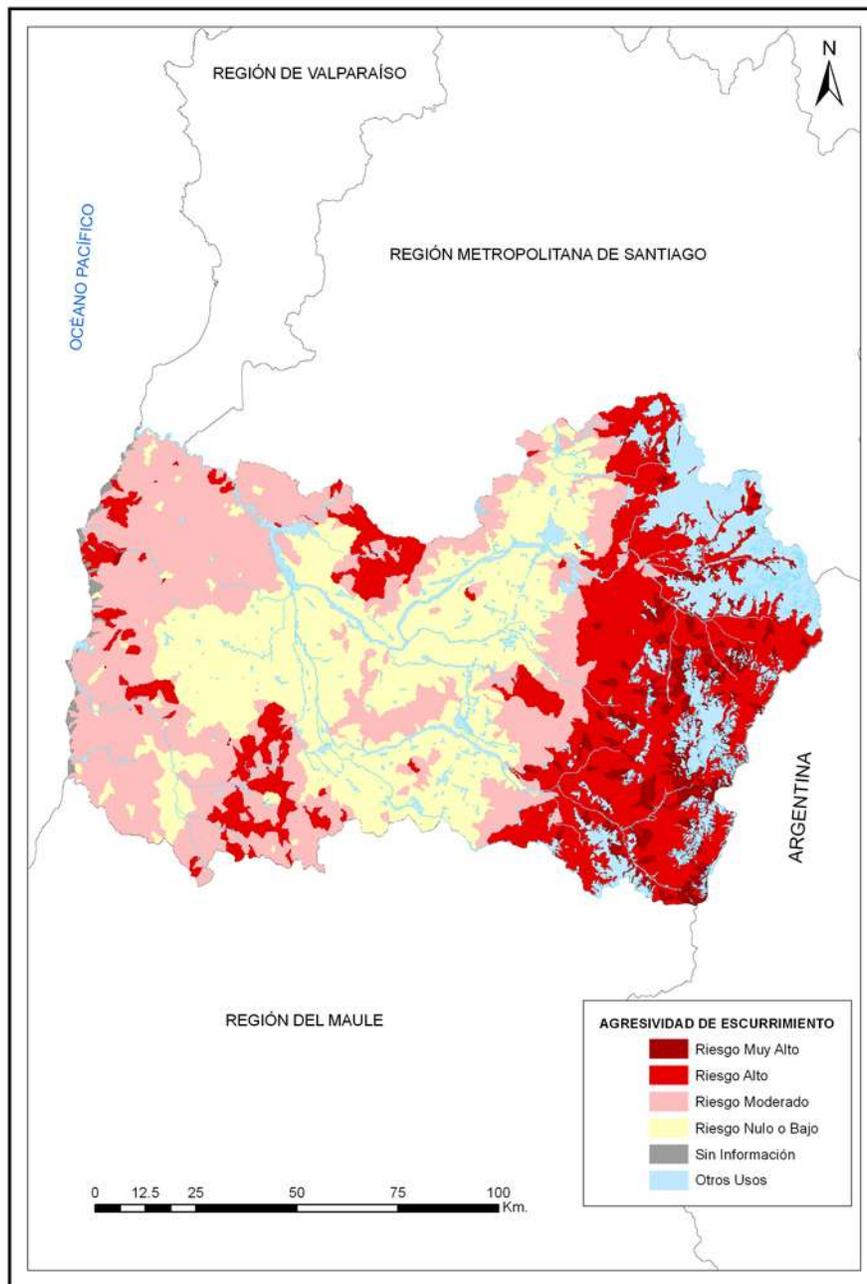
Figura 17. Índice de agresividad escurrimiento.

Finalmente, el índice de agresividad-escurrimiento se muestra en la figura 17.

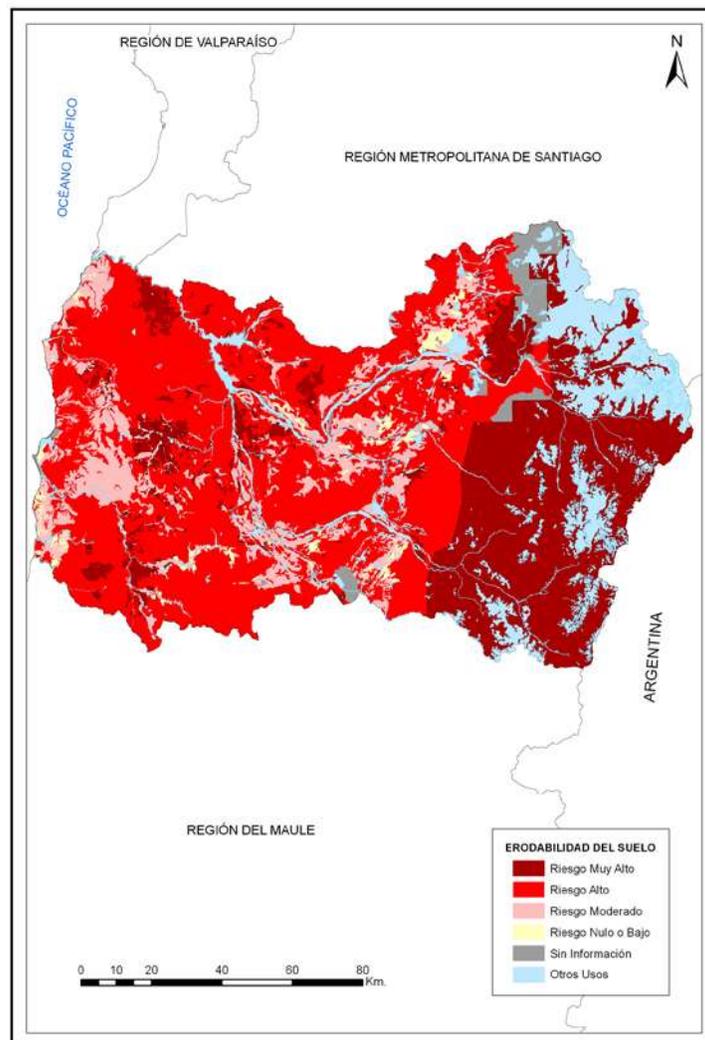
La erodabilidad del suelo (figura 18) se obtuvo considerando el desprendimiento de partículas por impacto de la gota de agua (estabilidad estructural) y el transporte (resistencia al arrastre por escorrentía).

Figura 18. Índice de erodabilidad de suelo.

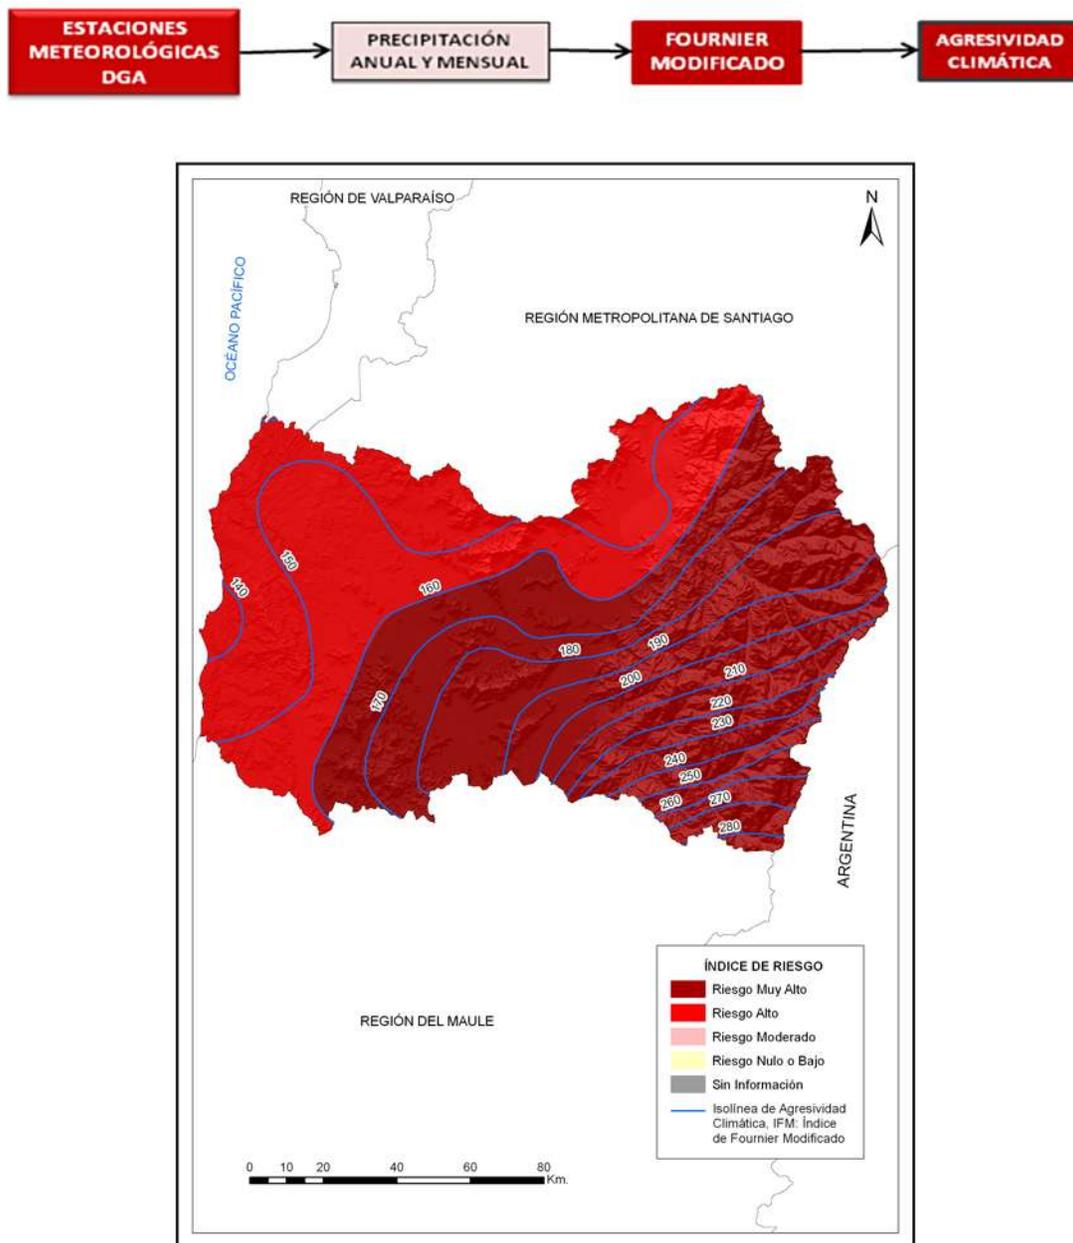
La agresividad climática da cuenta de la erosividad de la lluvia (Índice de Fournier Modificado, IFM), independientemente de las propiedades intrínsecas del suelo y vegetación (figura 19). A mayor intensidad de lluvia, mayores son las tasas de pérdida de suelos.

Figura 19. Índice de agresividad climática.

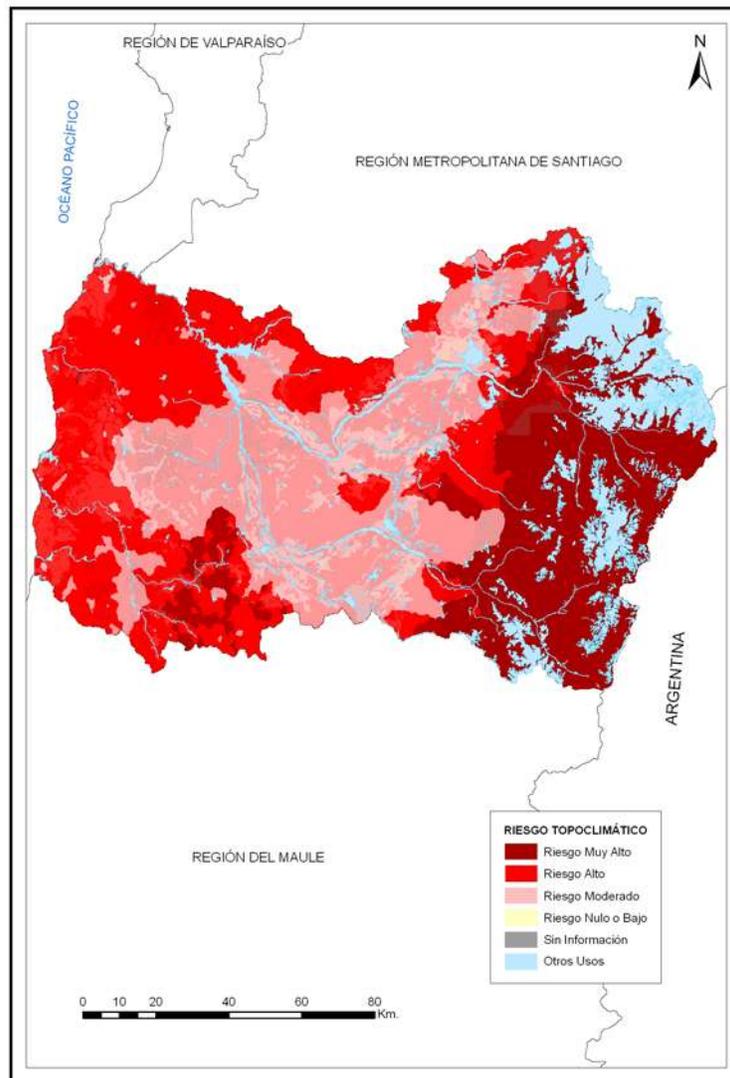
Figura 20. Índice de riesgo topoclimático.

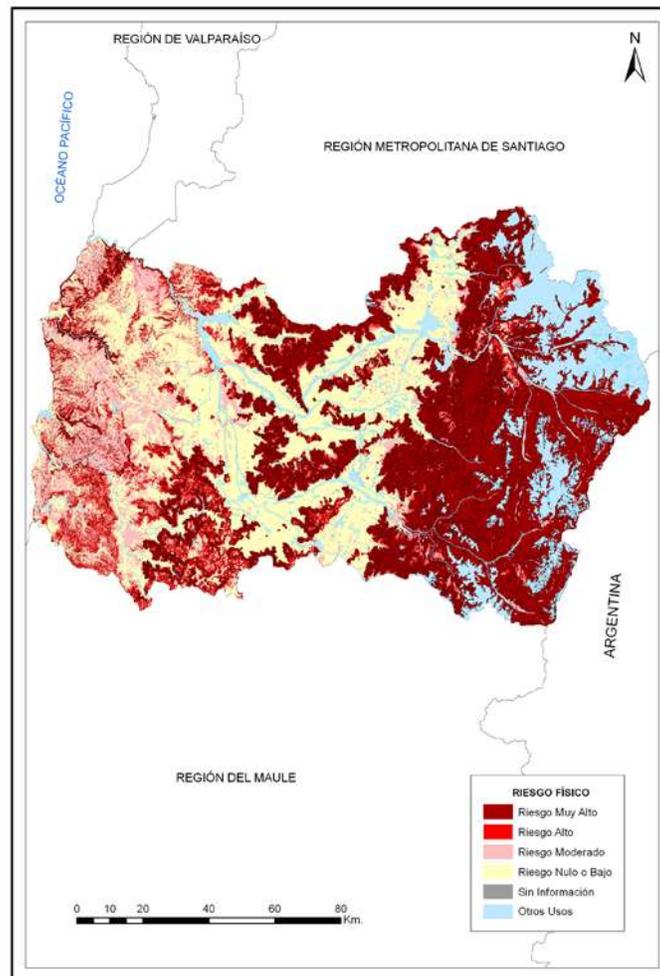
Figura 21. Índice de riesgo físico.

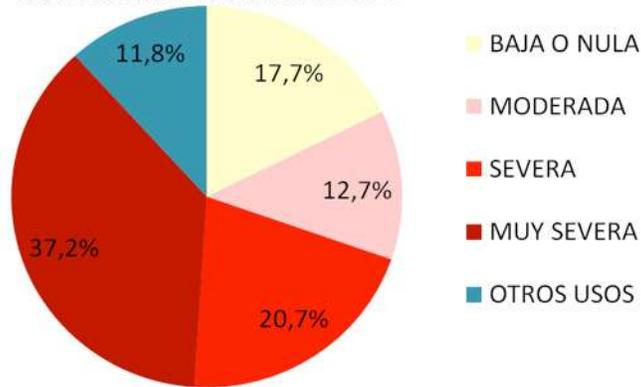
Figura 22. Porcentaje (%) superficie con riesgo de erosión potencial, a nivel regional.

A continuación, se presenta los resultados a nivel comunal (cuadro 4) y a nivel regional (figura 22 y 24).
