Determinación de la erosión actual
y potencial de los suelos de Chile

Región del
Lib. Gral. Bernardo O`Higgins.

Síntesis de Resultados
Diciembre 2010

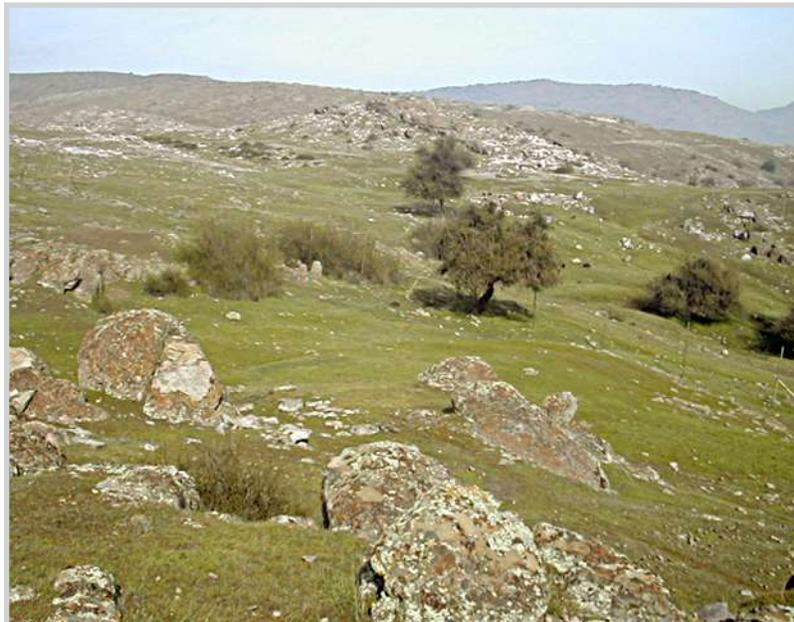
Figura 23. Localidad de Coinco
Coordenadas E 315240 – N 6202958
Clase de erosión: muy severa

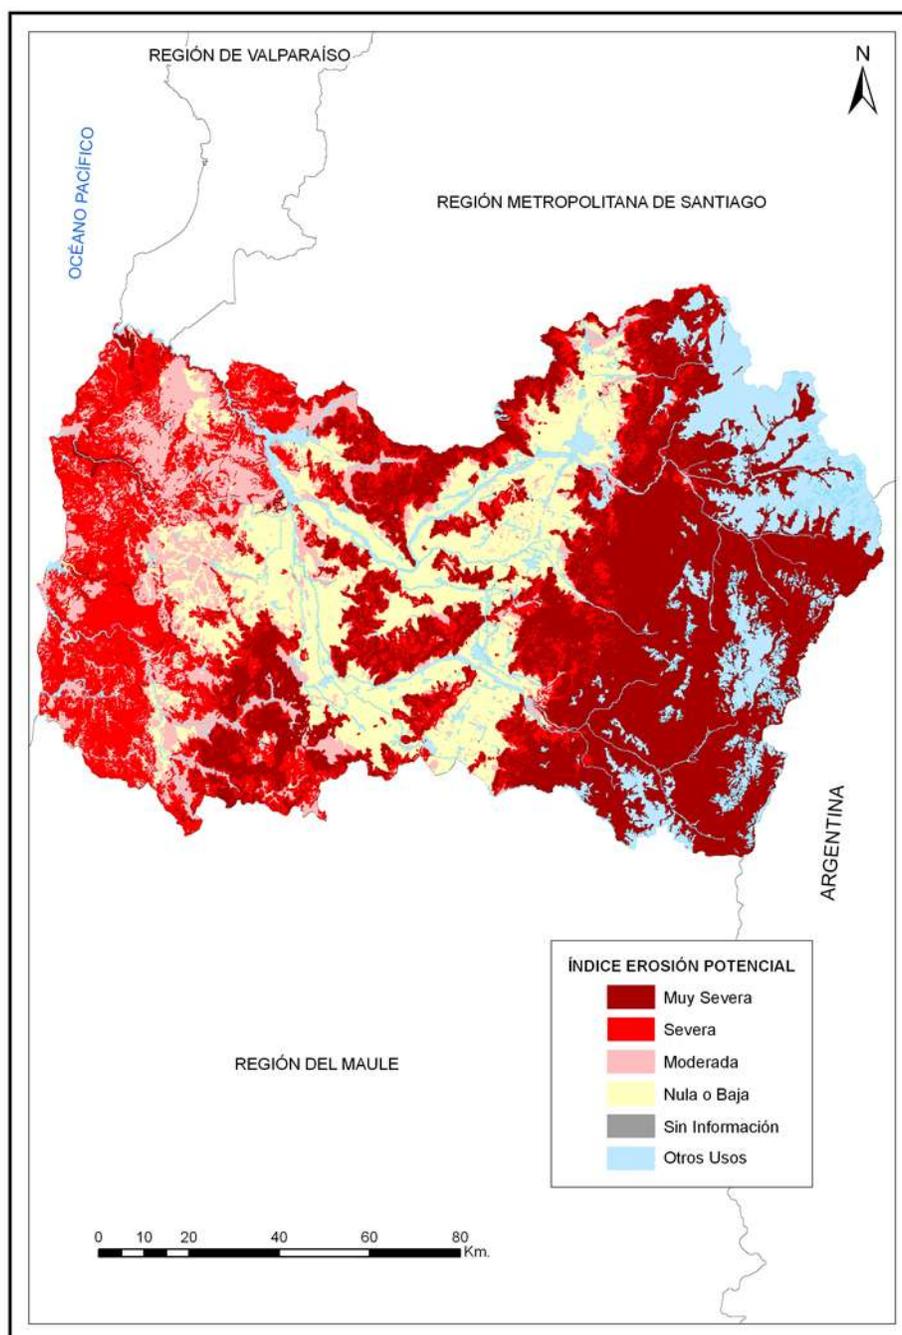
Figura 24. Riesgo de erosión potencial para la Región del Lib. Gral. Bernardo O`Higgins.

A continuación, se presenta los resultados a nivel comunal (cuadro 4) y a nivel regional (figura 22 y 24).

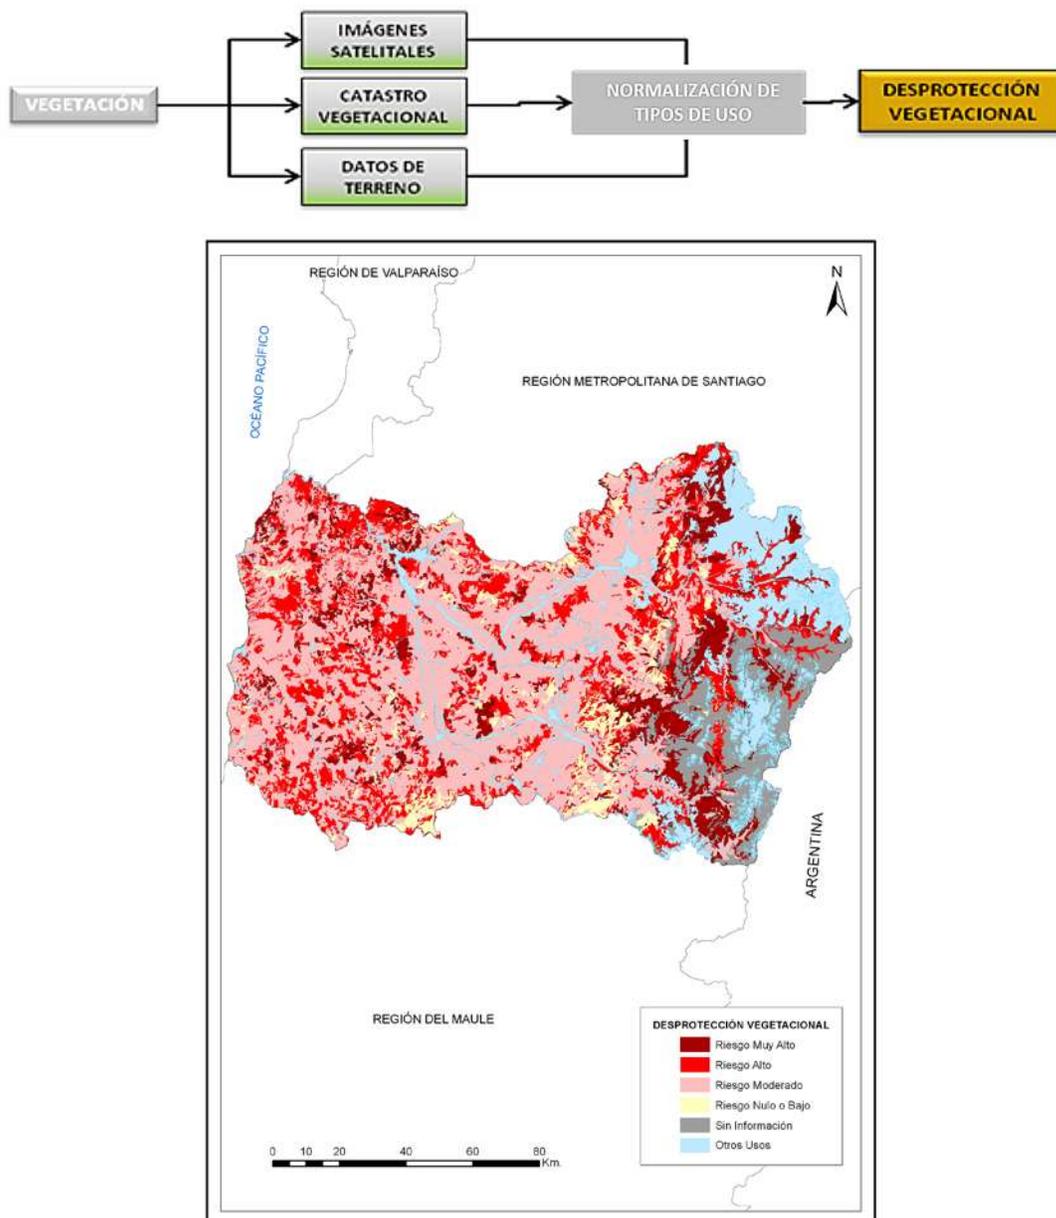
Este indicador corresponde al grado de descubertura que otorgan al suelo las clases de cobertura vegetal y uso del suelo, así como la facilidad que entregan al desplazamiento del escurrimiento superficial (figura 25). Este índice se obtuvo a partir de la actualización del catastro de vegetación nativa de CONAF, mediante técnicas de segmentación de clases y procesamiento digital de imágenes satelitales Landsat 5 TM con resolución de pixel de 30 metros.

Figura 25. Índice de desprotección vegetacional.

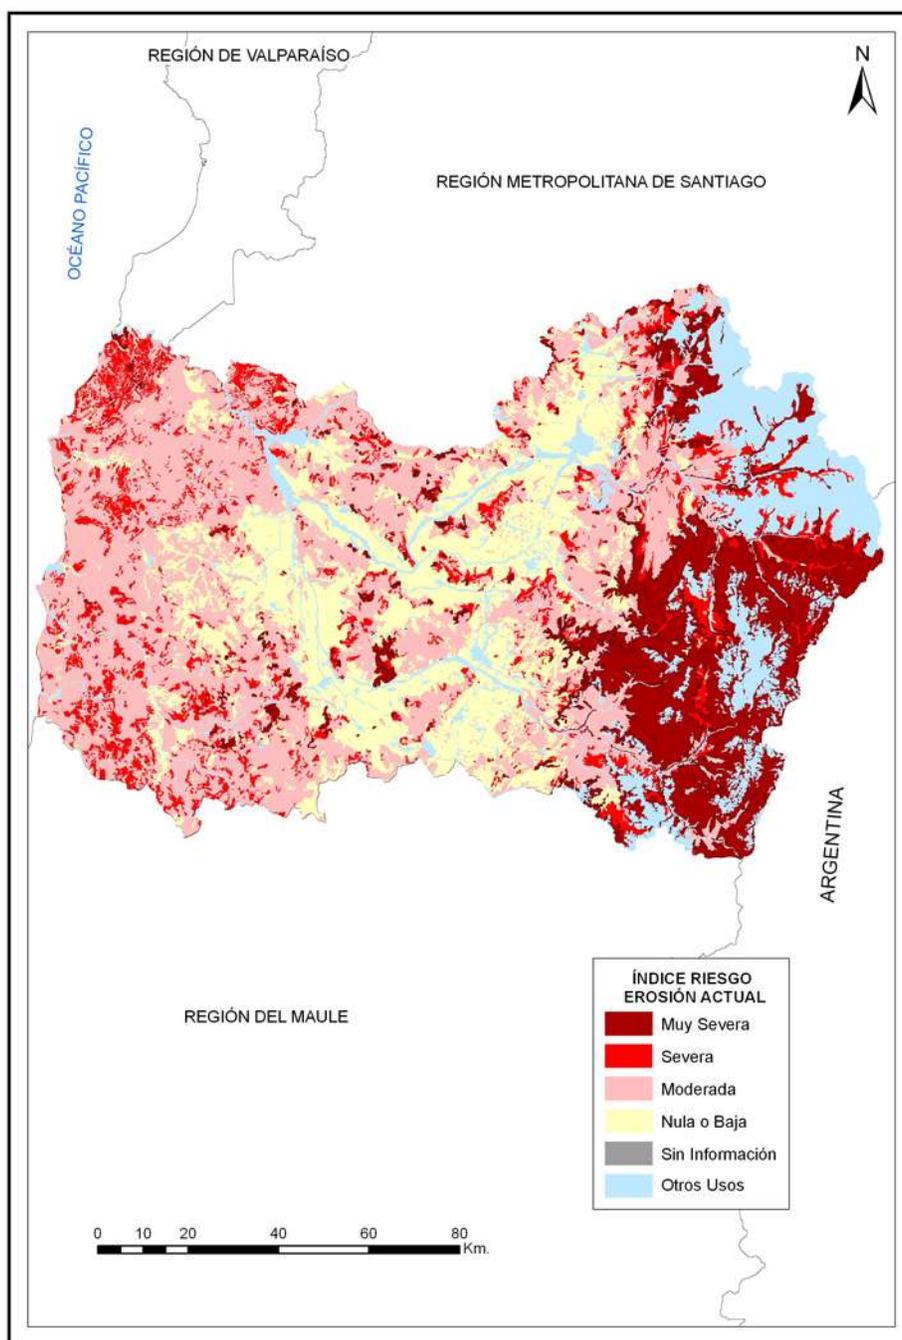
Figura 26. Riesgo de erosión actual para la Región del Lib. Gral. Bernardo O`Higgins.

Refleja la potencialidad que tiene el suelo a ser erosionado si se mantienen las condiciones actuales de vegetación (figura 26).

A continuación se detalla los resultados a nivel comunal (cuadro 6) y a nivel regional (figura 26 y 27).

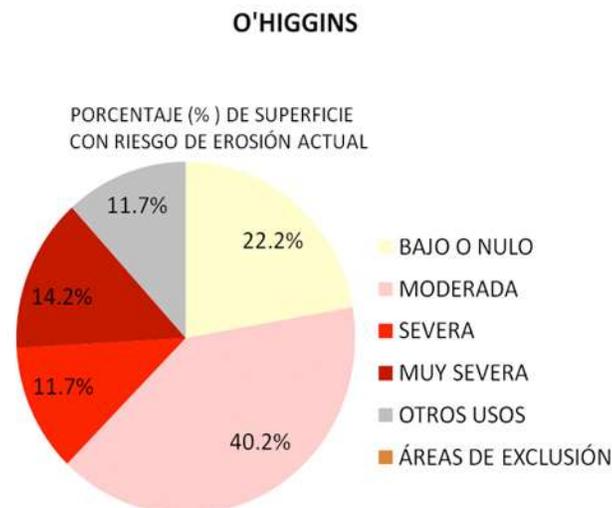
Figura 27. Porcentaje (%) superficie con riesgo de erosión actual. A nivel regional.
