**“CONSTRUCCIÓN EMBALSE UMIRPA PARA REGADÍO EN CUENCA
VÍTOR, REGIÓN DE ARICA Y PARINACOTA”**

INFORME FINAL

VOLUMEN 3: ESTUDIO DE ANÁLISIS AMBIENTAL

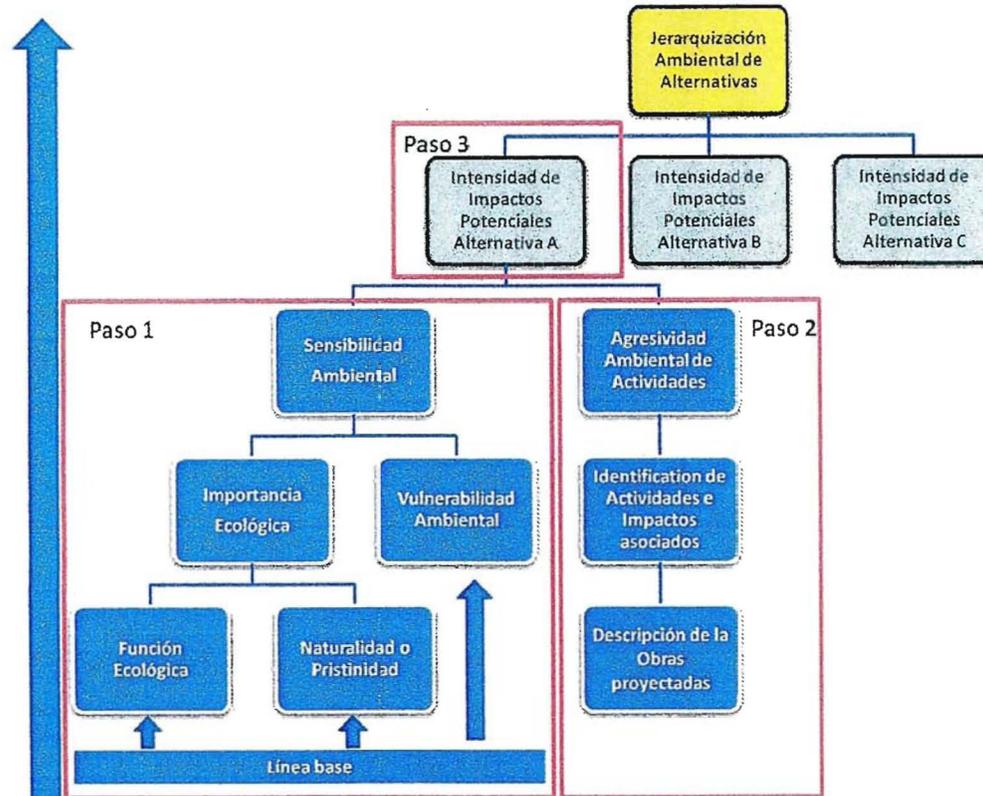
FIGURA 1.4.2-1
ESQUEMA MÉTODO EAA

La Figura 1.4.2-1 muestra un esquema de la metodología empleada y el Cuadro 1.4.2-1 muestra el resultado final de dichos cálculos.

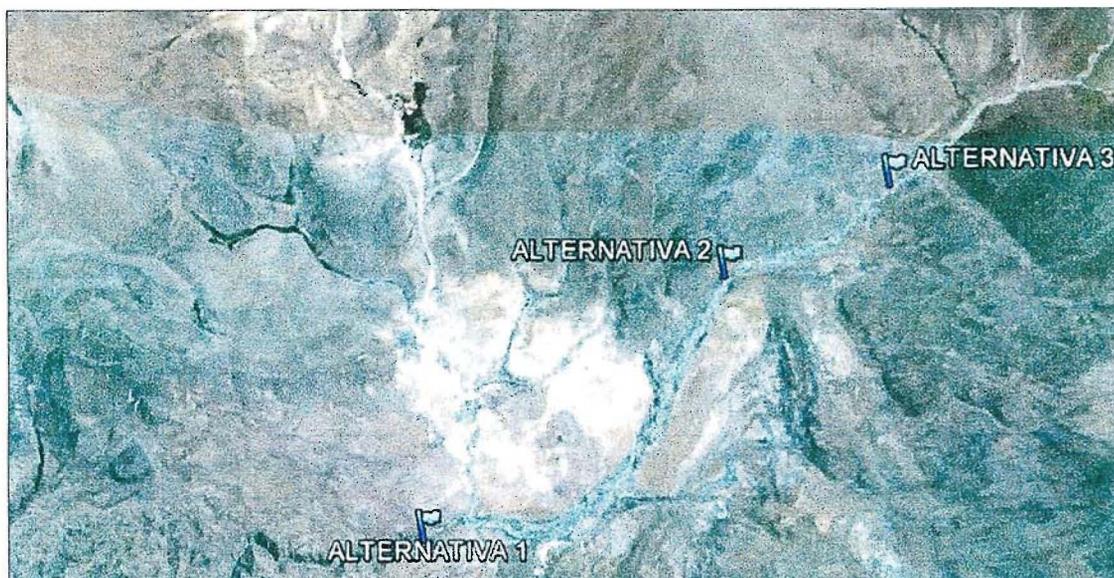
FIGURA 2.6.2-1
UBICACIÓN SITIOS PRELIMINARES DE EMBALSE

Las alternativas 2 y 3 fueron incluidas como parte de la evaluación del presente proyecto, y fueron seleccionadas a partir de las visitas de terreno realizadas durante los meses de Septiembre y Noviembre de 2011.

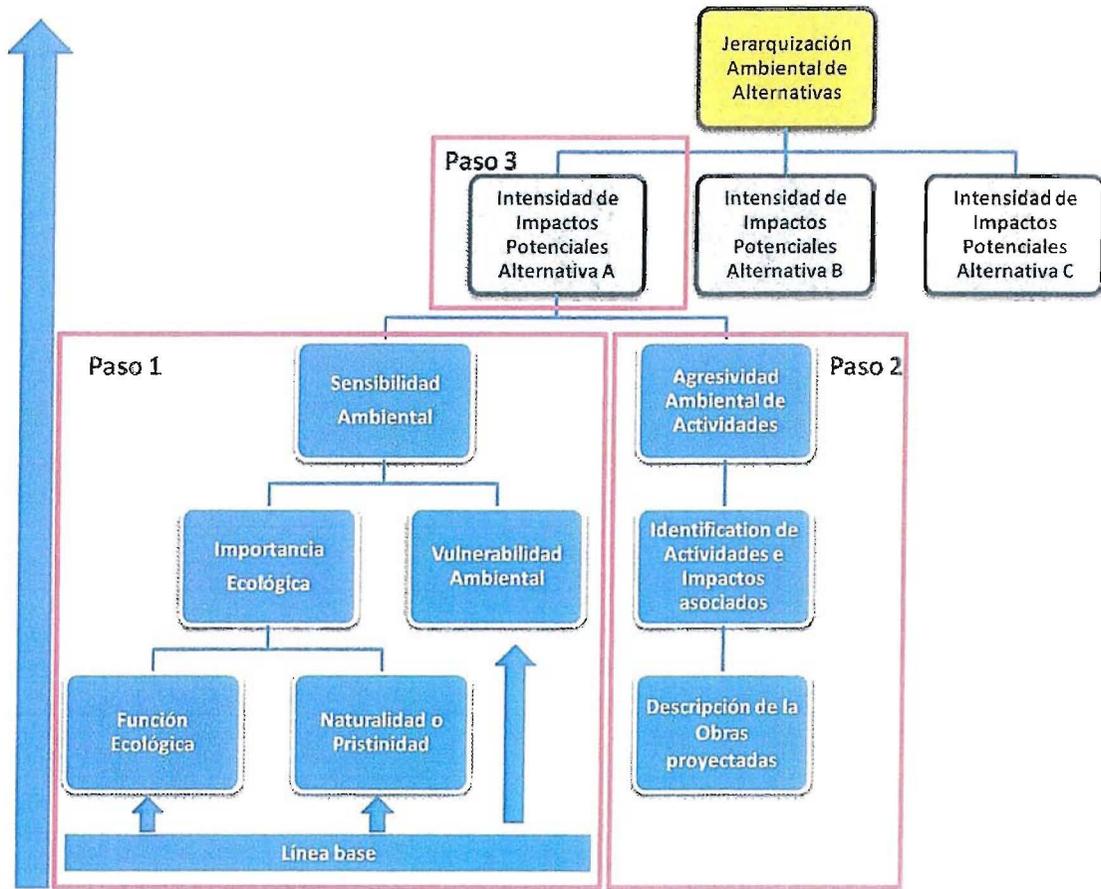
FIGURA 3.3-1
ESQUEMA METODOLOGÍA JERARQUIZACIÓN DE ALTERNATIVAS

La Figura 3.3-1 muestra un esquema que resume el método propuesto para este caso.

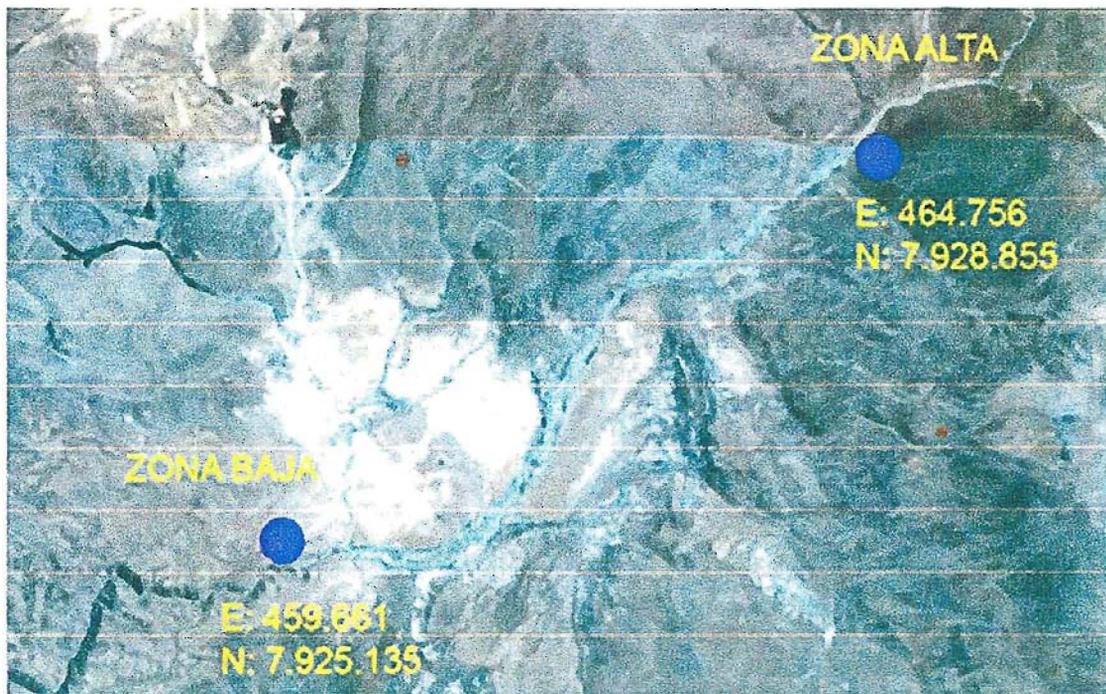
FIGURA 4.1.2.4-1
SECTOR DE MUESTREO CALIDAD DE AGUA

Se definieron dos puntos de toma de muestras, de esta manera al estar separados 5 km, aproximadamente, permite estimar si existen diferencias desde el punto de vista de calidad de aguas superficiales. Ambos sitios ha sido coordinados para realizar las muestras posteriores en el mismo lugar tal como se muestra en la Figura 4.1.2.4-1.

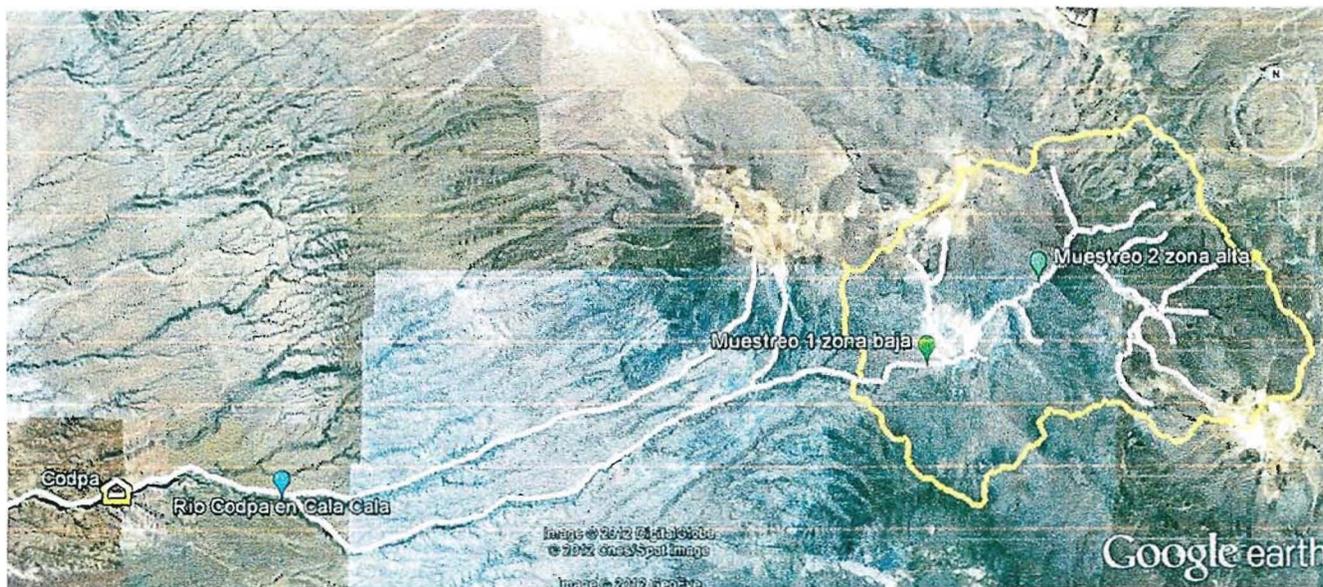
FIGURA 4.1.2.4-2
ZONA DE EMBALSES Y SÉCOR DE CODPA

En la Figura 4.1.2.4-2 se incluye la estación Río Codpa en Cala Cala, en perspectiva a los puntos de muestreo de este estudio.

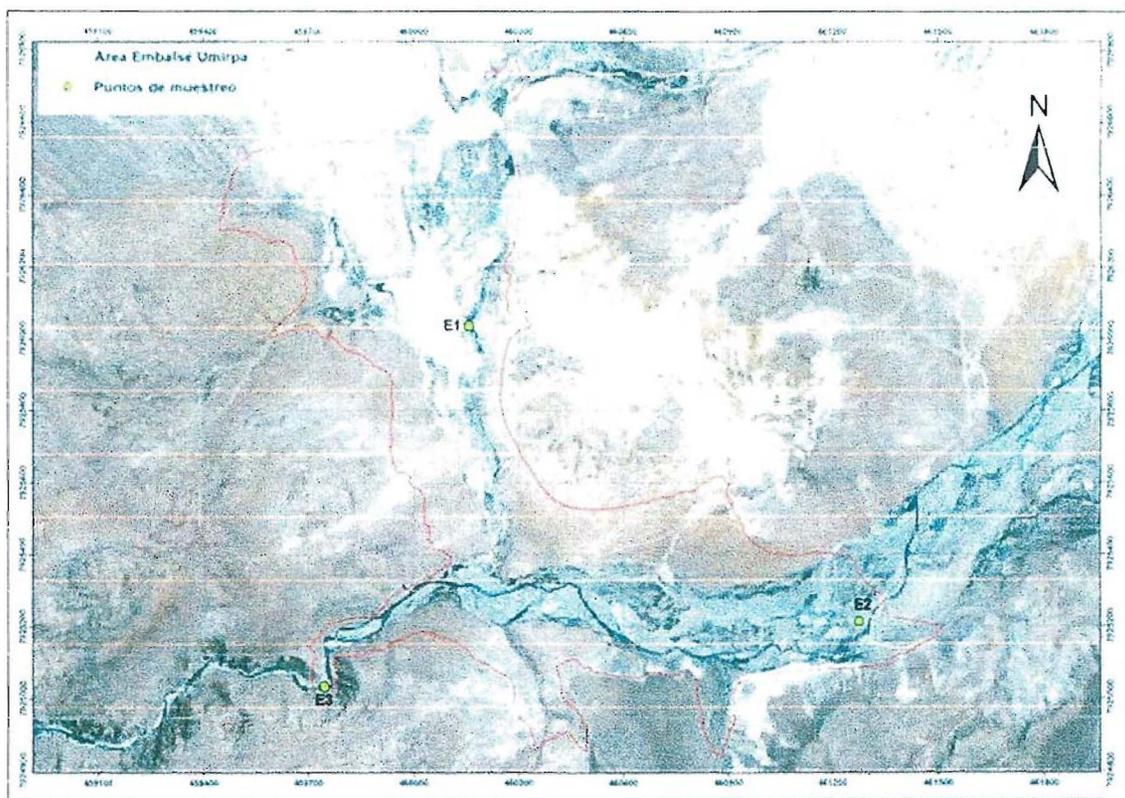
FIGURA 4.2.3.3-1
UBICACIÓN ESTACIONES DE MUESTREO

El área de estudio corresponde a aquella proyectada para el Embalse Umirpa, ubicado en la Región de Arica y Parinacota. Dentro del área de estudio se levantó información sobre el hábitat físico, variables físico-químicas del agua, y diversidad de especies de flora y fauna acuática en tres estaciones de muestreo, que se pueden apreciar en la Figura 4.2.3.3-1.

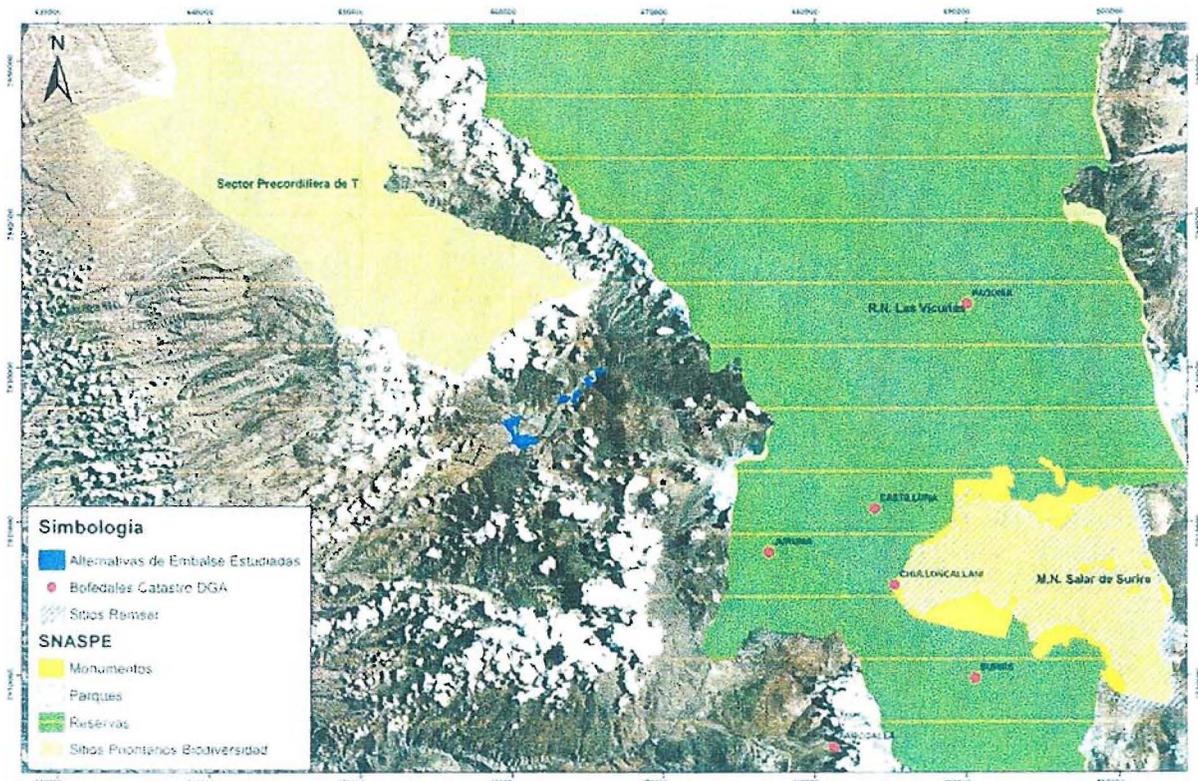
FIGURA 4.2.4.4-1
ÁREAS PROTEGIDAS O PRIORITARIAS PRESENTES

Como resultado principal se presenta a continuación la Figura 4.2.4.4-1, la cual muestra la ubicación de la Alternativa de Embalse Seleccionada respecto de las áreas protegidas o prioritarias presentes en la zona.

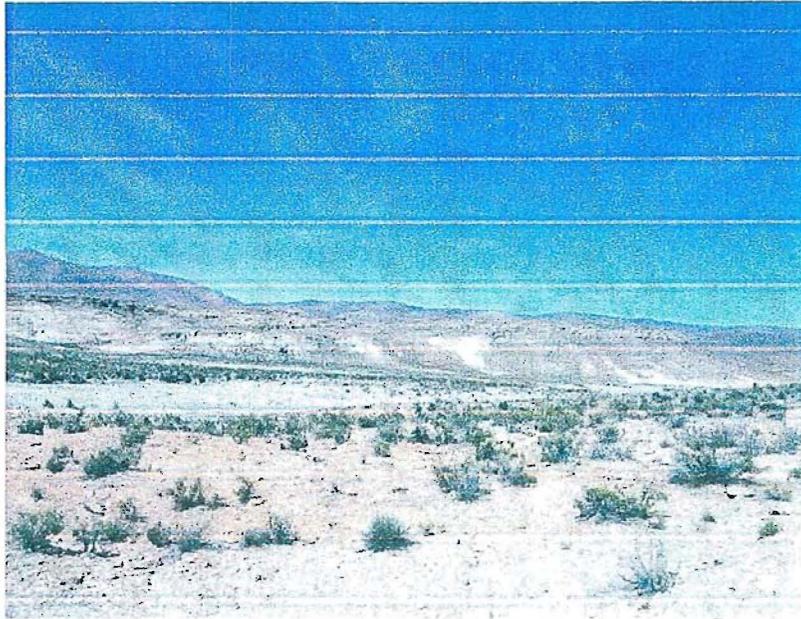
FIGURA 4.3.2.4-2
ZONA DE INUNDACIÓN ALTERNATIVA SELECCIONADA

Ubicada en los llanos de Umirpa, tierras dedicadas al pastoreo, con estancias. Las Figuras 4.3.2.4-2 y 4.3.2.4-3 muestran una vista general de la zona y de la zona del muro.
