INFORME DE ANÁLISIS DE IMPACTO DEL VALOR PAISAJÍSTICO DEL PROYECTO "FLOTACIÓN DE ESCORIAS CONVERTIDOR TENIENTE FUNDICIÓN POTRERILLOS"

**PREPARADO POR
CODELCO CHILE DIVISIÓN SALVADOR**

INFORME DE ANÁLISIS DE IMPACTO DEL VALOR PAISAJÍSTICO DEL PROYECTO “FLOTACIÓN DE ESCORIAS CONVERTIDOR TENIENTE FUNDICIÓN POTRERILLOS” CODELCO CHILE DIVISIÓN SALVADOR

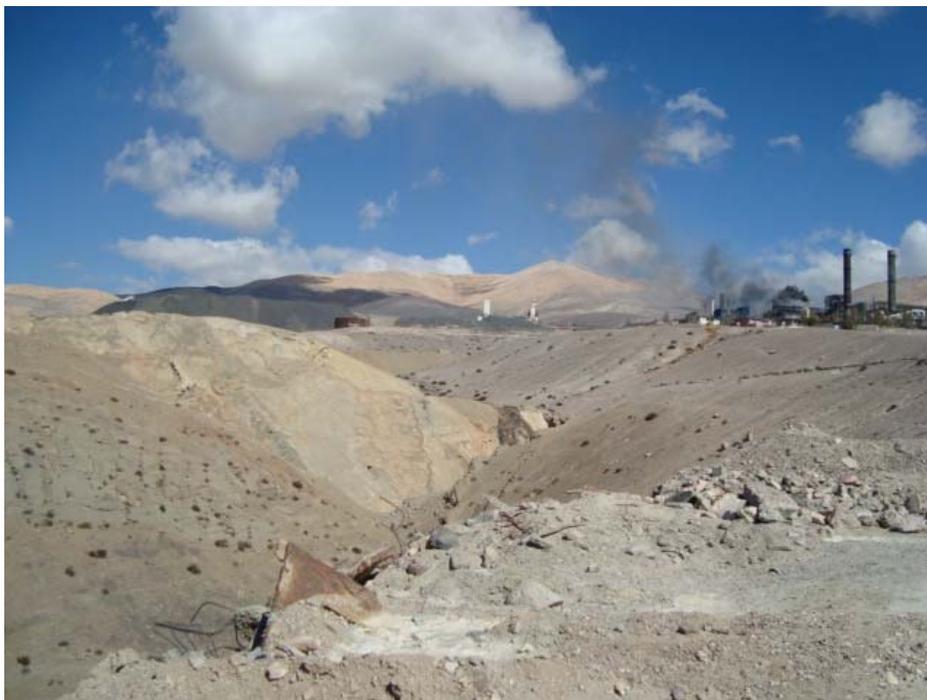
Imagen 1. Vista Este de la Quebrada Afluyente. En la cabecera se visualizan los escoriales, y a la derecha la Fundición de Potrerillos, con parte de las instalaciones que hoy constituyen las casas de cambio de trabajadores.

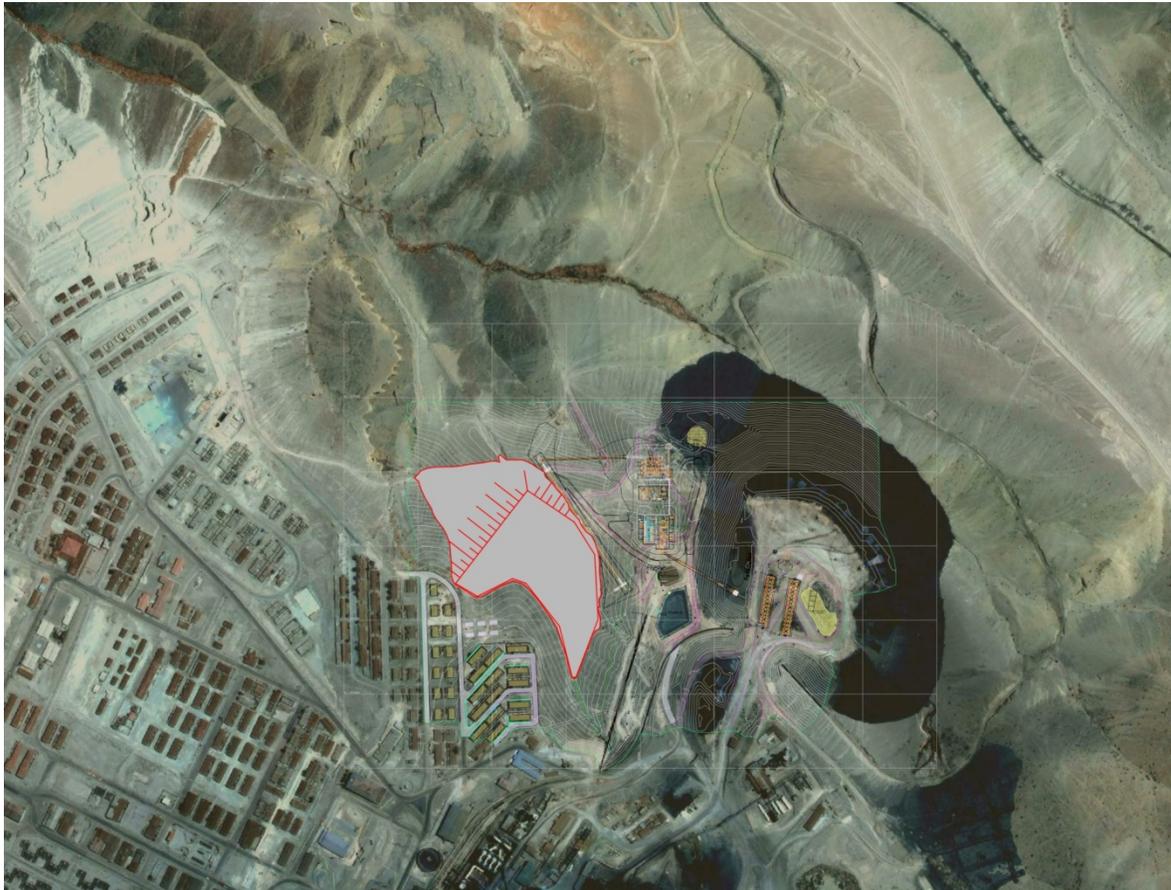
Imagen 2. Esquema general de ubicación de plataforma de enfriamiento de ollas, planta de flotación y depósito de relaves, proyecto “Flotación de Escorias Convertidor Teniente Fundición Potrerillos”.

El proyecto “Flotación de Escorias Convertidor Teniente Fundición Potrerillos” considera la instalación de una planta de flotación de escorias, la cual tiene una capacidad de procesamiento

nominal de 1700 toneladas diarias de escorias frescas, provenientes del Convertidor Teniente (CT) de la Fundición Potrerillos. Estas escorias se enfriarán en ollas, en una plataforma que se instalará sobre el actual escurial. Luego, el material será picado y enviado mediante un buzón a la planta de flotación, desde donde se obtendrá concentrado de cobre y relaves. Los relaves serán filtrados al 12% de humedad, y se dispondrán en la mitad superior de la Quebrada Afluente, tal como se muestra en la siguiente imagen:

- Considera la instalación de una losa para el secado de escorias en ollas, ubicada sobre el actual botadero de escorias.
- Considera la instalación de una planta de flotación en el sector W bajo el escorial.
- Considera la instalación de un depósito de relaves filtrados al 12%, en la mitad superior de la Quebrada Afluyente.

Una proyección de las obras a considerar en el Proyecto se muestra en la Imagen 2 anterior.

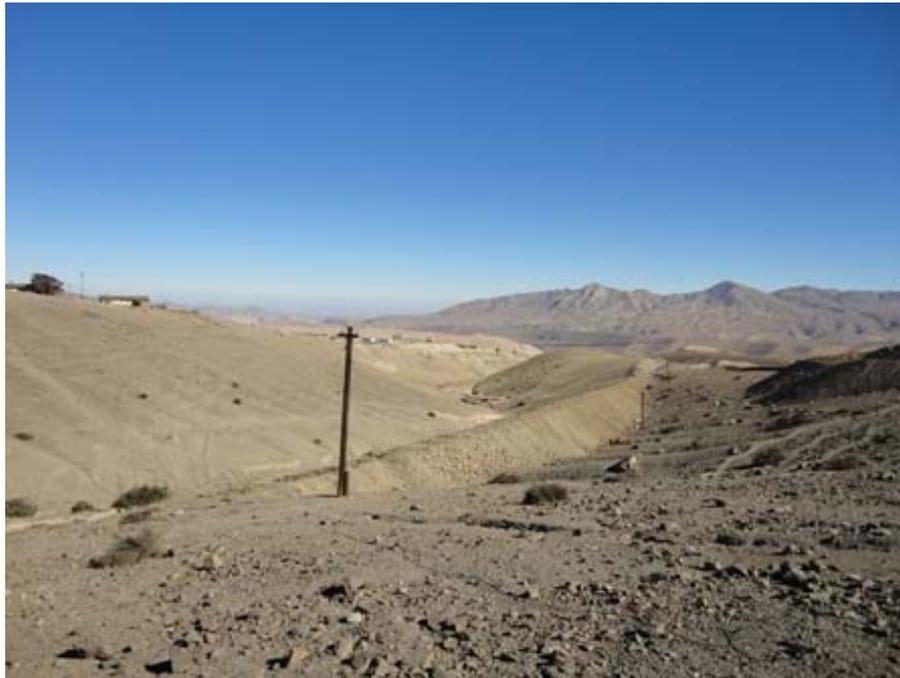
Imagen 3, vista NW de la Quebrada Afluente, posicionado en la zona superior de la Quebrada (bajo los escoriales). Se visualiza terraplén de material de empréstito y postación antigua de madera.

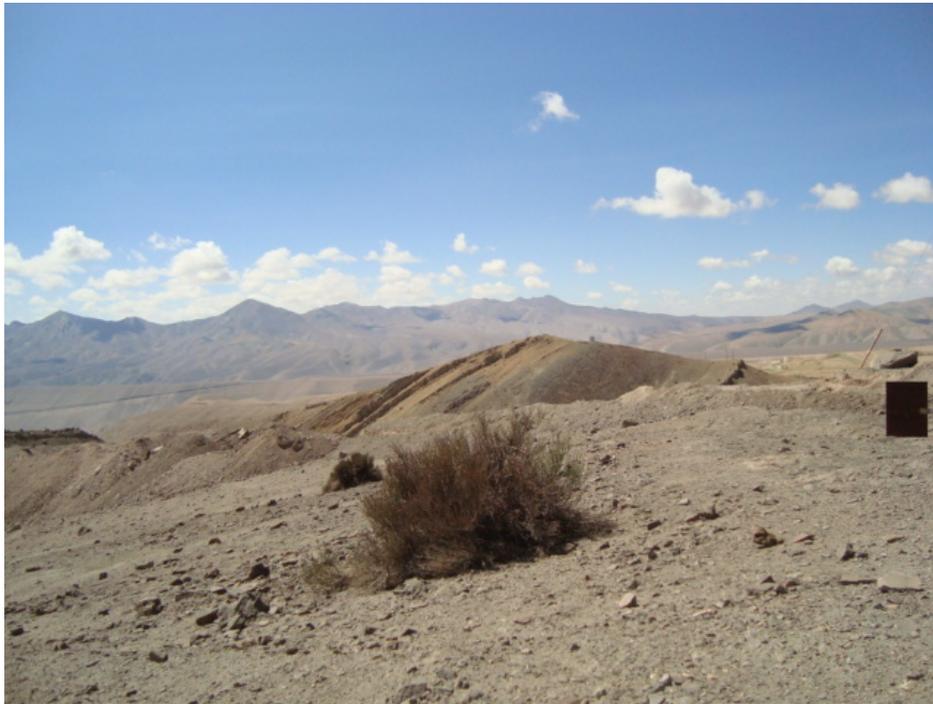
Imagen 4. Vista N de la Quebrada Afluyente, posicionado desde la cumbre de la pared N de la Quebrada. Al fondo se ubica la Quebrada Mina de Cal.

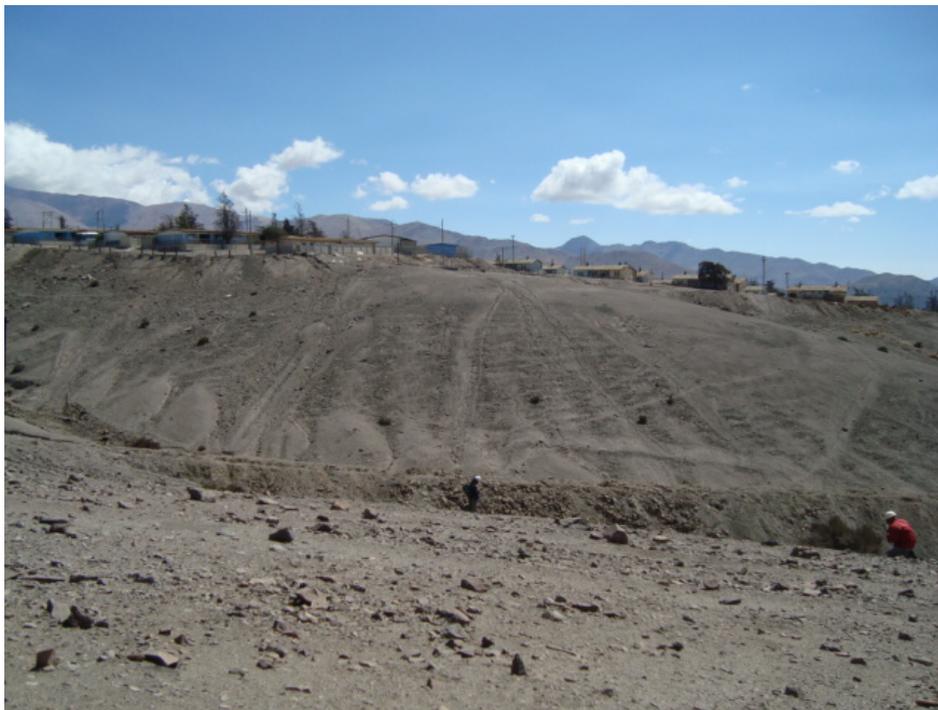
Imagen 5. Vista SW-W de la Quebrada Afluyente, posicionado desde la cumbre de la pared N de la Quebrada. Se visualizan las actuales casas de cambio de trabajadores de Potrerillos.

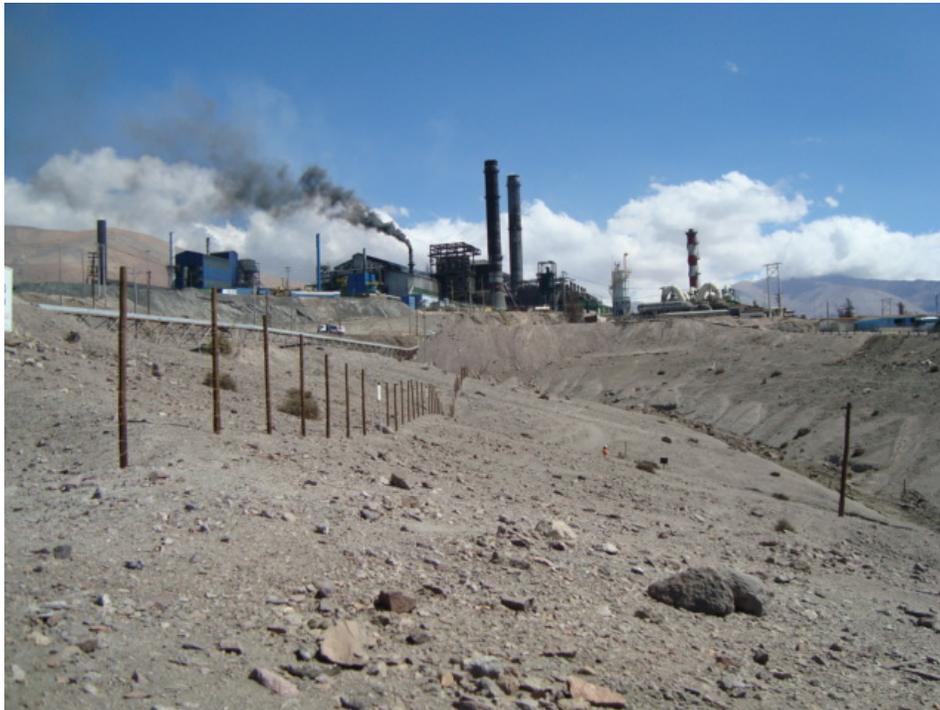
Imagen 6. Vista S-SE de la Quebrada Afluyente, posicionado en la zona superior de la Quebrada (bajo los escoriales). Se visualizan las instalaciones industriales del Complejo Potrerillos.

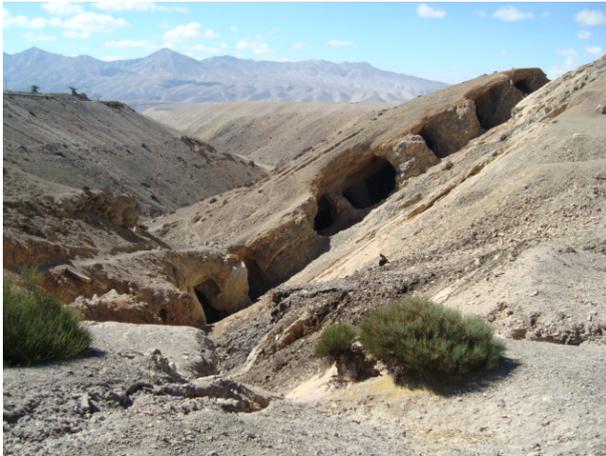
Imagen 7. Vista de los socavones de la antigua mina de Cal desde la parte media de la Quebrada (lecho).

Una particularidad de la Quebrada Afluyente lo constituyen socavones enclavados en la roca que aflora en el sector medio de la Quebrada, los cuales fueron generados con la explotación de cal (hoy fuera de operación) mediante el método de Room and Pillar. Estos socavones no son visibles desde la cabecera ni al pie de la Quebrada, y sólo se ven al avanzar a pie sobre el lecho de la misma, o bien desde el SW, posicionado al borde superior de la ladera de la Quebrada.

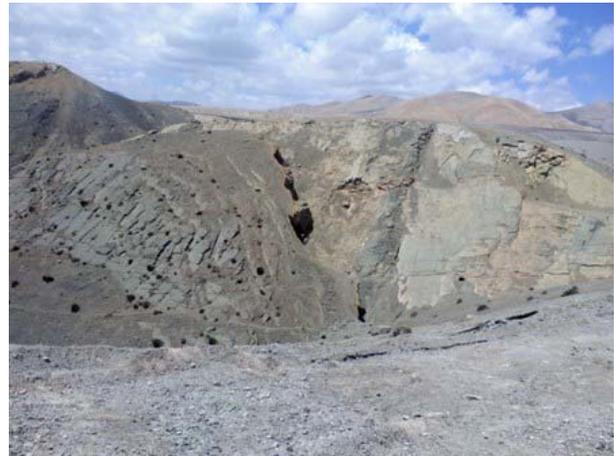
Imagen 8. Vista de los socavones de la antigua mina de Cal desde el SW, en el borde superior de la ladera de la Quebrada Afluente.

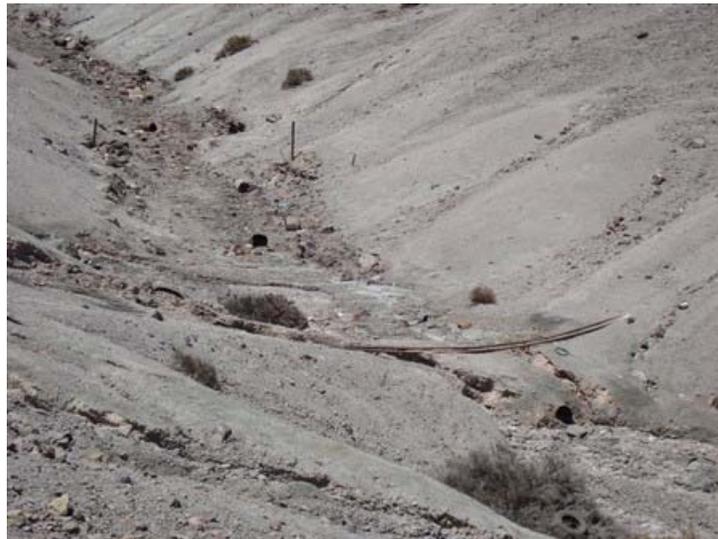
Imagen 9. Vista hacia aguas arriba de la zona media Quebrada Afluente. Se distinguen algunos ejemplares de *Ephedra breana* y *Atriplex imbricata*.

Respecto de los elementos bióticos presentes en el área, éstos son escasos, y se caracterizan principalmente por la presencia de escasa vegetación xerofítica, predominando la especie pingopingo (*Ephedra breana*)². No existe desarrollo de suelo ni en el fondo ni las laderas. El avistamiento de especies de aves es poco frecuente, así como el avistamiento de especies de reptiles.

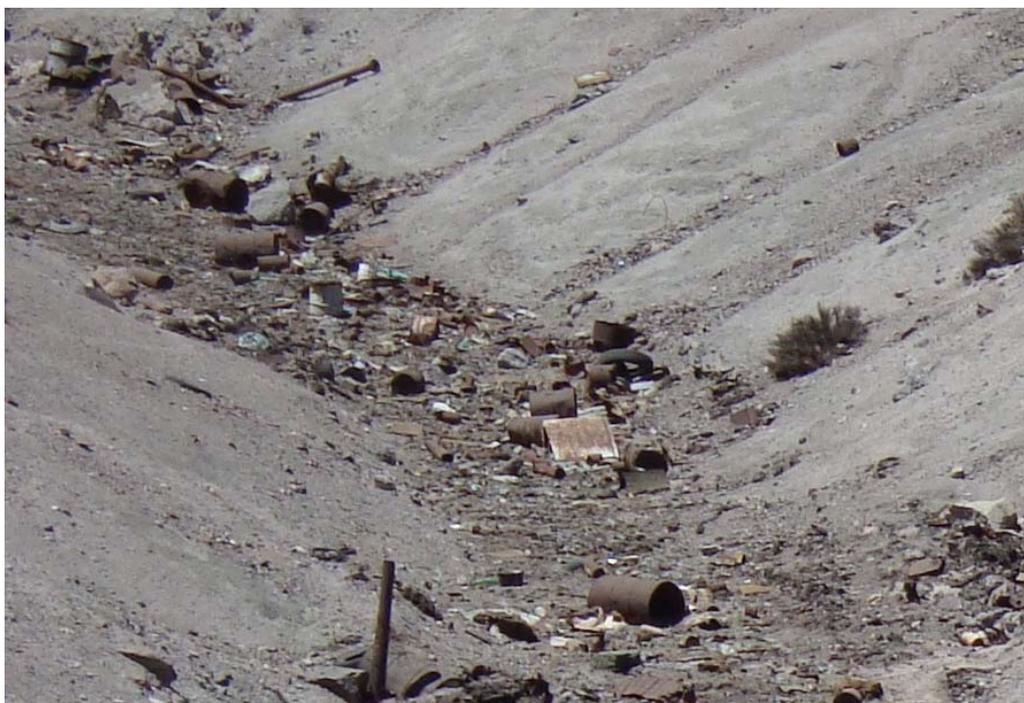
Imagen 10. Vista de disposición de desechos sobre la base de la Quebrada Afluente.

Respecto al elemento antrópico, el área de intervención del proyecto se encuentra altamente intervenido, predominando una escena cargada de instalaciones industriales hacia aguas arriba de la Quebrada Afluente, y restos del ex-Campamento Minero Potrerillos hacia el S-SW de la misma Quebrada. En el fondo de la Quebrada y las laderas, es posible observar la presencia de residuos tanto industriales como domésticos de larga data.

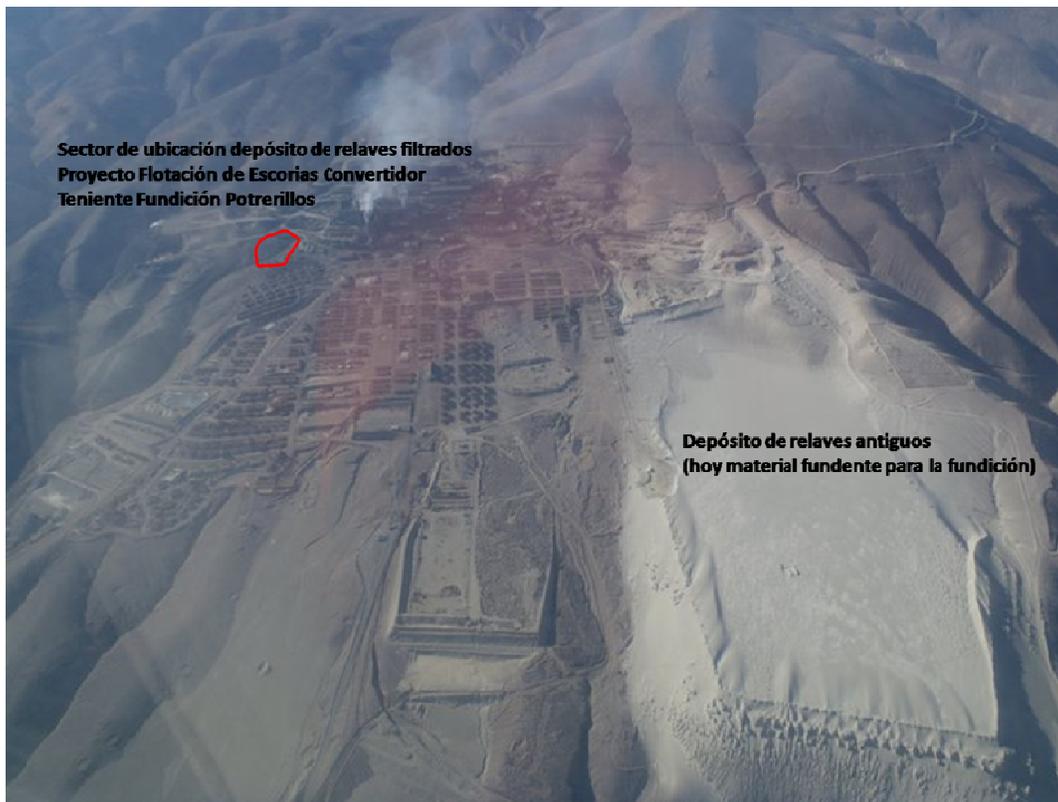
Imagen 11. Vista aérea del sector de ubicación del depósito de relaves filtrados considerado en el Proyecto, e imagen del depósito de relaves antiguos (hoy fuente de material fundente para la Fundición Potrerillos).

Para el elemento abiótico, se considera que la principal influencia del proyecto radica en el depósito de relaves filtrados, el cual representa la mayor área intervenida del proyecto e implicará una modificación de relieve. Sin embargo, y por la topografía del terreno, esta influencia quedará en manifiesto sólo para un espectador ubicado en las laderas que delimitan la Quebrada Afluyente, dado que para puntos visuales ubicados en lugares más distantes, el sector se encuentra protegido por la sinuosidad del terreno y la Quebrada Afluyente no es visible.

Además, en la zona de quebradas inferiores a la Quebrada Afluyente, es posible identificar depósitos de rípios de lixiviación en bateas provenientes de operaciones antiguas, y hacia la zona S un depósito de arenas de relaves del mismo origen (ver imagen 11), y que hoy es utilizado como material fundente en la Fundición. Para la situación de operación del proyecto, es posible afirmar que el depósito de relaves filtrados a originarse se asimilará en aspecto a los depósitos existentes, lo cual cambiará en la etapa de cierre dado que el proyecto en evaluación considera la cobertura final del depósito como parte de su plan de cierre, lo que implicará una mitigación del impacto visual.
