“MEJORAMIENTO CANALES BELLAVISTA, VILLALÓN Y BUZETA”

CANAL BELLAVISTA

VOLUMEN 3: Anexos 4, 5 y 6

ANEXO 4: ORGANIZACIÓN DE USUARIOS CANAL BELLAVISTA

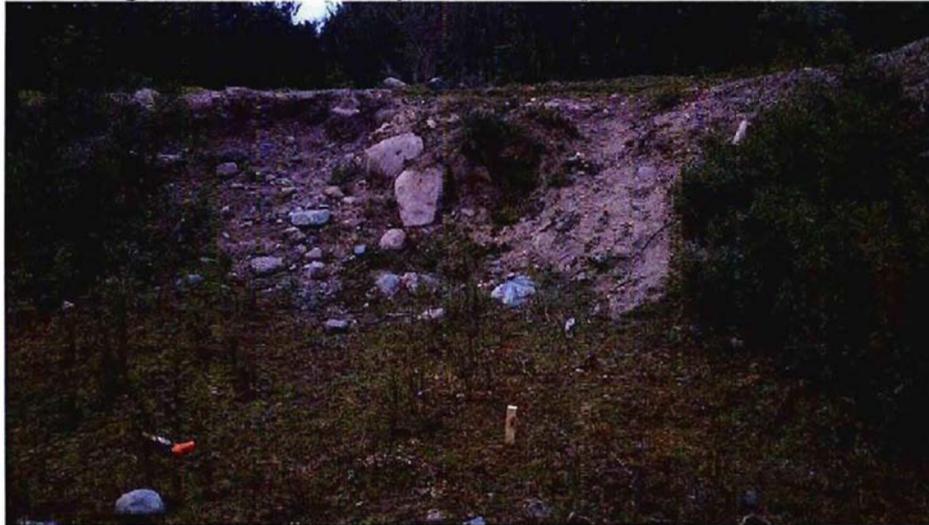
En este sector, correspondiente al inicio del trazado del canal, se observa que el suelo aguas abajo del canal se encuentra totalmente saturado, lo cual genera un riesgo de inestabilidad del pretil del canal. En la Figura 5-1 y Figura 5-2 se presenta un ejemplo de la problemática anteriormente señalada.

Figura 5-1. Filtración quebrada Arrayán, ARCADIS 2014

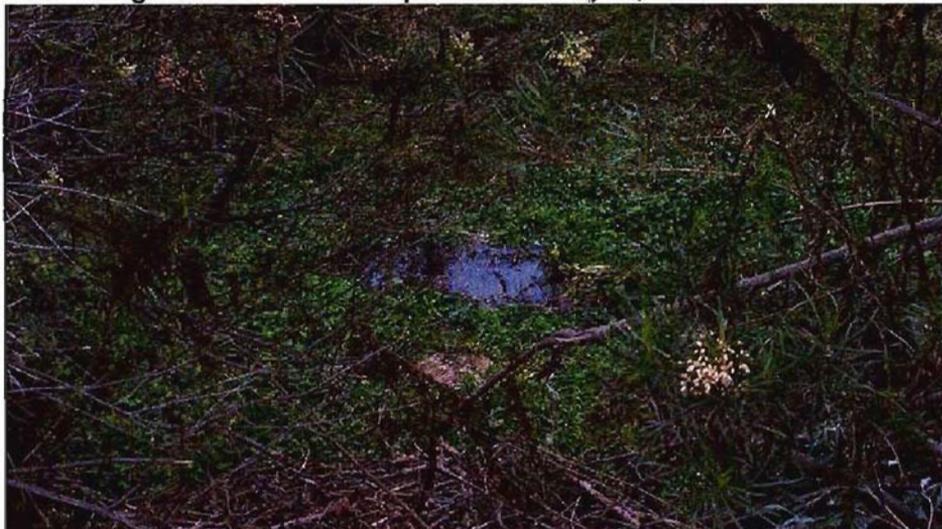
Figura 5-2. Filtración quebrada Arrayán, ARCADIS 2014

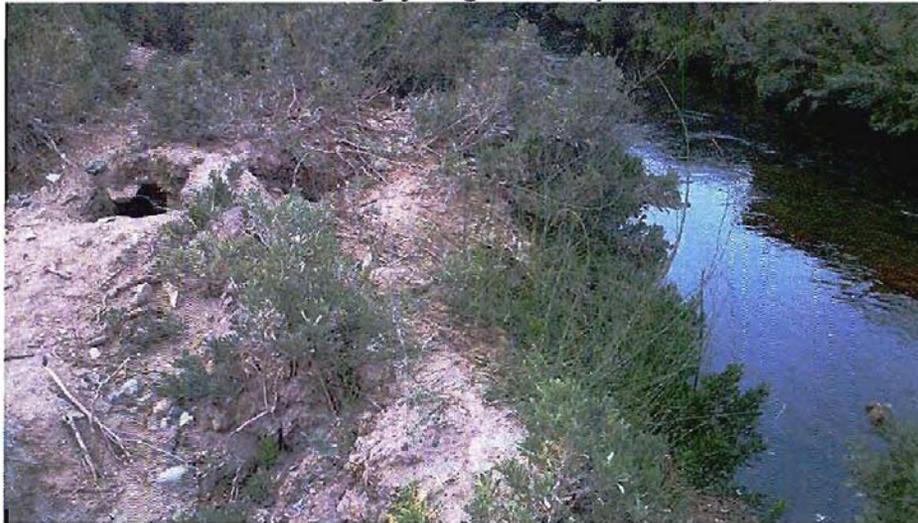
También se verificó la existencia de sectores con presencia de agujeros generados por roedores en los taludes. En algunos sectores del canal este problema es recurrente y de acuerdo a lo conversado con el celador de este tramo este problema se acentúa en virtud de las sequías de los últimos años, propiciando el incremento de los riesgos de falla en los taludes asociados. En la Figura 5-3 y Figura 5-4 se presenta un ejemplo de los agujeros generados por roedores y las fallas de talud asociados.

Figura 5-3. Vista en detalle de agujero generado por roedores, ARCADIS 2014

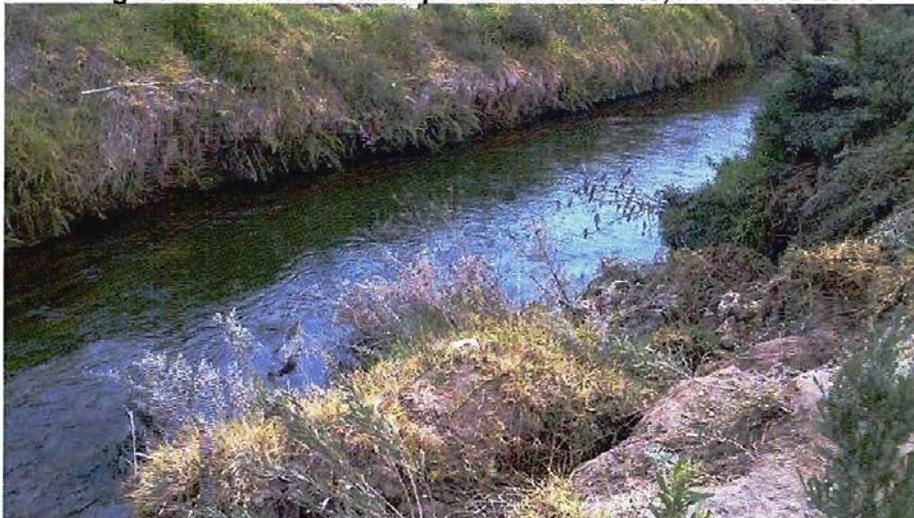
Figura 5-4. Falla de talud por debilitamiento, ARCADIS 2014

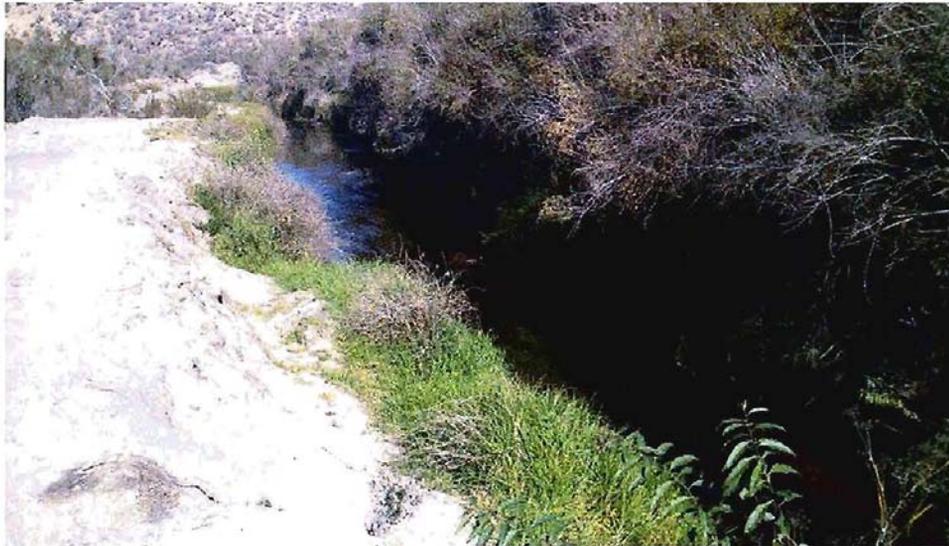
En este tramo (entre el km 15 y km 20), en que el canal va en pendiente suave, se constató la presencia local de algunos deslizamiento de talud hacia el canal, los cuales podrían ocasionar estancamientos parciales o totales de este. Preliminarmente, se asume que deslizamientos se producen a raíz de debilitamiento del talud generado por precipitaciones intensas. En la Figura 5-5 se presenta un ejemplo de la problemática anteriormente señalada.

Figura 5-5. Deslizamientos de talud hacia el canal, ARCADIS 2014

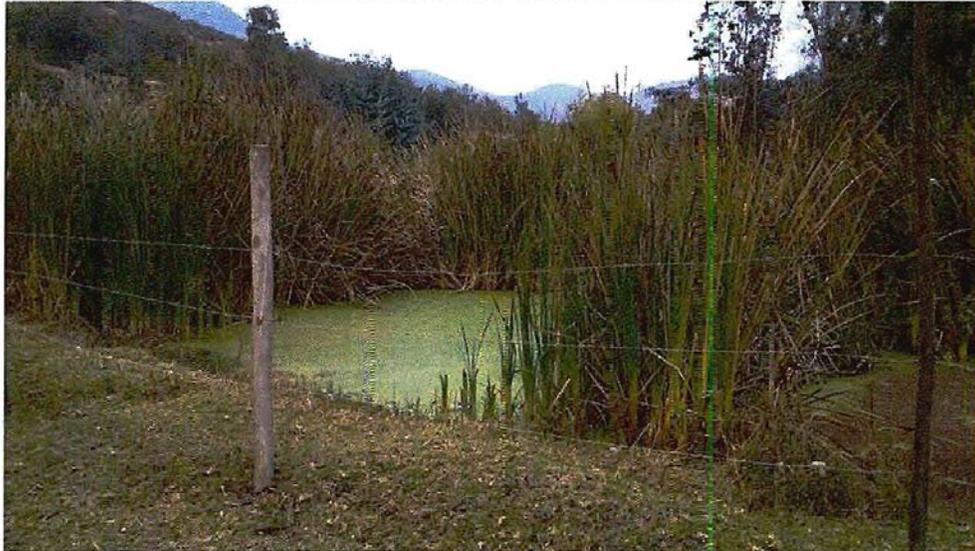
En este sector, se observa una importante filtración aguas abajo del canal. En este tramo el canal va en ladera con pendiente media, a una altura aproximada de 5 m sobre el nivel del camino. Se pudo constatar que la filtración se prolonga aguas abajo del camino. En la Figura 5-6 y Figura 5-7 se presenta la filtración antes mencionada.

Figura 5-6. Km 9,5. Filtraciones talud a valle, ARCADIS 2014.

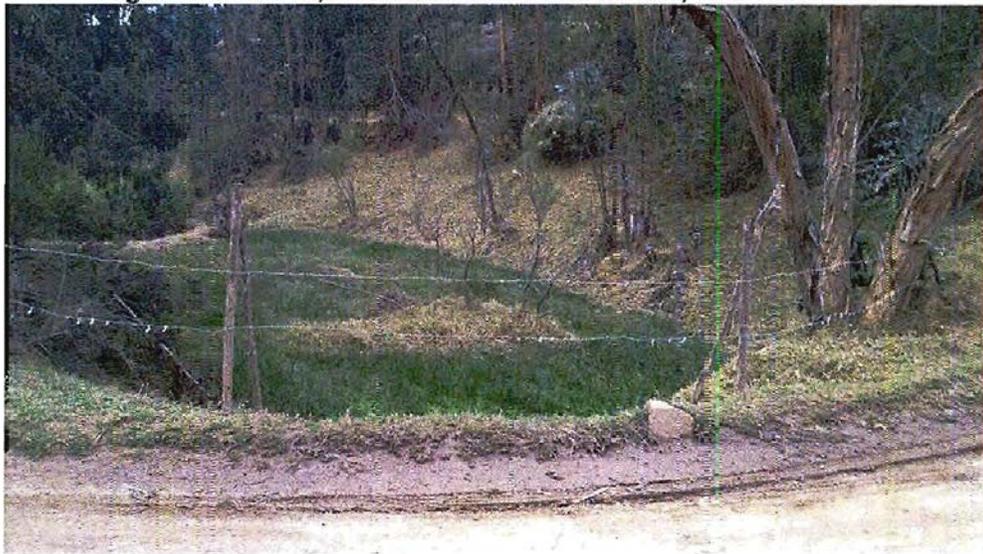
Figura 5-7. Km 9,5. Filtraciones talud a valle, ARCADIS 2014.

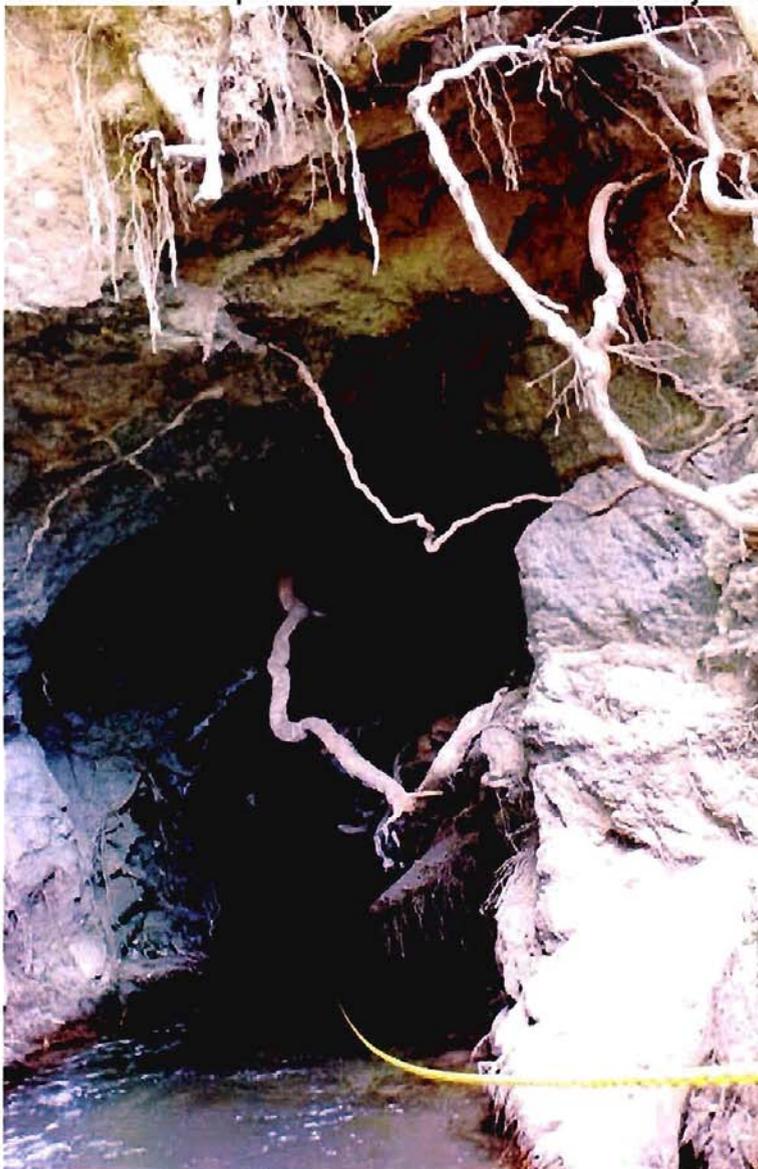
Fotografía 4-1.- Vista del portal de entrada del túnel Las Rojas. GPS LR 6.

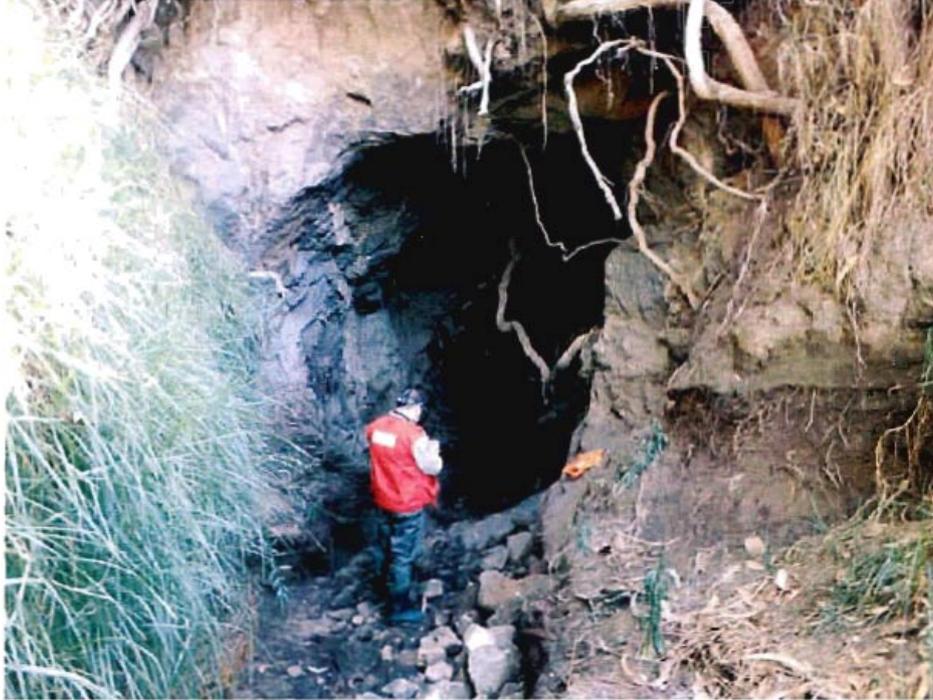
Fotografía 4-2.- Vista del portal de entrada del túnel las Rojas sin agua. GPS TB 094.

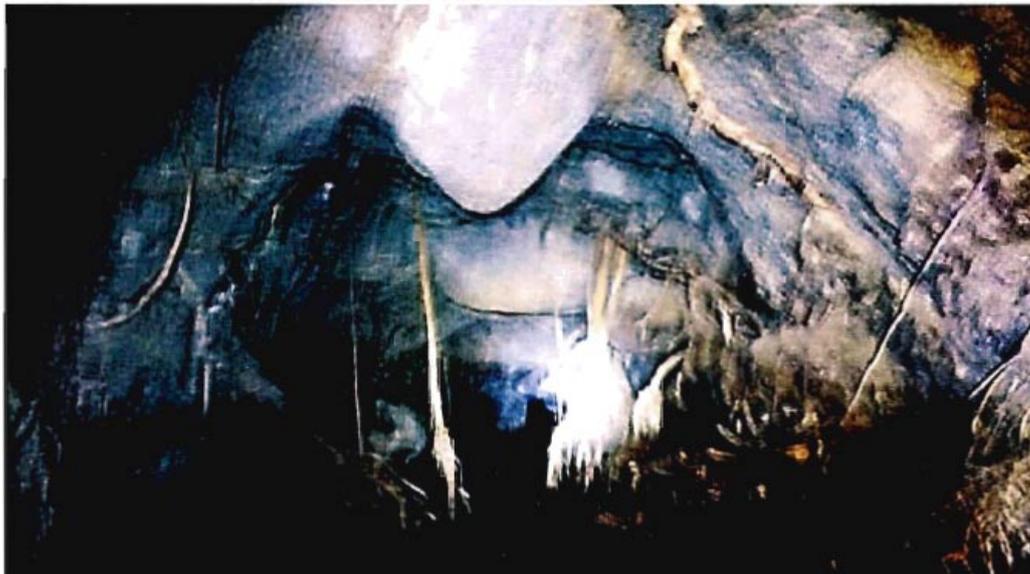
Fotografía 4-3.- Núcleos de roca más fresca con tamaño de bloques colgando de la clave del túnel, en los primeros 28 m. Se aprecia además la gran cantidad de raíces que han atravesado la roca meteorizada. GPS LR 9.

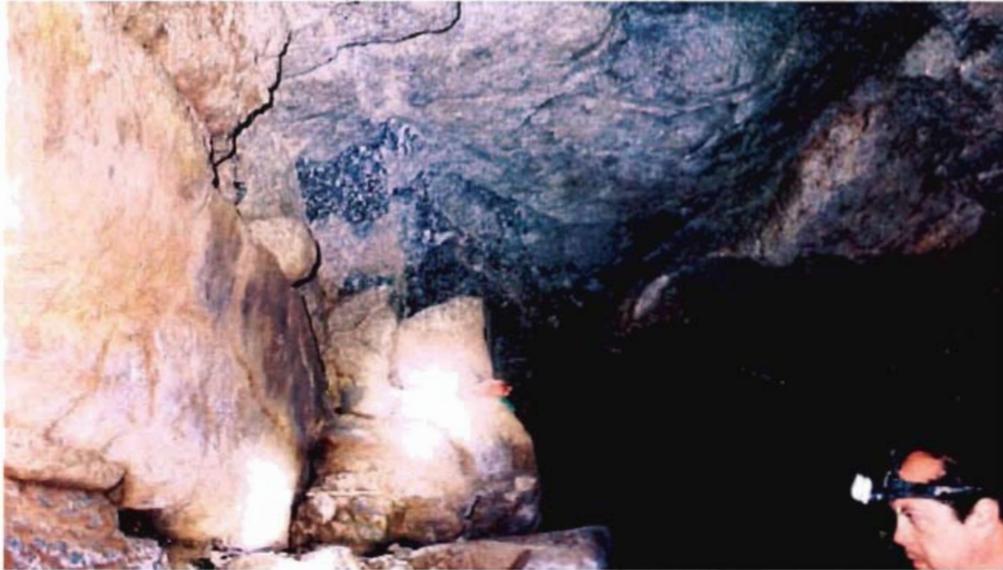
Fotografía 4-4.- Ejemplo de socavamientos en la clave por desprendimiento de planchones de roca meteorizada favorecidos por la presencia de fracturas (diaclasas).
GPS LR 19.

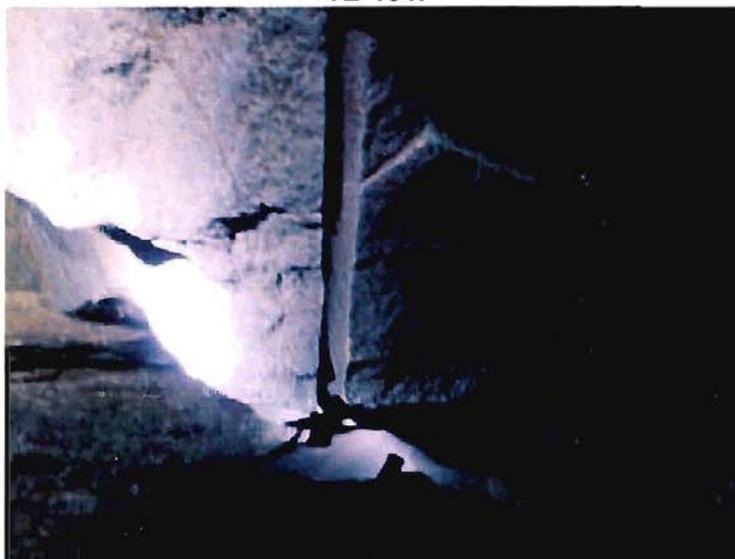
Fotografía 4-7.- Traza de las perforaciones utilizadas durante la excavación del túnel Las Rojas, para dinamitar zonas de roca más frescas y duras al inicio del tramo 2 (28 m). GPS TB 101.

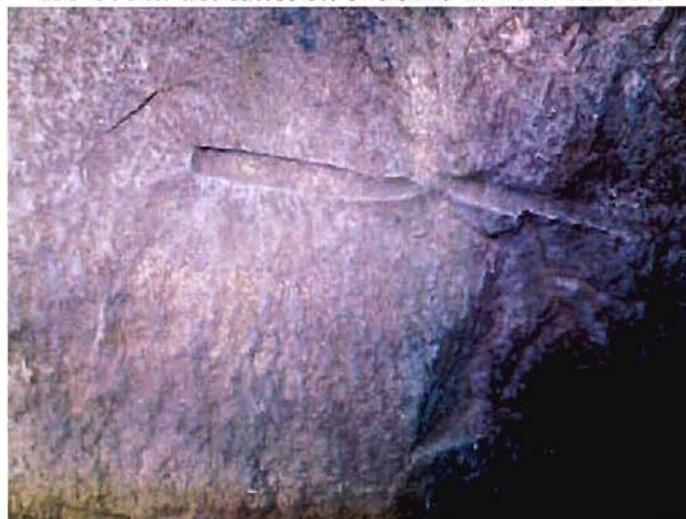
Fotografía 4-8.- Otro ejemplo de trazas de perforaciones mostrando la dureza de la roca a los 111 m del túnel en el tramo 2. GPS TB 111.

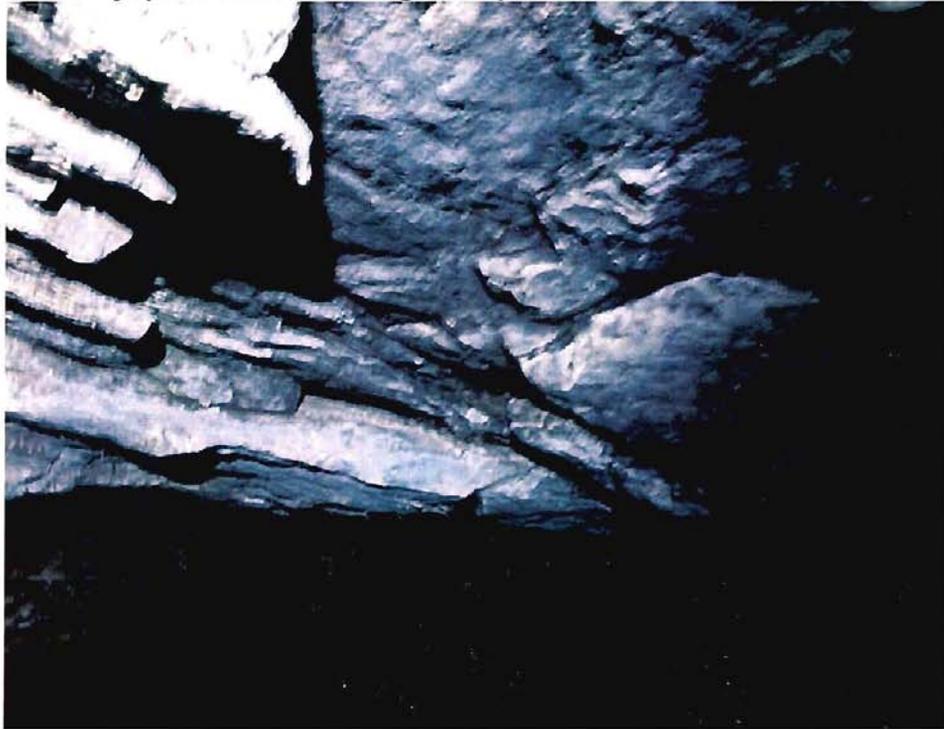
Fotografía 4-9.- Aspecto de la clave del túnel, a los 50 m, controlada por un sistema de fracturas cercanamente subhorizontales que mantean hacia el lado derecho del túnel (NE) y que además han originado planchoneos. GPS TB 107.

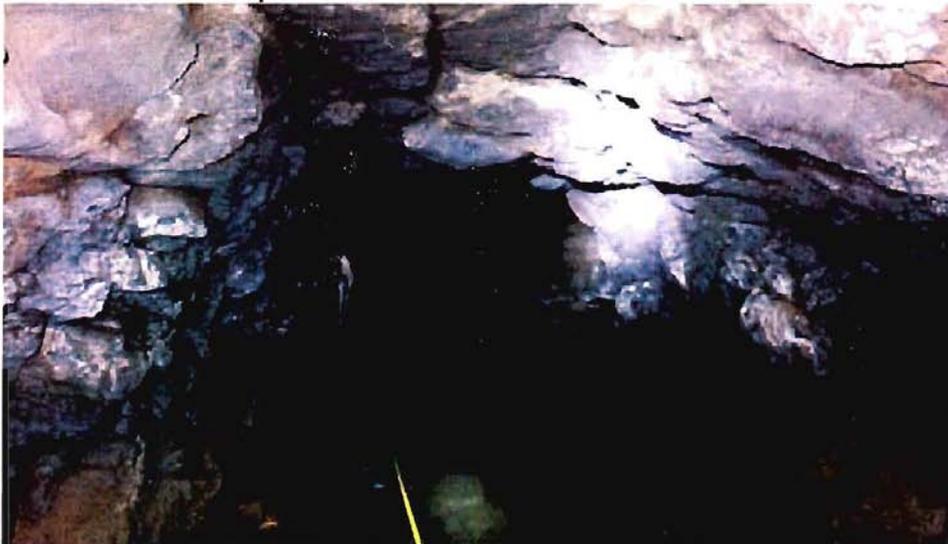
Fotografía 4-10.- Aspecto de la sección del túnel a los 33 m mostrando un perfil rectangular, el que es controlado por fracturas subhorizontales y subverticales más o menos paralelas al trazado del túnel. GPS LR 16.

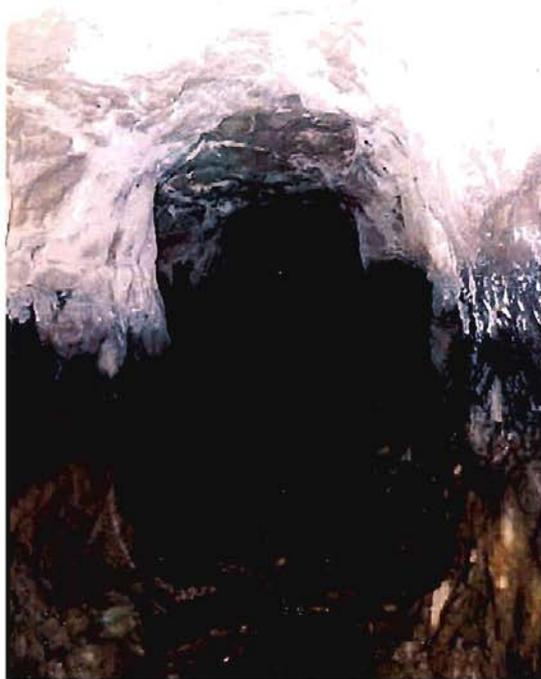
El piso del túnel está excavado en roca y se encuentra en general limpio y sin bloques caídos (**Fotografía 4-11 y Fotografía 4-12**).

Fotografía 4-11.- Sección del túnel sin agua a los 180 m mostrando, mostrando el piso irregular del túnel. GPS TB 129.

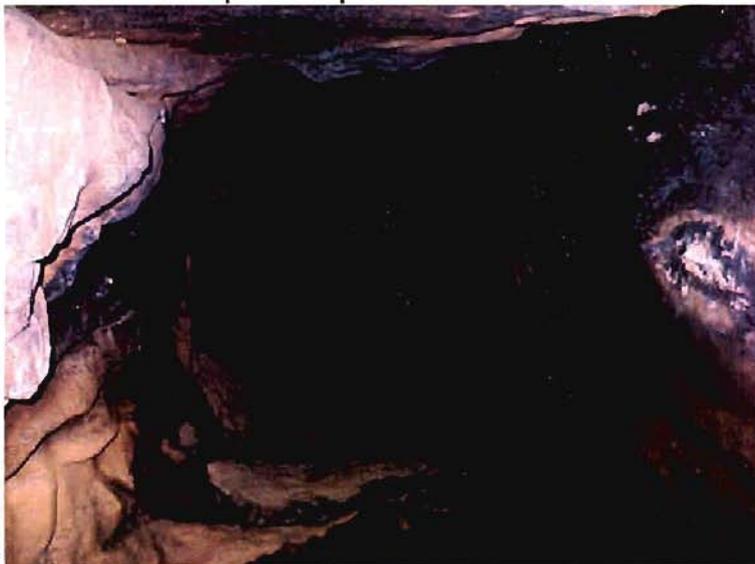
Fotografía 4-12.- Otra sección del túnel a los 42 m en donde se observa el piso limpio, a excepción de unos bloques desprendidos desde la clave. GPS TB 104.

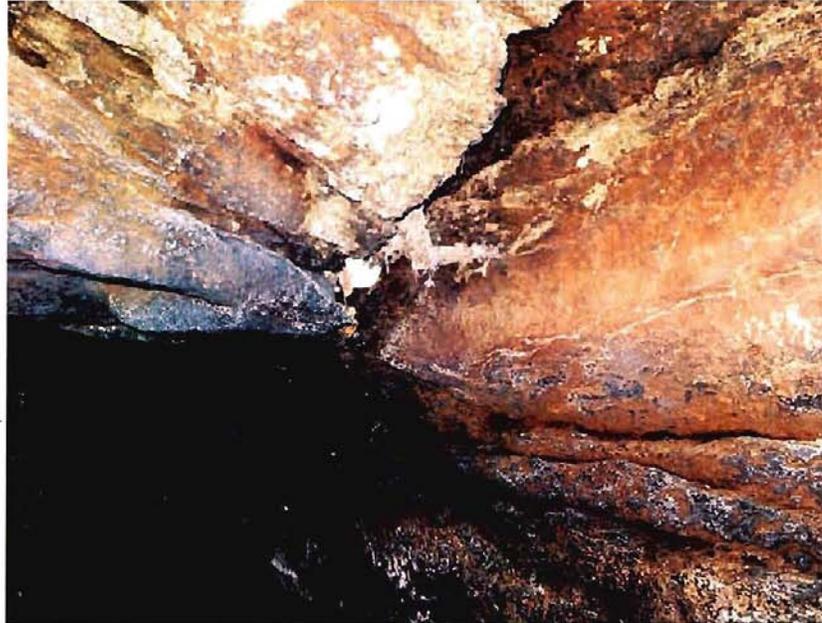
Fotografía 4-13.- Detalle de la pared derecha y clave mostrando una fractura abierta con relleno de basura, en el sector del túnel entre 42 y 57 m, confirmando que este túnel entra en presión en algunas ocasiones. GPS TB 103.

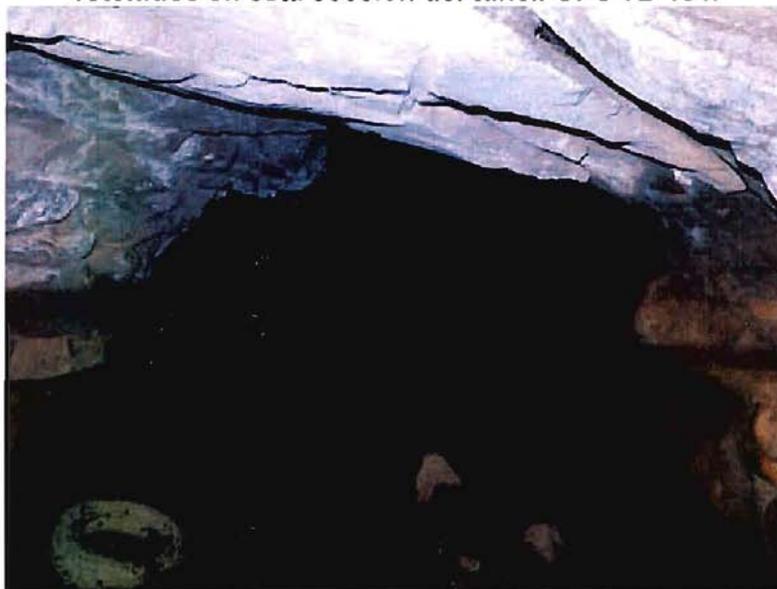
Entre los 42,0 y 57,0 m, el techo del túnel desciende hasta unos 1,8 metros. Allí se evidencian nuevamente que han ocurrido eventos de circulación de agua en presión (**Fotografía 4-13 y Fotografía 4-14**).

Fotografía 4-14.- Detalle del túnel a los 55 m; se aprecia claramente el nivel del caudal máximo en el costado derecho de la clave del túnel demostrando la entrada en presión frecuente en esta parte del túnel. Se observan, además, bloques grandes y basura retenidos en esta sección del túnel. GPS TB 104.

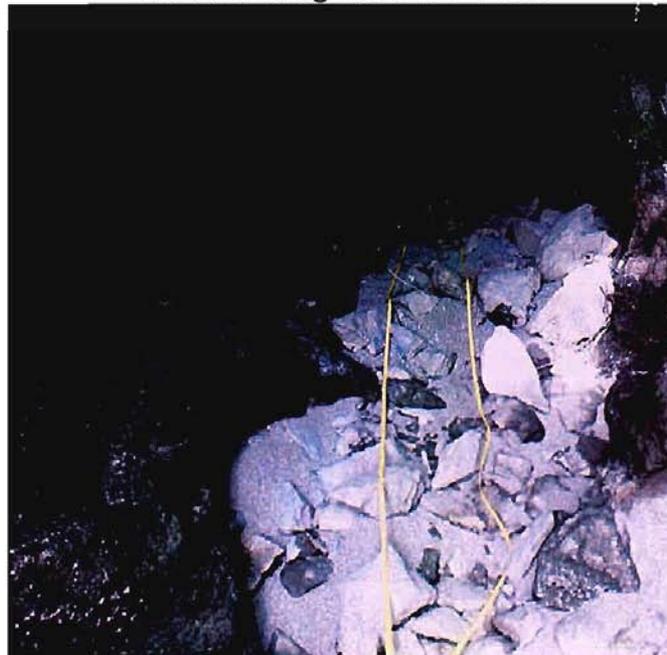
Corresponde a los últimos 95 metros finales del túnel. En este tramo final nuevamente la roca se muestra con un fuerte grado de meteorización, que aumenta gradualmente hacia el portal de salida. Efectivamente, en los primeros 40 metros de este tramo la meteorización varía entre W3 a W4, en tanto que en los últimos 45 metros este valor se estimó en W4, pudiendo alcanzar hasta W5 en el portal de salida (Anexo 1). La caída reciente de bloques desde la clave (**Fotografía 4-15 y Fotografía 4-16**) así como un severo socavamiento del piso del túnel ha sido favorecido por el grado de meteorización de la roca y por las fracturas presentes (**Fotografía 4-17 y Fotografía 4-18**).

Fotografía 4-18.- Aspecto de la salida del túnel Las Rojas sin agua, mostrando el socavamiento hidráulico del piso y un relleno parcial con gravas y bloques y maicillo proveniente de la destrucción de la roca más meteorizada que no resisten la acción erosiva del agua. GPS TB 142.

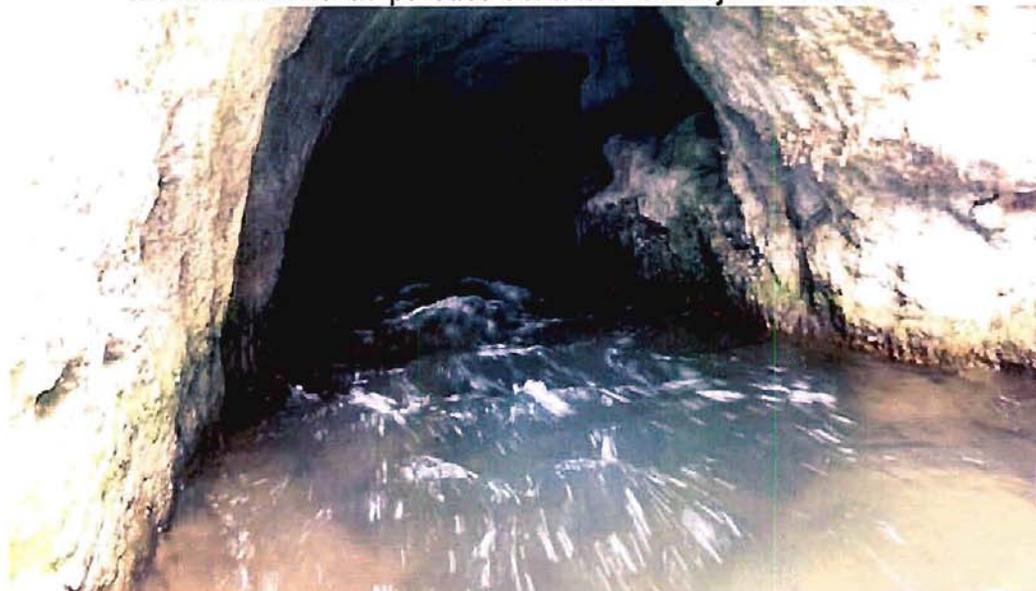
La evaluación del índice RMR para este tramo y para el portal de salida del túnel ha sido estimado, de acuerdo a los parámetros utilizados para esta clasificación (Anexo 2), igual a 26 siendo equivalente a una Roca de Mala Calidad Geotécnica, lo que concuerda con la apreciación visual del macizo rocoso en el portal de salida (**Fotografía 4-19**).

Fotografía 4-19.- Panorama del portal de salida mostrando el flujo turbulento y la roca meteorizada de las paredes del túnel Las Rojas. GPS LR 29.

El túnel se excavó en rocas intrusivas intensamente meteorizadas, en general de mala calidad geotécnica (clase IV y posiblemente hasta V en los sectores de los portales de entrada y salida). Para el resto del túnel (Tramo 2) la clase de roca sería Clase III, equivalente a una roca de Regular Calidad Geotécnica.

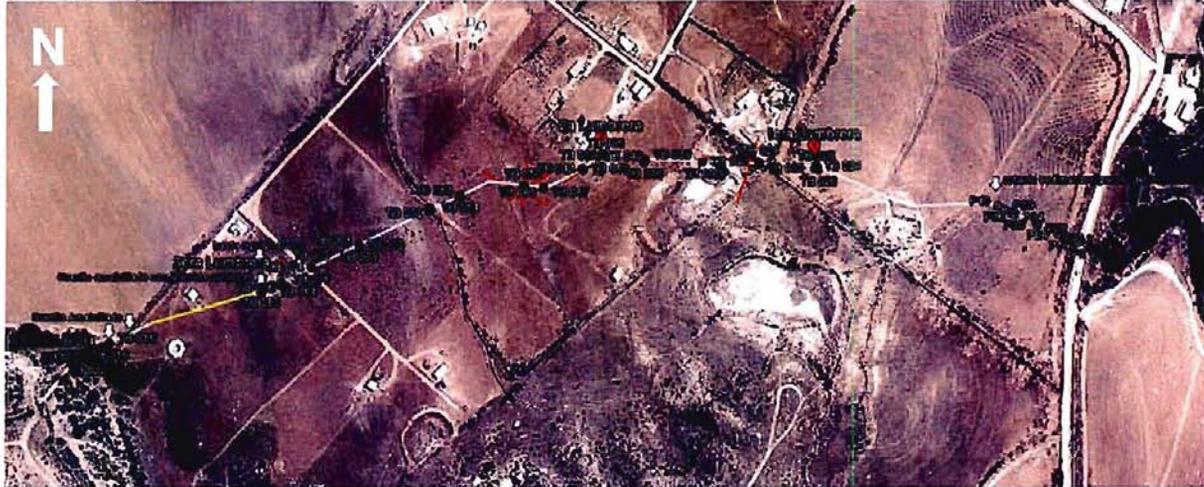
En la **Figura 4-3** se muestra el trazado proyectado en superficie, la ubicación de los puntos de control con GPS correspondientes a las fotografías tomadas (en blanco primera campaña, en rojo segunda campaña), los sistemas estructurales más importantes y la ubicación de los piques de ventilación localizadas a los 260 m, 451 m y a los 749 m, aproximadamente

Figura 4-3.- Ubicación del trazado del túnel Porvenir (en blanco tramos recorridos, en amarillo tramo sin reconocer. En rojo sistemas estructurales; puntos blancos 1era visita, puntos rojos 2ª visita con túnel sin agua.)

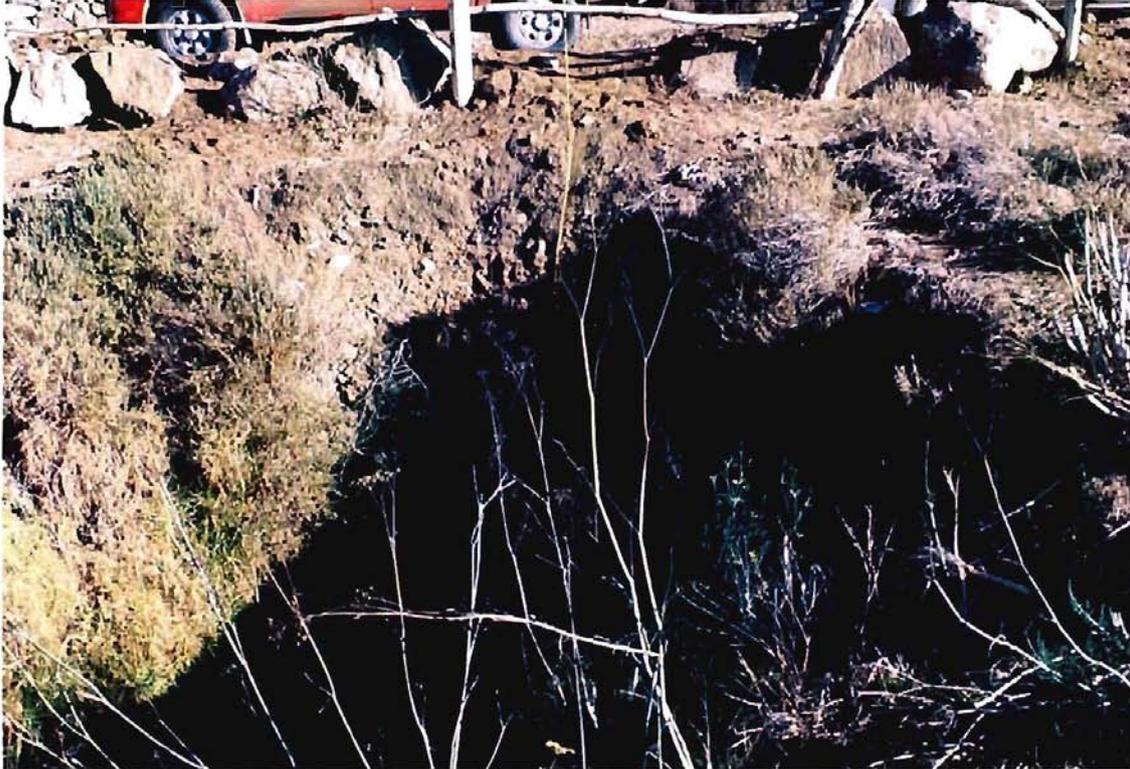
Fotografía 4-20.- Portal de entrada del túnel Porvenir. GPS P 2.

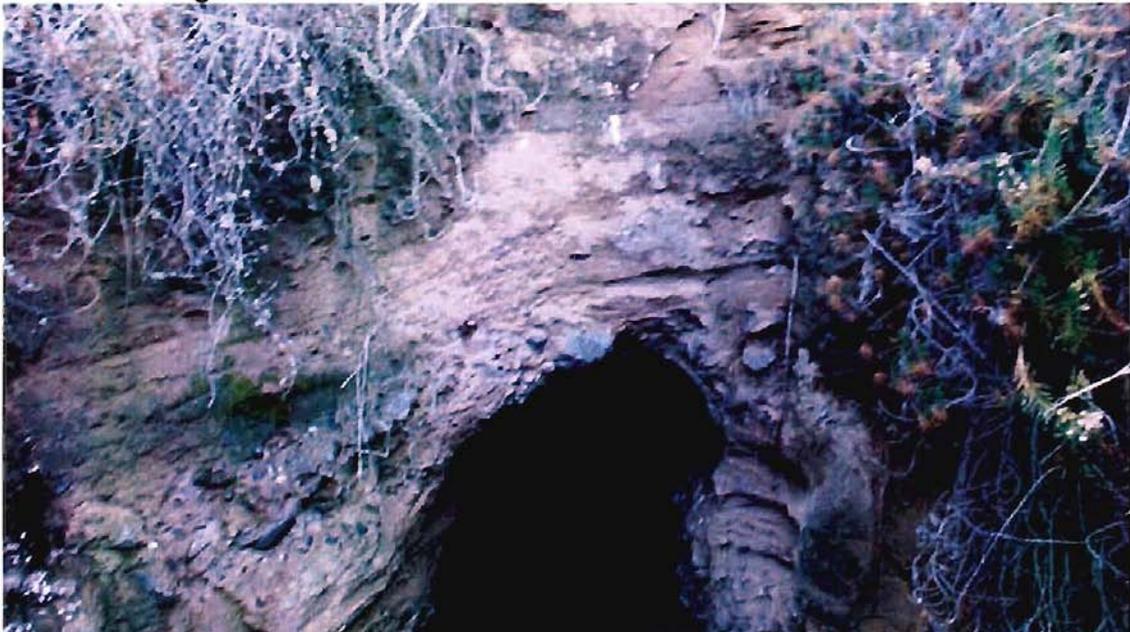
Fotografía 4-21.- Portal de salida del túnel Porvenir. GPS TB 002.

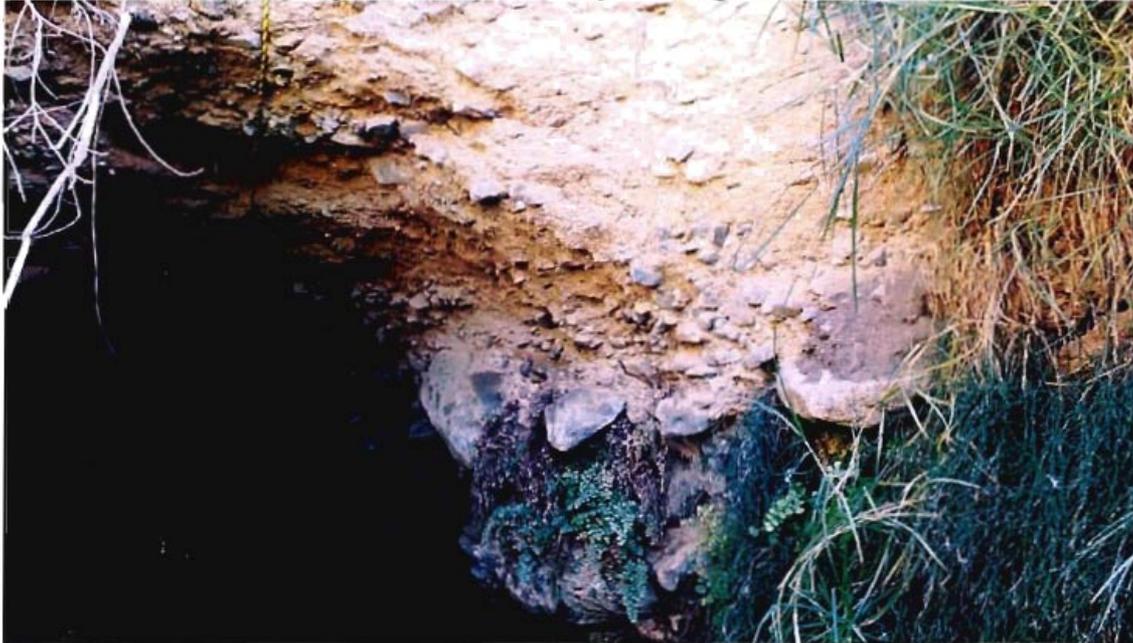
El túnel se inicia las gravas antes mencionadas (**Fotografía 4-22**); el portal de entrada tiene una sección de medio arco irregular de 2,5 m de alto y un similar. La cobertura del terreno alcanza un espesor de 3,0 m en el portal de entrada y va aumentando gradualmente hacia el interior del túnel.

Fotografía 4-22.- Detalle del portal de entrada mostrando la fábrica de los depósitos coluviales se observa el bajo redondeamiento y alta angulosidad de los clastos. GPS P 7.

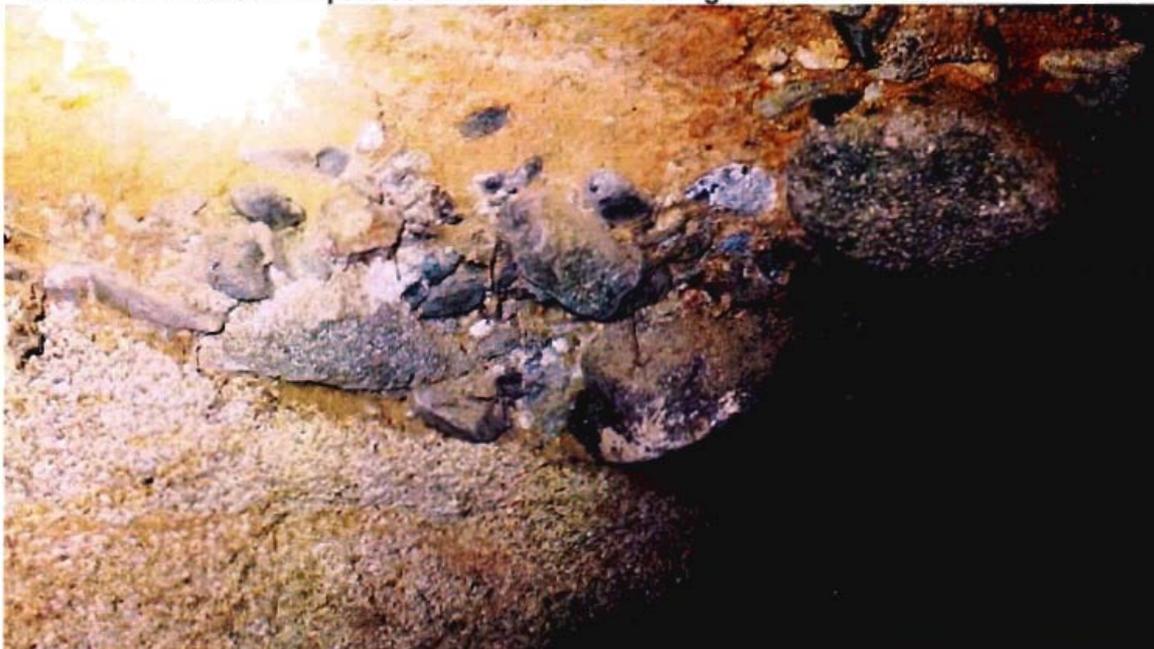
A unos 13 a 15 metros desde el portal de entrada se observa el contacto suelo/roca (**Fotografía 4-23**) el que se puede seguir en forma más o menos continua hasta los 20 metros aproximadamente (**Fotografía 4-24**). El túnel continúa en granitoides hasta los 52 metros, en donde vuelve a reaparecer el contacto suelo/roca manteniéndose visible, en forma variable, hasta los 92 metros del túnel, marcando el final del tramo. El contacto suelo/roca define una superficie antigua correspondiente claramente a un paleorrelieve miopliocénico.

Fotografía 4-23.- Vista de la pared izquierda del túnel a unos 15 m del portal de entrada mostrando el contacto entre la roca intrusiva (abajo) y los depósitos coluviales que muestran además bloques redondeados de rocas graníticas en la base. GPS P 15.

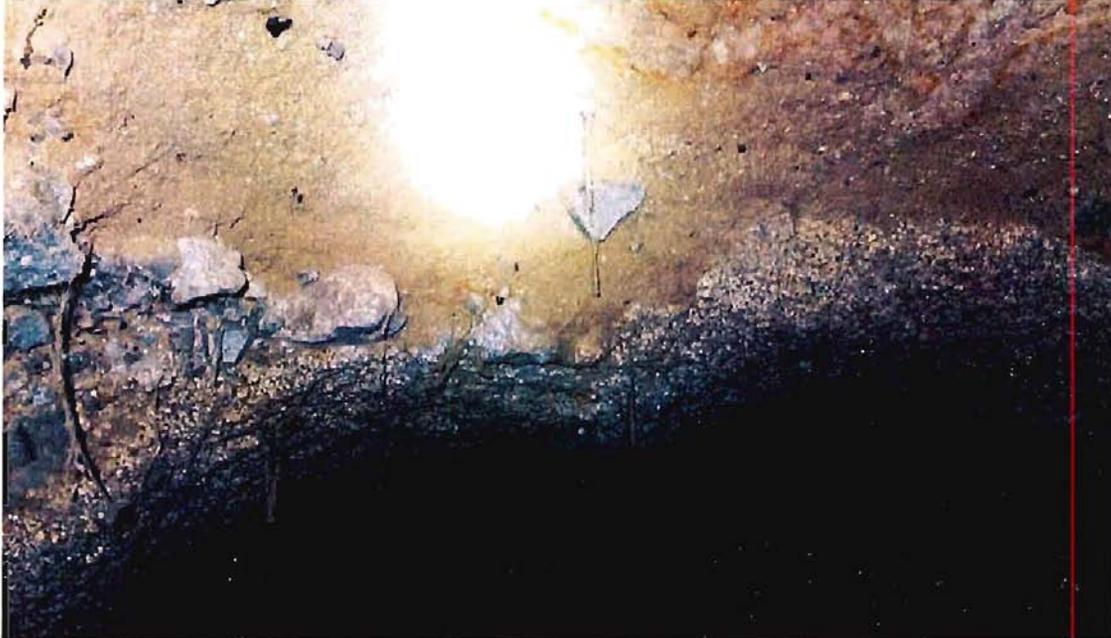
Fotografía 4-24.- Detalle de la clave del túnel a unos 20 m del portal de entrada mostrando como el nivel de suelo coluvial desaparece por sobre la clave. GPS P 16.

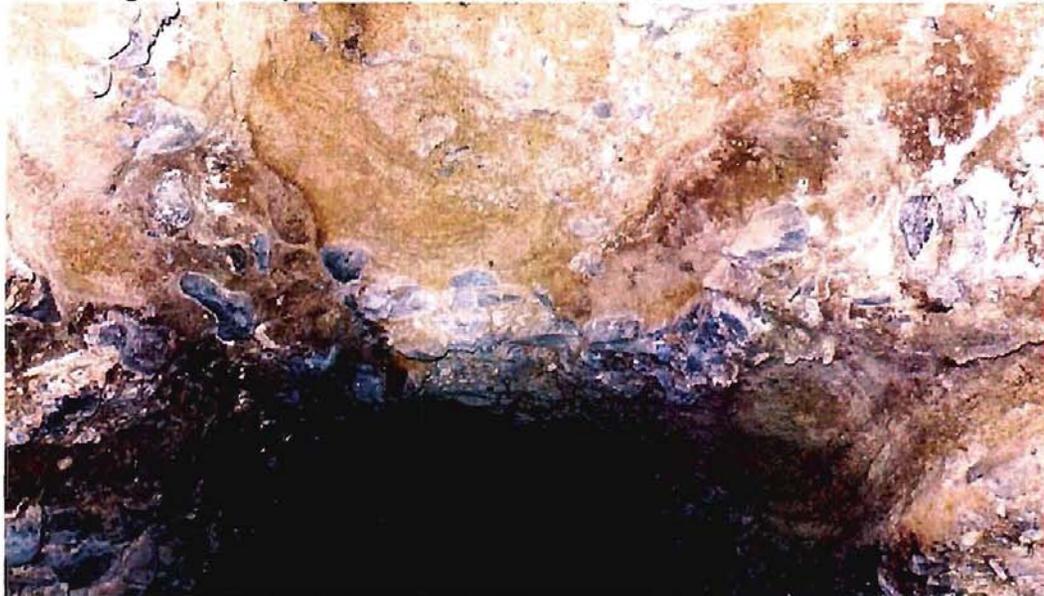
Fotografía 4-25.- sector de la clave del túnel en el primer tramo, a los 72 m aproximadamente. Se aprecia la presencia de niveles de gravas y arenas litificadas asignadas a los depósitos coluviales que además contienen clastos redondeados de granitoides productos de la meteorización bolar. GPS P 40.

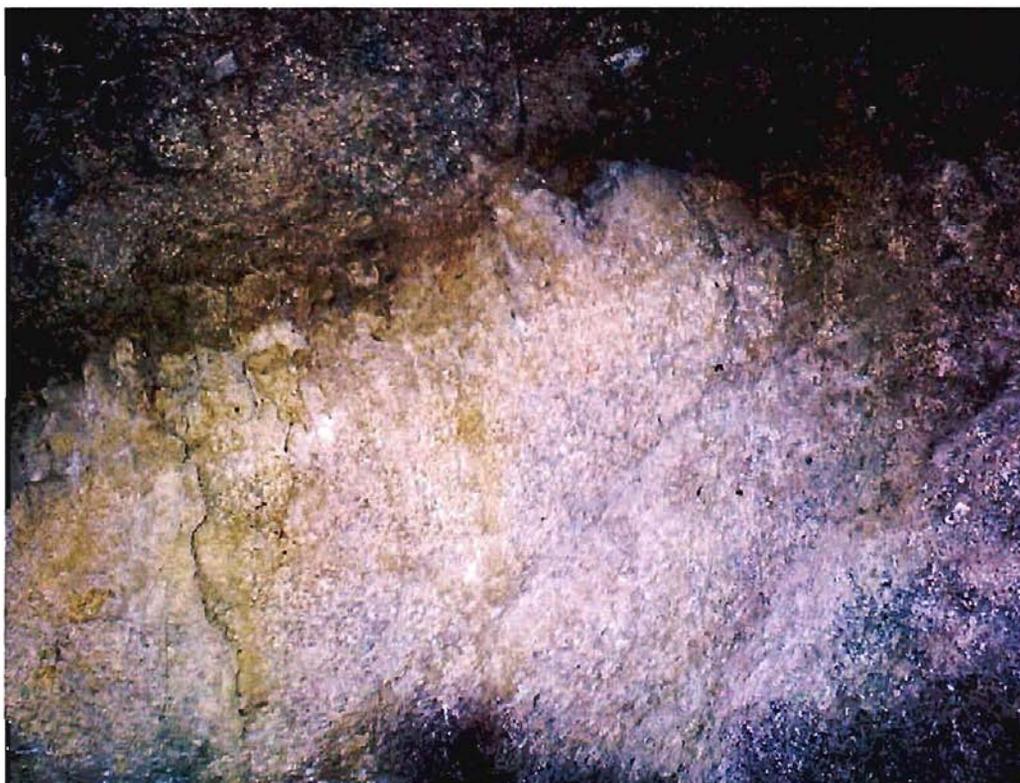
La roca tiene una resistencia estimada de 25 a 50 MPa, con un grado de meteorización de W3 en la mayor parte del tramo. Entre los 580 metros y 690 metros medidos desde el portal de entrada, el tramo presenta en las paredes y piso una granodiorita con un grado de meteorización entre W3 y W4 (**Fotografía 4-26 y Fotografía 4-27**), mientras que en la clave se observa "maicillo" el que contiene algunos clastos angulosos menores a 10 cm, de color negro, e incluso núcleos de roca más fresca (**Fotografía 4-28**). El contacto entre estos dos materiales es claramente apreciable a lo largo de las paredes en la parte alta de ellas. Hacia el final del tramo aparece roca más fresca, similar a la descrita para la mayor parte del tramo, con meteorización igual a W3. Los sectores mencionados, con mayor meteorización, indicarían la cercanía al contacto roca/suelo, ya descrito en el tramo 1.

Fotografía 4-26.- Detalle de la pared izquierda del túnel a los 585 m. Se aprecia claramente el contacto entre las rocas con distinto grado de meteorización. GPS TB 053.

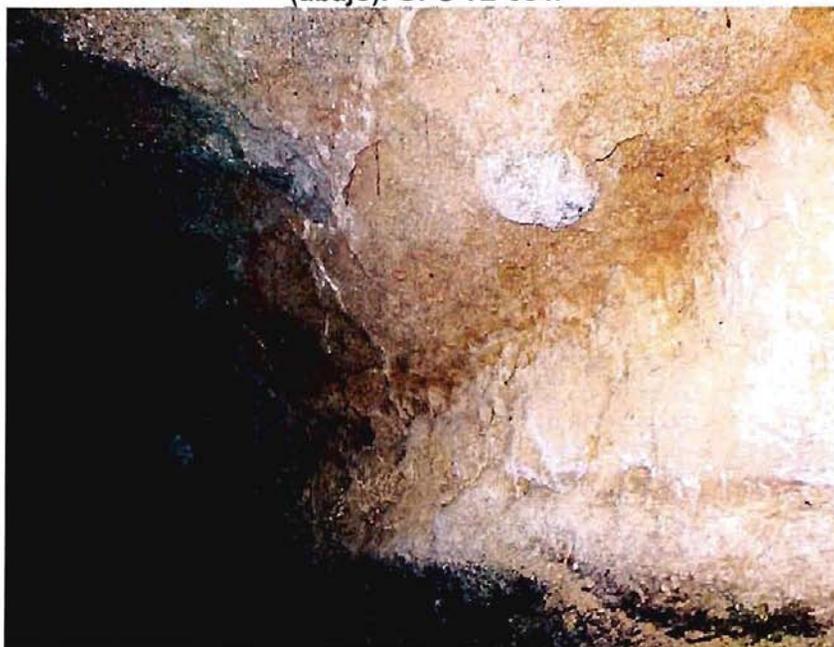
Fotografía 4-27.- Detalle de la pared del túnel a los 586 m mostrando la misma situación que la de la fotografía anterior entre la roca más meteorizada (arriba) y menos meteorizada (abajo). GPS TB 054.

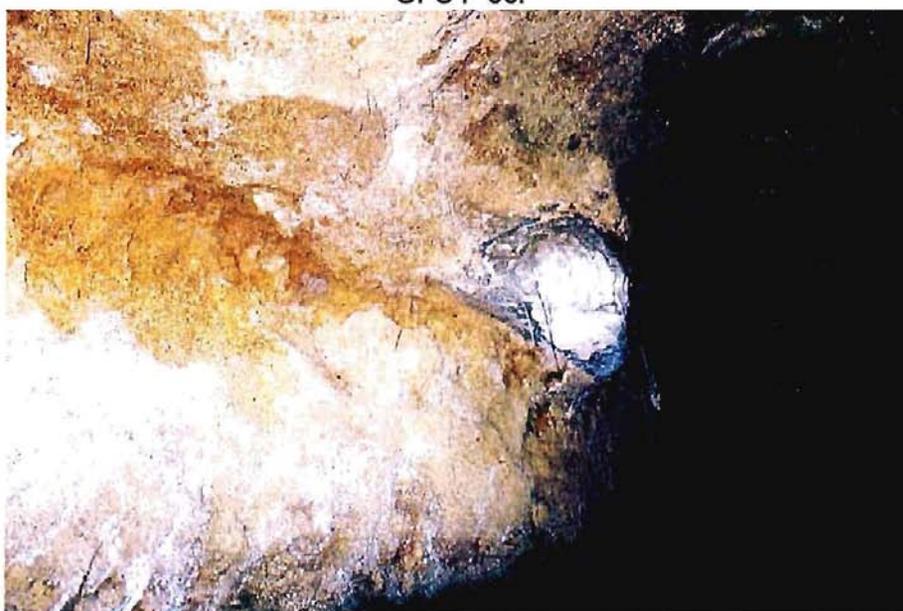
Fotografía 4-28.- Detalle en la pared izquierda del túnel a los 595 m, mostrando el contacto roca meteorizada (arriba) y más fresca (abajo). En la zona de contacto y hacia arriba (zona más meteorizada) sobresalen bloques de roca menos meteorizados (parte derecha de la imagen), lo que sugiere una mayor cercanía a la superficie o a los depósitos coluviales. GPS P 55.

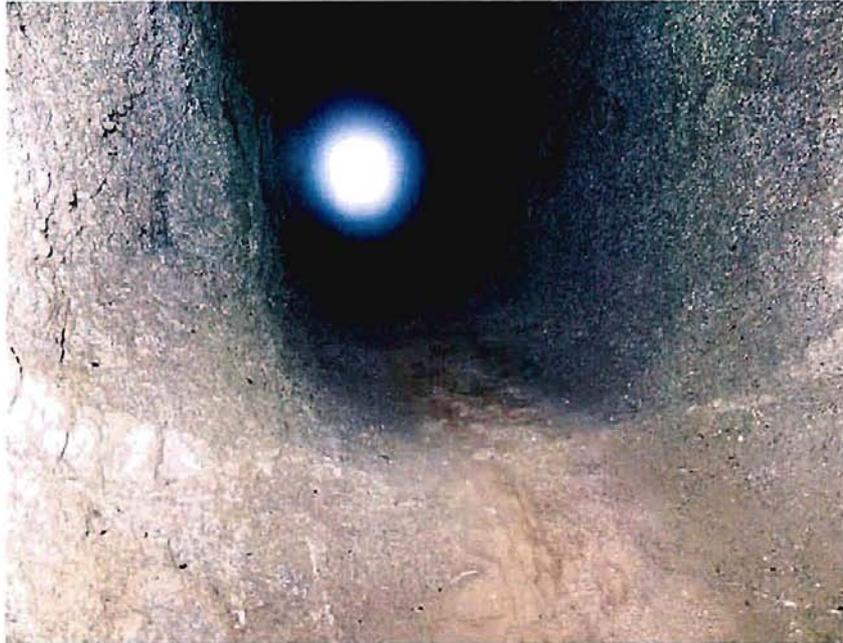
Fotografía 4-29.- Vista de detalle de la primera “lumbreira” excavada en roca intrusiva. GPS
TB 25.

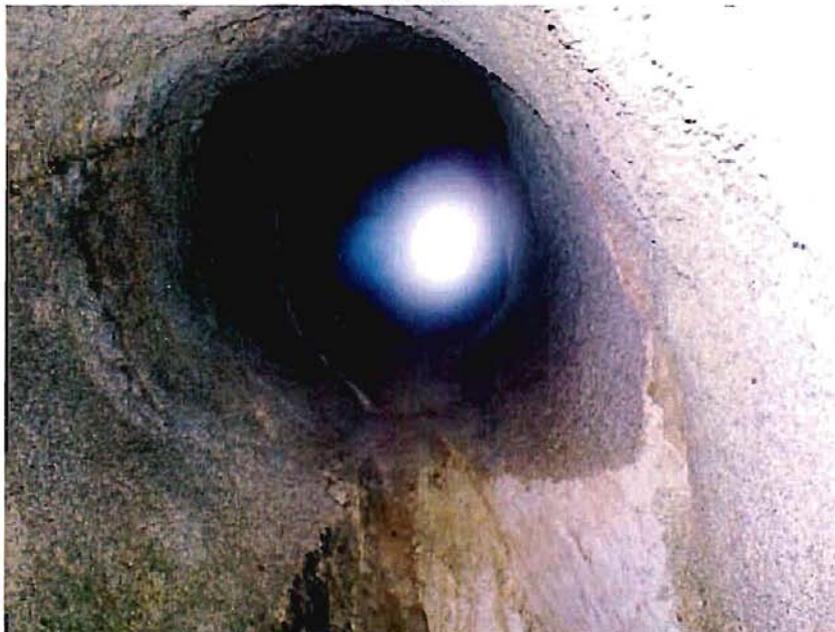
Fotografía 4-30.- Vista de detalle de la segunda “lumbreira”, excavada también en roca granodiorítica. Se aprecian fracturas abiertas con relleno de arcilla blanca y hematita. GPS
TB 38.

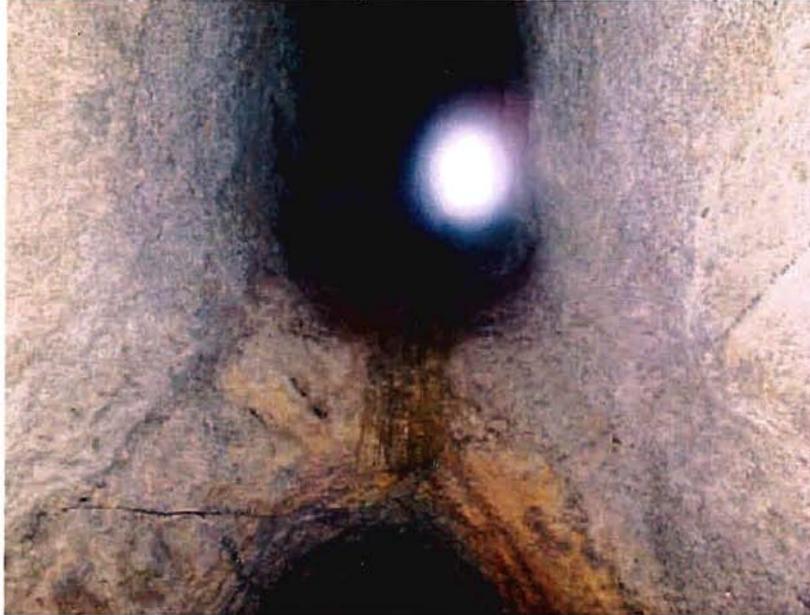
A lo largo del tramo existen tres "lumberas" o ductos de ventilación verticales, excavados en roca granodiorítica los que se ubican aproximadamente en los metros 260; 450 y 750 respectivamente (Fotografía 4-29; **Fotografía 4-30** y **Fotografía 4-31**).

Fotografía 4-31.- Detalle de la tercera “lumbrera” excavada en roca intrusiva como las anteriores. En borde inferior de la fotografía se observa la clave del túnel. GPS TB 78.

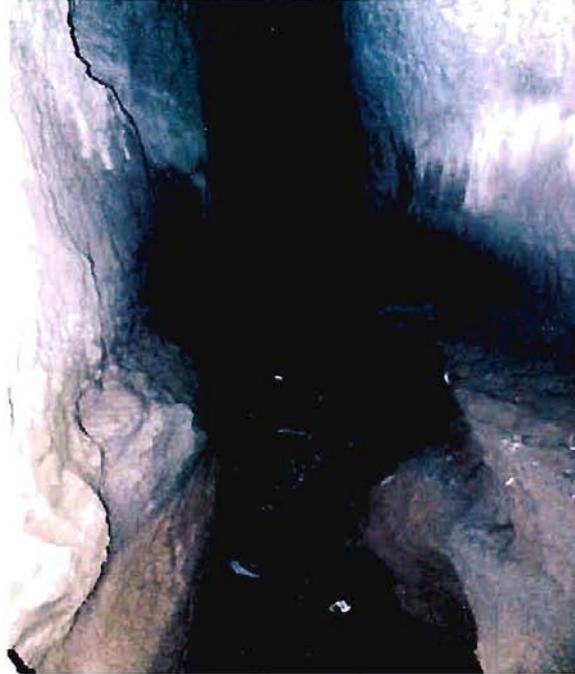
Fotografía 4-34.- Vista del socavamiento del túnel a los 780 m partir del portal de entrada, en el tramo 3, indicativo de que el túnel se excavó en maicillo. GPS TB 091.
