“MEJORAMIENTO CANALES BELLAVISTA, VILLALÓN Y BUZETA”

CANAL BELLAVISTA

VOLUMEN 3: Anexos 4, 5 y 6

ANEXO 4: ORGANIZACIÓN DE USUARIOS CANAL BELLAVISTA

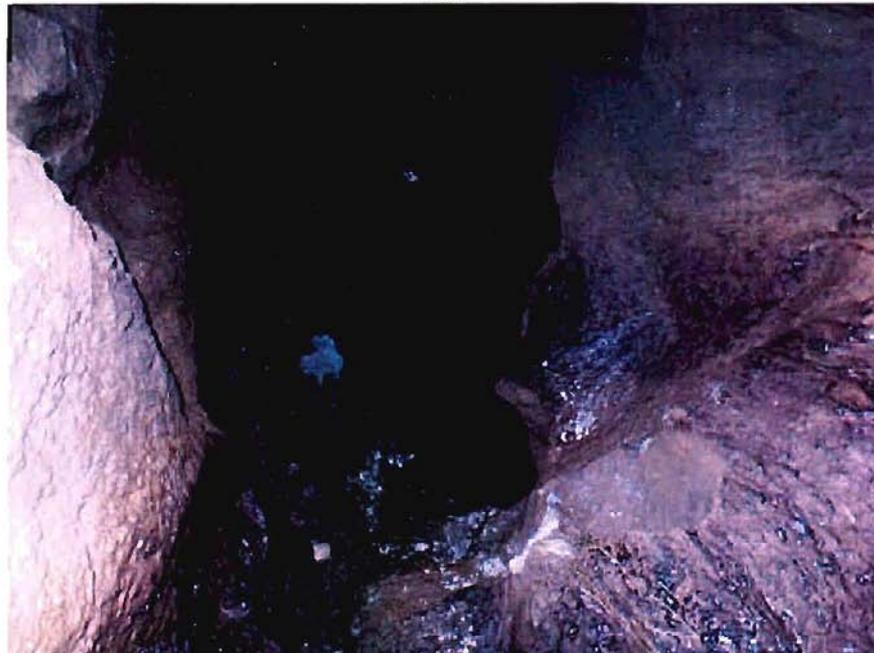
De acuerdo a la información entregada por los celadores del canal, en el inicio del tramo, pasado la última “lumbrera” 3, existiría una grieta o “cascada” que sería el resultado de la existencia de un desnivel en el tramo debido a un defecto constructivo. Efectivamente, al llegar a los 780 metros del túnel contados desde el portal de entrada, el piso se ve afectado por un gran socavamiento de profundidad superior a los 2,5 m (**Fotografía 4-34 y Fotografía 4-35**). Este socavamiento importante podría corresponder al inicio del sector de sumidero o “cascada”, que según los celadores tendría un desnivel de unos 10 metros aproximadamente, lo cual no pudo

Fotografía 4-35.- Detalle del gran socavamiento en el piso del túnel al inicio del tramo 3, que podría corresponder al sumidero o “cascada”, señalado por los celadores, en los primeros 15 metros, aproximadamente, con una profundidad superior a los 2,5 m. GPS TB 089.

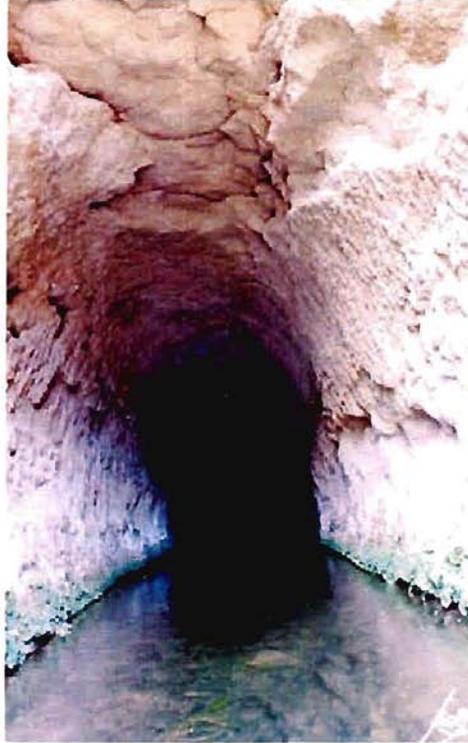
Fotografía 4-37.- Vista general del portal de salida del túnel Los Burros, mostrando socavamientos de la clave por planchoneo del material semilitificado. GPS LB 4.

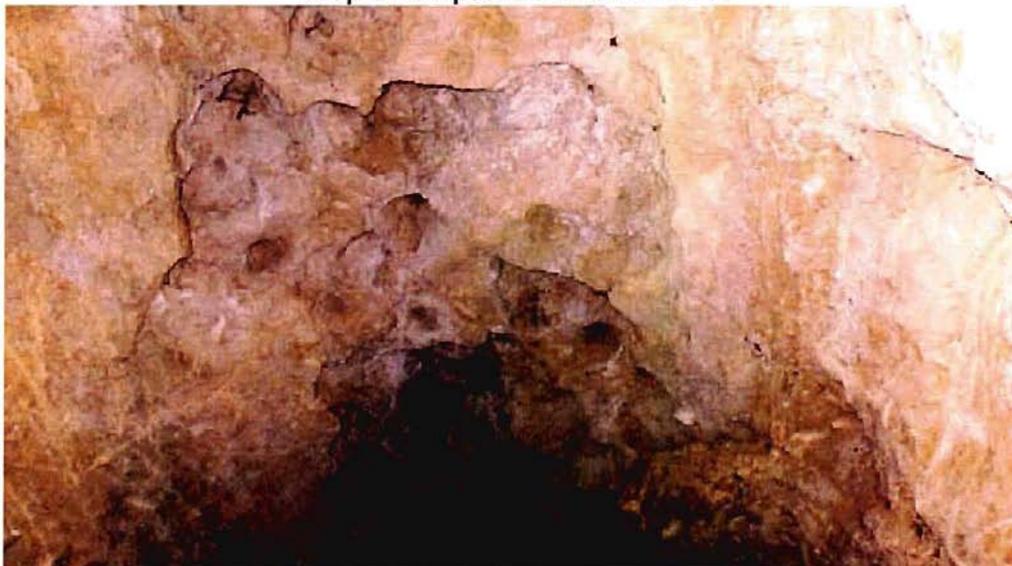
Fotografía 4-38.- Huellas de socavamiento en la clave del túnel en el sector central, a los 45 m del portal de entrada. La causa más probable es la infiltración de aguas superficiales que contribuye a disolver el cemento inicial de los suelos arenosos, causando pequeños desplomes parciales. GPS LB 13

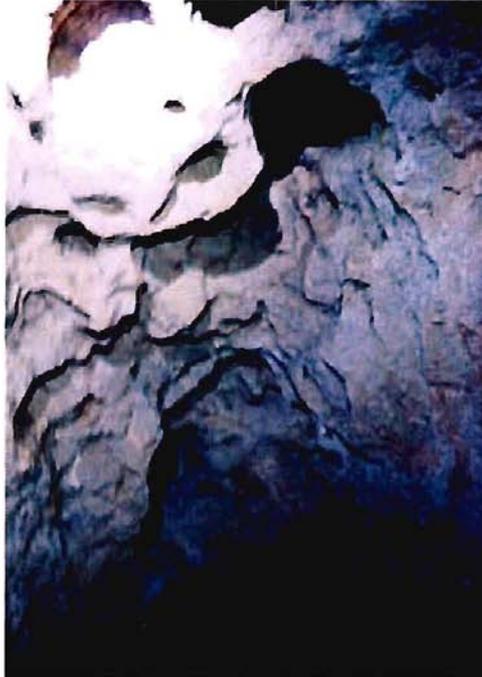
Fotografía 4-37). En el interior del túnel se observaron planchoneos menores en el techo, pero muy abundantes, causados por infiltración de aguas superficiales (**Fotografía 4-38 y Fotografía 4-39**).

Fotografía 4-39.- Socavamientos a unos 5 m del portal de entrada. GPS LB 37.

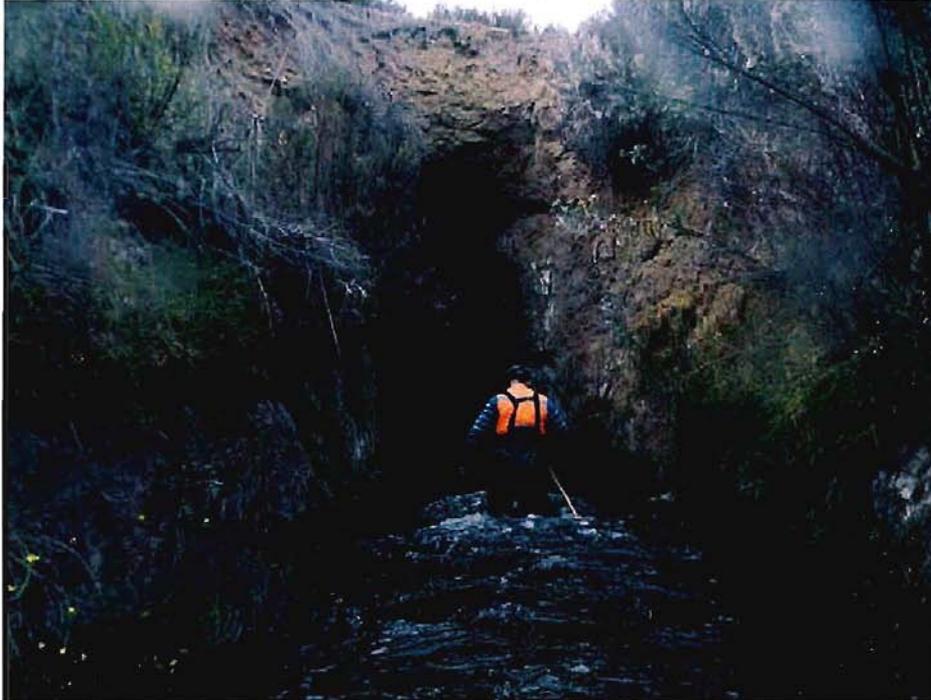
La cobertura de suelos en el portal de entrada alcanza unos 4 m y en el portal de salida el espesor es de unos 2,0 m (**Fotografía 4-40 y Fotografía 4-41**).

Fotografía 4-41.- Portal de salida del túnel Los Burros. GPS LB 3.

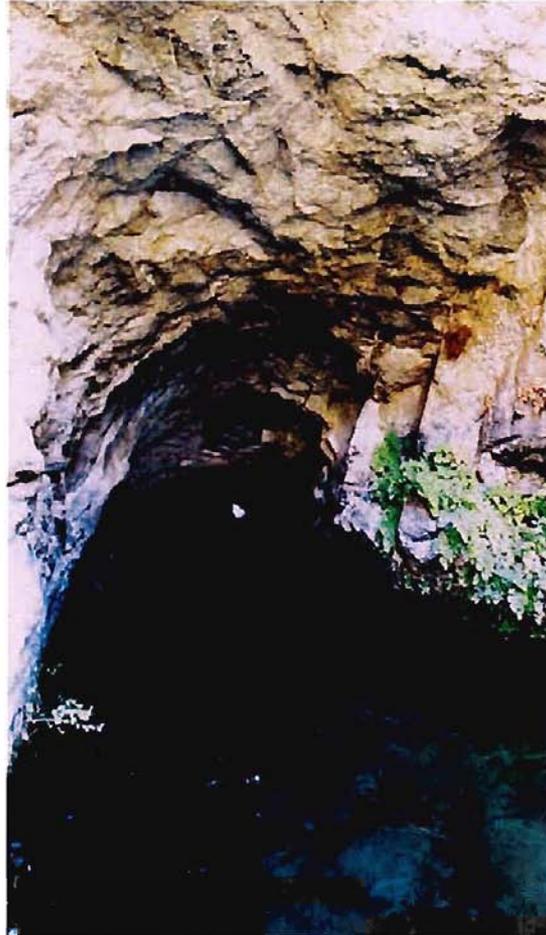
En el portal de entrada y en los primeros 15 m del túnel se observaron 3 sistemas principales de fracturas (**Fotografía 4-42**):

Fotografía 4-42.- Vista de detalle del portal de entrada del túnel Quilacán 1. Se observan los sistemas de diaclasas o fractura indicados en el texto. GPS Q1 4.

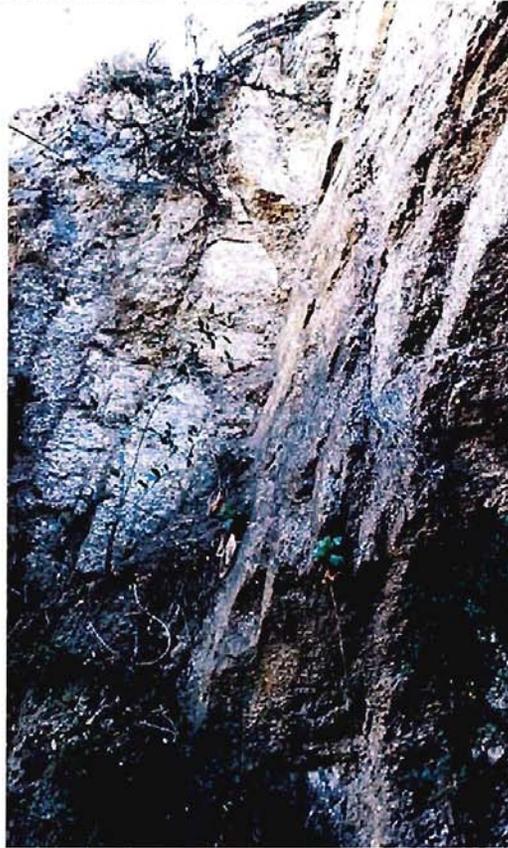
Fotografía 4-43.- Vista de detalle del costado derecho del portal de salida del túnel Quilacán 1 mostrando un sistema de fracturas transversales al eje del túnel. GPS Q1 11.

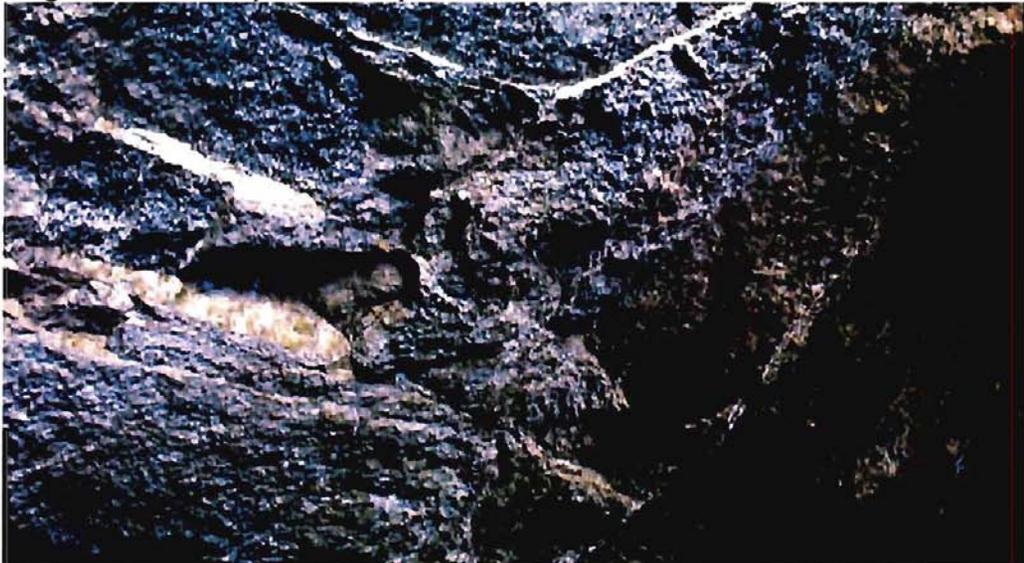
En las partes más bajas de la clave se observan desprendimientos de bloques de pequeño tamaño (**Fotografía 4-44**), correspondiente a un proceso aún activo.

Fotografía 4-44.- Pequeños desprendimientos desde la clave del túnel. GPS Q1 8.

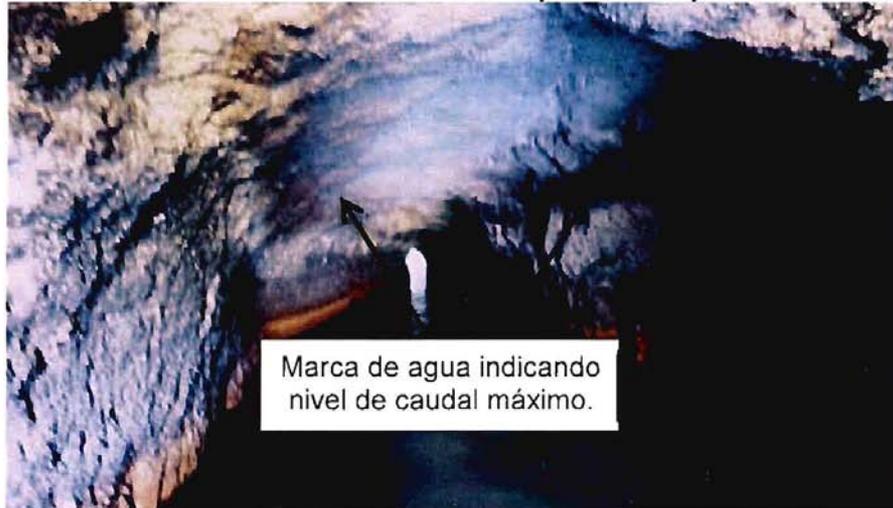
Las marcas del caudal máximo (**Fotografía 4-45**) indican que las partes más bajas del túnel podrían entrar en presión durante las crecidas, originando erosión y socavamientos en la clave.

Fotografía 4-45.- Parte media del túnel mostrando marcas del caudal máximo en la zona de la clave del túnel, indicando el funcionamiento en presión de parte del túnel. GPS Q1 10.

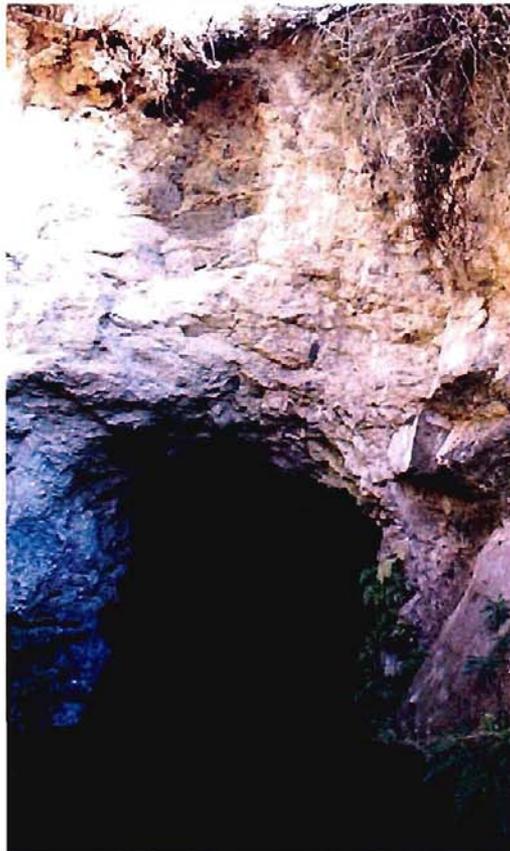
El techo de roca en el portal de entrada y en el de salida es de unos 3 m, (**Fotografía 4-46 y Fotografía 4-47**) aumentando a unos 10 m hacia la parte central del túnel.

Fotografía 4-46.- Panorama general del portal de entrada mostrando el espesor del techo de roca. GPS Q1 1.

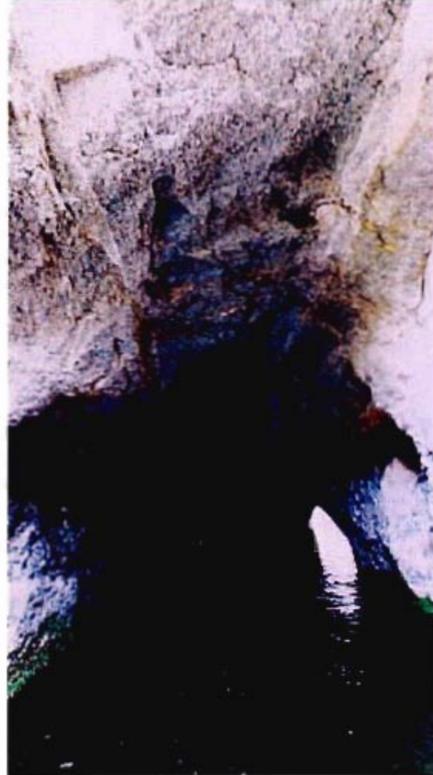
Fotografía 4-48.- Vista de detalle del portal de entrada del túnel Quilacán 2 mostrando fracturas o diaclasas descritas en el texto GPS Q2 6.

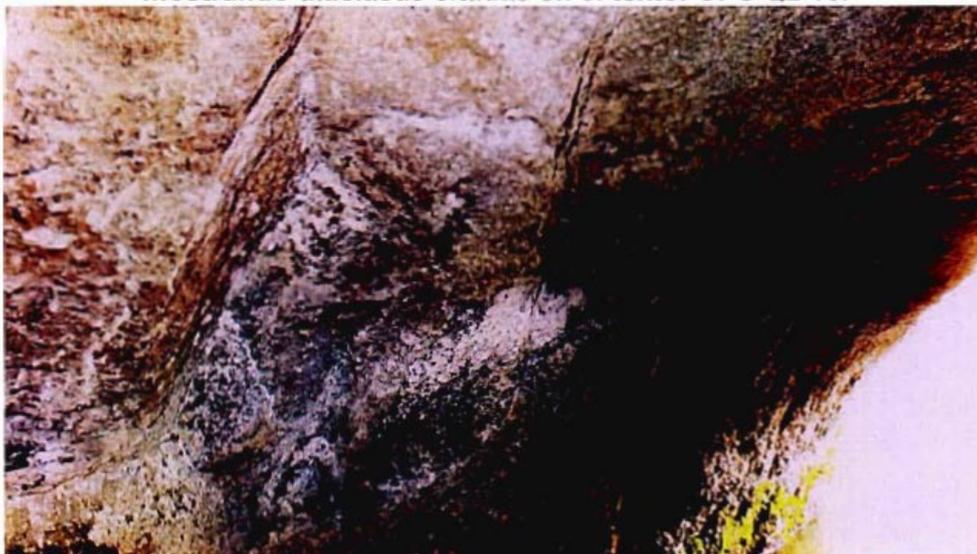
Fotografía 4-49.- Detalle en la pared izquierda del túnel cerca del portal de salida, mostrando diaclasas citadas en el texto. GPS Q2 18.

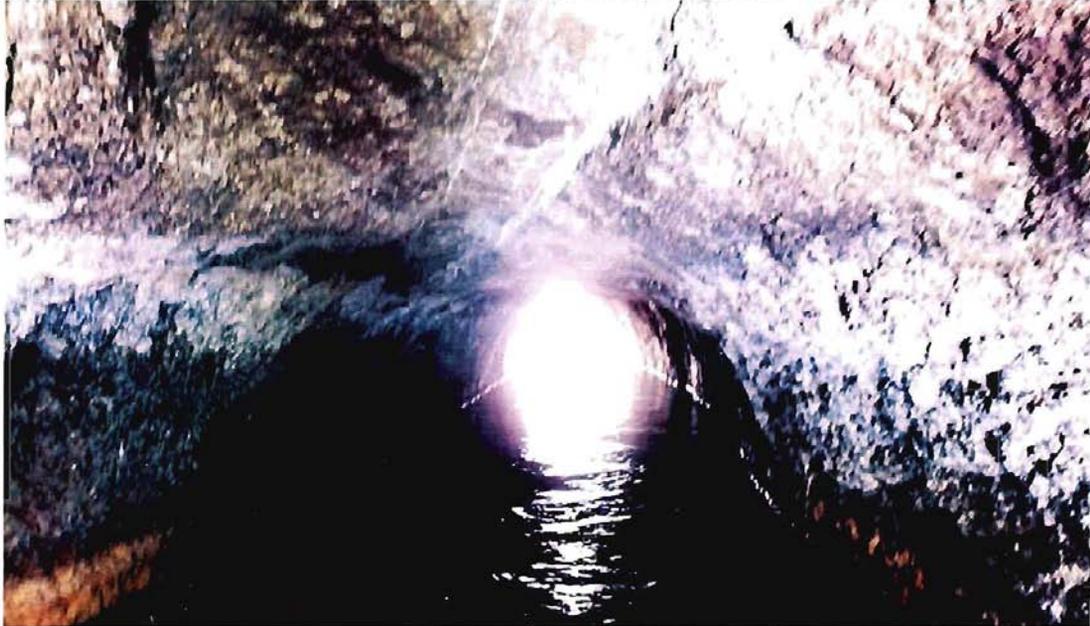
Fotografía 4-50.- Vista general del interior del túnel mostrando las marcas de nivel de caudal máximo, confirmando que este túnel suele funcionar en presión. GPS Q2 10.

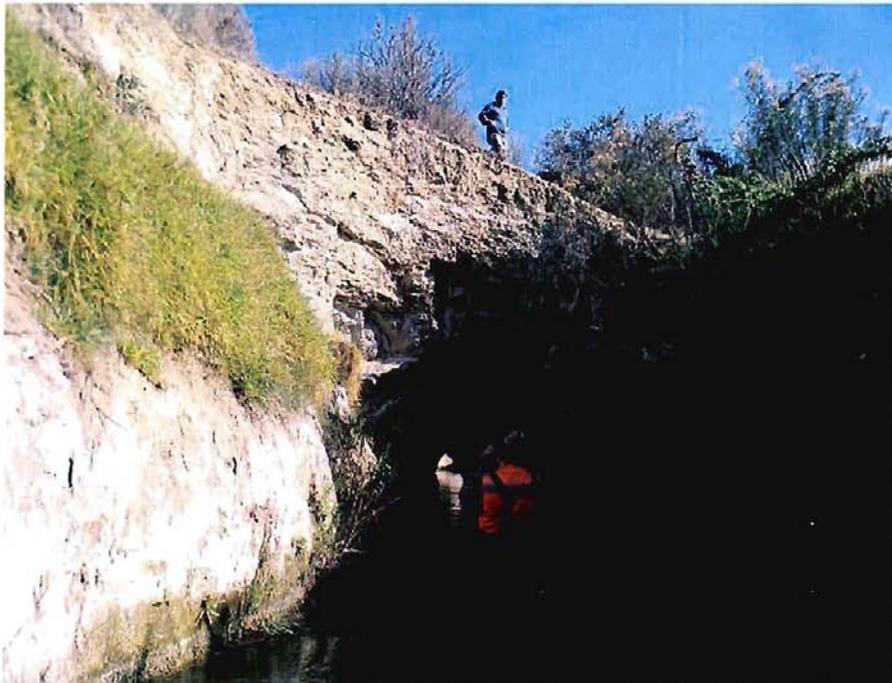
Fotografía 4-51.- Vista general del sector del portal de entrada del túnel Quilacán 2. GPS Q2 1.

Este túnel se encuentra en buenas condiciones de estabilidad y no presenta riesgos de socavamientos importantes al interior del mismo. Sin embargo, los sectores de los portales muestran roca de mala calidad geotécnica, lo que implica un riesgo de erosión y/o socavamiento con la posibilidad de obturación parcial o total del flujo. Se hace necesario asegurar la estabilidad de los portales mediante revestimientos adecuados.

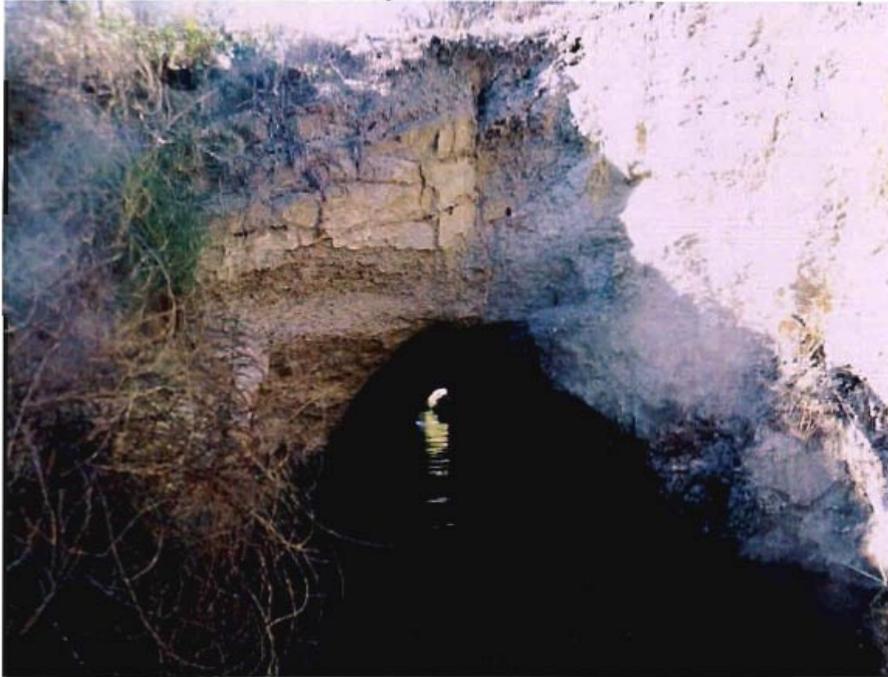
Fotografía 4-52.- Vista del sector del portal de salida del túnel Quilacán 2 GPS Q2 24.

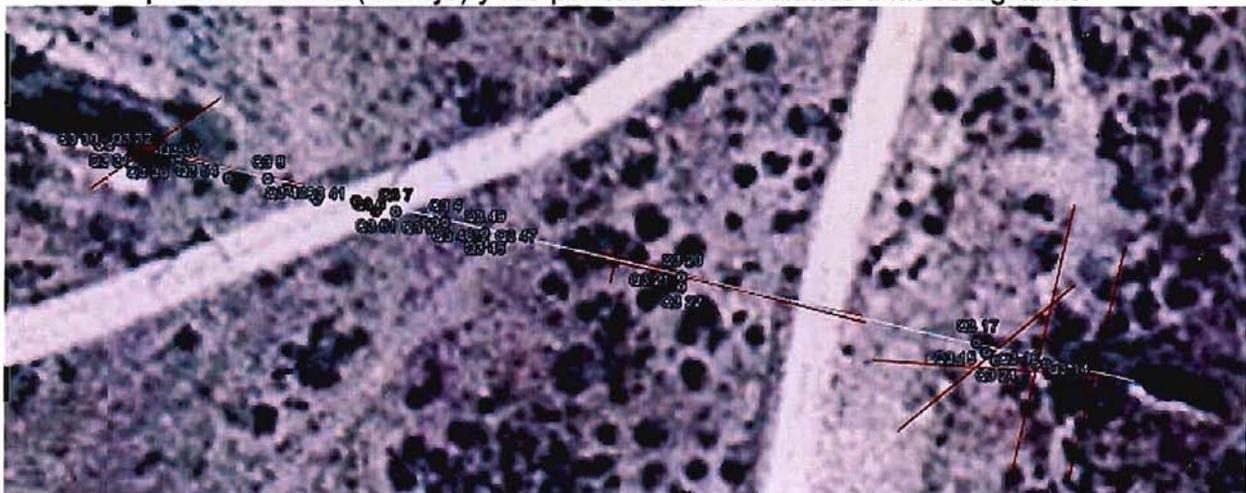
En la Figura 4-8 se muestra el trazado rectilíneo del Túnel Quilacán 3, los sistemas estructurales principales y los puntos GPS de las fotografías correspondientes.

Figura 4-8.- Trazado del Túnel Quilacán 3 mostrando los sistemas estructurales predominantes (en rojo) y los puntos GPS asociados a las fotografías.

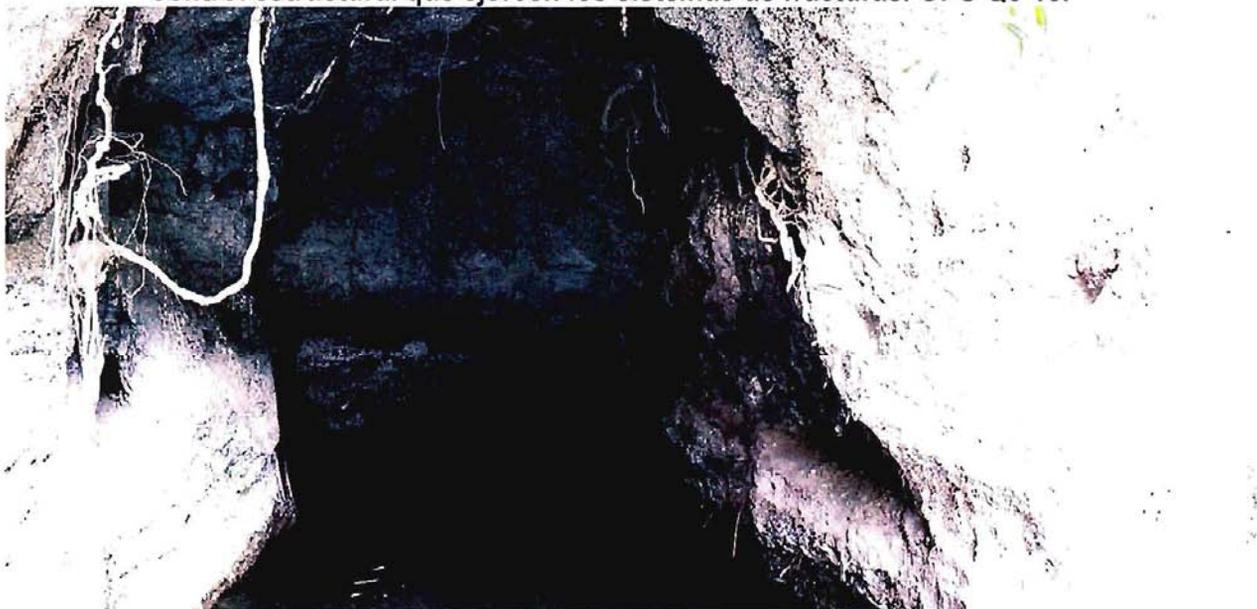
Fotografía 4-53.- Vista de detalle del portal de entrada del túnel Quilacán 3, mostrando el control estructural que ejercen los sistemas de fracturas. GPS Q3 13.

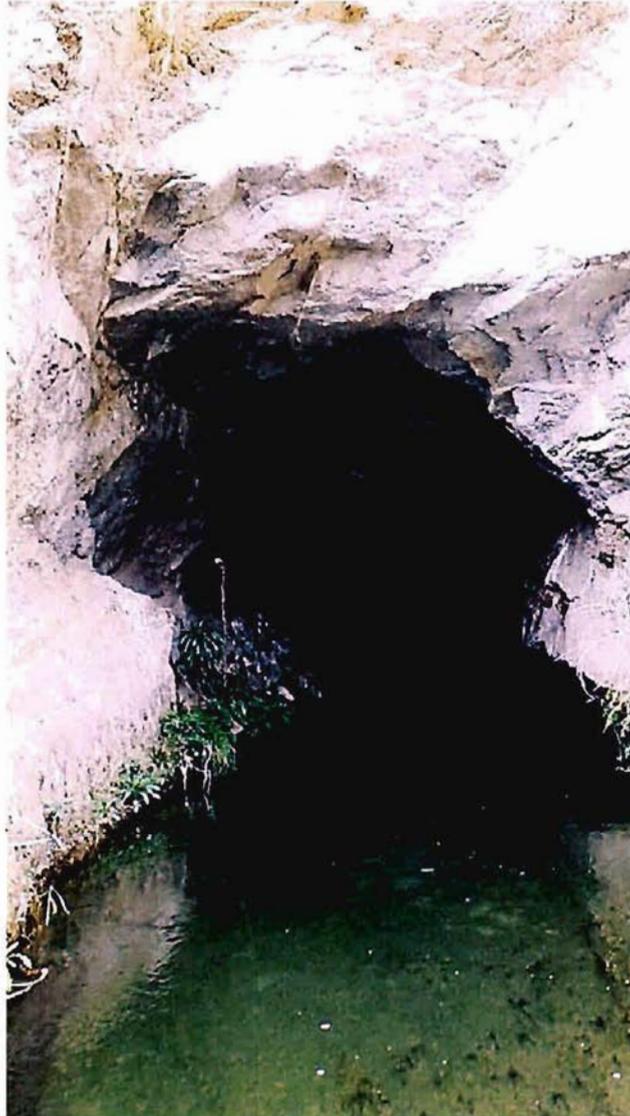
Fotografía 4-55.- Detalle de la clave del túnel Quilacán 3 mostrando trazas de la excavación del túnel, indicando además que se trata de una roca dura. GPS Q3 51.

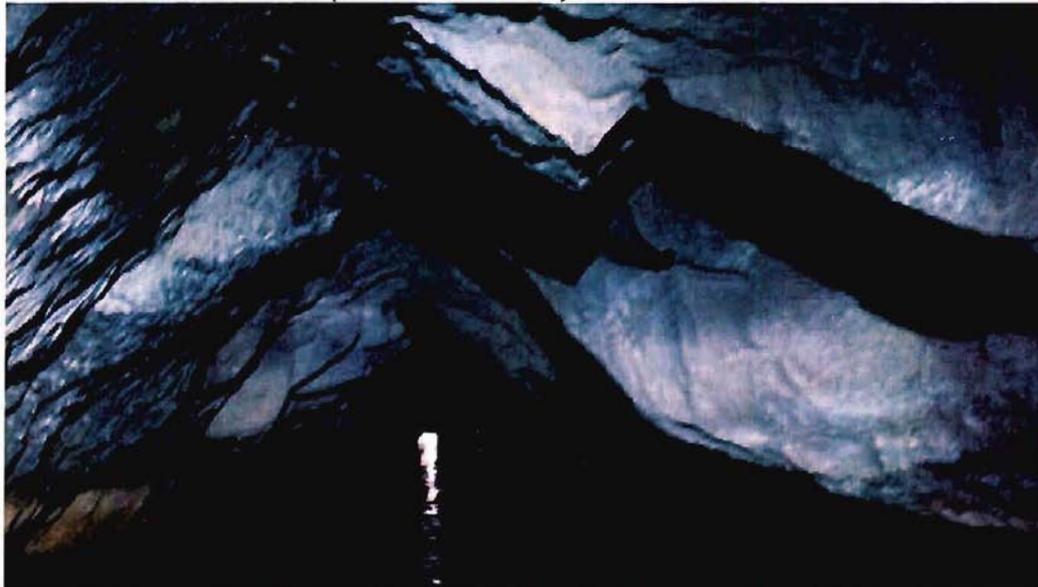
Fotografía 4-56.- Parte central del túnel Quilacán 3 en donde se visualiza la sección del túnel controlada por fracturas subparalelas al túnel. GPS Q3 22.

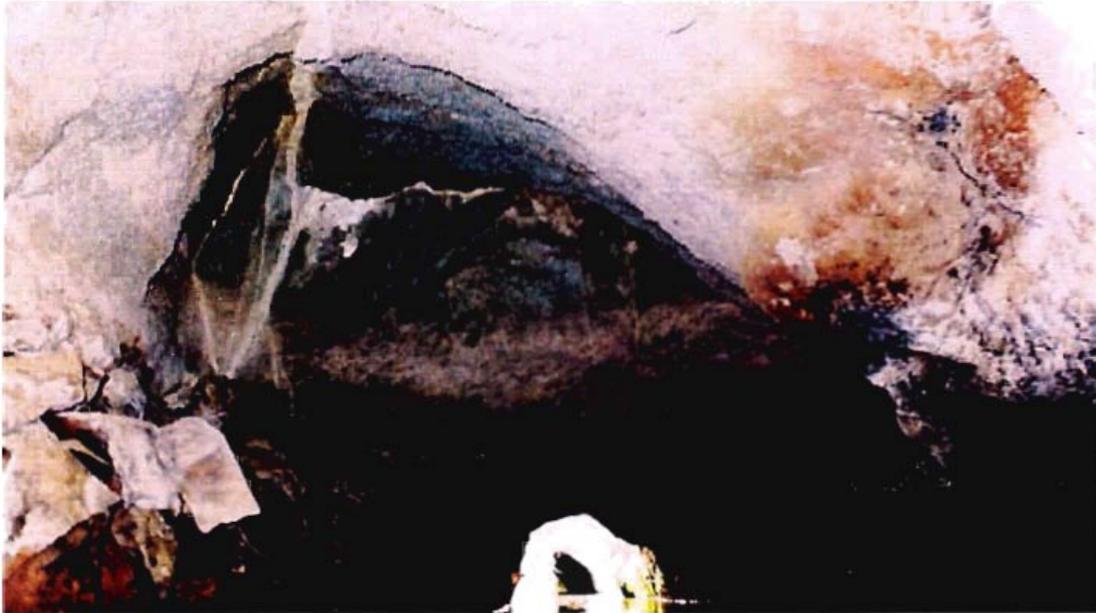
Fotografía 4-57.- Detalle del sector del túnel con altura de la clave inferior a 2,0 m, se observan las marcas de los caudales máximos adosados a la clave, lo que testimonia el funcionamiento en presión de esa parte del túnel. Además, se aprecia lo que podría corresponder a sobrexcautación o socavamiento por efecto combinado de la existencia de una fractura abierta y el fenómeno de circulación de agua en presión. GPS Q3 27.

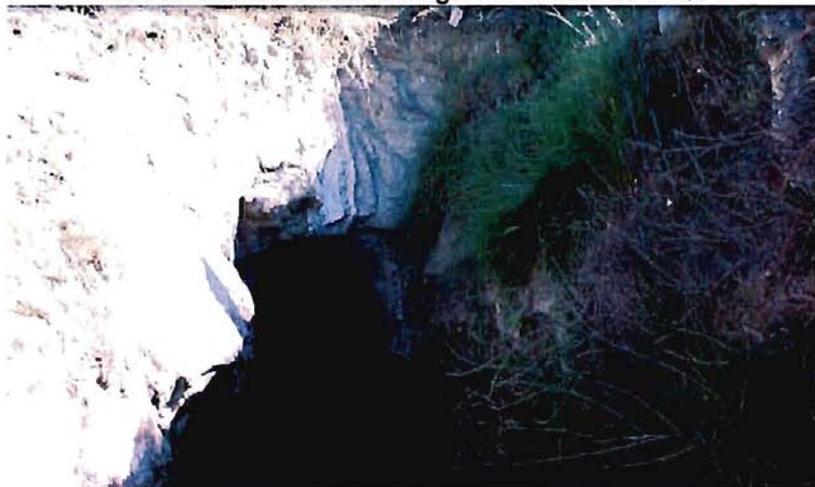
En el portal de entrada el espesor del recubrimiento es de 4 m mientras que en el portal de salida es de sólo 2,0 m (**Fotografía 4-59** y **Fotografía 4-60**).

Fotografía 4-60.- Vista general del sector del portal de entrada, mostrando el espesor del recubrimiento o sobrecarga del túnel. GPS Q3 1.

El túnel se encuentra en condiciones estables en su mayor parte, a pesar de los socavamientos que son menores, los cuales no alcanzan a obstaculizar el flujo del agua. No obstante es conveniente señalar que en la zona de los portales, al igual que los túneles anteriores, los procesos de erosión y socavamiento son actuales y causados principalmente por precipitaciones locales intensas, dada la mala calidad de la roca y su alto grado de meteorización. Por lo tanto

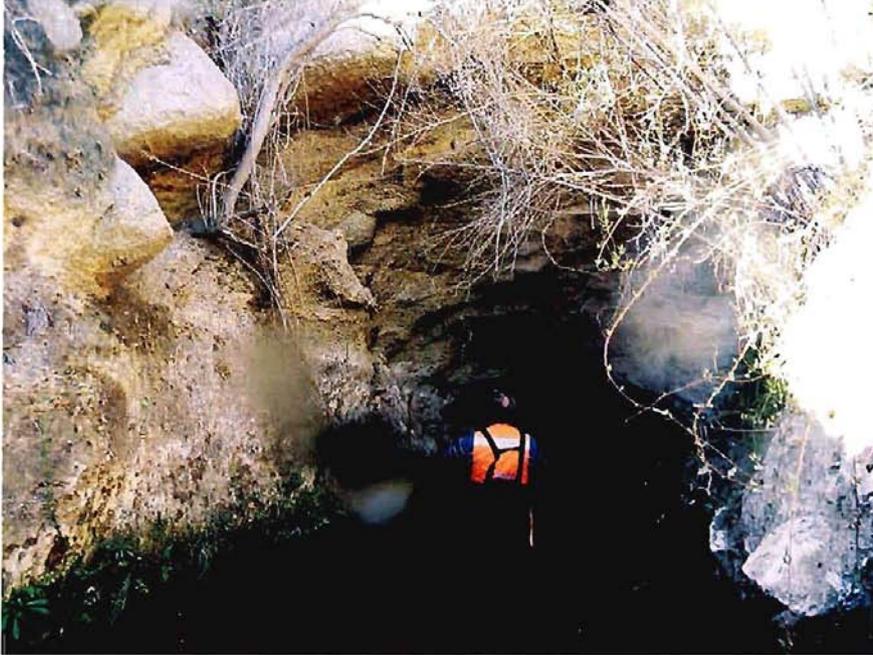
Fotografía 4-61.- Vista de detalle del portal de salida del Túnel Quilacán 4. Se aprecia la roca intensamente meteorizada (W5) y bloques redondeados resultantes de la descomposición bolar que afecta a la roca intrusiva. GPS Q4 3.

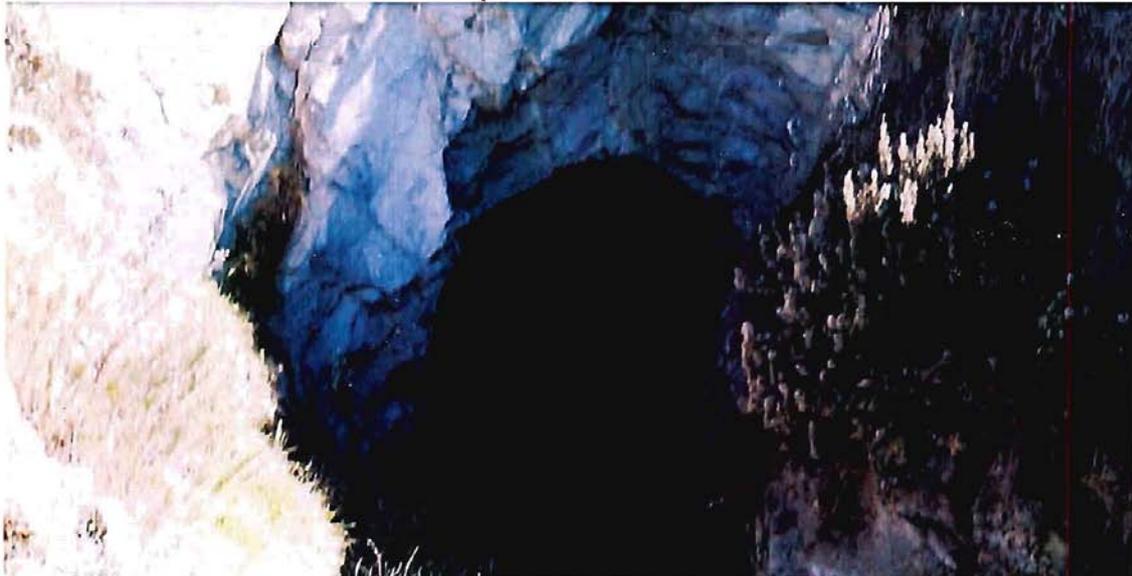
Fotografía 4-62.- Vista del portal de entrada del túnel Quilacán 4 mostrando algunos de los sistemas de fractura predominantes en el sector. GPS Q4 1.

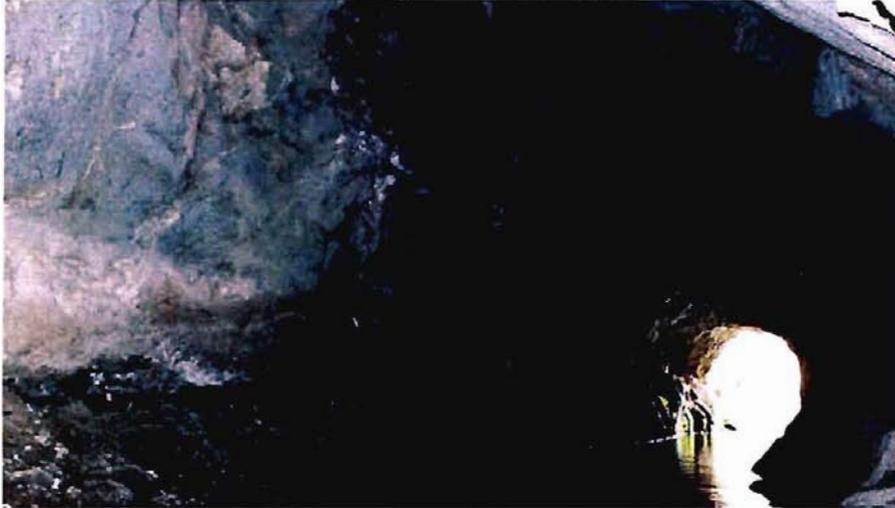
Fotografía 4-63.- Aspecto de la parte final del Túnel Quilacán 4, mostrando sobreexcavación controlada por fracturas (ver texto). GPS Q4 30.

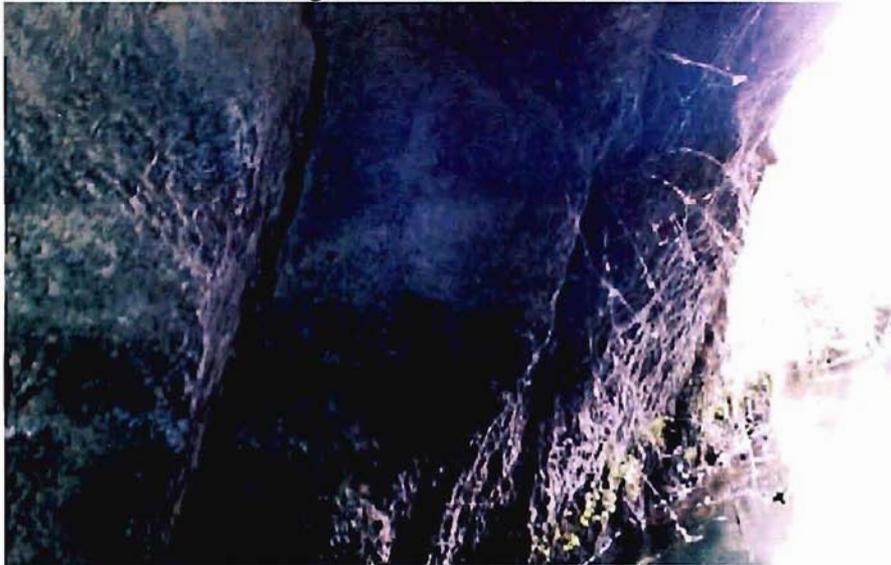
Fotografía 4-64.- Fracturas visibles en la pared izquierda del túnel, en el portal de salida; se visualizan algunas fracturas abiertas. GPS Q4 36.

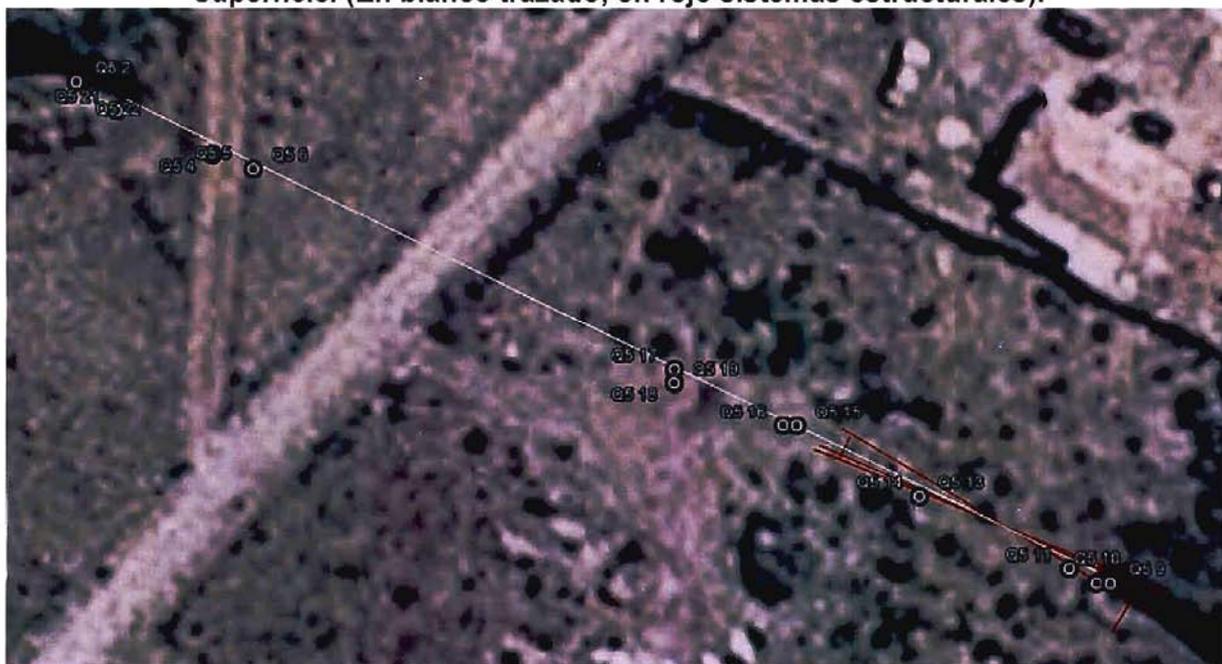
En la Figura 4-10 siguiente se muestra el trazado del túnel así como los puntos GPS correspondientes a las fotografías y los sistemas estructurales más relevantes.

Figura 4-10.- Trazado del túnel Quilacán 5 y su relación con singularidades de la superficie. (En blanco trazado; en rojo sistemas estructurales).

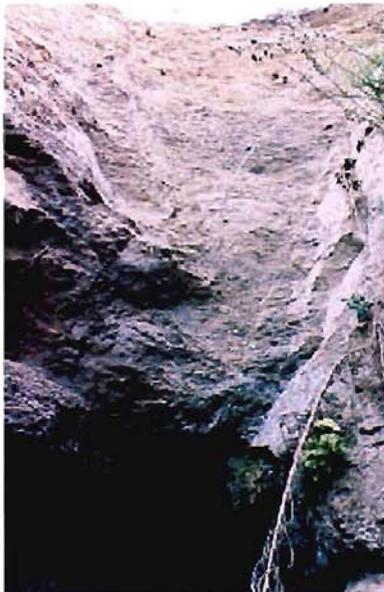
Fotografía 4-67.- Detalle del portal de entrada del túnel Quilacán 5 mostrando las fracturas principales que definen el trazado del túnel y el techo de roca. GPS Q5 9.

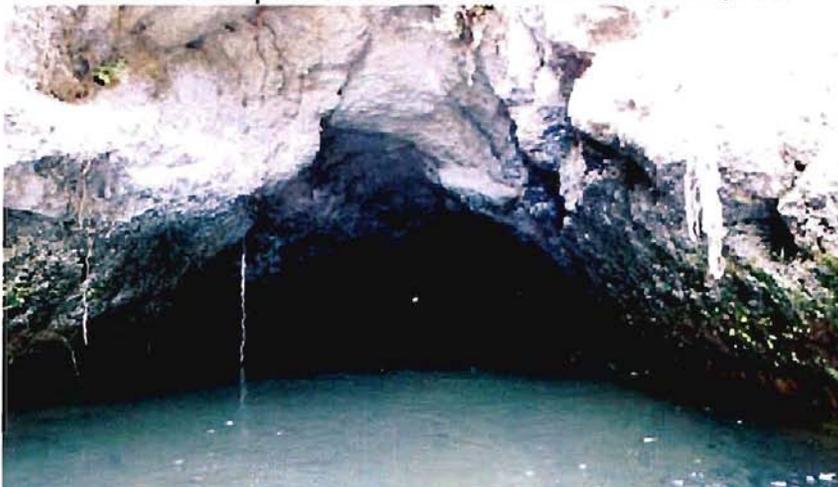
En el portal de entrada la roca (**Fotografía 4-67 y Fotografía 4-68**) se encuentra muy meteorizada con un grado de meteorización W4-W5, de acuerdo con los parámetros establecidos para esta característica (Anexo 1). El grado de meteorización no mejora hacia el interior del túnel, en donde gradualmente pasa a un maicillo o suelo residual (W5 a W6).

Fotografía 4-68.- Vista de detalle de la entrada al túnel Quilacán 5, mostrando sistemas estructurales paralelos al trazado de éste. GPS Q5 11.

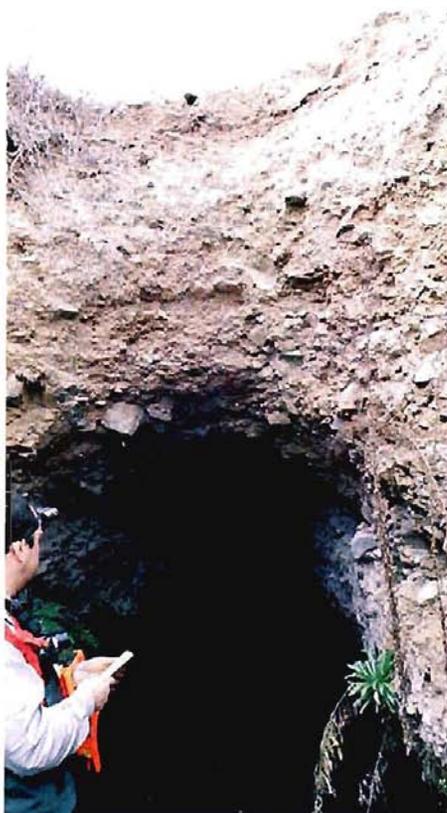
El portal de salida se excavó en un suelo de depósitos coluviales gruesos (gravas y bloques) (**Fotografía 4-69**) correspondientes a antiguos depósitos proximales generados durante el Mioplioceno en las rocas graníticas cretácicas.

A los 39 y 49 metros del portal de entrada, se visualizan en la clave planchoneos. (**Fotografía 4-70 y Fotografía 4-71**). A los 70 m del portal de entrada, se ven socavamientos que afectan a la matriz de los depósitos coluviales, lo que se manifiesta al dejar a los clastos sobresaliendo de la superficie de las paredes y/o clave (**Fotografía 4-69**).

Fotografía 4-69.- Detalle del portal de salida del túnel Quilacán 5. Se observa suelo correspondiente a depósitos coluviales en los cuales se excavó el portal. GPS Q5 2.

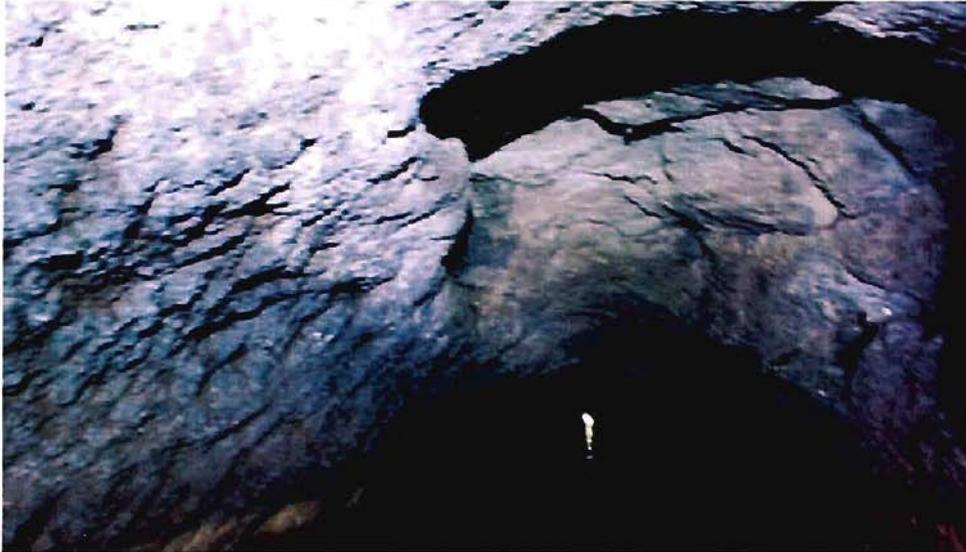
Fotografía 4-70.- Detalle del interior del túnel en los primeros metros, mostrando sobreexcavación. GPS Q5 13.

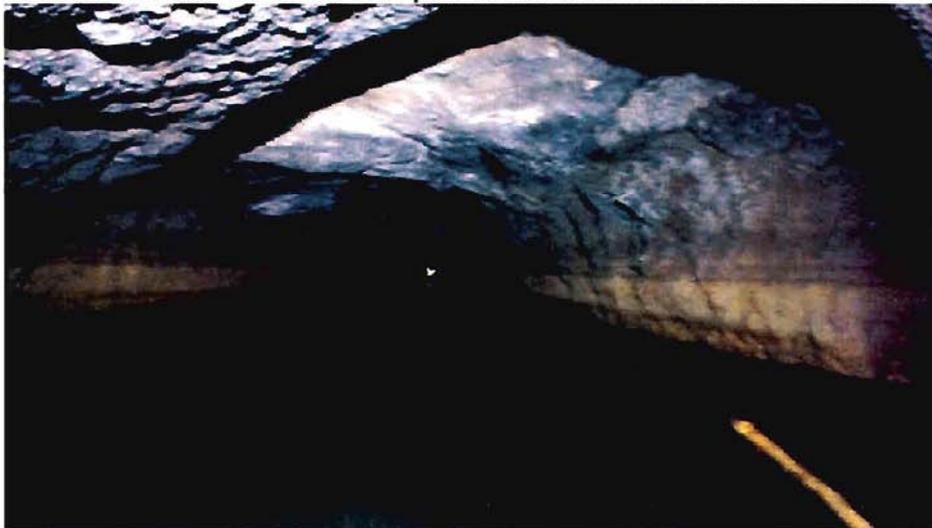
Fotografía 4-71.- Parte media del túnel mostrando la clave más alta, por sobreexcavación del maicillo asociada a la presencia de fracturas. GPS Q5 18.

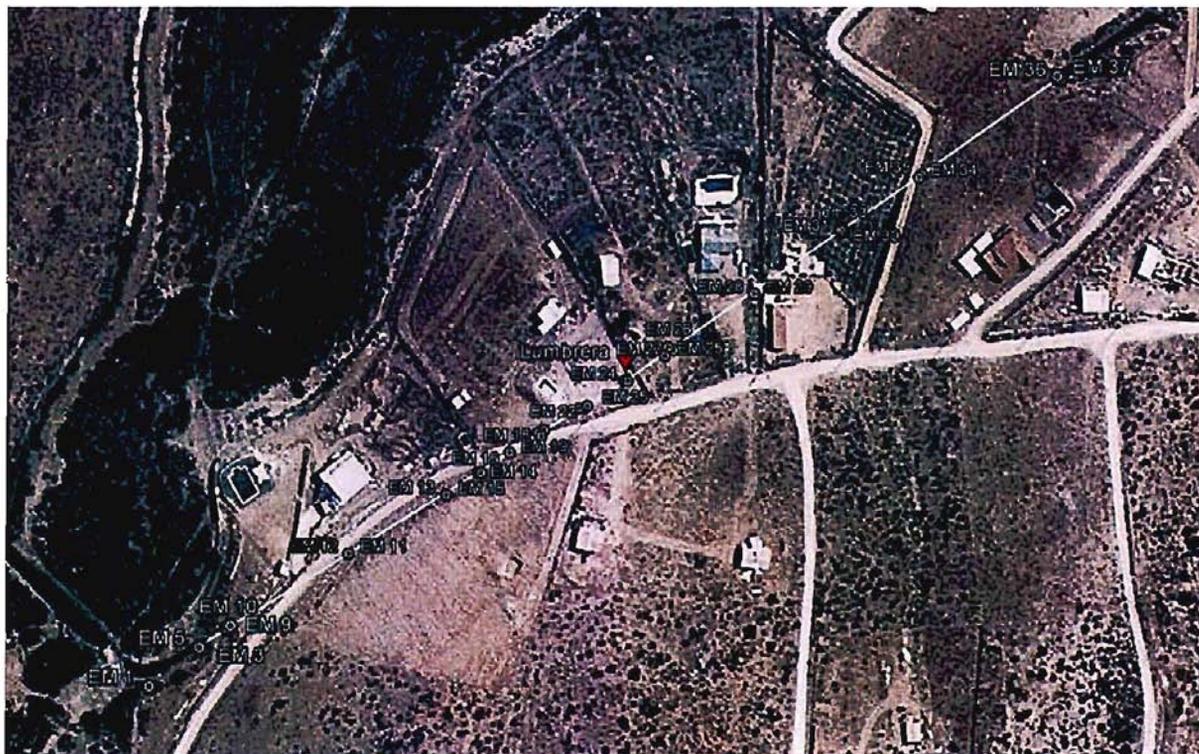
En la Figura 4-11 siguiente se muestra el trazado del túnel y los puntos GPS de las fotografías tomadas al exterior y al interior del túnel.

Figura 4-11.- Localización del túnel El Membrillo proyectada en superficie, para mostrar interferencias de singularidades superficiales con el túnel. (En trazo blanco trazado del túnel; en globo rojo se indica ubicación de "lumbraera").

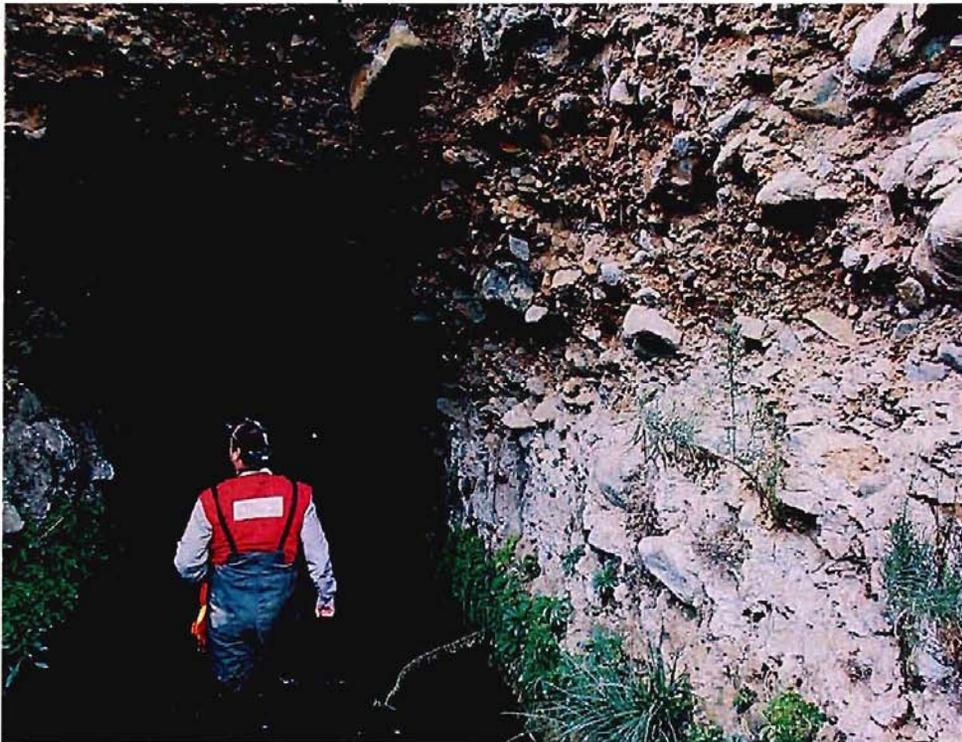
El túnel se excavó totalmente en sedimentos coluviales gruesos, proximales, compuestos por grava y bloques (**Fotografía 4-72**), todo el material es anguloso a subredondeado. La matriz es arena limoarcillosa de color pardo rojizo. El porcentaje de clastos varía entre 30 a 60%, estando la matriz subordinada.

En el portal de entrada y en los metros siguientes, hasta más o menos la mitad del túnel se observa que el piso y las paredes, hasta una altura de unos 1,8 m desde el piso (**Fotografía 4-72**) se excavaron en suelo de gravas gruesa y de bloques angulosos con un porcentaje de matriz menor a 40% siendo por tanto un suelo clastosoportado, mientras que la clave se excavó en grava arenosa gruesa matriz soportada. A partir de la mitad del túnel, más o menos, y hasta el portal de salida, el contacto entre las dos capas descritas va descendiendo hasta que toda la sección del túnel queda incluida en las gravas gruesas arenosas (**Fotografía 4-73**).

Fotografía 4-72.- Aspecto general del portal de entrada del Túnel El Membrillo. Se aprecia la alta angulosidad del material clástico y su mala selección, propia de coluvios proximales. GPS EM 5.

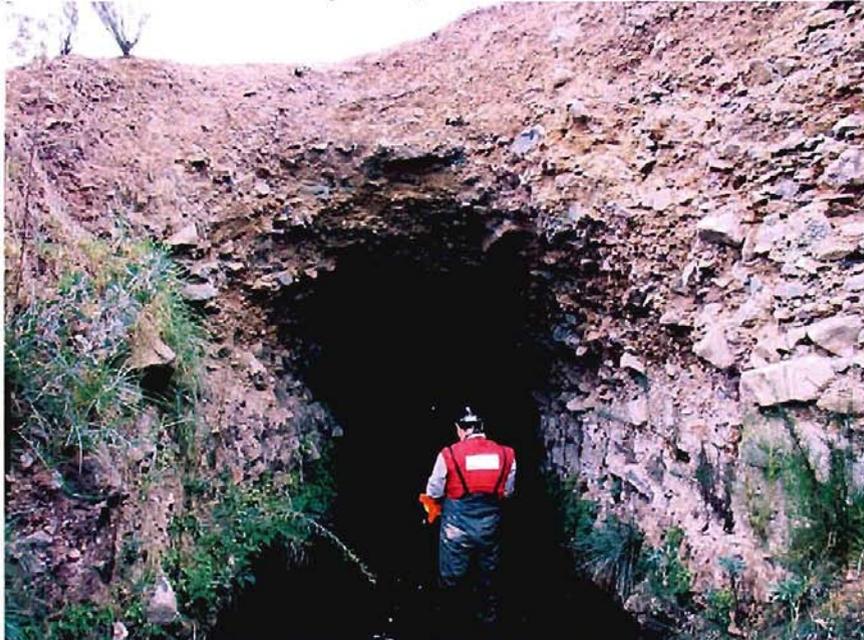
Solo en los portales de entrada y salida (**Fotografía 4-74** y **Fotografía 4-75**) se presentan sobreexcavaciones con anchos y altura de clave superiores al resto del túnel, aun cuando por otra parte, tales ensanchamientos pueden ser atribuidos también a la degradación natural de los sectores de los portales, debido a la erosión por precipitaciones locales intensas y en parte a socavamientos de la matriz arenosa que engloba los clastos y bloques. En la Tabla 4-9 siguiente se indican las variaciones de la altura de la clave y ancho de la sección.

En el portal de entrada el espesor del recubrimiento o sobrecarga es de unos 2,0 m y en el portal de salida la cobertura tiene una altura de 2,5 m. En la parte media del túnel se ha estimado un espesor de 7 m como máximo para esta cobertura (**Fotografía 4-74** y **Fotografía 4-75**).

Fotografía 4-74.- Vista general del sector del portal de entrada del Túnel El Membrillo, se aprecia sobreexcavación y el espesor del recubrimiento. GPS EM 3

El túnel presenta en general una buena estabilidad aparente y sin mayores problemas en cuanto a lo que se refiere a la circulación de agua. Sin embargo cabe hacer notar que la situación de estabilidad actual, puede cambiar drásticamente con el incremento de la urbanización y aumento de la densidad del poblamiento del sector. Este túnel en especial soporta actualmente una carga antrópica importante que podría generar eventuales fenómenos de hundimiento o subsidencias locales, que podrían derivar en procesos judiciales; en tal perspectiva parece conveniente estudiar el reforzamiento del túnel en algunos tramos.
