“MEJORAMIENTO CANALES BELLAVISTA, VILLALÓN Y BUZETA”

CANAL BELLAVISTA

VOLUMEN 3: Anexos 4, 5 y 6

ANEXO 4: ORGANIZACIÓN DE USUARIOS CANAL BELLAVISTA

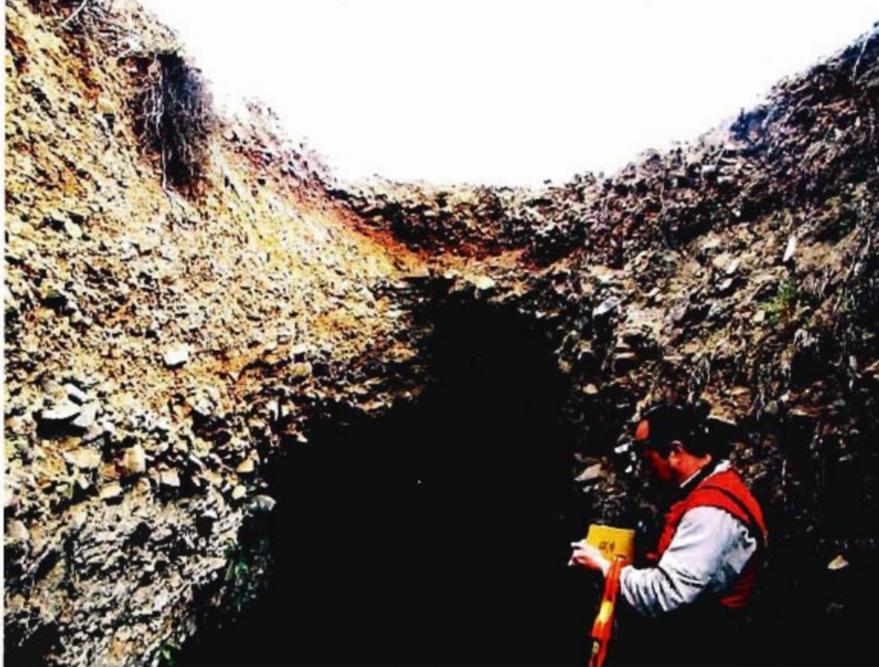
Solo en los portales de entrada y salida (**Fotografía 4-74** y **Fotografía 4-75**) se presentan sobreexcavaciones con anchos y altura de clave superiores al resto del túnel, aun cuando por otra parte, tales ensanchamientos pueden ser atribuidos también a la degradación natural de los sectores de los portales, debido a la erosión por precipitaciones locales intensas y en parte a socavamientos de la matriz arenosa que engloba los clastos y bloques. En la Tabla 4-9 siguiente se indican las variaciones de la altura de la clave y ancho de la sección.

En el portal de entrada el espesor del recubrimiento o sobrecarga es de unos 2,0 m y en el portal de salida la cobertura tiene una altura de 2,5 m. En la parte media del túnel se ha estimado un espesor de 7 m como máximo para esta cobertura (**Fotografía 4-74** y **Fotografía 4-75**).

Fotografía 4-75.- Vista del sector del portal de salida del Túnel El Membrillo, mostrando el espesor del recubrimiento y sobreexcavación del portal. GPS EM 37.

El túnel presenta en general una buena estabilidad aparente y sin mayores problemas en cuanto a lo que se refiere a la circulación de agua. Sin embargo cabe hacer notar que la situación de estabilidad actual, puede cambiar drásticamente con el incremento de la urbanización y aumento de la densidad del poblamiento del sector. Este túnel en especial soporta actualmente una carga antrópica importante que podría generar eventuales fenómenos de hundimiento o subsidencias locales, que podrían derivar en procesos judiciales; en tal perspectiva parece conveniente estudiar el reforzamiento del túnel en algunos tramos.

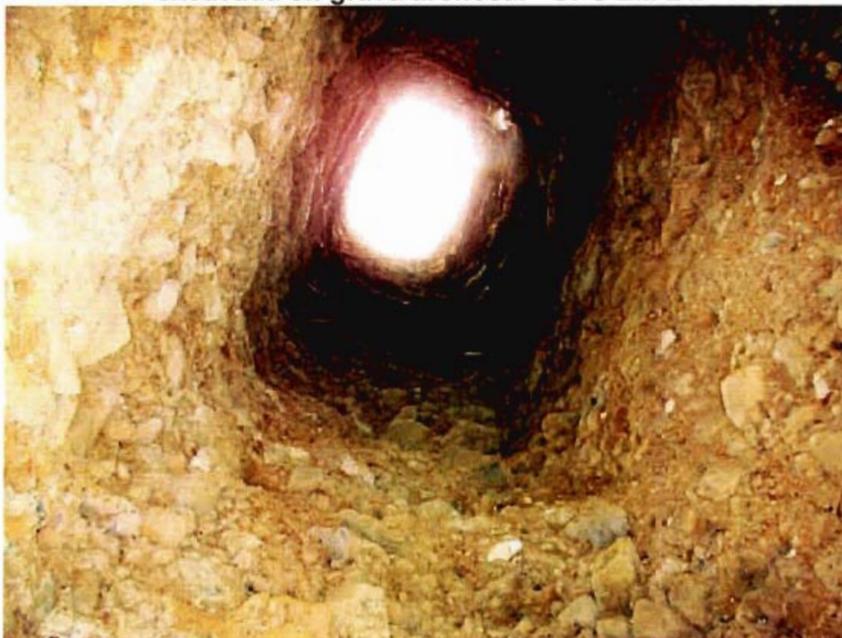
El túnel posee a los 180 m una "lumbrera" o ducto de ventilación (**Fotografía 4-76**); ella ha sido protegida en superficie con un murete de cemento por el propietario del predio superficial en el que se ubica.

Fotografía 4-76.- Detalle de la “lumbreira” o ducto de ventilación en el metro 181 del túnel excavada en grava arenosa. GPS EM 24.

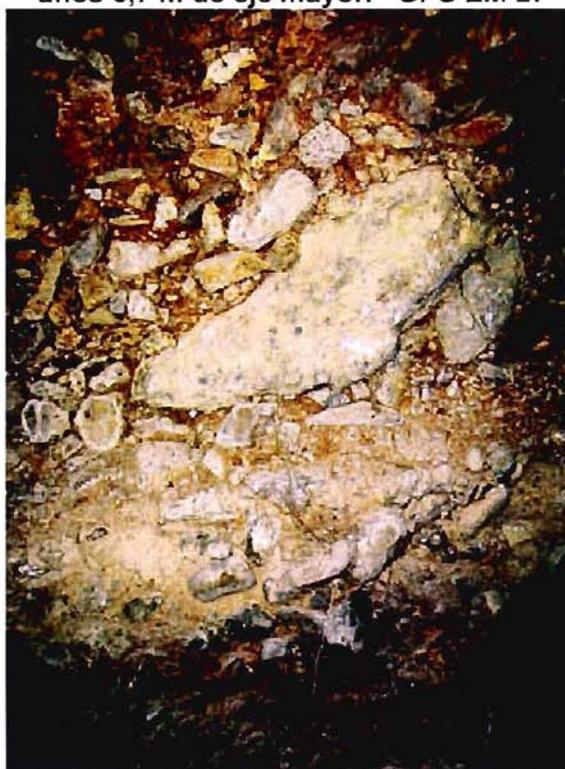
A lo largo del túnel y específicamente en los portales de entrada y salida y en los metros 12,0 a 15,0; 40 a 42 m y a los 190,0 a 195,0 m, se observaron en la clave bloques decimétricos a métricos que pueden desprenderse del techo (**Fotografía 4-77**; **Fotografía 4-78** y **Fotografía 4-79**).

Fotografía 4-78.- Detalle de la clave en el metro 40-42 mostrando un bloque colgante de unos 0,7 m de eje mayor. GPS EM 27

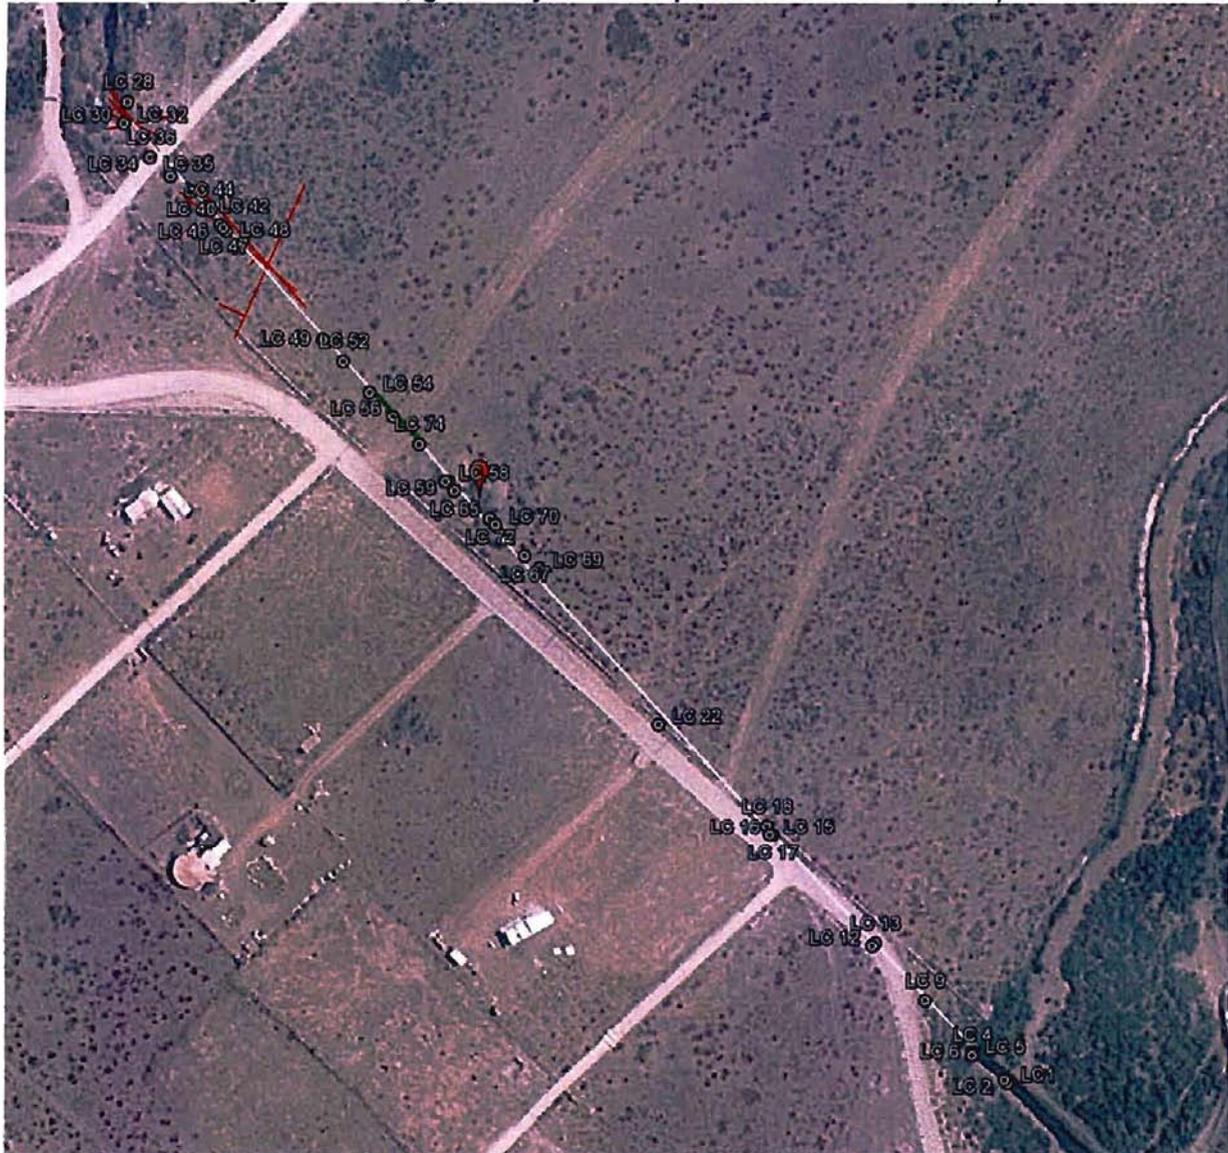
En la Figura 4-12 siguiente se ilustra la ubicación del túnel proyectado en superficie, así como los puntos GPS correspondientes a las fotografías y a los sistemas estructurales principales (en rojo).

Figura 4-12.- Trazado del Tnel La Cachina ilustrando sus singularidades, sistemas estructurales y puntos GPS de fotografías. (En blanco trazado túnel, en verde cajón, en rojo fracturas, globo rojo indica posición de "lumbera").

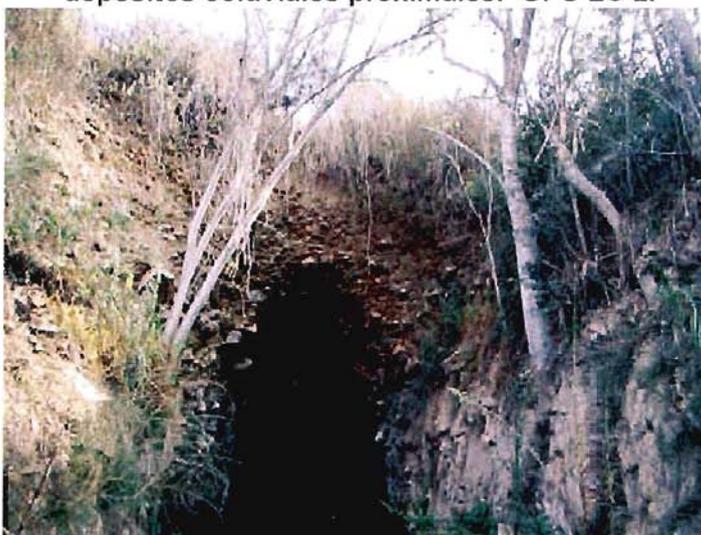
El túnel se inicia en el portal de entrada en suelo coluvial proximal, compuesto por gravas gruesas clastosoportadas de mala selección y clasificación (**Fotografía 4-80 y Fotografía 4-81**). La estratificación es poco apreciable. El material posee una gran heterogeneidad granulométrica y los clastos son predominantemente subangulosos a subredondeados. La matriz es arena media a gruesa, limoarcillosa, de color pardo rojizo. El porcentaje de clastos es de 50 a 60%, estando la matriz subordinada a los clastos.

En el portal de entrada, con una sección con clave de altura 3,0 m y ancho de 2,5 m, el espesor de la cobertura o sobrecarga es de 4,0 m (**Fotografía 4-80**) mientras que en el portal de salida, con altura de clave igual a 2,2 m y ancho de 2,2 m, el espesor del recubrimiento es de 3,0 m donde 1 m está en suelo y los 2 m restantes en roca (**Fotografía 4-92**).

Fotografía 4-80.- Vista general del portal de entrada del túnel La Cachina excavado en depósitos coluviales proximales. GPS LC 2.

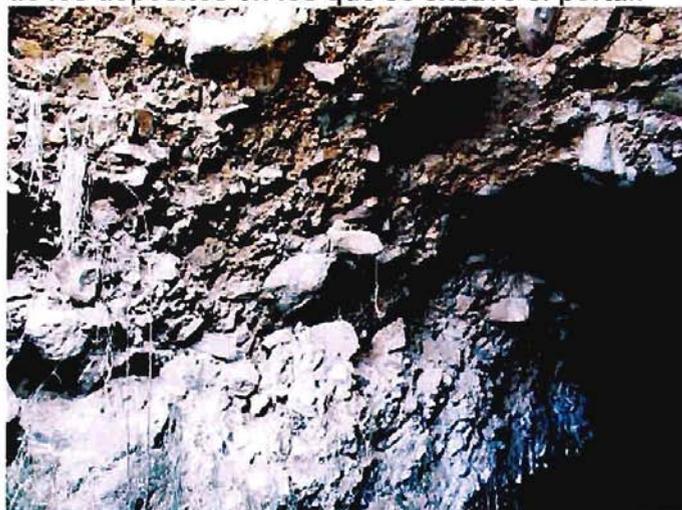
Fotografía 4-81.- Detalle de la pared izquierda del portal de entrada del túnel, ilustrando el aspecto de los depósitos en los que se excavó el portal. GPS LC 5

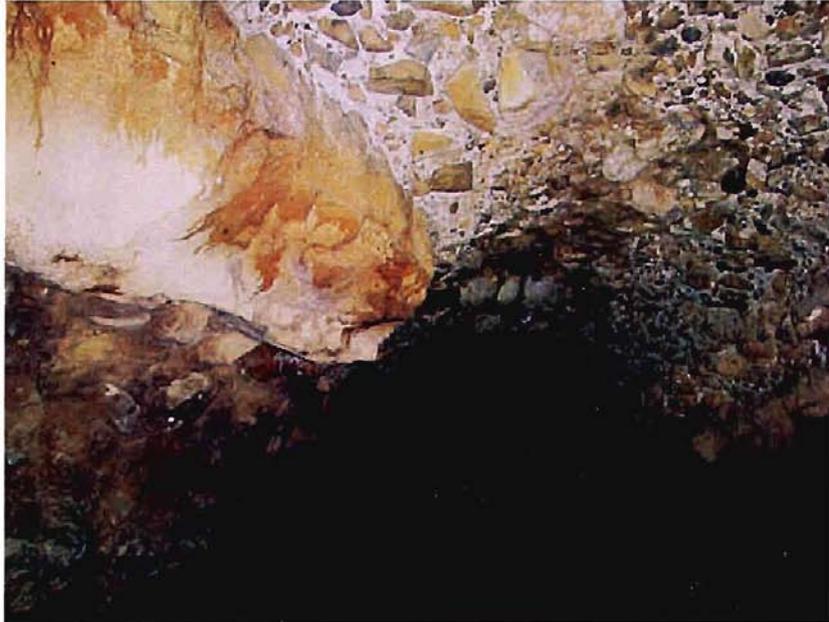
Entre el portal de entrada y el metraje 220 m aproximadamente, en el techo del túnel, se observan frecuentemente grandes bloques de roca subangulosos a subredondeados de tamaños decimétricos a métricos que prácticamente “cuelgan” desde la clave, solamente sostenidos por la incipiente litificación de la matriz. En algunos casos, durante la excavación del túnel, debieron ser rodeados para continuar la excavación (**Fotografía 4-82; Fotografía 4-83, Fotografía 4-84; Fotografía 4-85 y Fotografía 4-86**).

Fotografía 4-82.- Detalle del túnel a los 23 m, mostrando un gran bloque métrico colgando desde la clave. GPS LC 9

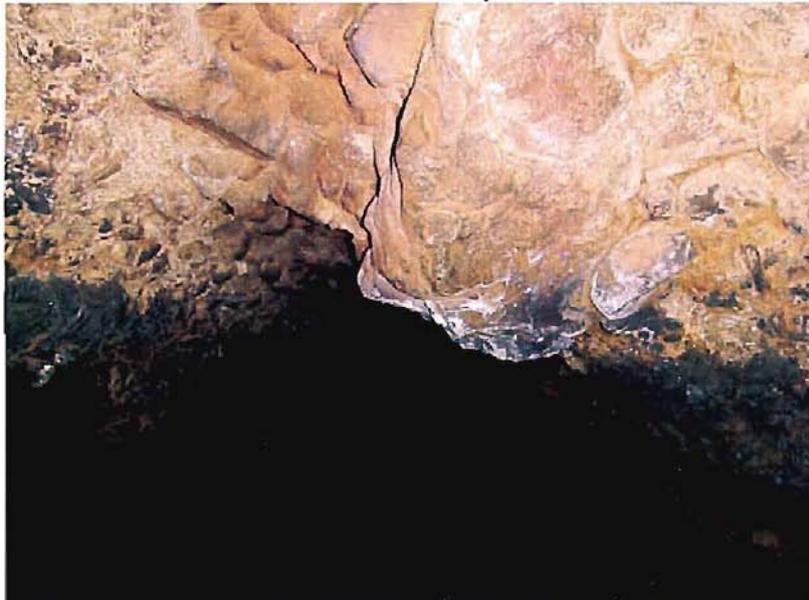
Fotografía 4-83.- Aspecto del túnel a los 95-98 m con un gran bloque métrico (> 2m) que condiciona la forma de la clave en esa parte del túnel. GHPS LC 17

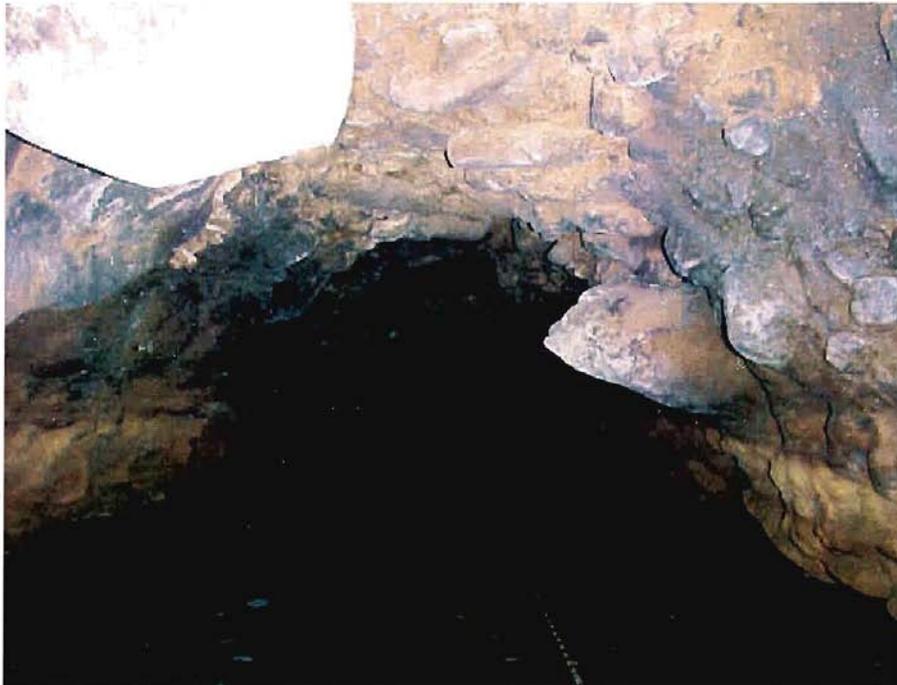
Fotografía 4-85.- Vista del interior del túnel a los 150 m desde el portal de entrada, mostrando bloques colgantes y otros que se proyectan desde las paredes del túnel. GPS LC 22

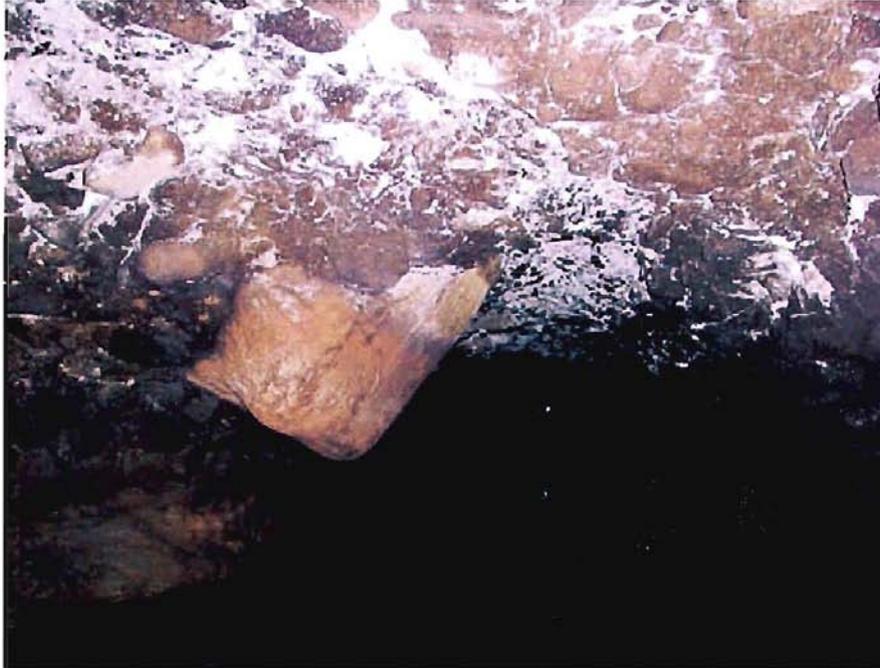
Fotografía 4-86.- Detalle del túnel a los 211 m, en donde se visualiza un gran bloque métrico sobresaliendo desde la clave, GPS LC 69.

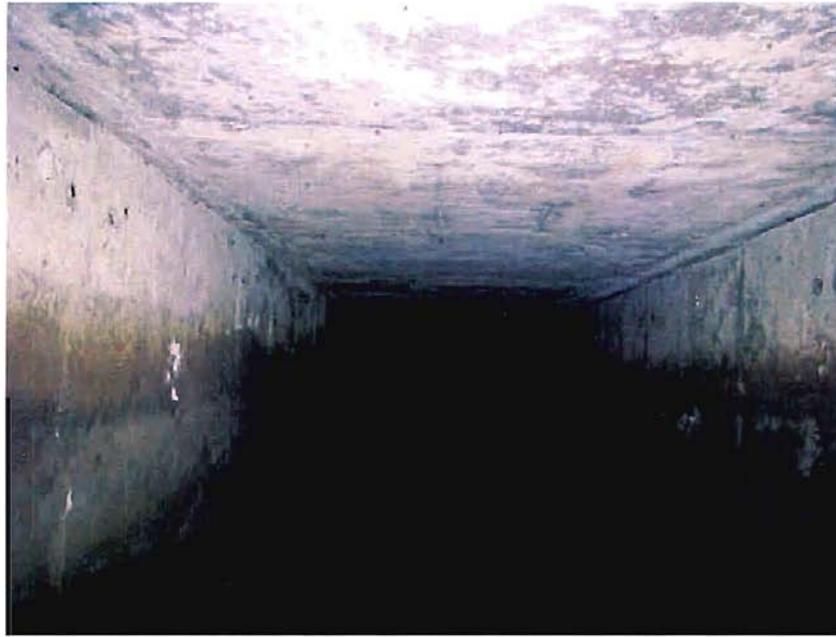
Fotografía 4-88.- Vista del interior del cajón de hormigón de 25 m de longitud. GPS LC 54.

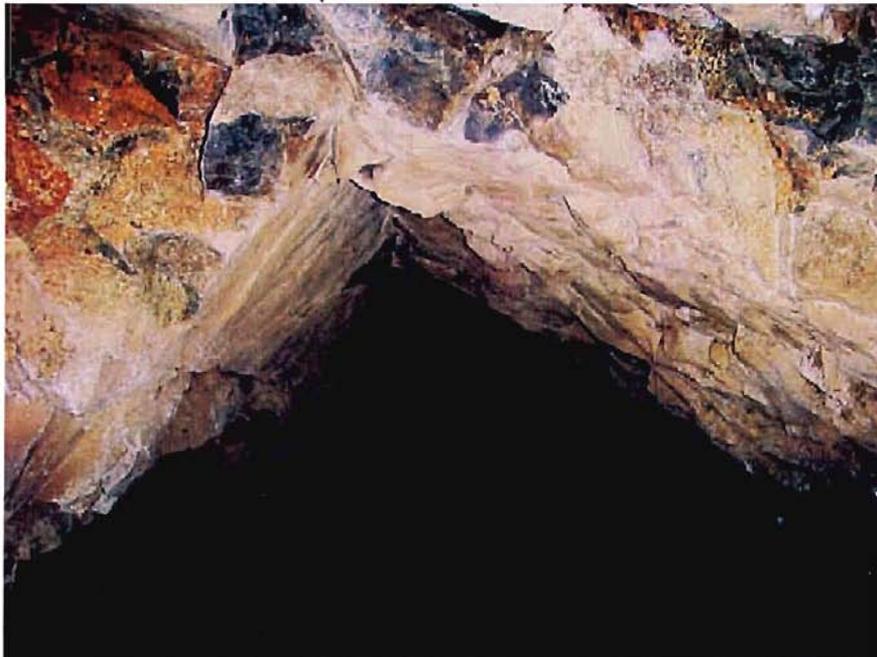
Fotografía 4-89.- Vista de detalle de la clave del túnel en forma de techo a dos aguas, definida por la intersección neta de dos sistemas de fracturas paralelos al túnel en los 370 m desde el portal de entrada. GPS LC 46.

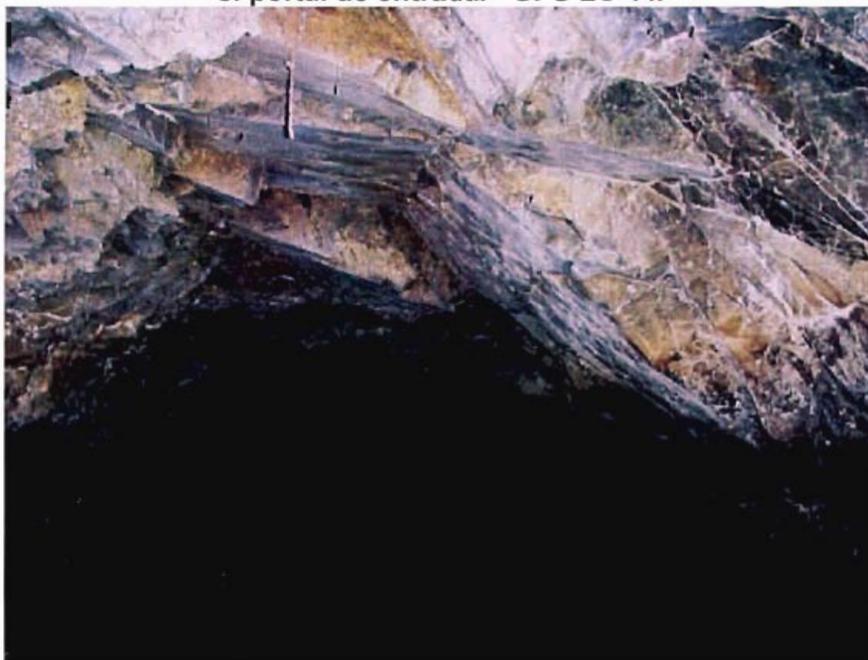
Fotografía 4-90.- Vista de las fracturas que controlan la clave del túnel a los 380 m desde el portal de entrada. GPS LC 44.

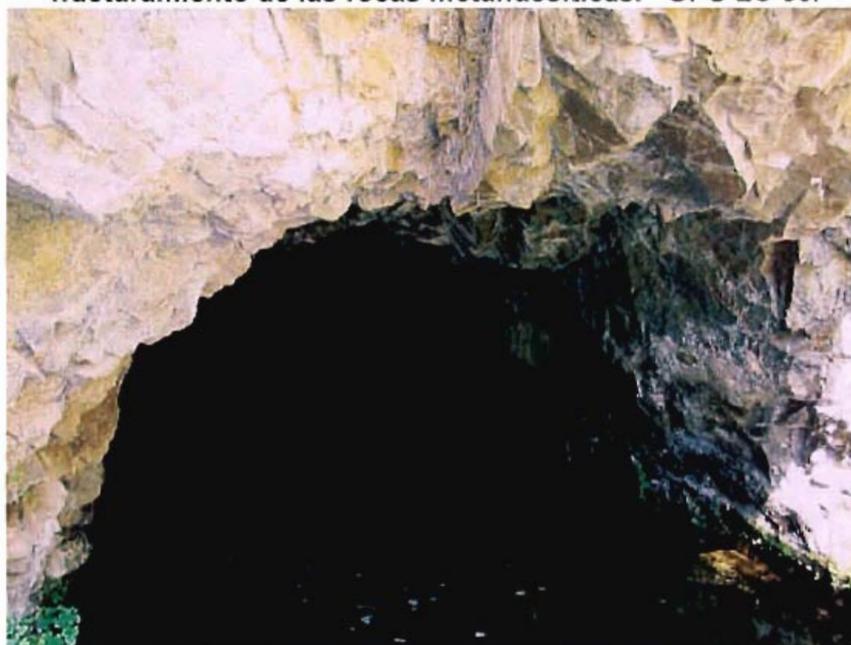
Fotografía 4-91.- Vista en detalle del portal de salida del Túnel La Cachina, mostrando el fracturamiento de las rocas metandesíticas. GPS LC 30.

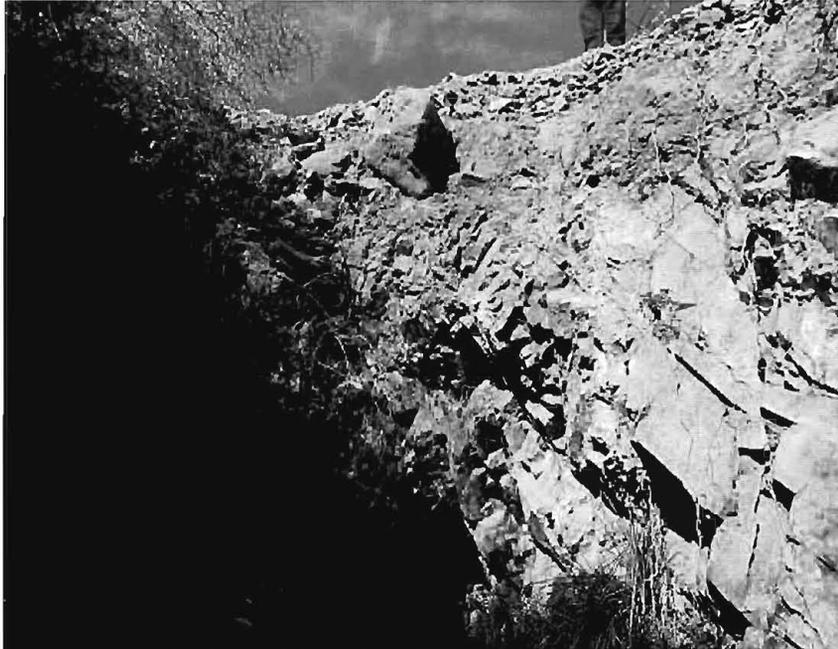
Fotografía 4-92.- Vista del sector superior del portal de salida, mostrando fracturas y el recubrimiento del portal. GPS LC 28.

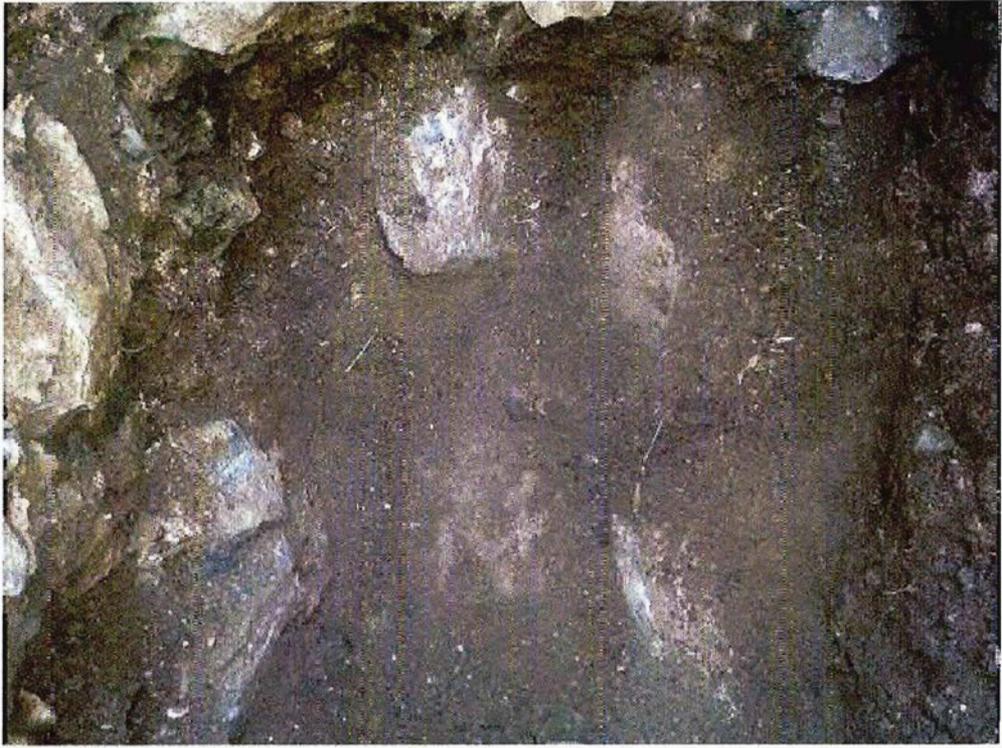
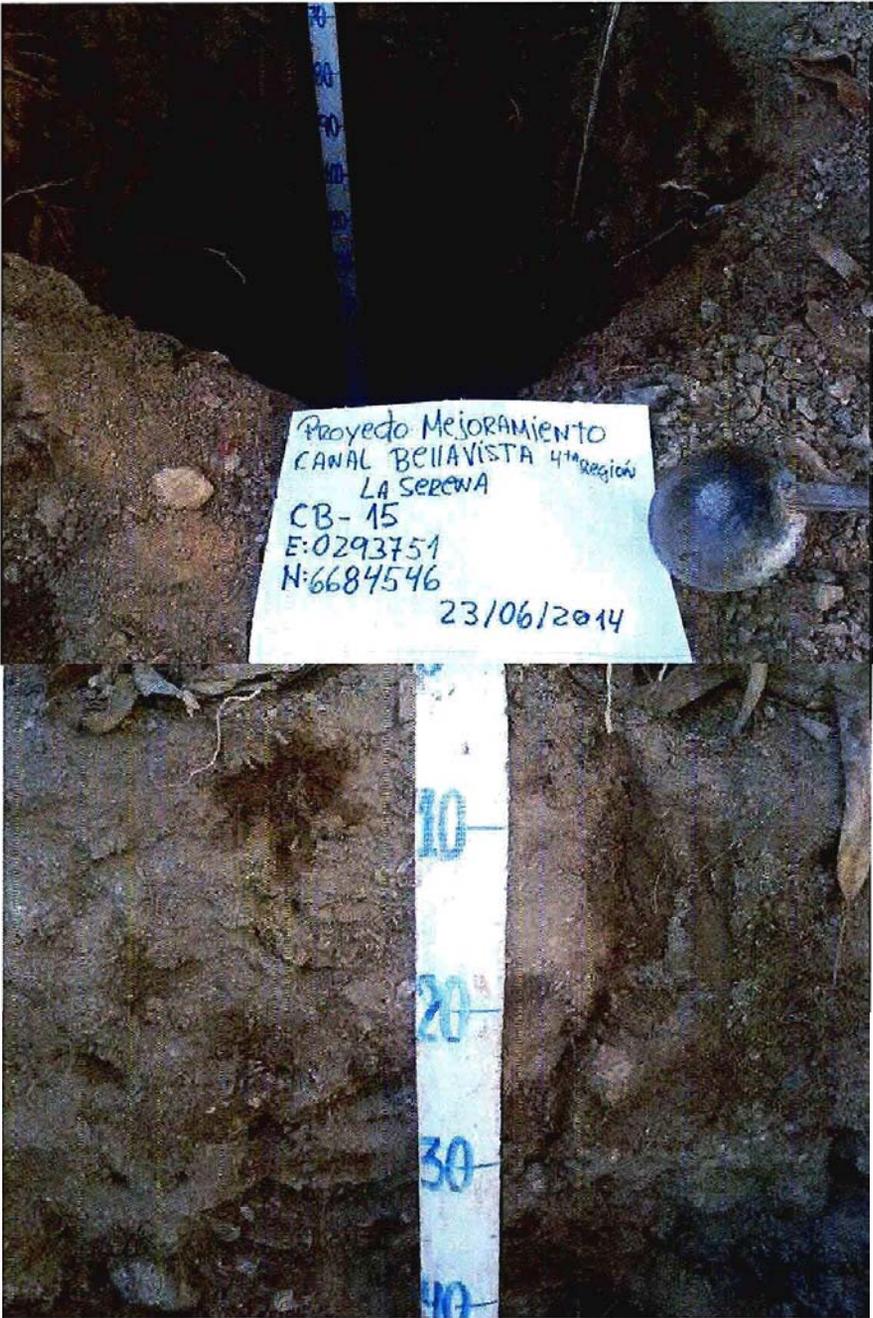
REGISTRO FOTOGRAFICO
CANAL BELLAVISTA
CALICATA 15

Pared Norte

Proyecto Mejoramiento
CANAL BELLA VISTA 4^{ta} Región
LA SERENA
CB- 15
E: 0293751
N: 6684546
23/06/2014

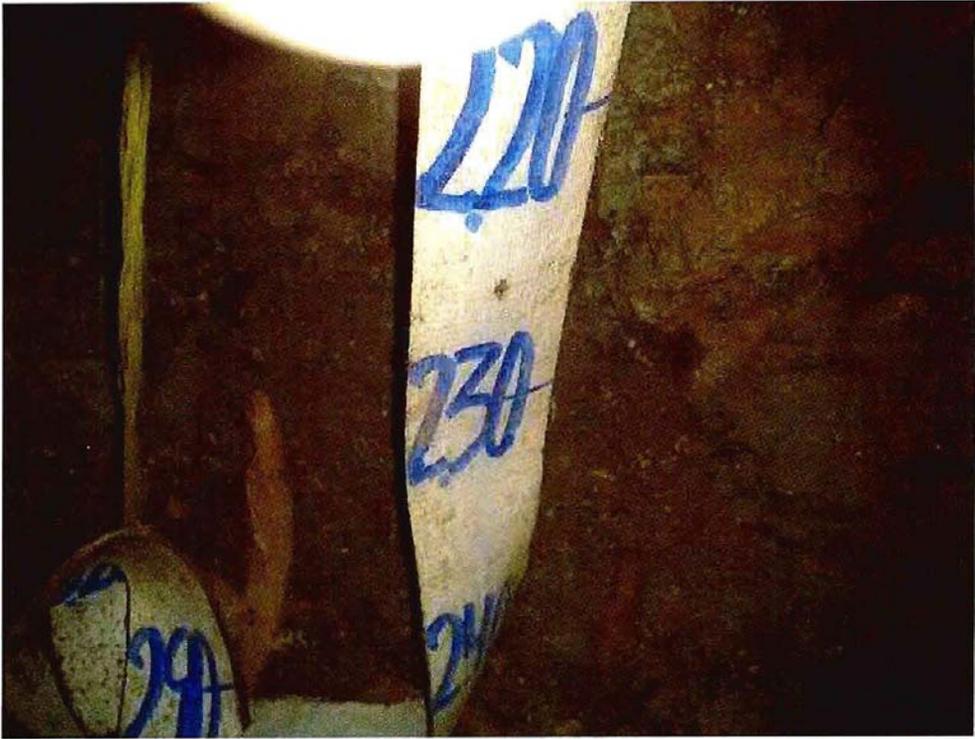
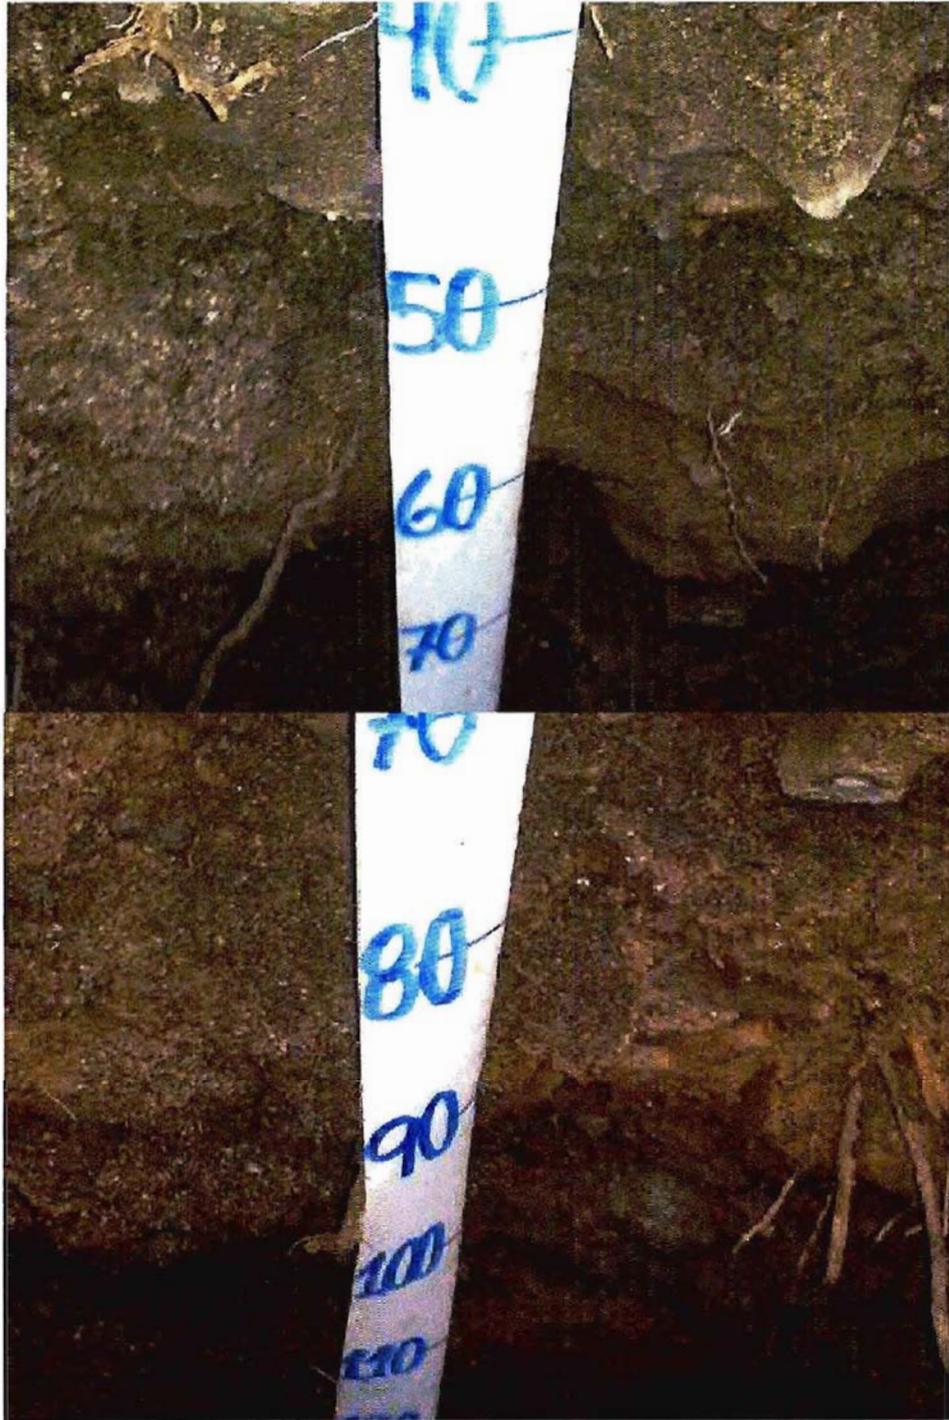
REGISTRO FOTOGRAFICO
CANAL BELLAVISTA
CALICATA 16

Pared Norte

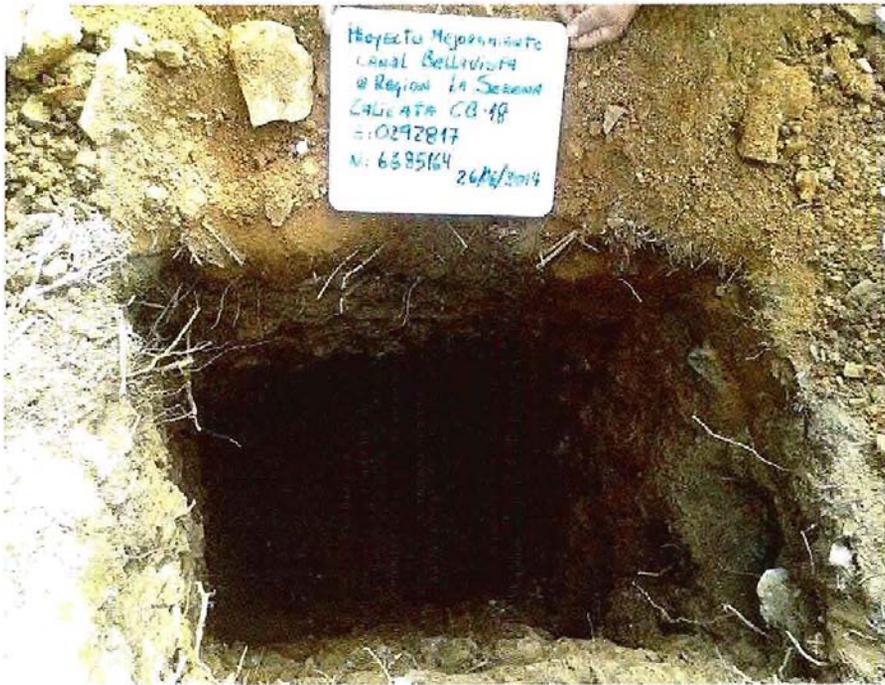
REGISTRO FOTOGRAFICO
CANAL BELLAVISTA
CALICATA 18

Ensayo de densidad

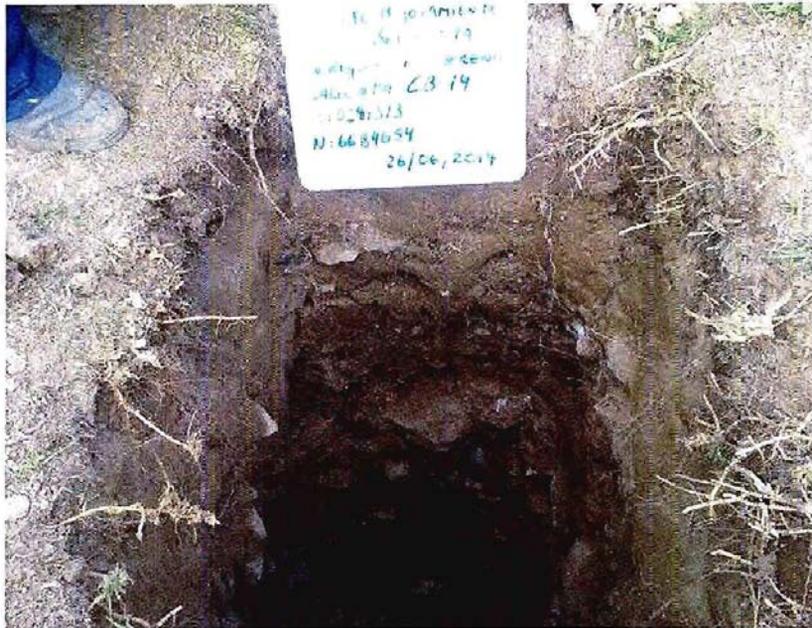
REGISTRO FOTOGRAFICO
CANAL BELLAVISTA
CALICATA 19

Pared Norte

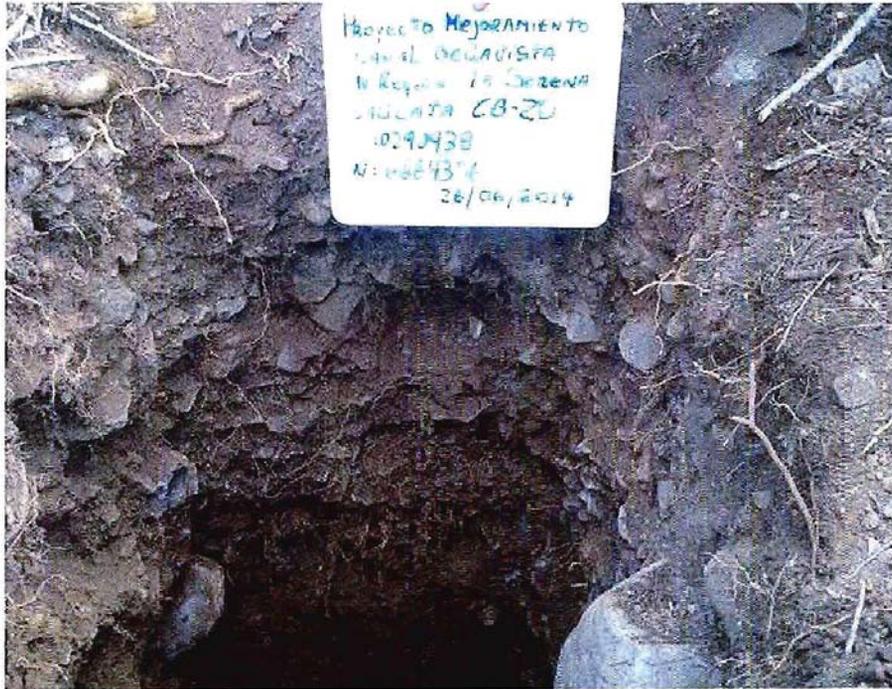
REGISTRO FOTOGRAFICO
CANAL BELLAVISTA
CALICATA 20

Ensayo de densidad

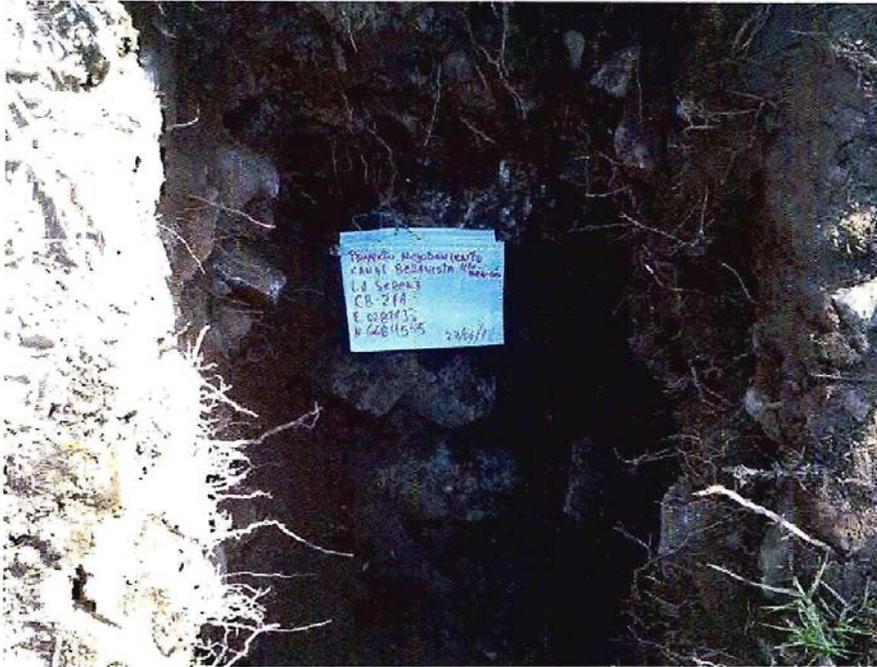
REGISTRO FOTOGRAFICO
CANAL BELLAVISTA
CALICATA 21

Pared Norte

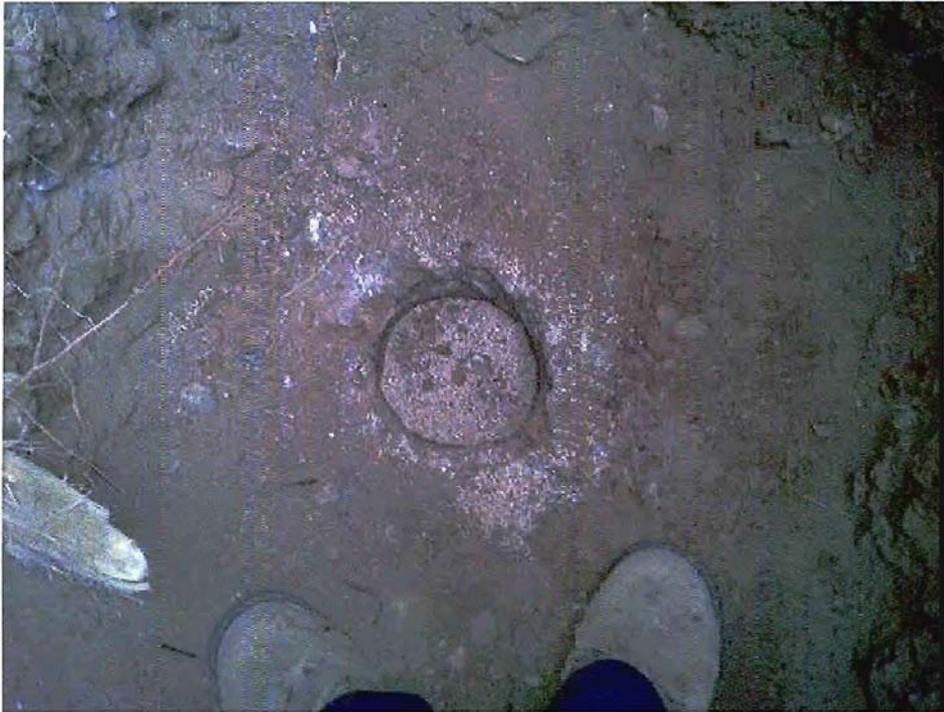
REGISTRO FOTOGRAFICO
CANAL BELLAVISTA
CALICATA 27

Ensayo de densidad

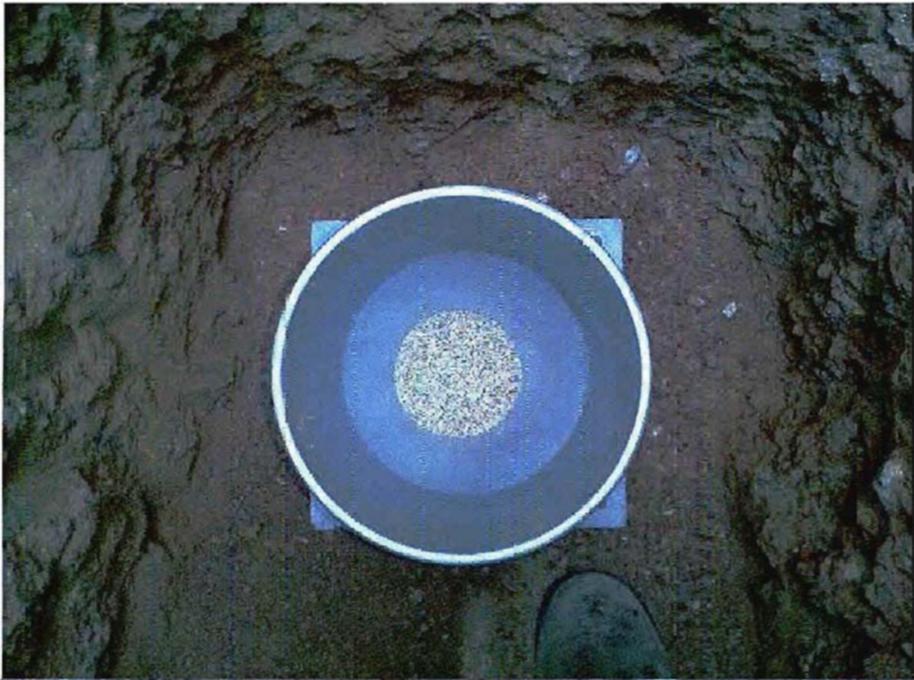
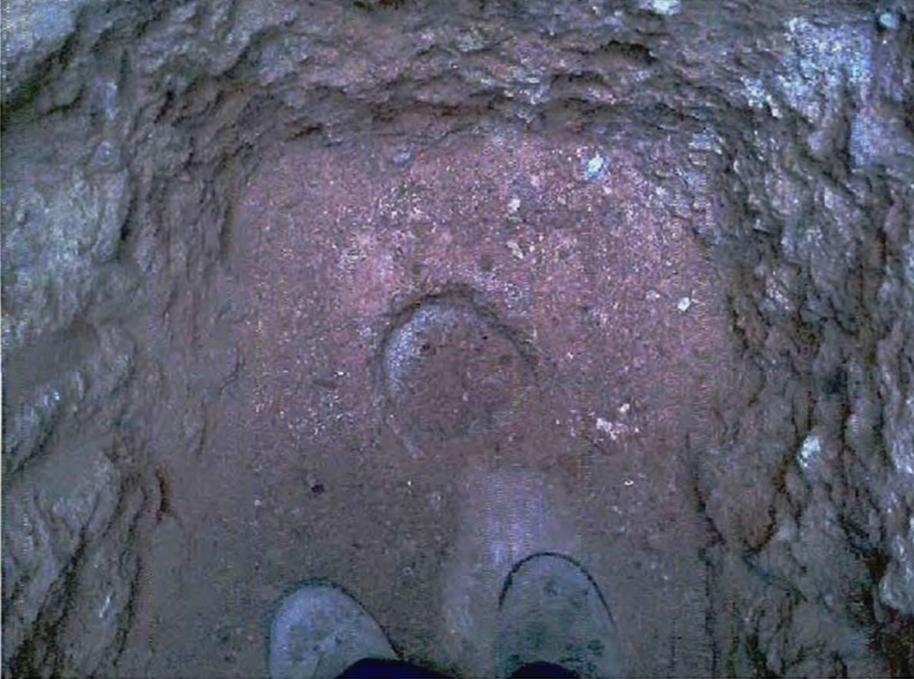
REGISTRO FOTOGRAFICO
CANAL BELLAVISTA
CALICATA 28

Ensayo de densidad

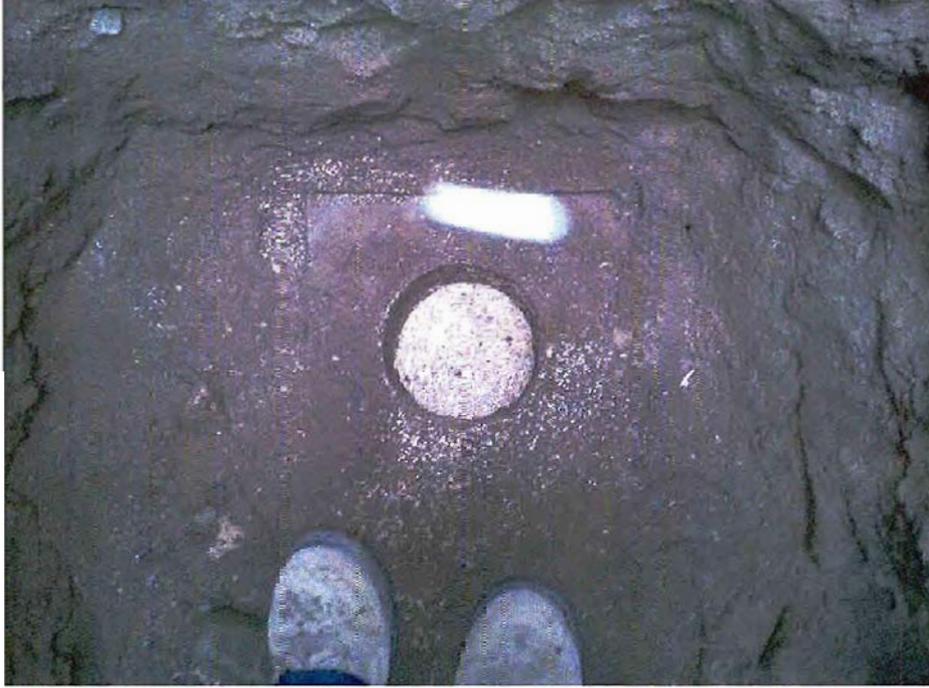
REGISTRO FOTOGRAFICO
CANAL BELLAVISTA
CALICATA 29

Ensayo de densidad

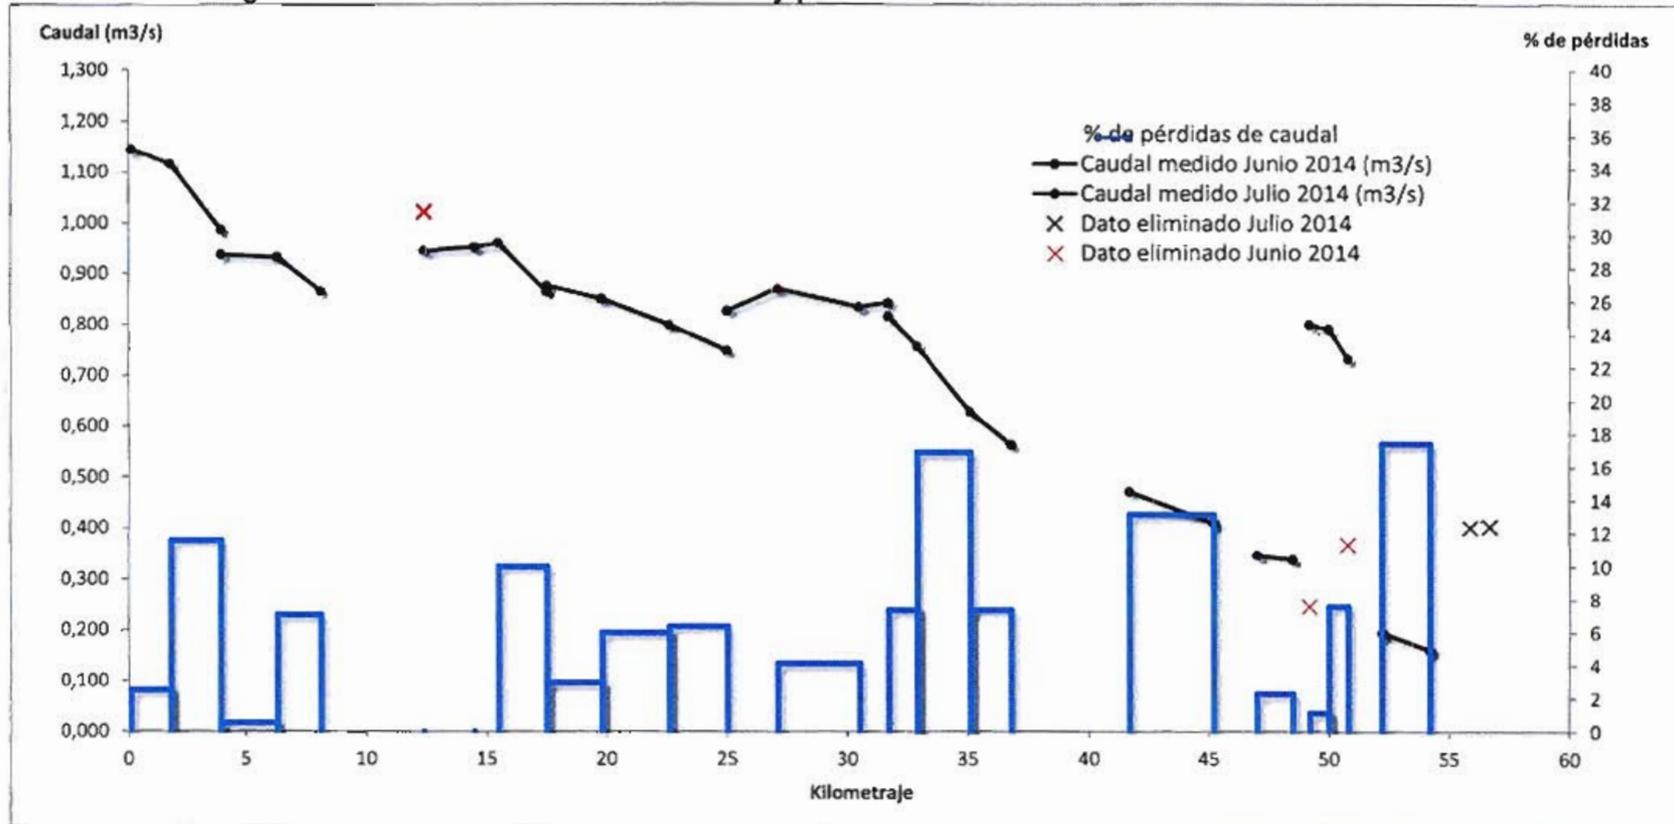
Figura 3-1: Gráfico de caudales medidos y pérdidas unitarias de caudal en el canal Bellavista

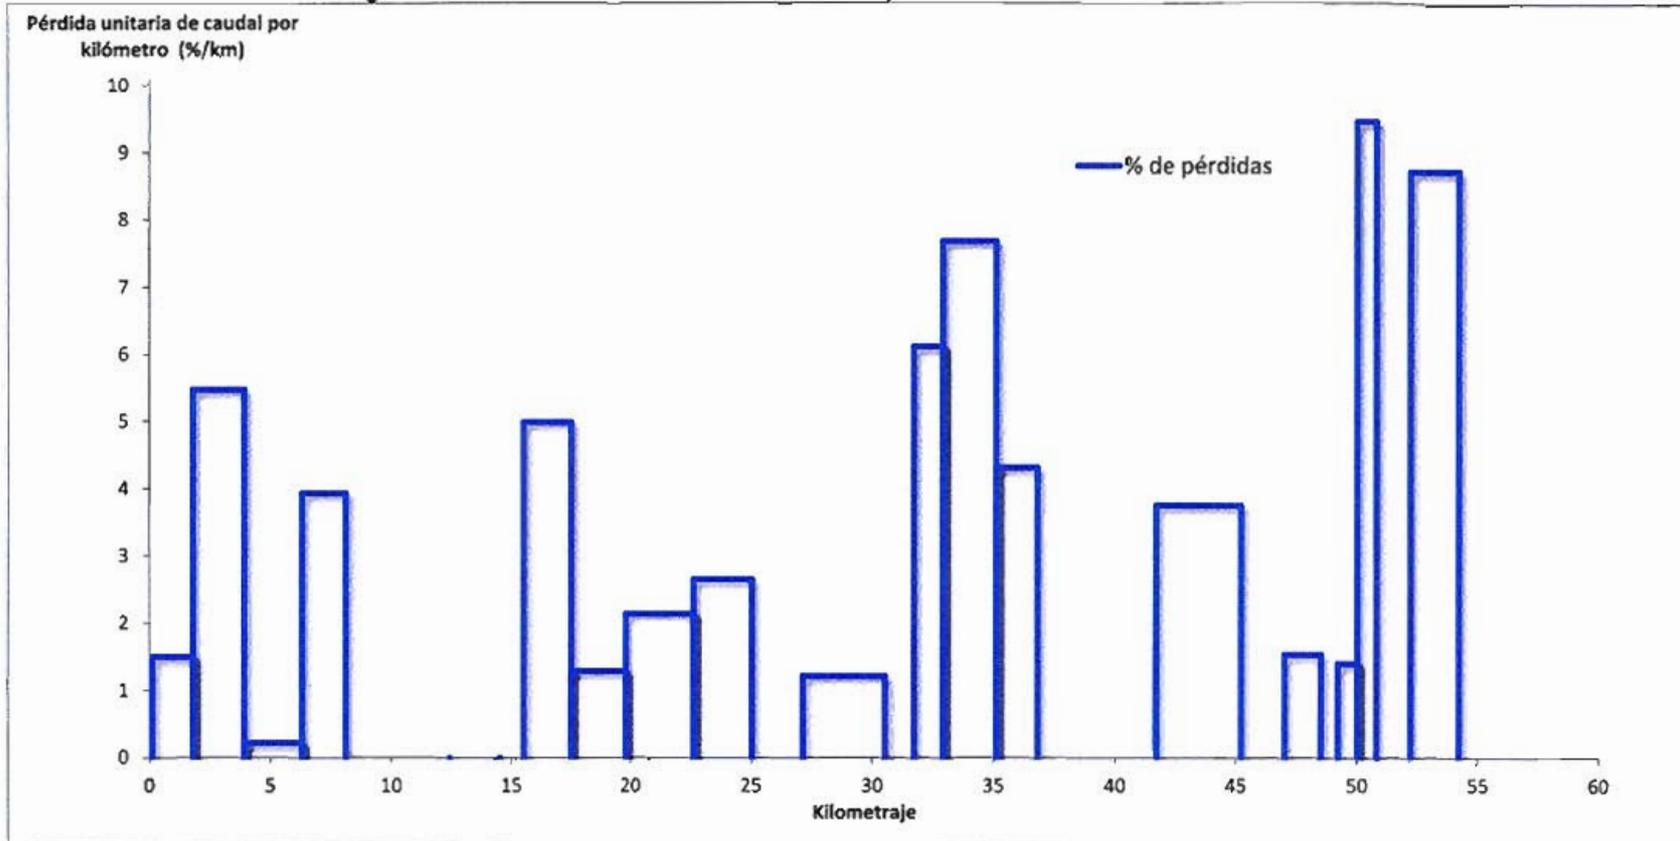
Figura 3-2: Pérdidas unitarias de caudal por kilómetro en el canal Bellavista

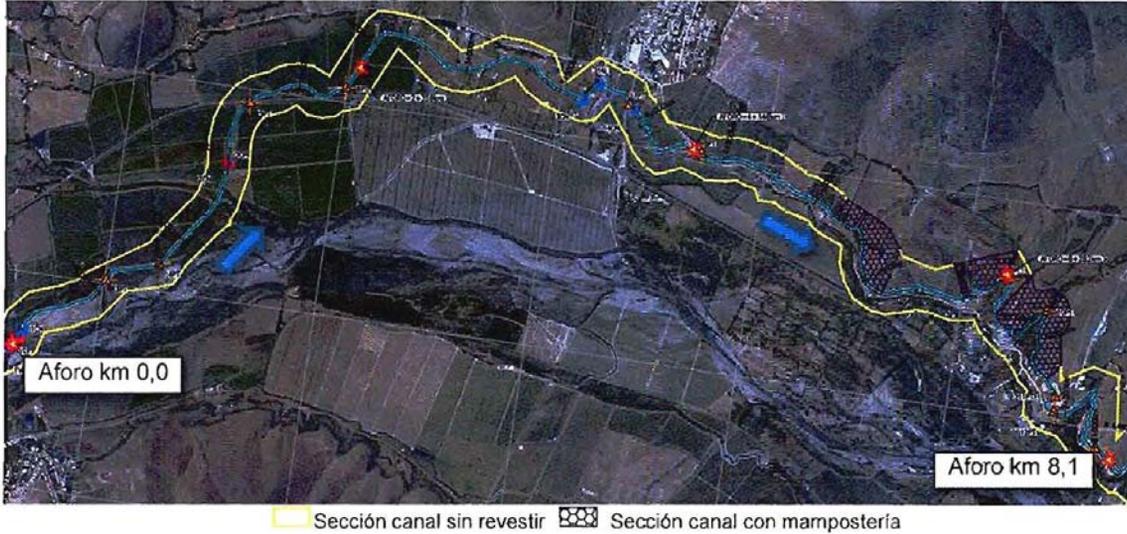
Figura 3-4: Sector km 0,0 – km 8,1

Se tiene que, de igual forma que en la totalidad del canal, no existe ningún revestimiento en esta área, lo que sumado a que la sección transversal es en promedio mayor al resto del canal, incide en haber encontrado pérdidas por infiltración. Por otro lado, la totalidad de usuarios se ubica hacia aguas abajo de este sector, por lo que es relevante mejorar los kilómetros iniciales del canal.
