“MEJORAMIENTO CANALES BELLAVISTA, VILLALÓN Y BUZETA”

CANAL BELLAVISTA

VOLUMEN 3: Anexos 4, 5 y 6

ANEXO 4: ORGANIZACIÓN DE USUARIOS CANAL BELLAVISTA

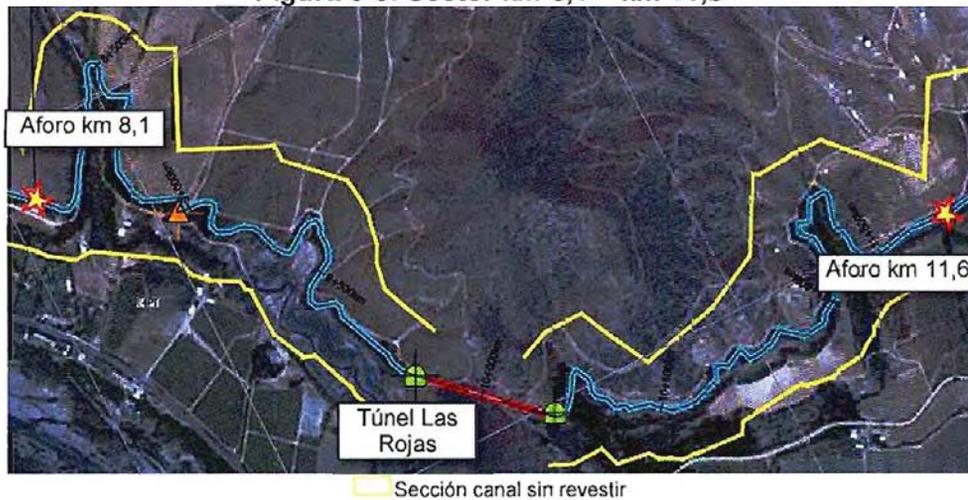
Figura 3-5: Sector km 8,1 – km 11,6

Km 8,1 – km 11,6: En este tramo el resultado medido no arrojó una pérdida, si no que por el contrario, un aumento de caudal. Teniendo en cuenta que el caudal del canal es controlado automáticamente desde la bocatoma para que el agua entrante se mantenga en una cantidad fija; que la diferencia medida está ampliamente fuera de los márgenes de error de los aforos ($0,852 \text{ m}^3/\text{s}$ y luego aguas abajo $1,013 \text{ m}^3/\text{s}$); y que los valores de estos dos puntos fueron corroborados con las mediciones siguientes hacia aguas abajo, es presumible que se produce una infiltración al canal cuando este entra al túnel Las Rojas, ubicado entre los dos puntos de aforo en cuestión como se indica en la Figura 3-5.

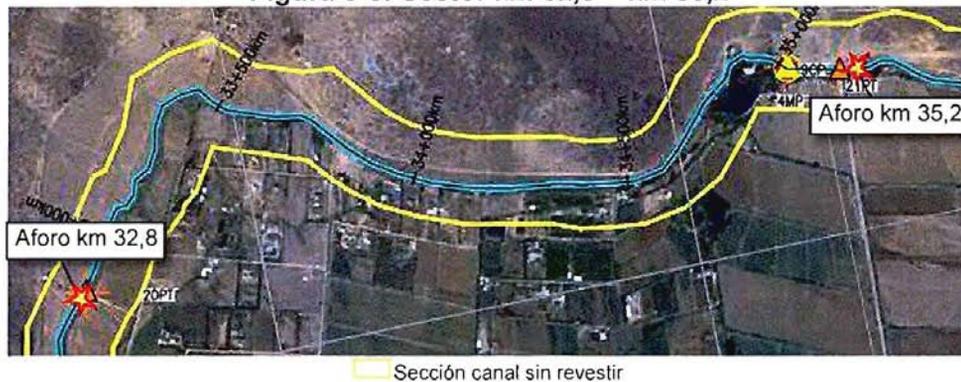
Figura 3-6: Sector km 32,8 – km 35,2

km 32,8 - km 35,2: Particularmente en este tramo se obtuvo una pérdida de 7,7 %/km, por lo tanto esta zona es relevante como posible candidata a la implementación de mejoras, no obstante, debe considerarse un análisis en una mayor extensión, hasta aguas arriba al km 29 del canal inclusive, que si bien los aforos no lo señalaron como un sector de pérdidas importantes, los usuarios del sector sí lo señalan como un sector de filtraciones hacia la quebrada de Monardes.

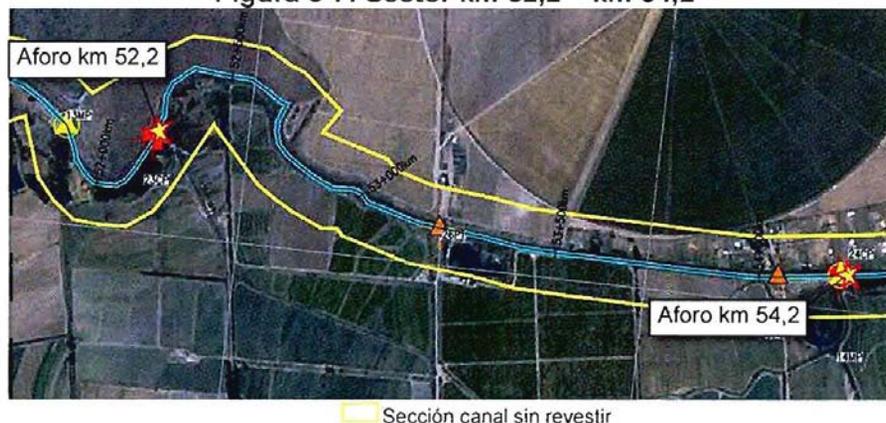
Figura 3-7: Sector km 52,2 – km 54,2

km 52,2 – km 54,2: Se obtuvo una de las pérdidas unitarias más altas de todo el canal, igual a 8,7 %/km. El resultado puede explicarse porque en los kilómetros finales del canal, la sección es comparativamente grande en relación al caudal que transporta, lo que genera tiempos de retención mayores, aumentando la probabilidad de infiltración si los suelos del sector tienen permeabilidad alta.

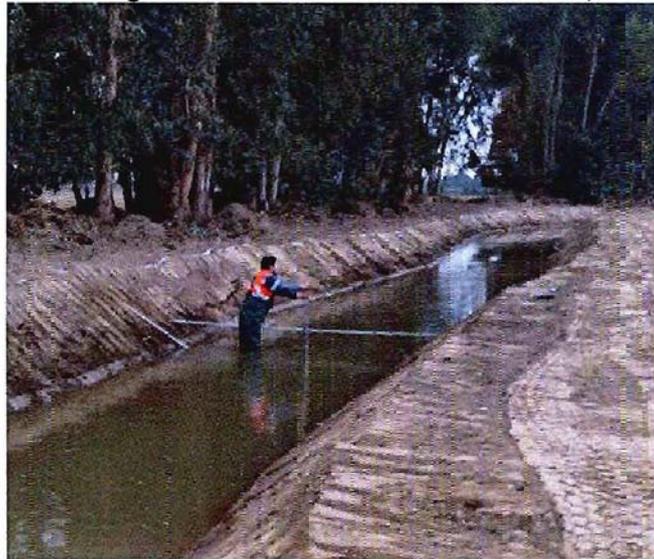
Fotografía 3-1: Sección de aforo km 56,7

Cabe mencionar que los caudales medidos en los km 54,2 y km 55,9 en la segunda campaña de aforo, entregaron una pérdida por infiltración nula. Esta información fue descartada, producto que la sección se encontraba alterada, producto de los trabajos de limpieza y reperfilamiento realizados con una semana de anterioridad como se indica en la Fotografía 3-1. Adicionalmente se desconoce el estado del acuífero producto de las precipitaciones del 11 de junio, que podría incidir en el comportamiento de las infiltraciones.

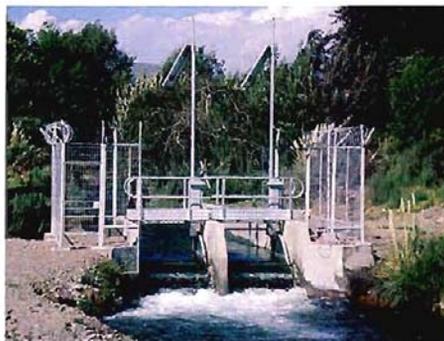
Fotografía N° 1: Compuertas radiales automáticas tipo Flume Gates Canal Bellavista.

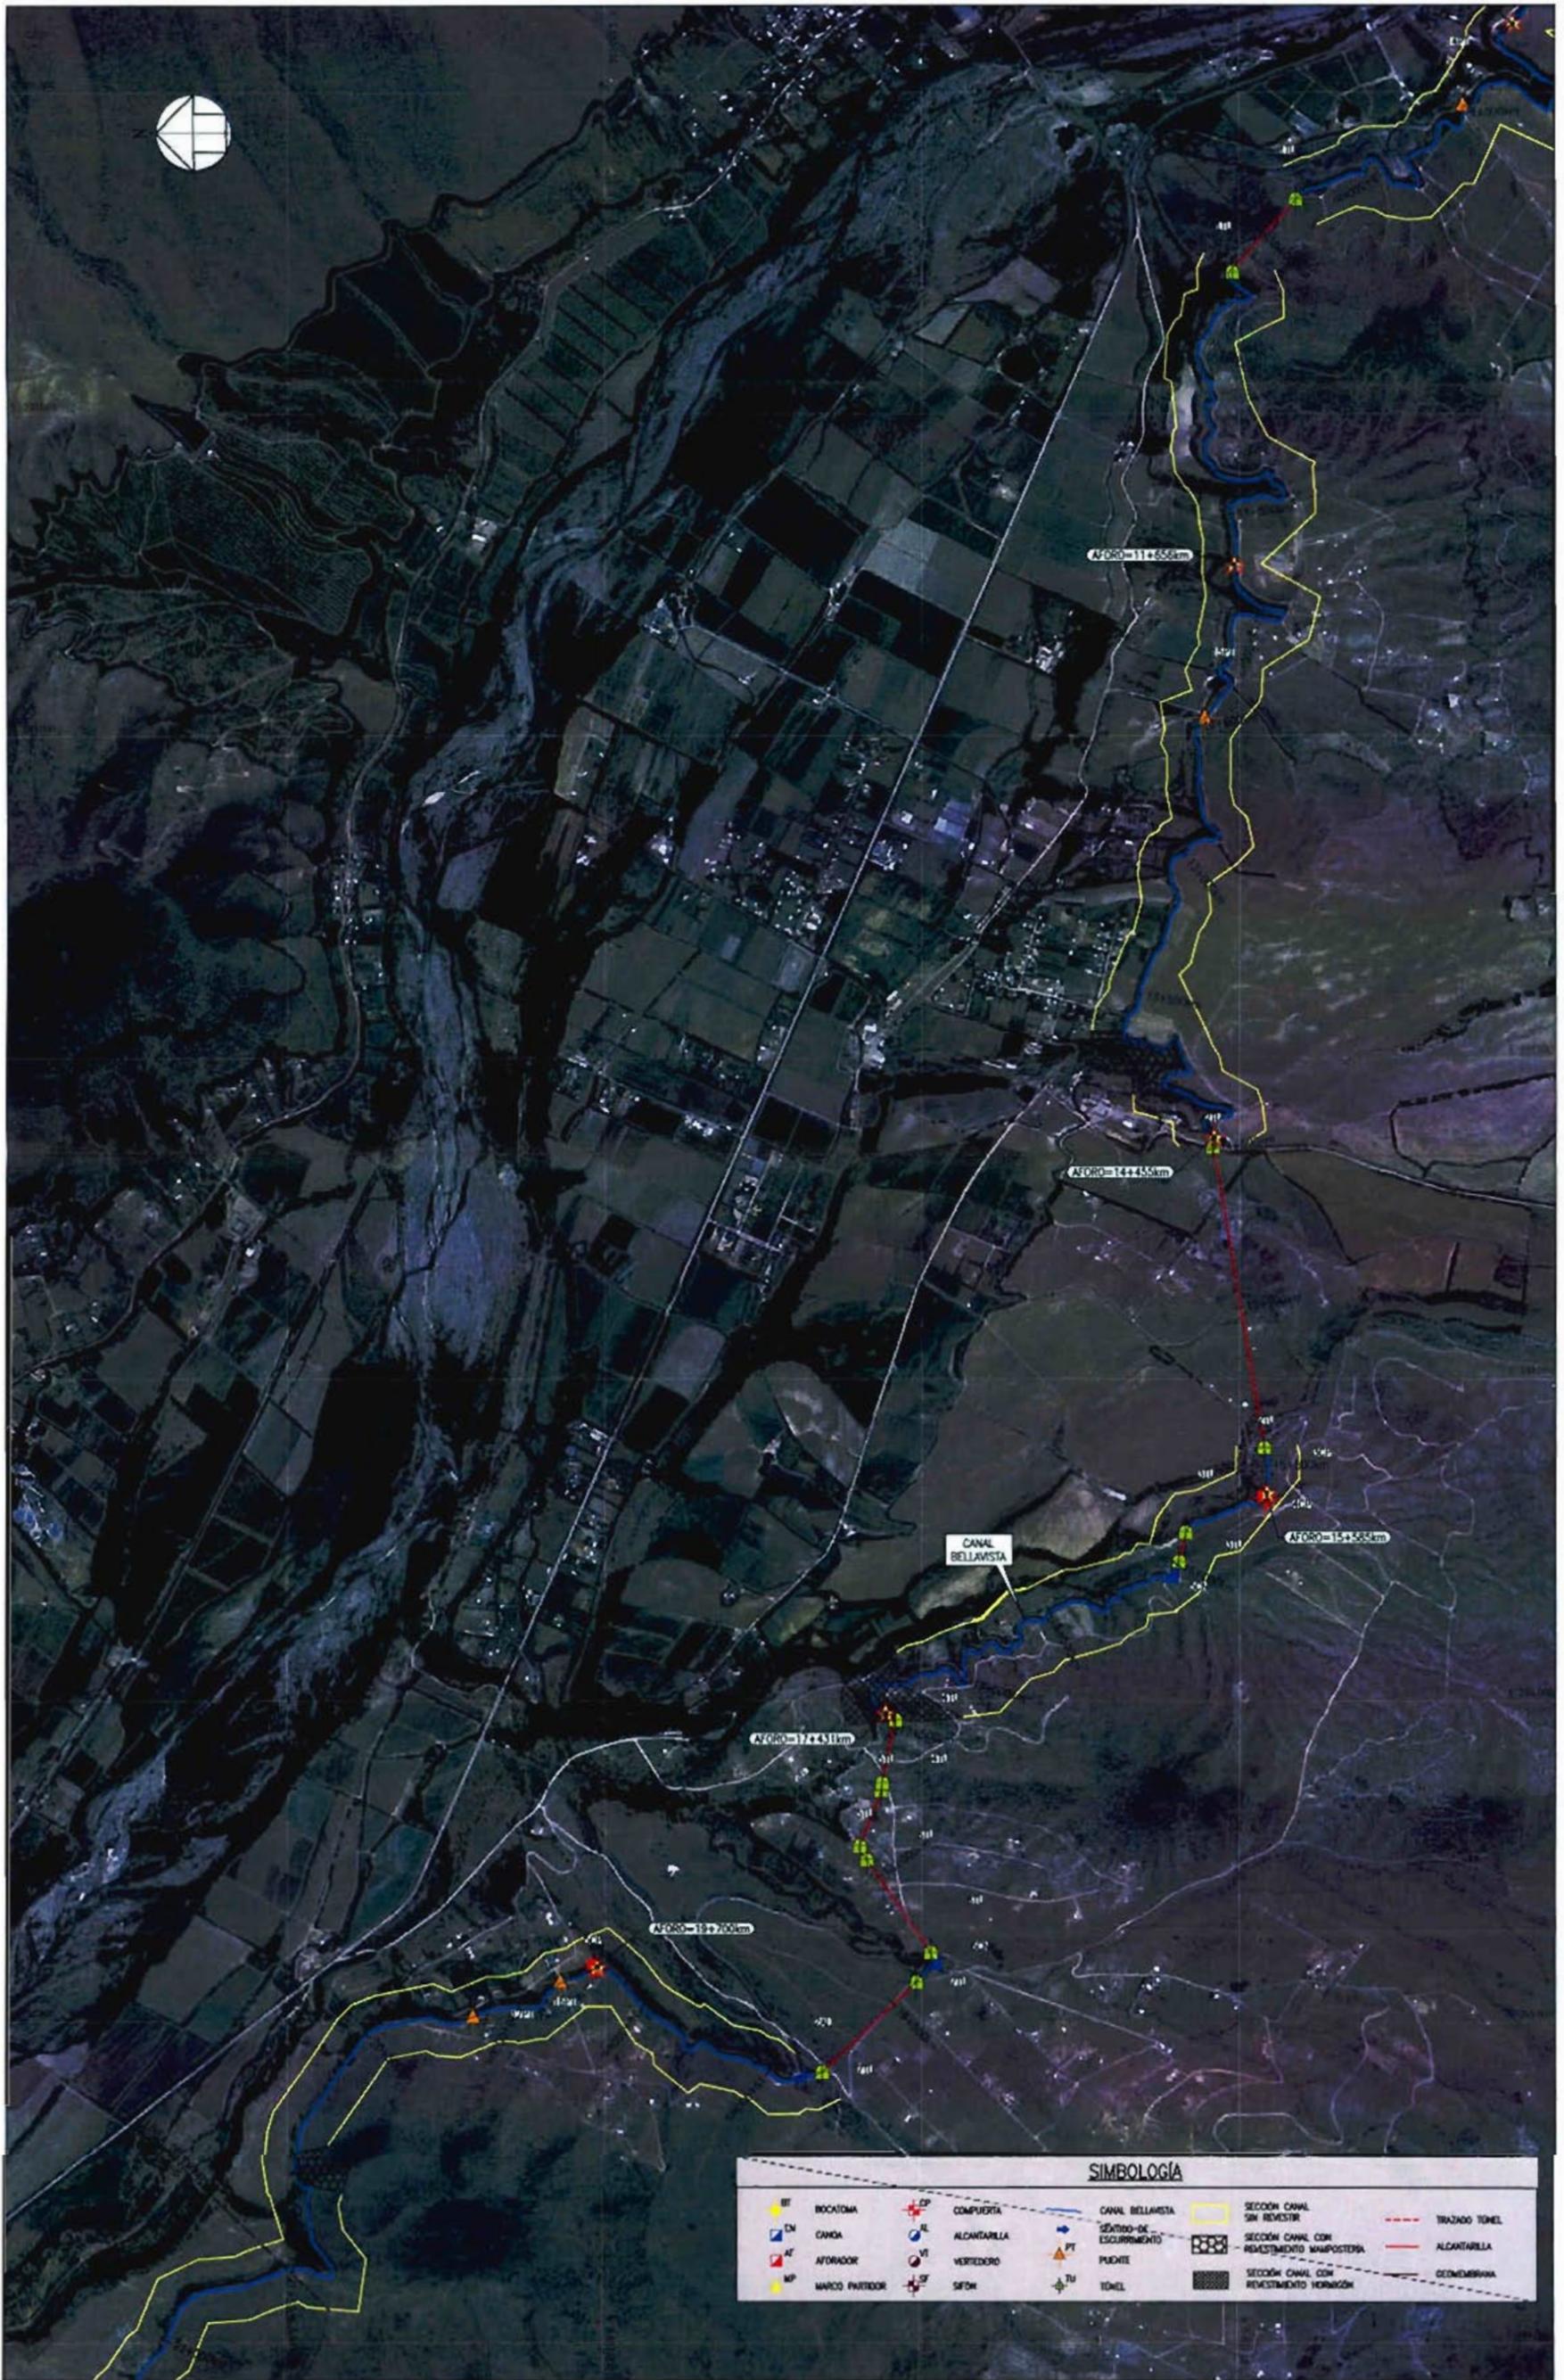
PROYECTO 4184 - Mejoramiento Canales Bellavista, Valdivia y Buzeta
 FIGURA 1 | TRAMO | Km 0+000 A Km 10+000

PLANTA SECCIONES DE AFORO CANAL BELLAVISTA. TRAMO Km 0+000 A Km 10+000
 ESCALA 1:10.000

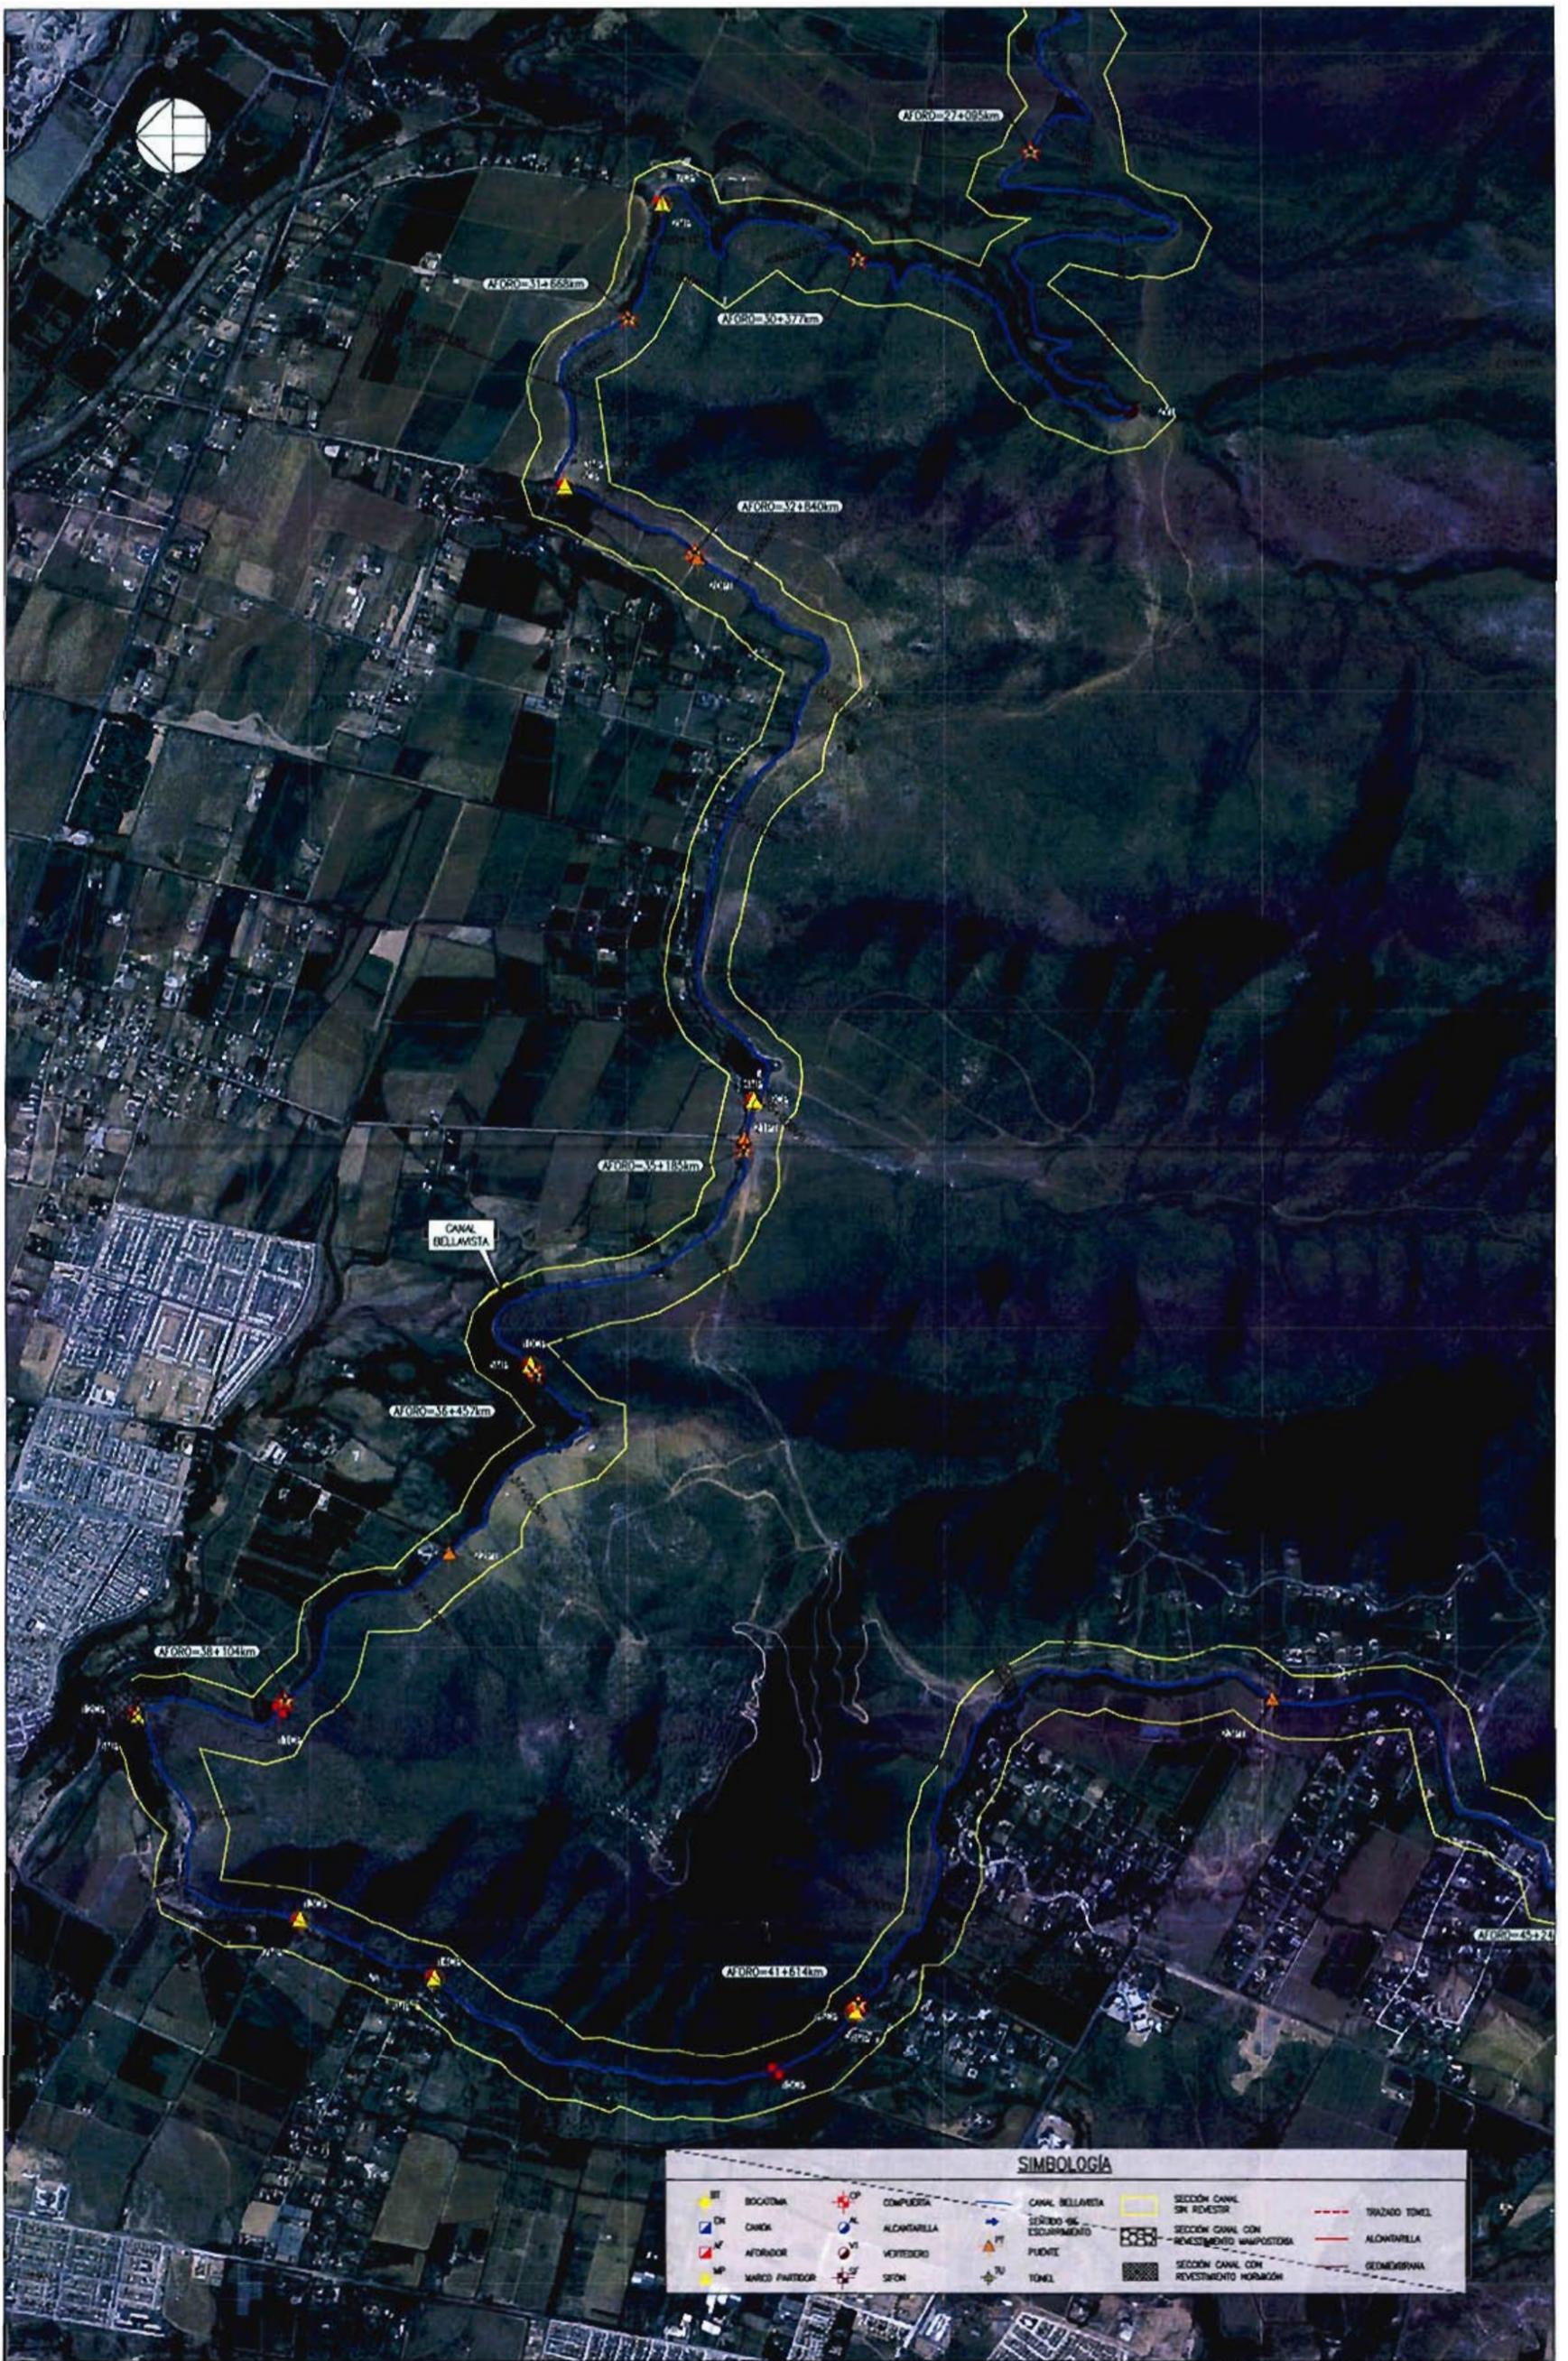
PROYECTO 4184 - Mejoramiento Canales Bellavista, Vación y Ruzel
FIGURA 3 TRAMO Km 21+500 A Km 32+000

PLANTA SECCIONES DE AFORO CANAL BELLAVISTA. TRAMO Km 21+500 A Km 32+000
ESCALA 1:10.000
