Determinación de la Erosión Actual y Potencial de los Suelos en la Isla de Pascua

Informe Final - 2013

Publicación N°177

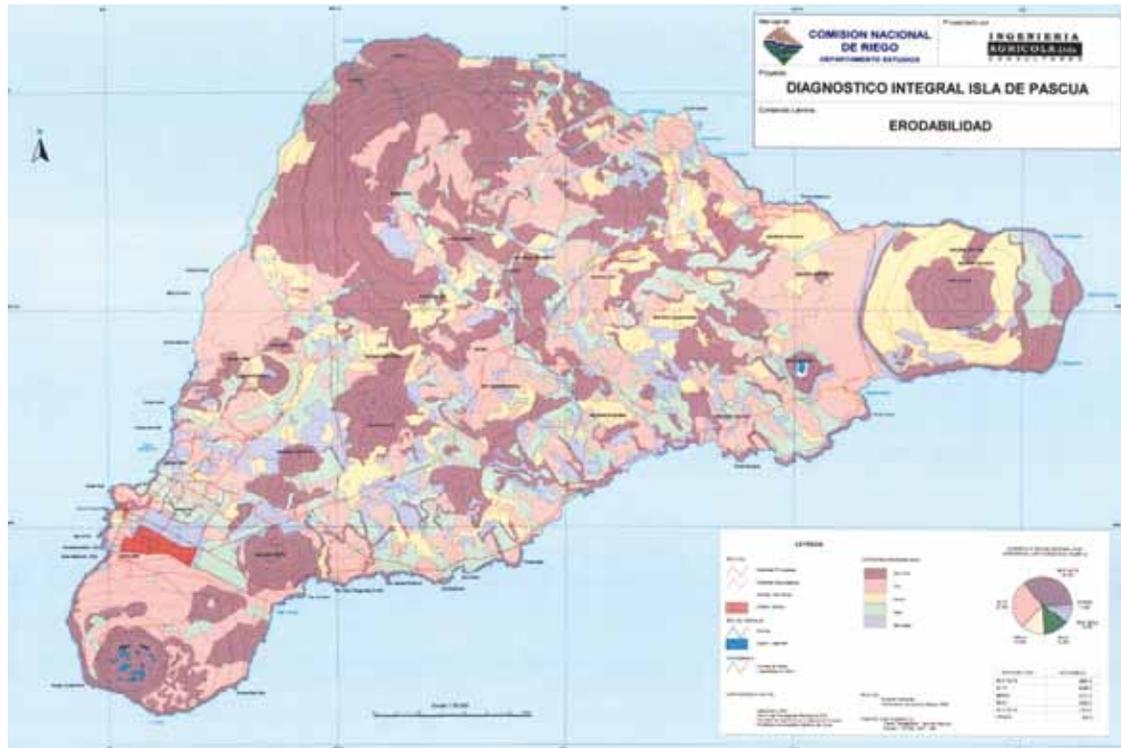
Figura 1. Estudio de la erodabilidad de los suelos en Isla de Pascua.
Fuente: Honorato et al. (1999).

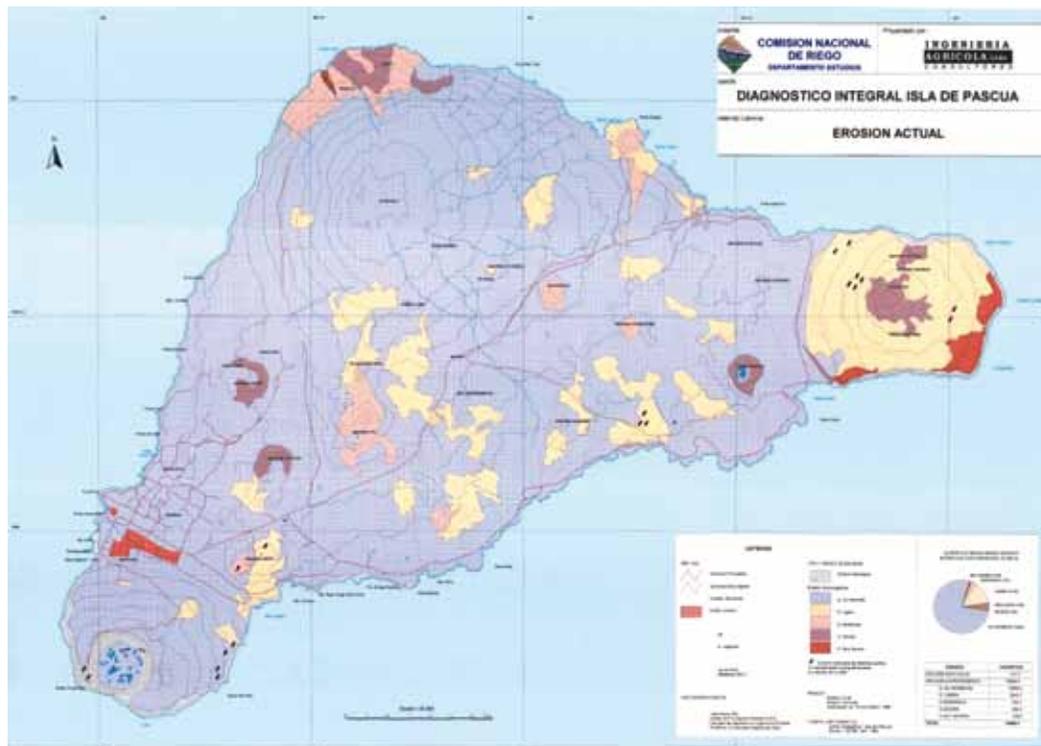
Figura 2. Estudio de erosión actual de la Isla de Pascua.
Fuente: Honorato y Cruz (1999).

Un 50,5% de los suelos de la isla (figura 2) se encuentran en las categoría de muy alta y alta erodabilidad (riesgo físico) que están asociados a los altos de laderas de los conos volcánicos principales (tabla 3), tales como Rano Kao, Rano Aroi, Rano Raraku, Maunga Tere Vaka y a las cadenas volcánicas secundarias (Maunga Tuutapu, Orito, Otu, Te Kauhana Varu, Roiho, Te Hangam, Pui y Toa (Honorato y Cruz, 1999).

Sin embargo, la superficie afectada por los fenómenos erosivos es baja afectando 3.300 ha de la superficie insular, de estas solo 530 ha corresponden a la categoría más severa de erosión. Se presenta una gran superficie clasificada como erosión aparente, haciendo referencia a los suelos en los cuales no se observa ninguno de los indicadores de erosión. En parte es cierto, la vegetación no permite ver con claridad los signos o procesos erosivos presentes, sin embargo, las actuaciones antrópicas como la quema de praderas y la sobrecarga animal han provocado una degradación ecológica (figura 3) mediante el lavado y/o movimiento de partículas de las capas superficiales de suelo. Esto se puede demostrar cuando se despoja la cubierta vegetal y analiza las características físico-químicas del agregado.

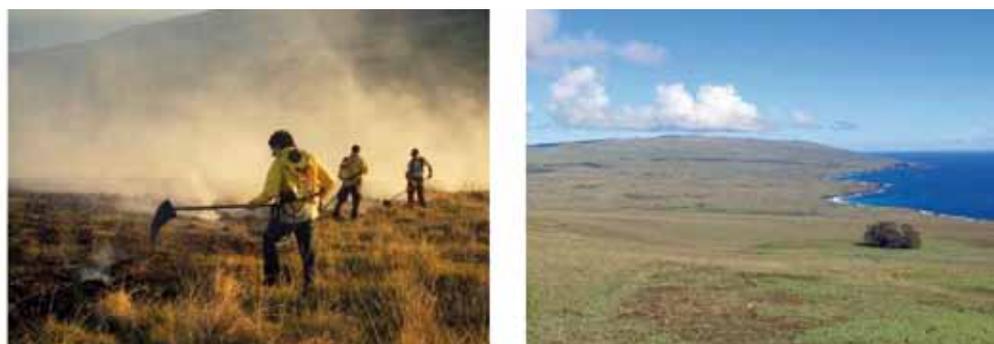
Figura 3. CONAF combatiendo incendio en Maunga orito (izquierdo, foto: Italo Cagliari Sánchez). Presencia de erosión laminar en laderas con vegetación de Rano Kao (derecho, foto: Juan Pablo Flores).

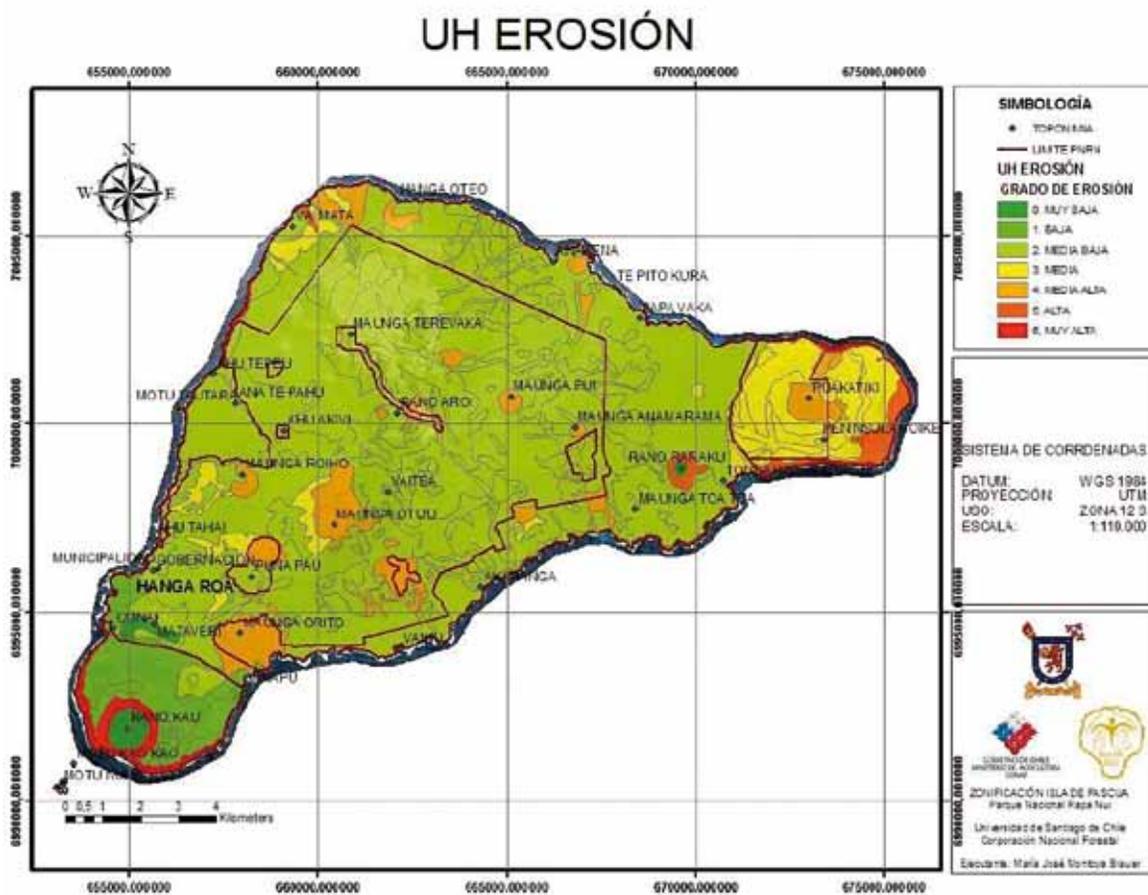
Figura 4. Unidad Homogénea de erosión.
 Fuente: M.J. Montoya (2009)

En el año 2009, M. J. Montoya, en su modelo de zonificación de la Isla de Pascua como herramienta de gestión territorial, se apoya también en los estudios de AMBAR 2000, para generar una cartografía temática denominada “unidad homogénea de erosión” (UH Erosión), en los cuales, se clasifica el grado de erosión de cero (menor clase de degradación), a seis (mayor clase de degradación). Podemos observar esta clasificación en la figura 4.

Como se puede observar en la figura 4, en algunos sectores el grado de erosión es intenso o máximo (grado 6), lo que observado en terreno se traduce a inmensas cárcavas de más de dos metros en el sector oriente del Poike y en otros sectores el desprendimiento de masas, como es el caso de una orilla del cráter Rano Kao llamada Kari Kari. Si bien, la proporción en comparación con la isla, de este grado es 3.2%, estos provocan daños irreversibles. En cambio la porción que no presenta erosión es de un 0.95% de la superficie de la isla, y corresponde a los interiores de los cráteres que poseen una laguna y a la pista de aterrizaje del aeropuerto Mataveri. (Montoya, 2009). Se pueden observar los porcentajes y superficies correspondientes a cada categoría en esta clasificación en la tabla 4.

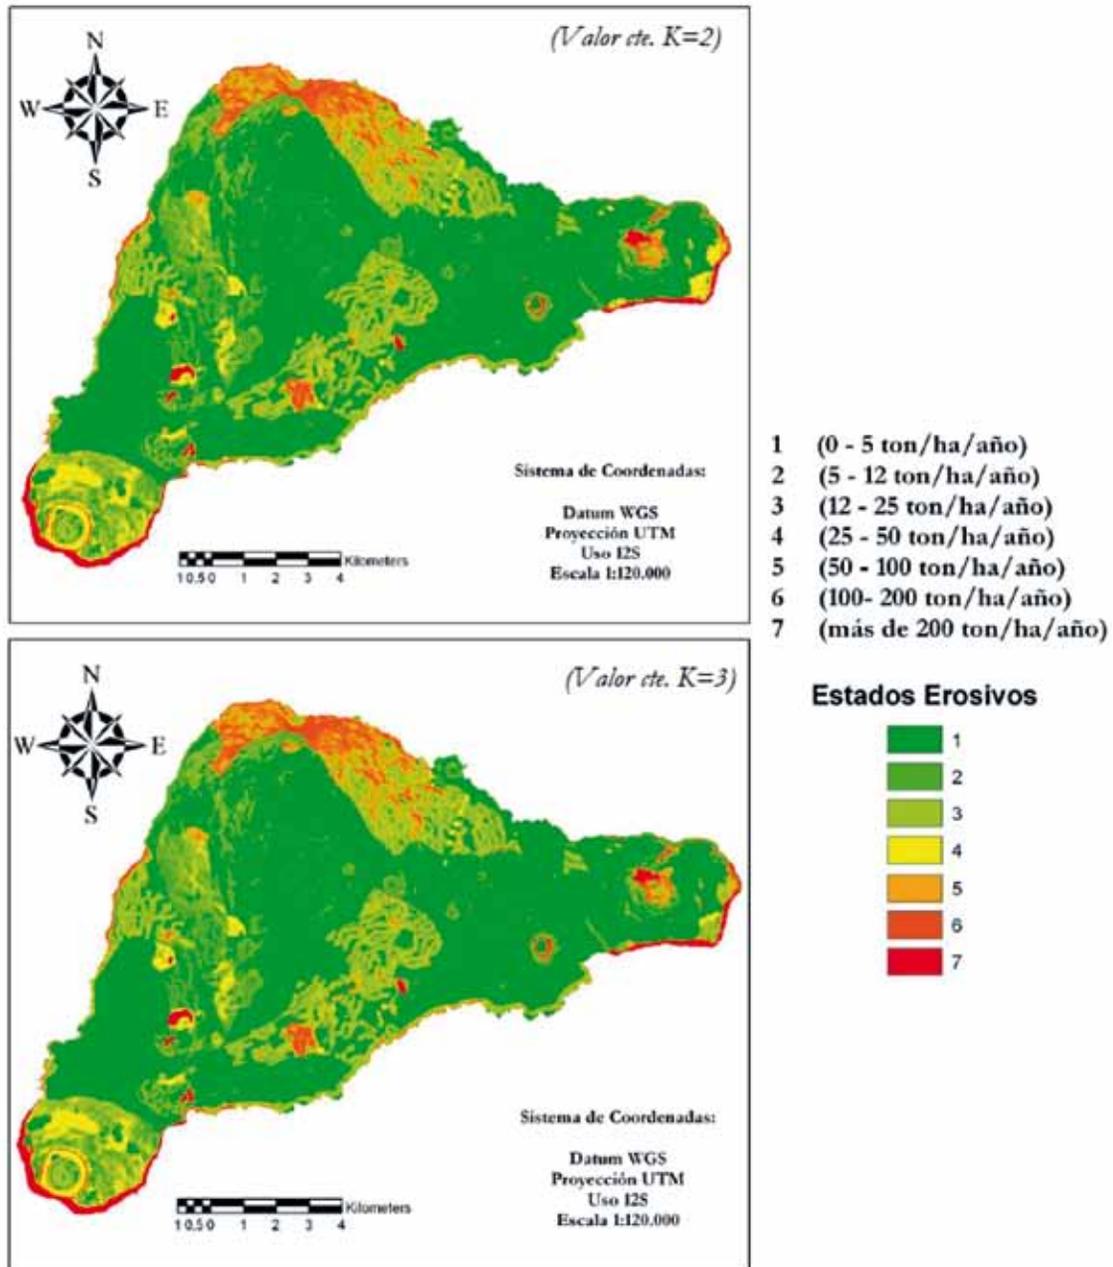
Figura 5. Estudio de pérdida de suelos en la isla de Pascua.
Fuente: Vaquero (2011).

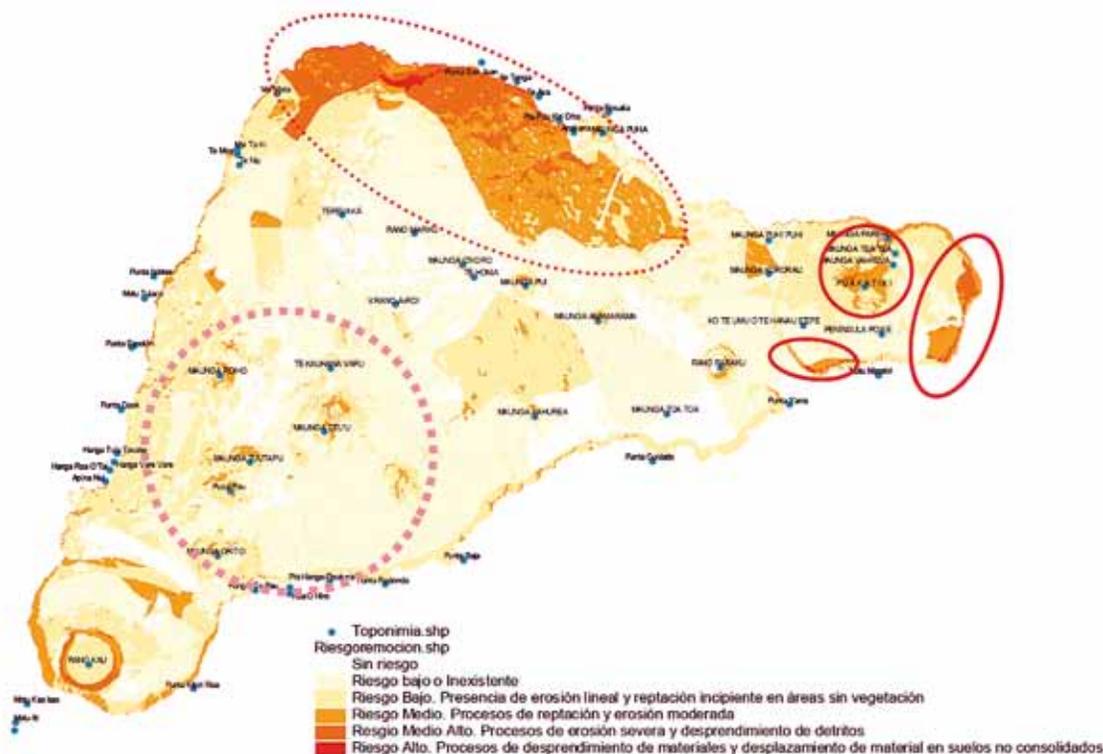
Figura 6. Estudio de zonas con riesgo de desprendimiento.
Fuente: Ambar (2007).

Ambar (2007) analiza los procesos de remoción de suelos en la isla definiendo las zonas de mayor peligrosidad o propensión de fenómenos de deslizamientos en masa (figura 6). La metodología utilizada se basa en la superposición de información de vegetación, pendiente y exposición cualificada en seis clases de factores de riesgo. El resultado se expresa en una carta de riesgo de remoción. Note que no hay consideraciones de las precipitaciones ni en su cantidad (intensidad-duración-frecuencia) ni un su tipo convectivas o frontales, geología ni propiedades físicas ni mecánicas del suelo.

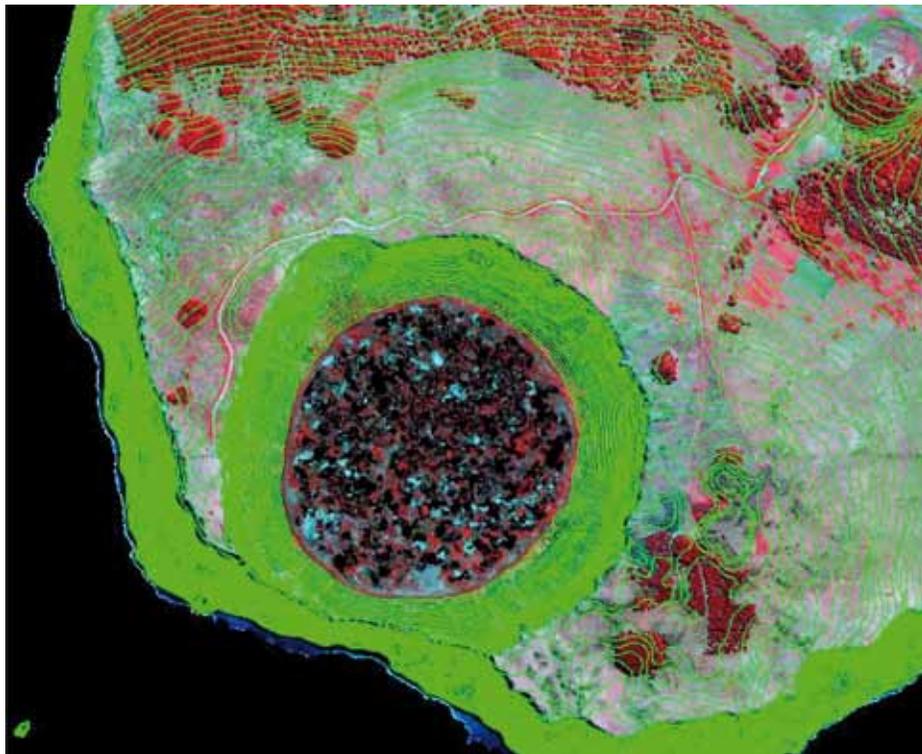
Figura 7. Curvas de nivel (cada 5 metros) de Isla de Pascua (I.G.M, 2005)

El Instituto Geográfico Militar, con su Cartografía vectorial de la isla a escala 1:25.000, que incluye curvas de nivel cada 5 metros (figura 7), caminos, uso del suelo, drenaje, construcciones, cercos, localización de ruinas arqueológicas e infraestructura.

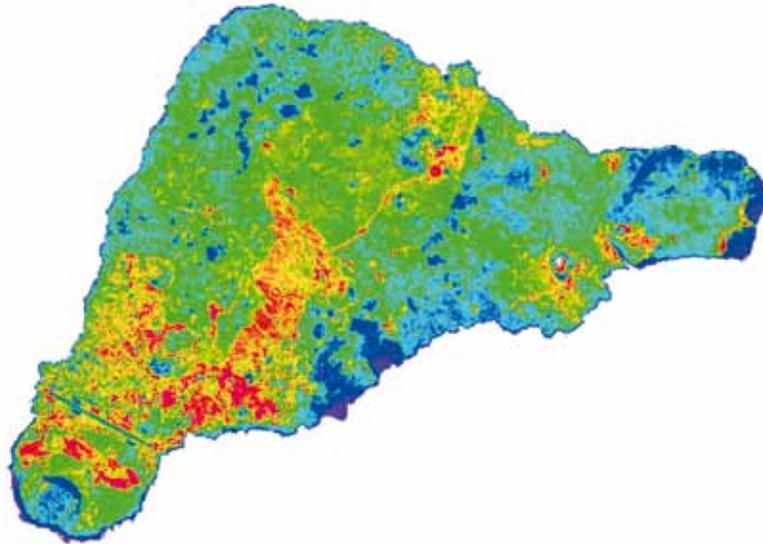
Figura 8. Índice SAVI obtenido del sensor remoto ALI-Advanced Land Image (año 2006), donde las zonas de color rojo indican mayor vigor de la clorofila.

Imágenes del satélite “ALI” (Advanced Land Image), el que ofrece en forma gratuita, bandas tipo Landsat (en cuanto sus longitudes de onda), de tipo pancromáticas y multispectrales. Se utilizaron las imágenes del año 2006, tanto de invierno como de verano. Este satélite ha sido diseñado para imitar a las seis bandas Landsat más utilizadas, más tres bandas adicionales. Posee una resolución de 30 metros por pixel.

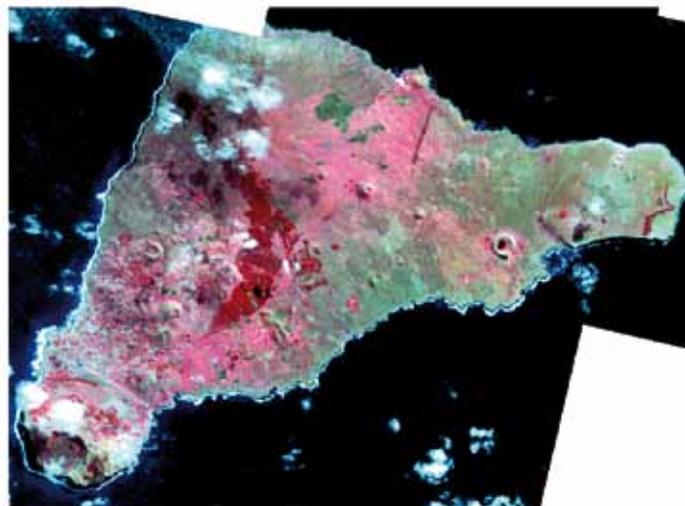
Figura 9. Imagen satelital chilena FASAT-Charlie (año 2013)

Finalmente, se pudo trabajar con la imagen del proyecto facilitada por el Servicio Aereofotogramétrico (SAF) de la Fuerza Aérea de Chile. La imagen corresponde al sensor chileno FASAT-Charlie de fecha enero 2013 y tiene una resolución espacial de 1,45 metros en modo pancromático, y de 5,8 metros en modo multiespectral. Con este mosaico se pudo actualizar, contrastar y corregir los cambios temporales del uso de la tierra y la información satelital provenientes desde los años 2003 y 2004.

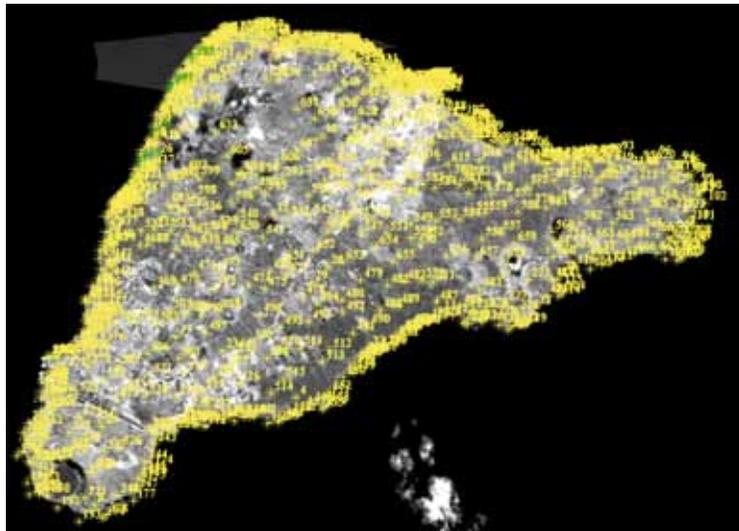
Figura 10. Grilla de puntos para la georreferenciación de imágenes satelitales

En primer lugar se analizó el estado de la Georreferenciación de los diversos productos disponibles, definiendo que los datos con mejores precisiones pertenecen al Catastro de Propiedades de Bienes Nacionales. Definido esto, se procedió a georreferenciar el resto de las imágenes disponibles, usando la Ortoimagen Pancromática de 60 cm. del año 2004 como patrón o referencia. En el caso del Ortomosaico de imágenes MINVU 2003, se colocaron más de 650 puntos de georreferenciación, para conformarla correctamente, a la imagen del 2004.

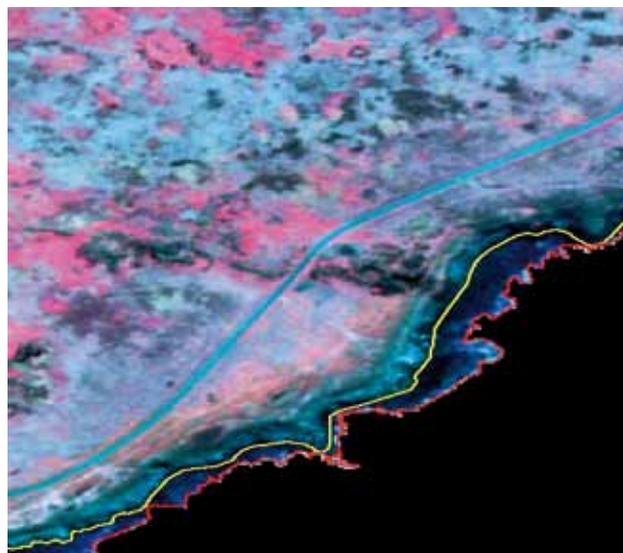
Figura 11. Delineación a alta resolución de la línea de costa de la isla de pascua.

Adicionalmente se requirió trabajo geomático para redefinir el trazado correcto de la línea costera de la isla. La línea de costa de la carta topográfica del Instituto Geográfico Militar de Chile, que corresponde a la curva de altitud cero metro, mostró descalces ante la superposición con la línea interpretada desde la imagen quickbird ortorrectificada del año 2004. Cabe señalar que la causa de lo anterior, son los altos acantilados que posee la isla.

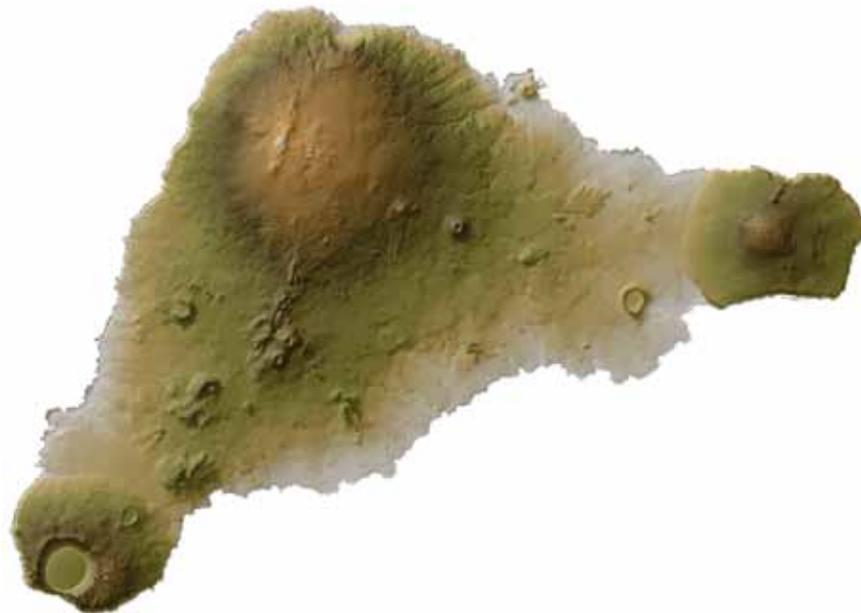
Figura 12. Sombreado de relieve del modelo digital de elevación de la Isla de Pascua.

Otro proceso necesario para el proyecto, fue la confección de un modelo digital de elevación con pixeles de 2,4 metros, utilizando las curvas IGM cada 5 metros. Con este producto se elaboró un mapa de pendientes medias, insumo necesario para confeccionar el modelo de riesgo de erosión potencial.

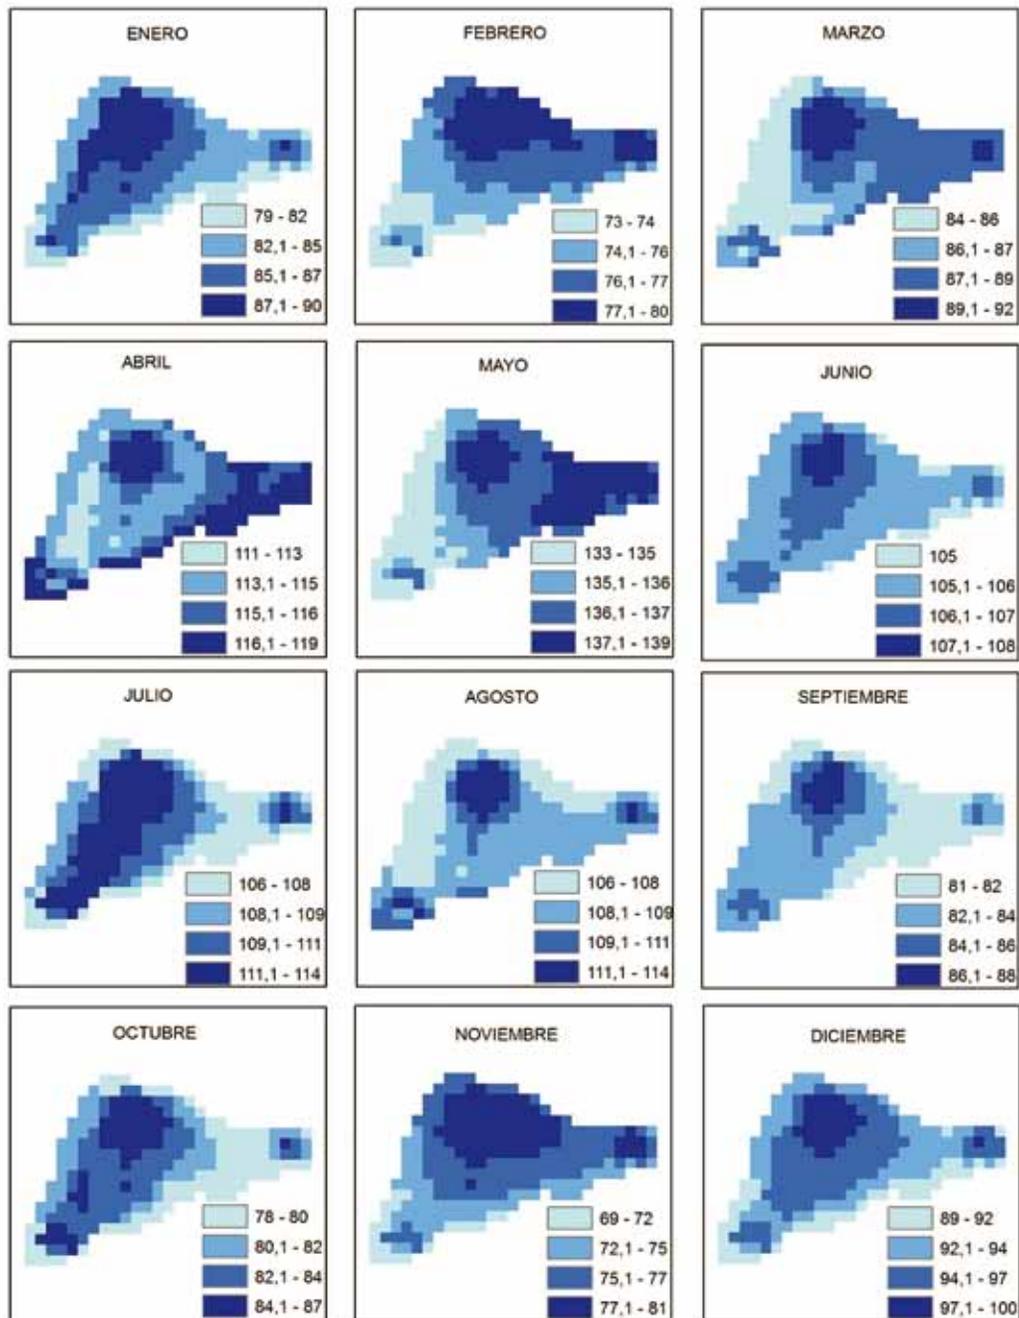
Figura 13. Mapas de interpolación de precipitaciones medias mensuales (en milímetros) para la isla de pascua, obtenido de worldclim.
Fuente, elaboración propia.

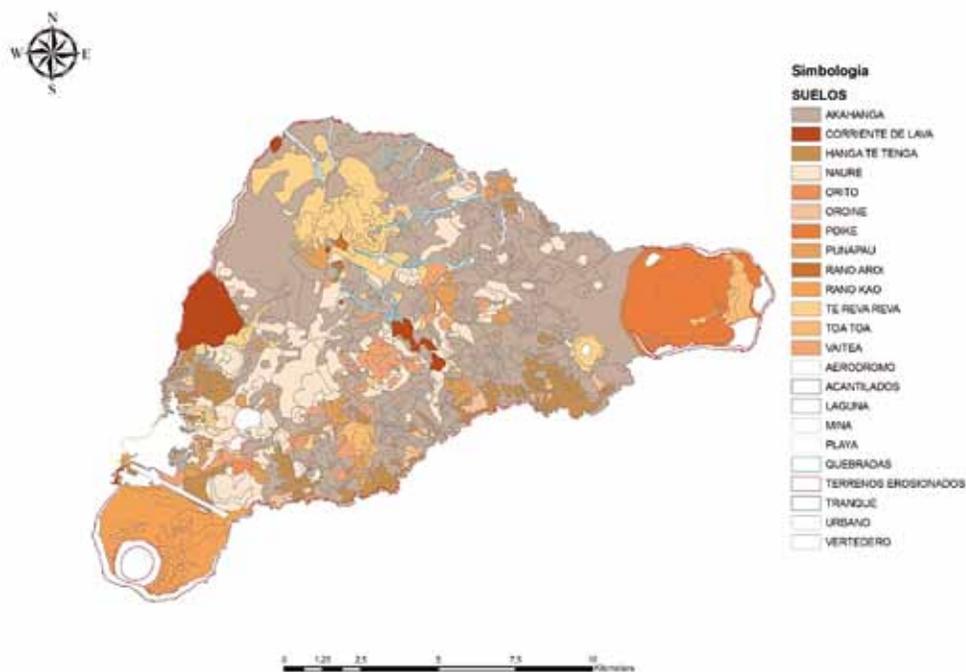
Figura 14. Mapa de suelos y capacidad de uso (Alcayaga y Narbona, 1975)

El estudio original está en formato papel y representado a una escala 1:30.000. En el año 2013, dicha información cartográfica se digitalizó y vectorizó en formato shape (ArcGis® de Esri). Se atribuyeron los campos asociados a la base de datos del estudio de Alcayaga y Narbona (1975).

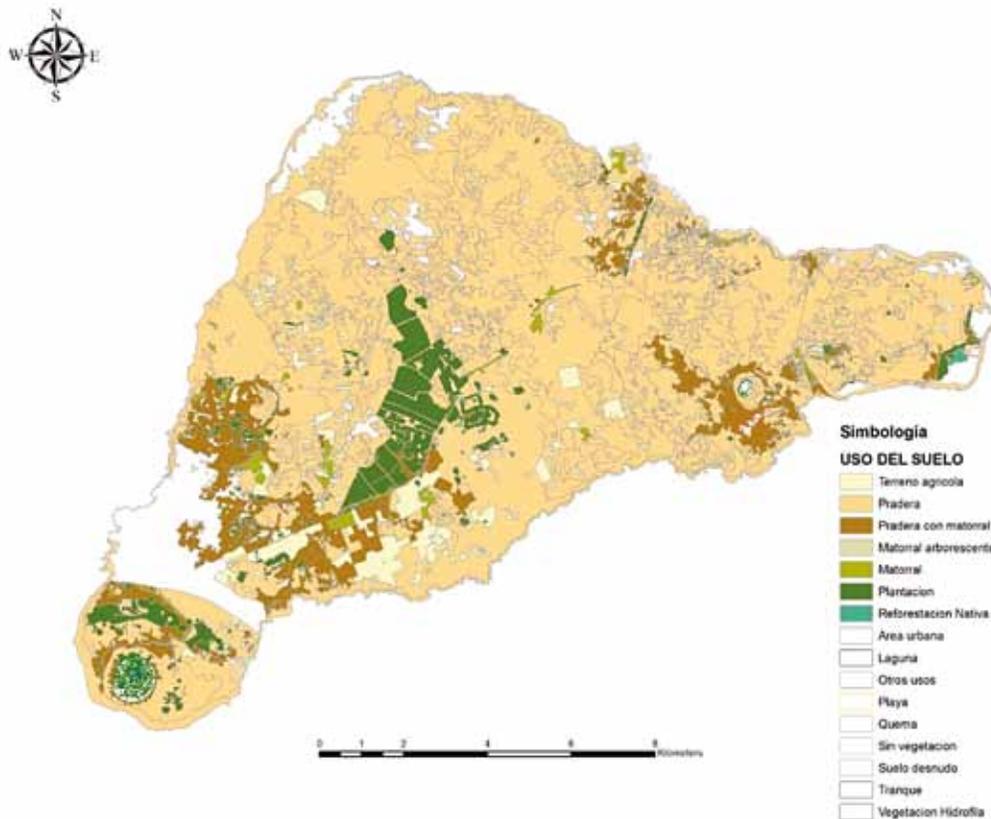
Figura 15. Mapa de uso de la tierra en la isla de pascua, obtenido de Alcayaga y Narbona (1975).

Los campos temáticos de la cobertura, indican una categoría principal de uso actual del suelo (plantación, matorral, praderas, suelo desnudo, otros usos) y una subcategoría de densidad de cobertura (muy denso, denso, semidenso, abierto y muy abierto), según corresponda.

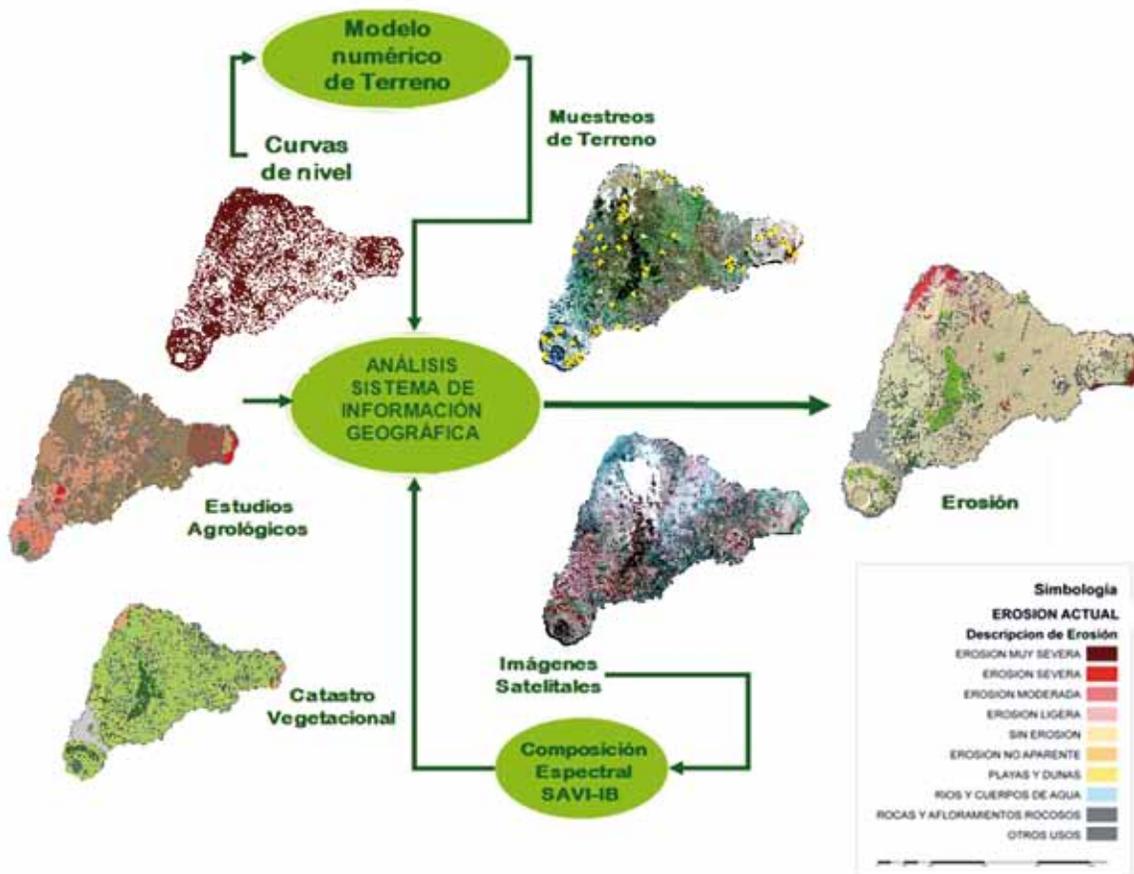
Figura 16. Diagrama metodológico del modelo satelital de erosión actual.

La cartografía de erosión actual fue obtenida mediante técnicas de geomática consistentes en el uso de métodos de clasificación de datos satelitales de alta resolución (Quickbird) georreferenciados en conjunto con sistemas de información geográfica, uso de índices espectrales, validación en terreno e interpretación con profesionales de expertos de CIREN (figura 16).

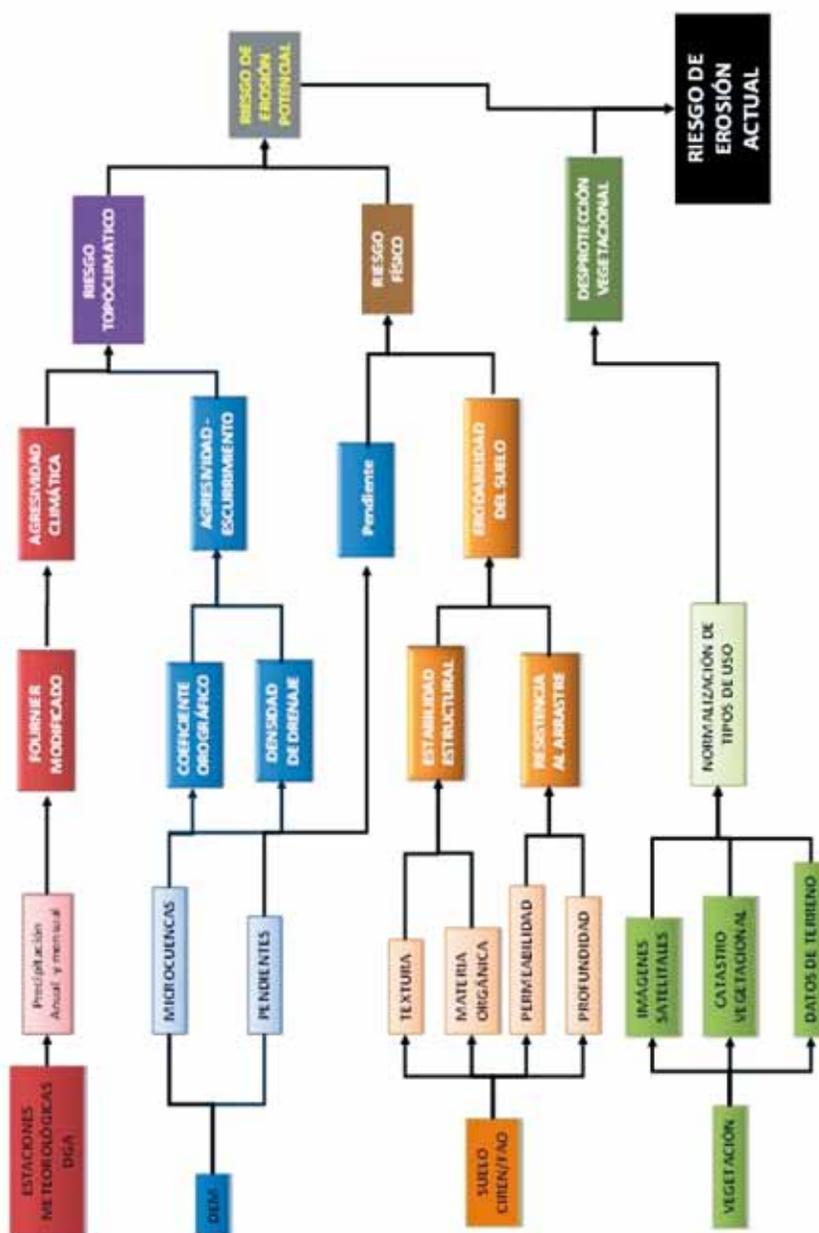
Figura 17. Diagrama metodológico del modelo IEPOT de erosión potencial.

- e. Índice de riesgo topoclimático.
- f. Índice de riesgo físico
- g. Índice de riesgo erosión potencial.
- h. Índice de riesgo de erosión actual.

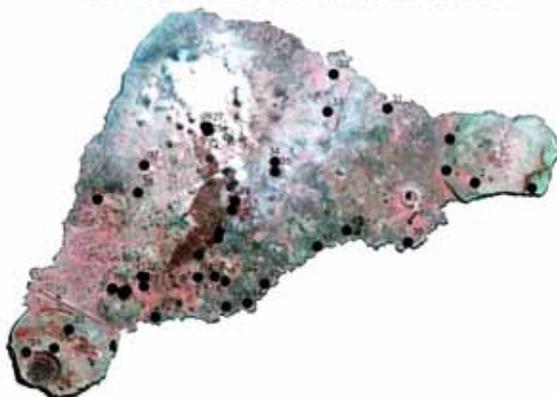
PUNTOS DE MUESTREOS DE SUELO

Figura 18. Mapa de suelos y puntos de muestreos para la revisión cartográfica del estudio de Narbona y Alcayaga (1969) en la Isla de Pascua.

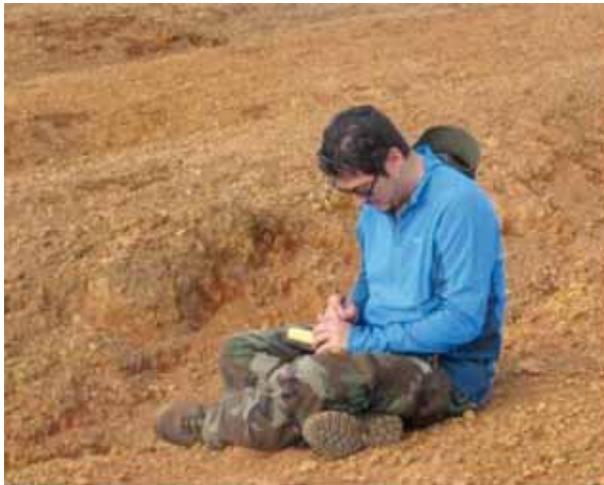
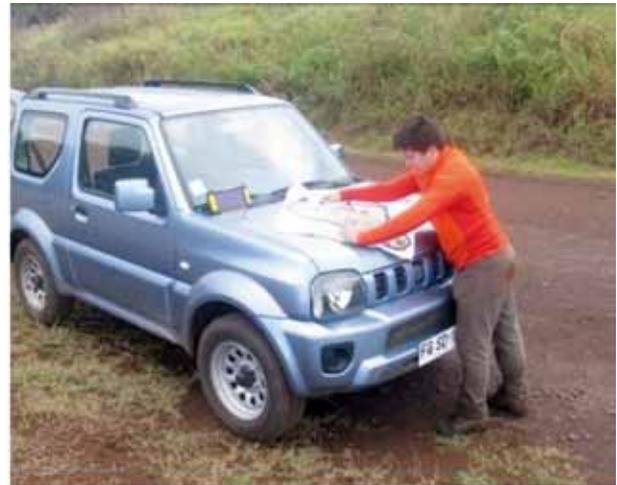
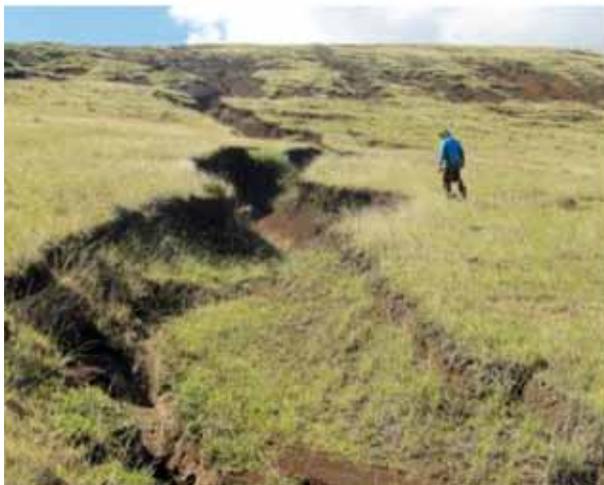
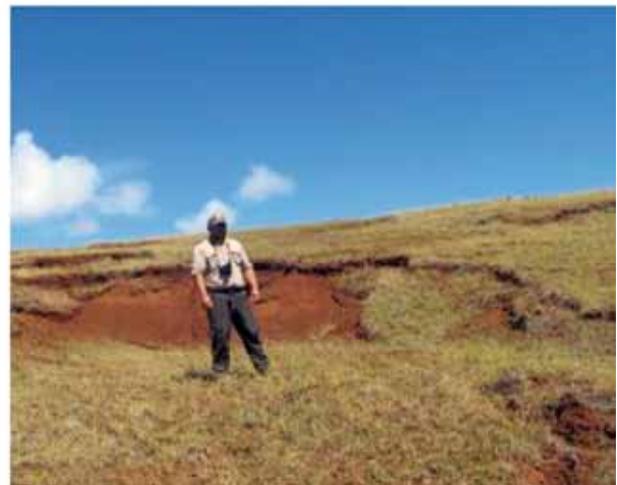
Figura 19. Trabajo de validación del equipo de CIREN, apoyado con funcionarios de la oficina CONAF de Isla de Pascua.

La validación in-situ correspondió a la verificación en terreno, por parte del equipo técnico de CIREN, de las coberturas del erosión actual, riesgo de erosión potencial y actual. Se estableció una grilla de 6 cartas de trabajo dentro de un canchales a escala 1:30.000.

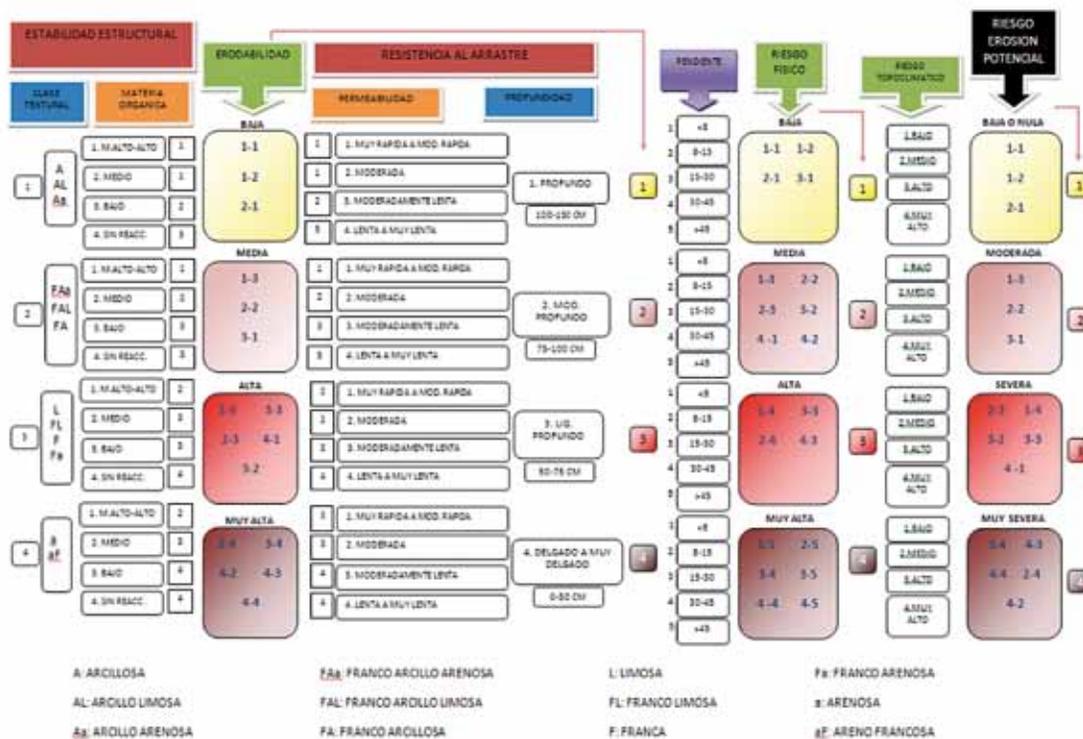
Figura 20a. Guía de validación de terreno modelo IREPOT para la obtención del riesgo de erosión potencial y actual.

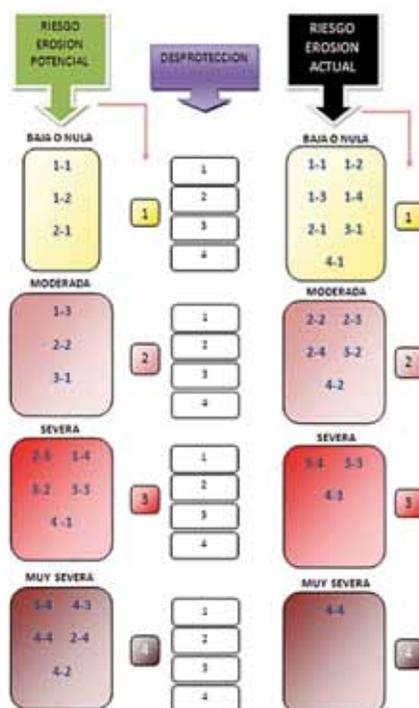
Figura 20b. Guía de validación de terreno modelo IREPOT para la obtención del riesgo de erosión potencial y actual (continuación).

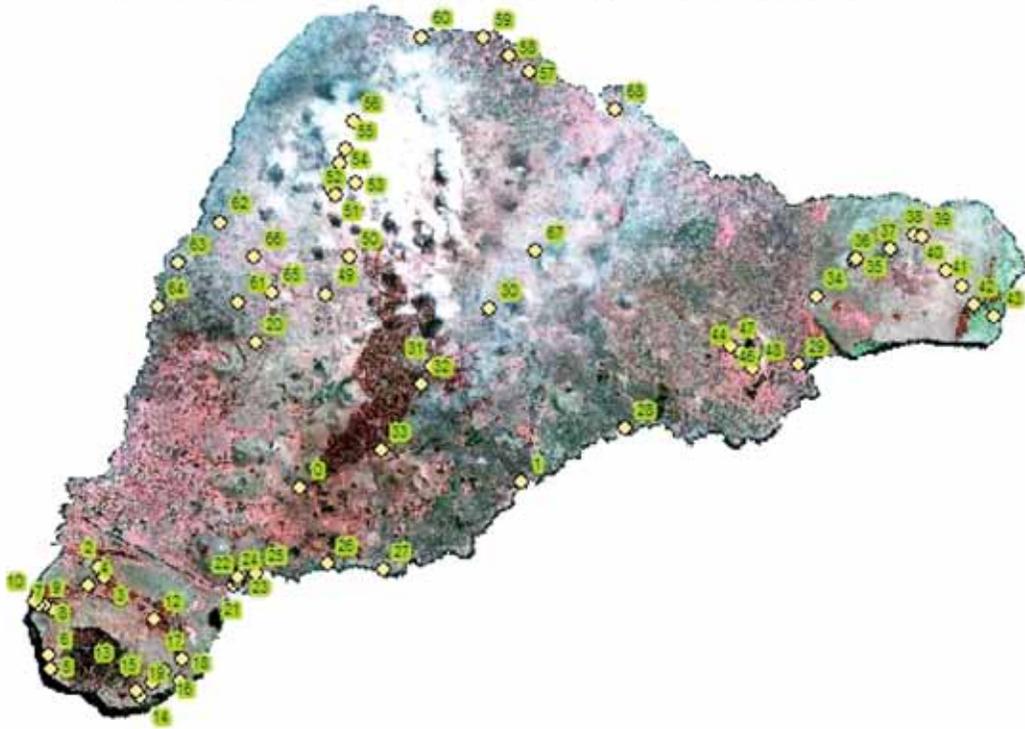
Figura 21. Mapa de los puntos de muestreo y validación de la cartografía de erosión de los suelos de la Isla de Pascua.

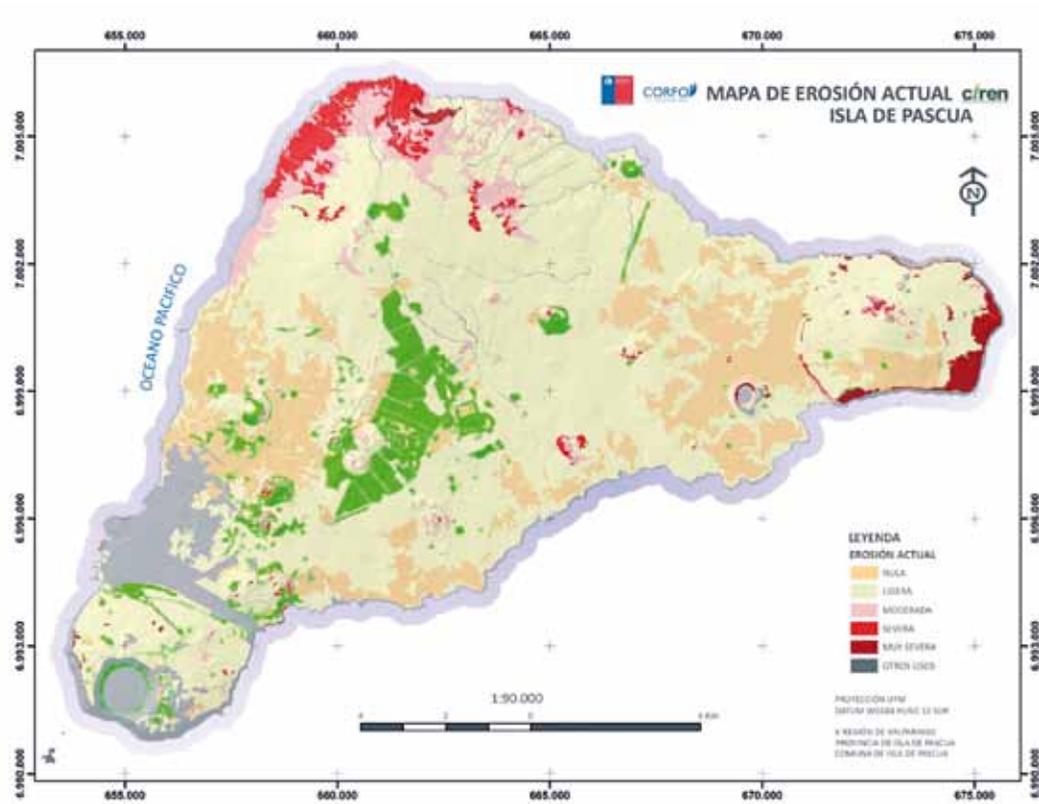
Figura 22. Mapa de erosión actual para la Isla de Pascua.

A continuación se muestra el mapa de erosión actual de la isla (figura 22).

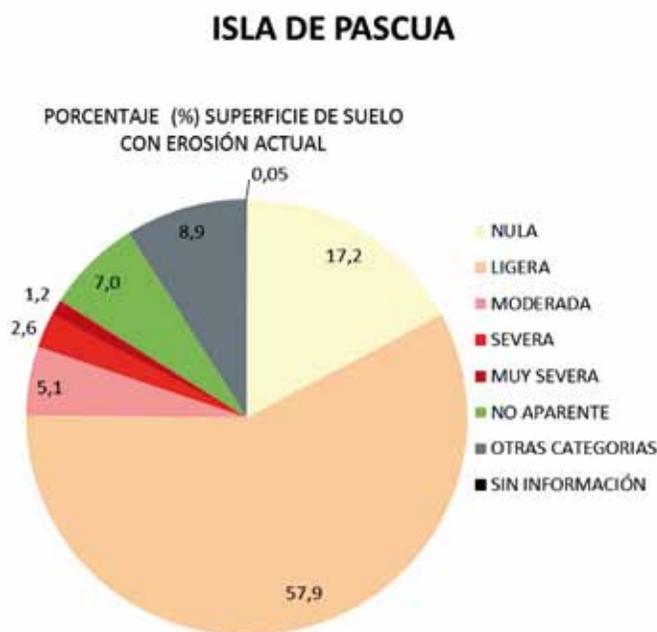
Figura 23. Porcentaje regional (%) de superficie de suelos erosionados.
Riesgo de erosión potencial y actual de la Isla

La superficie actual de suelos erosionados (clasificados en categorías de erosión ligera, moderada, severa y muy severa) de la comuna de Isla de Pascua es de 10.975 hectáreas, lo que representa el 66,8% de la superficie de la isla (figura 23). Sin embargo, gran parte de esta superficie, en especial hacia el volcán Terevaka, ha sido afectada durante milenios por procesos de erosión y remoción en masa, producto de la topografía, material residual de tipo volcánico y las intensas precipitaciones, sin mayor intervención del ser humano. Sin embargo, existen otras zonas frágiles que llaman a la preocupación de las autoridades locales. Este es el caso del volcán Poike, donde se aprecia sectores de cárcavas profundas y suelos severamente erosionados. CONAF actualmente mantiene un programa de recuperación de suelos, con forestación principalmente de especies exóticas (eucaliptos) y la construcción de obras de retención de sedimentos (diques y zanjas de infiltración). En el resto de la isla se manifiestan procesos puntuales de erosión severa y muy severa en la mayoría de conos de los lomajes

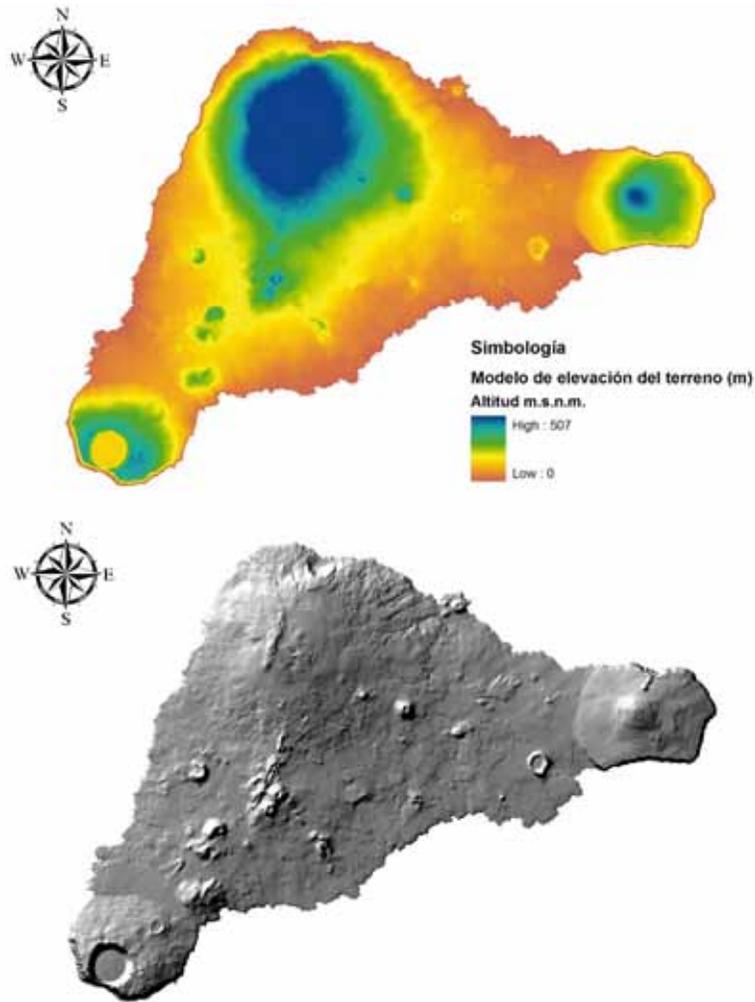
Figura 24. Modelo de elevación y sombreado del terreno (Fuente: Cartografía IGM 1:20.000).

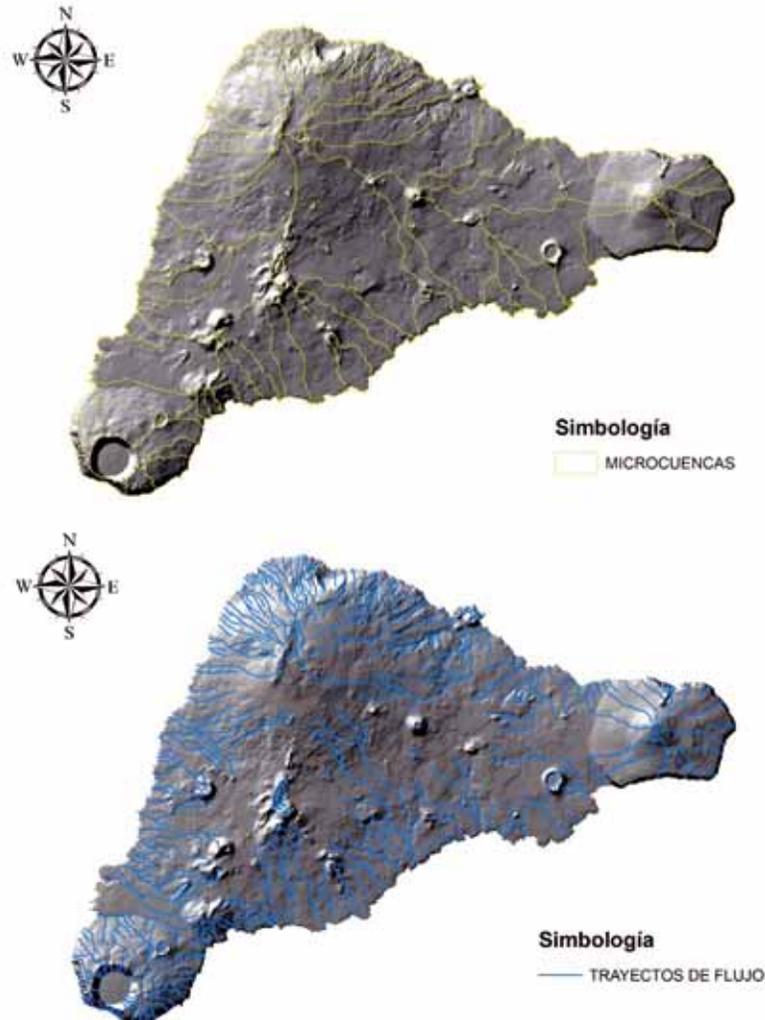
Figura 25. Microcuencas y trayectos de flujo para la Isla de Pascua.

Se delimitó las cuencas hidrográficas y se determinaron parámetros geomorfológicos mediante el uso del modelo de elevación digital descrita y la modelación raster de TNTmips, considerando la integridad del flujo de pequeñas cuencas y microcuencas (figura 25).

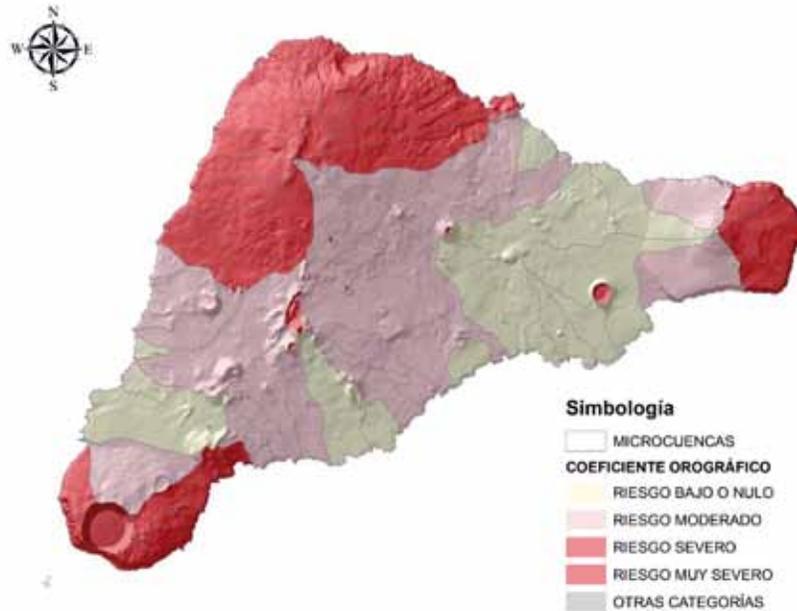
Figura 26. Índice de coeficiente orográfico.

Sin embargo, la isla posee gran parte de su territorio con una topografía escasa y levemente accidentada, con coeficientes orográficos menores al valor 6, como indica la metodología de Guerra y López (1985). En los terrenos que bordean el volcán Rano Kao con una topografía levemente accidentado y con poca cobertura vegetal y suelos arcillosos (moderadamente profundos) de igual forma se inician procesos de cárcavas y pérdida de suelos muy altas.

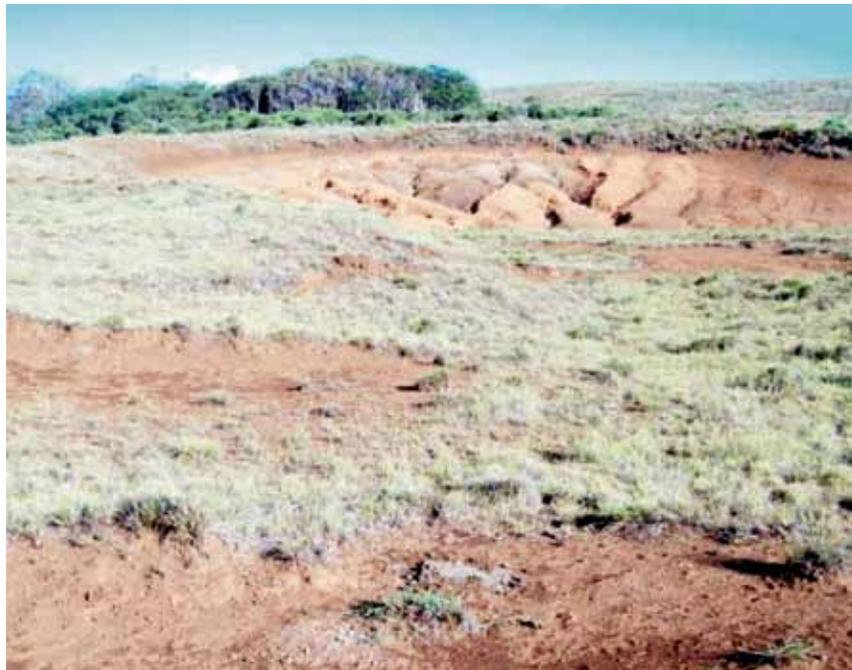
Figura 27. Transecto: Rano Kao – Mataveri
Clase de erosión: SEVERA y MUY SEVERA
