Determinación de la Erosión Actual y Potencial de los Suelos en la Isla de Pascua

Informe Final - 2013

Publicación N°177

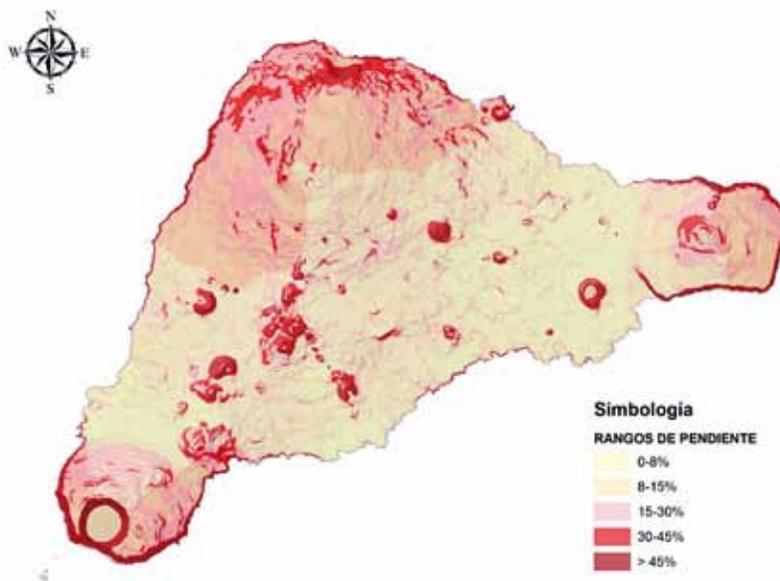
Figura 28. Índice de riesgo por pendientes.

Representa el grado de inclinación del paisaje. Se entiende que mayores pendientes del terreno prevalecen mayores riesgos de erosión de los suelos. Como muestra la figura 28, los sectores de Tereveka, Rano Kano representan los sectores más empinados de la isla y coincide con los mayores riesgos de erosión. De igual forma, hay conos volcánicos menores, como por ejemplo, los cerros Matamua, Pui, Roiho, Retu, Puka, Orito, entre otros, que también tienen laderas degradadas y erosionadas aparentemente cubierta por vegetación baja.

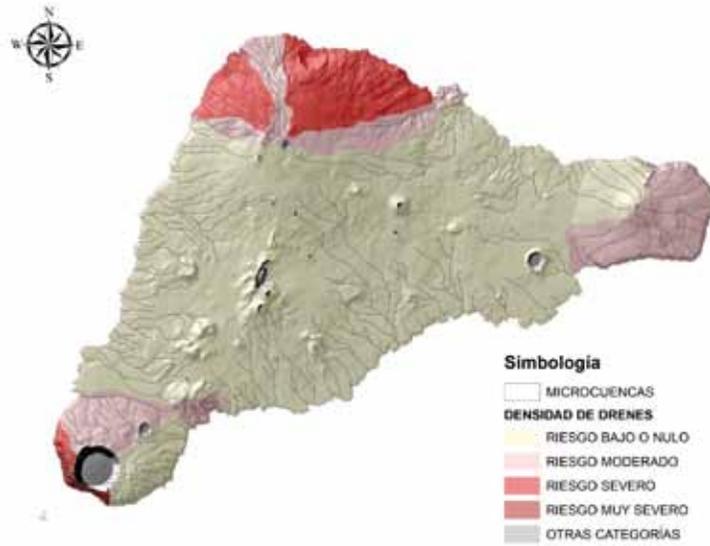
Figura 29. Índice densidad de flujo superficial.

Este parámetro está definido como el cociente entre el largo (m) de los flujos en una microcuenca al momento de un evento de lluvia y la superficie (m²) de la misma. Da cuenta del riesgo correspondiente a la incisión natural que la ladera contiene. A suelos con rocas blandas, le corresponde un potencial mayor de escorrentía superficial y una mayor densidad de flujos naturales, por consiguiente, un mayor potencial de riesgo erosivo (figura 29). Esto se ve con mayor claridad en el transecto Cerro Kou' hasta Cerro Kuma por detrás del volcán Terevaka.

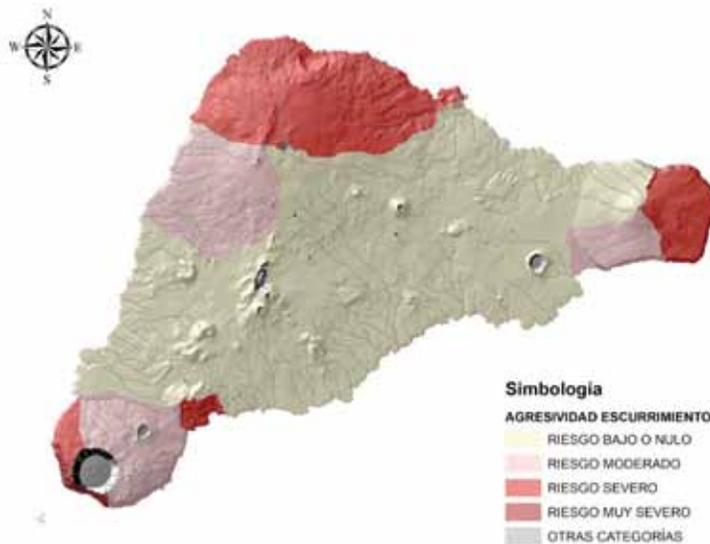
Figura 30. Índice de agresividad escurrimiento.

Finalmente, el índice de agresividad-escurrimiento se muestra en la figura 30.

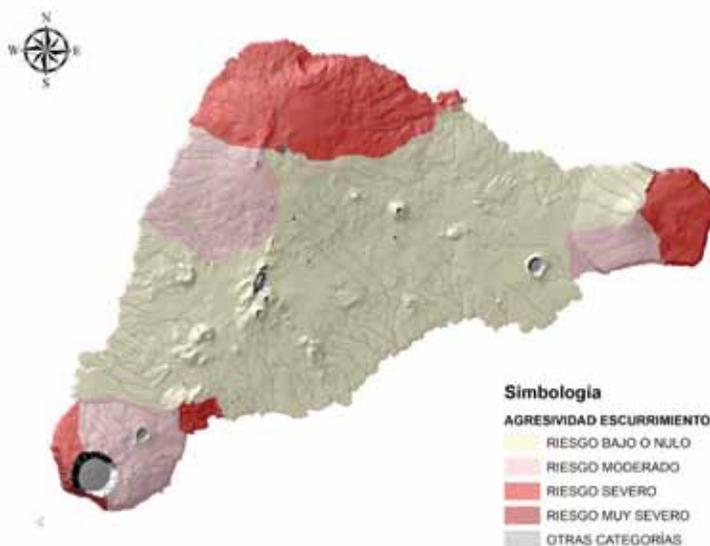
Figura 31. Índice de erodabilidad de suelo.

La erodabilidad del suelo (figura 31) se obtuvo considerando el desprendimiento de partículas por impacto de la gota de agua (estabilidad estructural) y el transporte (resistencia al arrastre por escorrentía). Esta información fue obtenida y revisada de los estudios de suelos previos, del muestreo de 42 puntos y el análisis empírico de suelos de otros puntos dentro la isla.

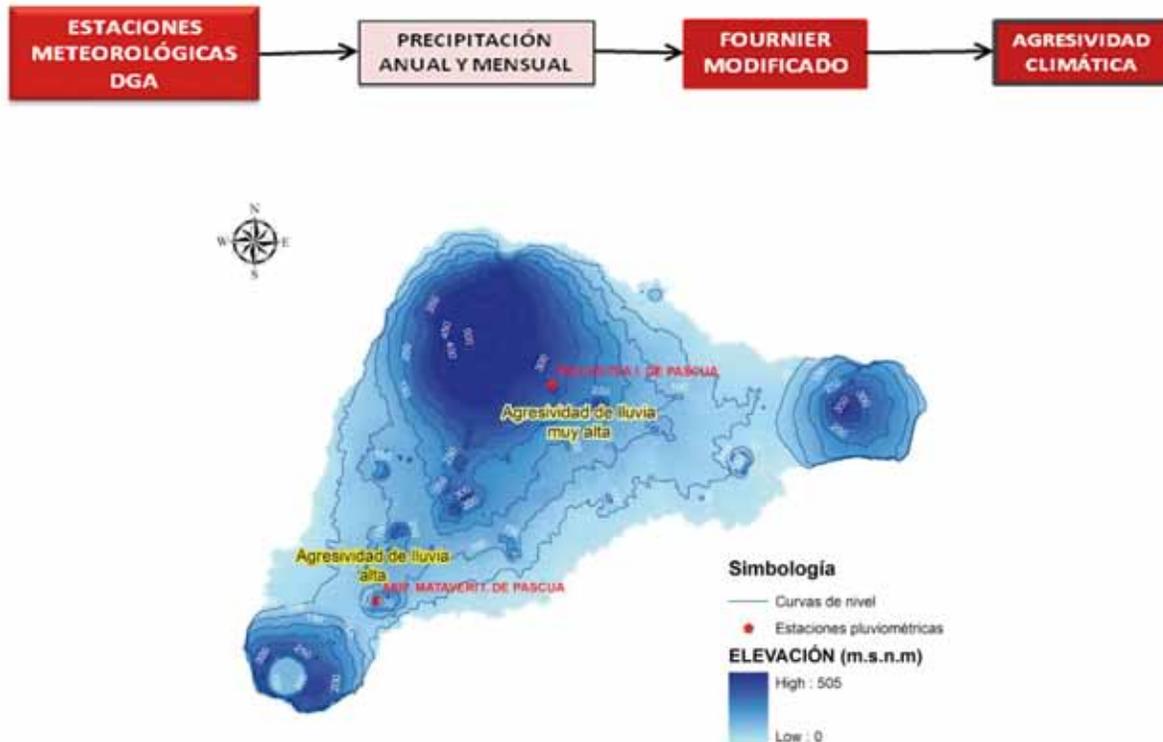
Figura 32. Índice de agresividad climática.

La agresividad climática da cuenta de la erosividad de la lluvia (Índice de Fournier Modificado, IFM), independientemente de las propiedades intrínsecas del suelo y vegetación (figura 32). A mayor intensidad de lluvia, mayores son las tasas de pérdida de suelos.

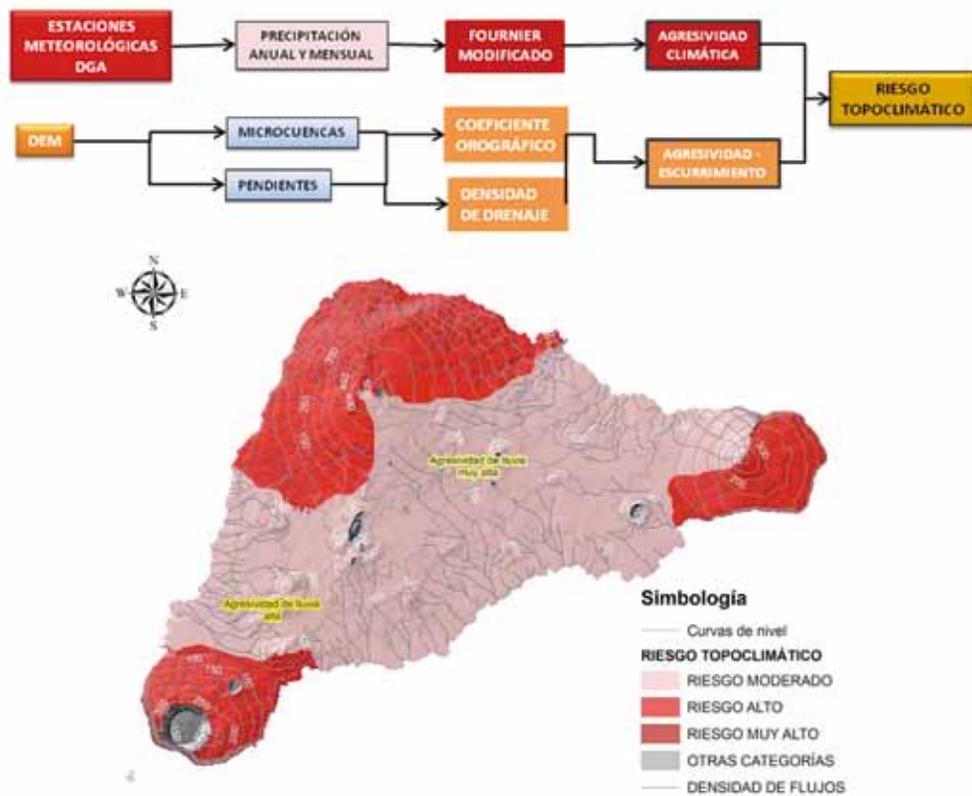
Figura 33. Índice de riesgo topoclimático.

Las condiciones de relieve, clima y escurrimientos superficiales se pueden ponderar de forma de establecer zonas con distintos riesgos de erosión de los suelos, Así sectores empinados, con una alta incisión del terreno y una agresividad alta de lluvias son propicios para para incrementar el riesgo de erosión. La escala de las variables climáticas y de cuencas no permite discriminar el efecto topoclimático de los conos volcánicos u otros cerros (figura 33), y sólo se pueden identificar los tres volcanes emblemáticos de la isla (Terevaka, Rano Kao y Poike), con los mayores índices de erosión. Esto representa claramente una limitante del uso de la información de este mapa a escala detallada.

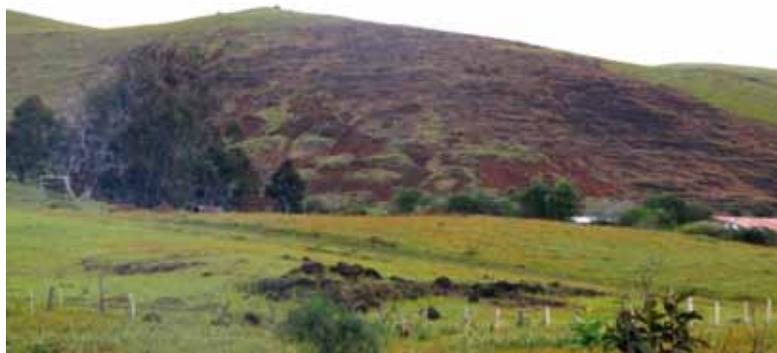
Figura 34. Transecto Mataveri – Cerro Maunga Roiho
Clase erosión: SEVERA

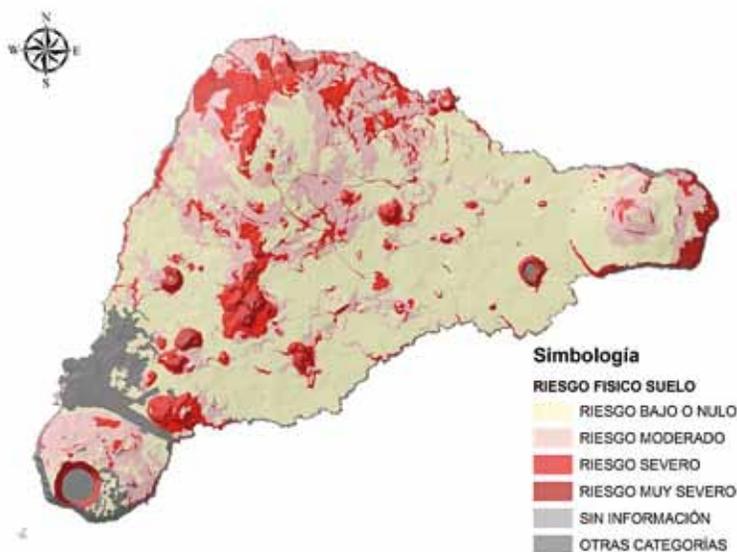
Figura 35. Índice de riesgo físico.

En el caso de la isla la superficie con riesgo físico de moderado a bajo es mayoritario (50,1%) mientras que el riesgo alto y muy alto representa el 10,5 y 5,5%, respectivamente.

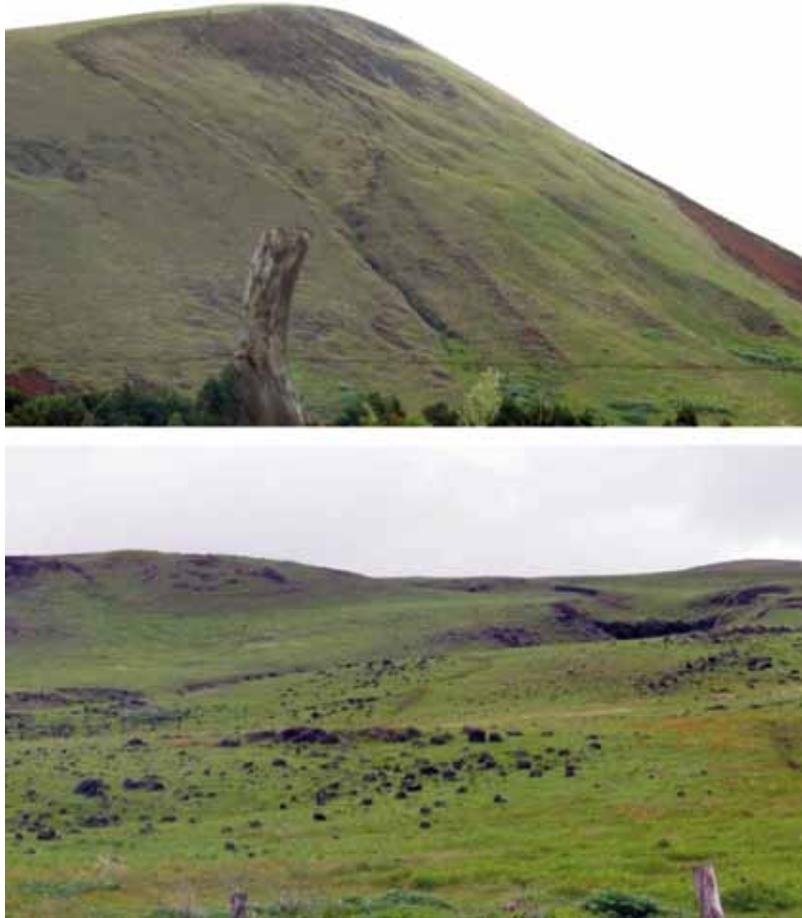
Figura 36. Erodabilidad del suelo en función de la pendiente del terreno
Transecto: Cerro Maunga Roiho -Vaitea

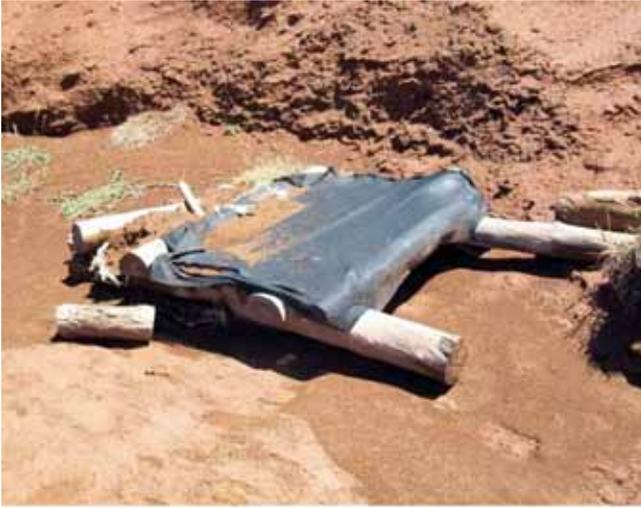
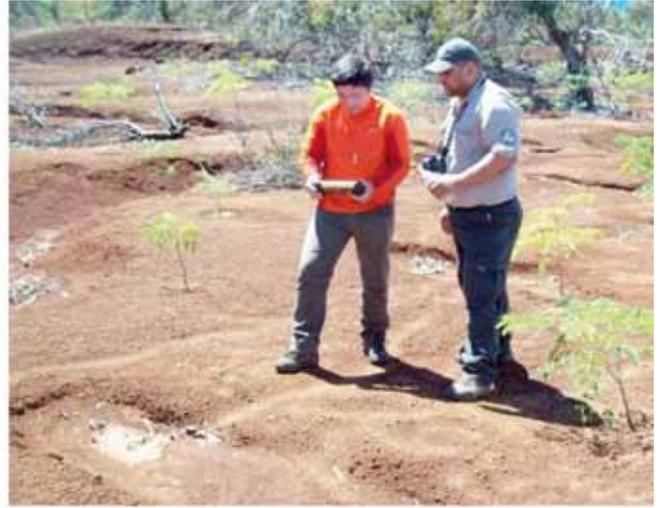
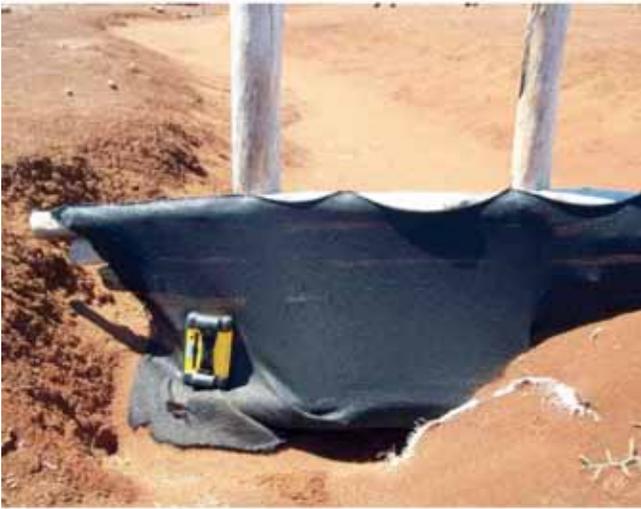
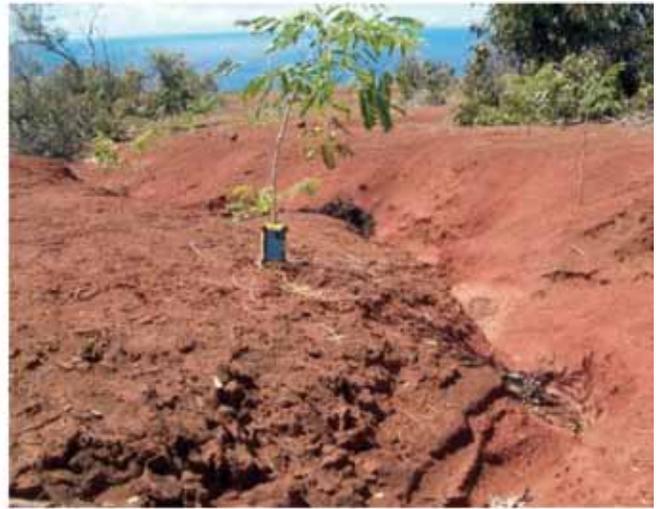
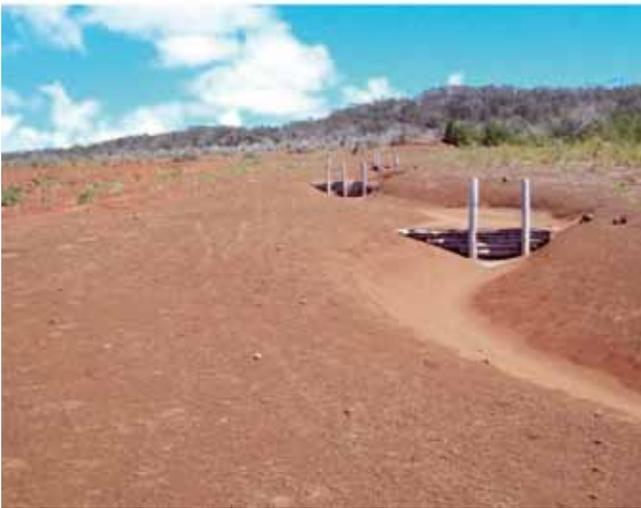
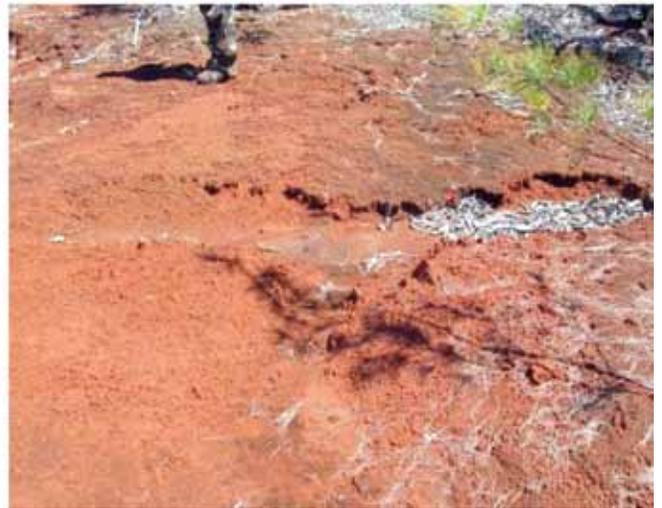
Figura 37. Zanjas de infiltración y diques de contención de sedimentos en el sector del Poike , junto a plantación de especies forestales y matorrales.

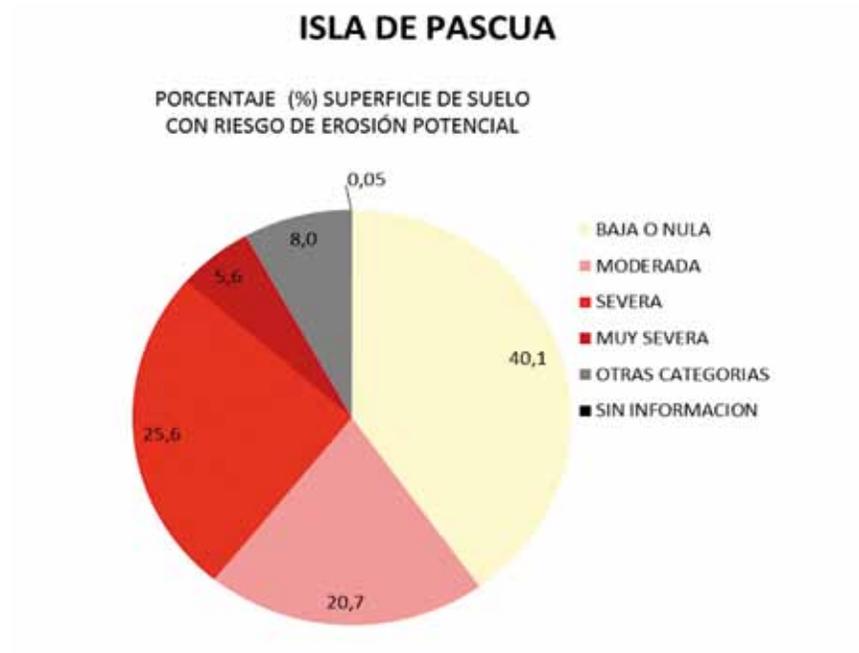
Figura 38. Porcentaje (%) superficie con riesgo de erosión potencial de la Isla de Pascua.

A continuación se muestra la distribución porcentual de las clases de riesgo de erosión potencial (figura 38).

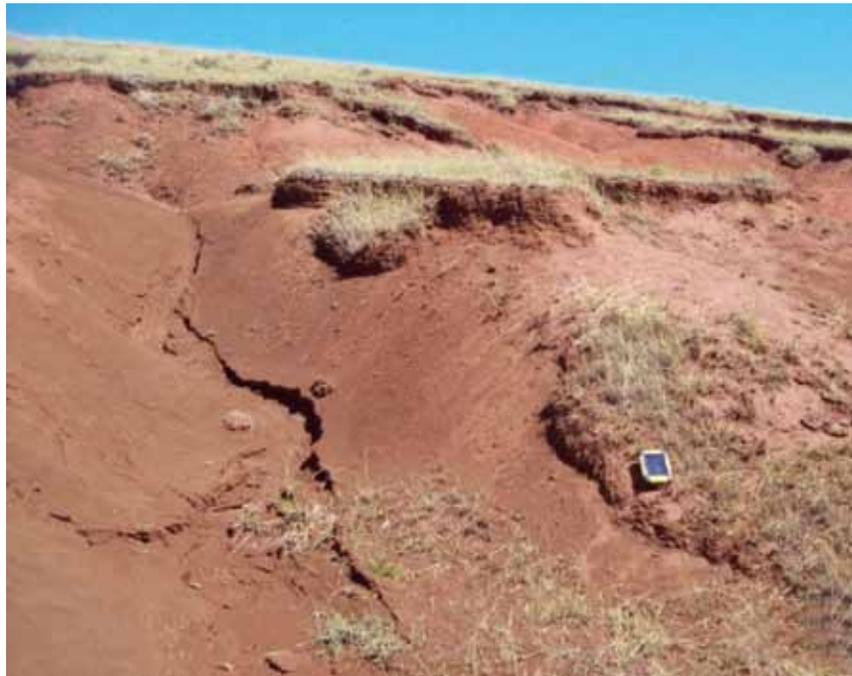
Figura 39. Transecto Cerro Puakatiki-Te Vaka Roa
Clase de erosión: MUY SEVERA

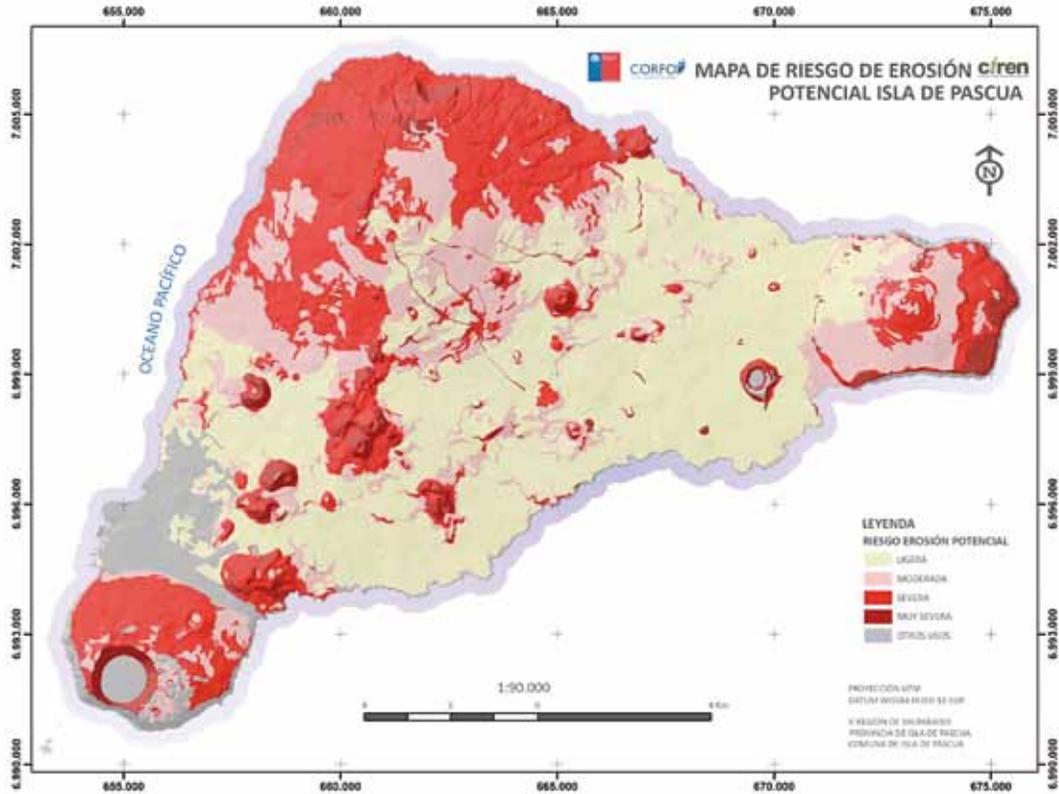
Figura 40. Riesgo de erosión potencial para la isla de pascua.

A continuación, se muestra el mapa de riesgo de erosión potencial de la isla (figura 40).

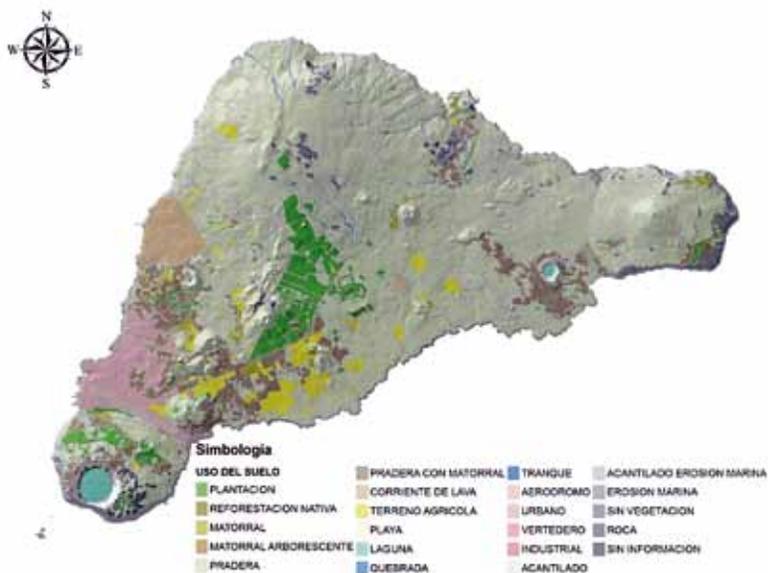
Figura 41. Uso del suelo de la isla de pascua (CIREN, 2013).

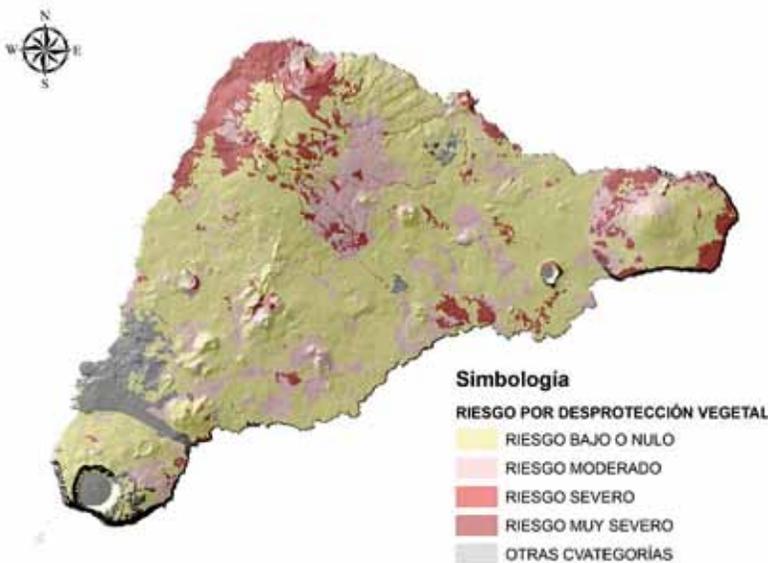
Figura 42. Índice de desprotección vegetal de Isla de Pascua.

Este indicador corresponde al grado de descubertura que otorgan al suelo las clases de cobertura vegetal y uso del suelo, así como la facilidad que entregan al desplazamiento del escurrimiento superficial. Este índice se obtuvo a partir de elaboración de una cartografía de usos del suelo en la isla, mediante técnicas de segmentación de clases y procesamiento digital de imágenes satelitales utilizados en este estudio.

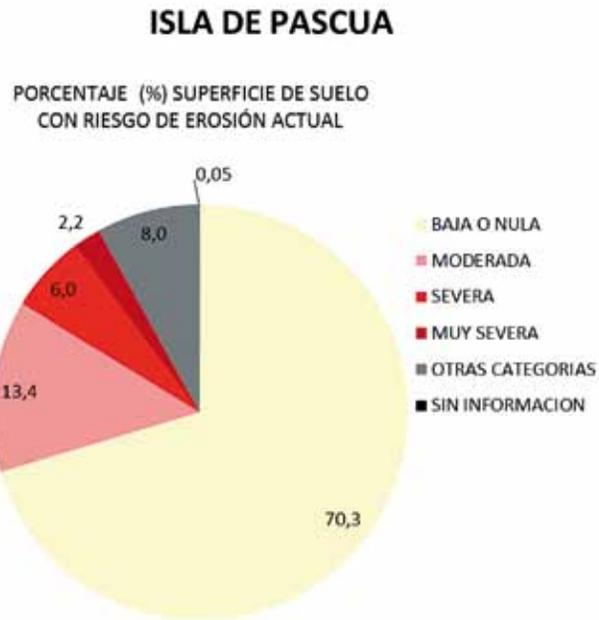
Figura 43. Porcentaje (%) superficie con riesgo de erosión actual de la Isla de Pascua.

El riesgo de erosión actual en la isla es bajo, debido a la topografía escasamente accidentada y la protección aparente de la vegetación en gran parte de la isla. Sin embargo, preocupa la situación de degradación en zonas con pendiente de los cerros y volcanes principales (Poike, Terevaka y Rano Kao). El porcentaje de riesgo actual de erosión de moderado a bajo es de 83,7% de la superficie total de la isla.

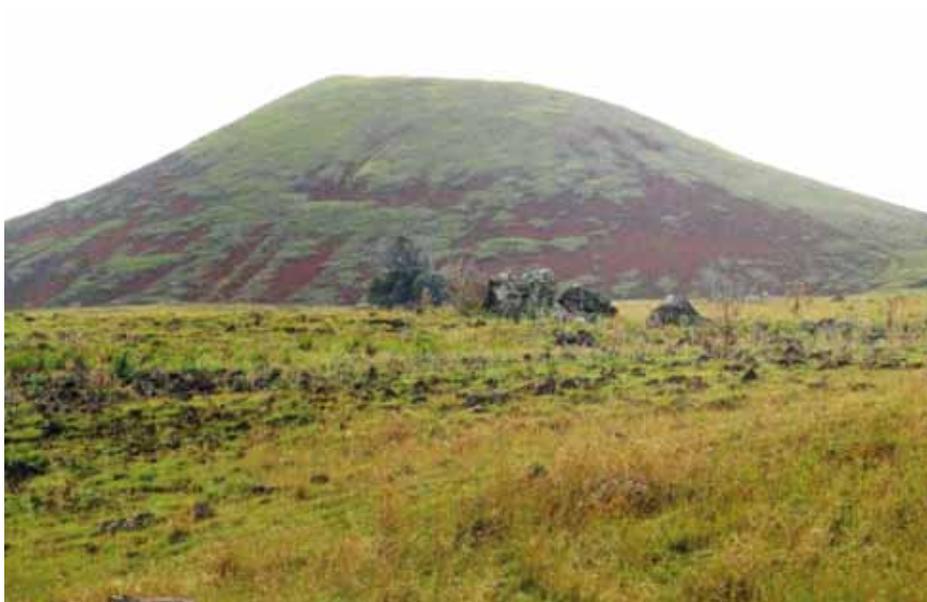
Figura 44. Riesgo de erosión actual se incrementa en zonas de cerros en la isla de pascua.

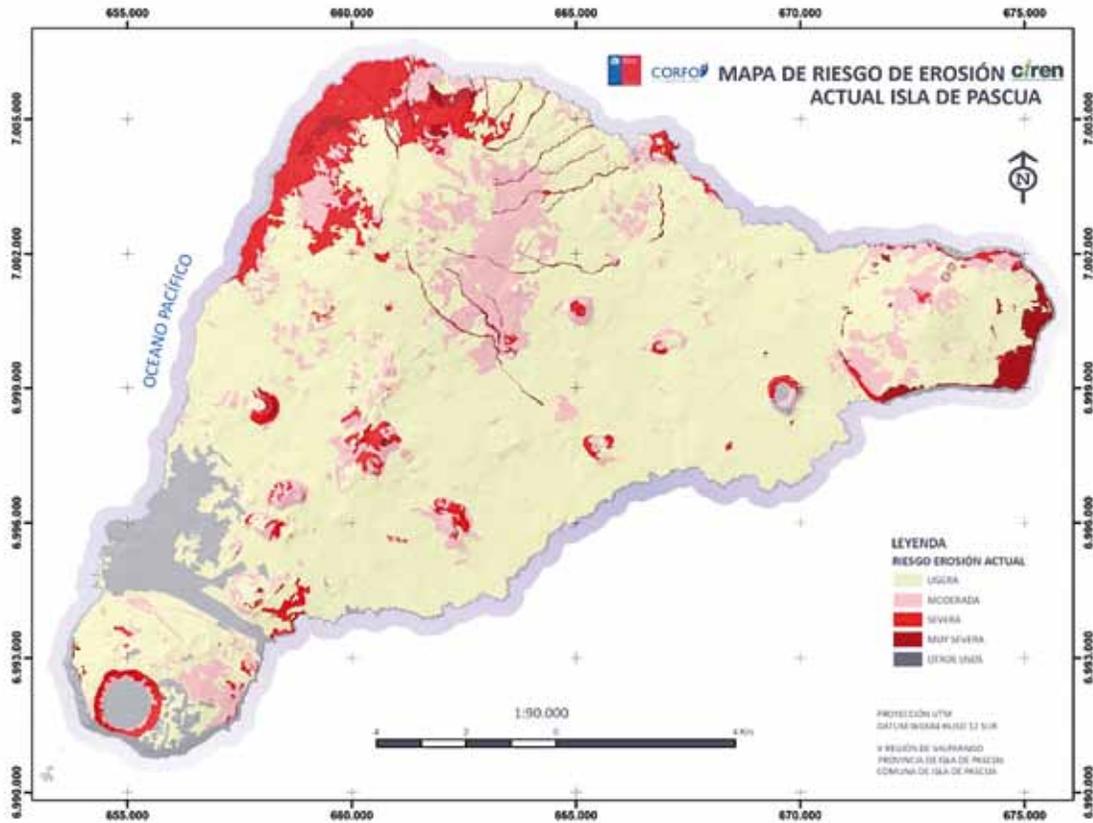
Figura 45. Riesgo de erosión actual para la isla de pascua.

A continuación se presenta la cartografía de erosión actual en isla de pascua (figura 45).
