**Ministerio de Obras Públicas
Dirección General de Aguas**

**Fase I
Evaluación preliminar de contingencia en
tranque de relaves Las Palmas, Sector
Pencahue, Región del Maule**

Informe Final

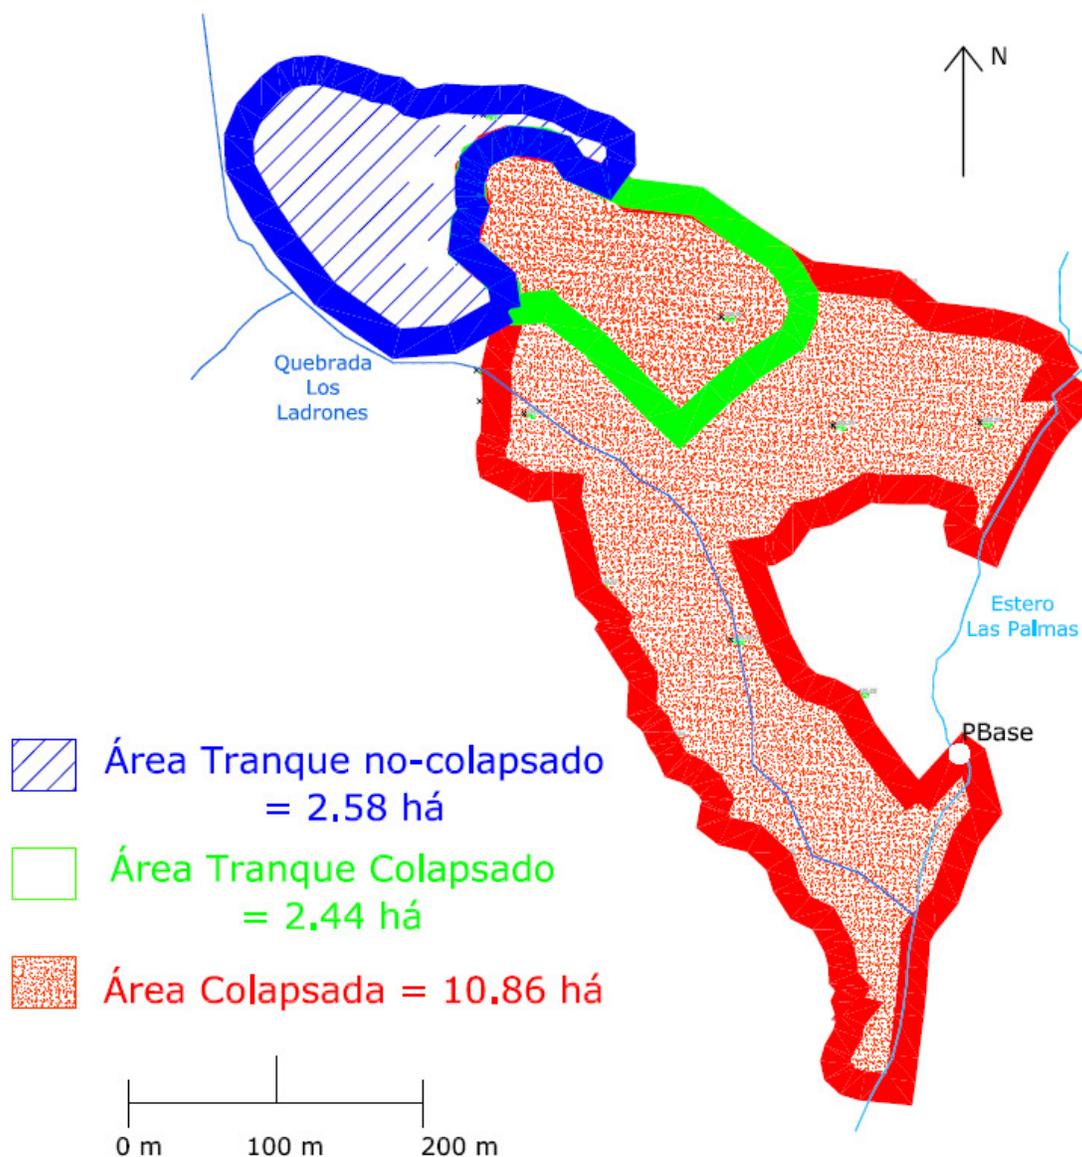
Figura 1. Representación de la zona afectada por el derrumbe del Tranque de Relave Las Palmas. PBase: Punto estación GPS diferencial TOPCON con coordenadas (WGS-84): N: 6102630.273 E: 248990.828, Elevación 116.97 msnm.

Con el objetivo de definir los alcances geográficos del derrame de relave se midieron los principales atributos que permitirán modelar procesos de erosión y lluvia-escorrentía. En la Figura 1 se observa el alcance del área que colapsó producto del movimiento sísmico del 27 de febrero. Se estima que 2,44 hectáreas de tranque de relave colapsaron en 10,86 hectáreas de terreno aledaño, bloqueando dos cauces, correspondientes a la Quebrada Los Ladrones y el Estero Las Palmas. Por otro lado, el área de la zona noroeste del tranque no colapsó, pero presenta serios riesgos de derrumbe que deberían ser evaluados por los especialistas en mecánica de suelos.

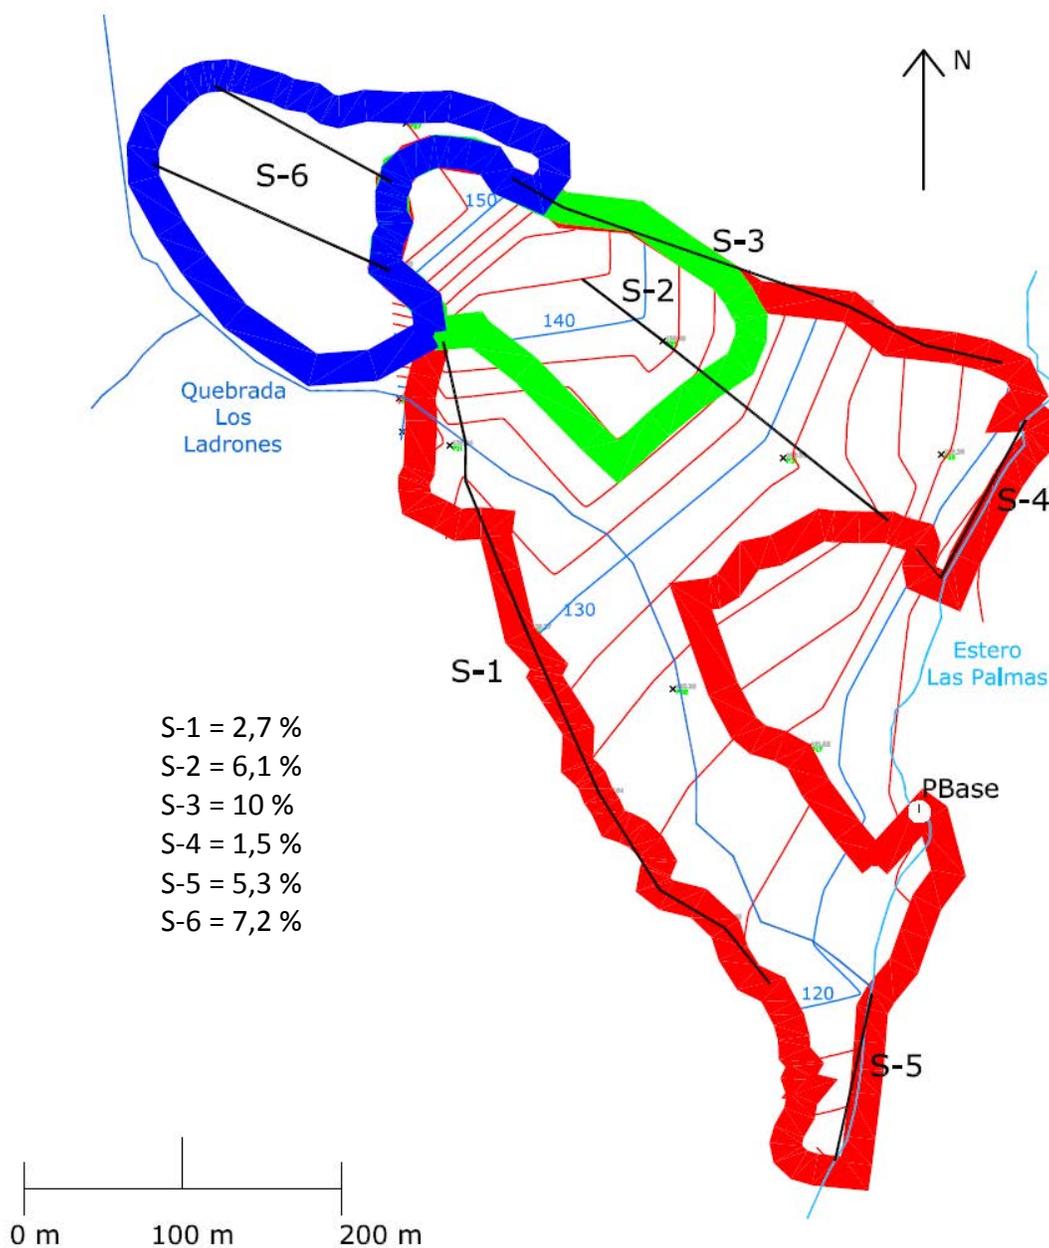
Figura 2. Estimación de pendientes para la zona afectada utilizando puntos de GPS diferencial. Cabe notar que dada la heterogeneidad espacial característica del material existen pendientes locales que no están identificadas en esta figura.

La cartografía IGM del lugar (escala 1:50.000) presenta una escala que permite contextualizar el problema y verificar las cuencas afectadas, sin embargo, su resolución no permite dimensionar el área afectada por el colapso, por lo que se complementó esta información con las mediciones GPS en terreno (ver **Anexo 1**). En la Figura 2 se presentan curvas de nivel (escala de 2 metros [1:2000]) del terreno afectado, estimadas mediante interpolación de los 33 puntos medidos con GPS diferencial. Las pendientes del terreno colapsado dependiendo de cómo se distribuyó el relave y varían entre un 2 y un 10% aproximadamente.

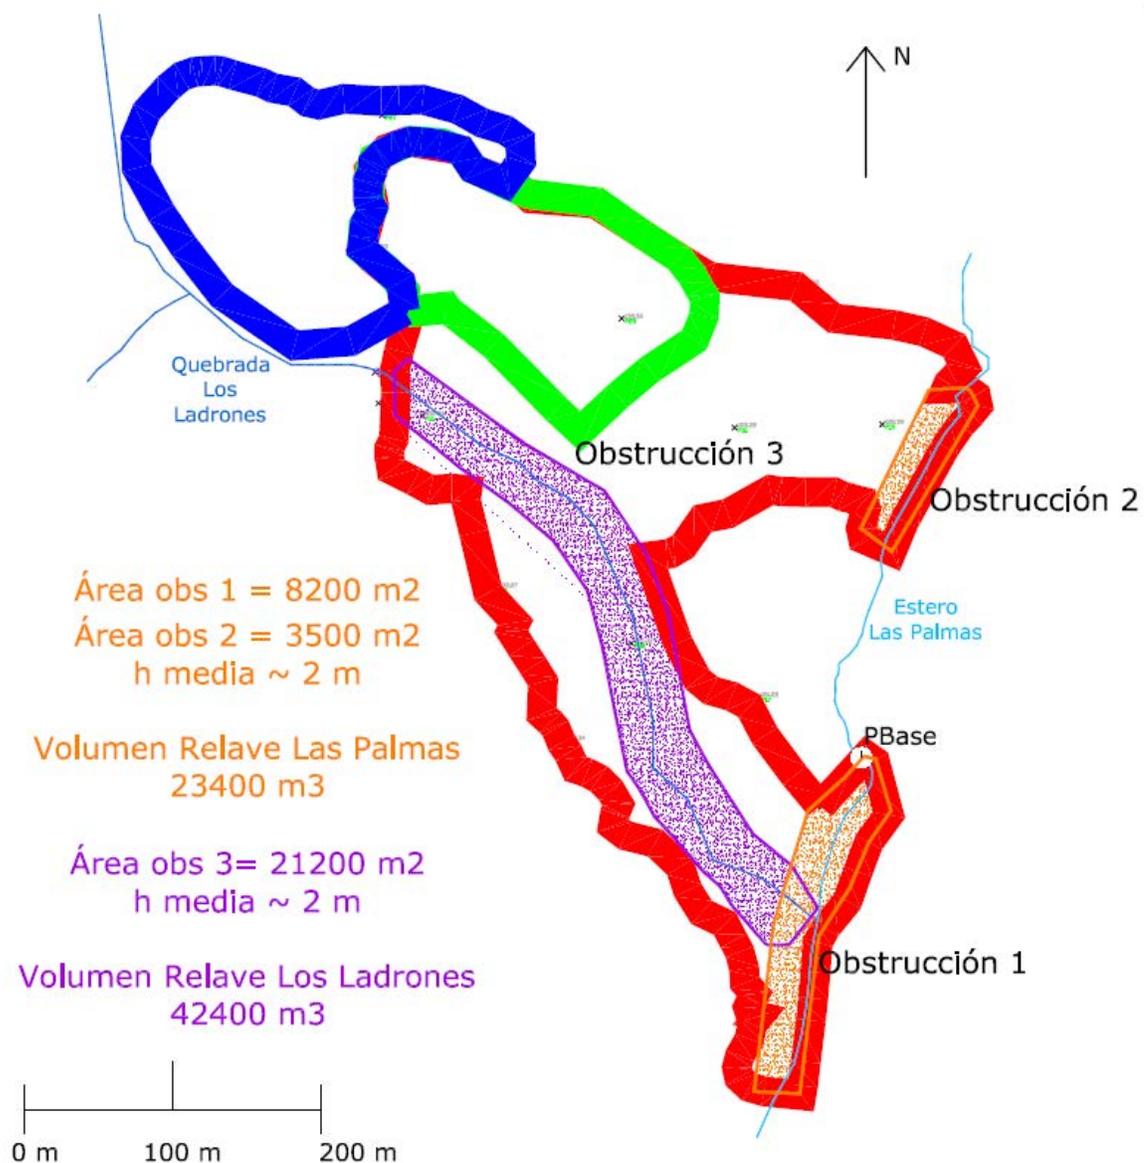
Figura 3. Estimación de volúmenes de obstrucción de cauces.

Las obstrucciones de los cauces se estiman en 23 mil metros cúbicos para las dos zonas del Estero Las Palmas y en 42 mil metros cúbicos para la Quebrada Los Ladrones (ver Figura 3). Para estimar estos volúmenes, se supuso una altura promedio de 2 metros en base a las diferencias de cota obtenidas con GPS diferencial. Se considera que el cauce debe estar despejado y alejado del relave en 20 metros a cada lado del eje central del estero, esto para evitar la contaminación de las aguas (e.g. partículas de polvo con plomo pueden escurrir con viento y lluvia hacia el estero). En caso de que se construyan taludes recubiertos con tierra compactada sobre el relave, es posible considerar un ancho de cauce menor a los 20 metros. Se pueden observar fotografías geo-referenciadas de la obstrucción de cauces en el **Anexo 2**.

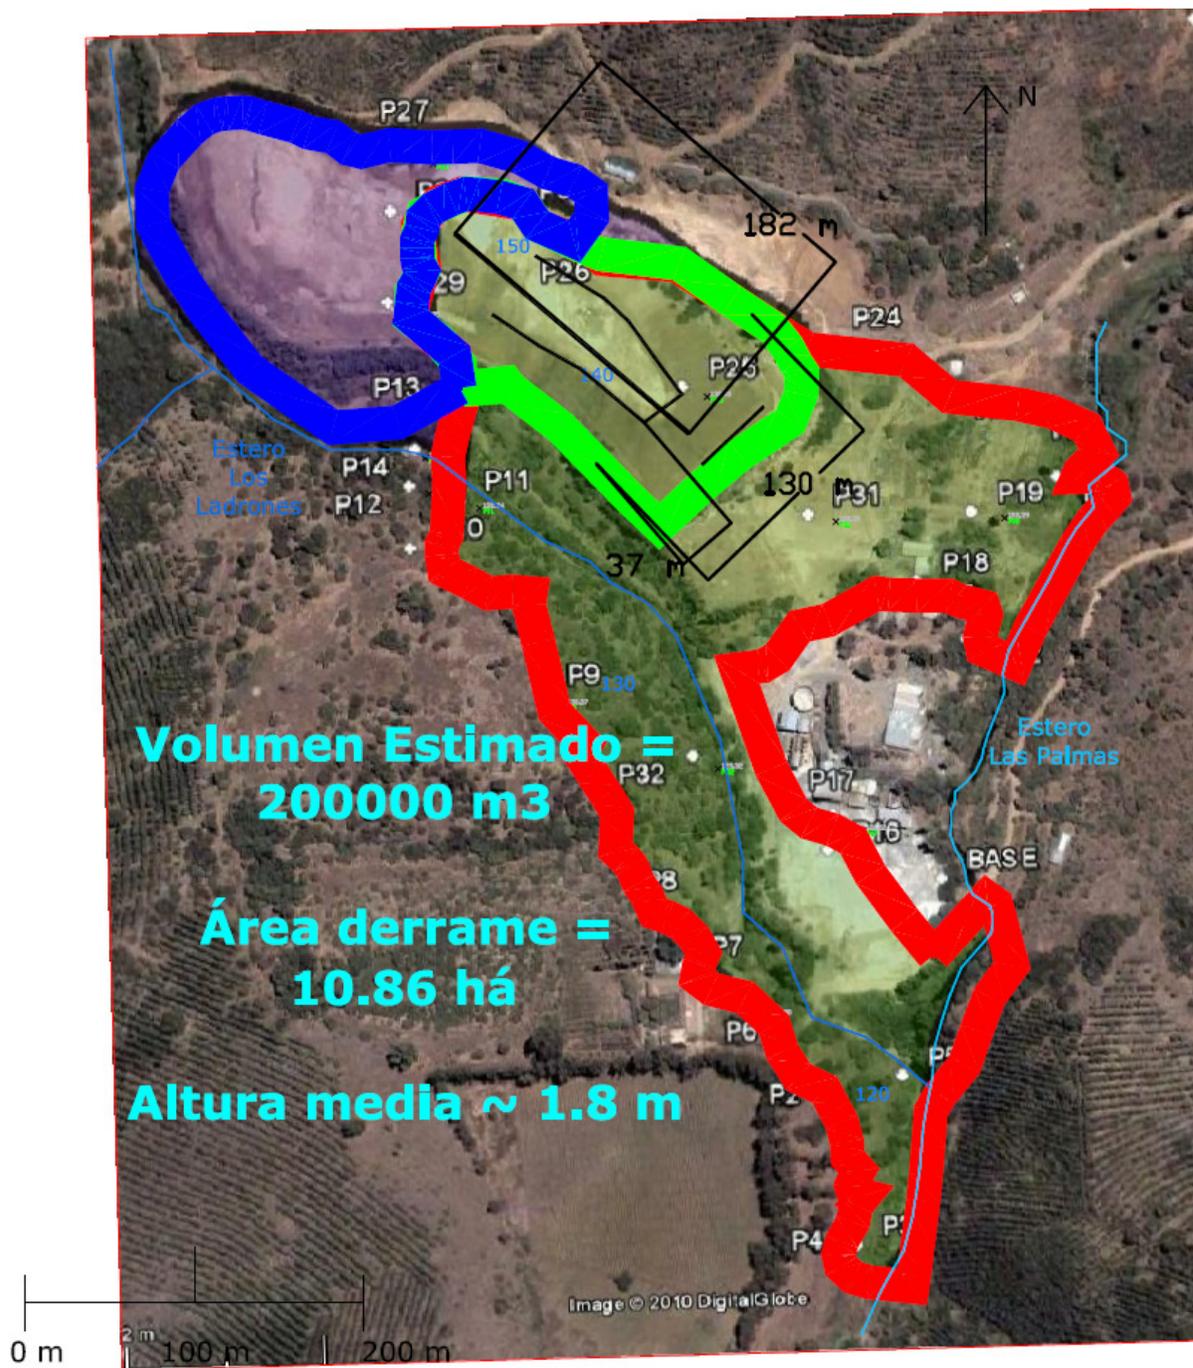
Figura 4. Estimación del volumen de relave desplazado por el terremoto del 27 de febrero.

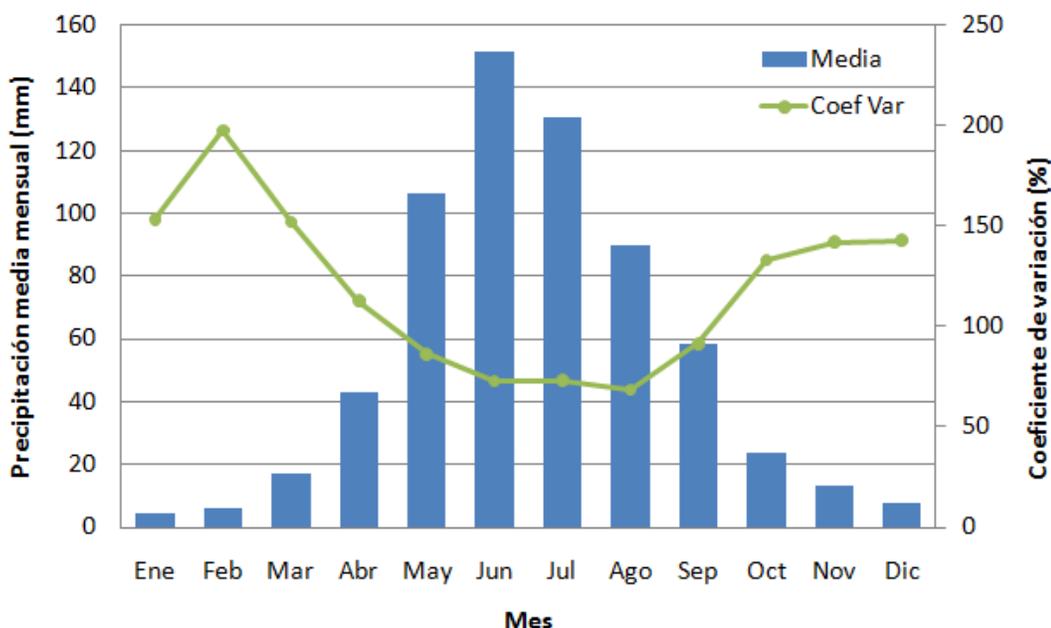
Figura 5. Distribución mensual y coeficiente de variación de las precipitaciones en la estación climatológica Penciahue.

distribución de precipitaciones (Figura 5). Esto se puede realizar gracias a la relación lineal que existe entre el factor de erosividad R y la tasa de erosión A.

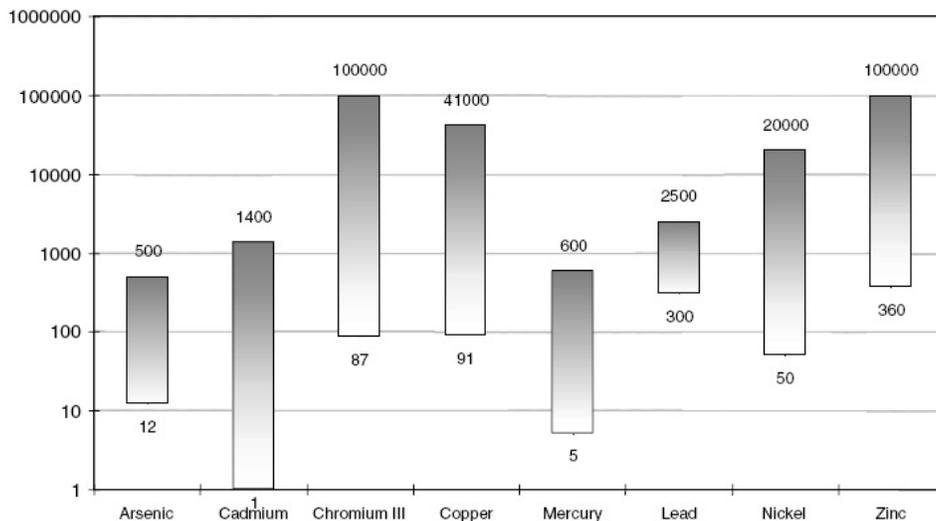
Figura 6. Rangos de variación para los valores de parámetros que gatillan remediación de un suelo de uso industrial. Este gráfico demuestra que los valores pueden variar desde uno a tres órdenes de magnitud. Los valores se presentan en la Tabla 7 (Fuente: Provoost, J., Cornelis, C., & Swartjes, F. (2006). Comparison of soil clean-up standards for trace elements between countries: Why do they differ? Journal of Soils and Sediments, 6(3), 173-181.

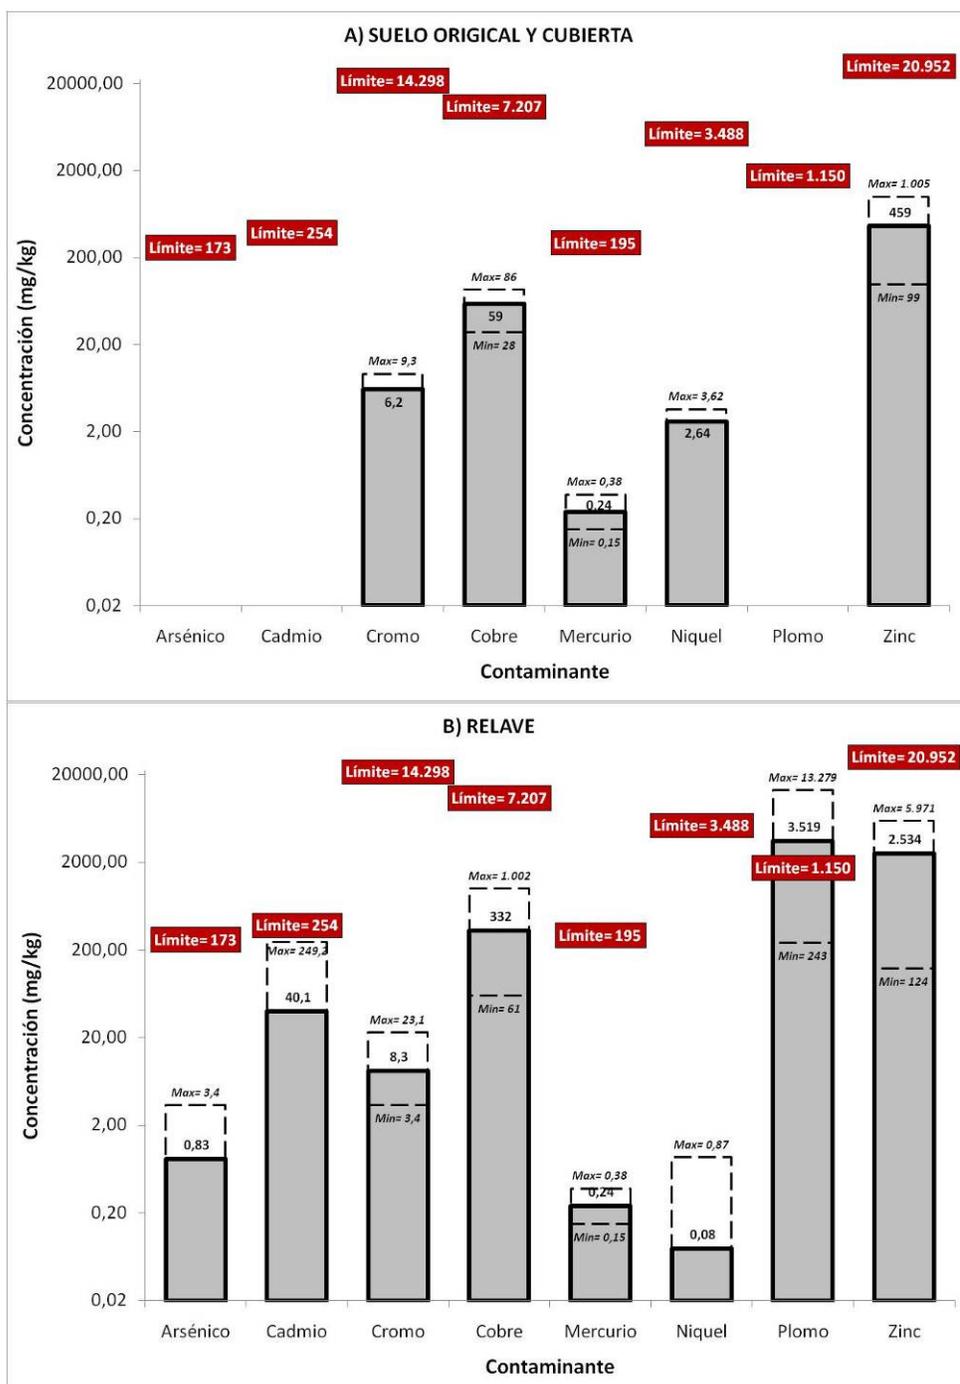
Figura 7. Comparación entre los valores observados (Panel A: relaves; Panel B: suelos originales) para parámetros críticos y el nivel de acción correspondiente al percentil 50 indicado en la Tabla 7 (valor destacado en rojo): Las columnas contienen el valor promedio observado (relleno gris) y los extremos (línea discontinua). Se observa que el mayor problema es el plomo.

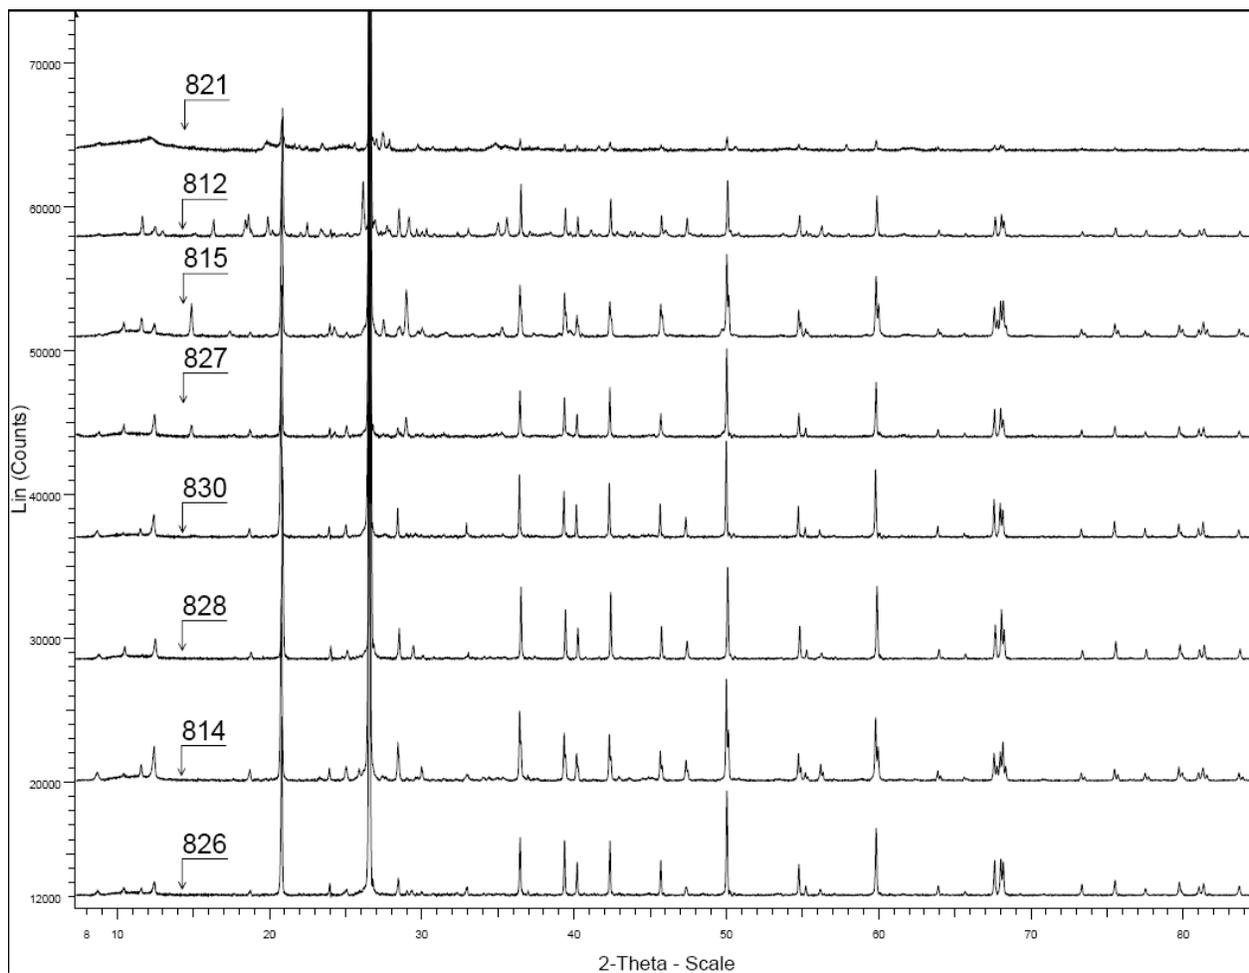
Figura 8. Patrones de difracción de rayos X de muestras pulverizadas de suelo natural (muestra 821), muestras de relave (827, 815, 830, 828, 814, y 826), y polvo superficial de la planta (muestra 812). Los patrones fueron medidos con un equipo Bruker D2 Phaser con ánodo de cobre, 30 kV, 10 mA, step size=0,01°, y 2theta de 3 a 90°. Las variaciones en los peaks del difractograma indican diferencias mineralógicas entre las muestras.

Los difractogramas permiten tener una huella espectral de la mineralogía de las distintas muestras y proponer la presencia de fases minerales. Esta información complementa la información de composición química discutida anteriormente. Un análisis mineralógico cuantitativo detallado debería ser soportado con análisis cristalográficos especializados y escapa de las posibilidades, alcances y requerimientos de este trabajo.

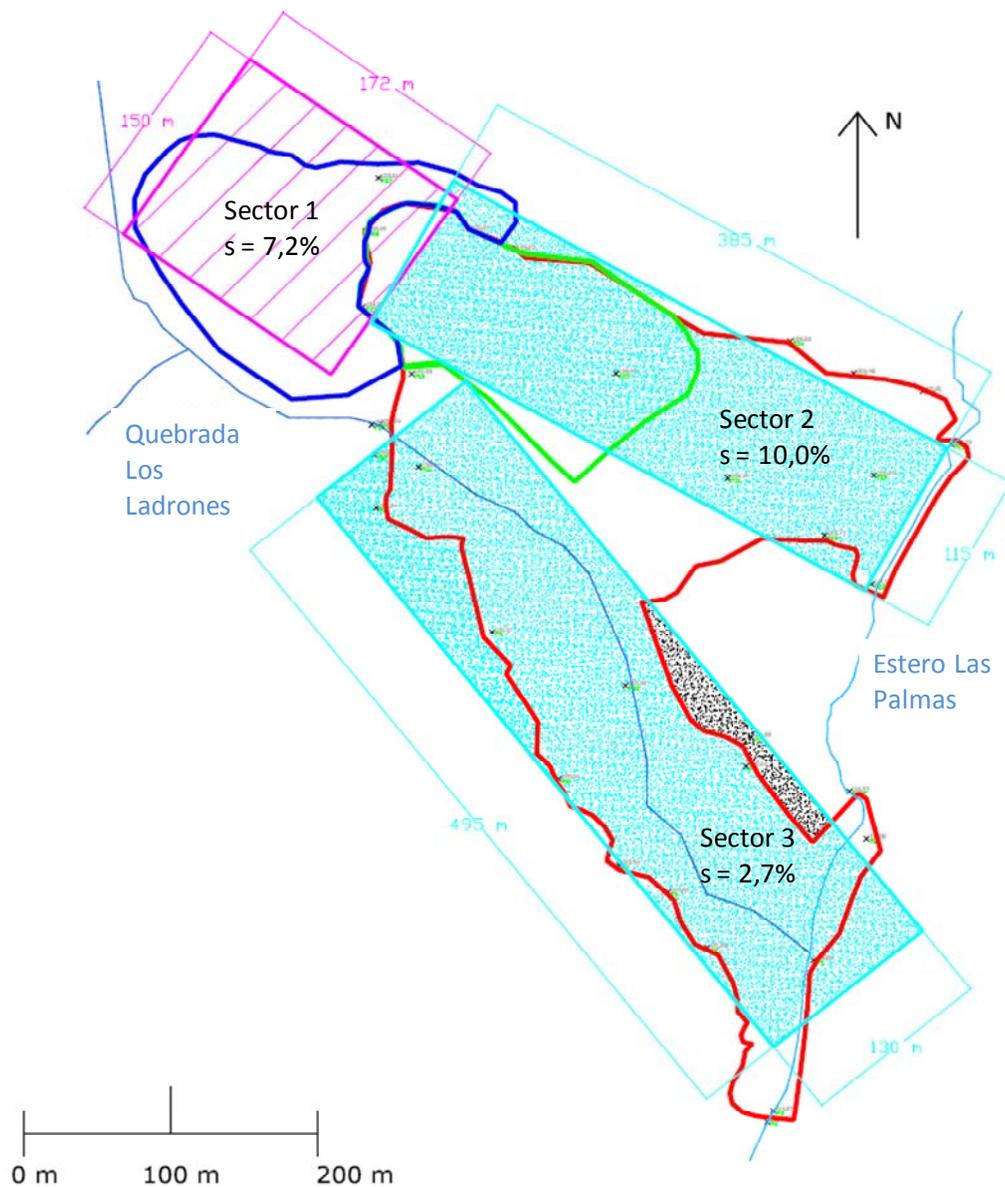
Figura 9. Disposición espacial y características de los sectores empleados en el cálculo de las tasas de erosión.
Para cada sector se indica su largo y ancho representativo (en metros) y la pendiente dominante s (%). Se identifican con colores distintos la parte superior del tranque aun no colapsado (sector 1) y el relave expuesto (sectores 2 y 3).

Para el empleo de RUSLE se identificaron tres sectores en el sitio del relave. El primer sector correspondió al área no colapsada de la parte superior del tranque, donde todavía está presente el suelo de cobertura. El segundo sector correspondió al área colapsada que mira hacia el Estero Las Palmas. El tercer sector correspondió al área colapsada que se orienta hacia la Quebrada Los Ladrones. Cada sector se representó mediante un rectángulo, donde las propiedades del relave y la topografía se asumieron homogéneas. La Figura 9 muestra un diagrama con la disposición espacial y características de cada uno de los sectores y rectángulos empleados.

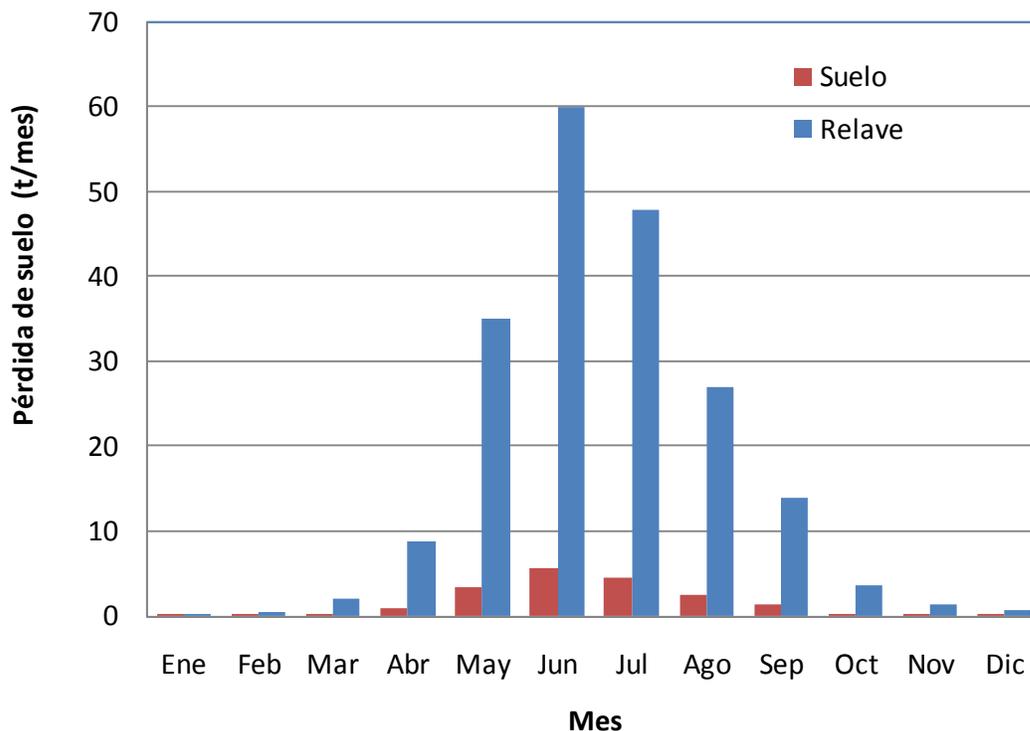
Figura 10. Estimación de la erosión en el área afectada por el colapso del tranque de relave.

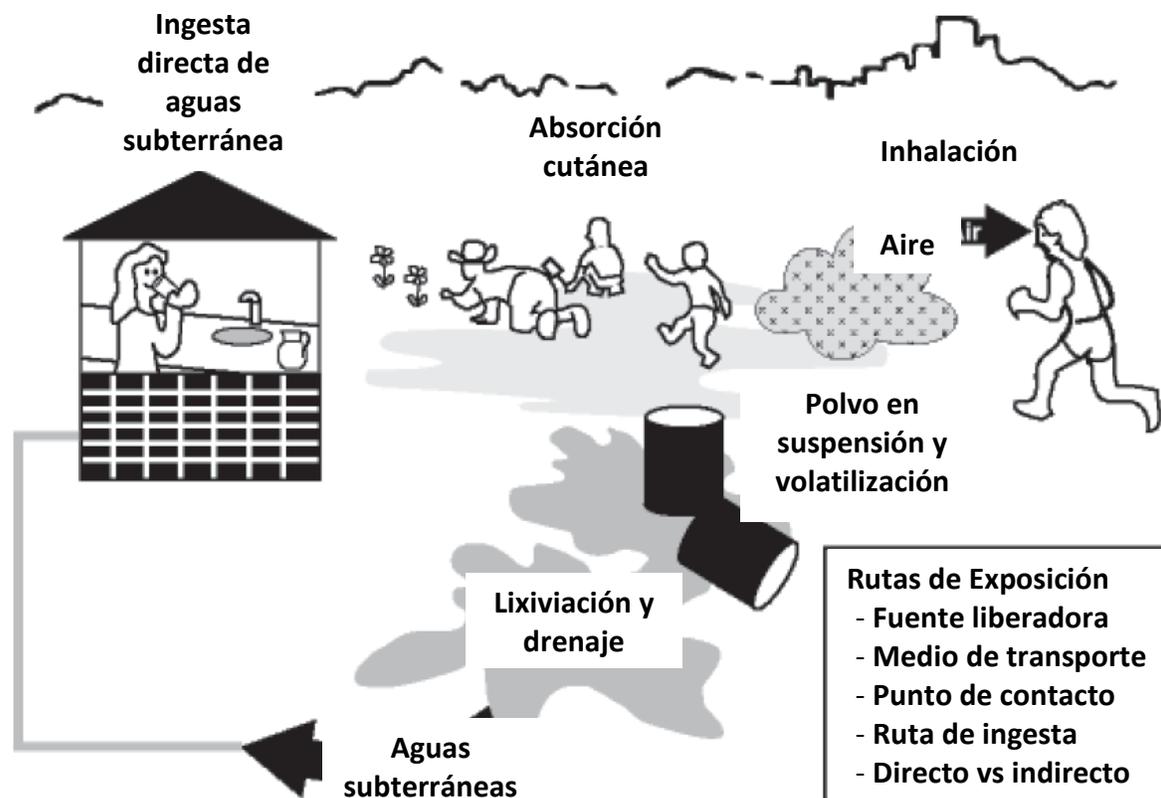
FIGURE 2-1 Major Exposure Pathways for Human Exposure to Contaminated Soils and Sediments. SOURCE: EPA Region 9 Preliminary Remediation Goals website (www.epa.gov/region09/waste/sfund/prg).

Figura 11. Formas y vías de mayor exposición de los humanos a suelos y sedimentos contaminados.

- a) Las rutas de exposición tienen que ver con el camino que sigue el compuesto tóxico para llegar desde el lugar original de contaminación hasta el receptor ambiental (personas, ecosistemas). La Figura 11 sintetiza las rutas genéricas de exposición de las personas a contaminantes contenidos en suelos y sedimentos contaminados. Para el caso de los relaves del Tranque Las Palmas, es necesario agregar la erosión e incorporación a las aguas corrientes y posterior ingestión como ruta de exposición. En consecuencia, es importante constatar si existen o no fuentes de agua potable que se alimenten de aguas superficiales o subterráneas aguas abajo del sitio contaminado. El riesgo a la salud derivado del sitio contaminado dependerá de la existencia de esta ruta de exposición. Cabe hacer notar que otra ruta de exposición que eventualmente puede ser de interés es la resuspensión de material fino proveniente del relave y su transporte para inmisión a través de inhalación. Se considera que esto no será relevante durante la época más húmeda del año, pero se recomienda el uso de mascarillas al personal que trabaje en el sitio.

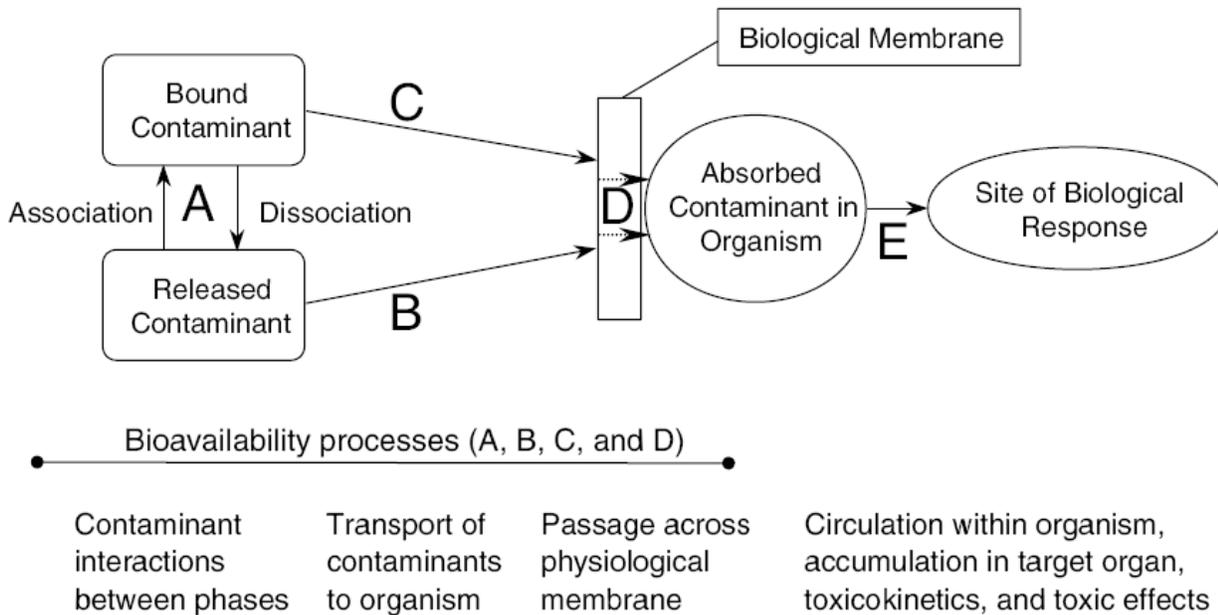
FIGURE 1-1 Bioavailability processes in soil or sediment. Note that A, B, and C can occur internal to an organism such as in the lumen of the gut.

Figura 12. Biodisponibilidad de procesos en suelo y sedimento.

- b) Bio-disponibilidad: este término se refiere a la capacidad de un contaminante de interactuar con un organismo vivo. Esto depende de la forma química en que se encuentre el contaminante, de modo que un contaminante que está disuelto en su forma iónica está mucho más biodisponible que un contaminante que está sorbido sobre una superficie sólida. Por ejemplo, el Pb asociado a óxidos de hierro puede estar mucho menos biodisponible que el Zn disuelto desde el relave. La Figura 12 muestra que para que un contaminante tenga un efecto sobre un sitio de acción tiene que ser capaz de

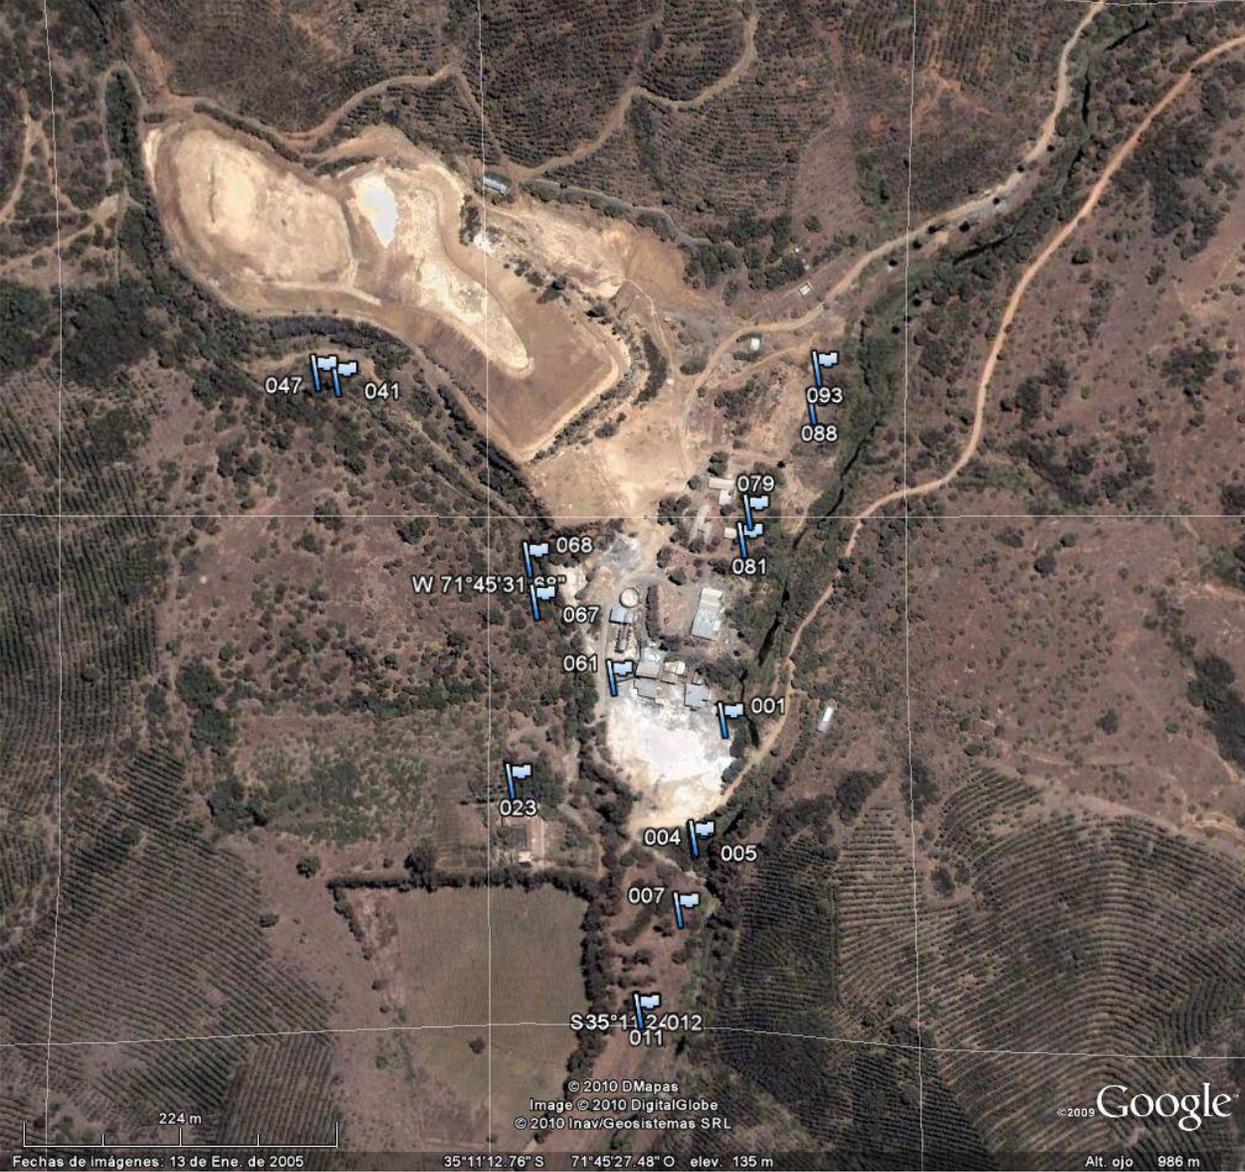
Puntos GPS en Imagen satelital Google Earth

Sector Obstrucción 1 (ver Figura 3)

Sector Obstrucción 2 (ver Figura 3)

Sector Obstrucción 3 (ver Figura 3)

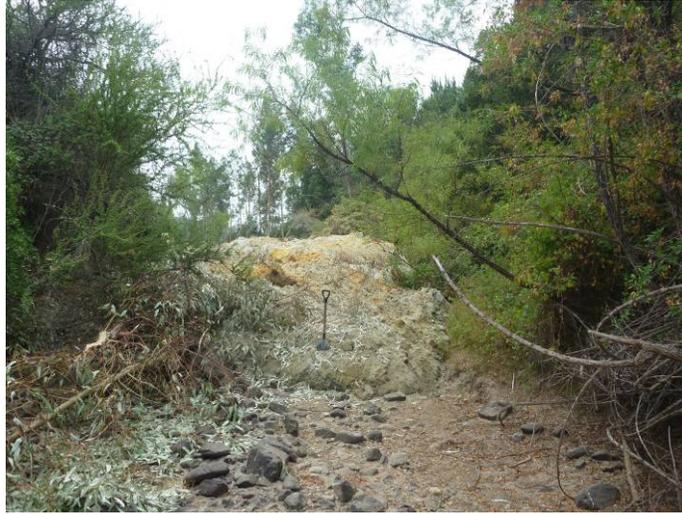
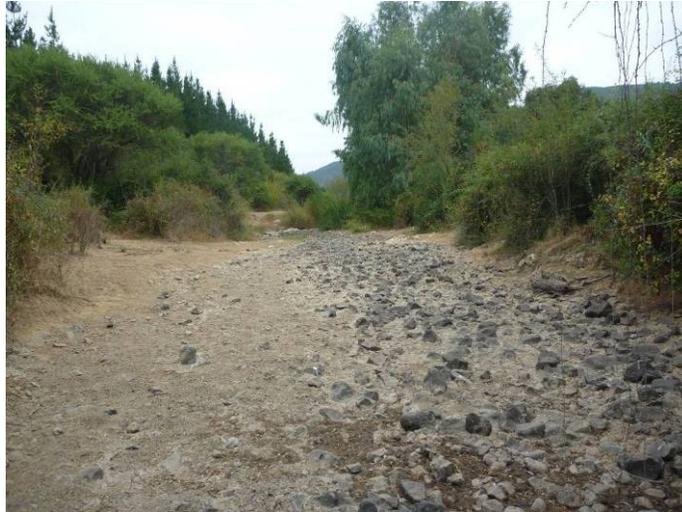
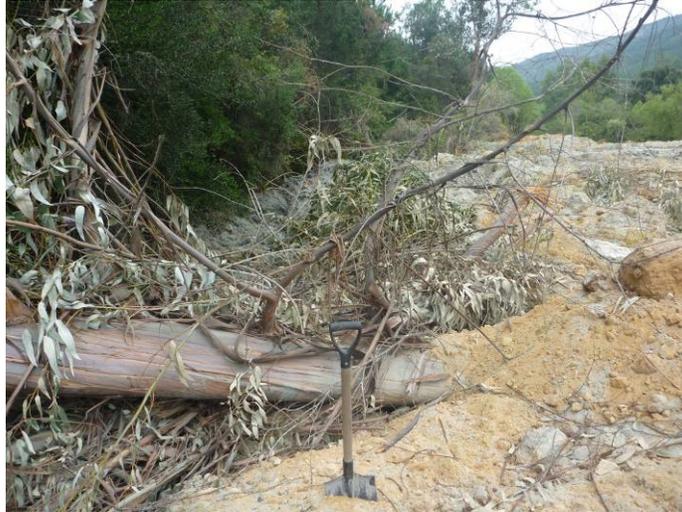
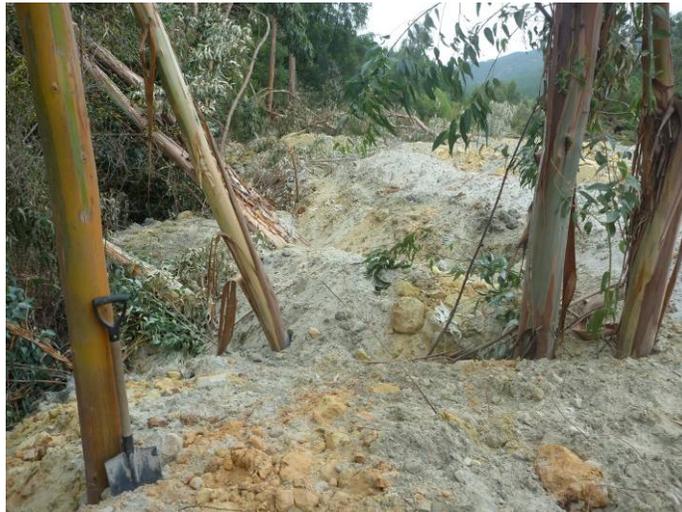
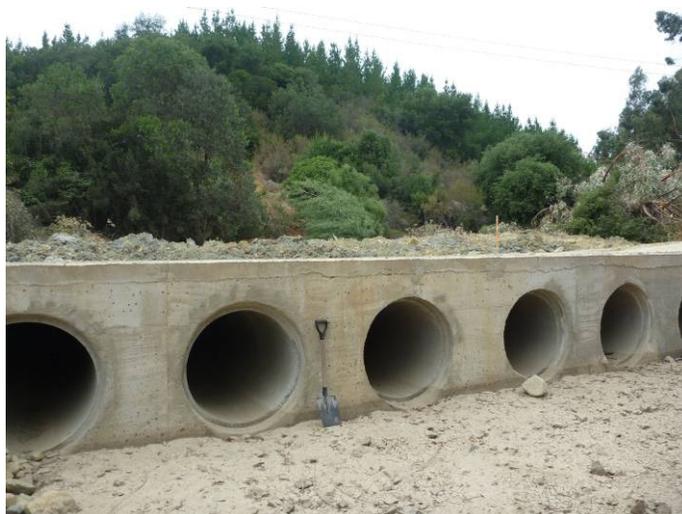
Entre - N: 6102630.273, E: 248990.828
y - N: 6102405.545, E: 248939.162

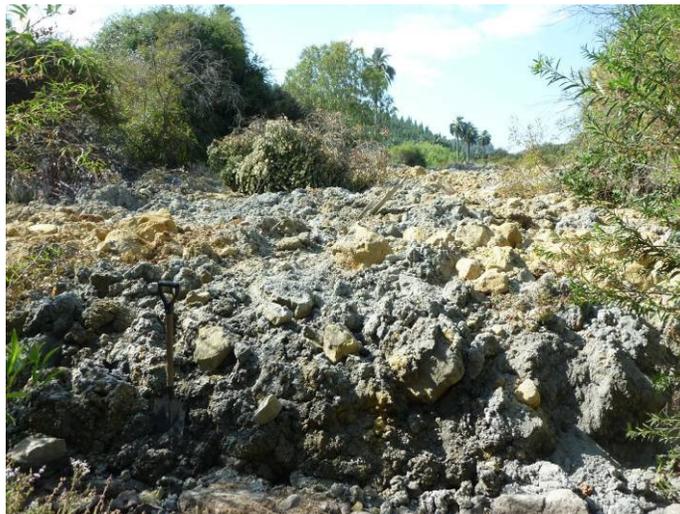
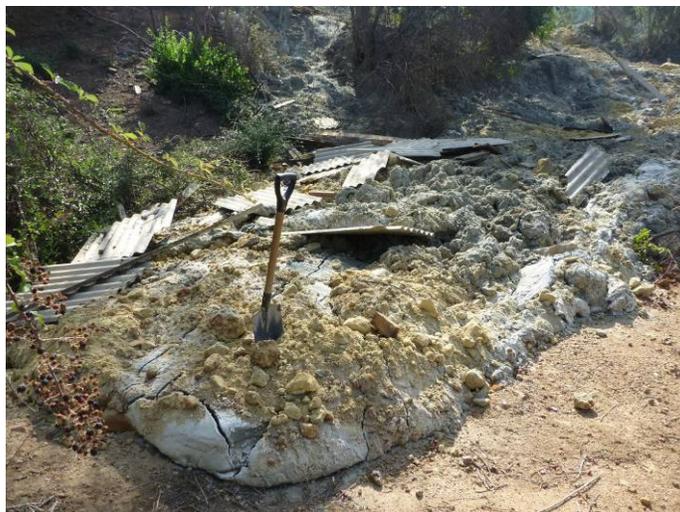
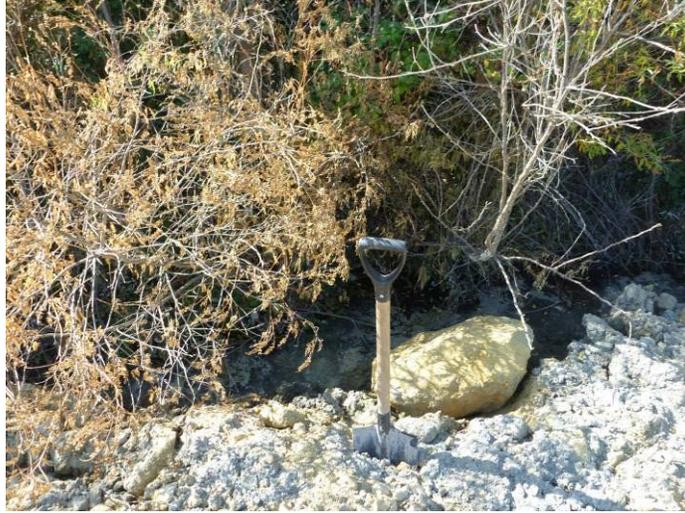
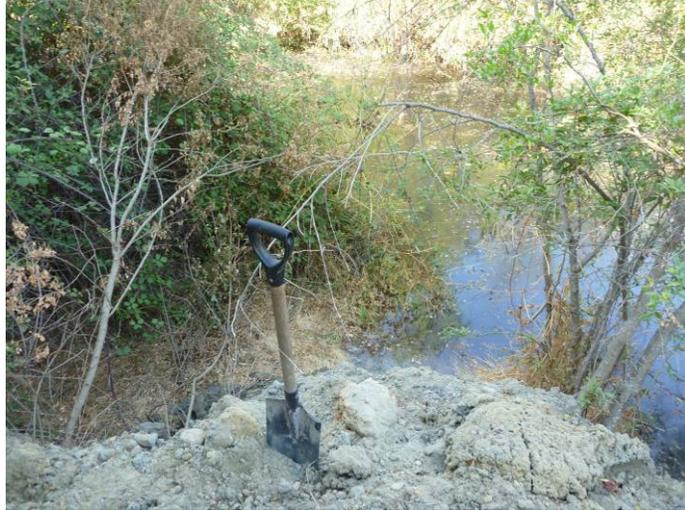
Entre - N: 6102873.94, E: 249060.264
y - N: 6102775.7, E: 249005.938

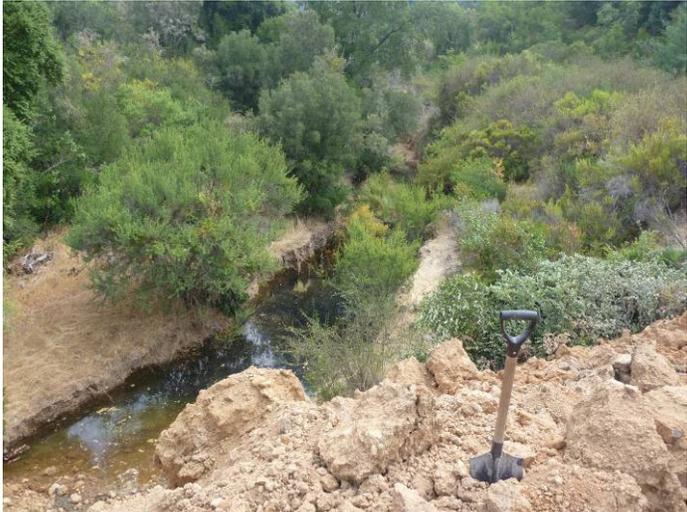
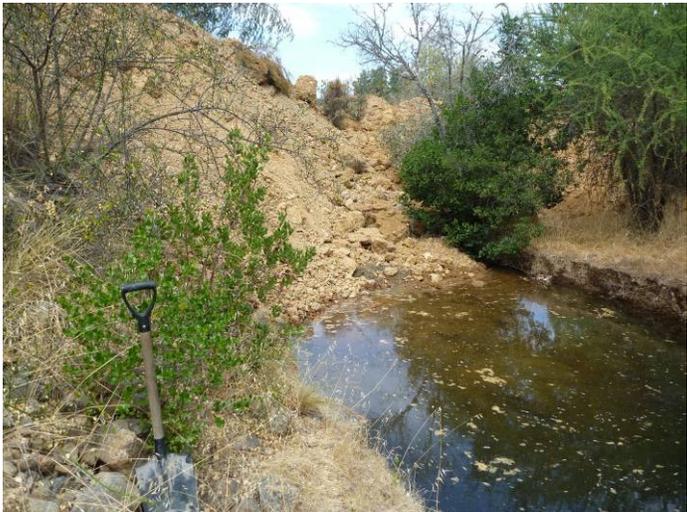
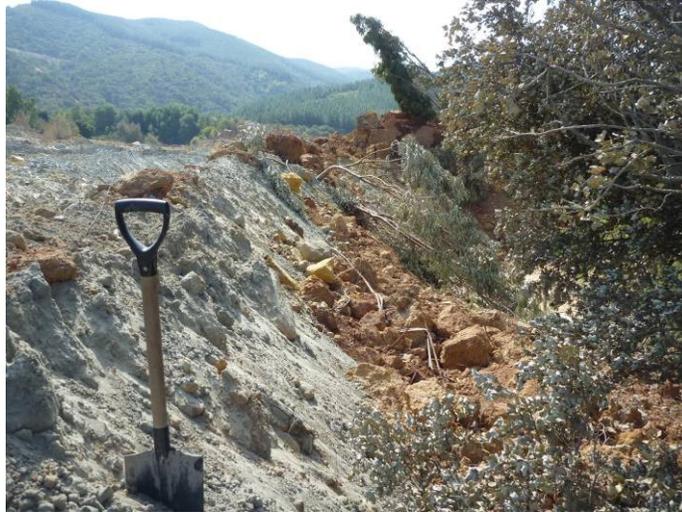
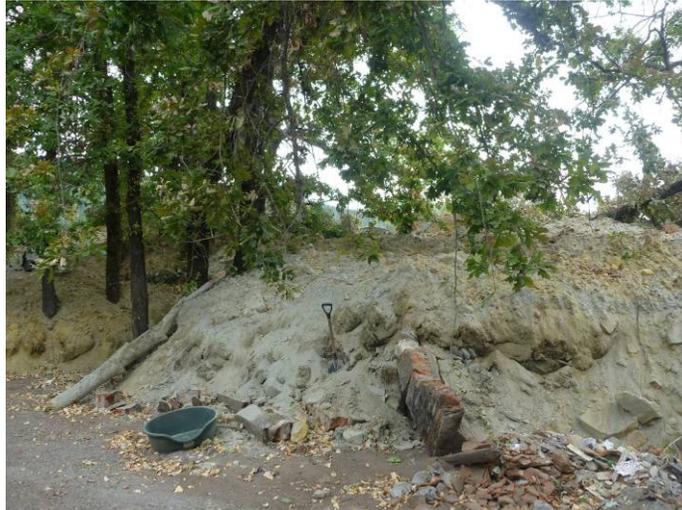
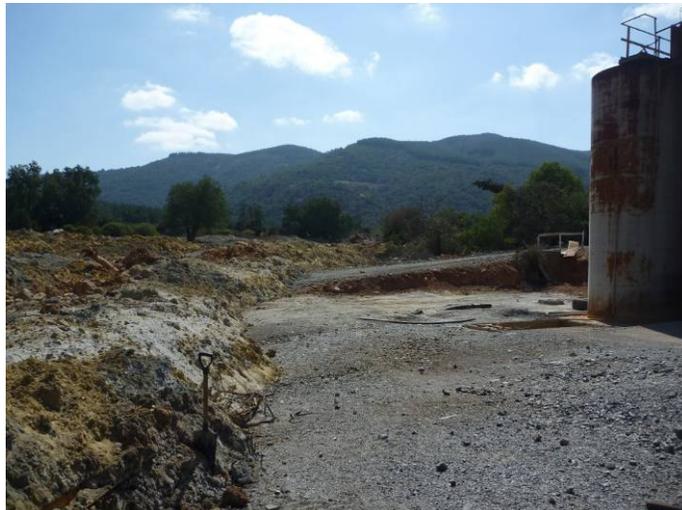
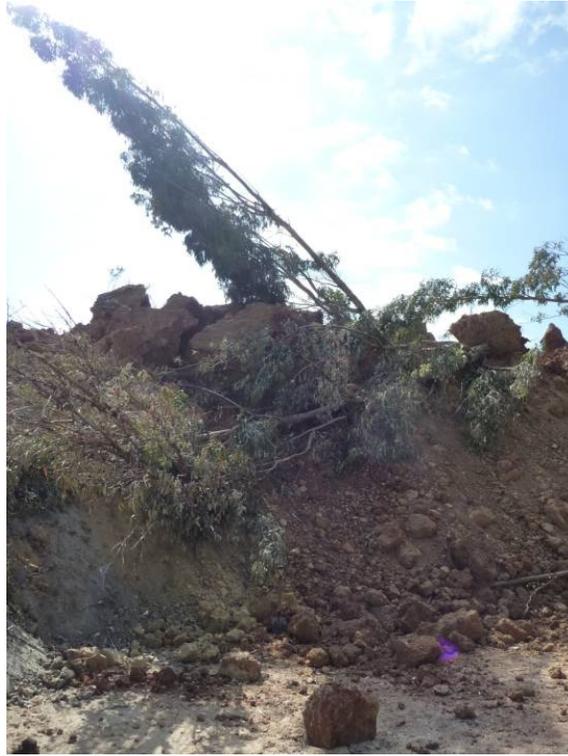
Entre - N: 6102888.54, E: 248671.655
y - N 6102520.371, E: 248894.199
