**Ministerio de Obras Públicas
Dirección General de Aguas**

**Fase I
Evaluación preliminar de contingencia en
tranque de relaves Las Palmas, Sector
Pencahue, Región del Maule**

Informe Final

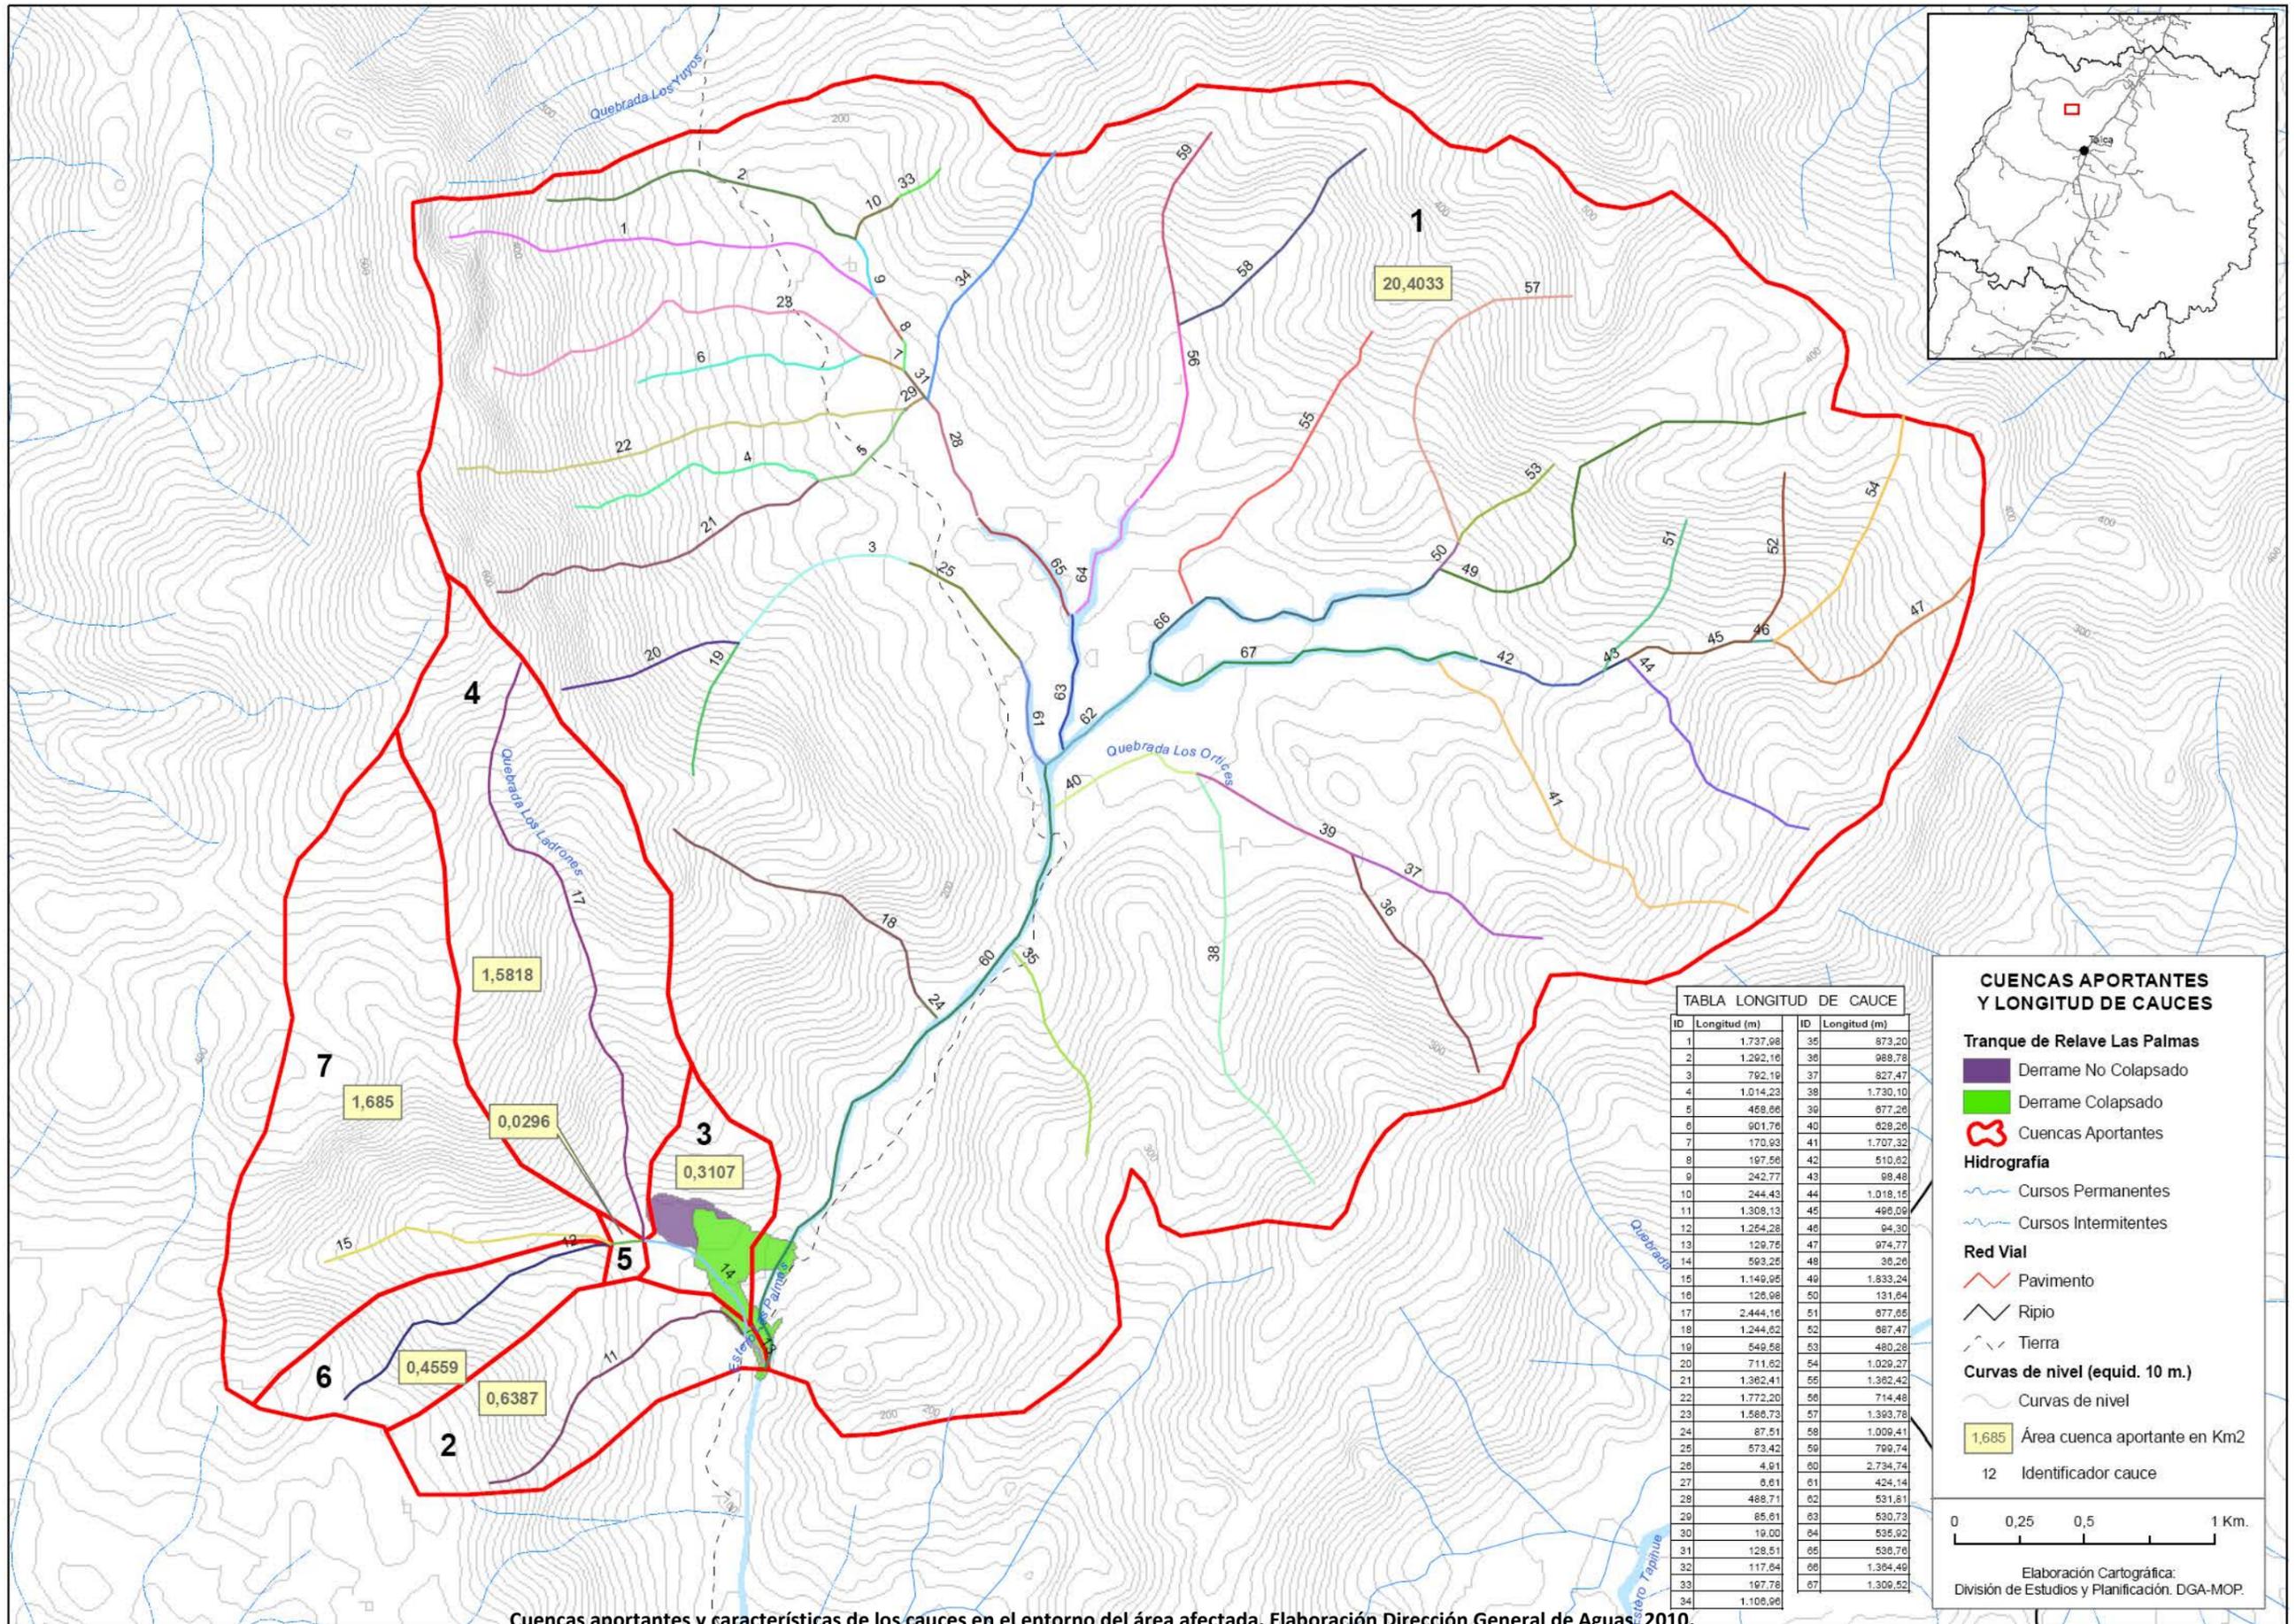
Cuencas aportantes y características de los cauces en el entorno del área afectada. Elaboración Dirección General de Aguas, 2010.

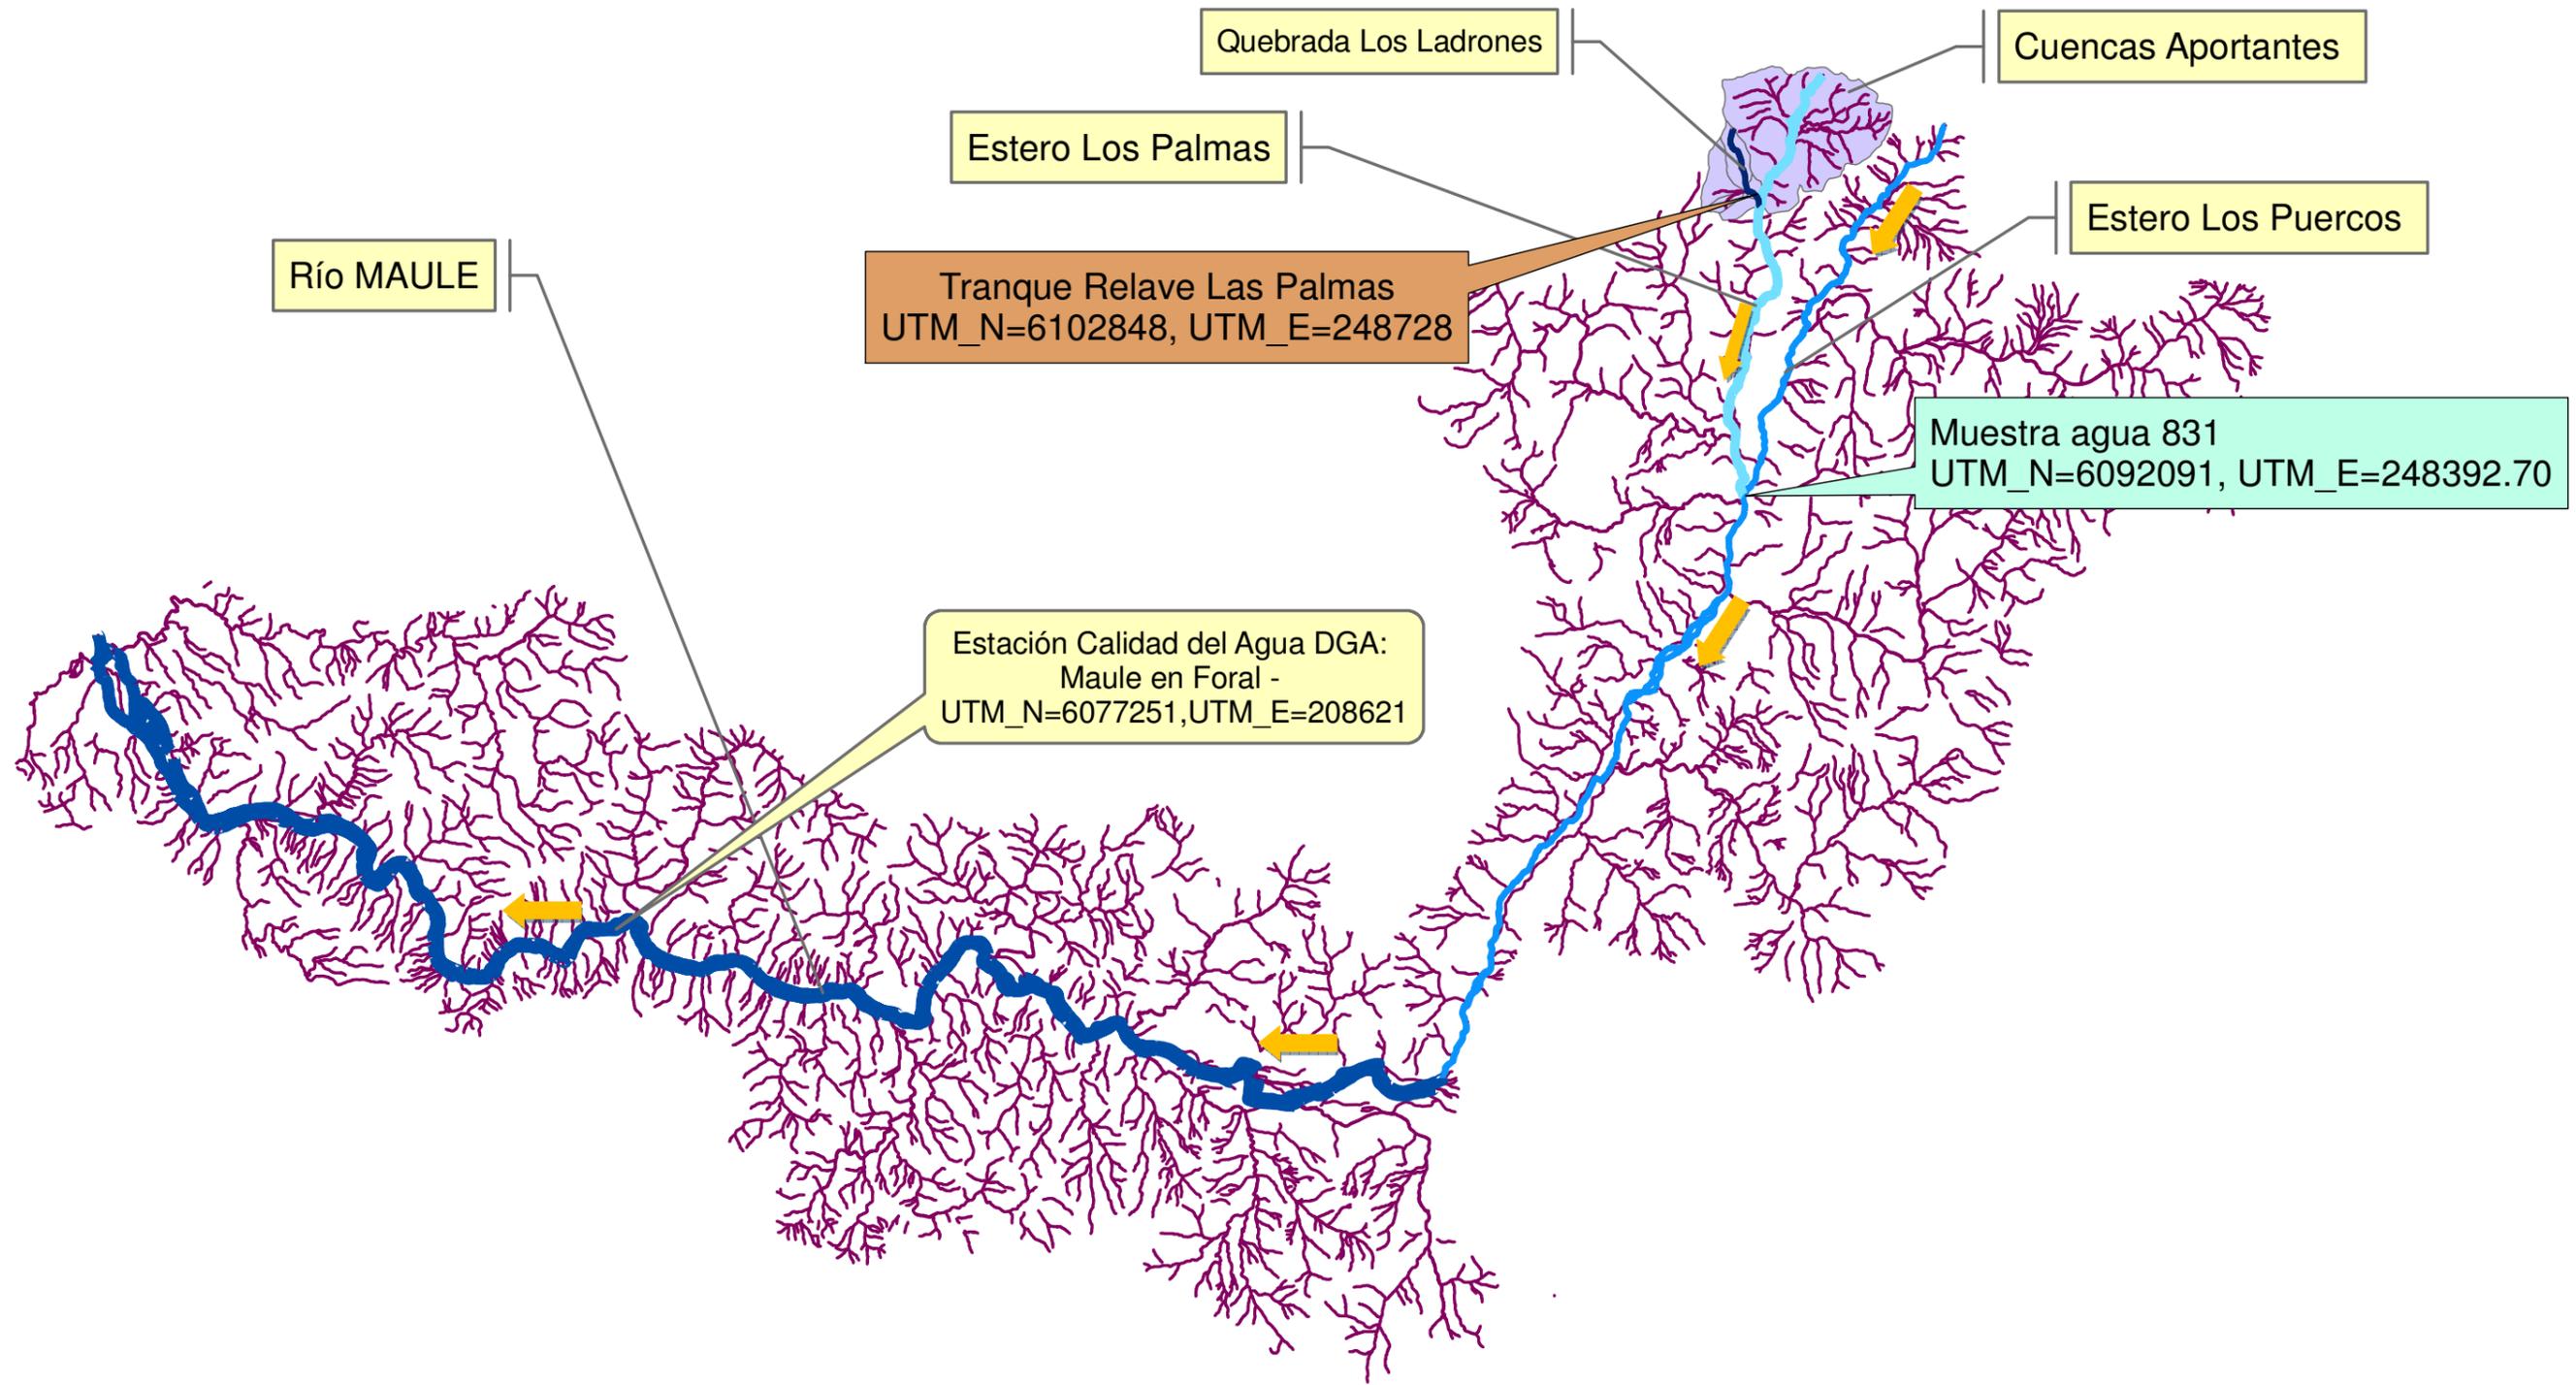
Red hidrográfica de la zona potencialmente afectada por el colapso de tranque de relave Minera las Palmas. Las coordenadas indicadas son UTM (WGS-84).

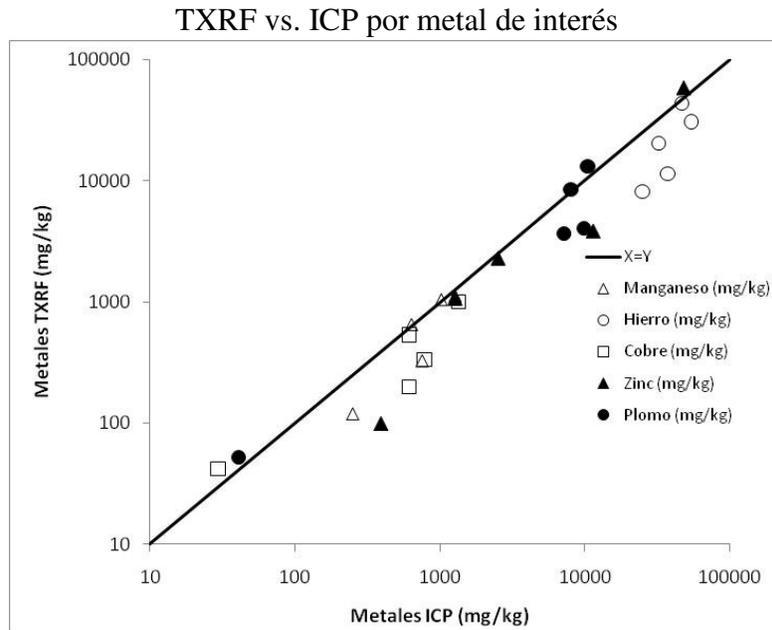
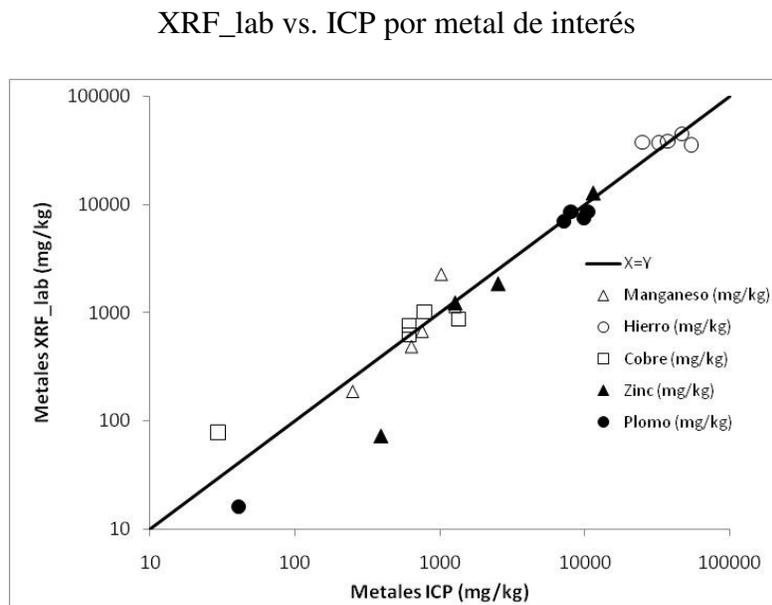
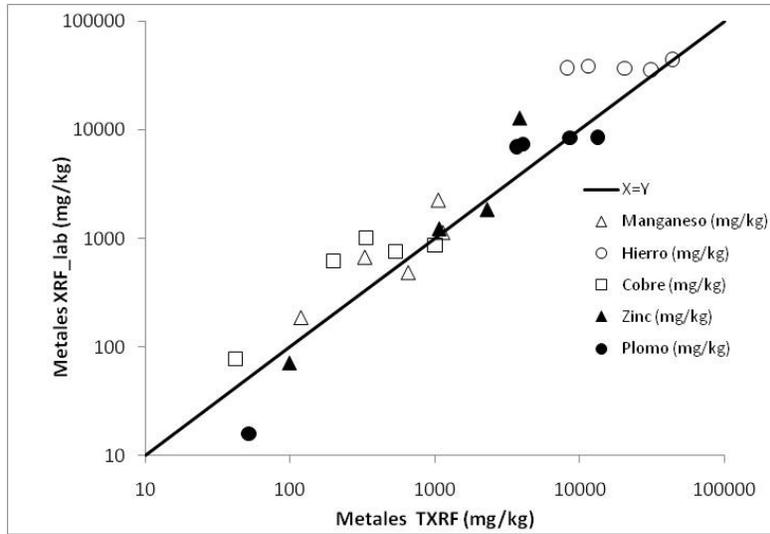
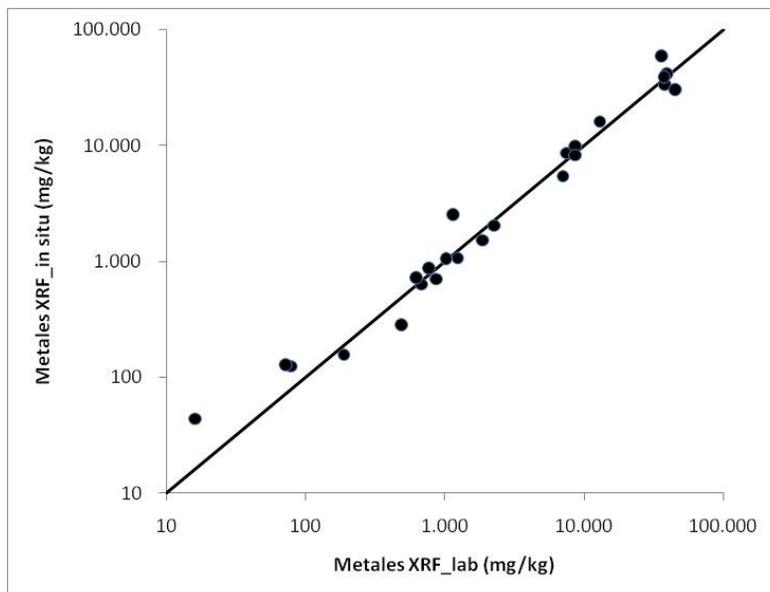
Anexo 6: Comparación de resultados de técnicas analíticas rápidas de screening versus análisis tradicionales de laboratorio (ICP, AA)

Observación: los datos presentados en estos gráficos corresponden a las muestras efectivamente medidas en este trabajo.
