Adenda N° 1 proyecto "Sondajes Prospección
Explotación Sulfuros Radomiro Tomic".

**ANEXO N° 3a y 3 b
INFORME ARQUEOLOGICO**

INFORME DE ACTUALIZACION PROSPECCION ARQUEOLOGICA, CENTRO TRABAJO RADOMIRO TOMIC – CODELCO NORTE

**Informe de prospección arqueológica en el área industrial de Mina Chuquicamata para el
proyecto "Extracción y Movimiento de Minerales RT Quinquenio 2008-2012".**

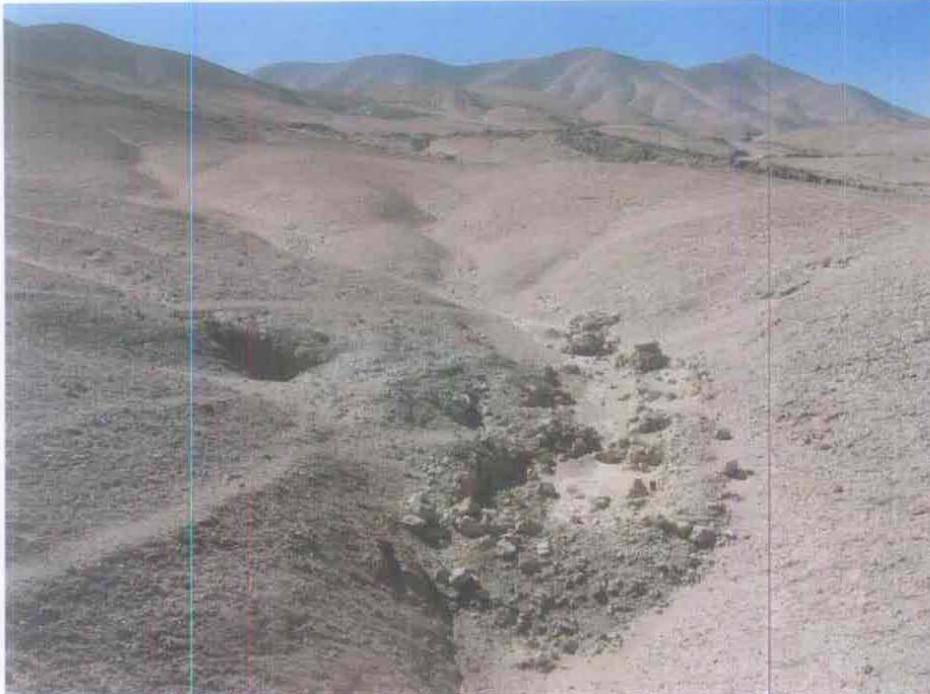
Figura 1: Vista general del campamento minero Chuqui-1. Se observa a la izquierda pique minero y a su derecha los recintos y estructuras de fragua.

Descripción: Corresponde a un campamento minero que cuenta con dos recintos rectangulares adosados con medidas aproximadas de unos 9 m de largo por 4 m de ancho. Los muros son de piedra, hilada simple con relleno, aparejo celular y de una altura máxima de 70 cm. En el interior de ambos recintos se observa una estructura de piedras de forma rectangular y muros bajos a modos de *pozo*, que eran utilizados posiblemente como camastros. Hacia el exterior este de los recintos y distanciado a unos escasos metros, se identificaron tres estructuras de forma rectangular, elíptica y subcircular respectivamente que constituirían a antiguas fraguas. La presencia de escoria y variados restos de puntas de metal indicarían que tuvieron como funcionalidad la reparación de herramientas metálicas. Por su parte, a escasos cuatro metros al norte de los recintos, se encuentra un pique minero de unos 2 m de diámetro y unos 5 m de profundidad. En la ladera de este mismo pequeño cerro se escribió por despeje la palabra MINA, junto a una figura geométrica en forma de "L" invertida que posee amplia visibilidad desde el sur, quizás a modo de marca visual para la ubicación del campamento y pique minero.

- La protección y resguardo del conjunto de campamentos mineros, mediante la instalación de rejas en estructura metálica y con pintura anticorrosivo. Además, todos los sectores protegidos deben ser señalizados individualmente con letreros construidos en placa de acero y tratamiento anticorrosivo. Tienen que contar con buena visibilidad (especialmente para vehículos pesados), en el cual se lea el siguiente mensaje:

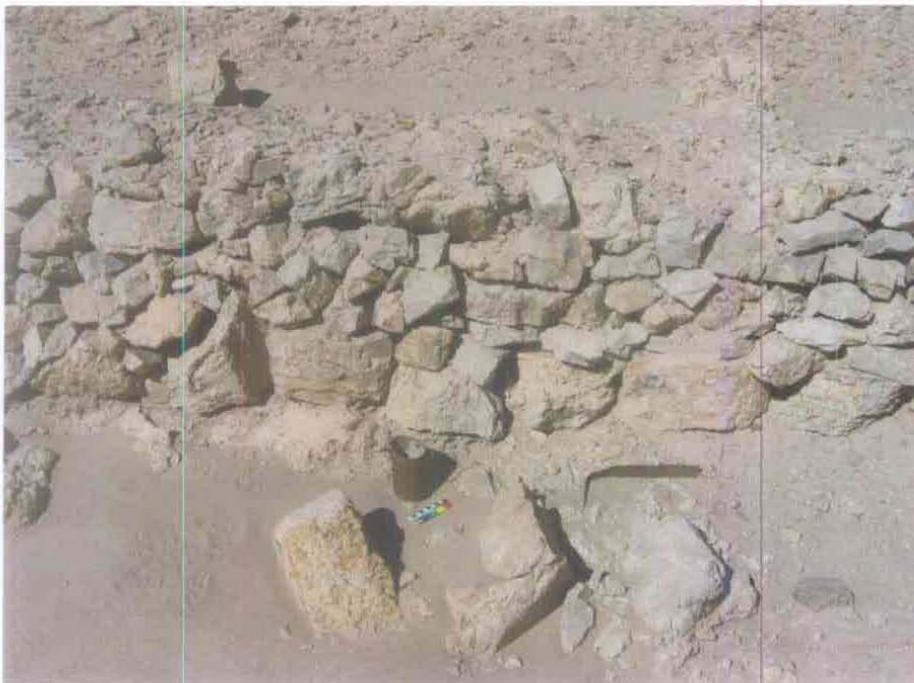
Figura 2: Detalle constructivo de muros del sitio Chuqui-1.

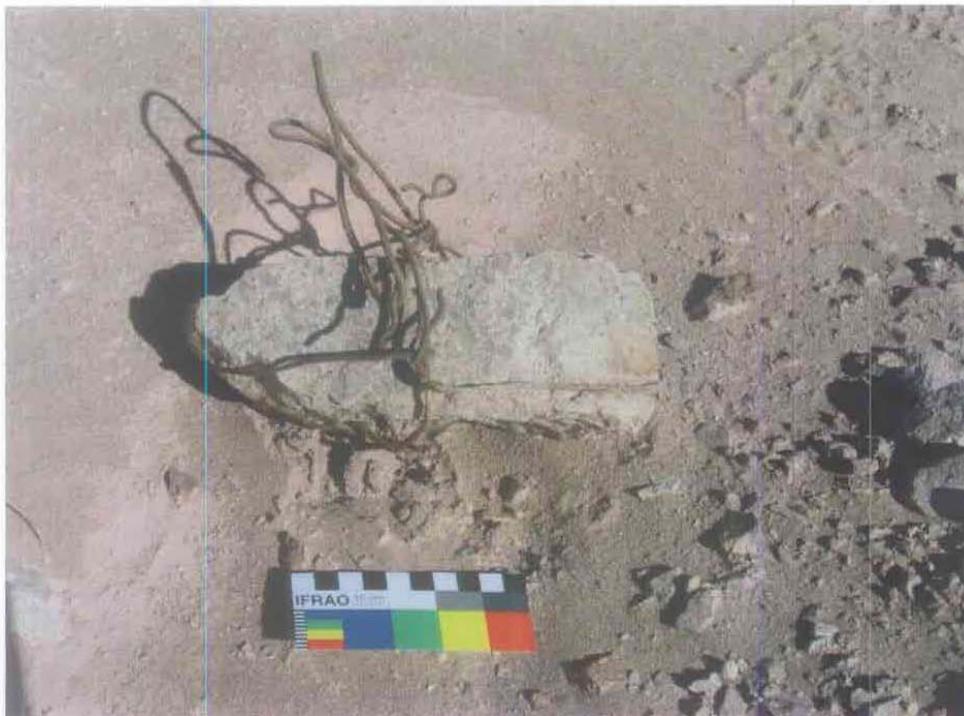
Figura 3: Detalle de martillo de piedra atado con alambres. Sitio Chuqui-1.

De los materiales asociados, se registraron variados restos de botellas de vidrio de color verde y blanco transparente de base plana y boca estrecha; distintos tipos de latas, alambres, clavos; restos de zapatos de goma con clavos de madera, un martillo de piedra atado con alambre, abundantes restos óseos de vacuno, una pala metálica, restos de madera y sacos, entre otros. Considerando toda el área con presencia de materiales, el sitio posee un área de dispersión de unos 30 m por 20 m.

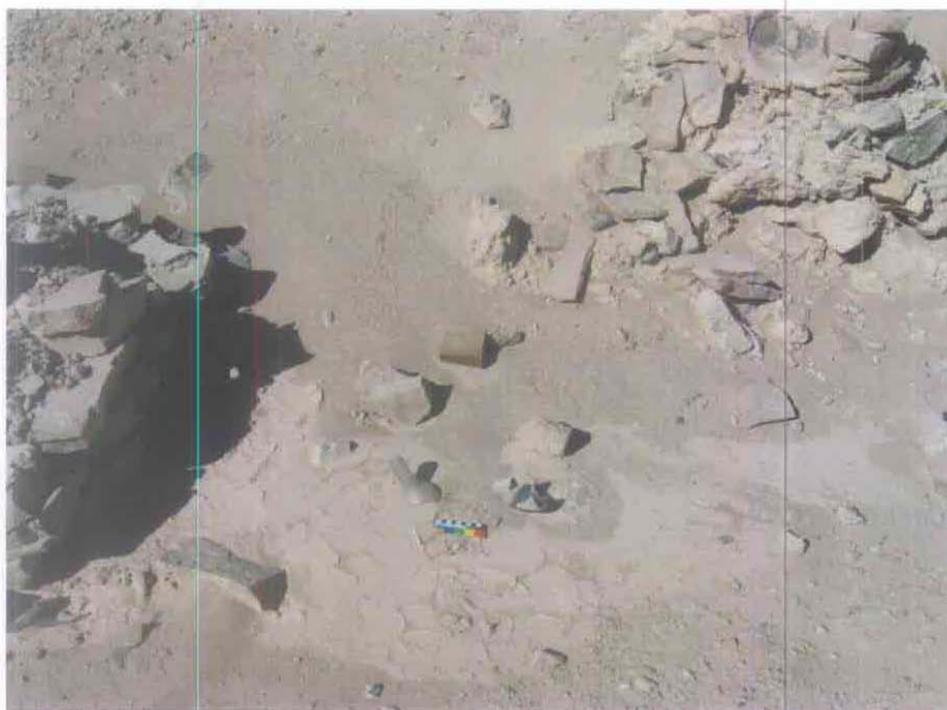
Figura 4: Vista de materiales históricos en asociación a estructuras de fragua en el Sitio Chuqui-1.

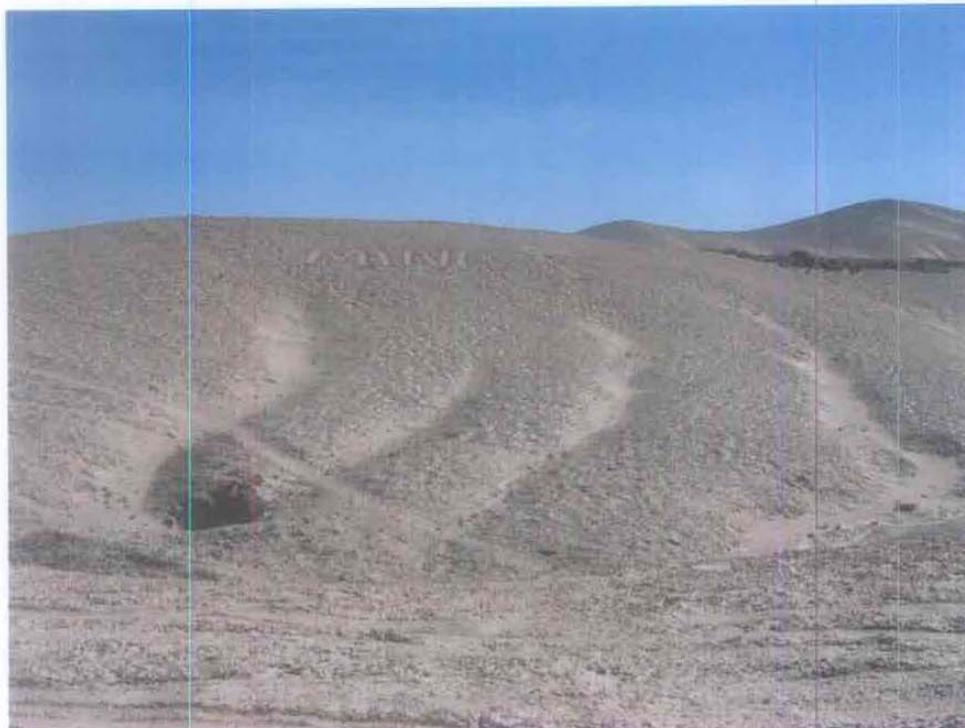
Figura 5: Vista de escrito en despeje y figura geométrica en el Sitio Chuqui-1.

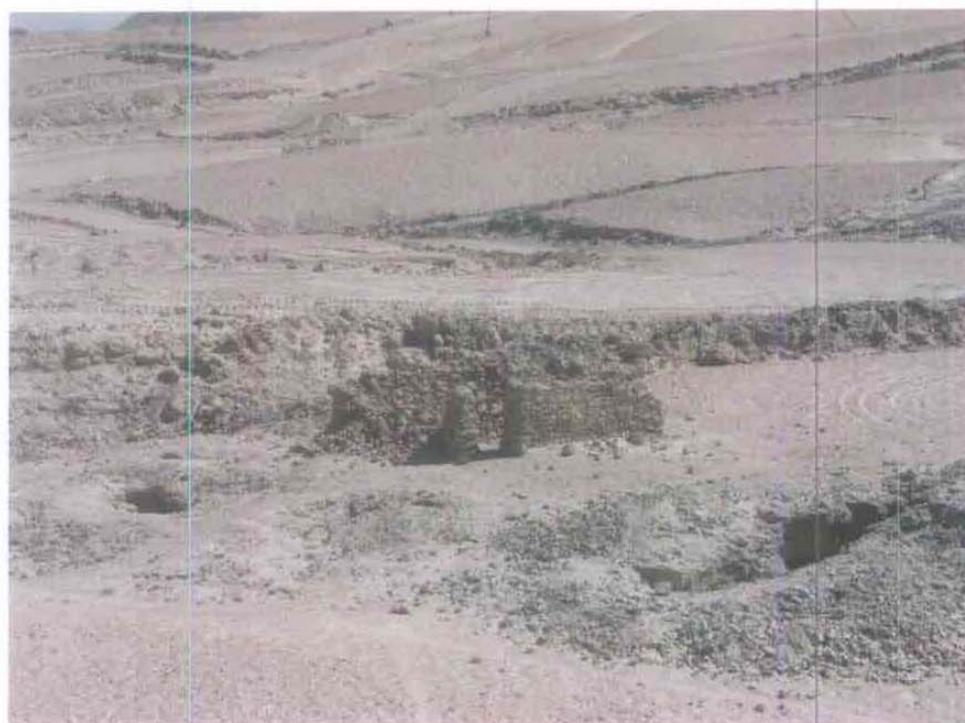
Figura 6: Vista general de pique minero y Recinto 1 del sitio Chuqui-2.

Descripción: Corresponde a un campamento minero que cuenta con dos recintos de forma cuadrangular y subrectangular, los que se encuentran separados entre sí por unos 20 m. El recinto 1 posee mayores dimensiones y mejor conservación. Fue construido con piedras, hilada doble con relleno y aparejo rústico. Su interior mide unos 5 m por 5 m, tiene una altura máxima de los muros de 160 cm y en su esquina sureste se observa una construcción de piedras con una rejilla metálica que funcionó como área de cocina. A 6 m al sureste de la estructura se asocia un pique minero en un área de unos 35 m² de superficie y unos 4 m de profundidad. El recinto 2 fue construido semisubterráneamente en un área de 4 m por 3 m, posee hilada doble y aparejo rústico. Entre ambos recintos existe un hito de forma piramidal.

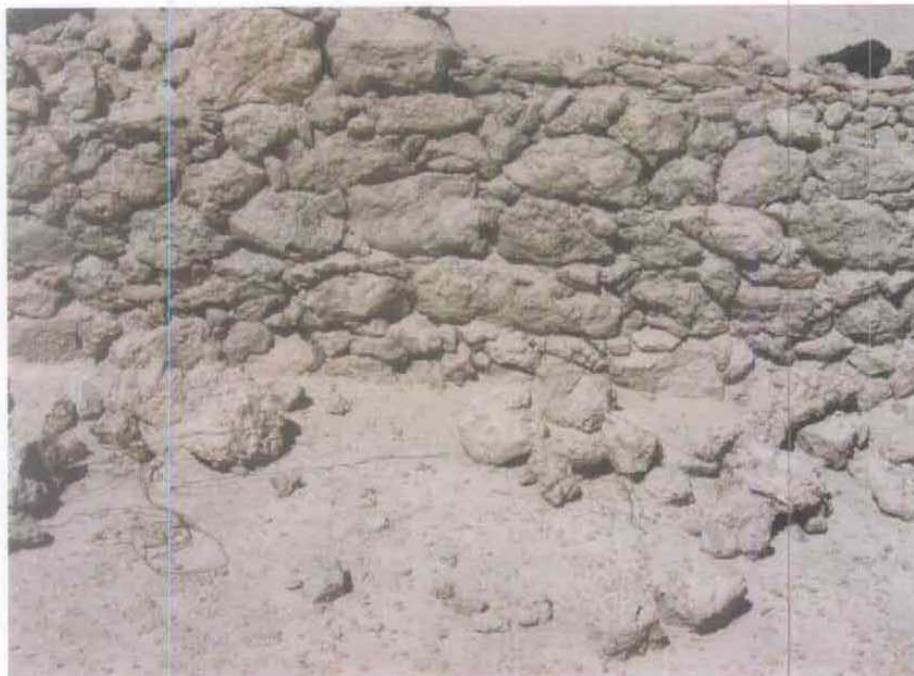
Figura 7: Detalle constructivo de muros del Recinto 1 del sitio Chuqui-2. Nótese los bloques de material calcáreo atados con alambre.

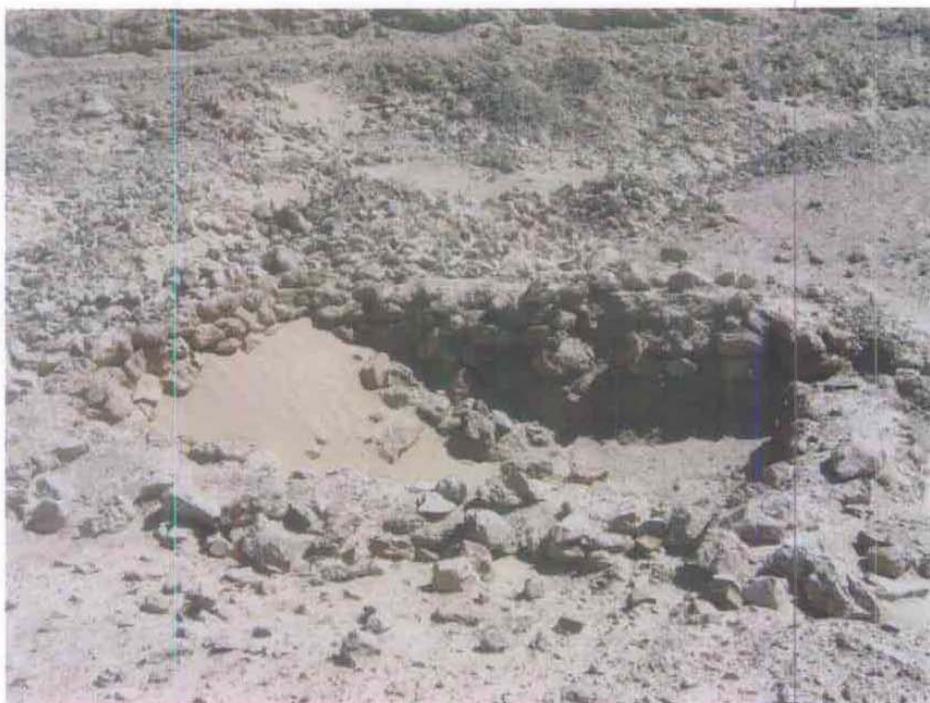
Figura 8: Vista general de Recinto 2 del sitio Chuqui-2.

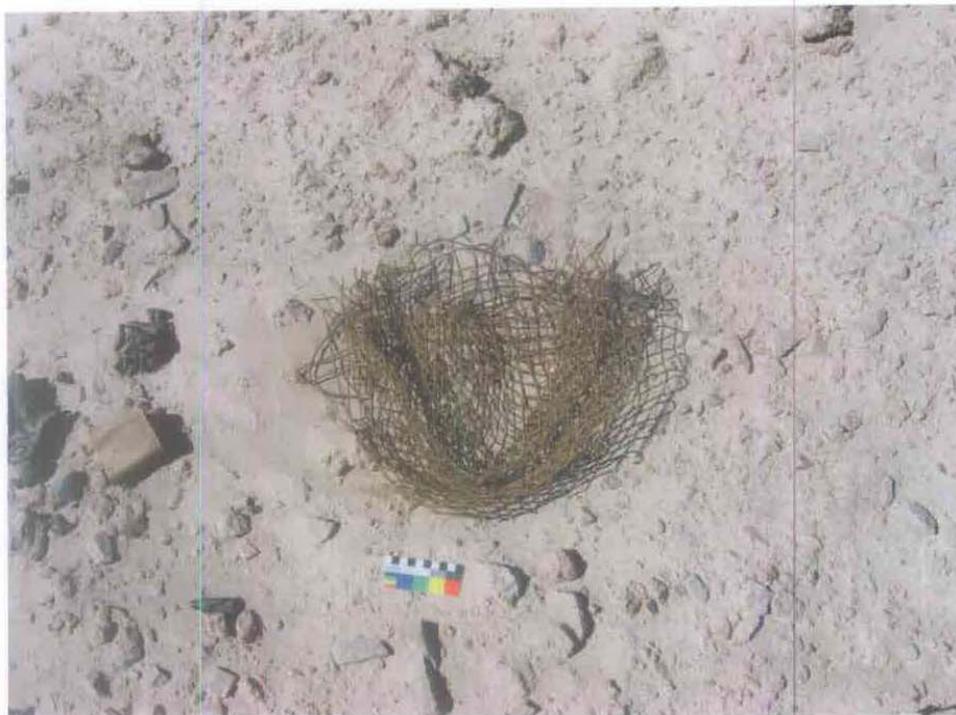
Figura 9: Detalle de materiales históricos del sitio Chuqui-2. Se observa posible capacho de alambre.

De los materiales asociados, se registraron variados restos de botellas de vidrio de color verde; distintos tipos de latas, alambres, clavos; un posible capacho de alambre, fragmentos de zapatos de goma, bloques calcáreos atados con alambre, restos óseos de vacuno, de escoria y sacos, entre otros. Considerando toda el área con presencia de materiales, el sitio posee un área de dispersión de unos 50 m por 20 m.

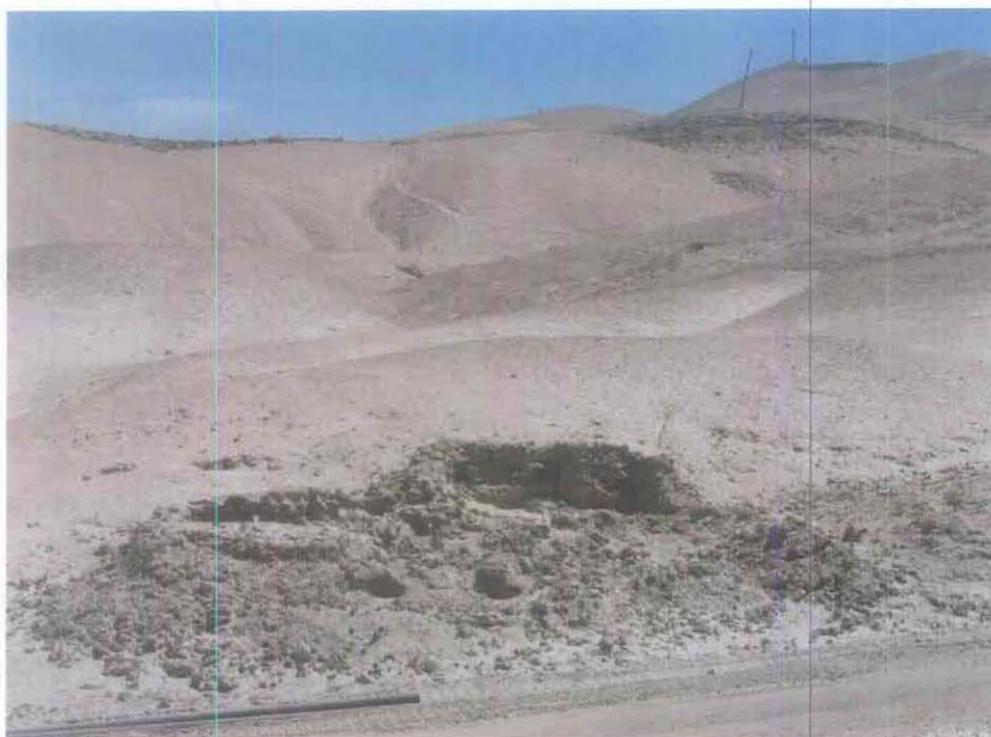
Figura 10: Vista general del sitio Chuqui-3.

Descripción: Corresponde a un campamento minero que cuenta con dos recintos adosados de forma cuadrangular e irregular, los que ocupan un área de 12 por 11 metros aproximadamente. Los muros son de piedra y material calcáreo, hilada doble con relleno, aparejo celular y rústico, con una altura máxima de 150 cm. Adosado a uno de los recintos, se construyó una estructura de de forma cuadrangular, piedra y con relleno, que pudo tener la función de fragua. En las inmediaciones de ella se encontró una importante cantidad de pezuñas de buey con su herradura, lo que podría ser indicativo de la funcionalidad de la misma.

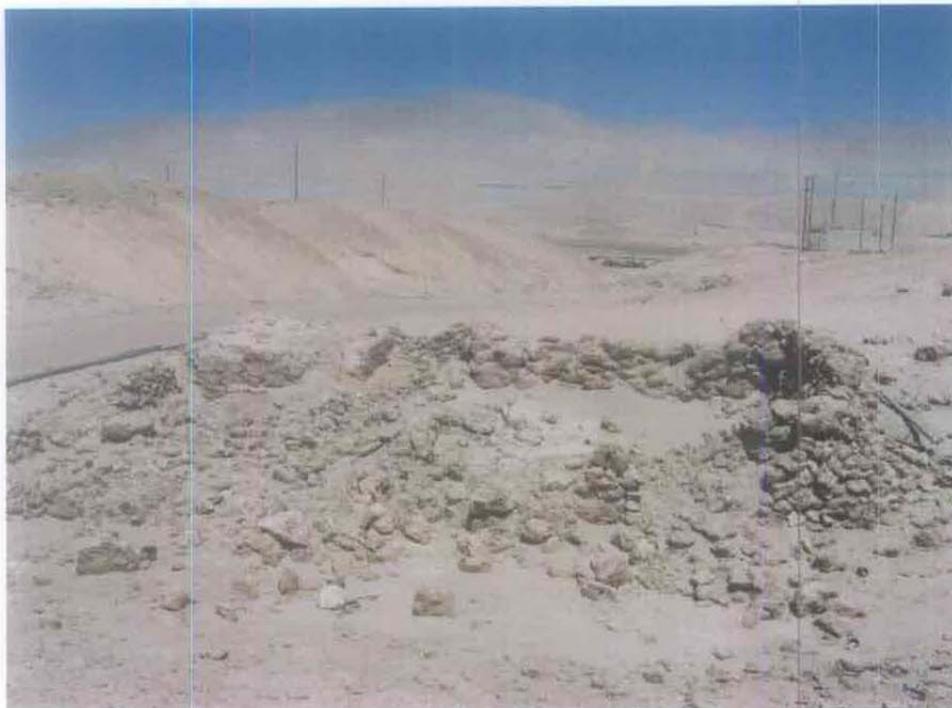
Figura 11: Detalle del sitio Chuqui-3.

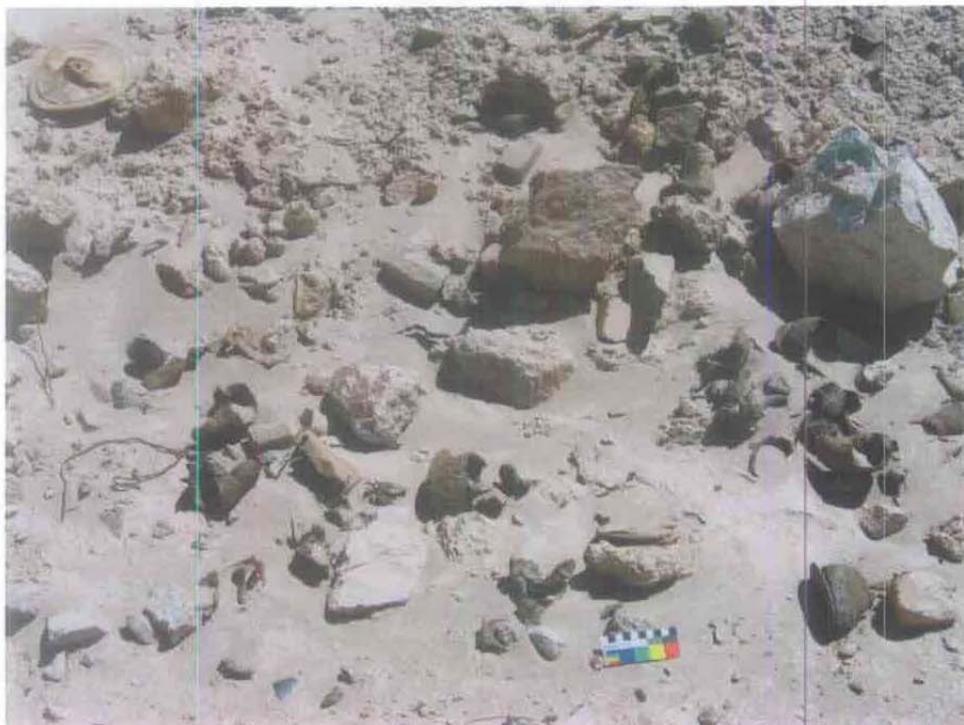
Figura 12: Vista de materiales históricos del sitio Chuqui-3. Nótese la presencia de abundantes pezuñas de buey con herradura.

De los materiales asociados, se registraron variados restos de botellas de vidrio de color verde opaco de base cónica y de color violeta; distintos tipos de latas, alambres, clavos, herraduras; restos de zapatos de goma, abundantes restos óseos de vacuno, fragmentos de loza y de sacos, entre otros. Considerando toda el área con presencia de materiales, el sitio posee un área de dispersión de unos 80 m por 50 m.

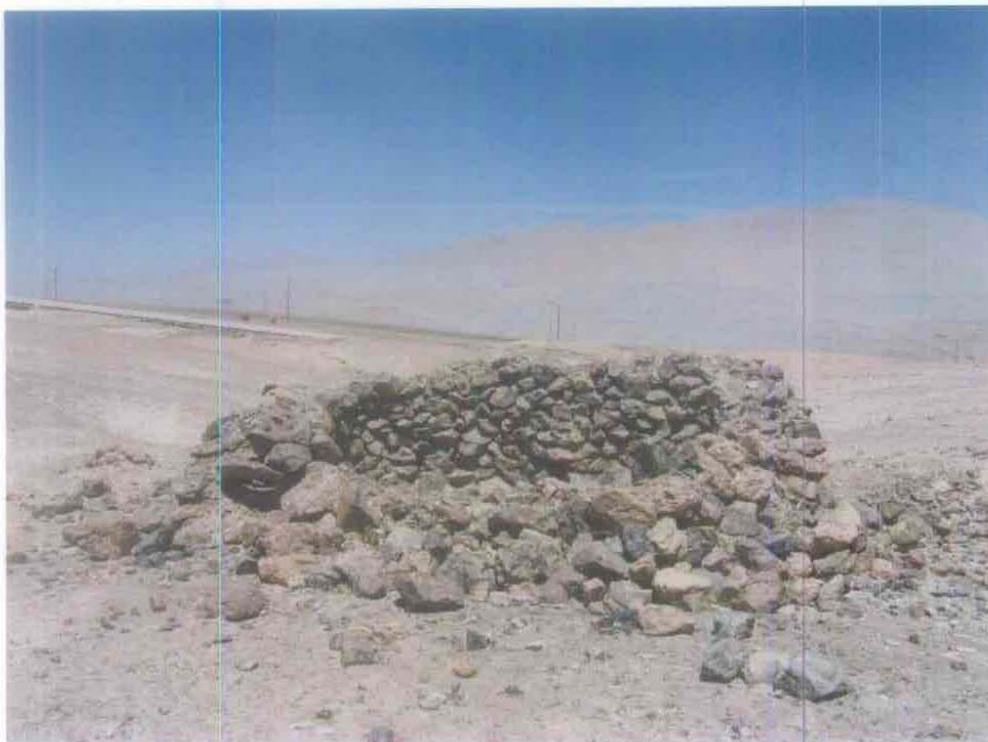
Figura 13: Vista general del sitio Chuqui-4.

Descripción: Corresponde a un campamento minero de un recinto de piedra de forma subrectangular, construido en un área de 4 m por 2,50 m aproximadamente. Sus muros son de hilada doble con relleno, aparejo rústico y una altura máxima de 130 cm.

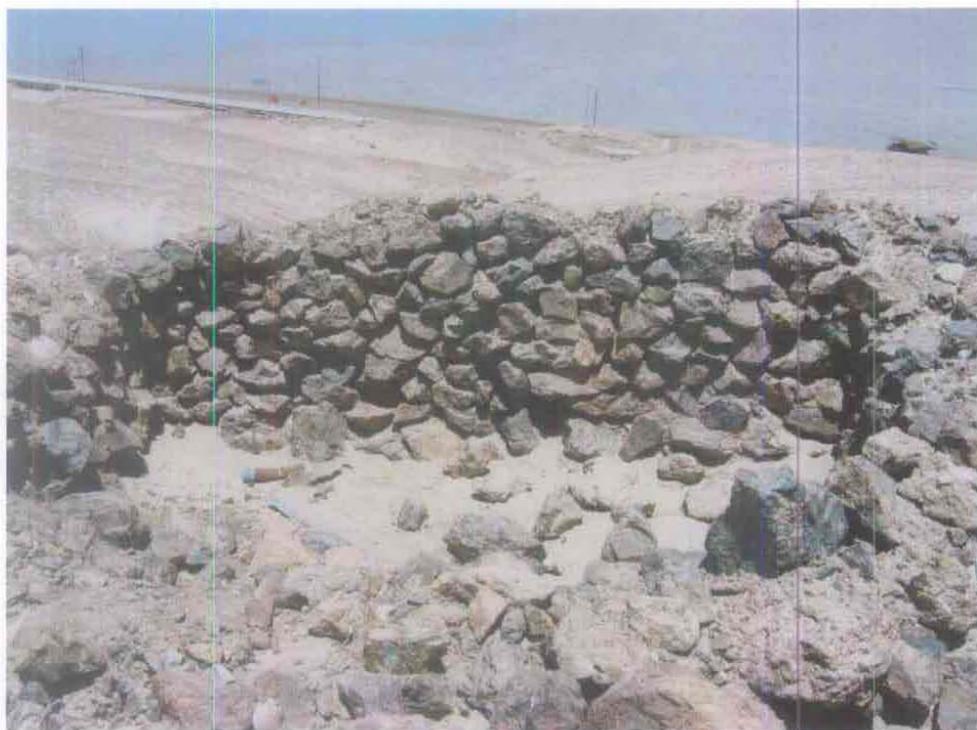
Figura 14: Detalle constructivo de los muros del sitio Chuqui-4.

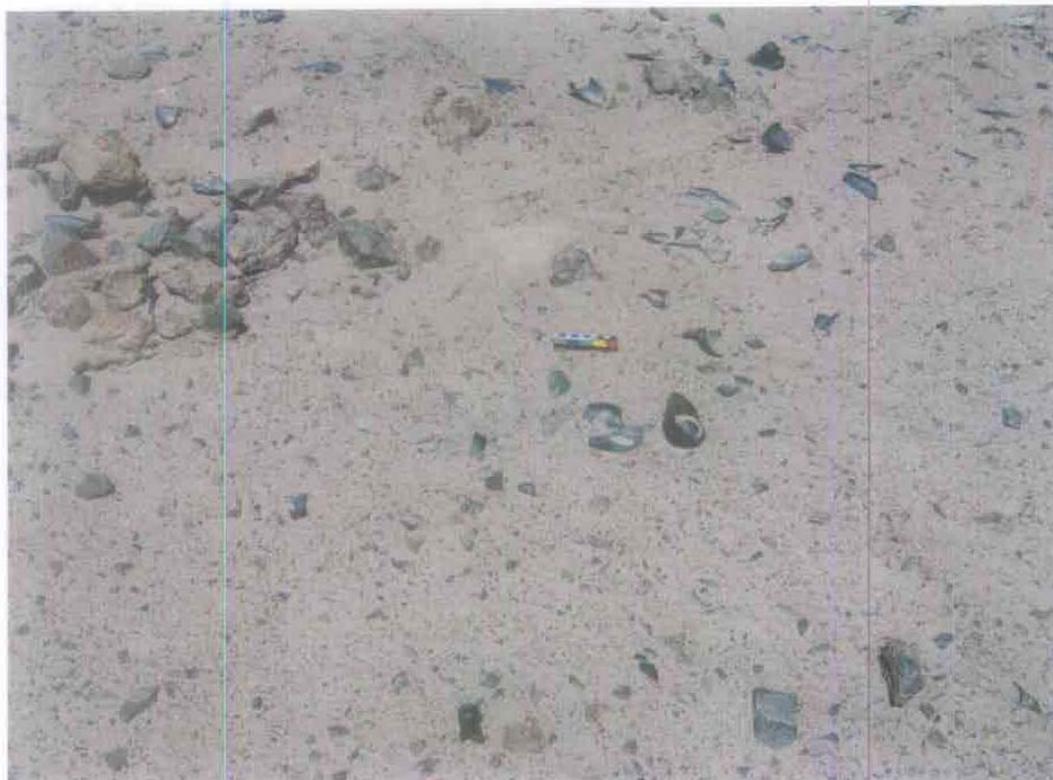
Figura 15: Vista de los materiales históricos del sitio Chuqui-4.

De los materiales asociados, se registraron variados restos de botellas de vidrio de color verde opaco de base cónica y de color anaranjado; distintos tipos de latas, alambres, clavos, casquillo de balas; restos de zapatos de goma, restos óseos de vacuno, fragmentos de moluscos, loza y de sacos, entre otros. Considerando toda el área con presencia de materiales, el sitio posee un área de dispersión de unos 35 m por 25 m.

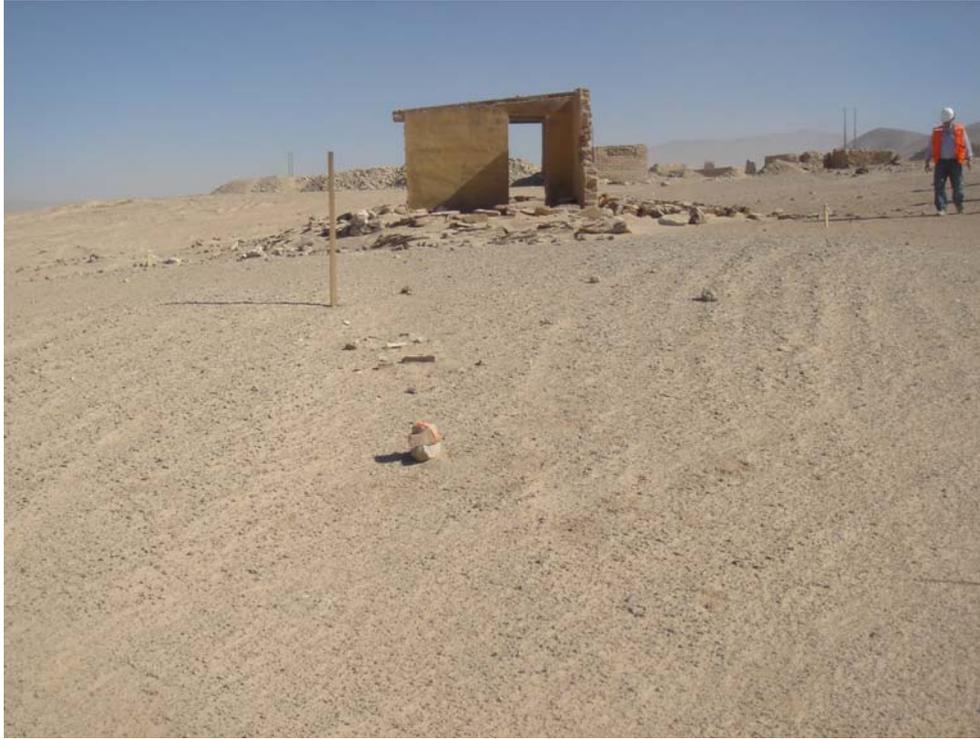
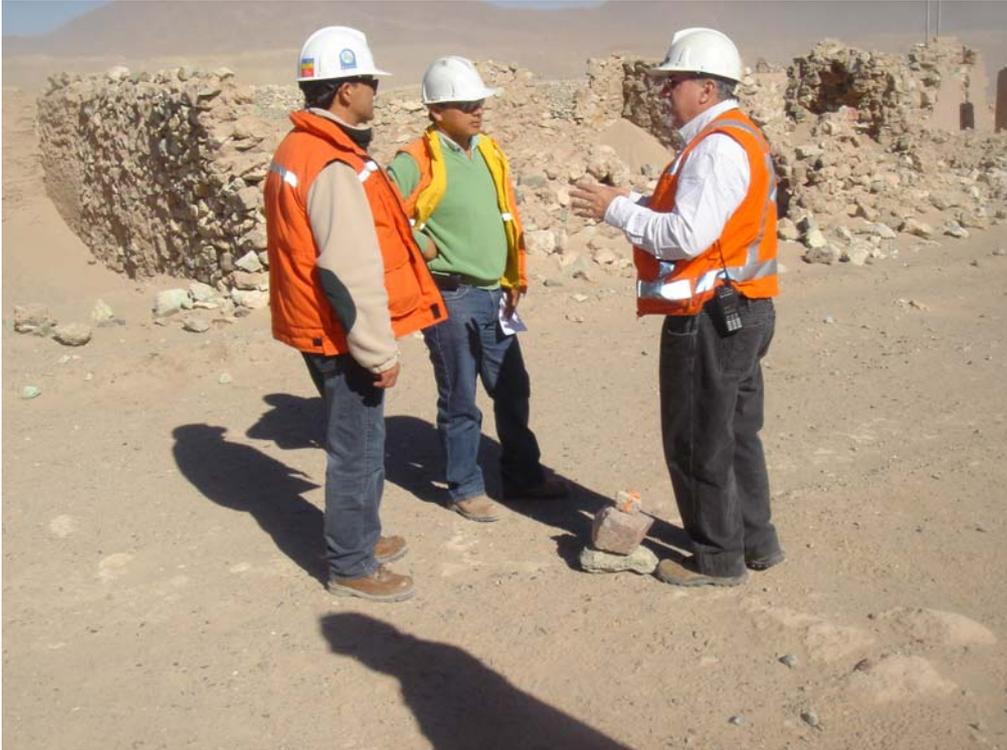
Fotografía 1: Vista general del sitio CHU-1

Fotografía 3. Vista general del sitio CHU-1.

Las ruinas de las instalaciones mineras subactuales: Mina "Corina" y la "Salvadora" respectivamente están libre de toda intervención actual.

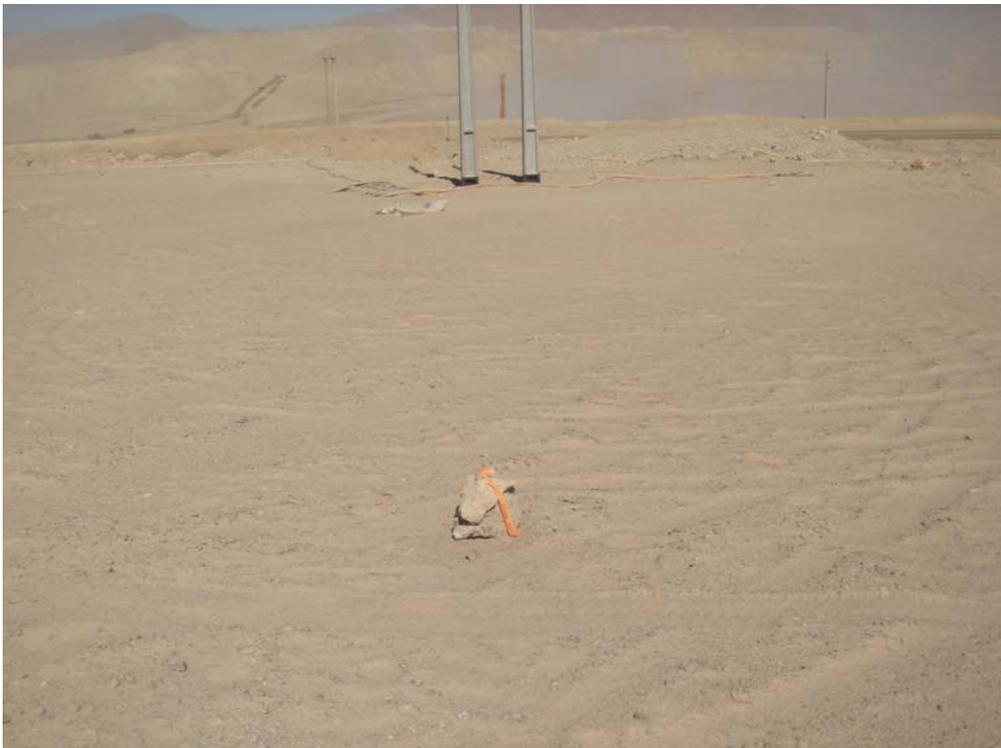
Fotografía 2. Punto de ubicación área perimetral de protección.

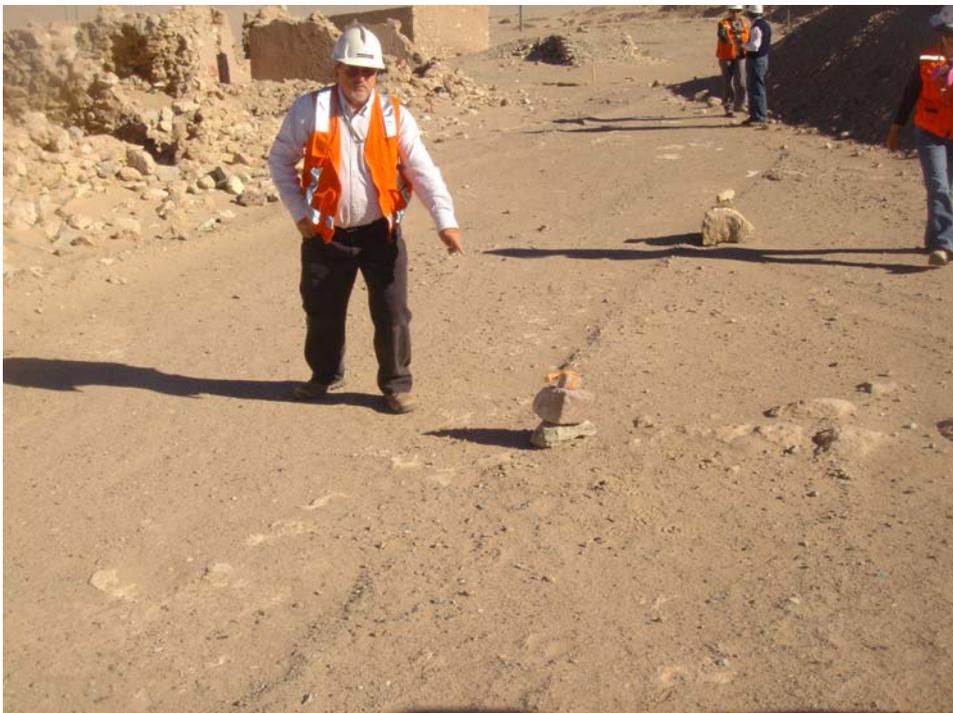
Fotografía 4. Ubicación de puntos para protección área perimetral del sitio CHU-1.
