Determinación de la erosión actual
y potencial de los suelos de Chile

Región de Magallanes
y Antártica Chilena

Síntesis de Resultados
Diciembre 2010

Publicación N° 153

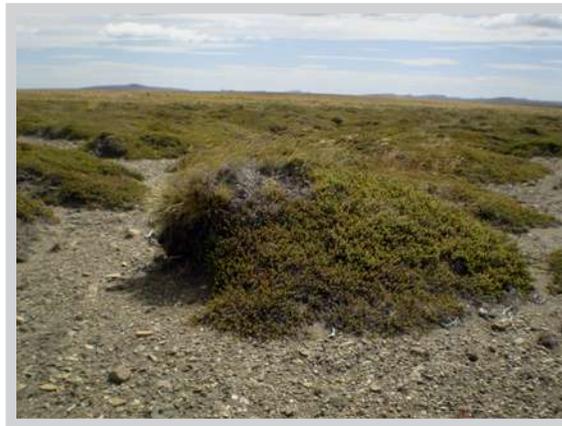
Figura 1. Erosión de los suelos de Chile, XII Región de Magallanes y Antártica Chilena.

La erosión de los suelos en Chile, constituye en la actualidad uno de los problemas ambientales más significativos del sector silvoagropecuario (Araneda et al, 1999; Bonilla *et al.*, 2010), especialmente porque el recurso suelo resulta ser no renovable a escala humana (figura 1) y es altamente vulnerable a actuaciones antrópicas y condiciones de variabilidad climática y cambio climático global (Yoma, 2003). Sumado a ello, se deben considerar las importantes exigencias ambientales de los mercados internacionales en la producción de recursos naturales y los actuales desafíos del país en el campo del manejo sustentable, sujeto a la "Convención Internacional de lucha contra la desertificación" de las Naciones Unidas (Pizarro *et al.*, 2008).

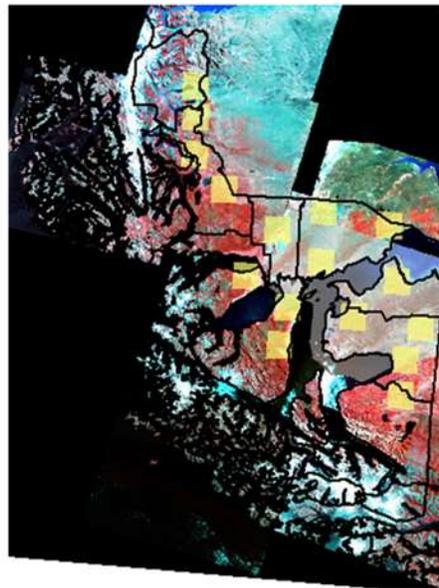
Figura 2. Estudio de la erosión con imagen Landsat 5 TM.

Durante las recientes décadas, los grandes avances en desarrollo de modelos empíricos, conceptuales y físicos (Merrit *et al.*, 2003; Saavedra, 2005) que utilizan, en la mayoría de ellos, datos obtenidos de sensores remotos, integrados en sistemas de información geográfica (SIG), permiten obtener nuevas herramientas de gestión de recursos naturales (Datta y Schack-Kirchner, 2010), beneficiando con ello a las ciencias del suelo, al cubrir amplias extensiones a menores costos (figura 2).

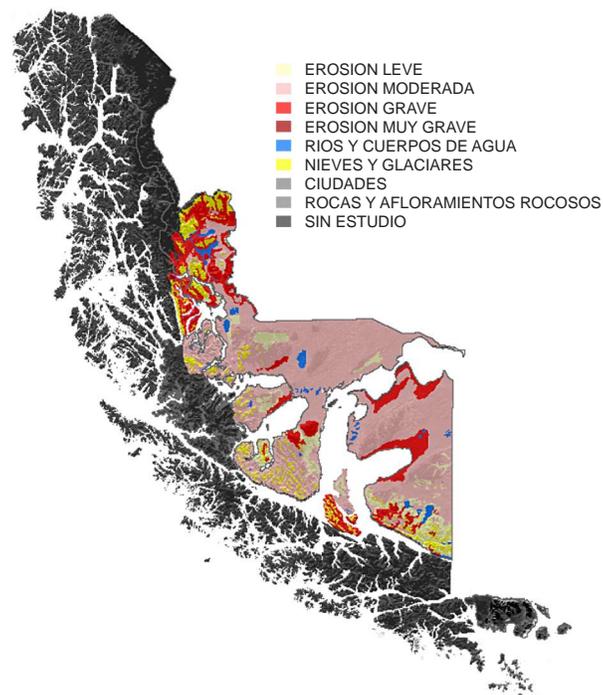
Figura 3. Mapa de nivel de erosión para la Región de Magallanes y Antártica Chilena, IREN-1979.

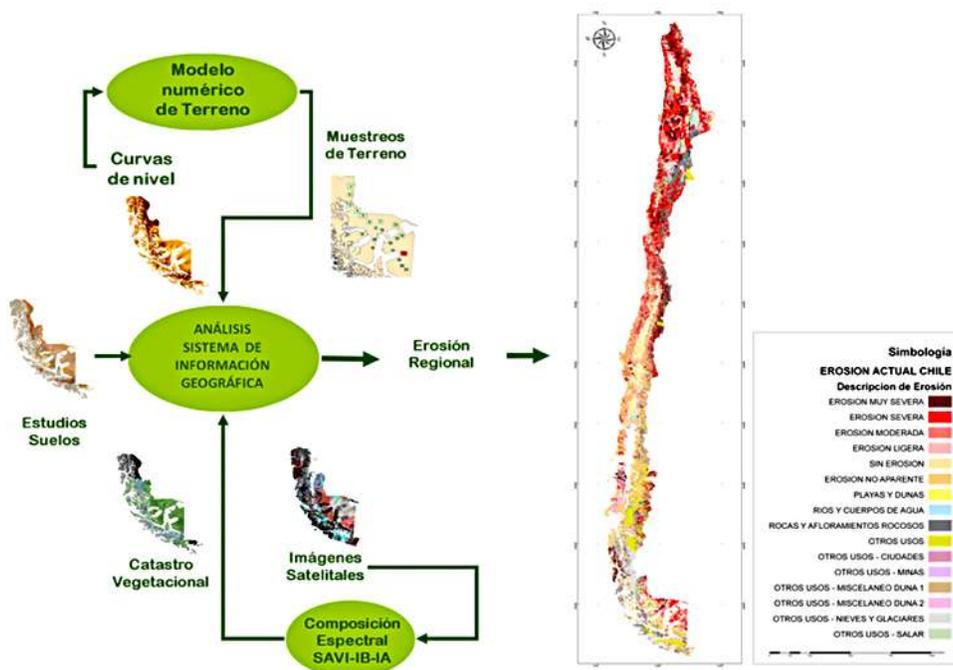
Figura 4. Diagrama metodológico del modelo de erosión actual.

En el primer caso la base metodológica consistió el análisis interpretativo visual de imágenes satelitales Landsat TM 5, datos de estudios agrológicos, curvas de nivel, e índices espectrales confrontadas con las observaciones tomadas en las campañas de terreno en todas las regiones de Chile. Tales capas de información se integraron mediante SIG, complementada con técnicas de Geomática (figura 4).

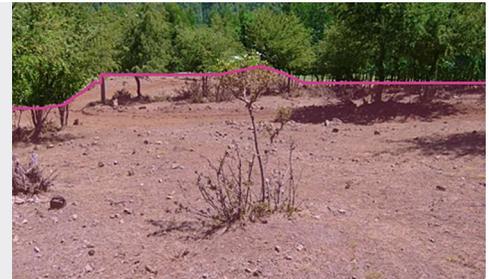
Fotografía 3. Clasificación de erosión de suelo, caso erosión moderada.

La **erosión moderada** se define como un suelo que tiene clara presencia del subsuelo en al menos el 30% de la superficie de la unidad en estudio (Unidad cartográfica homogénea, UCH). Existe presencia de pedestales o pavimentos de erosión en al menos el 30% de la superficie. El suelo original se ha perdido entre 40 a 60%. Existe presencia ocasional de surcos o canalículos (fotografía 3).

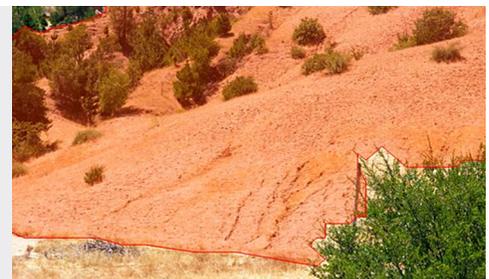
Fotografía 4. Clasificación de erosión de suelo, caso erosión severa.

La **erosión severa** corresponde a un suelo que presenta ocasionalmente surcos y cárcavas. La unidad presenta entre un 30 a 60% de la superficie con el subsuelo visible, con pedestales o pavimentos. La pérdida de suelo es del orden del 60 a 80%. Hay presencia de zanjas con un distanciamiento medio de 10 a 20 metros (fotografía 4).

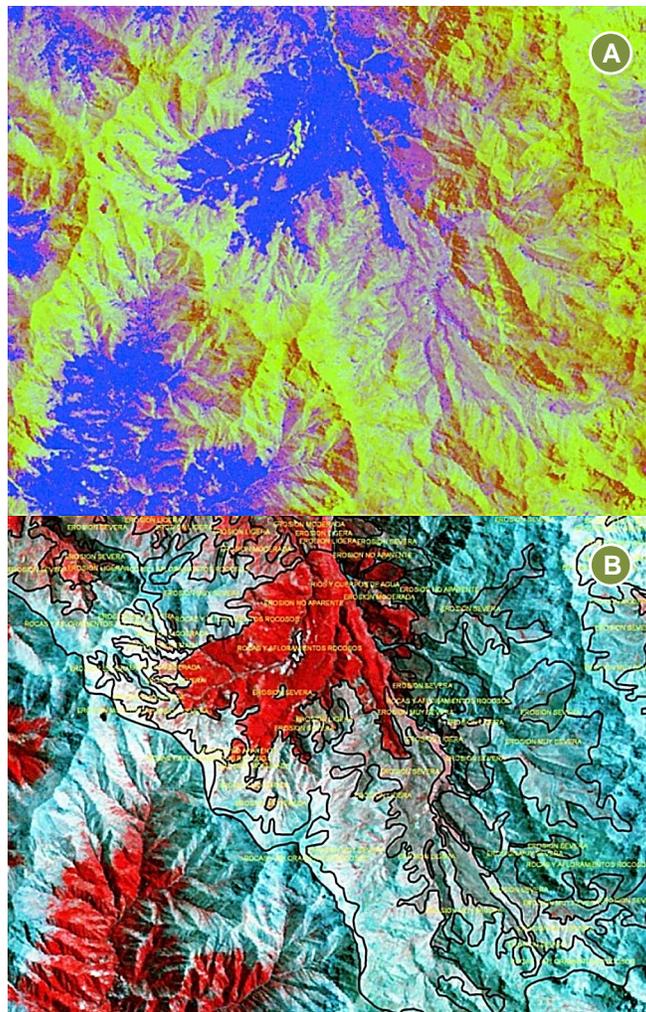
Figura 5. (a) Índice de erosión, composición falso color 2,1,3 para análisis visual de erosión actual.

(b) Imagen Landsat TM, composición 4,3,2, correspondiente a la zona andina de la VI Región del Lib. Gral. Bernardo O`Higgins.

(IR), índice de vegetación ajustada al suelo (SAVI) invertido a partir de las imágenes Landsat TM 5 disponibles. En el caso del índice SAVI, ha sido construido con sus valores inversos, de manera que todos los índices espectrales queden en una relación directa con los porcentajes de suelos desnudos. Se realizó una composición SAVI invertido – IB – IR en los canales 1, 2 y 3 para ser visualizados en RGB. La figura 5 despliega la composición 2, 1, 3 (RGB, Figura 5a) y como referencia la composición 4, 3 y 2 (RGB, Figura 5b), para visualizar las unidades erosionadas en distintas intensidades de color amarillo, correspondiendo a los colores amarillos más intensos, los suelos con erosión severa y muy severa. Los colores cian, verdes, azules corresponden a suelos sin erosión o erosión no aparente, situación que se relaciona con suelos planos a ligeramente ondulados con coberturas de vegetación sobre el 50%.

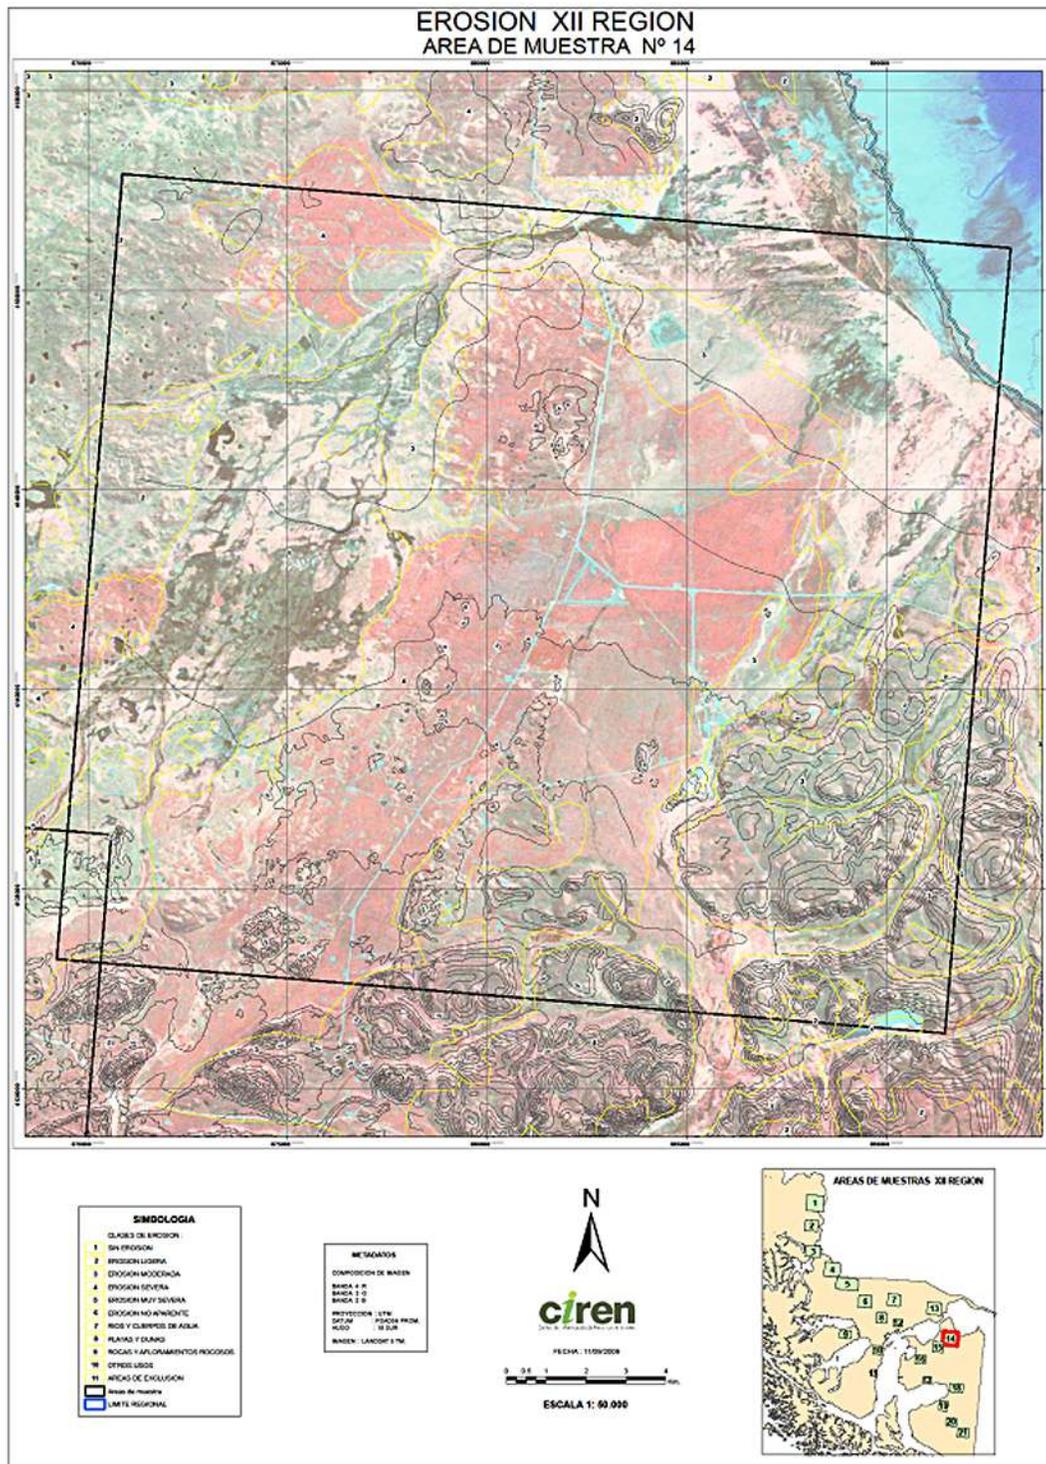
Figura 6. Áreas de muestreo y validación de la cartografía de erosión para la XII Región.

Finalmente, la información cartográfica y temática fue validada con equipos de profesionales de CIREN, visitando cada una de las áreas definidas en las cartas muestrales de terreno (figura 6).

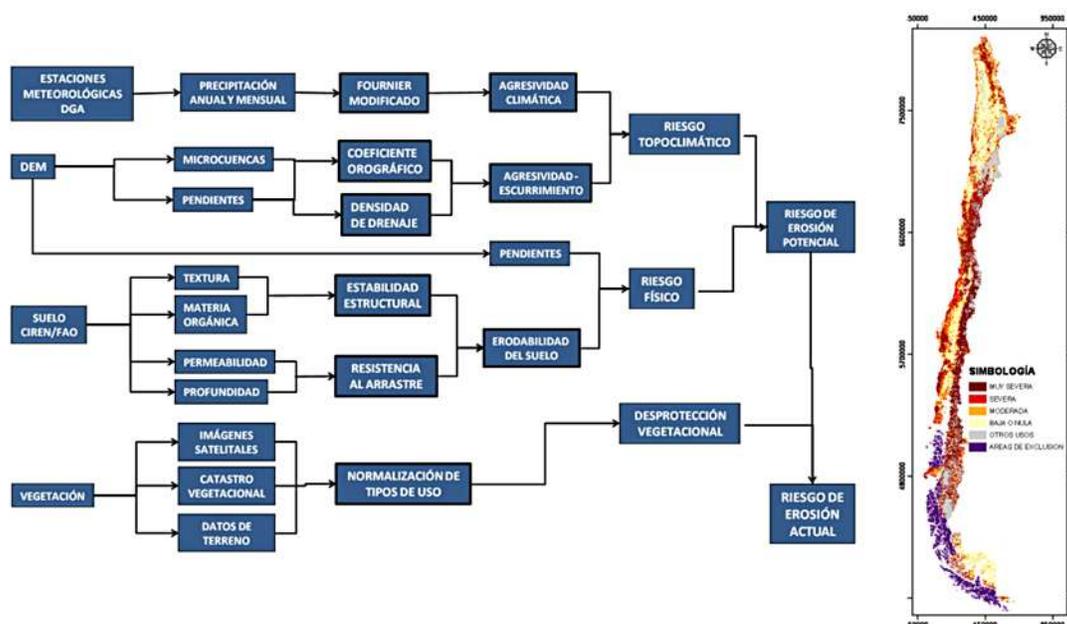
Figura 7. Diagrama metodológico del modelo de riesgo de erosión potencial y actual.

Para estimar la erosión potencial de los suelos de Chile se utilizó un modelo empírico cualitativo (IREPOT), basado en la conceptualización de la erosión potencial descrita por Wischmeier y Smith (1978), el cual integra las características intrínsecas del suelo, topográficas, climáticas y biológicas (riesgo de erosión actual), que se relacionan en dos componentes principales, erodabilidad del suelo y erosividad de la lluvia (figura 7). El modelo se basó en el supuesto que la potencialidad de erosión es independiente del uso y manejo actual del suelo. En otras palabras, las pérdidas, arrastre o transporte de partículas del suelo son las que tendrían lugar en caso de no existir vegetación alguna, esas pérdidas son las máximas o potenciales. Las variables básicas, así como los índices generados a partir de su combinación fueron discretizados y clasificados en función de su efecto sobre la erosión potencial en cuatro rangos: bajo(1), medio(2), alto(3) y muy alto(4).

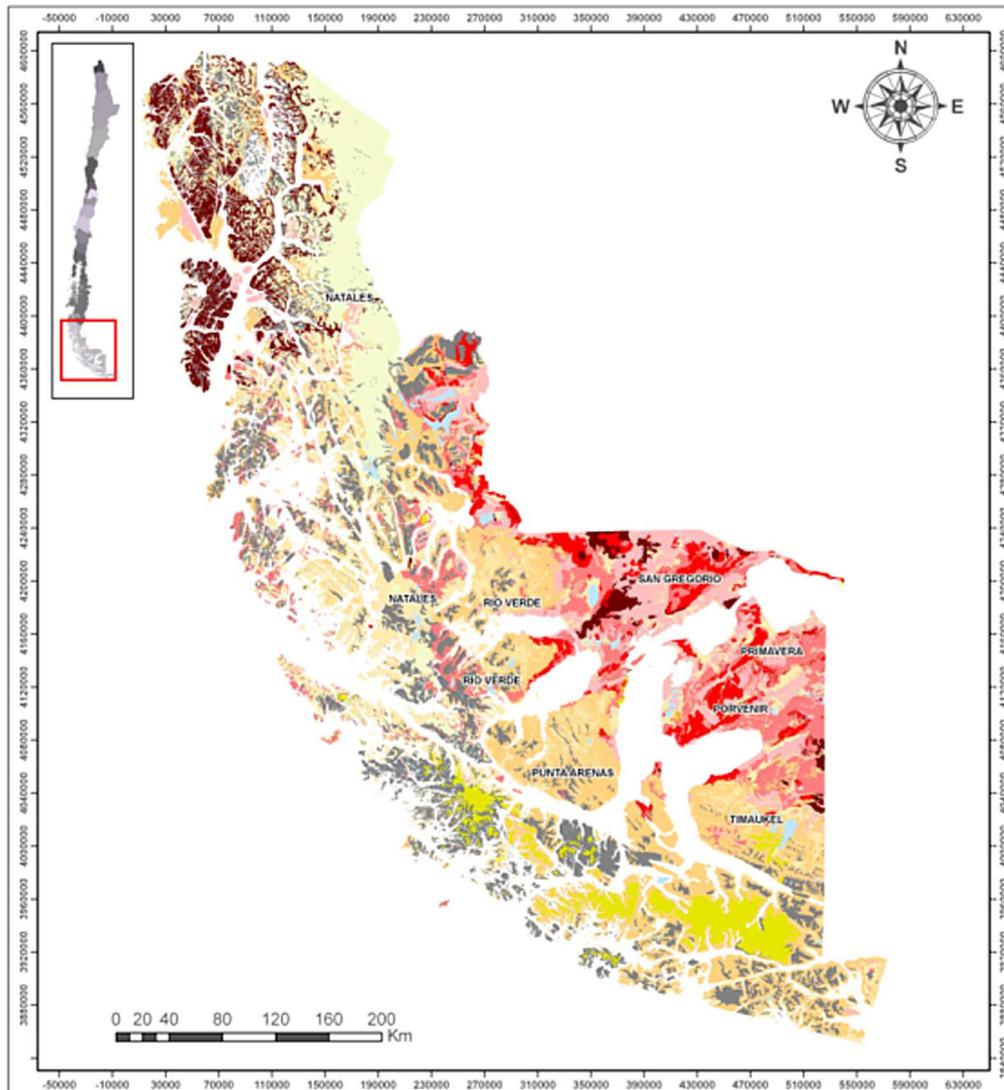
Figura 10. Mapa de erosión actual para la XII Región de Magallanes y Antártica Chilena.

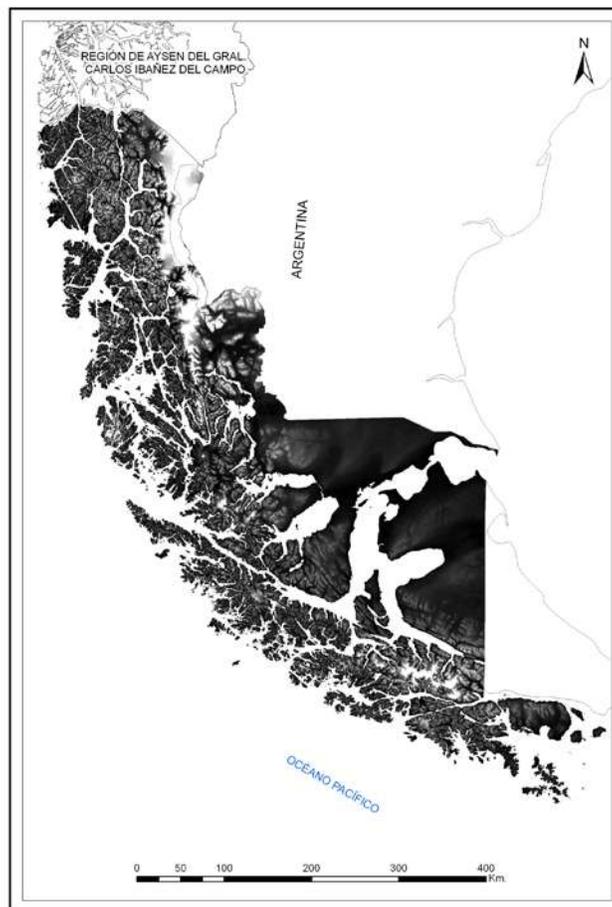
Figura 12. Modelo Global de elevación digital ASTER-GDEM.

La obtención de este índice se basó en la información proporcionada por el Modelo Digital de Elevación (DEM) generado por el sensor Aster de Japón (ASTER Digital Elevation Model V001) que está disponible en formato raster, con una resolución 30 x 30m por pixel, en coordenadas geográficas Lat/Long y Datum WGS84, Huso 19 Promedio. El DEM correspondiente a la superficie ocupada por Chile fue ajustado a los límites continentales del país. La figura 12 muestra el modelo de elevación digital regional.

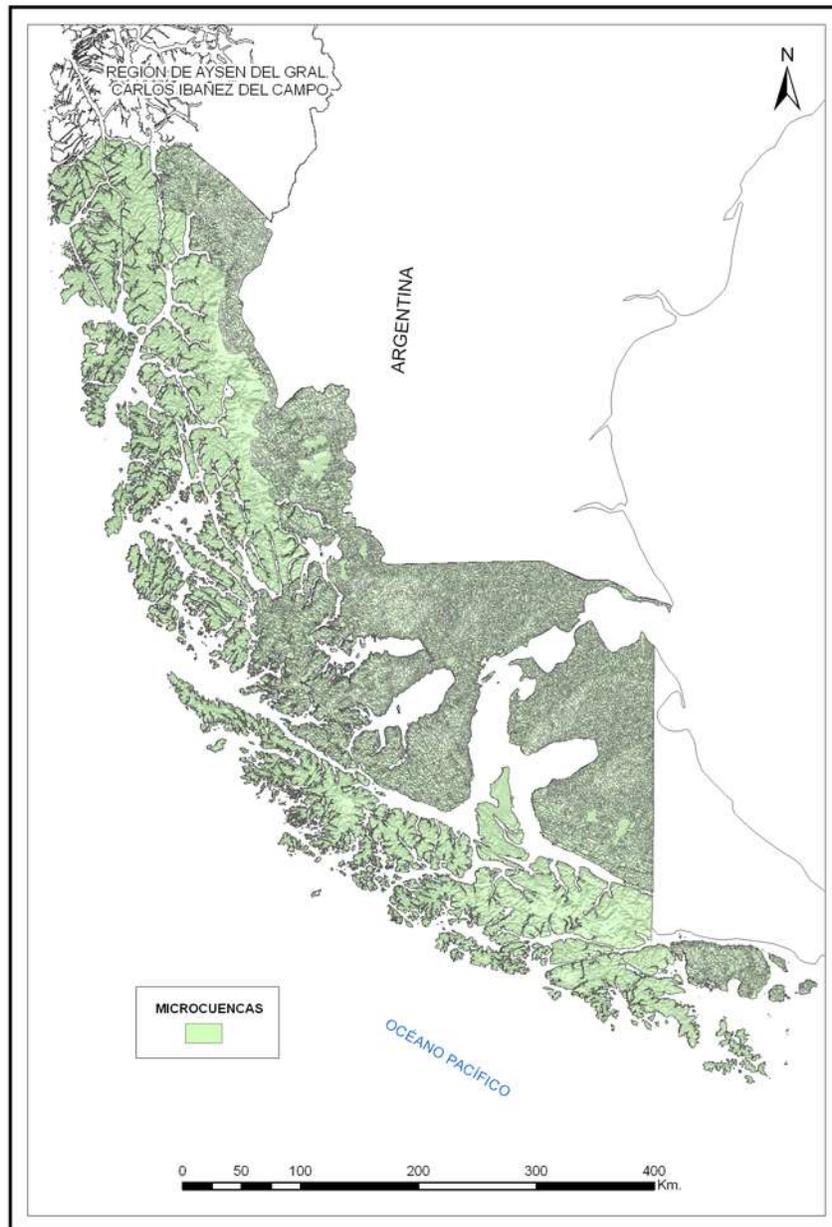
Figura 13. Microcuencas para la XII Región de Magallanes y Antártica Chilena.

Se delimitó las cuencas hidrográficas y se determinaron parámetros geomorfológicos mediante el uso del modelo de elevación digital ASTER-GDEM y la modelación raster de TNTmips, considerando la integridad del flujo de grandes cuencas hidrográficas (figura 13).

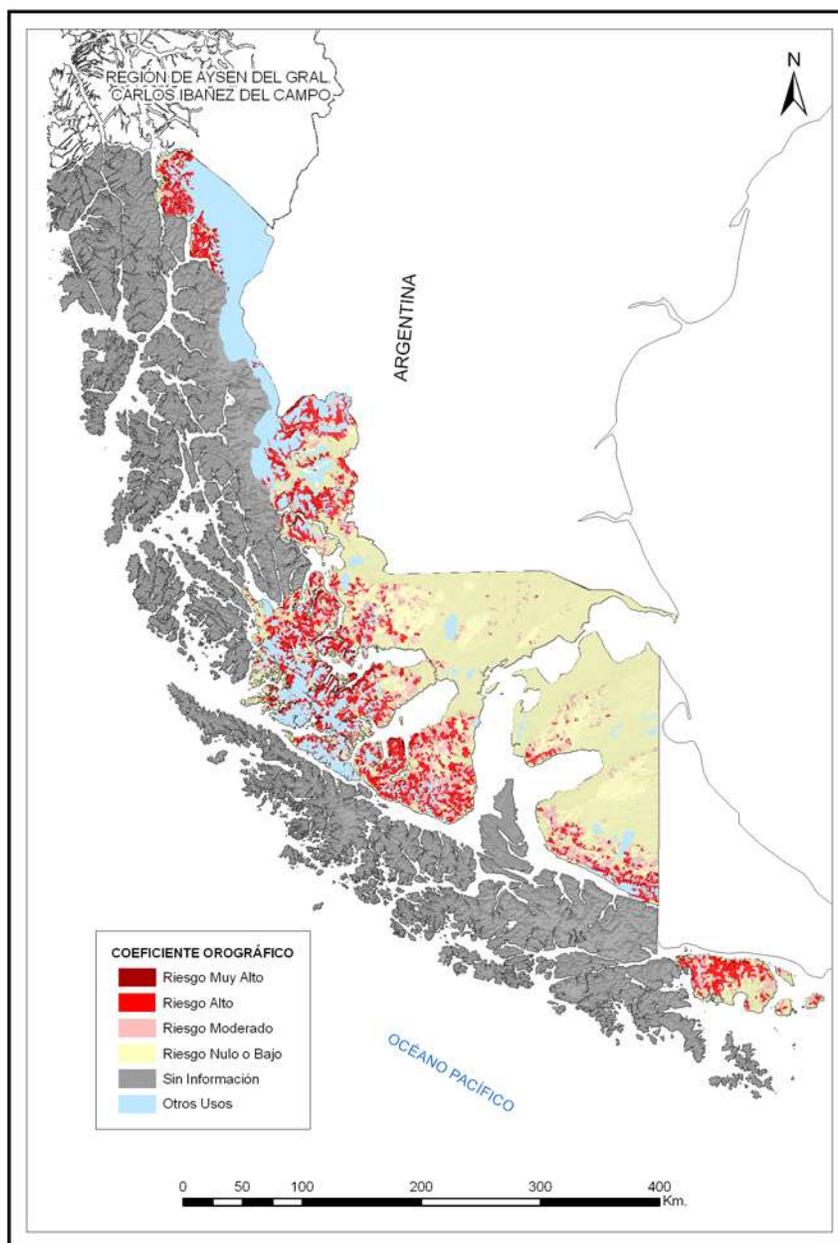
Figura 14. Índice de coeficiente orográfico.

Constituye un indicador de la topografía de la ladera considerando en forma conjunta la pendiente y la altura media. Un indicador clasificado en un valor mayor a 6 indicaría presencia de relieve accidentado, es decir, mayor riesgo de erosión (figura 14).

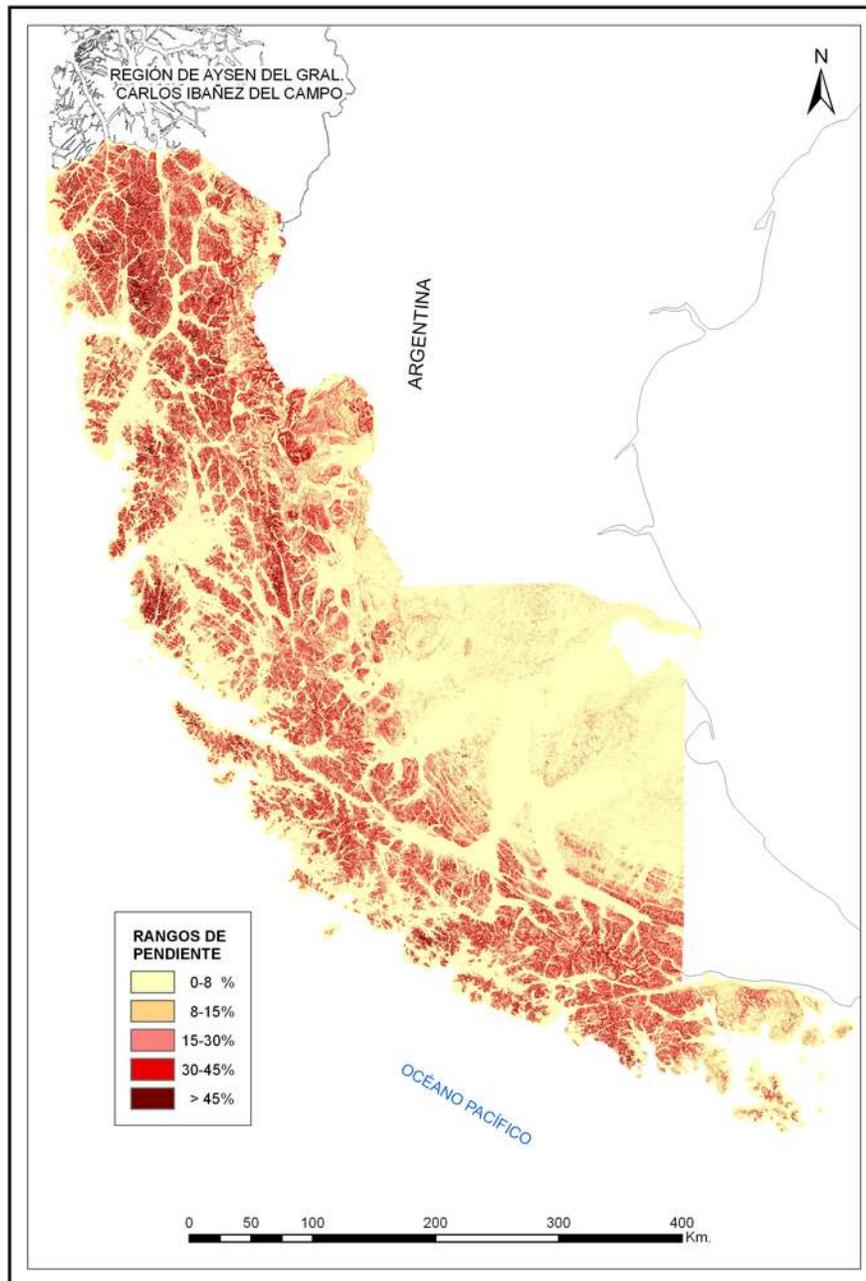
Figura 15. Índice de riesgo por pendientes.

Representa el grado de inclinación del paisaje. Mayores pendientes del terreno provocan mayores riesgos de erosión de los suelos (figura 15).

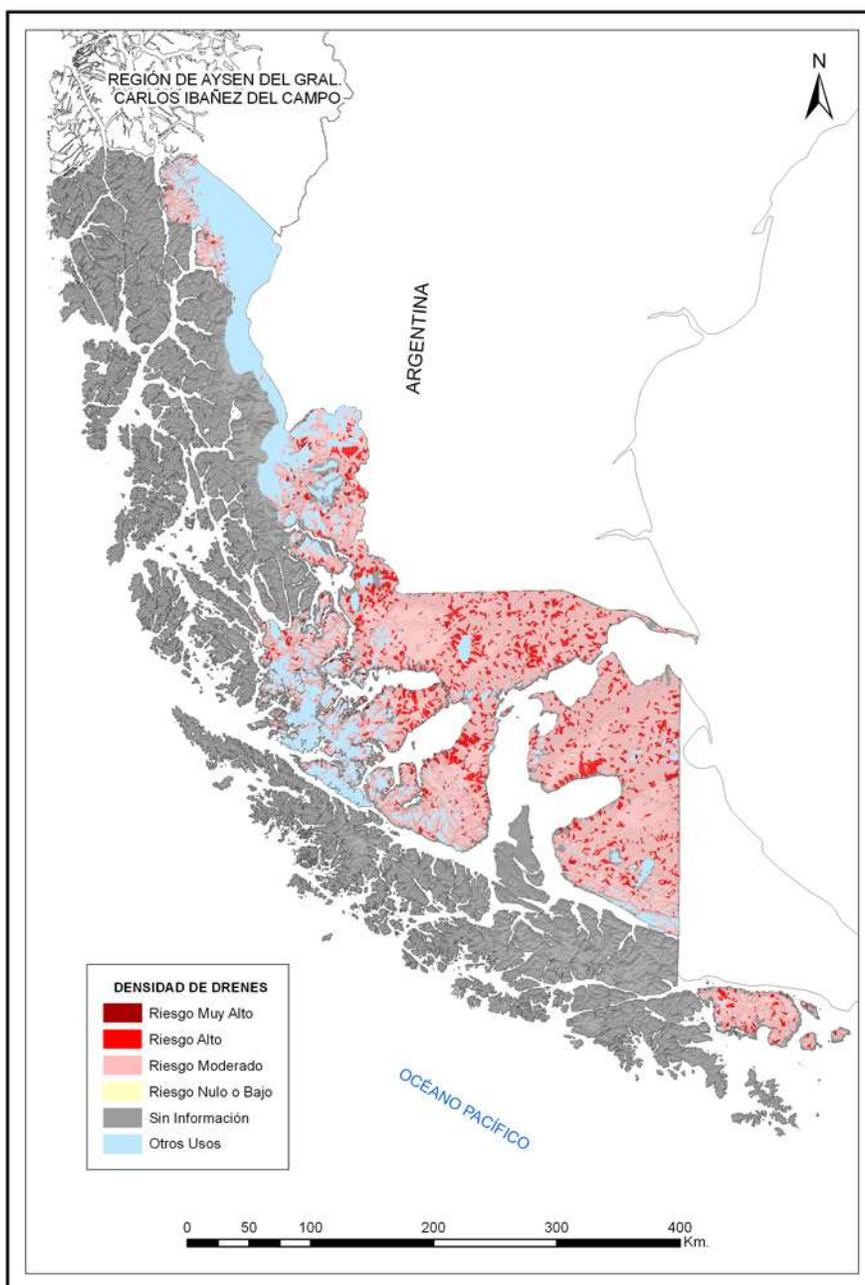
Figura 16. Índice densidad de drenes.

Definida como el cociente entre el largo (m) de los drenes de una cuenca y la superficie (m²) de la cuenca. Da cuenta del riesgo correspondiente a la incisión natural que la ladera contiene. A suelos con rocas blandas, le corresponde un potencial mayor de escorrentía superficial y una mayor densidad de drenes naturales, por consiguiente, un mayor potencial de riesgo erosivo (figura 16).

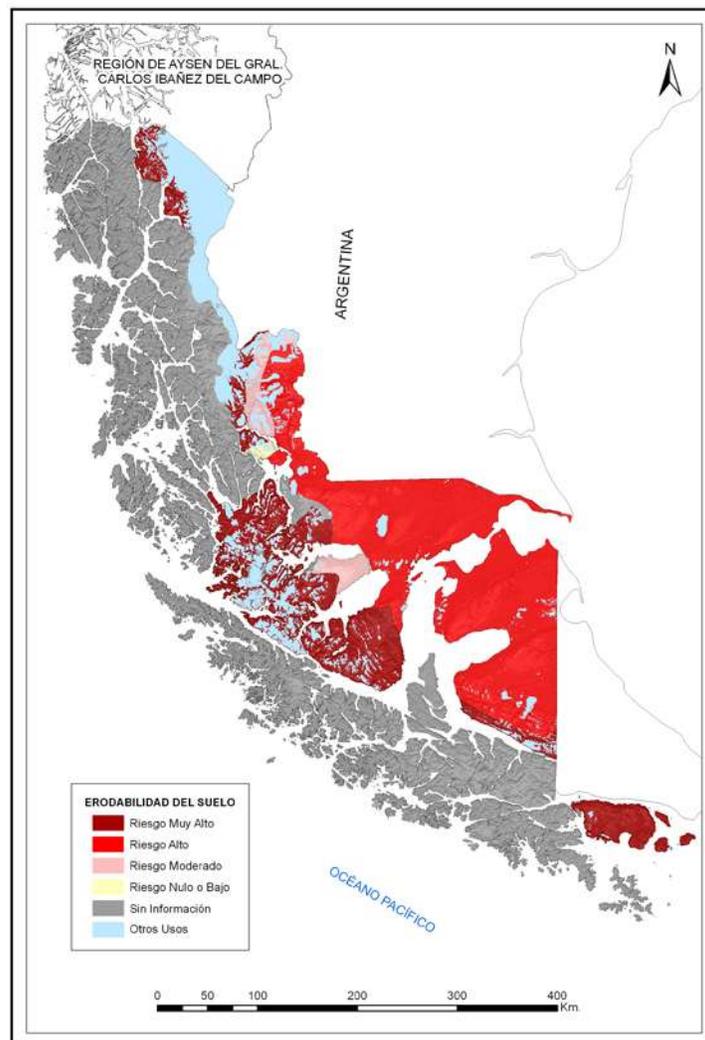
Figura 18. Índice de erodabilidad de suelo.

La erodabilidad del suelo (figura 18) se obtuvo considerando el desprendimiento de partículas por impacto de la gota de agua (estabilidad estructural) y el transporte (resistencia al arrastre por escorrentía).

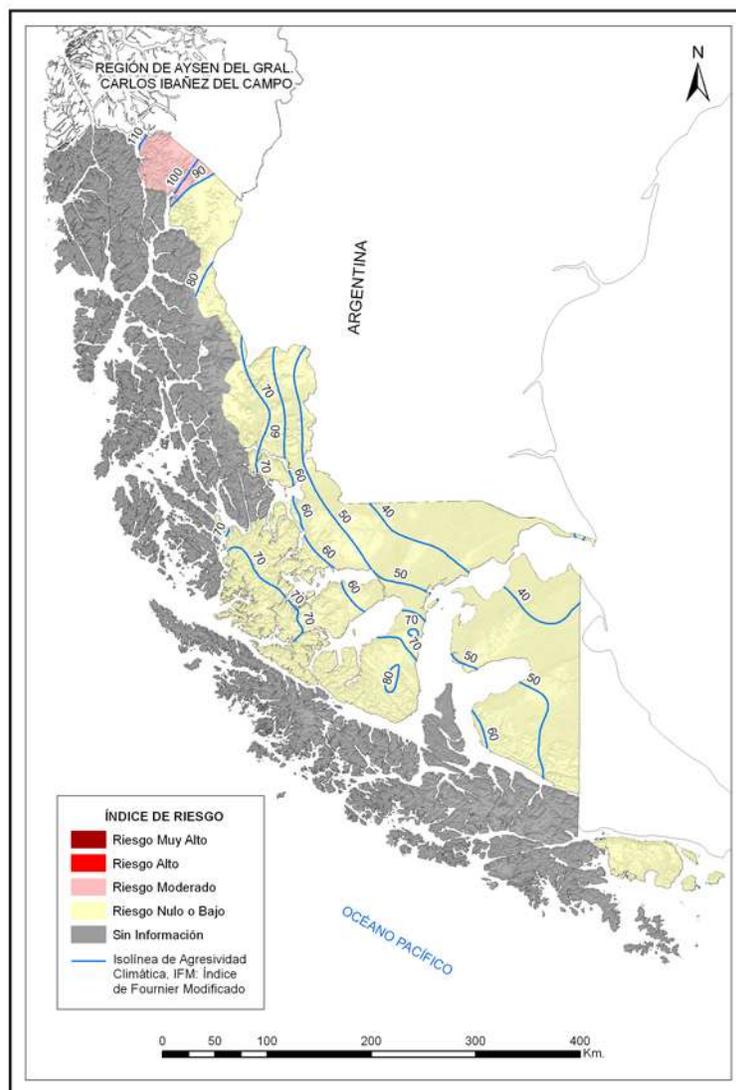
Figura 19. Índice de agresividad climática.

La agresividad climática da cuenta de la erosividad de la lluvia (Índice de Fournier Modificado, IFM), independientemente de las propiedades intrínsecas del suelo y vegetación (figura 19). A mayor intensidad de lluvia, mayores son las tasas de pérdida de suelos.

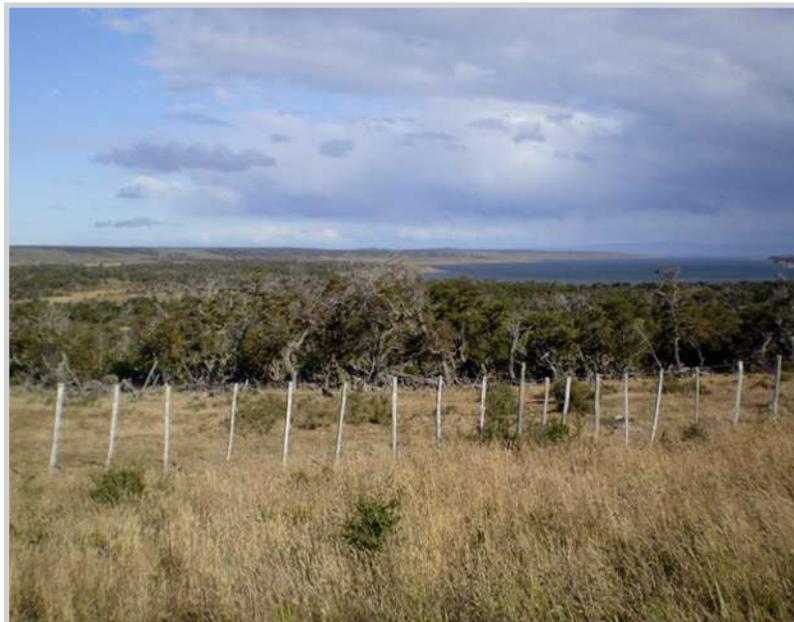
Figura 23. Localidad: Isla Riesco
Coordenadas: H19 331906E; 4163960N
Tipo cobertura: pradera.
Clase erosión: sin erosión

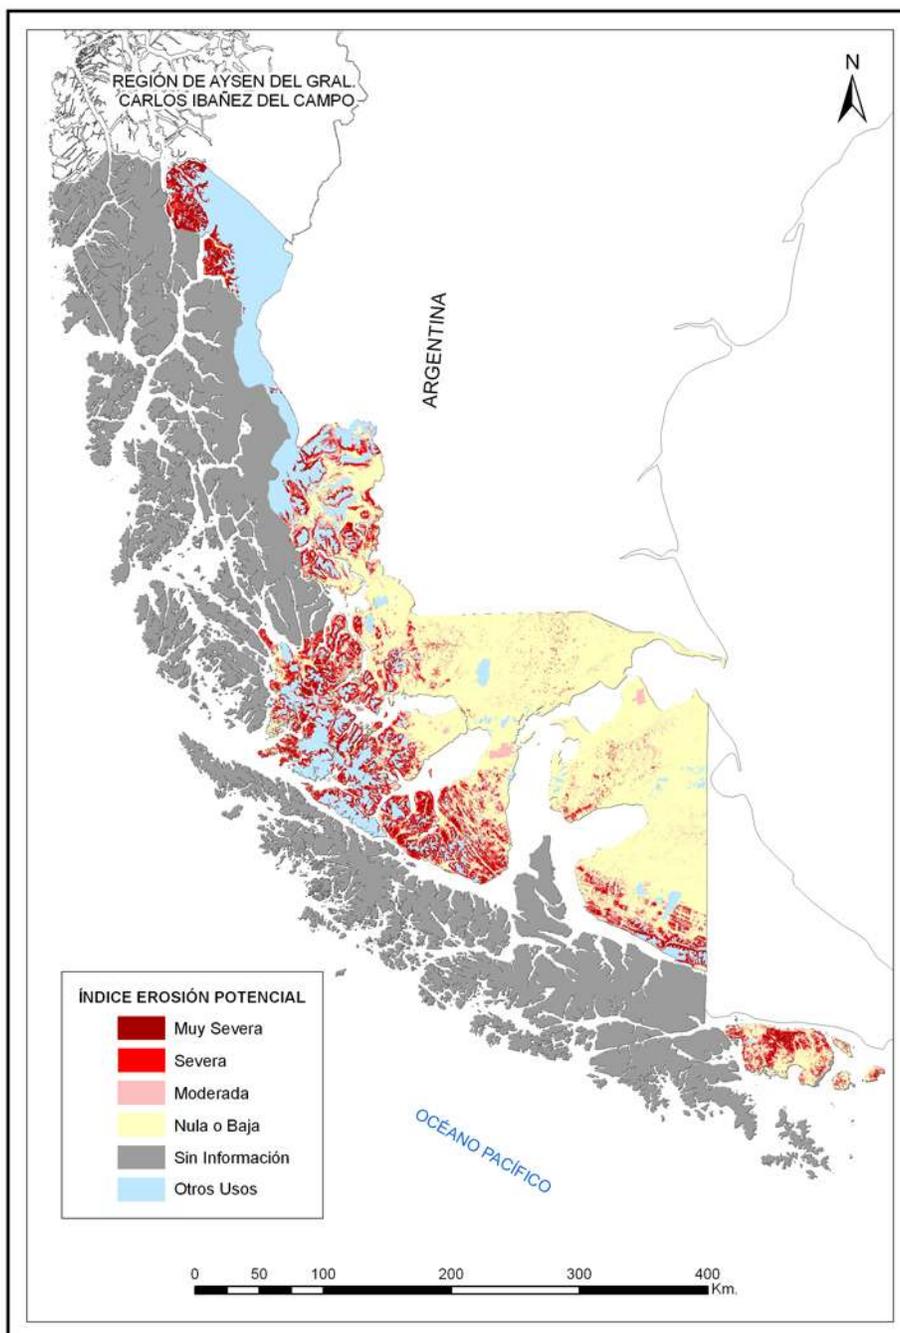
Figura 24. Riesgo de erosión potencial para la XII Región de Magallanes y Antártica Chilena.

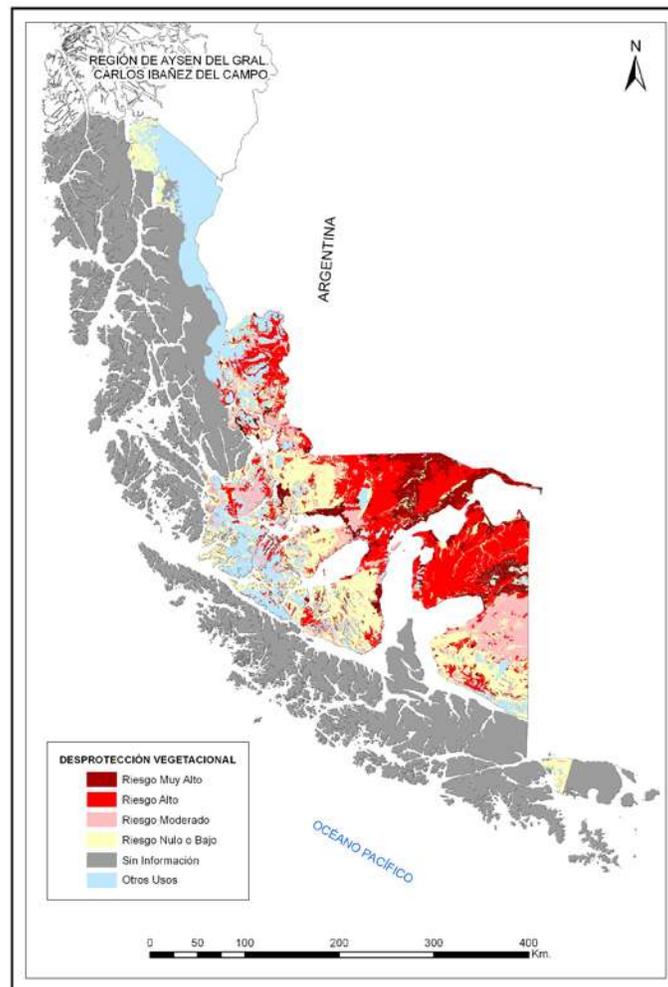
Figura 25. Índice de desprotección vegetal.

Este indicador corresponde al grado de descubertura que otorgan al suelo las clases de cobertura vegetal y uso del suelo, así como la facilidad que entregan al desplazamiento del escurrimiento superficial (figura 25). Este índice se obtuvo a partir de la actualización del catastro de vegetación nativa de CONAF, mediante técnicas de segmentación de clases y procesamiento digital de imágenes satelitales Landsat 5 TM con resolución de pixel de 30 metros.

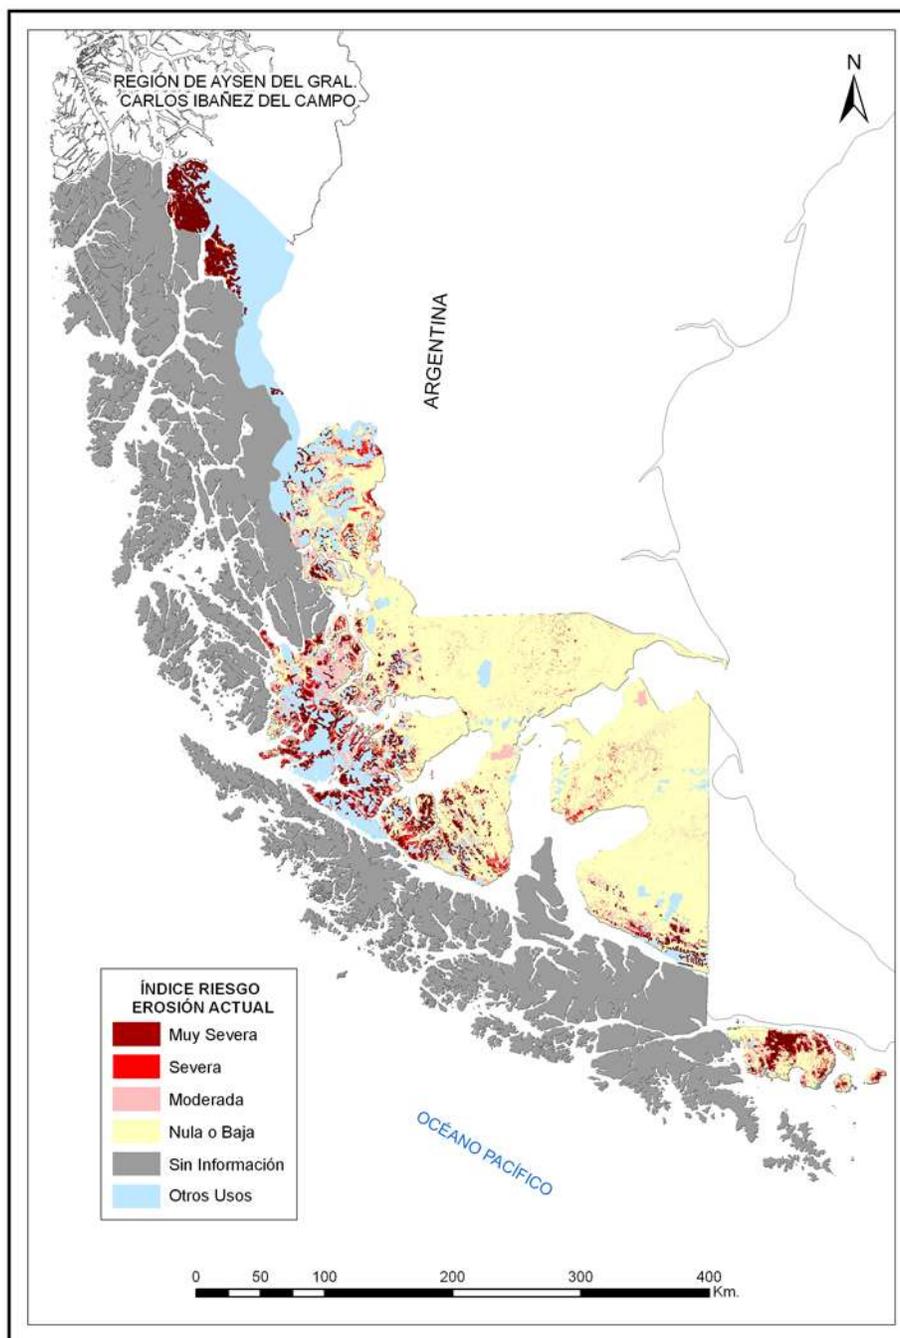
Figura 26. Riesgo de erosión actual para la XII Región de Magallanes y Antártica Chilena.

Refleja la potencialidad que tiene el suelo a ser erosionado, por agentes hídricos, si se mantienen las condiciones actuales de vegetación (figura 26).
