**DIAGNÓSTICO DE LA SITUACIÓN DE RIESGO GEOFÍSICO EN  
QUEBRADAS LATERALES A LOS CAUCES DE LAS QUEBRADAS  
DE CAMIÑA Y TARAPACÁ**

**INFORME FINAL  
RESUMEN EJECUTIVO**

**SEPTIEMBRE 2013**

INFORME N° 762.474-00

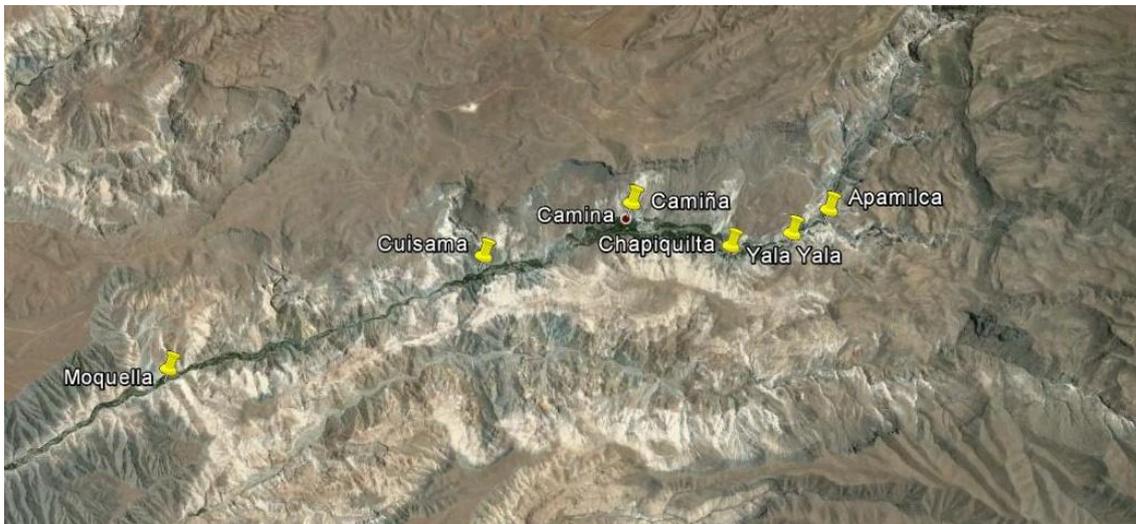
Figura 2.1. Pueblos en estudio Quebrada de Camiña

Las localidades estudiadas en esta etapa corresponden a Apamilca, Yala Yala, Chapiquilita, Camiña, Cuisama y Moquella, ubicadas en la quebrada de Camiña (Figura 2.1), y Limacsiña, Huaviña, Mocha y Laonzana en la quebrada de Tarapacá (Figura 2.2). Ambas quebradas se encuentran al noreste de Iquique.

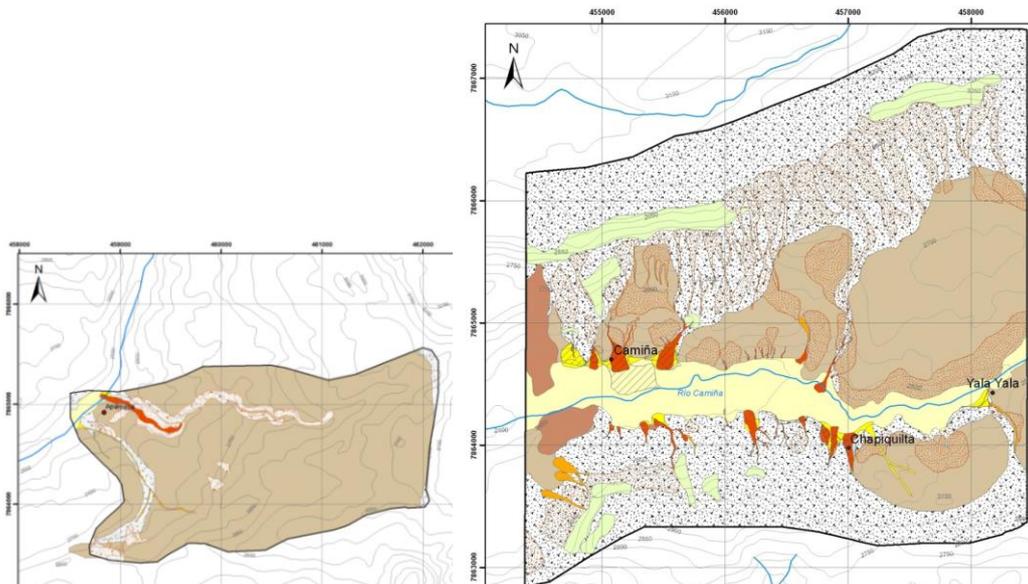
Figura 4.1. Mapa Geológico Apamilca y mapa Yala Yala Chapiquilta y Camiña

La localidad de Apamilca, al este del poblado de Camiña, se ubica sobre depósitos de un megadeslizamiento; Cuisama sobre rocas de la Formación Cerro Empexa y Moquella en rocas asignadas a la Formación Latagualla.

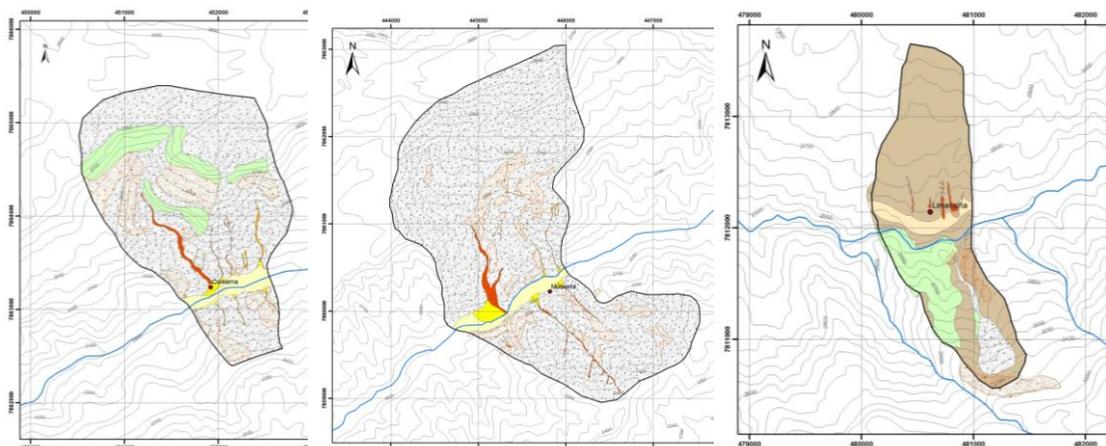
Figura 4.2. Mapas geológicos de Cuisama Moquella y Limacsiña

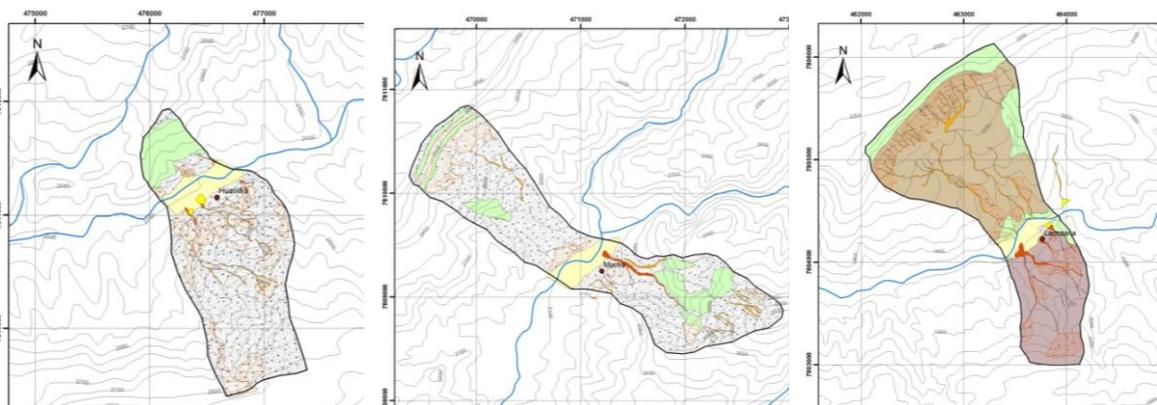
Figura 4.3. Mapas geológicos de Huaviña, Mocha y Laonzana

En la quebrada Tarapacá, la carta geológica de Chile 1:1.000.000 (Sernageomin, 2003) y observaciones de terreno permiten señalar que Limacsiña se ubica sobre depósitos de un megadeslizamiento, Huaviña y Laonzana en rocas volcánicas cretácicas asignadas a la Formación Cerro Empexa y Mocha sobre rocas intrusivas cretácicas.

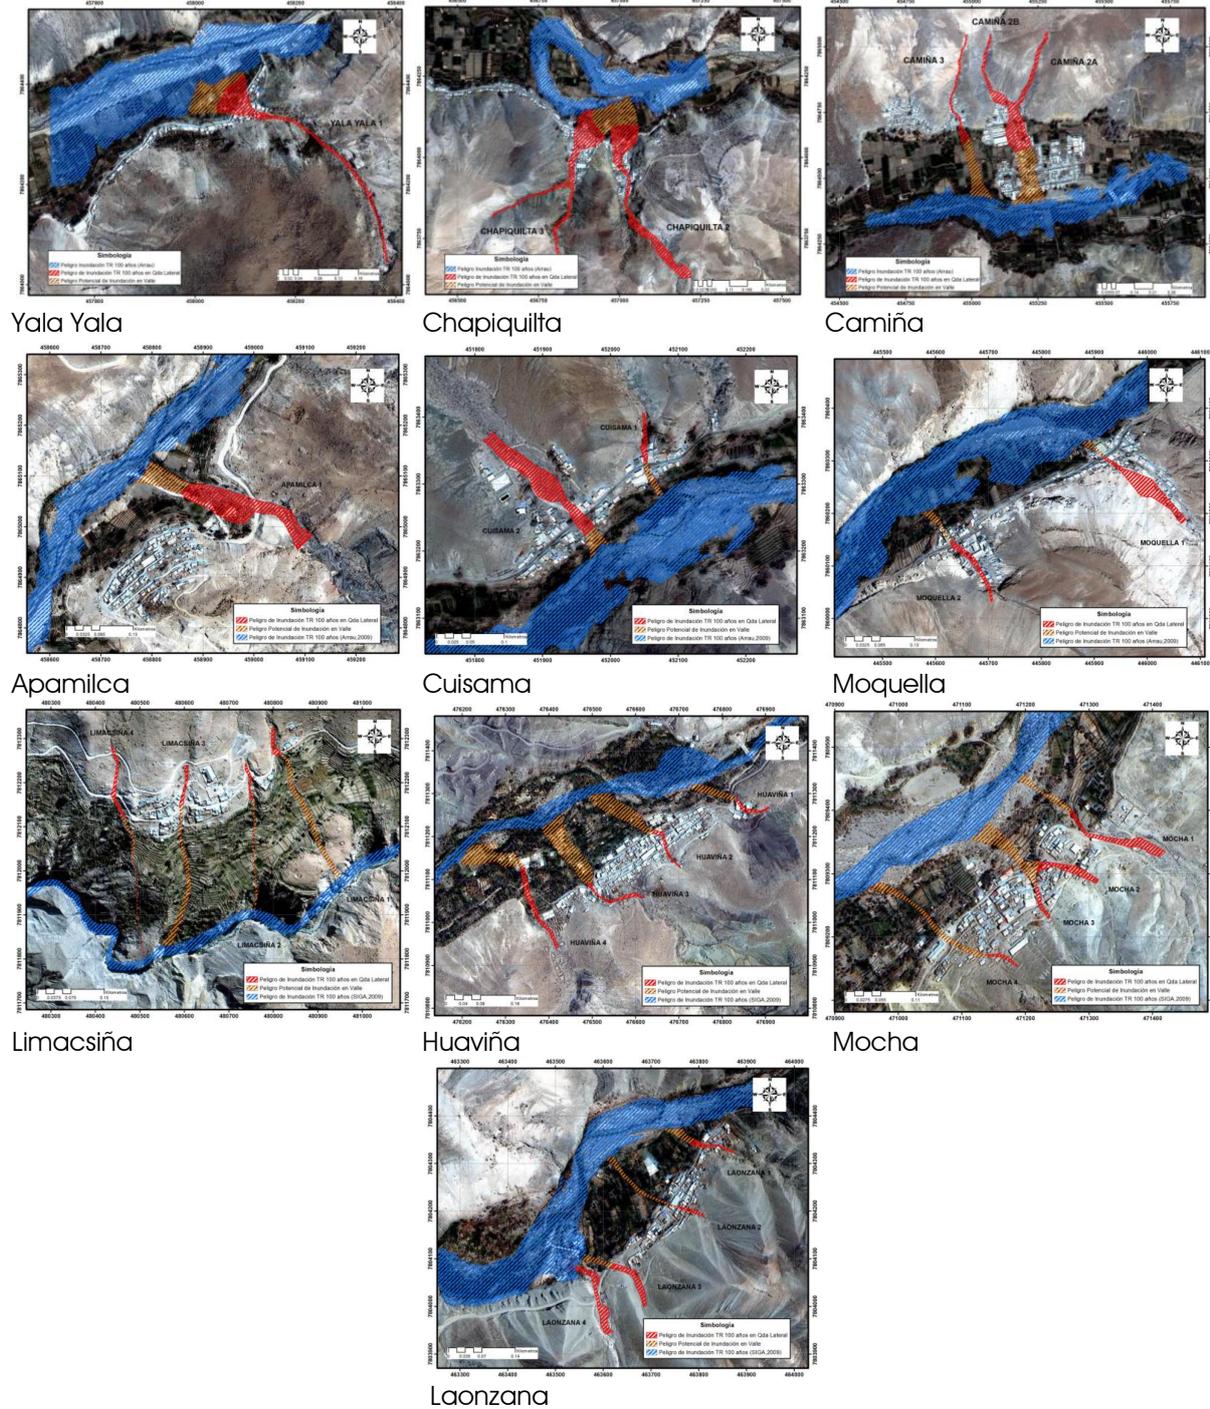
A partir de los modelos hidráulicos desarrollados en el estudio se obtuvieron los mapas de planicie de inundación que se presentan a continuación para las localidades estudiadas.

Figura 4.4. Mapas de planicie de inundación

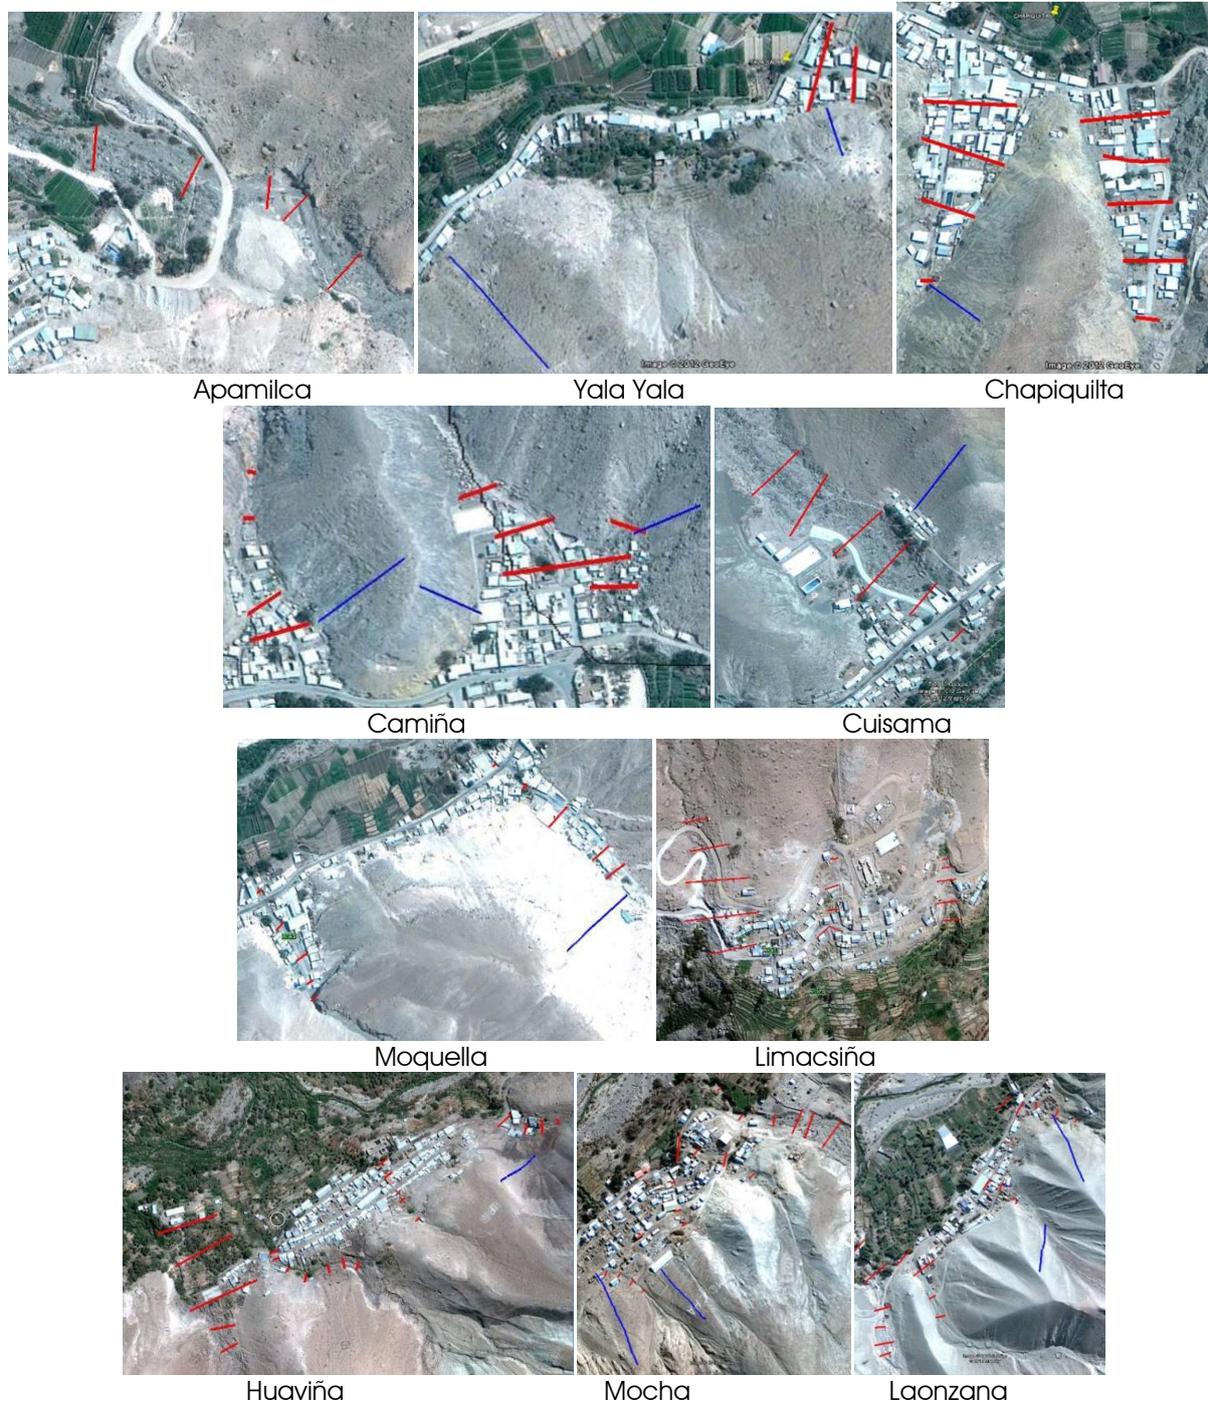
A continuación se presentan la ubicación de los perfiles transversales y longitudinales medidos conforme a los requerimientos de los especialistas geológicos e hidráulicos.

**Figura 4.5.** Ubicación de perfiles topográficos

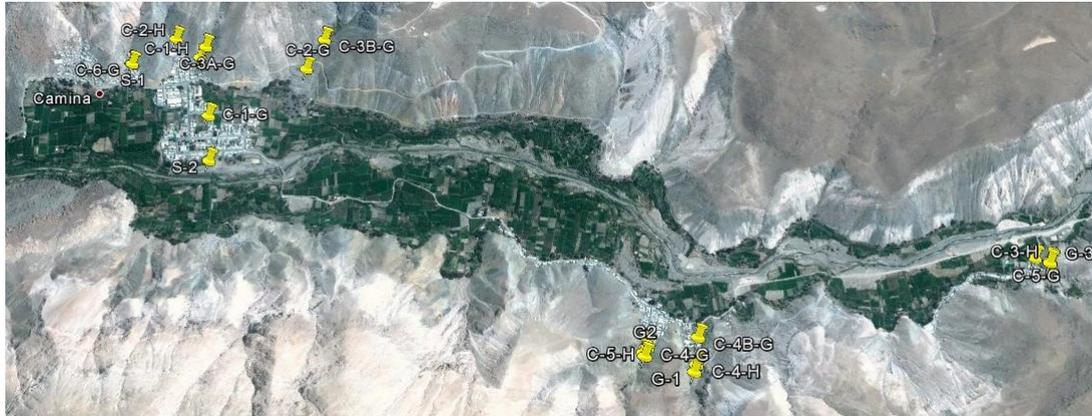
A continuación se presentan la ubicación de las prospecciones geotécnicas (S: Sondajes, C: Calicata) conforme a los requerimientos de los especialistas geológicos e hidráulicos.

Figura 4.6. Layout de prospecciones Etapa 1, quebrada de Camiña

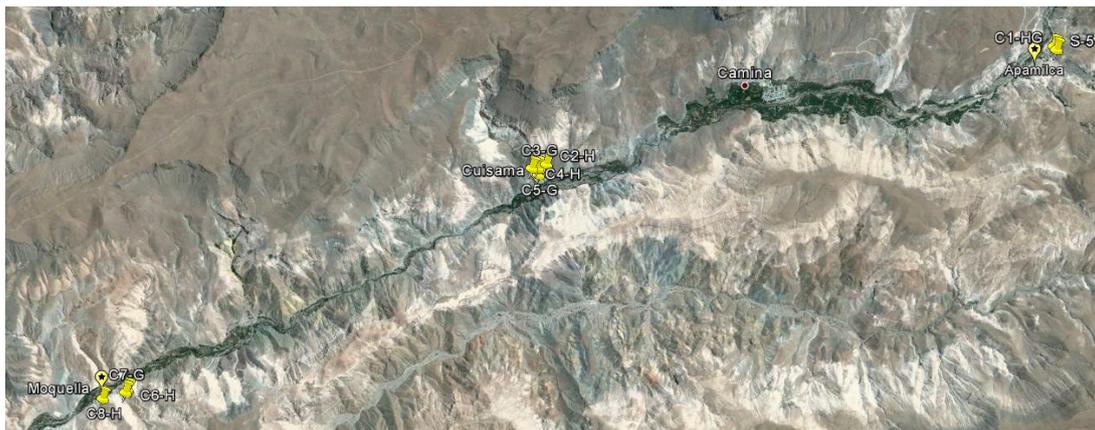
Figura 4.7. Layout de prospecciones Etapa 2, quebrada de Camiña

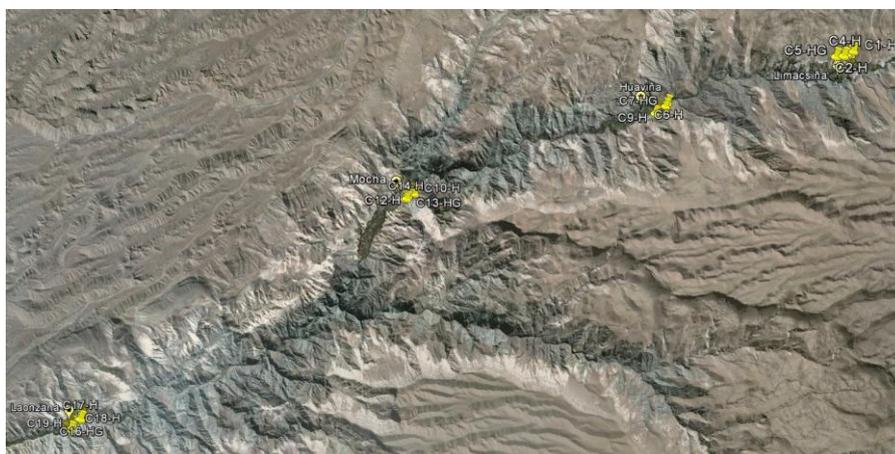
Figura 4.8. Layout de prospecciones Etapa 2, quebrada de Tarapacá

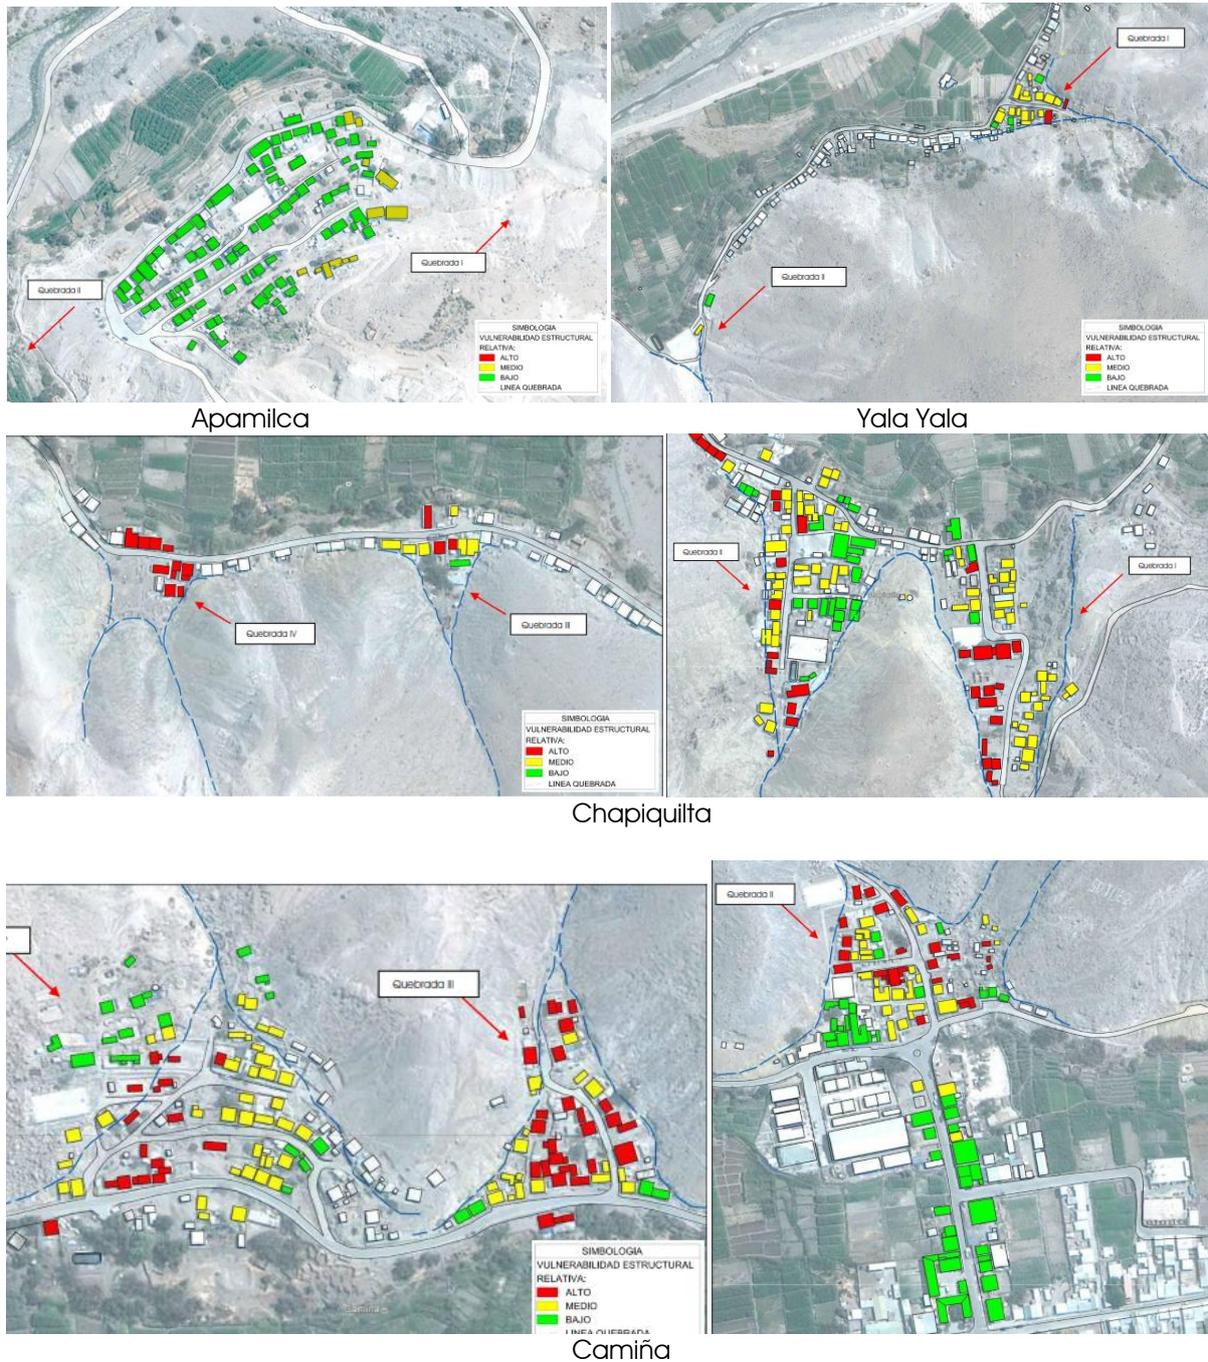
Conforme a los índices de vulnerabilidad estructural relativa para cada localidad, se obtuvieron los mapas de vulnerabilidad que se presentan a continuación. La vulnerabilidad estructural relativa se identifica para cada vivienda de la siguiente manera: Rojo: Alta, Amarillo: Medio y Verde: Bajo.

Figura 4.9. Mapas de vulnerabilidad estructural relativa

- En Apamilca, el emplazamiento de esta localidad es en la ladera de cerro, de lo cual se obtuvo una predominancia de valores bajos de vulnerabilidad.
- En Yala Yala, se observan predominancia a valores medios de vulnerabilidad.

- En Chapiquilta en los sectores altos de las quebradas presenta valores altos de vulnerabilidad.
- Camiña presenta los valores de vulnerabilidad en los sectores altos de las quebradas.

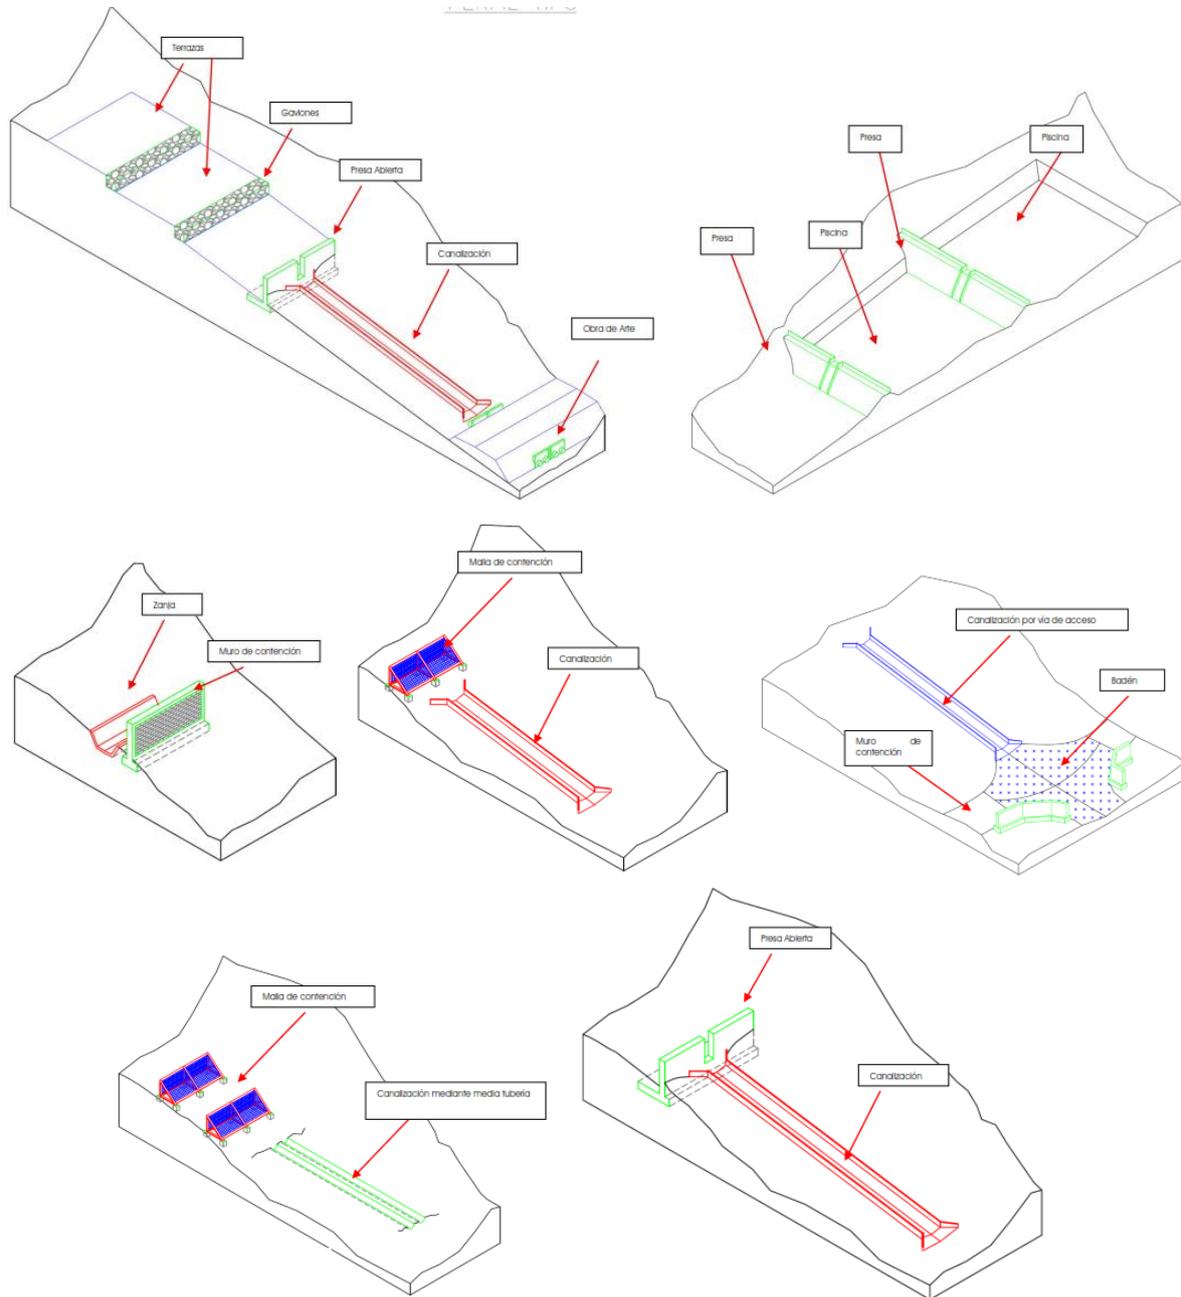
De acuerdo a los resultados hidráulicos, geotécnicos y estructurales, junto con lo inspeccionado en terreno, se optó por las obras de mitigación tipo, de acuerdo a las condiciones en cada quebrada, tal como se muestra a continuación:

Figura 4.10. Obras de mitigación propuestas

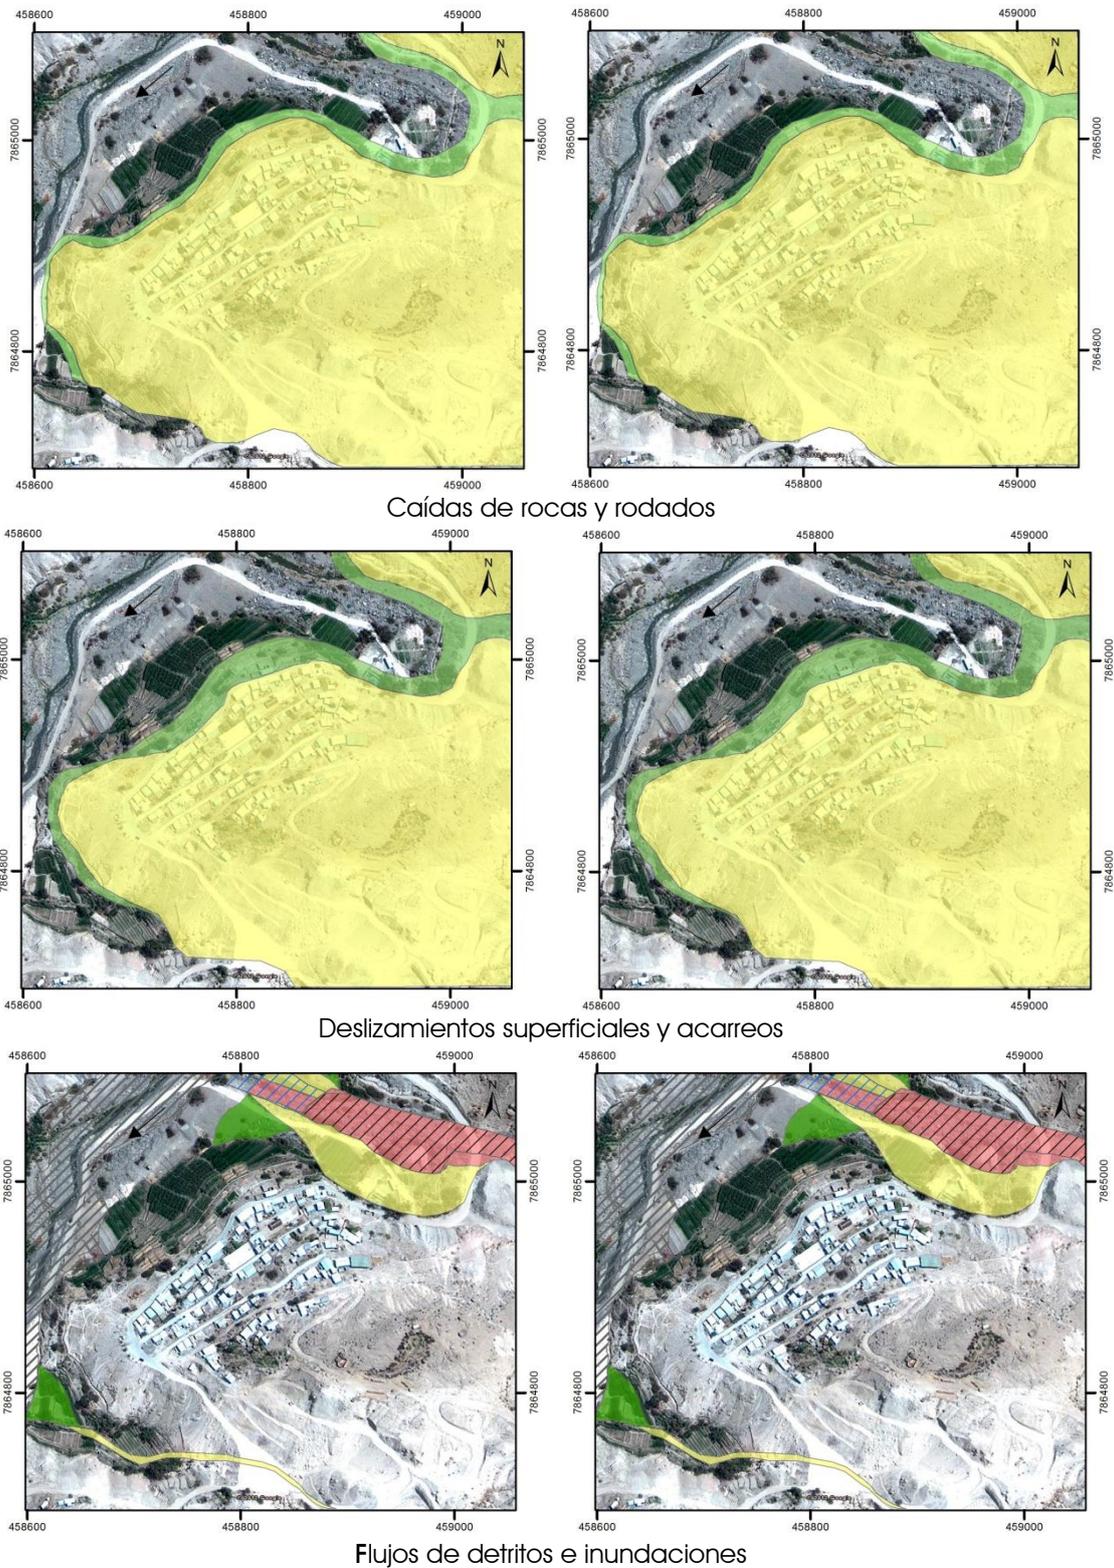
Figura 4.11. Mapas de peligro (izquierda) y Mapas de peligro modificado (derecha) Apamilca

El emplazamiento de Apamilca en el borde de un gran deslizamiento profundo, con material no consolidado en sus laderas genera peligro Alto de deslizamientos superficiales y acarrees y de rodados de bloques en la zona del pueblo. El mayor peligro corresponde al de flujos de detritos en la quebrada ubicada al nororiente del pueblo, con grado Alto.

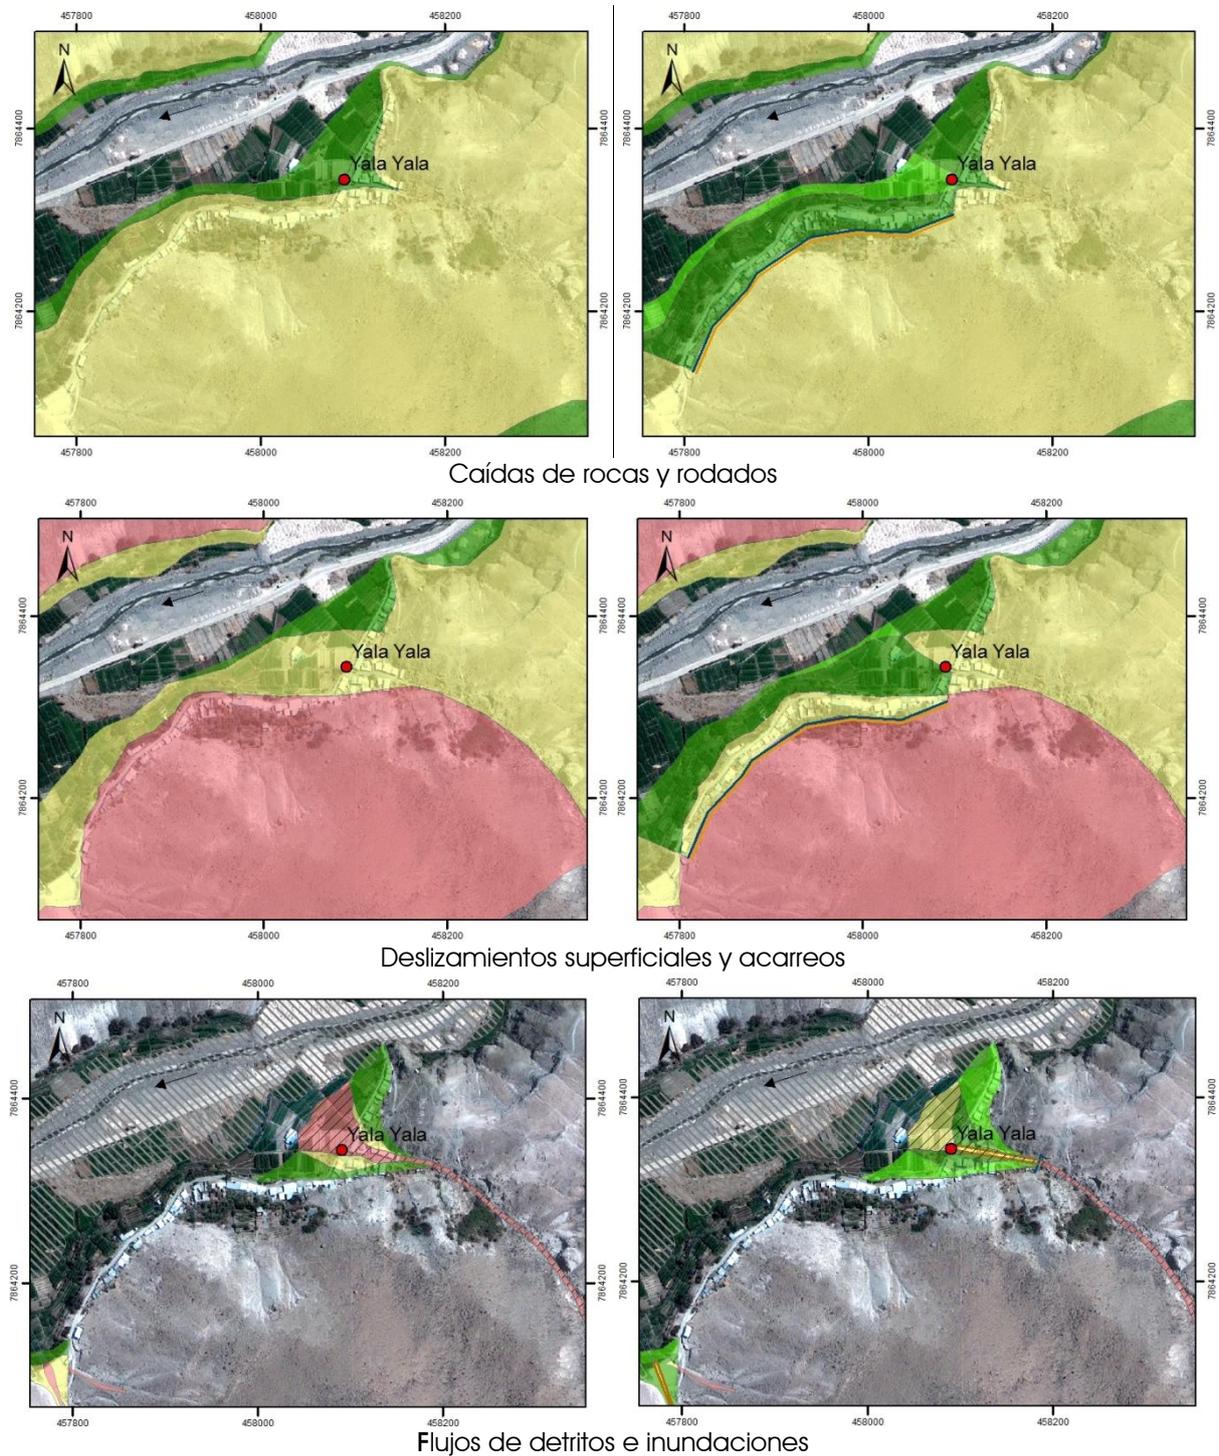
Figura 4.12. Mapas de peligro (izquierda) y Mapas de peligro modificado (derecha) Yala Yala

En el poblado de Yala Yala se observa peligro de deslizamientos superficiales y rodados que pueden afectar las viviendas al pie de las laderas, con peligros que alcanzan grados Alto y Medio, respectivamente. Para el caso de los flujos de detritos, estos afectan los dos abanicos ubicados a ambos extremos del pueblo, los cuales presentaron flujos durante el evento de marzo de 2012. El abanico oriental es el de más relevancia, afectando con peligro Alto gran parte de la zona habitada.

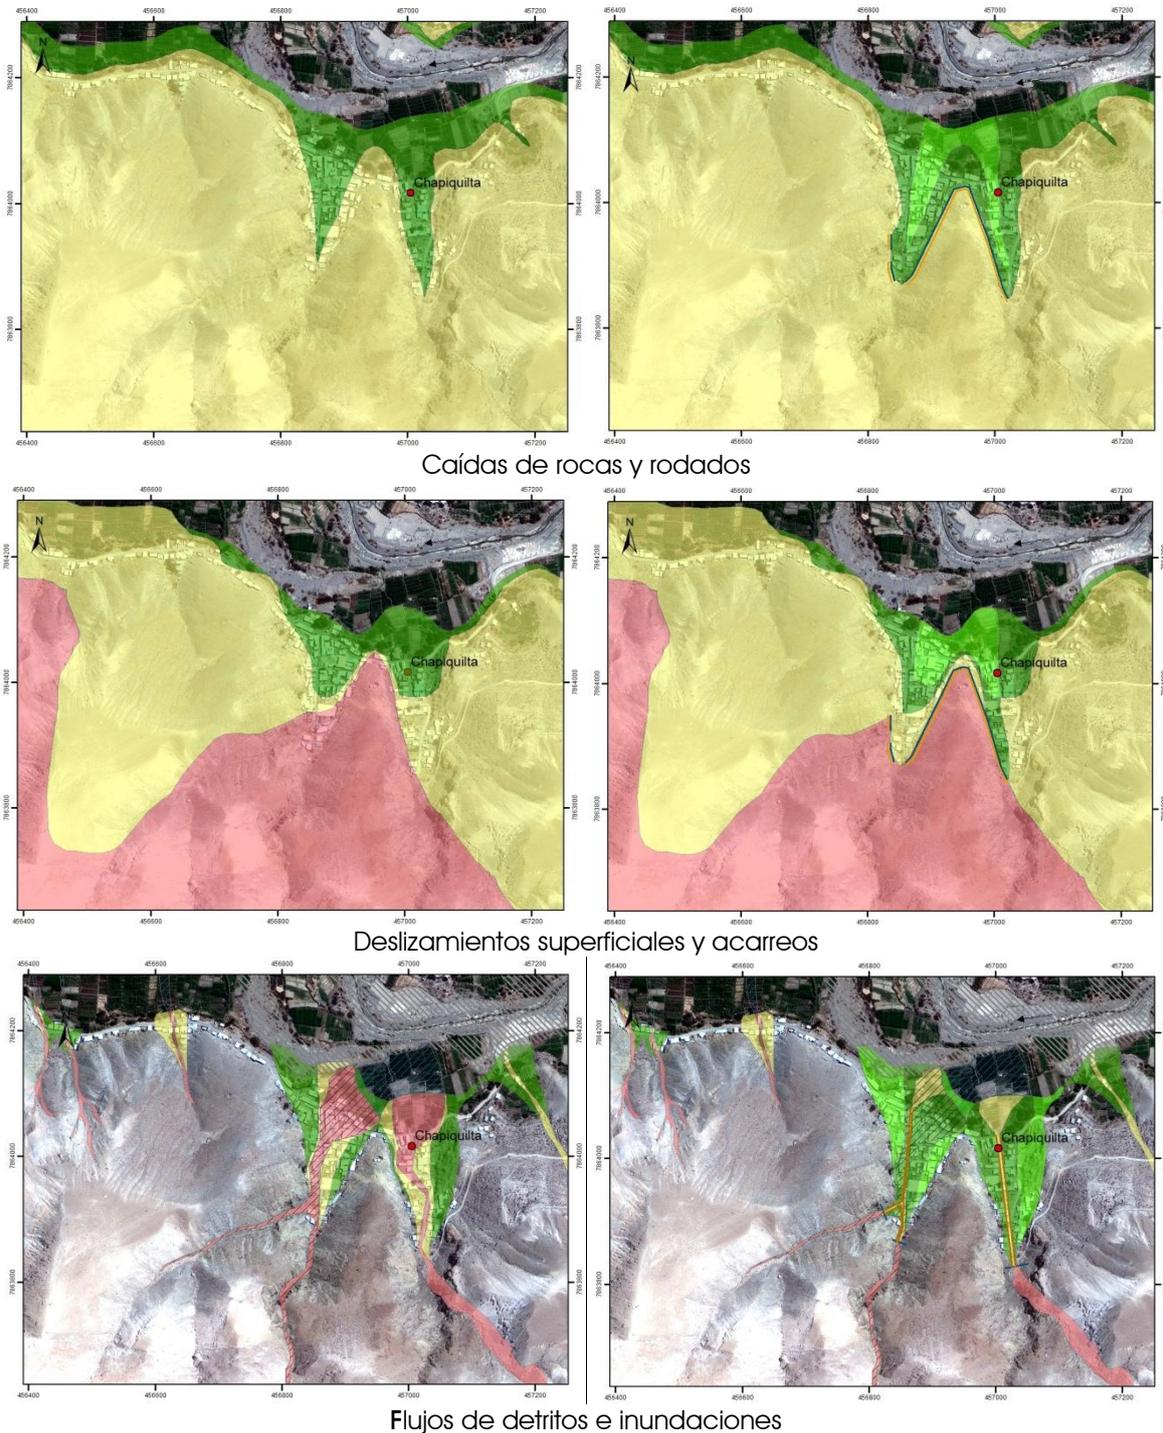
Figura 4.13. Mapas de peligro (izquierda) y Mapas de peligro modificado (derecha) Chapiquilla.

En Chapiquilita se observan laderas con peligro de deslizamientos superficiales de grados Alto a Medio, y Medio de caídas de rocas, afectando con grado Medio la mayor parte de las zonas habitadas. Las zonas de peligro Alto y Medio de flujos de detritos abarcan la mayor parte de la zona del poblado localizada en los dos abanicos aluviales principales. También se reconoce peligro importante en las salidas de quebradas menores ubicadas al oeste y al este de los abanicos principales, afectando el camino y casas ubicadas en el cauce.

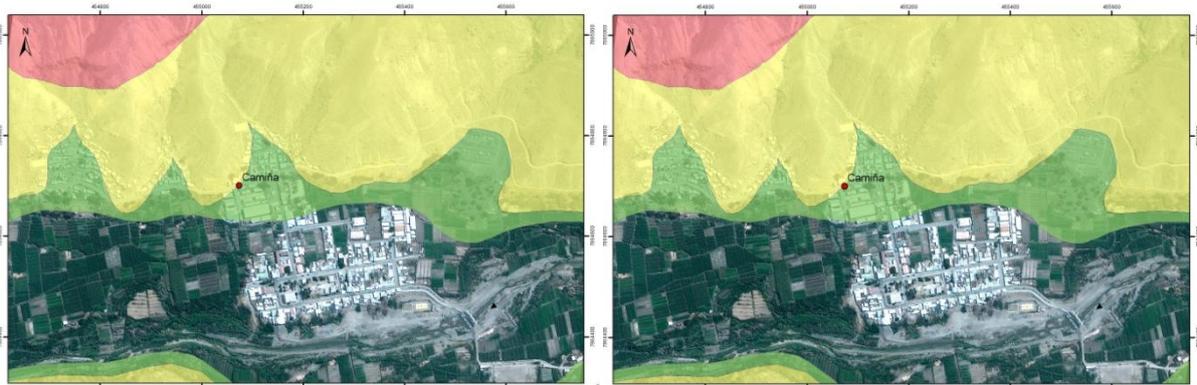
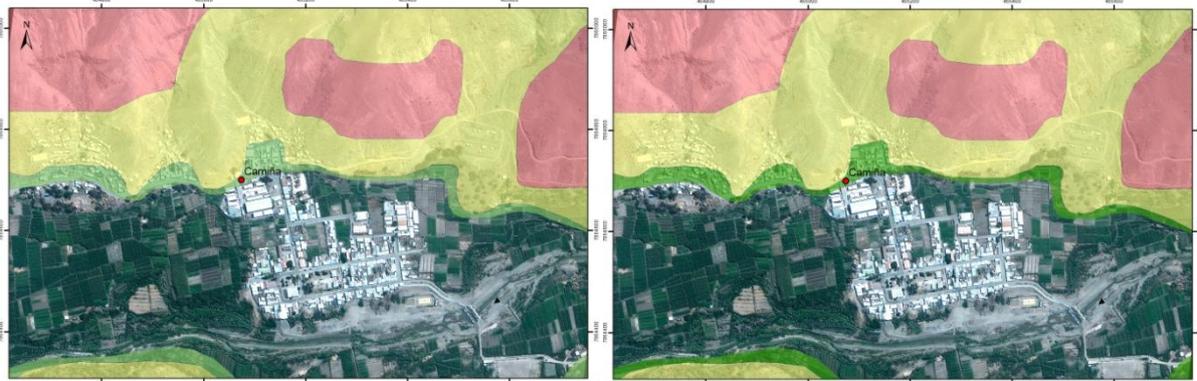
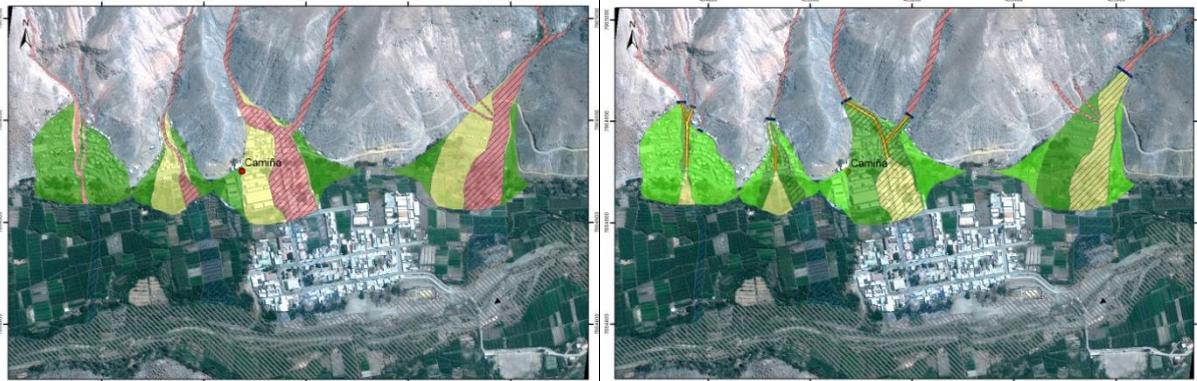
Figura 4.14. Mapas de peligro (izquierda) y Mapas de peligro modificado (derecha) Camiña.

En la localidad de Camiña, las zonas de peligro Alto de deslizamientos superficiales se ubican hacia las partes altas de las laderas que rodean el pueblo, sin afectar directamente las zonas pobladas. También afectan el camino de tierra que corre al pie de la ladera norte. Se observa peligro Medio en las laderas y hasta las partes medias de los abanicos aluviales poblados, bajando a peligro Bajo hacia el interior de los abanicos. Similar distribución muestra el peligro de caídas y rodados. El peligro de flujos de detritos afecta los cuatro abanicos aluviales del pueblo. Los tres más orientales muestran peligros de grado Medio y Alto, con grado Bajo hacia los bordes. El abanico más occidental presenta peligro de grado Bajo en su mayor parte, con grados Medio y Alto en zonas restringidas al encauzamiento de flujos de las quebradas que alimentan este abanico.

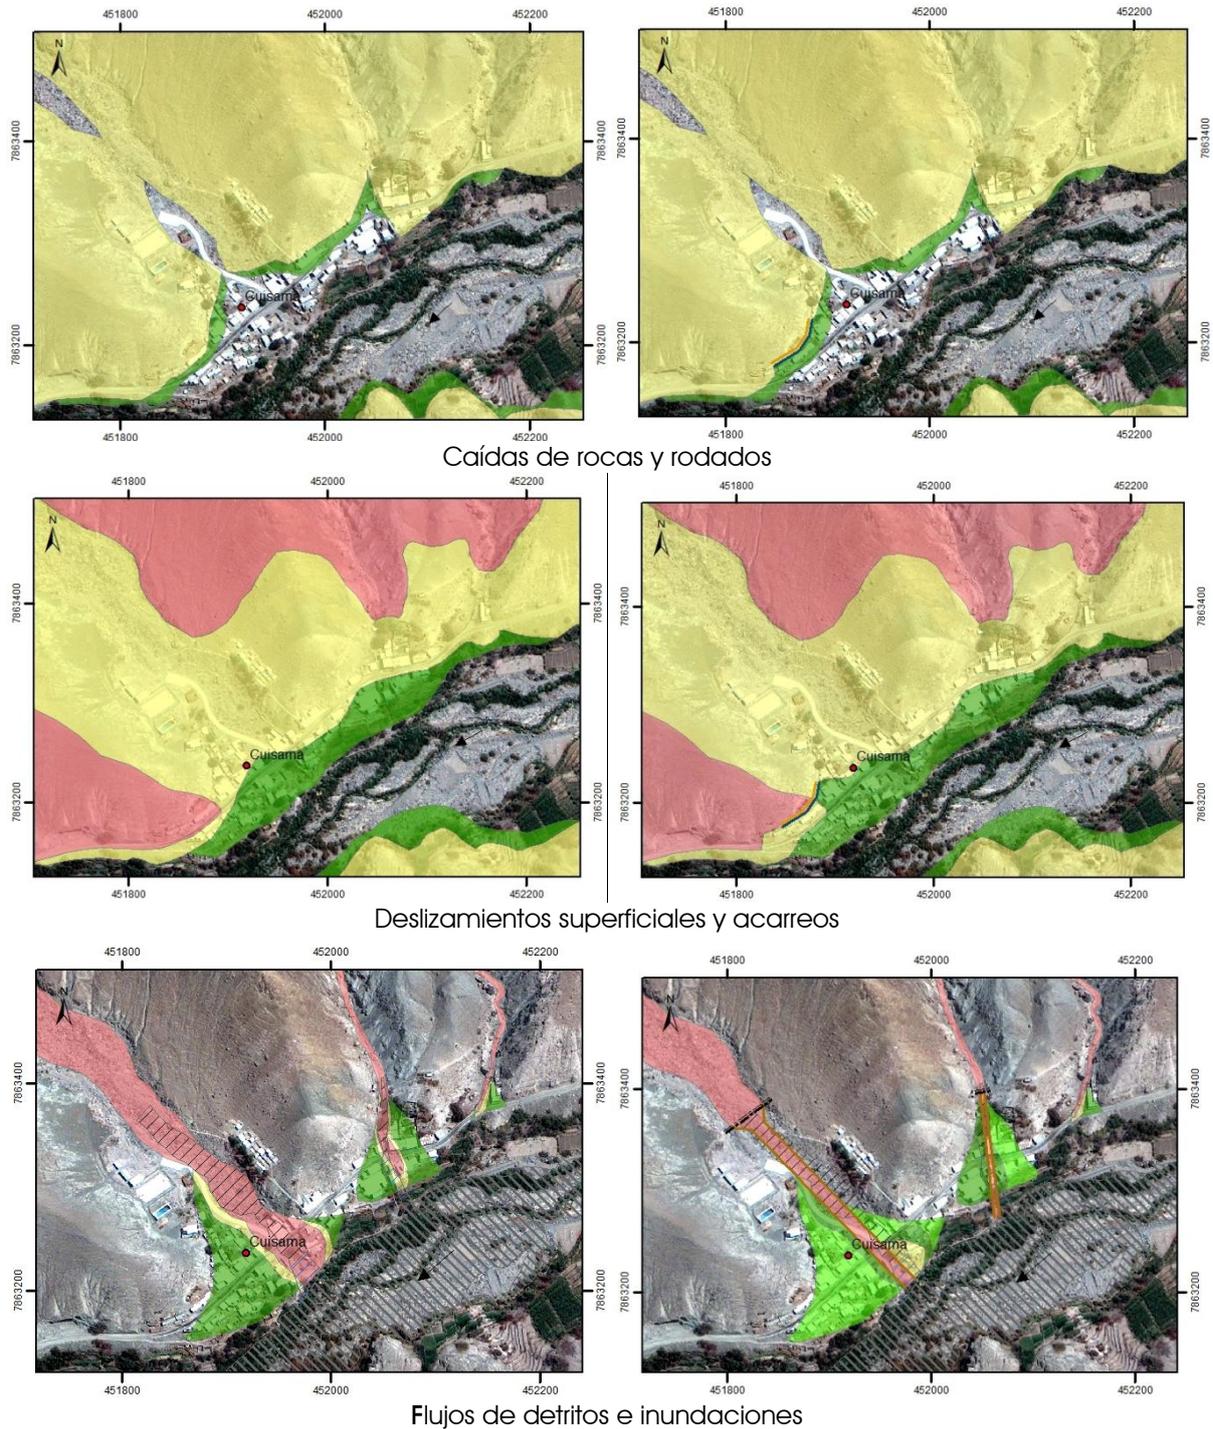
Figura 4.15. Mapas de peligro (izquierda) y Mapas de peligro modificado (derecha) Cuisama.

El mayor peligro en Cuisama corresponde al de flujos detríticos en la quebrada mayor que atraviesa el pueblo y en quebradas secundarias, con grado Alto. Este nivel se alcanza también para deslizamientos superficiales en el sector poniente. El resto del pueblo se encuentra bajo niveles Medio y Bajo para los distintos peligros considerados.

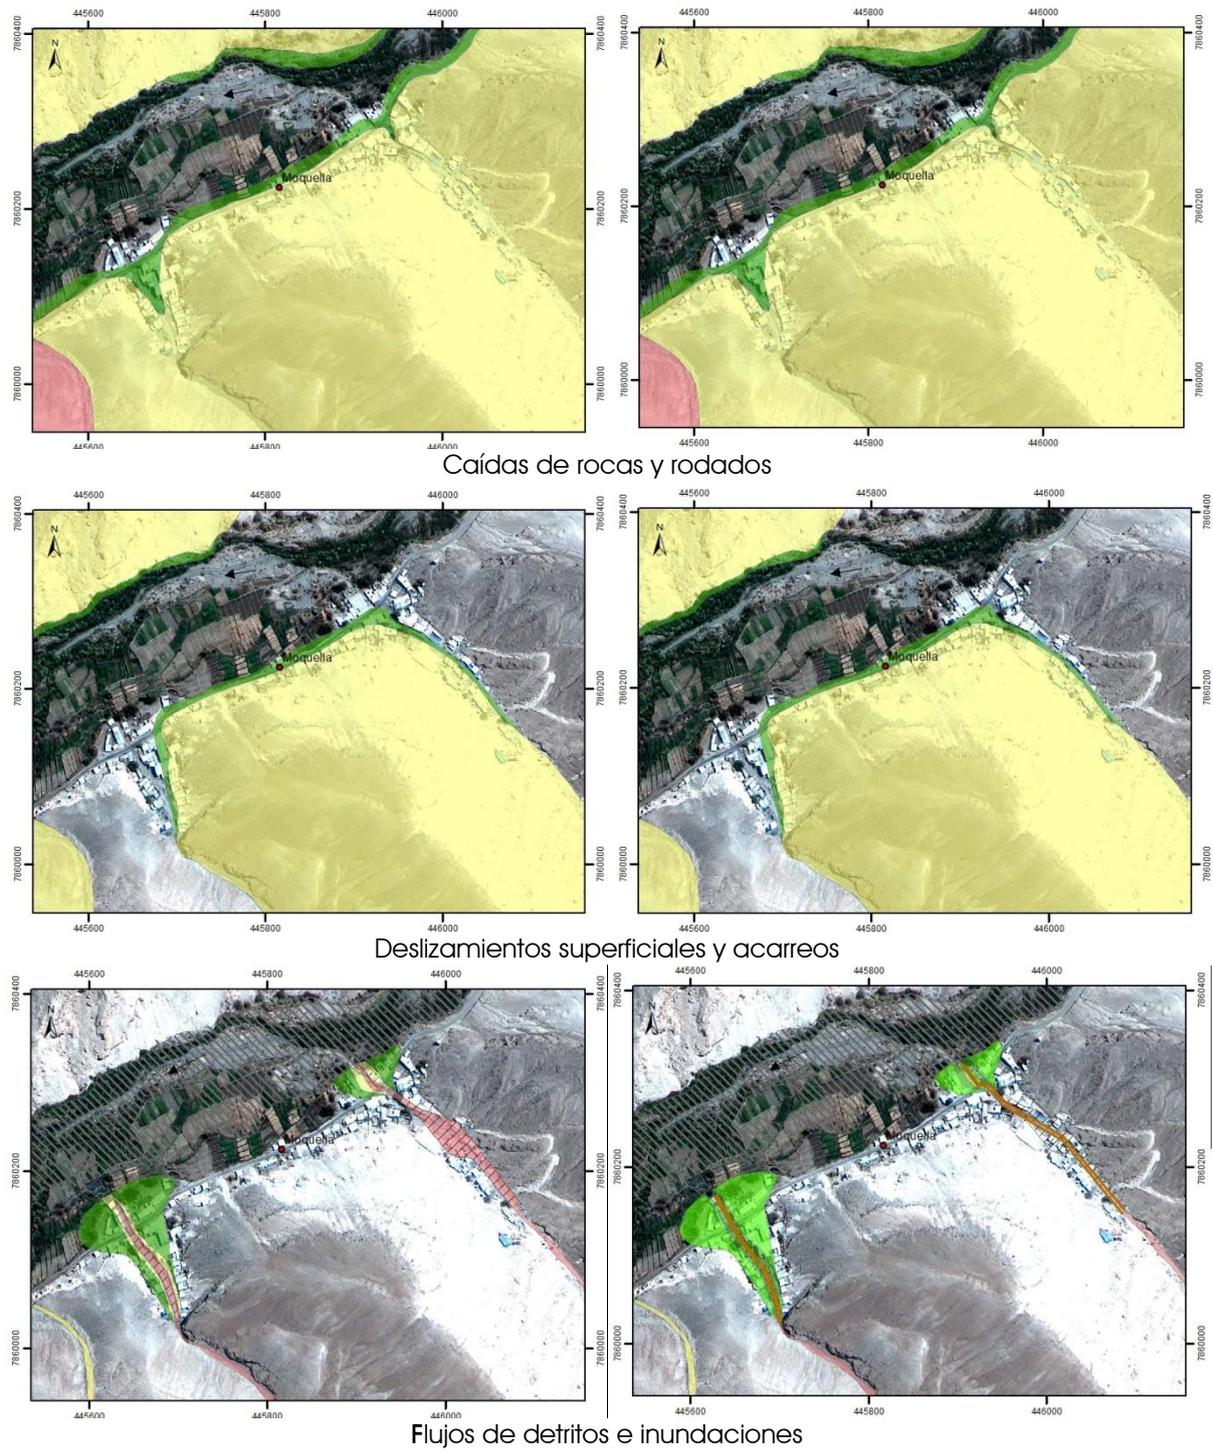
Figura 4.16. Mapas de peligro (izquierda) y Mapas de peligro modificado (derecha) Moquella.

En Moquilla domina el peligro en nivel Medio en las laderas que rodean la zona habitada por caídas de rocas, rodados y deslizamientos o acarrees superficiales. En tanto las quebradas que drenan hacia el pueblo presentan peligro Alto, con zonas de peligro Bajo en los abanicos aluviales respectivos.
