**DIAGNÓSTICO DE LA SITUACIÓN DE RIESGO GEOFÍSICO EN  
QUEBRADAS LATERALES A LOS CAUCES DE LAS QUEBRADAS  
DE CAMIÑA Y TARAPACÁ**

**INFORME FINAL  
RESUMEN EJECUTIVO**

**SEPTIEMBRE 2013**

INFORME N° 762.474-00

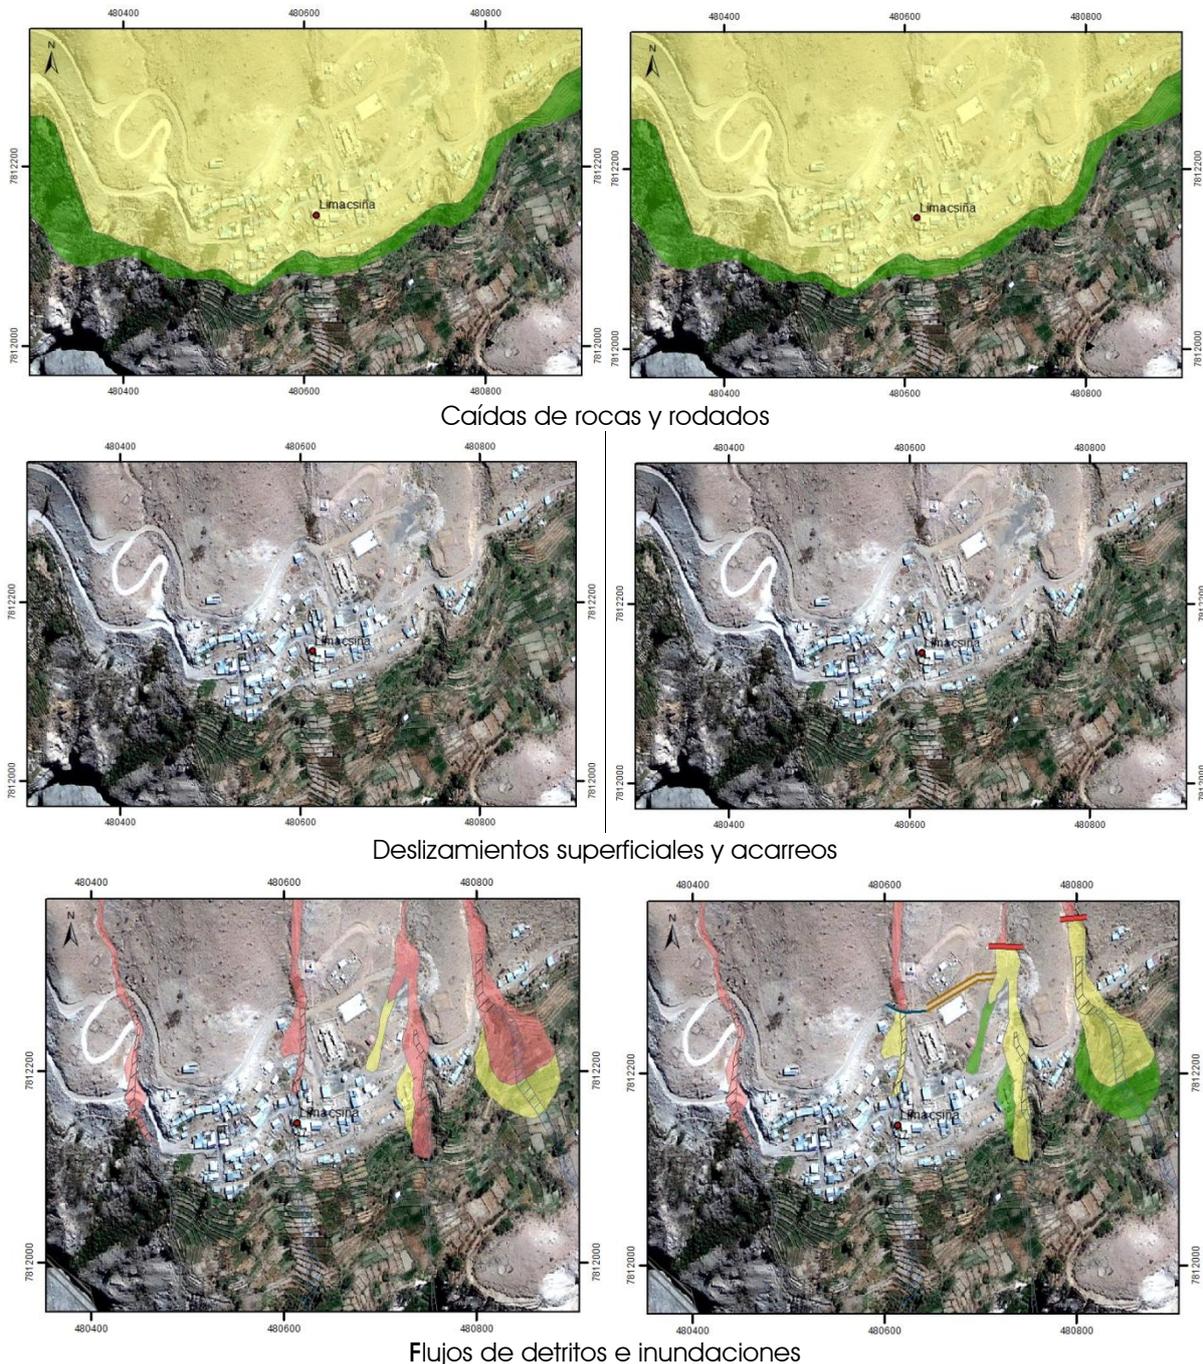
Figura 4.17. Mapas de peligro (izquierda) y Mapas de peligro modificado (derecha) Limacsíña.

El material y pendientes de Limacsiña generan una situación de baja susceptibilidad y por tanto sin peligro de deslizamientos y acarrees superficiales. Las caídas de rocas presentan peligro alto, en

este caso asociado a rodados de bloque aislados, mientras que el peligro de flujos de detritos es Alto a Medio en cuatro quebradas que pasan por el pueblo, con zonas de potencial inundación asociada a flujos en los niveles de terrazas ubicados bajo la zona poblada.

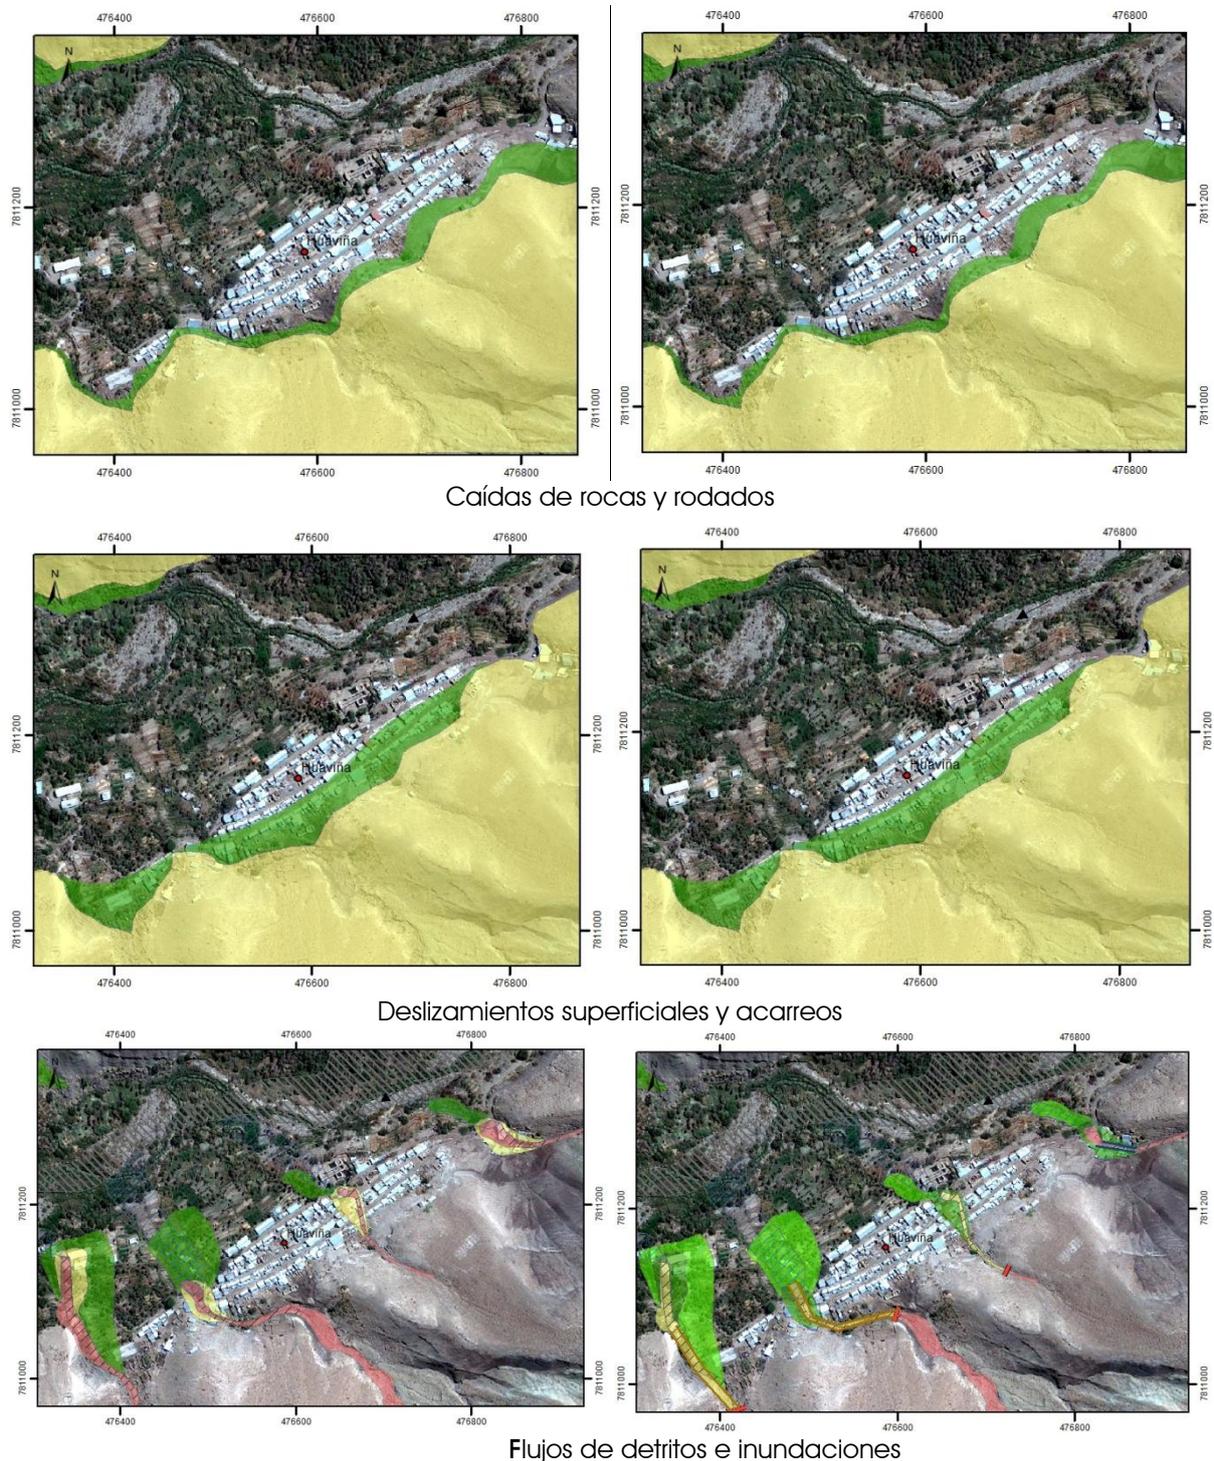
Figura 4.18. Mapas de peligro (izquierda) y Mapas de peligro modificado (derecha) Huaviña.

En Huaviña se identifica peligro Alto en la zona urbana graduando hacia Medio en las zonas de laderas detrás del pueblo para deslizamientos superficiales y caídas y rodados de roca. El mayor peligro corresponde a flujos detríticos en las cuatro quebradas que drenan en la zona del pueblo, con niveles que varían entre Alto y Bajo.

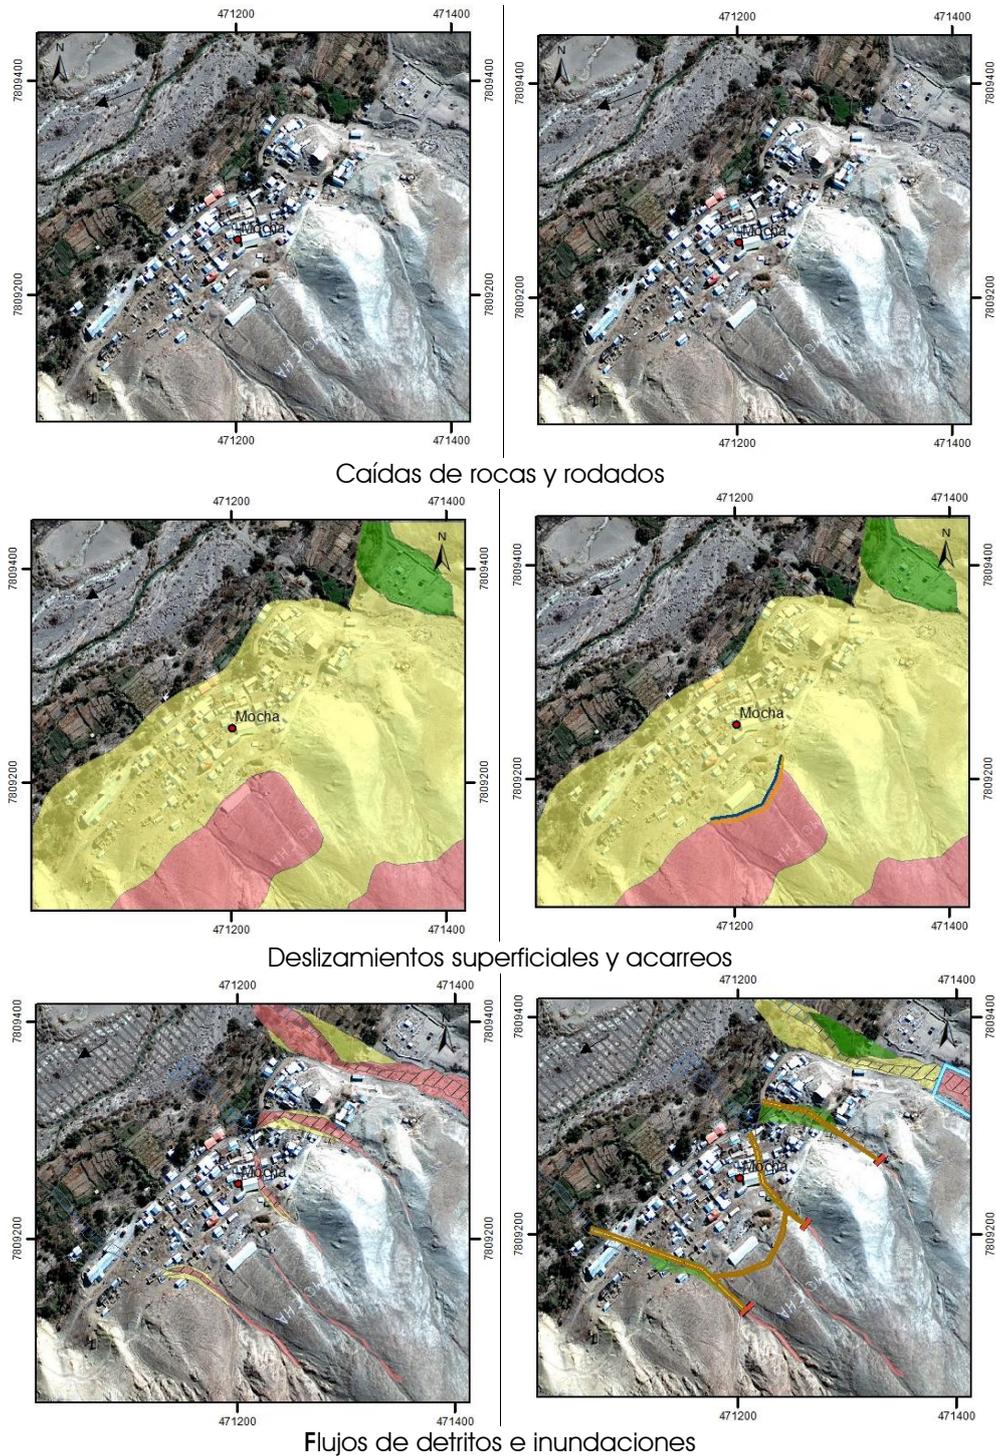
Figura 4.19. Mapas de peligro (izquierda) y Mapas de peligro modificado (derecha) Mocha.

Para el pueblo de Mocha se identifica peligro Alto en el sector más alto del pueblo, donde se ubica la escuela. Por la granulometría de los depósitos, no se identifica peligro de caídas o rodados de bloques mayores. En tanto, el peligro de flujos detríticos es Medio en las quebradas, destacando la quebrada mayor del sector nororiental, la cual afecta el camino de acceso al pueblo.

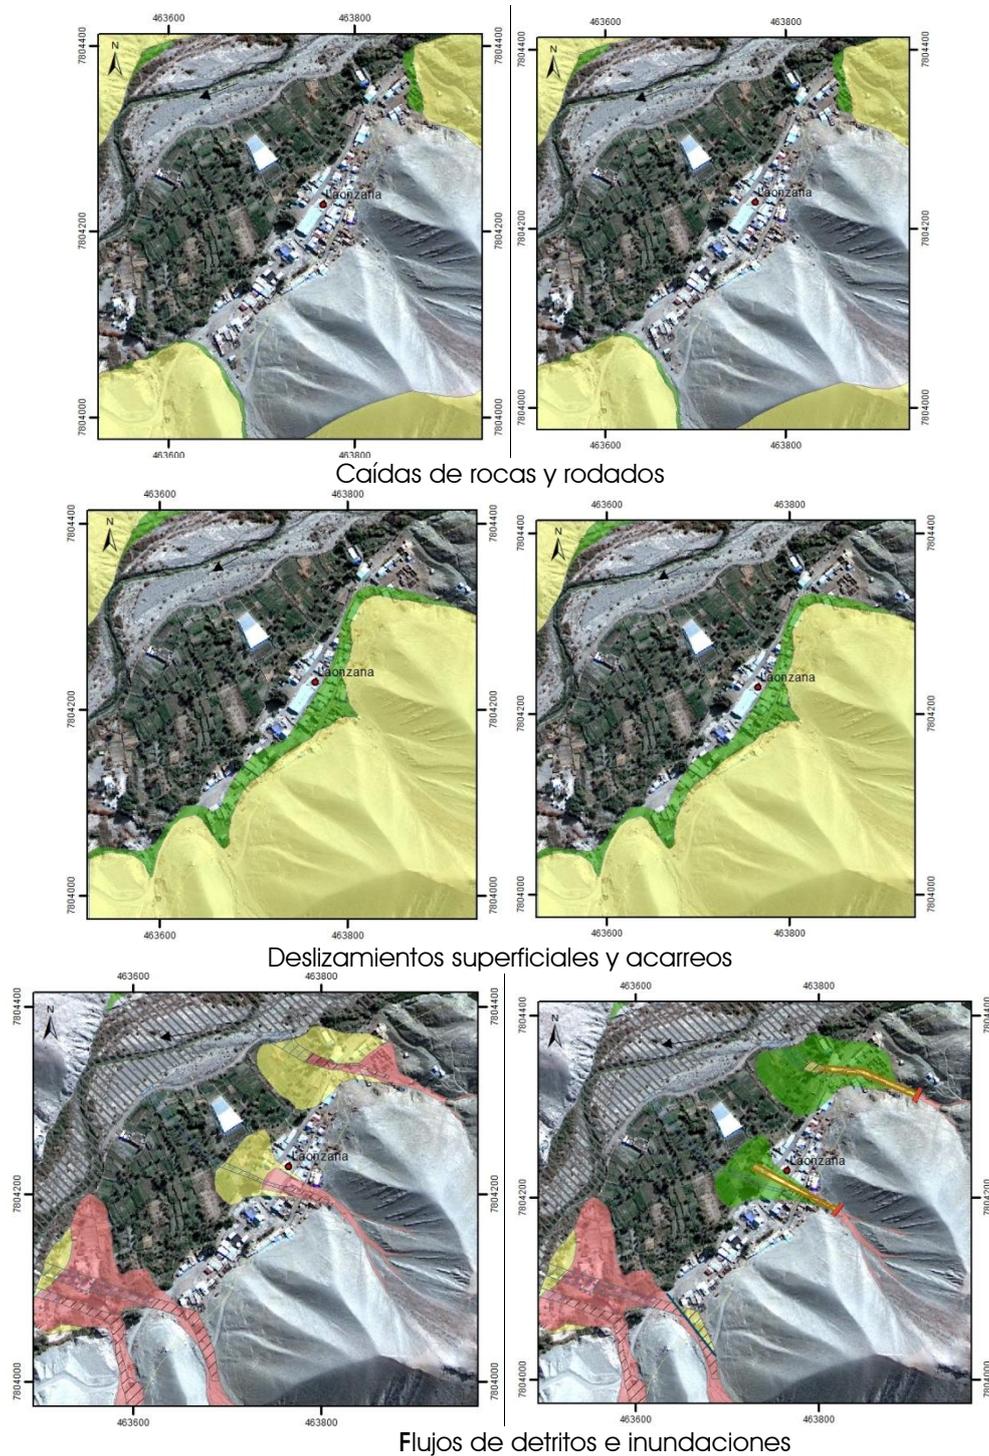
Figura 4.20. Mapas de peligro (izquierda) y Mapas de peligro modificado (derecha) Laonzana.

En Laonzana los deslizamientos superficiales alcanzan grado de peligro Bajo en la mayor parte del pueblo, mientras que las caídas de rocas y rodados se restringen a los extremos del pueblo. El peligro más importante es nuevamente el de flujos detríticos, que afectan una parte significativa del pueblo por cuatro quebradas de distinto tamaño que drenan a través de él, afectando también las terrazas ubicadas inmediatamente bajo la zona urbana.
