## **INFORME FINAL**

# **"APOYO A LA VIGILANCIA DE NORMAS SECUNDARIAS DE CALIDAD DE AGUAS"**

**(ID: 1019-87-LE14)**

**DIRECCIÓN GENERAL DE AGUAS**

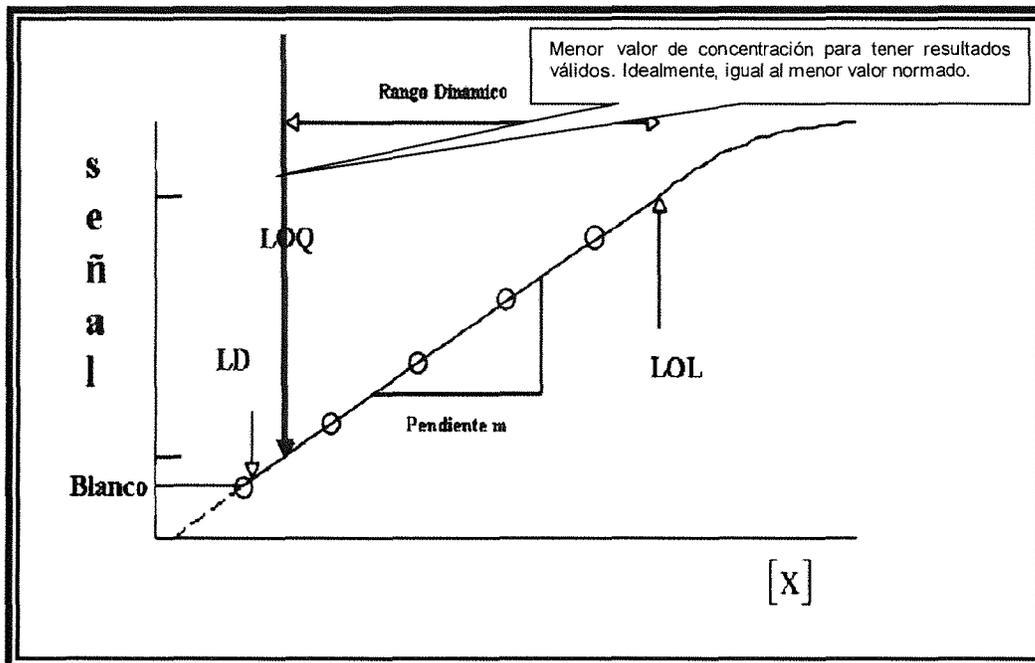
Ilustración 2: Ilustración genérica de las propiedades que describen a las metodologías de análisis. El rango dinámico o rango de aplicación comienza a partir del límite de cuantificación (LOQ) y no a partir del límite de detección (LD)

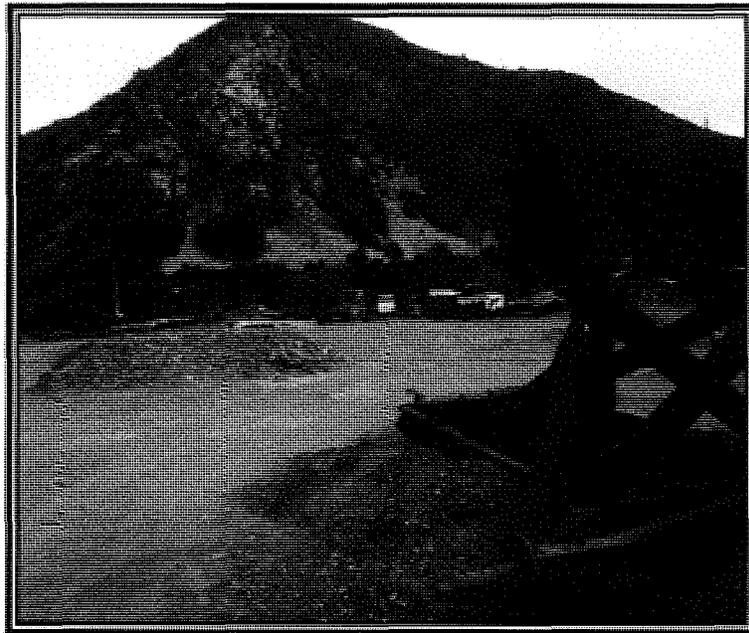
**Ilustración 10: intervención antropogénica en la estación MA-3**

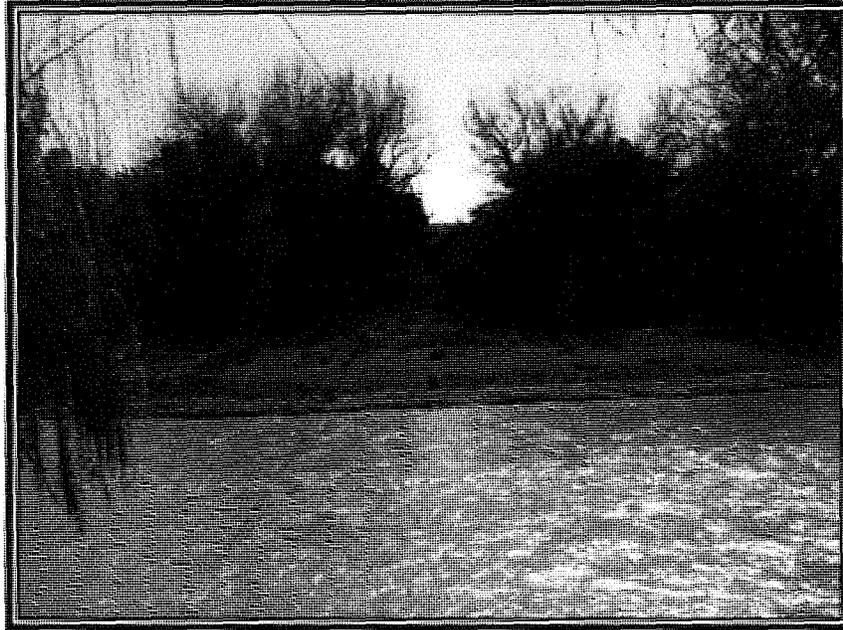
Ilustración 17: situación del río en la AN-1

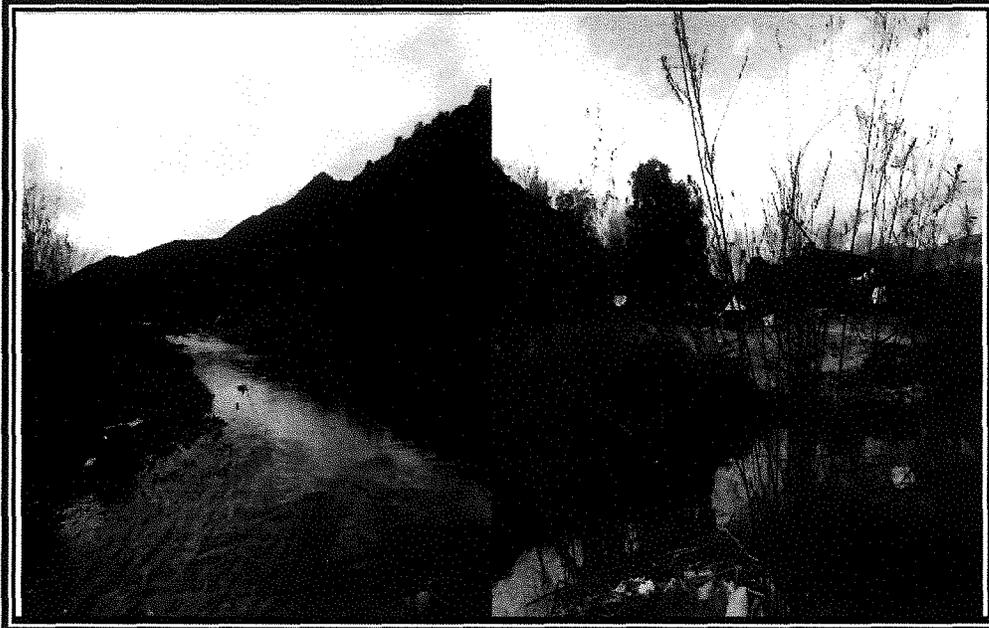
Ilustración 30: Fotos que ilustran el sector del estero visto desde el puente (izquierda) y desde el lugar de toma de muestra (derecha) así como la intervención de la zona y la presencia de basuras

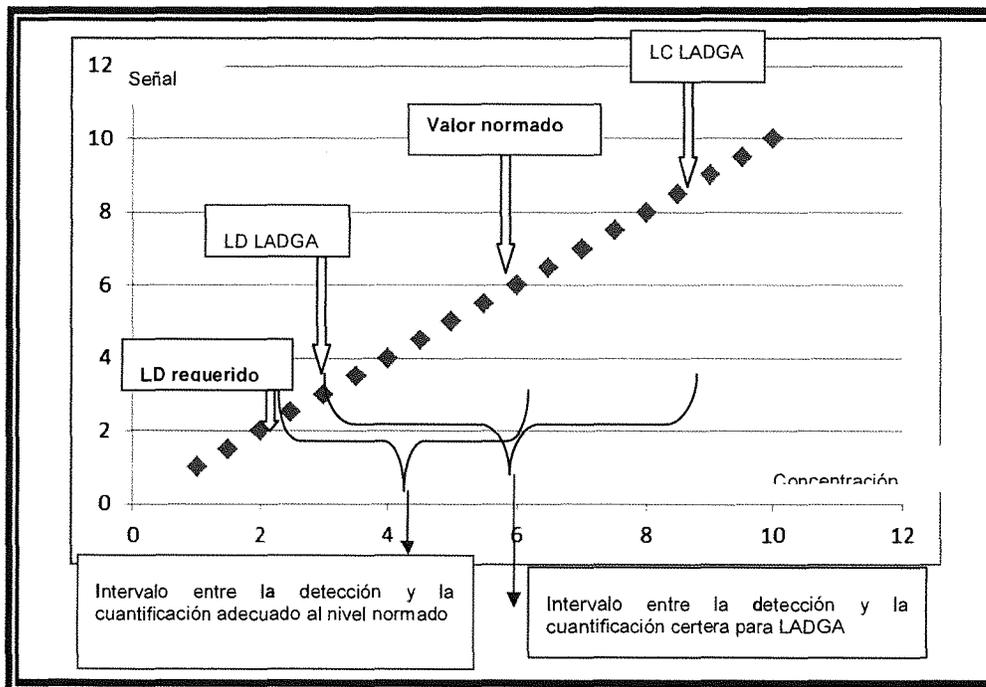
**Ilustración 34: Representación esquemática de la relación entre el LD requerido y el valor normado, con su correspondiente intervalo entre la detección y la cuantificación estadísticamente certera, comparado con la situación actual del LADGA, ilustrado genéricamente**

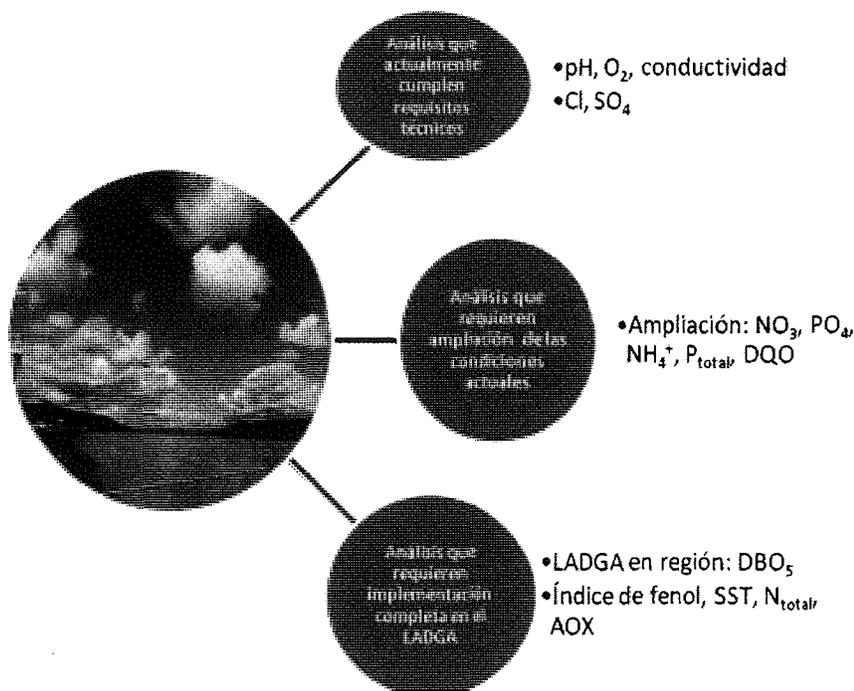
Ilustración 35: Resumen de los análisis que cumplen los requisitos, que requieren ampliación y que requieren implementación total en LADGA para el seguimiento normativo de las NSCA Río Bio-Bío.

NOTA: El análisis de DBO<sub>5</sub> requiere implementación en condiciones de LADGA en región por la restricción del tiempo de espera.

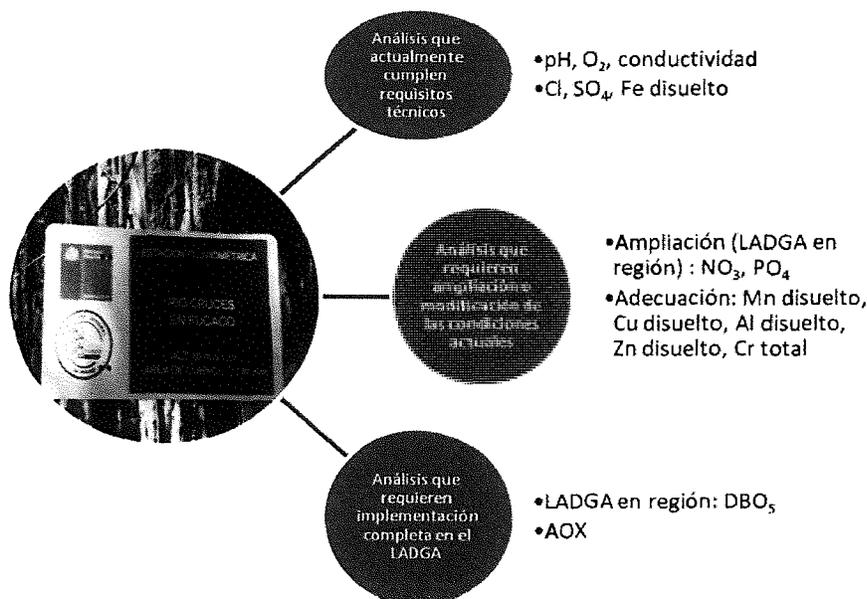
Ilustración XX: Resumen de los análisis que cumplen los requisitos, que requieren ampliación y que requieren implementación total en LADGA para el seguimiento normativo de las NSCA Río Valdivia.

NOTA: Los análisis de NO<sub>3</sub>, PO<sub>4</sub> y DBO<sub>5</sub> requieren implementación en condiciones de LADGA en región por la restricción del tiempo de espera.

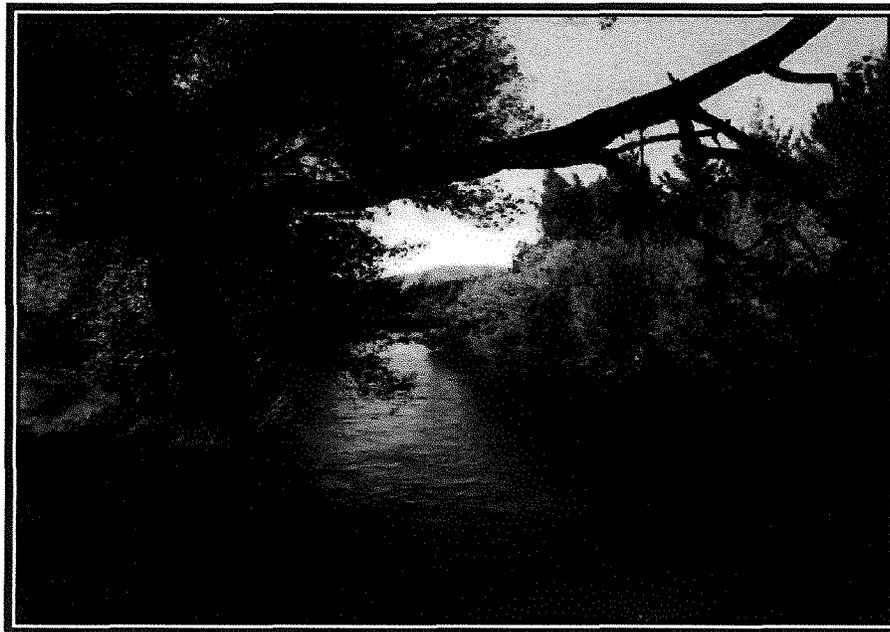
Ilustración 62: Foto que ilustra la altura de la ribera respecto del agua en el punto de muestreo

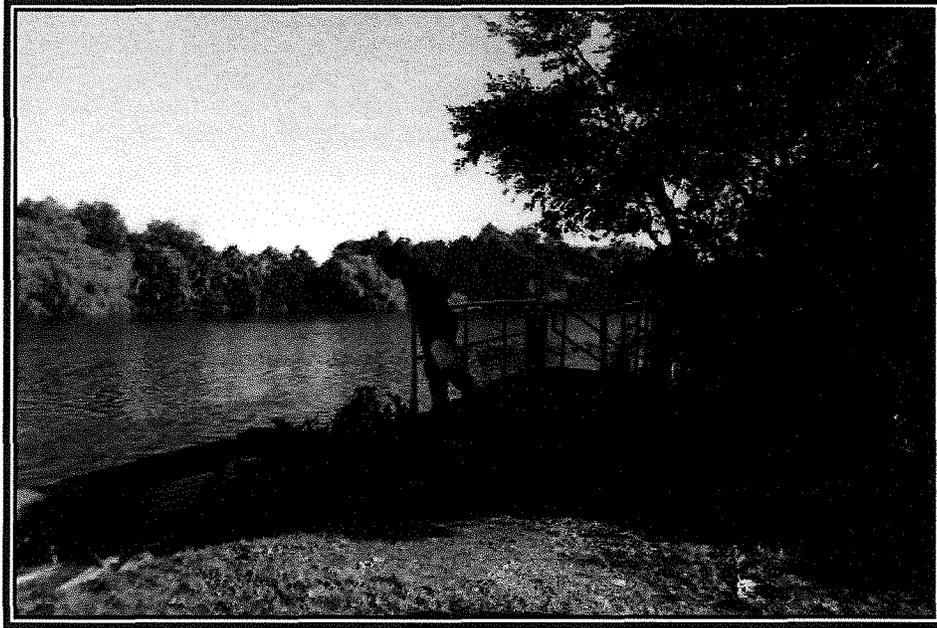
Ilustración 69: Foto que ilustra las condiciones de la estación RCIV durante la búsqueda del punto para extraer agua.

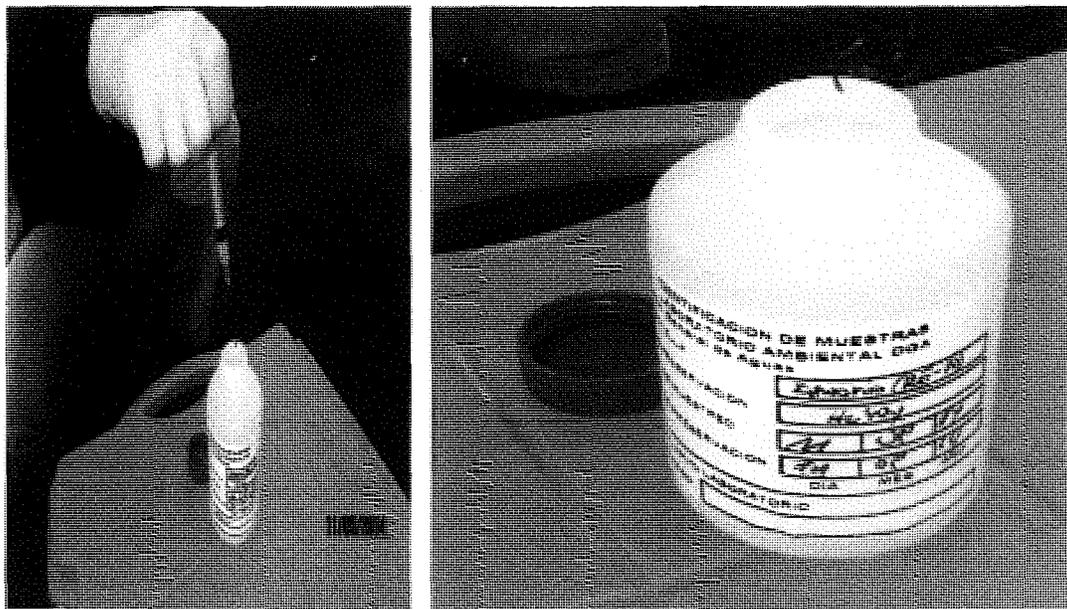
➤ Del mismo modo, el análisis de  $\text{N-NH}_4$  no fue reportado por LADGA en ninguna de las campañas, a pesar de que en las mismas se indicó realizar este análisis en cada botella donde se ilustra en las fotos a continuación. Si bien existieron algunas dificultades con el manejo de las tapas de colores y su significado por parte del personal de CENMA en terreno, también es cierto que en todas las botellas que correspondía se solicitó analizar amonio y esta indicación no fue entendida por el personal de LADGA. Lo anterior refuerza la propuesta de que el personal de LADGA debe incorporar nuevos detalles en su rutina de trabajo que permitan identificar información relevante contenida en las etiquetas de los envases.

**Ilustración 82** Fotos que ilustran las botellas con etiquetas conteniendo información para análisis de amonio, cuenca del Río BioBio campaña Septiembre 2014.

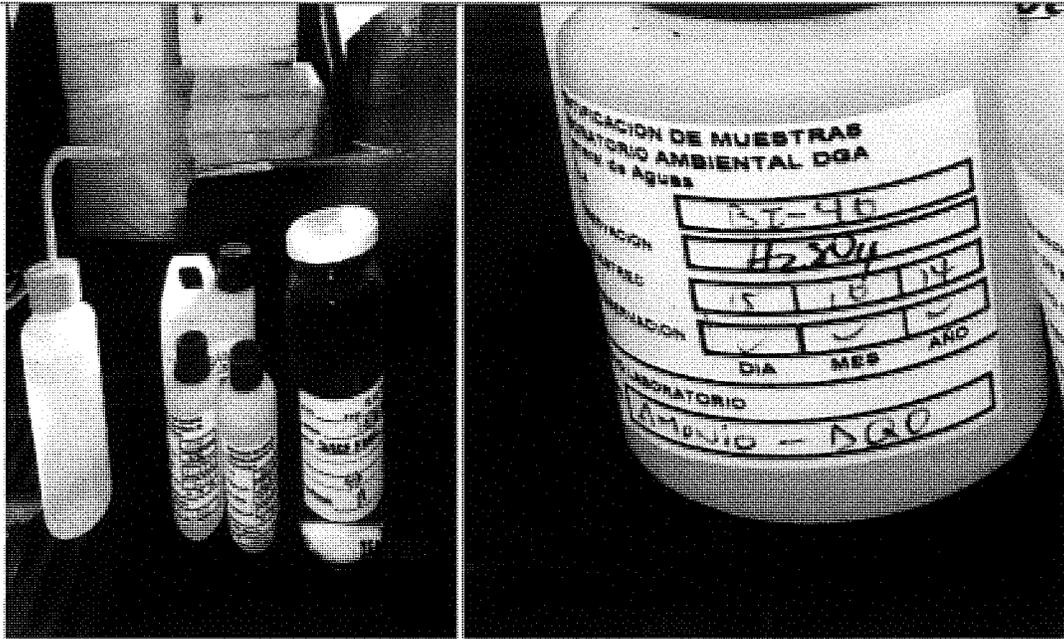
Ilustración 83. Fotos que ilustran las botellas con etiquetas conteniendo información para análisis de amonio, cuenca del Río BioBio campaña Octubre 2014.

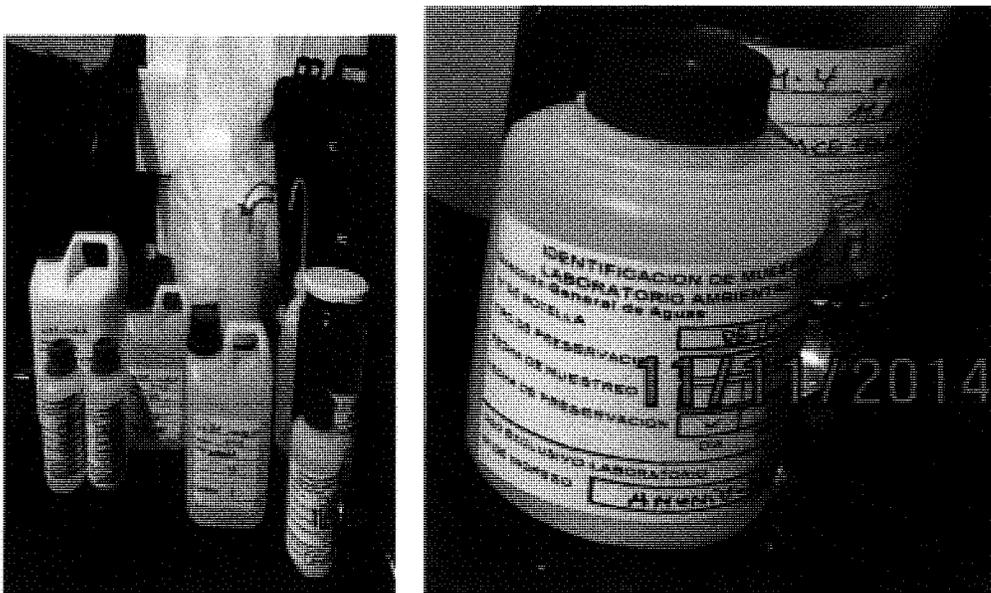
Ilustración 84. Fotos que ilustran las botellas con etiquetas conteniendo información para análisis de amonio, cuenca del Río BioBio campaña Noviembre 2014.
