# Informe Preliminar

## Caracterización Quebrada La Ollita Región de Atacama, Chile

Abril 2010

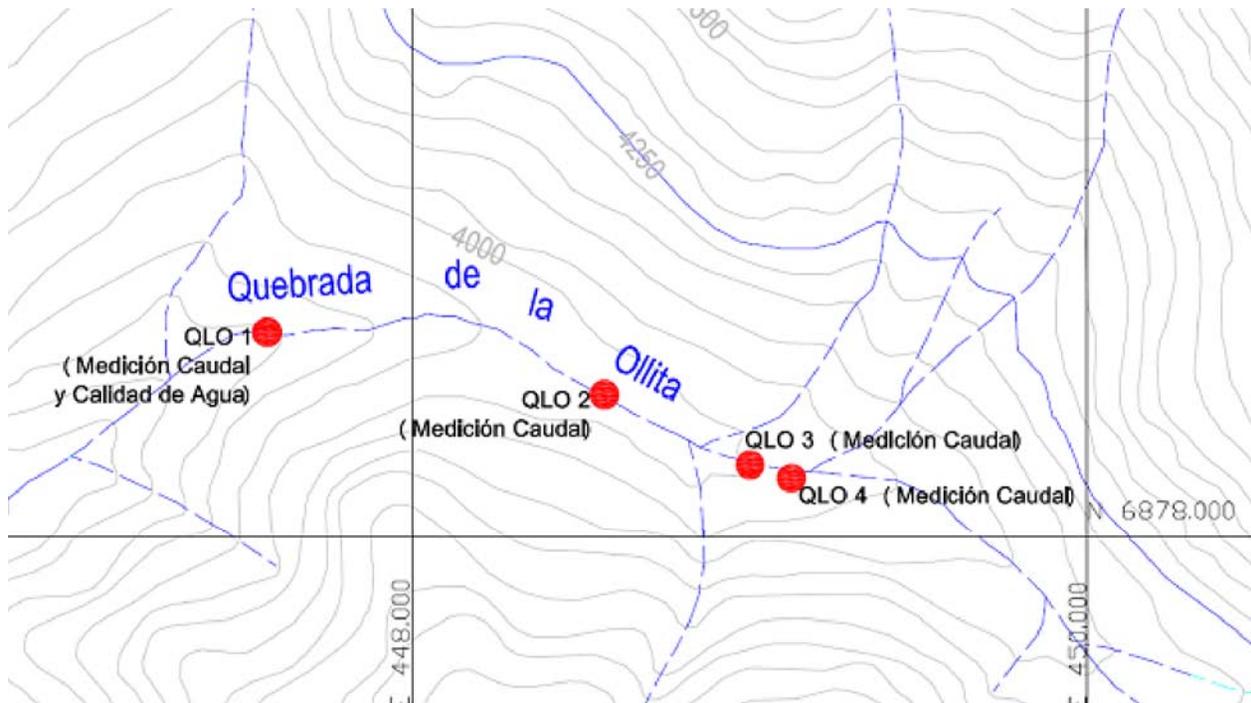
**Figura 1: Puntos de Muestreo de Caudales en la Quebrada de La Ollita**

La Quebrada La Ollita (o de La Ollita) es un afluente alto del río Ramadillas que, según estimaciones a partir de fórmulas<sup>1</sup>, posee un caudal medio –estimado– de 12 l/s. Preliminarmente se han realizado mediciones caudal instantáneo en cuatro puntos de la quebrada (Figura 1), que difieren en mucho con esa cifra, pues indican caudales instantáneos (Noviembre 2009) que varían entre 0 l/s en QLO 4 a 5 l/s en QLO 1. No obstante, se trata de una medición puntual que ha de ser complementada con mediciones estacionales en otras épocas.

En el punto QLO 1, se tomaron muestras para análisis de calidad de aguas (en función de los parámetros de la NCh 1.333). Los resultados de los análisis de laboratorio se presentan en la

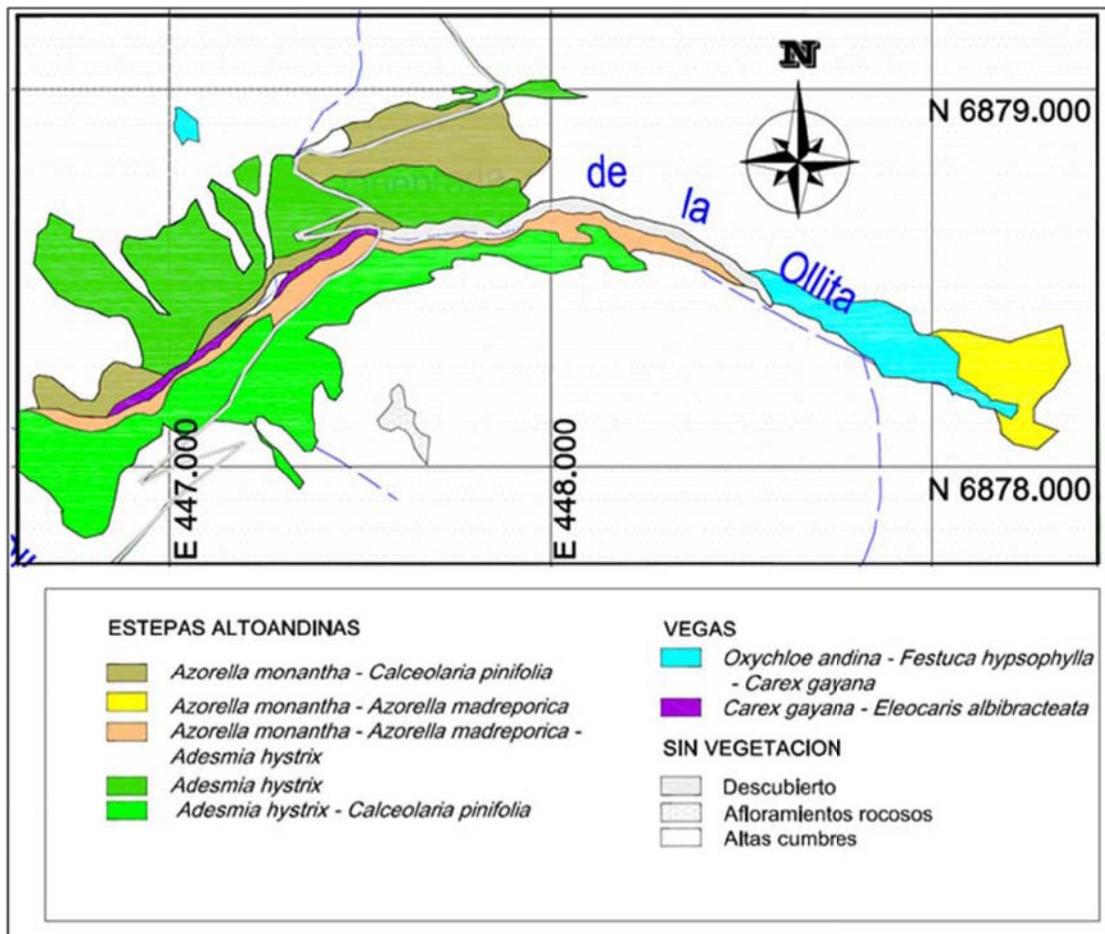
Figura 2: Plano de Vegetación Quebrada La Ollita (Preliminar)

Se ha realizado un plano preliminar de vegetación (Figura 2). En él se aprecia que la mayor superficie es ocupada –como es natural en tales pisos altitudinales– por terrenos sin vegetación, bajo la forma de Altas Cumbres y Regolitos, Afloramientos rocosos y, una fracción vinculada al cauce de la quebrada desprovista de vegetación (esto es con coberturas inferiores al 5%) (Figura 3).

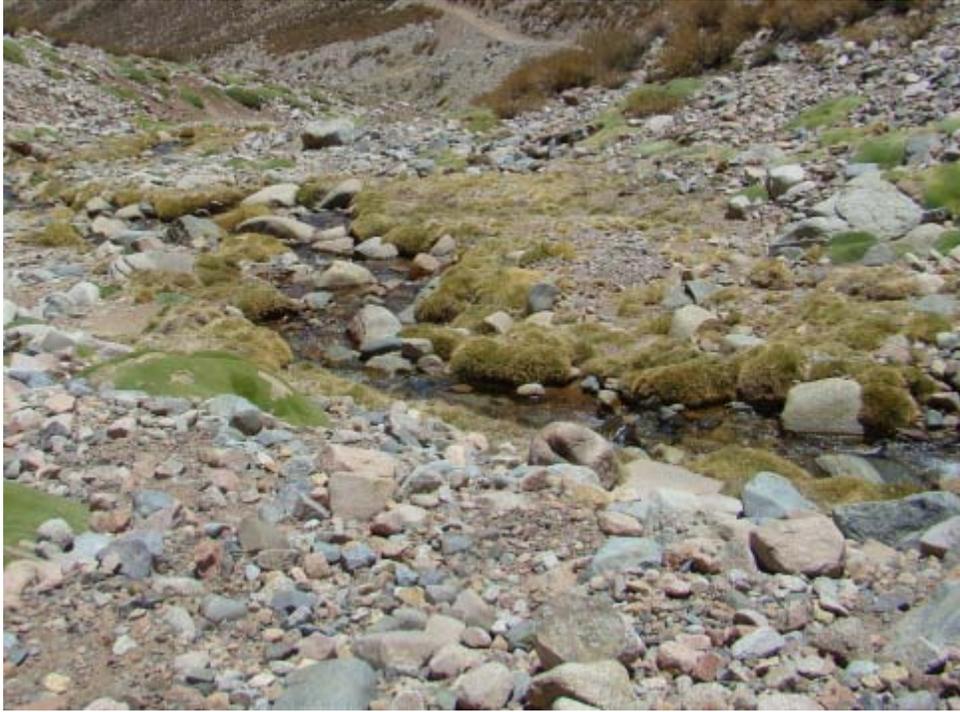
**Figura 3: Formación vegetal en riberas Quebrada La Ollita**

Estos sectores de orilla, en su mayoría se encuentran desprovistos de vegetación, y como ya ha sido dicho, presenta un sustrato superficial de piedras y bolones. Sin embargo, en los bordes del curso de agua presenta una estrecha formación vegetal herbácea de *Jarava* spp, *Carex gayana*, *Juncus stipulatus*, *Mimulus depressus* y algunos ejemplares de *Azorella* spp. (Figura 3).

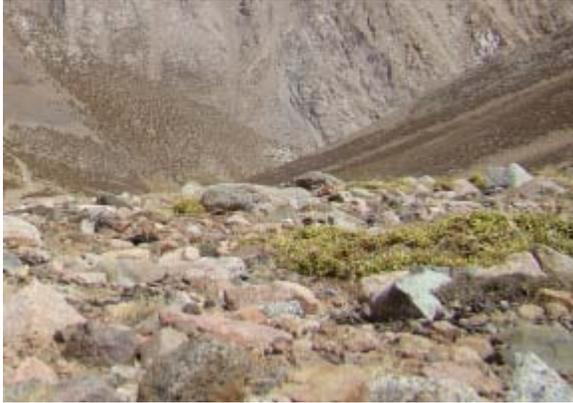
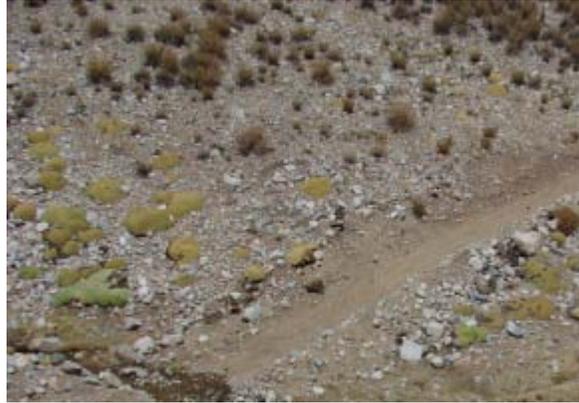
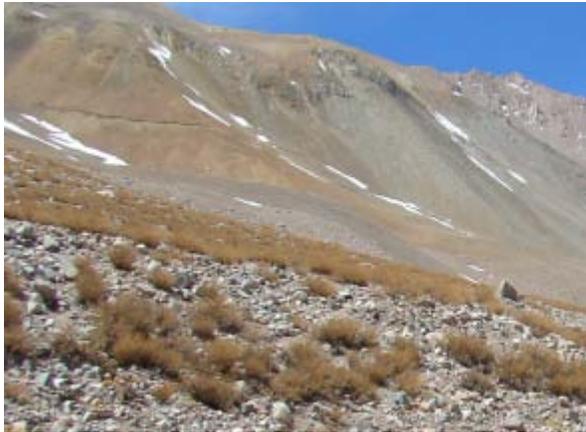
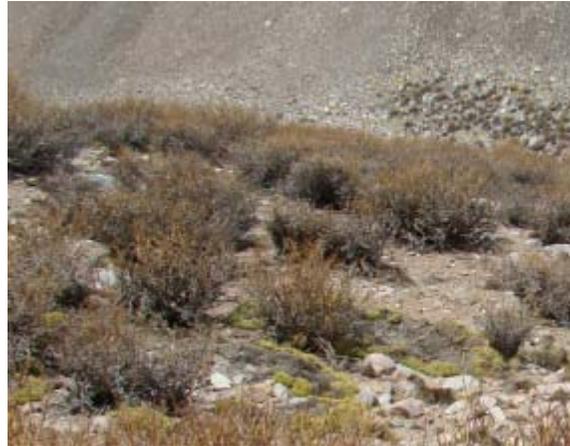
**Figura 4: Estepas Altoandinas**

La composición de estas estepas es bastante constante, con variaciones condicionadas, principalmente, por la altitud, exposición y posición topográfica. En el área se observan cuatro formaciones más o menos típicas: *Azorella monantha* – *Calceolaria pinifolia* (Figura 4a); *Azorella monantha* – *Azorella madreporica* – *Adesmia histrix* (Figura 4b); *Adesmia histrix* (Figura 4c); y *Adesmia histrix* – *Calceolaria pinifolia* (Figura 4d).

a) *Azorella monantha* – *Calceolaria pinifolia*

b) *Azorella monantha* – *Azorella madreporica* –  
*Adesmia histrix*

c) *Adesmia histrix*

d) *Adesmia histrix* - *Calceolaria pinifolia*

Ocupando preferentemente laderas de pendientes moderadas a suaves y sobre sustratos con alta pedregosidad superficial, es una formación vegetal en la que la cobertura es discontinua y, con frecuencia, muy reducida, y cuya fisonomía esteparia está dada por dos (en ocasiones tres) estratos dominados por especies arbustivas de baja estatura y especies herbáceas principalmente cespitosas, dando, entonces, la fisonomía de estepa con que se le denomina.

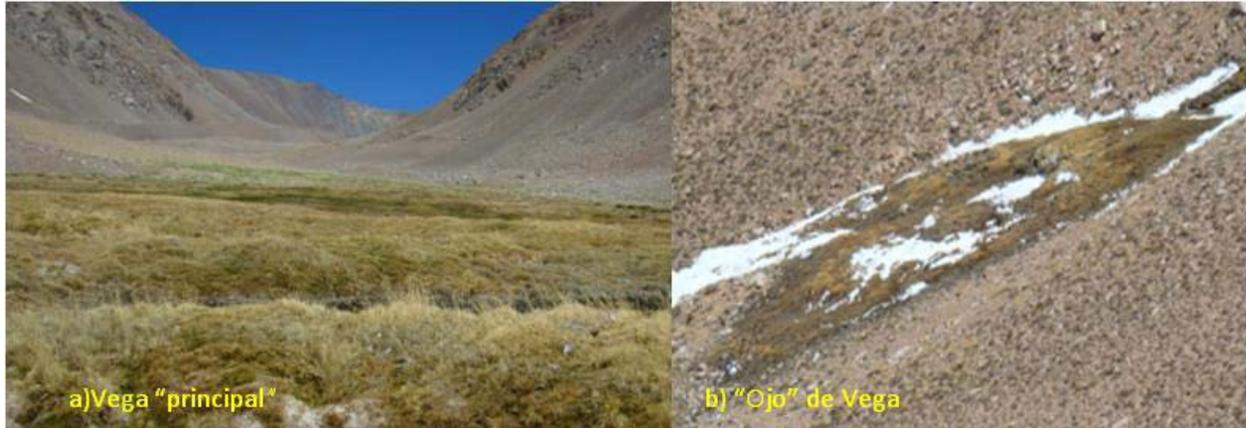
**Figura 5: Vega Altoandina de *Oxychloe andina* – *Festuca hypsophylla* – *Carex gayana***

Esta vega presenta composición similar a la de la vega a ser relocalizada y se encuentra aguas arriba del sitio de relocalización (Figura 5a) y, de manera curiosa, en otra pequeña mancha en la ladera del cerro en lo que, claramente, corresponde a un afloramiento sin drenaje (Figura 5b).

Esta vega que en su situación típica (Figura 5a) ocupa 6,5 ha continuas representa una reserva importante tanto como elemento ecosistémico como hidrológico.

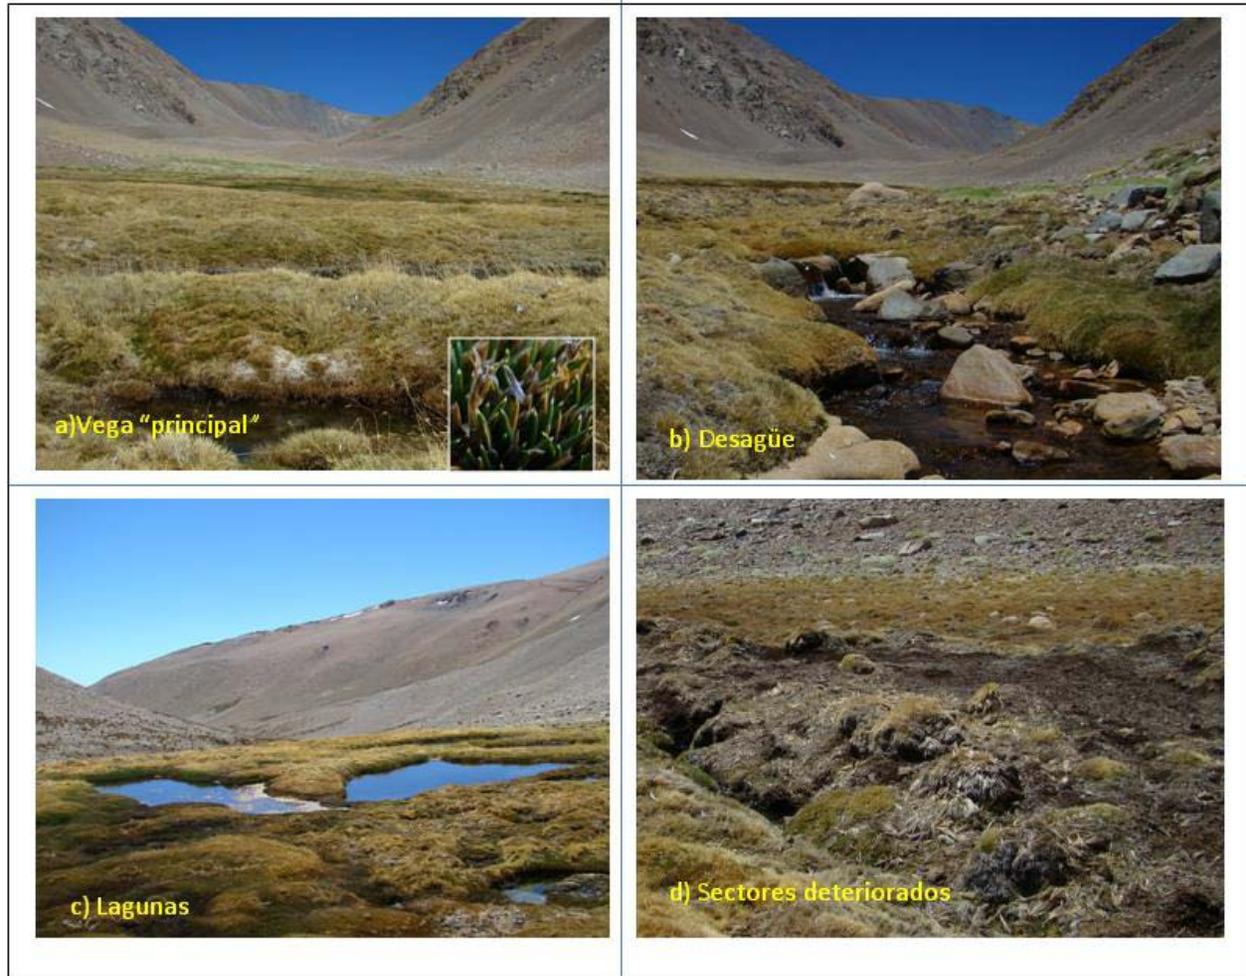
**Figura 6: Aspectos principales de Vega Altoandina de *Oxychloe andina* – *Festuca hypsophylla* – *Carex gayana***

Estructuralmente no presenta una diferenciación clara en fases, sino que se presenta como una formación continua de cojines duros de *Oxychloe andina* y *Festuca hypsophylla* (Figura 6a), con poblaciones localizadas de *Carex gayana*, particularmente en aquellos sitios donde el cojín se presenta más saturado de agua y, consecuentemente, más blando.

Presenta un complejo patrón de drenaje que termina en el curso de agua principal de la quebrada que sirve de desagüe a la vega, y donde la vegetación se manifiesta con las características comunes de estos sistemas que ya fueran descritas anteriormente (Figura 6b).

Otro elemento característico de esta vega es la presencia de una serie de pequeñas lagunas (no presentes en Caserones) y que representan un elemento muy propio de las vegas y Bofedales Altoandinos (Figura 6c).

Dentro de esta extensa superficie se aprecian algunos sectores deteriorados en cuanto a cobertura vegetal que, por los elementos visibles, se atribuyen a actividades de ganadería (Figura 6d).

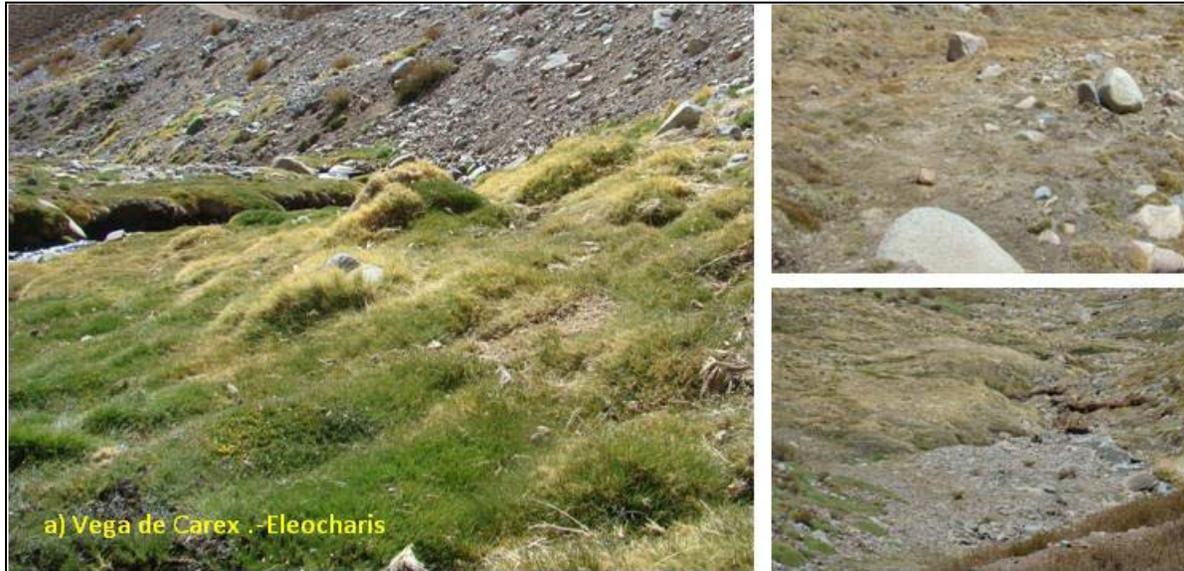
**Figura 7: Vegas Altoandina de *Carex gayana* – *Eleocharis albibracteata***

Esta otra forma de vega se ubica aguas abajo del camino y del área de relocalización y, aun cuando presenta una fisonomía de cojines estos no tienen la característica “punzante” y húmeda de las otras vegas del área. Presentando elementos florísticos más propios de pisos altitudinales subandinos es dominada principalmente por *Carex gayana* y *Eleocharis albibracteata* (Figura 7a). con la participación, por sectores importante, de *Azorella madreporica* y, en lo sectores de escurrimiento superficial, *Mimulus glabratus*.

Esta vega se presenta fuertemente deteriorada, con sectores secos y con claras evidencias de pisoteo, así como la influencia del camino que la circunda por su parte superior, incluyendo sectores completamente descubiertos (Figura 7b). El plan de manejo de humedales considerará, en la medida que las condiciones edáficas y bióticas lo permitan, el mejoramiento y recuperación de esta situación.
