Determinación de la erosión actual  
y potencial de los suelos de Chile

Región del Bío-Bío

# Síntesis de Resultados

## Diciembre 2010

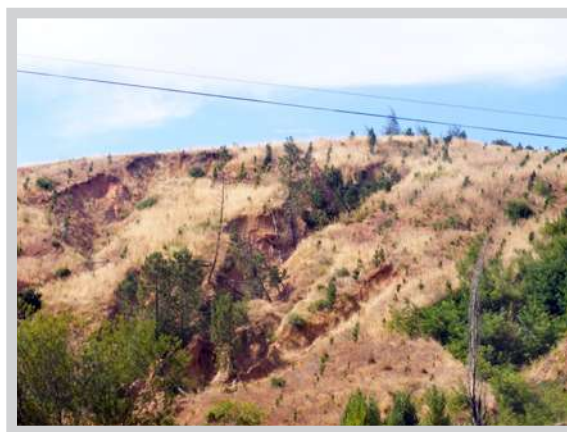
**Figura 1.** Erosión de los suelos de Chile, VIII Región del Bío-Bío.

La erosión de los suelos en Chile, constituye en la actualidad uno de los problemas ambientales más significativos del sector silvoagropecuario (Araneda et al, 1999; Bonilla *et al.*, 2010), especialmente porque el recurso suelo resulta ser no renovable a escala humana (figura 1) y es altamente vulnerable a actuaciones antrópicas y condiciones de variabilidad climática y cambio climático global (Yoma, 2003). Sumado a ello, se deben considerar las importantes exigencias ambientales de los mercados internacionales en la producción de recursos naturales y los actuales desafíos del país en el campo del manejo sustentable, sujeto a la "Convención Internacional de lucha contra la desertificación" de las Naciones Unidas (Pizarro *et al.*, 2008).

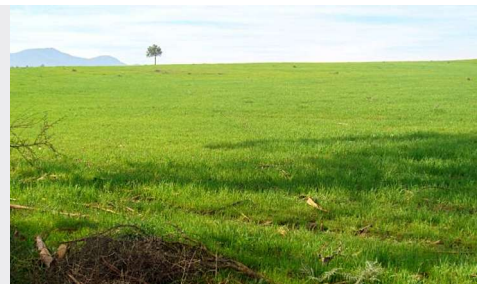
La **erosión nula o sin erosión** se define como una superficie de suelo no presenta alteraciones o signos de pérdidas de suelo o se encuentra protegido de las fuerzas erosivas, como la lluvia, viento o gravedad, por algún tipo de cubierta vegetal, corresponde en términos generales a suelos planiformes o depositacionales (fotografía 1).

Fotografía 1. Clasificación de erosión de suelo, caso erosión nula o sin erosión.

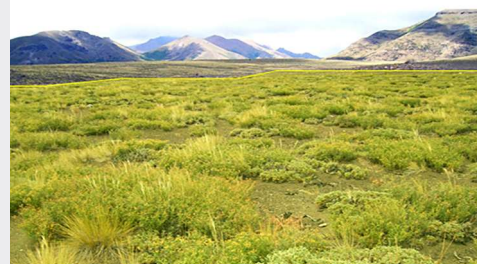
La **erosión ligera** corresponde a un suelo ligeramente inclinado u ondulado o con cobertura de vegetación nativa semidensa (mayor a 50% y menor a 75), que se encuentra levemente alterado el espesor y carácter del horizonte. En la mayor parte de los casos el manejo de estos suelos no es diferente a los suelos no erosionados (fotografía 2).

Fotografía 2. Clasificación de erosión de suelo, caso erosión ligera.

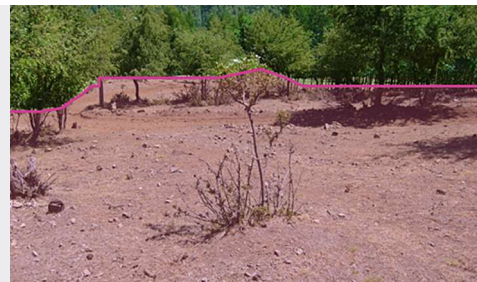
La **erosión moderada** se define como un suelo que tiene clara presencia del subsuelo en al menos el 30% de la superficie de la unidad en estudio (Unidad cartográfica homogénea, UCH). Existe presencia de pedestales o pavimentos de erosión en al menos el 30% de la superficie. El suelo original se ha perdido entre 40 a 60%. Existe presencia ocasional de surcos o canalículos (fotografía 3).

Fotografía 3. Clasificación de erosión de suelo, caso erosión moderada.

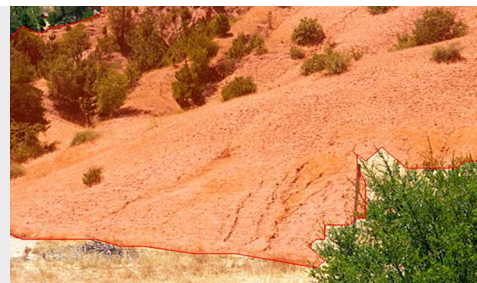
La **erosión severa** corresponde a un suelo que presenta ocasionalmente surcos y cárcavas. La unidad presenta entre un 30 a 60% de la superficie con el subsuelo visible, con pedestales o pavimentos. La pérdida de suelo es del orden del 60 a 80%. Hay presencia de zanjas con un distanciamiento medio de 10 a 20 metros (fotografía 4).

Fotografía 4. Clasificación de erosión de suelo, caso erosión severa.

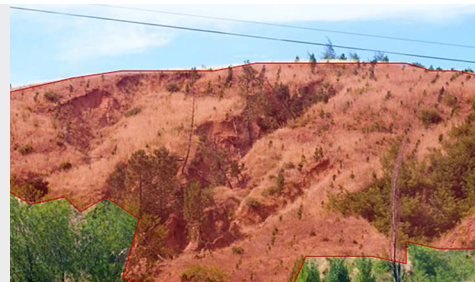
La **erosión muy severa** corresponde a unidades de suelo no apropiadas para cultivos por cuanto se ha destruido el suelo en más de un 60% de la superficie. El subsuelo se presenta a la vista y el material de origen en más de un 60% de la superficie. Existe una presencia de pedestales o pavimento en más del 60% de la superficie. Existe una pérdida del suelo superior al 80% del suelo original. Presencia de cárcavas con distanciamiento medio entre 5 a 10 metros (fotografía 5).

**Fotografía 5.** Clasificación de erosión de suelo, caso erosión muy severa.

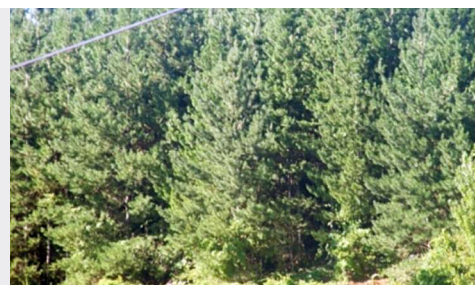
La **erosión no aparente** corresponde a sectores que se encuentran protegido por algún tipo de cubierta vegetal de densidad mayor a 75% o su uso está sujeto a buenas prácticas de manejo (fotografía 6).

**Fotografía 6.** Clasificación de erosión de suelo, caso erosión no aparente.

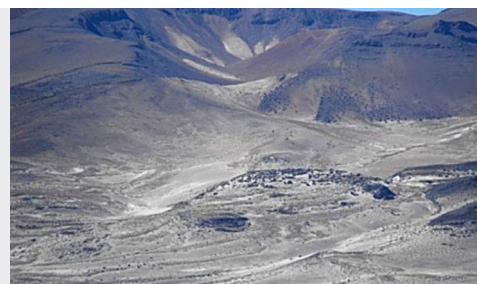
MD/1 o **Dunas interiores o continentales**, corresponde a terrenos arenosos, de topografía ondulada, que han sido estabilizados o mantienen una cubierta herbácea pobre. No tienen contacto con playas marítimas y están casi siempre ubicadas al interior del territorio. Frecuentemente presentan algún tipo de vegetación, aunque no puede hablarse de utilización agrícola o ganadera. En aquellos casos en que se observó algún uso agrícola o ganadero no se levantó como duna (fotografía 8).

Fotografía 8. Clasificación de erosión de suelo, caso dunas interiores o continentales.

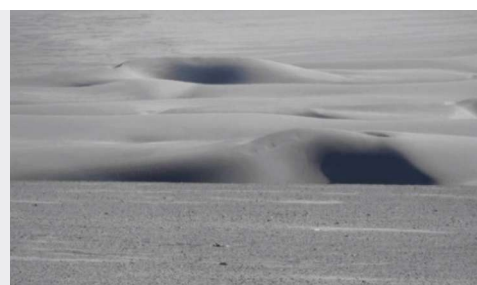
MD/2 o **Dunas litorales**, corresponde a terrenos litorales, constituidos por arenas sueltas de tipo andesítico-basáltico, sin vegetación y de topografía ondulada (fotografía 9).

Fotografía 9. Clasificación de erosión de suelo, caso dunas litorales.
