# PLAN DE MANEJO DE HUMEDALES ALTOANDINOS

## **1. INTRODUCCIÓN**

### **5.1 Plan de Relocalización Vega de Caserones**

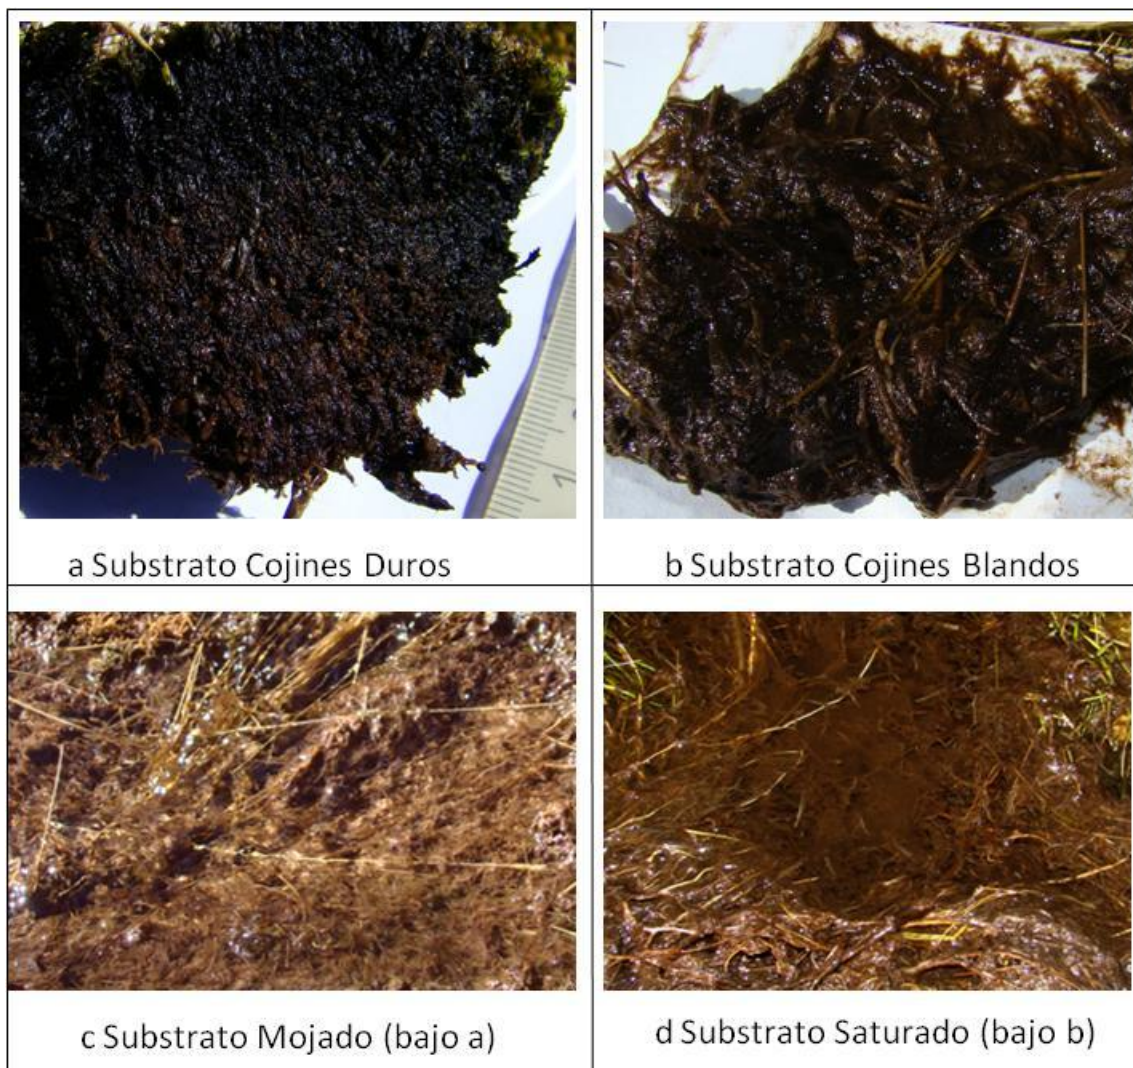
De cualquier forma, es bastante homogéneo de un punto a otro de la vega, siendo la principal diferencia de una fase a otra, el nivel de saturación de agua pues mientras en la fase de cojines duros es un sustrato húmedo o mojado, en la fase blanda es un sustrato saturado de agua (Figura 5).

**Figura 5 Substrato Sub-superficial Vega Caserones**

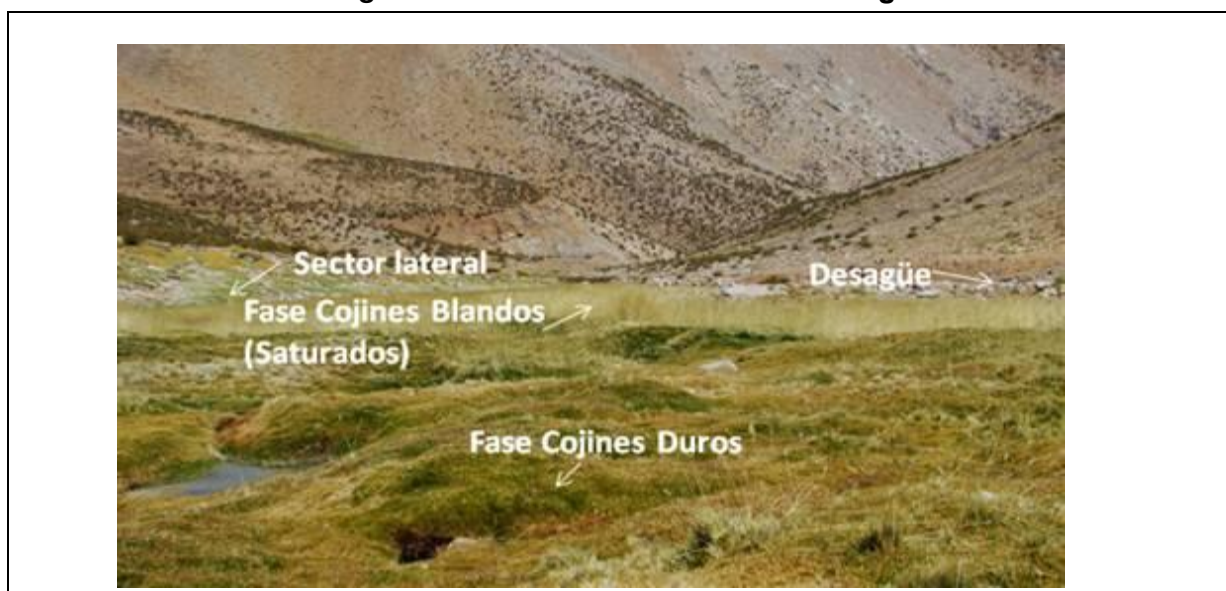
La vega en cuestión, que ocupa un total de 0,93 ha, no se presenta como una superficie homogénea y continua en composición si no que, transversalmente, puede diferenciarse en dos secciones o fases: una fase de cojines duros y una fase cojines blandos y saturados. Ver Anexo N° 2.

**Figura 6 Estructura o “Fases” de la Vega**

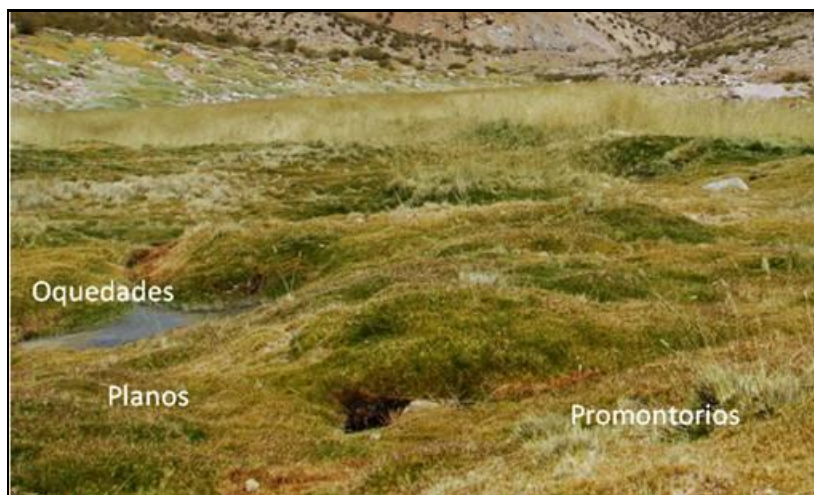
Corresponde a una formación muy densa y baja, sin agua en superficie, formada por un tapiz o cojín muy apretado y punzante de *Patosia clandestina* y *Oxychloe andina*, que presenta un microrelieve irregular, que desarrolla sectores más bien planos donde se instala este cojín, promontorios donde al cojín se le asocia *Festuca hypsophylla* principalmente y oquedades, cuyos bordes se ven rodeados de musgo y en los que aparece agua estancada (Figura 7).

**Figura 7 Fisonomía de la Fase de Cojines Duros**

Esta fase ha desarrollado una suerte de sustrato delgado, barroso, oscuro, formado por una masa de raíces en proceso de descomposición y de alto contenido de materia orgánica de incipiente mineralización que actúa, entre otras cosas, como una esponja retenedora de agua. En estas condiciones, que requieren de cierta especialización, la riqueza específica es muy baja, siendo la fase estructural de menor diversidad (véase Tabla 1)

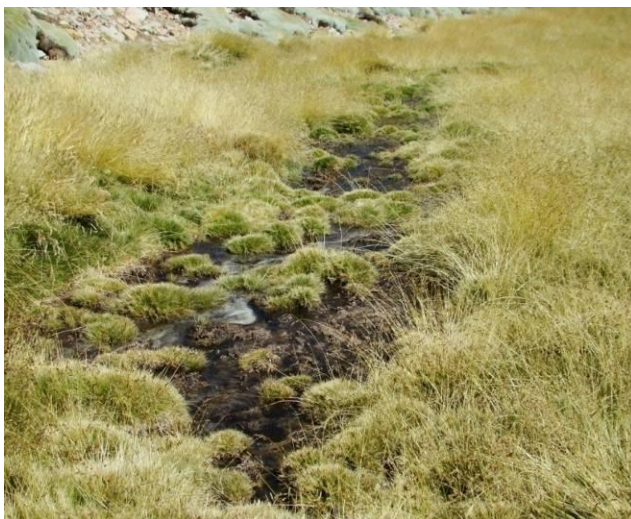
Esta fase presenta el suelo completamente saturado de agua que, en algunos sectores fluye en forma abierta hacia los desagües de la vega (Figura 8).

**Figura 8 Fisonomía de la Fase de Cojines Blandos**

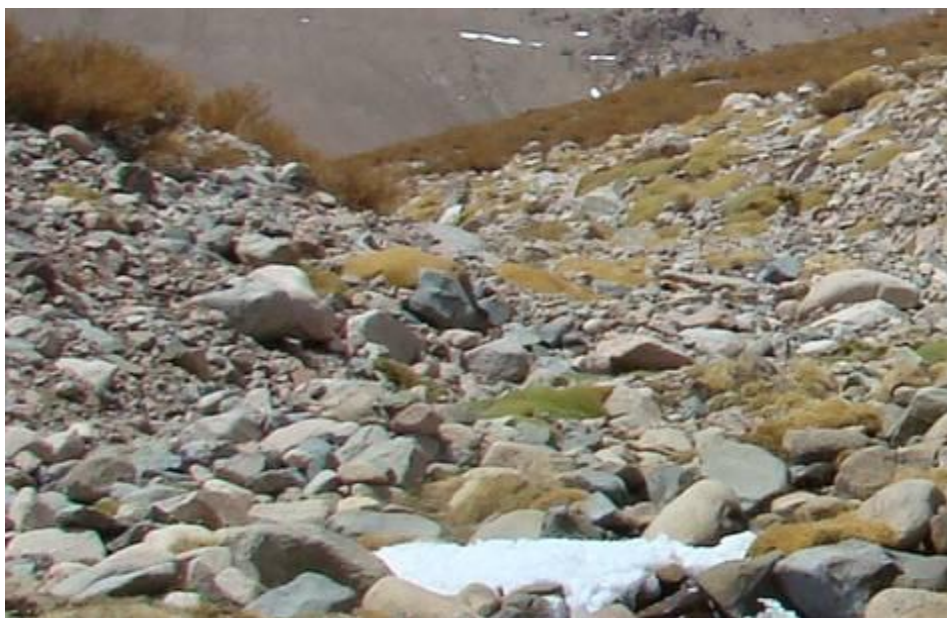
El sector específico escogido para la relocalización –un sitio vinculado al eje de la quebrada y sin vegetación– presenta un sustrato de piedras y bolones (Figura 10), muy similar al sustrato basal de la vega de Caserones, siendo la micro topografía (especialmente la pendiente) junto con la profundidad de la napa subterránea y el patrón de drenaje, las causas de que no exista una vega en condiciones naturales.

**Figura 10      Sustrato Superficial Sitio de Relocalización**

El área para la relocalización disponible en la quebrada de La Ollita está cubierta por piedras de tamaños variables y requiere intervención de maquinaria para mejorar el sitio de la relocalización.

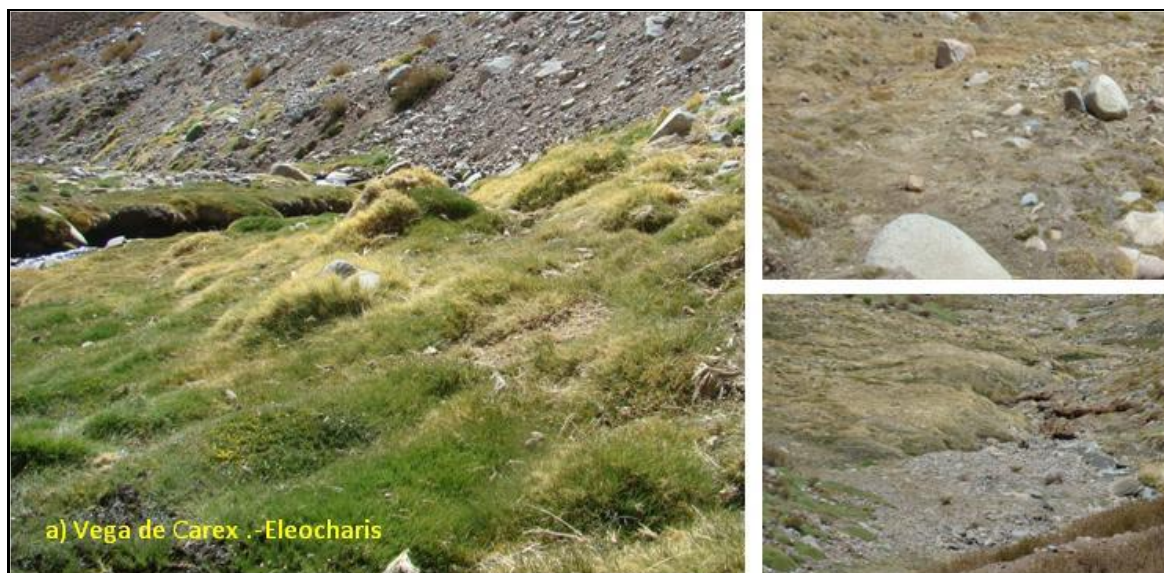
Esta vega se presenta fuertemente deteriorada, con sectores secos y con claras evidencias de pisoteo, así como la influencia del camino que la circunda por su parte superior (Figura 15d), incluyendo sectores completamente descubiertos (Figura 15 b). El plan de manejo de humedales considerará, en la medida que las condiciones edáficas y bióticas lo permitan, el mejoramiento y recuperación de esta situación.

**Figura 15**      **Vegas Altoandina de *Carex gayana* – *Eleocharis albibracteata***
