Determinación de la erosión actual  
y potencial de los suelos de Chile

Región de Antofagasta

# Síntesis de Resultados

## Diciembre 2010

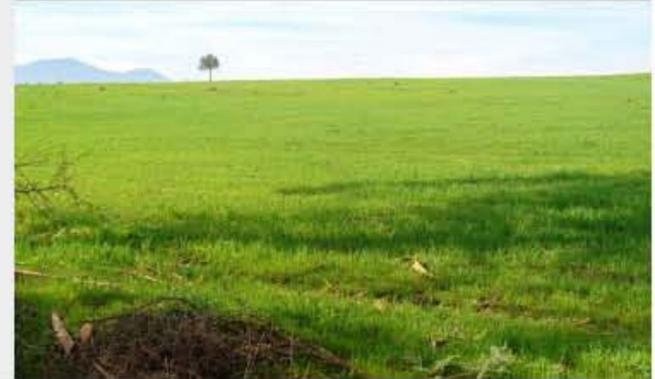
Fotografía 1. Clasificación de erosión de suelo, caso erosión nula o sin erosión.

La **erosión nula o sin erosión** se define como una superficie de suelo no presenta alteraciones o signos de pérdidas de suelo o se encuentra protegido de las fuerzas erosivas, como la lluvia, viento o gravedad, por algún tipo de cubierta vegetal, corresponde en términos generales a suelos planiformes o depositacionales (fotografía 1).

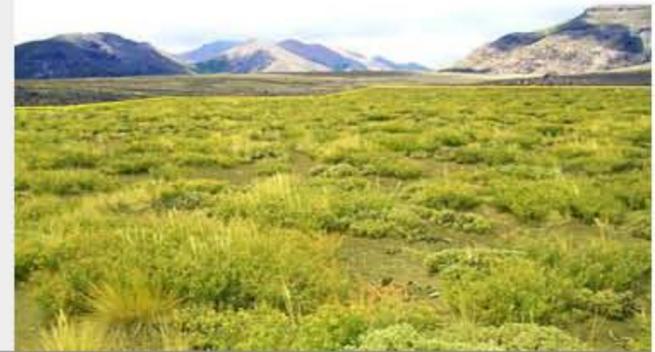
Fotografía 2. Clasificación de erosión de suelo, caso erosión ligera.

La **erosión ligera** corresponde a un suelo ligeramente inclinado u ondulado o con cobertura de vegetación nativa semidensa (mayor a 50% y menor a 75), que se encuentra levemente alterado el espesor y carácter del horizonte. En la mayor parte de los casos el manejo de estos suelos no es diferente a los suelos no erosionados (fotografía 2).

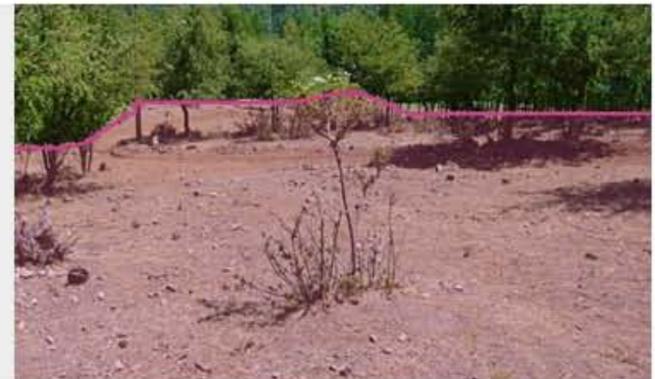
Fotografía 3. Clasificación de erosión de suelo, caso erosión moderada.

La **erosión moderada** se define como un suelo que tiene clara presencia del subsuelo en al menos el 30% de la superficie de la unidad en estudio (Unidad cartográfica homogénea, UCH). Existe presencia de pedestales o pavimentos de erosión en al menos el 30% de la superficie. El suelo original se ha perdido entre 40 a 60%. Existe presencia ocasional de surcos o canalículos (fotografía 3).

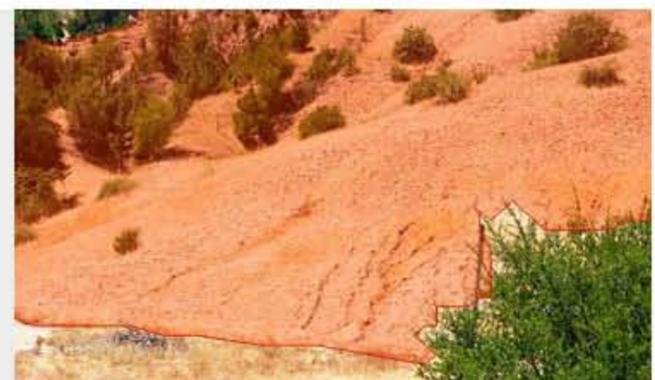
Fotografía 4. Clasificación de erosión de suelo, caso erosión severa.

La **erosión severa** corresponde a un suelo que presenta ocasionalmente surcos y cárcavas. La unidad presenta entre un 30 a 60% de la superficie con el subsuelo visible, con pedestales o pavimentos. La pérdida de suelo es del orden del 60 a 80%. Hay presencia de zanjas con un distanciamiento medio de 10 a 20 metros (fotografía 4).

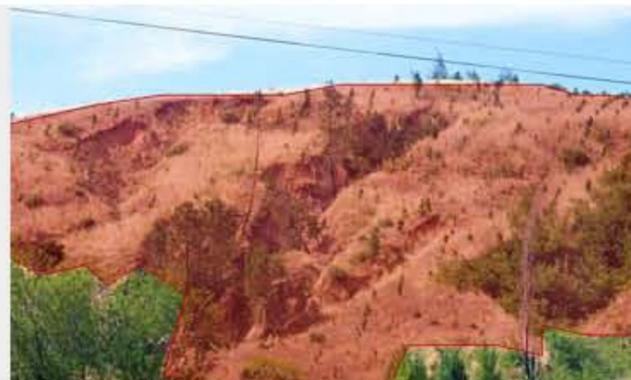
Fotografía 5. Clasificación de erosión de suelo, caso erosión muy severa.

La **erosión muy severa** corresponde a unidades de suelo no apropiadas para cultivos por cuanto se ha destruido el suelo en más de un 60% de la superficie. El subsuelo se presenta a la vista y el material de origen en más de un 60% de la superficie. Existe una presencia de pedestales o pavimento en más del 60% de la superficie. Existe una pérdida del suelo superior al 80% del suelo original. Presencia de cárcavas con distanciamiento medio entre 5 a 10 metros (fotografía 5).

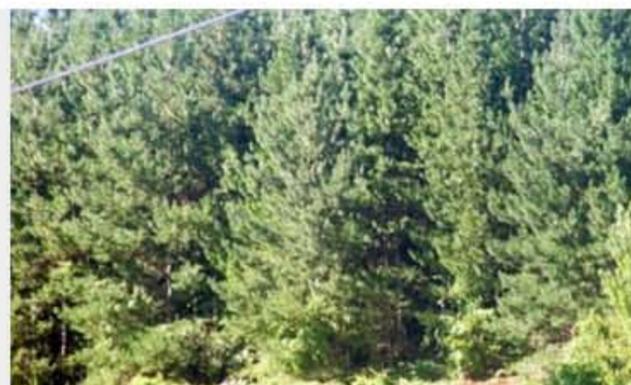
Fotografía 6. Clasificación de erosión de suelo, caso erosión no aparente.

La **erosión no aparente** corresponde a sectores que se encuentran protegido por algún tipo de cubierta vegetal de densidad mayor a 75% o su uso está sujeto a buenas prácticas de manejo (fotografía 6).

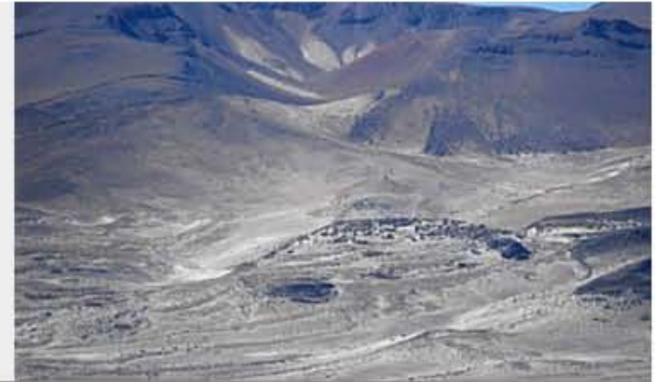
Fotografía 8. Clasificación de erosión de suelo, caso dunas interiores o continentales.

MD/1 o **Dunas interiores o continentales**, corresponde a terrenos arenosos, de topografía ondulada, que han sido estabilizados o mantienen una cubierta herbácea pobre. No tienen contacto con playas marítimas y están casi siempre ubicadas al interior del territorio. Frecuentemente presentan algún tipo de vegetación, aunque no puede hablarse de utilización agrícola o ganadera. En aquellos casos en que se observó algún uso agrícola o ganadero no se levantó como duna (fotografía 8).

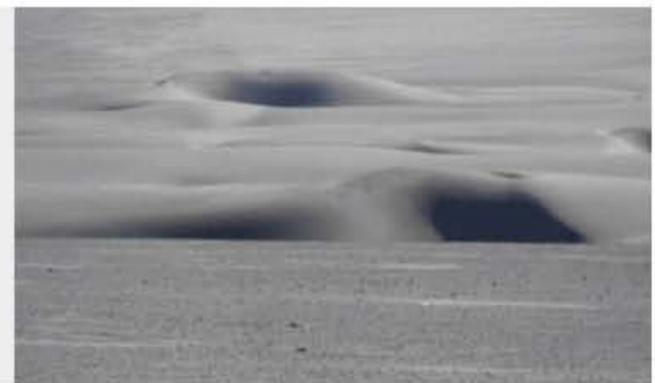
Fotografía 9. Clasificación de erosión de suelo, caso dunas litorales.

MD/2 o **Dunas litorales**, corresponde a terrenos litorales, constituidos por arenas sueltas de tipo andesítico-basáltico, sin vegetación y de topografía ondulada (fotografía 9).

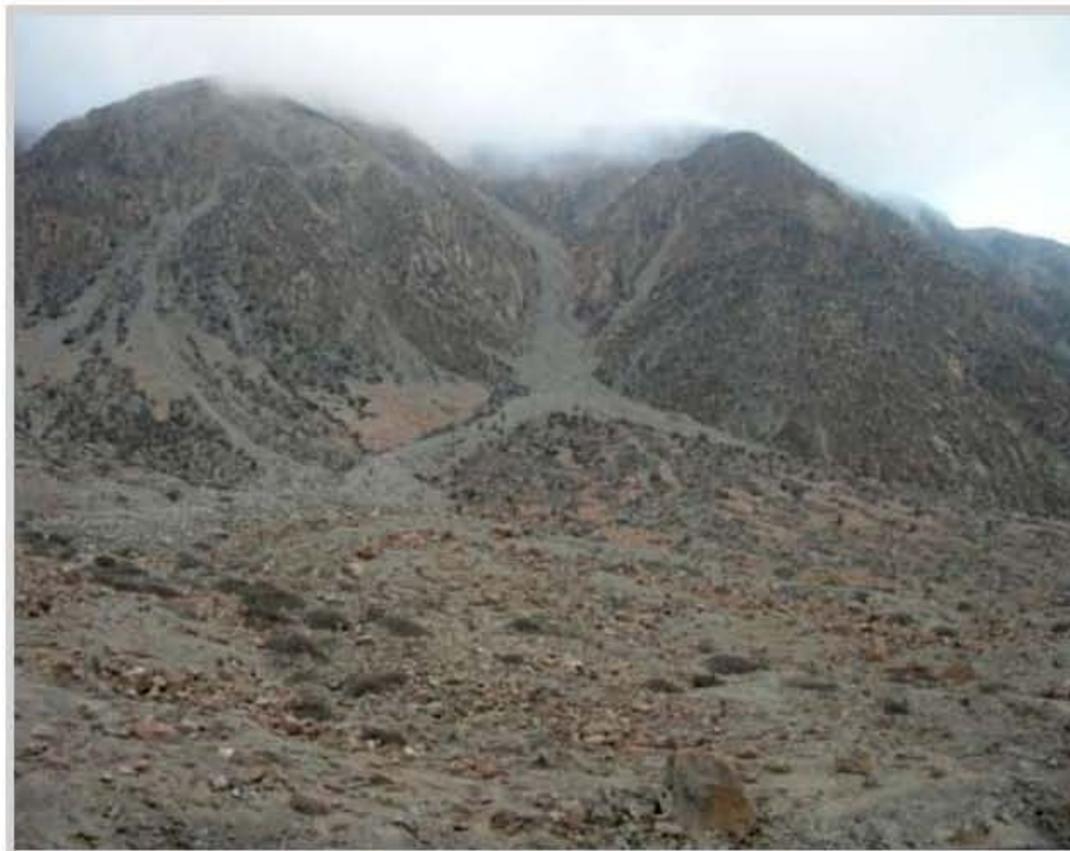
Figura 23. Localidad de Taltal  
Coordenadas E 355894, N 7206742, 35 msnm  
Clase de erosión: Severa
