**PROGRAMA  
TRANSFERENCIA FORTALECIMIENTO OUA, EMBALSE CHACRILLAS  
COMUNA PUTAENDO**

**INFORME FINAL**

**Febrero 2021**

**COMISIÓN NACIONAL DE RIEGO**

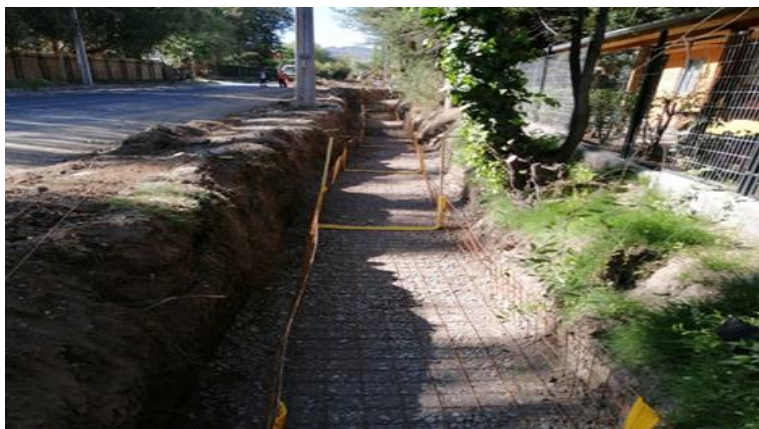
Fotografía 3.5-1 Construcción actual obras “Canal La Compuerta”

A continuación, se presentan fotografías sobre las obras construidas.

Todos los proyectos presentados refirieron a rehabilitación de obras civiles de conducción. La gran mayoría de ellos corresponden a revestimiento de canales, y sólo dos (La Compañía y Rinconada Chica) corresponden a proyectos de entubamiento. Todos ellos, como se mencionó, tienen como finalidad mejorar la conducción del caudal, eliminando pérdidas por infiltración.

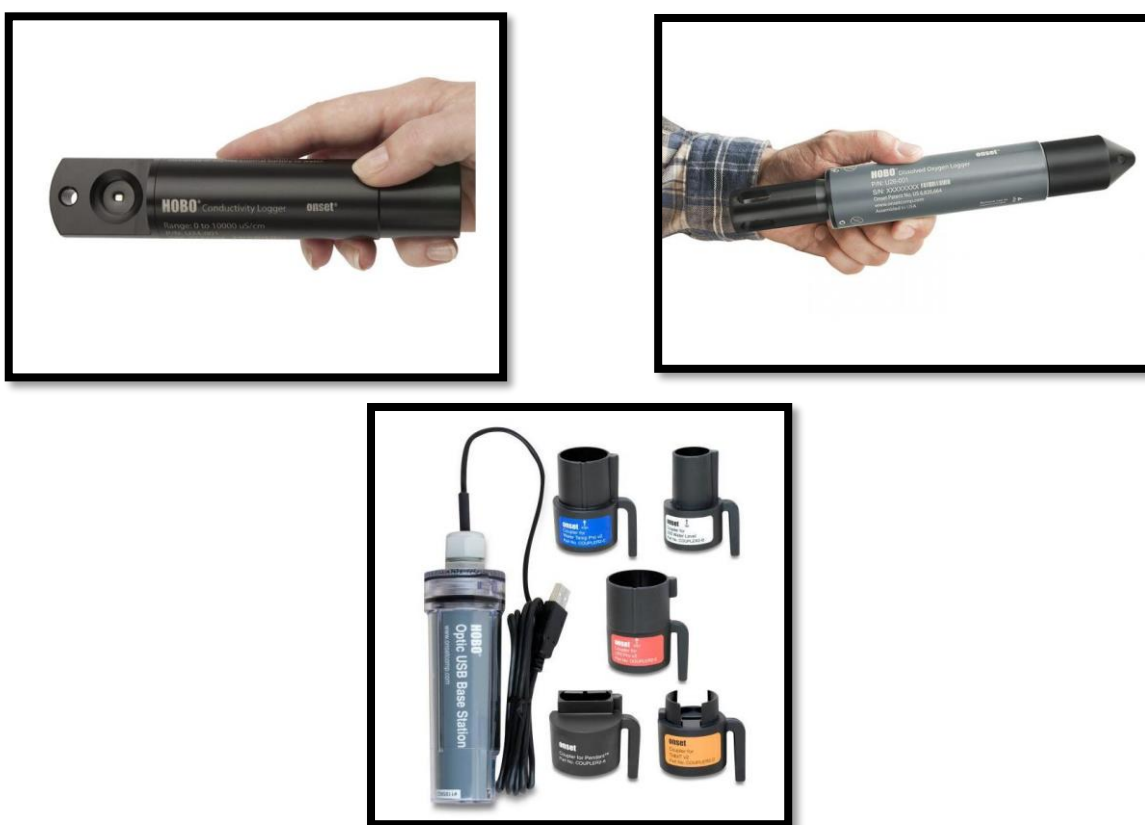
Figura 3.6-45 Ejemplo de sensores independientes previstos para estaciones intermedia Tipo 1 y 2. Instrumento no soporta instrumentación para telemetría por ser sensor. Datalogger y fuente de poder todo en uno
