**MÁS Y MEJOR
RIEGO PARA CHILE**

**ESTUDIO BÁSICO “DIAGNÓSTICO DEL ESTADO ACTUAL DE LOS TRANQUES
CORA, REGIÓN METROPOLITANA”
CÓDIGO BIP 30407873-0**

INFORME FINAL

SANTIAGO, AGOSTO 2017

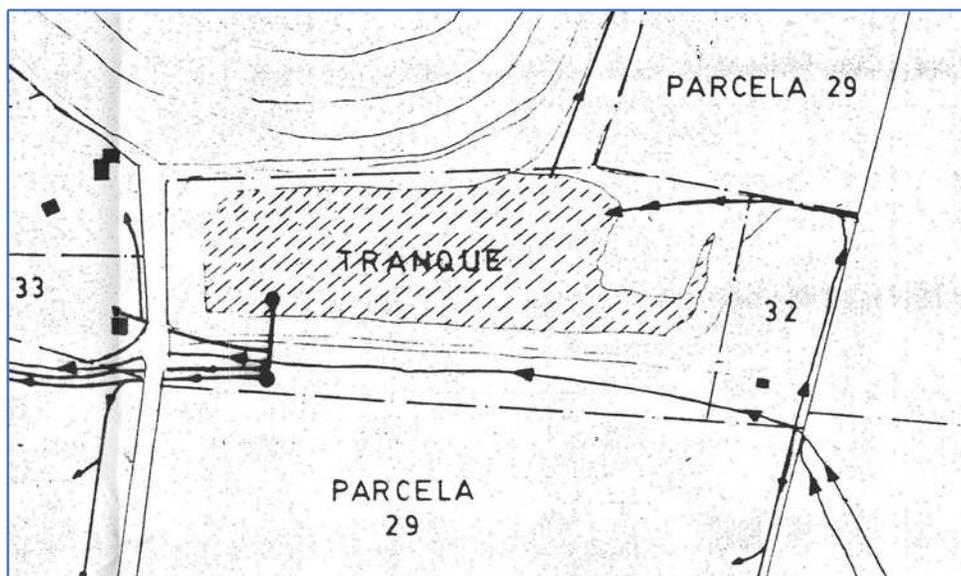
Se identificaron en el plano los elementos con nomenclatura asociada a tranques ("Tranque", "Tr", etc.) y los elementos que en el esquema presentaron características de tranque (entrada y salida de agua sin continuidad del canal, Figura 3.2).

Figura 3.2. Ejemplo de un tranque en plano de división de aguas

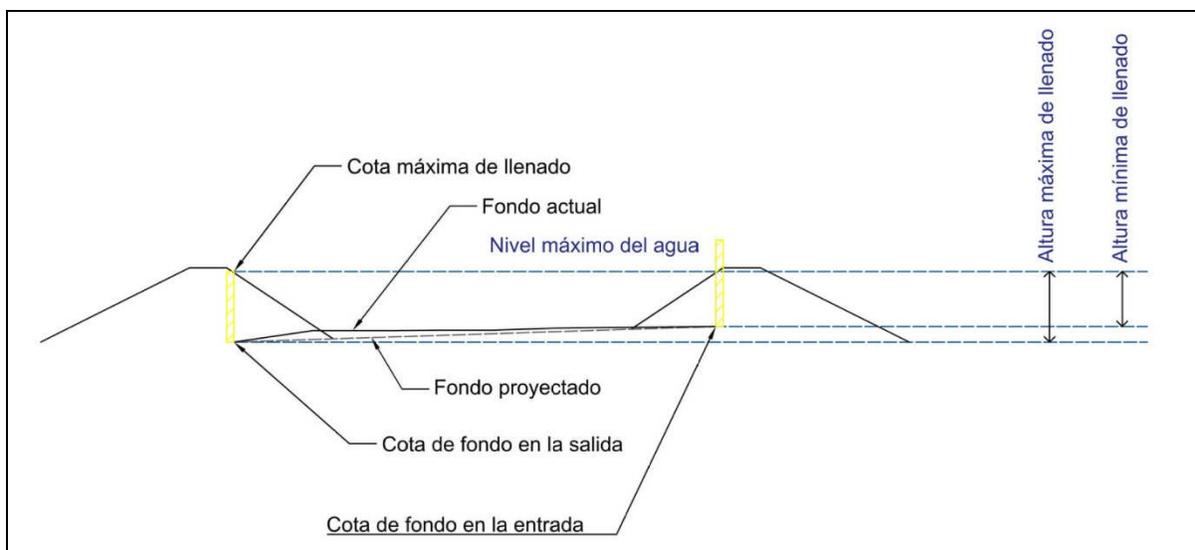
Para el cálculo del volumen máximo se estimó la altura máxima y mínima de llenado. El nivel máximo del agua corresponde a la cota mínima entre el la coronación y el vertedero. La altura máxima de llenado corresponde a la diferencia entre la cota del nivel máximo del agua y la cota de fondo en la salida, mientras que la altura mínima de agua corresponde a la diferencia entre el nivel máximo del agua y la cota del fondo en la entrada o del punto más bajo medido (Figura 3.4). En los casos donde no fue posible conocer las cotas de entrada o salida, la altura media de llenado se estimó en base a los valores obtenidos en otros tranques de tamaño y posición geomorfológica similar (2 casos), o se asumió un fondo a partir de la cota mínima o máxima con una pendiente del 0,2% (14 casos), que corresponde al valor más común medido. En estos casos no se pudo estimar el volumen de embanque.

Figura 3.4. Esquema de tranque y valores utilizados para la cubicación de volumen máximo, actual y de embanque.

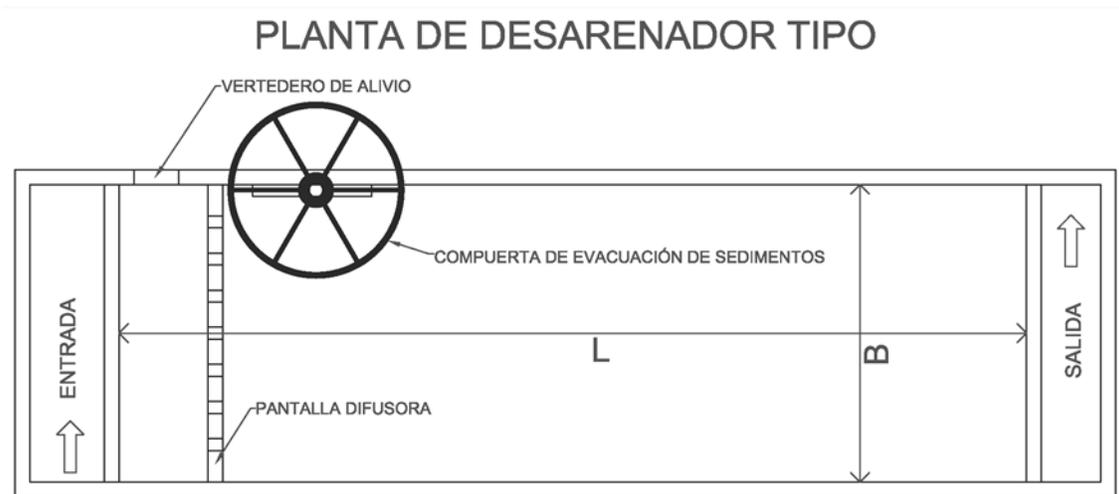
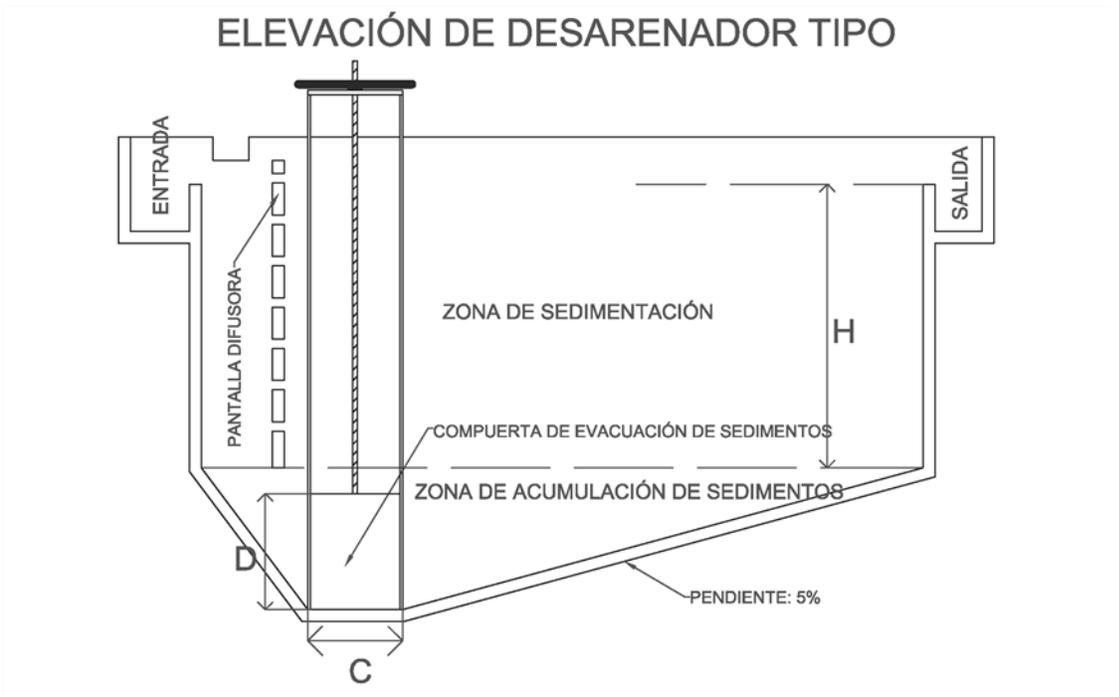
Desarenadores					
Dimensión	Caudal máximo				Unidad
	250	500	750	1000	
Caudal	0.250	0.500	0.750	1.000	m ³ s ⁻¹
A _S requerida	170	339	509	678	m ²
L	36	48	60	66	m
B	6	8	10	11	m
A _S obtenida	216	384	600	726	m ²
H	1.8	2.4	3	3.3	m
V _H	0.023	0.026	0.025	0.028	m s ⁻¹
Profundidad máxima	3.6	4.8	6	6.6	m
Área de evacuación	0.12	0.25	0.43	0.54	m ²

Figura 3.5. Planta y elevación de desarenador propuesto indicando principales dimensiones
Fuente: Elaboración propia

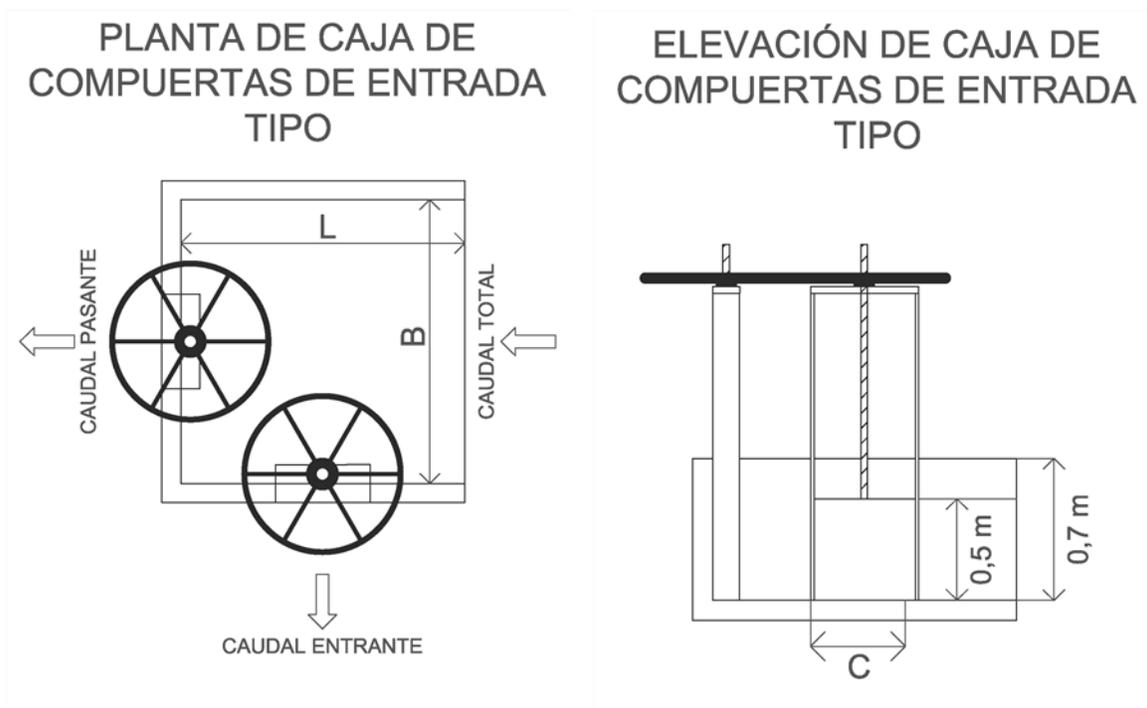
Figura 3.6. Planta y elevación de estructura y mecanismo de compuertas de entrada y sus principales dimensiones.

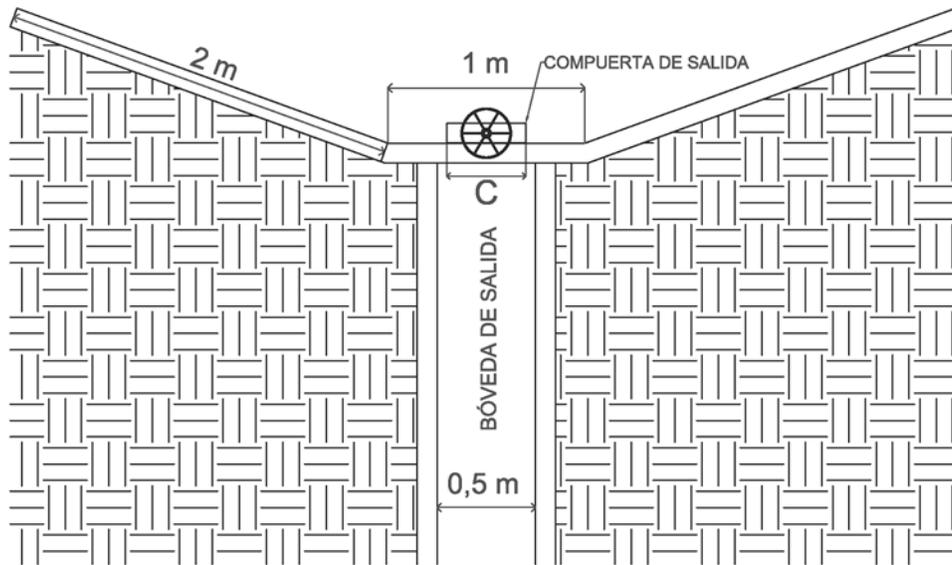
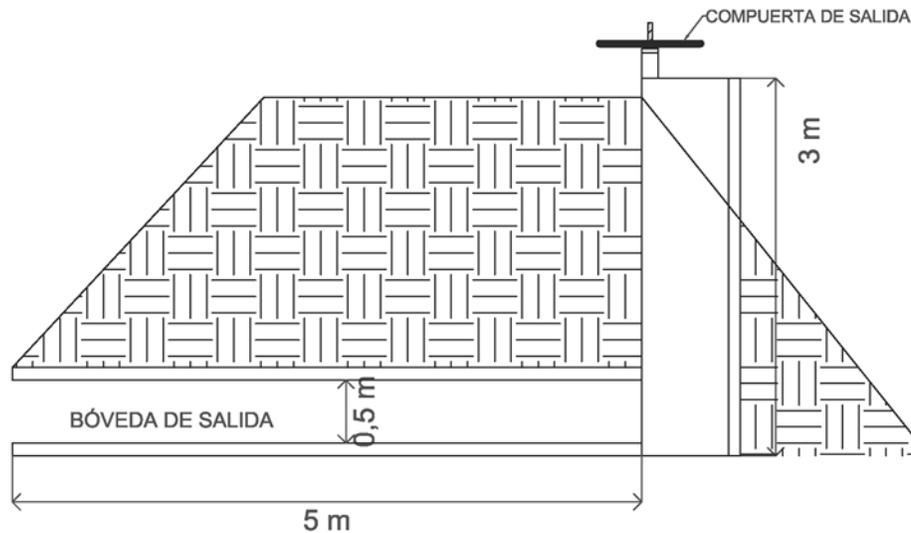
PLANTA DE COMPUERTA DE SALIDA TIPO

ELEVACIÓN COMPUERTA DE SALIDA TIPO

Figura 3.7. Planta y elevación de estructura y mecanismo de compuertas de salida y sus principales dimensiones.

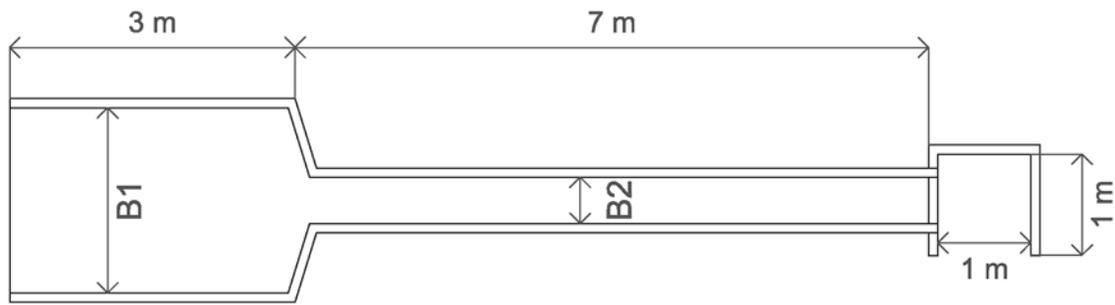
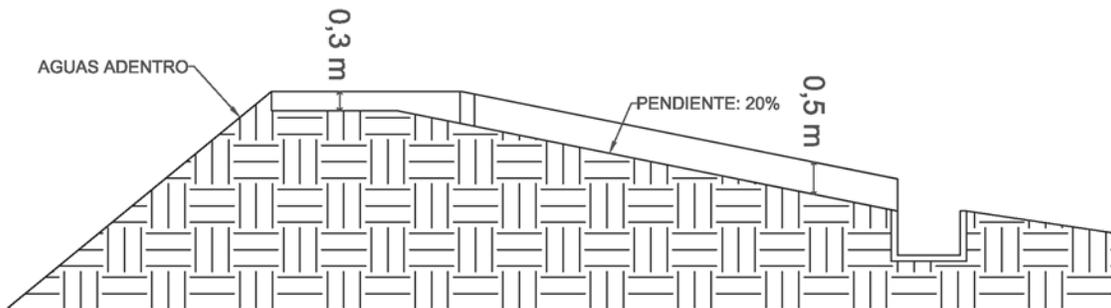
Vertederos				
Carga hidráulica (H)	Ancho del vertedero (B1)	Altura del vertedero	Caudal	
m	m	m	$m^3 s^{-1}$	$L s^{-1}$
0,3	1	0,3	0,582	582
0,3	2	0,3	1,164	1164
0,3	3	0,3	1,746	1746
0,3	4	0,3	2,328	2328

PLANTA DE VERTEDERO TIPO

ELEVACIÓN DE VERTEDERO TIPO

Figura 3.8. Planta y elevación de vertedero de seguridad y sus principales dimensiones.
Fuente: Elaboración propia

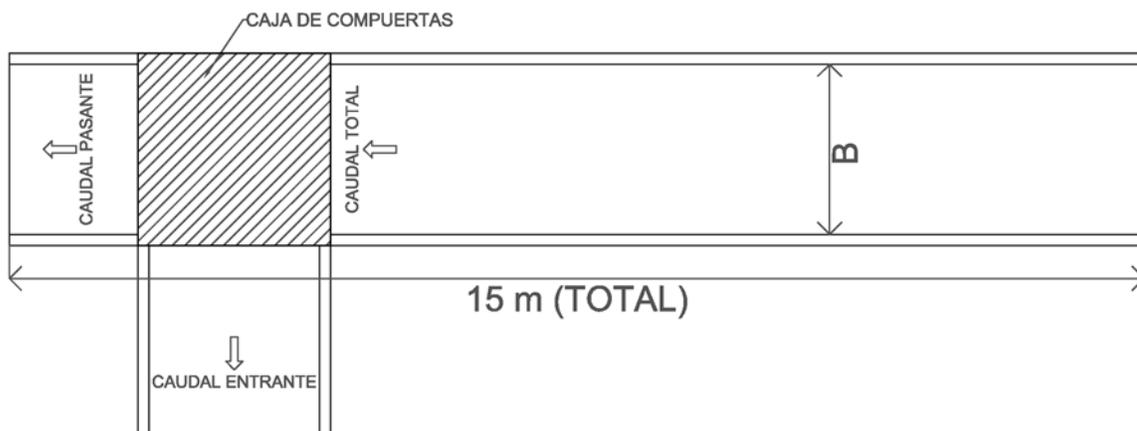
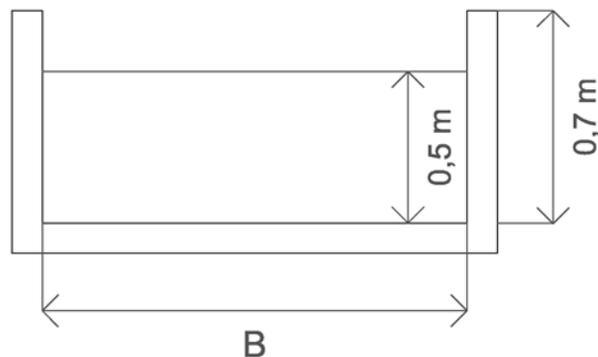
PLANTA DE CANAL DE ENTRADA TIPO

ELEVACIÓN DE CANAL DE ENTRADA TIPO

Figura 3.9. Planta y elevación de canal de entrada y sus principales dimensiones.

Para los canales de entrada (Figura 3.9) y de salida (Figura 3.10) el caudal se calculó como:

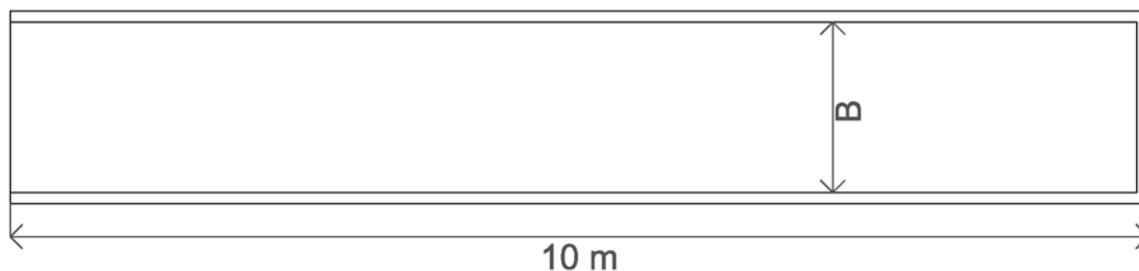
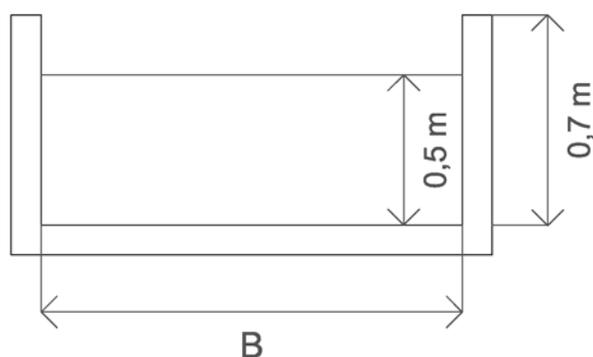
PLANTA DE CANAL DE SALIDA TIPO

ELEVACIÓN DE CANAL DE SALIDA TIPO

Figura 3.10. Planta y elevación de canal de salida y sus principales dimensiones.

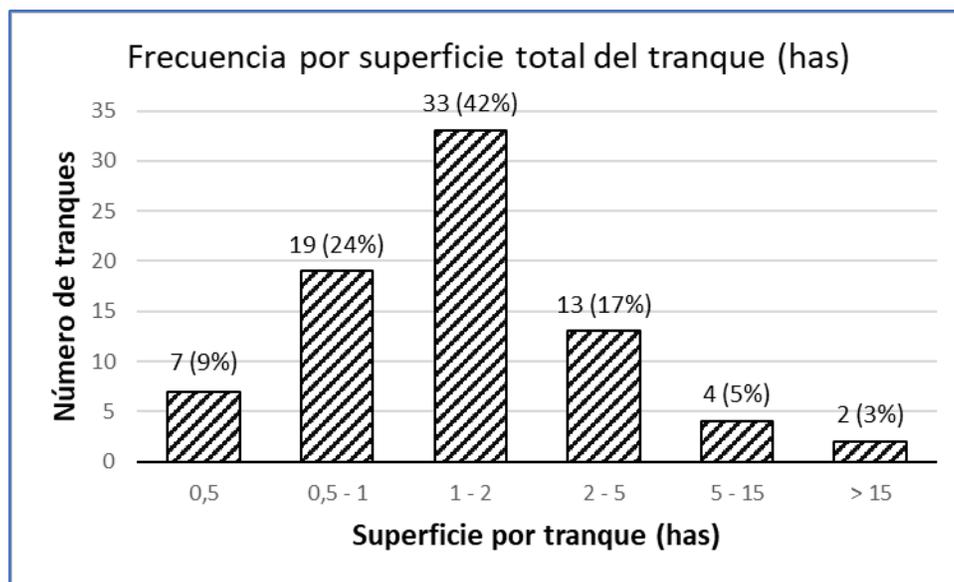
La superficie total de los tranques varió en un factor de 20, desde 1.200 a 201.000 m², con un valor promedio de 21.000 m², con el 83% de ellos con una superficie entre 0,5 y 5

Figura 4.4. Frecuencia por superficie total de los tranques (has)
Fuente: Consultorías Profesionales Agraria. Entrevistas y Google Earth. 2016

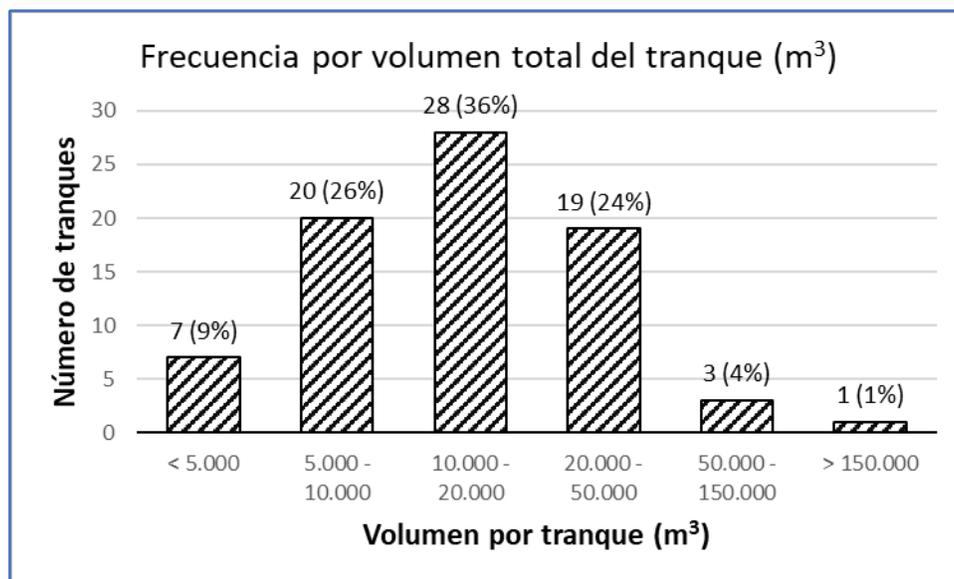
hectáreas (Figura 4.4). El volumen máximo presentó una mayor dispersión, con una diferencia en un factor de 200 entre el mínimo y el máximo (200.000 a 100 m³) con el 86% de los tranques con un volumen máximo de 5.000 a 50.000 m³ (Figura 4.5). El volumen del tranque ocupado por embanque varía entre el 0 y el 100%, con el 66% con menos del 40% de embanque (Figura 4.6).

Figura 4.5. Volumen total de los tranques (m³)
Fuente: Consultorías Profesionales Agraria y Google Earth. 2017.

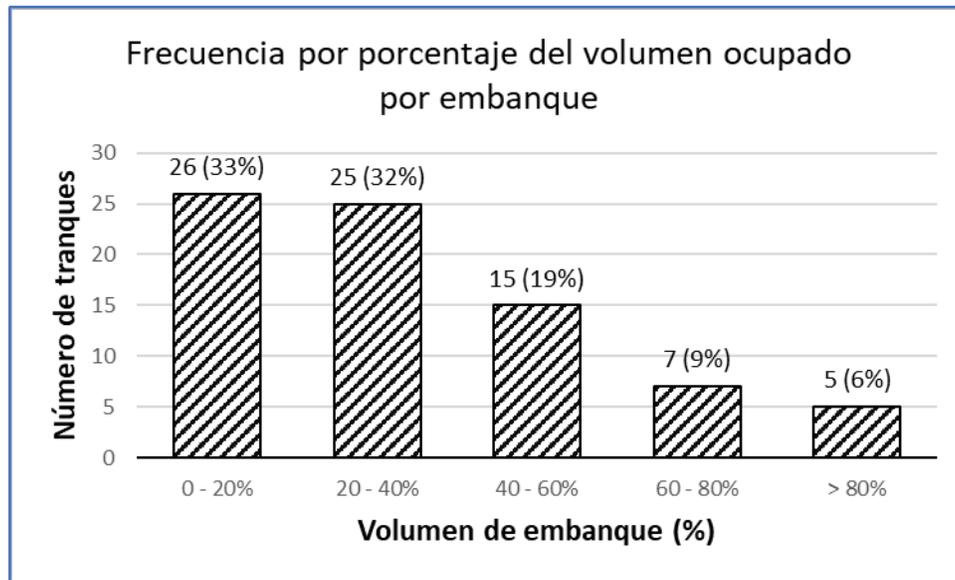
Figura 4.6. Porcentaje del volumen total de los tranques ocupado por embanque (%)
Fuente: Consultorías Profesionales Agraria. 2017.

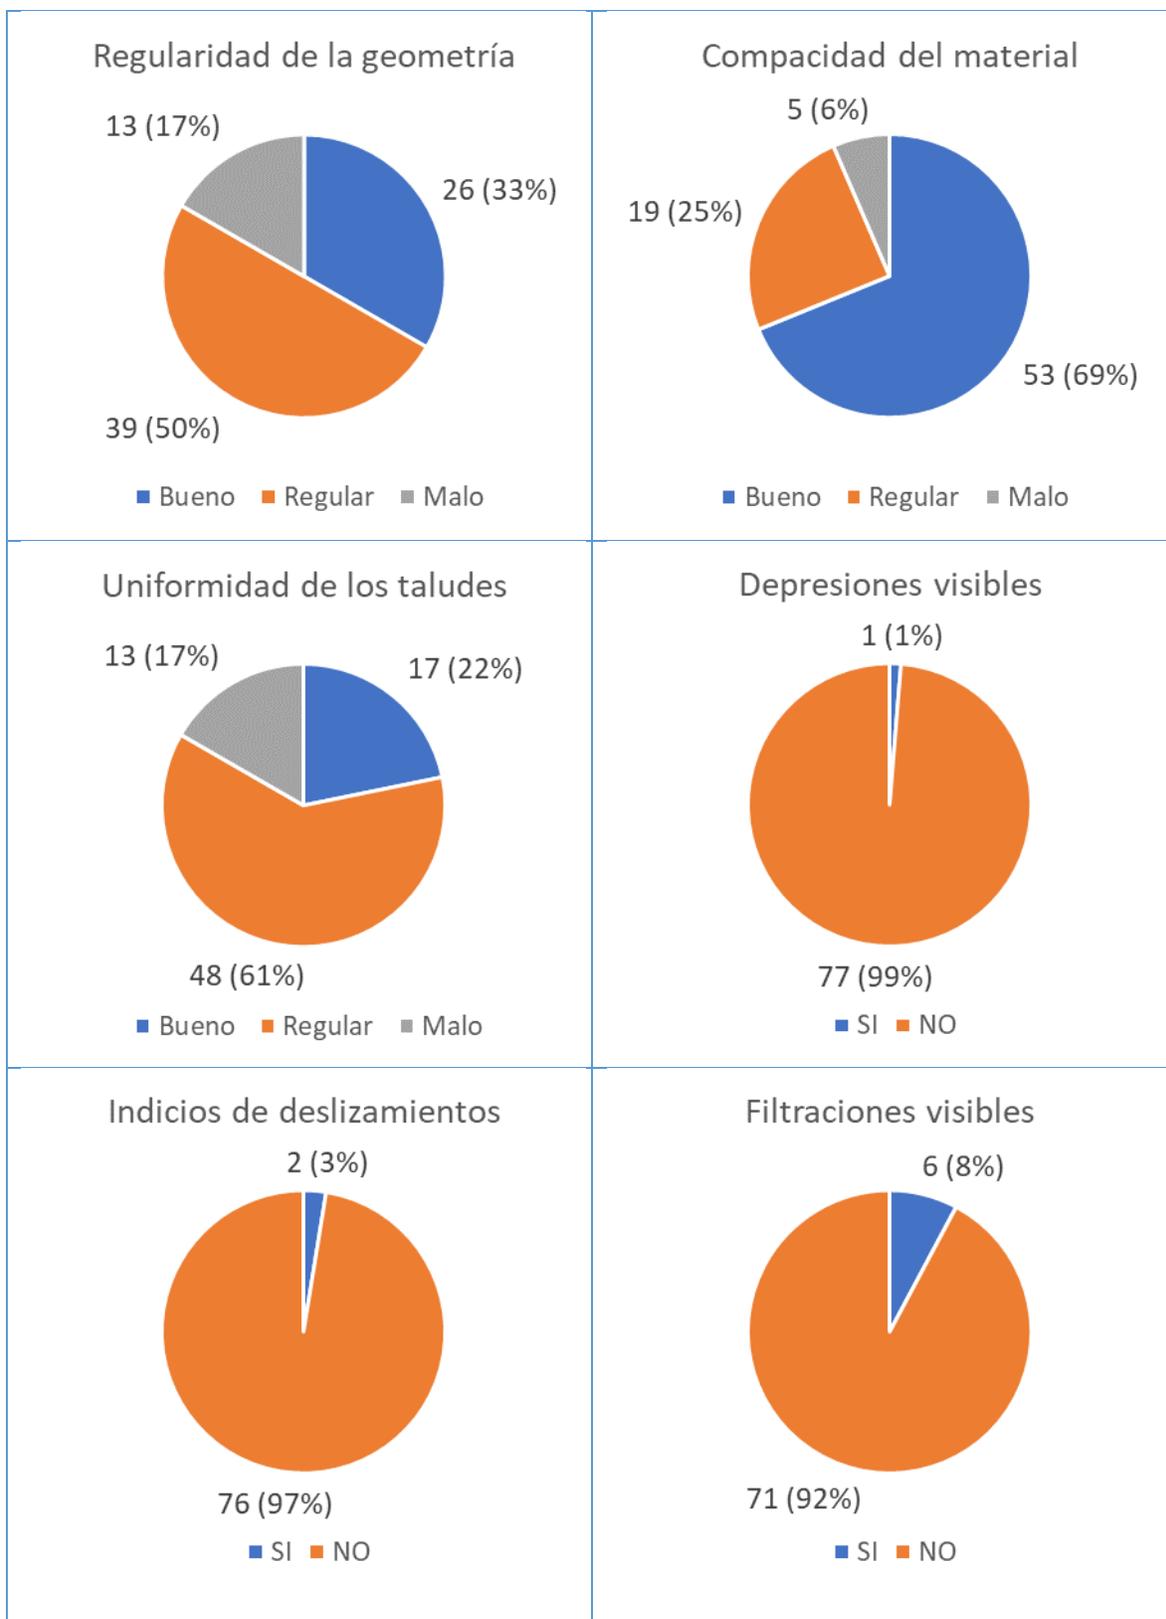
La totalidad de los tranques visitados son de tierra homogénea y sin revestimiento. Casi la totalidad de ellos cumple la función de acumulación nocturna, con la salvedad del tranque 13_MA068 (Embalse La Gloria en El Escorial) que tiene una función estacional. En términos generales, la geometría y regularidad del muro es aceptable, cumpliendo la función sin pérdidas o filtraciones visibles (Figura 4.7).

Figura 4.7. Estado del muro (Número de tranques/% del total)

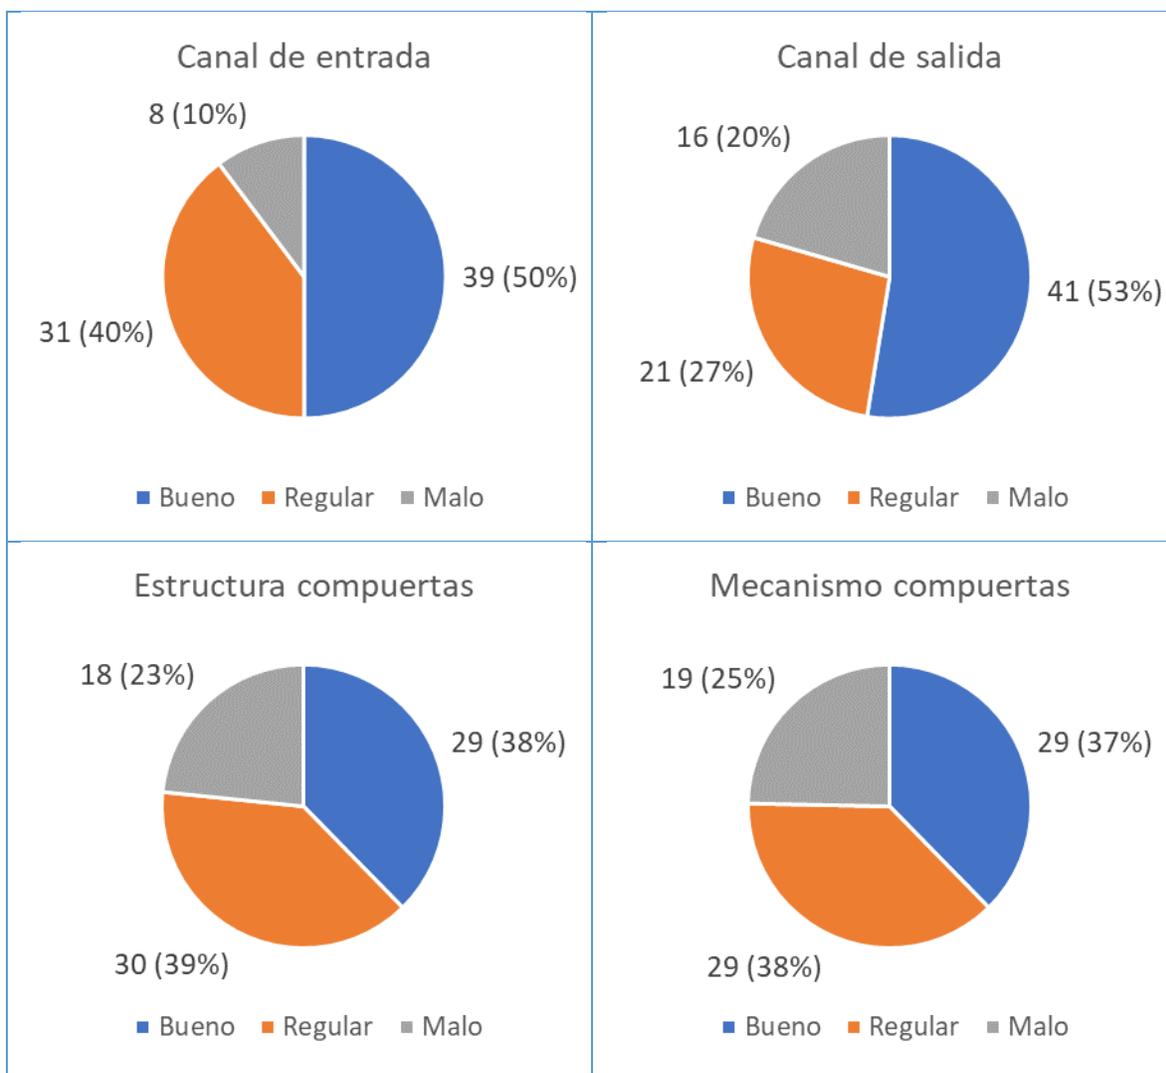
Los tranques en uso tienen obras anexas en buen o regular estado, observándose que el mayor deterioro se encuentra en las obras de entrada la que en algunos casos no tiene ninguna obra asociada (Figura 4.8). Por el contrario, en algunos tranques abandonados no se pudieron identificar obras de entrada o salida. Sólo 15 tranques tienen un desarenador y 12 vertedero. El nivel de vegetación exterior en los tranques es apreciable y en muchos casos hace imposible acceder a algunos sectores. En las cubetas el nivel de vegetación es variable, siendo más abundante las hidrófitas en los tranques y zonas con mayor embanque (Figura 4.9).

Figura 4.8. Estado de las obras anexas (Número de tranques/% del total)

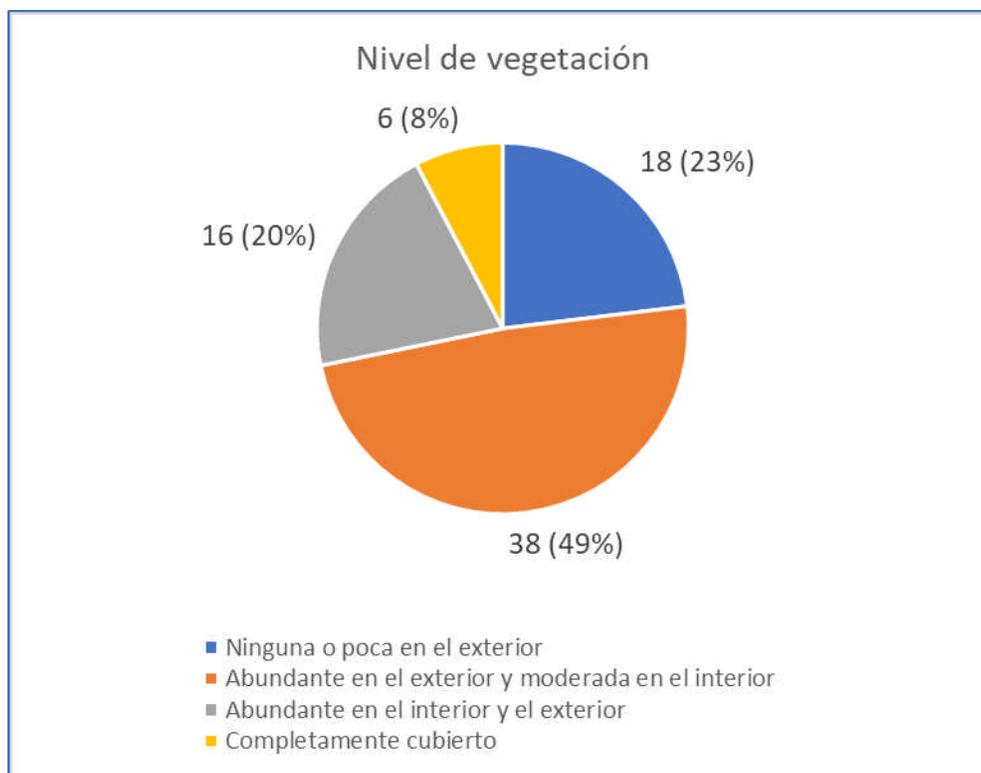
Figura 4.9. Estado de vegetación (Número de tranques/% del total)
