INTERCAMBIO DE NUTRIENTES ENTRE UNA MARISMA CON UNA FUERTE CARGA DE CONTAMINANTES ORGANICOS Y LAS AGUAS ADYACENTES(1)

Fluxes and nutrient exchange between a salt marsh with strong load of organic pollutants and the adjacent waters(1)

ANNY RUDOLPH G. y RAMON AHUMADA B*

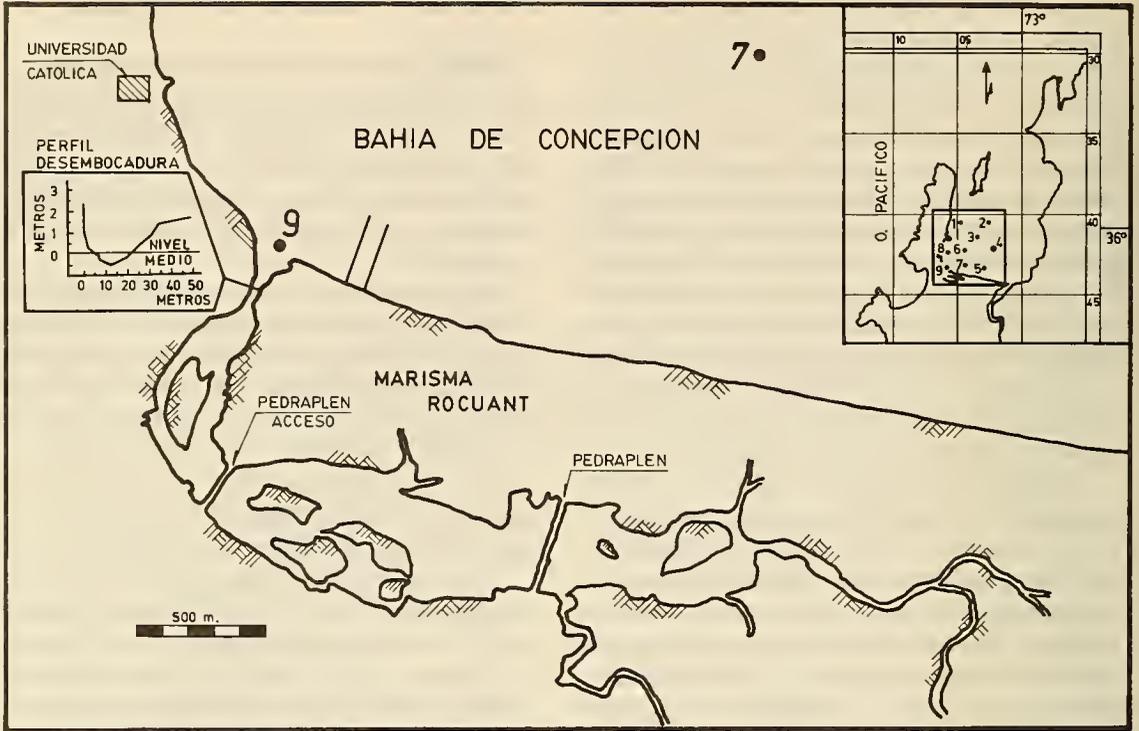
Figura 1.- Mapa de ubicación de la Marisma Rocuant, en la Bahía de Concepción y detalles sobre su forma y perfil de la desembocadura.

Long. Oeste), está integrada a un sector urbano de Talcahuano y se conecta a la bahía a través de un estrecho canal, conocido como Canal el Morro (*Fig. 1*). La comunicación con la bahía es permanente y tiene un fuerte componente mareal (diferencia promedio anual de mareas de aproximadamente un metro). Su superficie de 990.000 m² y la escasa profundidad (*i.e.*, profundidad menor de 2 m), determina una alta fluctuación en su área, producida por las mareas semidiurnas.

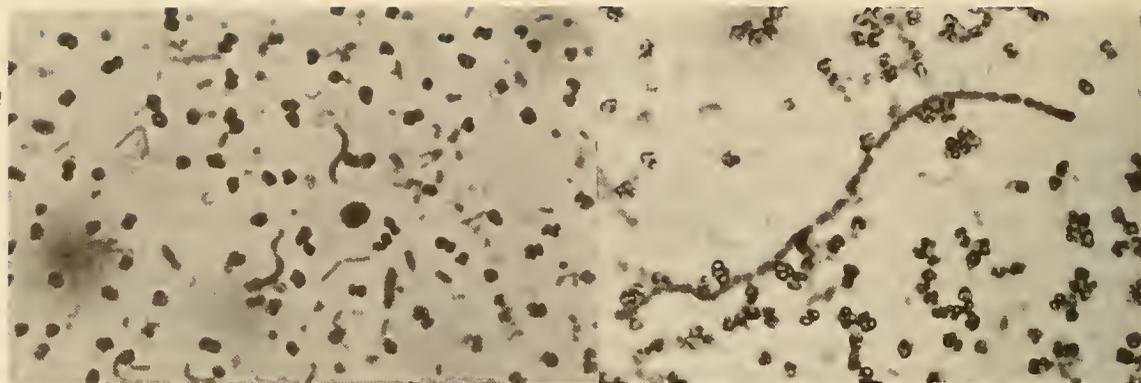
Foto. 7.— Fotomicrografía del agua de la marisma (Aumento x 900).

Vida en el cuerpo de agua. En las muestras de agua de la marisma no fue posible encontrar macrofauna o larvas, y los organismos presentes no excedieron las 20 micras. Un análisis microscópico cualitativo realizado en muestras de aguas coloreadas (Fotos 1 y 2) muestran algunas algas verde azules, microflagelados, microciliados y una alta concentración de bacterias (Foto 7). Los resultados de bacterias totales son presentados en la Tabla III. Entre las bacterias aeróbicas las principales encontradas son: *Strepto-*

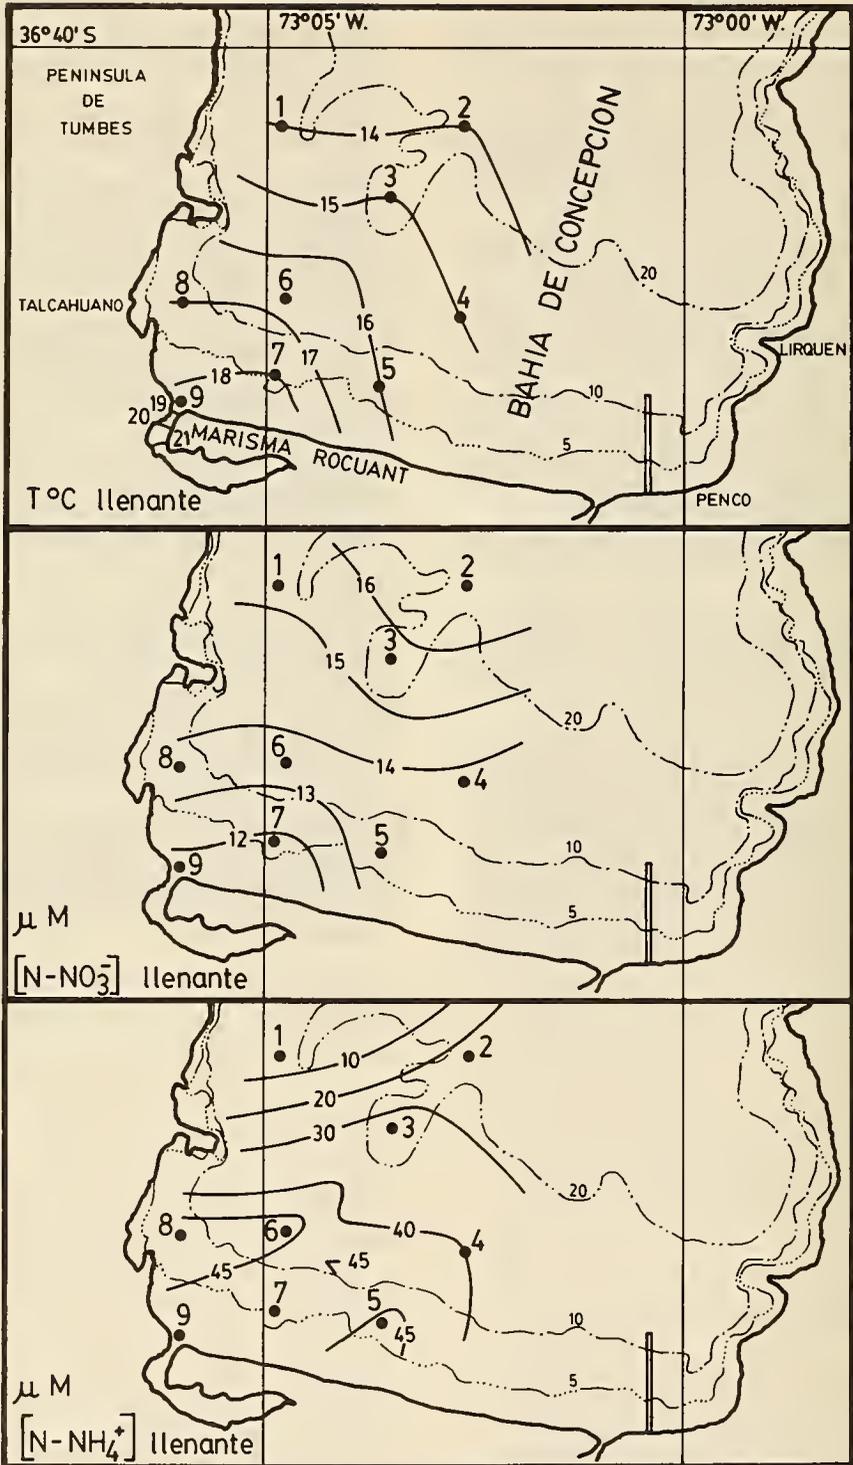
Figura 2.- Isolíneas superficiales que muestran la distribución de temperatura, nitrato y amonio, en el área de la bahía adyacente a la marisma, con marea llenante.

Los aportes de aguas dulces así como los afluentes con altas temperaturas disminuyen la densidad del agua de la marisma, de tal manera que durante la baja marea fluyen superficialmente hacia la bahía. Esta situación puede observarse en las isolíneas de distribución superficial (Figs. 2 y 3).

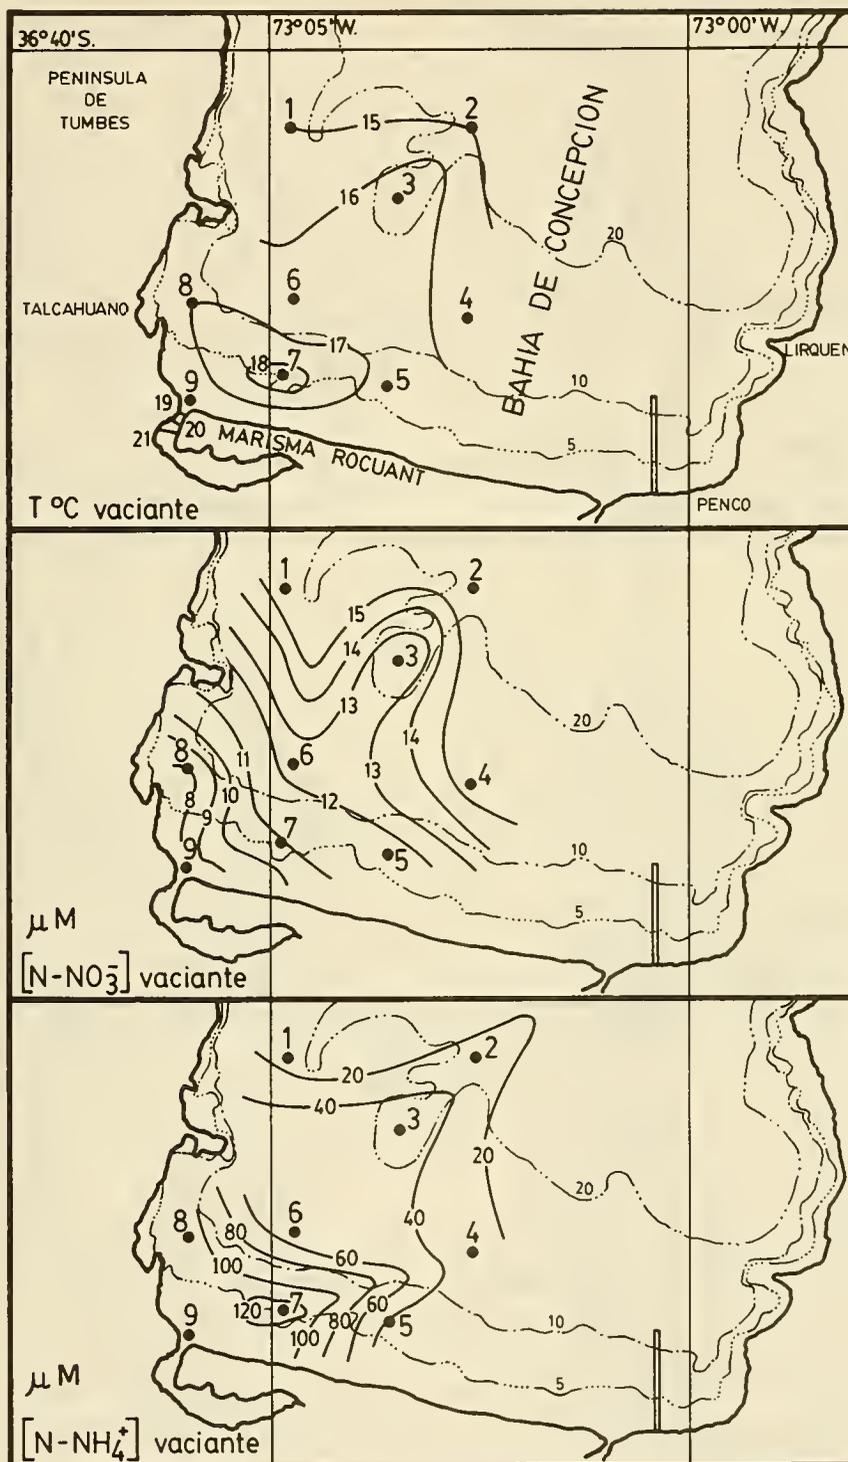
Figura 3.- Isolíneas superficiales que muestran la distribución de temperatura, nitrato y amonio, en el área de la bahía adyacente a la marisma, con marea vaciante.

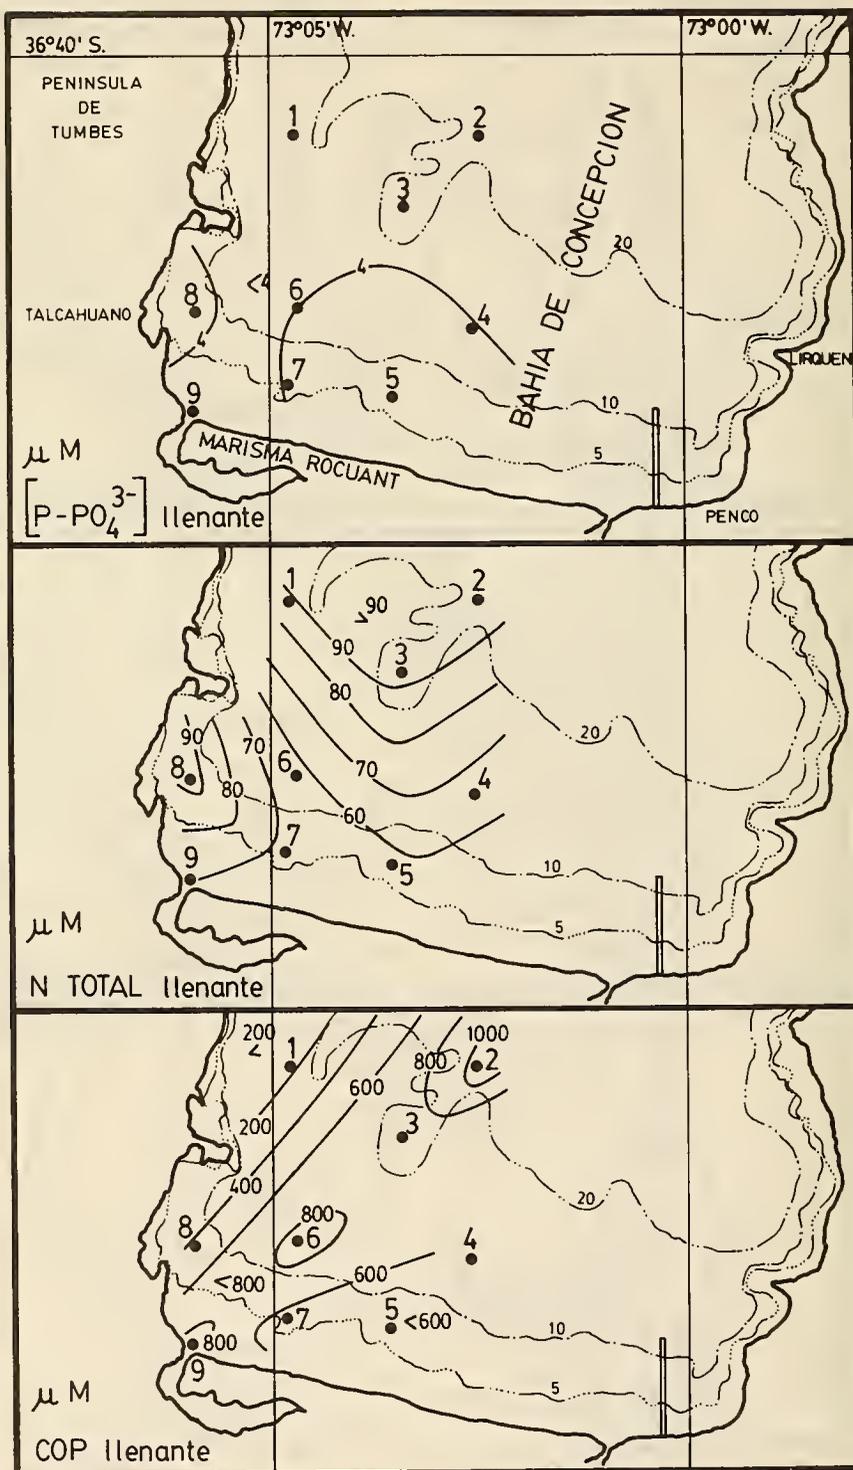
Figura 4.- Isolíneas superficiales que muestran la distribución de fosfato, Nitrógeno Total y Carbón Orgánico Particulado, en el área de la bahía adyacente a la marisma, con marea llenante.

tos, situación que es observada en la marisma. Las aguas que ingresan poseen valores entre 3,7 y 4,3 $\mu\text{mol/l P} - \text{PO}_4^{3-}$. Sin embargo, al interior de la Marisma Rocuant se alcanza valores superiores a 40 $\mu\text{mol/l}$. En baja marea (vaciante), las aguas de la bahía y adyacentes a la marisma alcanzan hasta 12,4 $\mu\text{mol/l}$ (estación 7), dirigiéndose el flujo principal hacia el sector suroeste de la bahía (Figs. 4 y 5).

Nitrógeno y Fósforo Total.- El nitrógeno total muestra un gradiente negativo hacia la marisma, durante el período de llanante. Sin embargo, el gradiente se hace positivo durante la vaciante, con una máxima concentración de 300 $\mu\text{mol/l}$ en la estación 7, ubicada en la bahía y próxima a tres emisarios industriales (Figs. 4 y 5).

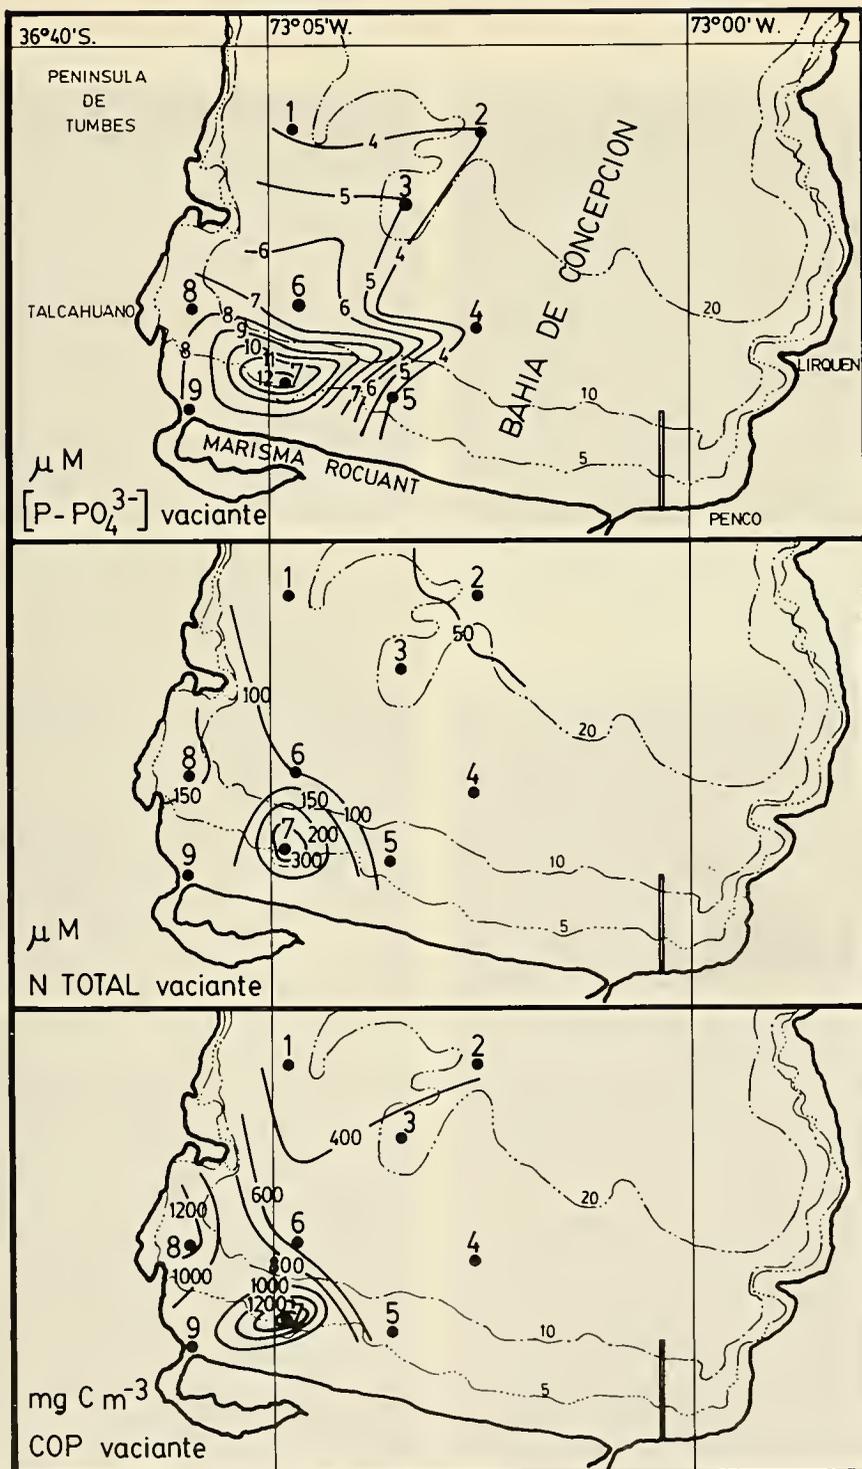
Figura 5.- Isolinias superficiales que muestran la distribución de fosfato, Nitrógeno Total y Carbón Orgánico Particulado, en el área de la bahía adyacente a la marisma, con marea vaciante.

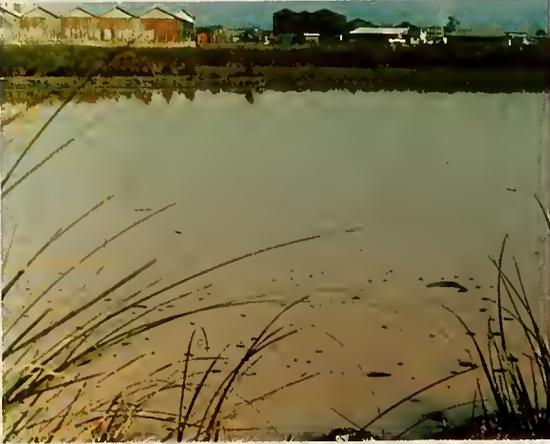
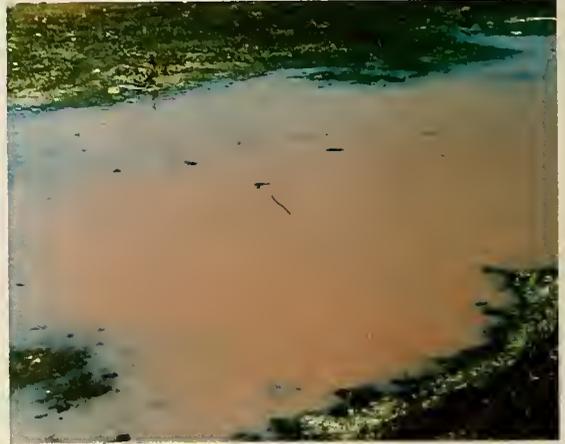
Debido a la alta carga orgánica que recibe la marisma y a las condiciones de anoxia, es frecuente la aparición de una coloración roja intensa en las aguas (Fotos 1 y 2), cuyas plumas durante la vaciante se diluyen en la Bahía de Concepción. El análisis microscópico de muestras obtenidas indican la presencia de altas concentraciones de microflagelados, microciliados y bacterias (Foto 7). En la bahía, sector adyacente a la marisma, se ha detectado valores de biomasa bacteriana para el período en estudio de 22×10^6 bacterias/ml. Estos valores son superiores a los informados en trabajos anteriores y que corresponden a 6.900 NTB/ml (Longeri, 1979), aunque debe considerarse que las metodologías usadas son distintas. El número más probable de *E. coli* fue de 460 mo/ml, siendo
