**COMPAÑÍA MINERA
DOÑA INÉS DE COLLAHUASI**

**DIA TRASLADO DE PUNTOS DE CAPTACIÓN DE AGUAS
SUBTERRÁNEAS EN CUENCA COPOSA**

3074-0000-MM-RP-001

**ANEXO D
PATRIMONIO HISTORICO Y ARQUEOLÓGICO
SECTOR CUENCA SALAR DE COPOSA**

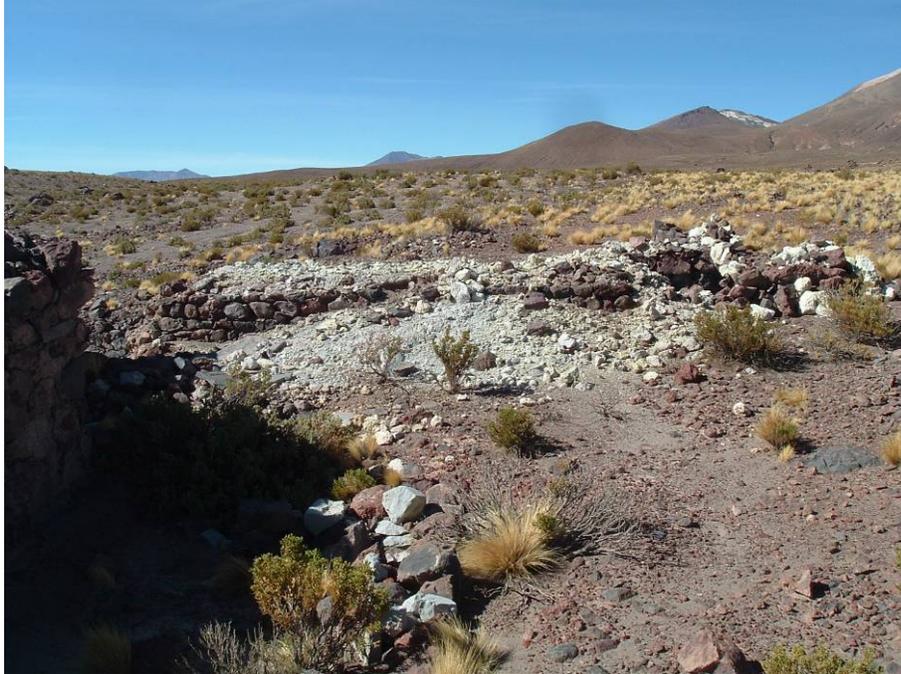
Localización: 542.717 E; 7.725.229 N; PSAD 56 (**Foto 1 y Foto 2**)

Descripción: se compone de dos sectores con recintos asociados a la explotación de azufre. El primer sector se compone de un conjunto de 6 recintos adosados en la que se aprecia material subactual como restos de loza, latas, instrumentos de metal y restos de madera. El segundo sector se compone de un gran recinto cuadrangular asociados a pircas en las que se encuentra gran cantidad de azufre. En este sector se aprecia material subactual en superficie, tales como loza e instrumentos de metal.

Foto 1
Evidencia de Material Subactual

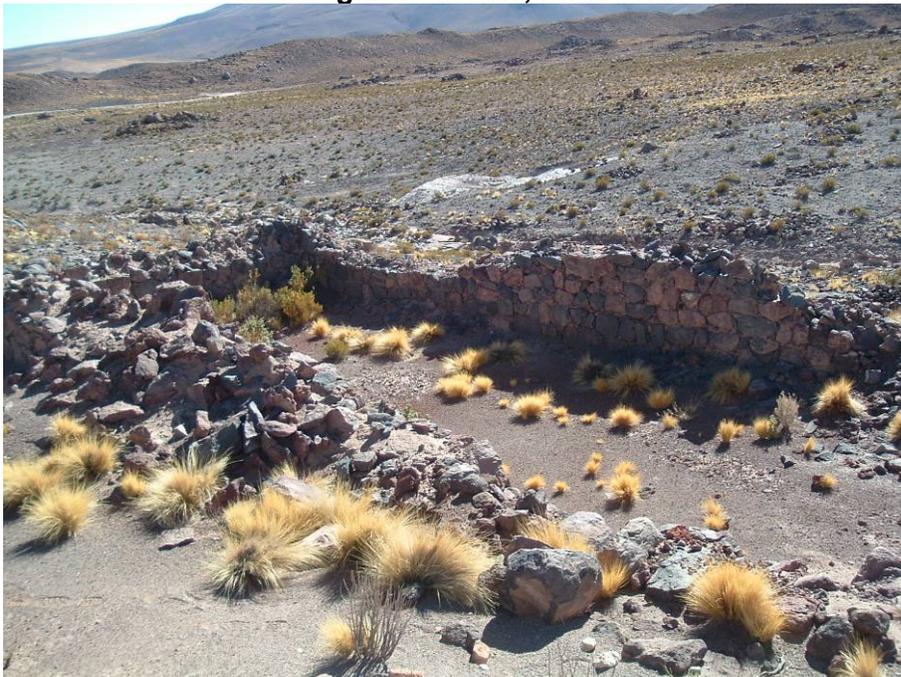
Foto 2
Segundo Sector, Pirca

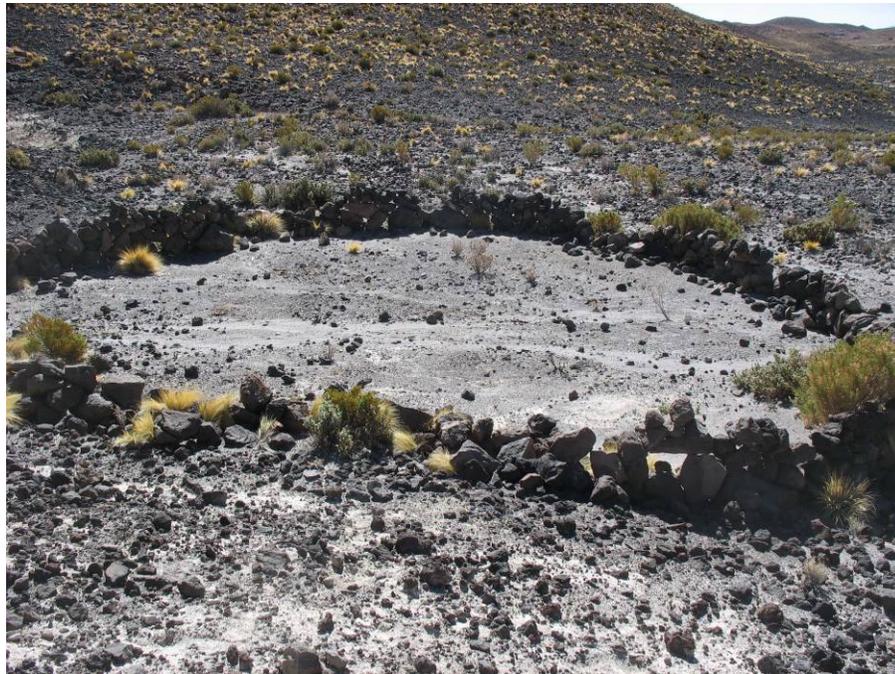
Foto 3

Localización: UTM 542.237 E; 7.725.060 N; PSAD 56 (**Fotos 3, 4 y 5**)

Descripción: este sitio se compone de dos recintos pircados. El primero de ellos se emplaza pegado a la ladera de una loma, en un sector protegido del viento, y corresponde a un corral ovoidal de un diámetro aproximado de 8 m. El segundo recinto, ubicado más al oriente, corresponde a un pequeño recinto pircado circular de unos 2 m de diámetro que cumpliría funciones de refugio. Al igual que el anterior, se encuentra protegido del viento. En estos recintos es posible apreciar material subactual como restos de loza, madera, instrumentos de metal, restos osteofaunísticos y cerámica indígena no diagnóstica en baja densidad. Esta cerámica se caracteriza por poseer una pasta fina y homogénea de color café claro rosáceo, la cual es monocroma con un tratamiento de superficie pulido exterior.

Corral Ovoidal o Pequeño Recinto Pircado

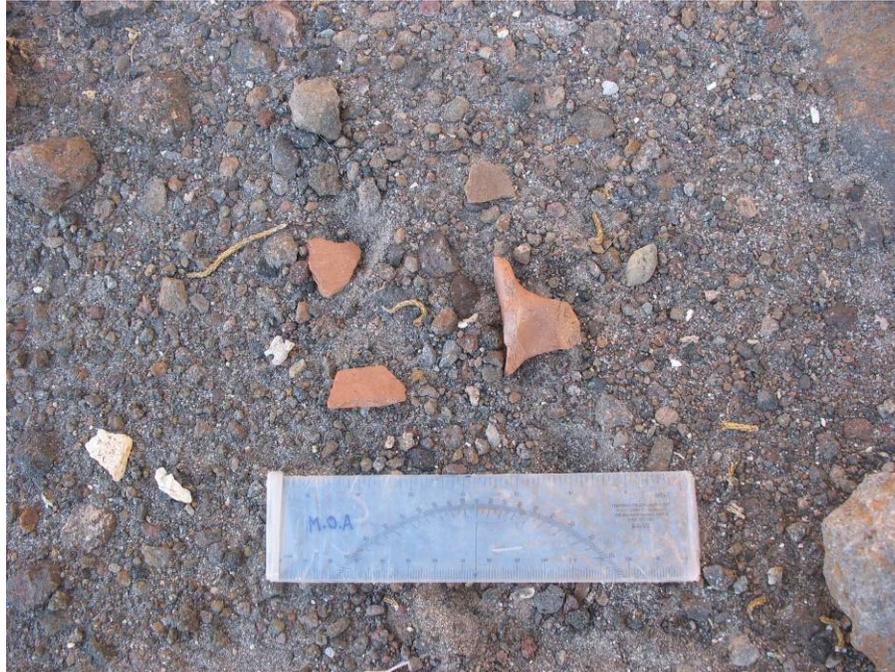
Foto 4
Material Subactual

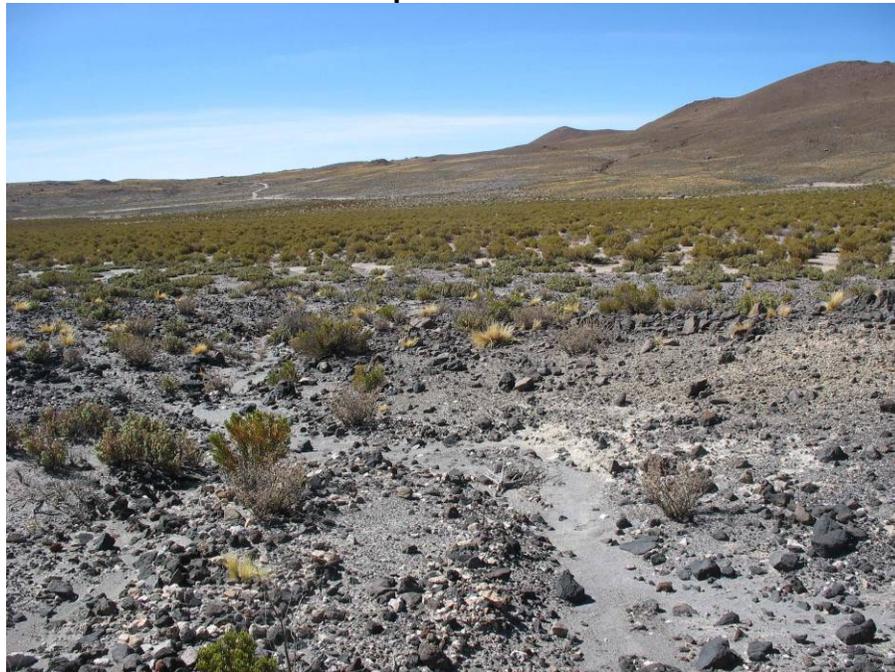
Foto 5
Emplazamiento

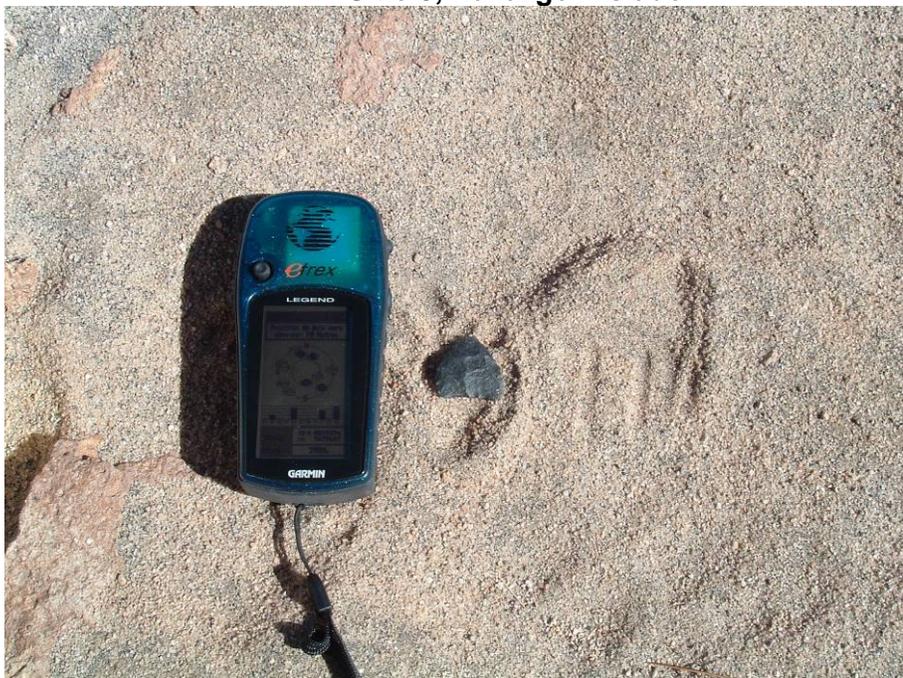
Localización: UTM 539.388 E; 7.699.697 N; PSAD 56 (**Foto 6 y 7**)

Descripción: Corresponde a un instrumento bifacial indeterminado, el cual se encuentra manufacturado en un basalto negro de grano fino, el cual se emplaza en un sector de abrigo rocoso. El hallazgo se encuentra cercano a la estaca que demarca el km 22,300 del trazado.

Foto 6
Sitio 3, Hallazgo Aislado

De éstos, sólo el Sitio 3 tendría una mayor interacción por la construcción del ducto dentro del área de servidumbre. Según recomendación del arqueólogo, se modificó el trazado original en aproximadamente 30 m hacia el poniente, con el fin de no alterar el sitio. Dicha modificación establece la no presencia de material cultural en superficie ni presencia de abrigos rocosos. Lo anterior se justifica puesto que en el sector oriente existen formaciones rocosas que podrían albergar restos de ocupación humana y que no han sido prospectadas.

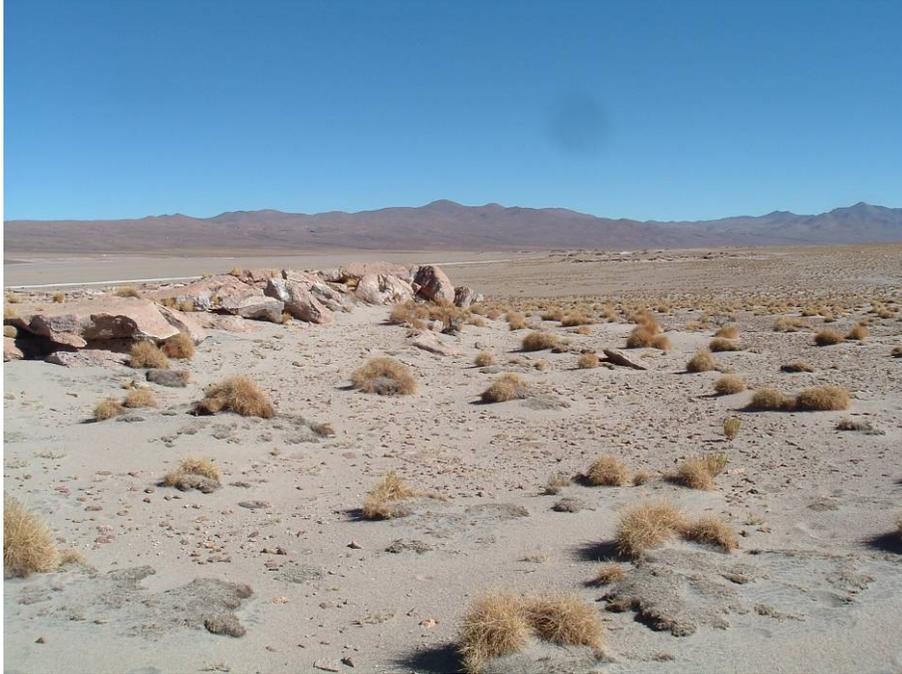
La presencia del hallazgo se encuentra en un sector de formaciones rocosas, propicias para el abrigo rocoso, como sistema de protección de las poblaciones de cazadores.

Puesto que dicha inspección visual se centró sólo en la transecta que sigue el trazado del ducto, no se descarta la presencia material cultural hacia el oriente, en donde continúan estas formaciones. Sin embargo, se revisó el área de unos 30 m alrededor del hallazgo y no se detectó material cultural.

Foto 7
Emplazamiento Sitio 3
