PROGRAMA

“TRANSFERENCIA TECNOLÓGICA PARA MEJORAR EFICIENCIA DE RIEGO EN RÍO LLUTA”

INFORME FINAL

UNIVERSIDAD ARTURO PRAT

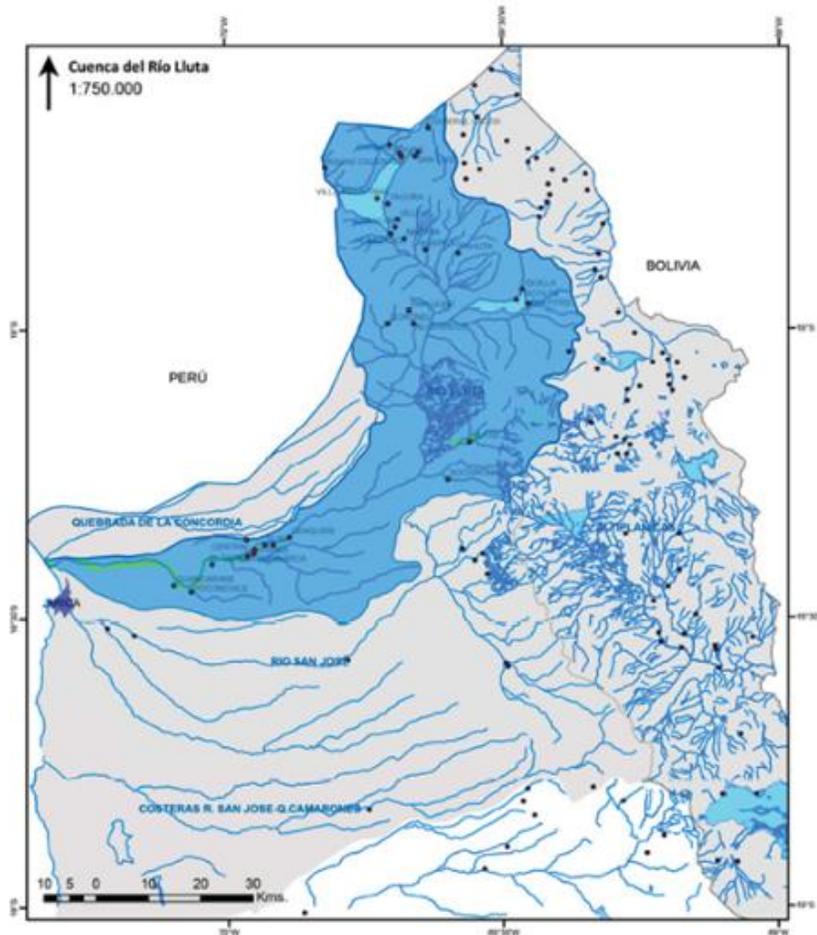
Imagen1: Cuenca hidrográfica del río Lluta.

La cuenca del río Lluta está ubicada en la Región de Arica y Parinacota, entre los paralelos 18° y 18°30' de latitud sur y los meridianos 70°20' y 69°22' de longitud oeste. Esta cuenca ocupa un área de 3.378 km² y su principal sistema hídrico es el río Lluta, el más septentrional de Chile. En su trayecto cruza las provincias de Parinacota y de Arica, recorriendo una distancia total de 147 kilómetros, desde el altiplano hasta su desembocadura en el océano Pacífico, al norte de la ciudad de Arica. Este río posee un escurrimiento de tipo exorreico permanente. Su cuenca de origen es de tipo andino-altiplánico y su régimen hídrico es pluvio-nivo (glacial). Sus principales afluentes son el río Azufre y las Quebradas de Caracarani, Colpitas y Socoroma (Imagen N° 1) (INIA, 2018)¹.

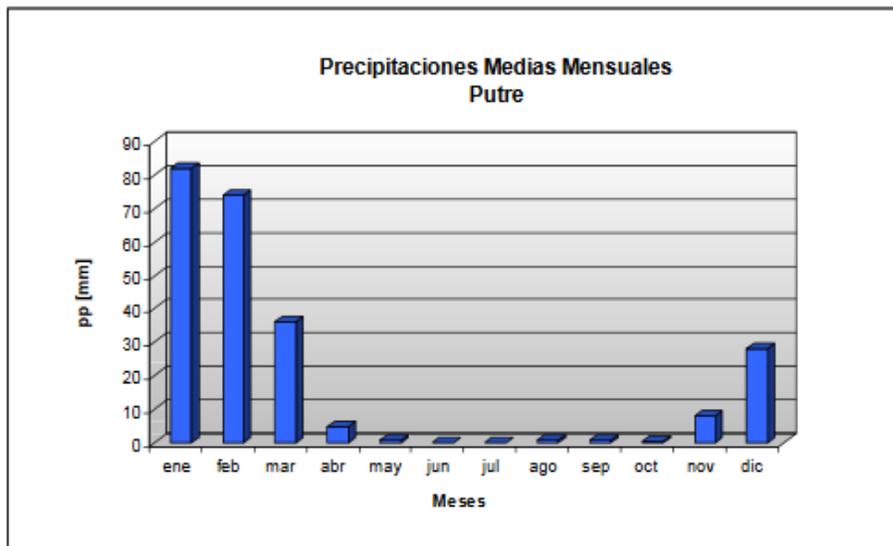
Gráfico 1. Precipitaciones medias mensuales registradas en la estación meteorológica de Putre

Los antecedentes disponibles actualmente, corresponden únicamente a los montos de precipitación media mensual registrada por la estación Pluviométrica de Putre, los cuales se presentan en el siguiente gráfico:

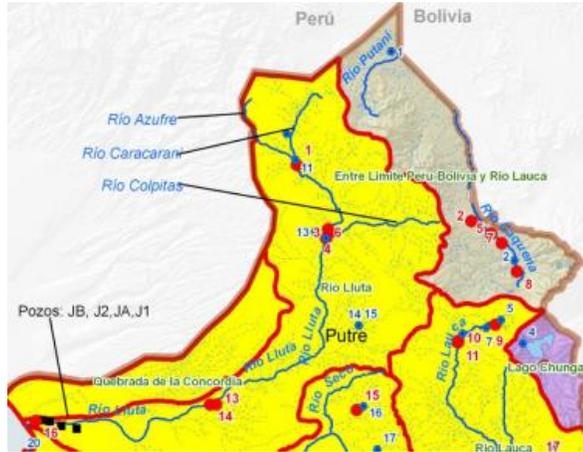
Imagen 2. Afluentes del río Lluta.

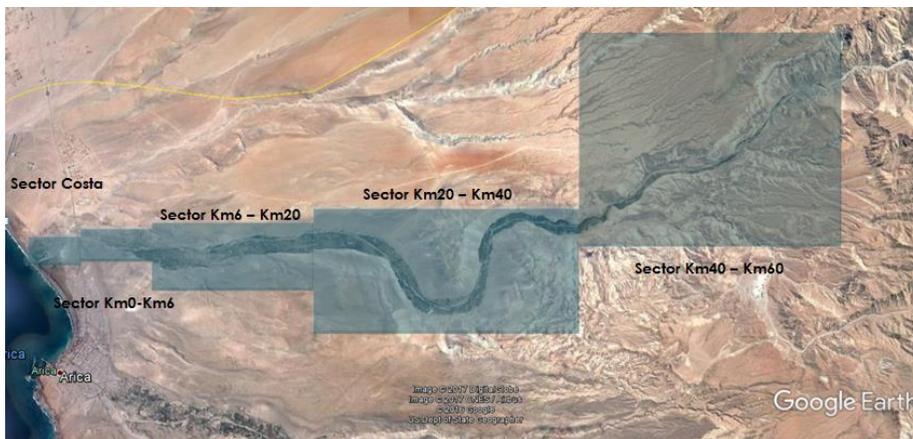
Imagen 4. Sectorización del Valle de Lluta.

En la imagen 4, se aprecian la distribución de los sectores.

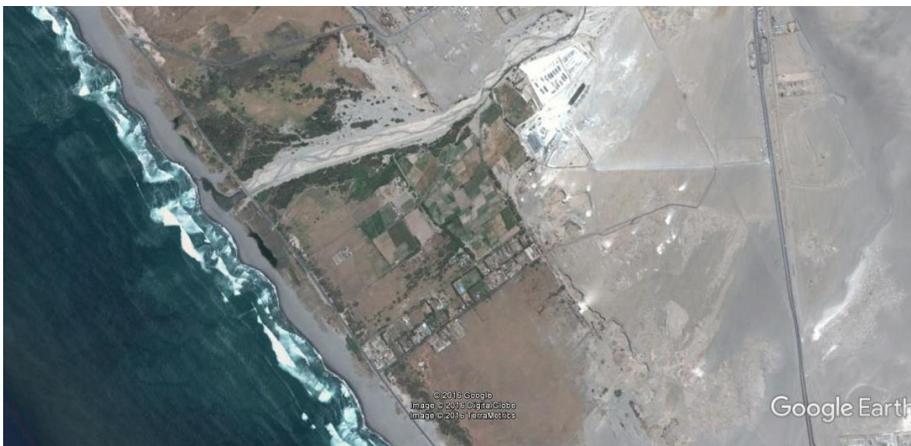
Imagen 5 Identificación del sector bajo del Valle de Lluta, sector 1 costa

Sector 1 Costa: Se inició el levantamiento de información en el sector bajo del valle, específicamente el sector denominado Gallinazos. En este sector existen tres canales que forman parte de la jurisdicción de la Junta de Vigilancia del Río Lluta y sus Tributarios, estos son: Canal Beneficencia, Canal Santa Rosa y Canal ExCelite (Imagen 5). Este último es un canal individual que riega el predio de la empresa Imerys S.A., anteriormente la dueña de este predio y sus acciones de agua era Celite S.A., de allí su nombre.

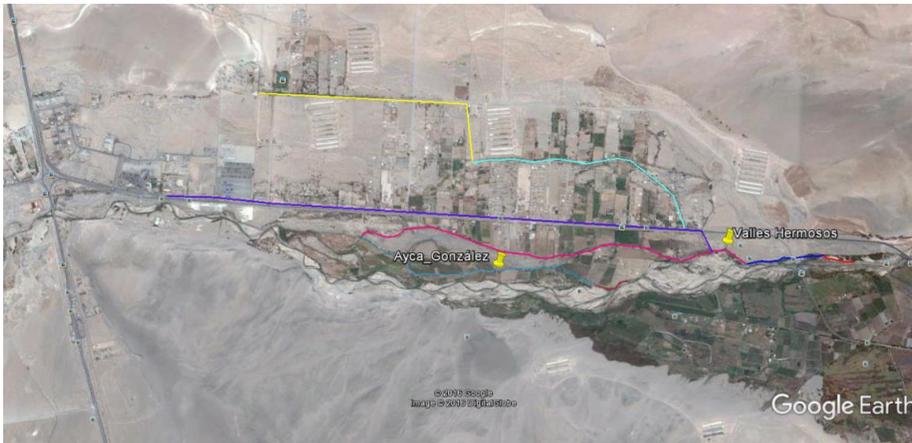
Imagen 6. Identificación del sector parte baja del Valle de Lluta, Km 0 al 6

Sector 2 Km 0 al 6: Subiendo por el Valle, a muy poca distancia de la rotonda Lluta (Km 0), y hasta el km 6, se encuentra el área de influencia de los canales Valles Hermosos y Ayca González, ambos en la ribera norte del río. La primera comunidad posee un canal matriz, el cual luego de la bocatoma, y de recorrer 1 km se divide en tres canales, el canal La Pampa, el del Medio y el Sur, que distribuyen agua a los distintos predios del sector. El otro canal existente en este sector es el Ayca – González que posee solo dos comuneros, los cuales en conjunto poseen 72 hectáreas.

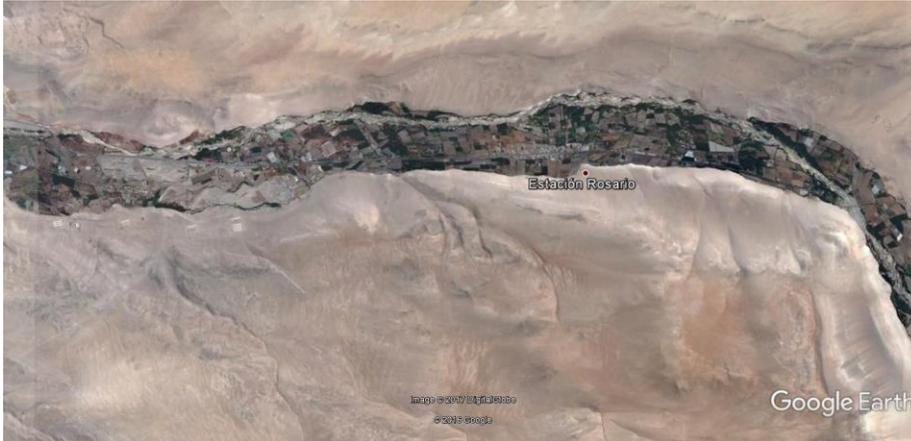
Imagen 7 Identificación del sector parte media-baja del Valle de Lluta, Km 6 al 20

Sector 3 Km 6 al 20: Subiendo aún más por el Valle de Lluta, se encuentra el sector entre el puente Santa Lucía y el puente Chacabuco, cerca de la estación Retiro del ferrocarril(Km 20). En este tramo del Valle de Lluta tienen su área de influencia las comunidades de aguas tales como: Sascapa, Chacabuco, Alanoca, El Muro, Cora Beyzan, Kesler Gil, Arellano Beyzan. Estas comunidades abarcan una superficie de aproximadamente 1.200 has, de las cuales, el cultivo más relevante es el maíz Lluteño.

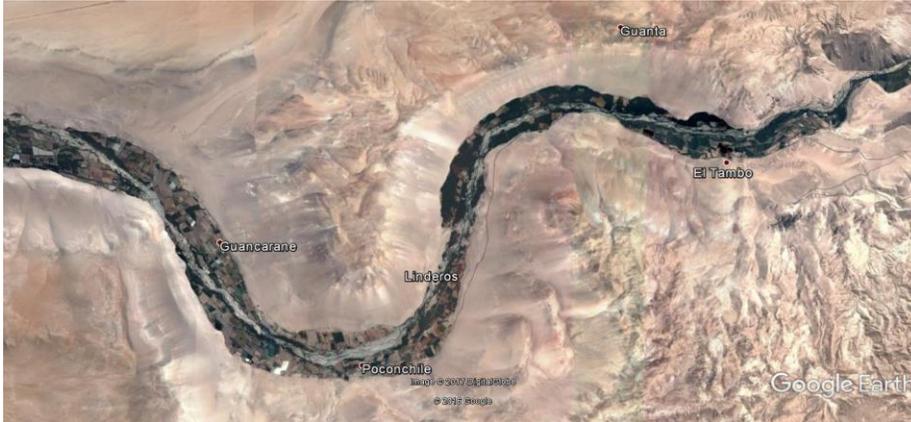
Imagen 8. Identificación del sector parte media-alta del Valle de Lluta, Km 20 al 40

Sector 4 Km 20 al 40: Avanzando por el valle se llega hasta el poblado de Poconchile (Km 27), el más importante en todo el valle. La influencia marina es menor y se cultiva menos la cebolla y se aprecia una mayor superficie cultivada de maíz. En este sector, entre el km 20 y el 40 (Boca Negra), se cultiva un gran porcentaje de la alfalfa que se apreció durante la realización del catastro.

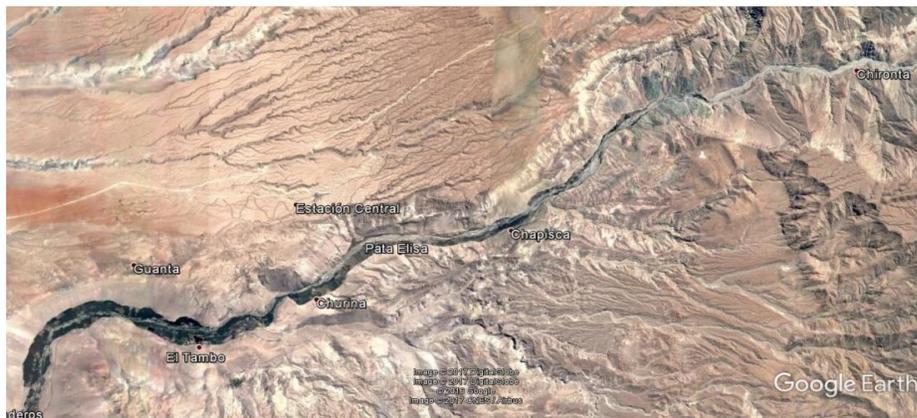
Imagen 9. Identificación del sector parte alta del Valle de Lluta, Km 40 al 60

Sector 5 Km 40 al 60: En este sector, se encuentran las localidades de Molinos, Tocontasi, Chapisca, Sora y Arancha (Km 60). Este tramo del Valle es encajonado, comparado con el resto del valle. Existe una gran cantidad de explotaciones pequeñas, algunas muy pequeñas que vieron disminuida la superficie de sus predios producto de la gran bajada del río Lluta en el año 2001, llegando, en algunos casos a dejar agricultores sin la más mínima superficie de terreno cultivable.

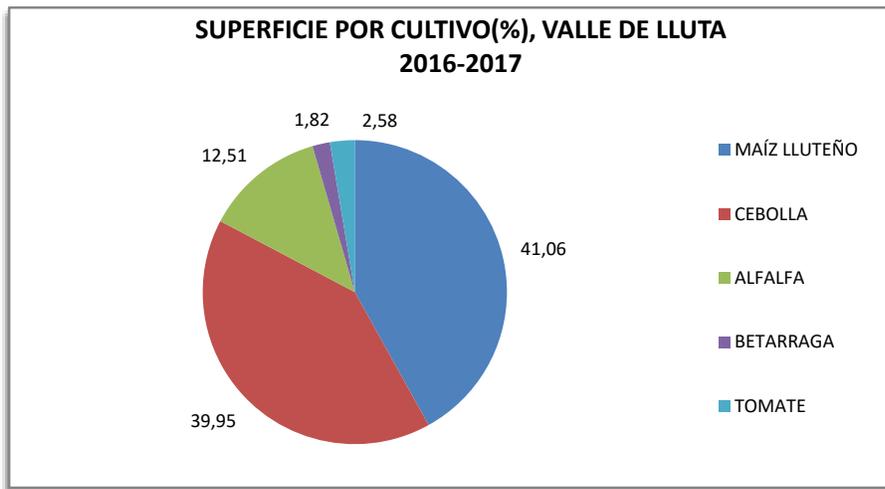
Gráfico 2: Distribución de superficie (%) de los cultivos más importantes en el Valle de Lluta, temporadas 2016-2017

El gráfico 2, muestra la distribución en términos relativos de los cinco cultivos más importantes en superficie cultivada en el Valle de Lluta, según el catastro desarrollado por el equipo técnico del programa, esto es,

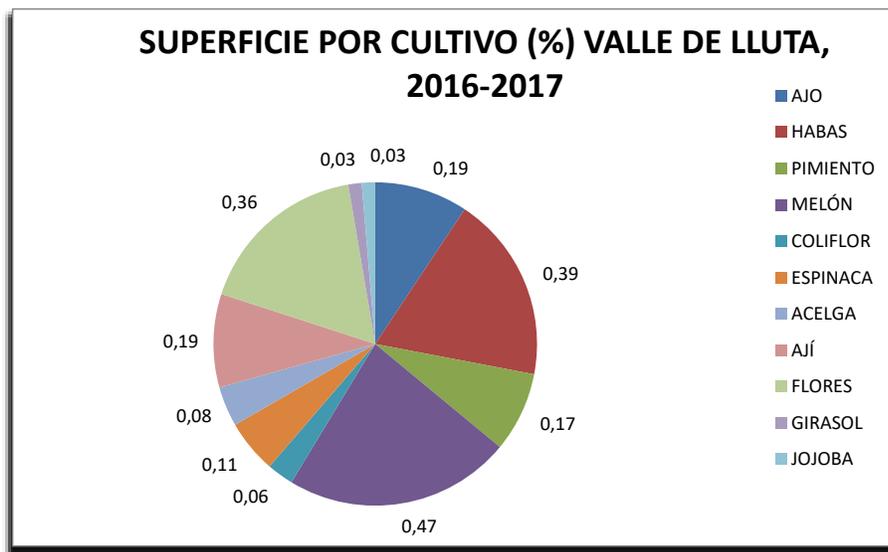
Gráfico 3. Distribución de los cultivos de menor presencia en el Valle de Lluta, temporadas 2016-2017

Los cultivos restantes de menor presencia en el valle, no superan las 7 hectáreas en total, y su baja participación está asociada a la deficiente calidad del agua, problemas de suelo o baja rentabilidad de cultivos en el mercado (ver gráfico 3). El tomate, por ejemplo, por su alto valor comercial actual, se ha comenzado a cultivar en el Valle de Lluta sólo desde hace algunos años. Antiguamente, se cultivaba la variedad denominada "Tomate Lluteño", la que paulatinamente fue desapareciendo. Hoy en día es común ver que se levantan invernaderos de malla antiáfido en Lluta, cuyo fin es el cultivo de esta especie variedad Naomi, de gran valor comercial. Estos agricultores, casi todos, han emigrado desde el Valle de Azapa, buscando suelos más baratos (en Azapa la hectárea actualmente se arrienda entre los \$ 5 y 6 millones anuales), o debido a la escasez de suelos en Azapa, pues una gran superficie se ha destinado a la investigación de empresas de semillas privadas.

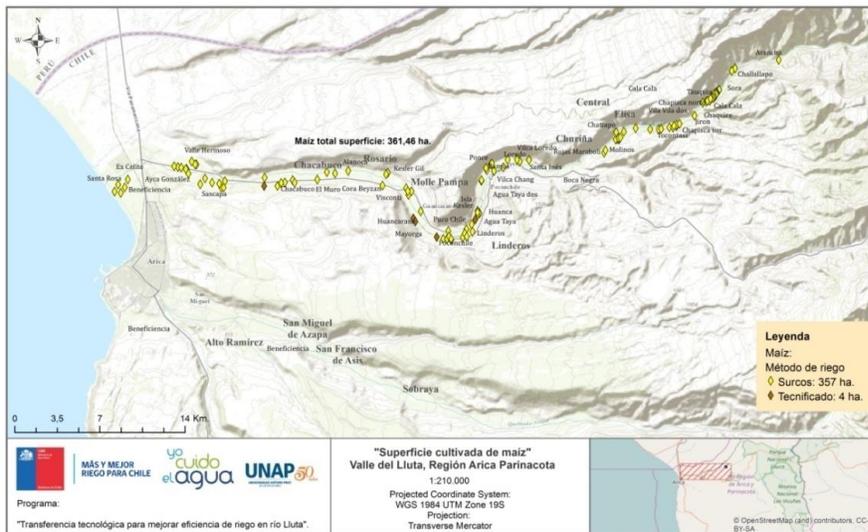
Imagen 11. Distribución del cultivo de maíz y superficie en el Valle de Lluta

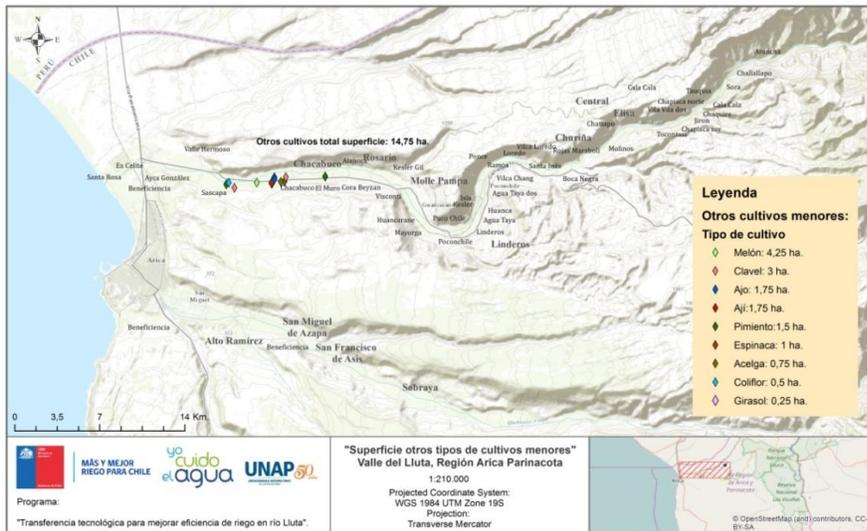
Imagen 12. Distribución de cultivos menores y su superficie en el Valle de Lluta

La siguiente imagen muestra la distribución y superficie de los cultivos de menor superficie en el valle de Lluta.

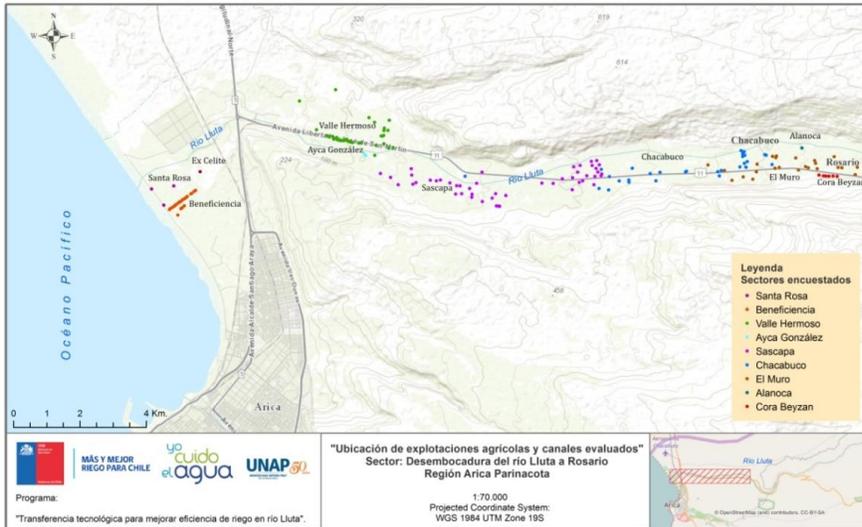
Imagen 13. Ubicación de las explotaciones agrícolas encuestadas en los sectores 1, 2 y 3

La siguiente imagen muestra la ubicación de las explotaciones agrícolas por comunidad de aguas en los sectores 1, 2 y 3.

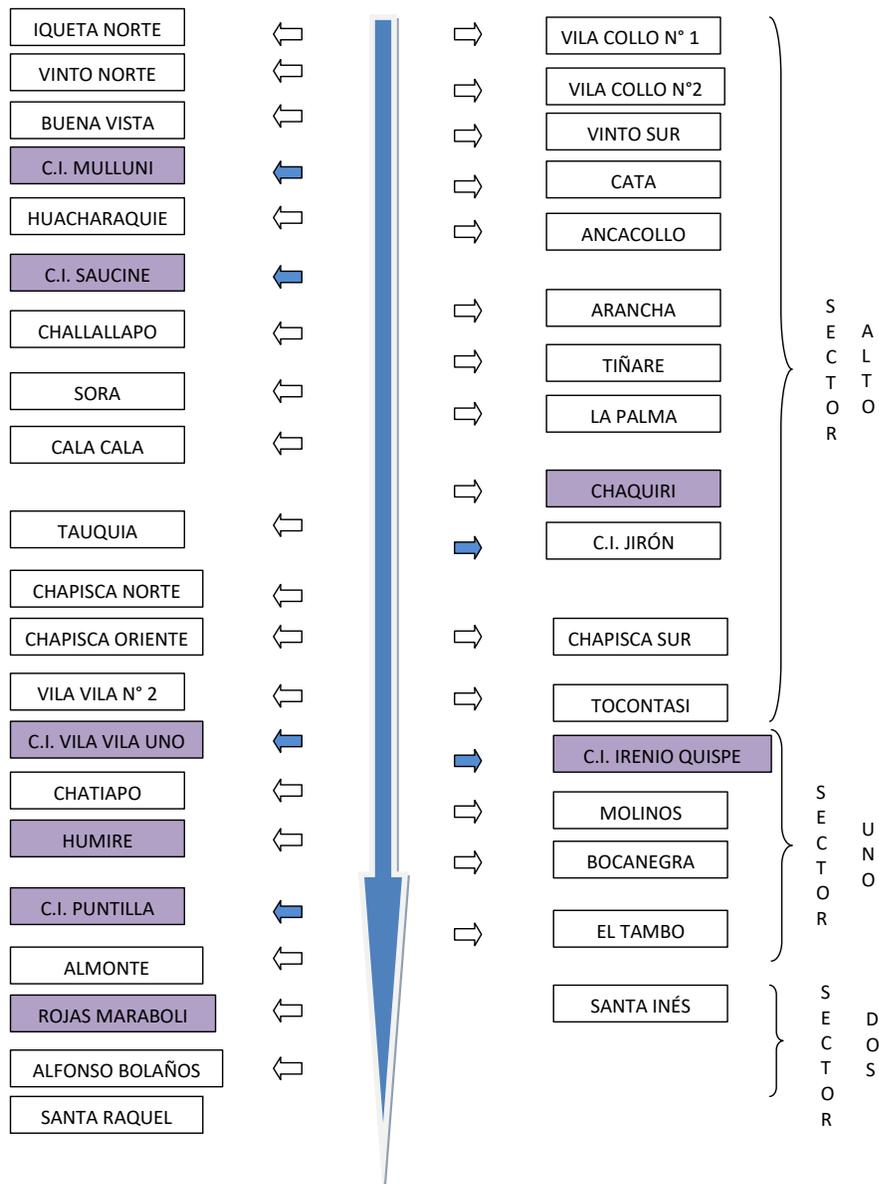
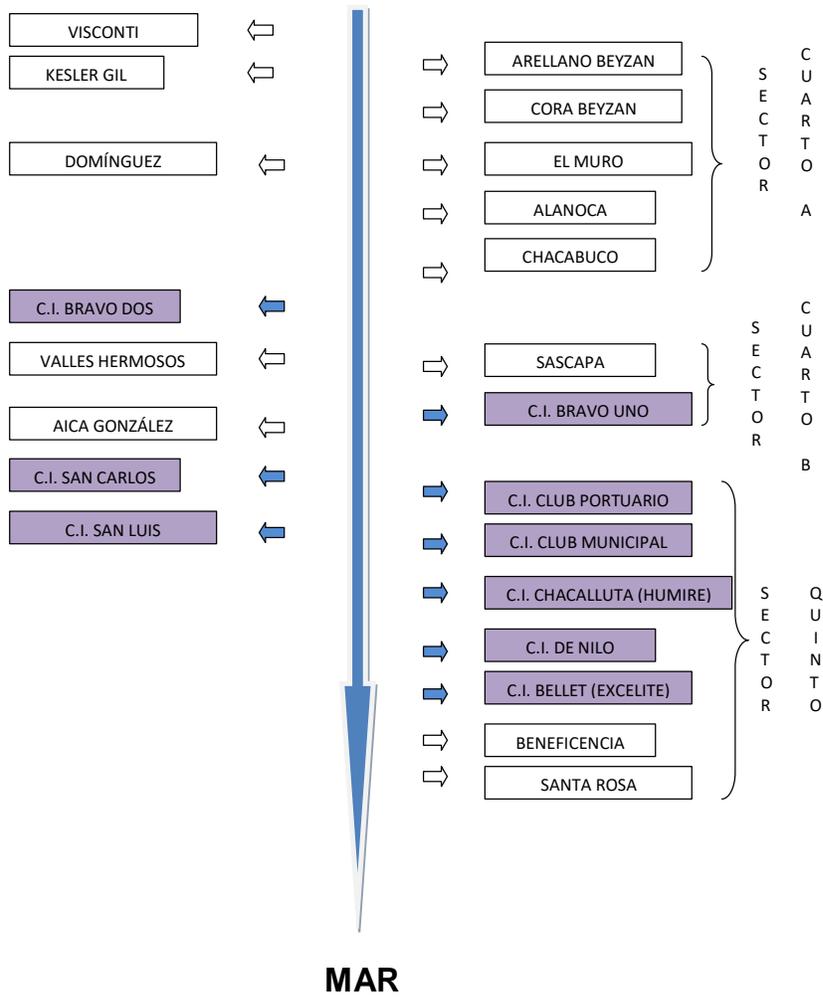
DIAGRAMA UNIFILAR DEL RÍO LLUTA

A continuación, se presenta el Diagrama Unifilar del Río Lluta, con todos sus canales, señalando aquellos que no fueron evaluados en el estudio anterior y que han sido visitados y evaluados en el presente programa, y cuyos resultados se presentan a continuación:

Nota: Los canales destacados son los que fueron analizados durante el programa

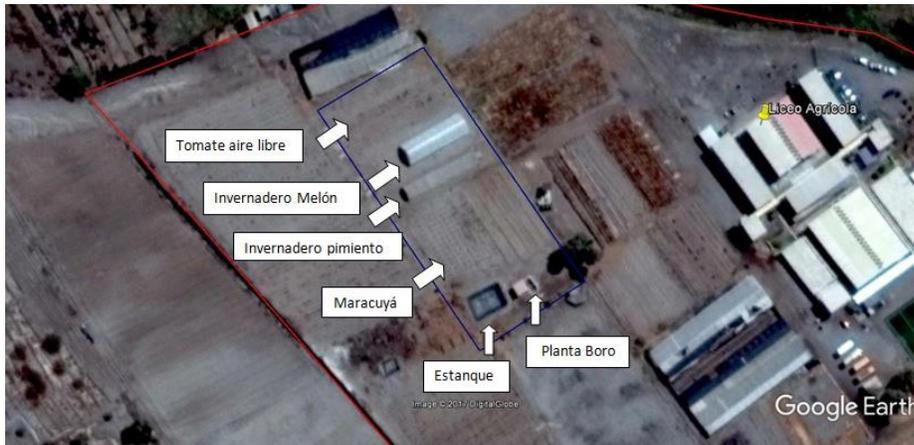
Imagen 15 Plano de detalle del terreno en donde se implementará la Unidad Demostrativa.

La siguiente imagen satelital muestra el emplazamiento de la unidad demostrativa en el predio del Liceo Agrícola de Lluta.

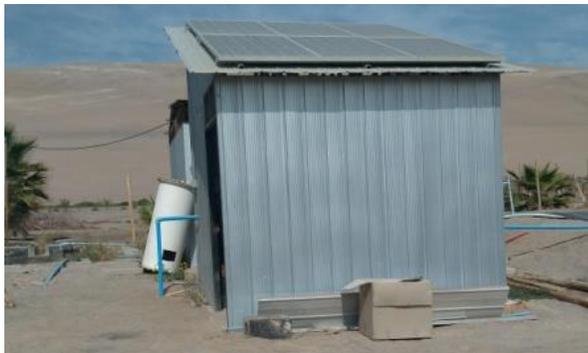
Imagen 16. Sala de riego de la Unidad Demostrativa

La Unidad Demostrativa se diseñó de tal forma que contara con equipamiento de punta para enriquecer el aprendizaje de agricultores y alumnos. El equipamiento instalado en la UD contó con riego tecnificado (goteros y cintas), sala de riego donde va dispuesta la bomba de riego de 1.5 HP, bomba de fertiriego de 0.5 HP, filtro de anillas de 2", tambor de fertiriego de 120 l, estanque de té de compost de 100 l, programador de riego, paneles solares e inversor. Además se contó con un estanque de hormigón para el agua cruda del río Lluta y uno de tierra revestido con lámina HDPE para el agua tratada por la planta de boro. Ambos estanques estaban ya en las instalaciones del Liceo Agrícola.

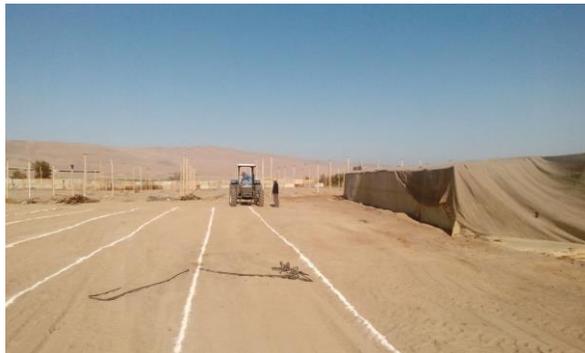
Imagen 17 Tractor con arado cincel en plena faena de aradura, nótese las marcas de tiza que se dejaron previamente como señalización

La primera labor a realizar para esta etapa fue determinar a ciencia cierta y en terreno el sector en donde irá cada cultivo. Posteriormente, se procedió a marcar las hileras con cal con el fin de dejar señalado el sector para el posterior trabajo de la maquinaria. El arado de cincel es utilizado principalmente cuando el suelo se compacta demasiado y su función principal es romper el suelo sin invertir ni mezclar las distintas capas de su perfil, convirtiéndolo en un protector del suelo.

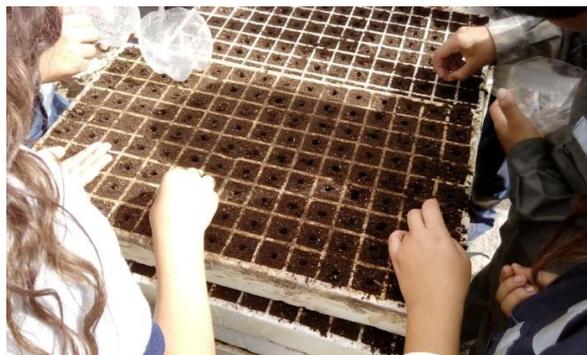
Imagen 18. Siembra de semillas de Maracuyá en Speedling

Luego de terminar con la preparación del sustrato, la desinfección de las bandejas y la desinfección de las semillas; se comenzó con el llenado de bandejas de forma cuidadosa y sin apretarlo. Después de llenar las bandejas éstas fueron regadas hasta que el agua escurriera y dejara completamente húmedo el sustrato. Una vez que se tuvo el sustrato húmedo y apto para la labor de siembra se procedió a realizar las perforaciones de aprox. 1.3 cm de profundidad para poner la semilla dentro de ellas. Cuando se terminó todo el proceso las semillas se taparon con más sustrato y se regaron para posteriormente ser llevados a la Cámara de Germinación.

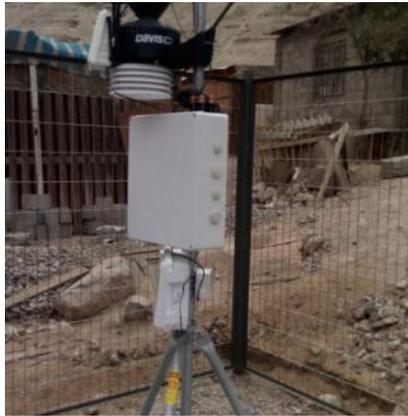
Imagen 19. Estación Meteorológica ubicada en el pueblo de Chapisca, km 50 del Valle de Lluta

Durante los meses de marzo y junio del 2018, se instaló en el sector de Chapisca en el km 50 del Valle de Lluta una Estación Meteorológica que permite tener datos como: temperatura máxima y mínima, presión atmosférica, velocidad y dirección del viento y pluviometría, entre otras. Estos datos se procesaron y se adjuntan en el expediente digital. También se incluye un análisis de los datos comparándolos con aquellos obtenidos de las demás estaciones meteorológicas instaladas en el valle, las cuales son manejadas por el Instituto de Investigaciones Agropecuarias, Inia.

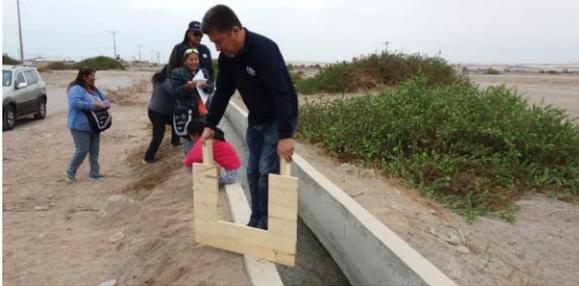
Imagen 22. Clase práctica de aforo.

La actividad de campo, tuvo como objetivo determinar el caudal que conducía en ese momento el canal matriz de la Comunidad de Aguas Valles Hermosos. Para ello se utilizaron dos métodos simples, uno poco exacto pero que sirve para tener al menos una noción del caudal circulante, este es el “**Método del Flotador**”. Posteriormente, se determinó el caudal utilizando un método con un poco más de exactitud, esto es, el “**Método del Vertedero**”.

Respecto de la clase práctica, como se mencionó con anterioridad se visitó la Comunidad de Aguas Valles H, donde se determinó el caudal circulante en base al Método del Flotador y con un Vertedero Rectangular.

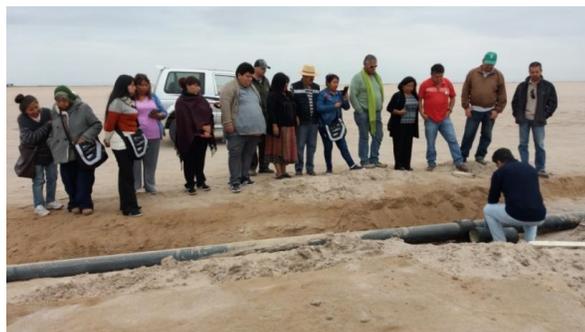
Imagen 23. Visita a una aducción de HDPE, conducción en ducto cerrado

Durante el desarrollo del curso se enseñó conceptos básicos para diseñar una aducción cerrada o entubamiento de canales, tanto gravitacionales como impulsiones con requerimiento de energía. Se mostró material audiovisual de algunos proyectos implementados en la región, como lo es el proyecto agrícola de Pampa Concordia, el que a su vez, se visitó.
