**INFORME DE PASIVOS AMBIENTALES
PROYECTO
“EXPLORACIÓN MINERA
DE PUCHULDIZA”**

MINERA SOUTHERN LEGACY CHILE LTDA

Santiago, Abril de 2011

INFORME DE PASIVOS AMBIENTALES

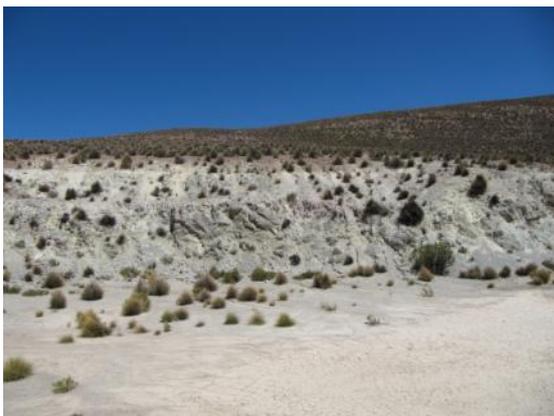
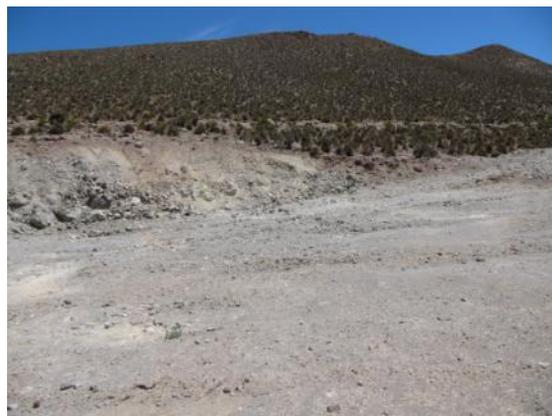
Foto N° 1: Pasivos ambientales clasificados como Áreas degradadas al interior del área de estudio

En relación a los pasivos del tipo Áreas degradadas, corresponden a sectores donde se produjo despeje del suelo con el objetivo de producir un sondeo geotérmico. Durante este despeje se realiza una remoción total de la primera capa de suelo, eliminando todas las formaciones vegetales presentes en el sector. Además, se realiza un corte en roca, generando así, mayor superficie de intervención. El material extraído fue utilizado de acuerdo a las necesidades físicas de cada área degradada identificándose dos grandes usos de estos materiales, uno de ellos fue utilizar el material como rellenos de las plataformas ubicadas en sectores con mayor pendiente. El otro uso que se le dio a este material fue estabilizar el suelo. Sin perjuicio de lo anterior, se observó gran cantidad de material acumulado a los costados de las áreas.

Los nueve pasivos definidos como Áreas degradadas presentan una importancia Alta. Esta clasificación se debe en gran medida a que este tipo de pasivo producto de la pérdida de la capa orgánica del suelo, fue clasificado como irreversible, debido al tiempo que demorará en volver a sus condiciones originales bajo condiciones naturales. Condición que se encuentra agravada en relación a que gran parte de la superficie está recubierta por material obtenido del corte en roca produciendo una capa protectora sobre el suelo, dificultando la proliferación de especies vegetales.

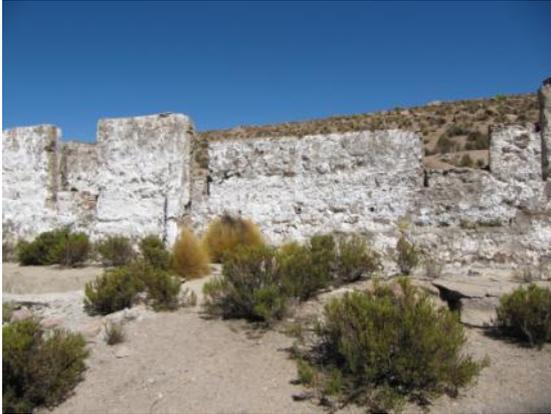
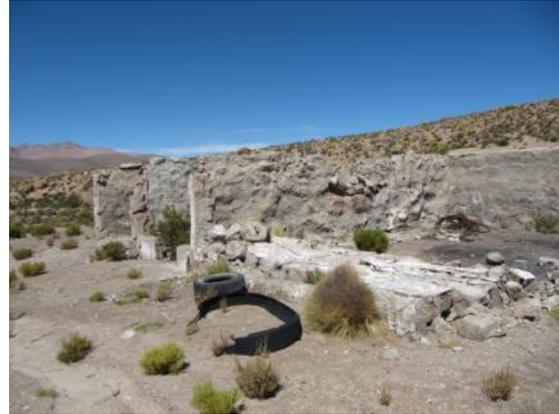
Foto N° 2: Pasivos ambientales clasificados como Infraestructura obsoleta al interior del área de estudio

En relación a los pasivos del tipo Infraestructura obsoleta, en su totalidad corresponden a material o construcciones abandonado por antiguas prospecciones. En total se identificaron 9 Pasivos de este tipo, de los cuales tres corresponden a campamentos abandonados, uno a material abandonado y cinco a obras abandonadas

En relación a los campamentos abandonados estos corresponden a tres conjuntos habitacionales, construidas con piedras y hormigón, las cuales presentan vestigios de ocupación como cañerías y restos de ropa. Detrás de los tres conjuntos se observa una estructura de hormigón plana, la cual sirvió de plataforma para una estructura más grande. En su totalidad este grupo de pasivos presentan una importancia moderada ya que es un impacto que es irreversible, producto que los materiales utilizados no se degradan a corta plazo. De todas formas este impacto es recuperable, siempre y cuando los materiales sean retirados del sector.

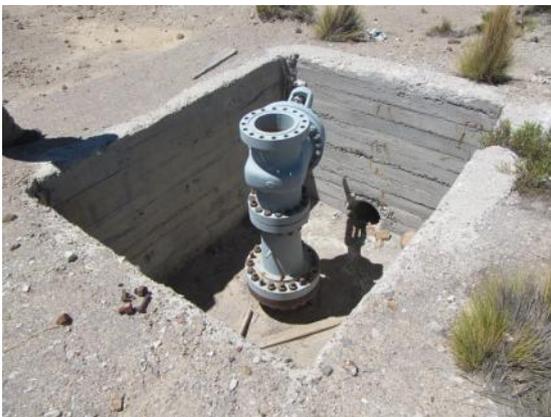
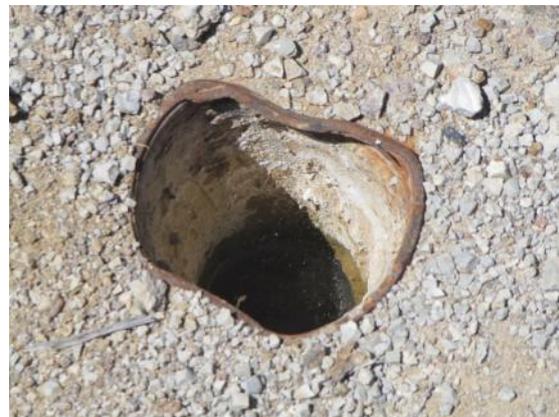
Foto N° 3: Pasivos ambientales clasificados como Infraestructura obsoleta al interior del área de estudio, asociados a pozos de exploración

Entre los pasivos del tipo Infraestructura obsoleta se identifica un grupo de cinco pasivos que corresponden a obras abandonados producto de las prospecciones realizadas en la zona. El estado de conservación de esta infraestructura es dispar, donde tres pozos poseen válvulas que por lo general se encuentran en buen estado. Todas las válvulas se encuentran bajo la cota del suelo, en profundidad, rodeados por muros de hormigón, que separan la válvula del suelo como tal. A juicio del consultor, la única forma de poder eliminar este pasivo es por medio de intervención antrópica.

A su vez, los otros dos pozos se encuentran expuestos al medio ambiente. El primero de ellos correspondiente al pasivo N° 9, siendo este un tubo en posición trasversal lleno de agua tibia. No obstante lo anterior, este pasivo fue calificado con una importancia media producto que es un hallazgo aislado y no está actualmente activo.

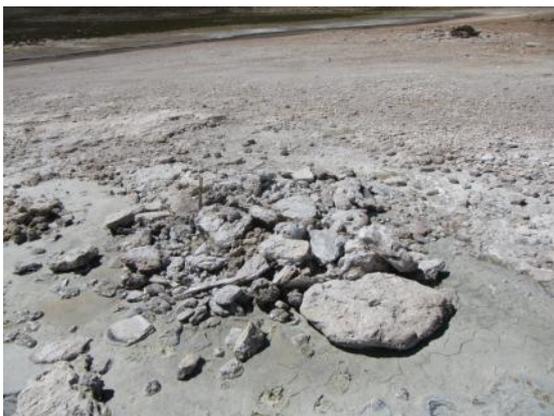
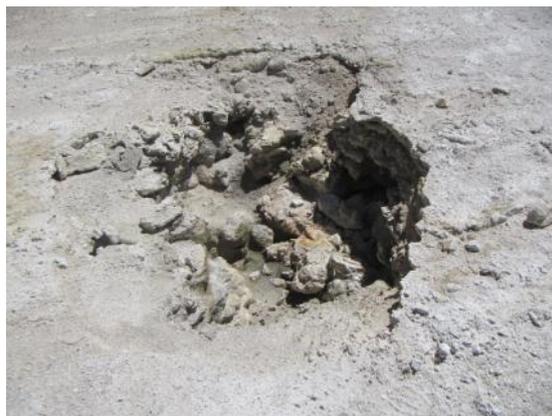
Foto N° 4: Pasivo Ambiental N° 18 en el cual se observa afloramiento constante de agua

El otro pasivo que forma parte de este grupo es el pasivo número 18, el cual corresponde a un tubo ubicado en las cercanías del sinter. Este pasivo presenta una importancia alta ya que se encuentra actualmente activo, observándose afloramiento de agua hirviendo desde el de forma intermitente, lo que representa un riesgo de quemadura, para aquellas personas que pudieran circular por el sector. Otra característica que ayuda a aumentar la importancia de este pasivo es la cercanía de este a las otras prospecciones, produciendo un efecto sinérgico.

Otro pasivo de importancia alta que se detecto dentro del área de influencia directa del estudio fue el pasivo ambiental 18. Este pasivo está constituido por un tubo recubierto de piedras donde se observan constantes afloramientos de agua. Este pasivo fue creado por las exploraciones geotérmicas realizadas en la zona.

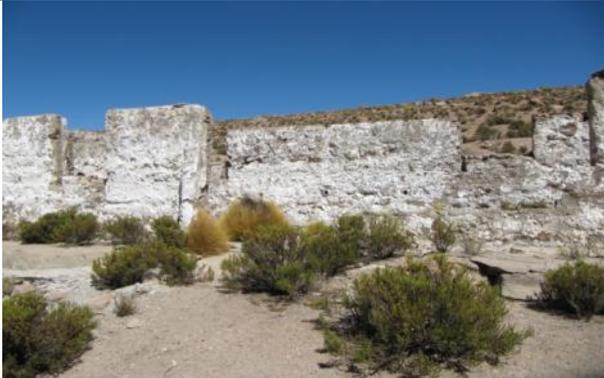
Número De Ficha	1

Causa/Descripción del Pasivo Ambiental: Construcción conformada por muros de piedra unidos con cemento. Se observan vestigios de cañerías dentro de las formaciones presumiendo que posiblemente hayan sido campamentos para faenas mineras. Estructura que abarca una superficie de 10 m ² .				
Ubicación	506224 E 7856303 S						
Descripción del entorno: Pajonal tolar, altamente intervenidos por caminos							
Tipo de Pasivo Ambiental							
Daño ecológico y paisajístico		Contaminación Ambiental		Infraestructura obsoleta	X	Áreas degradadas y/o abandonadas	
Matriz de Importancia							
Intensidad (I)		Plazo de manifestación (PZ)		Reversibilidad (R)		Acumulación (AC)	
Baja	(X)	Largo plazo	()	Corto plazo	()	Simple	(X)
Media	()	Medio plazo	()	Medio plazo	()	Acumulativo	()
Alta	()	Inmediato	(X)	Irreversible	(X)		
Muy Alta	()						
Área de influencia (AI)		Permanencia del efecto (PE)		Sinergia (S)		Relación causa-efecto (RCE)

Puntual	(X)	Fugaz	()	Sin sinergismo	(X)	Indirecto	()
Local	()	Temporal	()	Sinérgico	()	Directo	(X)
Regional	()	Permanente	(X)	Muy sinérgico	()		
Extraregional	()						
Regularidad de manifestación (R)		Recuperabilidad (RE)		Importancia			
Irregular	()	Recuperable	(X)	IM: 38 Moderado			
Periódico	()	Mitigable	()				
Continuo	(X)	Irrecuperable	()

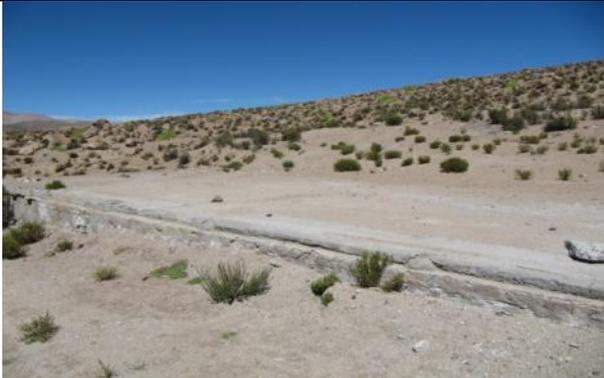
Número De Ficha	2

Causa/Descripción del Pasivo Ambiental: Estructura de hormigón que sirvió de soporte para la construcción de viviendas. Se observan vestigios de cañerías dentro de la plataforma, presumiendo que posiblemente hayan sido campamentos para faenas mineras. Plataforma que abarca una superficie de 20 m ² .				
Ubicación	506219 E 7856276 S						
Descripción del entorno: Pajonal tolar, altamente intervenidos por caminos							
Tipo de Pasivo Ambiental							
Daño ecológico y paisajístico		Contaminación Ambiental		Infraestructura obsoleta	X	Áreas degradadas y/o abandonadas	
Matriz de Importancia							
Intensidad (I)		Plazo de manifestación (PZ)		Reversibilidad (R)		Acumulación (AC)	
Baja	(X)	Largo plazo	()	Corto plazo	()	Simple	(X)
Media	()	Medio plazo	()	Medio plazo	()	Acumulativo	()
Alta	()	Inmediato	(X)	Irreversible	(X)		
Muy Alta	()						
Área de influencia (AI)		Permanencia del efecto (PE)		Sinergia (S)		Relación causa-efecto (RCE)

Puntual	(X)	Fugaz	()	Sin sinergismo	(X)	Indirecto	()
Local	()	Temporal	()	Sinérgico	()	Directo	(X)
Regional	()	Permanente	(X)	Muy sinérgico	()		
Extraregional	()						
Regularidad de manifestación (R)		Recuperabilidad (RE)		Importancia			
Irregular	()	Recuperable	(X)	IM: 38 Moderado			
Periódico	()	Mitigable	()				
Continuo	(X)	Irrecuperable	()

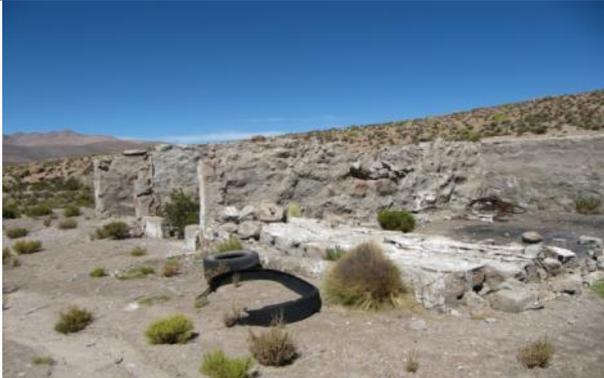
Número De Ficha	3

Causa/Descripción del Pasivo Ambiental: Agrupamiento de estructuras de diversas formas, conformada por muros de piedras unidas por cemento. Estas estructuras presentan evidencia de utilización resiente, observándose neumáticos y acumulación de residuos domiciliarios, Estas estructuras fueron usadas como campamento. En total son tres estructuras de un 10 m ² de superficie cada una.				
Ubicación	506235 E 7856273 S						
Descripción del entorno: Pajonal tolar, altamente intervenidos por caminos							
Tipo de Pasivo Ambiental							
Daño ecológico y paisajístico		Contaminación Ambiental		Infraestructura obsoleta	X	Áreas degradadas y/o abandonadas	
Matriz de Importancia							
Intensidad (I)		Plazo de manifestación (PZ)		Reversibilidad (R)		Acumulación (AC)	
Baja	(X)	Largo plazo	()	Corto plazo	()	Simple	(X)
Media	()	Medio plazo	()	Medio plazo	()	Acumulativo	()
Alta	()	Inmediato	(X)	Irreversible	(X)

Muy Alta	()						
Área de influencia (AI)		Permanencia del efecto (PE)		Sinergia (S)		Relación causa-efecto (RCE)	
Puntual	(X)	Fugaz	()	Sin sinergismo	(X)	Indirecto	()
Local	()	Temporal	()	Sinérgico	()	Directo	(X)
Regional	()	Permanente	(X)	Muy sinérgico	()		
Extraregional	()						
Regularidad de manifestación (R)		Recuperabilidad (RE)		Importancia			
Irregular	()	Recuperable	(X)	IM: 38 Moderado			
Periódico	()	Mitigable	()				
Continuo	(X)	Irrecuperable	()

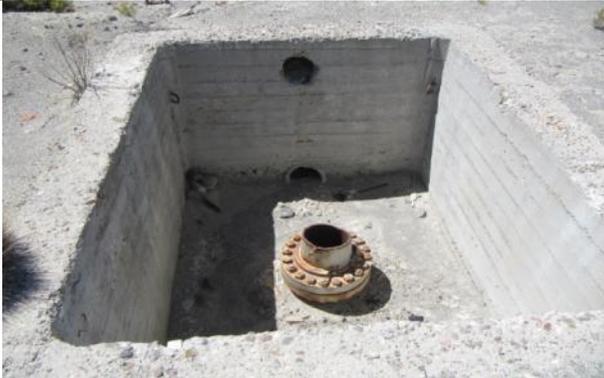
Número De Ficha	4

Causa/Descripción del Pasivo Ambiental: Infraestructura obsoleta compuesta, en la actualidad, por la base de una válvula. Este pasivo se origina por el abandono de elementos destinados a la operación de pozos. Los restos de la válvula se encuentran en profundidad, rodeados por estructura de hormigón.			
Ubicación	504207 E 7854409 S					
Descripción del entorno: Pajonal tolar, altamente intervenidos por caminos						
Tipo de Pasivo Ambiental						
Daño ecológico y paisajístico		Contaminación Ambiental		Infraestructura obsoleta	X	Áreas degradadas y/o abandonadas
Matriz de Importancia						
Intensidad (I)		Plazo de manifestación (PZ)		Reversibilidad (R)		Acumulación (AC)
Baja	(X)	Largo plazo	()	Corto plazo	()	Simple (X)
Media	()	Medio plazo	()	Medio plazo	()	Acumulativo ()
Alta	()	Inmediato	(X)	Irreversible	(X)	
Muy Alta	()					
Área de influencia (AI)		Permanencia del efecto (PE)		Sinergia (S)		Relación causa-efecto (RCE)

Puntual	(X)	Fugaz	()	Sin sinergismo	(X)	Indirecto ()
Local	()	Temporal	()	Sinérgico	()	Directo (X)
Regional	()	Permanente	(X)	Muy sinérgico	()	
Extraregional	()					
Regularidad de manifestación (R)		Recuperabilidad (RE)		Importancia		
Irregular	()	Recuperable	()	IM: 40 Moderado		
Periódico	()	Mitigable	(X)			
Continuo	(X)	Irrecuperable	()

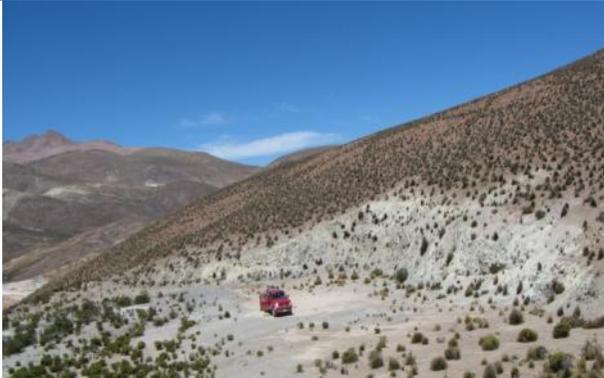
Número De Ficha	5

Causa/Descripción del Pasivo Ambiental: plataforma que ocupa una superficie aproximada de 150 m ² . Este pasivo se origina producto del despeje del área para habilitación de la instalación de un pozo de sondeo. Para esto se realizó un despeje total de vegetación, además del realizar cortes en roca para habilitar el espacio necesario. El material utilizado para esta obra fue depositado a un costado del sitio degradado.				
Ubicación	504191 E 7854413 S						
Descripción del entorno: Pajonal tolar, altamente intervenidos por caminos							
Tipo de Pasivo Ambiental							
Daño ecológico y paisajístico		Contaminación Ambiental		Infraestructura obsoleta	Áreas degradadas y/o abandonadas	X	
Matriz de Importancia							
Intensidad (I)		Plazo de manifestación (PZ)		Reversibilidad (R)		Acumulación (AC)	
Baja	()	Largo plazo	()	Corto plazo	()	Simple	(X)
Media	()	Medio plazo	()	Medio plazo	()	Acumulativo	()

Alta	(X)	Inmediato	(X)	Irreversible	(X)		
Muy Alta	()						
Área de influencia (AI)		Permanencia del efecto (PE)		Sinergia (S)		Relación causa-efecto (RCE)	
Puntual	(X)	Fugaz	()	Sin sinergismo	(X)	Indirecto	()
Local	()	Temporal	()	Sinérgico	()	Directo	(X)
Regional	()	Permanente	(X)	Muy sinérgico	()		
Extraregional	()						
Regularidad de manifestación (R)		Recuperabilidad (RE)		Importancia			
Irregular	()	Recuperable	()	IM: 56 Alto			
Periódico	()	Mitigable	(X)				
Continuo	(X)	Irrecuperable	()

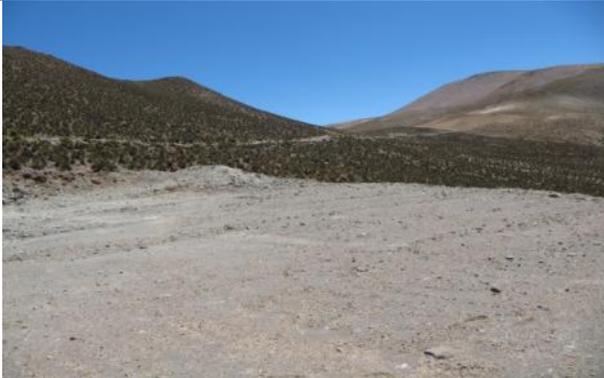
Número De Ficha	6

Causa/Descripción del Pasivo Ambiental: plataforma que ocupa una superficie aproximada de 250 m ² . Este pasivo se origina producto del despeje del área, para esto se realizó un despeje total de vegetación, además del realizar cortes en roca para habilitar el espacio necesario. El material obtenido por el corte en roca fue utilizado para rellenar la plataforma en los sectores más bajos.				
Ubicación	504188 E 7856429 S						
Descripción del entorno: Pajonal tolar, altamente intervenidos por caminos							
Tipo de Pasivo Ambiental							
Daño ecológico y paisajístico		Contaminación Ambiental		Infraestructura obsoleta	Áreas degradadas y/o abandonadas	X	
Matriz de Importancia							
Intensidad (I)		Plazo de manifestación (PZ)		Reversibilidad (R)		Acumulación (AC)	
Baja	()	Largo plazo	()	Corto plazo	()	Simple	(X)
Media	()	Medio plazo	()	Medio plazo	()	Acumulativo	()
Alta	(X)	Inmediato	(X)	Irreversible	(X)

Muy Alta	()						
Área de influencia (AI)		Permanencia del efecto (PE)		Sinergia (S)		Relación causa-efecto (RCE)	
Puntual	(X)	Fugaz	()	Sin sinergismo	(X)	Indirecto	()
Local	()	Temporal	()	Sinérgico	()	Directo	(X)
Regional	()	Permanente	(X)	Muy sinérgico	()		
Extraregional	()						
Regularidad de manifestación (R)		Recuperabilidad (RE)		Importancia			
Irregular	()	Recuperable	()	IM: 56 Alto			
Periódico	()	Mitigable	(X)				
Continuo	(X)	Irrecuperable	()

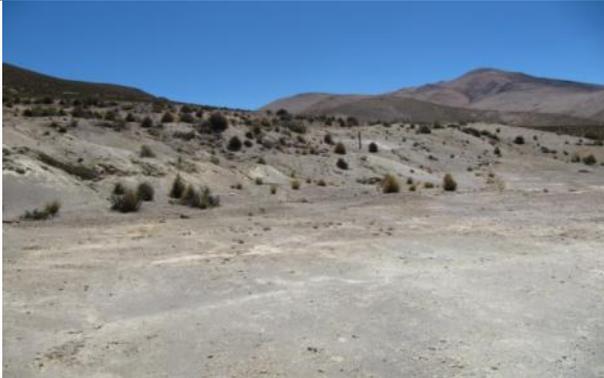
Número De Ficha	7

Causa/Descripción del Pasivo Ambiental: plataforma que ocupa una superficie aproximada de 250 m ² . Este pasivo se origina producto del despeje del área para habilitación de la instalación de un pozo de sondeo. Para esto se realizó un despeje total de vegetación, además del realizar cortes en roca para habilitar el espacio necesario. El material utilizado para esta obra fue depositado a un costado del sitio degradado.				
Ubicación	504494 E 7856035 S						
Descripción del entorno: Pajonal tolar, altamente intervenidos por caminos							
Tipo de Pasivo Ambiental							
Daño ecológico y paisajístico		Contaminación Ambiental		Infraestructura obsoleta	Áreas degradadas y/o abandonadas	X	
Matriz de Importancia							
Intensidad (I)		Plazo de manifestación (PZ)		Reversibilidad (R)		Acumulación (AC)	
Baja	()	Largo plazo	()	Corto plazo	()	Simple	(X)
Media	()	Medio plazo	()	Medio plazo	()	Acumulativo	()

Alta	(X)	Inmediato	(X)	Irreversible	(X)		
Muy Alta	()						
Área de influencia (AI)		Permanencia del efecto (PE)		Sinergia (S)		Relación causa-efecto (RCE)	
Puntual	(X)	Fugaz	()	Sin sinergismo	(X)	Indirecto	()
Local	()	Temporal	()	Sinérgico	()	Directo	(X)
Regional	()	Permanente	(X)	Muy sinérgico	()		
Extraregional	()						
Regularidad de manifestación (R)		Recuperabilidad (RE)		Importancia			
Irregular	()	Recuperable	()	IM: 56 Alto			
Periódico	()	Mitigable	(X)				
Continuo	(X)	Irrecuperable	()

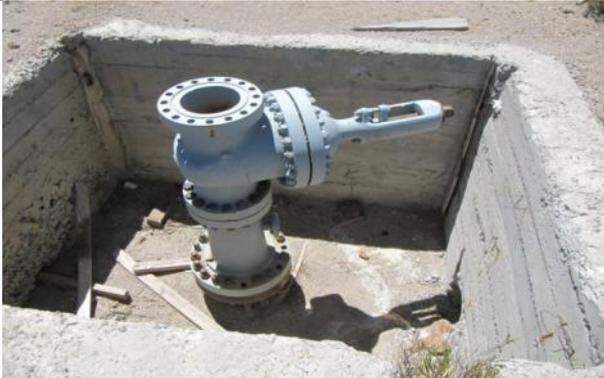
Número De Ficha	8

Causa/Descripción del Pasivo Ambiental: Infraestructura obsoleta compuesta, en la actualidad, por una válvula. Este pasivo se origina por el abandono de elementos destinados a la operación de pozo. Los restos de la válvula se encuentran en profundidad rodeados por estructura hecha con cemento y ladrillos.				
Ubicación	504504 E 7856031 S						
Descripción del entorno: Pajonal tolar, altamente intervenidos por caminos							
Tipo de Pasivo Ambiental							
Daño ecológico y paisajístico		Contaminación Ambiental		Infraestructura obsoleta	X	Áreas degradadas y/o abandonadas	
Matriz de Importancia							
Intensidad (I)		Plazo de manifestación (PZ)		Reversibilidad (R)		Acumulación (AC)	
Baja	(X)	Largo plazo	()	Corto plazo	()	Simple	(X)
Media	()	Medio plazo	()	Medio plazo	()	Acumulativo	()
Alta	()	Inmediato	(X)	Irreversible	(X)		
Muy Alta	()						
Área de influencia (AI)		Permanencia del efecto (PE)		Sinergia (S)		Relación causa-efecto (RCE)

Puntual	(X)	Fugaz	()	Sin sinergismo	(X)	Indirecto	()
Local	()	Temporal	()	Sinérgico	()	Directo	(X)
Regional	()	Permanente	(X)	Muy sinérgico	()		
Extraregional	()						
Regularidad de manifestación (R)		Recuperabilidad (RE)		Importancia			
Irregular	()	Recuperable	()	IM: 40 Moderado			
Periódico	()	Mitigable	(X)				
Continuo	(X)	Irrecuperable	()

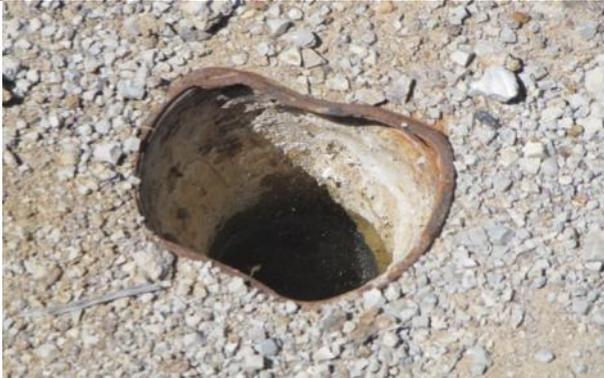
Número De Ficha	9

Causa/Descripción del Pasivo Ambiental: Tubería enterrada en las inmediaciones de la válvula descrita en la ficha número 8. Dentro de esta tubería se observó la presencia de agua caliente.				
Ubicación	504505 E 7856036 S						
Descripción del entorno: Pajonal tolar, altamente intervenidos por caminos							
Tipo de Pasivo Ambiental							
Daño ecológico y paisajístico		Contaminación Ambiental		Infraestructura obsoleta	X	Áreas degradadas y/o abandonadas	
Matriz de Importancia							
Intensidad (I)		Plazo de manifestación (PZ)		Reversibilidad (R)		Acumulación (AC)	
Baja	(X)	Largo plazo	()	Corto plazo	()	Simple	(X)
Media	()	Medio plazo	()	Medio plazo	()	Acumulativo	()
Alta	()	Inmediato	(X)	Irreversible	(X)		
Muy Alta	()						
Área de influencia (AI)		Permanencia del efecto (PE)		Sinergia (S)		Relación causa-efecto (RCE)	
Puntual	(X)	Fugaz	()	Sin sinergismo	(X)	Indirecto	()
Local	()	Temporal	()	Sinérgico	()	Directo	(X)

Regional	()	Permanente	(X)	Muy sinérgico	()		
Extraregional	()						
Regularidad de manifestación (R)		Recuperabilidad (RE)		Importancia			
Irregular	()	Recuperable	()	IM: 40 Moderado			
Periódico	()	Mitigable	(X)				
Continuo	(X)	Irrecuperable	()

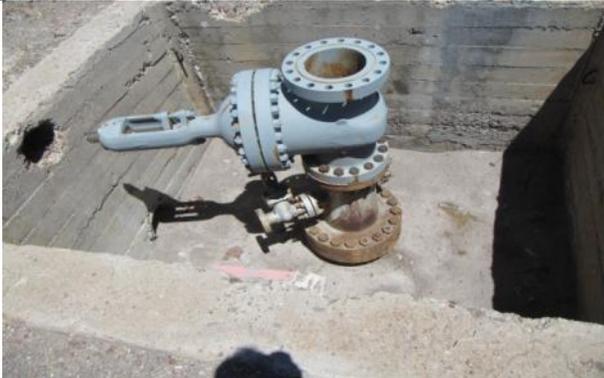
Número De Ficha	10

Causa/Descripción del Pasivo Ambiental: Infraestructura obsoleta compuesta, en la actualidad, por una válvula. Este pasivo se origina por el abandono de elementos destinados a la operación de pozo. Los restos de la válvula se encuentran en profundidad rodeados por estructura hecha con cemento y ladrillos.				
Ubicación	504609 E 7856122 S						
Descripción del entorno: Pajonal tolar, altamente intervenidos por caminos							
Tipo de Pasivo Ambiental							
Daño ecológico y paisajístico		Contaminación Ambiental		Infraestructura obsoleta	X	Áreas degradadas y/o abandonadas	
Matriz de Importancia							
Intensidad (I)		Plazo de manifestación (PZ)		Reversibilidad (R)		Acumulación (AC)	
Baja	(X)	Largo plazo	()	Corto plazo	()	Simple	(X)
Media	()	Medio plazo	()	Medio plazo	()	Acumulativo	()
Alta	()	Inmediato	(X)	Irreversible	(X)		
Muy Alta	()						
Área de influencia (AI)		Permanencia del efecto (PE)		Sinergia (S)		Relación causa-efecto (RCE)

Puntual	(X)	Fugaz	()	Sin sinergismo	(X)	Indirecto	()
Local	()	Temporal	()	Sinérgico	()	Directo	(X)
Regional	()	Permanente	(X)	Muy sinérgico	()		
Extraregional	()						
Regularidad de manifestación (R)		Recuperabilidad (RE)		Importancia			
Irregular	()	Recuperable	()	IM: 40 Moderado			
Periódico	()	Mitigable	(X)				
Continuo	(X)	Irrecuperable	()

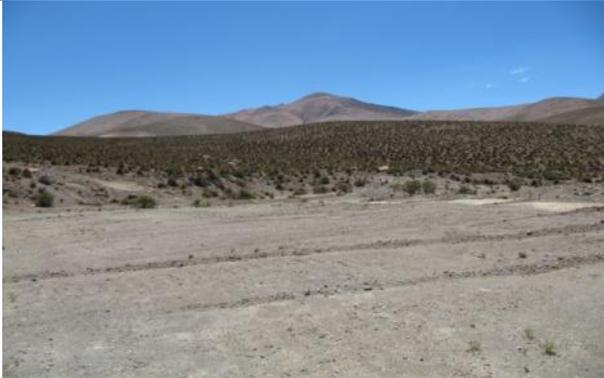
Número De Ficha	11

Causa/Descripción del Pasivo Ambiental: plataforma que ocupa una superficie aproximada de 200 m ² . Este pasivo se origina producto del despeje del área para habilitación de la instalación de un pozo de sondeo. Para esto se realizó un despeje total de vegetación, además del realizar cortes en roca para habilitar el espacio necesario. El material utilizado para esta obra fue depositado a un costado del sitio degradado.				
Ubicación	504606 E 7856124 S						
Descripción del entorno: Pajonal tolar, altamente intervenidos por caminos							
Tipo de Pasivo Ambiental							
Daño ecológico y paisajístico		Contaminación Ambiental		Infraestructura obsoleta	Áreas degradadas y/o abandonadas	X	
Matriz de Importancia							
Intensidad (I)		Plazo de manifestación (PZ)		Reversibilidad (R)		Acumulación (AC)	
Baja	()	Largo plazo	()	Corto plazo	()	Simple	(X)
Media	()	Medio plazo	()	Medio plazo	()	Acumulativo	()

Alta	(X)	Inmediato	(X)	Irreversible	(X)		
Muy Alta	()						
Área de influencia (AI)		Permanencia del efecto (PE)		Sinergia (S)		Relación causa-efecto (RCE)	
Puntual	(X)	Fugaz	()	Sin sinergismo	(X)	Indirecto	()
Local	()	Temporal	()	Sinérgico	()	Directo	(X)
Regional	()	Permanente	(X)	Muy sinérgico	()		
Extraregional	()						
Regularidad de manifestación (R)		Recuperabilidad (RE)		Importancia			
Irregular	()	Recuperable	()	IM: 56 Alto			
Periódico	()	Mitigable	(X)				
Continuo	(X)	Irrecuperable	()

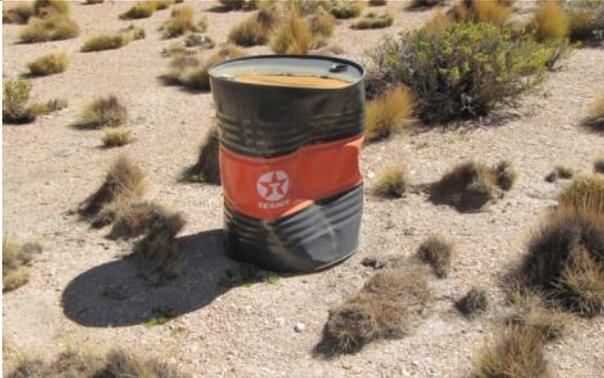
Número De Ficha	12

Dentro de los pasivos del tipo Infraestructura obsoleta, uno corresponde a material abandonado. Se trata de un barril de petróleo abandonado al costado de uno de los caminos (Pasivo N° 12). Este elemento se encuentra prácticamente vacío y lejos de cualquier cuerpo de agua. La importancia es baja ya que el contenido del barril es poco y no presenta mayor riesgo para el medio ambiente.

Causa/Descripción del Pasivo Ambiental: Balón de petróleo semivacío abandonado.				
Ubicación	505066 E 7859784 S						
Descripción del entorno: Pajonal tolar, altamente intervenidos por caminos							
Tipo de Pasivo Ambiental							
Daño ecológico y paisajístico		Contaminación Ambiental		Infraestructura obsoleta	X	Áreas degradadas y/o abandonadas	
Matriz de Importancia							
Intensidad (I)		Plazo de manifestación (PZ)		Reversibilidad (R)		Acumulación (AC)	
Baja	(X)	Largo plazo	(X)	Corto plazo	(X)	Simple	(X)
Media	()	Medio plazo	()	Medio plazo	()	Acumulativo	()
Alta	()	Inmediato	()	Irreversible	()		
Muy Alta	()						
Área de influencia (AI)		Permanencia del efecto (PE)		Sinergia (S)		Relación causa-efecto (RCE)	
Puntual	(X)	Fugaz	(X)	Sin sinergismo	(X)	Indirecto	()
Local	()	Temporal	()	Sinérgico	()	Directo	(X)
Regional	()	Permanente	()	Muy sinérgico	()		
Extraregional	()						
Regularidad de manifestación (R)		Recuperabilidad (RE)		Importancia

Irregular	()	Recuperable	(X)	IM: 23 Bajo			
Periódico	()	Mitigable	()				
Continuo	(X)	Irrecuperable	()

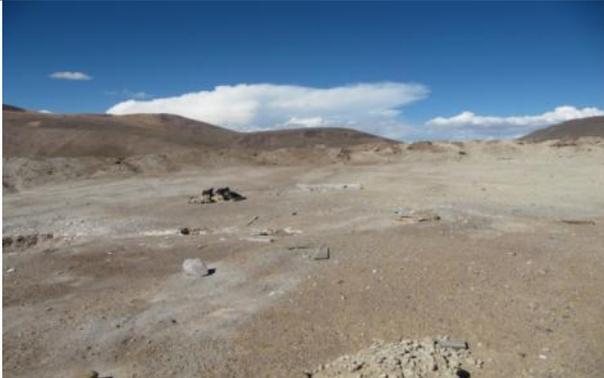
Número De Ficha	13

Causa/Descripción del Pasivo Ambiental: plataforma que ocupa una superficie aproximada de 300 m ² . Este pasivo se origina producto del despeje del área para habilitación de la instalación de un pozo de sondeo. Para esto se realizó un despeje total de vegetación, además del realizar cortes en roca para habilitar el espacio necesario. El material utilizado para esta obra fue depositado a un costado del sitio degradado.				
Ubicación	503326 E 7856476 S						
Descripción del entorno: Pajonal tolar, altamente intervenidos por caminos							
Tipo de Pasivo Ambiental							
Daño ecológico y paisajístico		Contaminación Ambiental		Infraestructura obsoleta	Áreas degradadas y/o abandonadas	X	
Matriz de Importancia							
Intensidad (I)		Plazo de manifestación (PZ)		Reversibilidad (R)		Acumulación (AC)	
Baja	()	Largo plazo	()	Corto plazo	()	Simple	(X)
Media	()	Medio plazo	()	Medio plazo	()	Acumulativo	()

Alta	(X)	Inmediato	(X)	Irreversible	(X)		
Muy Alta	()						
Área de influencia (AI)		Permanencia del efecto (PE)		Sinergia (S)		Relación causa-efecto (RCE)	
Puntual	(X)	Fugaz	()	Sin sinergismo	(X)	Indirecto	()
Local	()	Temporal	()	Sinérgico	()	Directo	(X)
Regional	()	Permanente	(X)	Muy sinérgico	()		
Extraregional	()						
Regularidad de manifestación (R)		Recuperabilidad (RE)		Importancia			
Irregular	()	Recuperable	()	IM: 56 Alto			
Periódico	()	Mitigable	(X)				
Continuo	(X)	Irrecuperable	()

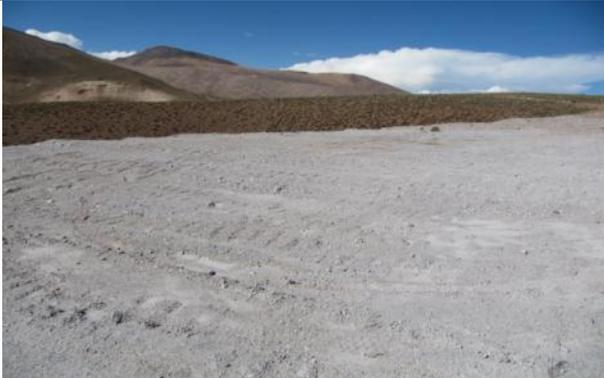
Número De Ficha	14

Causa/Descripción del Pasivo Ambiental: plataforma que ocupa una superficie aproximada de 200 m ² . Este pasivo se origina producto del despeje del área para habilitación de la instalación de un pozo de sondeo. Para esto se realizó un despeje total de vegetación, además del realizar cortes en roca para habilitar el espacio necesario. El material extraído fue utilizado para estabilizar el suelo de esta plataforma.				
Ubicación	503773 E 7856431 S						
Descripción del entorno: Pajonal tolar, altamente intervenidos por caminos							
Tipo de Pasivo Ambiental							
Daño ecológico y paisajístico		Contaminación Ambiental		Infraestructura obsoleta	Áreas degradadas y/o abandonadas	X	
Matriz de Importancia							
Intensidad (I)		Plazo de manifestación (PZ)		Reversibilidad (R)		Acumulación (AC)	
Baja	()	Largo plazo	()	Corto plazo	()	Simple	(X)
Media	()	Medio plazo	()	Medio plazo	()	Acumulativo	()

Alta	(X)	Inmediato	(X)	Irreversible	(X)		
Muy Alta	()						
Área de influencia (AI)		Permanencia del efecto (PE)		Sinergia (S)		Relación causa-efecto (RCE)	
Puntual	(X)	Fugaz	()	Sin sinergismo	(X)	Indirecto	()
Local	()	Temporal	()	Sinérgico	()	Directo	(X)
Regional	()	Permanente	(X)	Muy sinérgico	()		
Extraregional	()						
Regularidad de manifestación (R)		Recuperabilidad (RE)		Importancia			
Irregular	()	Recuperable	()	IM: 56 Alto			
Periódico	()	Mitigable	(X)				
Continuo	(X)	Irrecuperable	()

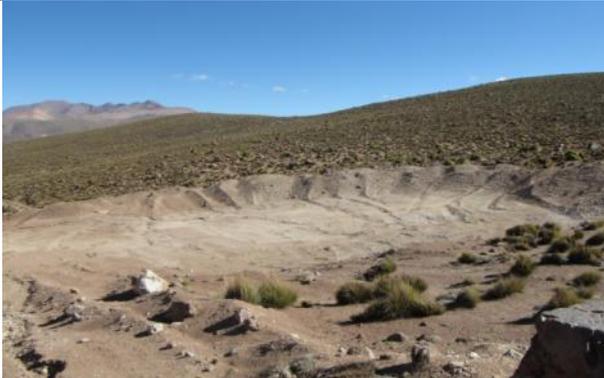
Número De Ficha	15

Causa/Descripción del Pasivo Ambiental: plataforma que ocupa una superficie aproximada de 200 m ² . Este pasivo se origina producto del despeje del área para habilitación de la instalación de un pozo de sondeo. Para esto se realizó un despeje total de vegetación, además del realizar cortes en roca para habilitar el espacio necesario. El material extraído fue depositado en el costado de esta plataforma.				
Ubicación	503392 E 7856410 S						
Descripción del entorno: Pajonal tolar, altamente intervenidos por caminos							
Tipo de Pasivo Ambiental							
Daño ecológico y paisajístico		Contaminación Ambiental		Infraestructura obsoleta	Áreas degradadas y/o abandonadas	X	
Matriz de Importancia							
Intensidad (I)		Plazo de manifestación (PZ)		Reversibilidad (R)		Acumulación (AC)	
Baja	()	Largo plazo	()	Corto plazo	()	Simple	(X)
Media	()	Medio plazo	()	Medio plazo	()	Acumulativo	()

Alta	(X)	Inmediato	(X)	Irreversible	(X)		
Muy Alta	()						
Área de influencia (AI)		Permanencia del efecto (PE)		Sinergia (S)		Relación causa-efecto (RCE)	
Puntual	(X)	Fugaz	()	Sin sinergismo	(X)	Indirecto	()
Local	()	Temporal	()	Sinérgico	()	Directo	(X)
Regional	()	Permanente	(X)	Muy sinérgico	()		
Extraregional	()						
Regularidad de manifestación (R)		Recuperabilidad (RE)		Importancia			
Irregular	()	Recuperable	()	IM: 56 Alto			
Periódico	()	Mitigable	(X)				
Continuo	(X)	Irrecuperable	()

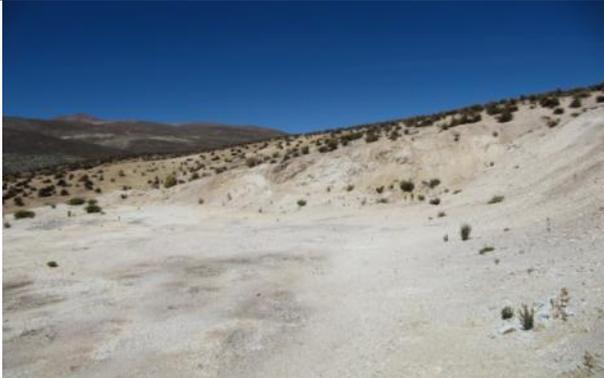
Número De Ficha	16

Causa/Descripción del Pasivo Ambiental: plataforma que ocupa una superficie aproximada de 300 m ² . Este pasivo se origina producto del despeje del área para habilitación de la instalación de un pozo de sondeo. Para esto se realizó un despeje total de vegetación, además del realizar cortes en roca para habilitar el espacio necesario. El material extraído fue depositado en el costado de esta plataforma.				
Ubicación	504618 E 7853345 S						
Descripción del entorno: Pajonal tolar, altamente intervenidos por caminos							
Tipo de Pasivo Ambiental							
Daño ecológico y paisajístico		Contaminación Ambiental		Infraestructura obsoleta	Áreas degradadas y/o abandonadas	X	
Matriz de Importancia							
Intensidad (I)		Plazo de manifestación (PZ)		Reversibilidad (R)		Acumulación (AC)	
Baja	()	Largo plazo	()	Corto plazo	()	Simple	(X)
Media	()	Medio plazo	()	Medio plazo	()	Acumulativo	()

Alta	(X)	Inmediato	(X)	Irreversible	(X)		
Muy Alta	()						
Área de influencia (AI)		Permanencia del efecto (PE)		Sinergia (S)		Relación causa-efecto (RCE)	
Puntual	(X)	Fugaz	()	Sin sinergismo	(X)	Indirecto	()
Local	()	Temporal	()	Sinérgico	()	Directo	(X)
Regional	()	Permanente	(X)	Muy sinérgico	()		
Extraregional	()						
Regularidad de manifestación (R)		Recuperabilidad (RE)		Importancia			
Irregular	()	Recuperable	()	IM: 56 Alto			
Periódico	()	Mitigable	(X)				
Continuo	(X)	Irrecuperable	()

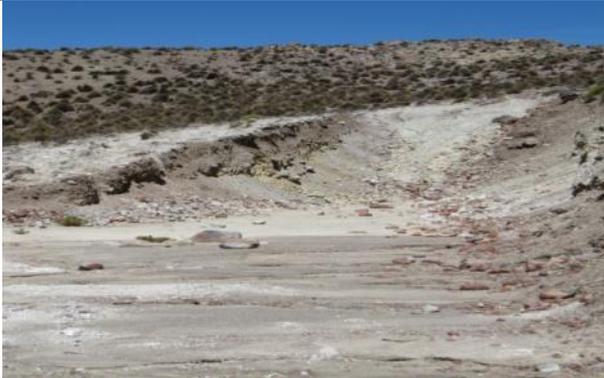
Número De Ficha	17

Causa/Descripción del Pasivo Ambiental: plataforma que ocupa una superficie aproximada de 200 m ² . Este pasivo se origina producto del despeje del área para habilitación de la instalación de un pozo de sondeo. Para esto se realizó un despeje total de vegetación, además del realizar cortes en roca para habilitar el espacio necesario.				
Ubicación	504295 E 7854119 S						
Descripción del entorno: Pajonal tolar, altamente intervenidos por caminos							
Tipo de Pasivo Ambiental							
Daño ecológico y paisajístico		Contaminación Ambiental		Infraestructura obsoleta	Áreas degradadas y/o abandonadas	X	
Matriz de Importancia							
Intensidad (I)		Plazo de manifestación (PZ)		Reversibilidad (R)		Acumulación (AC)	
Baja	()	Largo plazo	()	Corto plazo	()	Simple	(X)
Media	()	Medio plazo	()	Medio plazo	()	Acumulativo	()
Alta	(X)	Inmediato	(X)	Irreversible	(X)		
Muy Alta	()						
Área de influencia (AI)		Permanencia del efecto (PE)		Sinergia (S)		Relación causa-efecto (RCE)

Puntual	(X)	Fugaz	()	Sin sinergismo	(X)	Indirecto	()
Local	()	Temporal	()	Sinérgico	()	Directo	(X)
Regional	()	Permanente	(X)	Muy sinérgico	()		
Extraregional	()						
Regularidad de manifestación (R)		Recuperabilidad (RE)		Importancia			
Irregular	()	Recuperable	()	IM: 56 Alto			
Periódico	()	Mitigable	(X)				
Continuo	(X)	Irrecuperable	()

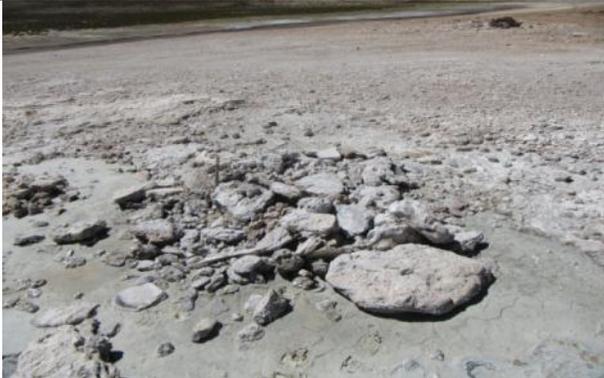
Número De Ficha	18

Causa/Descripción del Pasivo Ambiental: Se observa una tubería cubierta por piedras, dentro de la tubería es posible ver agua hirviendo que aumenta y disminuye en su volumen. Este tubo fue realizado durante expediciones de sondaje.				
Ubicación	504500 E 7853968 S						
Descripción del entorno: Pajonal tolar, altamente intervenidos por caminos							
Tipo de Pasivo Ambiental							
Daño ecológico y paisajístico		Contaminación Ambiental		Infraestructura obsoleta	X	Áreas degradadas y/o abandonadas	
Matriz de Importancia							
Intensidad (I)		Plazo de manifestación (PZ)		Reversibilidad (R)		Acumulación (AC)	
Baja	()	Largo plazo	()	Corto plazo	()	Simple	(X)
Media	()	Medio plazo	()	Medio plazo	()	Acumulativo	()
Alta	(X)	Inmediato	(X)	Irreversible	(X)		
Muy Alta	()						
Área de influencia (AI)		Permanencia del efecto (PE)		Sinergia (S)		Relación causa-efecto (RCE)	
Puntual	(X)	Fugaz	()	Sin sinergismo	()	Indirecto	()

Local	()	Temporal	()	Sinérgico	(X)	Directo	(X)
Regional	()	Permanente	(X)	Muy sinérgico	()		
Extraregional	()						
Regularidad de manifestación (R)		Recuperabilidad (RE)		Importancia			
Irregular	()	Recuperable	()	IM: 61 Alto			
Periódico	()	Mitigable	()				
Continuo	(X)	Irrecuperable	(X)
