**ESTUDIO DE PREFACTIBILIDAD
MEJORAMIENTO DEL SISTEMA DE RIEGO ESTERO CODEGUA,
VI REGIÓN**

INFORME FINAL

**TOMO VIII
ESTUDIO DE ANÁLISIS AMBIENTAL**

SANTIAGO, MARZO DE 2015

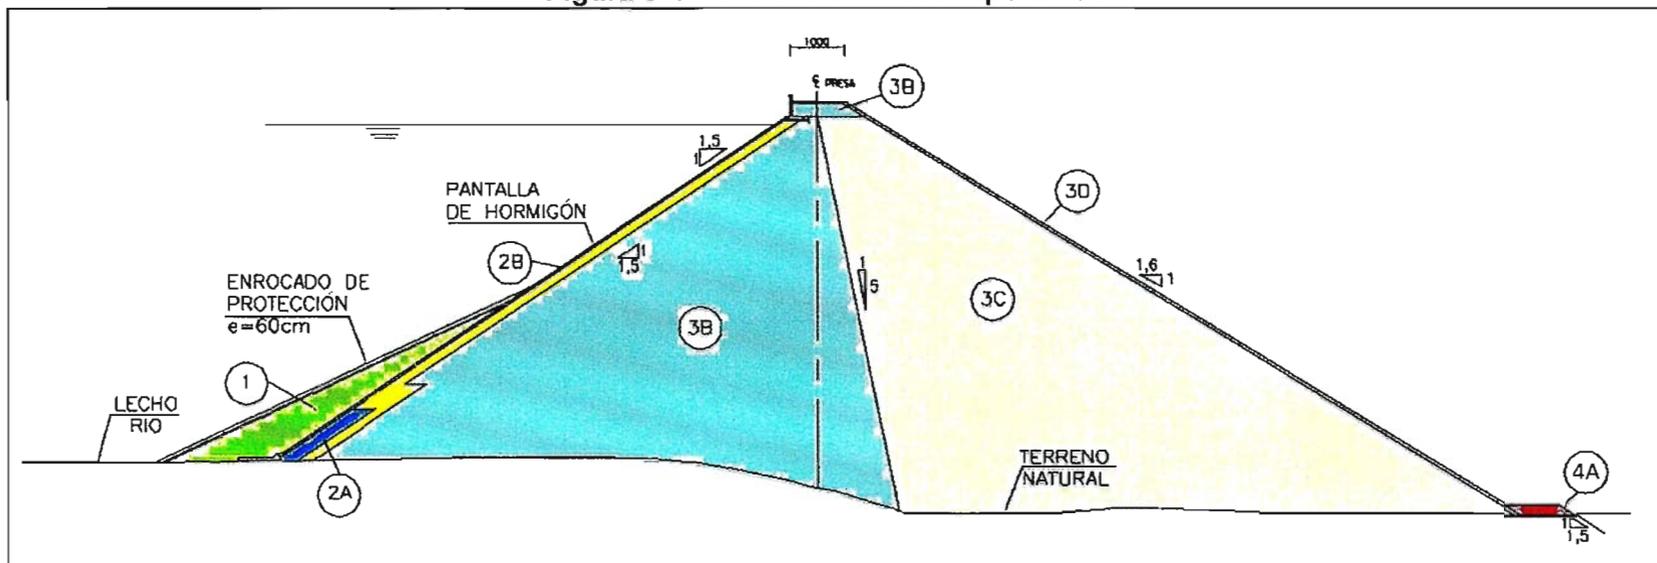
Figura 3-4 Rellenos en Presa Tipo CFGD

- **Relleno tipo 1:** Estos rellenos deben contener un porcentaje de finos importante, y tienen por finalidad sellar cualquier tipo de falla en la pantalla de hormigón y en el plinto. Debe contener el menor porcentaje de grava y el índice de plasticidad más bajo posible.

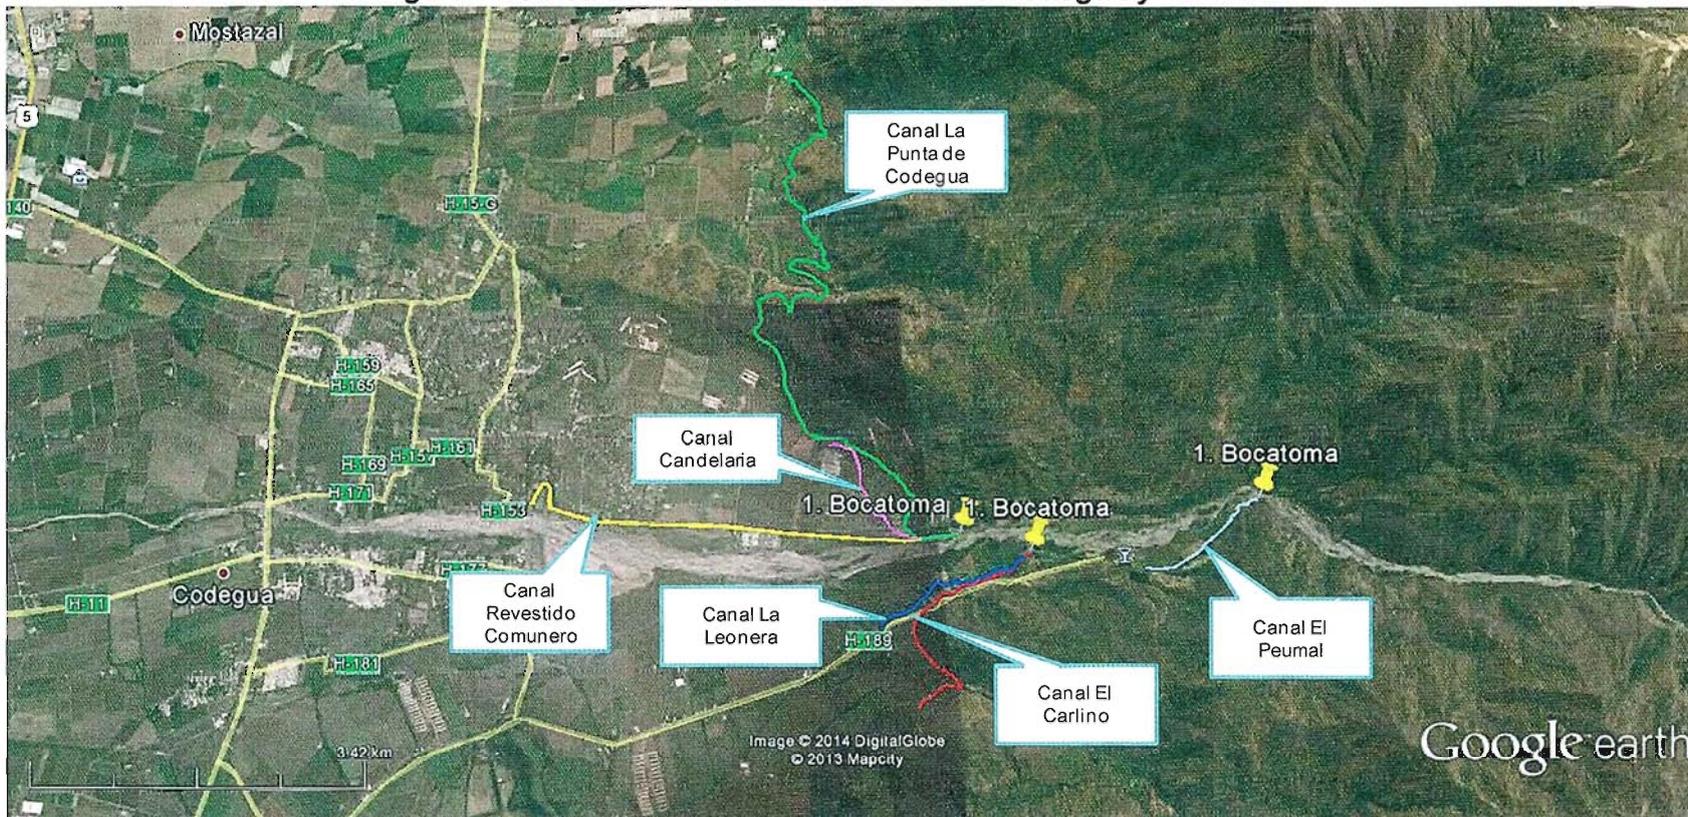
Figura 3-10 Red de Canales Matrices Estero Codegua y Afluentes

Las secciones de los canales existentes son irregulares y en su gran mayoría no presentan revestimientos. Los canales son propensos a filtraciones y predomina la presencia de vegetación. Los revestimientos en hormigón presentes en los canales Tronco Ribera Norte y Revestido Comunero se encuentran deteriorados y con desprendimientos.

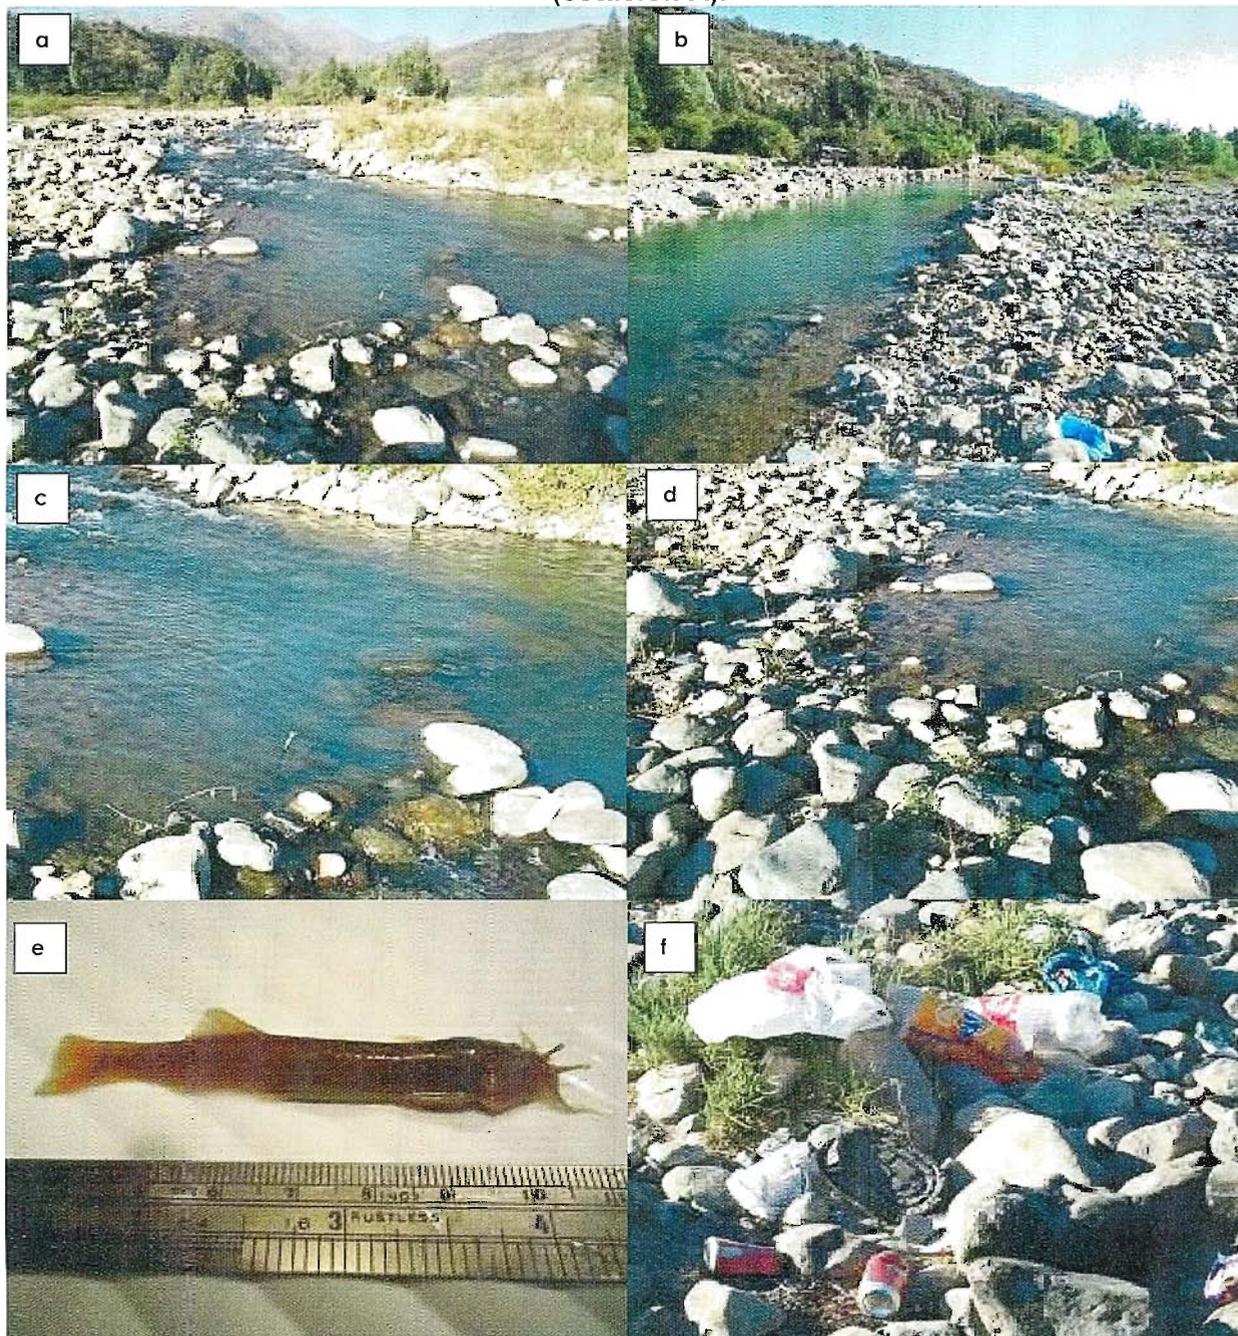
Fotografía 4-1. Estero Codegua, estación de muestreo ubicada 1,6 Km aguas abajo muro (estación A).

a) y b) Vistas generales de la estación de monitoreo c) Detalle de la columna de agua, d) Detalle del sustrato, e) Ejemplar de la especie *Trichomycterus areolatus* y f) Deshechos acumulados en el sector.

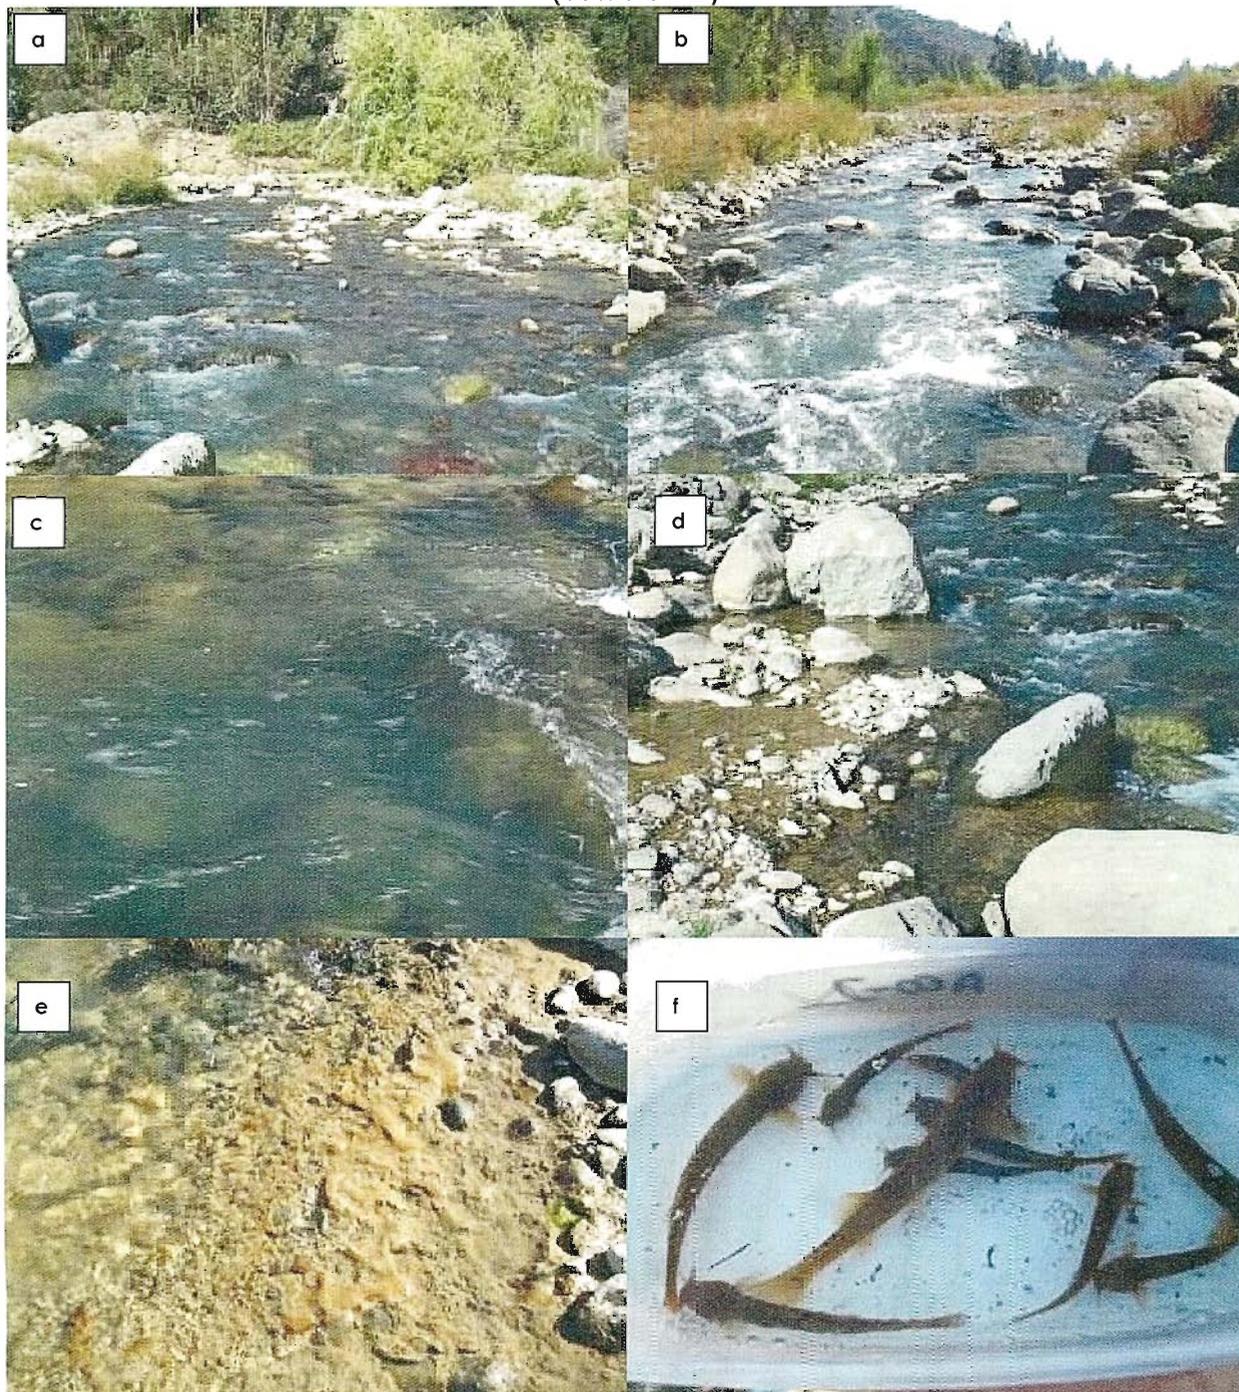
Fotografía 4-2. Estero Codegua, estación de muestreo ubicada 600 m aguas abajo muro (estación B).

a) y b) Vistas generales de la estación de monitoreo, c) Columna de agua semi turbia, d) Detalle del sustrato, e) Sedimento sobre el sustrato, f) Ejemplares de peces de la especie nativa *Trichomycterus areolatus*

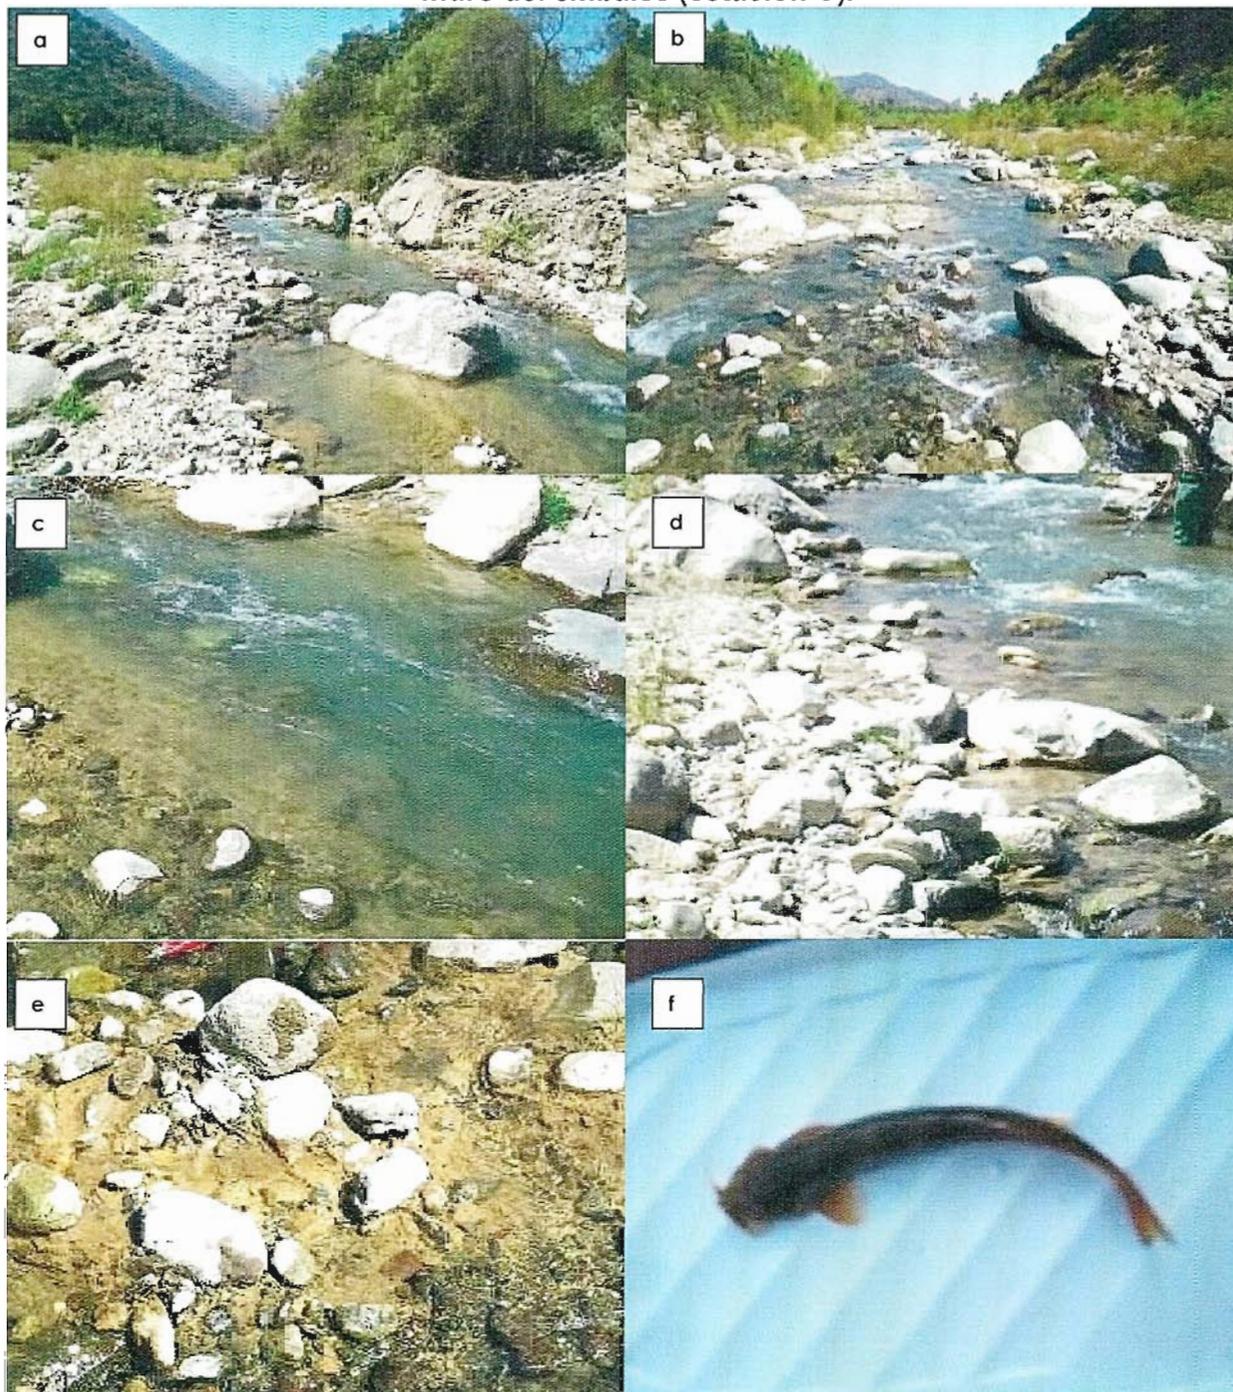
Fotografía 4-3. Estero Codegua, estación de muestreo ubicada 130 m aguas abajo del muro del embalse (estación C).

a) y b) Vistas generales de la estación de monitoreo, c) Columna de agua semi turbia, d) Detalle del sustrato, e) Sedimento sobre el sustrato y f) Ejemplar de la especie *T. areolatus*. Estudio de Biota Acuática. Sistema de riego en el estero Codegua. Estero Codegua (VI Región). Marzo 2014

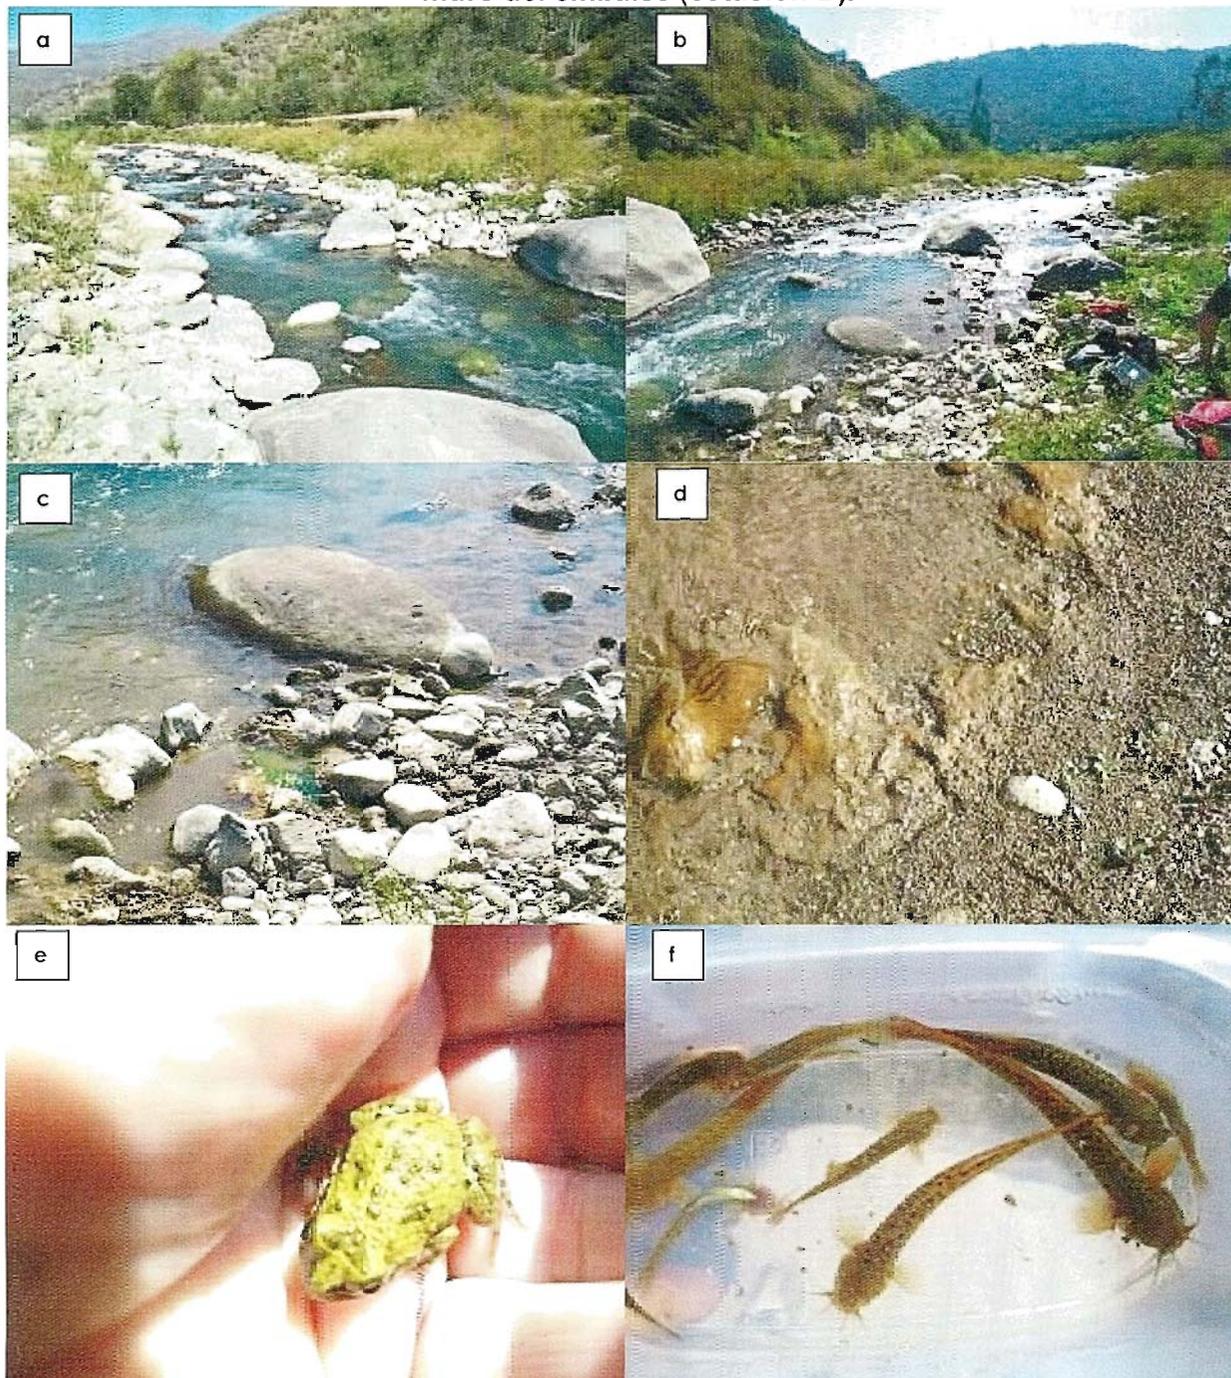
Fotografía 4-4. Estero Codegua, estación de muestreo ubicada 450 m aguas arriba del muro del embalse (estación D).

a) y b) Vistas generales de la estación de monitoreo, c) Detalle del sustrato, d) Presencia de sedimento en la ribera del cauce, e) Ejemplar de anfibio y f) Ejemplares de peces de *Trichomycterus areolatus*.

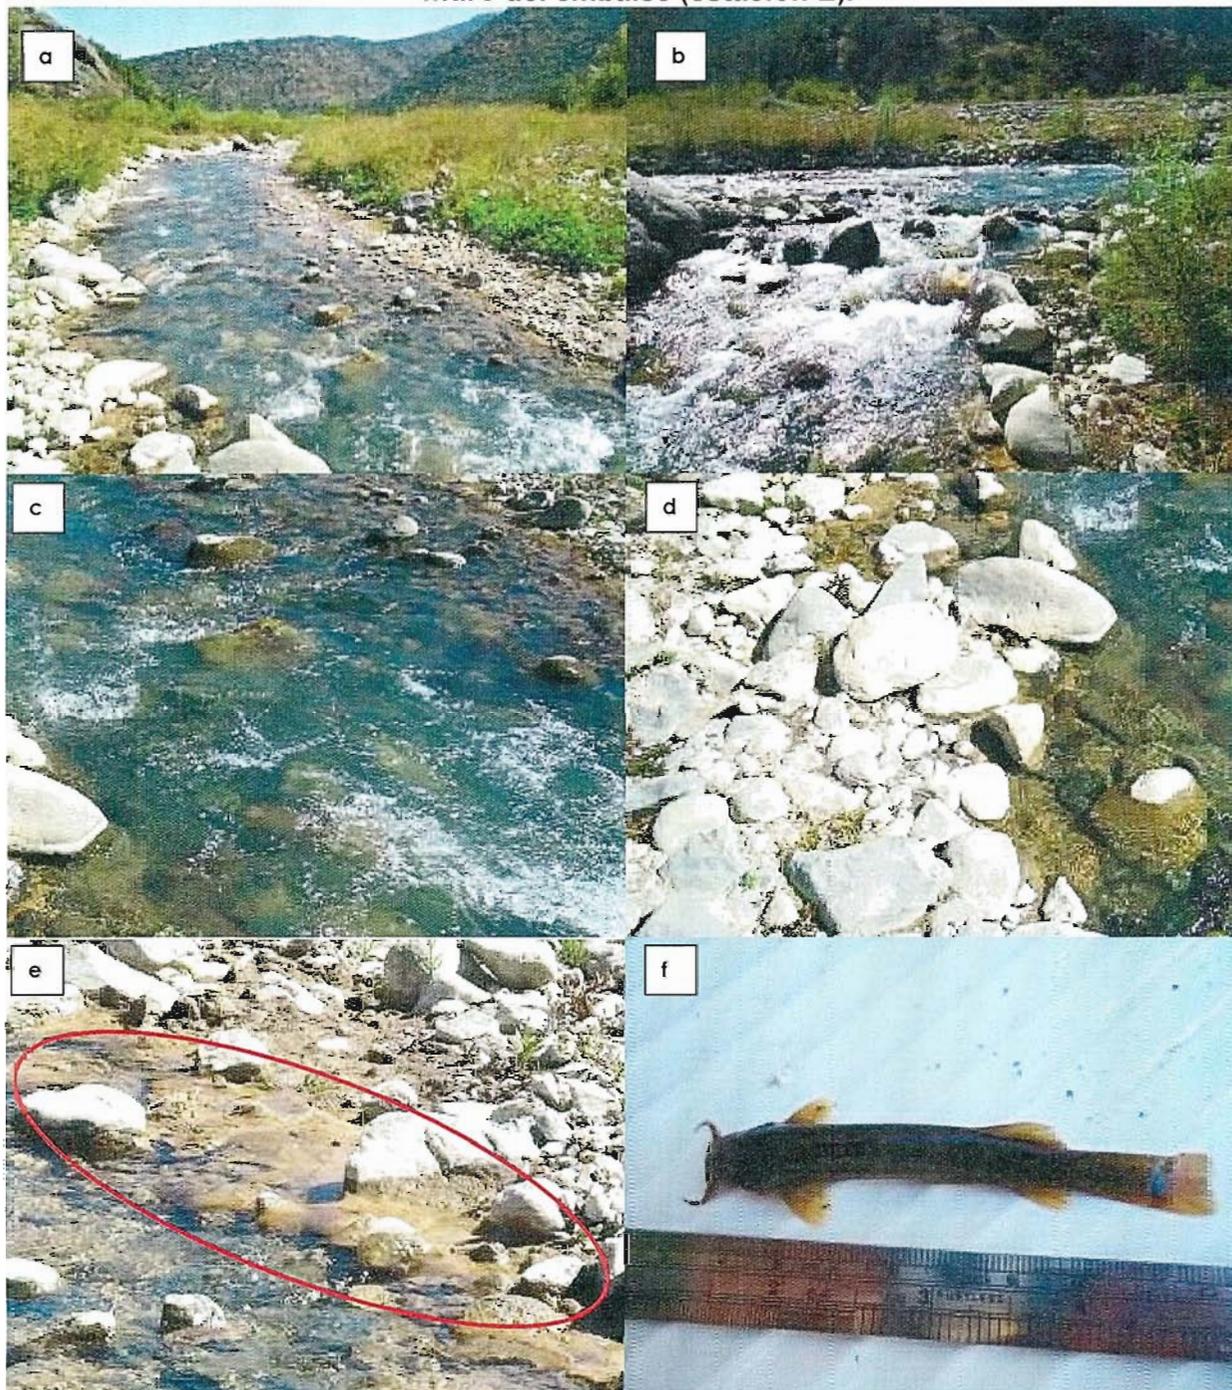
Fotografía 4-5. Estero Codegua, estación de muestreo ubicada 1 Km aguas arriba del muro del embalse (estación E).

a) y b) Vistas generales de la estación de monitoreo, c) Columna de agua semi turbia, d) Detalle del sustrato, e) Presencia de sedimento y microalgas filamentosas y f) Ejemplar de *Trichomycterus areolatus*.

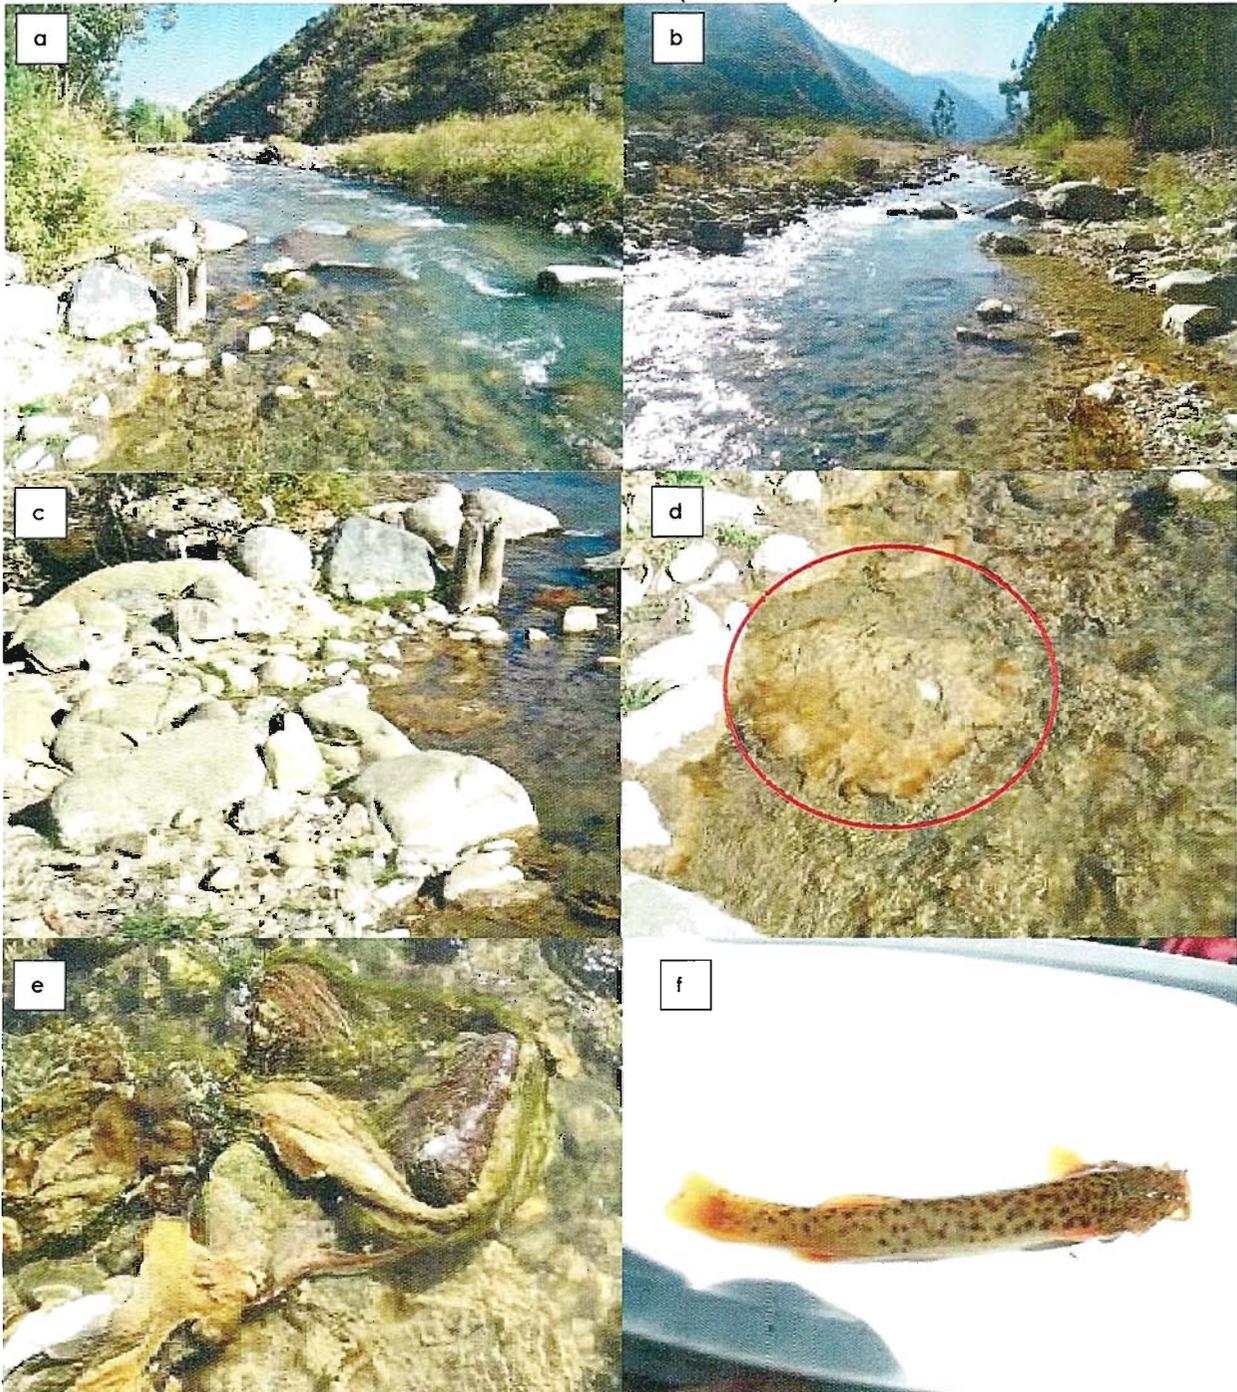
Fotografía 4-6. Estero Codegua, estación de muestreo ubicada 2 Km aguas arriba del muro del embalse (estación F).

a) y b) Vistas generales de la estación de monitoreo, c) Detalle del sustrato, d) Sedimento sobre sustrato, e) Detalle de microalgas filamentosas sobre sustrato y f) Ejemplar de *Trichomycterus areolatus*.

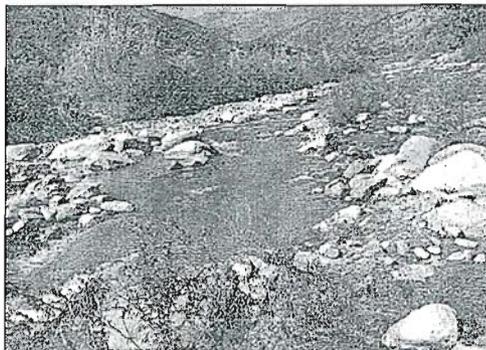
Foto 1: Punto de Muestreo B

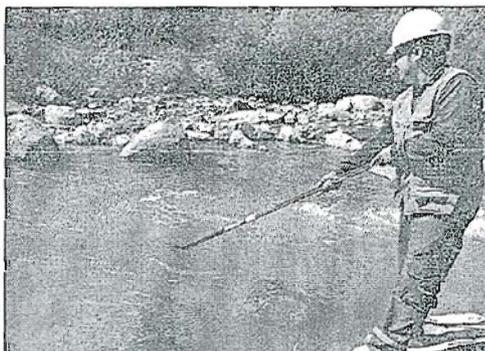
Foto 2: Toma de Muestra

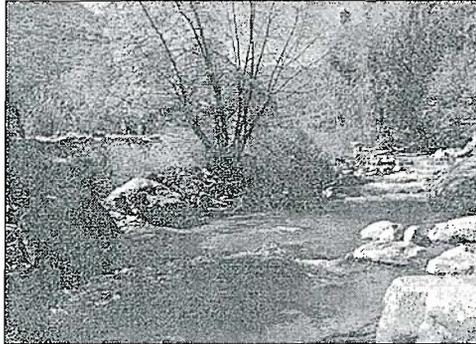
Foto 1: Punto de Muestreo C

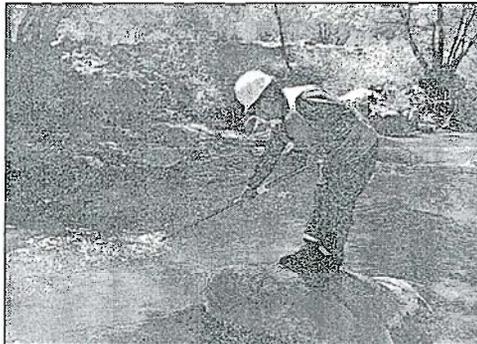
Foto 2: Toma de Muestra

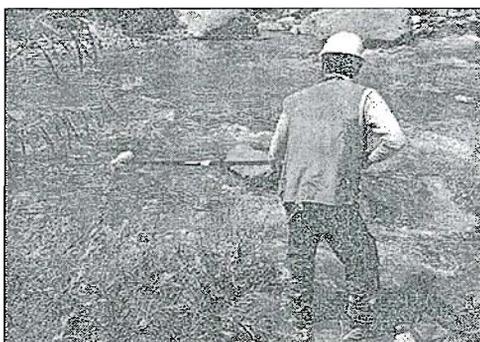
Foto 2: Toma de Muestra

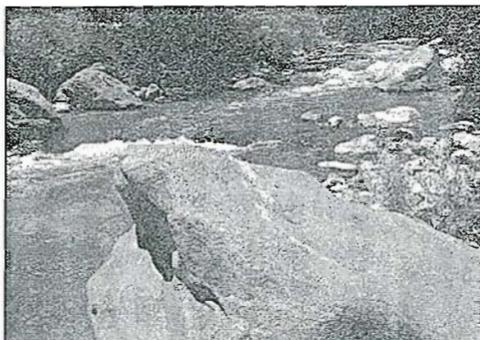
Foto 1: Punto C

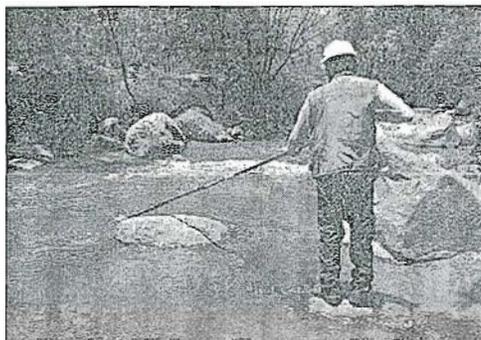
Foto 2: Toma de Muestra

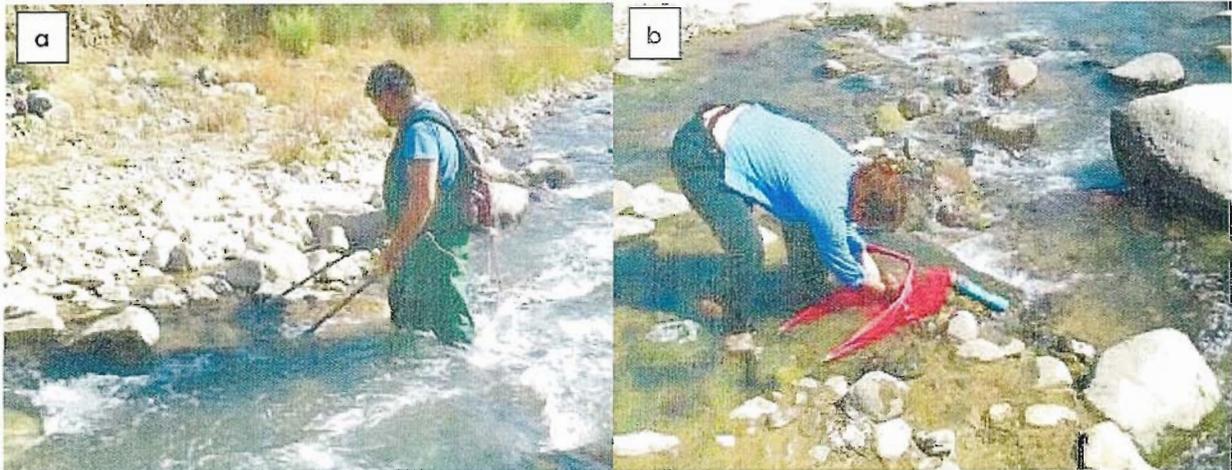
Fotografía 2. a) Pesca eléctrica y b) Toma de muestras de macrozoobentos con red Surber. Estudio de Biota Acuática. Sistema de riego en el estero Codegua. Estero Codegua (VI Región), Marzo de 2014.

Para la descripción de la fauna de macroinvertebrados bentónicos se tomaron dos réplicas desde la zona bentónica (N = 2) en cada estación de muestreo con una red Surber de 0,09 m² de área y de 250 µm de apertura de malla (**Fotografía 2b**). Las muestras fueron fijadas *in situ* con alcohol al 15 % y trasladadas al laboratorio en Santiago para su identificación. Para la identificación y recuento se utilizó una lupa Carl

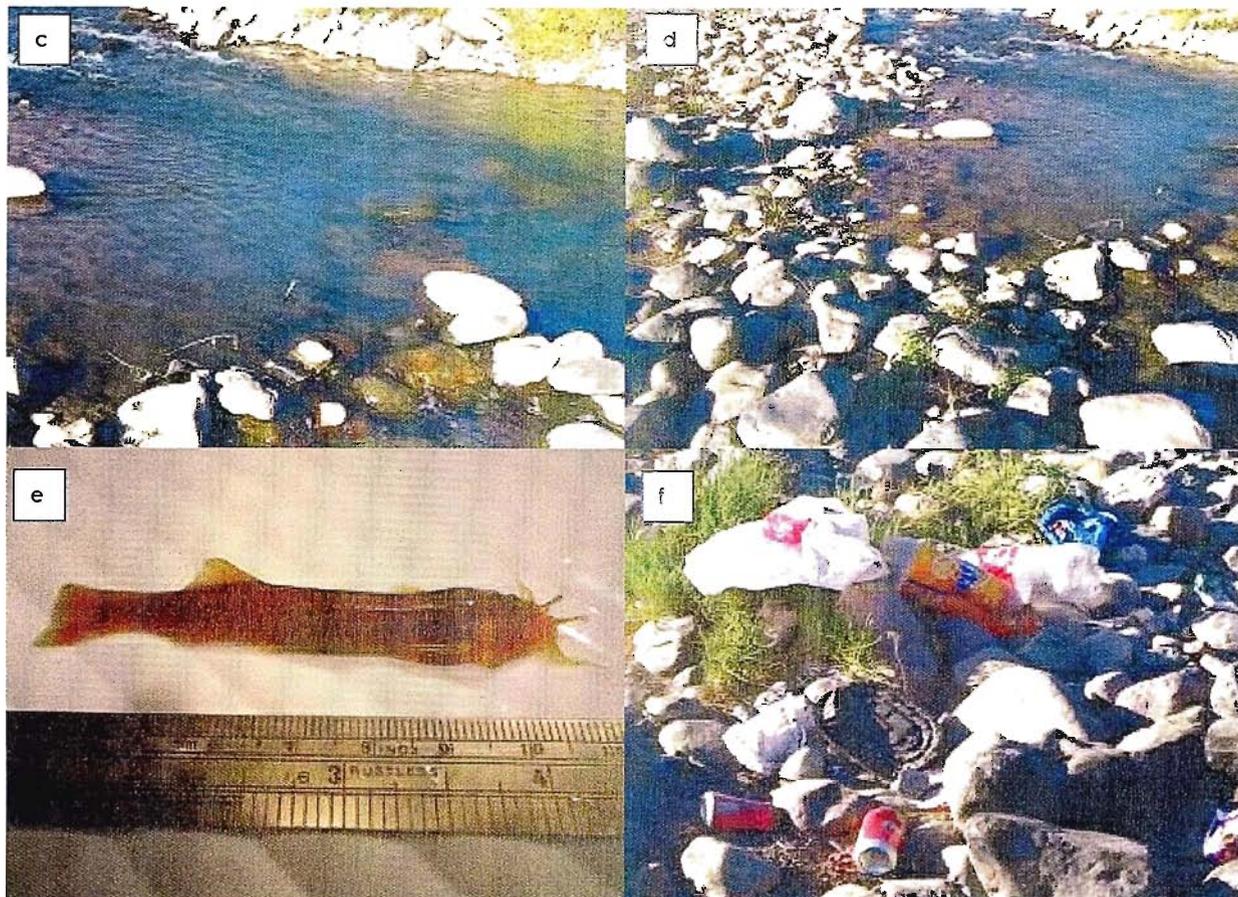
Fotografía 3. Continuación. c) Detalle de la columna de agua, d) Detalle del sustrato, e) Ejemplar de la especie *Trichomycterus areolatus* f) Deshechos acumulados en el sector. Estudio de Biota Acuática. Sistema de riego en el estero Codegua. Estero Codegua (VI Región), Marzo 2014.

Estetramodel estero Codeguacorrespondió a un tramo de tipo Rithron según la clasificación de Illies & Botosaneanu (1963). Este tramo fluvial era abierto y con escasa vegetación terrestre en la ribera del cauce (**Fotografías 3ay b**). La profundidad en este tramo fue estimada en 15 cm en la ribera y 45 cm en el centro del cauce y el ancho del cauce fue estimado entre 8 y 10m. Se observó una columna de agua turbia (**Fotografías3c**). En el sector se midió una temperatura en la columna de agua de 21,7 °C (**Tabla 4**) y un valor de pH cercano a neutro (7,2 unidades, **Tabla 4**). El curso de agua presentó un valor de conductividad específica de 455 $\mu\text{S}/\text{cm}$ (**Tabla 4**), una concentración de sólidos totales disueltos de 226 mg/l (**Tabla 4**) y una concentración de oxígeno disuelto de 10,0 mg/l (**Tabla 4**), condiciones que son frecuentes en sistemas fluviales cordilleranos de sistemas templados. El sustrato era rocoso y heterogéneo y el rango de tamaño de las rocas varió entre 5 cm y 40 m, lo cual indica el predominio de *Guijarros*, *Piedras* y *Bolones* según Bain *et al.* (1985) (**Fotografías3d**). No se detectaron macrófitas en el sector de la ribera ni crustáceos decápodos. Se detectaron ejemplares de la especie nativa *Trichomycterus areolatus* (**Fotografía 3e**). En este sector se observó una gran cantidad de desechos domiciliarios (**Fotografía 3f**) y se caracterizó por ser un tramo para fines recreacionales.

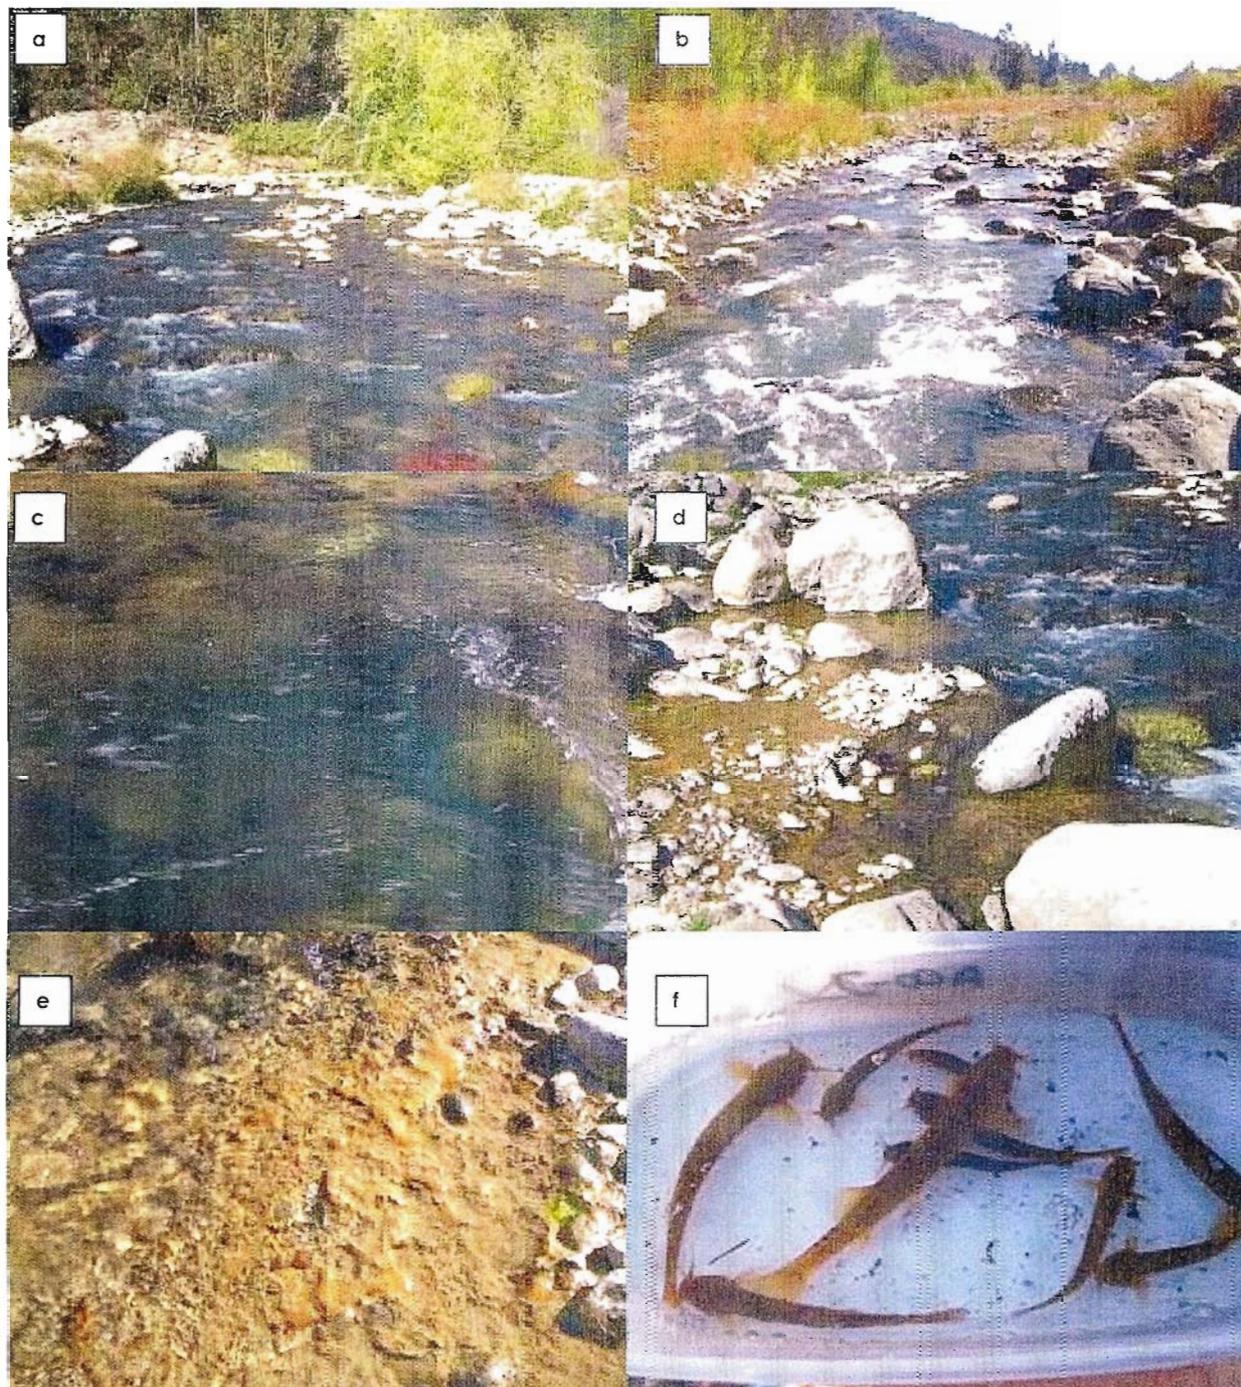
Este sector del estero Codegua correspondió a un tramo de tipo Rithron según la clasificación de Illies & Botosaneanu (1963). Este tramo fluvial era abierto con escasa vegetación terrestre de tipo arbustiva en la ribera del cauce (Fotografías 4ayb). La profundidad en este tramo fue estimada en 15 cm en la ribera y 40 cm en el centro del cauce y el ancho del cauce fue estimado entre 8 y 10 m. Se observó una columna de agua semi turbia (Fotografía 4c). En el sector se midió una temperatura en la columna de agua de 21,7 °C (Tabla 5) y un valor de pH cercano a neutro (6,9 unidades, Tabla 5). El curso de agua presentó una conductividad específica de 450 $\mu\text{S}/\text{cm}$ (Tabla 5), una concentración de sólidos totales disueltos de 225 mg/l (Tabla 5) y una concentración de oxígeno disuelto de 10,2 mg/l (Tabla 5). El sustrato era rocoso y heterogéneo y el rango de tamaño de las rocas varió entre 5 y 25 cm, lo cual indica el predominio de Gujarros y Piedras según Bain et al. (1985) (Fotografía 4d). Se observó sedimento sobre el sustrato (Fotografía 4e) y rocas de gran tamaño (entre 1 y 1,5 m aproximadamente). No se detectaron macrófitas en el sector de la ribera ni crustáceos decápodos. Se detectó alta abundancia de ejemplares de la especie nativa *Trichomycterus areolatus* (Bagrecito, Fotografía 4f).

Fotografía 4. Estero Codegua, estación de muestreo ubicada 600 metros abajo muro (estación B). a) y b) Vistas generales de la estación de monitoreo. c) Columna de agua semi turbia. d) Detalle del sustrato. e) Sedimento sobre el sustrato. f) Ejemplares de peces de la especie nativa *Trichomycterus areolatus*. Estudio de Biota Acuática. Sistema de riego en el estero Codegua. Estero Codegua (VI Región). Marzo 2014.

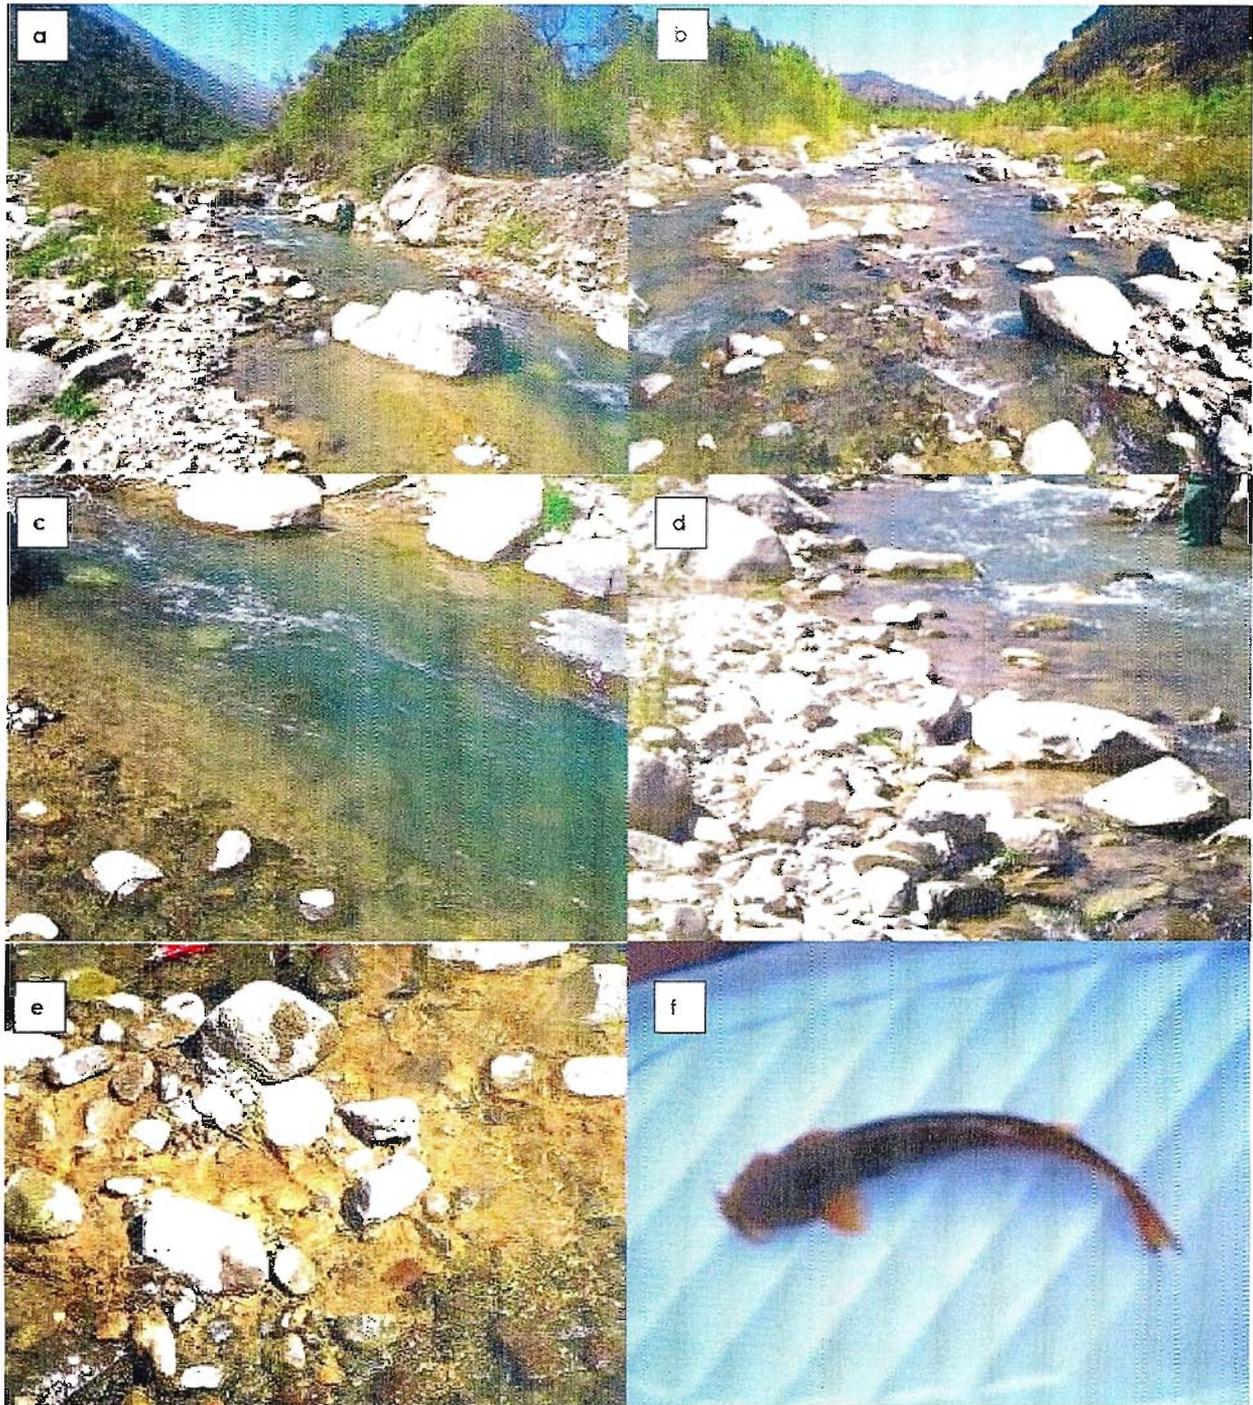
Este sector del estero Codegua correspondió a un tramo de tipo Rithron según la clasificación de Illies & Botosaneanu (1963). Este tramo fluvial era abierto, con escaso desarrollo de ribera y con vegetación terrestre arbórea cercana al cauce (Fotografías 5a y b). La profundidad en este tramo fue estimada en 15 cm en la ribera y 50 cm en el centro del cauce y el ancho del cauce fue estimado entre 8 y 10 m. Se observó una columna de agua semi turbia (Fotografía 5c). En el sector se midió una temperatura en la columna de agua de 19,8 °C (Tabla 6) y un valor de pH cercano a neutro (6,8 unidades, Tabla 6). El curso de agua presentó una conductividad específica de 453 µS/cm (Tabla 6), una concentración de sólidos totales disueltos de 228 mg/l (Tabla 6) y una alta concentración de oxígeno disuelto (10,2 mg/l, Tabla 6), condiciones que son frecuentes en sistemas fluviales cordilleranos de sistemas templados. El sustrato era rocoso y heterogéneo y el rango de tamaño de las rocas varió entre 3 y 25 cm lo cual indica el predominio de Gujarros y Piedras según Bain et al. (1985) (Fotografía 5d). También se observaron rocas de mayor tamaño (entre 1 y 1,5m) y depósitos de sedimento (Fotografías 5e). No se detectaron macrófitas en el sector de la ribera ni crustáceos decápodos. Se detectó alta abundancia de ejemplares de la especie nativa *Trichomycterus areolatus* (Bagrecito, Fotografía 5i).

Fotografía 5. Estero Codegua, estación de muestreo ubicada 130 m aguas abajo del muro del embalse (estación C). a) y b) Vistas generales de la estación de monitoreo, c) Columna de agua semi turbia, d) Detalle del sustrato, e) Sedimento sobre el sustrato y f) Ejemplar de la especie *T. areolatus*. Estudio de Biota Acuática. Sistema de riego en el estero Codegua. Estero Codegua (VI Región). Marzo 2014.
