**ESTUDIO DE PREFACTIBILIDAD
MEJORAMIENTO DEL SISTEMA DE RIEGO ESTERO CODEGUA,
VI REGIÓN**

INFORME FINAL

**TOMO VIII
ESTUDIO DE ANÁLISIS AMBIENTAL**

SANTIAGO, MARZO DE 2015

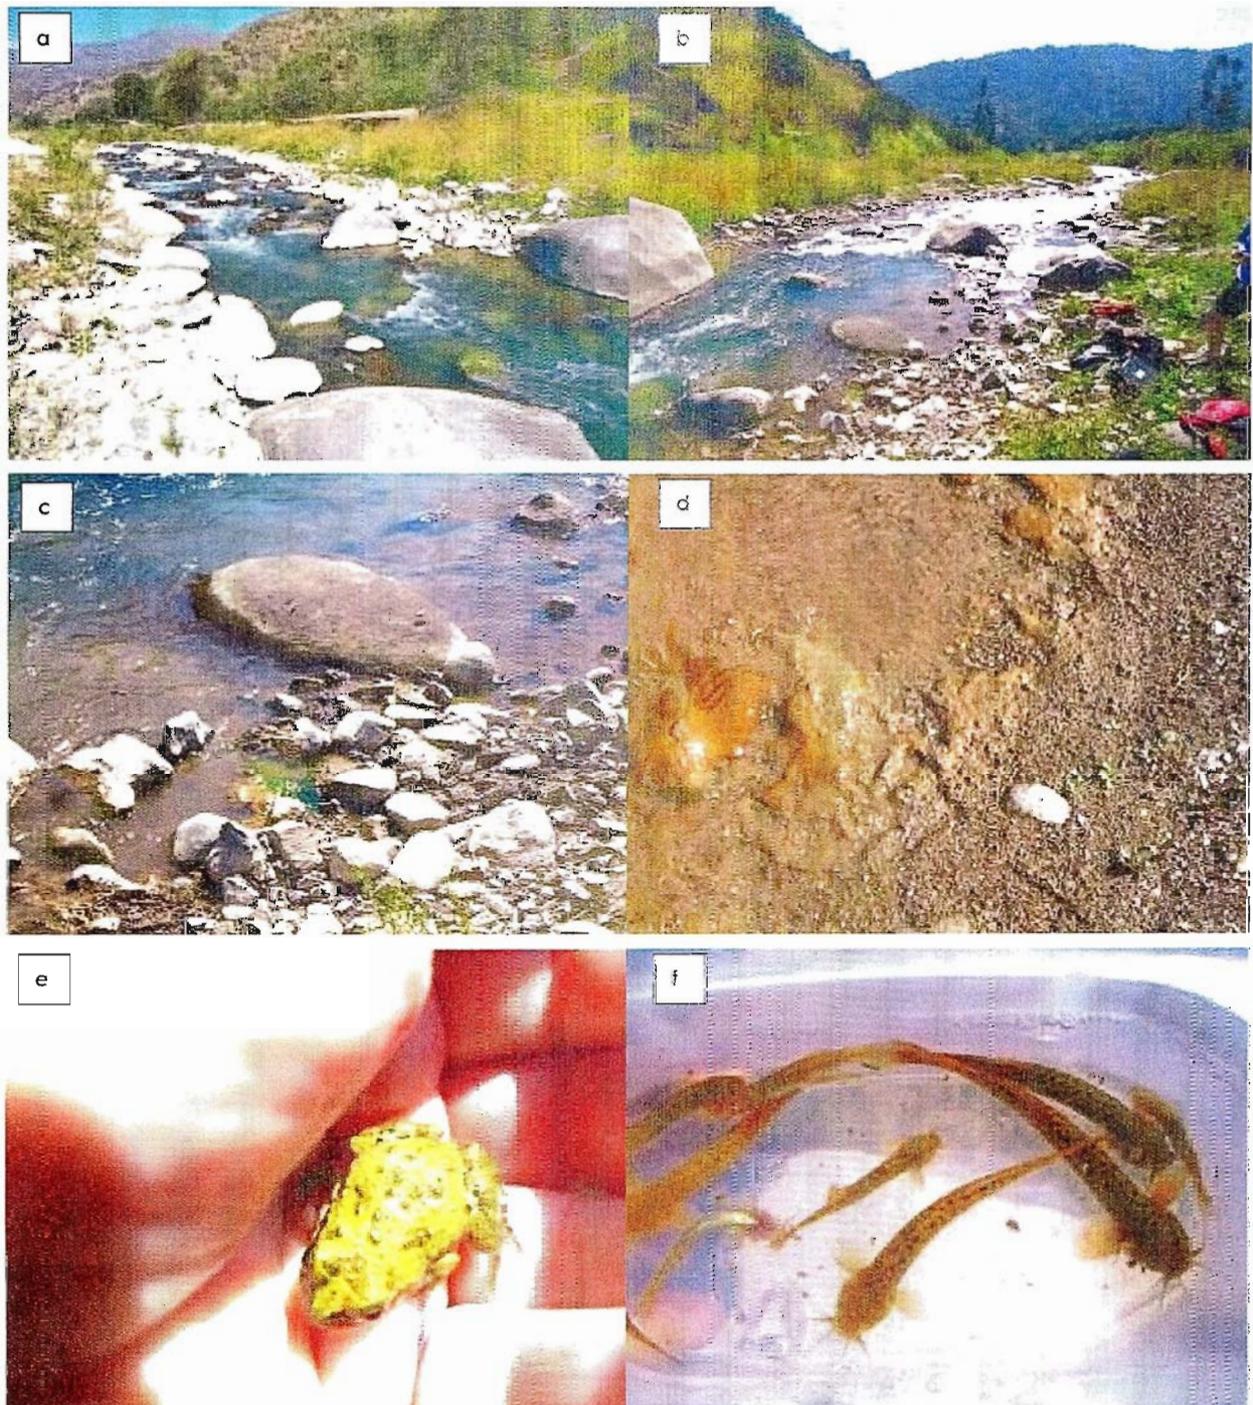
Este sector correspondió a un tramo de tipo Rithron según la clasificación de Illies & Botosaneanu (1963). Este tramo fluvial era abierto y presentaba vegetación terrestre arbustiva y herbácea en la ribera del cauce (**Fotografías 6a** y **b**). Se observó un escaso desarrollo de ribera. La profundidad en este tramo fue estimada en 5 cm en la ribera y 50 cm en el centro del cauce y el ancho del cauce fue estimado entre 8 y 10 m. Se observó una columna de agua semi turbia. En este sector se midió una temperatura en la columna de agua de 20,7 °C (**Tabla 7**) y un valor de pH cercano a neutro de 6,7 unidades (**Tabla 7**). El curso presentó una conductividad específica de 455 µS/cm (**Tabla 7**), una concentración de sólidos totales disueltos de 228 mg/l (**Tabla 7**) y una alta concentración de oxígeno disuelto (10,0 mg/l, **Tabla 7**), condiciones que son frecuentes en sistemas fluviales cordilleranos de sistemas templados. El sustrato era rocoso y heterogéneo y el rango de tamaño de las rocas varió entre 2 y 20 cm, lo cual indica el predominio de *Guijarros* y *Piedras* según Bain et al. (1985) (**Fotografía 6c**). Se observó la presencia de rocas de mayor tamaño y sedimento en la ribera (**Fotografía 6d**). Se detectó la presencia de anfibios (**Fotografía 6e**). No se detectaron macrófitas en el sector de la ribera ni crustáceos decápodos. Se detectó alta abundancia de ejemplares de la especie nativa *Trichomycterus areolatus* (Bagrecito, **Fotografía 6f**).

Fotografía 6. Estero Codegua, estación de muestreo ubicada 450 m aguas arriba del muro del embalse (estación D). a) y b) Vistas generales de la estación de monitoreo, c) Detalle del sustrato, d) Presencia de sedimento en la ribera del cauce, e) Ejemplar de anfibio y f) Ejemplares de peces de *Trichomycterus areolatus*. Estudio de Biota Acuática. Sistema de riego en el estero Codegua. Estero Codegua (VI Región). Marzo 2014.

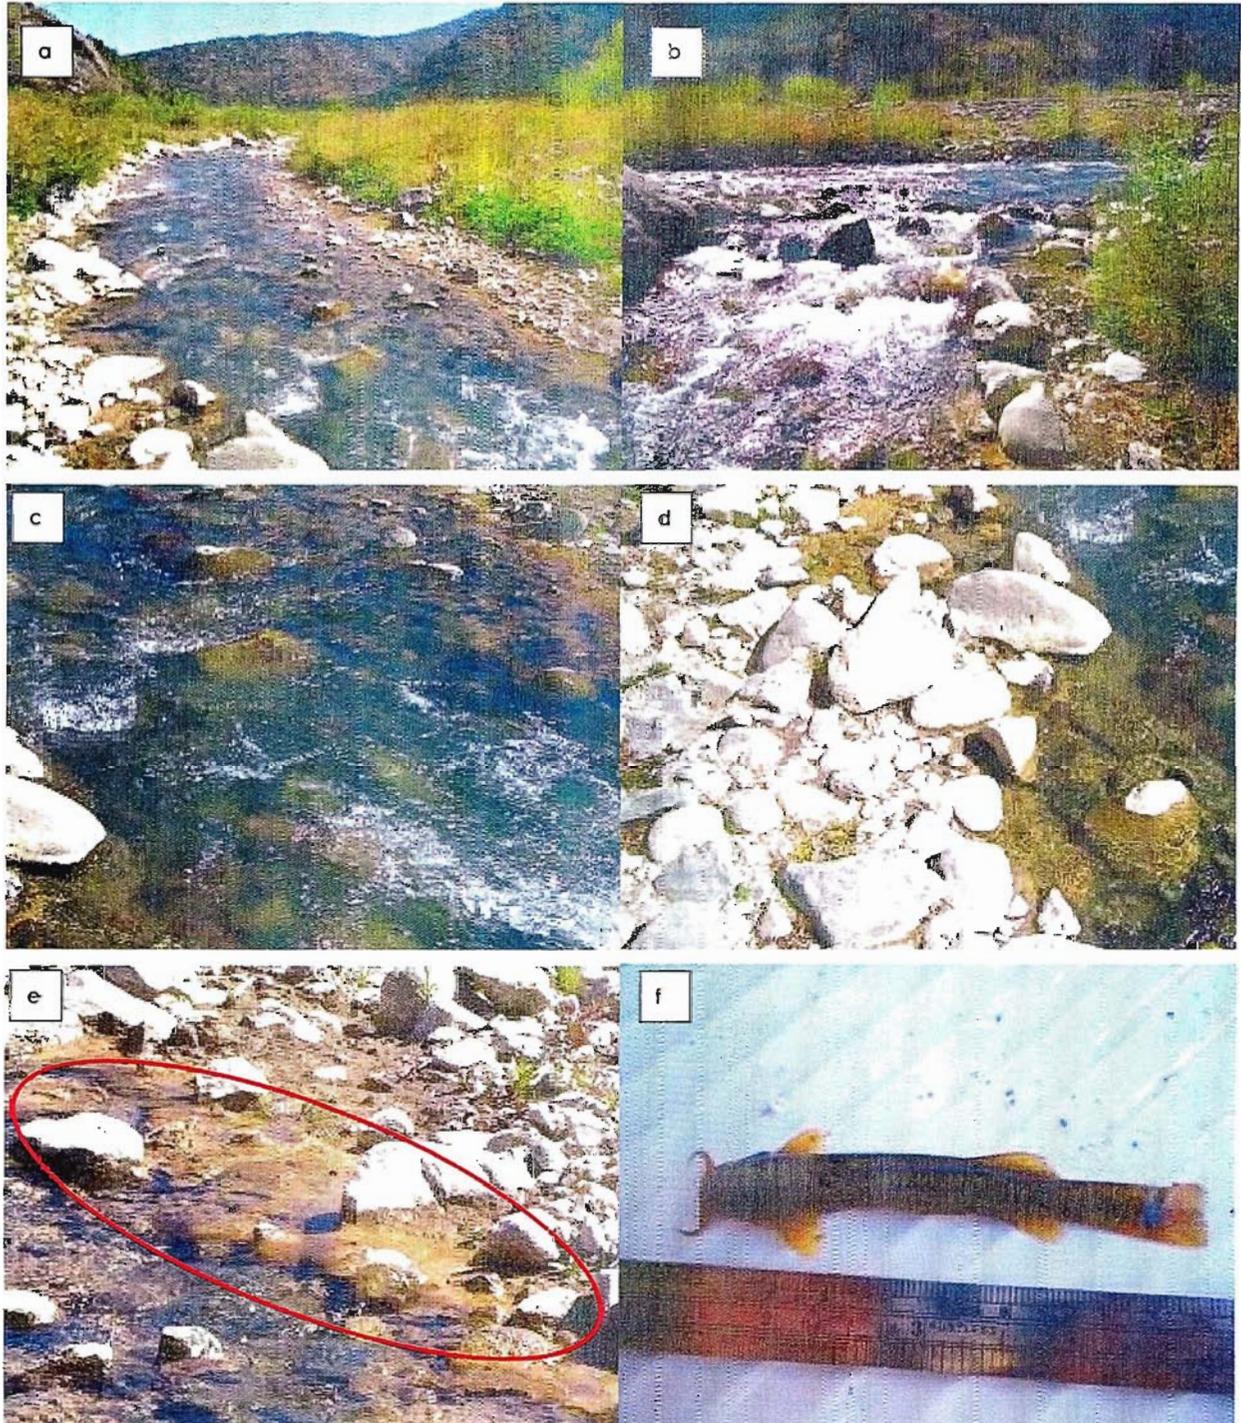
Este sector del estero Codegua correspondió a un tramo de tipo Rithron según la clasificación de Illies & Botosaneanu (1963). Este tramo fluvial era abierto y con alta abundancia de vegetación terrestre arbustiva y herbácea en la ribera del cauce (Fotografías 7a y b). La profundidad en este tramo fue estimada en 20 cm en la ribera y 40 cm en el centro del cauce y el ancho del cauce fue estimado entre 2 y 5 m. Se observó una columna de agua semi turbia (Fotografía 7c). En el sector se midió una temperatura en la columna de agua de 21,8 °C (Tabla 8) y un valor de pH de 6,6 unidades (Tabla 8). El curso de agua presentó una conductividad específica de 437 µS/cm (Tabla 8), una concentración de sólidos totales disueltos de 218 mg/l (Tabla 8) y una alta concentración de oxígeno disuelto (10,2 mg/l, Tabla 8), condiciones que son frecuentes en sistemas fluviales cordilleranos de sistemas templados. El sustrato era rocoso y heterogéneo y el rango de tamaño de las rocas varió entre 4 cm y 60 cm, lo cual indica el predominio de *Guijarros*, *Piedras* y *Bolones* según Bain *et al.* (1985) (Fotografía 7d). Se observó la presencia de sedimento y microalgas filamentosas sobre el sustrato (Fotografía 7e). No se detectaron macrófitas en el sector de la ribera ni crustáceos decápodos. Se detectó alta abundancia de ejemplares de la especie nativa *Trichomycterus areolatus* (Bagrecito, Fotografía 7f).

Fotografía 7. Estero Codegua, estación de muestreo ubicada 1 Km aguas arriba del muro del embalse (estación E). a) y b) Vistas generales de la estación de monitoreo. c) Columna de agua semi turbia. d) Detalle del sustrato. e) Presencia de sedimento y microalgas filamentosas y f) Ejemplar de *Trichomycterus areolatus*. Estudio de Biota Acuática. Sistema de riego en el estero Cocegua. Estero Codegua (VI Región). Marzo 2014.

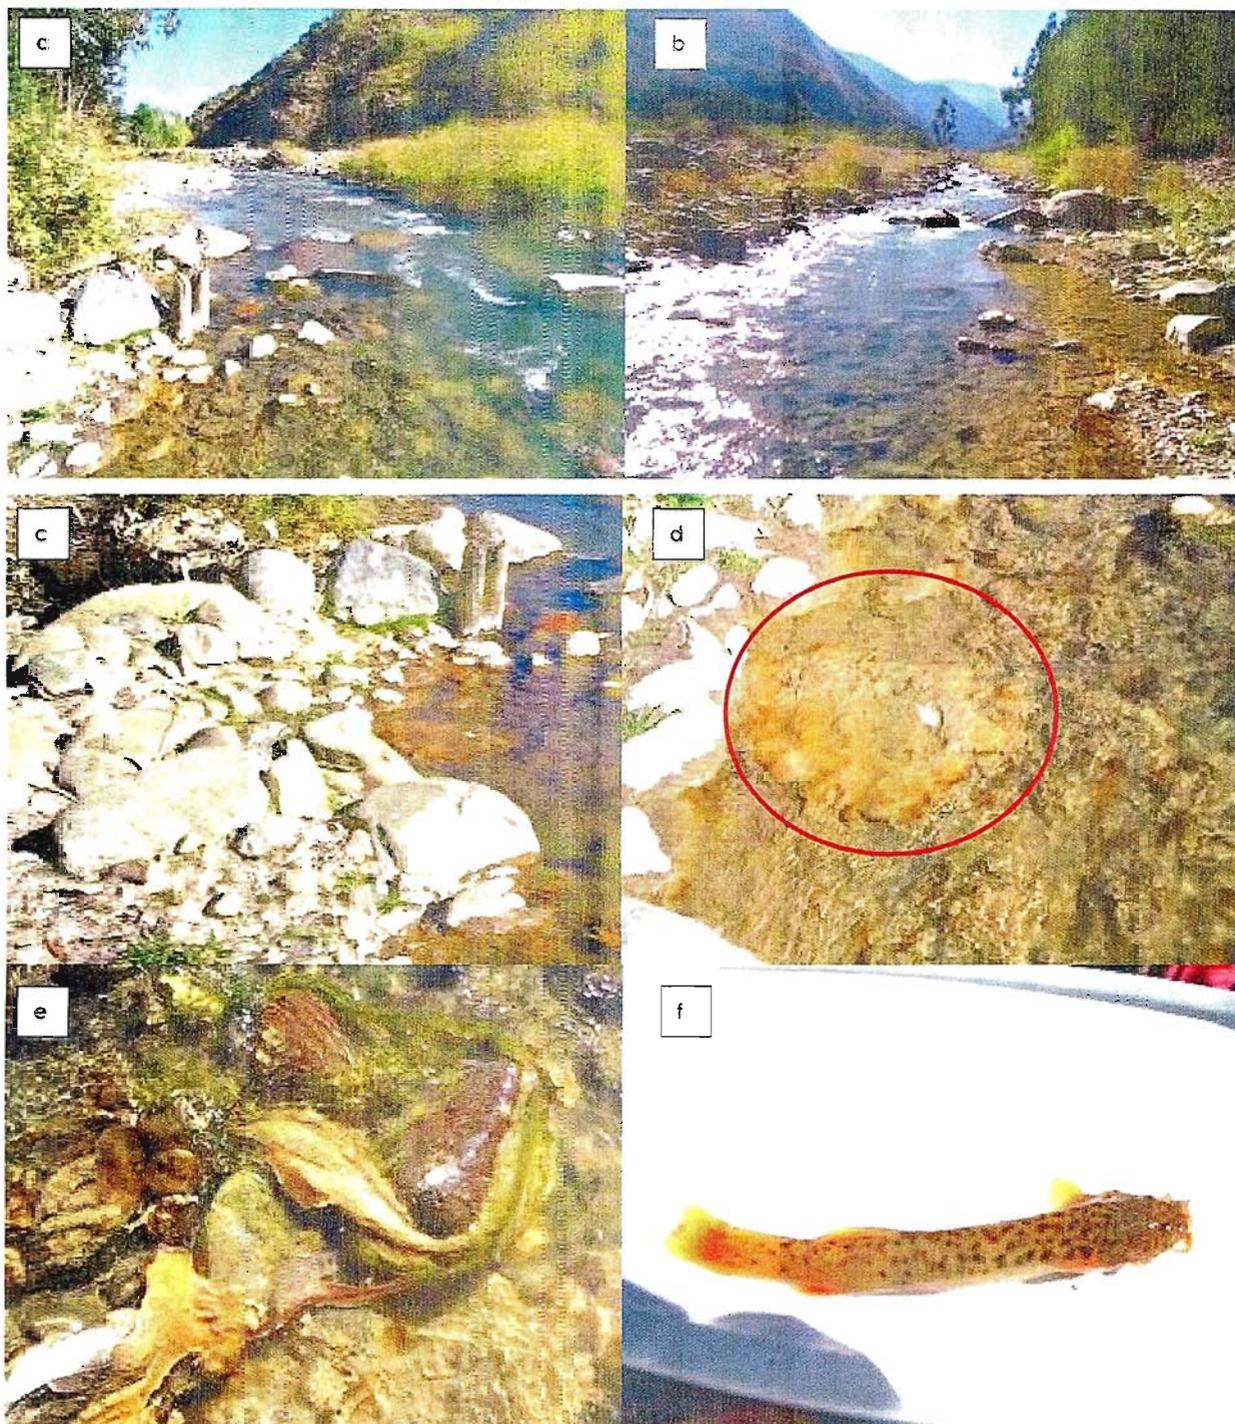
Este sector del estero Codegua correspondió a un tramo de tipo Rithron según la clasificación de Illies & Botosaneanu (1963). Este tramo fluvial era abierto con vegetación terrestre en la ribera del cauce y con desarrollo de ribera (Fotografías 8a y b). La profundidad en este tramo fue estimada en 20 cm en la ribera y 40 cm en el centro del cauce y el ancho del cauce fue estimado entre 3 y 6 m. Se observó una columna de agua semi turbia. En el sector se midió una temperatura en la columna de agua de 13,0 °C (Tabla 9) y un valor de pH cercano a neutro de 6,5 unidades (Tabla 9). El curso presentó una conductividad específica de 450 µS/cm (Tabla 9), una concentración de sólidos totales disueltos de 226 mg/l (Tabla 9) y una alta concentración de oxígeno disuelto (10,1 mg/l, Tabla 9), condiciones que son frecuentes en sistemas fluviales cordilleranos de sistemas templados. El sustrato era rocoso y heterogéneo y el rango de tamaño de las rocas varió entre 5 y 40cm, lo cual indica el predominio de Guijarros, Piedras y Bolones según Bain et al. (1985) (Fotografía 8c). Se observó la presencia de sedimento (Fotografía 8d) y microalgas filamentosas sobre el sustrato (Fotografía 8e). No se detectaron macrófitas en el sector de la ribera ni crustáceos decápodos. Se detectó alta abundancia de ejemplares de la especie nativa *Trichomycterus areolatus* (Bagrecito, Fotografía 8f). En este tramo se observaron desechos domiciliarios provenientes de caseríos ubicados en sectores próximos al cauce de estero Codegua.

Fotografía 3. Estero Codegua, estación de muestreo ubicada 2 Km aguas arriba del muro del embalse (estación F). a) y b) Vistas generales de la estación de monitoreo, c) Detalle del sustrato, d) Sedimento sobre sustrato, e) Detalle de microalgas filamentosas sobre sustrato y e) Ejemplar de *Trichomycterus areolatus*. Estudio de Biota Acuática. Sistema de riego en el estero Codegua. Estero Codegua (VI Región). Marzo 2014.

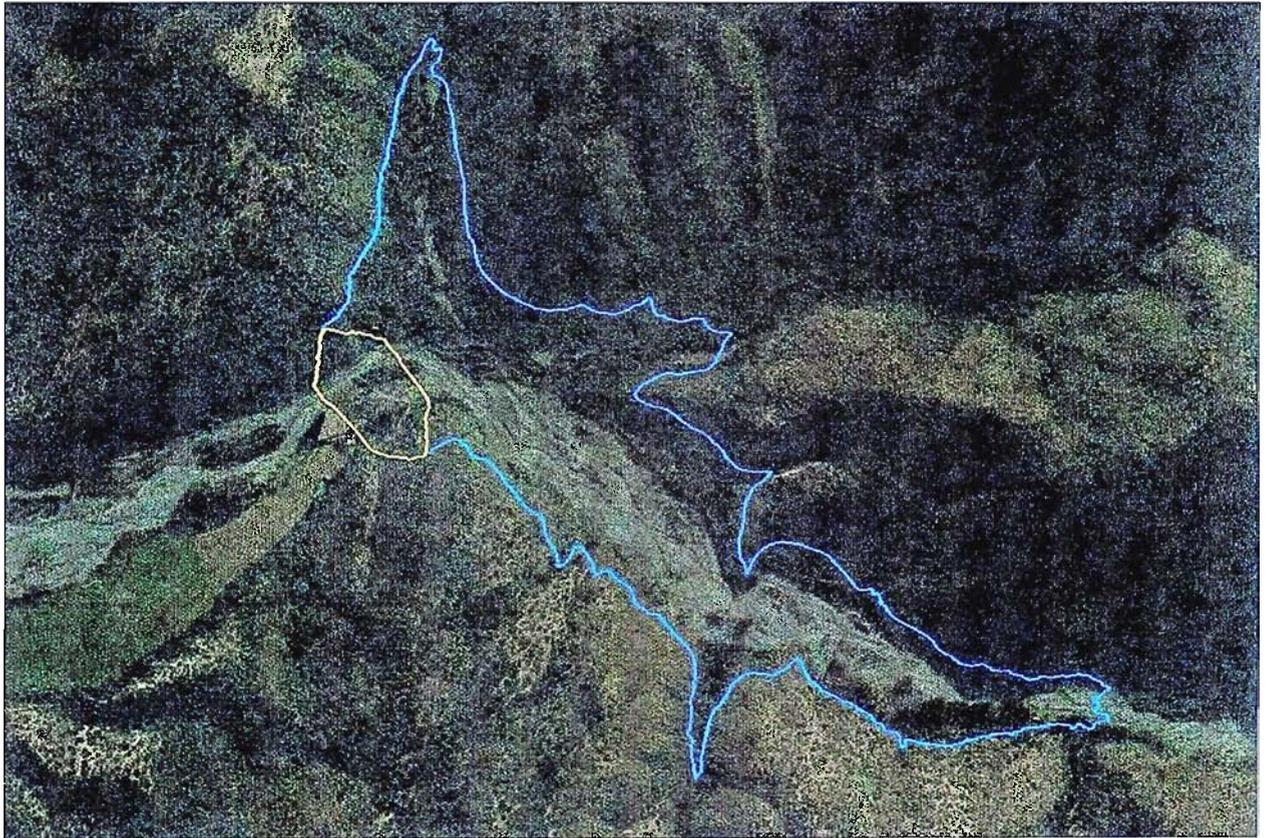
Figura 1. Área de emplazamiento del proyecto.

El proyecto se encuentra en el Estero Codegua, ubicado en la zona pre-cordillerana de la provincia de Cachapoal de la Región del Libertador Bernardo O'Higgins, frente a la ciudad del mismo nombre. La **Figura 1** muestra el área de inundación por el proyecto.

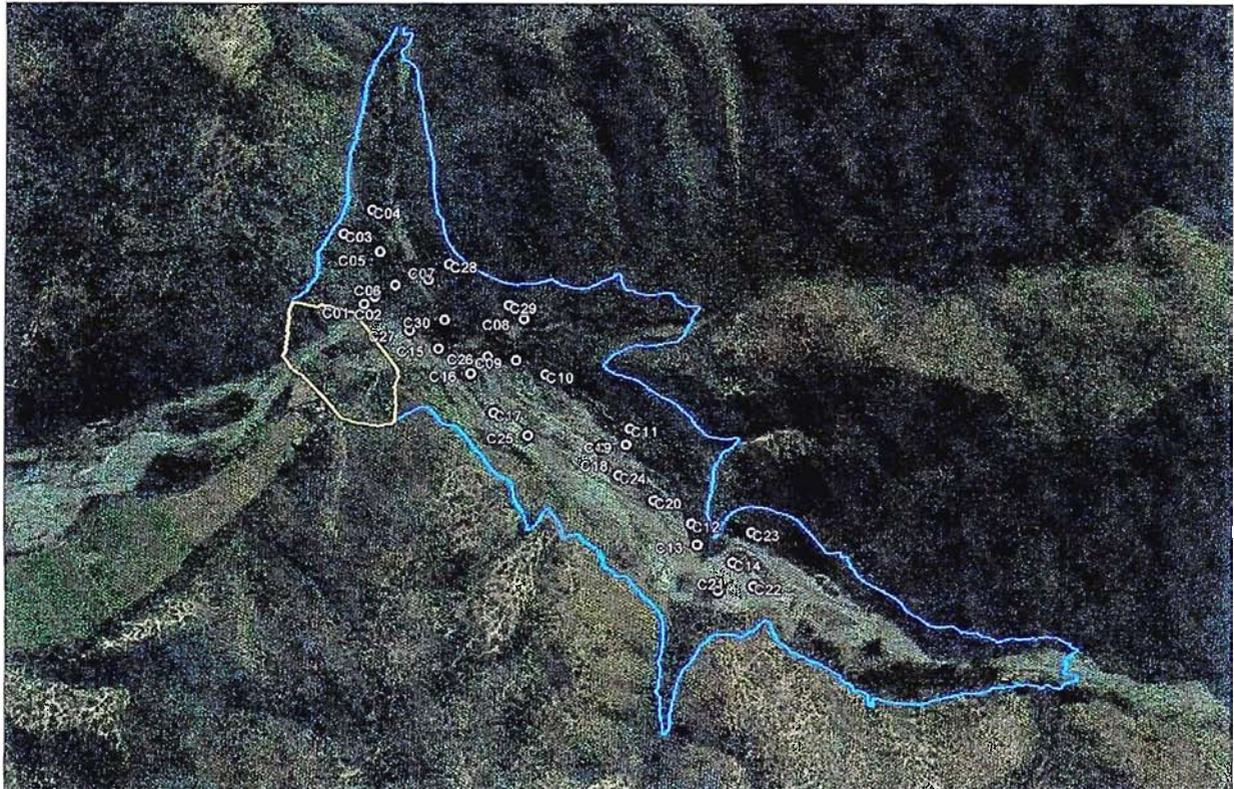
Figura 2. Localización de las parcelas de muestreo en el área de estudio.

En la **Figura 2** se observa la posición de cada una de las parcelas de muestreo de flora en el sitio de estudio.

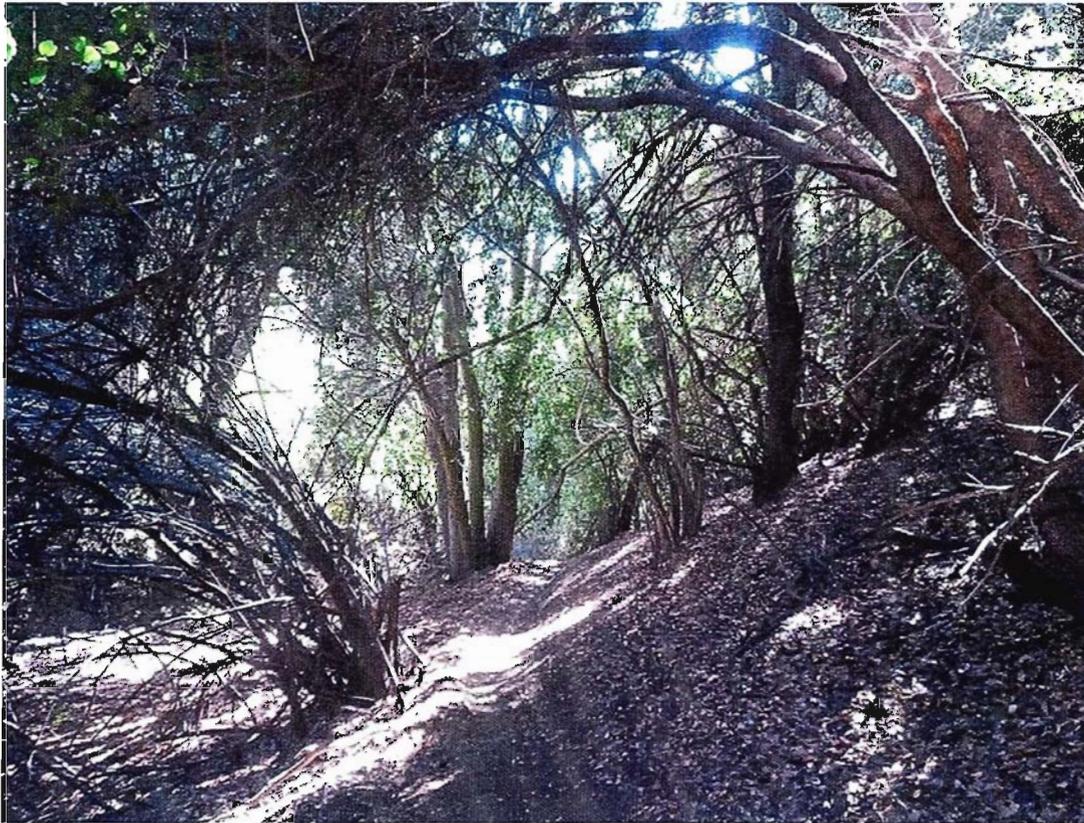
Figura 2. Vista de sectores con vegetación boscosa y suelo con escasa visibilidad.

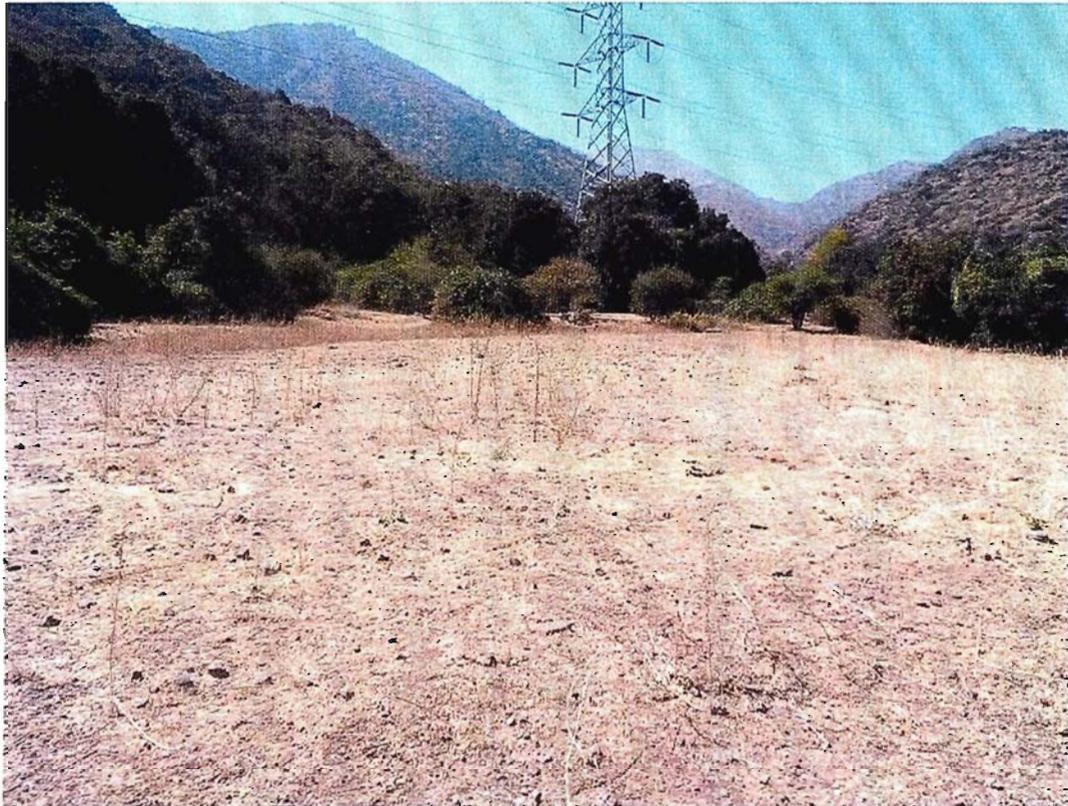
Figura 4. Vista de terraza ubicada en la rivera norte del río Codegua con buena visibilidad y accesibilidad.

Atendiendo a las condiciones topográficas y vegetacionales del área de influencia, se privilegiaron aquellos sectores con mejor visibilidad y accesibilidad, es decir aquellos lugares con pendientes moderadas y escasa o nula vegetación. Éstas se centraron fundamentalmente sobre a la caja del río y en terrazas de distinta extensión ubicadas en la rivera norte del área de inundación (Figura 1 y 4). En total se consideraron cinco sectores principales, con una superficie aproximada de 48.000 m² Esta decisión se sustentó también en la revisión bibliográfica, ya que uno de los pocos sitios cerca del área de influencia se localizó en la primera terraza de la rivera norte del río Codegua (Sitio Codegua Norte). No obstante lo anterior, se realizó un recorrido completo del área de

influencia por ambas riveras, desde el pretil hasta el extremo del área de inundación, prestando atención a elementos potencialmente arqueológicos en las laderas (p.e. aleros rocosos).

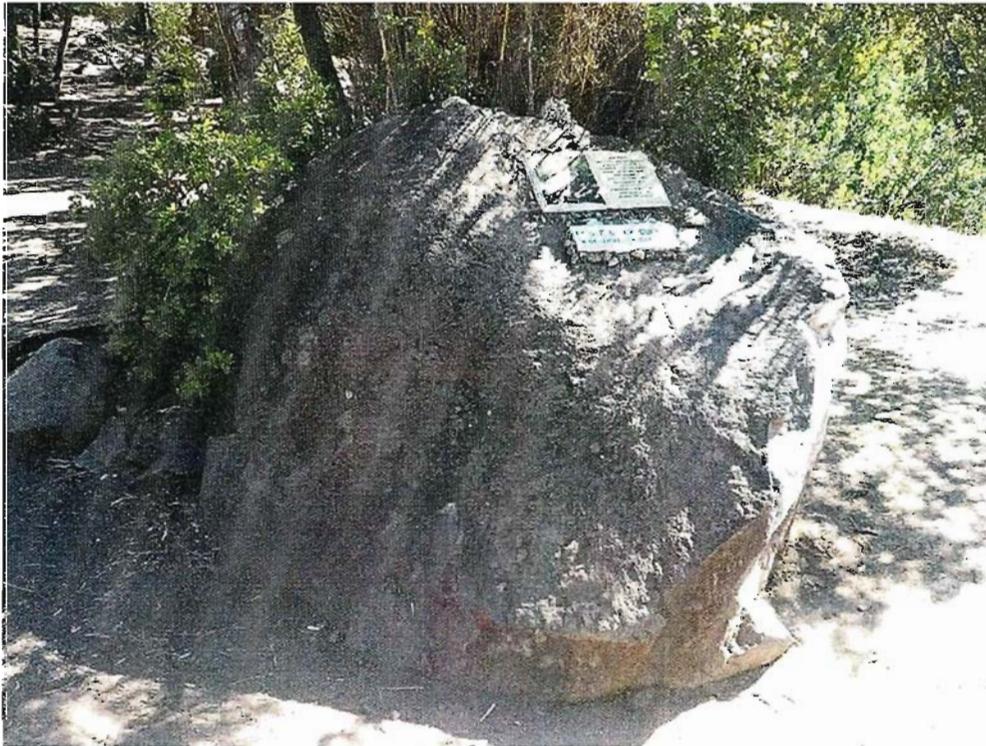
Figura 5. Vista general del sitio COD-01.

Corresponde a una animita a la memoria de Luis Urzúa Cuevas, emplazada sobre una gran roca en la rivera norte del río Codegua, adyacente al estero El Bolsón (Figura 5 y 6).

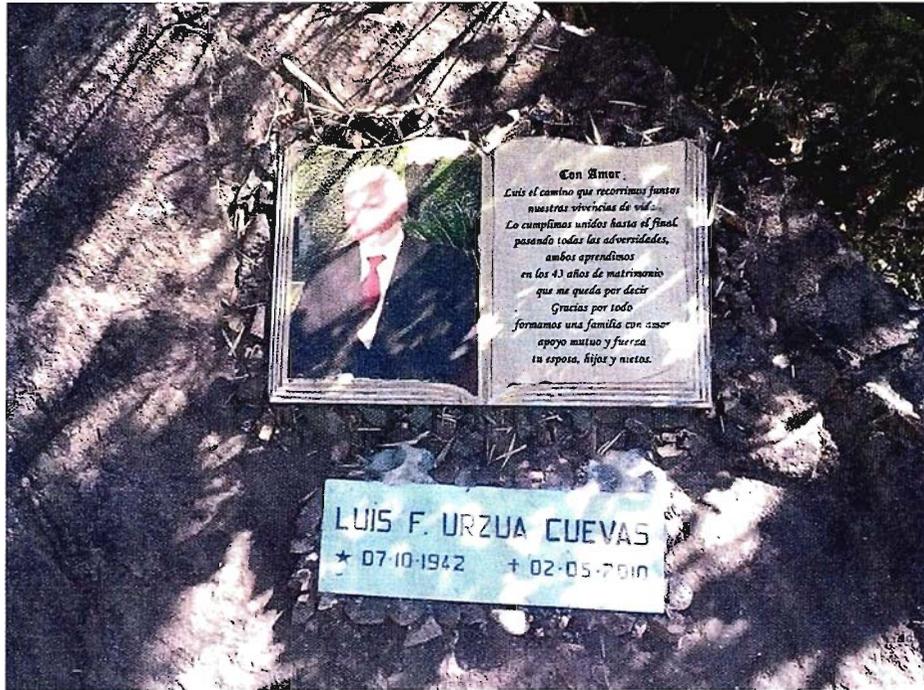
Figura 6. Detalle de placa conmemorativa.

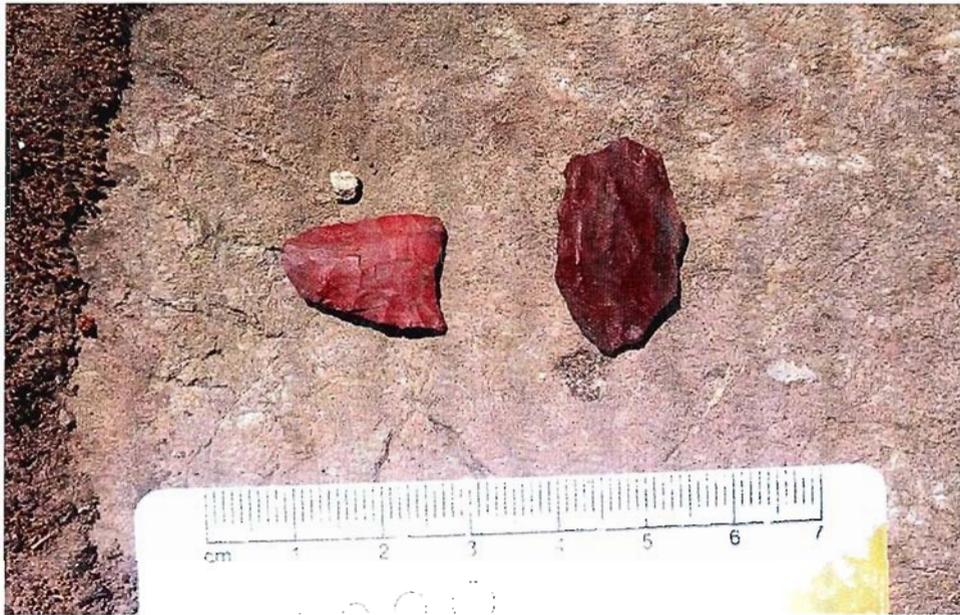
Figura 9. Detalle de material primas líticas de buena calidad, incluyendo preforma de punta de proyectil bifacial.

Corresponde a un sitio prehispánico de carácter residencial, con material cultural disperso, ubicado en una terraza de un pequeño afluente (El Bolsón), de orientación NW-SE, en la riera Norte del Río Codegua, a unos 270 m de la caja del río actual. La presencia de surcos homogéneos y rectos da cuenta que el lugar fue utilizado para cultivo anteriormente. Presenta material cerámico monocromo muy fragmentado de paredes medias (< 1 cm esp.), de color anaranjado y que daría cuenta de formas globulares. Se registra material lítico compuesto por desechos secundarios de jaspe rojo y posible andesita y una preforma de punta de proyectil triangular. El sitio posiblemente tenga una adscripción cerámica temprana. Aunque no es evidente, es probable que la utilización de ésta terraza como campo de cultivo haya colaborado en la dispersión y fragmentación del material (Figura 7 a 9).

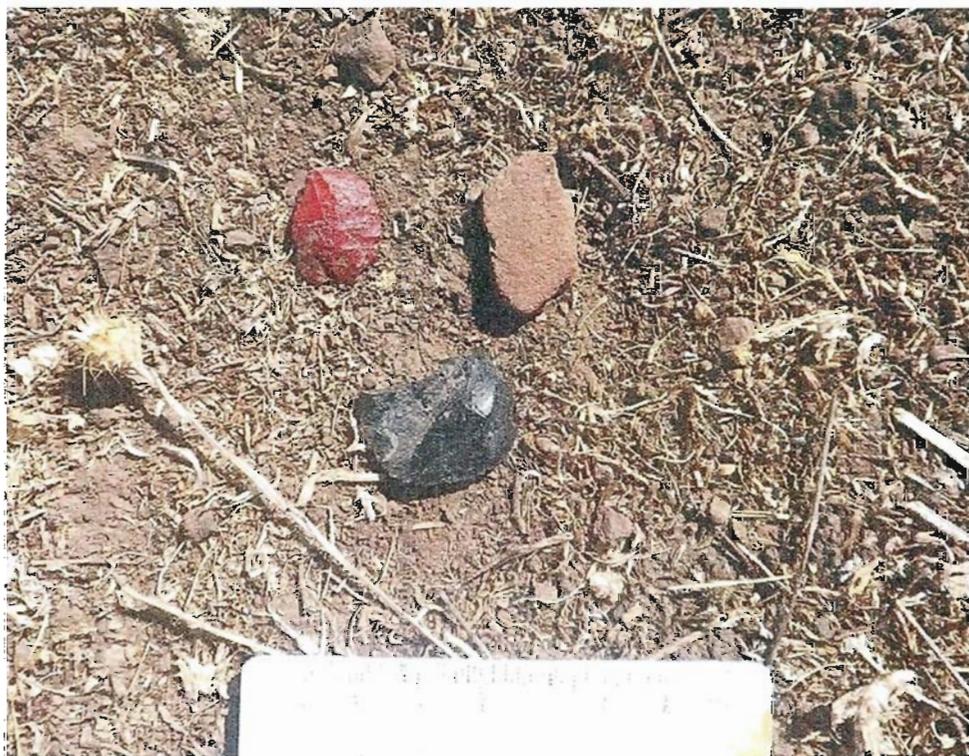
Figura 11. Detalle de materiales culturales identificados.

Se trata de un yacimiento ubicado en la misma terraza antes descrita, pero más cercano hacia la caja del río Codegua, a unos 190 m. Entre COD-02 y COD-03, hay cerca de 70 m sin material cultural, por lo que se optó por definir dos sitios arqueológicos independientes, aunque su registro material es similar. Se registró material cultural muy disperso (Sólo 5 hallazgos), destacando un desecho bifacial de obsidiana, una preforma bifacial de jaspe y fragmentos cerámicos monocromos erosionados. Este sitio probablemente tenga una antigüedad similar a COD-02 (Figuras 10 y 11).

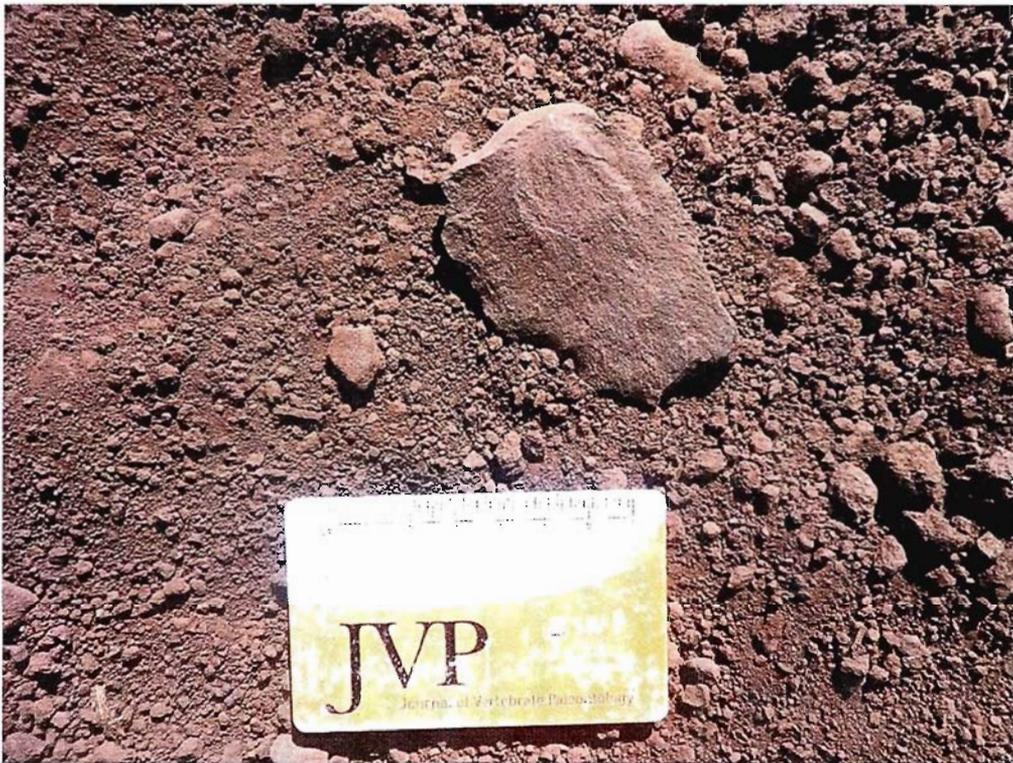
Figura 12. Lasca primaria de posible basalto

Concentración de dos fragmentos cerámicos monocromos y una lasca espesa de posible basalto. Los restos se ubican en la terraza inmediatamente sobre la caja del río, en la rivera norte, en un campo de cultivo (Figura 12).
