# **“MEJORAMIENTO CANALES BELLAVISTA, VILLALÓN Y BUZETA”**

## **CANAL BELLAVISTA**

### **INFORME GENERAL**

N° 4184-1000-GA-INF-007\_0

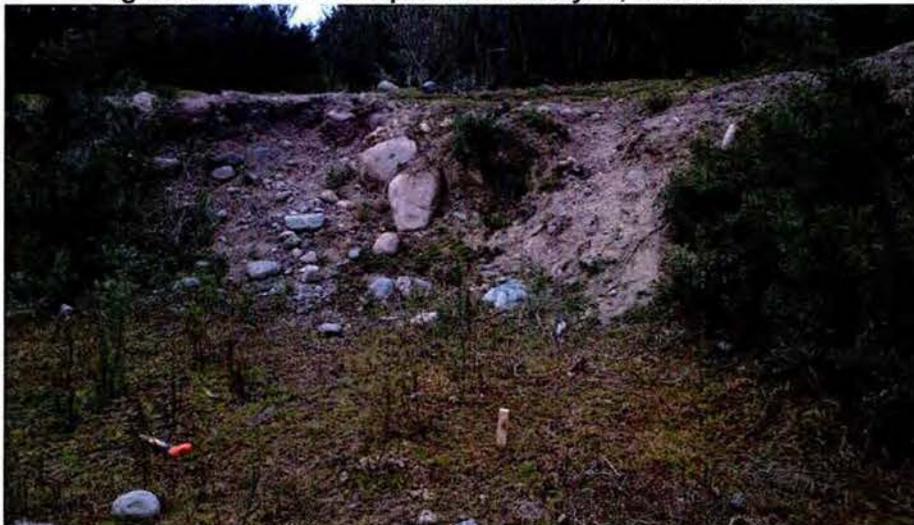
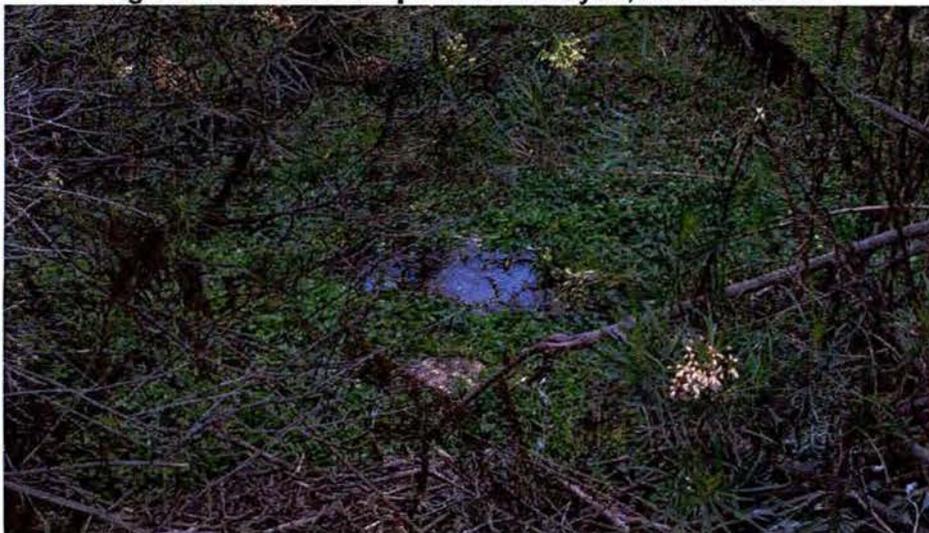
**Figura 3-2. Filtración quebrada Arrayán, ARCADIS 2014**

**Figura 3-3. Filtración quebrada Arrayán, ARCADIS 2014**

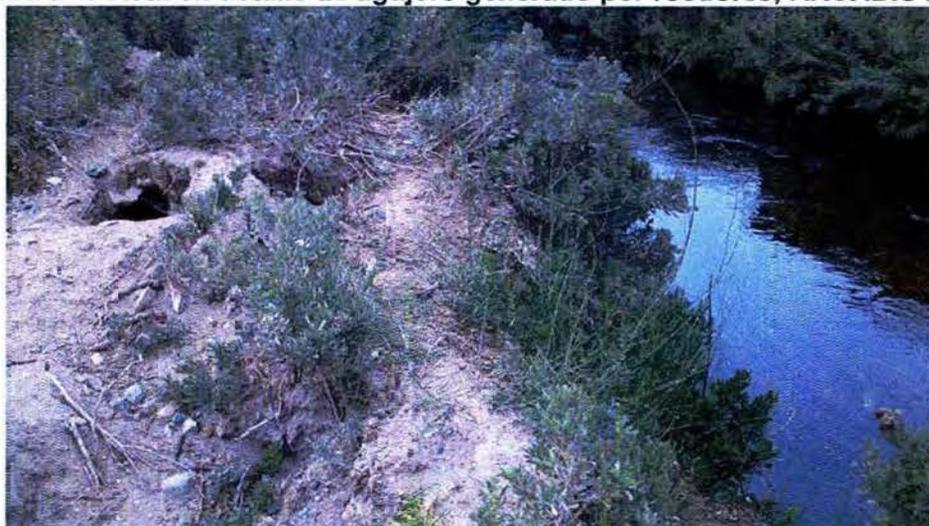
También se verificó la existencia de sectores con presencia de agujeros generados por roedores en los taludes. En algunos sectores del canal este problema es recurrente y de acuerdo a lo conversado con el celador de este tramo este problema se acentúa en virtud de las sequías de los últimos años, propiciando el incremento de los riesgos de falla en los taludes asociados. En la Figura 3-4 y Figura 3-5 se presenta un ejemplo de los agujeros generados por roedores y las fallas de talud asociados.

**Figura 3-4. Vista en detalle de agujero generado por roedores, ARCADIS 2014**

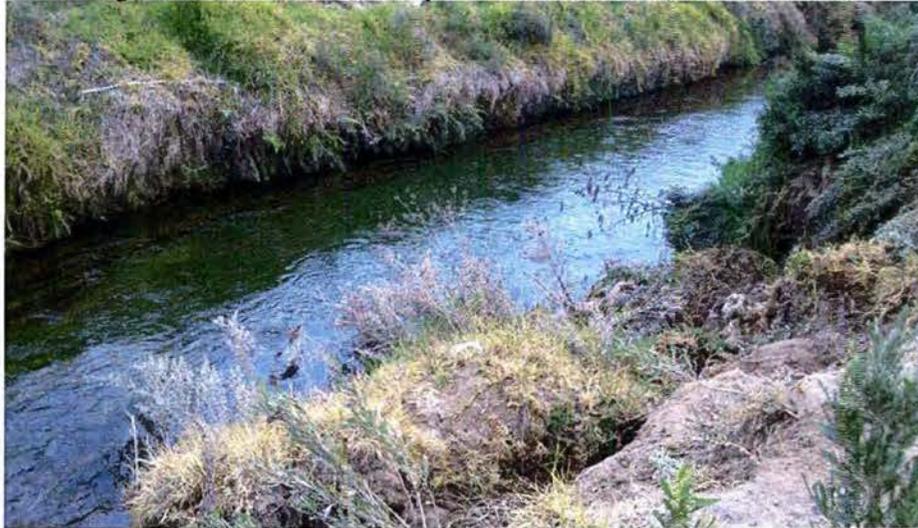
**Figura 3-5. Falla de talud por debilitamiento, ARCADIS 2014**

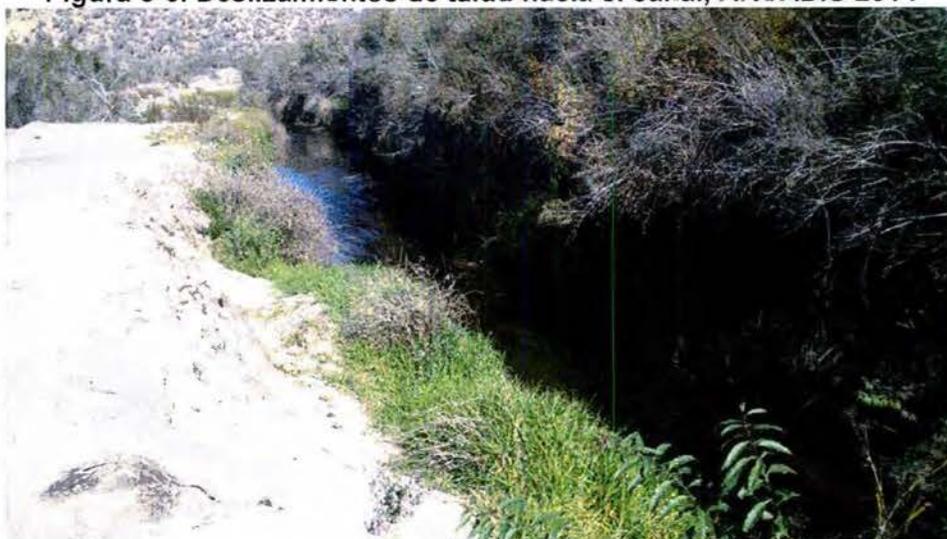
En este tramo (entre el km 15 y km 20), en que el canal va en pendiente suave, se constató la presencia local de algunos deslizamiento de talud hacia el canal, los cuales podrían ocasionar estancamientos parciales o totales de este. Preliminarmente, se asume que deslizamientos se producen a raíz de debilitamiento del talud generado por precipitaciones intensas. En la Figura 3-6 se presenta un ejemplo de la problemática anteriormente señalada.

**Figura 3-6. Deslizamientos de talud hacia el canal, ARCADIS 2014**

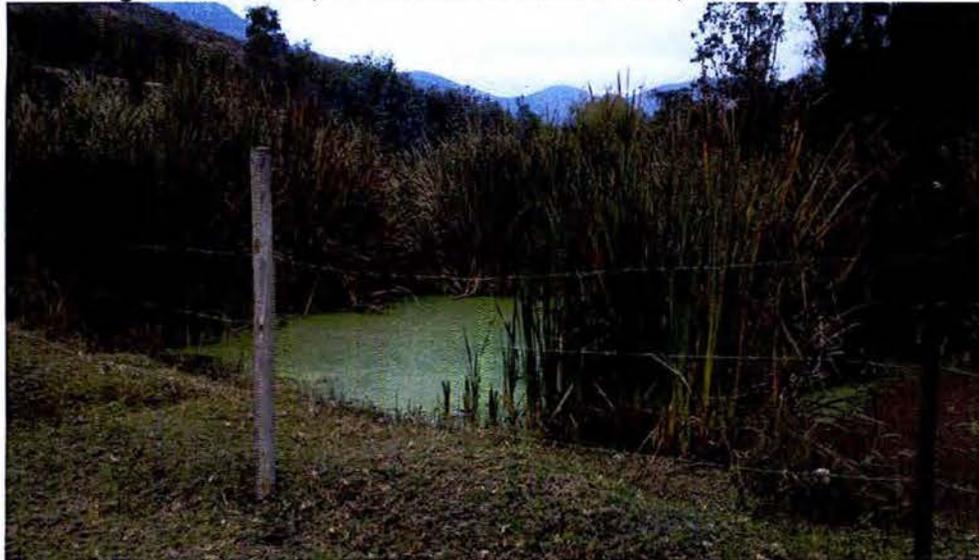
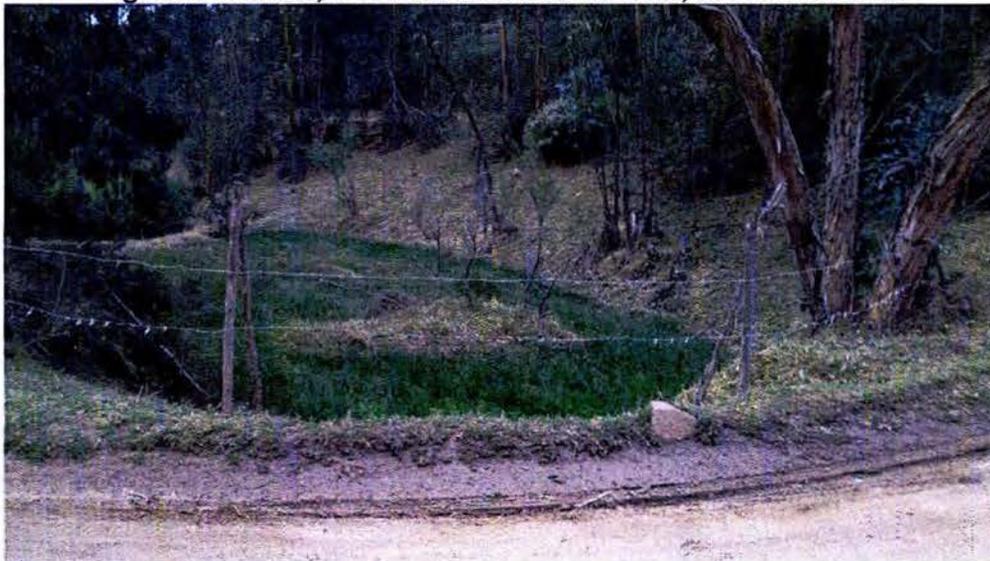
**Figura 3-7. Km 9,5. Filtraciones talud a valle, ARCADIS 2014.**

**Figura 3-8. Km 9,5. Filtraciones talud a valle, ARCADIS 2014.**

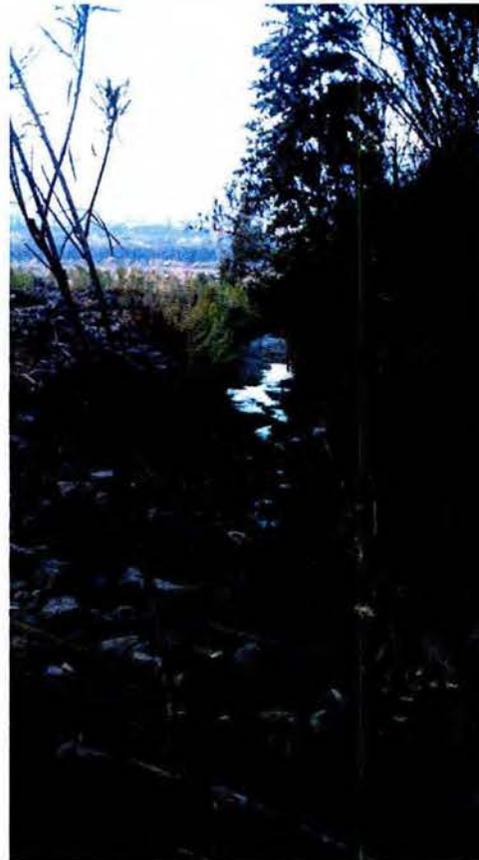
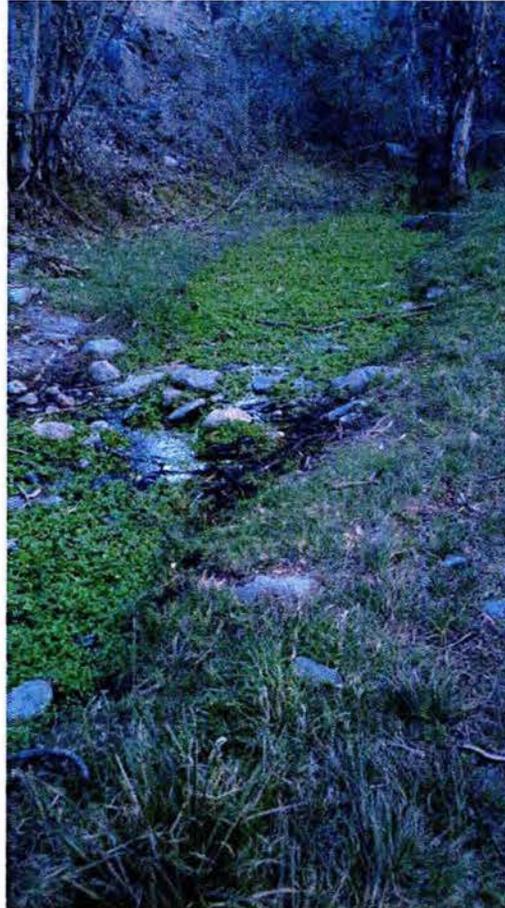
**Figura 3-9. Km22,5. Filtración talud a valle, ARCADIS 2014.**

Figura 3-10. Km 22,5. Filtración talud a valle, ARCADIS 2014.

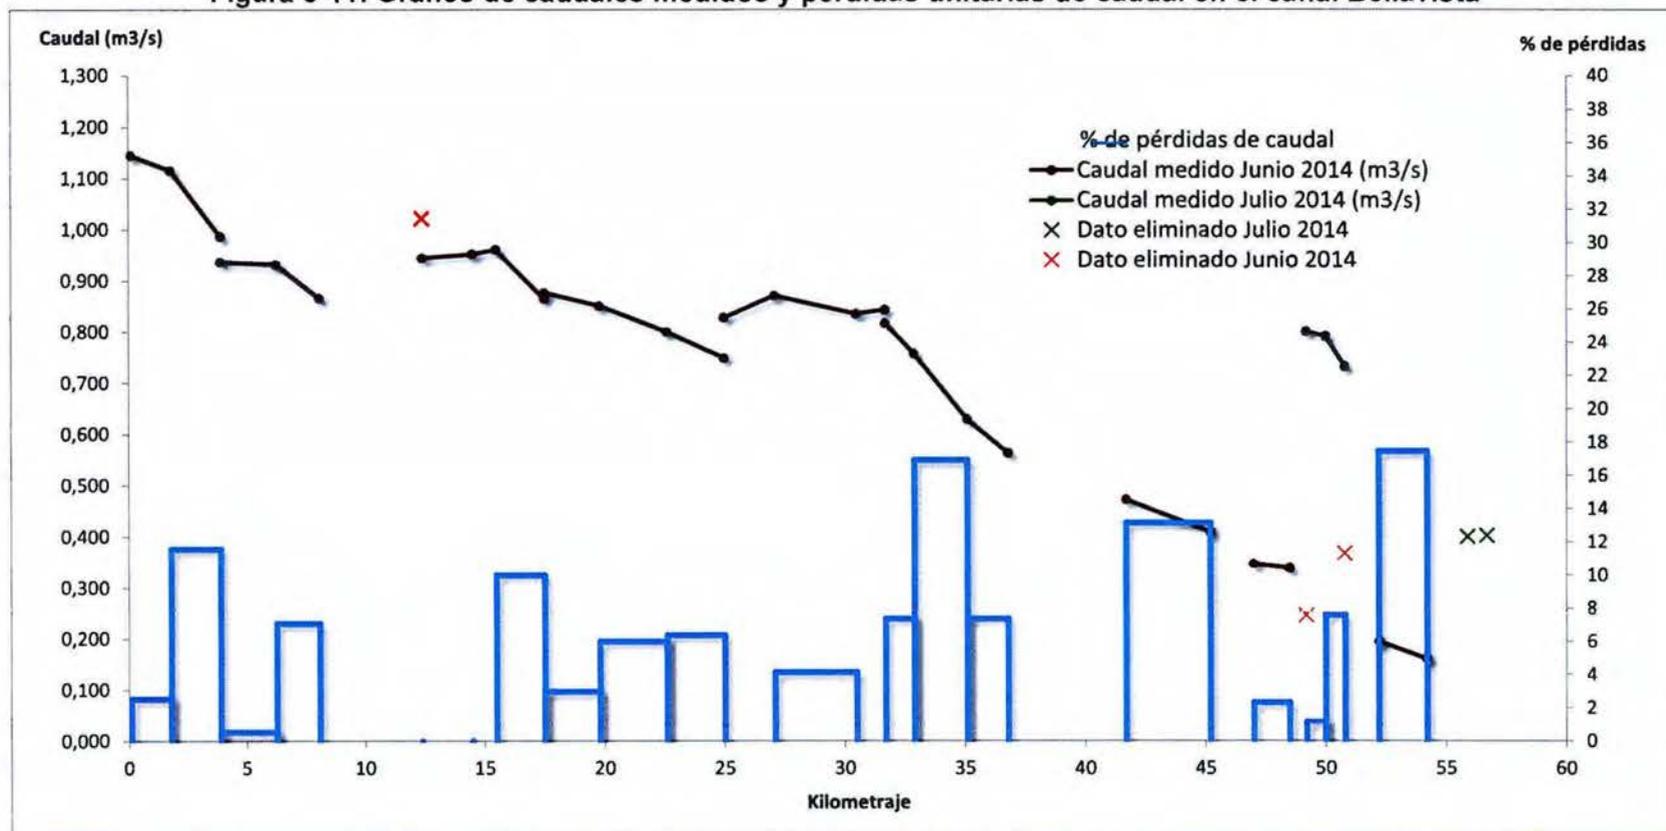
Figura 3-11: Gráfico de caudales medidos y pérdidas unitarias de caudal en el canal Bellavista

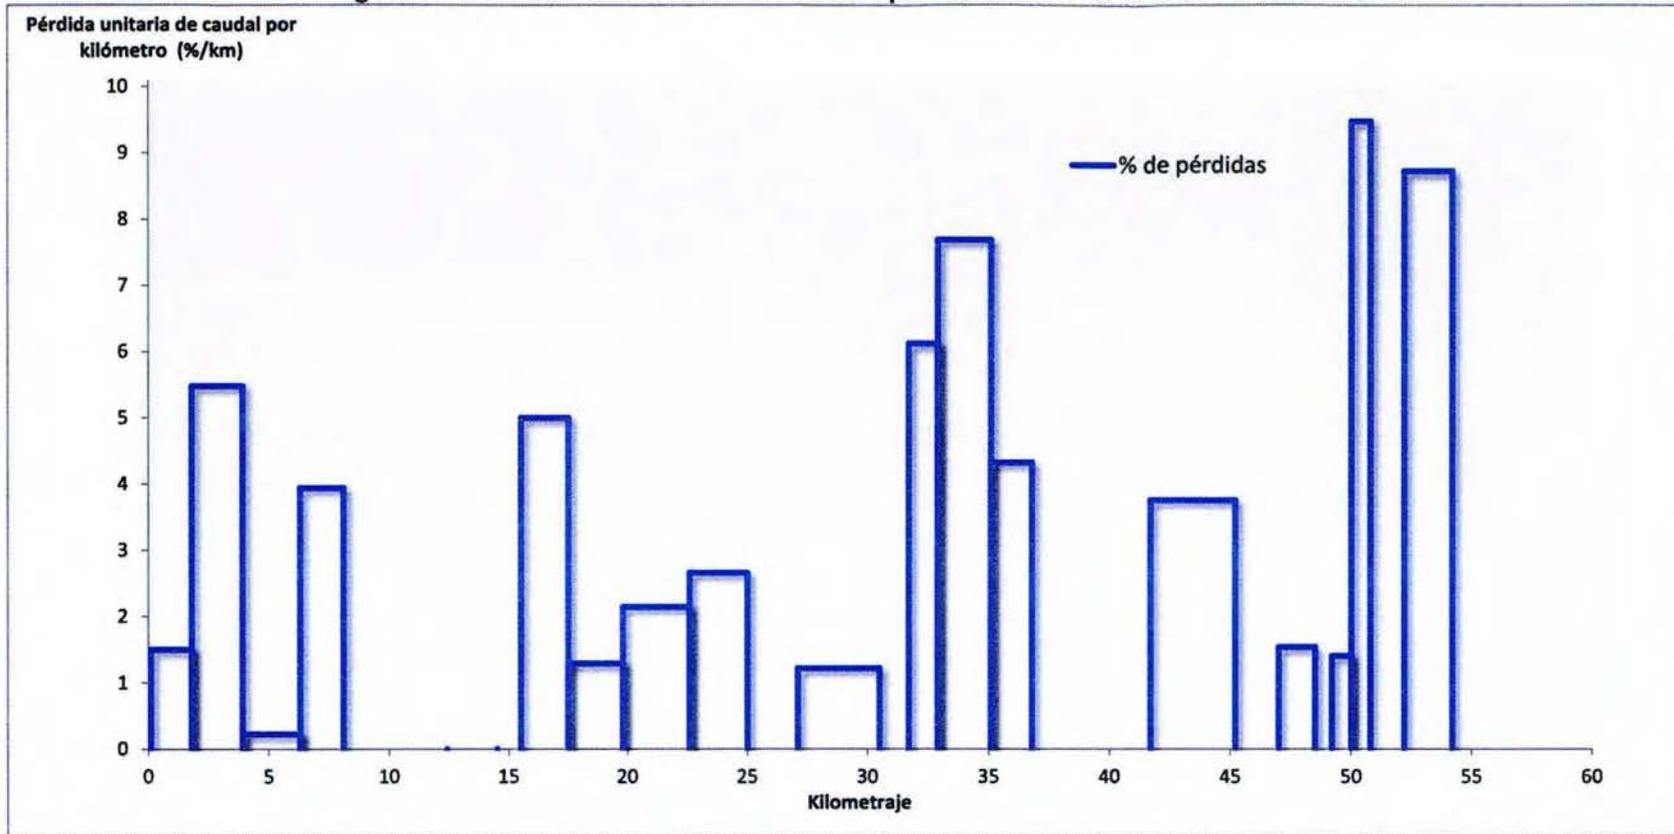
**Figura 3-12: Pérdidas unitarias de caudal por kilómetro en el canal Bellavista**

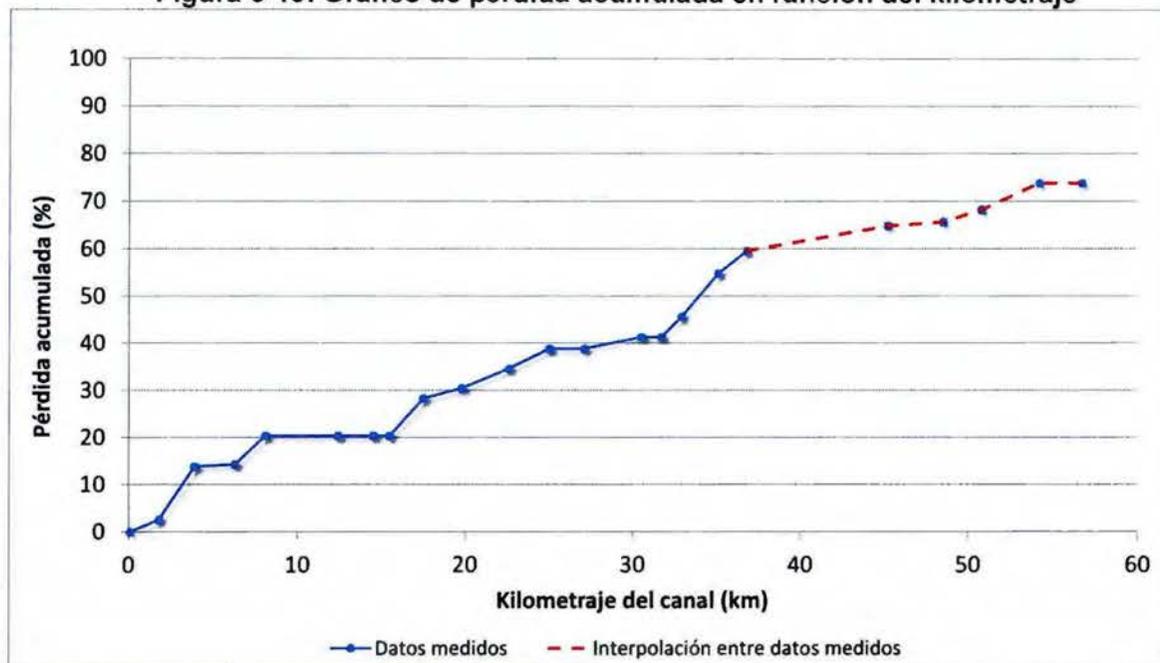
Figura 3-13: Gráfico de pérdida acumulada en función del kilometraje

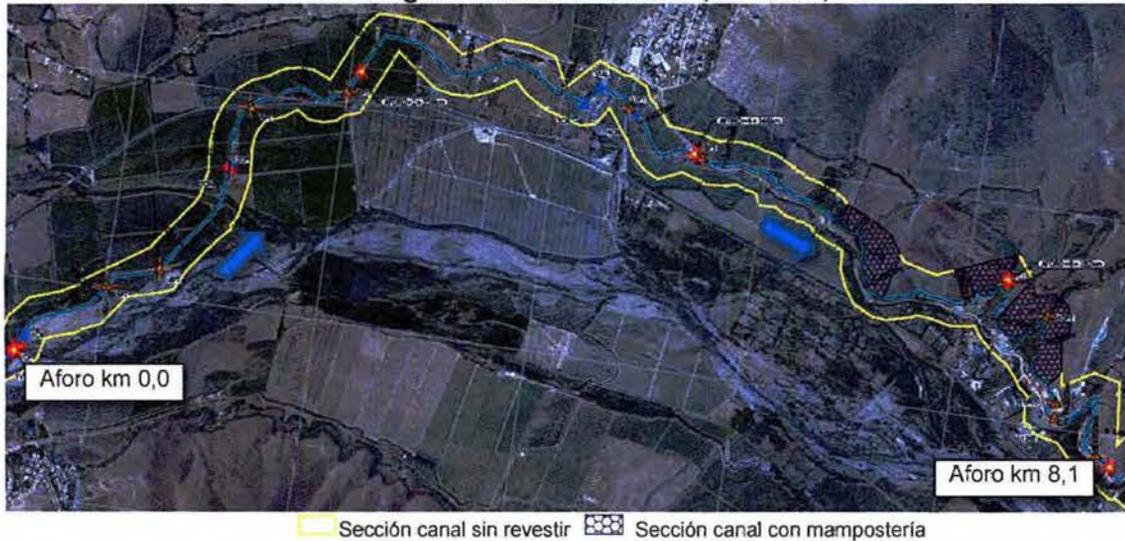
Se tiene que, de igual forma que en la totalidad del canal, no existe ningún revestimiento en esta área, lo que sumado a que la sección transversal es en promedio mayor al resto del canal, incide en haber encontrado pérdidas por infiltración. Por otro lado, la totalidad de usuarios se ubica hacia aguas abajo de este sector, por lo que es relevante mejorar los kilómetros iniciales del canal.

**Figura 3-14: Sector km 0,0 – km 8,1**

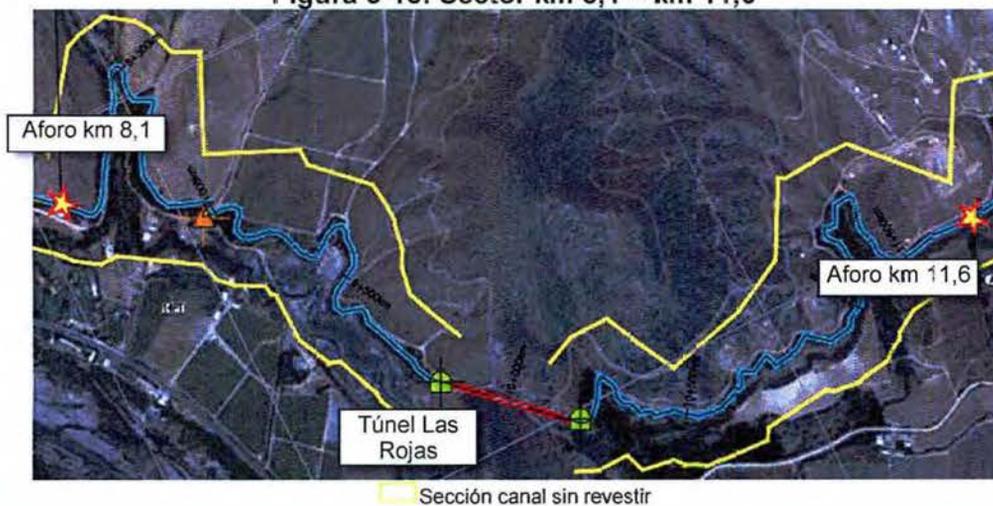
**Km 8,1 – km 11,6:** En este tramo el resultado medido no arrojó una pérdida, si no que por el contrario, un aumento de caudal. Teniendo en cuenta que el caudal del canal es controlado automáticamente desde la bocatoma para que el agua entrante se mantenga en una cantidad fija; que la diferencia medida está ampliamente fuera de los márgenes de error de los aforos ( $0,852 \text{ m}^3/\text{s}$  y luego aguas abajo  $1,013 \text{ m}^3/\text{s}$ ); y que los valores de estos dos puntos fueron corroborados con las mediciones siguientes hacia aguas abajo, es presumible que se produce una infiltración al canal cuando este entra al túnel Las Rojas, ubicado entre los dos puntos de aforo en cuestión como se indica en la Figura 3-15.

**Figura 3-15: Sector km 8,1 – km 11,6**

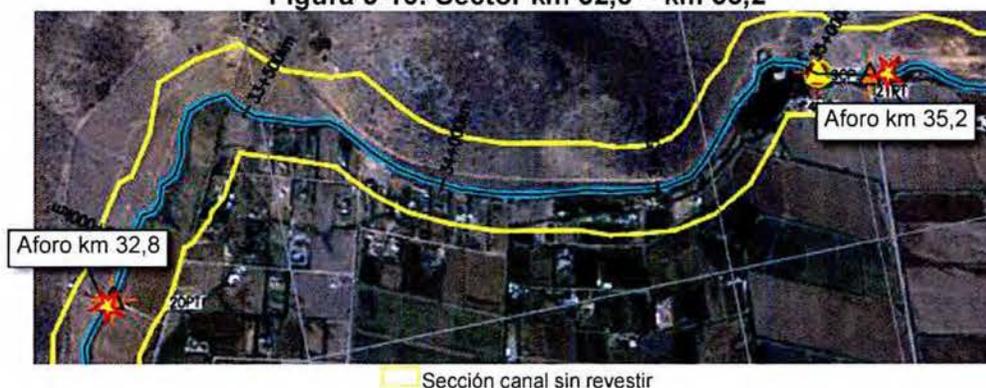
**km 32,8 - km 35,2:** Particularmente en este tramo se obtuvo una pérdida de 7,7 %/km, por lo tanto esta zona es relevante como posible candidata a la implementación de mejoras, no obstante, debe considerarse un análisis en una mayor extensión, hasta aguas arriba al km 29 del canal inclusive, que si bien los aforos no lo señalaron como un sector de pérdidas importantes, los usuarios del sector sí lo señalan como un sector de filtraciones hacia la quebrada de Monardes.

**Figura 3-16: Sector km 32,8 – km 35,2**

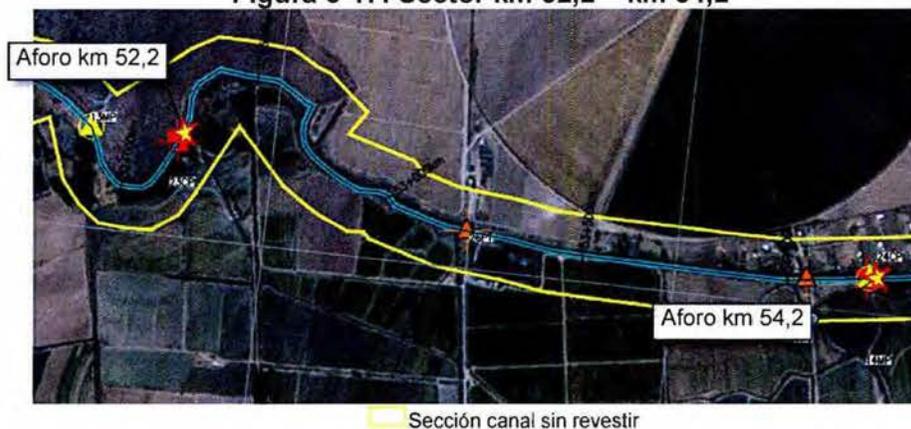
**km 52,2 – km 54,2:** Se obtuvo una de las pérdidas unitarias más altas de todo el canal, igual a 8,7 %/km. El resultado puede explicarse porque en los kilómetros finales del canal, la sección es comparativamente grande en relación al caudal que transporta, lo que genera tiempos de retención mayores, aumentando la probabilidad de infiltración si los suelos del sector tienen permeabilidad alta.

Por otro lado, información recabada directamente de personal que trabaja en el canal, indican que la sección del canal fue aumentada mediante excavaciones recientes, lo que removió la cobertura impermeable sellante del fondo del canal formado por la acumulación de sedimentos, aumentando de manera relevante la infiltración. Por esta razón, el resultado obtenido puede hacerse extensivo hacia los tramos finales, de iguales características al que se logró medir.

**Figura 3-17: Sector km 52,2 – km 54,2**

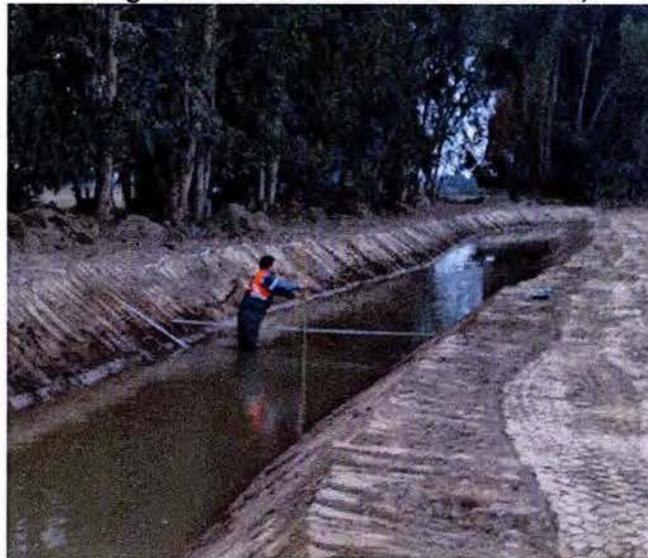
**Fotografía 3-1: Sección de aforo km 56,7**

Cabe mencionar que los caudales medidos en los km 54,2 y km 55,9 en la segunda campaña de aforo, entregaron una pérdida por infiltración nula. Esta información fue descartada, producto que la sección se encontraba alterada, producto de los trabajos de limpieza y reperfilamiento realizados con una semana de anterioridad como se indica en la Fotografía 3-1. Adicionalmente se desconoce el estado del acuífero producto de las precipitaciones del 11 de junio, que podría incidir en el comportamiento de las infiltraciones.

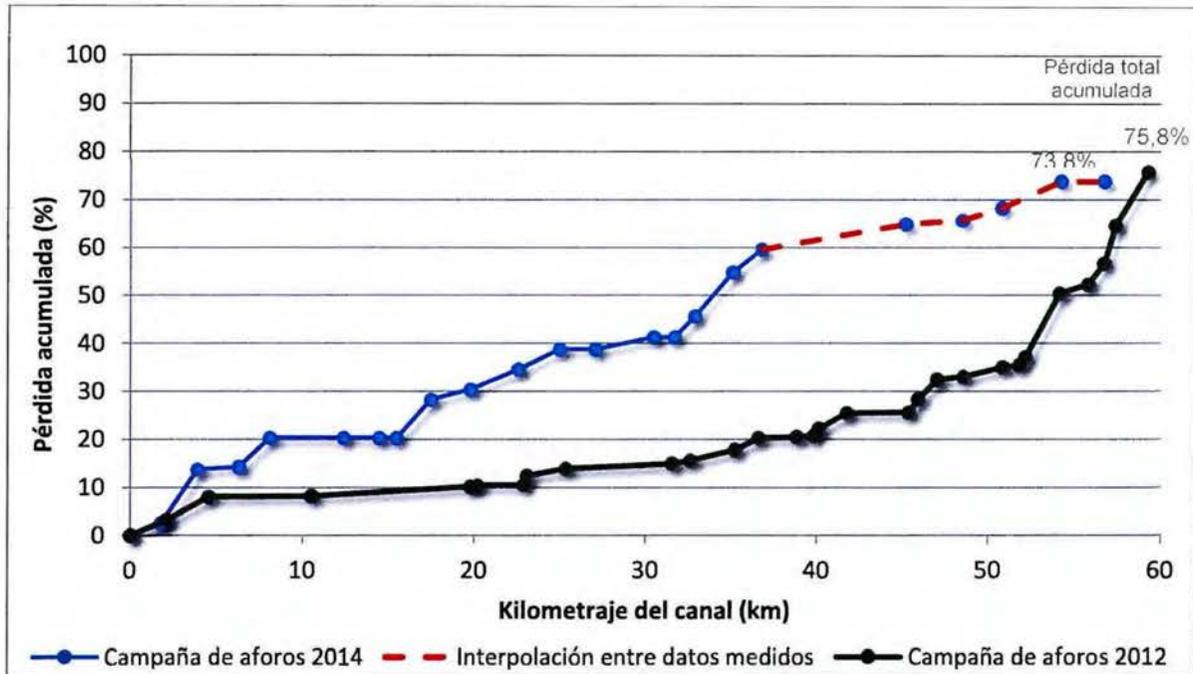
Como se observa en la Figura 3-18, las pérdidas acumuladas en la Campaña de Aforos realizada en el 2012 arrojaron un total de un 75,8%, presentando una tendencia constante a lo largo de su recorrido para finalizar en su último tramo con porcentajes de pérdidas elevados. Estas diferencias se pueden atribuir a las condiciones de conservación y operación del canal al momento de las campañas de aforos.

Figura 3-18: Gráfico comparativo Campaña de aforos 2014 y Campaña de aforos 2012

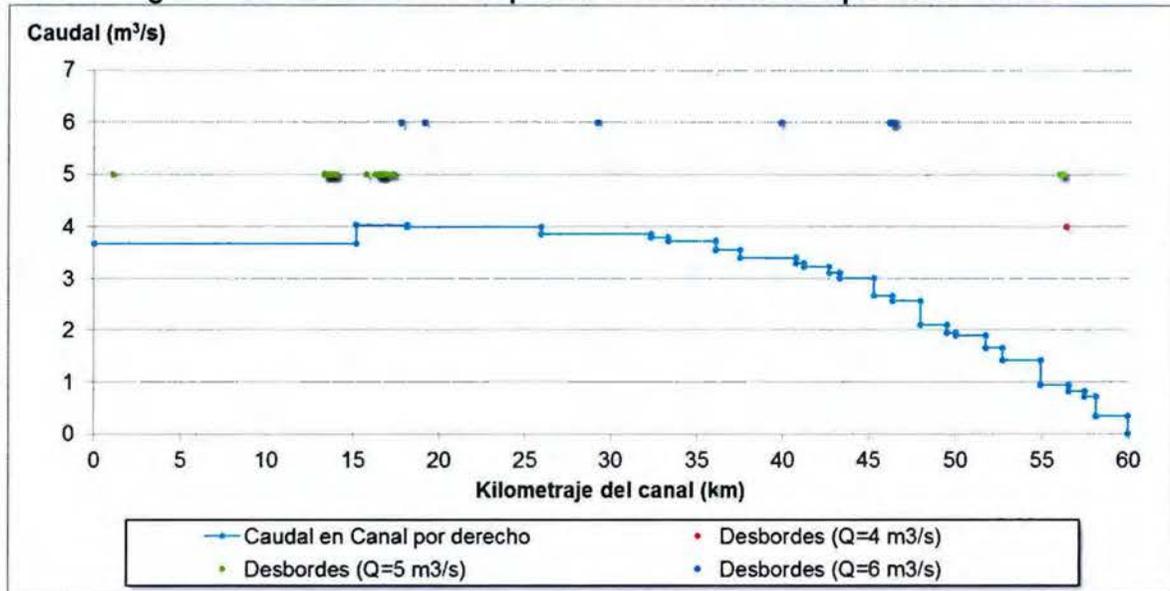
En la Figura 4-11 se presenta el caudal de operación normal del canal y los puntos de desborde identificados en el numeral anterior, obteniéndose que bajo el caudal de operación no se supera la capacidad del canal, logrando portear el caudal de derecho sin desbordes.

**Figura 4-11 Identificación de puntos de desborde en operación normal**

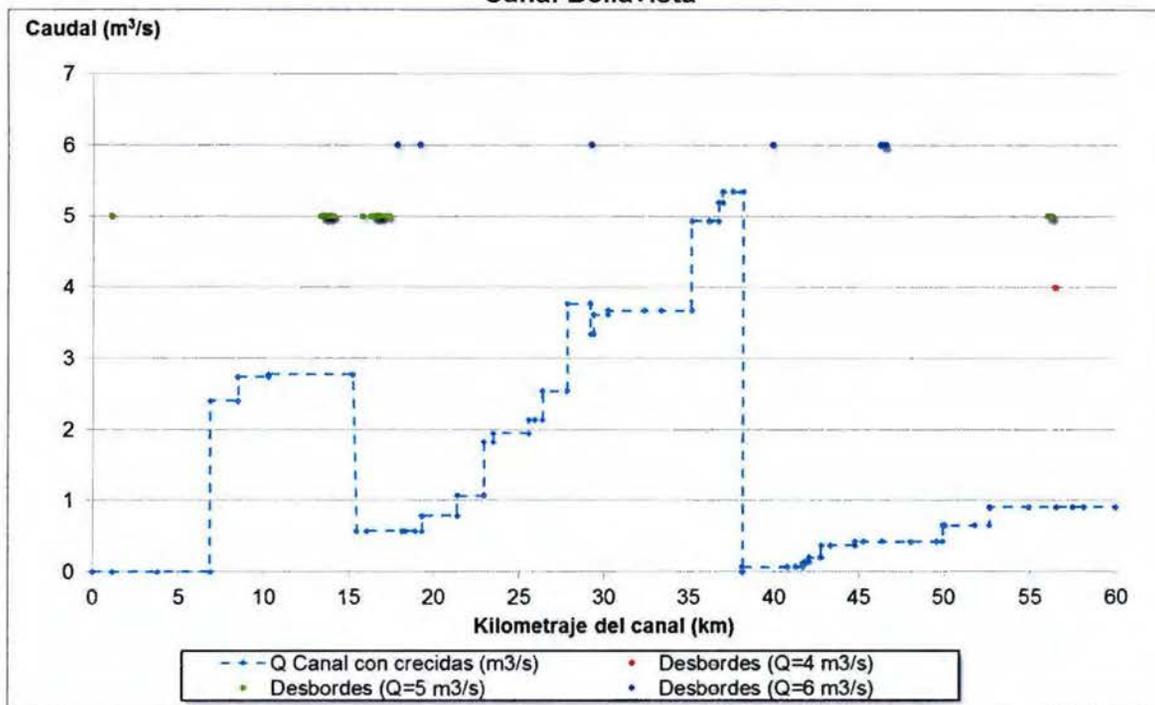
Figura 4-12 Caudal acumulado en el canal bajo el escenario de lluvia de T=2 años.  
Canal Bellavista

Se observa que el caudal acumulado proveniente de las quebradas laterales para un periodo de retorno de 2 años (línea azul) no sobrepasa la capacidad hidráulica en toda su extensión, lo cual responde a la existencia de obras de evacuación existentes para los escenarios de crecida, las cuales logran evacuar de forma efectiva los aportes de las quebradas.

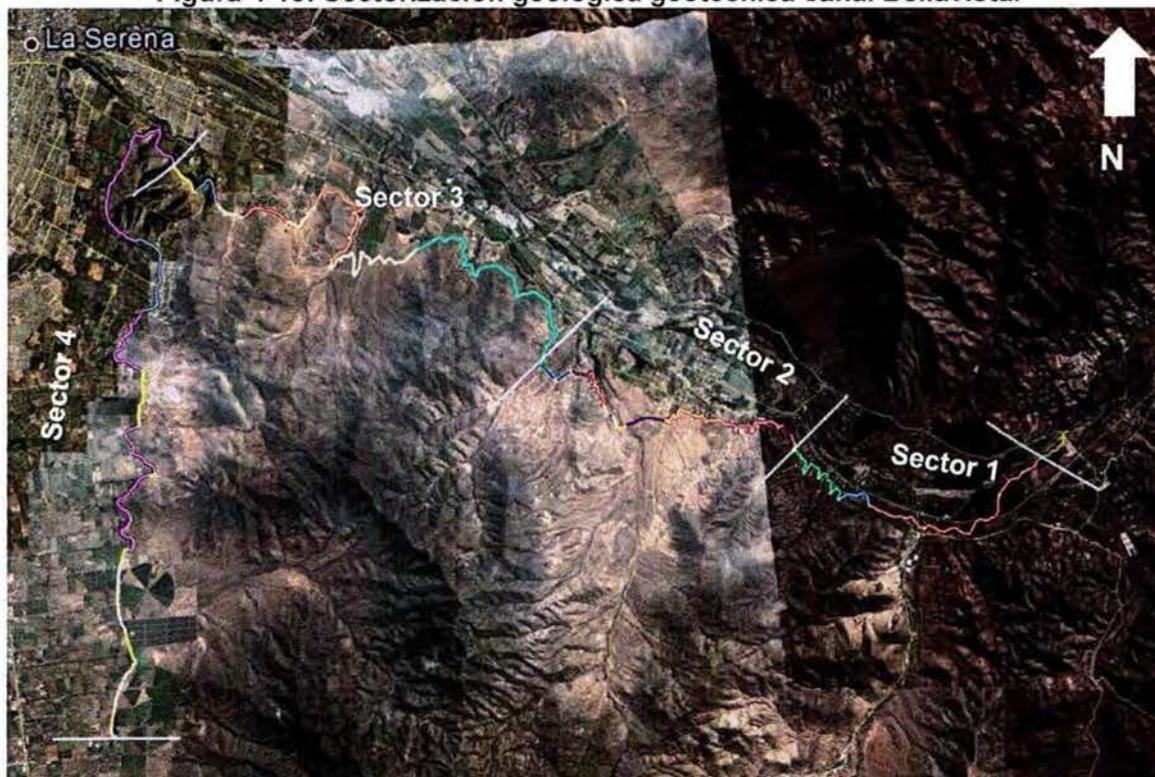
Figura 4-15: Sectorización geológica geotécnica canal Bellavista.

Tal como fue mencionado precedentemente, en base a las prospecciones realizadas, ensayos de laboratorio y observaciones visuales de cortes naturales, se ha reconocido que las unidades geológicas presentes en el trazado del canal corresponden principalmente a rocas y/o materiales granulares del tipo arenas limosas, arenas gravosas y gravas arenosas con presencia de finos de baja a nula plasticidad. La sectorización geológica geotécnica del canal se presenta en la Figura 4-15 y Tabla 4-8.

Sector	Desde	Hasta	Longitud del tramo (m)	Calicatas	Prof. Nivel Freático	Descripción
1	0,0 km (Bocatoma)	9,36 km (Quebrada Los Maitenes)	9360	CB-01 CB-02 CB-03 CB-04 CB-05	Se observó entre 0,6 m y 1,43 m.  N/O en algunos sectores.	El trazado se desarrolla, hasta el km 5,0, en gravas arenosas con un porcentaje de finos cercano al 10%, estructura homogénea, predominan los colores gris y café, existe presencia de bolones en algunos sectores, los finos son no plásticos o de baja plasticidad, existe presencia de raíces y raicillas, las gravas son de cantos redondeados, subredondeados y algunas partículas aisladas son de cantos subangulares. Desde el km 5,0 al km 9,36 se presenta un estrato superficial de limo arenoso de un espesor máximo de 0,3 m el cual se encuentra sobre el estrato de gravas arenosas nombrado anteriormente.
2	9,36 km (Quebrada Los Maitenes)	18,73 km (Quebrada La Cachina)	9370	CB-06 CB-07 CB-08 CB-09 CB-10 CB-11 CB-12 CB-13	Se detectó a 2,28 m en calicata CB-12.  N/O en el resto.	El trazado se desarrolla en arenas gruesas a media con presencia de gravas arenosas y bolones. Existen estratos eventuales de limos. El porcentaje de finos es variado de estrato a estrato, variando desde 5% a 70%, la estructura es errática u homogénea, predominan los colores café y gris, los finos son no plásticos, existe presencia de raíces y raicillas.

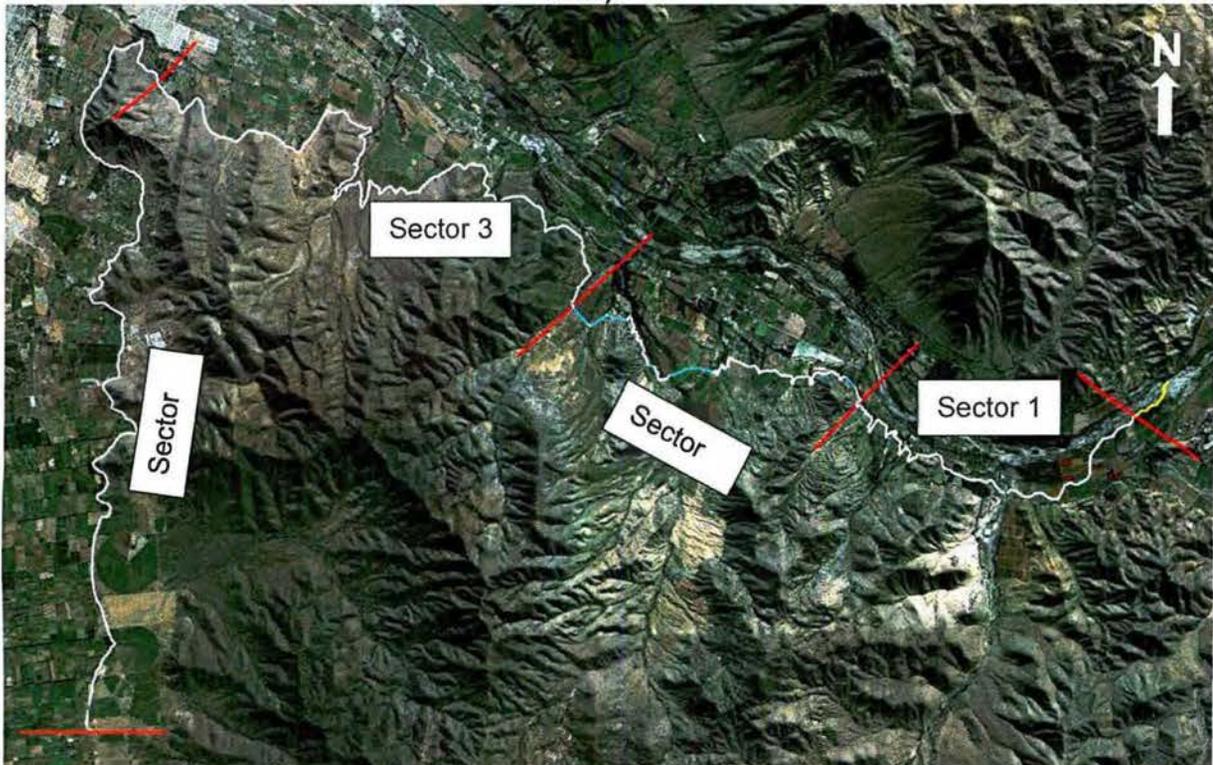
**Figura 4-16: Sectorización del canal Bellavista (en trazo blanco) y túneles (en trazo azul).**

El canal Bellavista puede ser subdividido en 4 grandes tramos o segmentos, cada uno de los cuales posee características morfológicas, geológicas y topográficas homogéneas que justifican esta subdivisión (Figura 4-16):

- 1.- El sector 1 o inicial, comprende el tramo de canal desde la bocanoma hasta el sector de la quebrada Los Maitenes, afluente sur del río Elqui.
- 2.- El sector 2 o sector de los túneles, que se extiende desde la quebrada Los Maitenes hasta la quebrada La Cachina (Las Trancas).
- 3.- El sector 3 va desde la quebrada La Cachina o Las Trancas hasta la punta norte del cerro Grande.
- 4.- El sector 4 o sector de Huachalalume-Cruz de Caña se extiende desde la punta norte del cerro Grande hasta más al sur de la quebrada Cruz de Caña

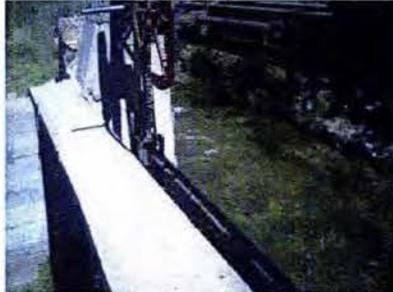
**Fotografía 6-1 Compuerta CP11 con sistema de funcionamiento en mal estado**

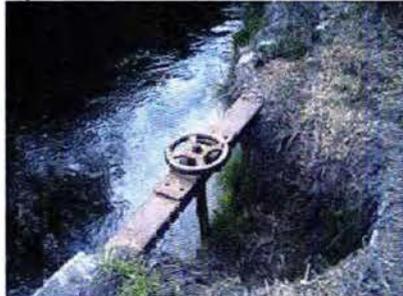
**Fotografía 6-2 Compuerta CP15 con embancamiento y vegetación**

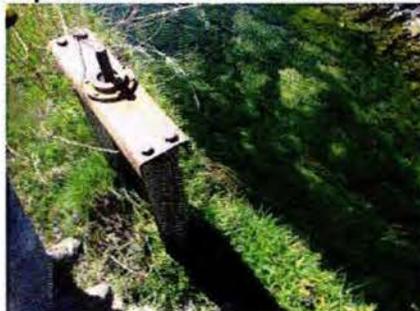
**Fotografía 6-3 Compuerta CP21 con embancamiento y vegetación**

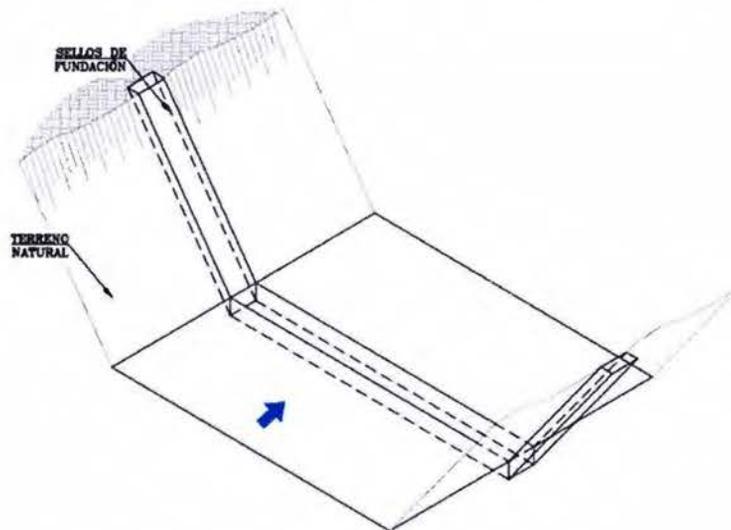
Figura 6-1 Esquema de los sellos de fondo

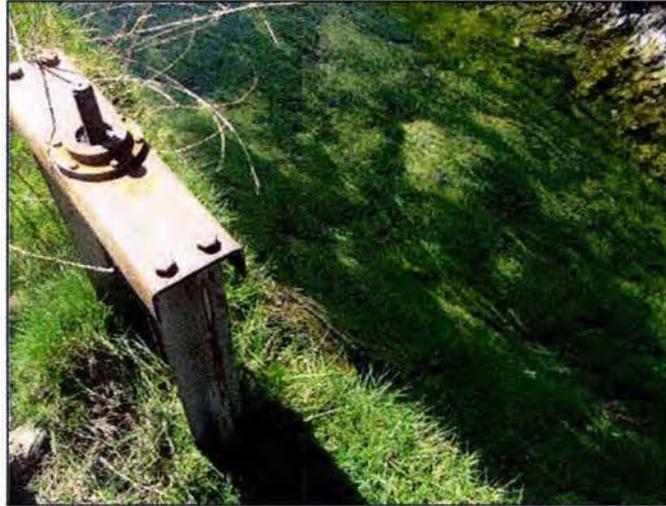
**Fotografía 6-4: Vegetación acuática en el canal Bellavista**

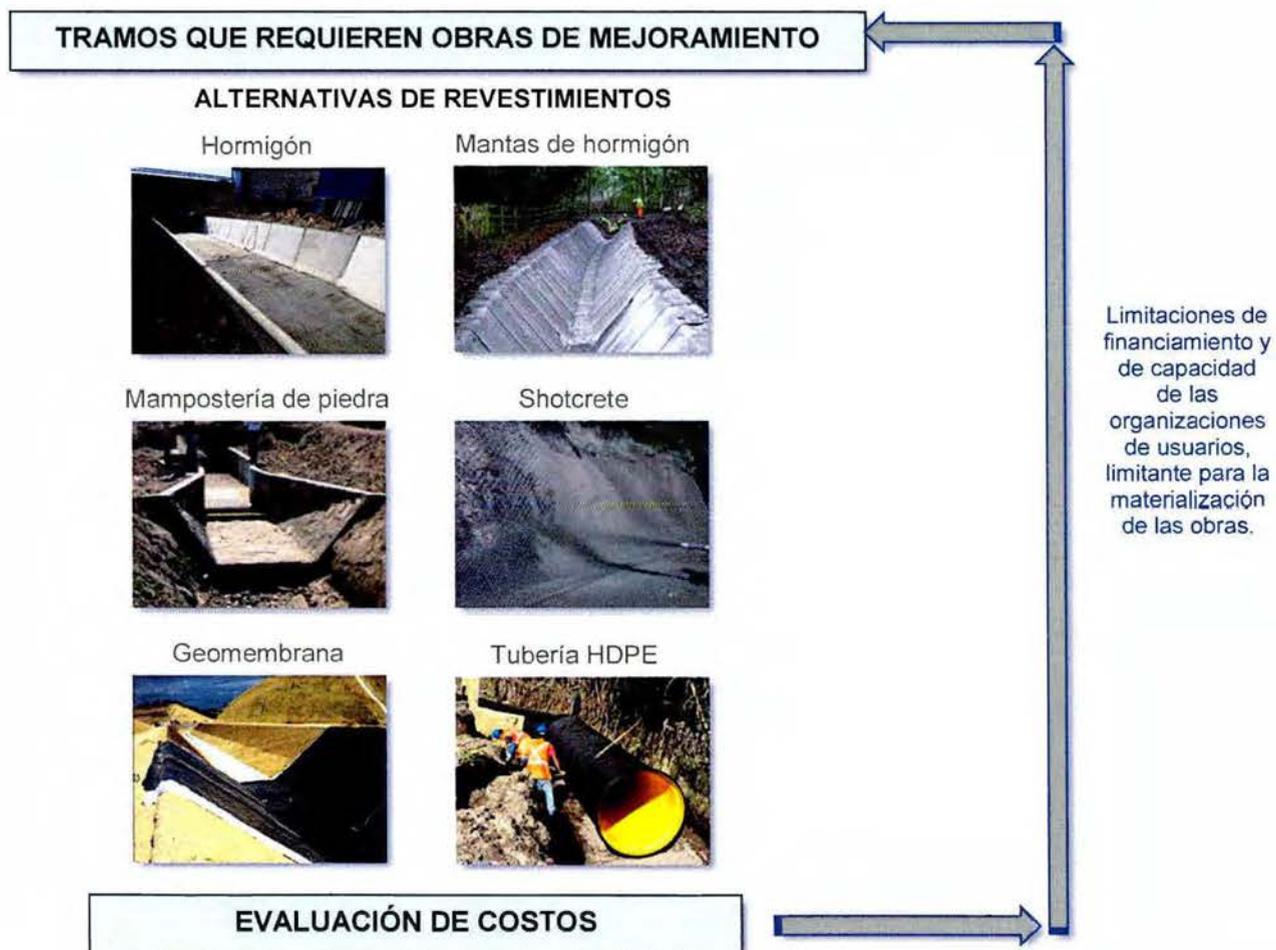
**Figura 6-3 Metodología de evaluación de obras de mejoras**

La Figura 6-3 resumen la metodología de evaluación.

Identificación tramos con mayores pérdidas de infiltración

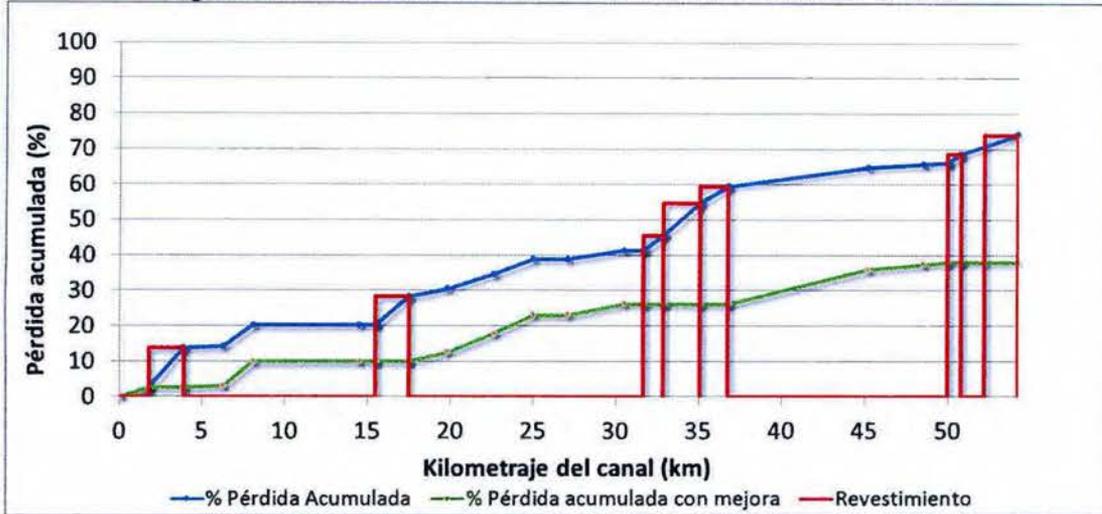
Bajo un revestimiento de 12 km, aproximadamente se tiene un 68% de caudal optimizado. Descartando los sitios con mejoras ya existentes esta cifra no cambia, debido a que la longitud cambia a 11,7 km. Los lugares afectados a revestimiento según esta metodología corresponden a 7 sectores críticos. La Figura 6-6 muestra un esquema de disminución de pérdidas en base a las secciones optimizadas. Como supuesto se ha considerado pérdidas nulas en las zonas donde se ha propuesto revestir.

Figura 6-6 Pérdida acumulada con revestimiento de 12 km

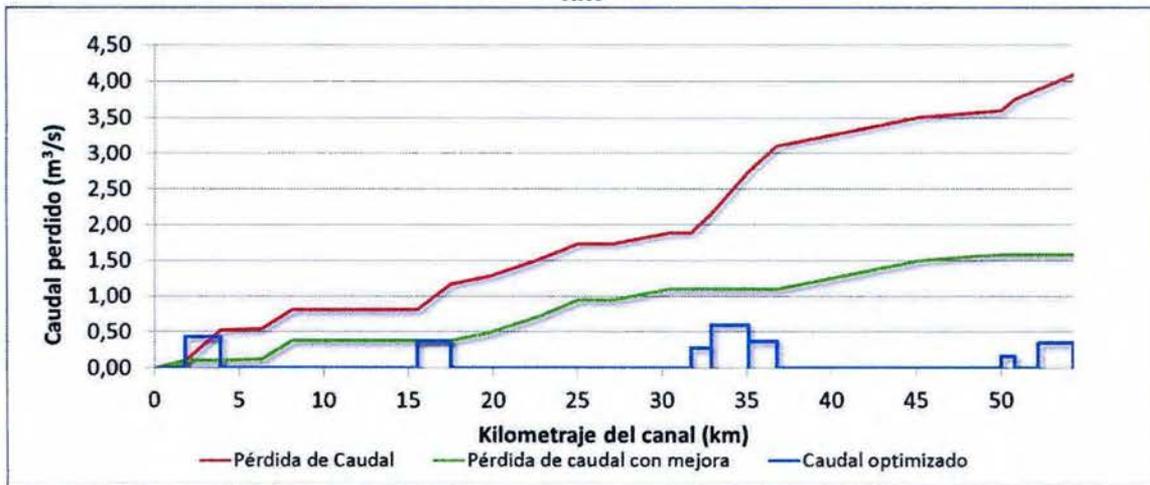
Con este esquema de mejoramiento, Se estima el caudal perdido con mejora, por lo cual es posible estimar el valor de "caudal optimizado", correspondiente al recurso no infiltrado debido la propuesta de mejoramiento.

Figura 6-7 Pérdida de caudal acumulada y caudal optimizado, con revestimiento de 12 km

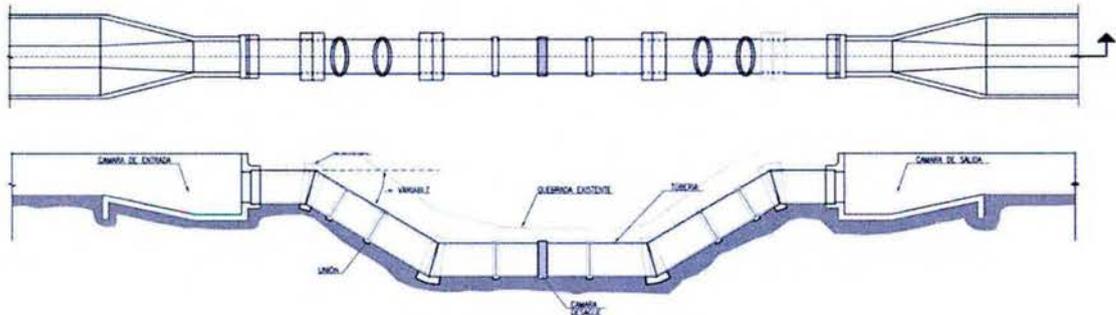
- Canal de aducción.
- Transición convergente tipo broken-back.
- Rejas de seguridad.
- Cámara de entrada.
- Tubería circular de acero.
- Cámara de salida.
- Transición divergente tipo broken-back.
- Canal de entrega.

**Figura 6-8 Sifón tipo**

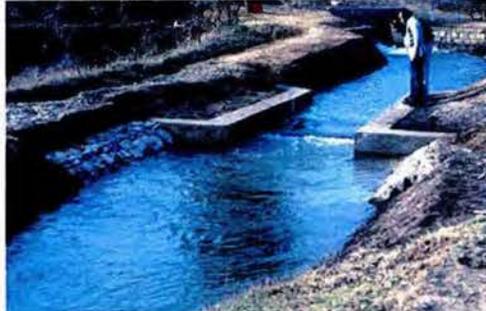
Fotografía 6-5 Aforador de sección de control rectangular

Un aforador de garganta larga es básicamente una estructura que genera un control hidráulico sobre una grada o contracción del flujo, generando una crisis hidráulica en su garganta y peraltando el flujo aguas arriba de éste, provocando una zona de escurrimiento estable e independiente de las condiciones aguas arriba y aguas abajo de la obra, donde es posible colocar un limnógrafo o un único pozo aquietador conectado con un vaso comunicante, para registrar el nivel de la superficie libre. La Fotografía 6-5 muestra un aforador de garganta larga de sección rectangular.

El aforador de garganta larga puede dividirse en 5 zonas: Aproximación, Transición de convergencia, Garganta o zona de control, Transición de Expansión, y Salida. La Figura 6-10 muestra un aforador de control rectangular, y su división por zonas.

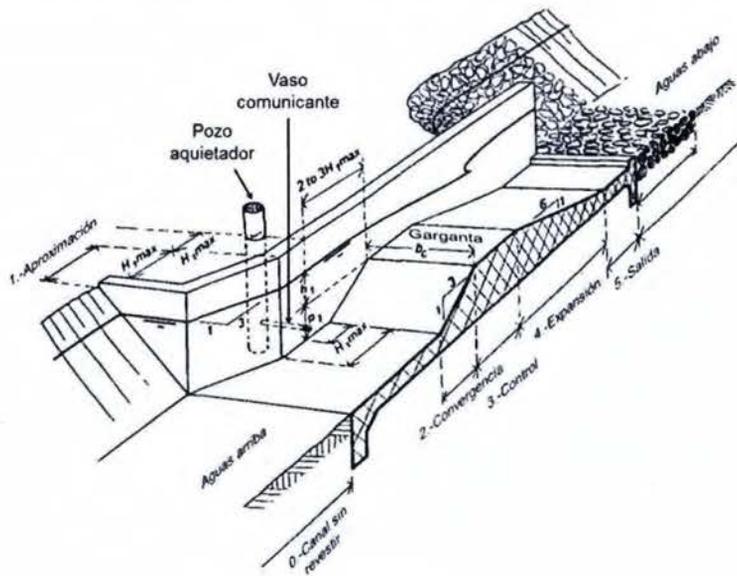
Figura 6-10 Zonas características de un aforador de garganta larga
