**ANEXO A
INFORME ARQUEOLÓGICO**

**PROYECTO LÍNEA DE TRANSMISIÓN
ELÉCTRICA 110 kV
UJINA - COPOSA
Cía. Minera Doña Inés de Collahuasi**

Ciprés Consultores Ltda.

- Santiago, Junio 2007 -

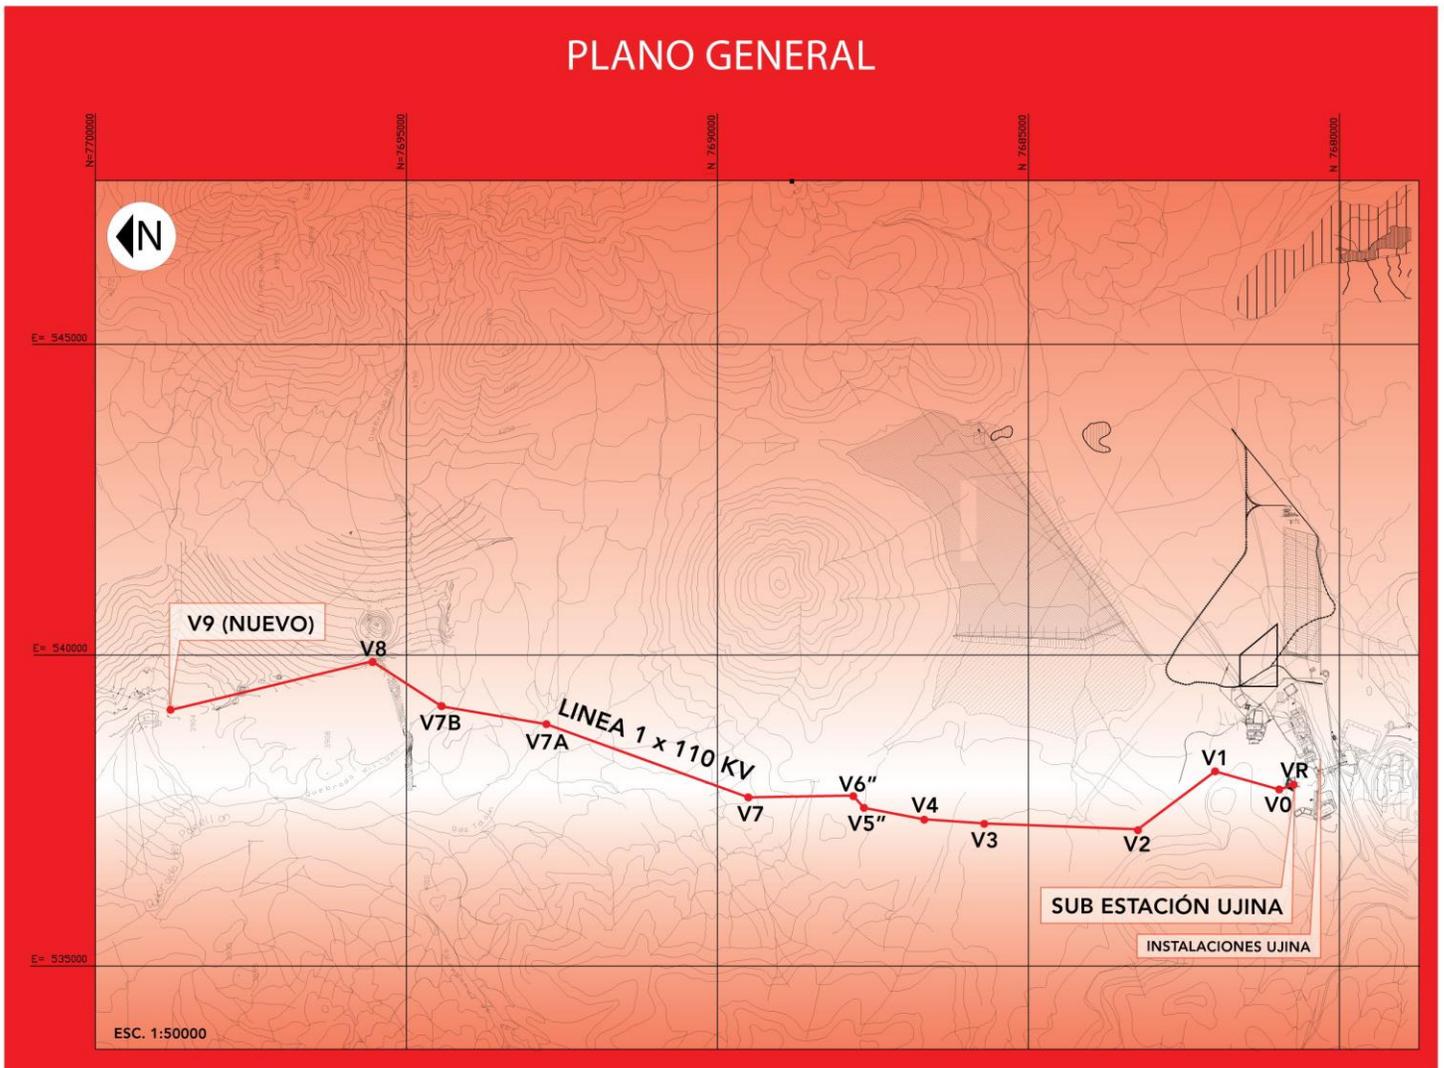
Figura 1: Plano General del Proyecto

A continuación se presentan los resultados obtenidos a partir de la inspección arqueológica, además de las indicaciones y recomendaciones patrimoniales correspondientes en cada caso. La **figura 1** muestra el plano general del trazado de la nueva LTE en donde se desarrollo la inspección arqueológica.

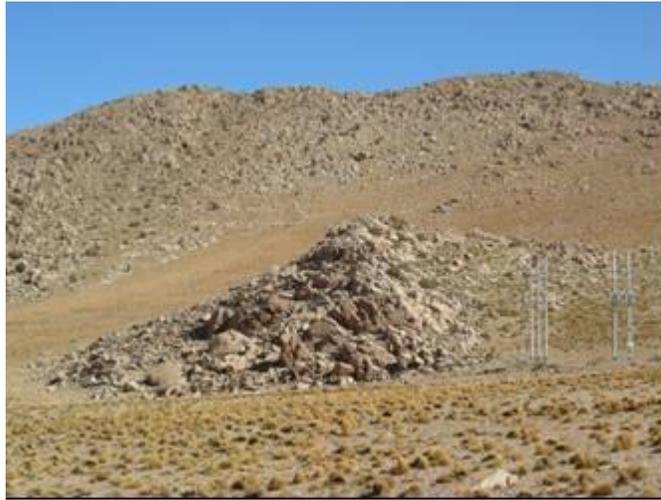
El sector A se encuentra emplazado en un pequeño cerro que cierra por el oeste el portezuelo del Pabellón del Inca, provisto de abundante vegetación altiplánica como queñoas y llaretas. Fueron reconocidas al menos 10 estructuras de piedra de forma irregular y subcircular, que aprovechan los afloramientos rocosos, a través de pircados simples sin argamasa. Aún cuando no se distinguieron materiales artefactuales en superficie, deben con cierta probabilidad estar presentes en el subsuelo, existiendo además a nivel arquitectónico una superposición ocupacional de distintos períodos.

Vista general del Sitio 1 (Las Vizcachas), Sector A.

a. Impedir el acceso al Sitio 1, (Sectores A y B), mediante la instalación de un cerco de malla naranja de carácter temporal en su perímetro.

En el Sector A, área próxima al trazado, se debe instalar el mencionado cerco temporal desde el emplazamiento original de la Torre 27 bordeando el lado poniente del camino de servicio hasta a lo menos la postación 55 de la antigua LTE que cruza de Norte a Sur el sitio. Desde ahí el cerco deberá girar en dirección Oeste hasta las proximidades de los afloramientos rocosos. Cerrando completamente el acceso al área donde se emplaza el Sector A del Sitio 1.

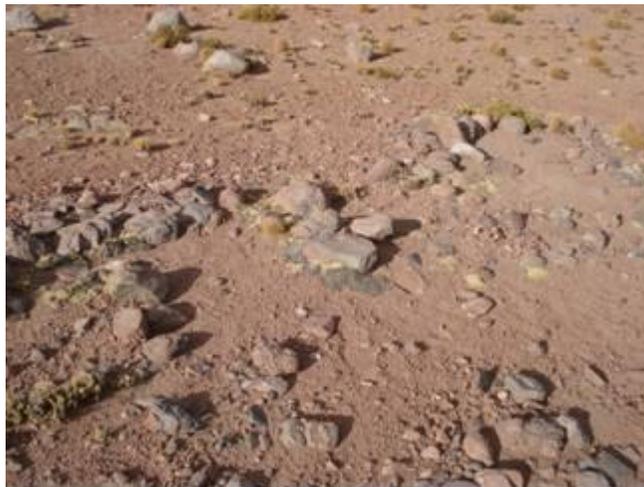
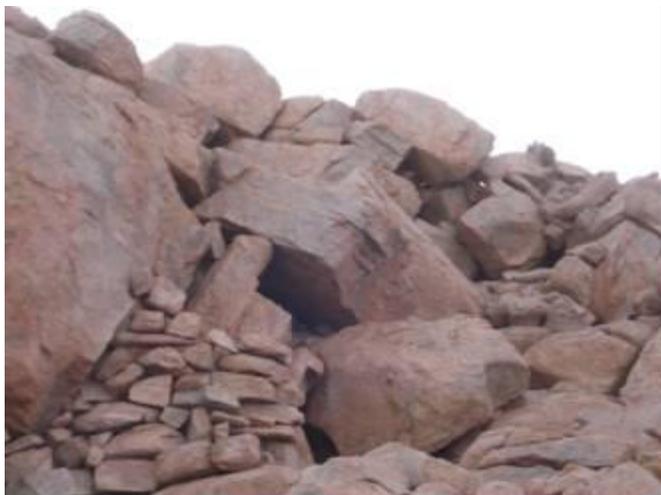
Vistas de distintas estructuras del Sitio 1 - Sector A.

Destaca la existencia de un gran pircado simple sin argamasa posiblemente correspondiente a un corral el cual posee en su entrada ubicada hacia el norte una estructura circular adosada con un dintel sobre el vano, tipo chullpa de clara filiación indígena en su concepción constructiva.

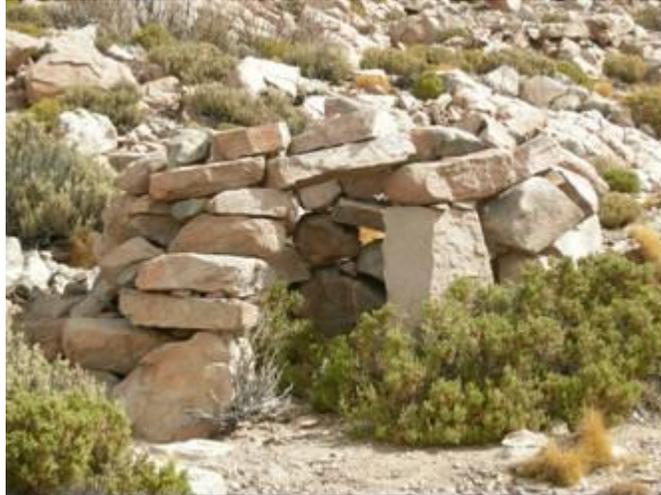
Detalle de estructura circular de tradición indígena.

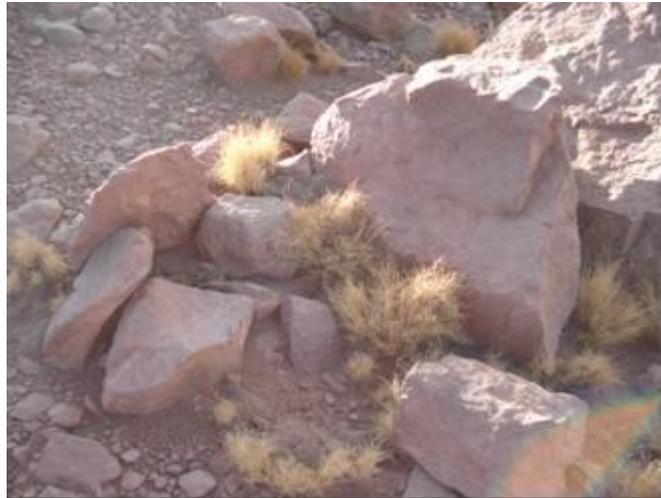
este. Es desde el Sector A en dirección al este, en la próxima aglomeración rocosa donde se observa una serie de posibles recintos construidos de manera muy expeditiva, aprovechando los accidentes geográficos, realizando el despeje de la superficie y la construcción de un paramento de hilada simple en la pared opuesta al cerro, constituyendo lo que ha sido denominado como *paskana* (Urbina 2007). UTM 538040 E 7687843 N.

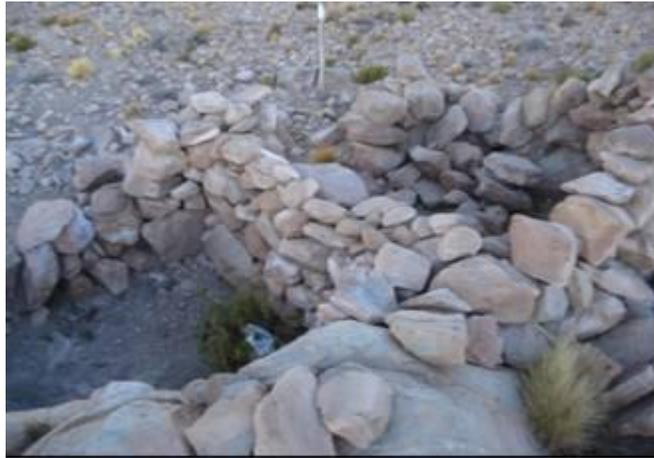
Estructuras Sitio 1 - Sector B

Impedir materialmente el acceso al Sector B cerrando el camino de servicio perpendicular que conducen a esta área desde los caminos de servicios que corren paralelos al trazado de la LTE 110 kV, además de la instalación en él de un letrero "*Prohibido el Paso*".

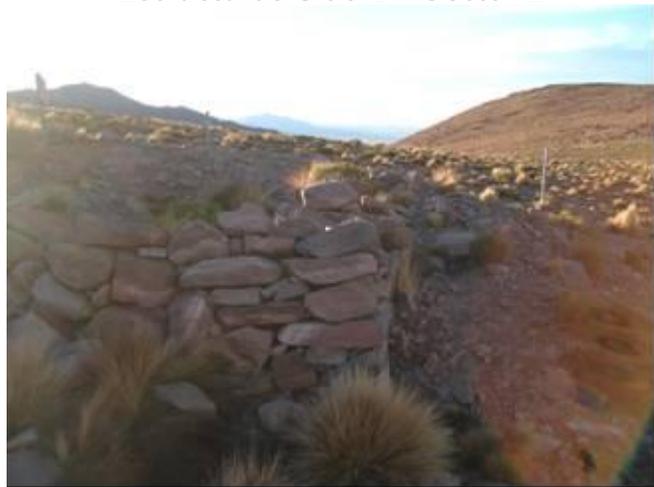
Estructuras Sitio 1 - Sector B

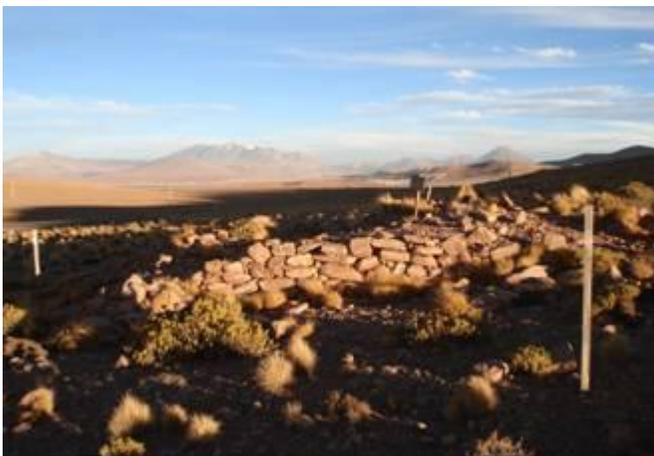
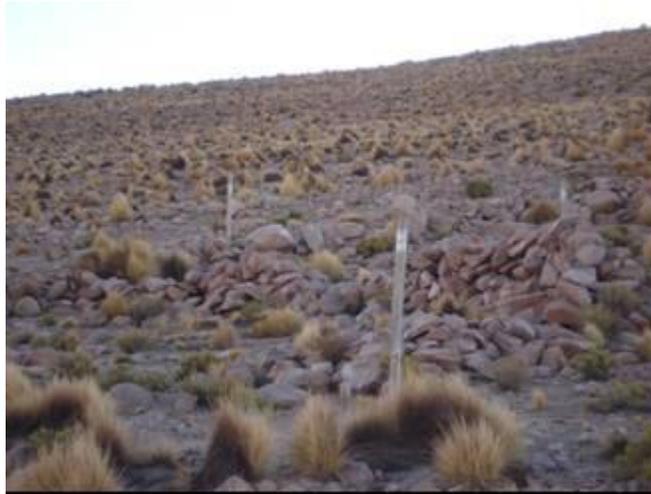
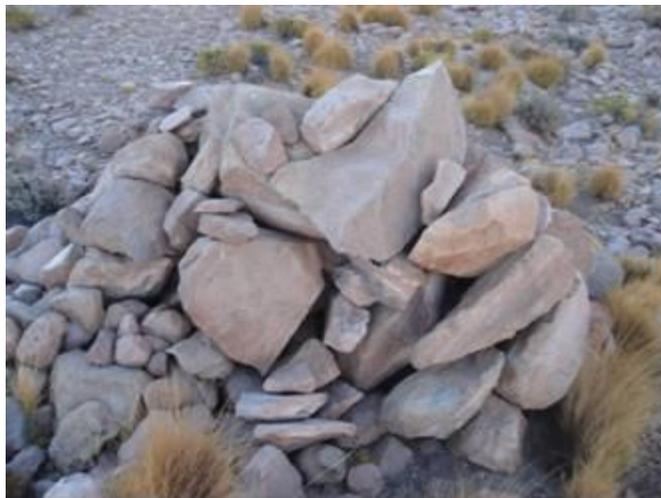
Recorriendo el sector, se observa que las estructuras donde ocurrió actividad humana trascienden los límites del área de impacto directo, observándose diversas recintos de piedra en la ladera oeste del cerro Pabellón del Inca, hecho que ya había sido constatado previamente (Berenguer 2007).

La existencia de evidencia de varias estructuras en el AID de la LTE 110 kV, a una distancia menor de 20 metros desde las estructuras más próximas reconocidas, unido a la próxima existencia de un conjunto de estructuras de indudable filiación prehispánica, ya detectadas en anteriores DIA (Nuñez, 1995) y estudios científicos en el área (Berenguer et al 2007), hacen suponer una probable relación con los nuevos hallazgos realizados, especialmente al denominado Sector A. Esta evidencia nos obliga a considerar a toda el área mencionada como un sector altamente sensible arqueológicamente, tal como ha sido registrado en la literatura especializada que aborda el área denominada Pabellón del Inca, especialmente su ladera oeste. Es decir, justamente el área donde se encuentra emplazado el Sitio 1.

Con el fin de proteger la integridad de esta área arqueológica, se sugirió y acordó un trazado alternativo; este trazado alternativo se ubicó definitivamente por el portezuelo siguiente hacia el oeste. Esto se sugirió durante la primera campaña, por lo anterior en la segunda campaña se consideró este punto para el trazado.

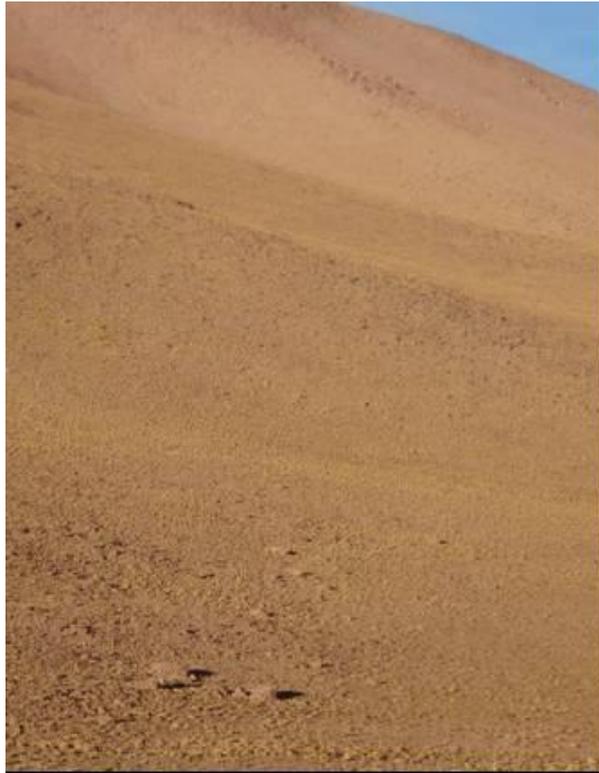
Vista de estructuras al oriente del camino asfaltado Coposa – Ujina.

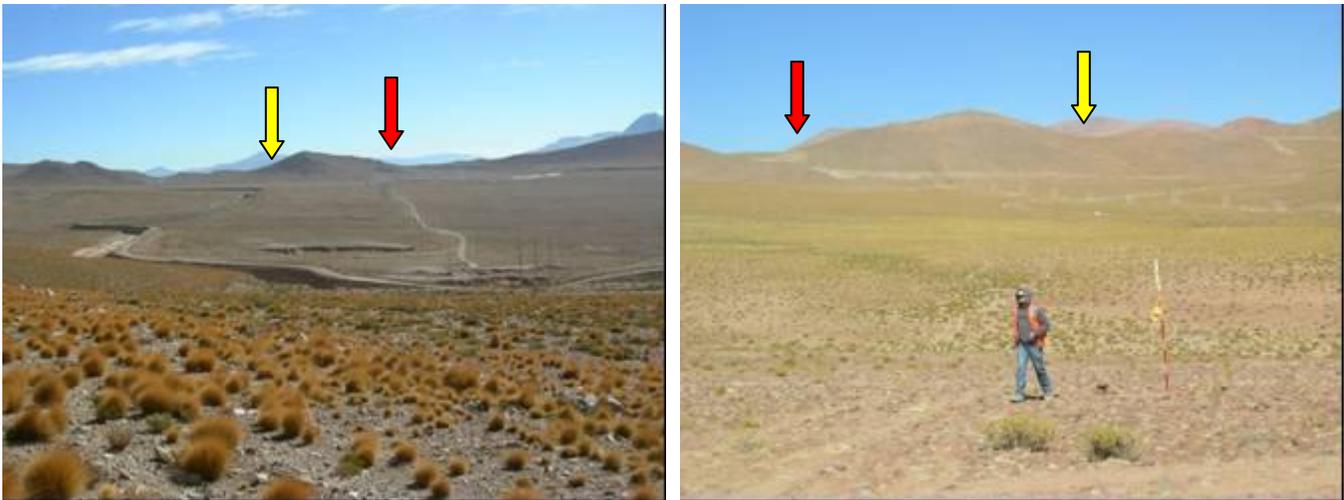
Foto izquierda, vista al Portezuelo del Pabellón del Inca desde el sur (Pampa Pabellón). Foto derecha, vista al Portezuelo del Pabellón del Inca desde el norte (cuena del Salar de Coposa).

La flecha roja muestra actual trazado de la LTE 110 kV. Flecha amarilla muestra portezuelo propuesto para nuevo trazado al oeste del trazado actual.

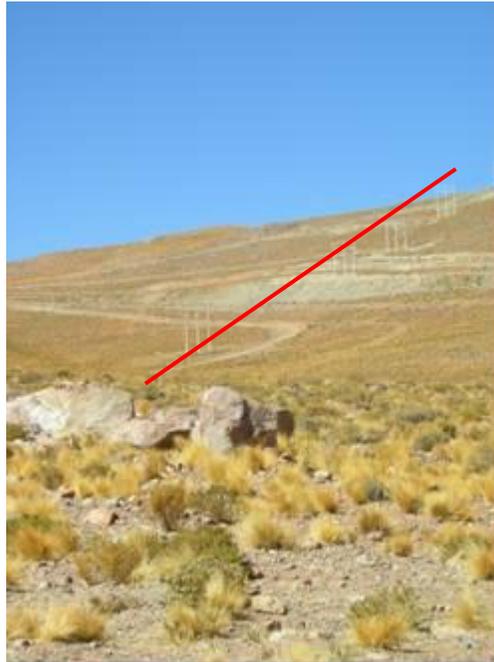
La línea roja muestra el trazado por la ladera norte del Portezuelo Pabellón del Inca.

Nótese las líneas grises en zigzag que constituyen los caminos de servicios.

Esta situación fue considerada clave para mantener el trazado original de la LTE 110 kV en el área del Portezuelo Pabellón del Inca. Las instalaciones actuales permiten realizar las actuales labores constructivas de la LTE optimizando el trazado desde el punto de vista patrimonial.

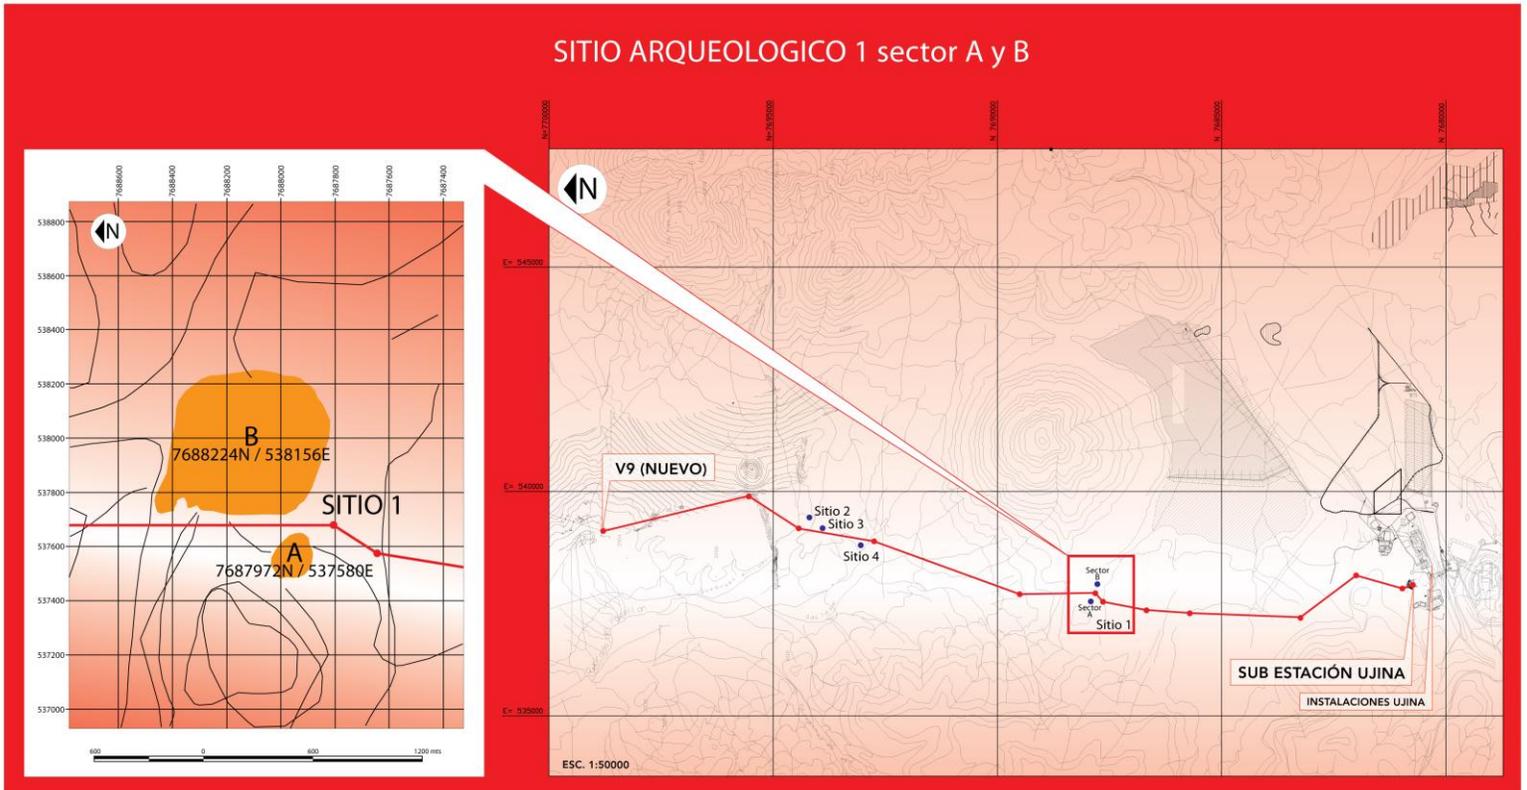
Figura 2: Localización de Sitio 1, sector A y B.

A continuación, en la **figura 2** se puede visualizar la ubicación del Sitio 1 respecto del trazado de la LTE.

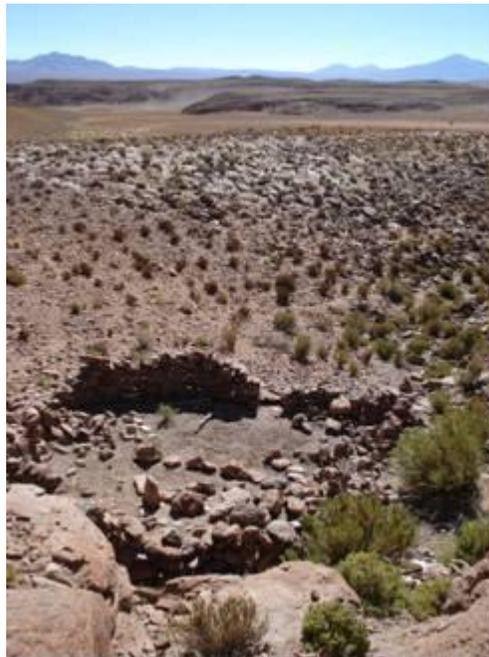
Dentro de estos recintos destaca un corral en buen estado de conservación asociado a otras dos subestructuras al interior de la quebrada. UTM 539434 E 7694147 N.

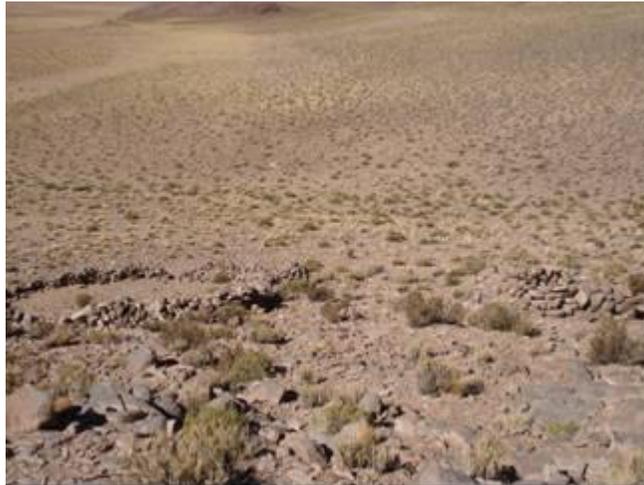
Además, se presentan otras dos estructuras algo más norte. La estructura 1 la constituye un corral de medianas proporciones (5 m de diámetro) realizada por una pirca simple sin argamasa con una estructura subcuadrangular pequeña adosada hacia la pared sur, y un vano hacia el este.

Vista a estructuras en el sector norte de la quebrada. Sitio 2.

- a.** A lo largo de todo el nuevo trazado (Torre 43 - 48 - 52) el camino de servicio deberá localizarse al poniente de la LTE 110 kV.
- b.** Se impedirá el acceso, mediante el corte de los caminos o huellas topográficas que acceden al lugar de emplazamiento del Sitio 2. Además de la instalación en él de un letrero "*Prohibido el Paso*".

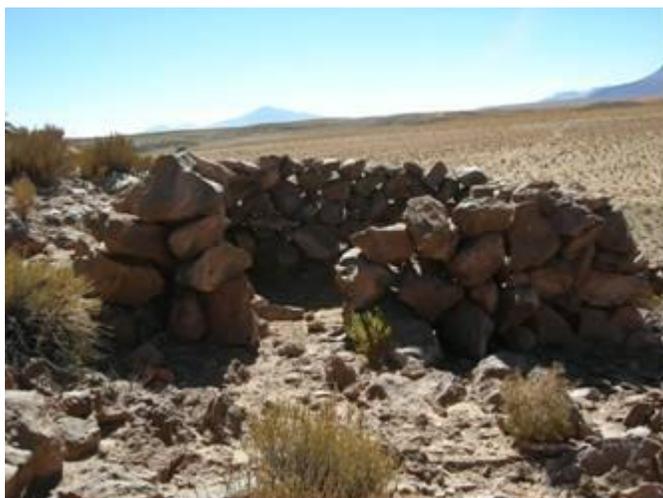
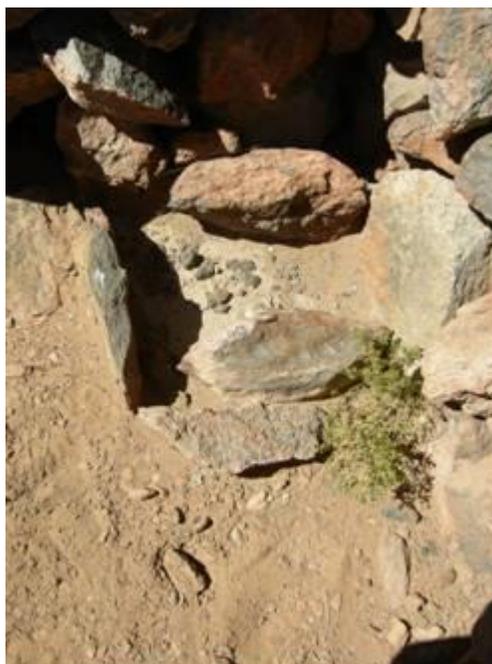
La estructura 2 (7694258 N / 539487 E) de forma subcuadrangular consiste en un pircado simple sin argamasa que se encuentra en buen estado de conservación. Posee una dimensión aproximada de 2 x 2 m, alcanzando la pirca una altura de 1 m. La estructura posee un vano de 0.5 m, en la esquina suroeste del mismo dirigido hacia el sur. En la esquina sureste del recinto se encuentra un fogón delimitado por una hilera de piedras, con presencia de carbón y restos óseos de cráneo de animales mayores, posiblemente auquénido.

Foto izquierda: vista general Estructura 2. Foto derecha: detalle fogón esquina SE Estructura 2.

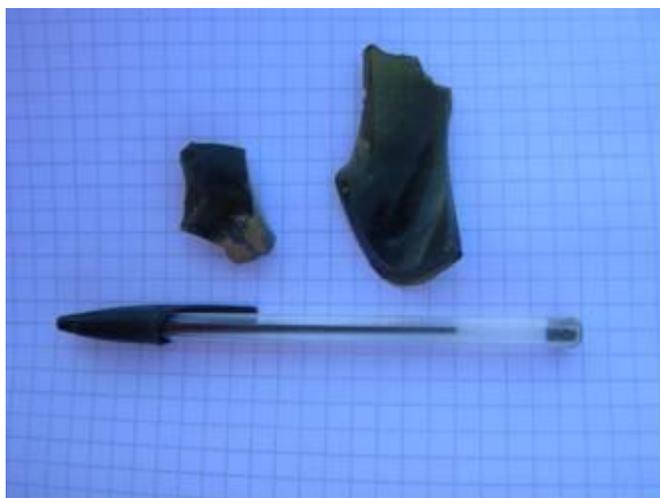
Dentro del material cultural observable en el área y que se encuentra en relación con la ocupación de la quebrada se encontró solamente material histórico republicano. Destacando la existencia de vidrio principalmente.

Vidrio asociado a ocupación de Sitio 2 (Los Corrales)

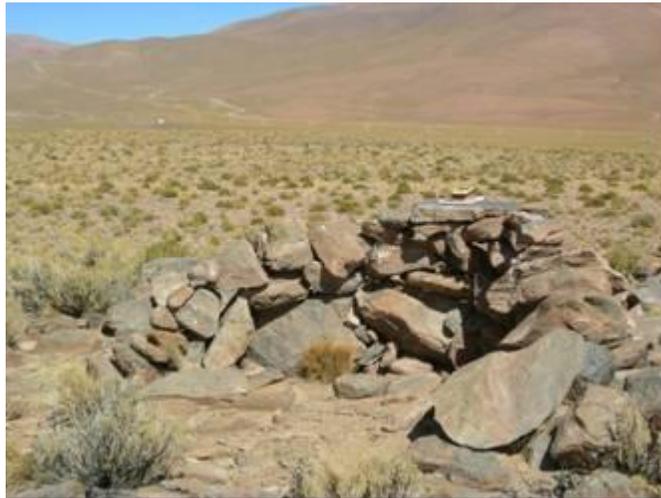
Sobre una formación de lomajes y pequeños cerros se evidencian cuatro estructuras arquitectónicas, al oeste de la torre 47. Las que podrían estar constituyendo posiblemente un sitio de paradero o refugio de pastores.

Estructura de posible paradero o refugio.

- a.** A lo largo de todo el nuevo trazado (Torre 43 – 48 – 52) el camino de servicio debe localizarse al poniente de la LTE 110 kV.
- b.** Se impedirá el acceso, mediante la instalación de un cerco temporal de malla naranja a 20 mts de radio desde el punto central conformado por la estructura señalizada. El cual deberá ser retirado una vez que concluyan las labores de la etapa de construcción.

- c.** Se instalará un letrero que indique la protección de este sitio por la Ley de Monumentos Nacionales N° 17.288, el que deberá ser retirado una vez que concluya la etapa de construcción.

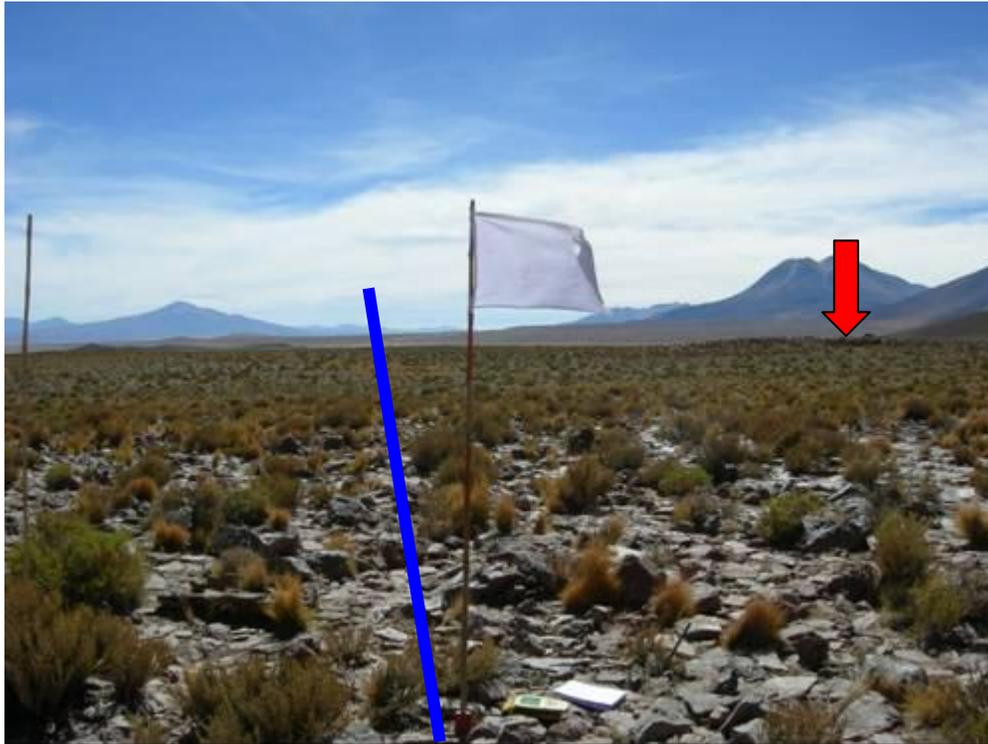
El nuevo trazado pasa 83 m. al oeste del presente sitio arqueológico.

La flecha roja muestra el promontorio donde se encuentra el Sitio 3.
La línea azul marca el trazado de la nueva alternativa de la LTE 110 kV.

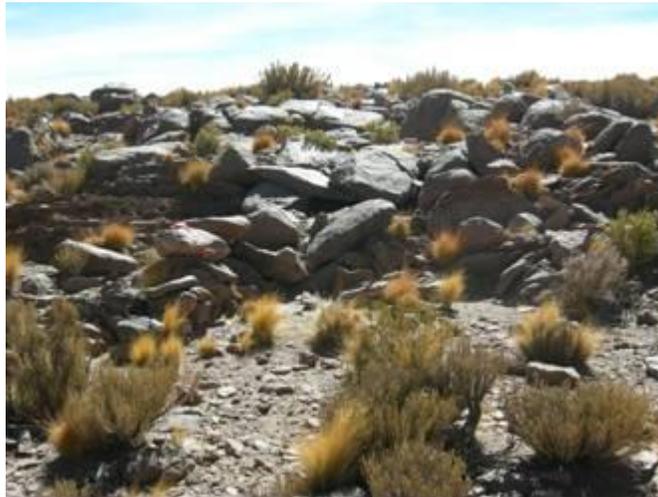
En la ladera norte de la quebrada que baja de E – O, un pequeño paramento construido con una pirca sin argamasa que aprovechando una línea de afloramiento rocoso cierra un pequeño espacio con una vista privilegiada a las llanuras al norte de la quebrada.

Vista general del Sitio 4

El nuevo trazado pasa bastante retirado del Sitio 4, por consiguiente la construcción de la LTE 110 kV no constituye ningún peligro para la integridad del sitio arqueológico. Sólo es necesaria su consignación en los planos del proyecto y su conocimiento por personal responsable.

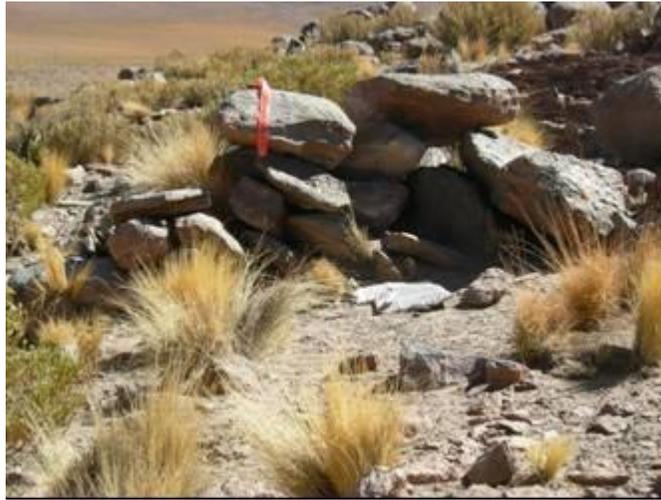
Detalle de la pirca Sitio 4

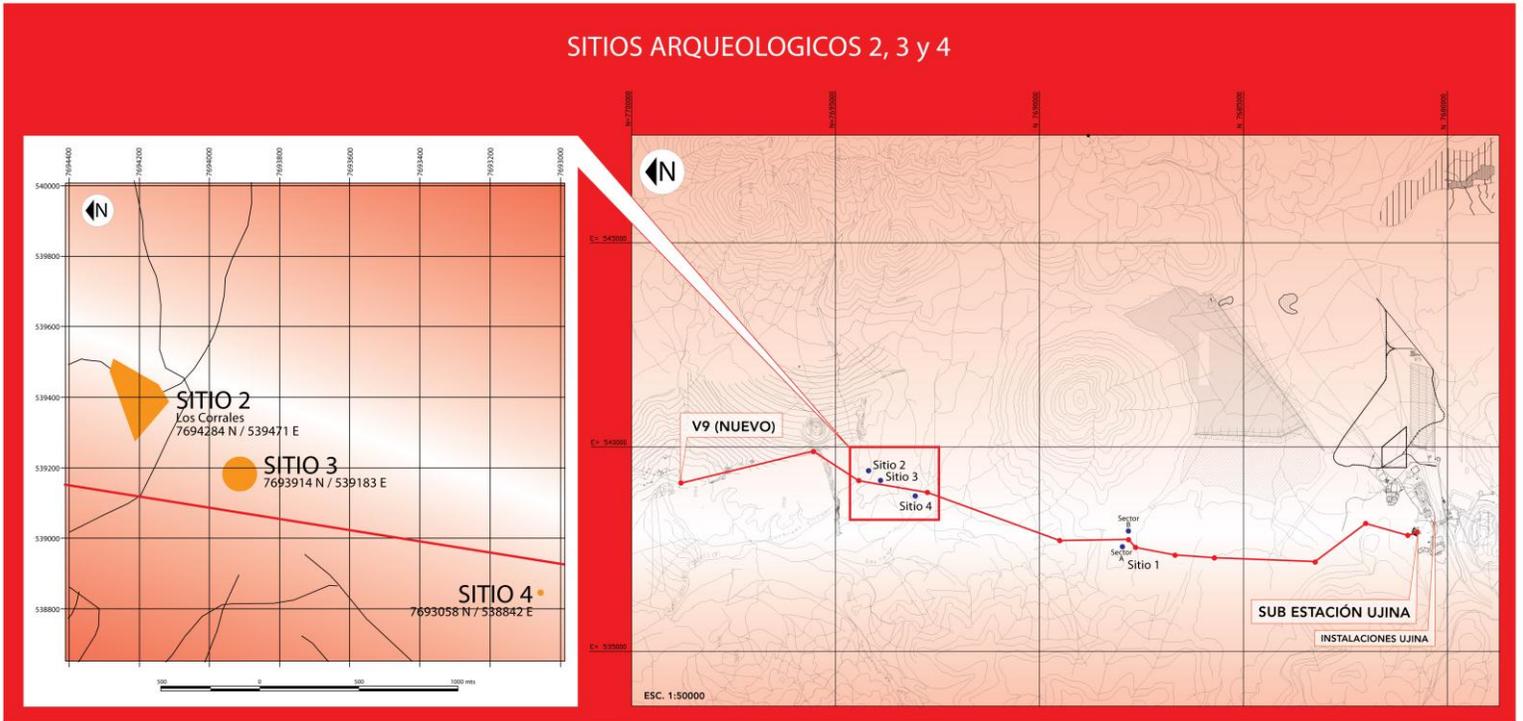
Figura 3: Localización de Sitios 2, 3 y 4.

En la **figura 3** se puede visualizar los Sitios 2, 3 y 4 detectados en la inspección arqueológica.
