**PROGRAMA
MANEJO Y FOMENTO DE AGUAS Y
AGRICULTURA LIMPIA A NIVEL DE
CUENCAS**

**INFORME FINAL
SEPTIEMBRE 2006**

GOBIERNO DE CHILE
COMISION NACIONAL DE RIEGO

Norcontrol Chile S.A., Applus+

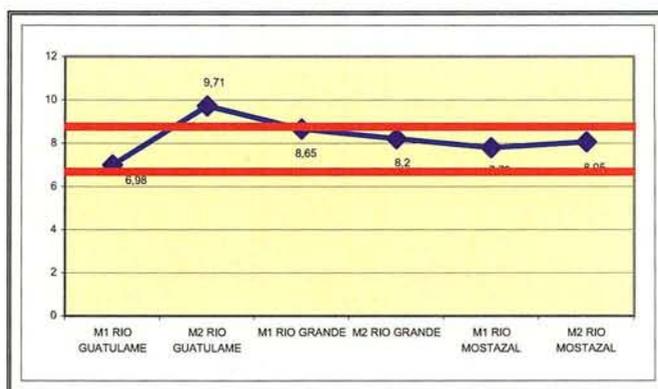
Figura 11: Resultados de la medición del pH en todas las estaciones de muestreo.

- **pH:** el punto de Los Tapia de Huatulame indicó que el agua tenía pH alto según la NCh 1.333, lo que podría evidenciar alta concentración de sales naturales o de residuos de fertilizantes. Según la Norma Secundaria de Aguas, también sobrepasaba los límites Panguecillo a la entrada del predio (Figura 11).

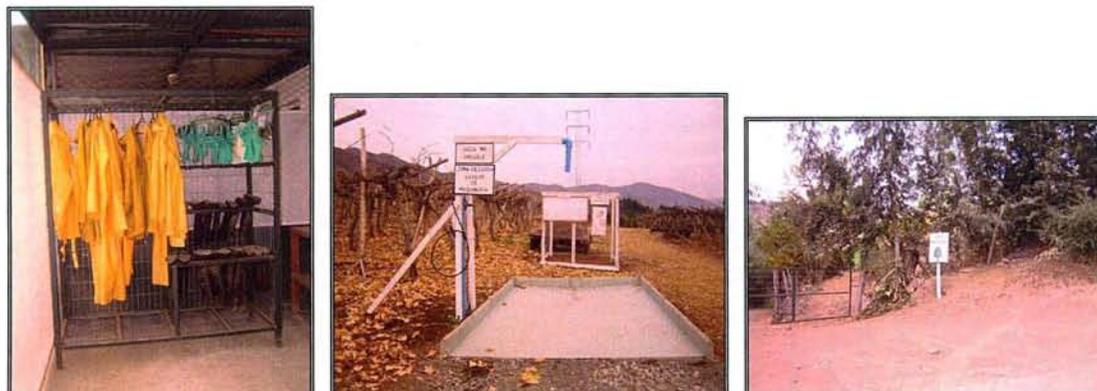
Foto 13: Guardarropía de equipo de protección personal (EPP), sector de carga de maquinaria de fitosanitarios y zona de conservación ecológica, respectivamente.

El predio certificó los protocolos EUREPGAP y Nature's Choice el 12 de abril de 2006 con la empresa certificadora CMI Agrivera Latinoamérica S.A. Algunas de las implementaciones se ilustran en las siguientes fotografías (Foto 13).

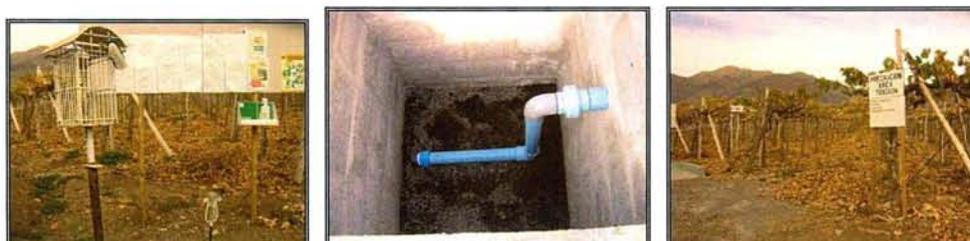
Foto 15: Estación climática y procedimientos de seguridad, drenaje para derrames y señalética para tratamiento con fitosanitarios, respectivamente.

El protocolo EUREPGAP se certificó el 30 de mayo de 2006 con la empresa certificadora CMI Agrivera Latinoamérica S.A. Algunos ejemplos de implementación se muestran en la Foto 15.

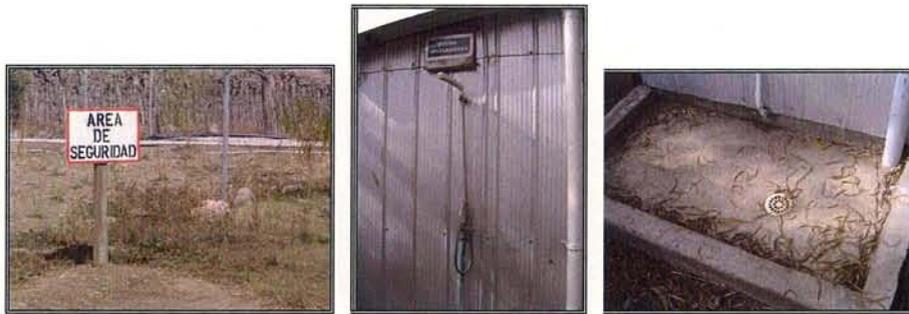
Foto 16: Señalética de seguridad y ducha para lavado de EPP con drenaje con filtro de materiales inertes.

Algunos de los avances alcanzados se muestran en la Foto 16.

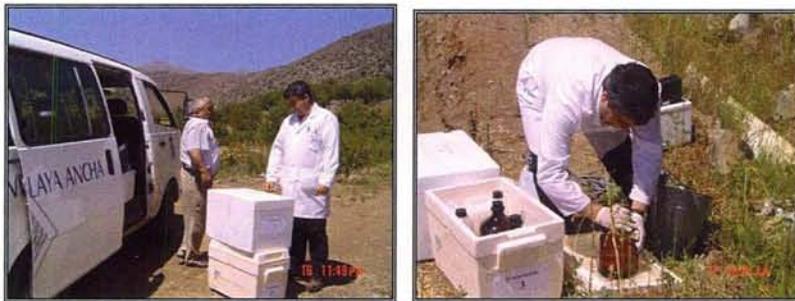
Foto 23: Toma de muestras de agua por personal del laboratorio LdT de la Universidad de Playa Ancha.

Esta campaña se realizó en tres meses de 2004, mayo, agosto y diciembre (Foto 23). La idea fue muestrear tres sectores como sistemas distintos y representativos.

El Río Mostazal, en un sector anterior a la mayor concentración de superficie destinada a la agricultura y en el punto de confluencia con el Río Grande, es decir, a la salida del sistema. En el Río Grande se monitoreó un predio, cuya entrada al sistema correspondió al sector de toma del canal proveedor y la salida a un sector de recolección de aguas de escorrentía. En el Río Huatulame, se monitoreó como entrada al sistema un pozo localizado aguas arriba del río, y como salida un pozo aguas abajo del mismo.

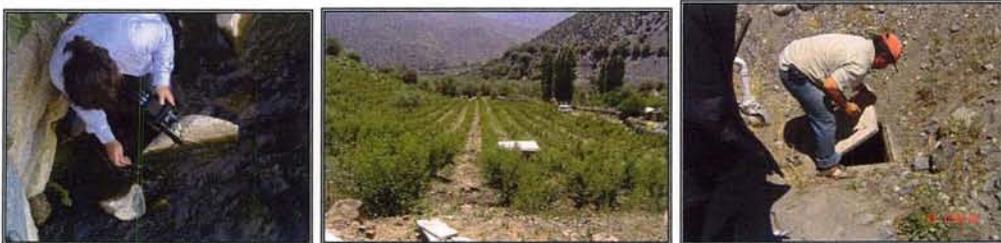
Foto 24: Estaciones en Mostazal, Panguecillo y Los Tapia.

- Río Mostazal, en puente Cuestecita y en confluencia con Río Grande.
- Río Grande, en El Coipo, entrada y salida del predio Panguecillo.
- Río Huatulame, en Los Moraledas y Los Tapia (Foto 24 y Anexo 9).

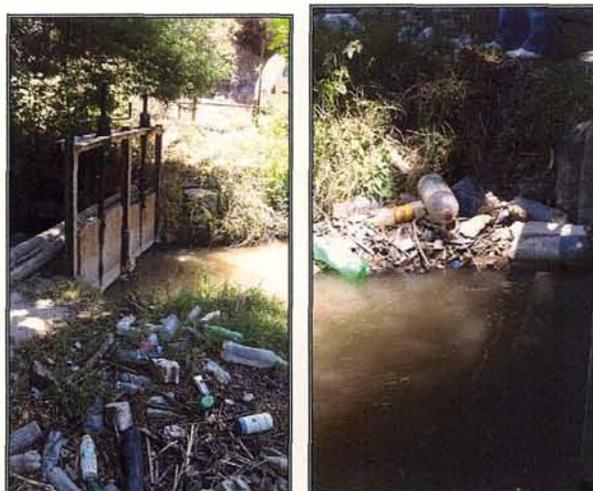
Foto 26: Puntos de muestreo en Canal El Melón, correspondientes a los sectores de la bocatoma e Hijuelas.

El sector muestreado durante febrero de 2006, correspondió al Canal El Melón y conjuntamente con su directiva se escogieron cuatro puntos críticos, la bocatoma en el Río Aconcagua, en el sector que atraviesa la localidad de Hijuelas, un sector de toma que conducía hacia productores asesorados por el Programa, y en la confluencia con el estero El Cobre, proveniente del sector de la mina El Soldado (Foto 26). Se muestrearon los parámetros de la NCh 1.333.

Los resultados indicaron indicios de contaminación por actividad minera o industrial, con parámetros sobrepasados en boro, cobre, manganeso y molibdeno. Los índices de cobre podrían indicar una condición natural del suelo.

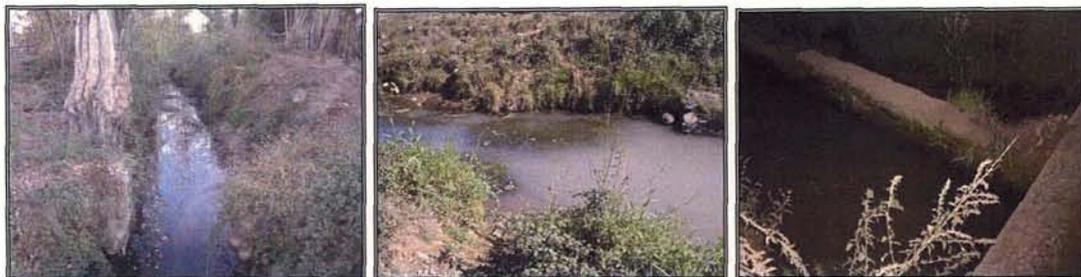
Foto 28: Canales Pelarco Viejo, Entrega 11 y Sandoval.

Se trabajó en conjunto con las ACC Maule Norte, Maule Sur y Cooperativa El Centro, y se monitoreó en los cursos de agua por ellos definidos en febrero de 2006. Fueron respectivamente canal Pelarco Viejo, canales Flor María y Entrega 11 y canales Colín, Duao - Zapata y Sandoval (Foto 28).

Los resultados fueron en general buenos, los canales Entrega 11 y Duao Zapata no sobrepasaron la norma en ningún parámetro. Flor María y Pelarco Viejo levemente en coliformes fecales y sales. El Canal Sandoval presentaban altas concentraciones de fierro lo que podría evidenciar residuos de alguna planta de tratamiento de aguas servidas o de actividad semi-industrial. El Canal Colín presentó altas concentraciones de sodio porcentual y alcalinidad total.

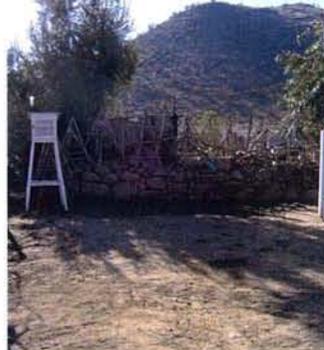
Caseta metereológica y disposición de materiales.

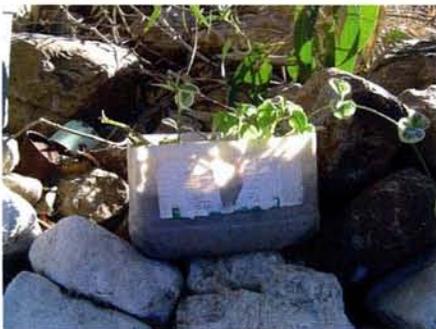
Reutilización de envases de fitosanitarios.

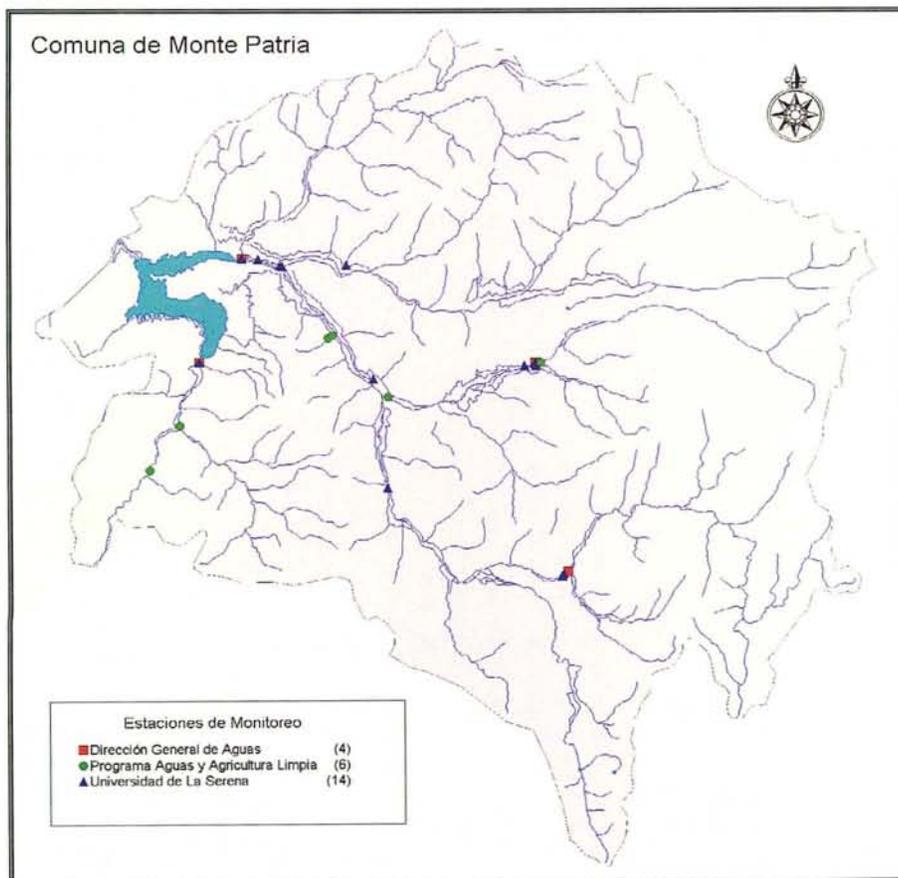
Figura 1: Localización de las estaciones de muestreo. DGA, Universidad de La Serena, Programa de Aguas y Agricultura Limpia.

Los parámetros que se midieron fueron: aluminio, arsénico, bario, berilio, boro, sólidos disueltos totales, conductividad eléctrica, cadmio, cianuro, cloruro, cobalto, cobre, cromo, fluoruro, hierro, litio, nitratos,

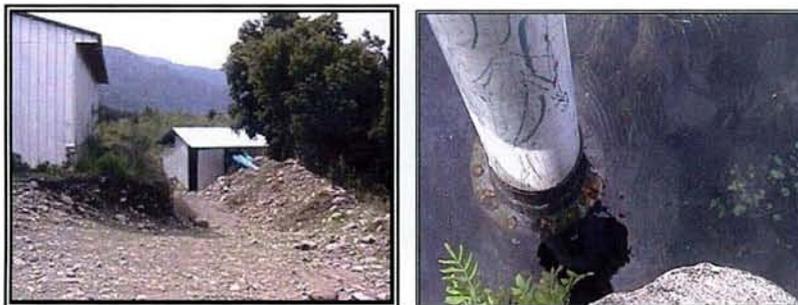
Foto 13: Sala motores 1ª captación de agua y filtro 1ª captación de agua.

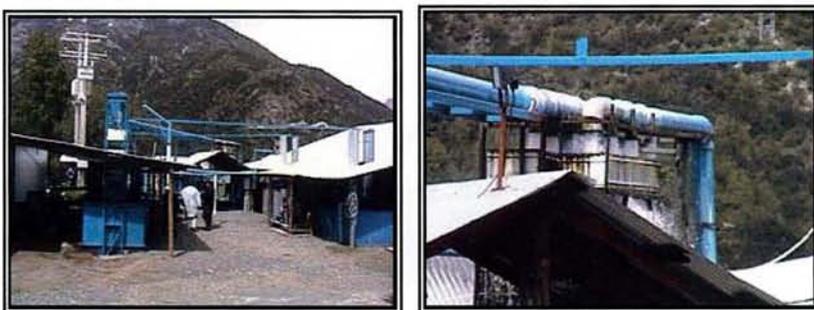
Foto 15: Vista general equipos conducción aguas y tubos de alta densidad.

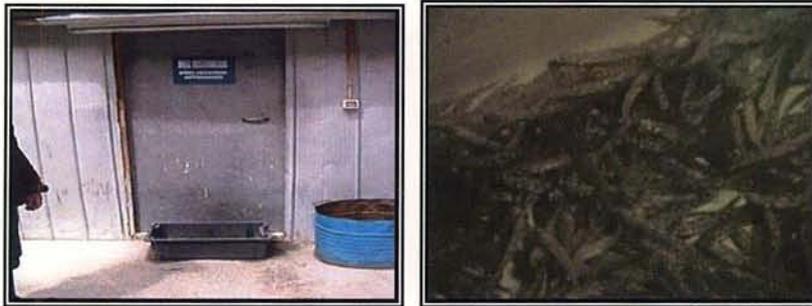
Foto 19: Puerta ingreso sala incubación (recipiente solución yodada para desinfectar calzado) y sala incubación, batea de alevines.

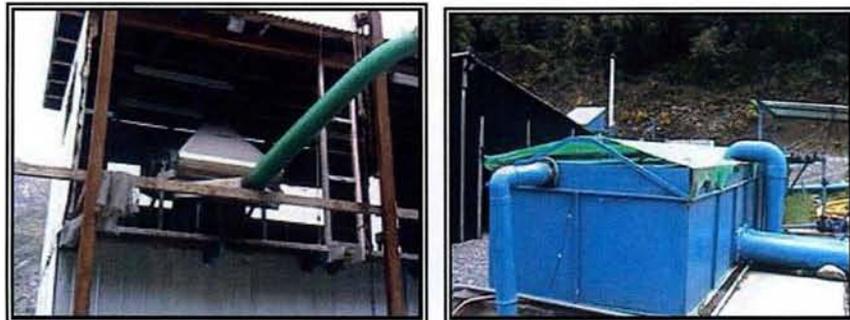
Foto 24: Máquina contadora de peces y estanque cabecera 2º galpón.

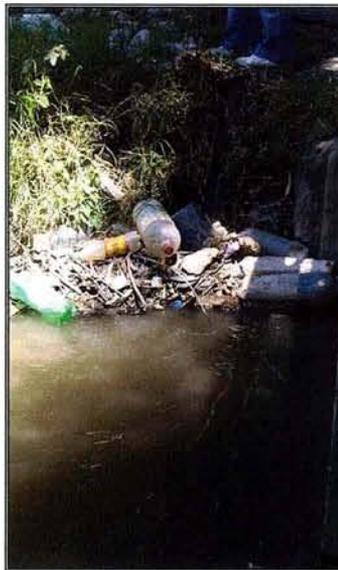
Foto 4. Conchalí. Acumulación de basura en borde del canal

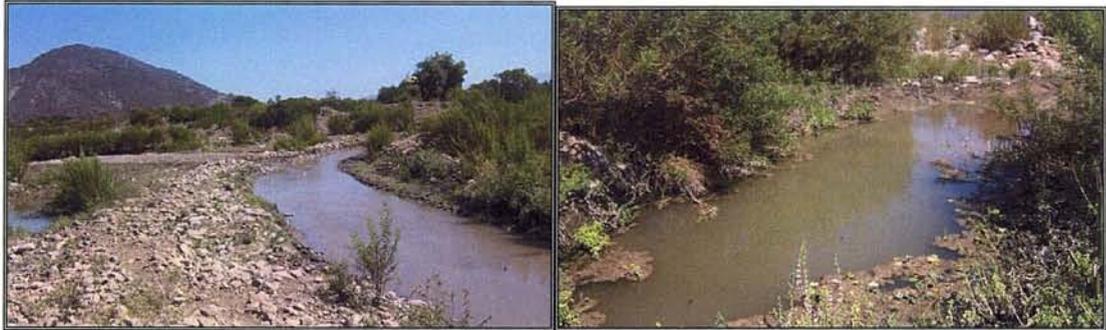
Foto 6. Tranque Collagua. Sector de confluencia con Estero El Cobre. Punto de muestreo.

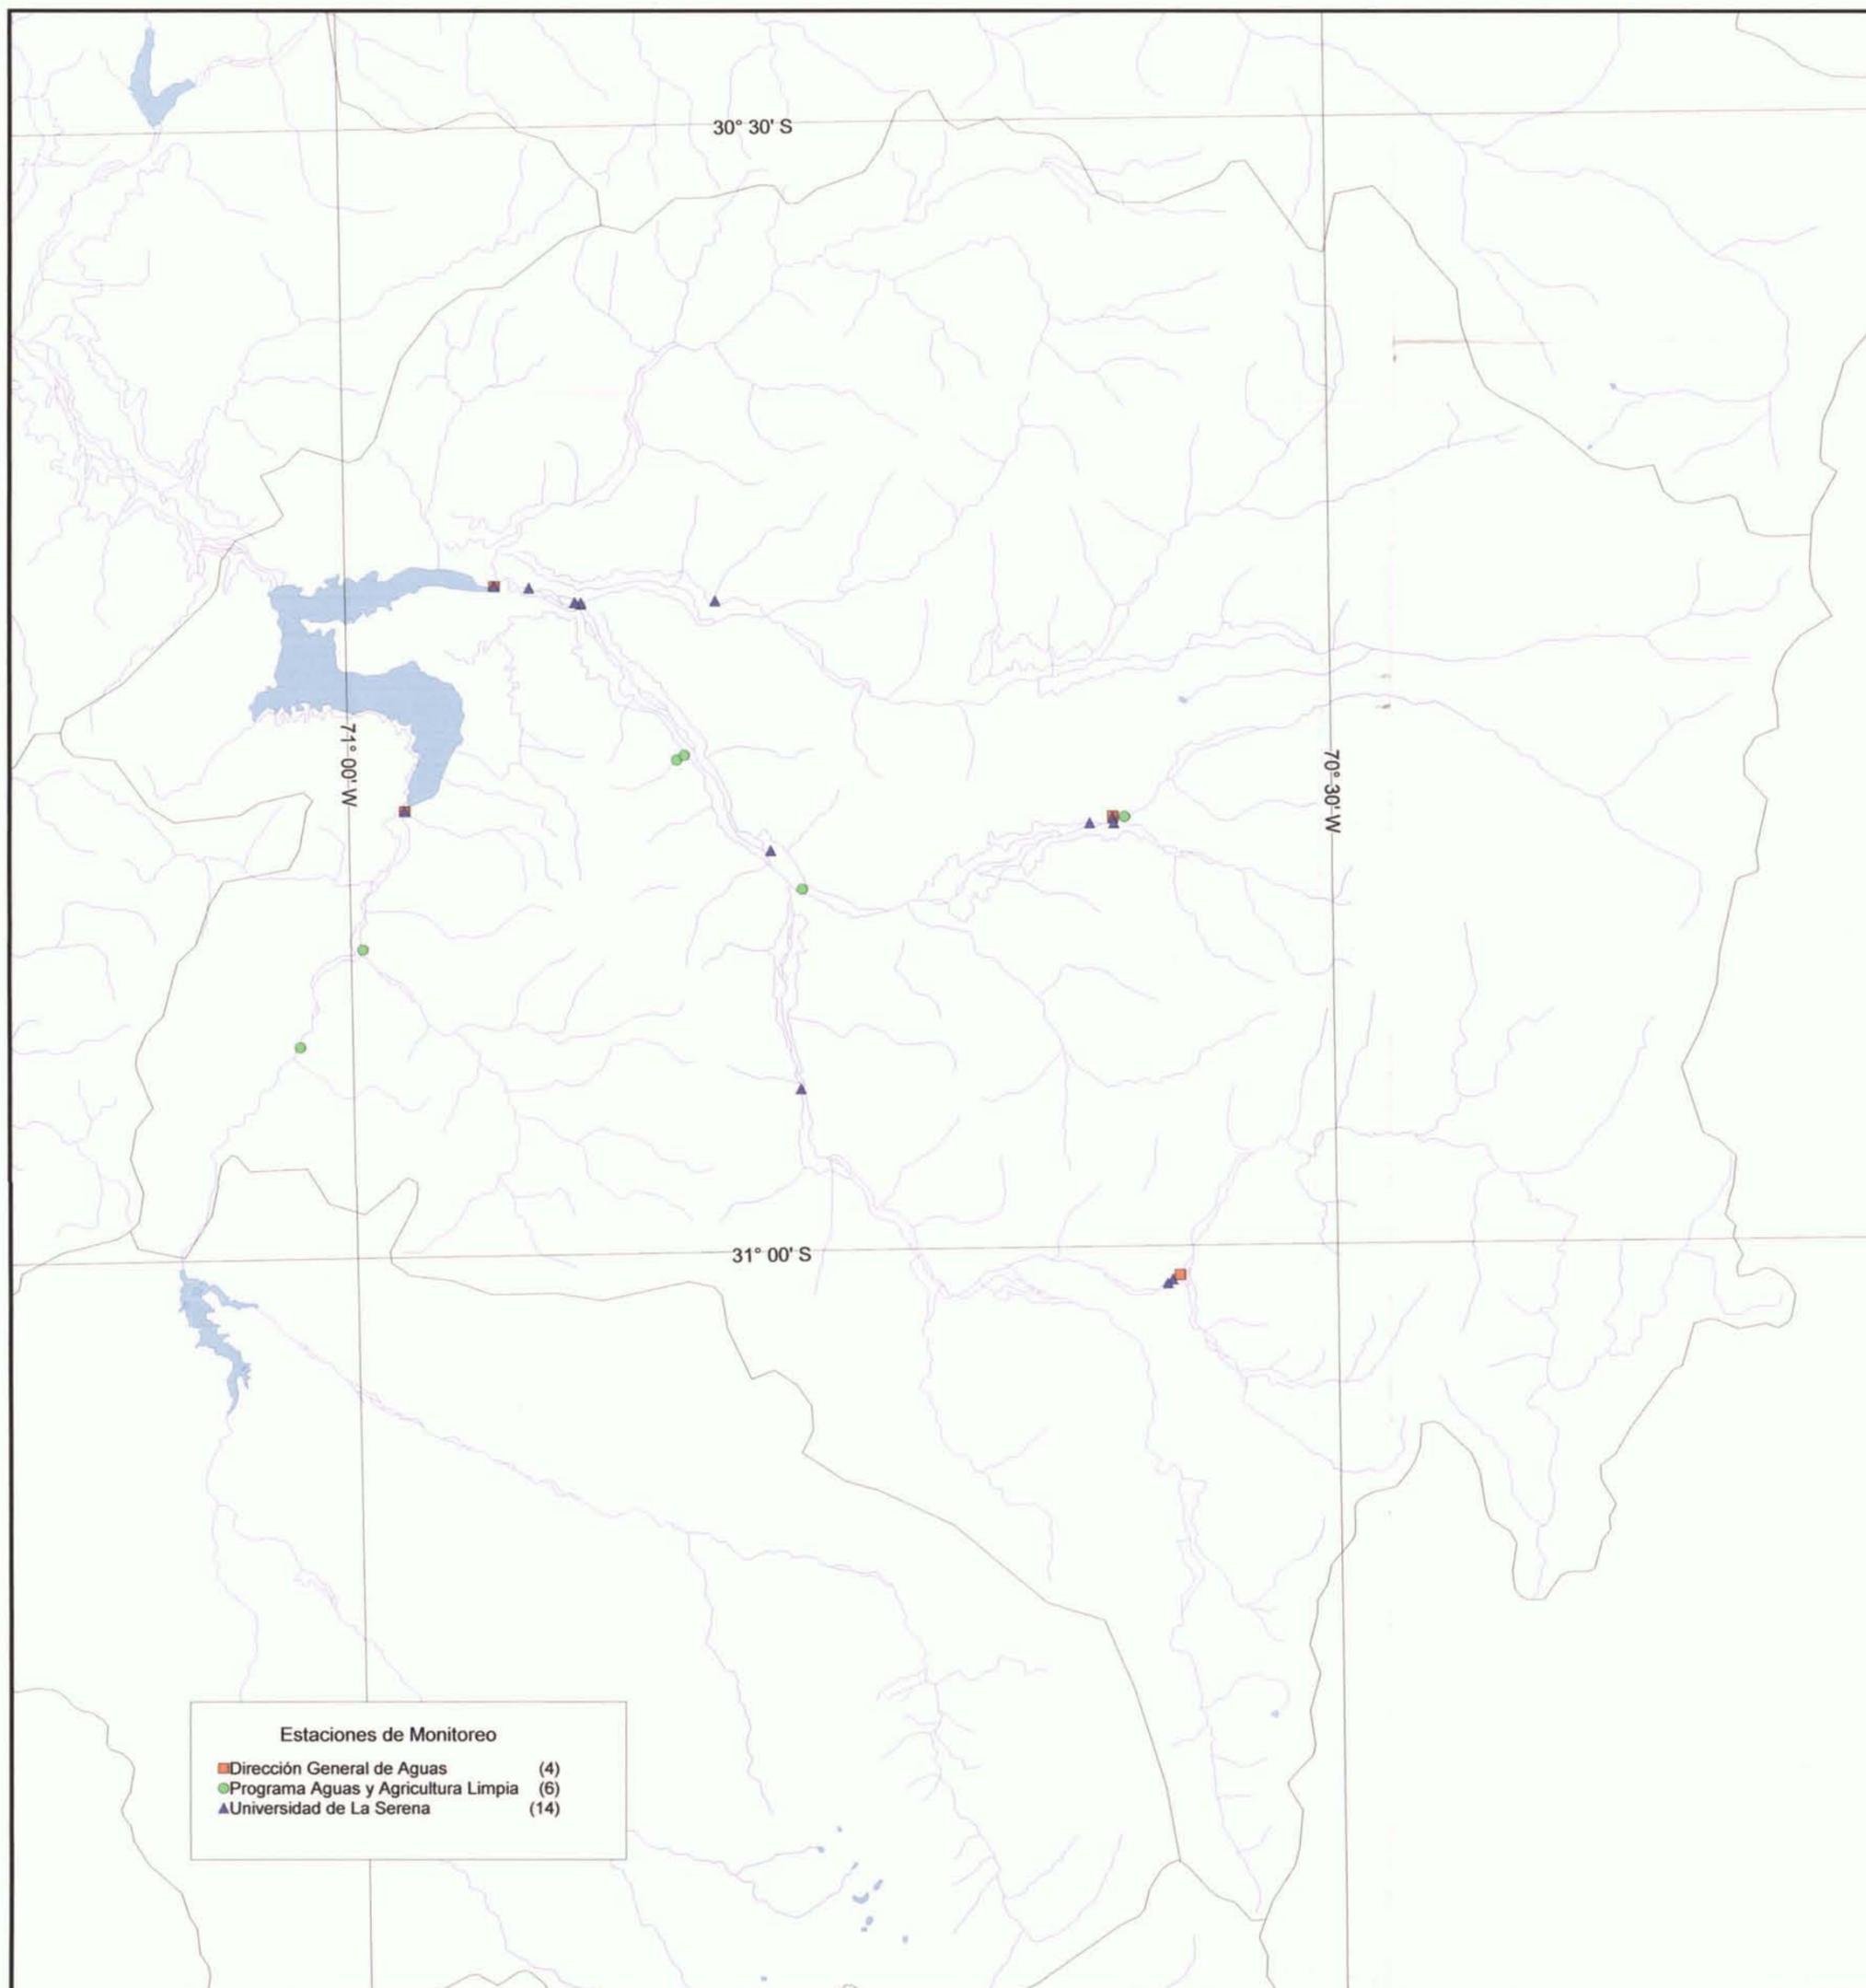
Plano N° 1 de 1

Estaciones de Monitoreo
