**MÁS Y MEJOR
RIEGO PARA CHILE**

**ESTUDIO BÁSICO
DIAGNÓSTICO DEL ESTADO ACTUAL DE LOS
TRANQUES CORA IV REGIÓN**

INFORME FINAL

AQUATERRA INGENIEROS LIMITADA

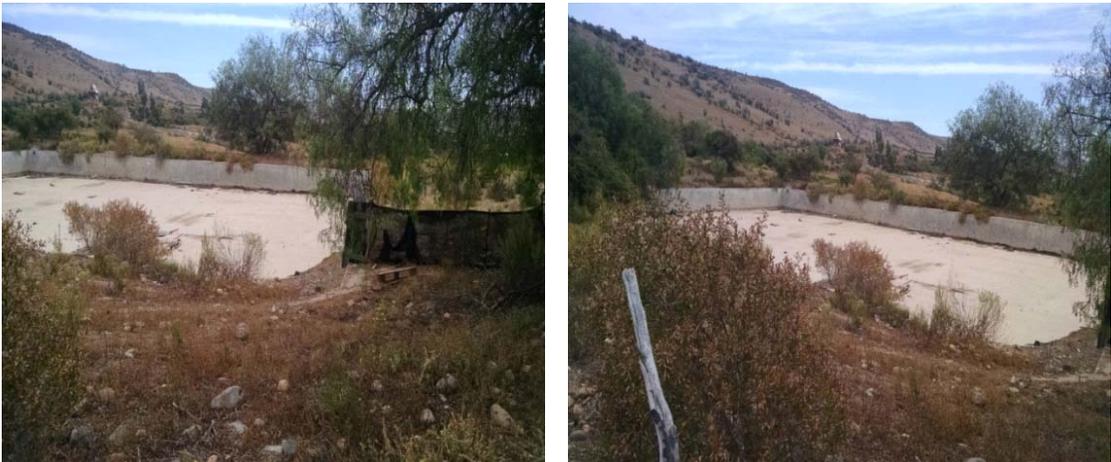
Figura 4-1 Ficha de Terreno

Identificación y Ubicación del Tranque				
Número de Tranque		6		
Tipo de subdivisión		Proyecto de Parcelación		
Nombre		Barraza		
Provincia	Limarí	Comuna	Ovalle	
Coordenadas	UTM N (m)	6.606.420	Elevación (m.s.n.m.)	82
	UTM E (m)	263.371		
Características y condición del Tranque				
Canal alimentador		Barraza Alto		
Situación del tranque (uso/no uso)		Sin uso		
Número de beneficiarios		7	N° Plano de roles	2
Estado del tranque	Tranque de hormigón, agrietado			
Propiedad del terreno del Tranque		Bien común		
Observaciones				
No se usa por grietas y por falta de agua				
Contactos terreno				
Nombre contacto	Edubino Muñóz		Telefono (fijo)	
Cargo	Pdte. Canal Barraza		Telefono (móvil)	95657139
Nombre contacto 2			Telefono (fijo)	
Cargo			Telefono (móvil)	
Fotografías

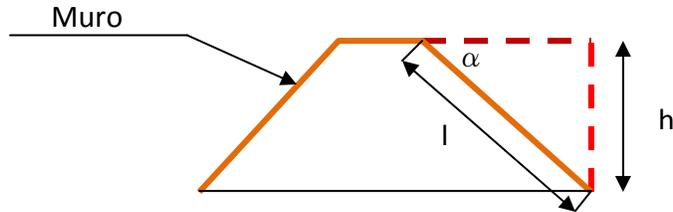
La altura de las diferentes obras y/o partes de estructuras que se requieran medir se obtuvieron de manera directa o indirecta según sea el caso y la factibilidad, es decir, parámetros verticales, como altura de canales, compuertas, vertederos, etc. fueron medidos de manera directa con huincha o distanciómetro. Por otro lado, la profundidad del tranque, en aquellos casos en los cuales existe un muro de parámetro no vertical, esta variable se obtuvo de manera indirecta, midiendo el ángulo del talud del muro (con

distanciómetro) y la extensión y/o longitud del talud hasta el fondo del tranque y/o encuentro con el terreno. Con las dos medidas antes señaladas y utilizando trigonometría se determinó la profundidad del tranque, tal como se muestra en la siguiente figura.

$$\text{seno } \alpha = h/l \rightarrow h = \text{seno } \alpha \cdot l$$

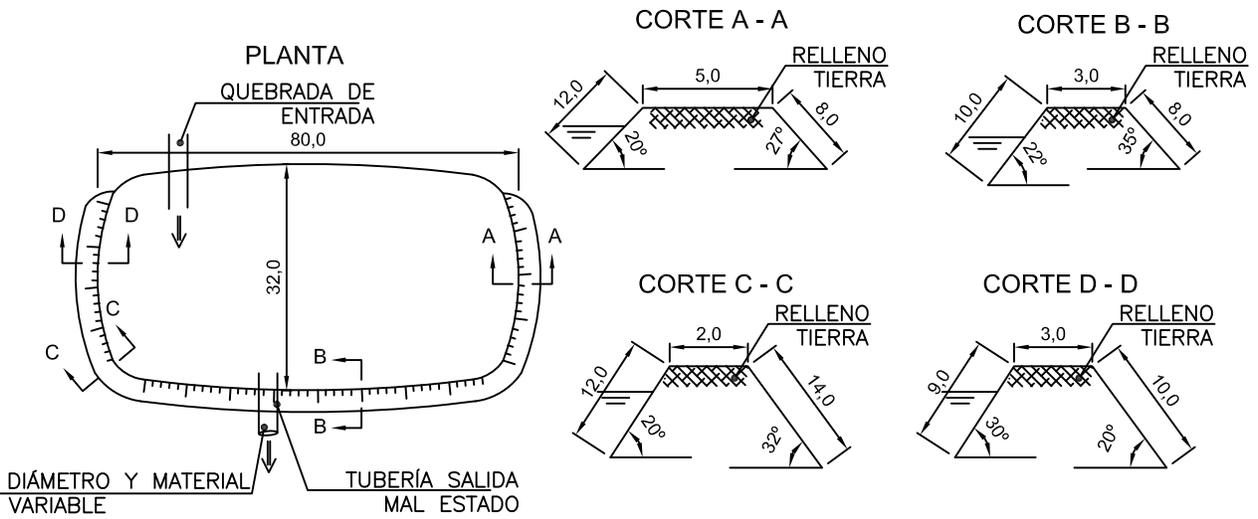
Planta y secciones (longitudinal y transversal)

4.5 ESTADO DEL MURO Y CALIDAD DE CONSTRUCCIÓN (DESCRIBIR)				
Regularidad de la geometría actual				MEDIA
Compacidad del material estructural				MEDIA
Uniformidad de los taludes				BAJA
Depresiones visibles y cuantificables a lo largo del coronamiento				ZONA ENTREGA TIENE IMPORTANTE DEPRESIÓN, LARGO 5 M., PROF 0,5 APROX.
Grietas visibles y su ubicación				IMPORTANTE EN ZONA ENTREGA
Indicios de deslizamientos y ubicación				NO SE OBSERVAN
Filtraciones visibles en talud de aguas abajo en el pie				NO SE OBSERVAN
Tipo de revestimiento del muro (impermeabilización, otro)				NO TIENE
Nivel de vegetación				BAJO

9. CARACTERIZACION PROYECTO DE MEJORAMIENTO Y/O REHABILITACION TRANQUE				
OBRAS	DESCRIPCIÓN			VALOR (\$)
Obras en Tranque	Limpieza de taludes, desembanque y revestimiento con geomembrana			13.674.742
Obra de Entrada	Reposición de compuerta de acceso			13.208.831
Obra de Salida	Cambio compuerta de entrega			1.711.784
Vertedero	Mejoramiento y revestimiento obra rebalse y rápido de descarga con hormigón			1.382.039
Otros	Instalación de faenas, letrero de obra, replanteo y limnómetro			5.217.948
Sub Total -Costo directo				35.195.344
G.G. (10,5%), Util. (16,9%)	Gastos generales y utilidades (% costo directo)			9.643.524
IVA (19%)				8.519.385
C.E. (5,9%) y S.O. (1,8%)	Costo del estudio y supervisión de las obras (% costo directo, no afecto a IVA)			2.710.042
	Pesos (\$)		UF	
Monto Total	56.068.295		2.152	
Fecha (moneda)	01 de Julio de 2016		26.053

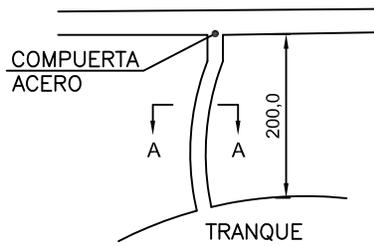
Obra de entrada

QUEBRADA CONDUCE DESDE COMPUERTA EN CANAL EL BUITRE

CORTE A - A
QUEBRADA

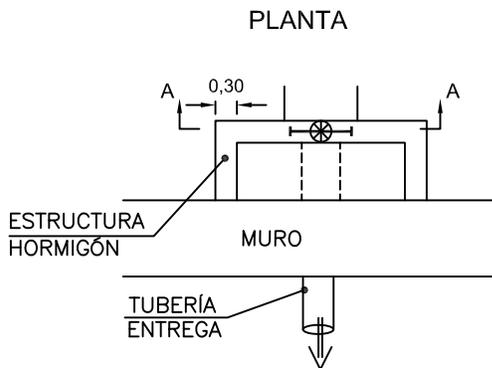
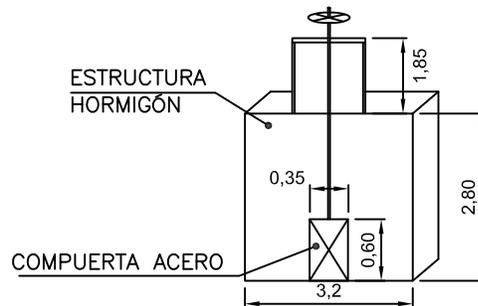
Obra de salida

CORTE A - A

UNIDADES EN METROS

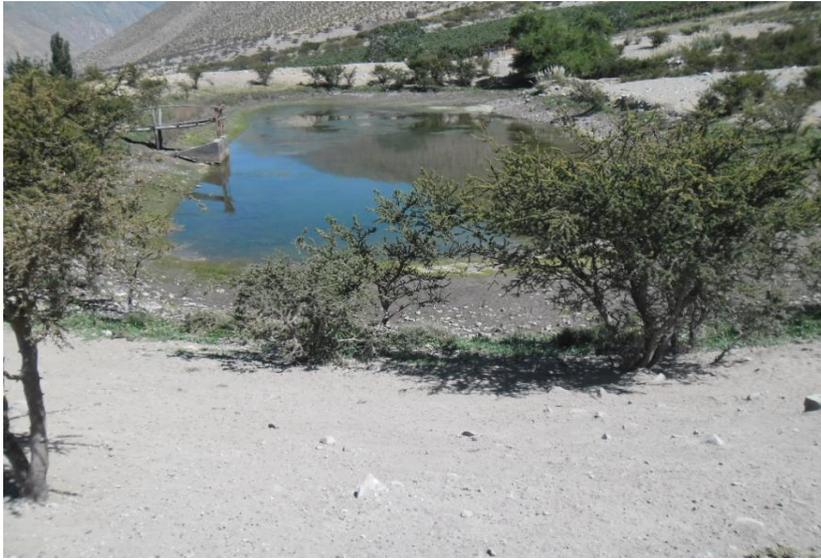
VISTA GENERAL TRANQUE

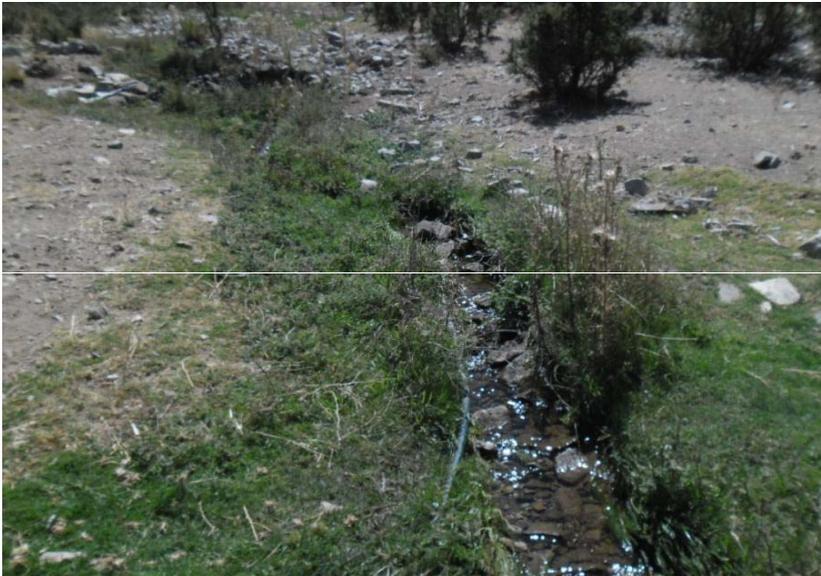
OBRA DE ENTRADA

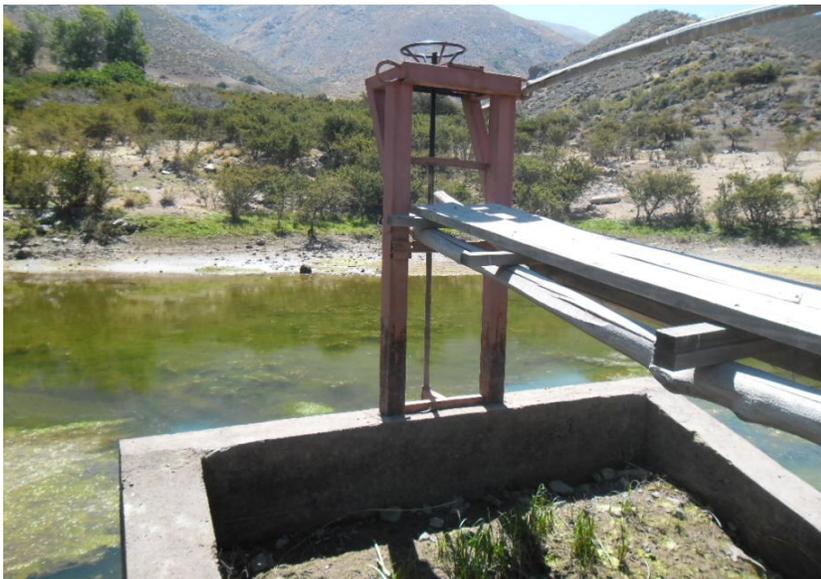
OBRA DE SALIDA

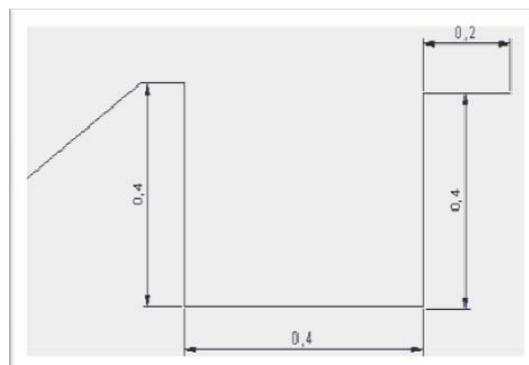
Figura 6-1 Sección Transversal de la zanja de anclaje

Este ítem contempla el revestimiento con geomembrana de la cubeta y la cara interior de los taludes. Esta última área se obtiene con el desarrollo del talud aguas arriba calculado (en base al ángulo y la altura del muro) y el largo de coronamiento medido. Adicionalmente, se debe considerar la zanja de anclaje de la geomembrana, cuya sección transversal se puede observar en la siguiente Figura 6-1

La zanja de anclaje involucra una excavación a lo largo de todo el perímetro del tranque, lo que produce un volumen a considerar en los costos (área transversal por el perímetro del tranque). Se considera que esta excavación se realiza a mano. Adicionalmente se debe considerar la superficie de la zanja para el cálculo de la geomembrana necesaria, lo que equivale al perímetro del tranque por el perímetro de la zanja de anclaje (1,4 metros).

Finalmente, el área total a cubrir con geomembrana es la cubeta más la cara interior de los taludes y el área de la zanja de anclaje. Se considera, por motivo de pérdidas y traslapes, un 10% adicional de material al calculado.

Para evitar las pérdidas de agua en la acumulación debido a la infiltración, todos los tranques deberán quedar impermeabilizados, para lo cual se consideró la instalación de una geomembrana de HDPE como material a ser usado en la cubeta y en la cara interna de los taludes.

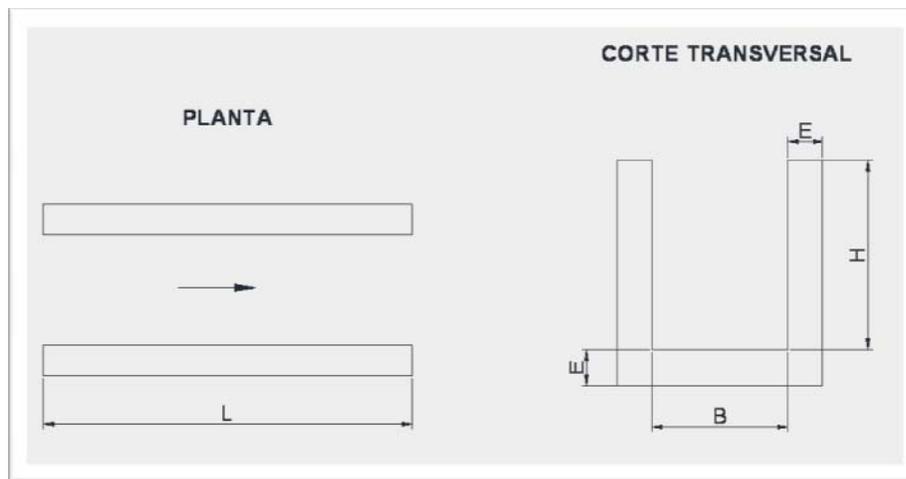
Figura 6-2 Esquema canal de entrada

- **Revestimiento con hormigón:** la cubicación de materiales necesarias para este ítem considera: emplantillado, hormigón de los muros, enfierraduras y moldajes. Para ello, se cuenta con la profundidad (H), ancho (B) y largo del canal (L). En la siguiente Figura 6-2 se observa un esquema tipo de un canal considerado, su vista en planta y un corte transversal.

Las consideraciones para el cálculo de material son las siguientes:

- E (Espesor de los muros) = 15 cm.
- EE (espesor emplantillado) = 5 cm.
- D (distanciamiento enfierradura, longitudinal y transversal) = 20 cm.
- Enfierradura adicional por traslapes = 5%.
- Hormigón para emplantillado: 170 kg/ m3.
- Hormigón para muros y radier: H-25.
- Enfierradura longitudinal y transversal: Ø10 A63 – 42, cuyo peso es 0,617 kg/m.

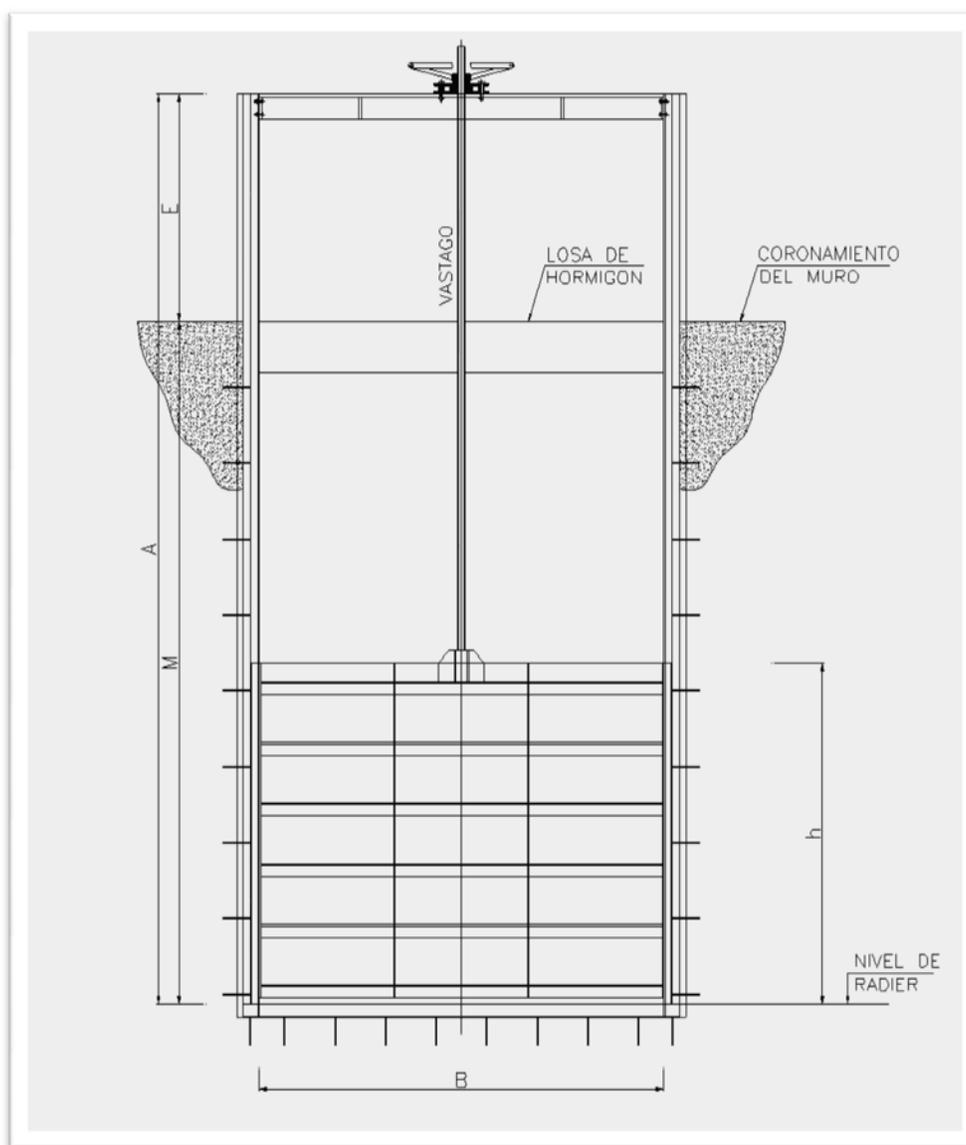
Figura 6-3 Compuerta Tipo Metálica Considerada

Para estimar el peso de compuertas de distinto tamaño, se tomaron en cuenta dos variables: por un lado el alto de las guías (que involucra el largo del vástago) y el área de la compuerta. Se evaluó la variación en peso de estas dos variables individualmente manteniendo invariables el resto, con las diferentes cubicaciones mostradas en la tabla anterior. De esta manera, se determinó que 10 cm de guía pesan 7,97 Kg y 0,1 m² de área de compuerta pesan 16,45 Kg.

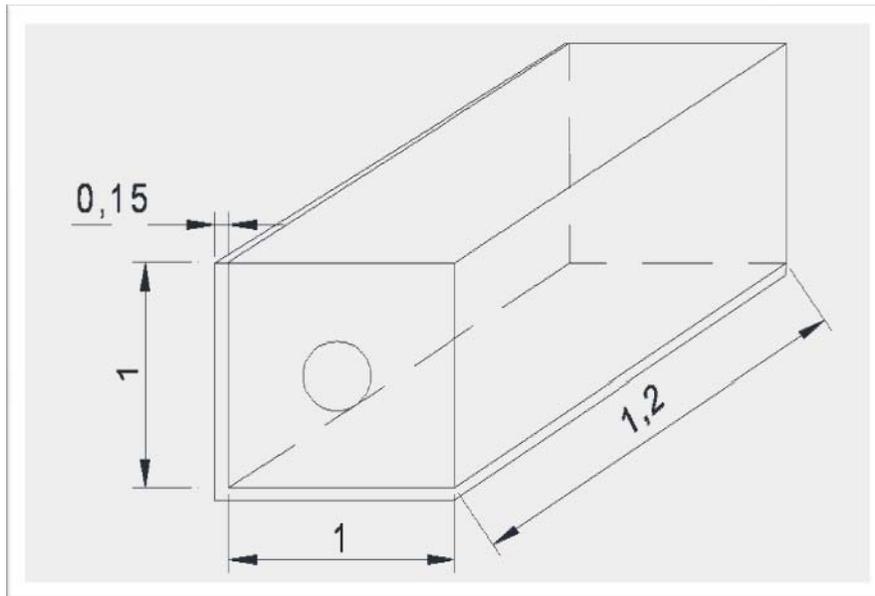
Figura 6-4 Cámara de Hormigón Tipo Considerada

Se ha diseñado una cámara de hormigón de protección de la válvula con tapa tipo palastro con las dimensiones según la siguiente Figura 6-4.

Las consideraciones para el cálculo de material son las siguientes:

- E (Espesor de los muros) = 15 cm.
- EE (espesor emplastado) = 5 cm.
- D (distanciamiento enfierradura, longitudinal y transversal) = 20 cm.
- r (Radio tubería salida típica) = 0,3 m

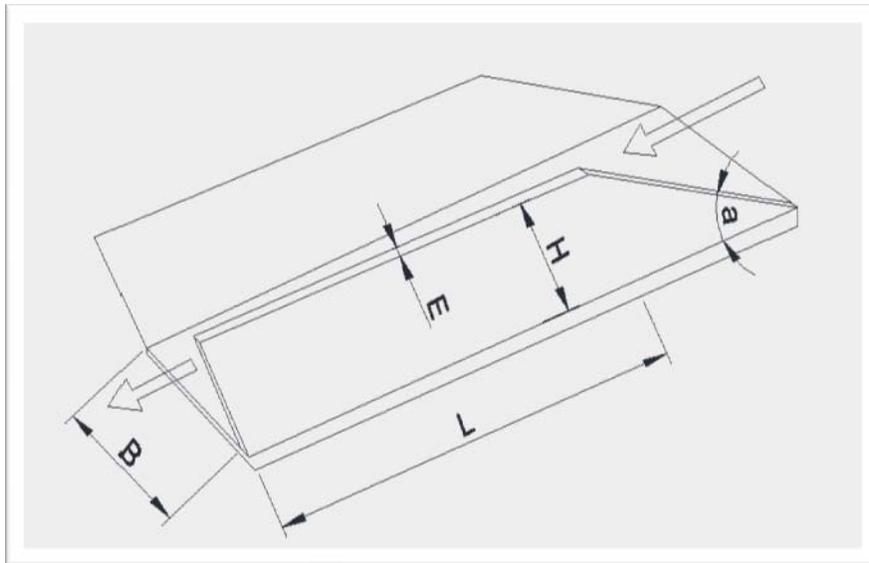
Figura 6-5 Esquema obra de rebalse

Obra de rebalse: Es el canal que capta los excedentes del tranque. Su cota superior coincide con el coronamiento del tranque, mientras que la inferior depende de las medidas de profundidad tomadas en terreno. En la Figura 6-5 siguiente se observa un esquema general de la obra, en donde L corresponde al ancho de coronamiento del tranque, H la profundidad del vertedero, B su ancho, E el espesor de los muros y radier y α el ángulo del talud aguas arriba.

Las consideraciones para el cálculo de material fueron las mismas utilizadas y presentadas para la Obra Canal de Entrada (acápite 6.4.2 anterior).

En aquellos casos en que los tranques no tienen vertedero o no se pudo tomar las medidas necesarias (ancho y alto), se utilizaron las medidas del canal de salida o, en su defecto, las del canal de entrada para el diseño de esta obra.

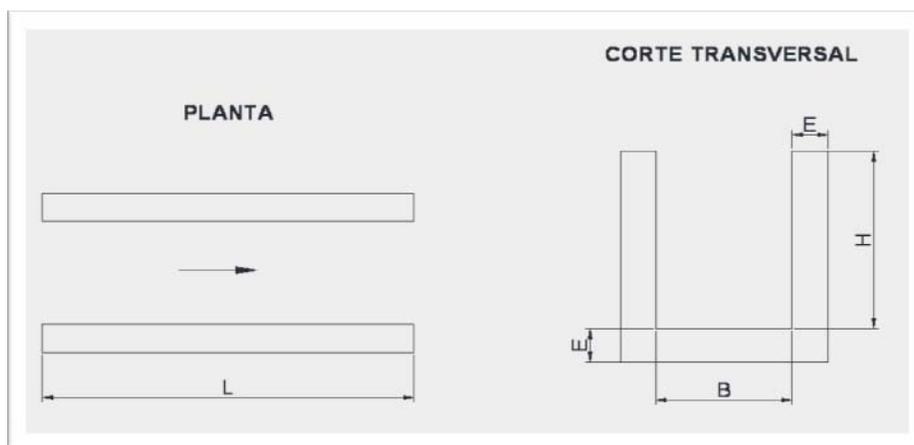
Figura 6-6 Esquema canal rápido de descarga

Rápido de descarga: la cubicación de materiales necesarias para este ítem considera, similar a la obra de rebalse, emplantillado, hormigón de los muros y radier, enfierradura y moldajes. El esquema de la obra se puede observar en la siguiente Figura 6-6.

Las consideraciones para el cálculo de material y sus respectivos volúmenes fueron las mismas utilizadas y presentadas para la Obra Canal de Entrada (acápites 6.4.2 anterior).

Las dimensiones utilizadas para el largo, ancho y profundidad del canal son las medidas en terreno. En caso que el tranque no tenga o no se hayan podido tomar las medidas, para el ancho y la profundidad del canal se consideran las mismas que para el rebalse. En cuanto al largo, si no se tiene medición se consideró el desarrollo del talud aguas abajo más un delta de 8 metros, a fin de comunicar el rápido de descarga con el canal de salida del tranque.

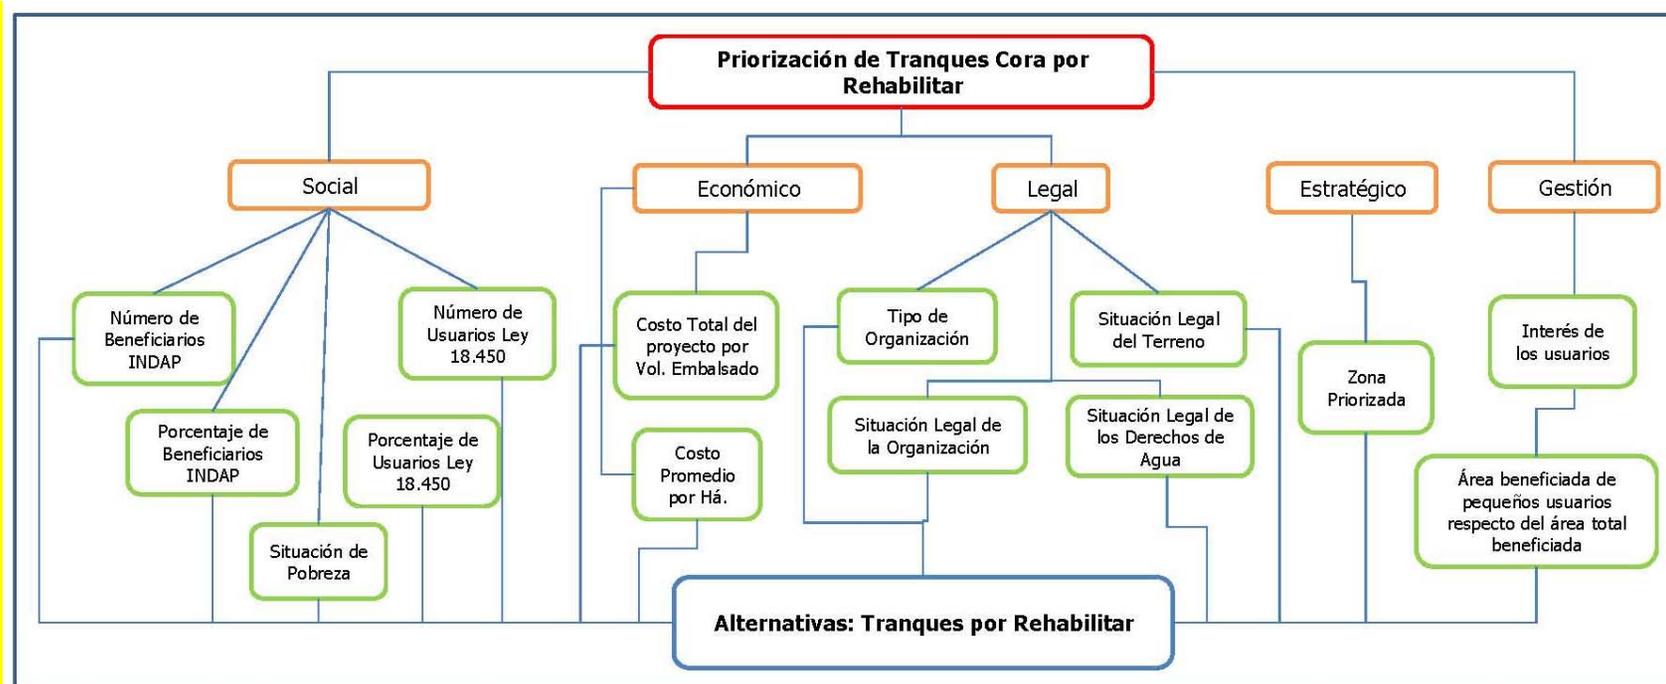
Figura 7-1 Árbol de Jerarquización general a utilizar

En la página siguiente se presenta un esquema con el árbol de jerarquización general a utilizar en el estudio.

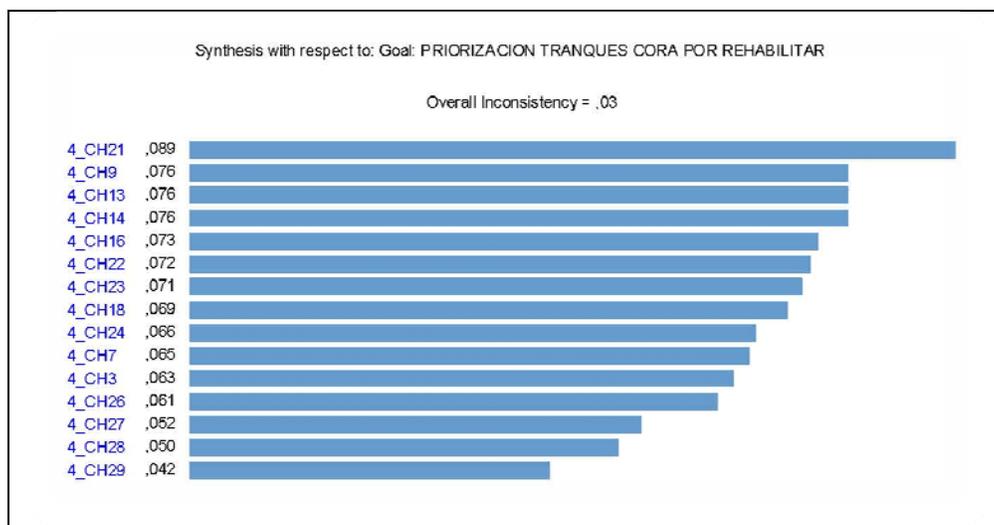
Figura 7-2 Resultado Modelo AHP, Provincia de Choapa

Tal como se aprecia en la Figura 7-1, el tranque que presenta el mayor nivel de prioridad es el tranque ID 4_CH21 – BCE2 perteneciente a la comuna de Salamanca con una prioridad de 0,089; en segundo lugar están los tranques ID 4_CH9 – BCE10, ID 4_CH13 – BCE8 y ID 4_CH14-BCE7 pertenecientes a la comuna de Illapel con una prioridad de 0,076 y en tercer lugar se encuentra el tranque ID 4_CH16 – BCE3 de la misma comuna con una prioridad de 0,073. Por otro lado, el tranque que se encuentra en último nivel de prioridad corresponde al ID 4_CH29 – BCG3 de la comuna de Canela con un valor de prioridad de 0,042. A continuación en la siguiente tabla se muestran los resultados ordenados según prioridad:

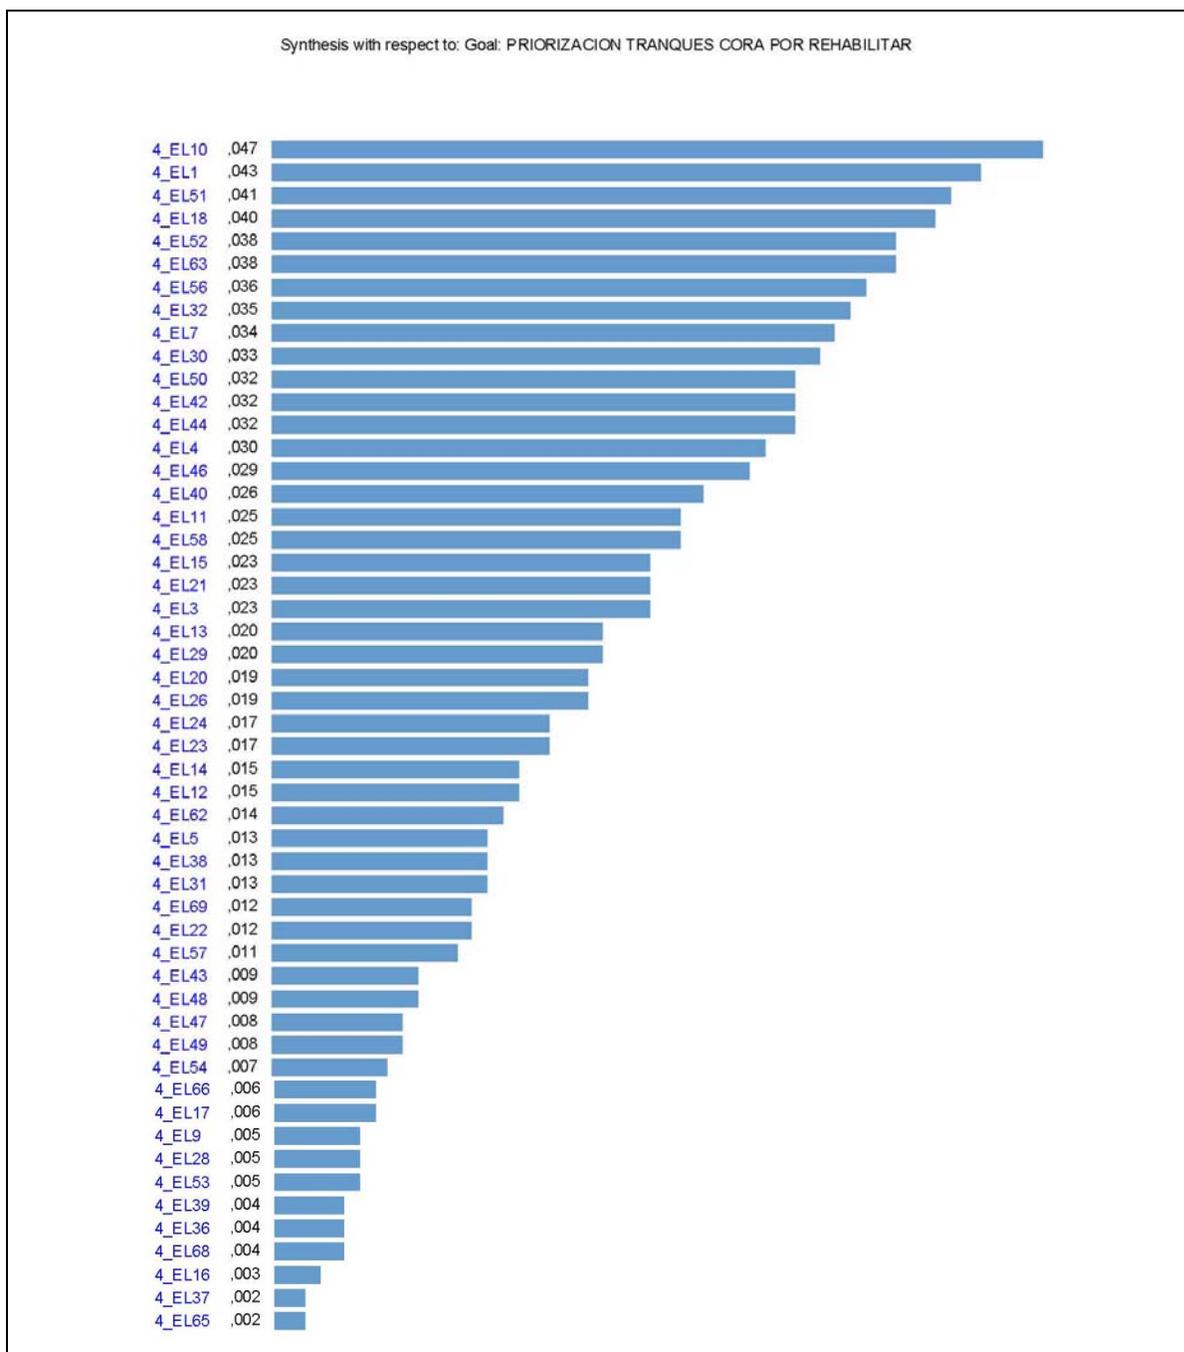
Figura 7-3 Resultado Modelo AHP, Provincia de Elqui

Para el caso de la Provincia de Elqui en la Figura 7-2 se observa que el tranque ID 4_EL10 – BCE 12 ubicado en la comuna de Vicuña, ocupa el primer lugar respecto a prioridad con un valor de 0,047; en el segundo lugar se encuentra el tranques ID 4_EL1-BCE 1, de la comuna de Paihuano, con un valor de prioridad de 0,043 y en tercer lugar está el tranque ID 4_EL51-Reserva Cooperativa, comuna de Coquimbo, con un valor de prioridad de 0,041. El último lugar de prioridad lo ocupa el tranque ID 4_EL65-T-1 ubicado en la comuna de

Coquimbo, con un valor de prioridad de 0,002. A continuación en la siguiente tabla se muestran los resultados ordenados según prioridad:

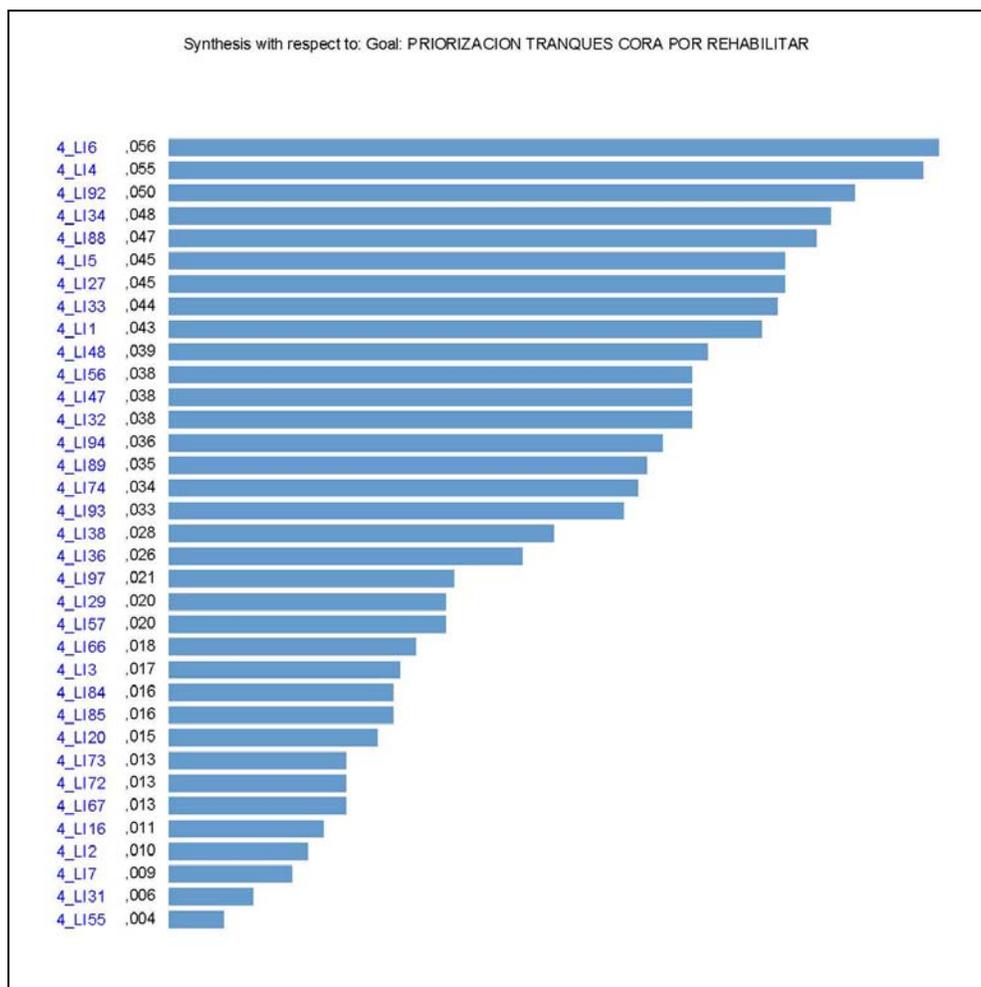
Figura 7-4 Resultado Modelo AHP, Provincia de Limarí

Cabe señalar que no se incluyó en el modelo de priorización (dado que se produce una distorsión de los resultados, debido fundamentalmente al bajo costo de rehabilitación) a los tranques que han sido rehabilitados recientemente y que solo requieren de un mejoramiento menor, tal como es la instalación de una regla Limnimétrica y una topografía de la cubeta del tranque para obtener la curva de embalse. Las labores anteriores se incluyeron a solicitud de la misma Organización de Usuarios (Asociación de canalistas canal Camarico). Específicamente los tranques excluidos del modelo de priorización fueron: 4_LI64, 4_LI13, 4_LI50, 4_LI53, 4_LI59, 4_LI58, 4_LI71, 4_LI68, 4_LI49, 4_LI65, 4_LI62, 4_LI63 y 4_LI60.

Excluidos los tranques antes señalados, se observa del gráfico anterior que, en el primer lugar de prioridad de los tranques CORA a rehabilitar en la provincia de Limarí, se encuentra el tranque ID 4_LI6-BCE 1, ubicado en la comuna de Monte Patria, con un valor de prioridad de 0,056; en segundo lugar se encuentra el tranque ID 4_LI4-BCE 3 de la

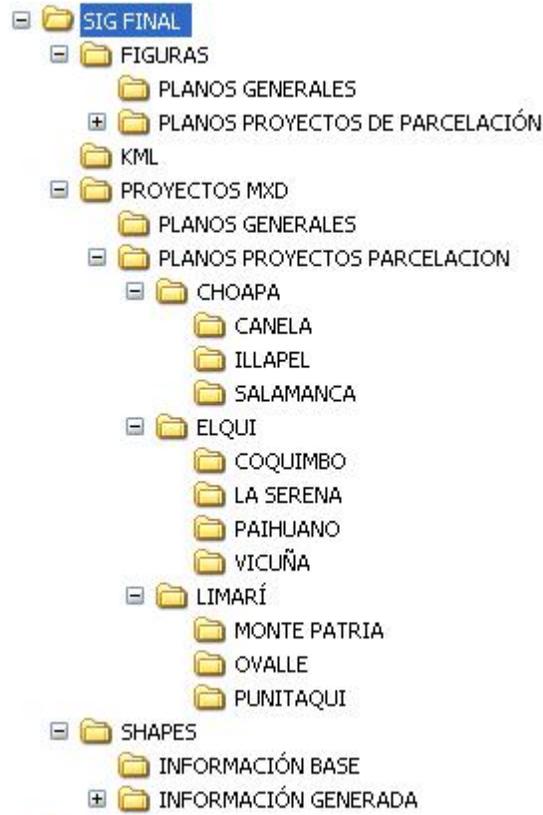
Figura 8-1 Estructura general del SIG

La estructura general del SIG, se presenta en la siguiente Figura 8-1:

La carpeta principal del SIG puede ser localizada en cualquier ruta dentro del computador, solo se debe tener en consideración que todas las carpetas y archivos deben mantenerse juntos para que el SIG funcione de forma correcta.
