CORPORACIÓN NACIONAL DEL COBRE DE CHILE
DIVISIÓN CODELCO NORTE

ESTUDIO IMPACTO SOBRE EL PAISAJE

PROYECTO GRANJA EÓLICA CALAMA

MAYO 2009

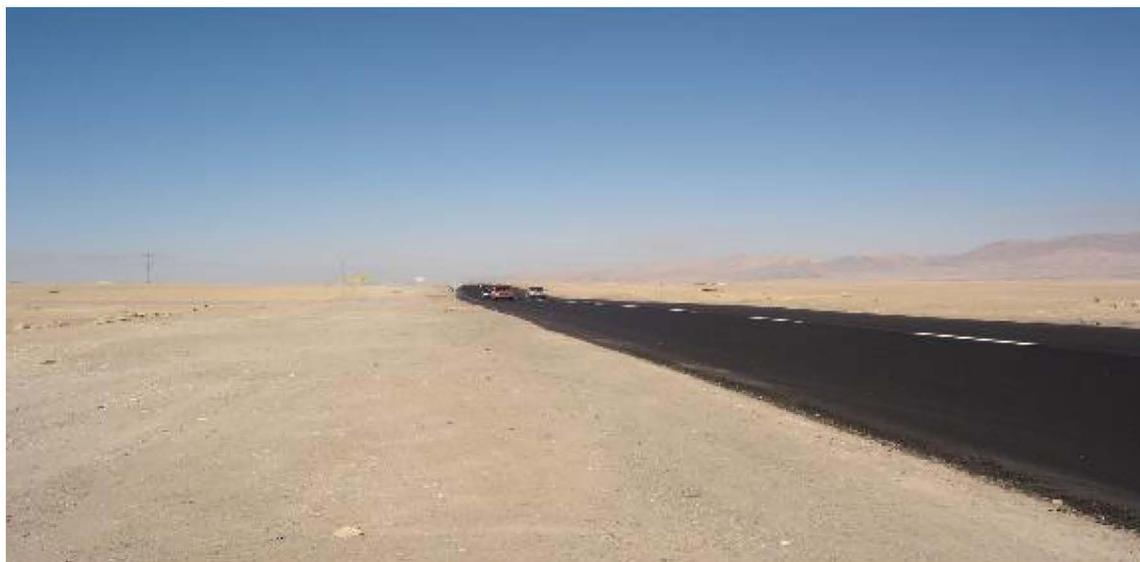
Figura 1. Vista panorámica Punto de Observación N° 1 desde la Carretera 21, Calama – Chiu Chiu al área de estudio.

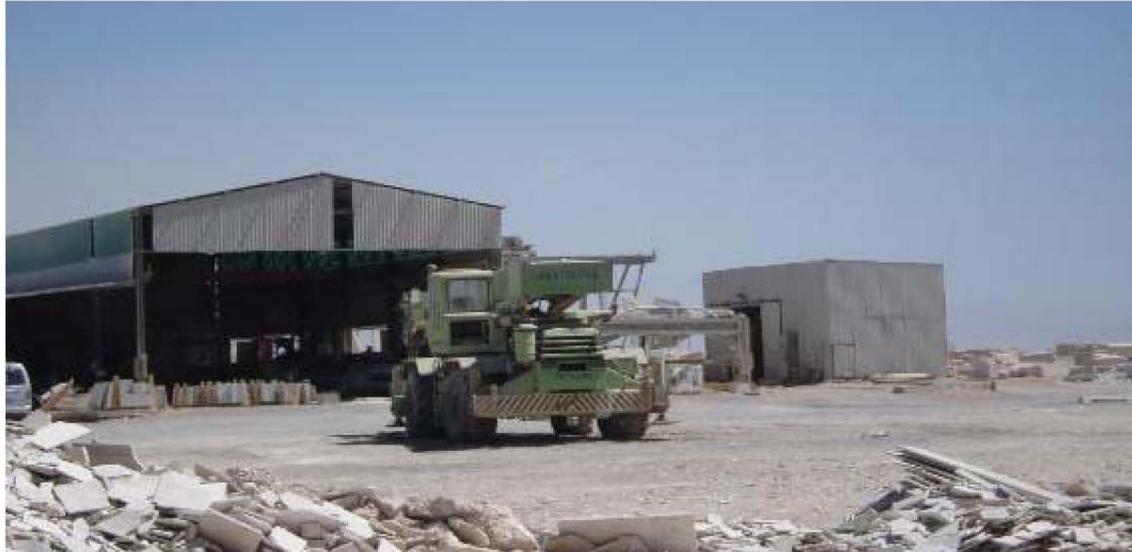
Figura 4. Planta extractora de mármol

Inventario de infraestructura: Camino asfaltado - Camino interior carpeta de sal, Maquinaria utilizada para la actividad.

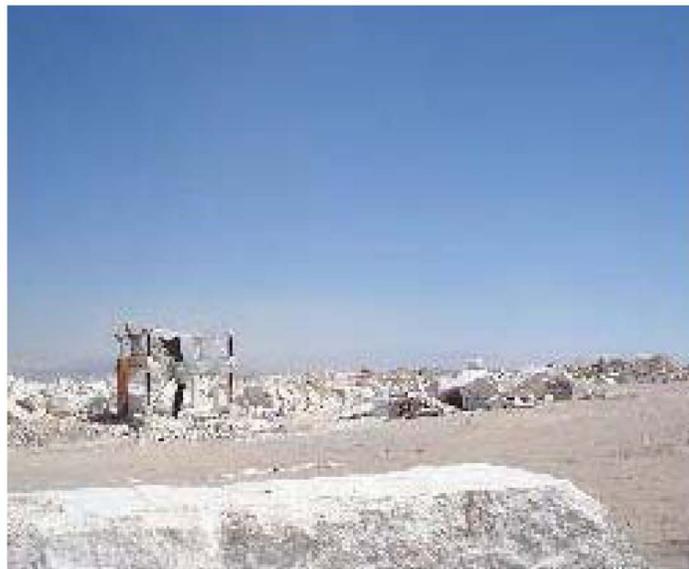
Figura 6. Vista a planta extractora de mármol

➤ **Punto de observación N° 4 Planta extracción de mármol**

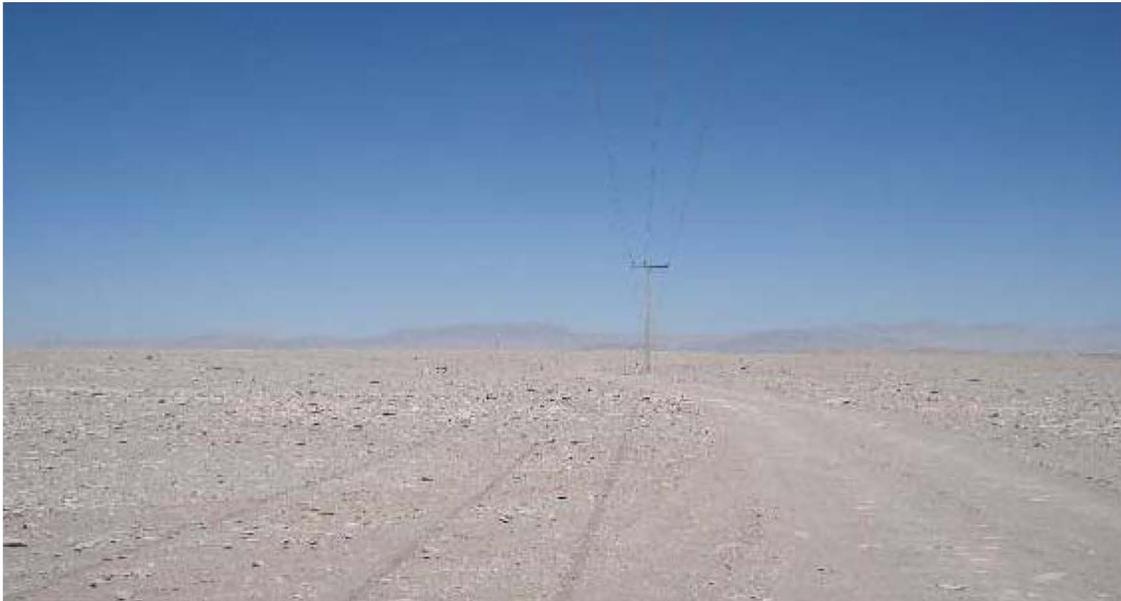
Figura 7. Vista desde el punto de observación n° 4, hacia la línea eléctrica existente en el área

Uso actual: Línea eléctrica existente, hacia en noreste la planta de extracción de mármol, Mármoles Sn Marino S.A. Chile.

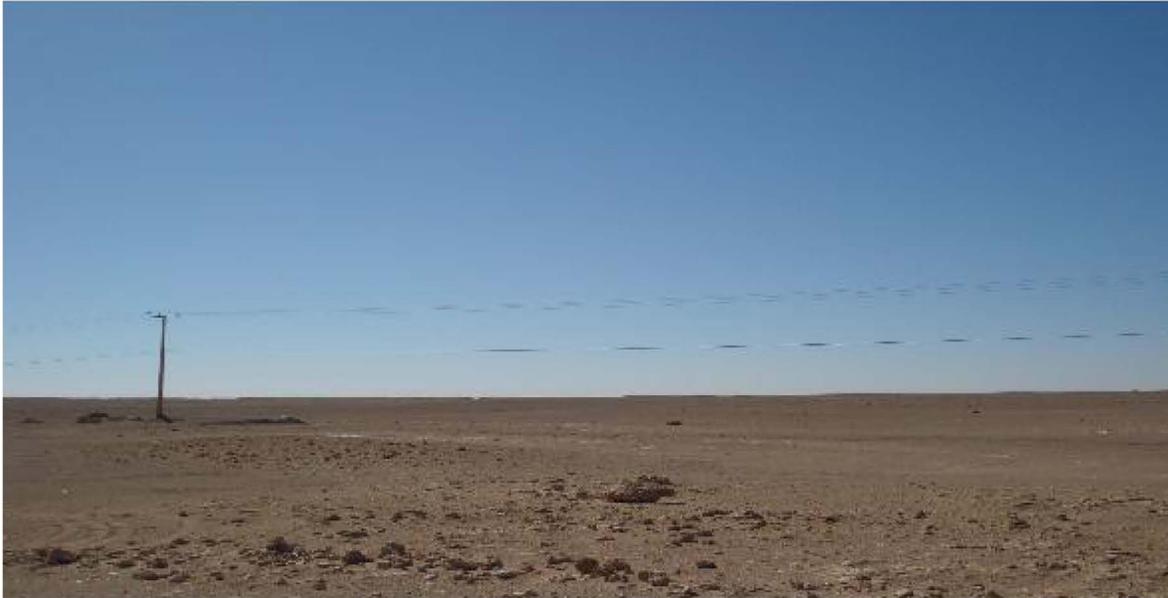
Figura 9. Vista panorámica hacia el área del proyecto

Transformación por uso antrópico: Camino uso minero, baja intensidad.

Relaciones espaciales con el entorno: Cuenca visual abierta.

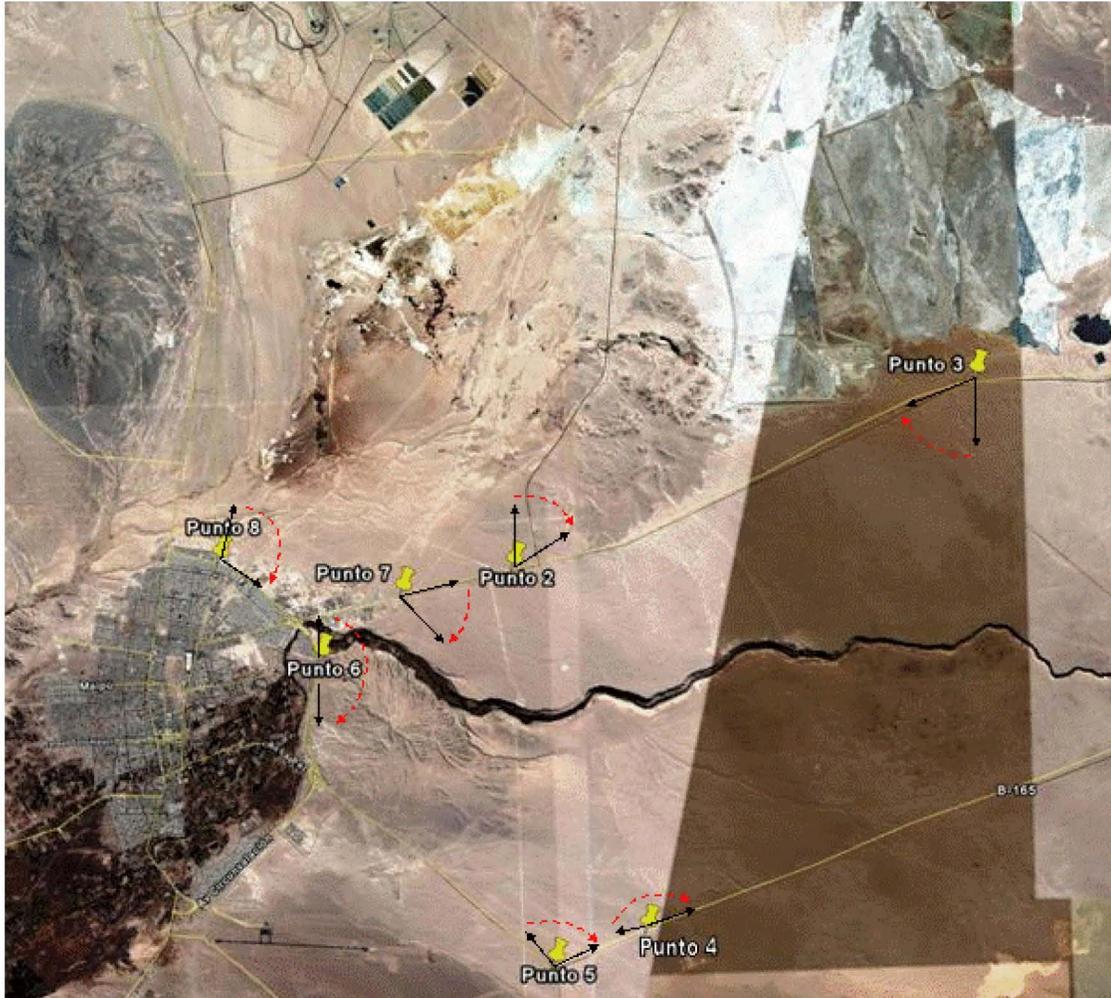
Figura 1: Mapa de Dirección de las fotografías

A continuación se presentan algunos fotomontajes preparados a partir de las fotos sacadas desde los puntos identificados en el mapa adjunto (Figura 1). Los cuatro fotomontajes presentados en las Figuras que incluyen la visualización desde varios puntos de vista.

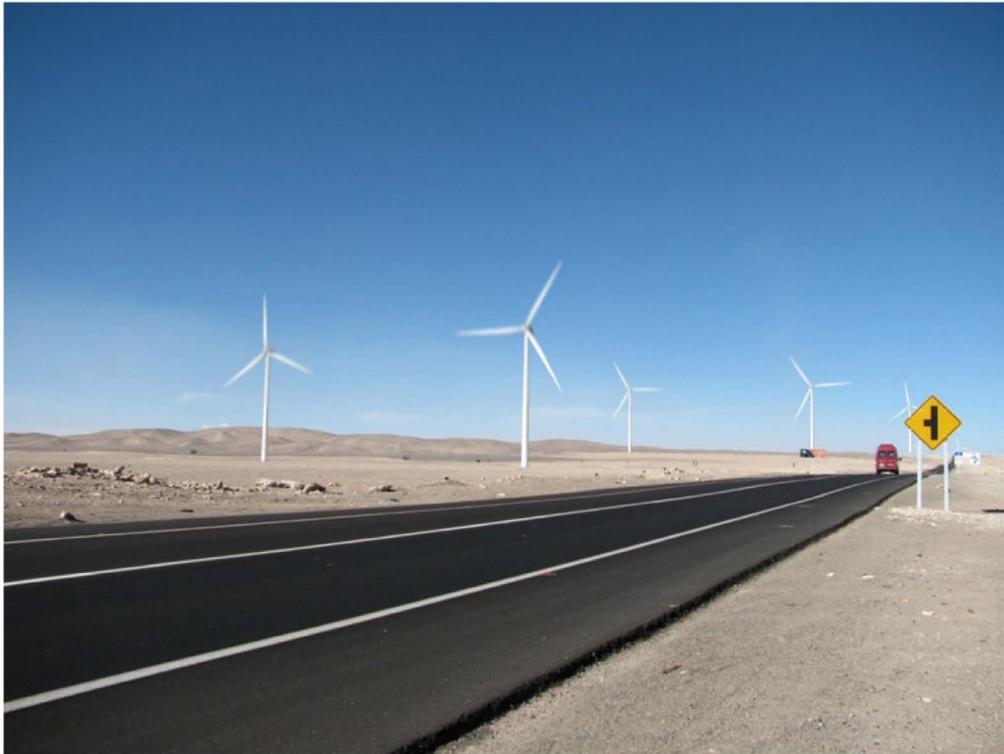
Valid	Manufact.	Type-generator	Power, rated [kW]	Rotor diameter [m]	Hub height [m]	Distance [m]	
New	Yes	VESTAS	V90-2.000	2,000	90.0	80.0	3,874
New	Yes	VESTAS	V90-2.000	2,000	90.0	80.0	4,607
New	Yes	VESTAS	V90-2.000	2,000	90.0	80.0	794
New	Yes	VESTAS	V90-2.000	2,000	90.0	80.0	603
New	Yes	VESTAS	V90-2.000	2,000	90.0	80.0	1,351
New	Yes	VESTAS	V90-2.000	2,000	90.0	80.0	1,230
New	Yes	VESTAS	V90-2.000	2,000	90.0	80.0	1,884

Figura Fotomontaje 1 – Vista desde el Punto 2

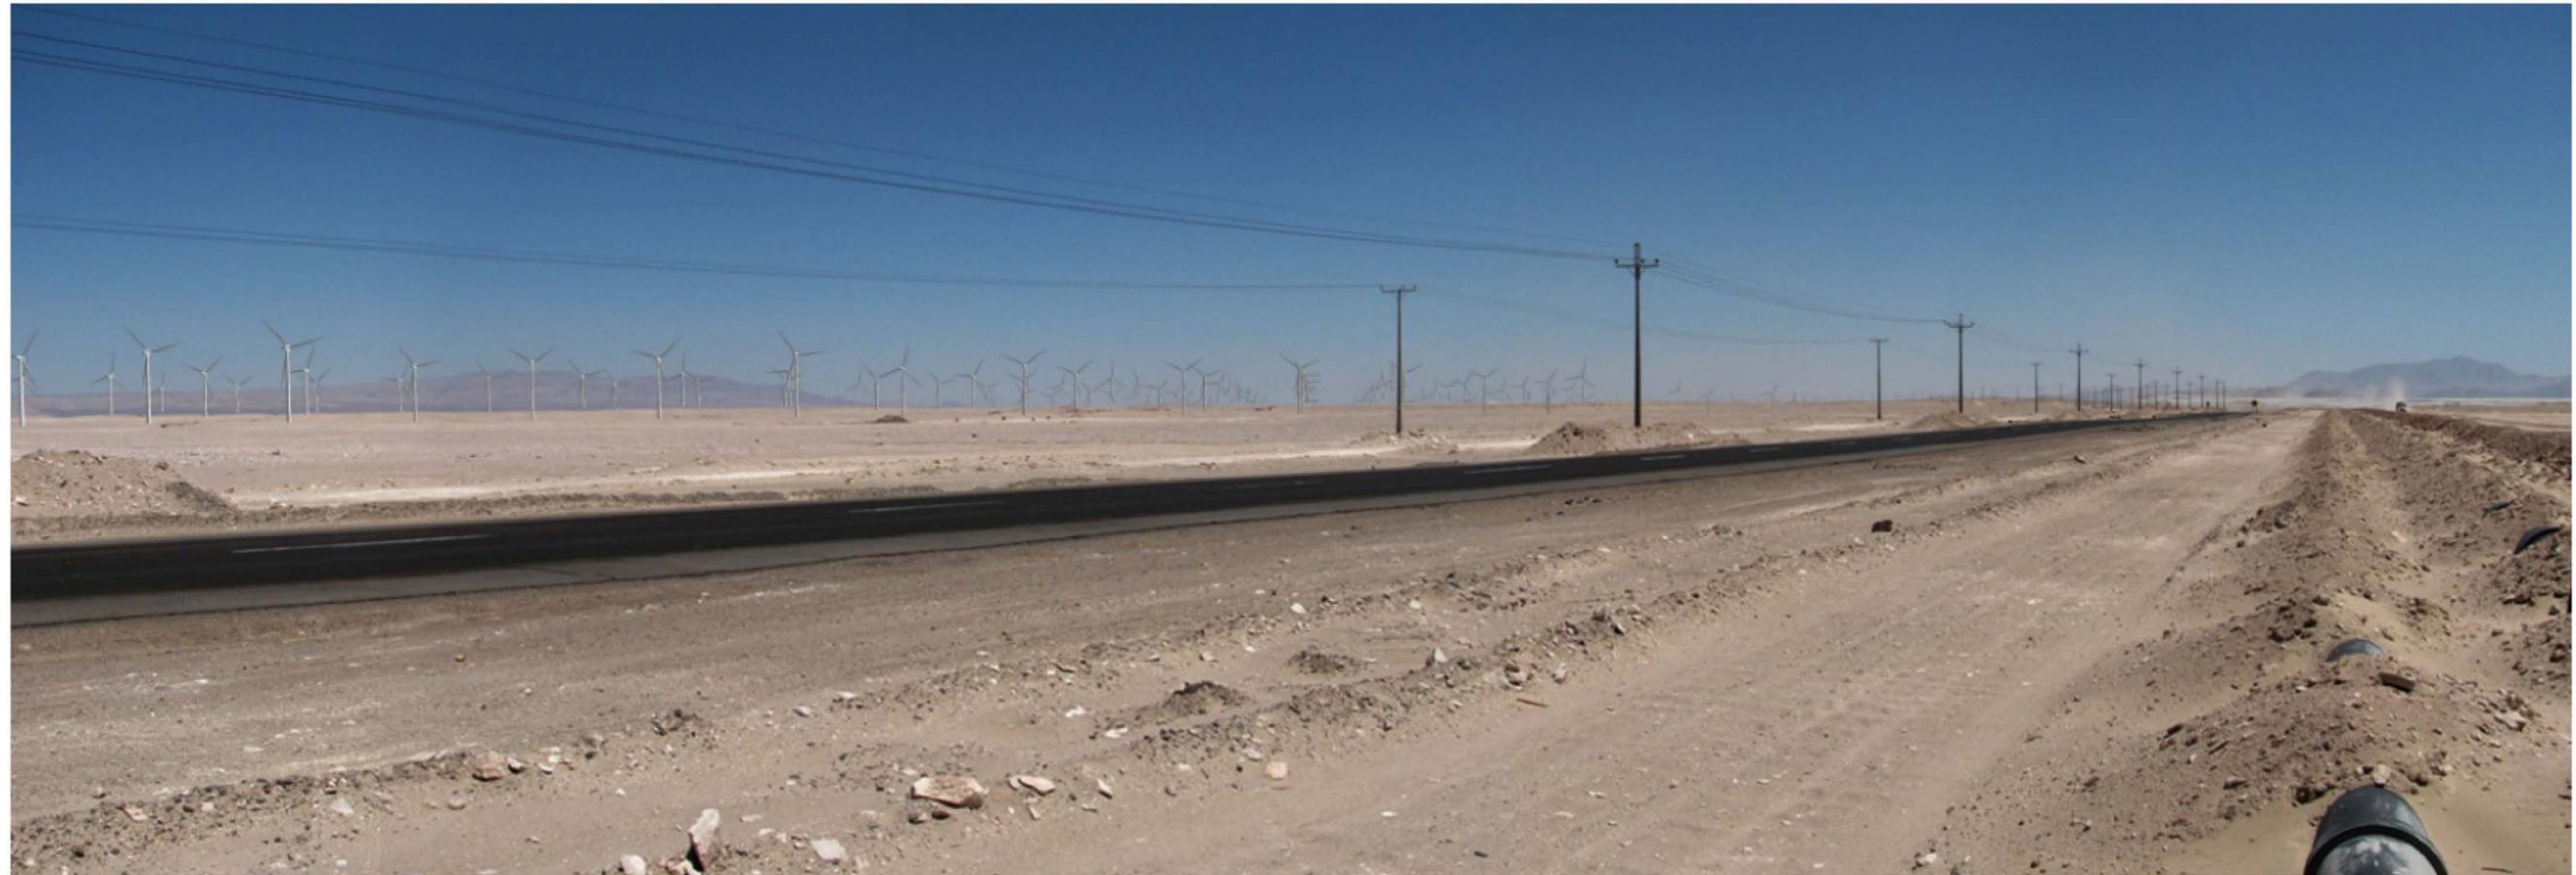
Figura Fotomontaje 2 – Vista desde el Punto 3

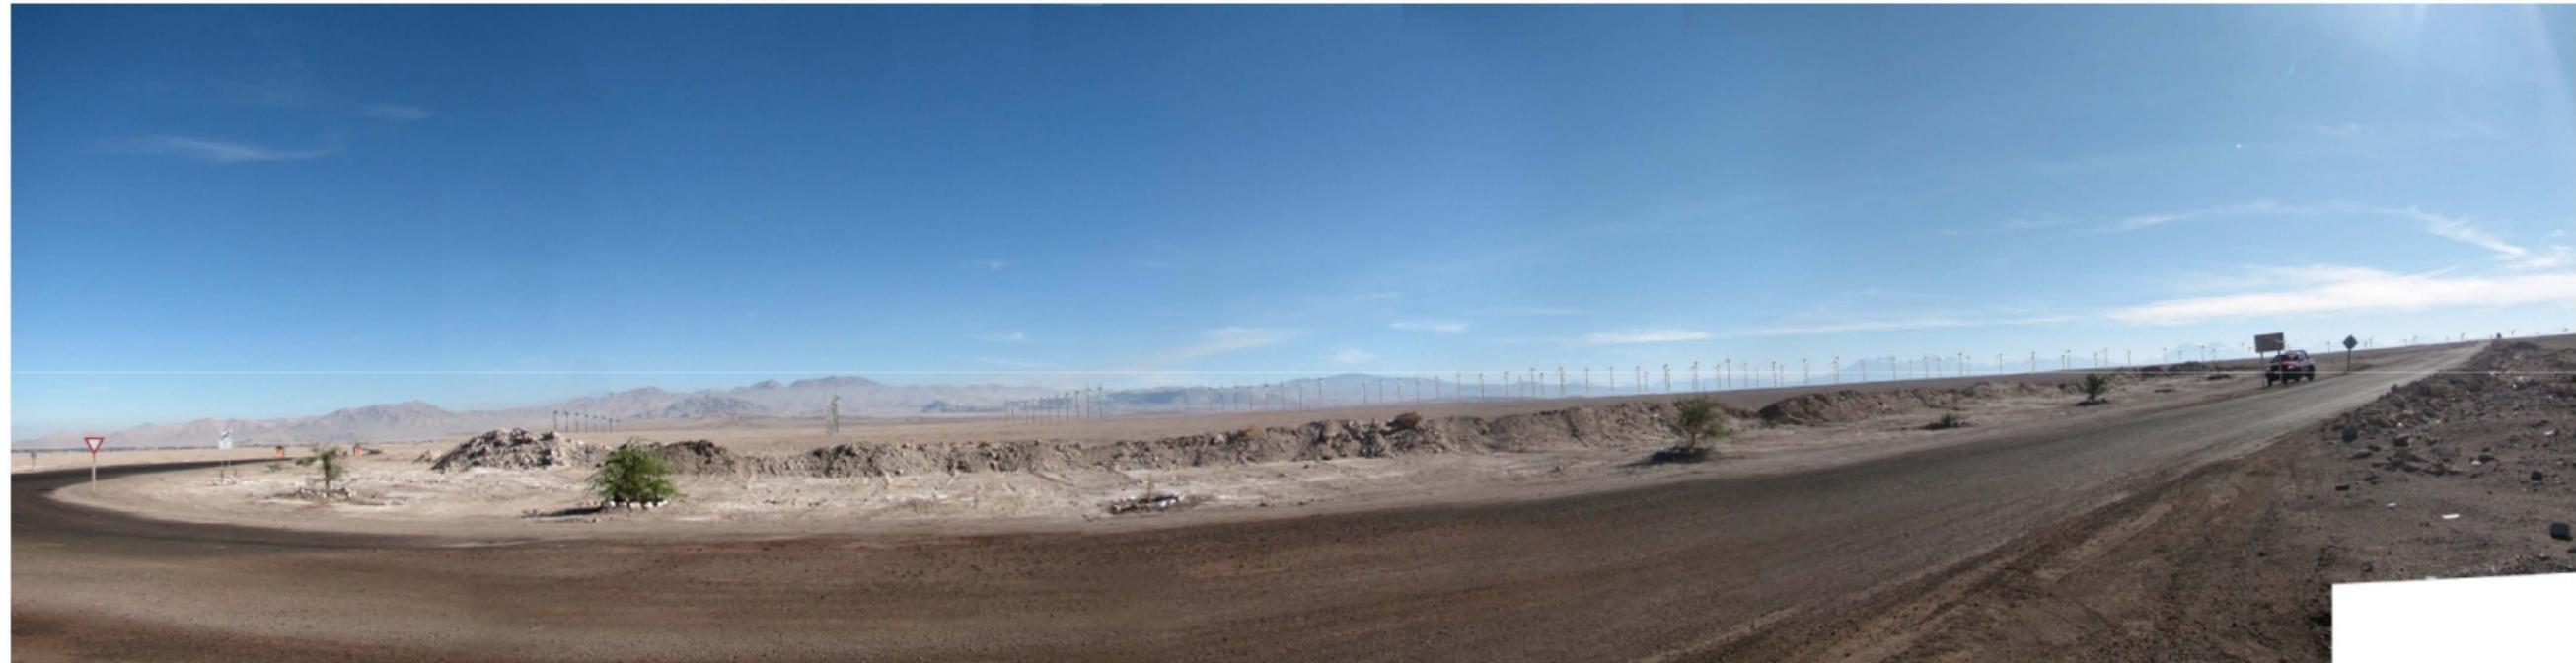
Figura Fotomontaje 3- Vista Panorámica desde el Punto 5
