Centro de Información de Recursos Naturales

Determinación de la erosión de los suelos de Chile

Región de Aysén

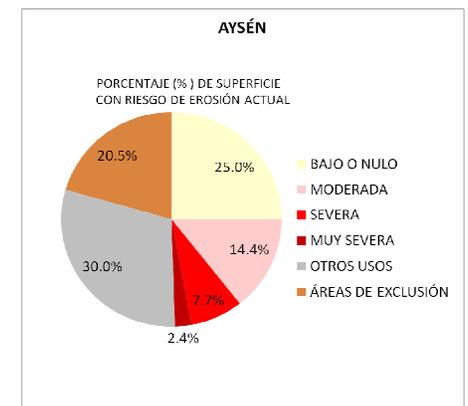
RESULTADOS DE RIESGO DE EROSIÓN ACTUAL

El riesgo de erosión potencial al correlacionarlo con el índice de desprotección actual del suelo (derivado de la cobertura vegetal a partir de imágenes satelitales y uso de la tierra) definen el riesgo de erosión actual.
