**EVALUACION PRELIMINAR DE
CONTINGENCIA EN TRANQUE DE RELAVES
MINA VETA DEL AGUA,
SECTOR CAJON EL SAUCE, COMUNA DE
NOGALES, REGIÓN DE VALPARAISO:
FASE I, INFORME FINAL**

S.I.T. N° 215

Santiago, Abril 2010

Informe Final

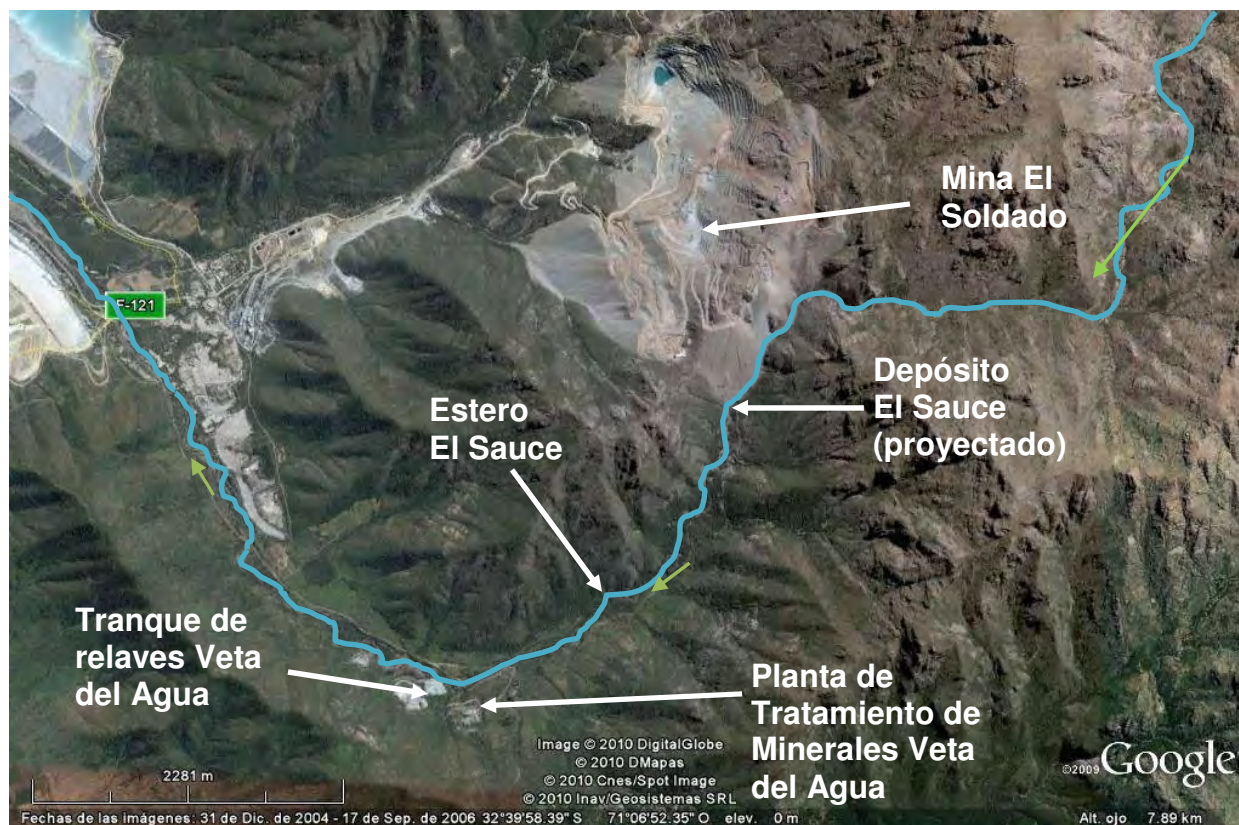
Aguas arriba en el Estero El Sauce se encuentra proyectada la ampliación de la zona de descarte de materiales de la mina El Soldado, de acuerdo a la figura siguiente.

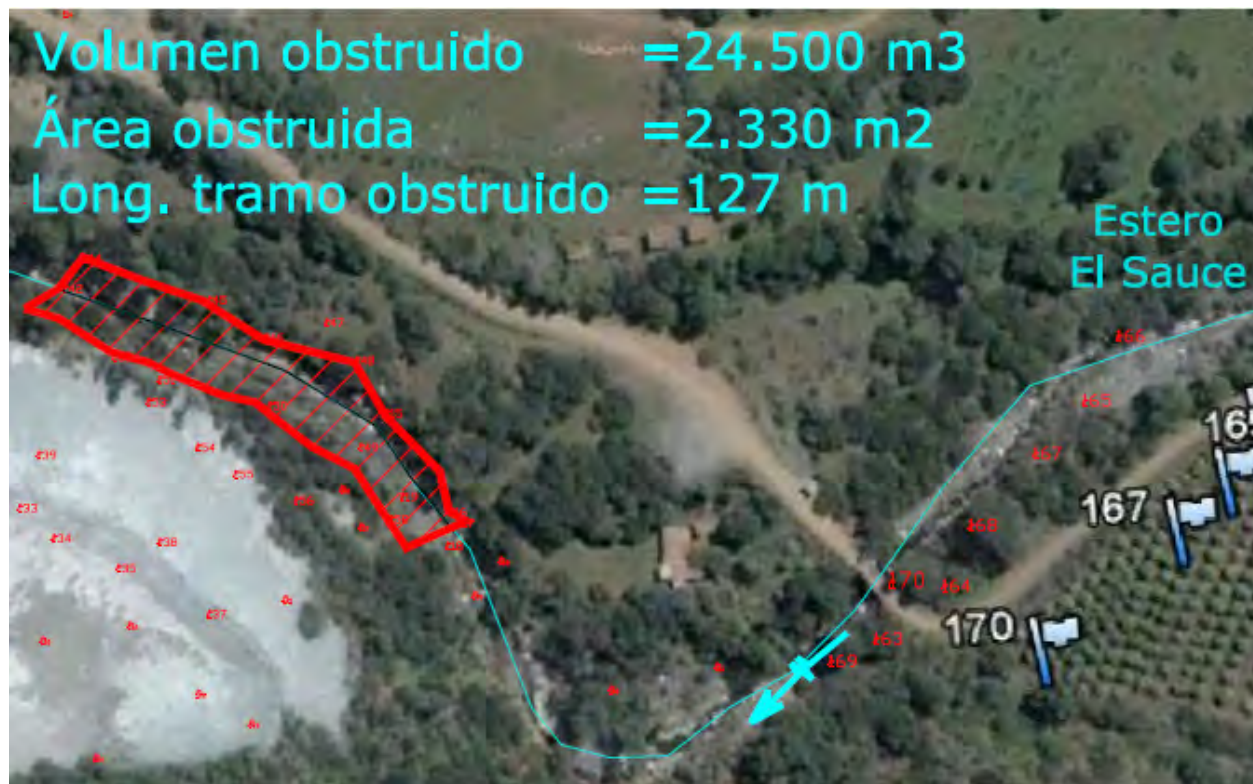
Figura 3. Dimensionamiento de la obstrucción del Estero El Sauce.

La zona de obstrucción de cauce se dimensionó seccionando el área en tres zonas con cotas similares (ver Figura 3 y Figura 4), cuyas áreas se ponderaron por las diferencias de cotas con el cauce o el punto GPS de terreno más adecuado. De esta manera, se obtuvieron volúmenes parciales que en total suman $\sim 24.500 \text{ m}^3$. En la Tabla 2 se pueden apreciar detalles de este cálculo. Otras dimensiones de interés, son la longitud del cauce obstruido que alcanza los 127 metros y el área comprometida que es de 2330 m^2 . Fotografías y puntos georeferenciados de esta obstrucción pueden revisarse en el **Anexo 1**.

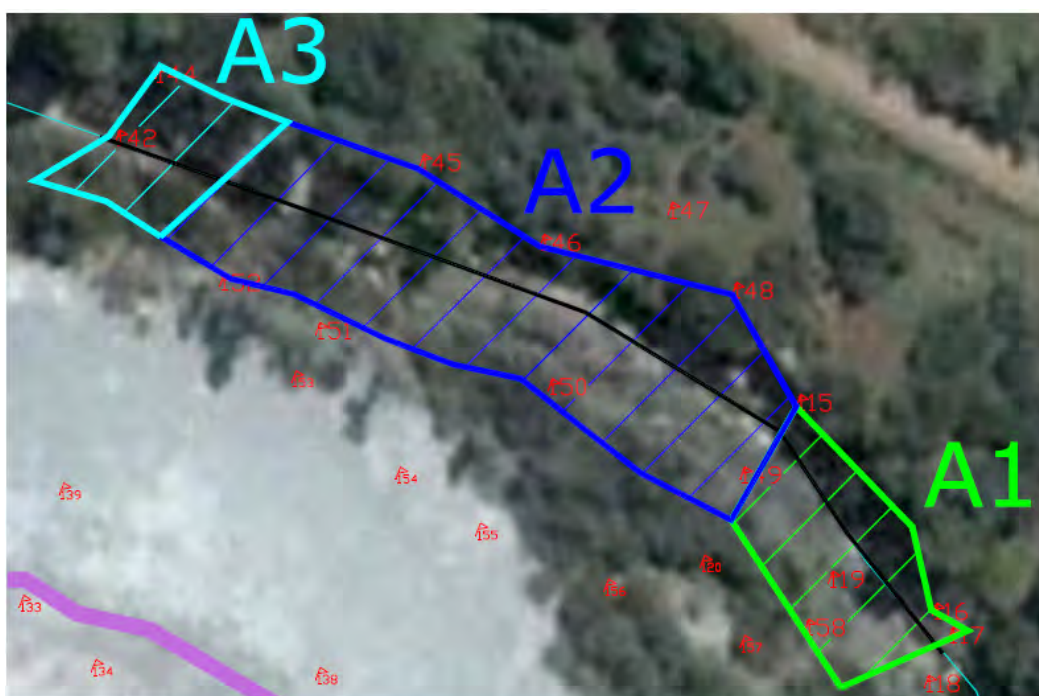
Figura 4. Áreas de obstrucción seleccionadas para la estimación del volumen total de relave sobre el cauce del Estero El Sauce.

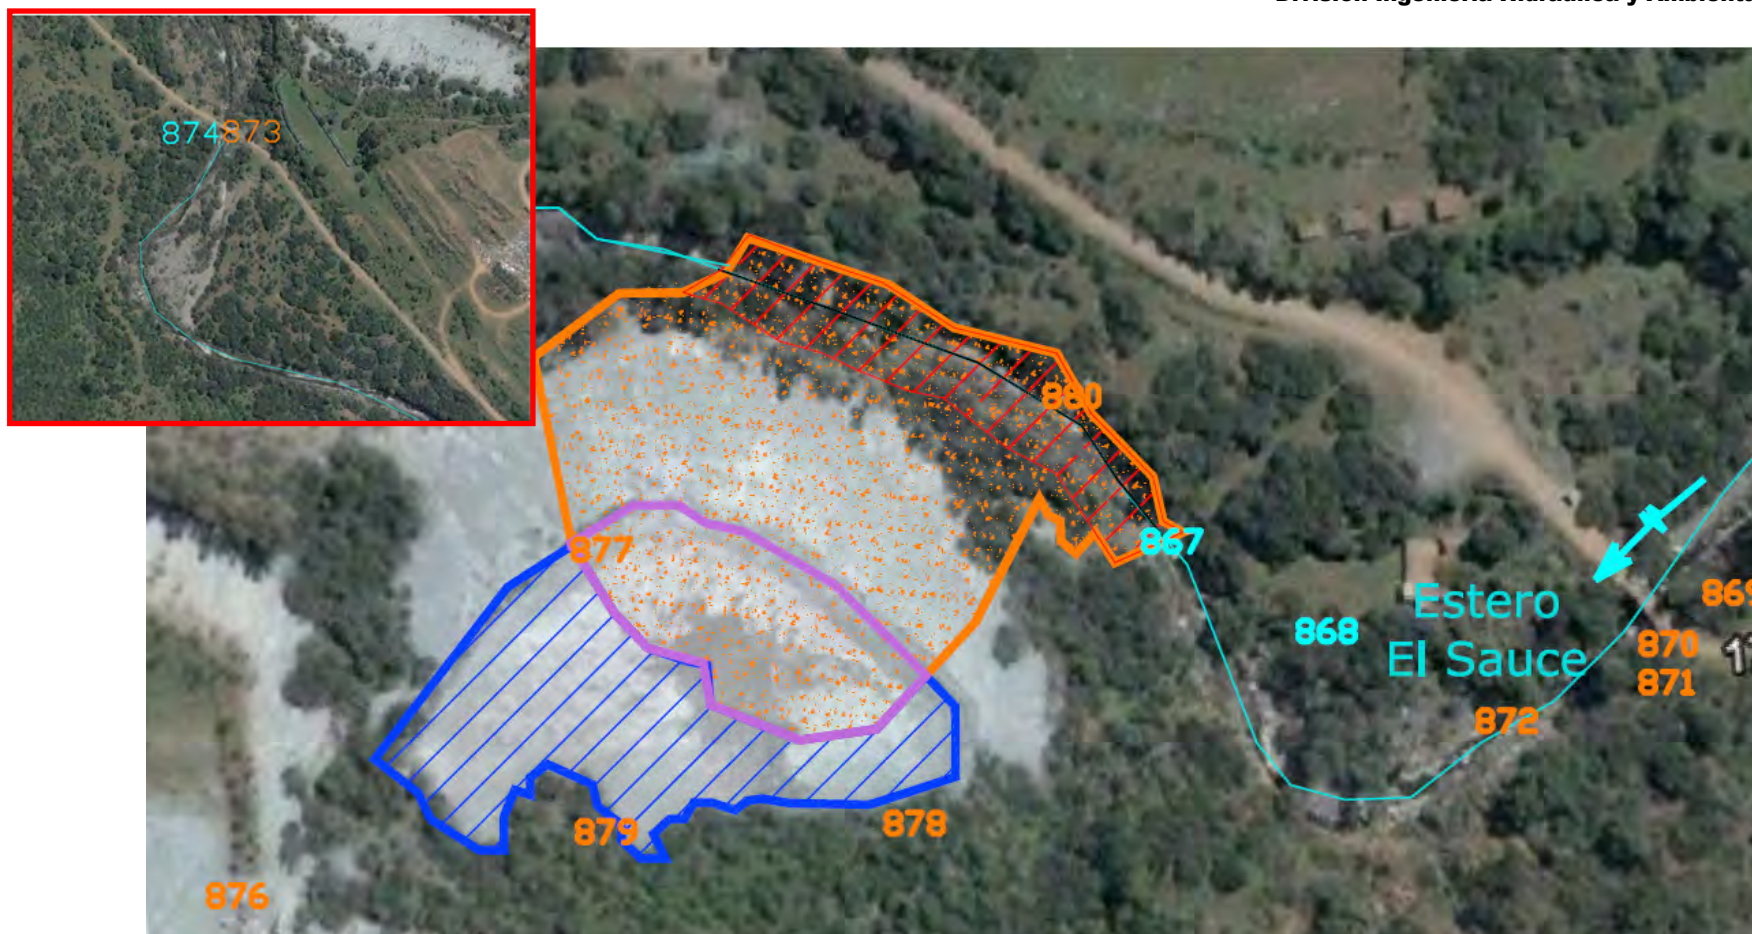
Figura 9. Plano de localización de puntos georeferenciados de muestreo. En naranja se observan las muestras sólidas y en celeste las líquidas. Los puntos de muestreo 874 y 873 fueron tomados 1.9 km aguas abajo de la zona afectada y los puntos 869, 870, 871, 872 aproximadamente 250 metros aguas arriba.

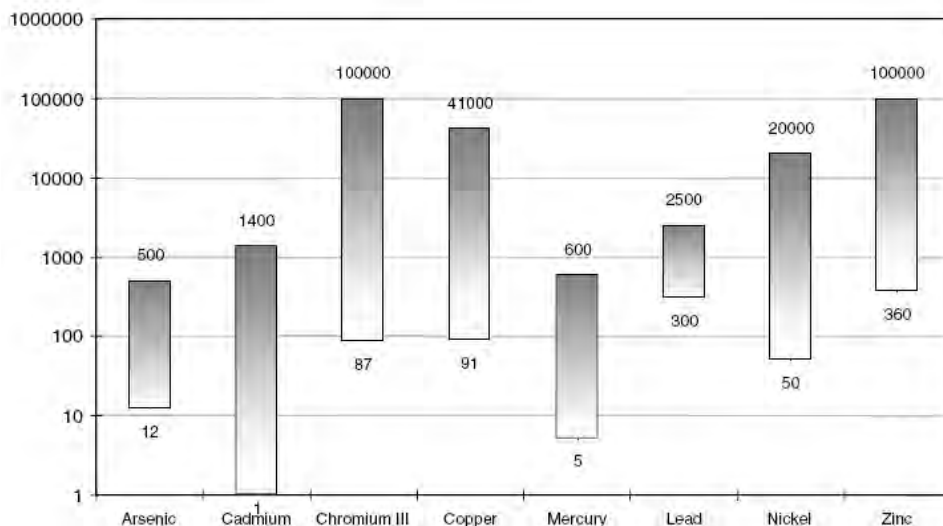
Figura 10. Rangos de variación para los valores de parámetros que gatillan remediación de un suelo de uso industrial. Este gráfico demuestra que los valores pueden variar desde uno a tres órdenes de magnitud. (Fuente: Provoost, J., Cornelis, C., & Swartjes, F. (2006). Comparison of soil clean-up standards for trace elements between countries: Why do they differ? Journal of Soils and Sediments, 6(3), 173-181.

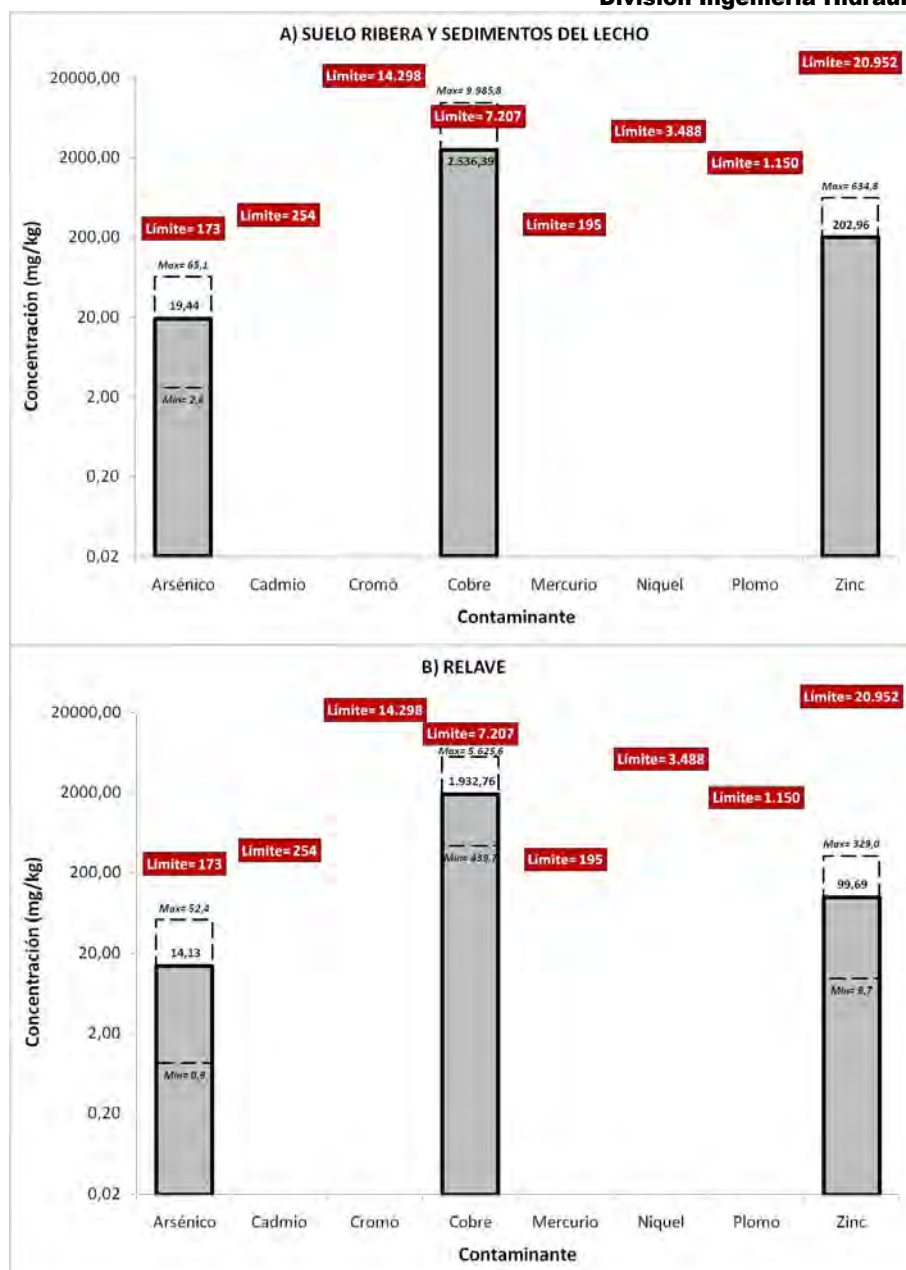
Figura 11. Comparación entre los valores observados (Panel A: relaves; Panel B: suelos originales) para especies tóxicas y el nivel de acción correspondiente al percentil 50 indicado en la Tabla 10 (valor destacado en rojo). Las columnas contienen el valor promedio observado (relleno gris) y los extremos (línea discontinua). Se observa que la concentración de contaminantes de los relaves medidos está por bajo de los valores de acción y que el contaminante comparativamente de mayor preocupación es el cobre. Por otra parte el material original característico tiene para el cobre un máximo superior al nivel de referencia para gatillar una remediación. Este valor corresponde al material fino presente en el lecho del río aguas arriba de la zona del derrame, y probablemente correspondería al material arrastrado de la ladera que drena al Estero El Sauce desde la mina El Soldado.

El análisis integrado de los valores presentados desde la Tabla 8 a la Tabla 11 y la Figura 11 permite identificar que el único parámetro que de acuerdo a los resultados sería de interés es la concentración de cobre. Es destacable también que los sedimentos del Estero El Sauce presentan una concentración superior al límite de remediación. Esto se podría atribuir al aporte de sedimentos a la cuenca desde las operaciones de la mina El Soldado. La Figura 12 presenta la posición de la mina el Soldado aguas arriba del lugar del derrame. La Figura 13 muestra un detalle de una ladera que aporta directamente material al cauce del Estero El Sauce, apreciándose cárcavas atribuibles a procesos de erosión e inestabilidad del material granular depositado sobre la ladera desde la operación minera. Los antecedentes geológicos indican que la mineralización de cobre consiste fundamentalmente de calcopirita, bornita, calcosina, pirita, y hematita, con minerales subordinados como digenita, covelina, esfalerita, galena y tetraedrita. Esto explicaría enriquecimientos de hierro, cobre, cinc y su asociación con sulfuros en el material aportado por la mina.

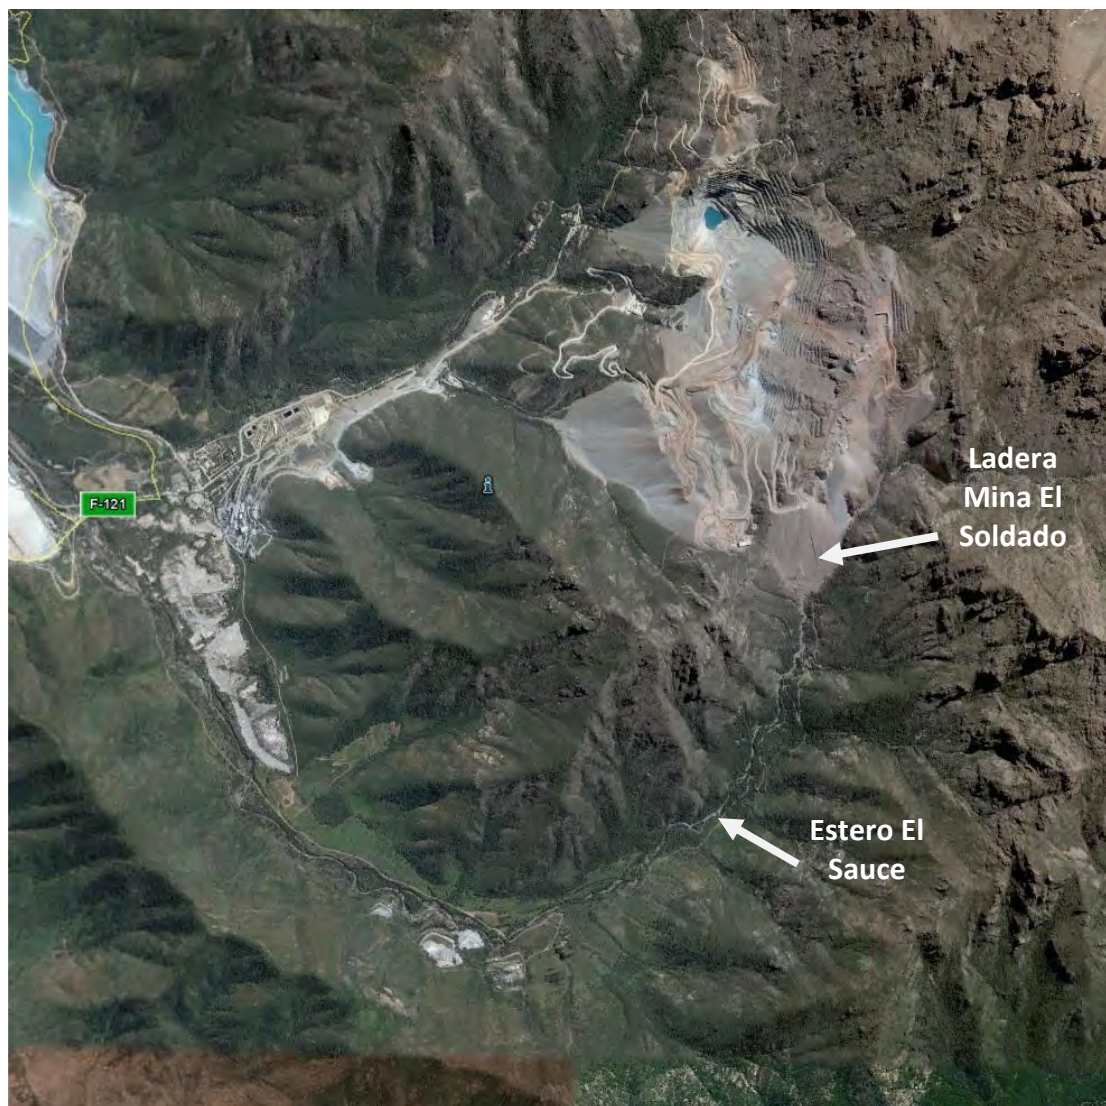
Figura 12. Ubicación de la faena minera El Soldado y su influencia aguas arriba del área de derrumbe en el Estero El Sauce.

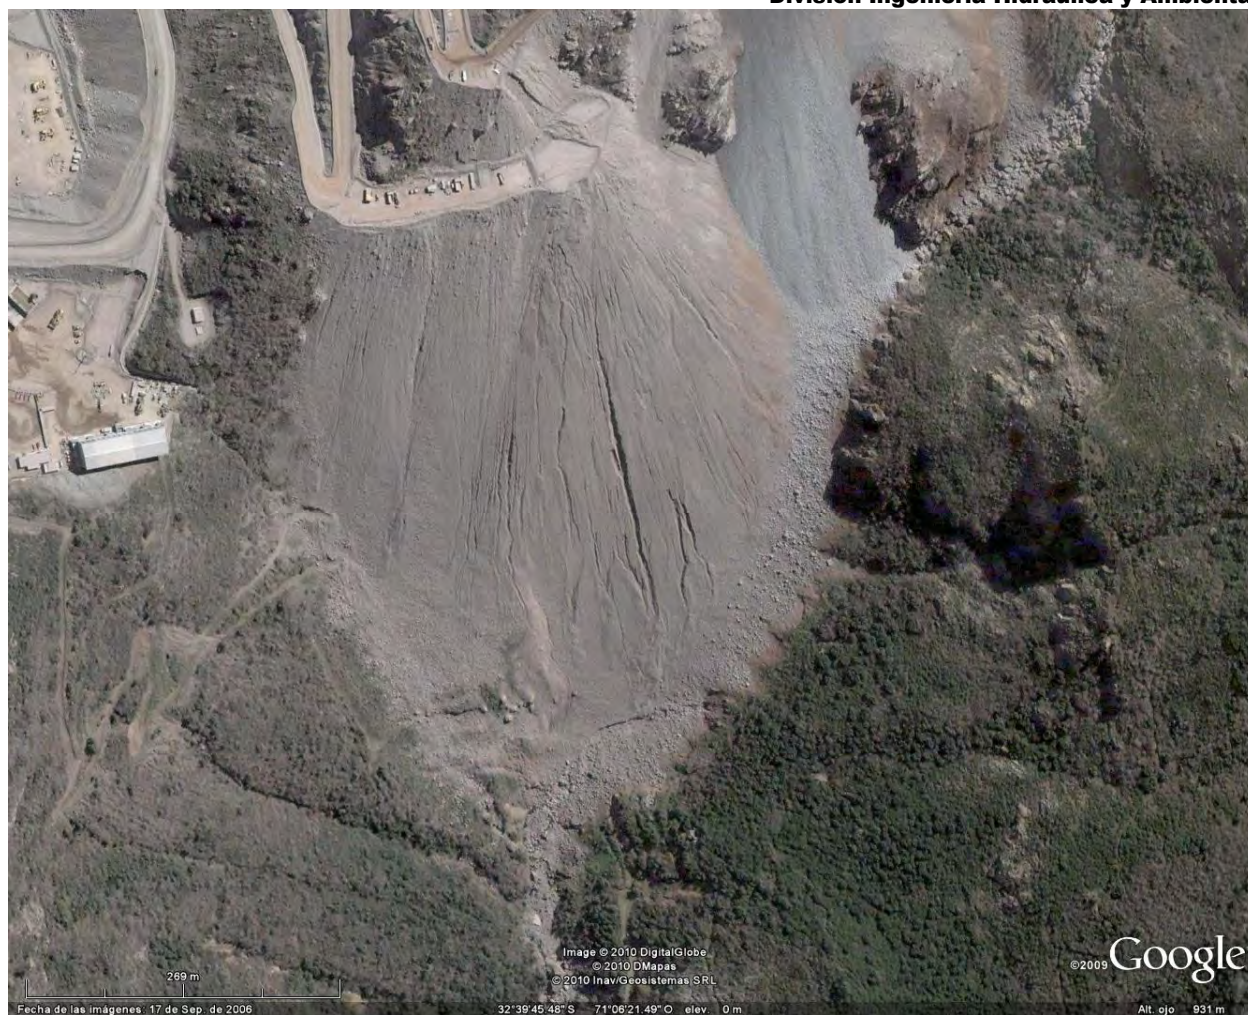
Figura 13. Detalle de la erosión de la ladera que contiene material granular proveniente de la faena minera. Se observa que este material ha bloqueado caminos que existían anteriormente. La presencia de cárcavas en el talud indica que la acción erosiva y la inestabilidad del material aporta sedimentos con un contenido significativo de cobre a la cuenca del Estero El Sauce.

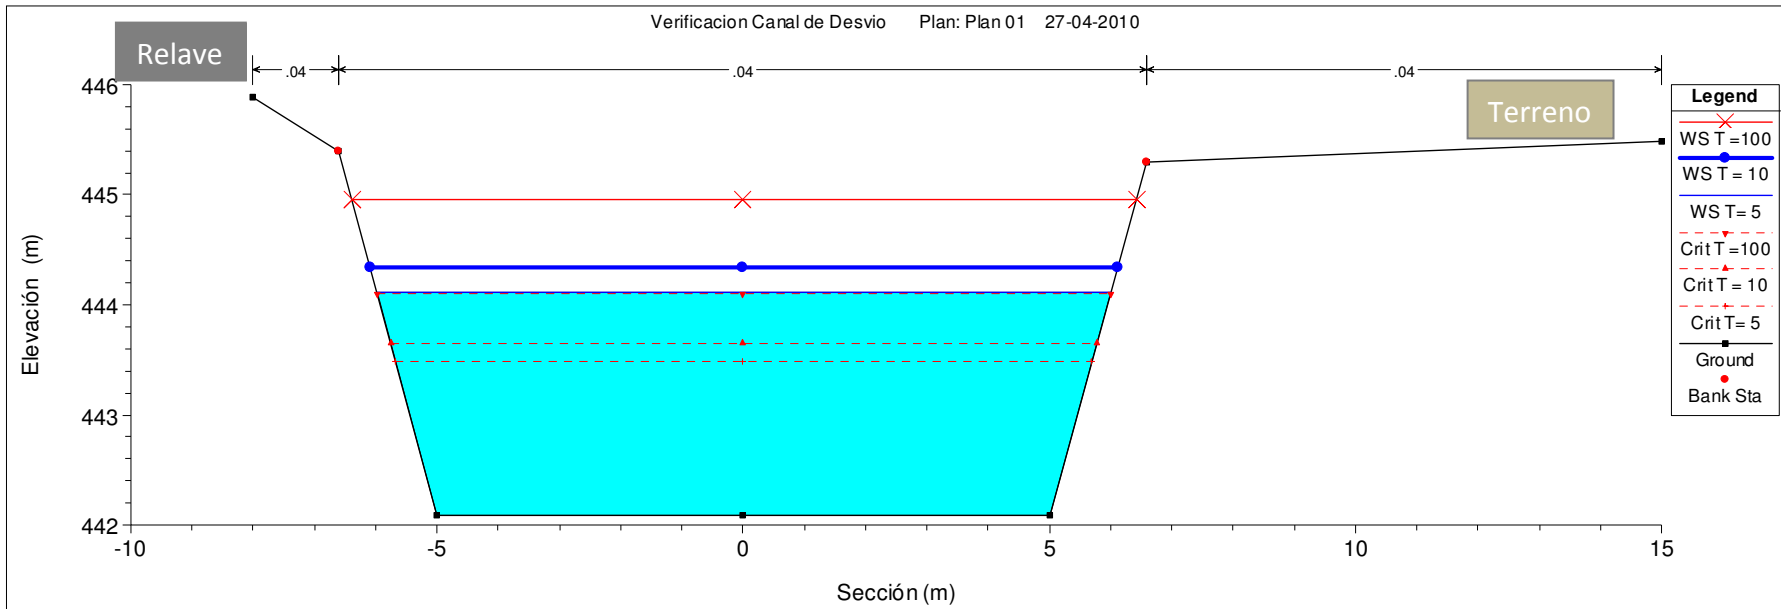
Figura 20. Sección 7 del Canal de Desvío Estero El Sauce. Las alturas de agua para T=5, 10 y 100 años de período de retorno alcanzan los 2.03, 2.25 y 2.86 metros respectivamente. No se aprecian desbordes ni inundaciones para estas condiciones de caudal.

Las figuras siguientes (Figura 20, Figura 21, Figura 22 y Figura 23) muestran el eje hidráulico calculado para las secciones 7, 4, 3 y 1 para los 3 períodos de retorno anteriormente mencionados. Cabe destacar que el Canal de Desvío **no presenta riesgos de desbordes ni inundaciones** considerando crecidas de Estero el Sauce hasta 100 años de período de retorno. Para tormentas más pequeñas, la altura de agua bordearía los 2 metros, mientras que para las más grandes sobrepasaría levemente los 3 metros. Las secciones del canal más cercanas a la zona del relave son la 7, 6 y 5, y dada la topografía y la profundidad que poseen, no deberían presentarse riesgos de que el agua que escurre alcance la cota del relave. Sin embargo, se recomienda revestir el relave en estas zonas específicas con una geo-membrana, para evitar que éste escurra hacia el canal.

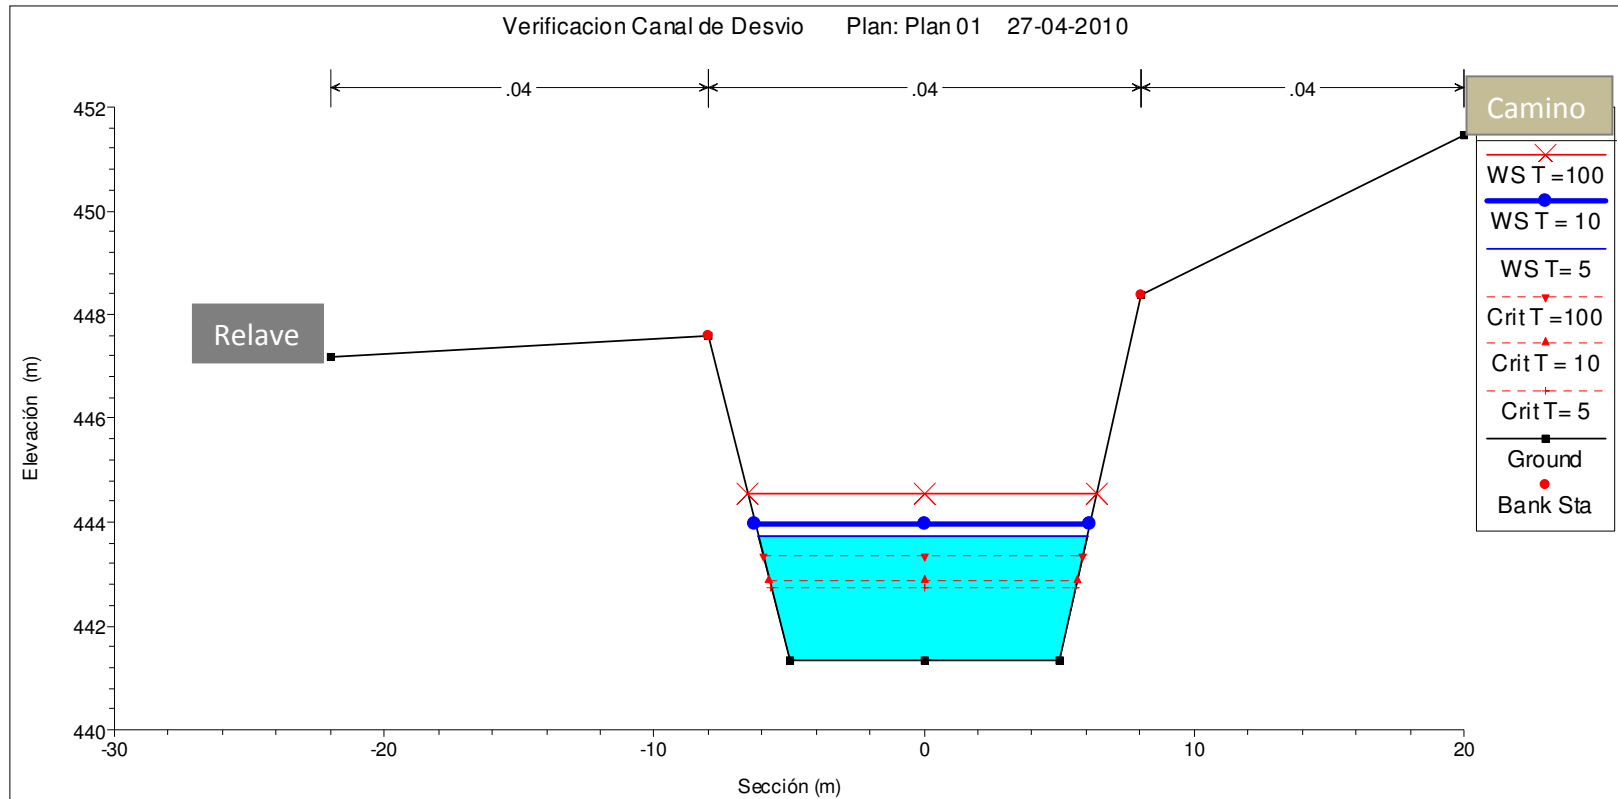
Figura 22. Sección 3 del Canal de Desvío Estero El Sauce. Las alturas de agua para T=5, 10 y 100 años de período de retorno alcanzan los 2.40, 2.62 y 3.22 metros respectivamente. No se aprecian desbordes ni inundaciones para estas condiciones de caudal.

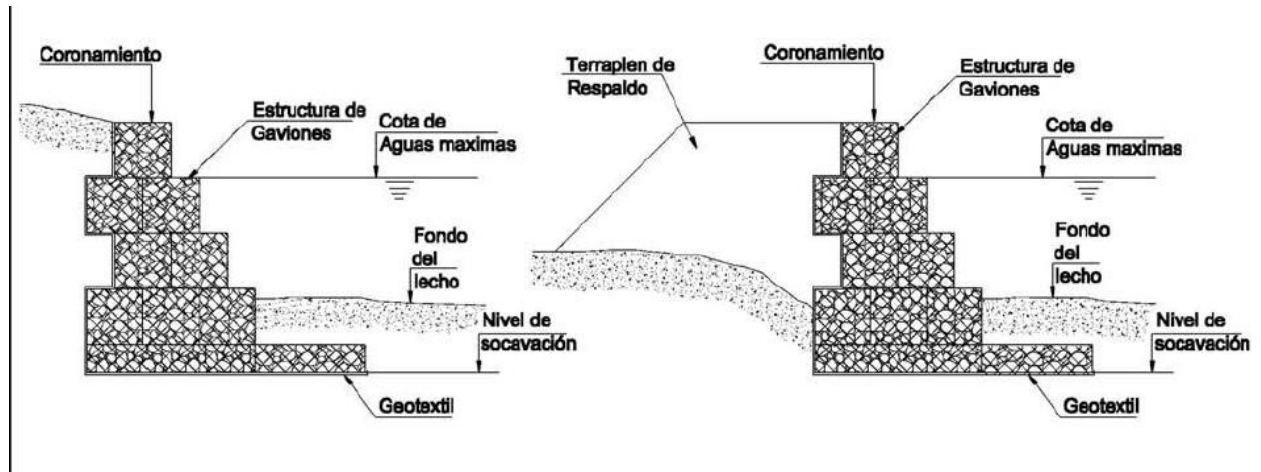
Figura 26. Esquema Defensa Longitudinal de Gaviones.

5. Las defensas longitudinales de riberas son utilizadas para prevenir inundaciones en terrenos aledaños al cauce, como para evitar la erosión y dar estabilidad a las riberas sometidas a velocidades erosivas. Se diseñan de manera de no reducir el área hidráulica original (respetar los taludes originales). La Figura 24 muestra un esquema de las zonas donde debe ubicarse la defensa longitudinal, caso similar al trazado del Canal de Desvío El Sauce, el cual tiene dos zonas con curvaturas (a la entrada y a la salida). Estas zonas deberán protegerse con una mayor densidad de gaviones o enrocados ubicados en las zonas externas de las curvas. Debido a las velocidades erosivas discutidas anteriormente es recomendable la parte recta del Canal de Desvío también disponga de defensas fluviales. La Figura 25 y la Figura 26 muestran las alternativas de enrocados y gaviones, respectivamente.

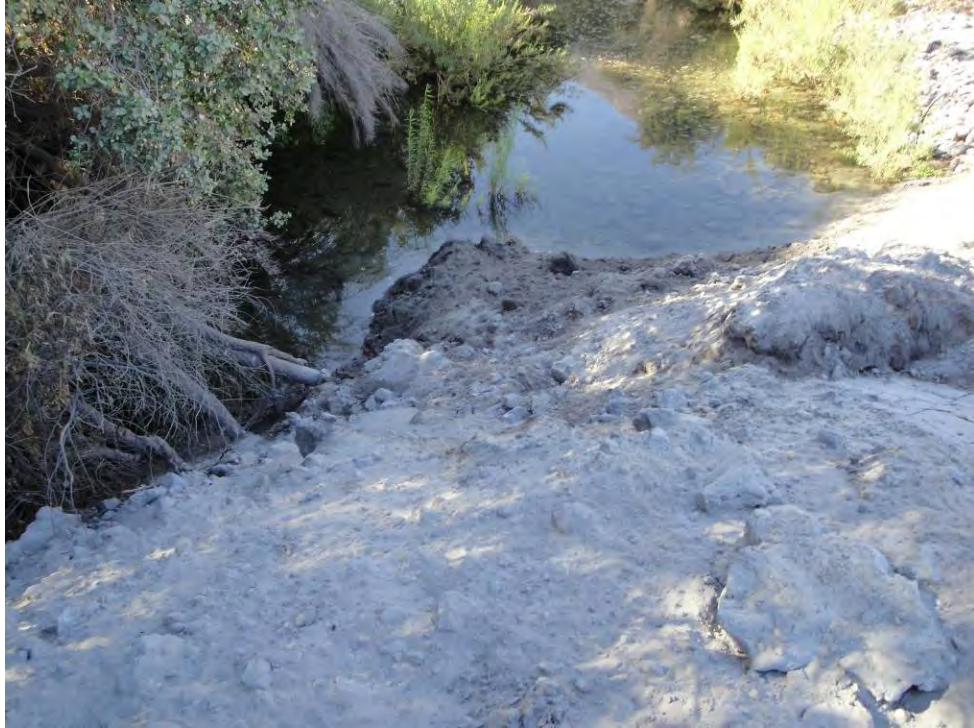
Foto 7: **N: 6381723.60, E: 300481.84. UTM (WGS-84). GPS 118.**
Obstrucción Estero El Sauce Sector Oriente

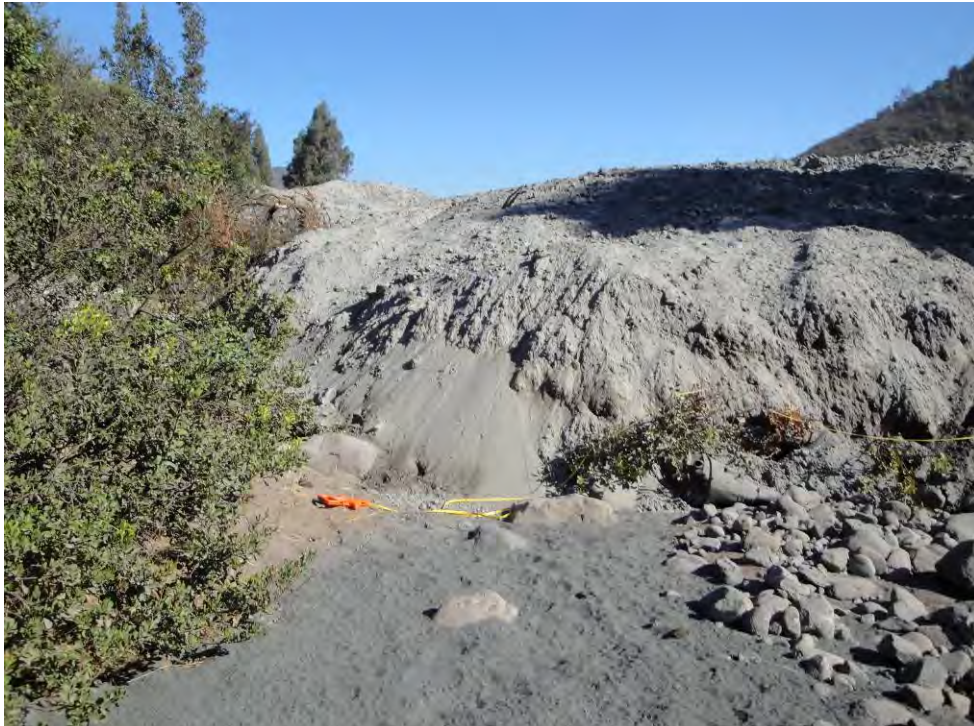
Foto 51: **N: 6381791.79, E: 300380.65. UTM (WGS-84). GPS 142.**

Obstrucción Estero El Sauce Sector Poniente (mirando hacia aguas arriba)

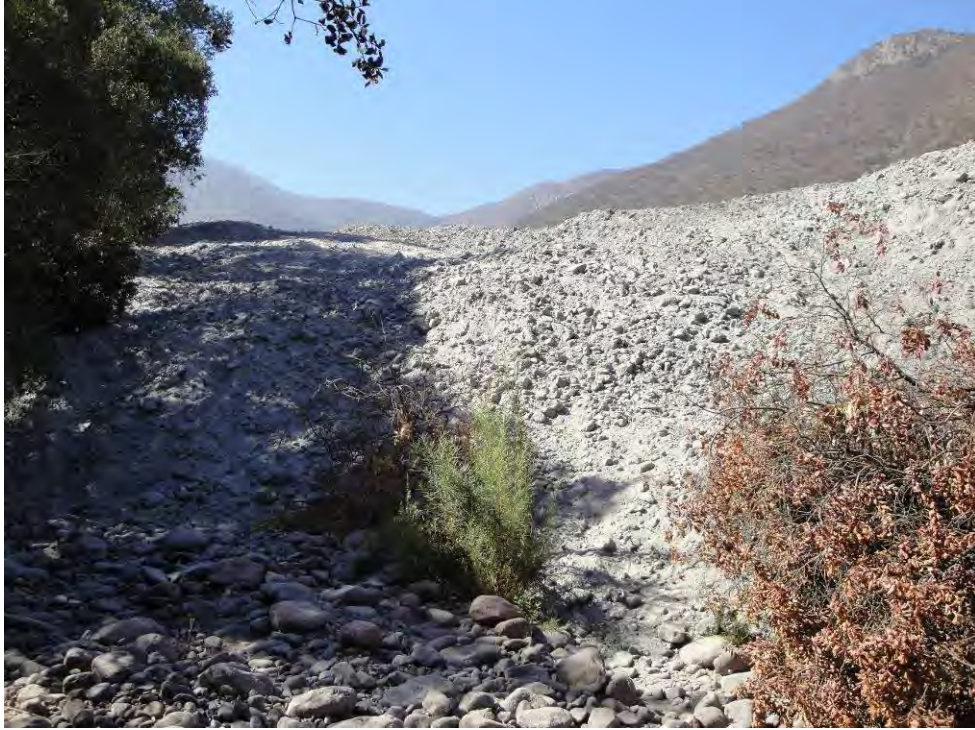
Foto 50: **N: 6381791.79, E: 300380.65. UTM (WGS-84). GPS 142.**

Obstrucción Estero El Sauce Sector Poniente (mirando hacia aguas abajo)

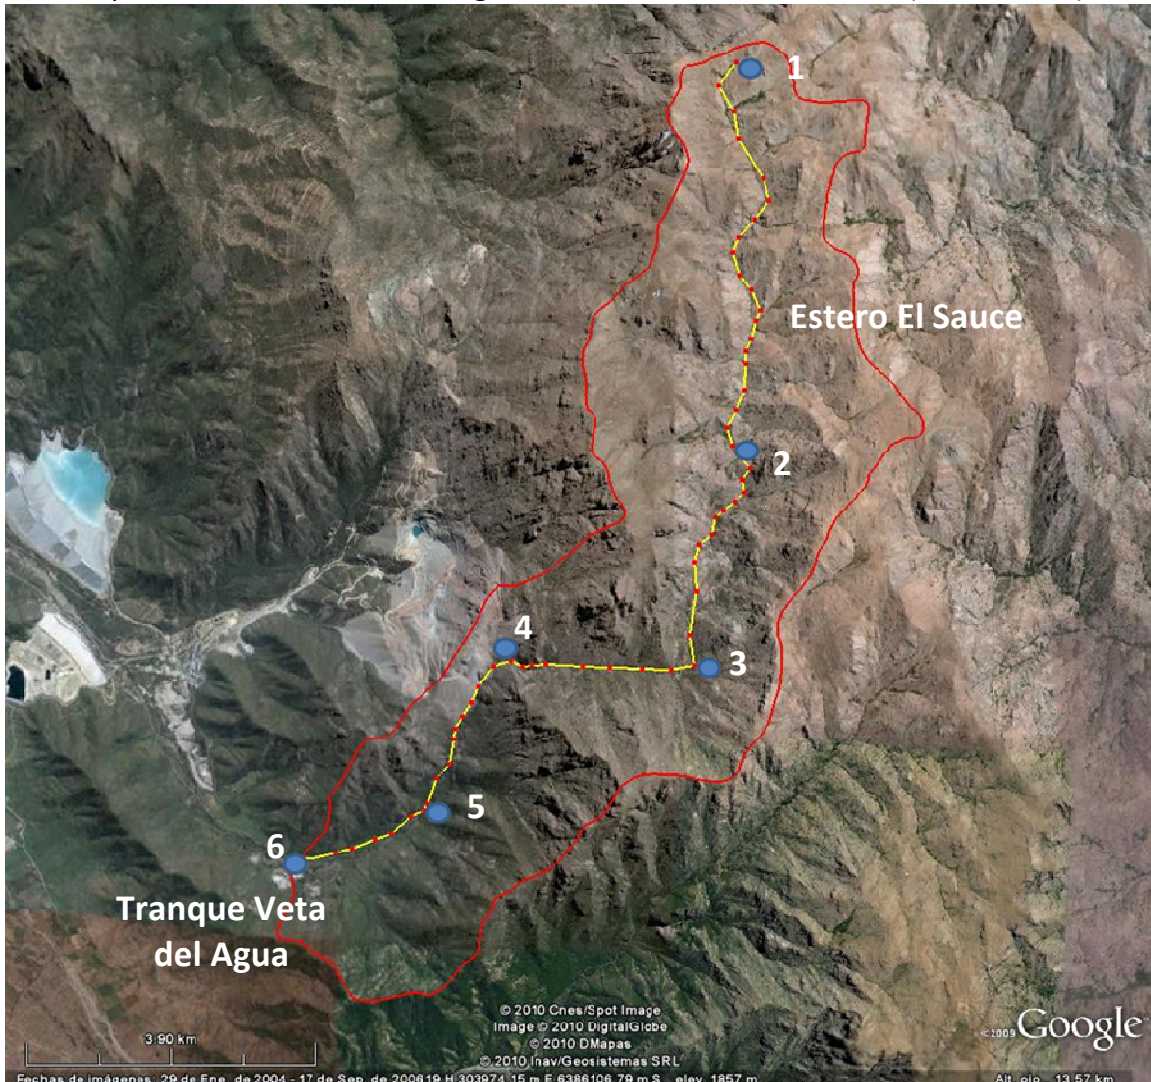
Figura 27. Cuenca aportante de escorrentía al cauce del Estero El Sauce.

Antes de estimar los caudales, es necesario definir con precisión el área tributaria al cauce del Estero El Sauce. Interesa estudiar el caudal de escorrentía aguas arriba de la zona de obstrucción producto del colapso del Tranque de Relave Veta del Agua. La delimitación de la cuenca aportante es la misma utilizada por la DGA en División de Estudios y Planificación, Dirección General de Aguas-MOP, 2010 (ver Figura 27).

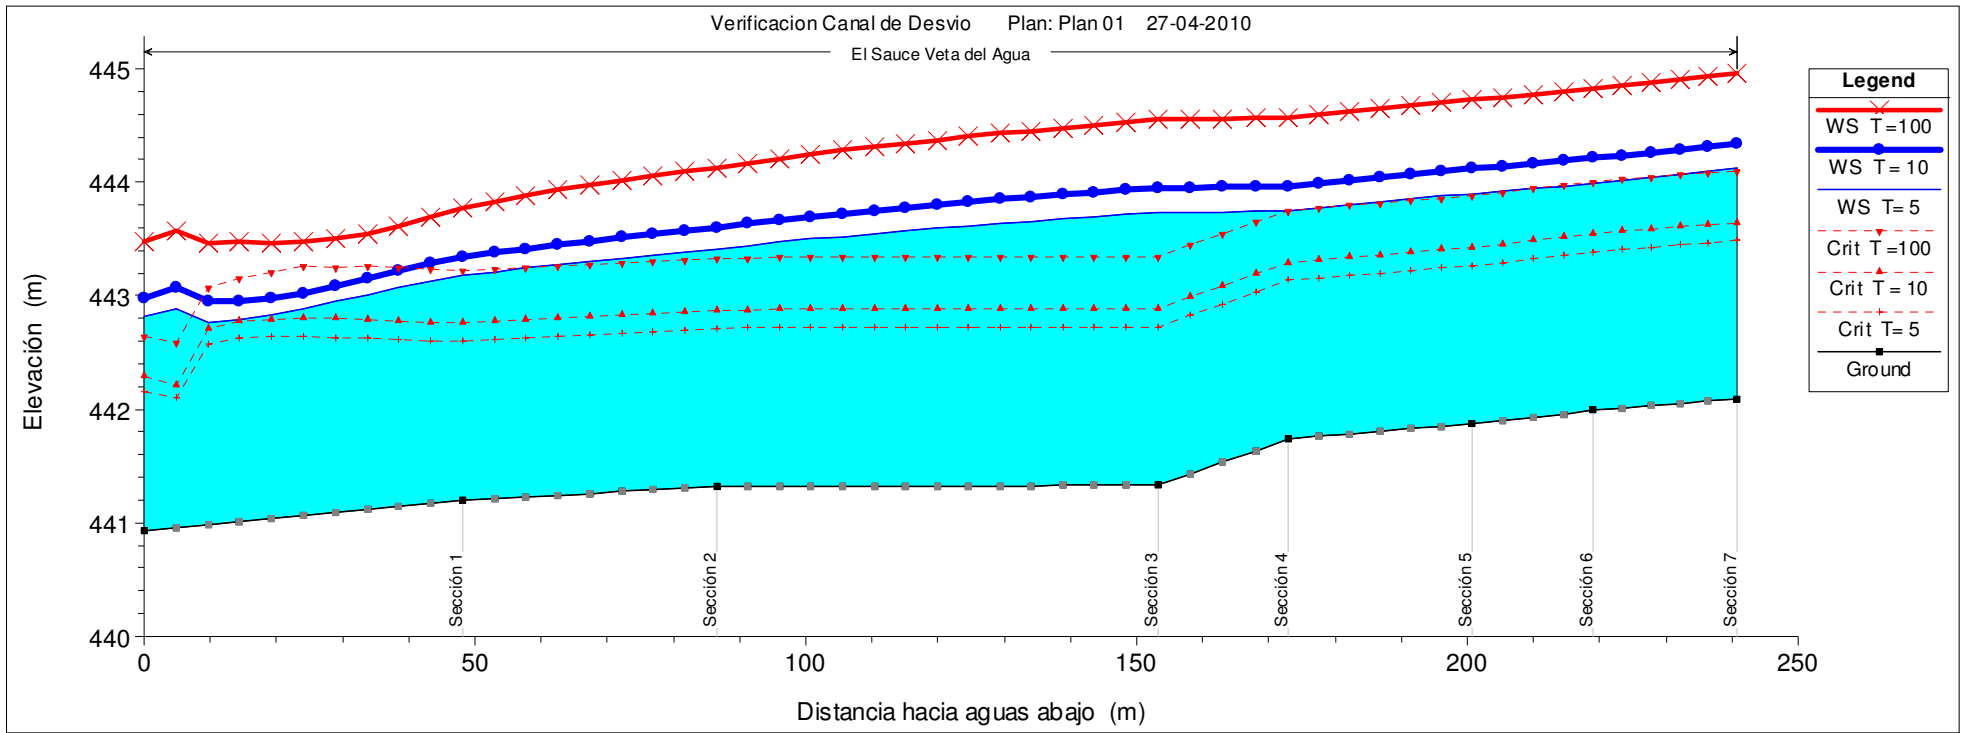
Figura 29. Eje hidráulico del Canal de Desvío Estero El Sauce. Se indican alturas de aguas para T=5, 10 y 100 años de periodo de retorno y sus respectivas alturas críticas.

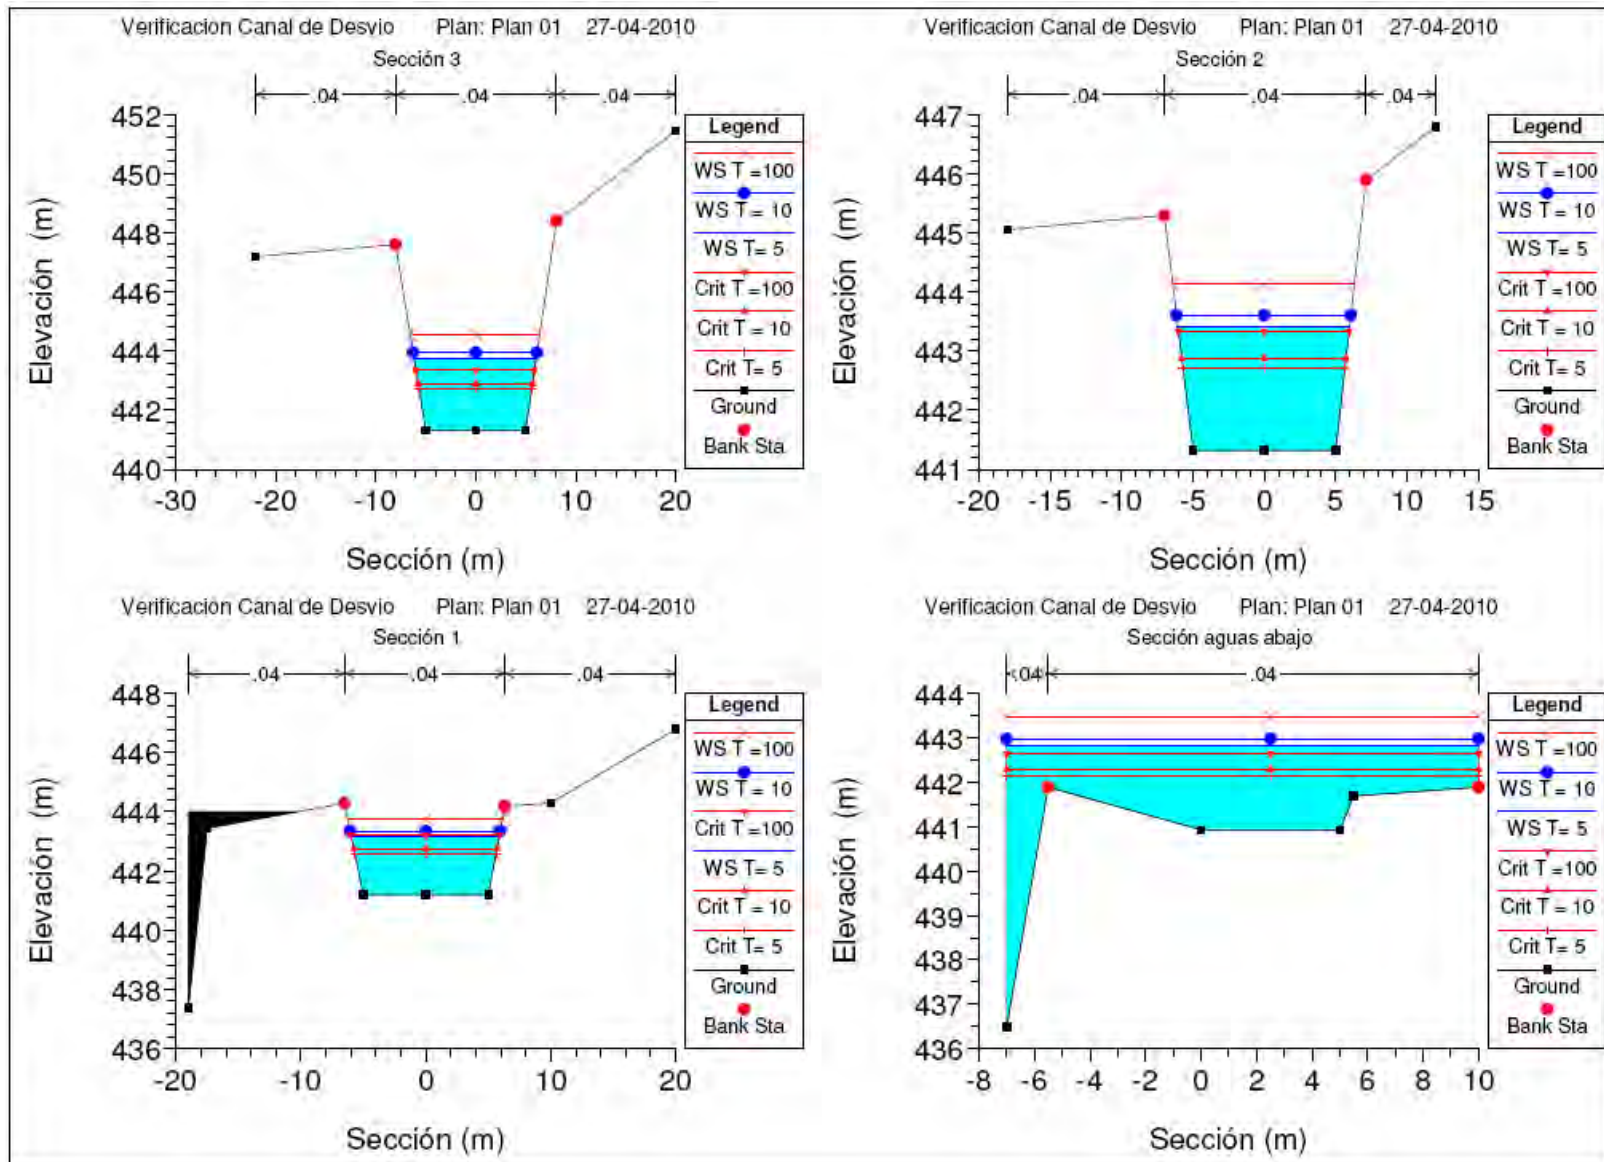
Figura 31. Secciones 3 a la 0 del Canal de Desvío Estero El Sauce. Se indican alturas de aguas para T=5, 10 y 100 años de periodo de retorno y sus respectivas alturas críticas.
