DIAGNÓSTICO DE LA SUBCUENCA APORTANTE AL EMBALSE CARITAYA REGIÓN DE ARICA Y PARINACOTA

RESUMEN EJECUTIVO

NOVIEMBRE 2014

ESTUDIO BÁSICO “DIAGNÓSTICO DE LA SUBCUENCA APORTANTE AL EMBALSE CARITAYA”

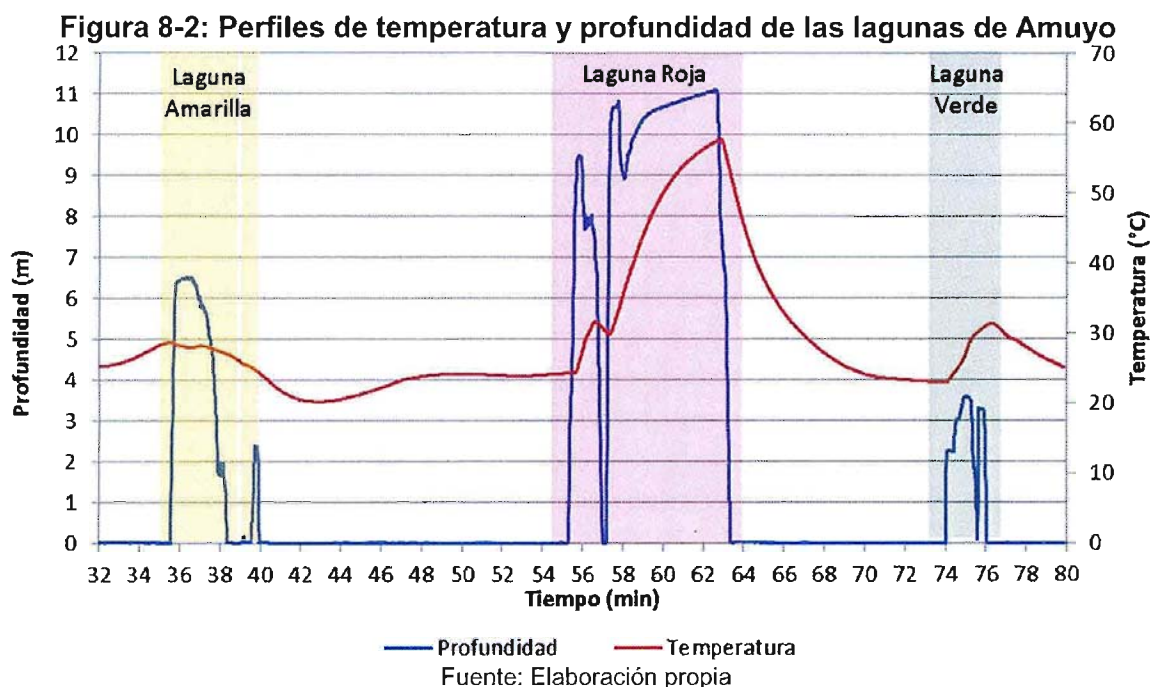
En las lagunas se realizaron mediciones de temperatura, pH y Conductividad eléctrica superficial. En forma extraordinaria, se midieron las temperaturas y profundidad aproximada del fondo de las lagunas con un transductor marca In-Situ Inc. modelo Rugged troll 100. El transductor fue amarrado a una cuerda, lanzado al centro de la laguna y luego recogido por uno de sus bordes. Con esto se obtuvieron mediciones de temperatura y profundidad a lo largo de la sección por donde el transductor es arrastrado.

Los resultados de esta investigación se muestran en la Figura 8-2. En el eje de las abscisas se presenta el tiempo en el cual el transductor estuvo recolectando datos (con frecuencia de 1 segundo), en el eje de las ordenadas principal se presenta la profundidad y en el eje de las ordenadas secundario se presenta la temperatura.

La laguna Roja posee una temperatura superficial cercana a 24,5°C y una profundidad estimada de 11 m, donde se midió una temperatura de 57°C. La laguna amarilla, que es la más próxima al río Caritaya, presenta una temperatura superficial de 25°C, una profundidad estimada de 6,5 m donde se midió una temperatura de 28°C. Luego de cerca de 2 meses luego del terremoto se registró un descenso de aproximadamente 1 metro solo en el nivel de la Laguna Amarilla. La laguna verde presenta una temperatura superficial de 33°C y una profundidad estimada de 3,5 m, donde se midió una temperatura de 33°C.

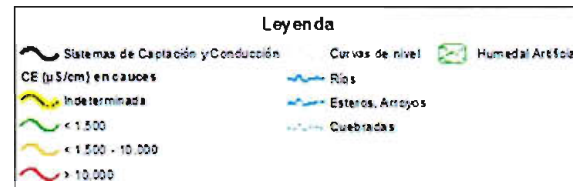
Figura 11-1: Esquema conceptual de sistema de mitigación

Los tres sistemas de captación y conducción complementarios propuestos, desvían el agua de mediana y mala calidad hasta el sector indicado en la Figura 11-1, donde posteriormente se realizará la mejora del recurso utilizando la alternativa más conveniente.

SISTEMA 1

Captación arroyo Mulluri y quebrada Caritaya
 $50 < Q < 300$ l/s
 $CE \approx 2.000 \mu S/cm$; $As \approx 2$ mg/l ; $B \approx 12$ mg/l
Entrega arroyo de Vecco
 $100 < Q < 500$ l/s
 $800 < CE < 2.000 \mu S/cm$
 $0,5 < As < 1,5$ mg/l
 $5 < B < 10$ mg/l

SISTEMA 3

Captación río Caritaya (aguas abajo lagunas de Amuyo) y quebrada sur
 $50 < Q < 200$ l/s
 $9.000 < CE < 18.000 \mu S/cm$
 $5 < As < 20$ mg/l
 $75 < B < 160$ mg/l
Entrega suroeste de embalse Caritaya:
 3 alternativas de solución
