**PROGRAMA
APLICACIÓN DESARROLLO TERRITORIAL PEQUEÑOS
AGRICULTORES PROVINCIA DEL CHOAPA**

**“OPTIMIZACIÓN DEL SISTEMA DE RIEGO
EMBALSE CORRALES
RÍO CHOAPA”**

INFORME FINAL

ANEXO 1

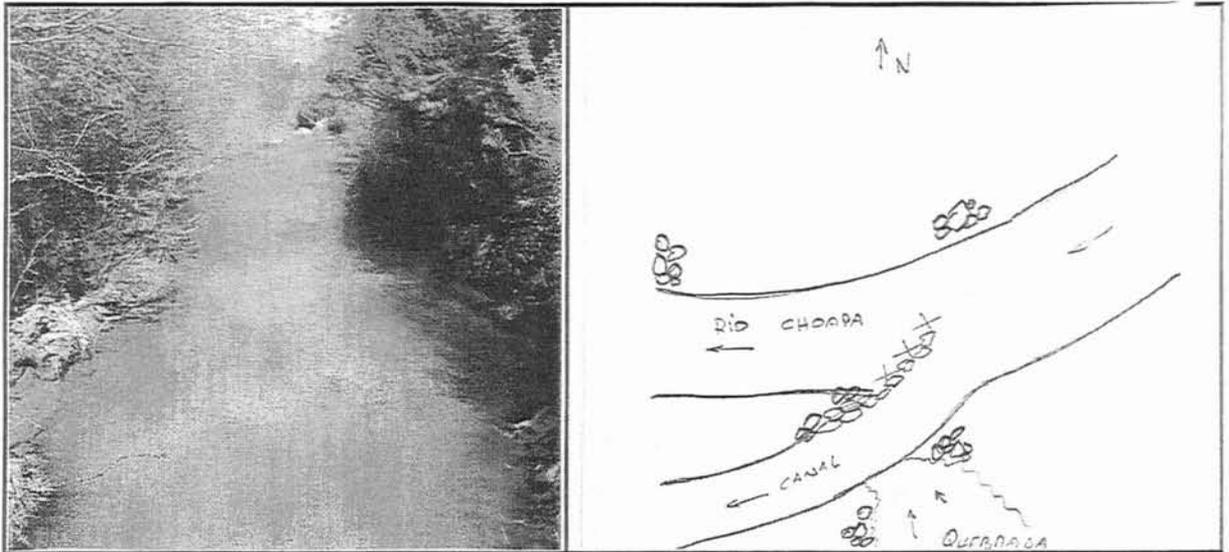
Toma rústica de patas de cabra, piedras, palos, champas y arenas, ubicada en Batuco al termino de la población, 350 mts. aprox. al noreste camino a Almendrillo.

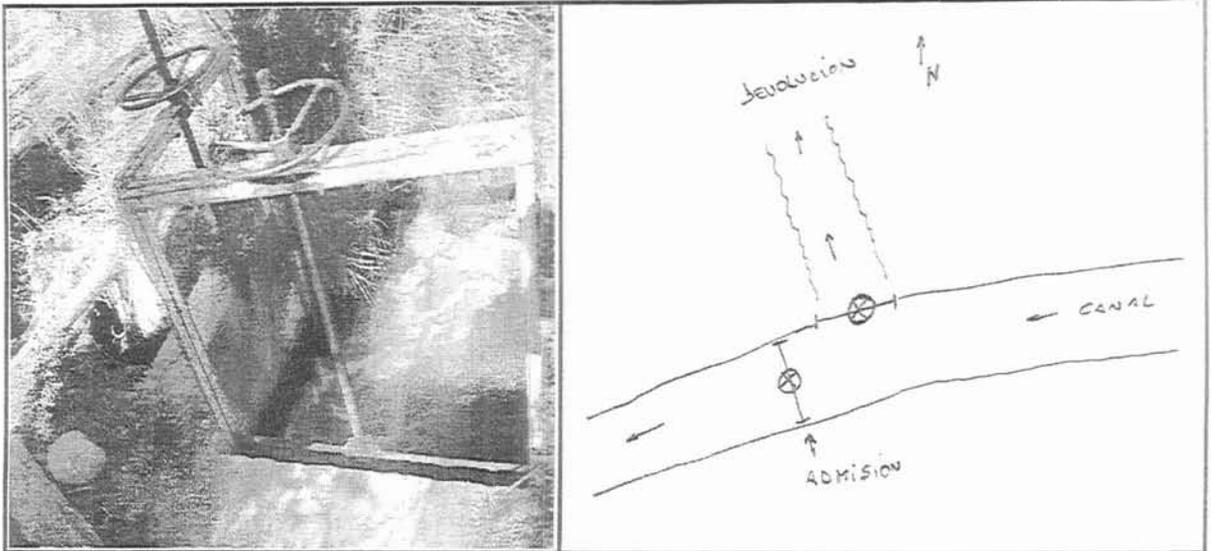
aforador el canal esta revestido 10 mts. aprox.

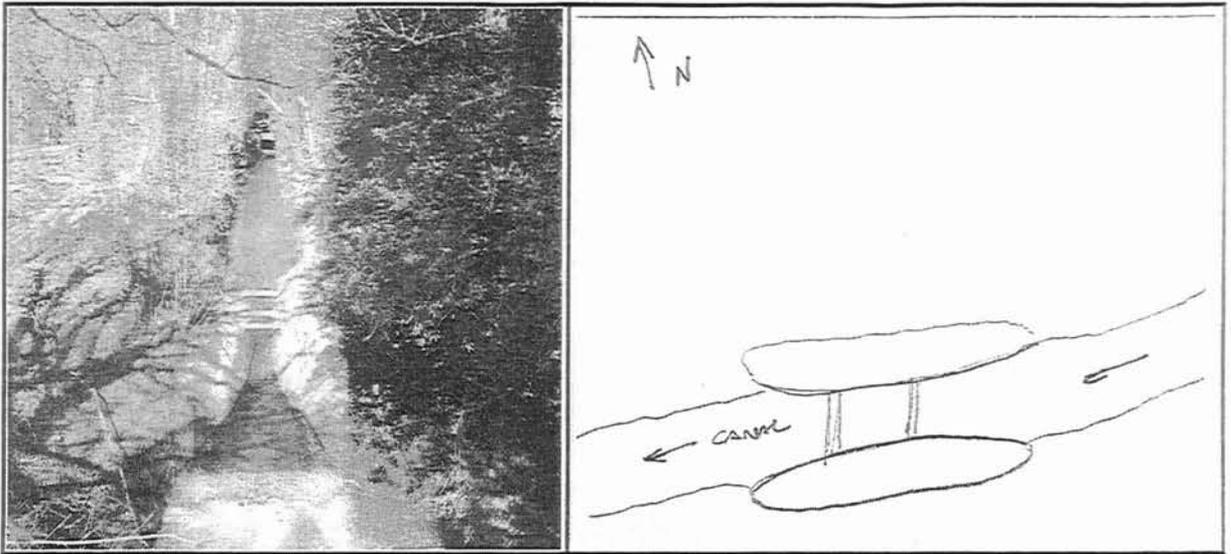
CARACTERISTICAS DE LA OBRA
 Aforador en base de hormigón.

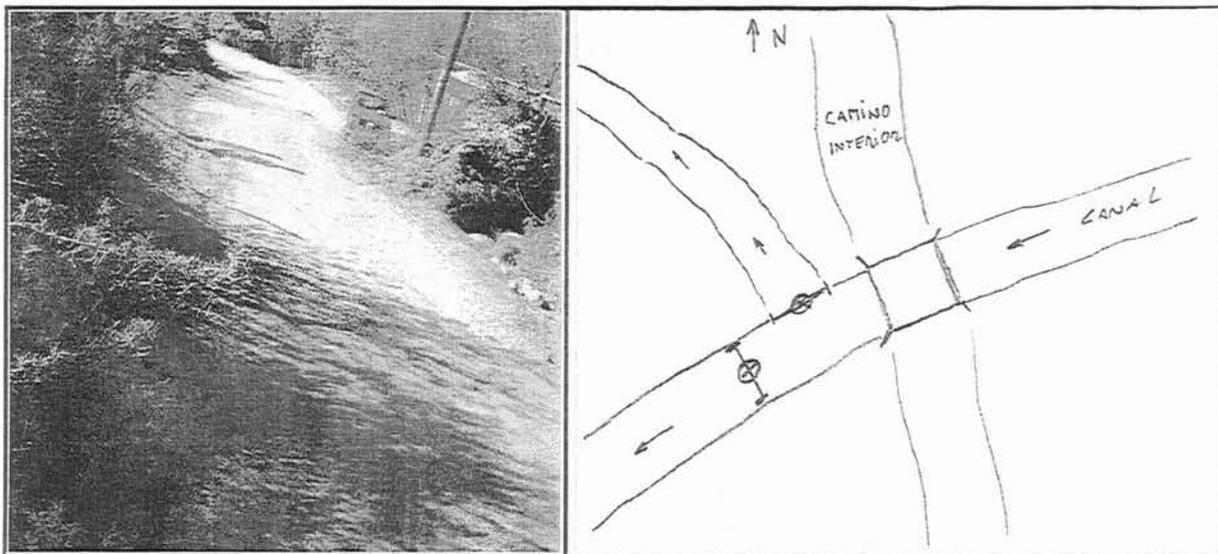
base de hormigón armado utilizadas para alimentar canal secundario.

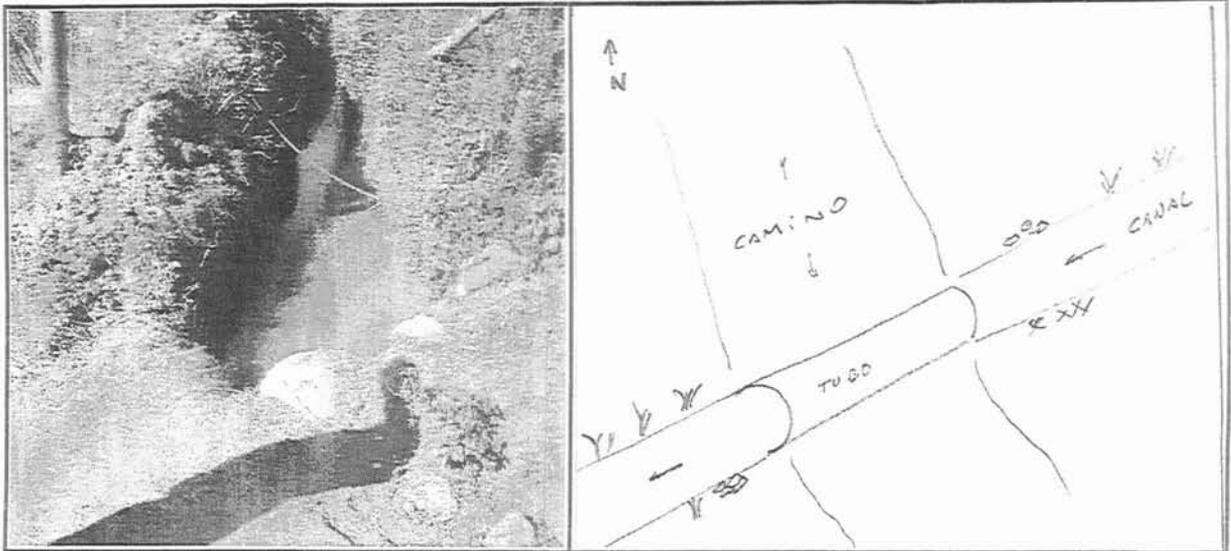
Tubo de cemento de 7 mts. de largo aprox. utilizado como puente ubicado a la salida de la población camino a Almendrillo.

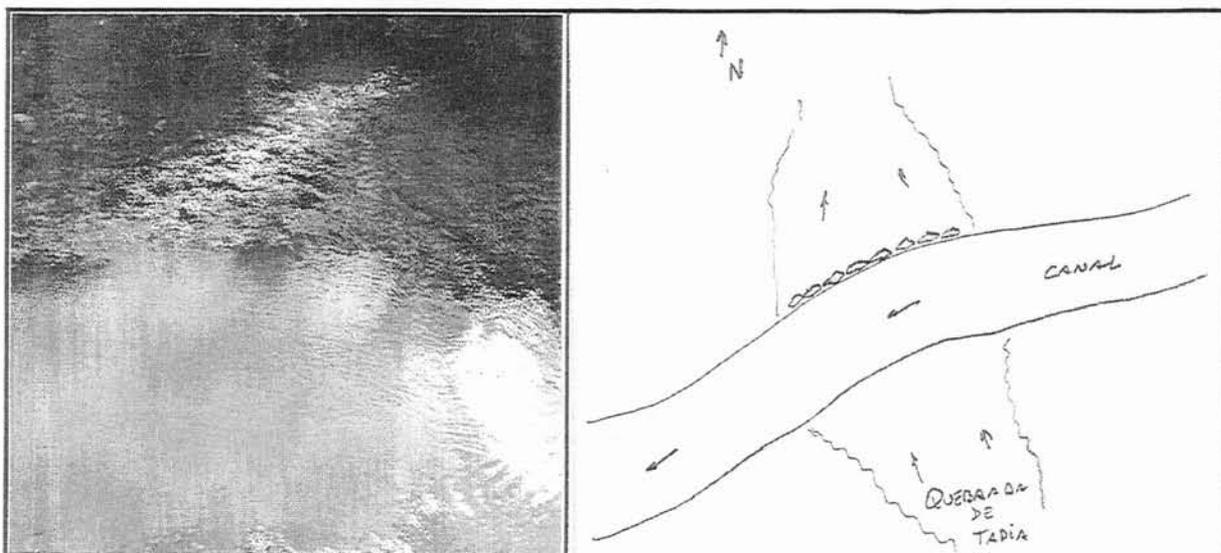
sus crecidas destruyó la obra, lo cual provoca rotura, embaucamiento cada ves que hay

Solicitan entubar este sector (25mts.aprox.) y proteger con badén de piedras y cemento.

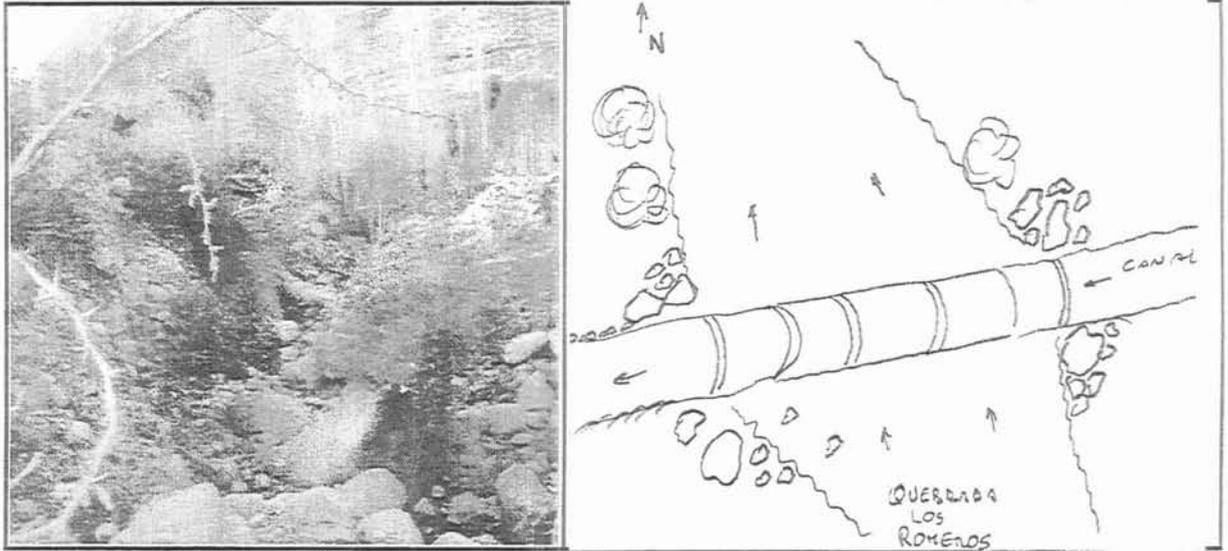
Cruce de quebrada, en este sector el canal fue entubado 30 m. aprox. La quebrada en sus crecidas a erosionado una parte de esta obra quedando la tubería en el aire y propensa a roturas.

Este sector se denomina como: Quebrada los Romero.

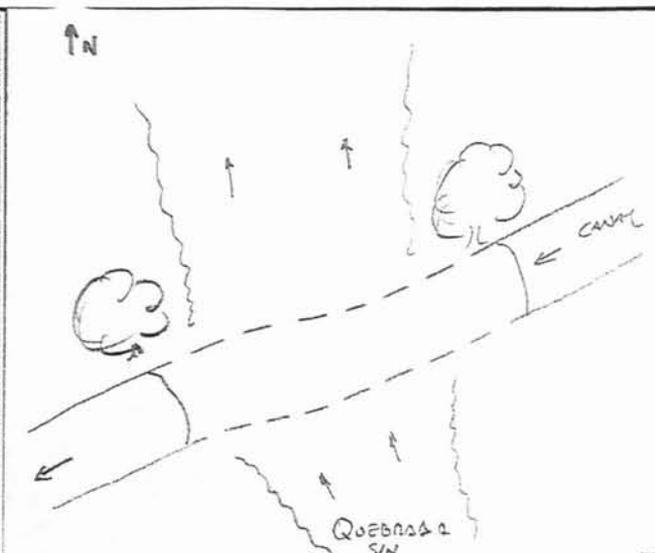
Cruce de quebrada, en este sector el canal fue entubado 30 m. Aprox. Y cubierto por rocas y tierra, esta obra se encuentra en buen estado.

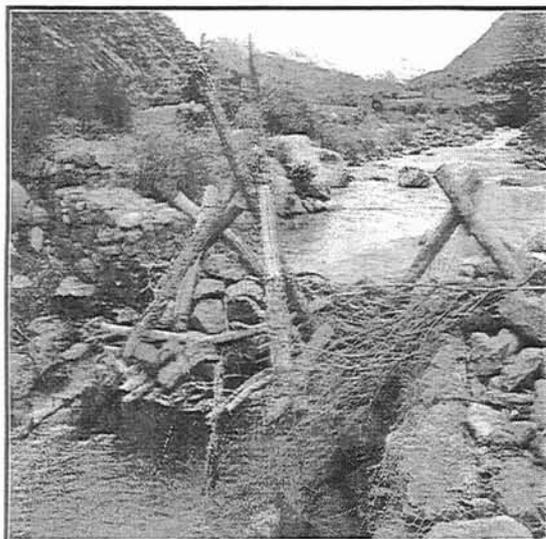
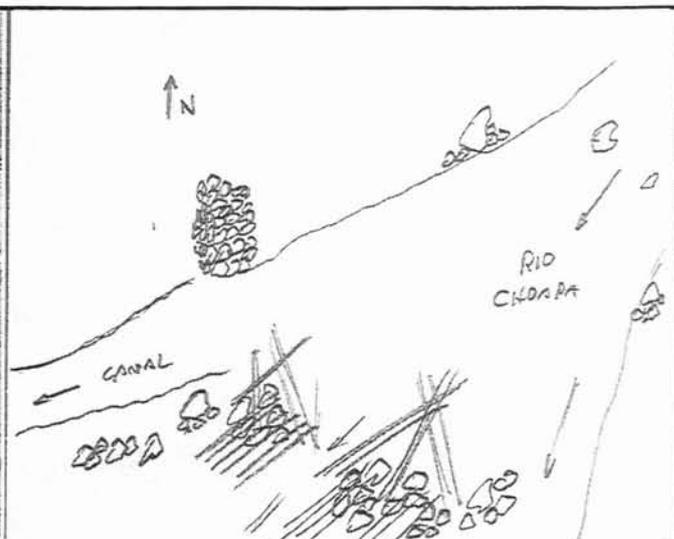
Toma rustica temporal de patas de cabras y protegida en sus costados con gaviones.

ubicada en la riberia norte del río Choapa a unos 600 m al noreste del pueblo de Batuco

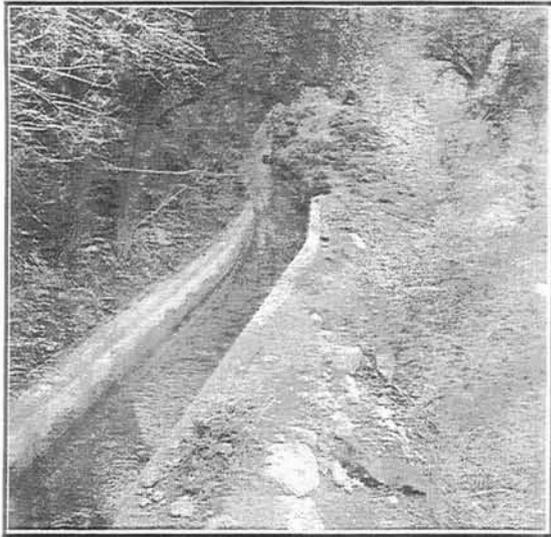
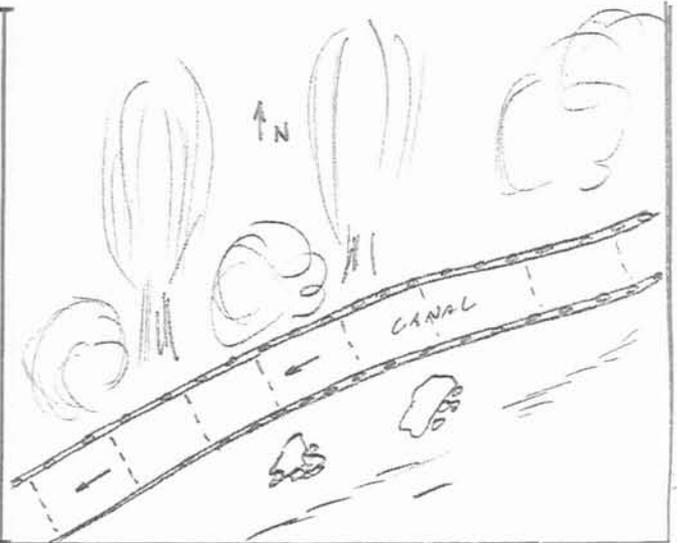
En este sector el canal se encuentra revestido en loseta 500 m.

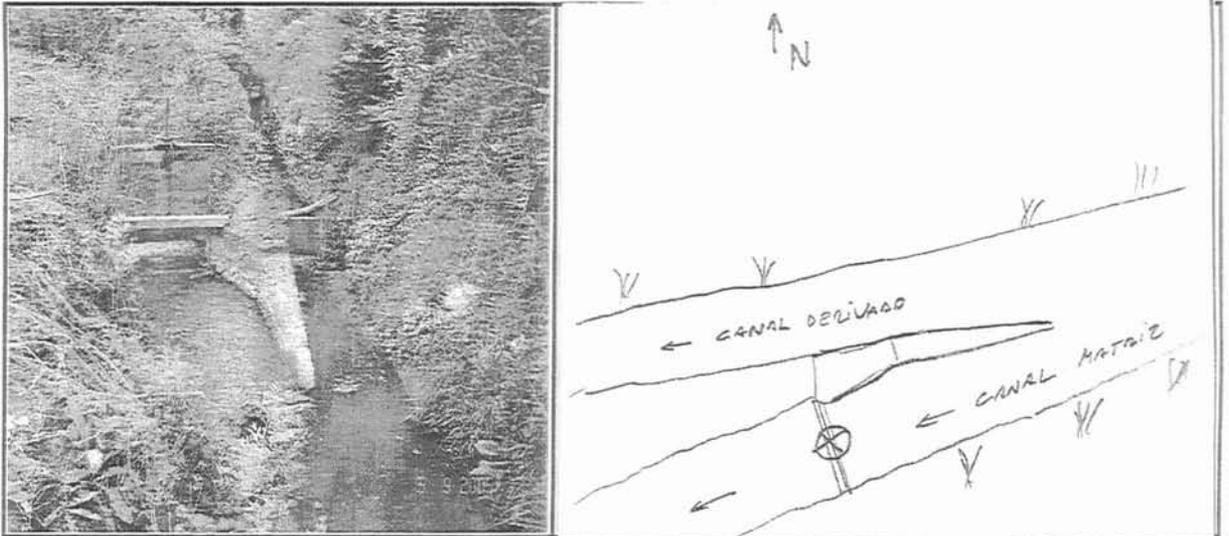
Hasta este sector llega el revestimiento señalado en obra n° 2.

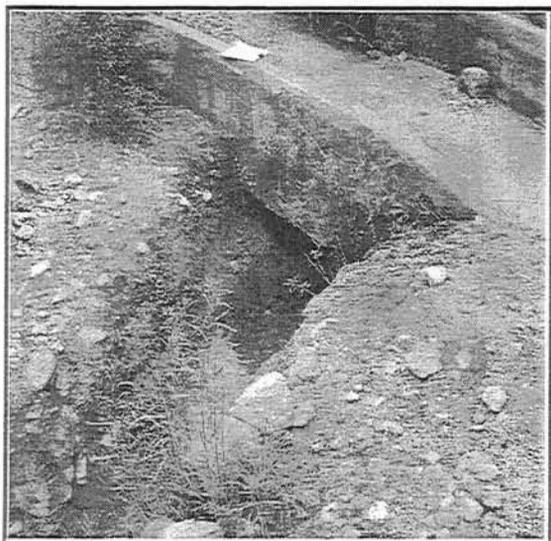
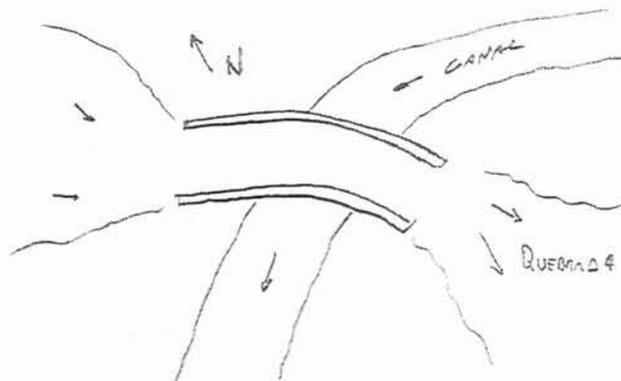
cubierta por badén. Esta obra es angosta y las aguas de la quebrada pasan por los costados y aterran el canal.

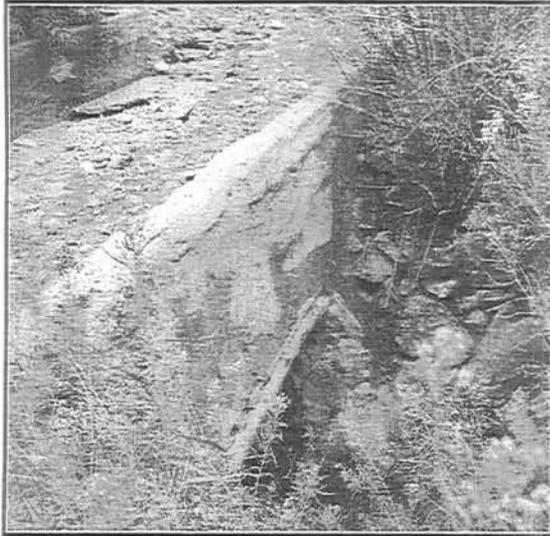
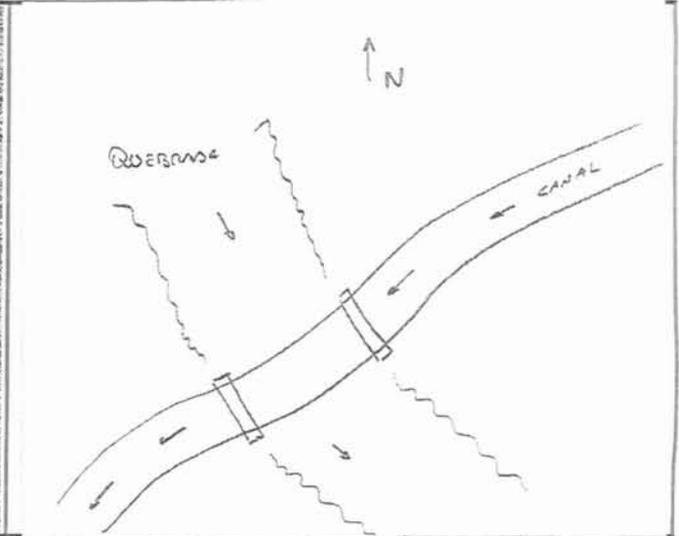
esta obra se encuentra dañada por las aguas de la quebrada.

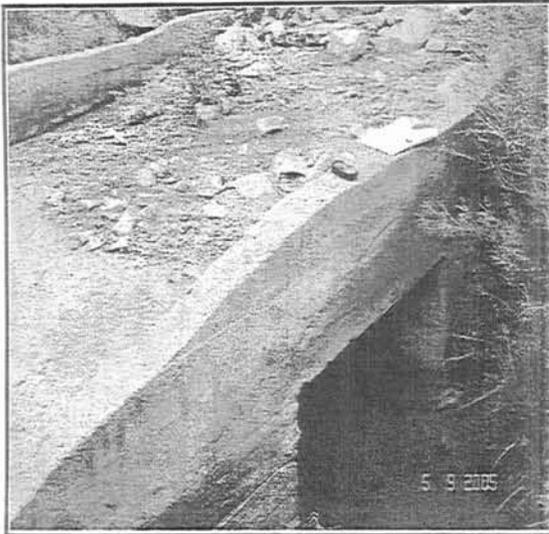
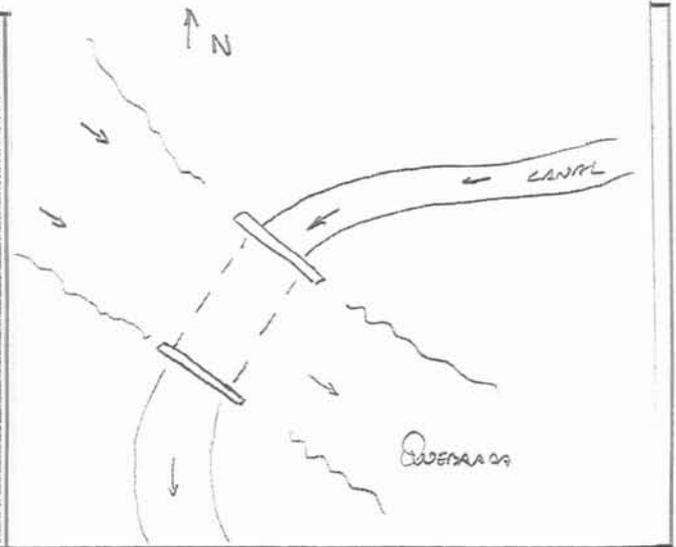
cubierta por badén de 7 m aprox. de largo.

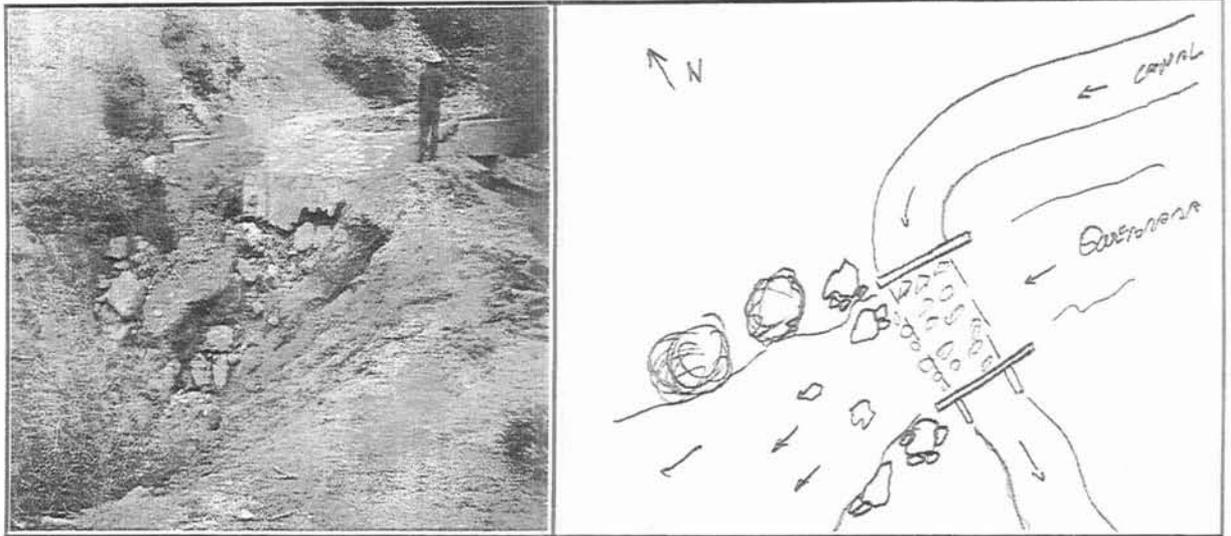
filtraciones y derrumbes.

Se propone revestir este tramo del canal.

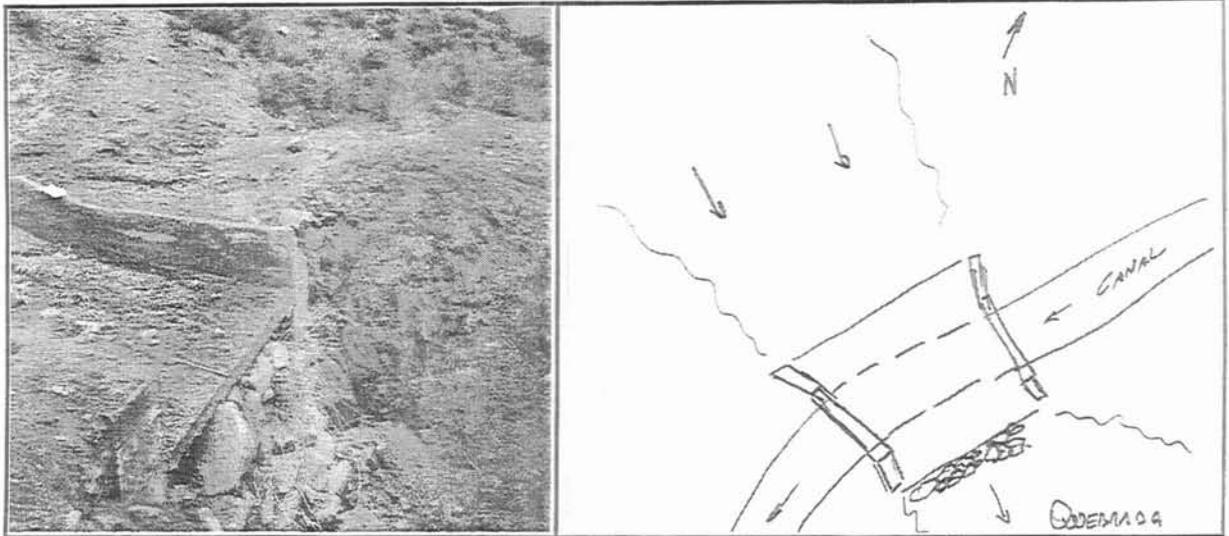
Desde la obra n° 15 a esta el canal se encuentra aterrado en sectores y en otros esta borrado por derrumbes y rodados ocasionados por las lluvias.

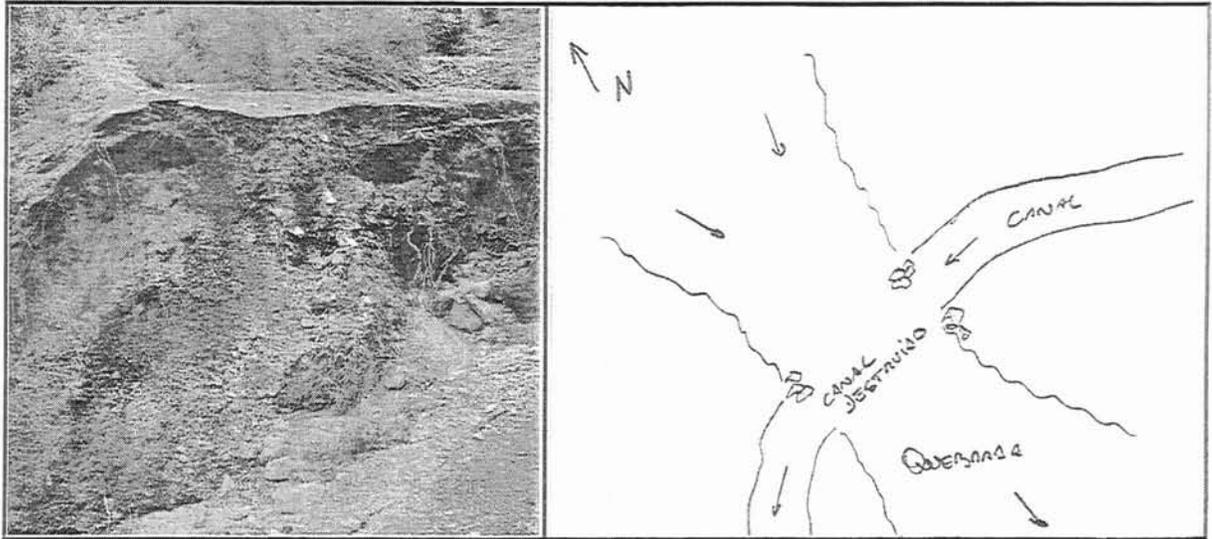
Desde la obra n° 16 a esta el canal se encuentra aterrado.

En esta quebrada se propone pasar el canal por una canoa, por el alto grado de erosión que en este sector hay.

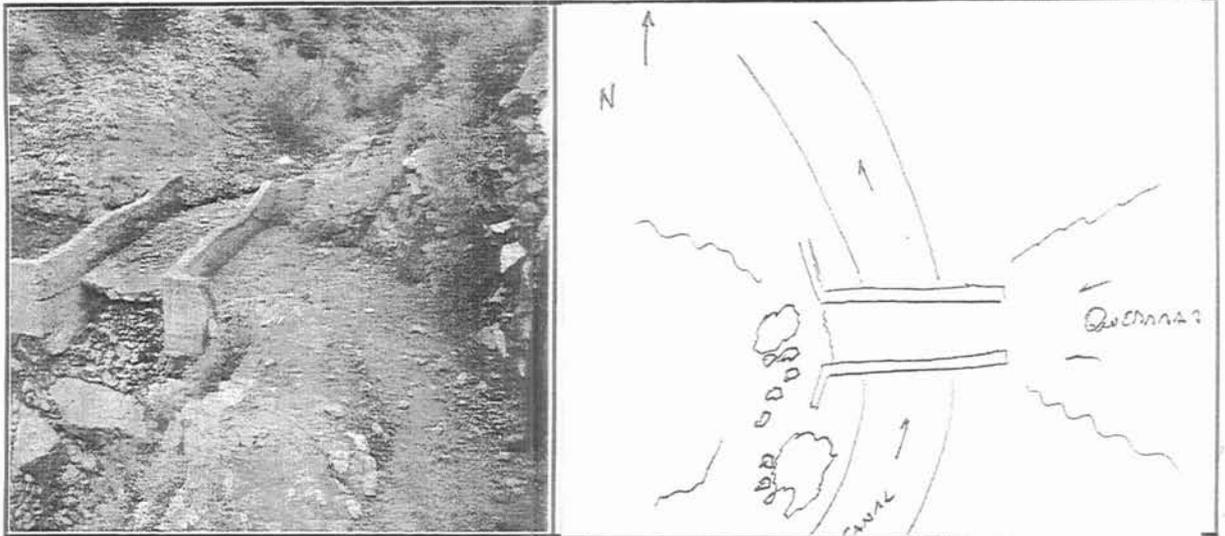
19

Cruce de quebrada, en este sector la quebrada rompe y aterra el canal con arena y piedras.

Repropone pasar el canal por una canoa o entubar 10 m de canal y protegerlo con badén.

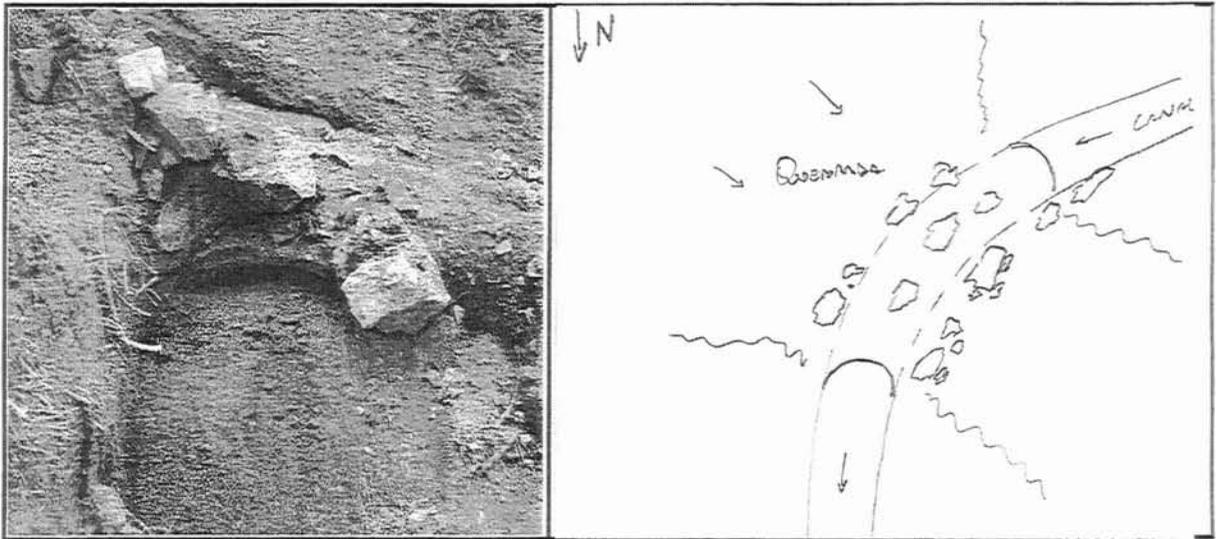
20

Cruce de quebrada, este se encuentra entubado con tubería de cemento 5 m y cubierta con badén de cemento y piedra, en este sector el canal se encuentra lleno de arena ya que por donde este pasa el terreno es blando y se produce erosión hídrica y llega al canal.

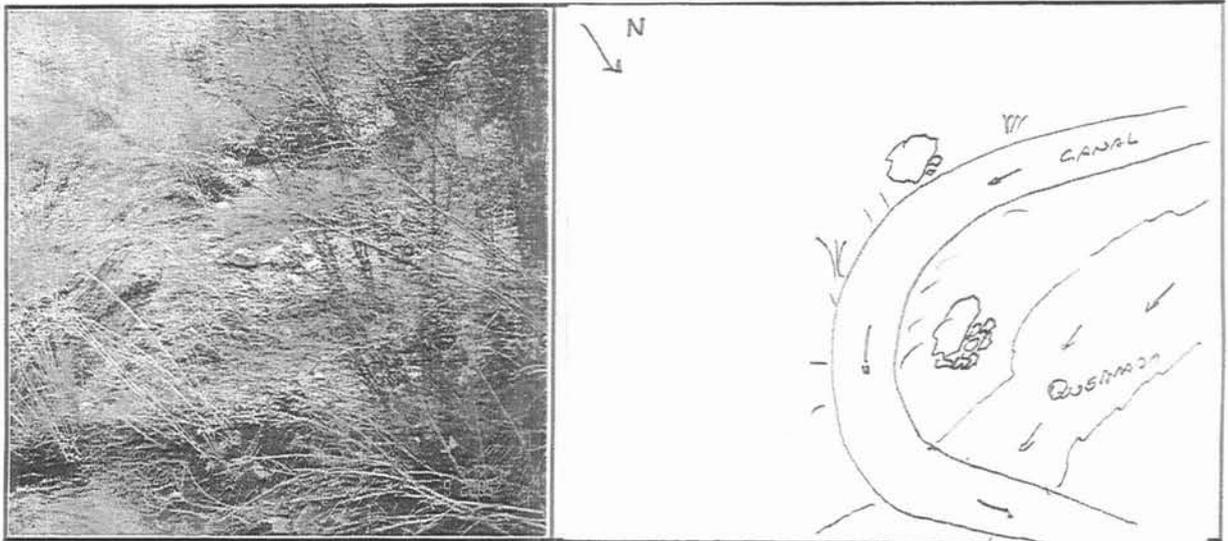
Cruce de quebrada, en esta se encuentra un tubo plástico de 12 m aprox. de largo que a la vez cruza un camino a una mina, este se encuentra lleno de arena al igual que gran parte del canal.

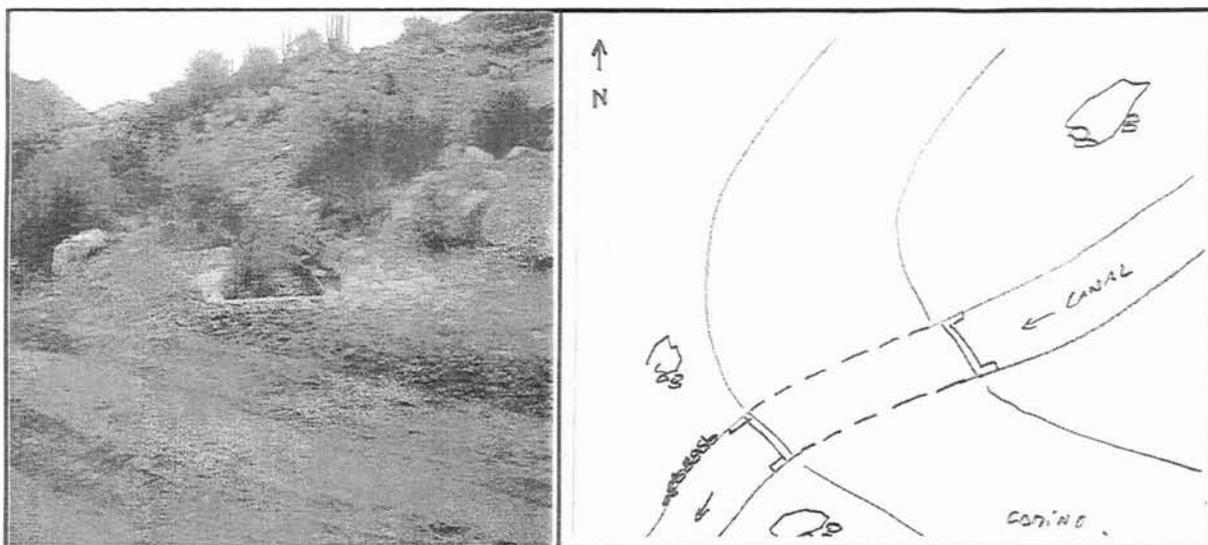
Cruce de quebrada, en este sector no hay obras lo cual provoca aterramiento del y
 rotura del canal.

Solicitan entubar 30 mts. De canal y protegerlo con badén de piedra y cemento.

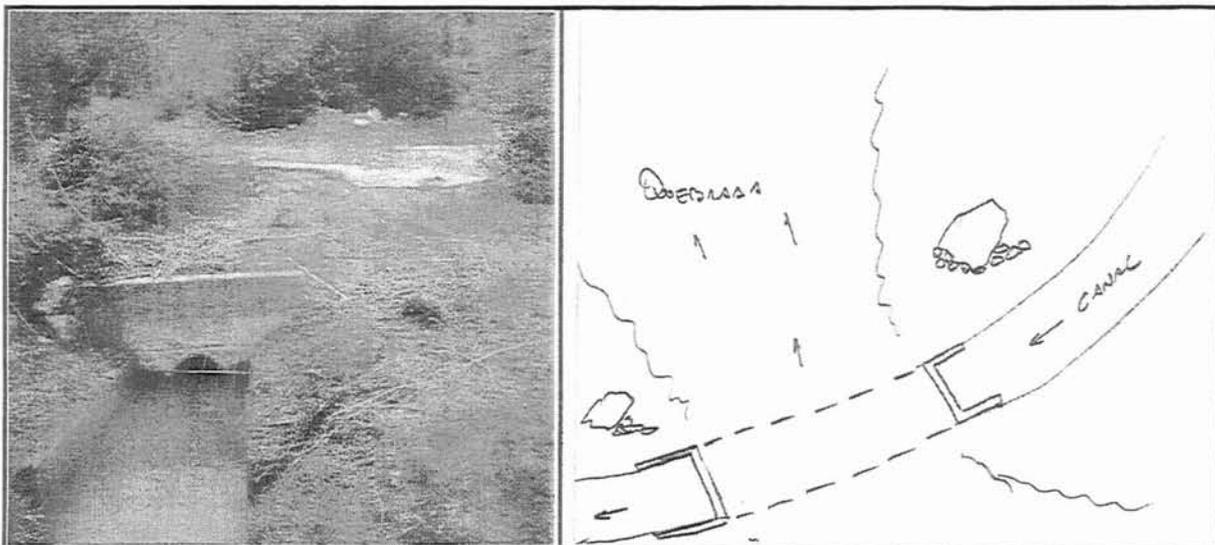
En este sector se encuentra un sifón utilizado como puente en camino principal a Batuco, de 1mt. De diámetro por 8 mts de largo, en este punto el canal tiene poca pendiente y el agua del sifón sale con mucha presión y se devuelve erosionando el relleno del sifón provocando socavamiento y acumulación de agua lo cual puede ocasionar filtraciones y derrumbe del canal.

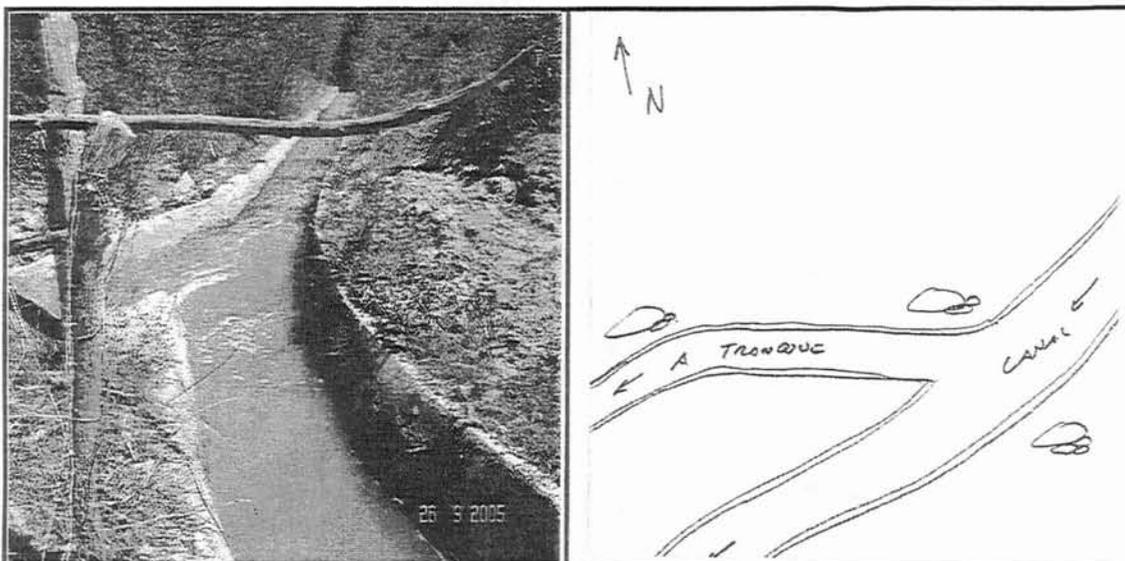
En este sector el canal sigue revestido y el agua pasa con mucha fuerza producto de una pequeña bajada, lo que provoca que el agua se salga de su cauce provocando perdida de esta y además esta dañando o erosionando el lugar en donde se encuentra la loseta.

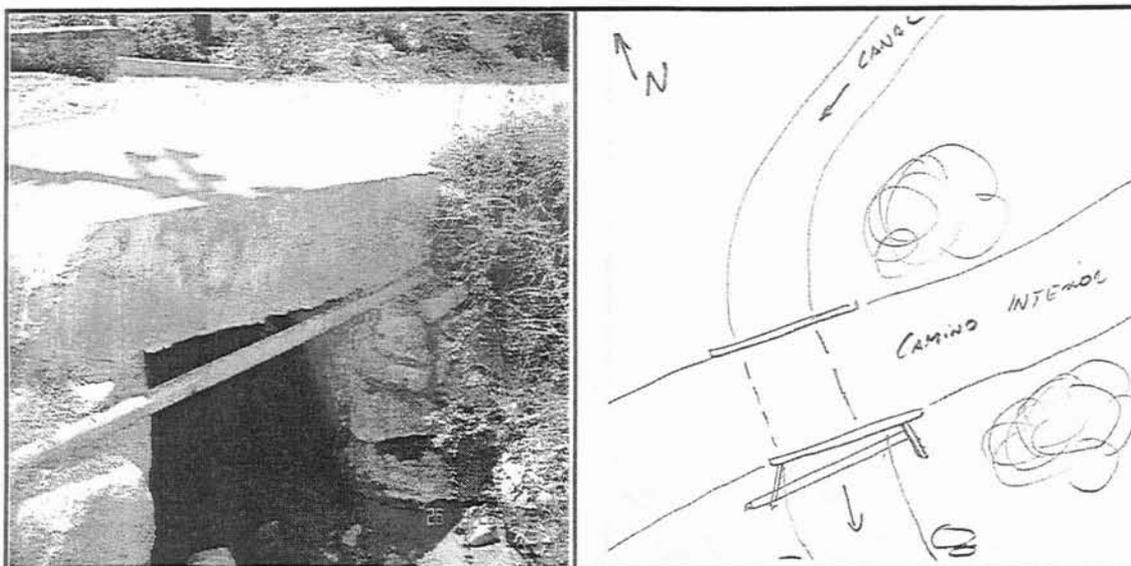
Cruce de quebrada, esta rompe, aterra y borra el canal en epocas de invierno, interrumpiendo la trayectoria de este, provocando un gran daño en este punto del canal ya que esta quebrada es larga y muy caudalosa.

Quebrada de Culenco.

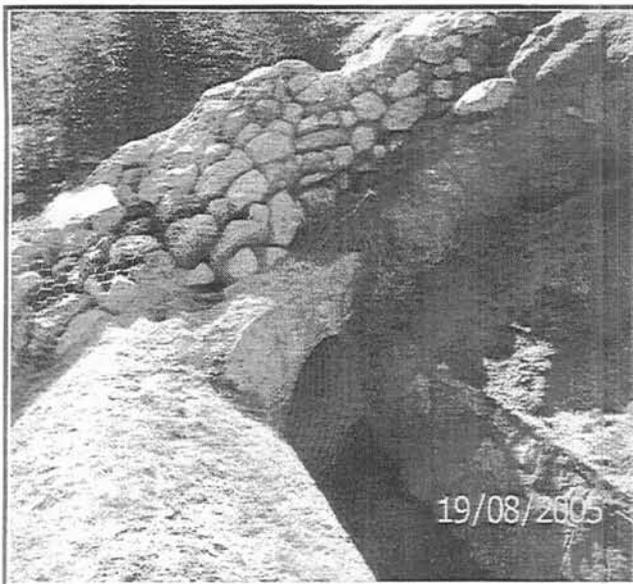
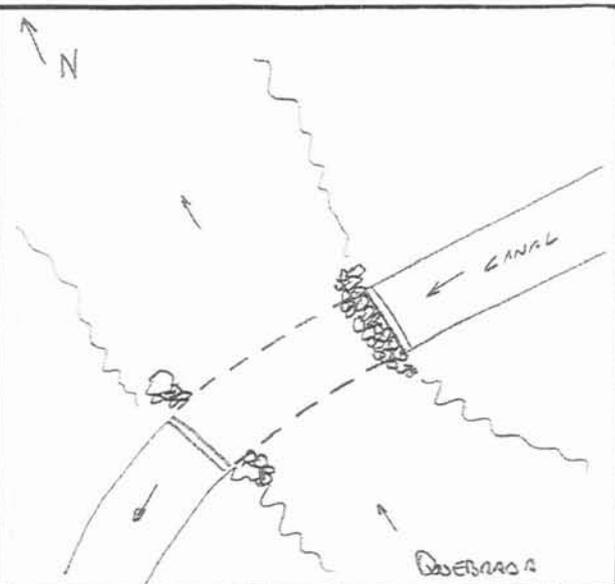
Cruce de quebrada, antes de llegar al cruce el canal esta revestido 60 mts. El cruce de la
 quebrada esta entubado a base de hormigón armado 25 mts de largo aprox. Y cubierto por
 badén de cemento y piedra. Nombre de Quebrada: La Vieja

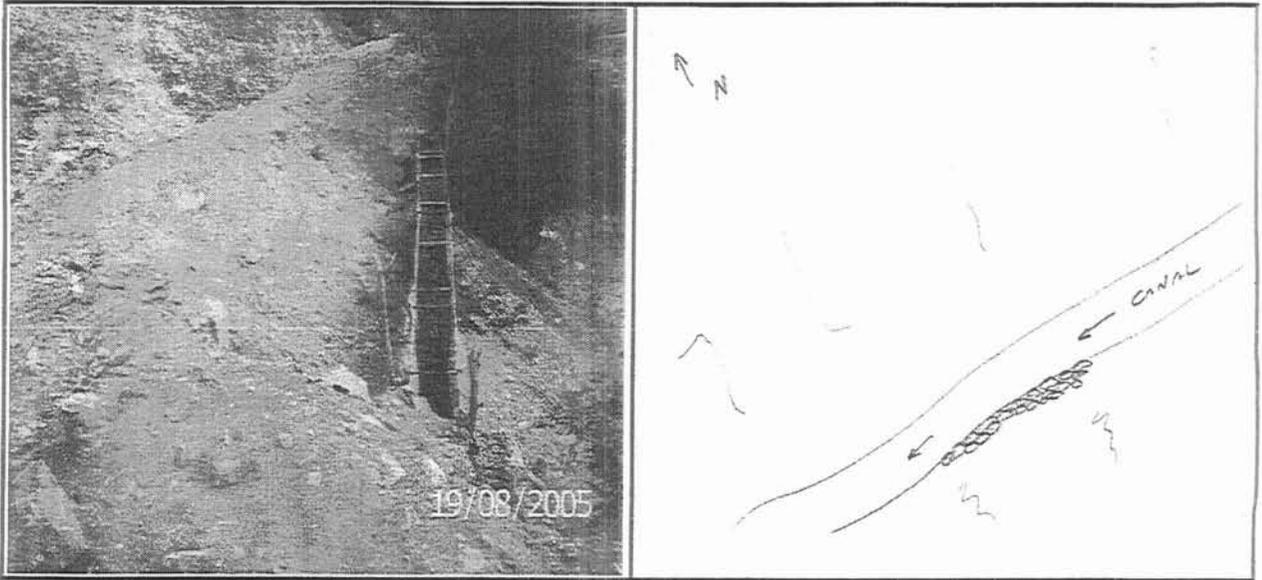
gaviones en los costados para acanalar la quebrada para que así las aguas de estas pasen

por el badén y no se vayan al canal.

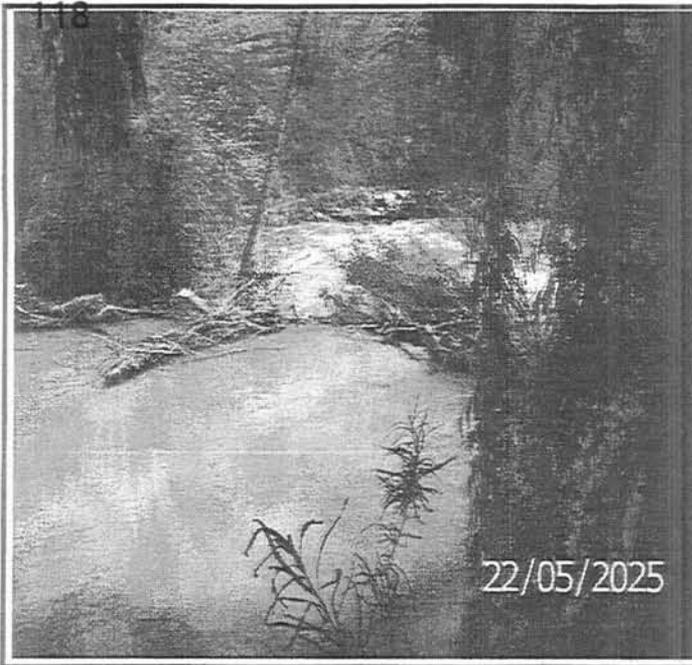
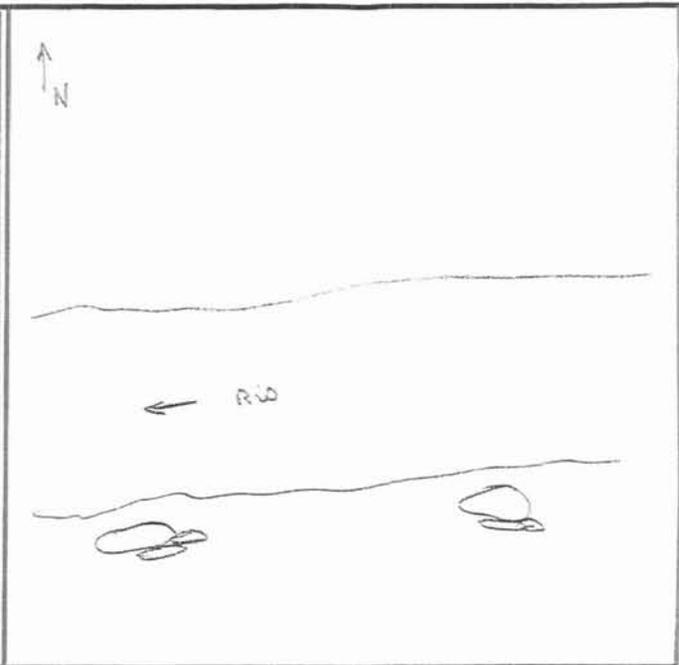
Bocatoma con patas de cabras, piedras y ramas que se encuentran en la caja del río. En períodos de sequía se deben construir tacos con nylon para aprovechar al máximo el recurso.

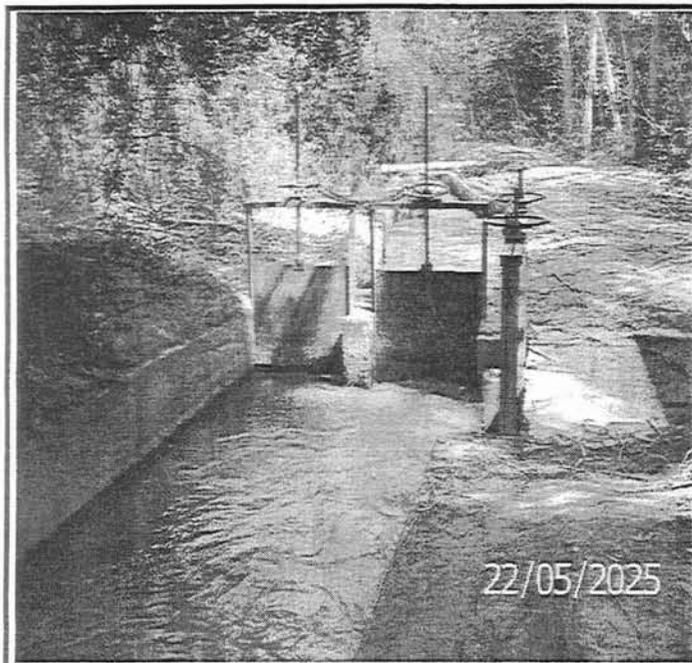
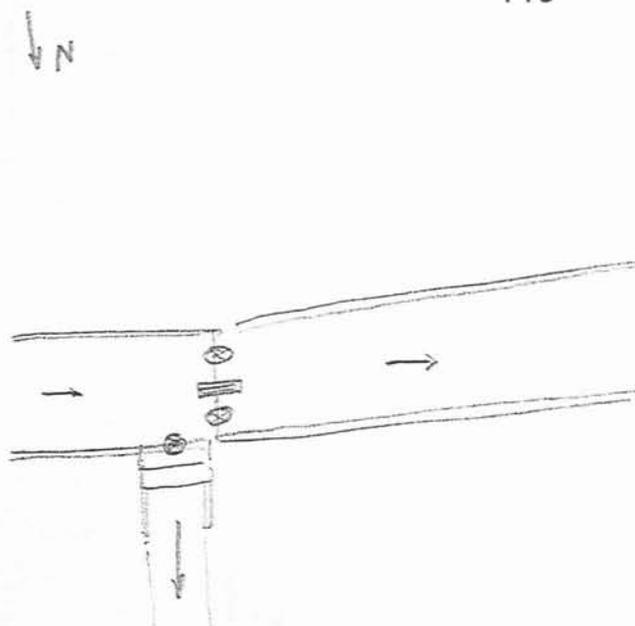
Lugar en que se encontraba antigua bocatoma.

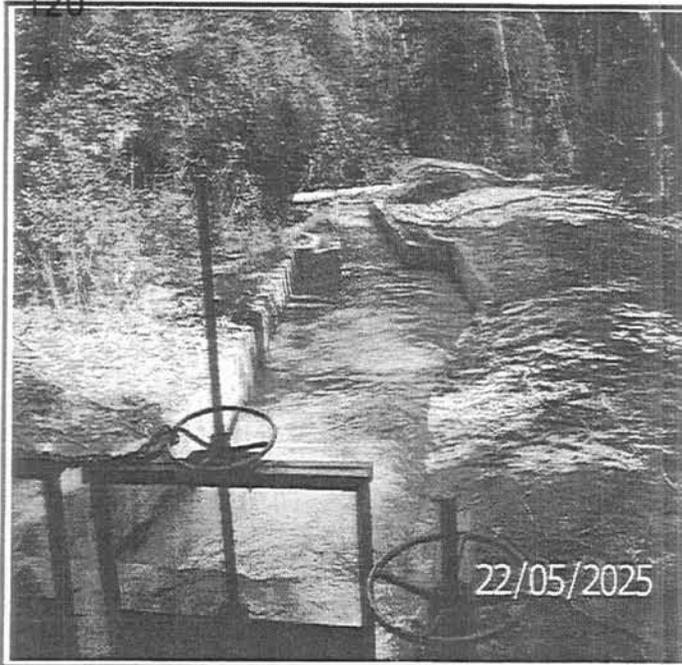
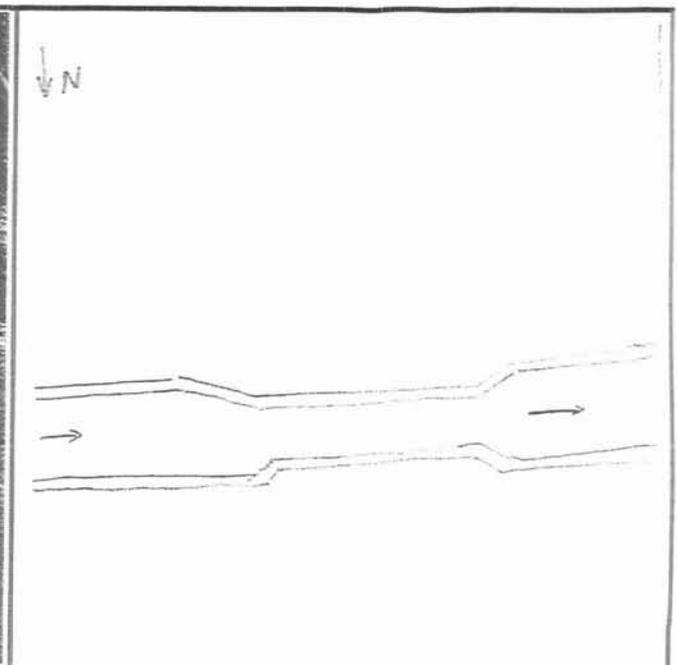
Compuertas en buen estado, si un poco oxidadas, sería necesario pintarlas para prolongar durabilidad. Canal de devolución continua en mampostería de piedra hasta el río en un tramo de unos 20 mts. aprox.

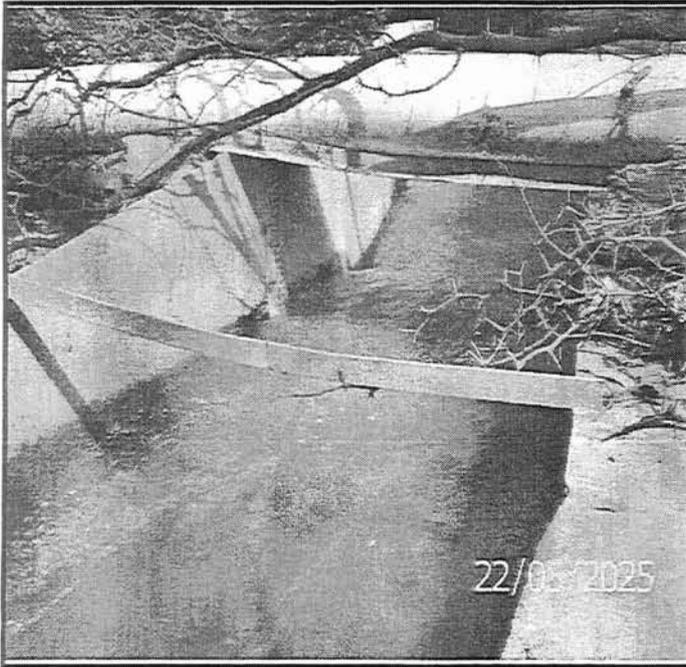
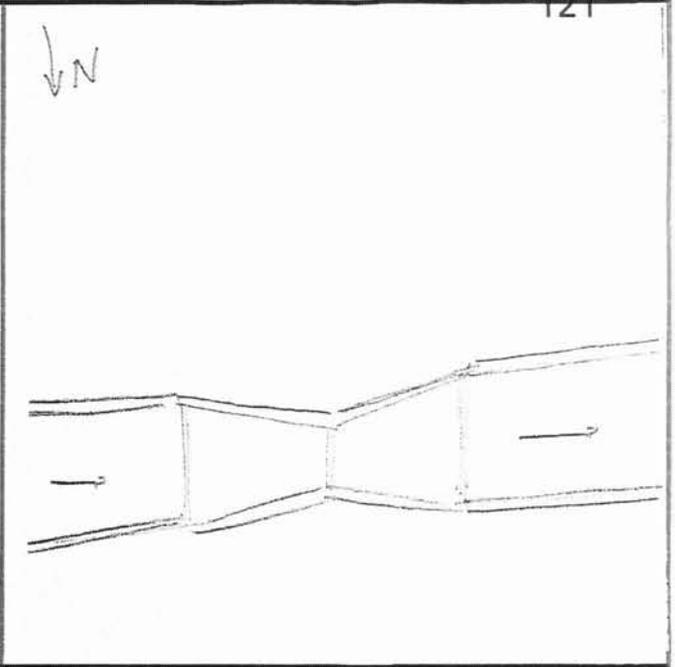
Canal revestido en una extensión de unos 6 mts. aprox. y un ancho de unos 2 mts. aprox.

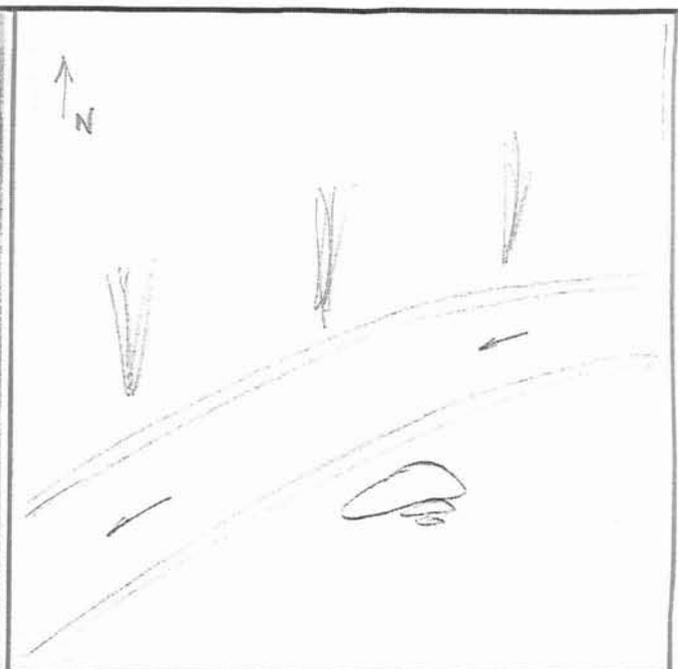
Aforador tipo Parshall

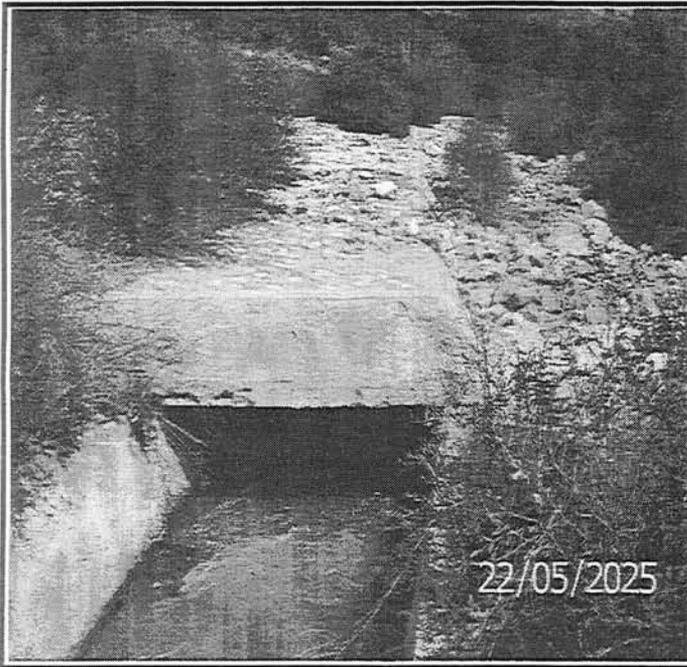
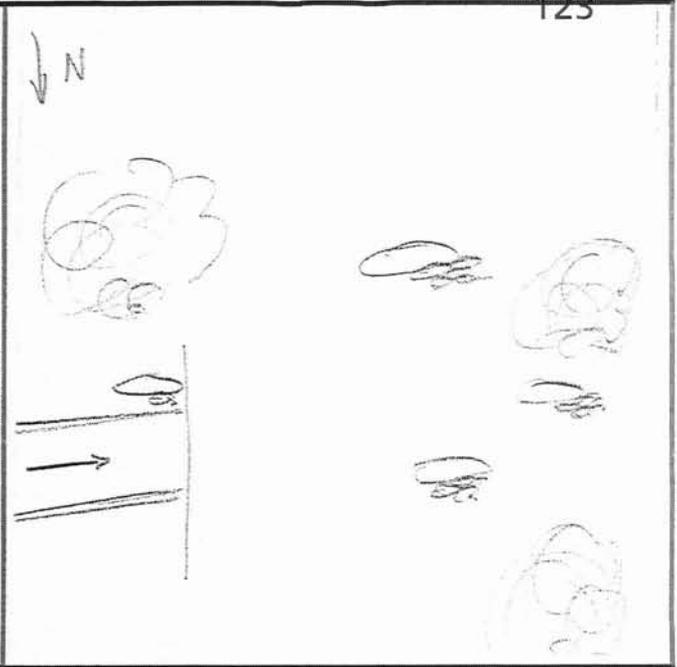
Canal en tramo revestido en mampostería de piedra
