**PROGRAMA
APLICACIÓN DESARROLLO TERRITORIAL PEQUEÑOS
AGRICULTORES PROVINCIA DEL CHOAPA**

**“OPTIMIZACIÓN DEL SISTEMA DE RIEGO
EMBALSE CORRALES
RÍO CHOAPA”**

INFORME FINAL

ANEXO 1

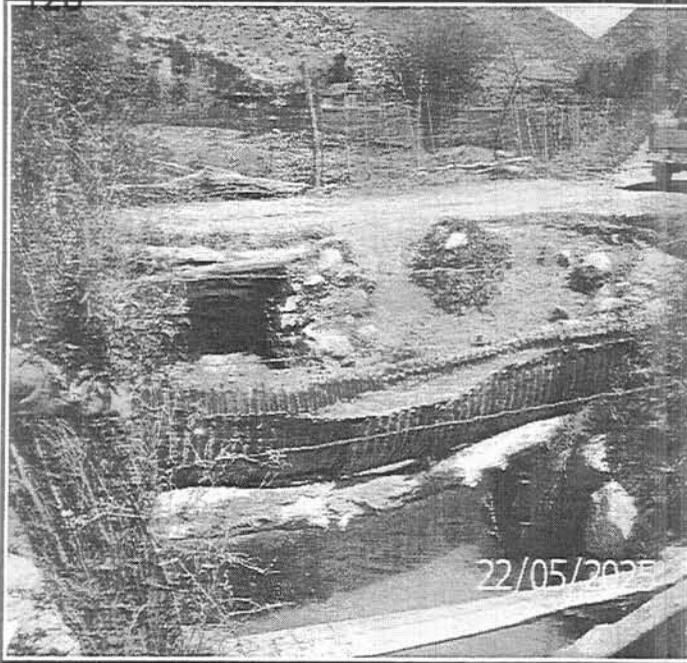
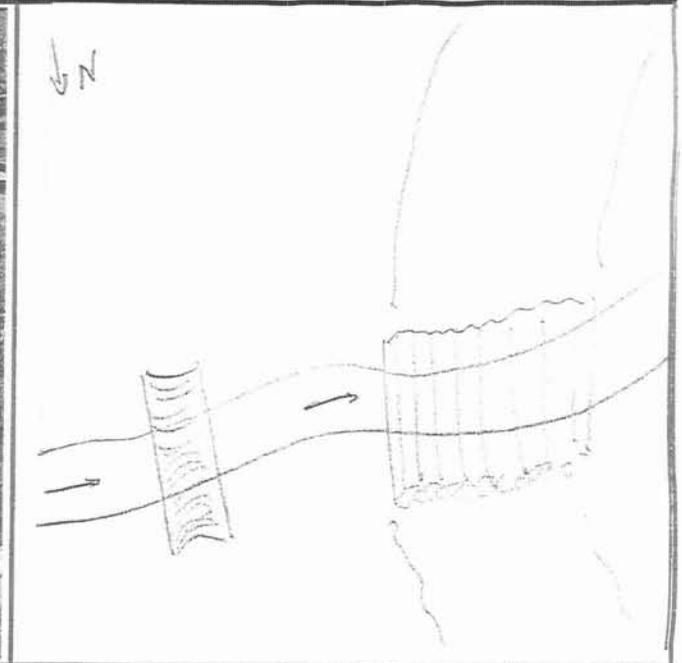
Canoa cruza sobre canal. Construida de neumáticos sobre palos y tablas.

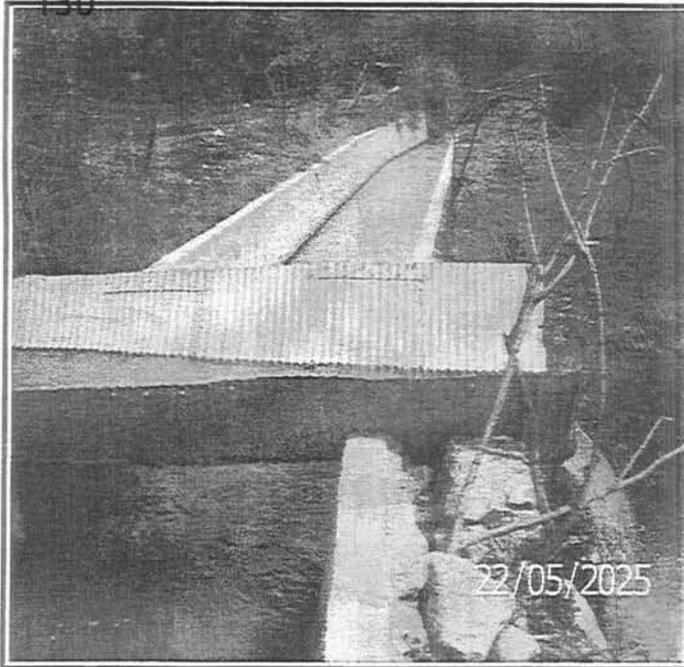
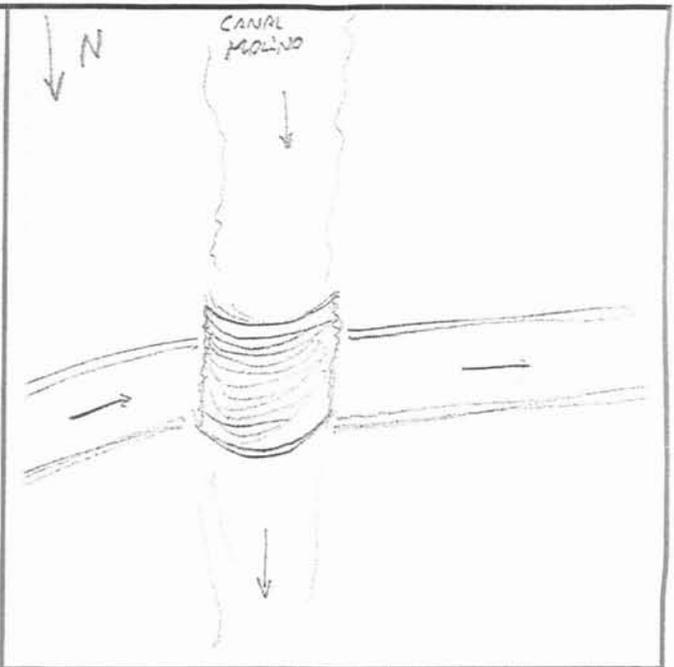
CARACTERISTICAS DE LA OBRA
 Cruce Canal Molino mediante canoa de medio tubo corrugado de 2 mts. de ancho, por 6 mts de largo aprox.

OBSERVACIONES
 Canoa en muy buen estado.

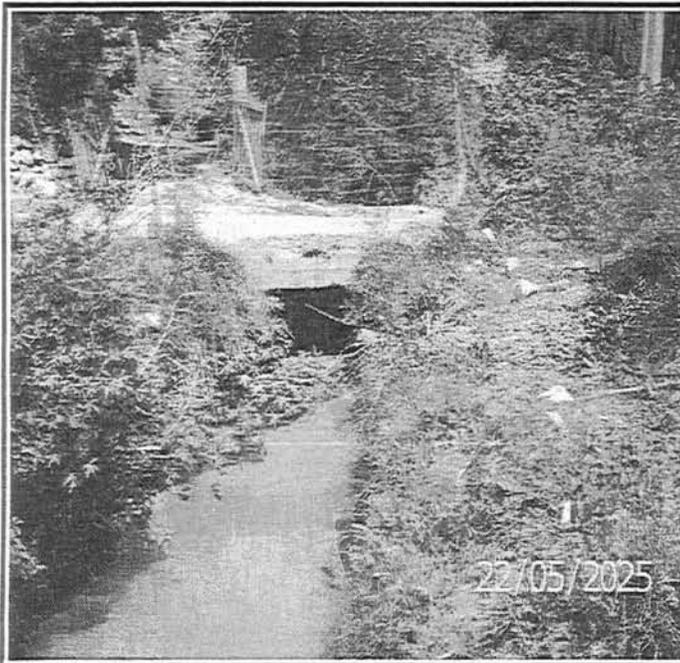
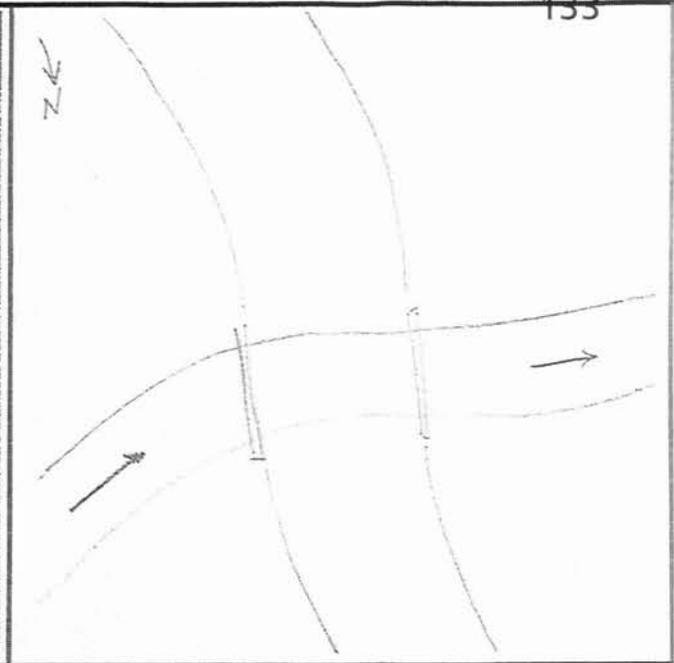
Puente de hormigón cruce camino salida de la población Tranquilla hacia Coirón.

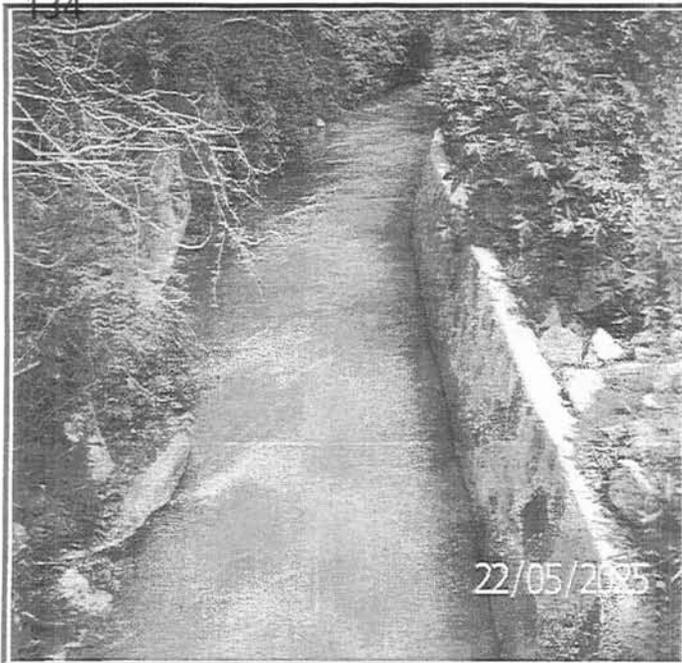
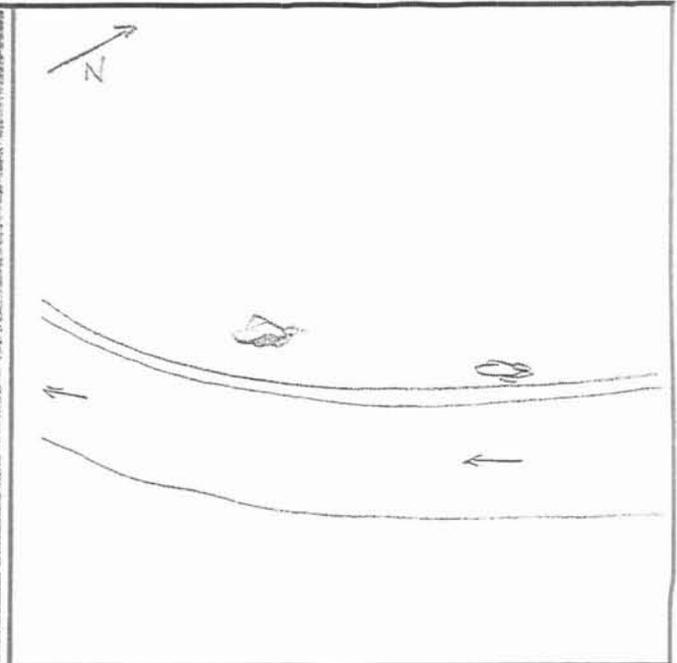
Canal revestido en mampostería de piedra solo a valle de una longitud aprox. de unos 30 mts.

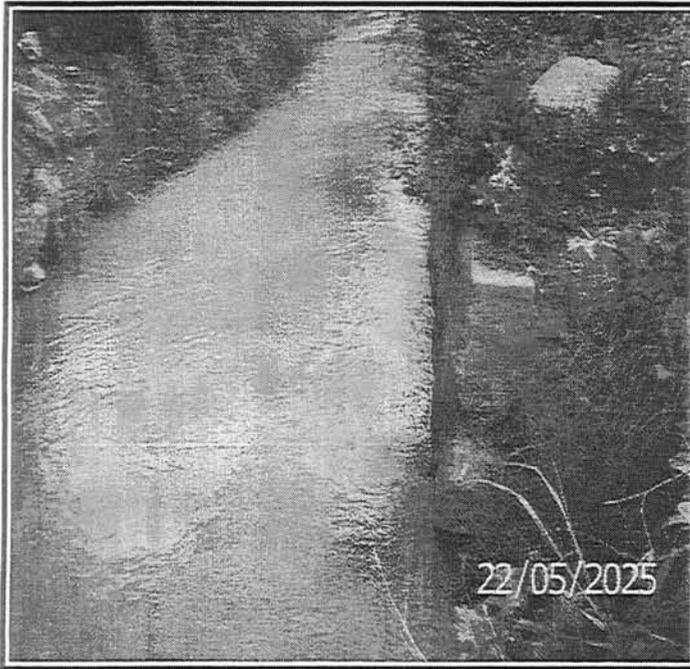
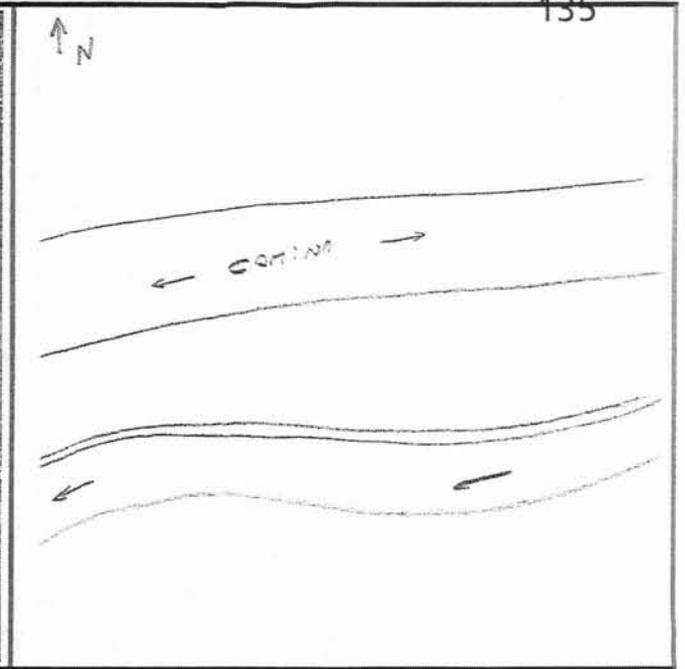
Tramo canal con mampostería a valle y radier, longitud aprox. de 70 mts.

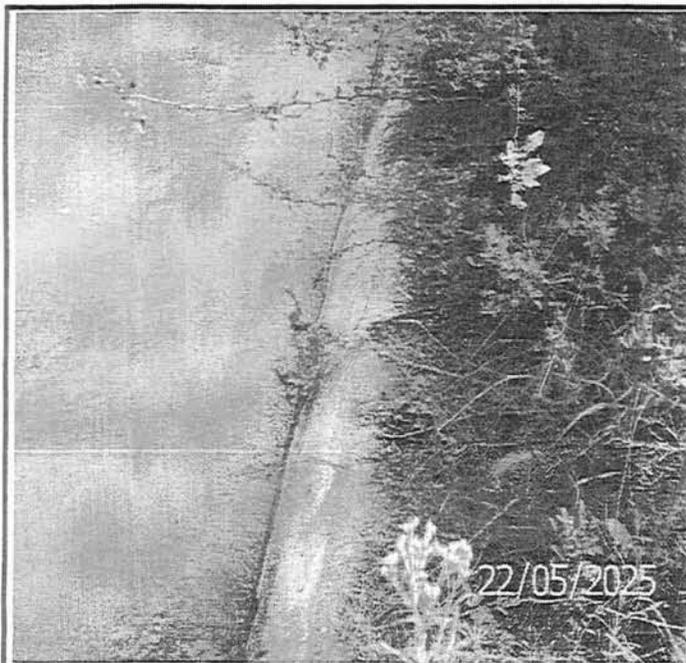
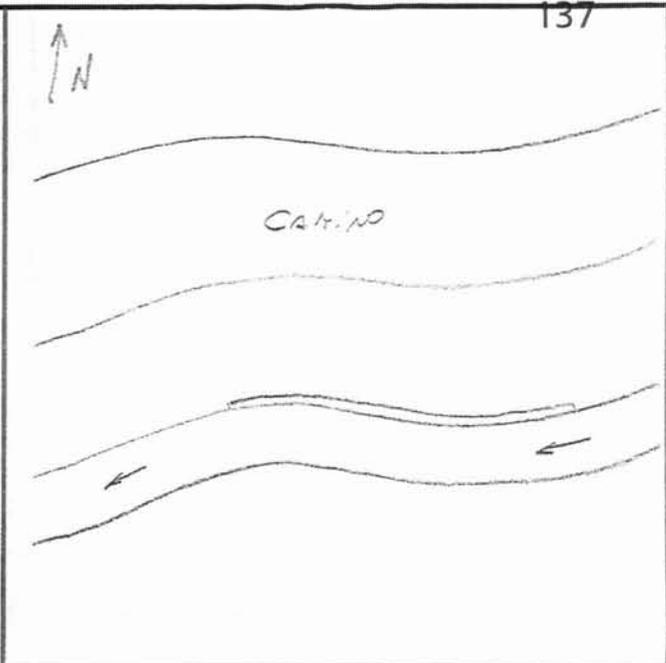
Mampostería de piedra a valle, camino principal a unos 5 mts.

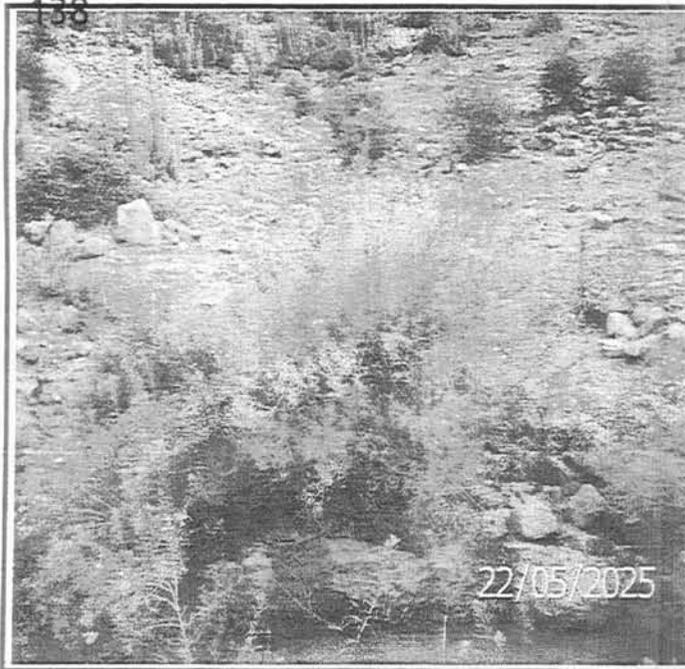
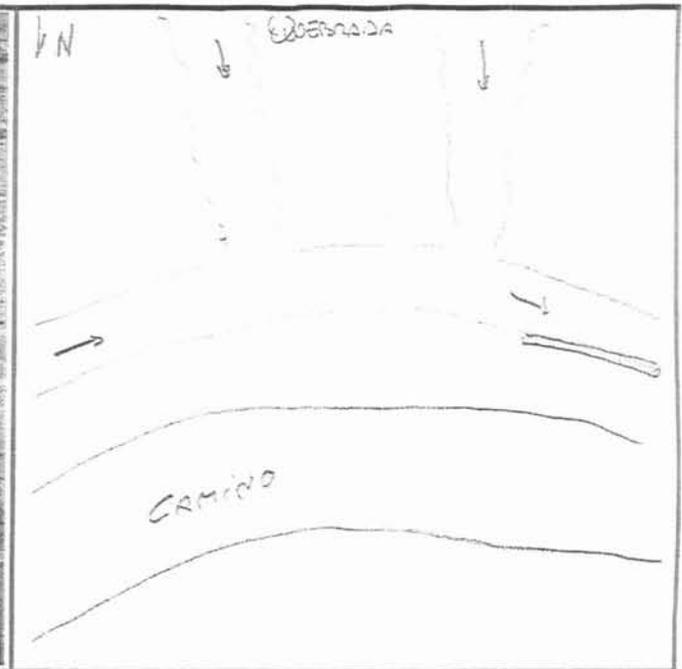
Cruce de quebrada cae directamente al canal embancándolo en periodos de crecidas. Construir un obra de cruce que evite embancamientos a futuro.

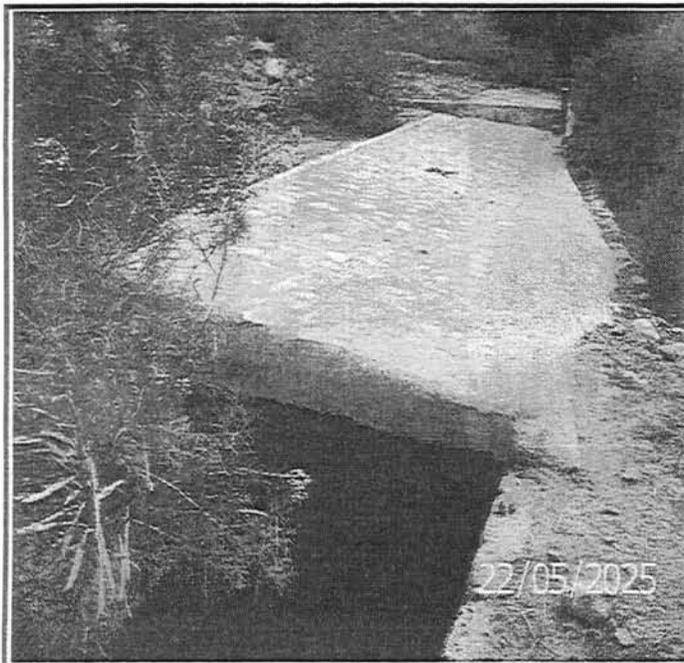
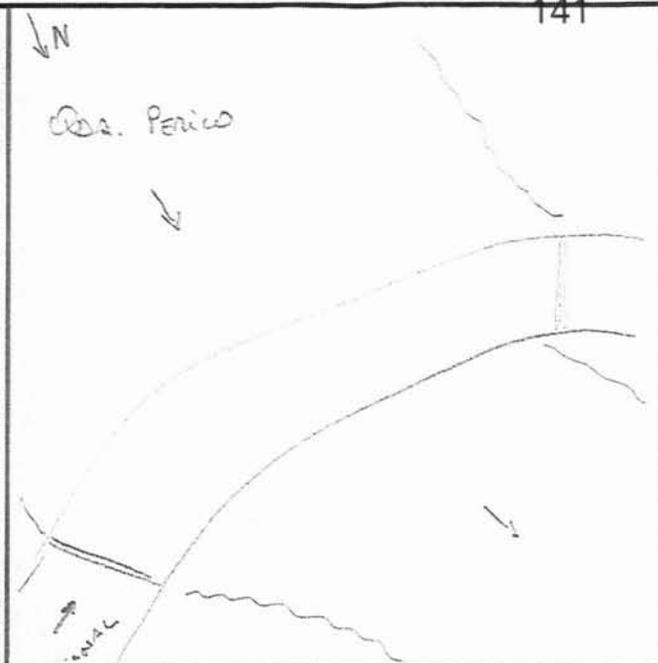
A continuación de la quebrada y a unos 29 mts. aprox. se encuentra una compuerta metálica para cierre total del canal.

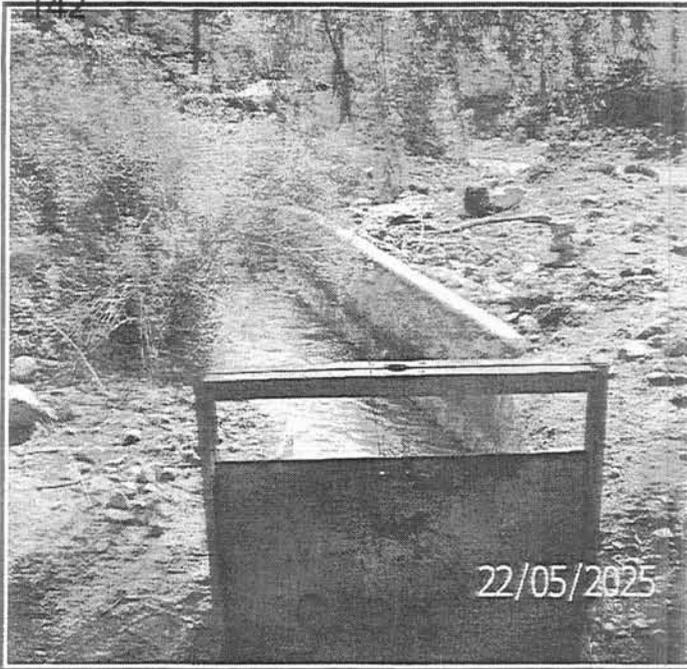
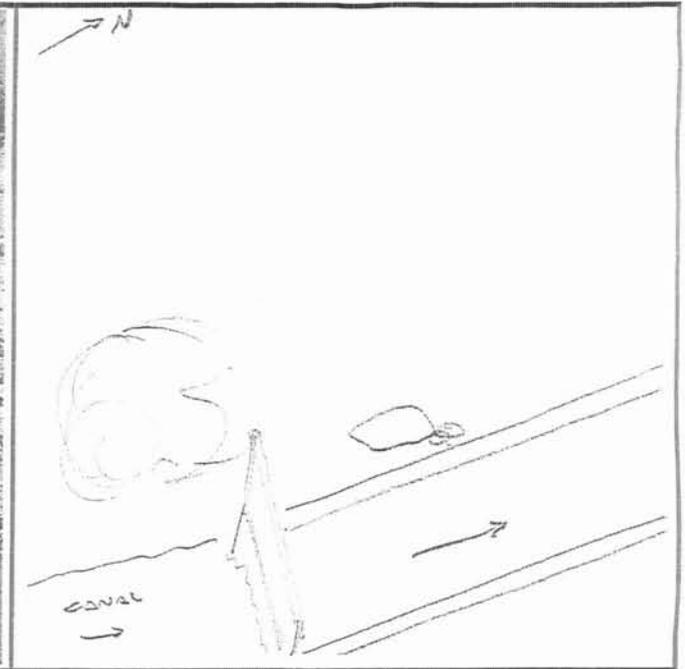
Inicio mampostería de piedra lado valle, canal angosto con una sección aprox. de 1.5 mts.

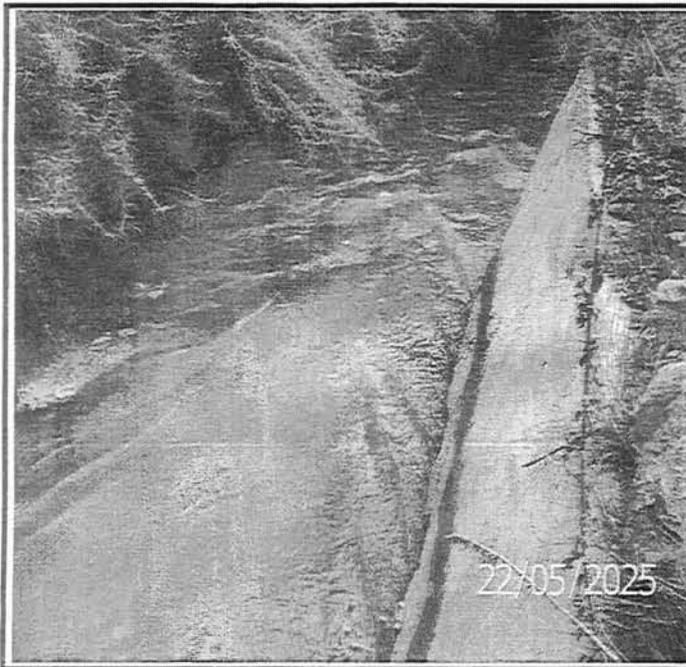
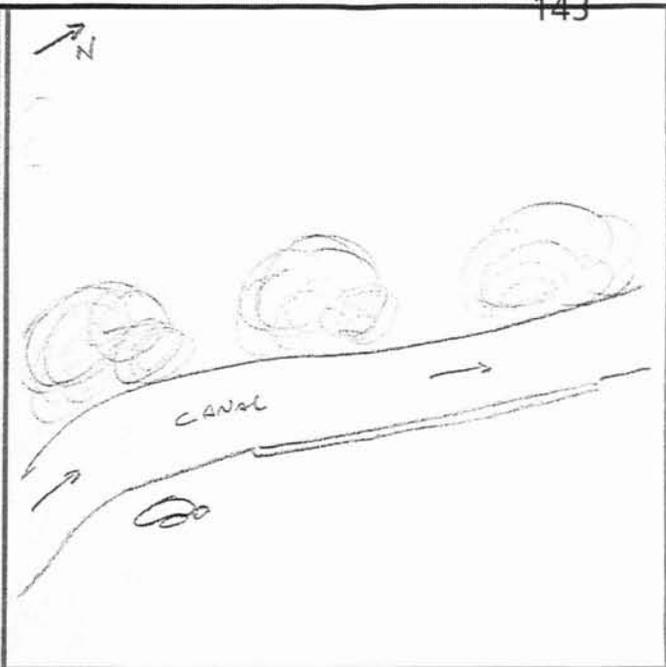
Terreno muy blando, lo que constantemente se producen derrumbes al canal, se solicita proyectar una obra que de solución definitiva.

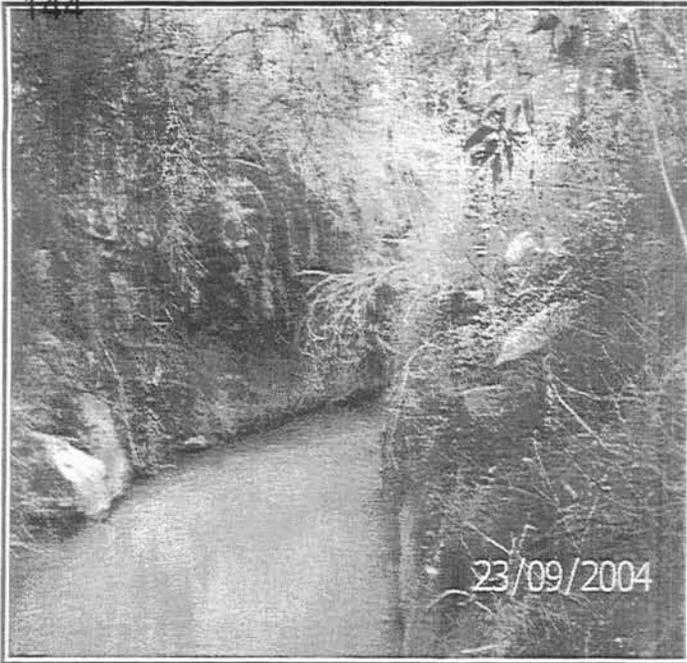
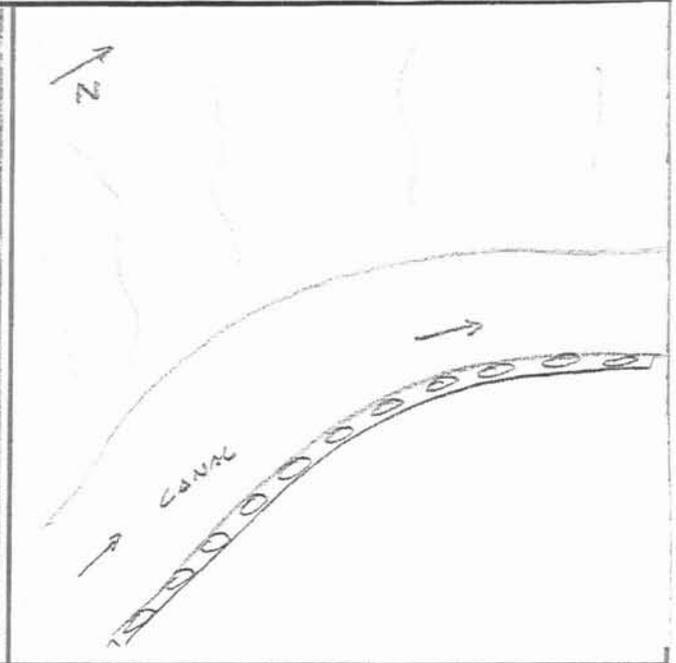
Mampostería de piedra lado valle, fondo rústico.

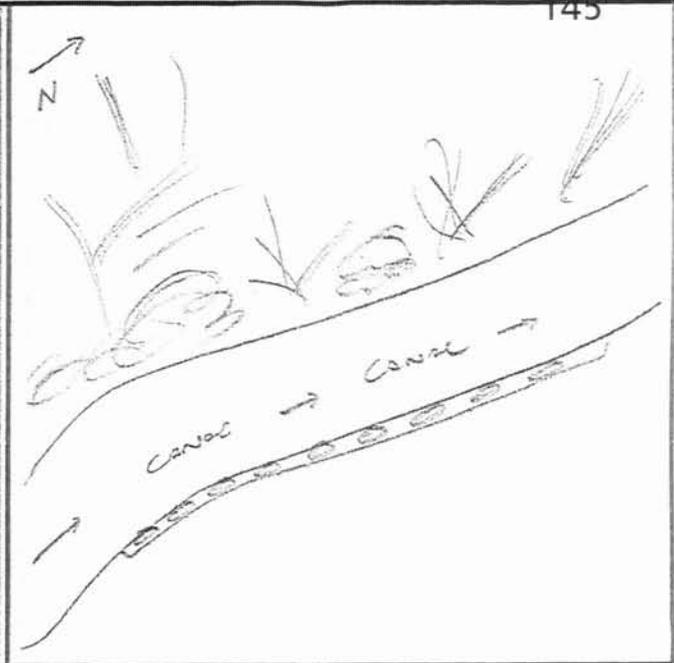
Mampostería de piedra lado valle, fondo rústico.

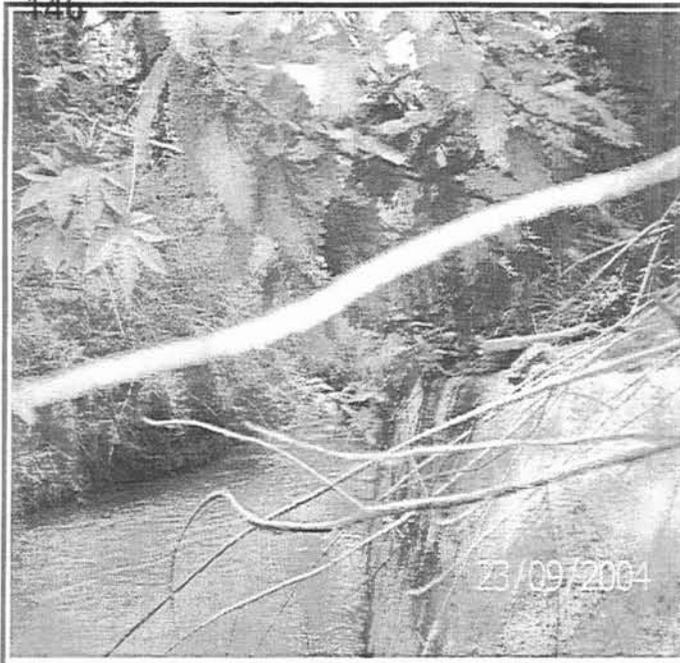
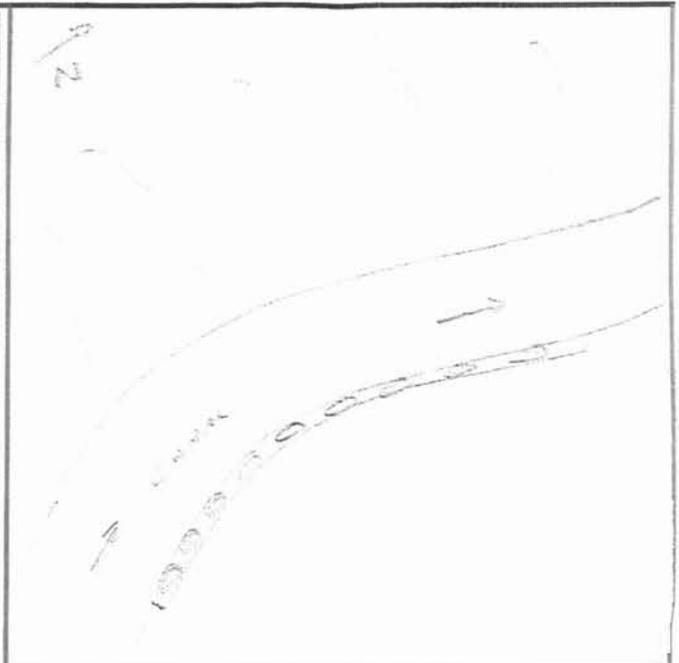
Mampostería de piedra lado valle, fondo rústico. A 6 mts. aguas abajo inicio de otra mampostería a valle sin radier con una longitud aprox. de 50 mts. y a unos 12 mts. aguas debajo de este punto se inicia otra mampostería de iguales características con una longitud aprox. de 25 mts.

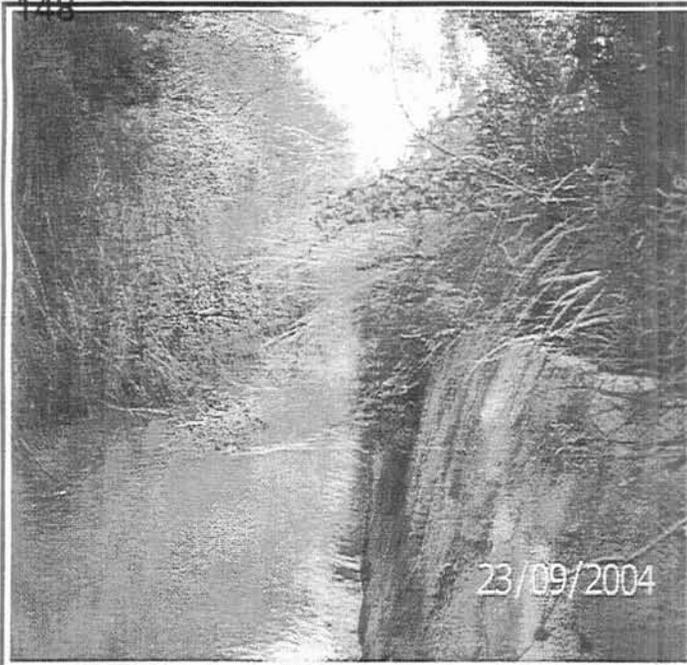
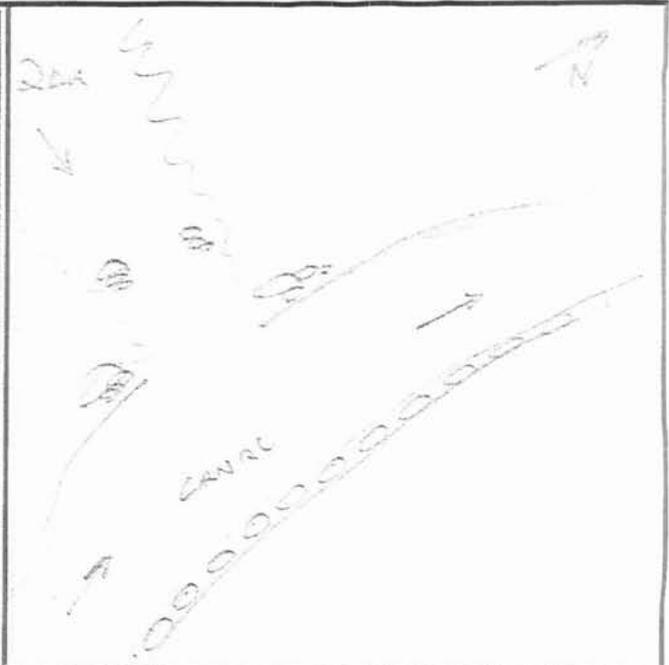
Cruce quebrada Bruna la cual cae directamente al canal embancándolo en períodos de crecidas. Construir un obra de cruce que evite estos embanques. A 20 mts. aguas abajo inicio mampostería de piedra con una longitud aprox. de 10 mts.

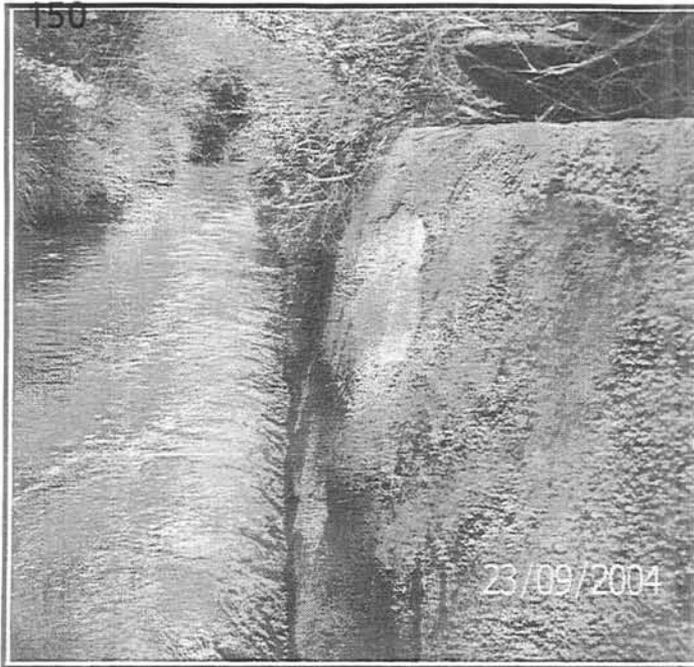
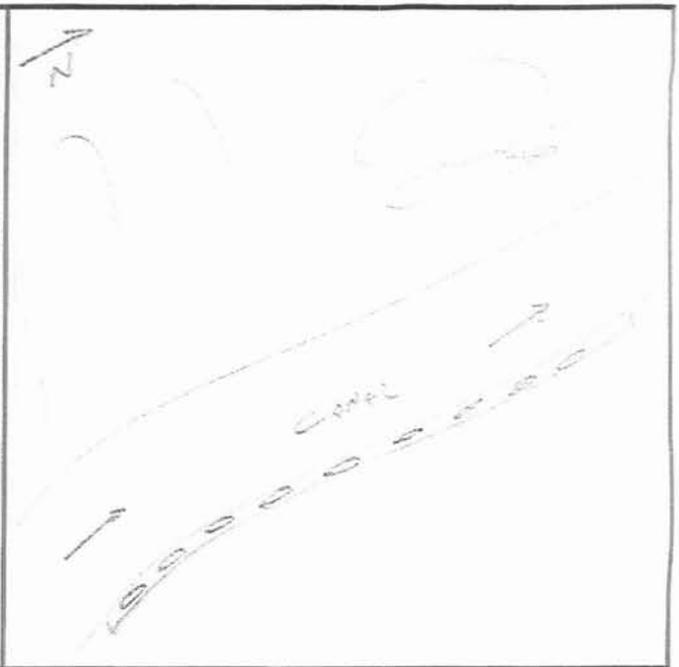
Mampostería de piedra a valle, longitud aprox. 10 mts.

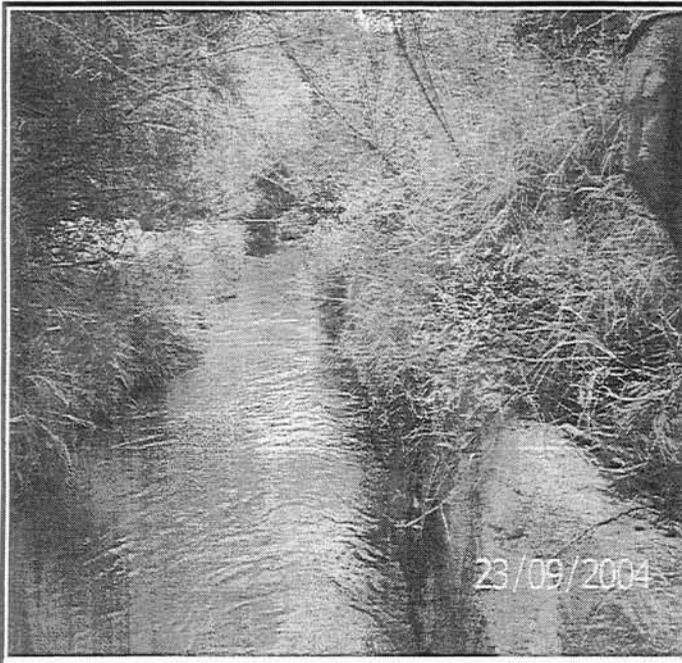
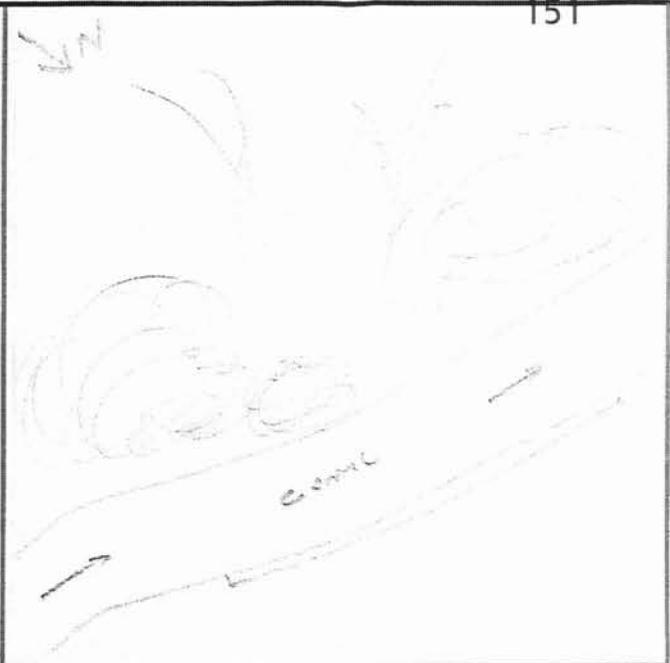
Mampostería de piedra a valle, fondo rústico.

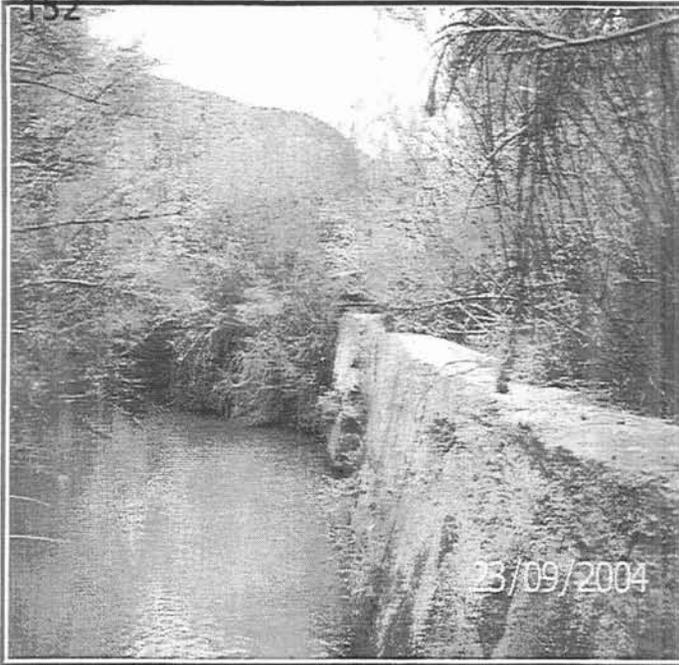
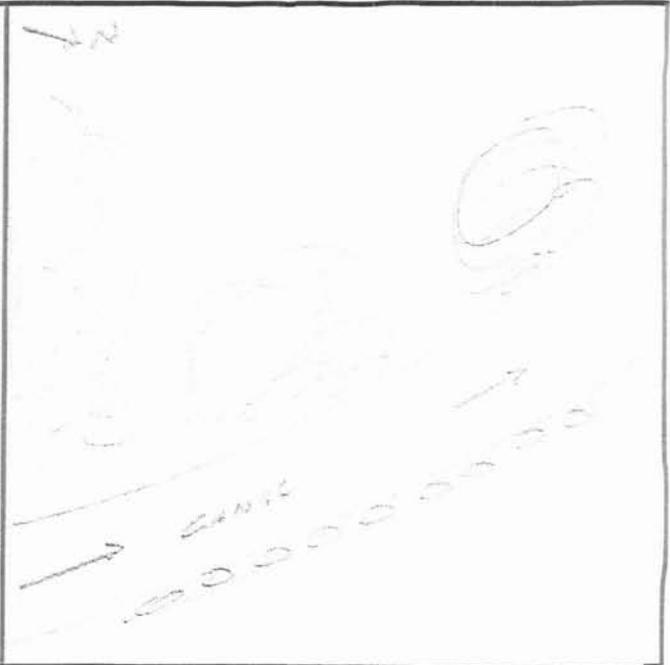
Revestimiento con radier de 0.5 mts. de ancho en un canal con sección de 1.5 mts..

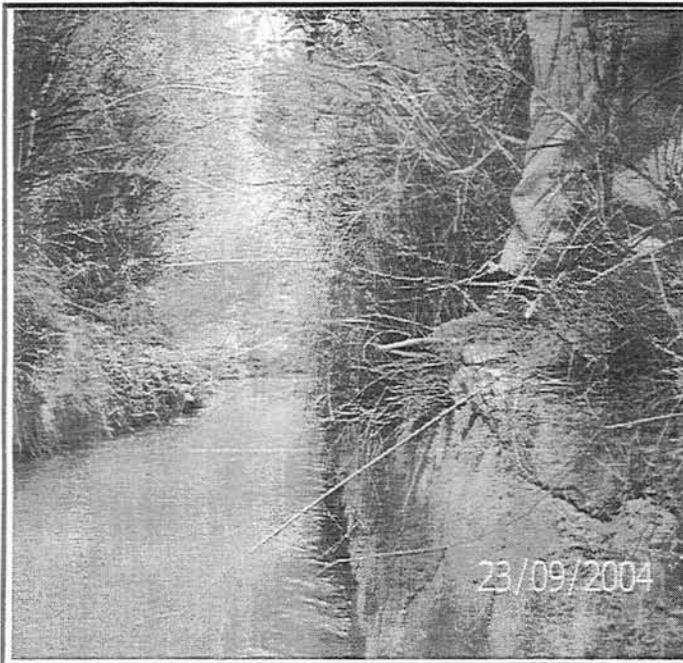
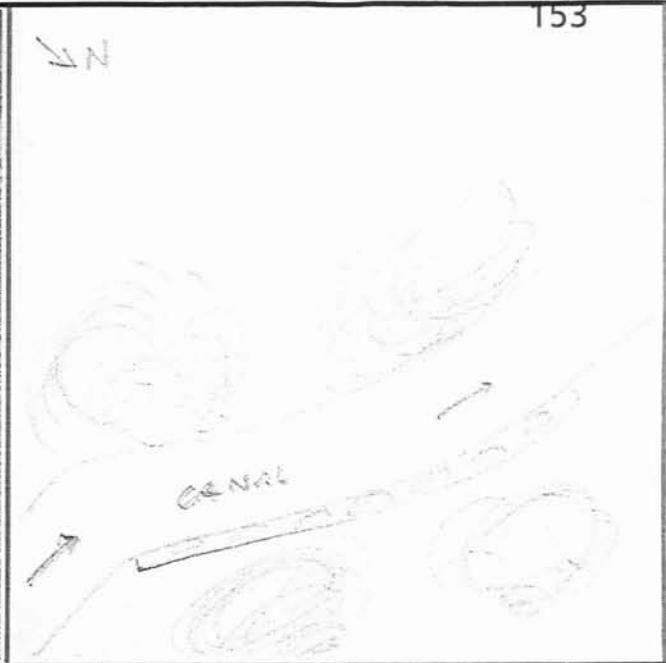
Mampostería de piedra a valle de unos 6 mts. aprox. de largo, en la cual se encuentra una compuerta intrapredial.

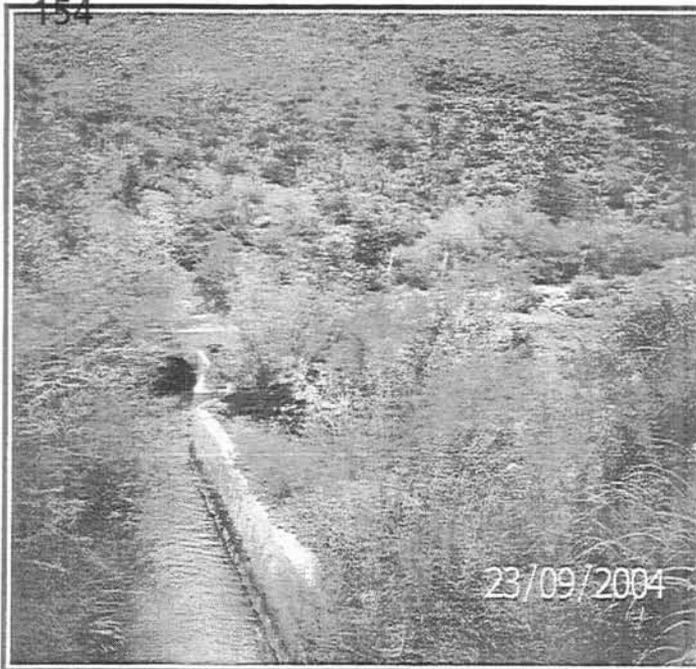
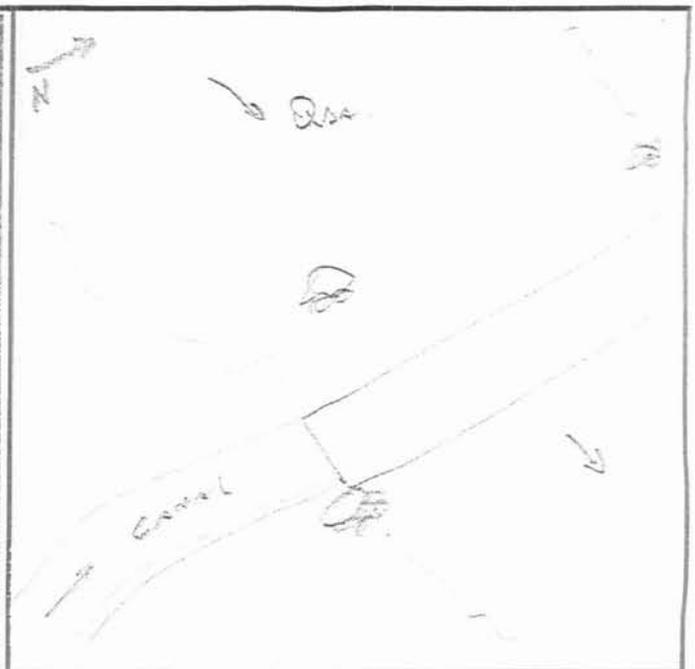
Revestimiento a valle, consta de una mampostería de piedra y en la cual cae pequeña quebradilla y que algunos casos ocasiones provoca graves problemas.

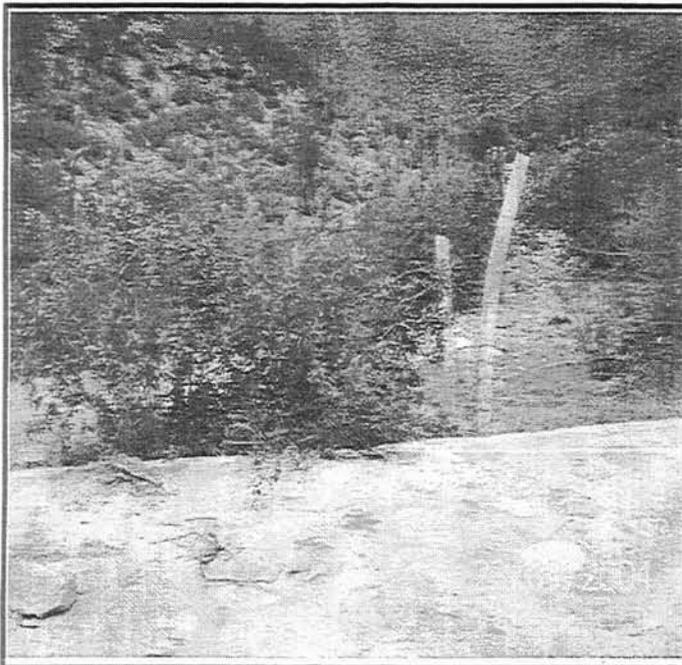
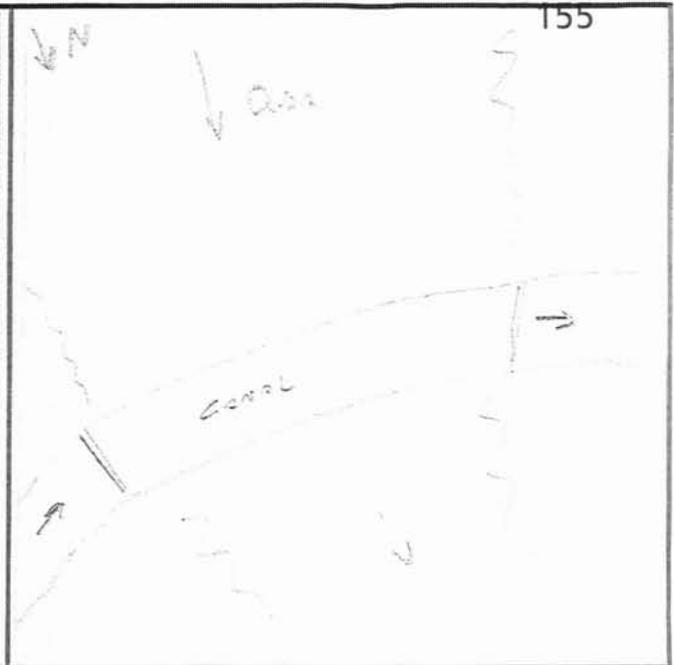
Cruce quebrada Las Tres Quebradas, 6 mts. aguas arriba compuerta metálica con volante y tornillo para desagüe. Esta quebrada consta de una mampostería de piedra sobre canal.

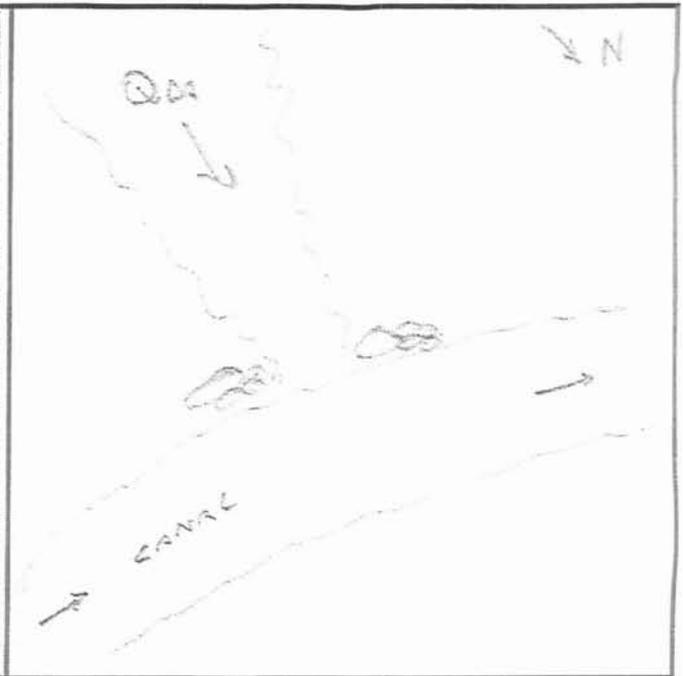
Cruce quebrada La Chinchilla la cuál cae directamente al canal embancándola en períodos de crecidas.

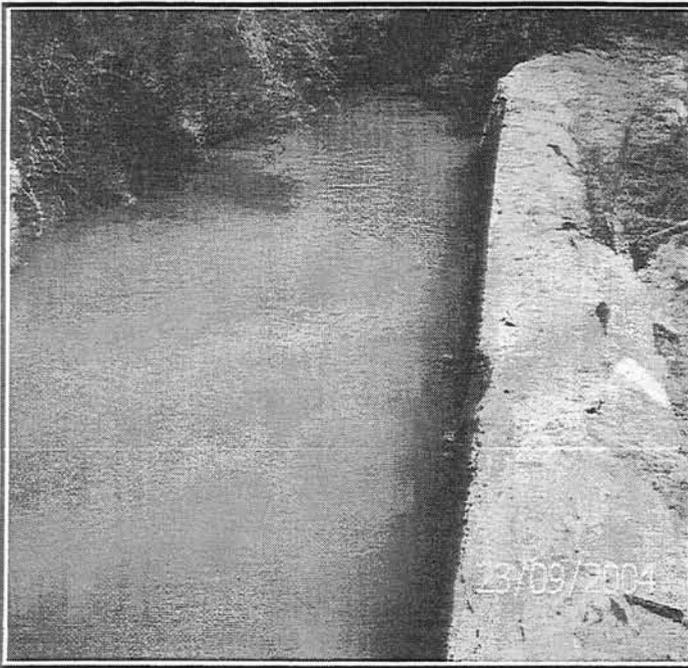
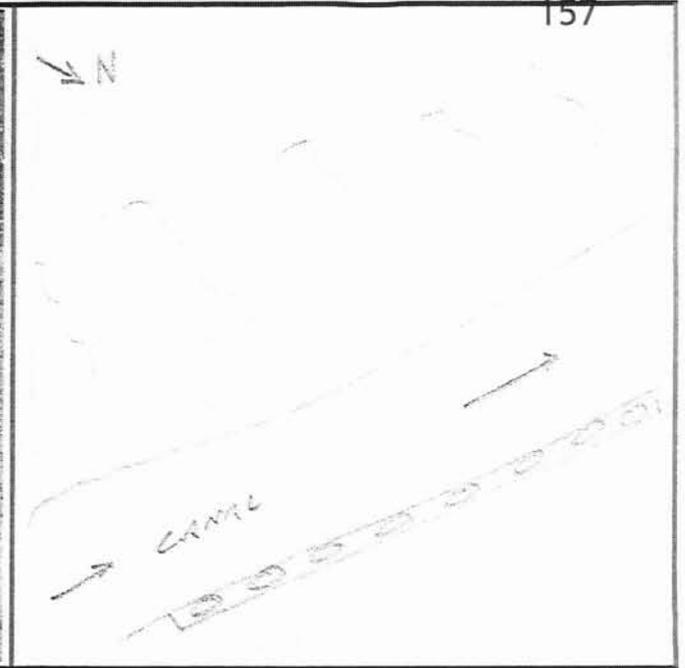
Cruce quebrada El Pequen.

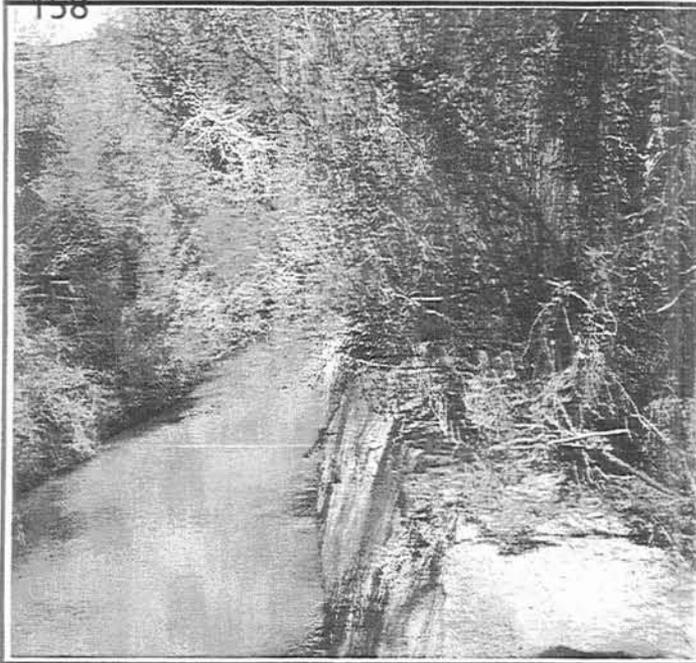
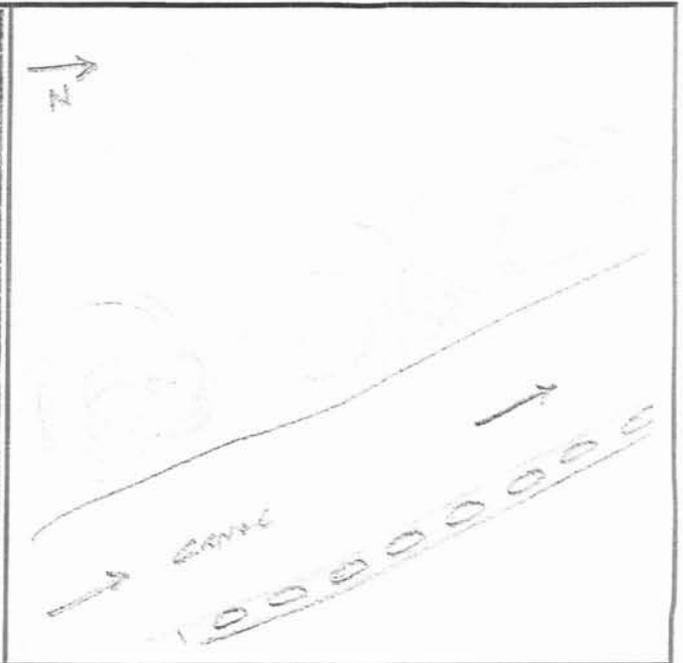
Revestimiento a valle en mampostería de piedra, longitud aprox. de 6 mts.

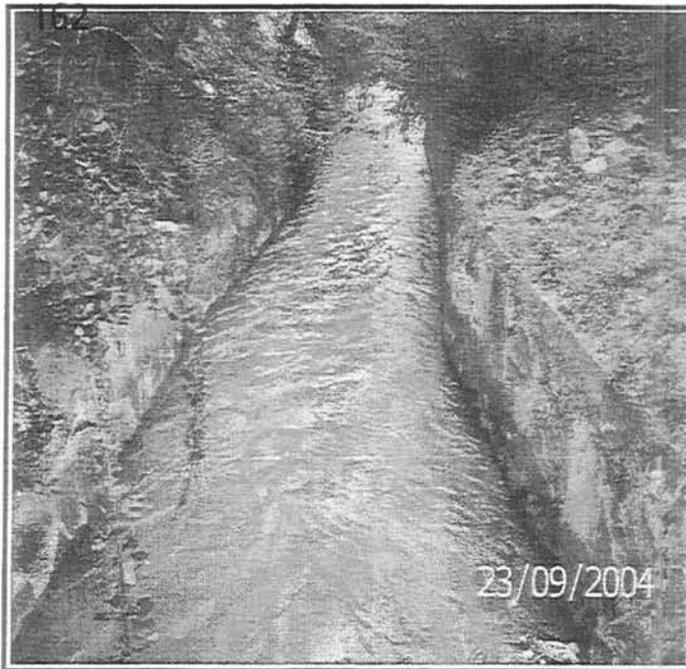
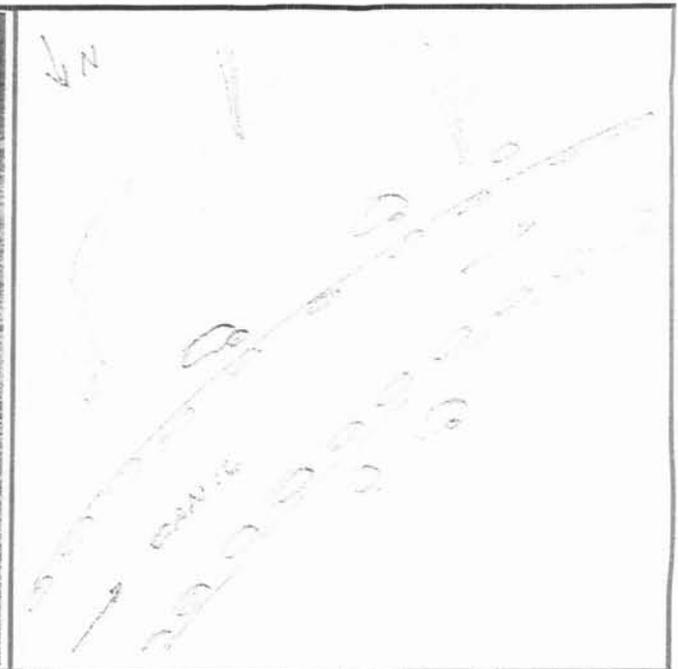
Obra de cruce quebrada La Madera, canal cubierto con una mampostería de piedra. Al inicio de esta obra existe una compuerta metálica para desagüe.

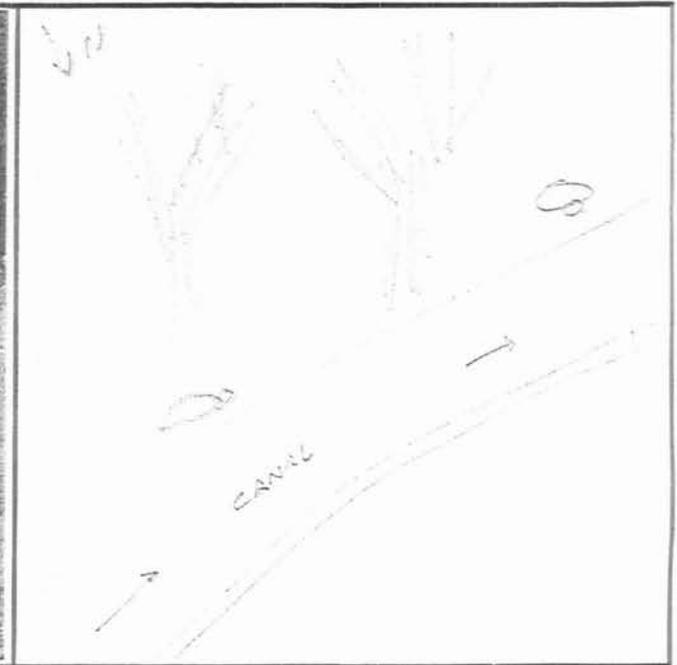
Mampostería de piedra borde a valle con fondo rústico, 18 mts. aguas abajo se encuentra otro revestimiento de unos 20 mts. aprox. de largo junto con una compuerta intrapedrial.

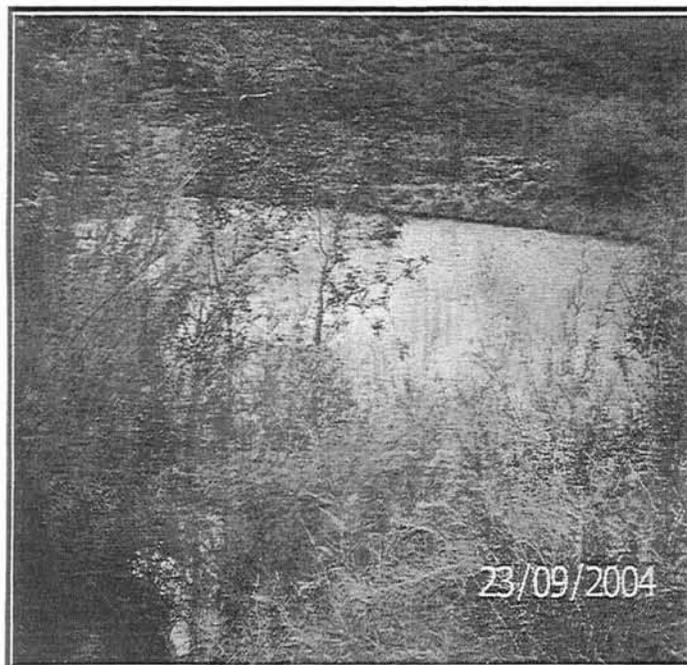
Inicio mampostería que comienza en muro de contención de la quebrada Piedras Afilar.
