**PROGRAMA
APLICACIÓN DESARROLLO TERRITORIAL PEQUEÑOS
AGRICULTORES PROVINCIA DEL CHOAPA**

**“OPTIMIZACIÓN DEL SISTEMA DE RIEGO
EMBALSE CORRALES
RÍO CHOAPA”**

INFORME FINAL

ANEXO 1

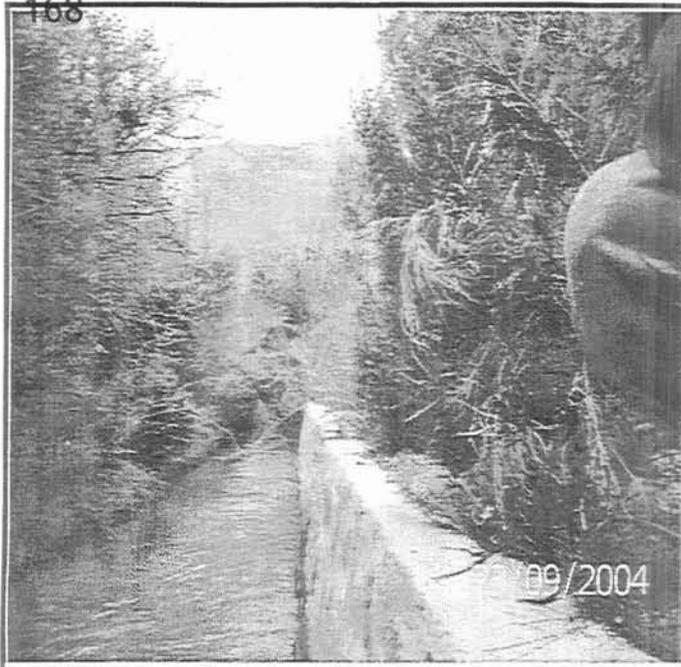
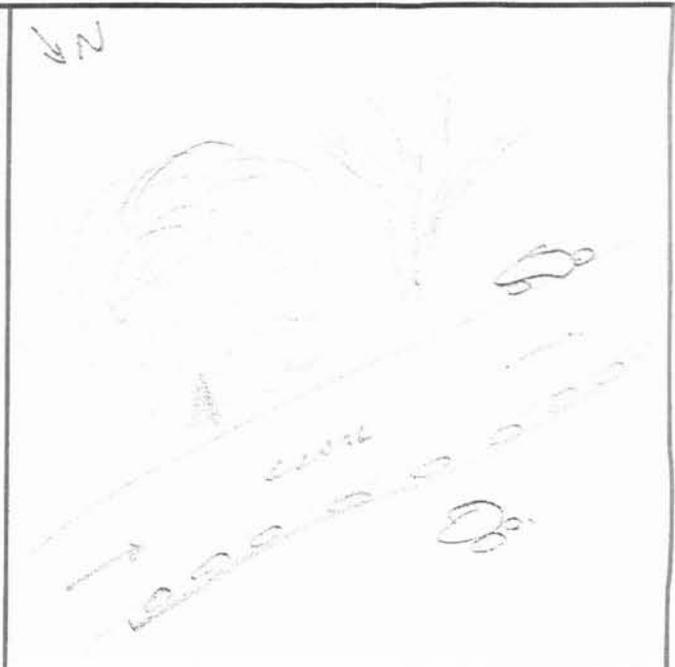
Tranque intrapredial y que se encuentra ubicado unos 5.0 m. del canal.

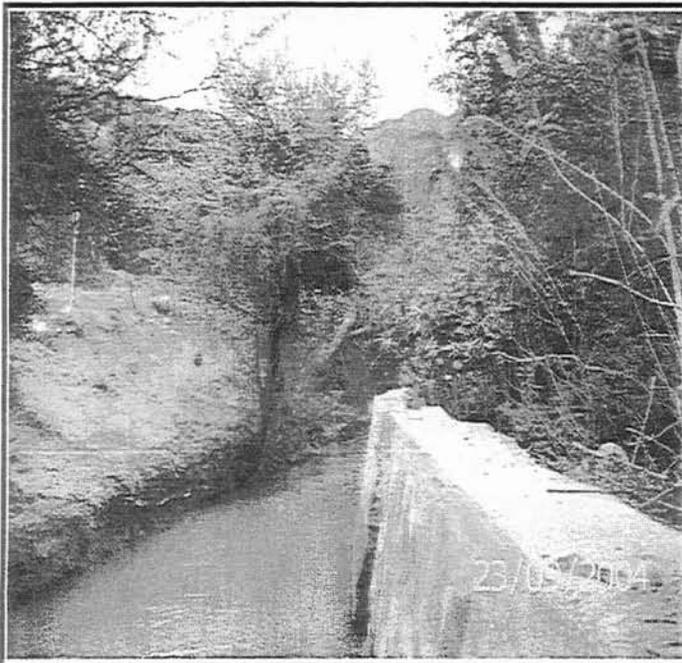
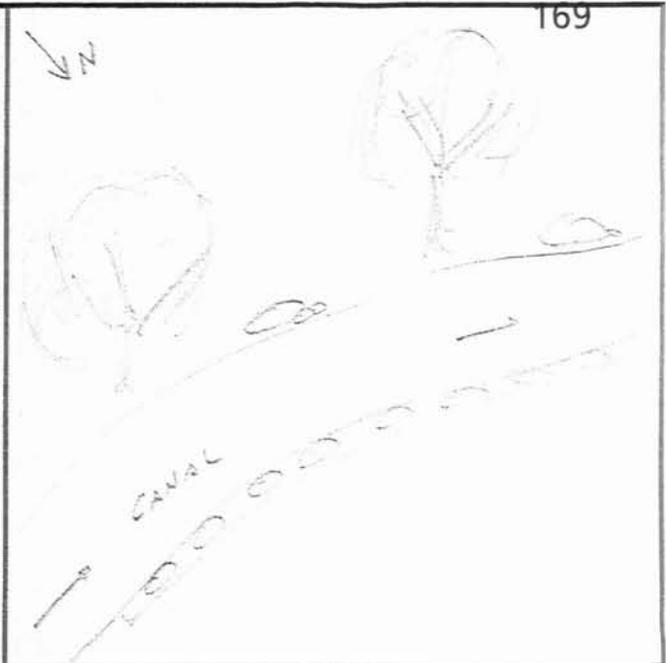
Mampostería borde norte del canal con una longitud aproximada de unos 20 m.

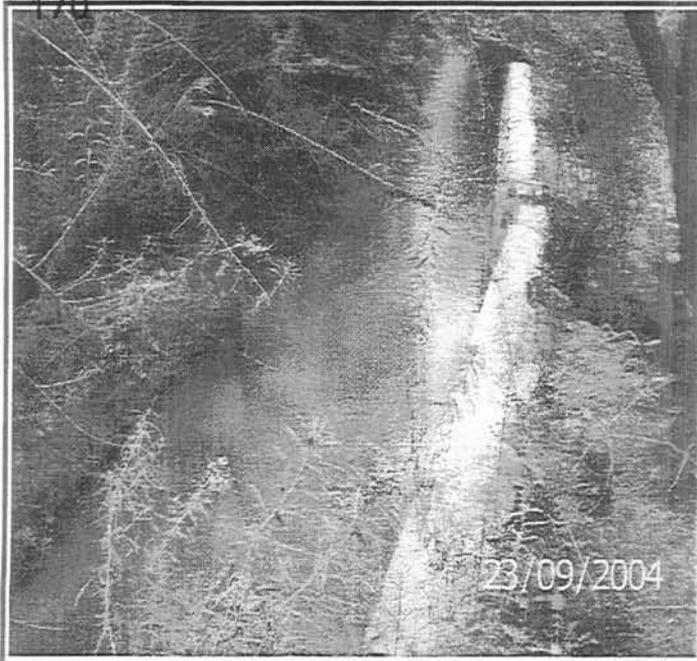
Mampostería borde norte canal, sin radier, longitud aproximada de unos 20 m.

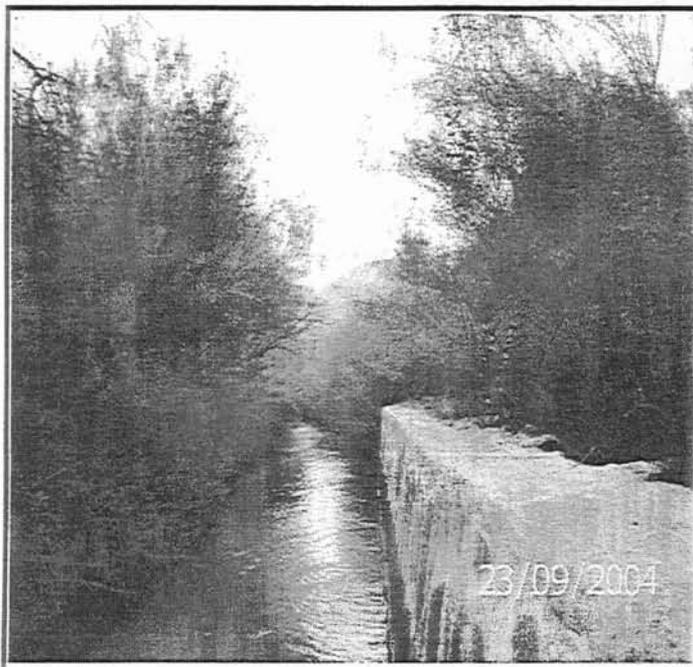
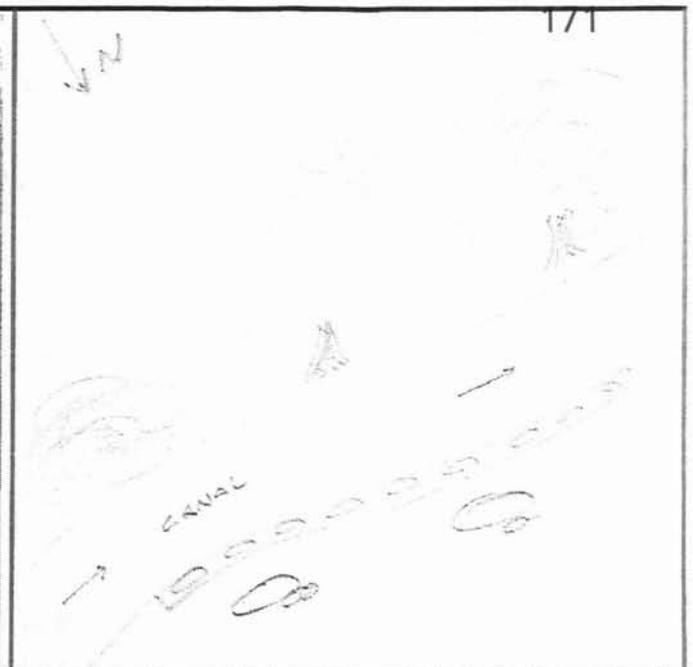
En estos sectores el borde del canal es bajo y delgado con peligro de desborde de aguas. A unos 41 m. aguas abajo se encuentra otra reparación en mampostería sin radier.

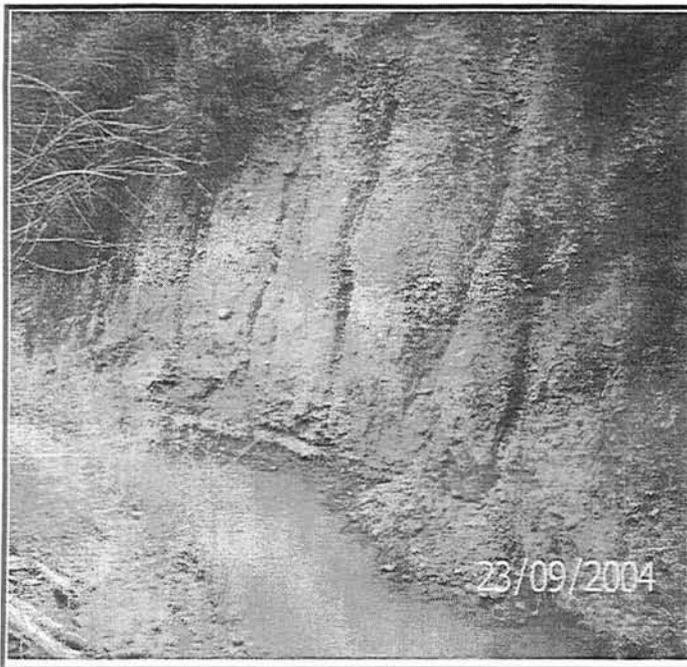
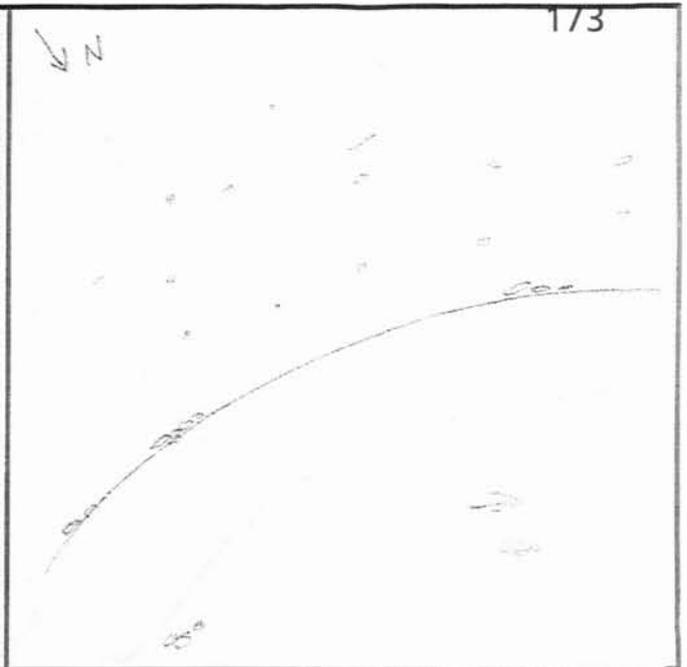
Canal con filtraciones en el fondo. Sector con bordes y fondo del tipo arenoso-limoso.

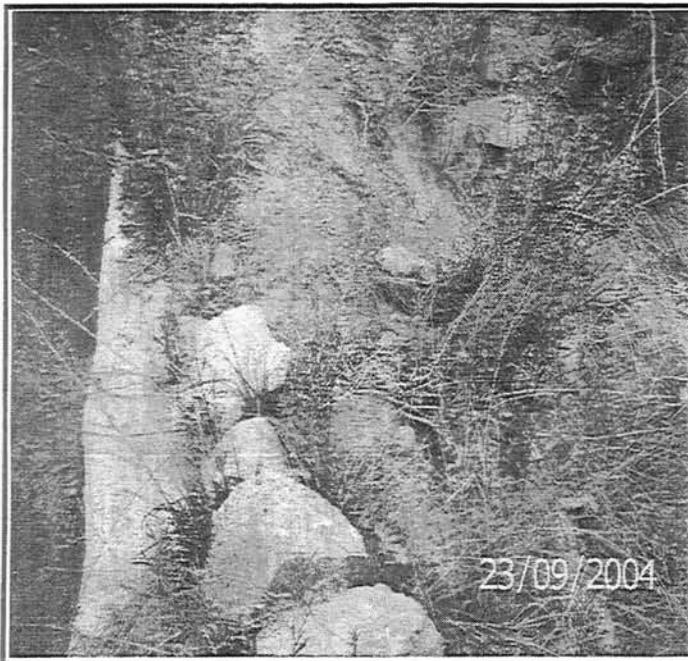
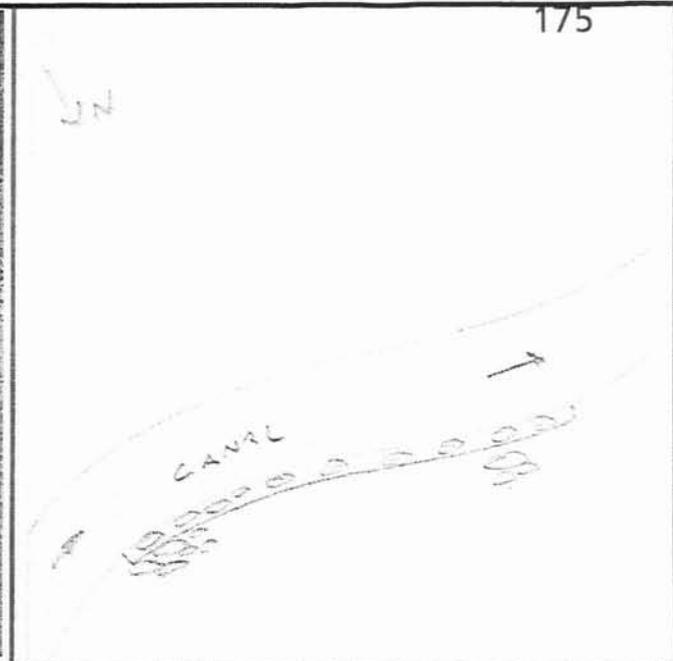
Tranque intrapredial, canal se encuentra ubicado a unos 10 m. aprox.

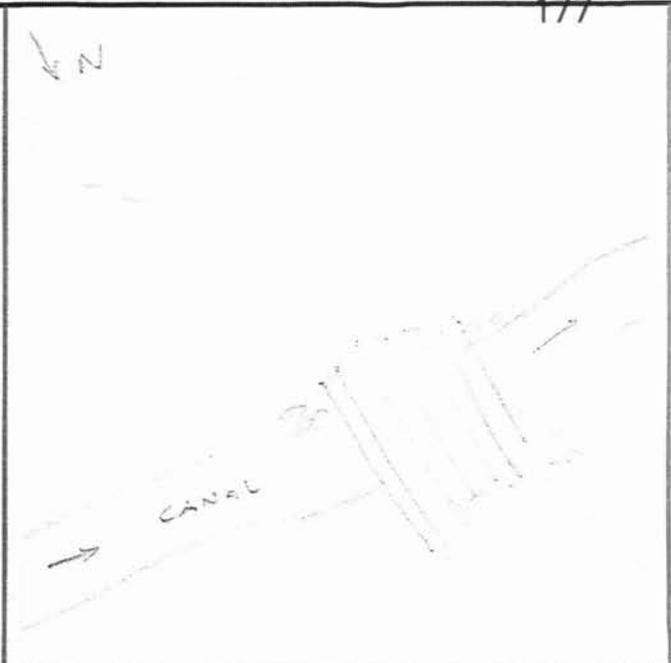
Frente a esta compuerta confluyen dos quebradas siendo una de ellas La Quebrada Diego.

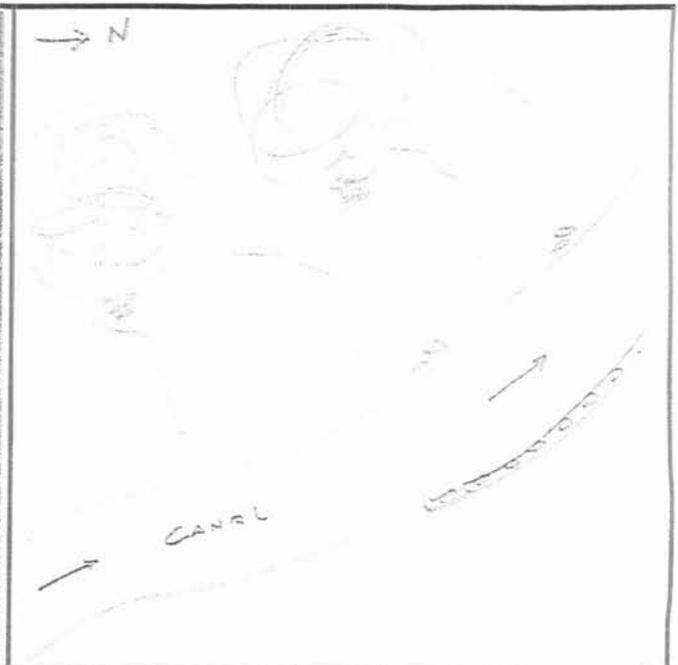
Puente rústico con palos de eucaliptus de uso público al campo, largo aprox. De 4 m, 6 m de ancho.

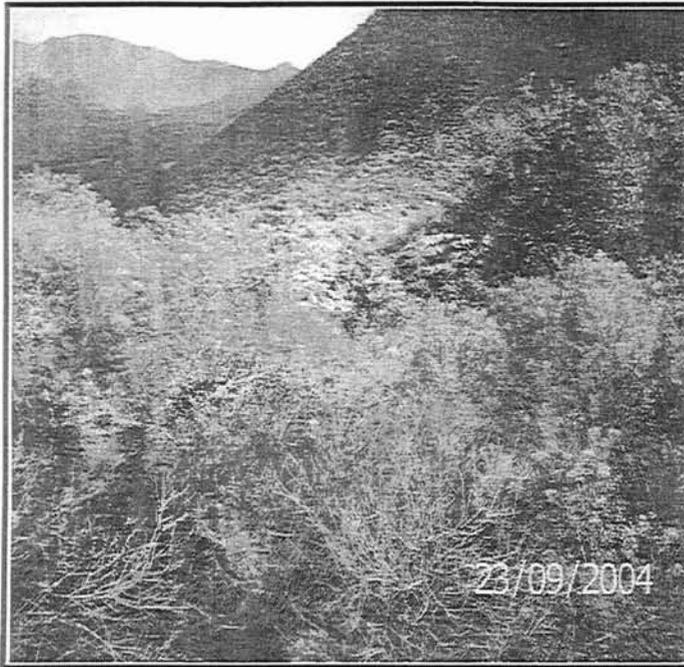
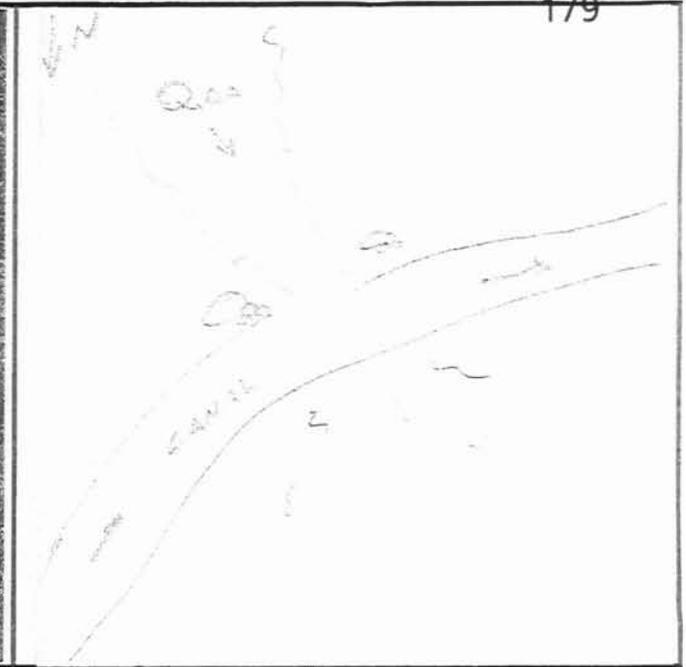
Cruce quebrada Callejón de Diego, 5 m aguas abajo mampostería borde norte del canal con un largo aproximado de 30 m. altura talud de 1 m.

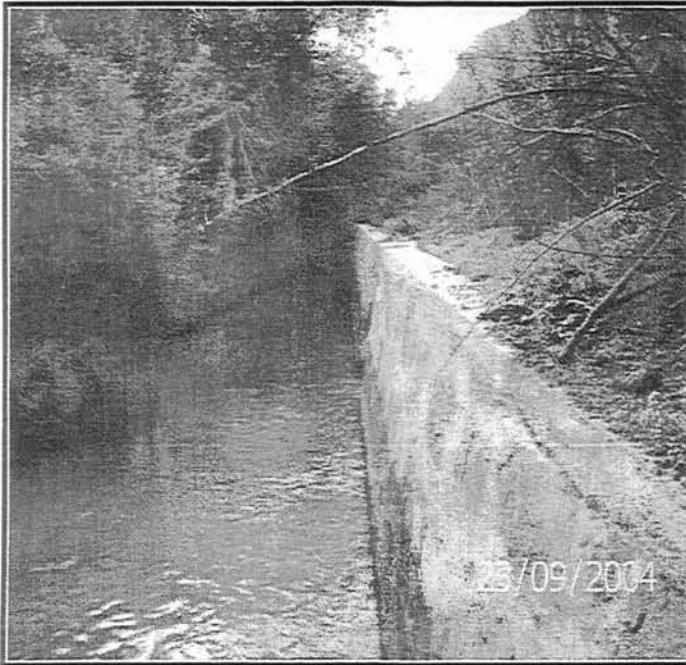
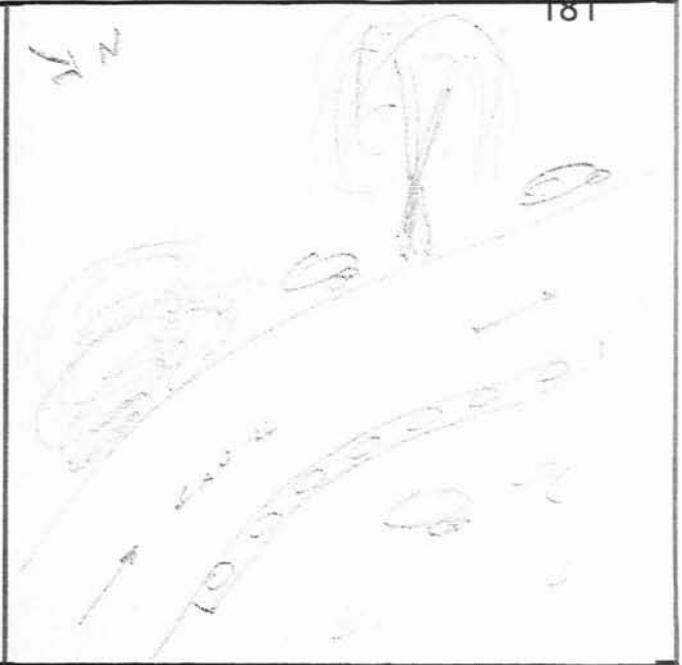
Canal con filtraciones en una extensión de unos 50 m aprox. terreno muy arenoso, maicillosos y limosos.

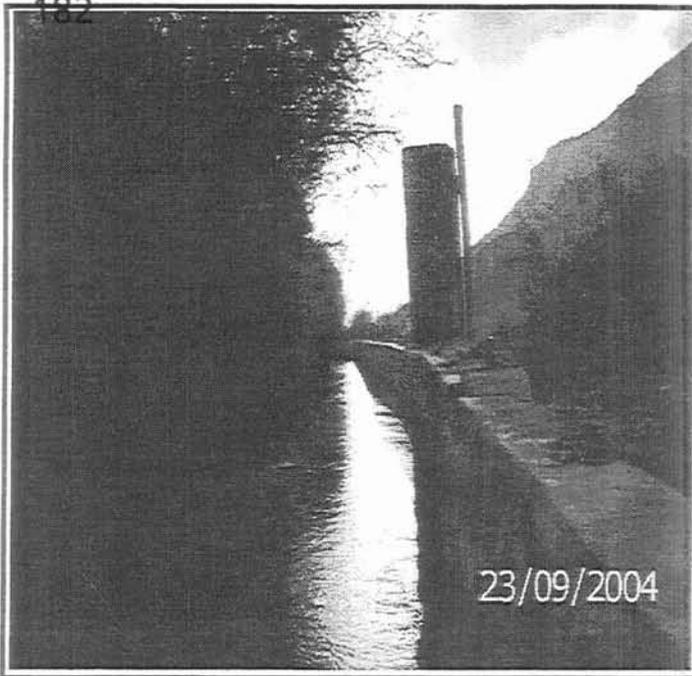
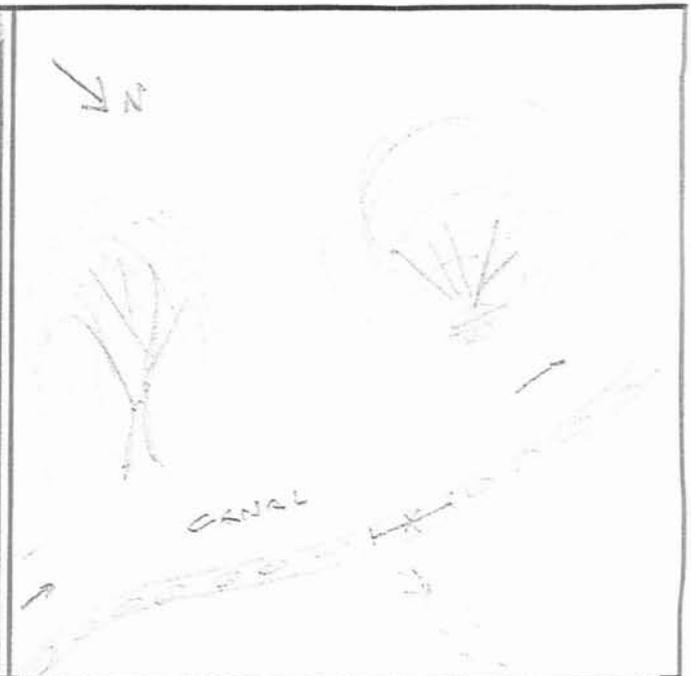
Mampostería borde norte canal, longitud aprox. de 13 m. y una altura de talud de 1.20 m.

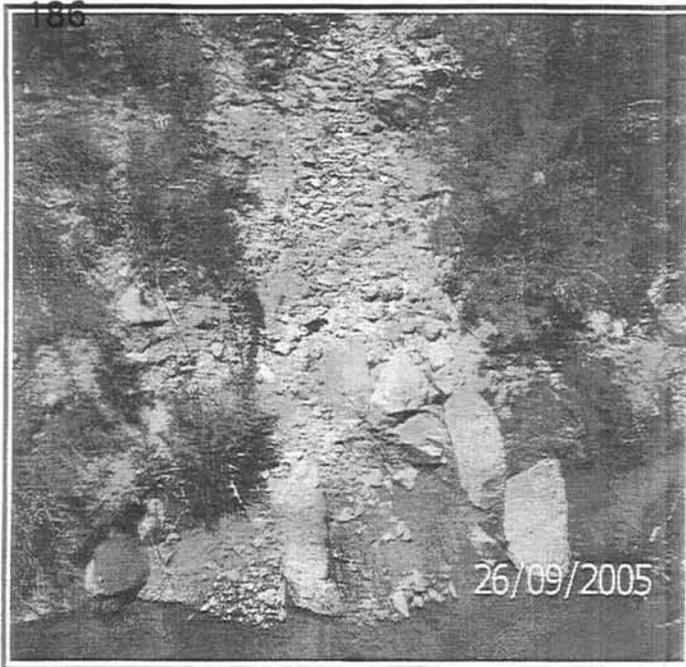
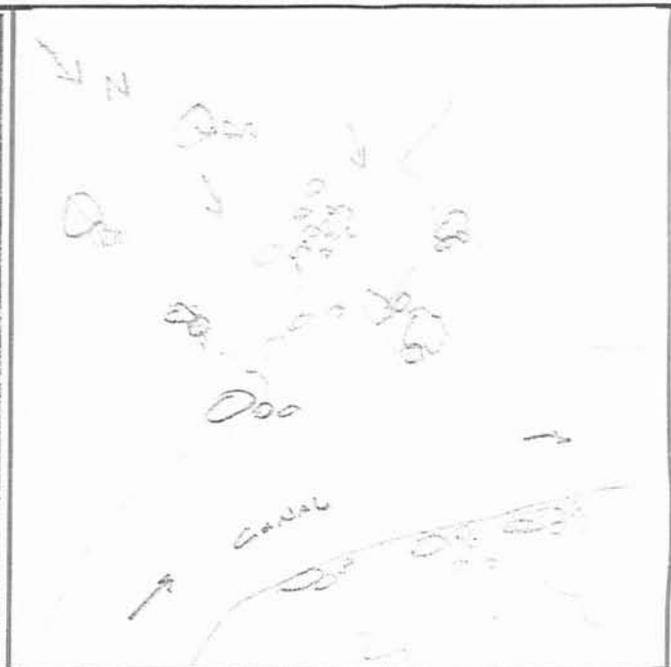
Mampostería borde norte canal, al final de esta mampostería canal con filtraciones por el fondo, anteriormente a unos 5 m. aguas arriba se encuentra otra mampostería de unos 5 m de largo aprox.

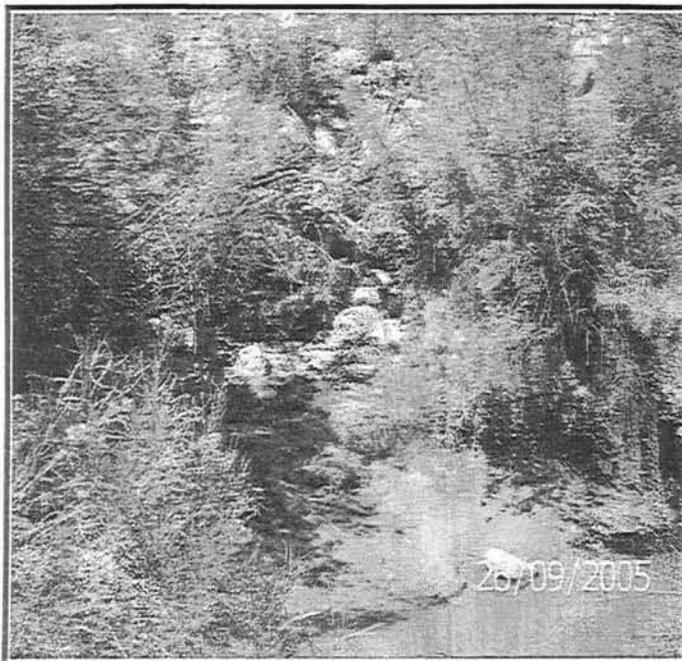
Quebrada Dama Castro, esta quebrada tiene caída directa al canal provocando embancamientos en periodos invernales. Se observa bastante lastre dentro del canal producto de las ultimas lluvias.

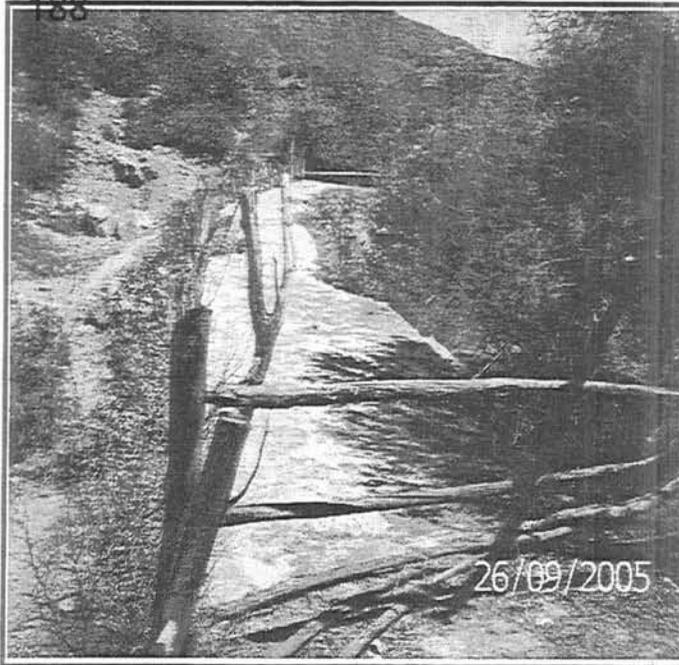
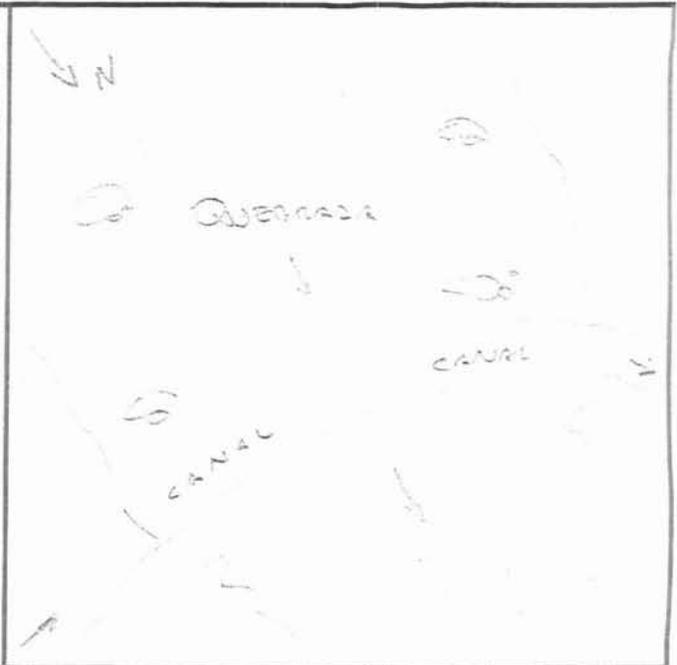
Zona con muchas quebradillas que caen directamente al canal provocando continuos embancamientos en periodos de lluvias, estas quebradillas se encuentran en una extensión de unos 100 m. aprox.

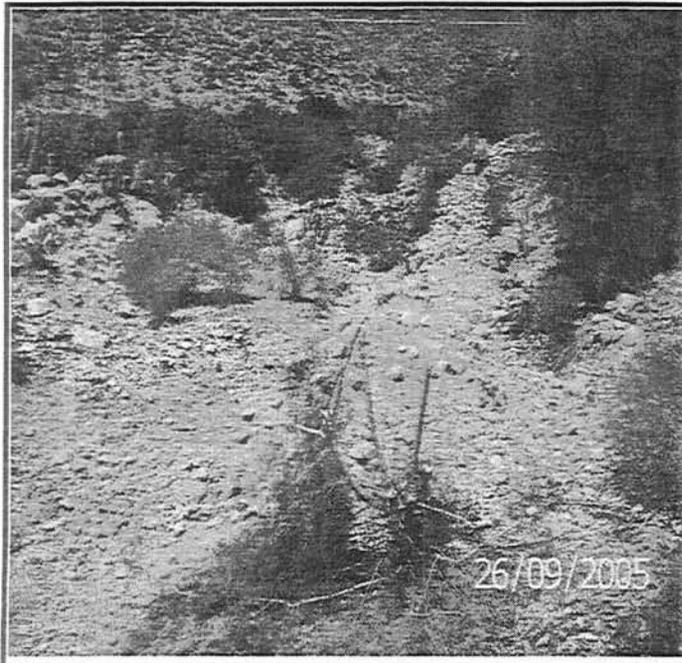
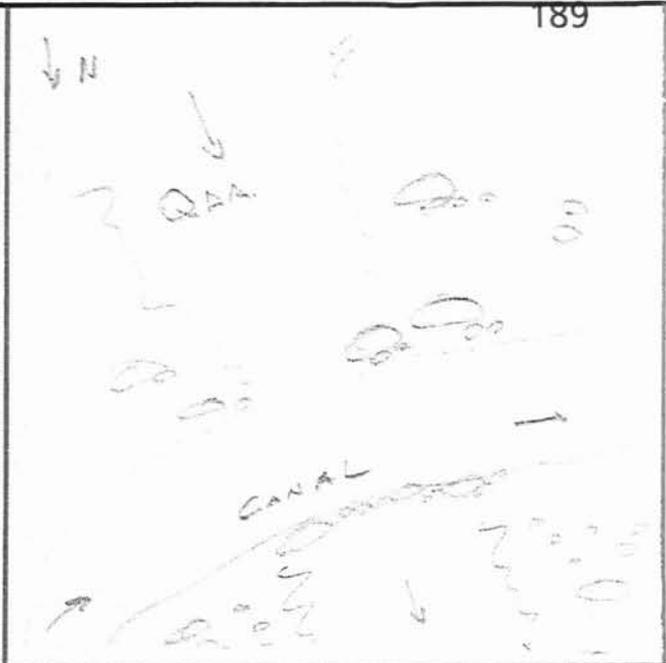
Quebrada Las Lizas, canal cruza mediante un tubo de cemento revestido en mampostería. Al parecer el tubo estaría roto o en alguna de sus uniones tendría filtraciones.

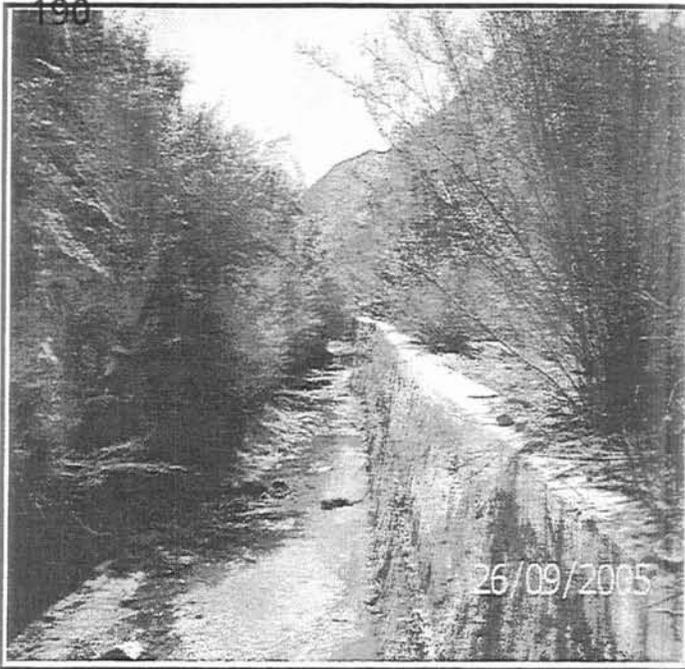
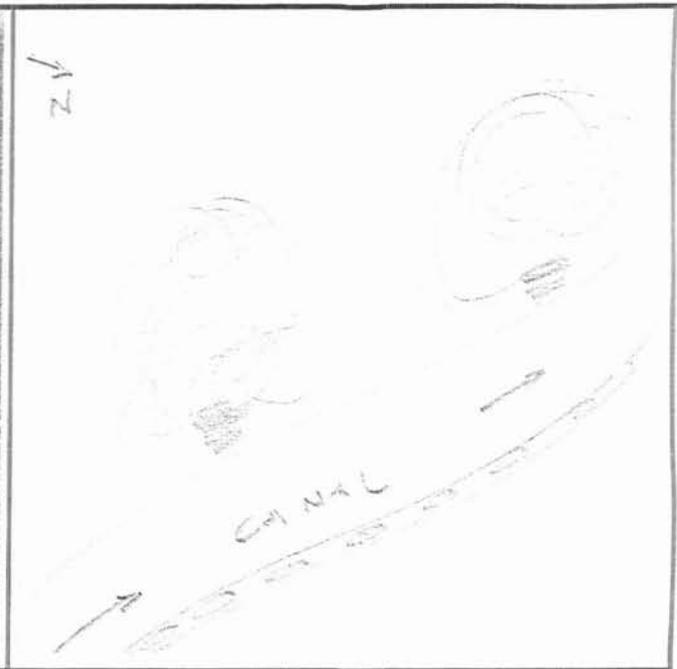
Quebrada Pedro Moyano, caída directa al canal. A unos 38 m aguas abajo puente de madera cruce vehicular de 6 m de largo por 3 de ancho.

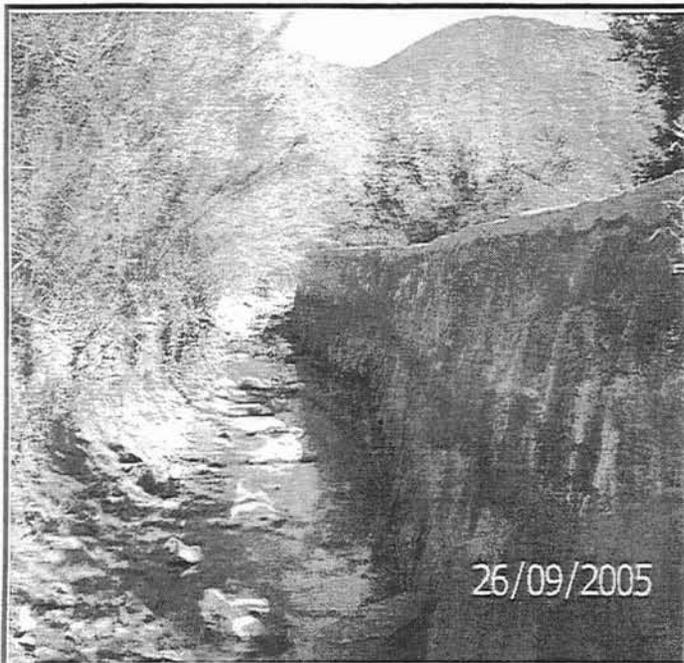
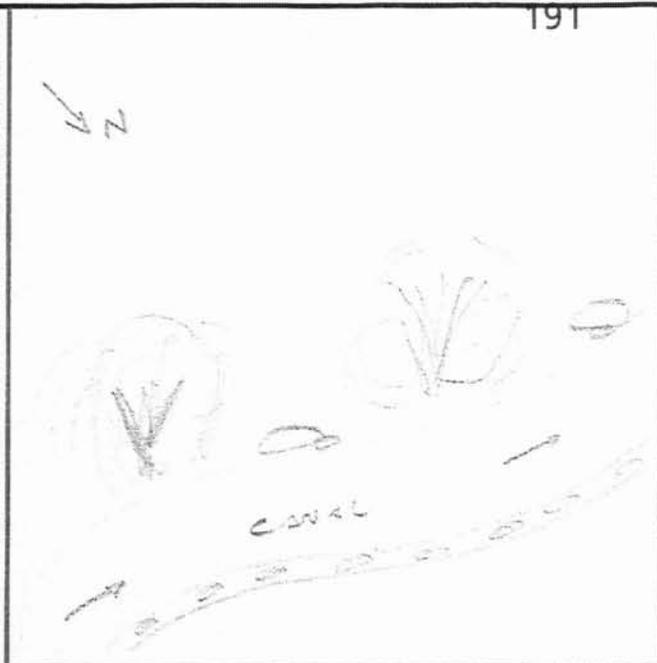
Quebrada La Torre, esta quebrada provoca embanques bastantes graves, capacidad del canal desde este punto 900 l/s. canal muy angosto. A unos 30 m. aguas abajo se inicia mampostería borde norte con una longitud aprox. de 63 m.

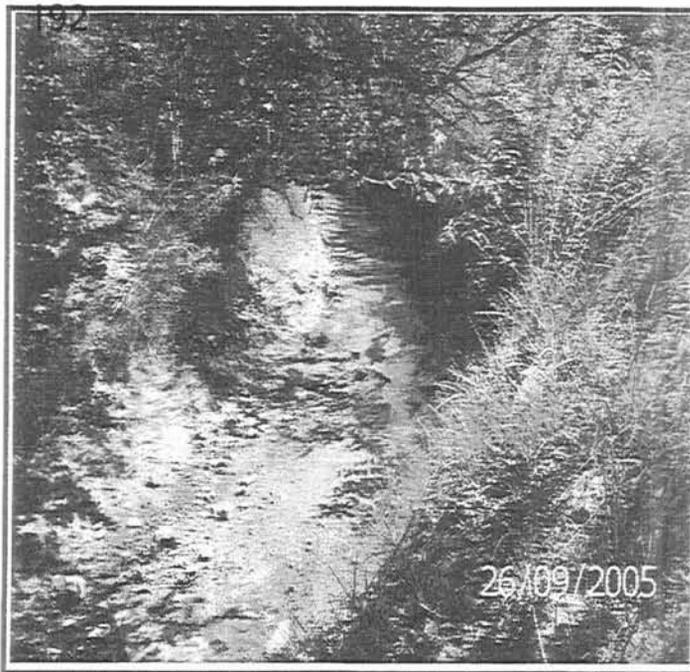
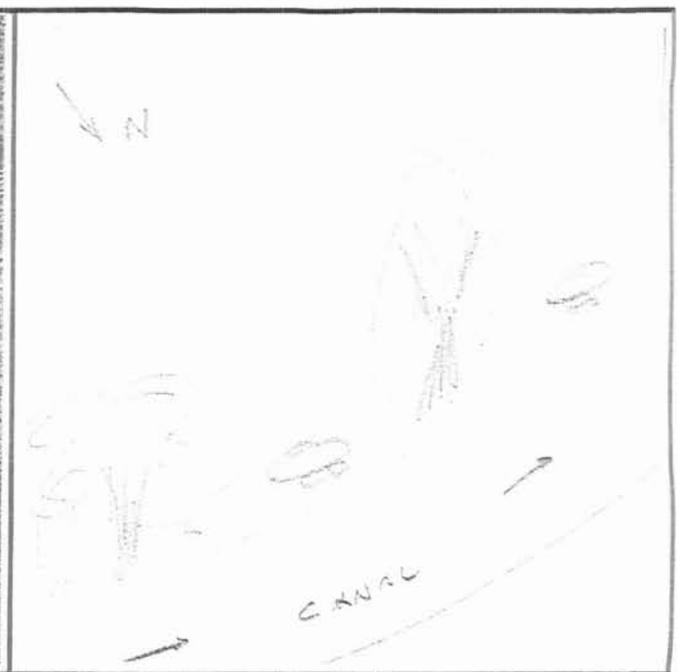
Mampostería borde norte, fondo canal rocoso.

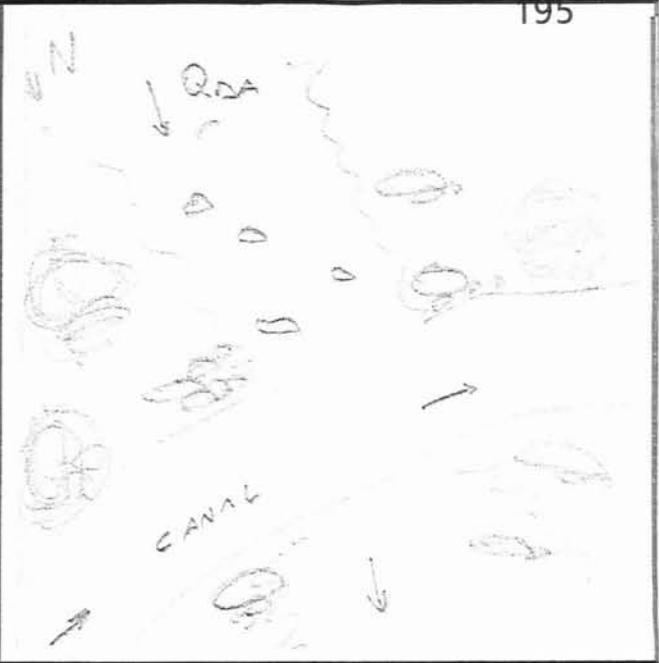
Mampostería pared norte del canal con radier en el fondo en 1 m, resto del canal con fondo rústico, a unos 15 m antes de terminar la obra y 50 m aguas abajo canal presenta problemas de filtraciones.

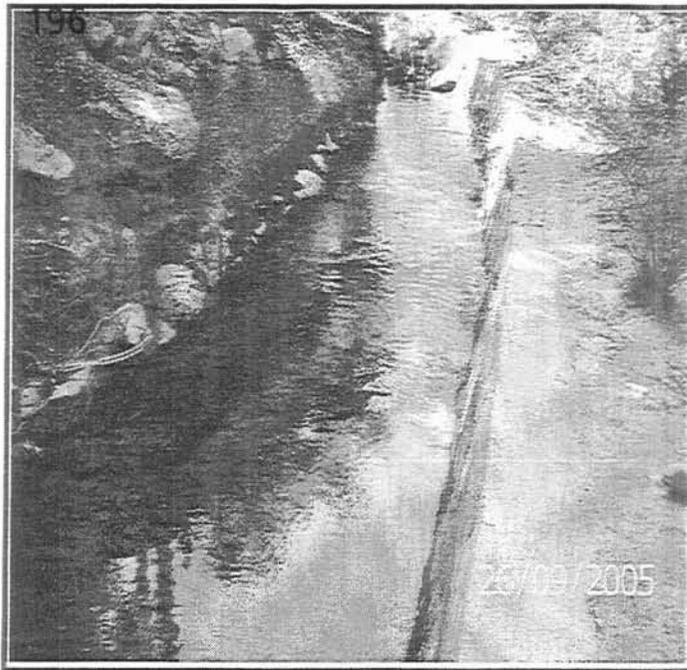
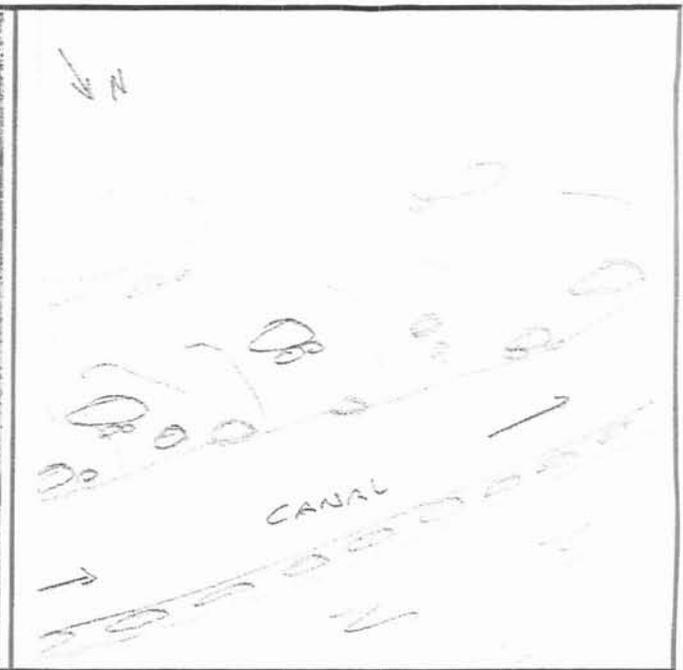
CARACTERISTICAS DE LA OBRA
 Quebrada Nocuy, sector que en periodos de lluvias se embanca borrando en su totalidad el canal.

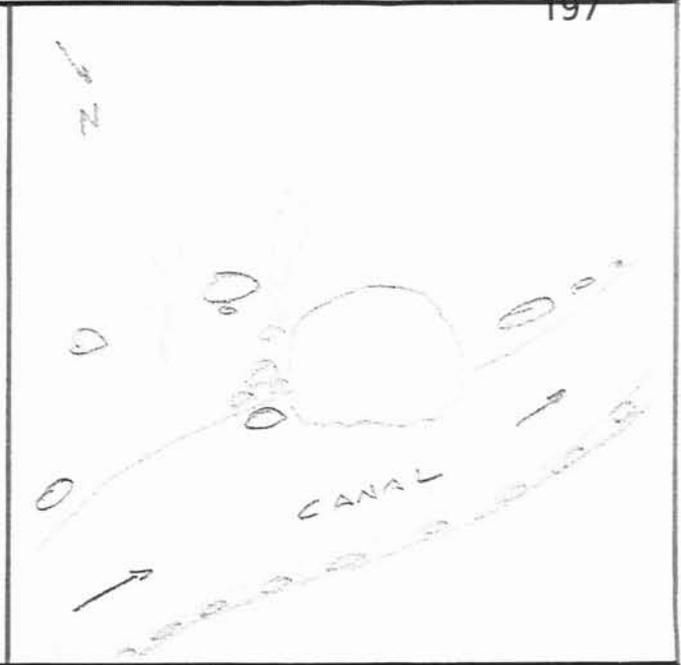
Quebradilla sector Nocuy, sector de embancamientos, a unos 3 m aguas abajo mampostería borde norte del canal en una extensión de unos 20 m. aprox.

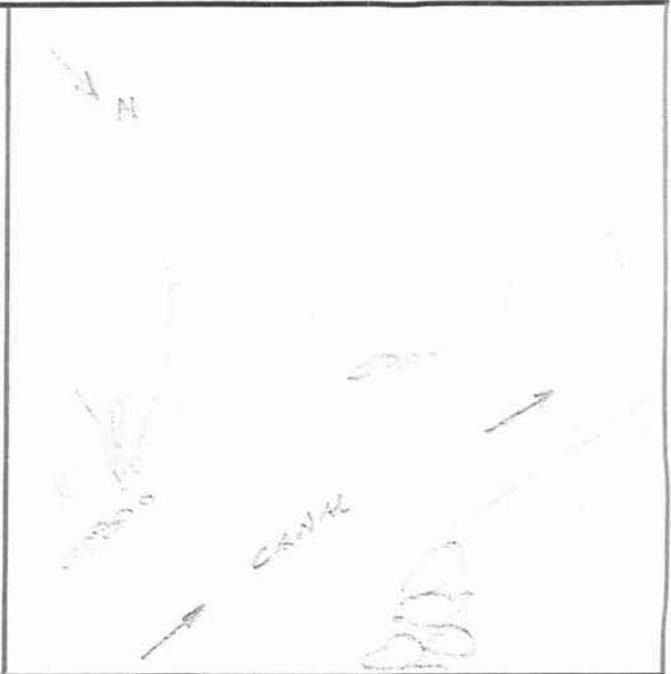
Mampostería borde norte del canal con radier en el fondo, sector con derrumbes.

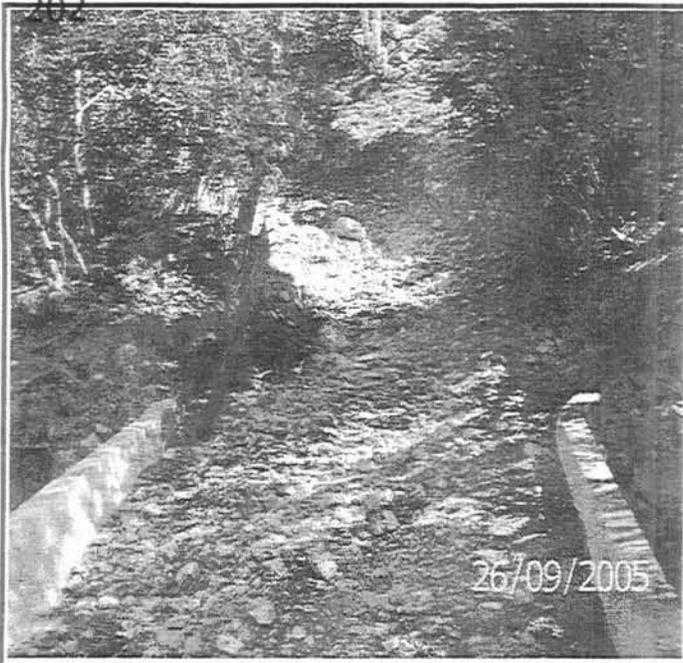
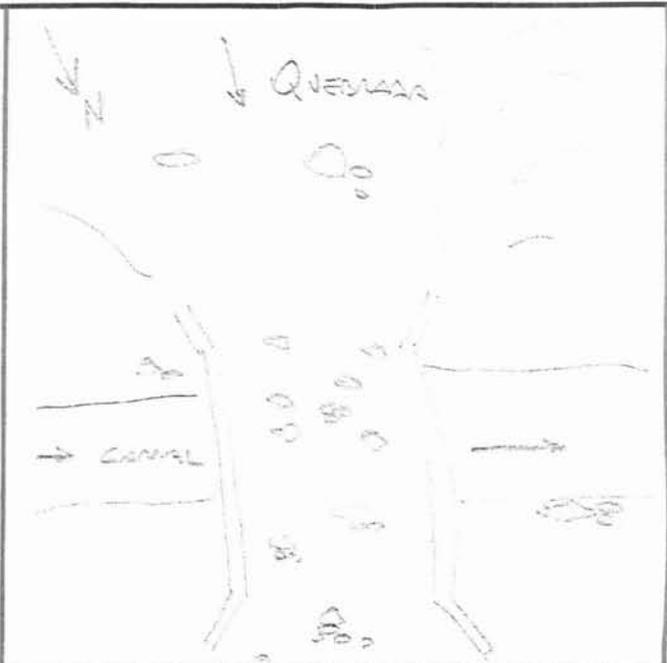
Mampostería borde norte del canal, longitud aprox. de 30 m.

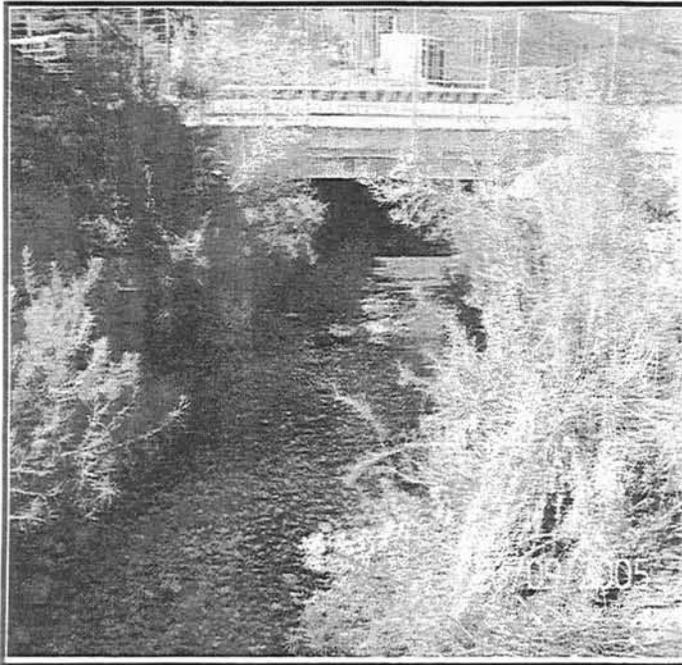
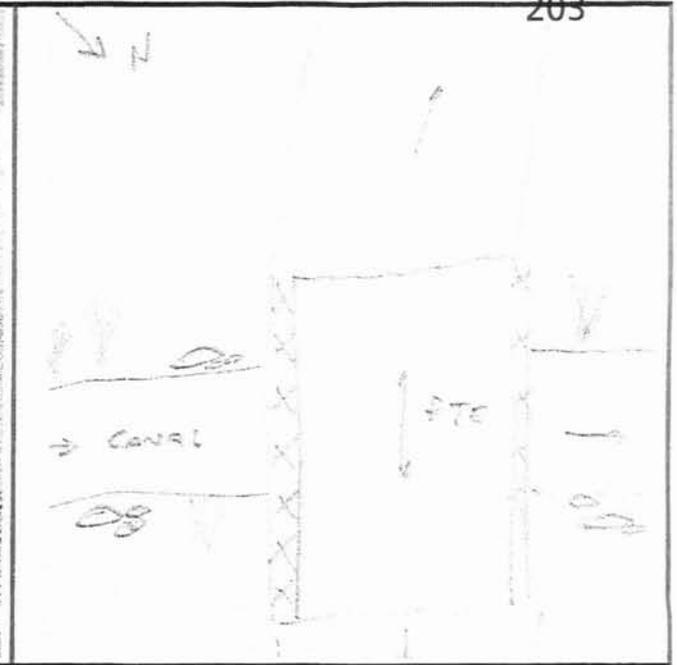
CARACTERISTICAS DE LA OBRA
 Quebrada El Puente, este tramo se encuentra en un pequeño abovedamiento de unos 2.5 m. de largo con un badén de unos 10 m de ancho para que la quebrada baje.

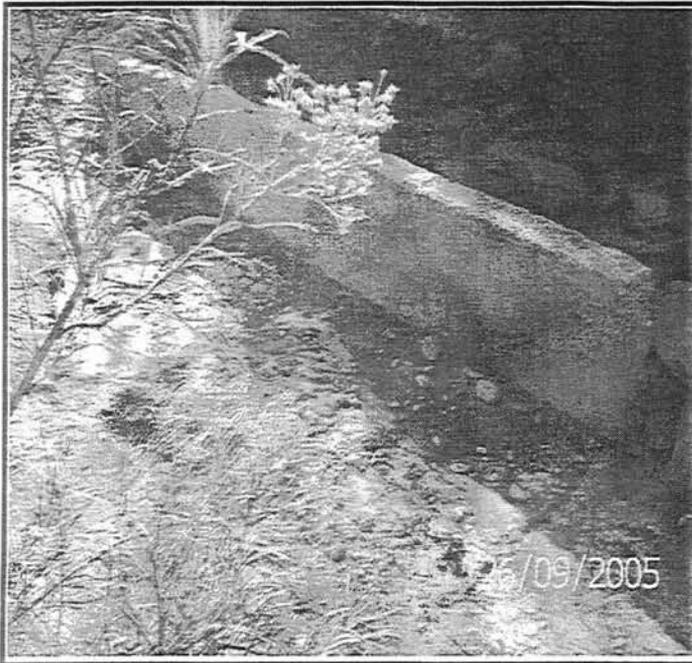
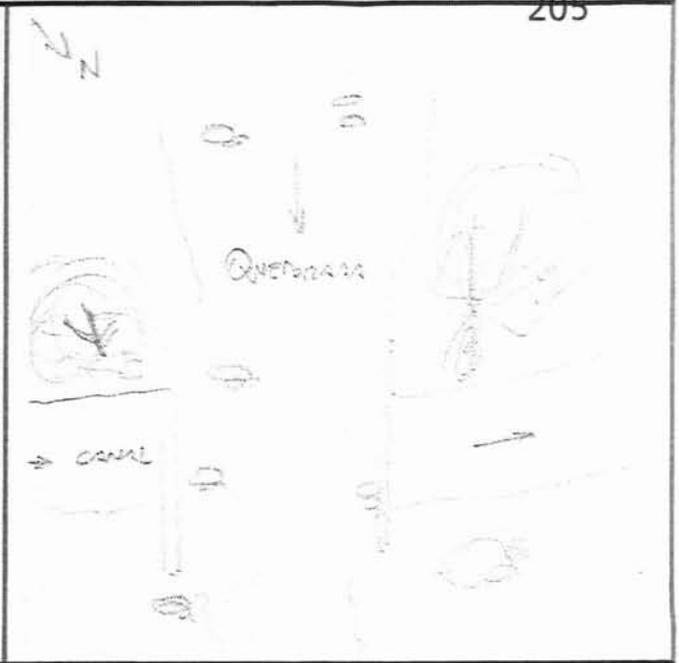
Canal con bordes débiles, blandos y angostos. Tramo con filtraciones en unos 38 m. de largo, a continuación una mampostería de 25 m, luego a 24 m. aguas abajo canal con filtraciones. Los pretilos del canal se encuentran con piedras emboquilladas en tierra.

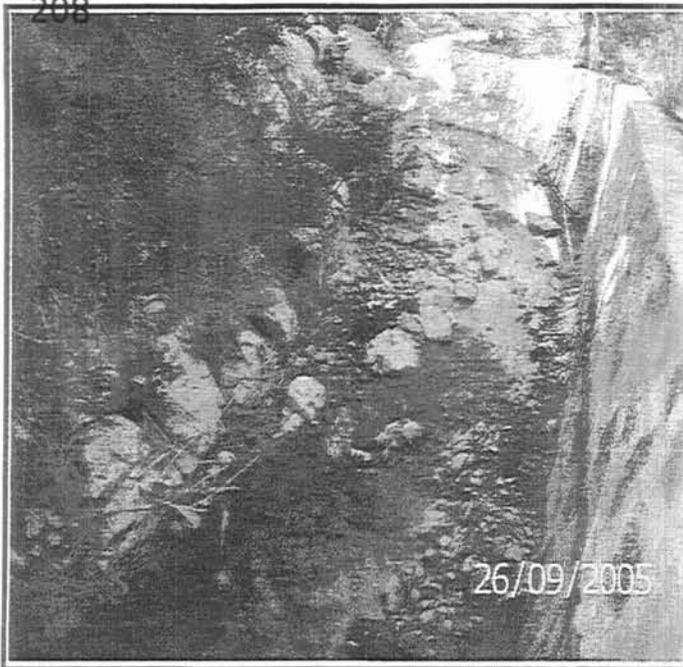
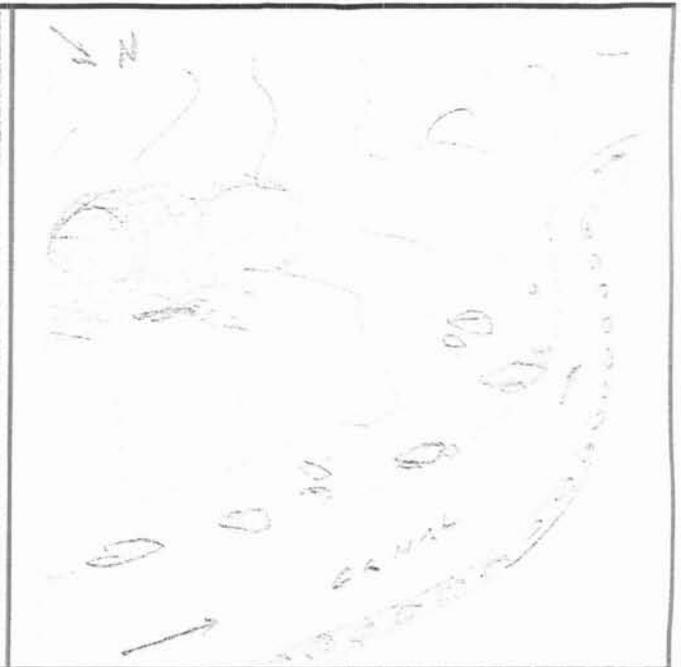
Borde canal con piedras y montes, talud muy angosto el cual podría reventar. A unos 25 m aguas abajo se observan nuevamente algunos bordes muy debilitados.

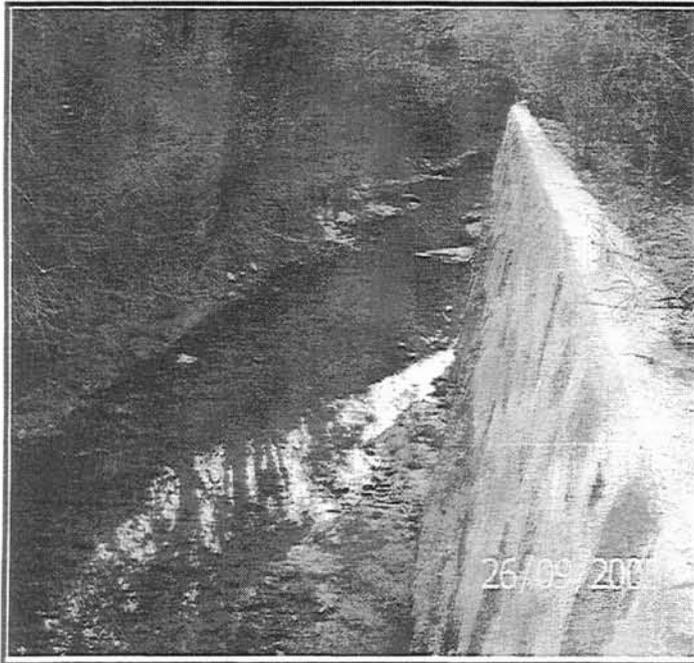
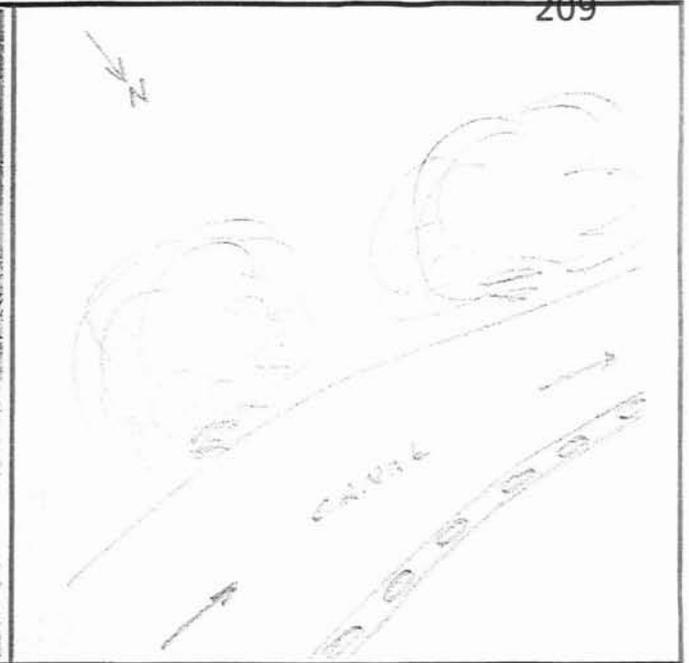
Borde norte del canal con mampostería, fondo natural, 7 m. aguas abajo borde norte con piedra y tierra muy débiles.

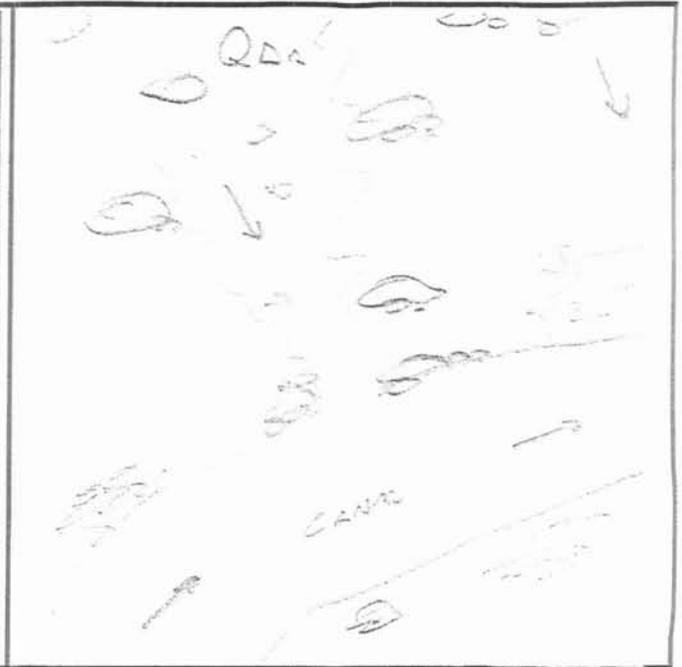
Mampostería en el borde norte del canal, a unos 5 m. aguas arriba canal con borde de piedras y nylon.
