**PROGRAMA
APLICACIÓN DESARROLLO TERRITORIAL PEQUEÑOS
AGRICULTORES PROVINCIA DEL CHOAPA**

**“OPTIMIZACIÓN DEL SISTEMA DE RIEGO
EMBALSE CORRALES
RÍO CHOAPA”**

INFORME FINAL

ANEXO 1

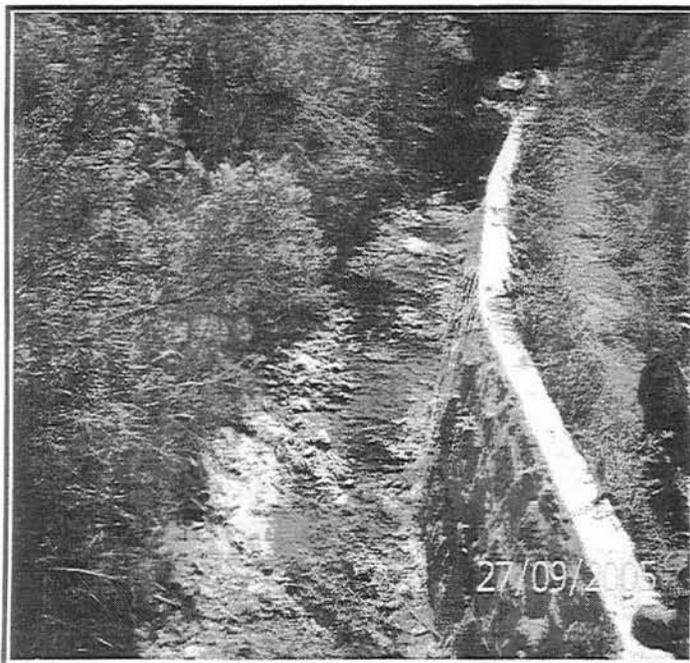
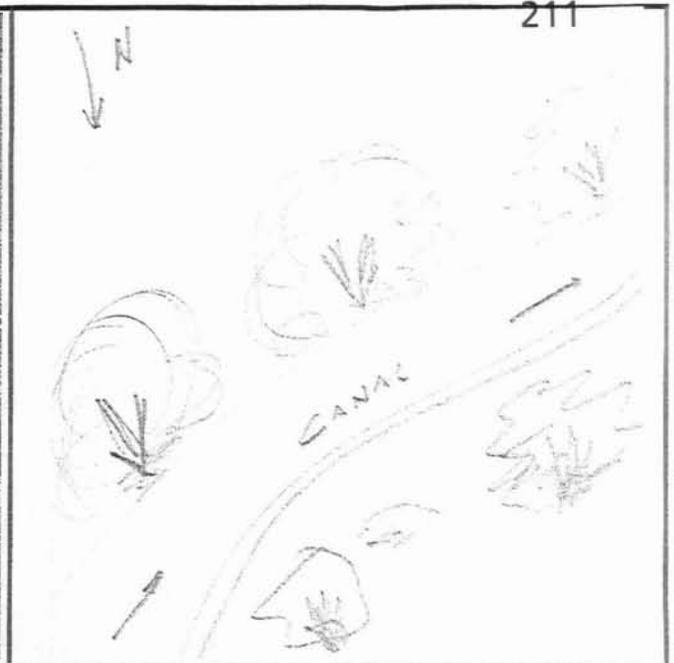
Quebrada El Bosque, estas quebradas caen directamente al canal con serios problemas de embancamientos y que caen en tres brazos, los bordes del canal en este tramo están muy débiles y se han hecho pretilos de piedra y tierra.

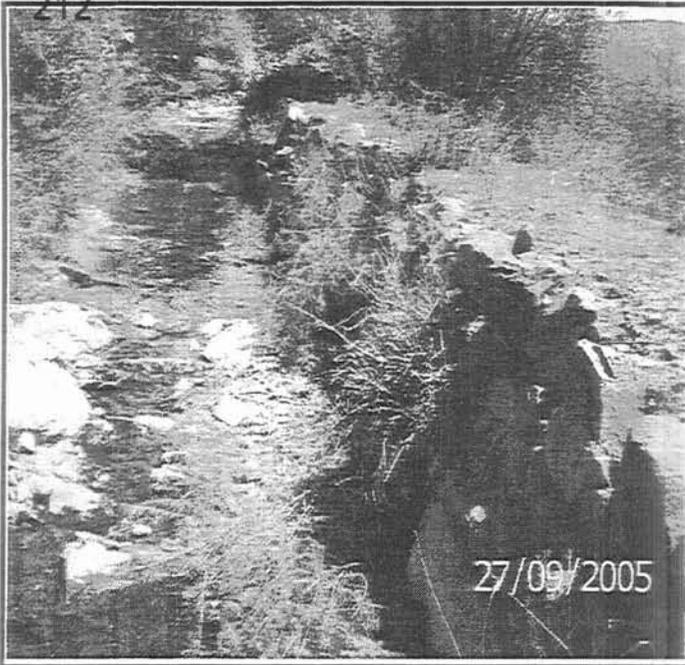
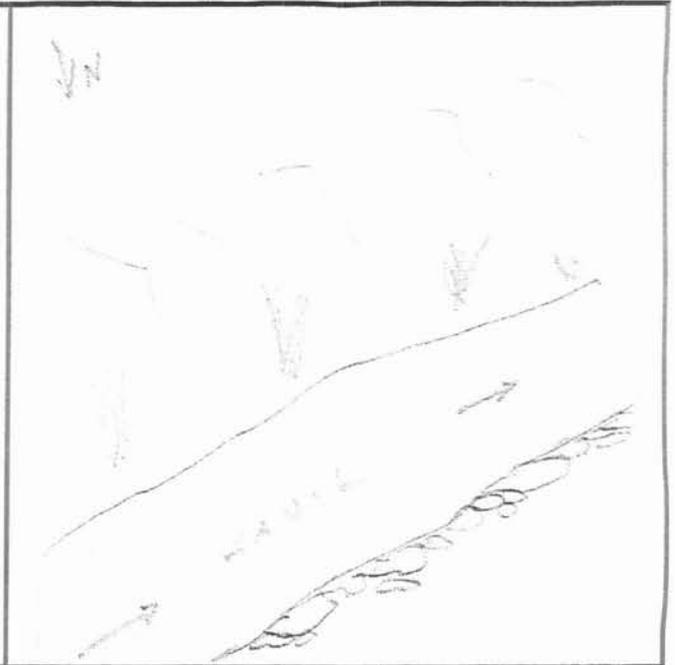
Mampostería borde norte del canal, fondo natural, longitud aprox. de 52 m. Aguas abajo unos 23 m. otra mampostería con 38 m. de longitud con fondo natural.

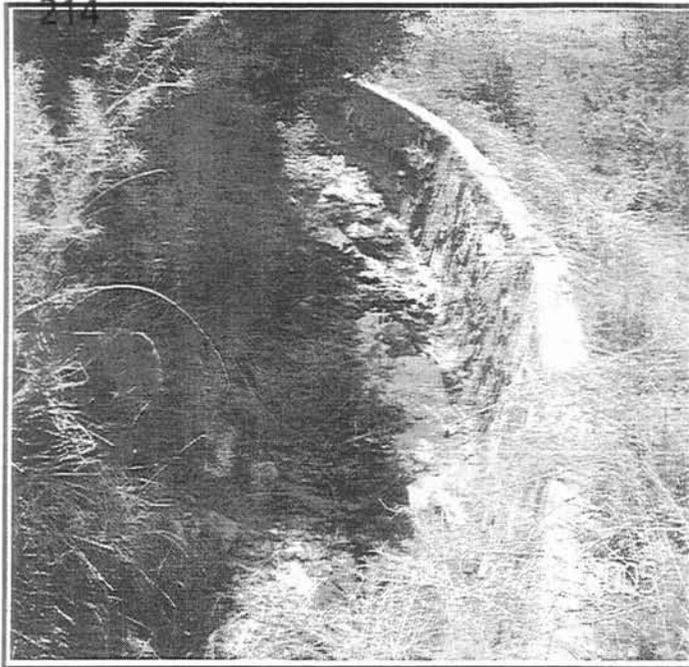
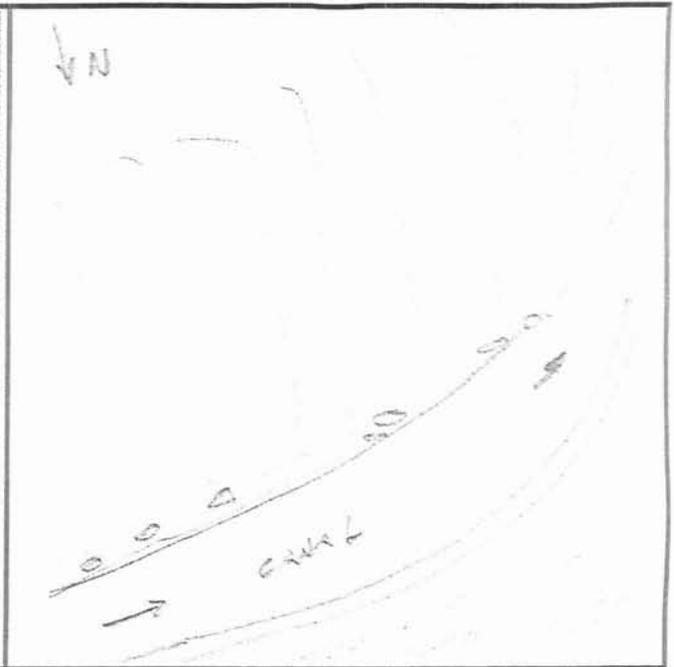
Borde norte del canal con mampostería, fondo natural, tramo con filtraciones, 10 m. aguas arriba se encuentra quebrada El Palqui.

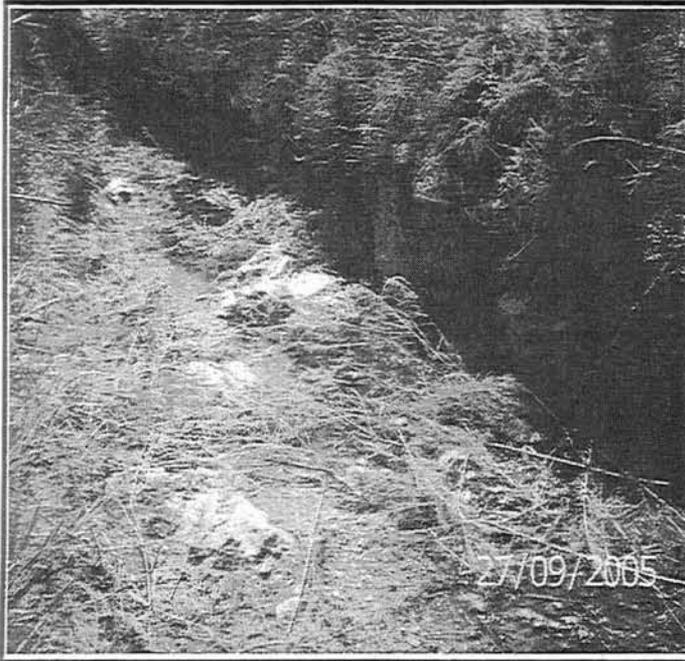
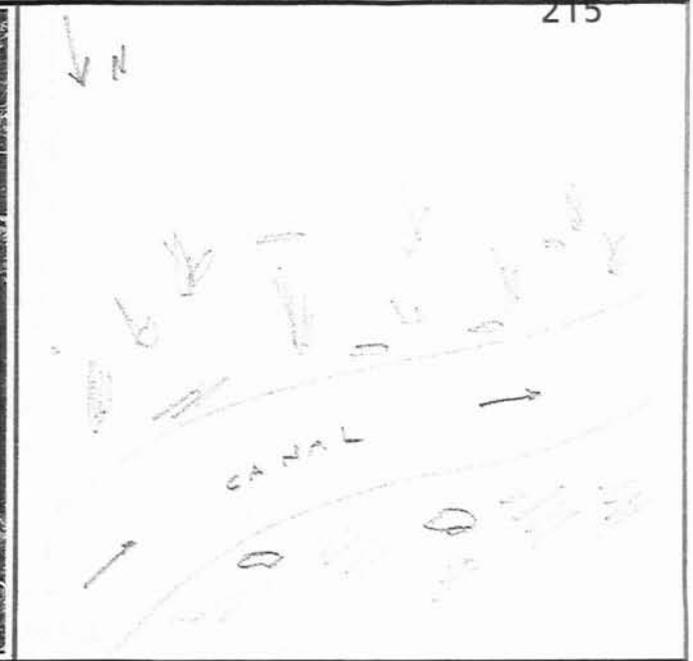
Mampostería borde norte del canal sin radier.

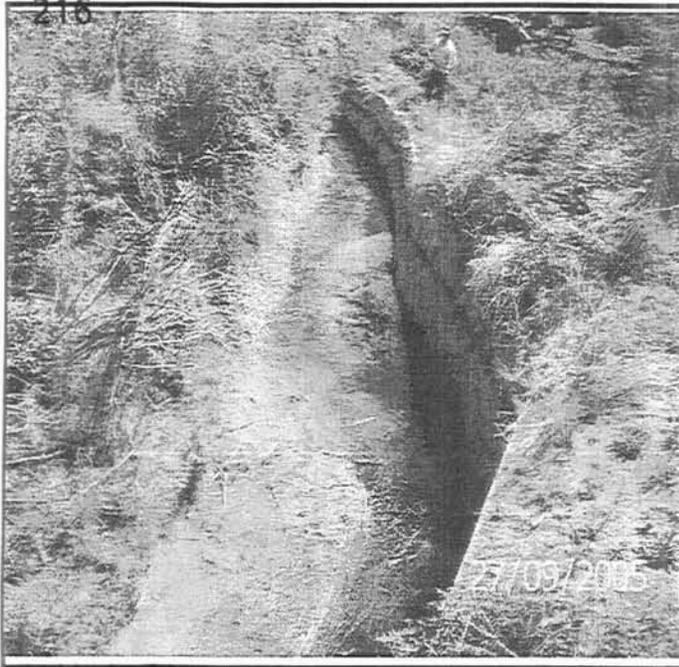
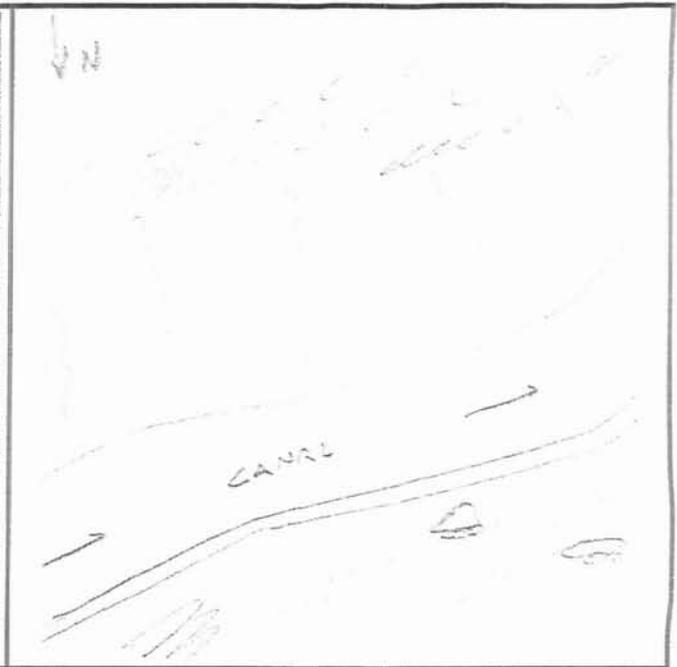
Canal tramo rústico con filtraciones, el borde norte o valle se encuentra formado en su mayoría con pretilos de piedras, montes y en algunos casos con nylon.

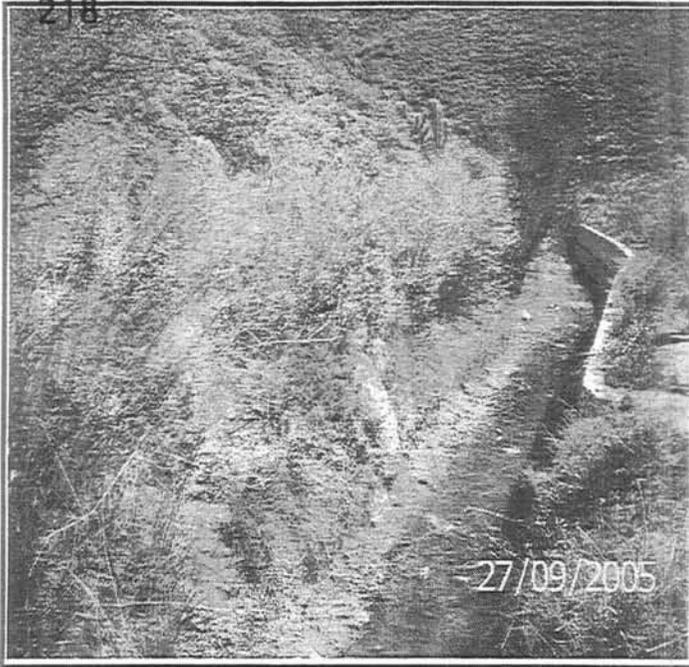
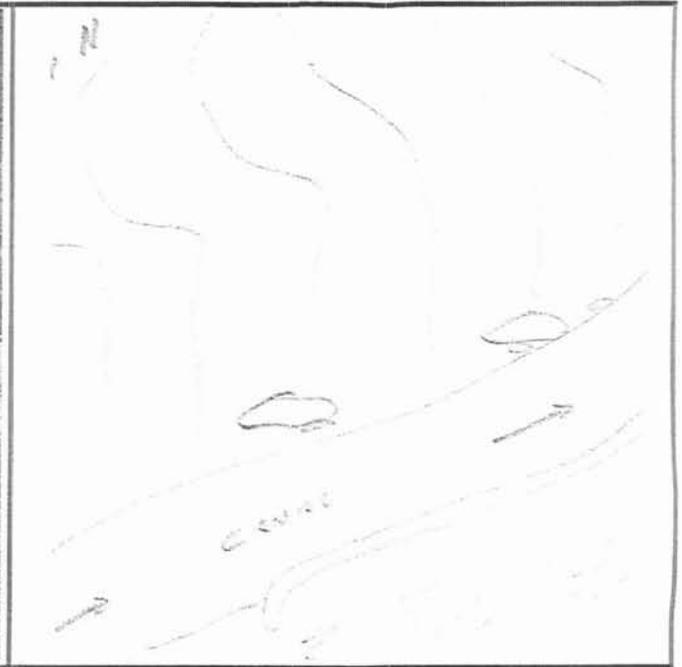
Quebrada Los Ciruelos 1, 7 m aguas abajo pretilos de piedra y tierra muy angostos con filtraciones, longitud aprox. de 30 m.

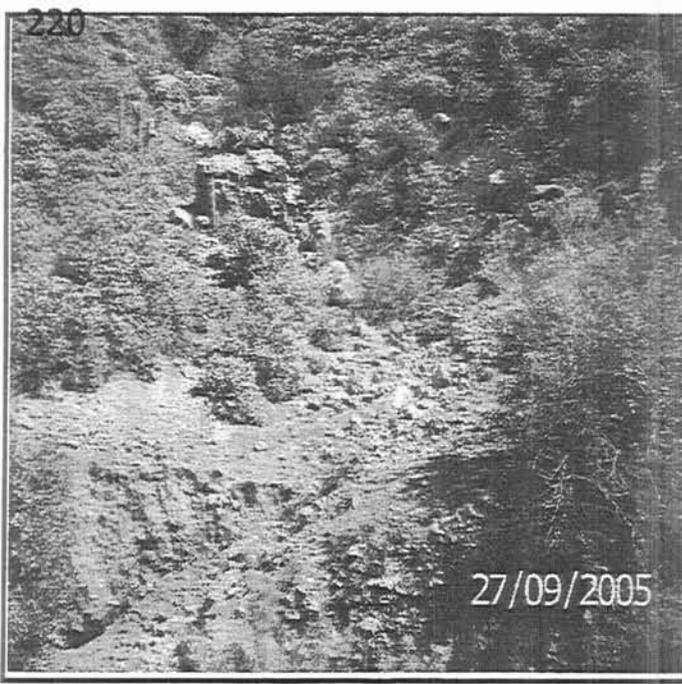
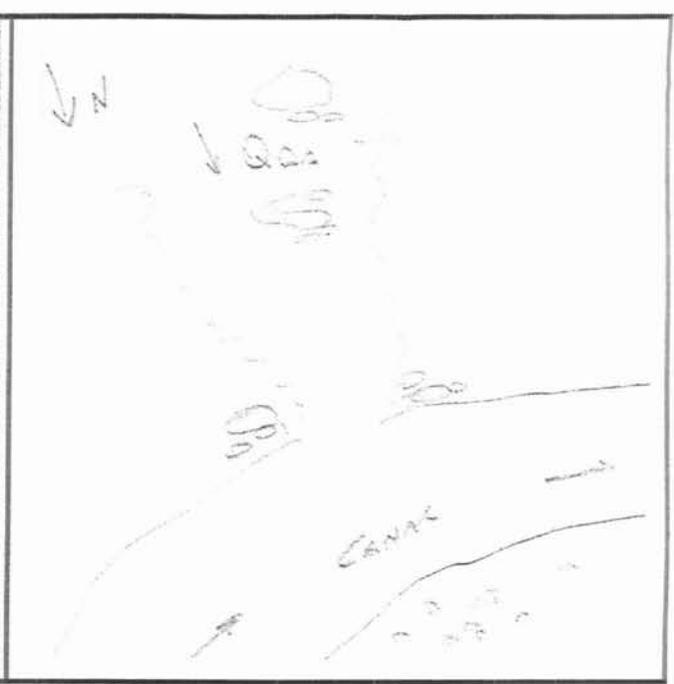
Borde norte canal con mampostería.

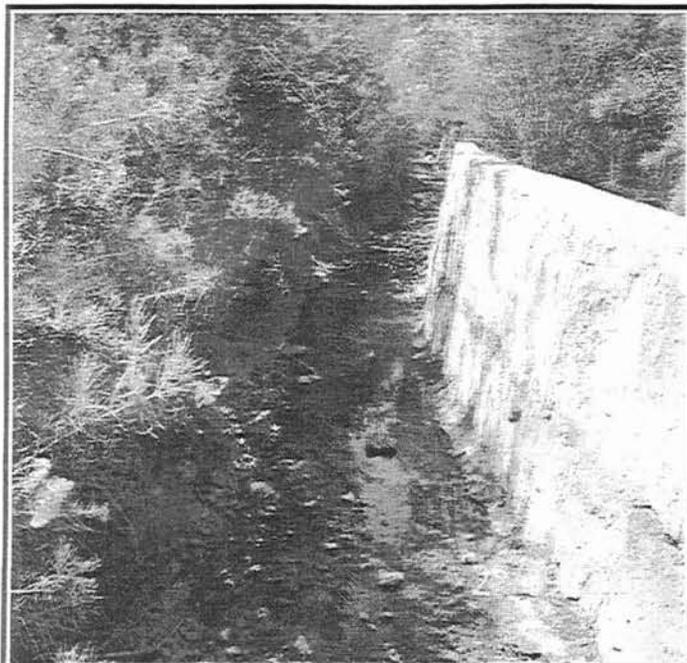
CARACTERISTICAS DE LA OBRA
 Quebrada Los Ciruelos 2, cae directamente al canal embancándolo en periodos invernales.

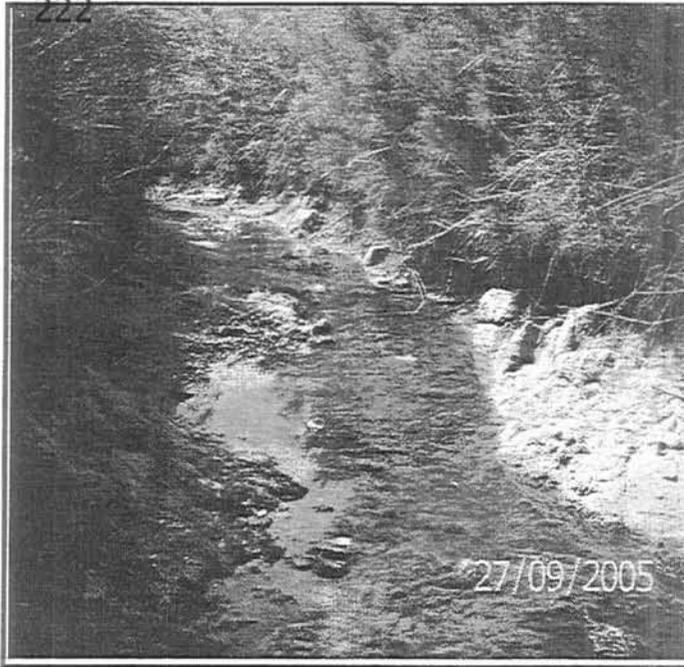
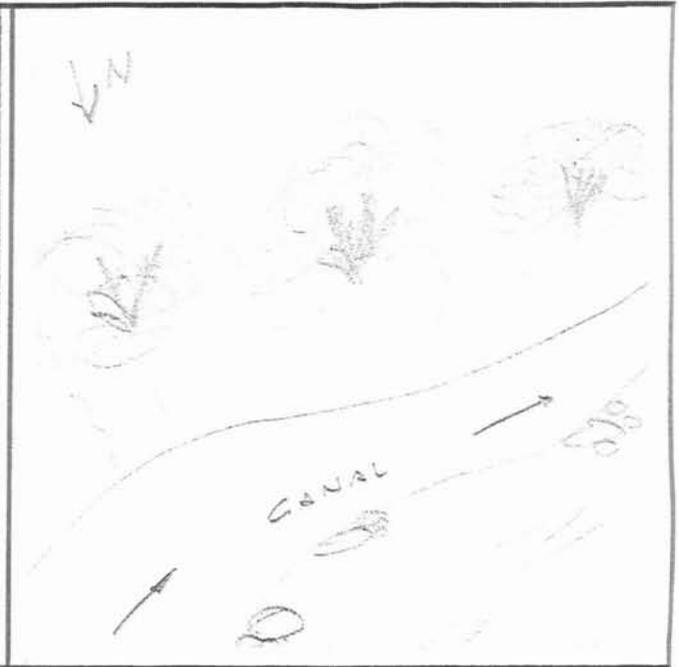
Mampostería con fondo natural, longitud aprox. de 34 m.

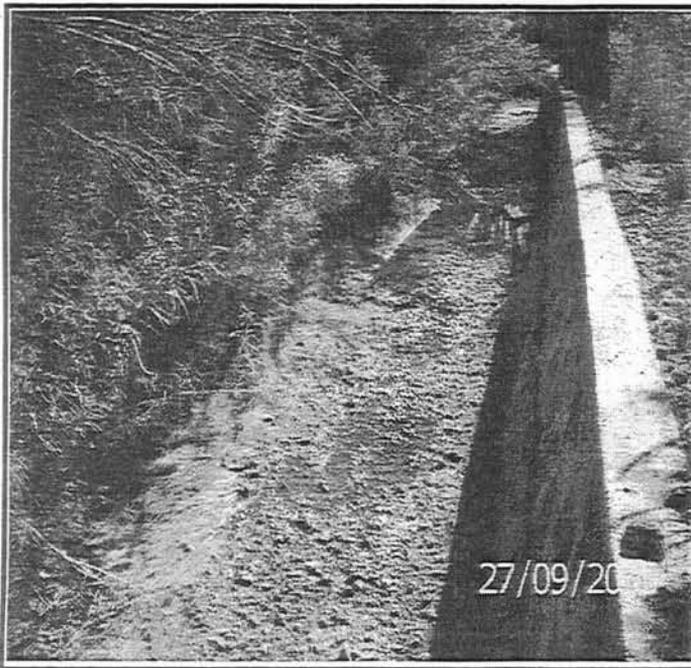
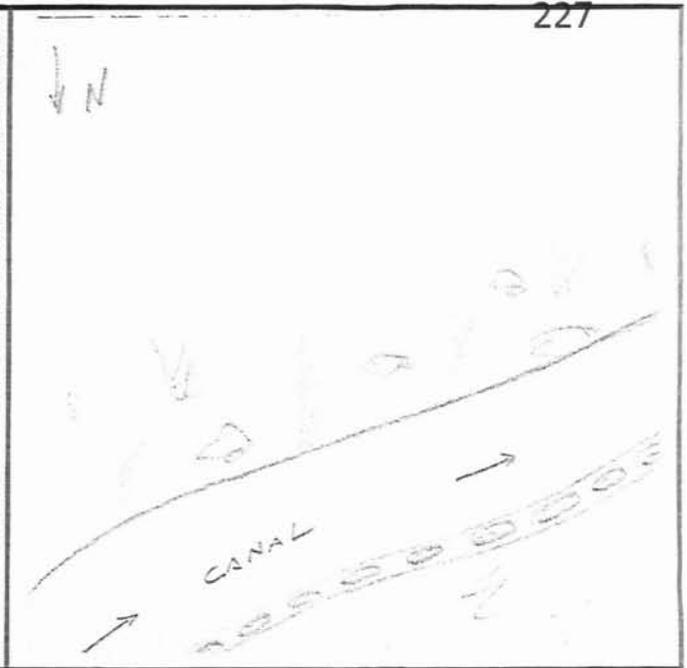
Mampostería con fondo natural, talud de 1.20 m. a unos 80 m. aguas arriba donde termina la mampostería, puente rústico intrapredial de 4 m de largo por 2 m. de ancho.

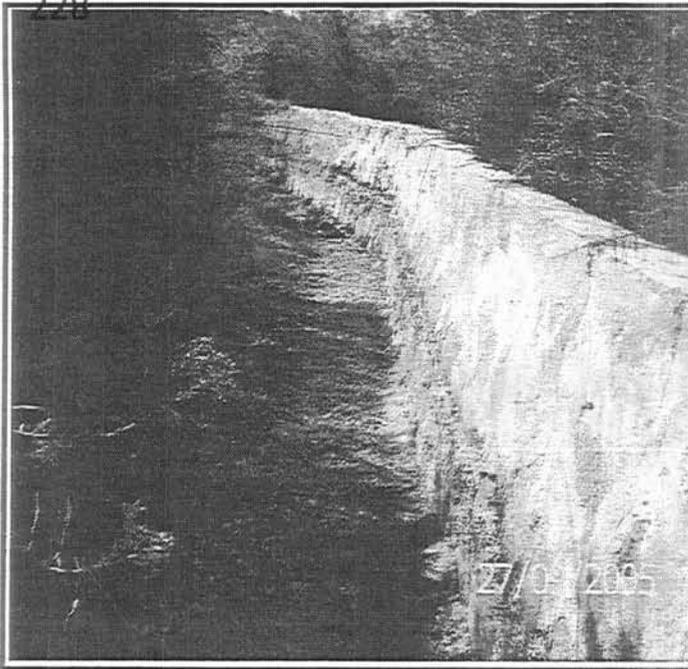
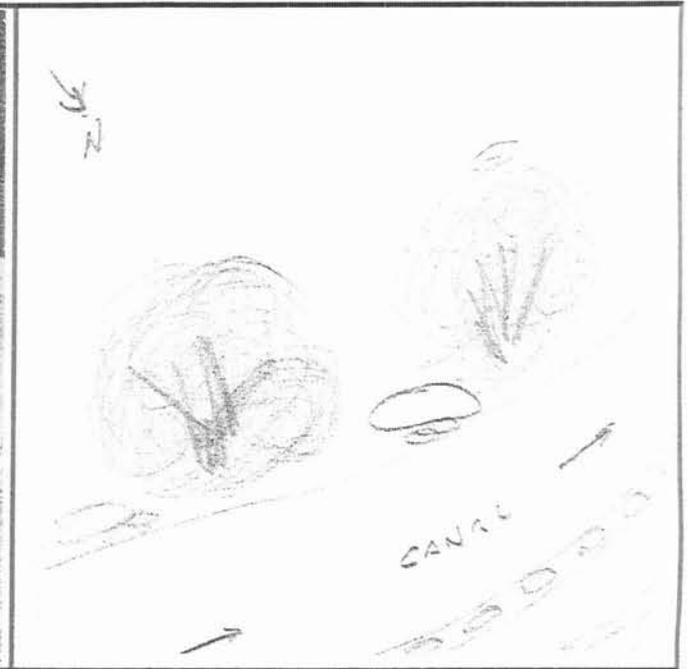
Tramo de 35 m. de largo con filtraciones, bordes muy débiles y angostos.

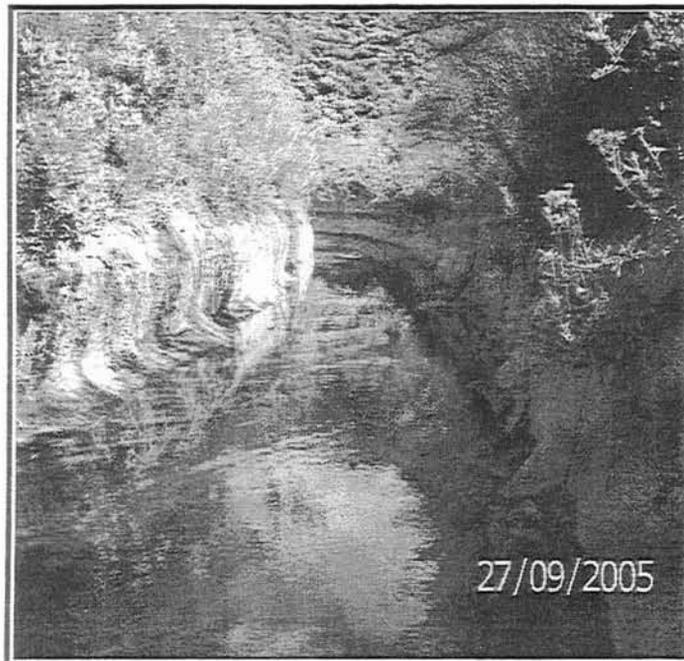
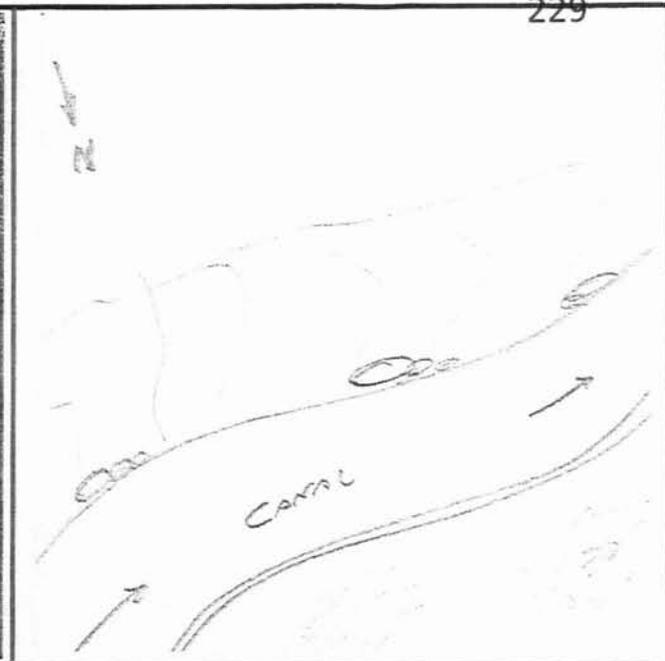
Mampostería borde norte del canal, fondo natural, a unos 17 m. aguas abajo caen quebrada Angosta y quebrada El Sauce.

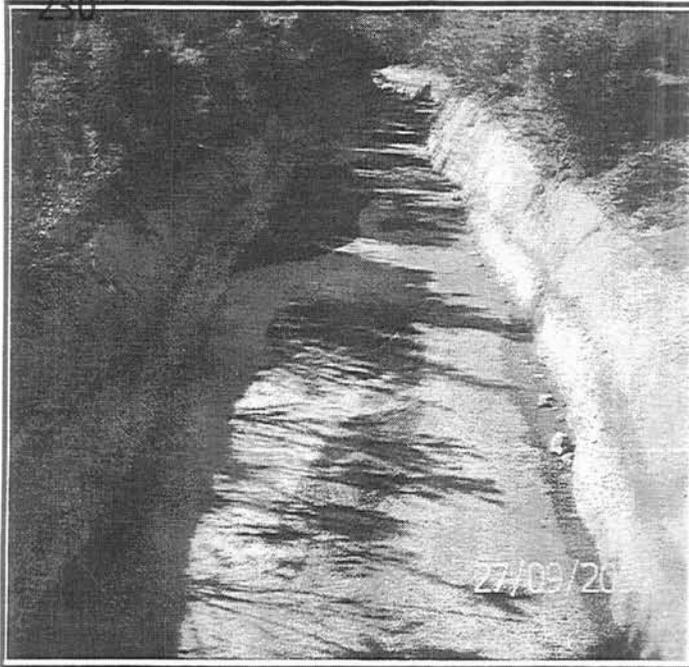
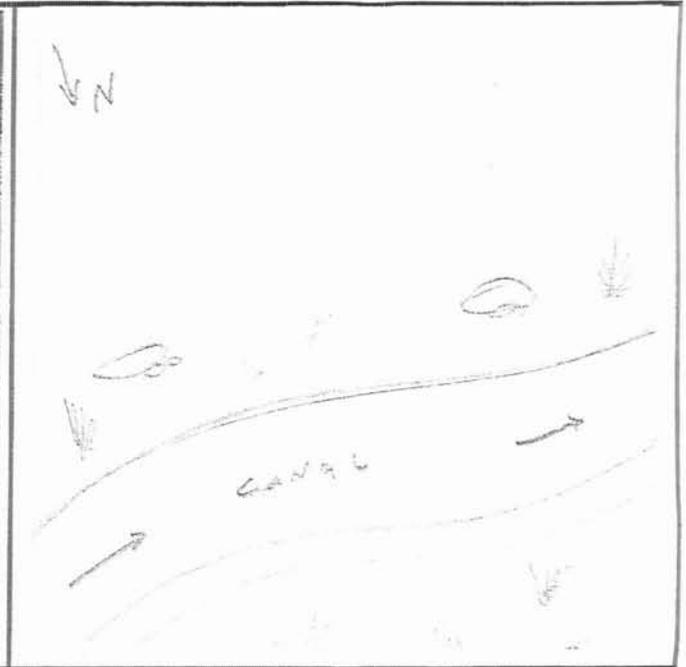
Borde norte canal con mampostería con fondo natural, después de la mampostería tramo de unos 43 m aprox. con filtraciones.

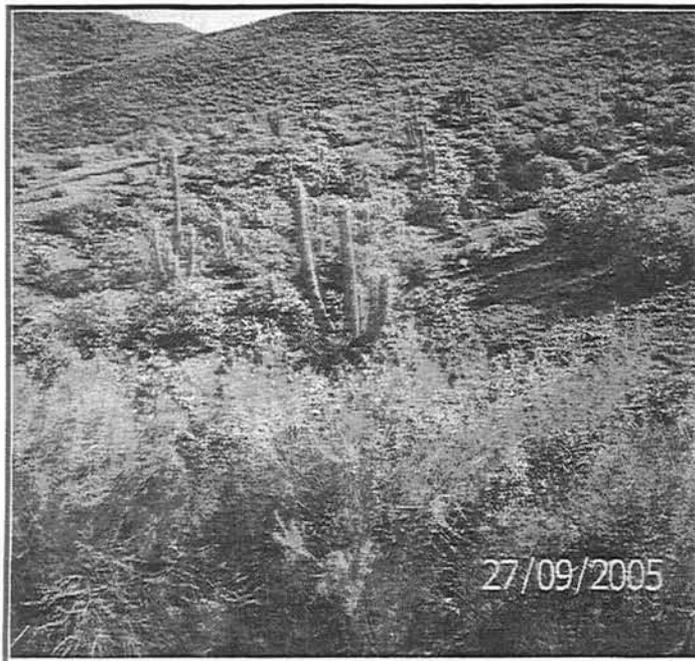
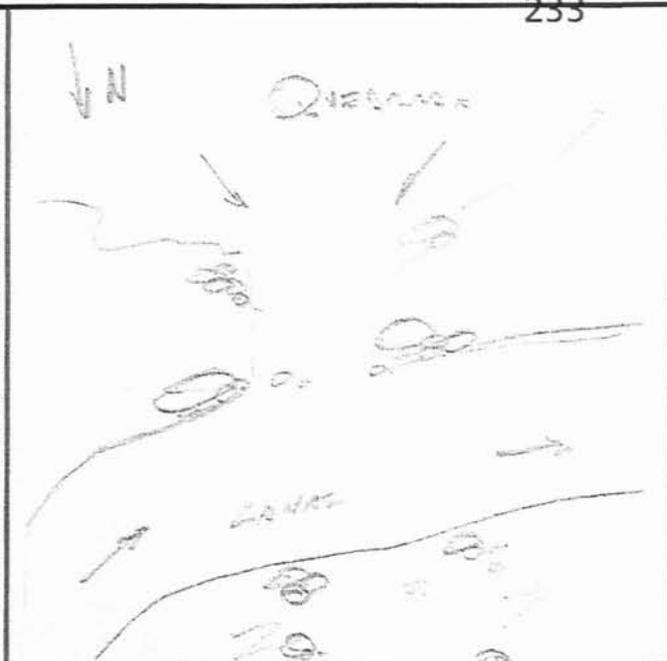
Muros del borde norte del canal con filtraciones, pretilos contruidos con piedras y tierra. En este tramo el caudal alcanza a unos 800 l/s.

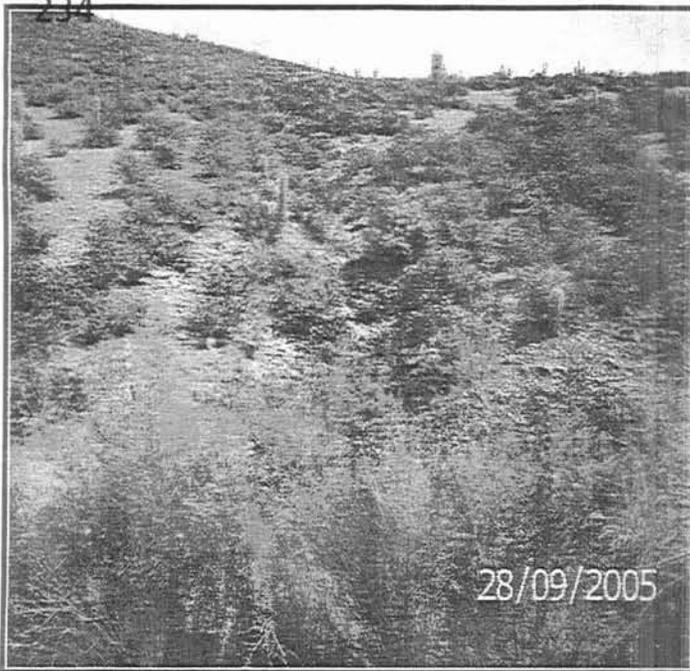
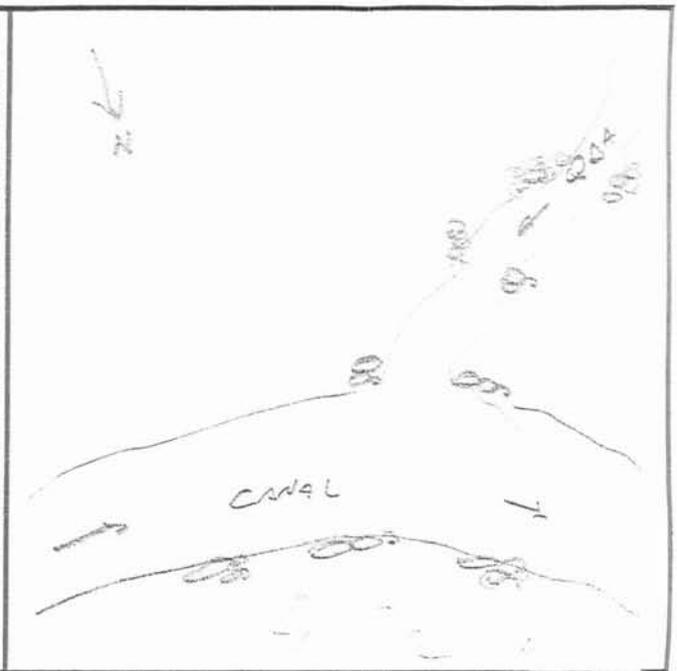
Caída quebrada Punta Nueva y aprox. a unos 152 m. aguas abajo otra quebrada en el sector del bosque.

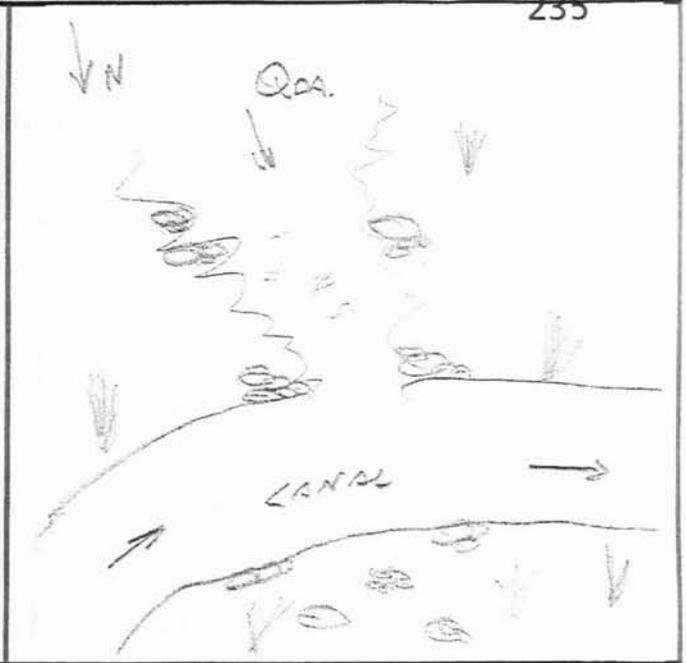
Quebradilla cae directamente al canal, aguas abajo canal con pretilos débiles, sección del canal 1 m de ancho, taludes de 0.7 m de alto. Inicio de tramos con filtraciones.

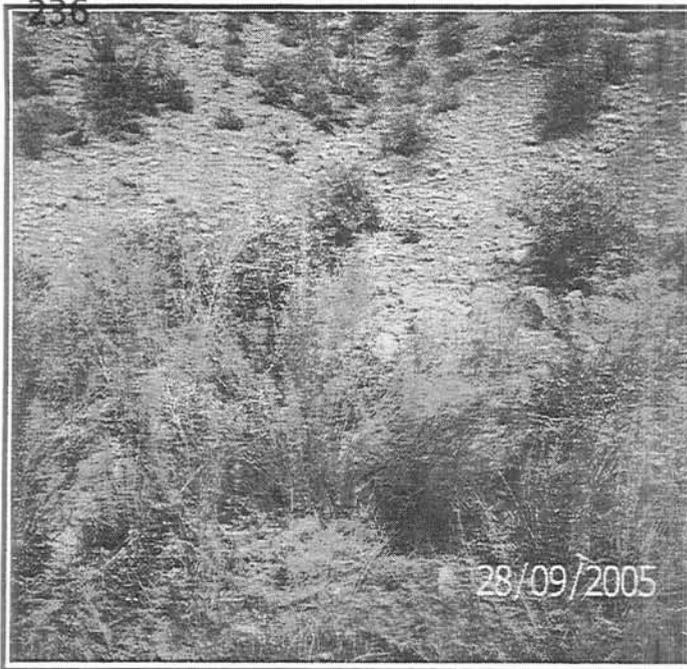
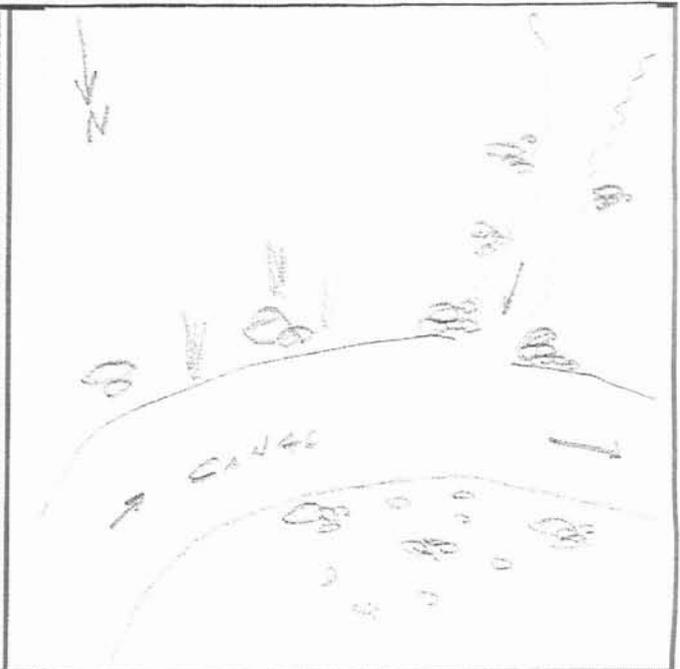
Quebrad La Chilca, cae directamente al canal embancando en periodos de lluvias.

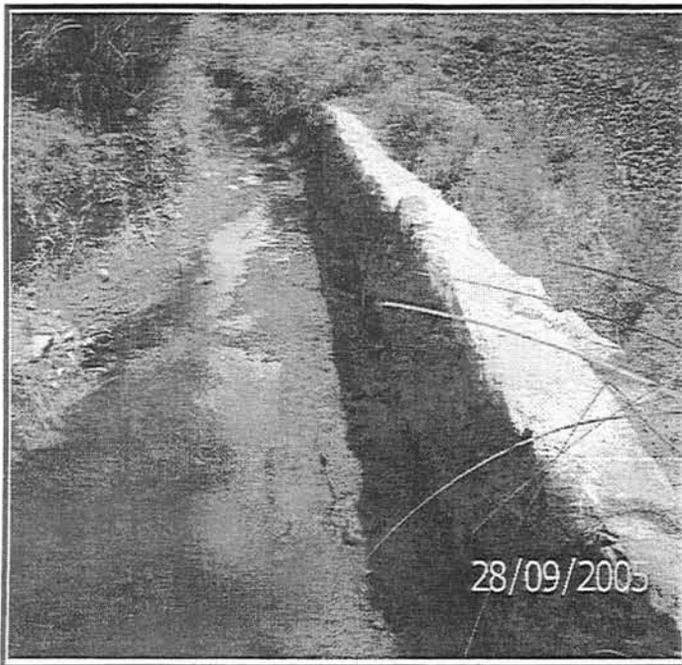
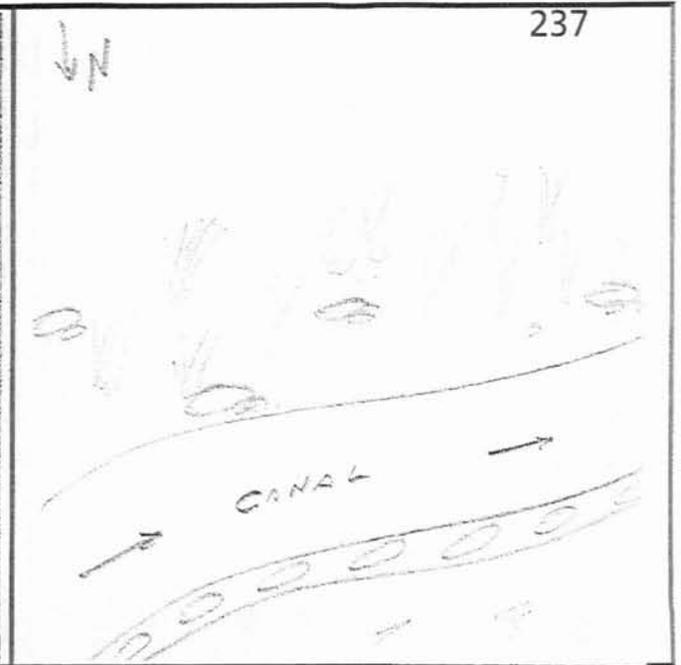
Caída quebradilla Maravilla, la cual arrastra gravas al canal, se propone construir una canoa.

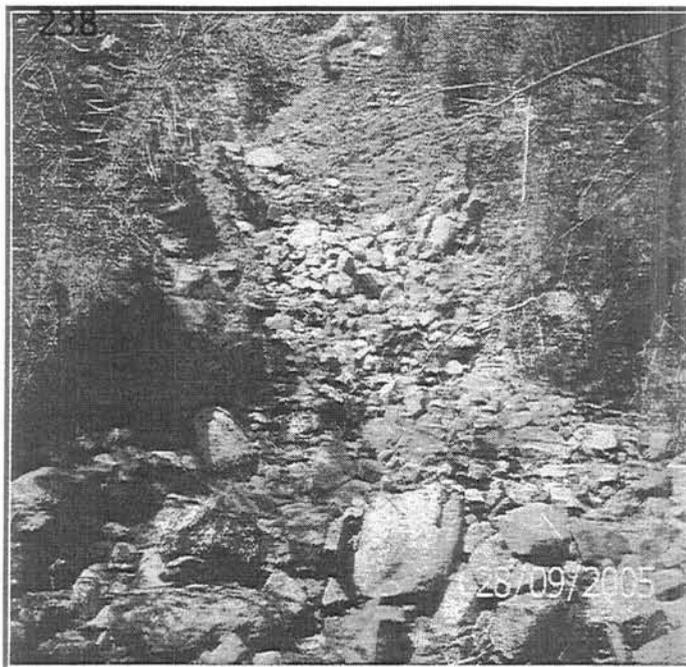
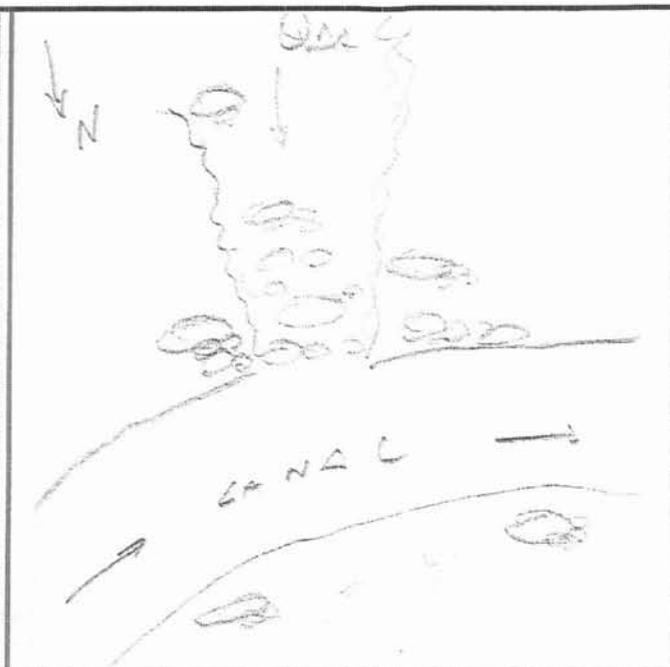
Mampostería de 12 m. de longitud, altura de 0.8 m. con problemas de filtraciones.

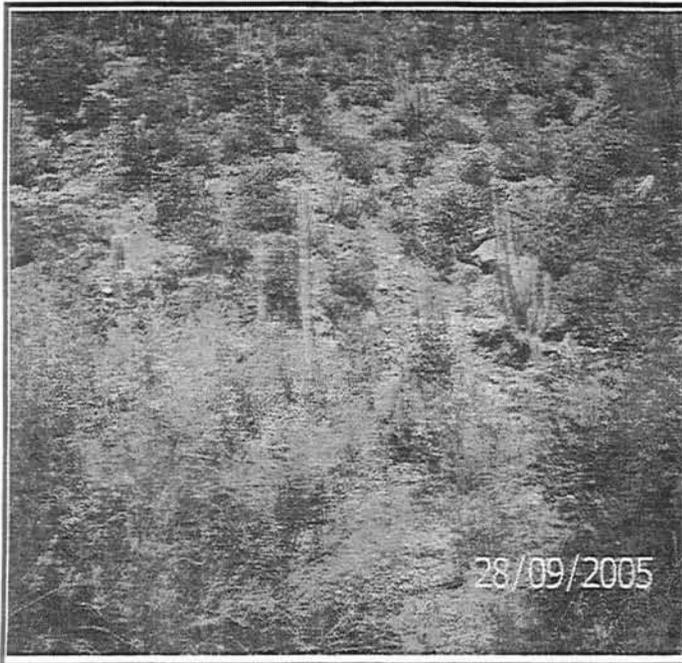
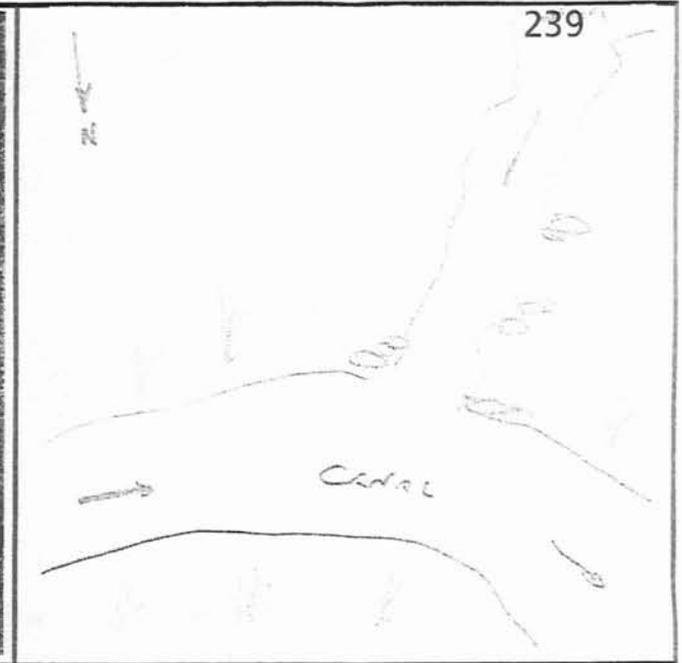
Quebrada Los Arrieros 1, arrastra bastante grava dentro del canal, se propone construir una canoa.

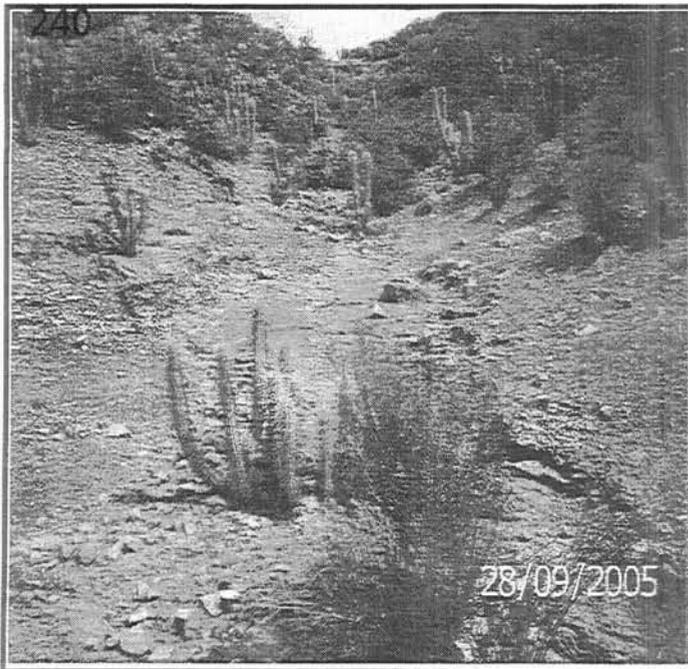
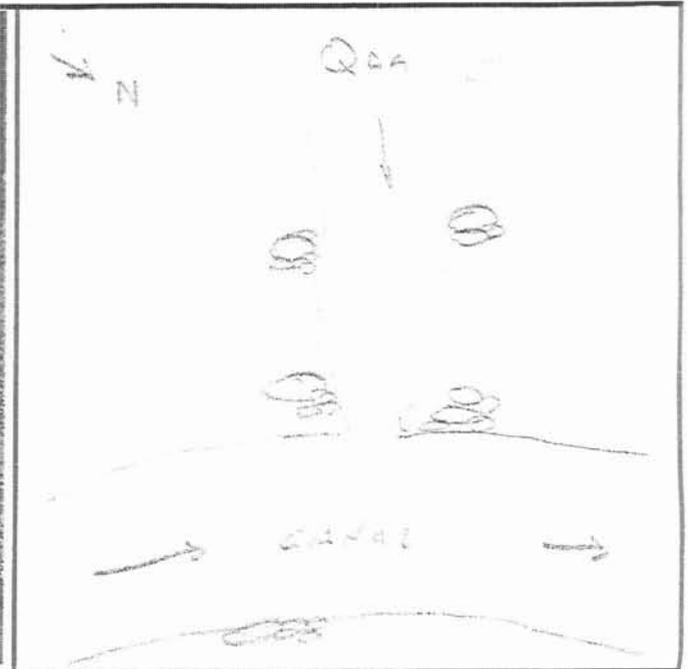
Quebrada Los Arrieros 2, junta de dos quebradas que embancan canal en periodos de lluvias. Se propone colocar a 50 m. una compuerta de desagüe.

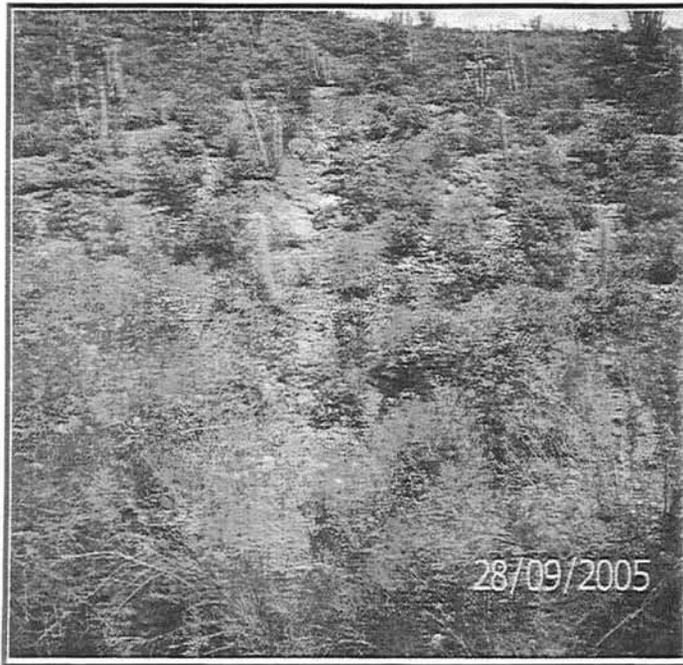
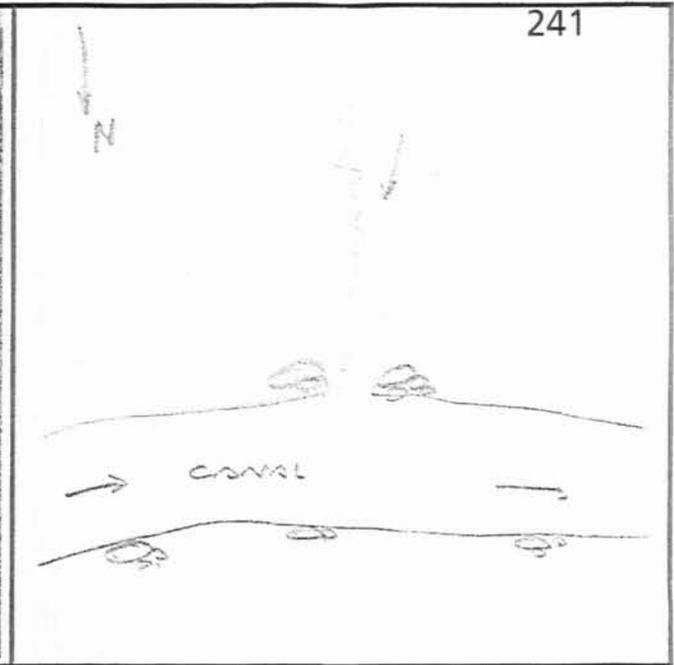
Quebrada Los Arrieros 3, estas caen directamente al canal ocasionando los problemas habituales de embancamiento.

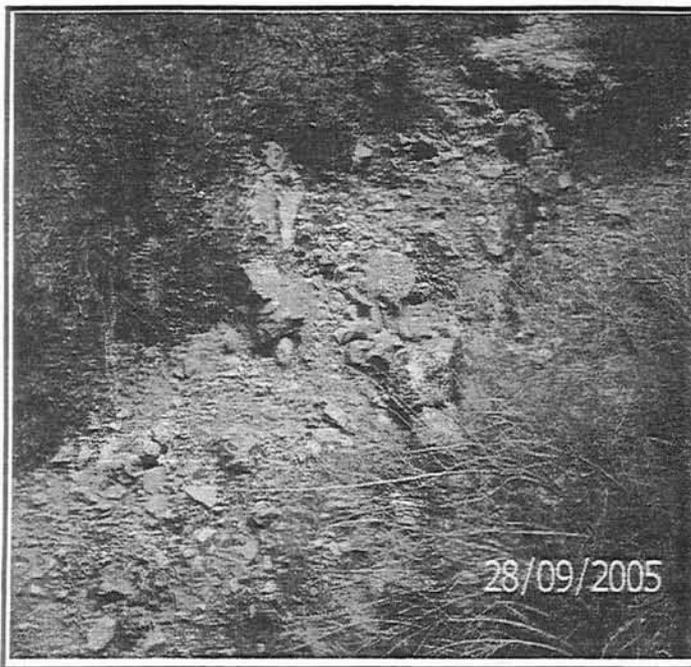
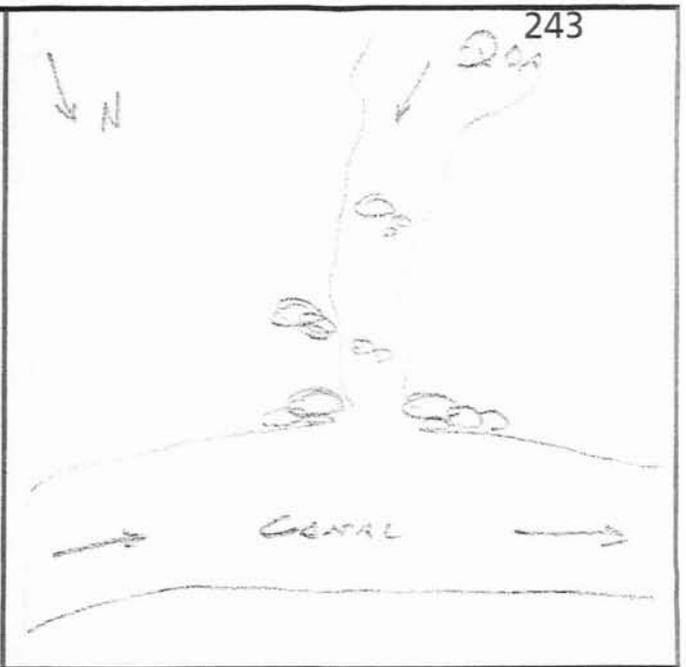
Quebrada con bastante arrastre cae dentro del canal, a unos 38 m. aprox. aguas abajo otra quebrada que se embanca. En este tramo se encuentra una compuerta de un ramal que riega a 10 parcelas del sector de Quelén, además en este sector hay bastantes pérdidas por filtraciones.

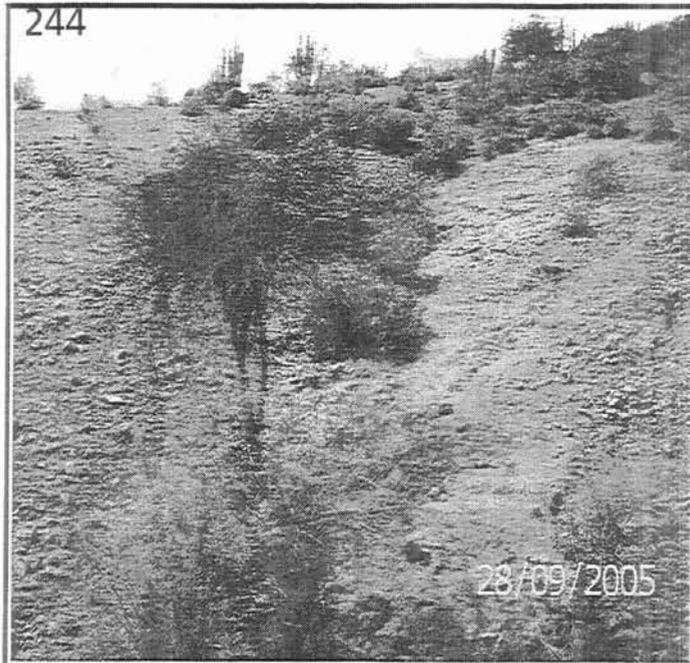
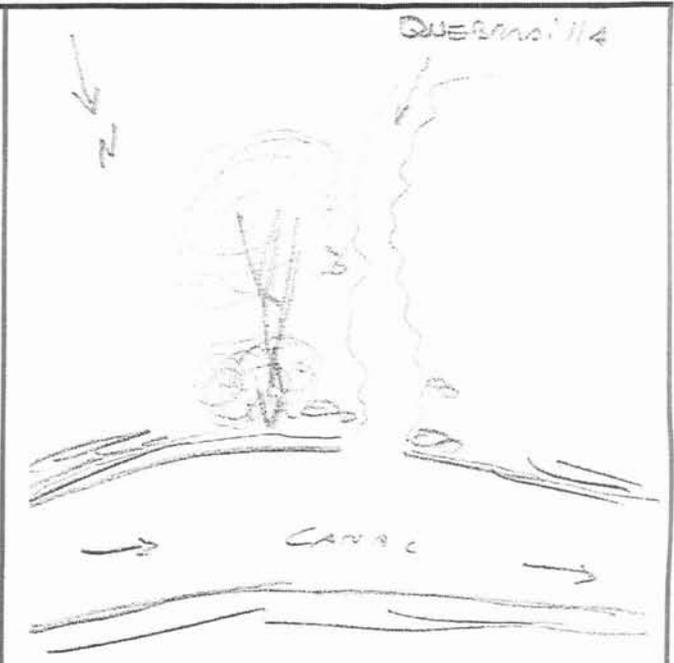
Quebrada El Romero, canal con bordes muy bajos, sección de unos 1.5 m. el caudal baja a 700 l/s.

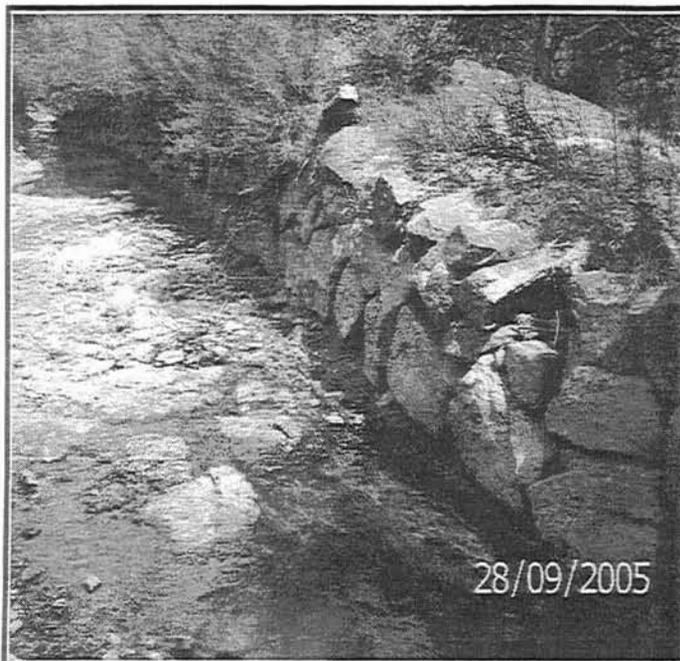
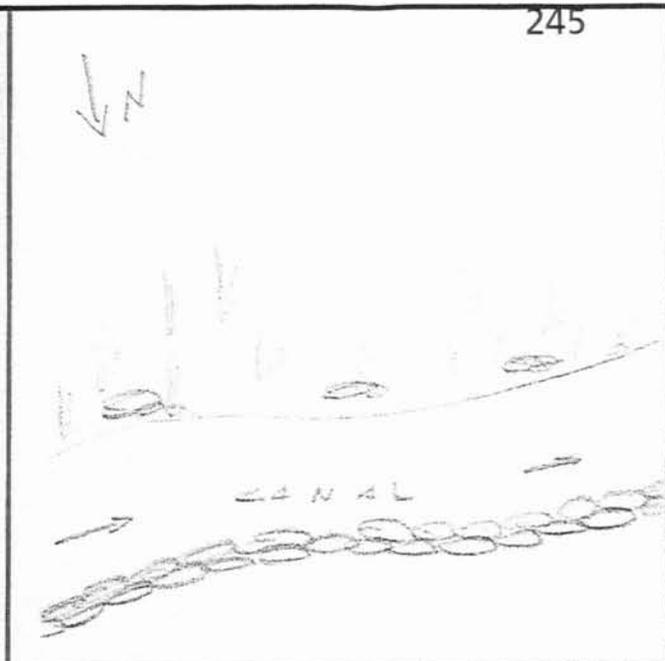
CARACTERISTICAS DE LA OBRA
 Quebradilla que baja con bastante material y 5 m. aguas abajo otra quebradilla.

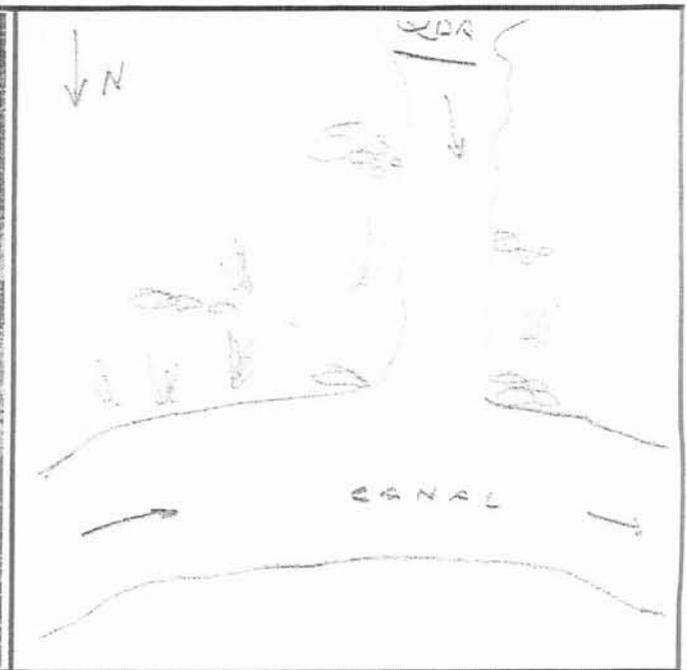
Pretilos de piedras y tierra, bordes muy bajos ocasionando filtraciones constantes. A unos 300 m. aprox. tranque intrapredial.
