**PROGRAMA
APLICACIÓN DESARROLLO TERRITORIAL PEQUEÑOS
AGRICULTORES PROVINCIA DEL CHOAPA**

**“OPTIMIZACIÓN DEL SISTEMA DE RIEGO
EMBALSE CORRALES
RÍO CHOAPA”**

INFORME FINAL

ANEXO 1

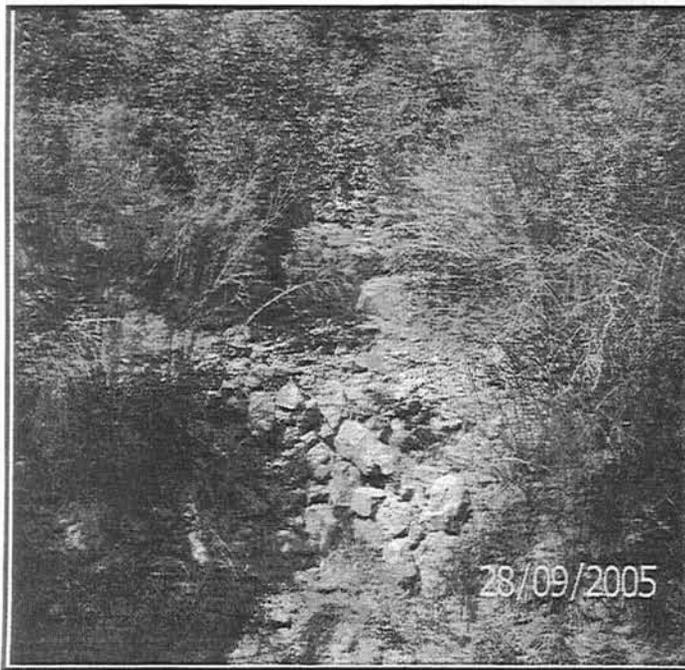
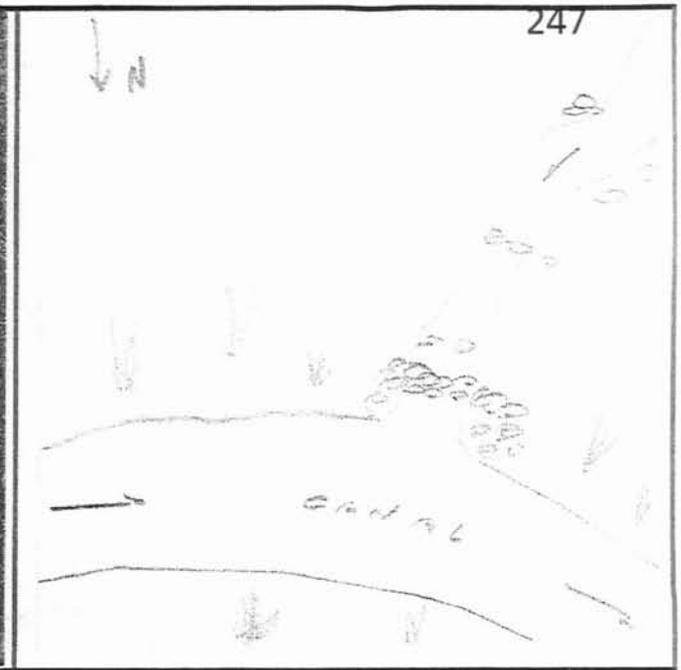
Cruce quebrada s/n, cae directamente al canal embancando en periodos de lluvias.

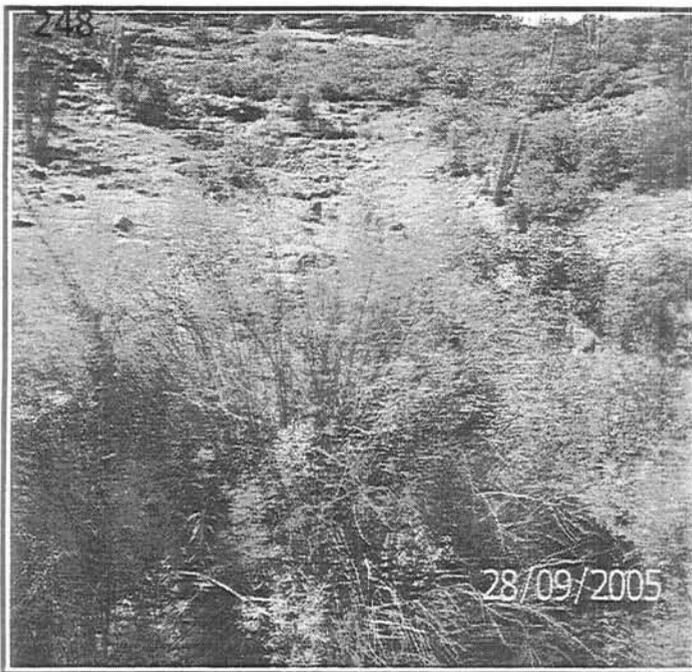
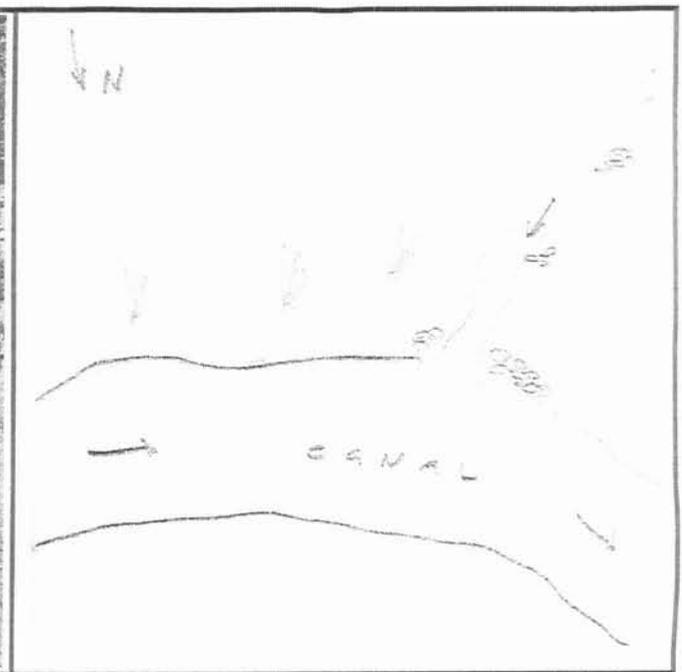
Cruce quebrada s/n, cae directamente al canal embancando en periodos de lluvias. A unos 150 m. del canal se encuentra tranque intrapedrial.

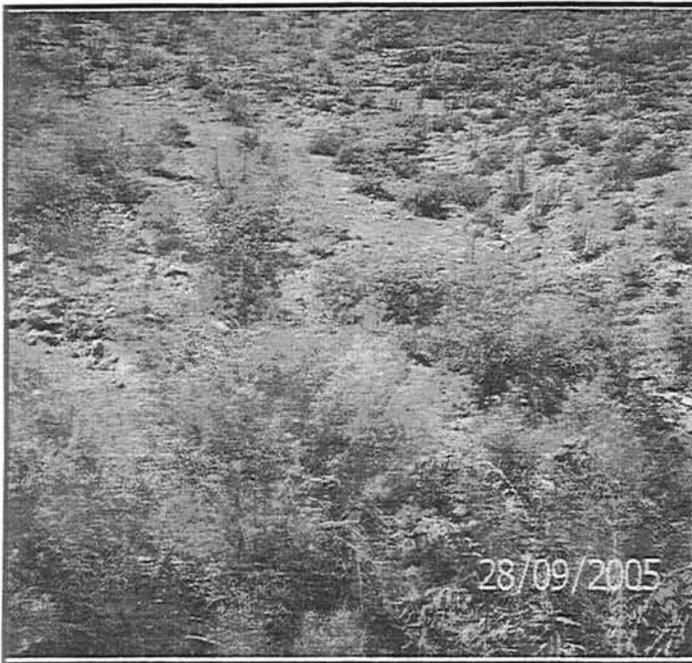
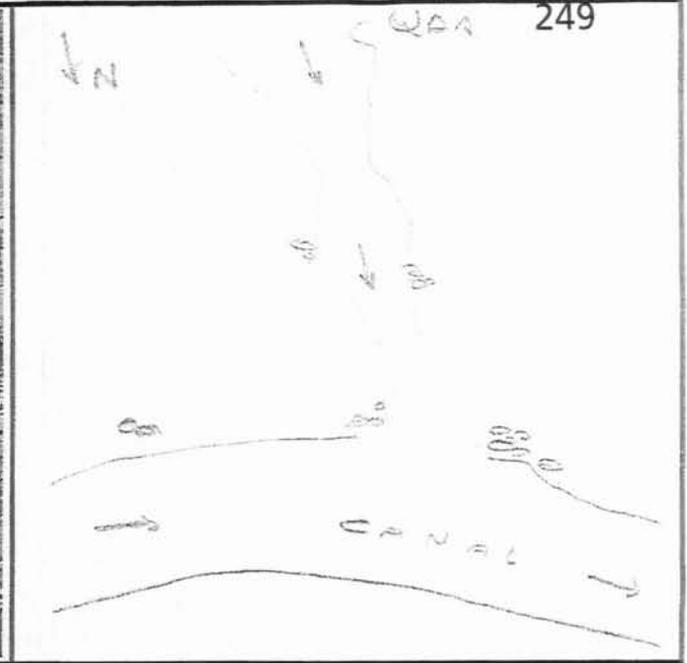
Quebrada Rojas con caída directa al canal, sección de 1 m de ancho. Tramo que se embanca cada ves que baja la quebrada, a unos 100 m. tranque intrapedial.

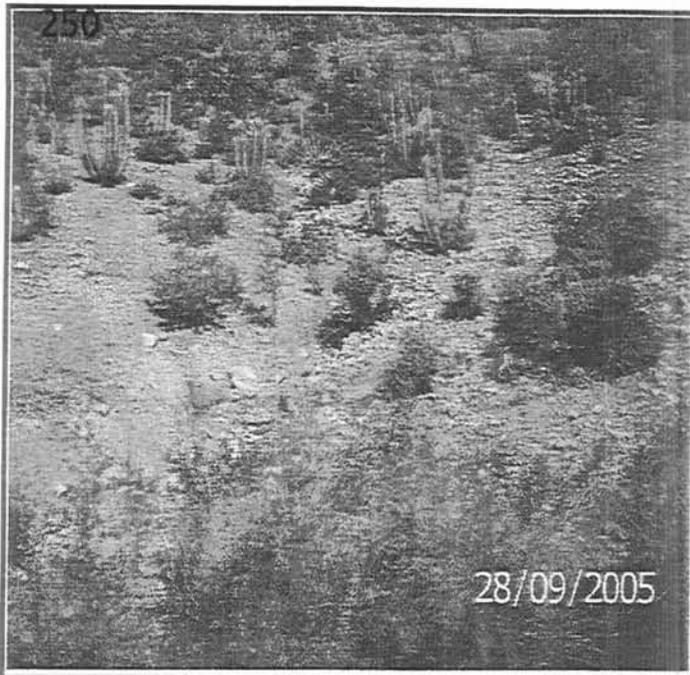
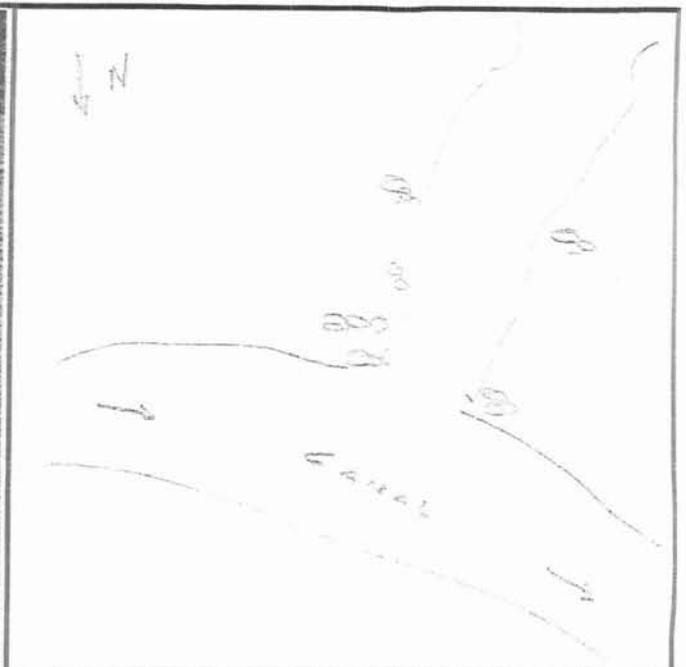
Quebrada Angosta Segura, con bastante problema de embancamiento en periodos de lluvias, a 35 m. aguas abajo otra quebrada con los mismos problemas.

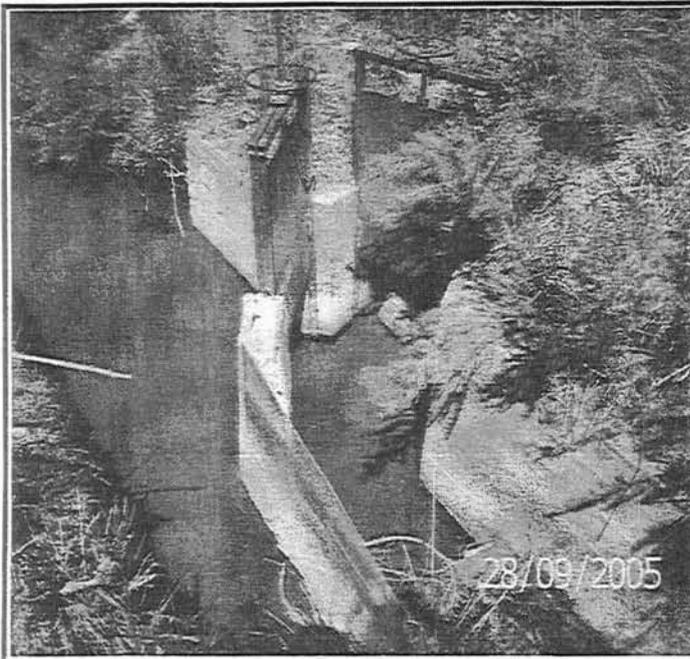
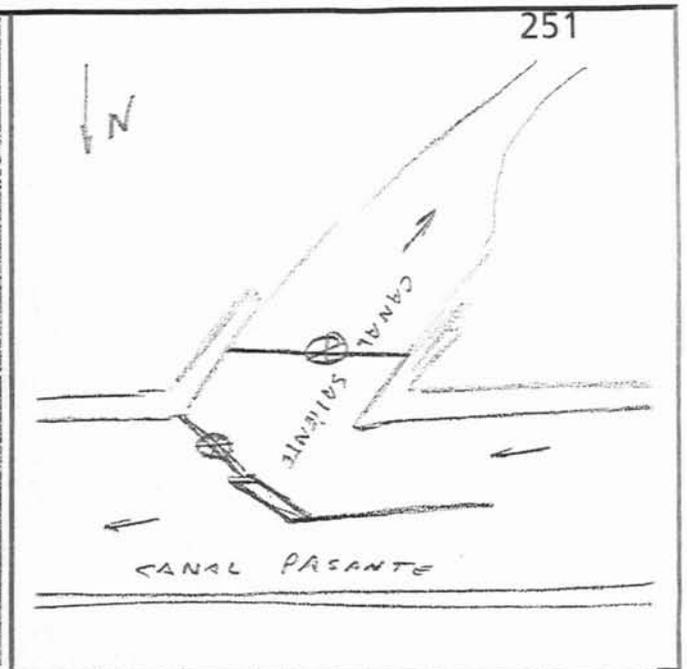
A 18 m. aguas abajo se encuentra la quebrada Juan Segundo, bordes del canal en ese tramo muy bajos.

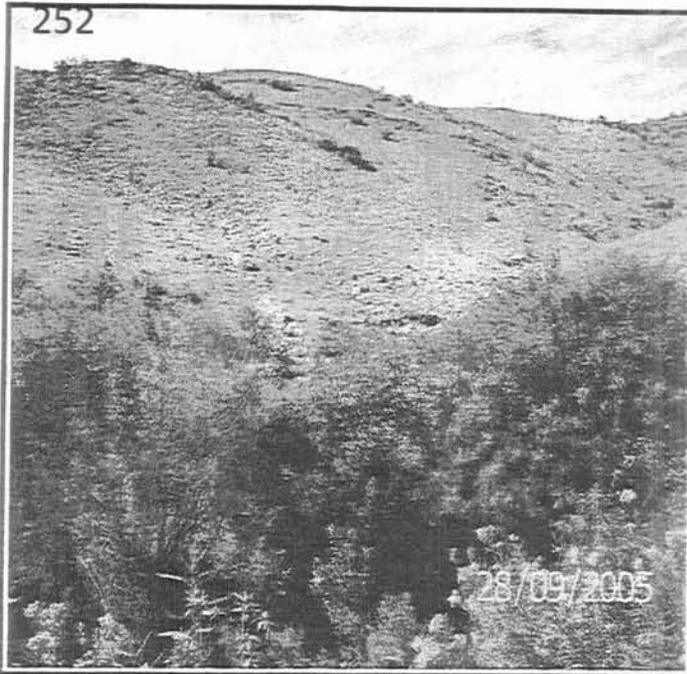
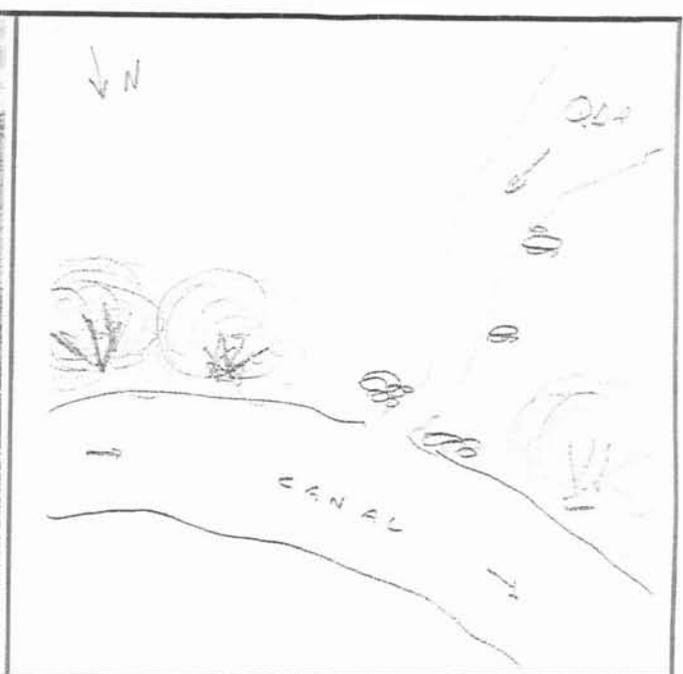
Cruce de quebrada s/n, embancamientos en periodos de lluvias.

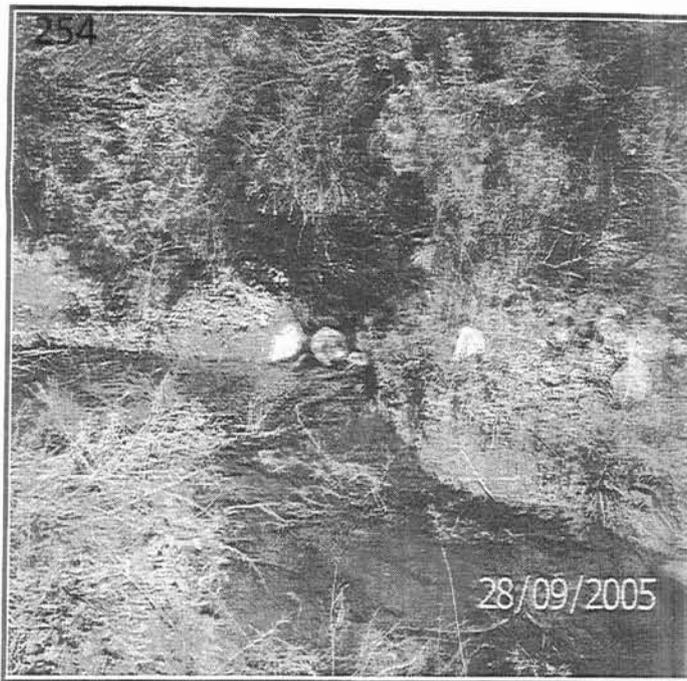
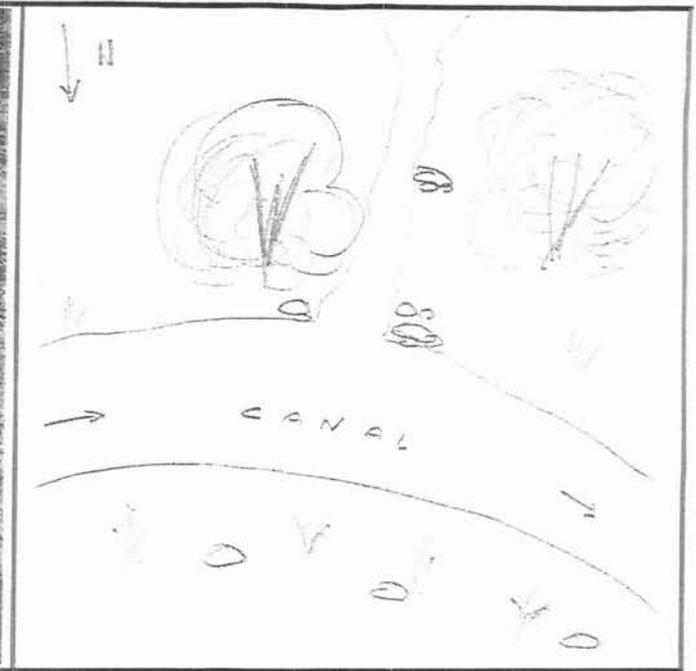
Cruce Estero Quelén, canal entra a una franja del estero, que en años lluviosos se borra producto de la bajada de la quebrada, también las filtraciones son bastante considerables debido a lo arenoso-limoso del terreno.

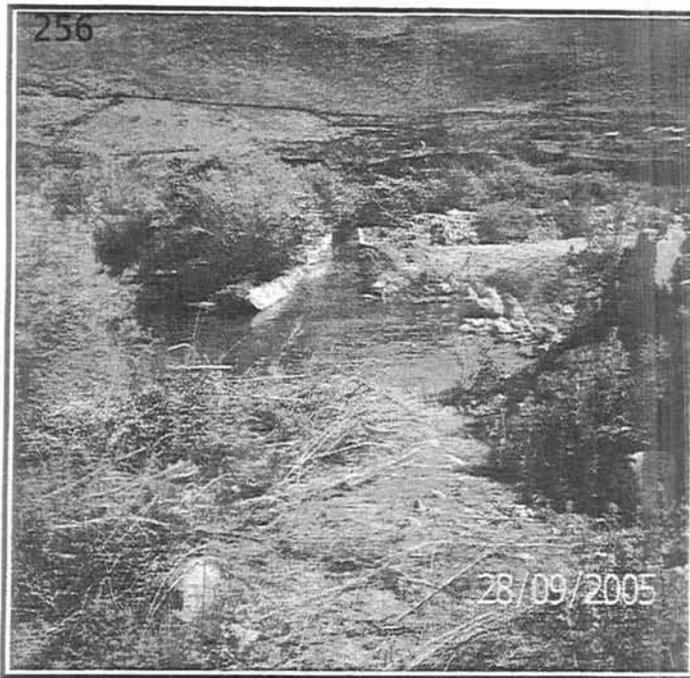
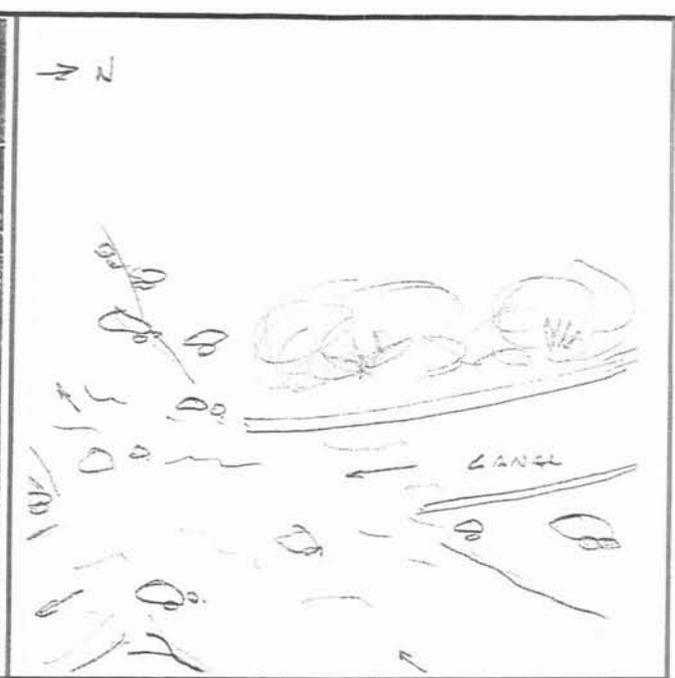
Canal erosionado, destruido por brazo del Estero Quelén.

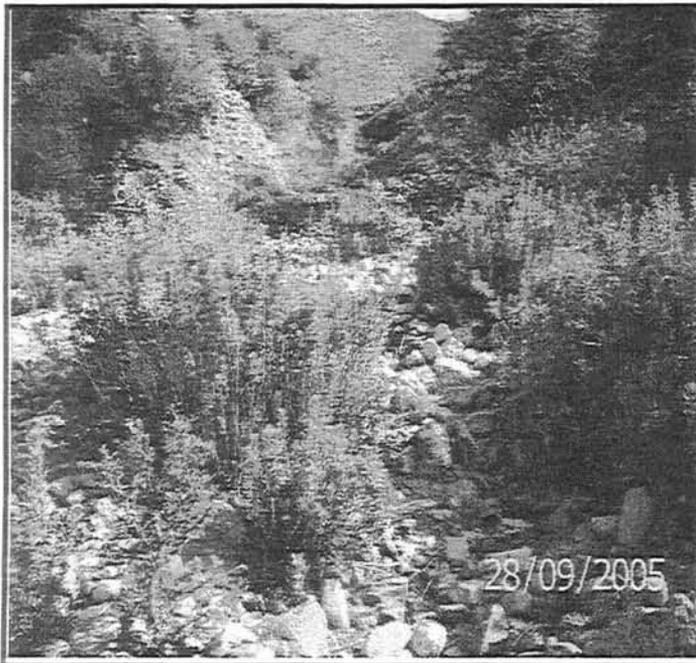
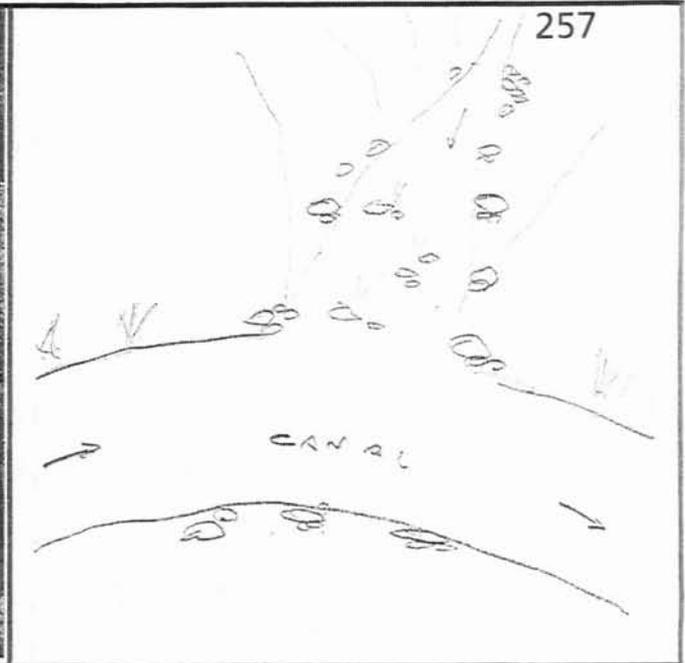
Cruce quebrada Población Nueva, canal con problemas de embanque en periodos de lluvias.

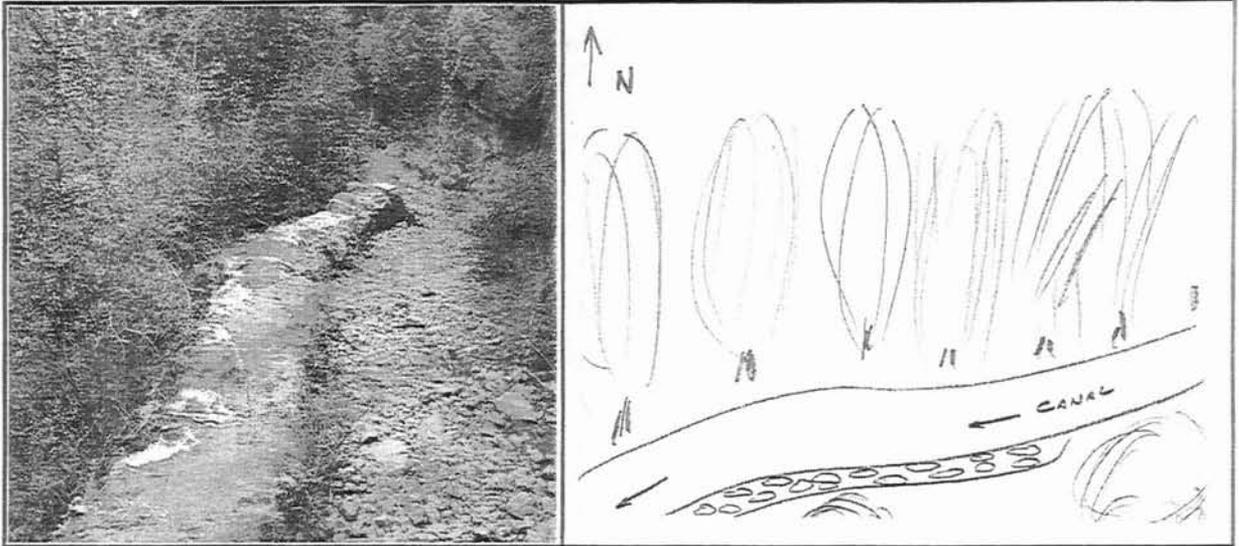
En este sector el canal pasa por el borde de un pequeño barranco, y el costado sur del canal es bajo y angosto lo que provoca roturas y filtraciones.

Se propone revestir 40 m aprox. de canal.

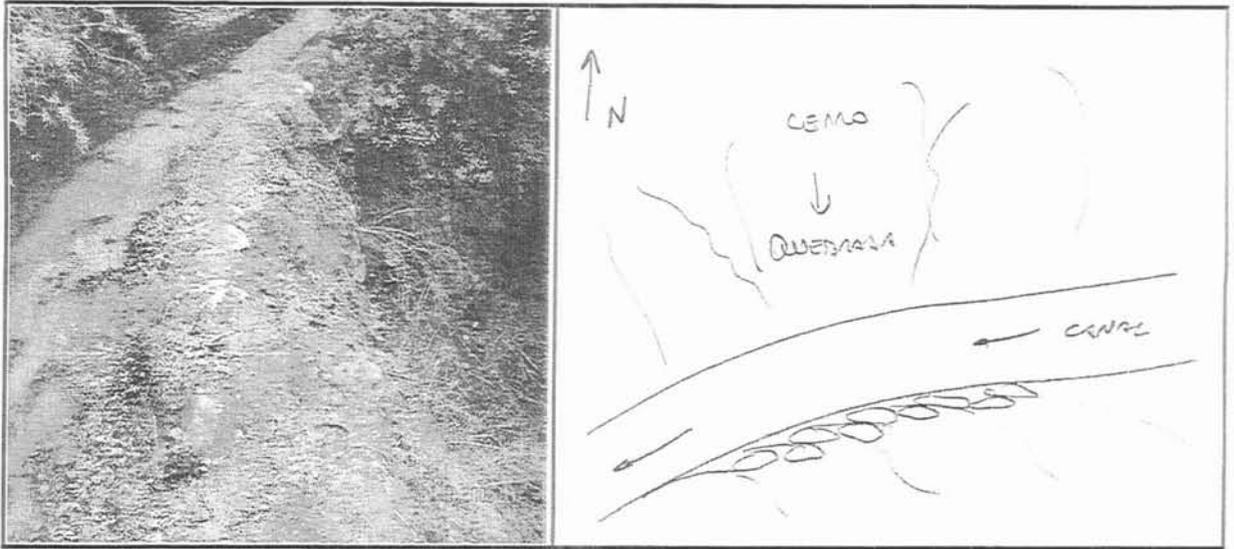
En este sector el canal pasa por borde de un pequeño barranco y el costado sur del canal es angosto y bajo, lo que provoca roturas y filtraciones en este punto ocasionando perdidas de agua.

Se propone revestir 30 m aprox. de canal, para evitar perdidas de agua.

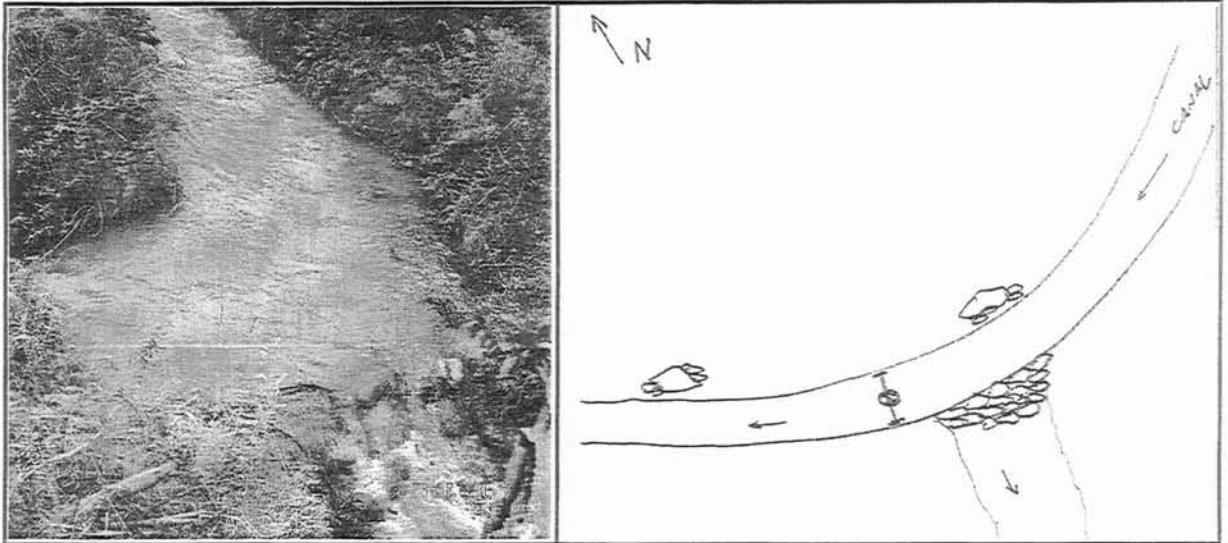
Mas abajo interrumpiendo la trayectoria de este.

OBSERVACIONES
 Solicitan revestir o entubar este sector.

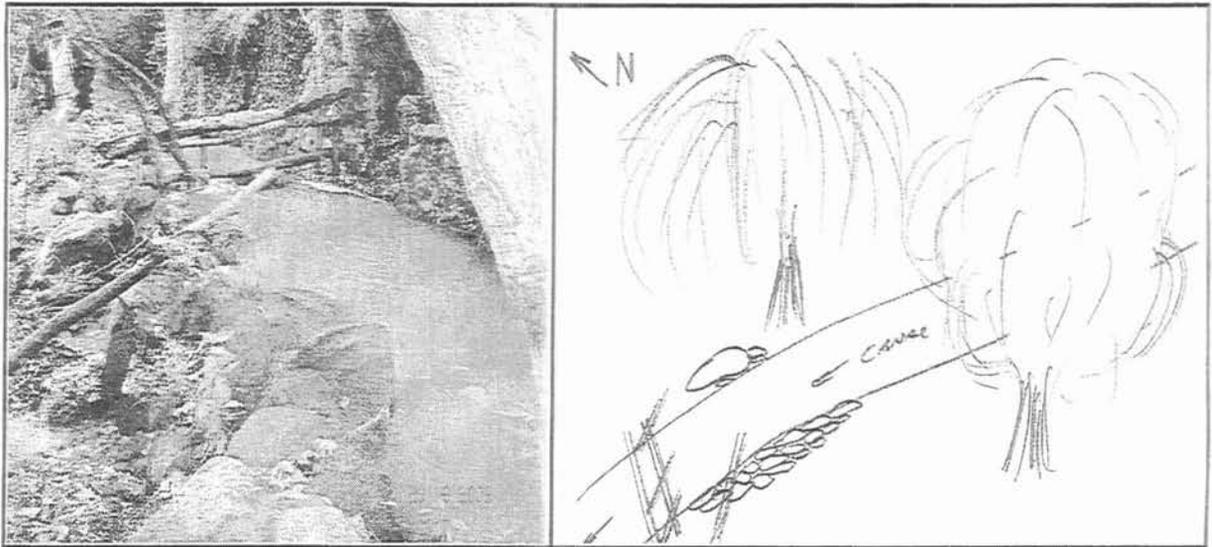
A este lugar llegan todas las basuras que son tiradas al canal en el sector de la población.

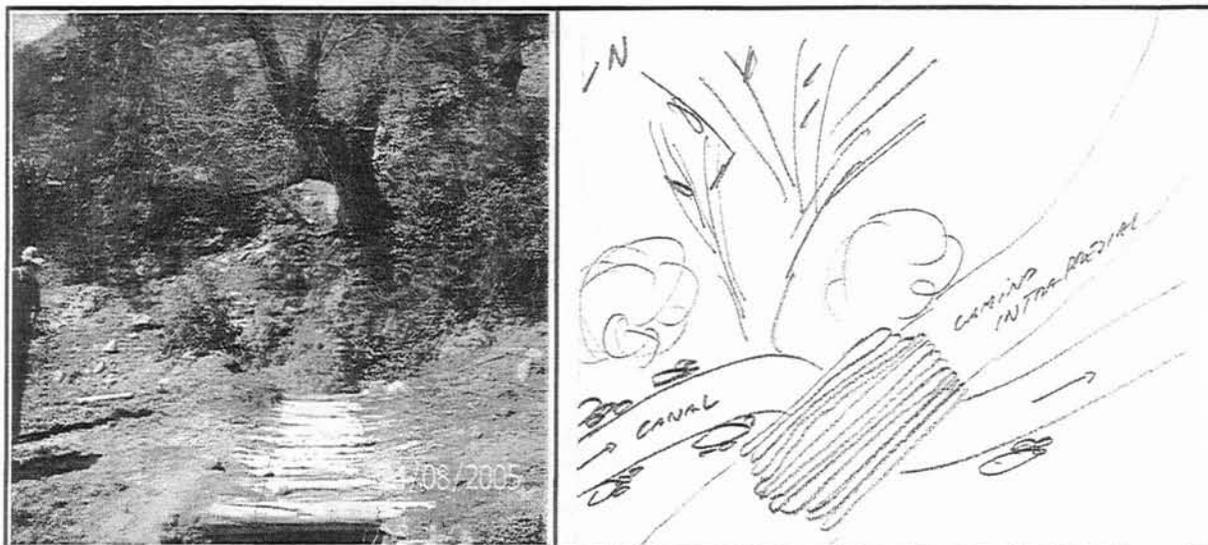
Cruce de quebrada rústica, quebrada de importancia, arrastra mucho material
 cuando baja, se propone proyectar una canoa y a la vez enderezar el canal.

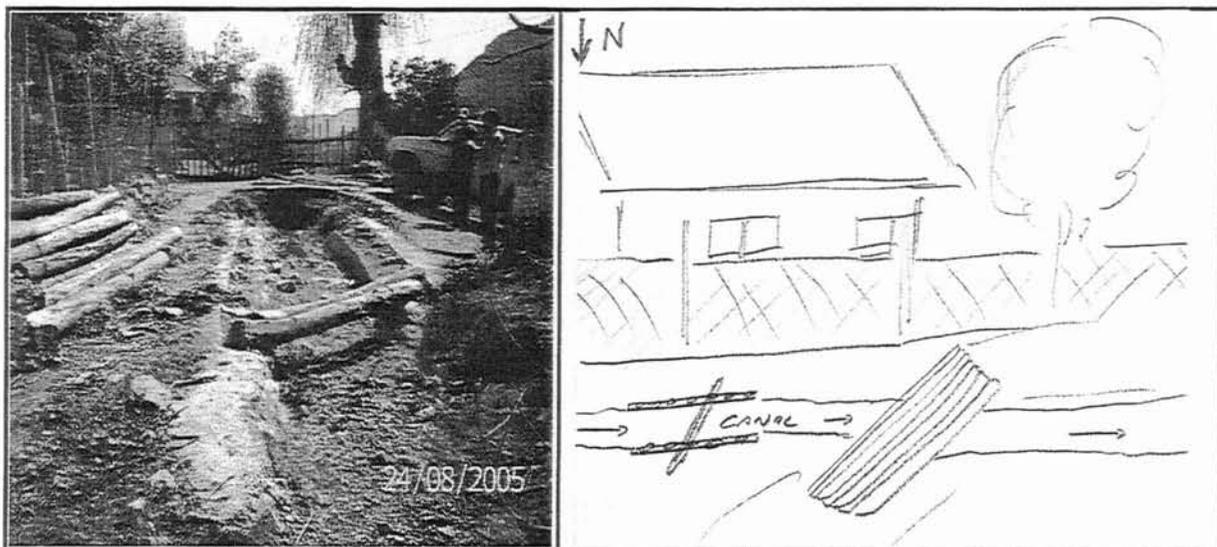
Cruce quebrada que embanca el canal, se propone proyectar una canoa y así enderezar el canal.

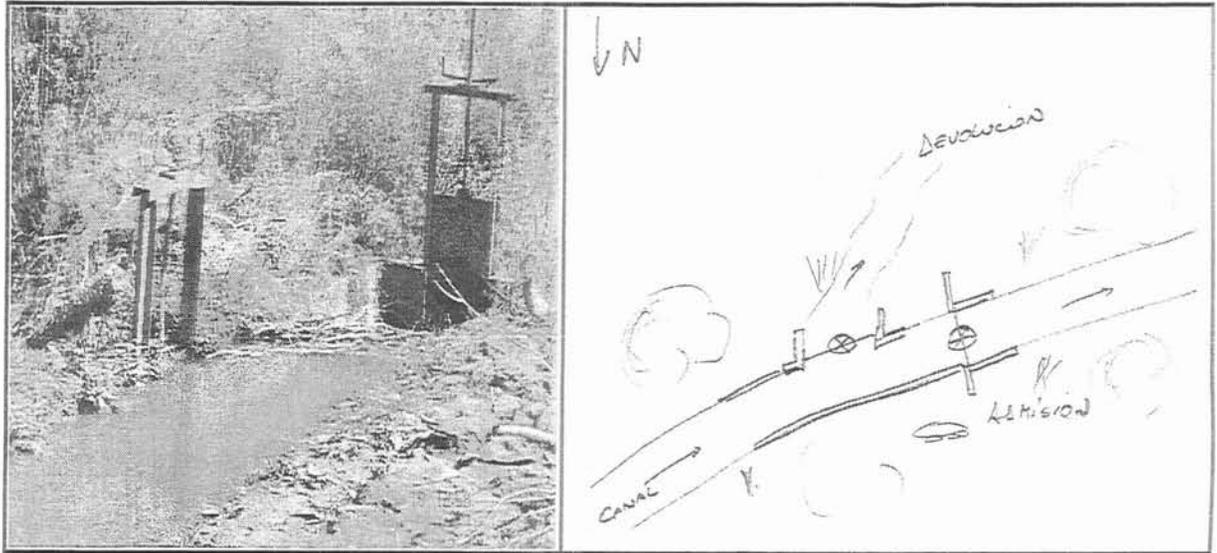
El punto fue tomado a 20 mt. desde la bocatoma del canal por el difícil acceso que presenta acercarse a ella, esto es donde se encuentran las compuertas de admisión y devolución.

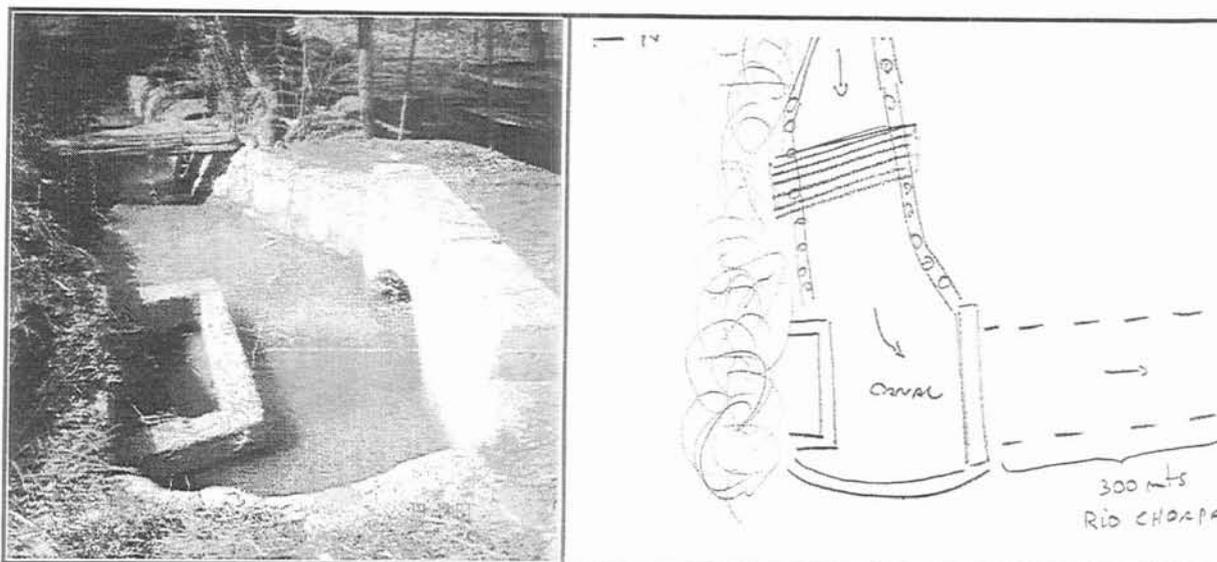
CARACTERISTICAS DE LA OBRA
 A 150 mts. de la desembocadura del canal en el río Choapa existen 100 mts. de grandes filtraciones que son tapadas con malezas y trozos de nylon para evitar que el agua entre a un predio con plantaciones de parronales

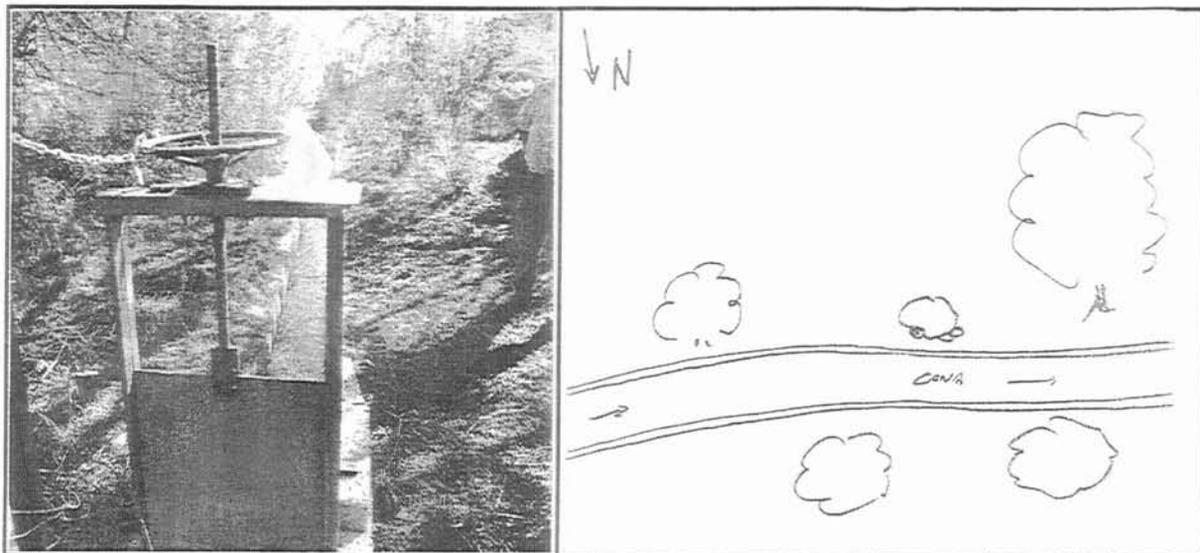
Compuertas de admisión y devolución, estas compuertas son metálicas empotradas en
 muros de hormigón, se encuentran en buen estado, presentan un aforo a 18 mts. desde
 las compuertas.

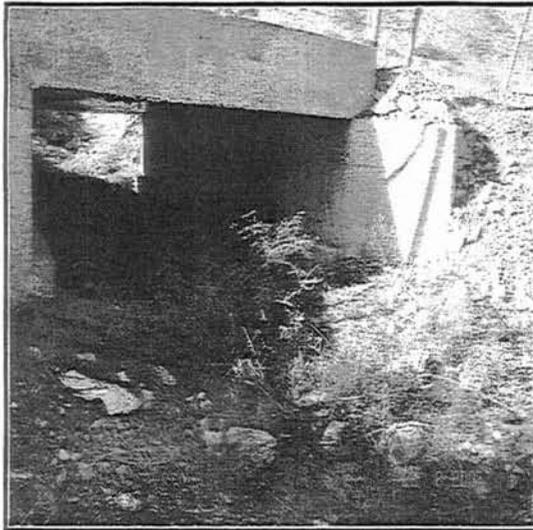
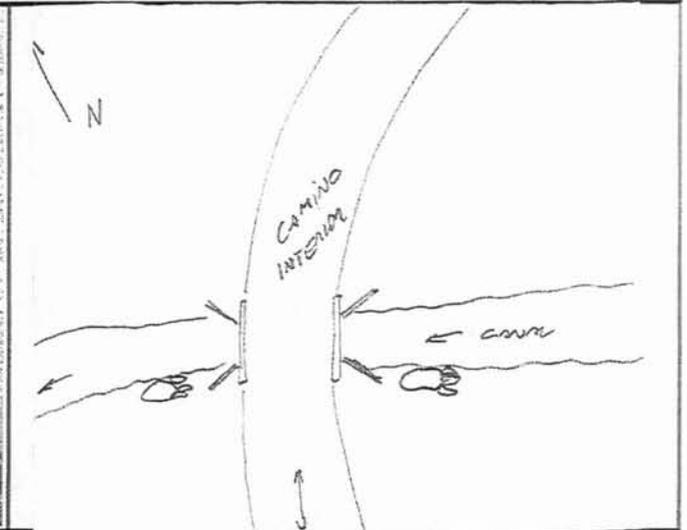
Desde el aforador hay 1.050 m de canal revestido con loseta en base de hormigón.

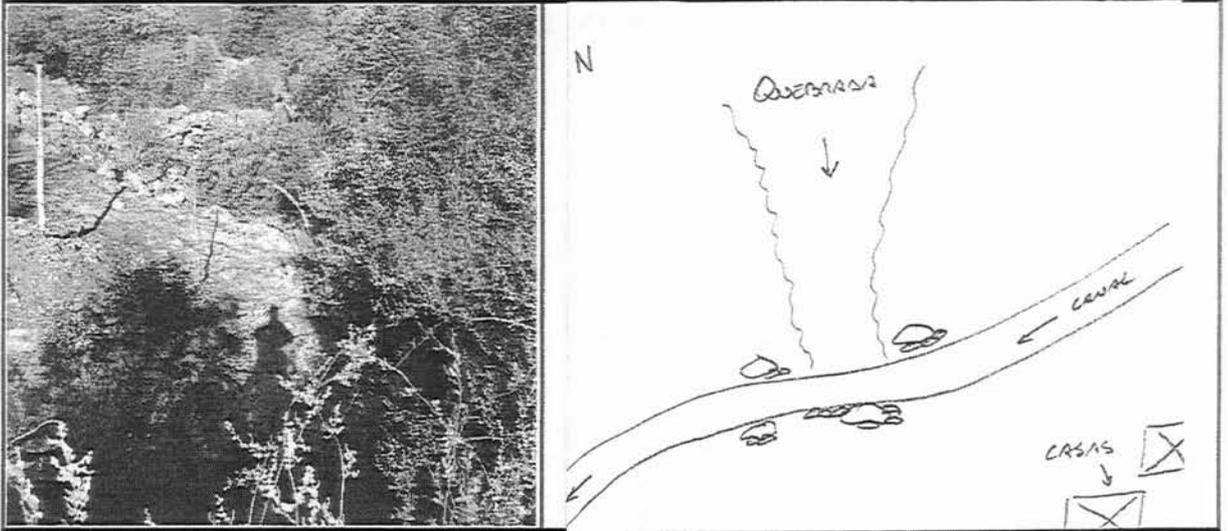
agua de la quebrada no inunde la zona poblada.

Se solicita revestir 30 m de canal y proteger el costado sur de este con gaviones para que el

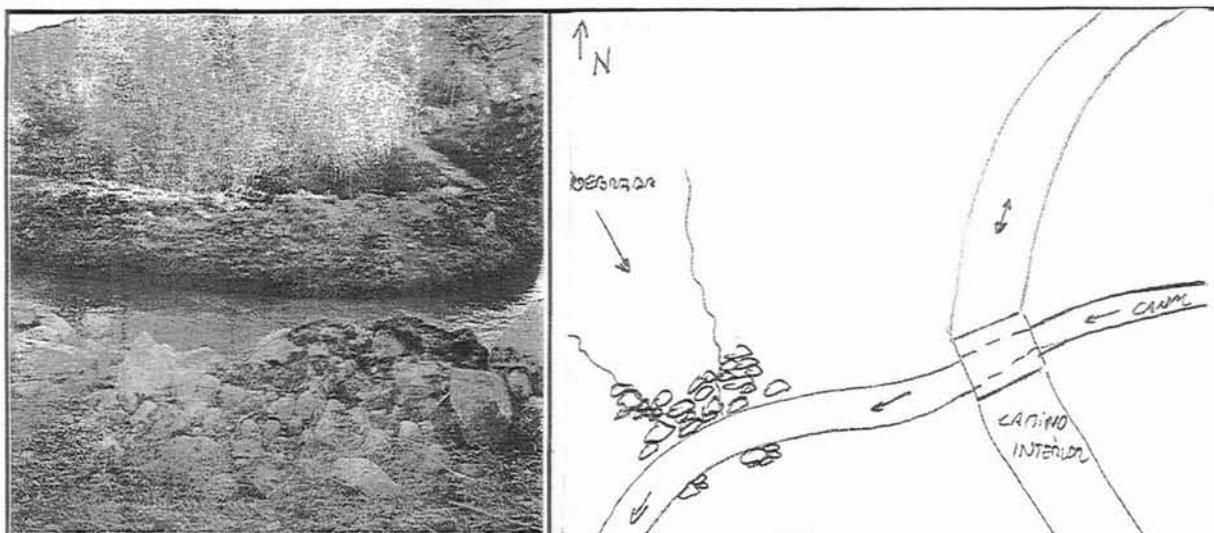
Nombre de la quebrada: La Cendrada.

Se solicita entubar 30 m aprox. De canal y proteger la tubería con badén.

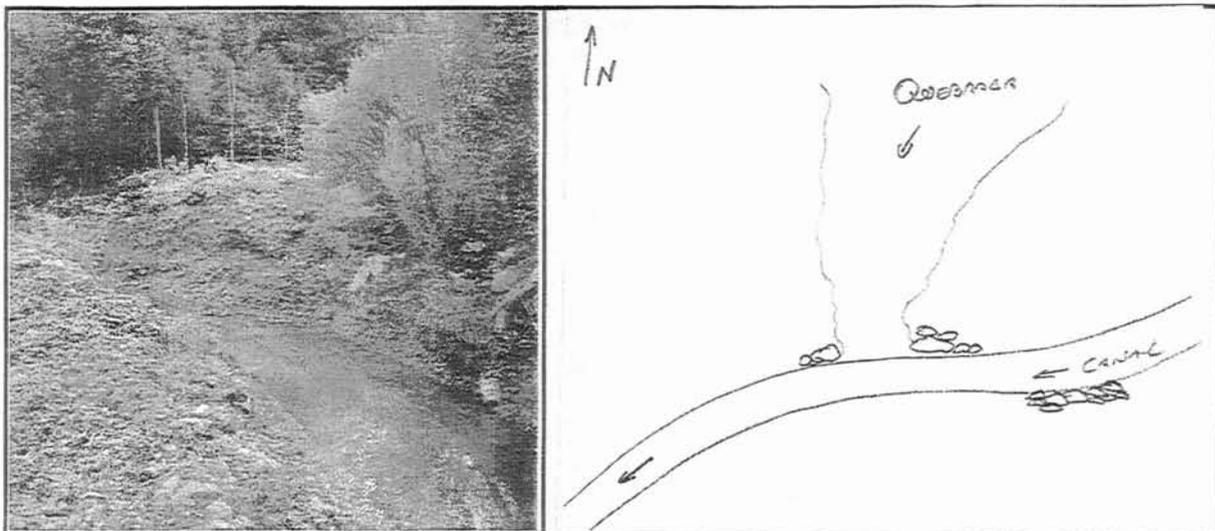
las aguas de la quebrada.

Se solicita entubar el canal 50 m aprox. Y proteger con badén el sector por donde pasan

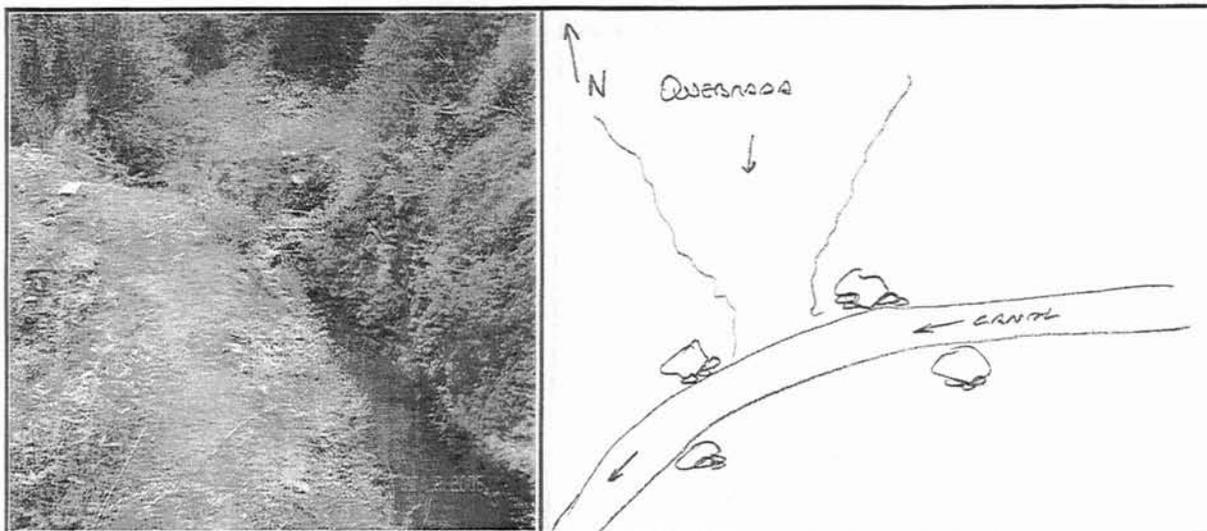
Nombre de la quebrada: La Fragua.

Se solicita entubar 15 m de canal y cubrir la tubería con badén.

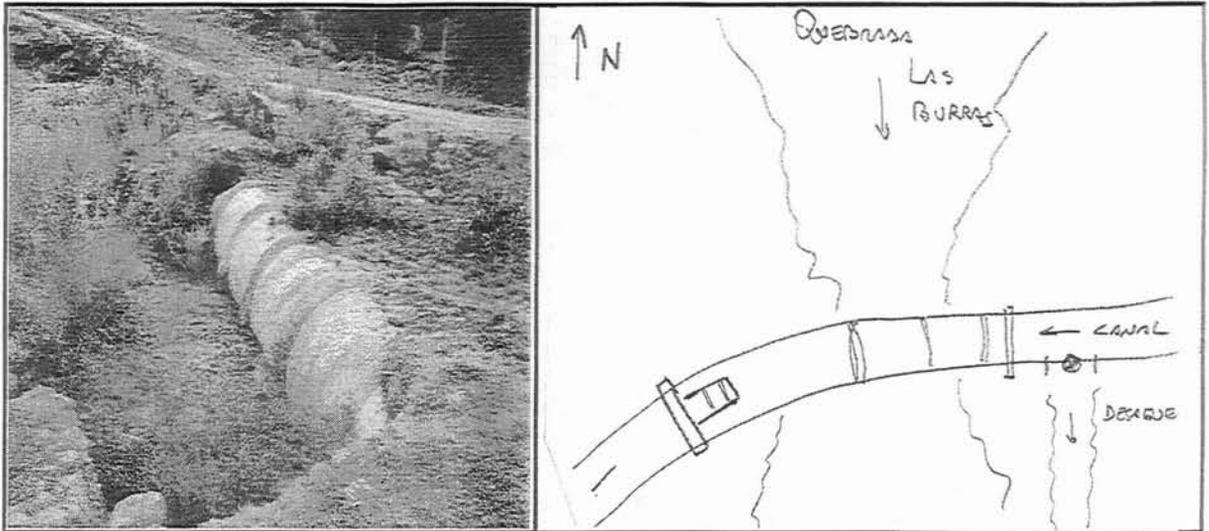
tubos no fueron sellados, lo cual facilita la erosión del terreno por donde pasa esta, (tubería).

Nombre de quebrada: Las Burras

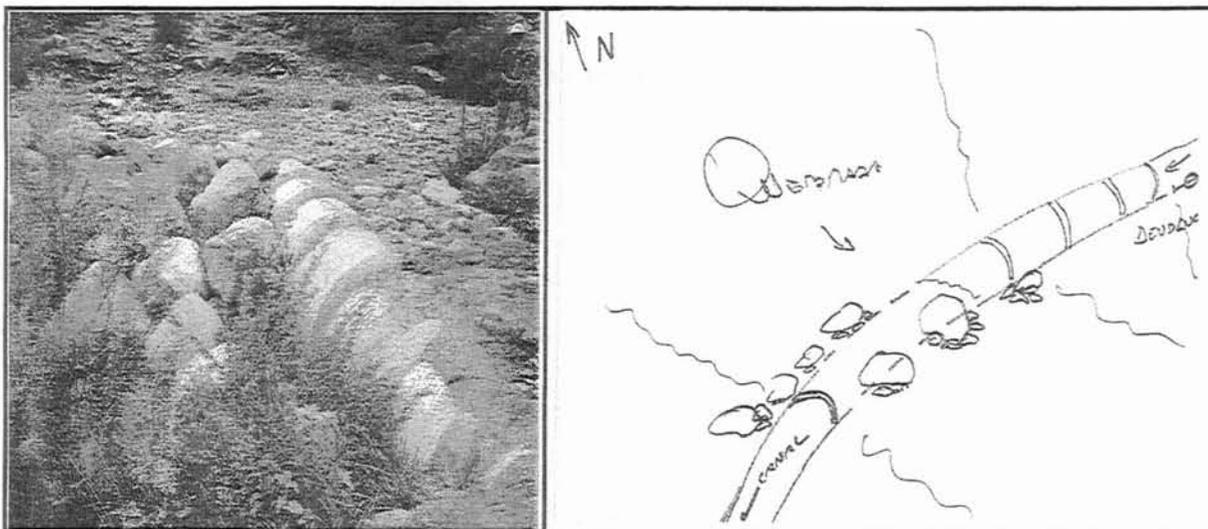
Compuerta de devolución, cruce de quebrada y tubería, la compuerta es metálica sobre base de cemento, la función de esta es regular el caudal del canal en casos de que este aumente, a 2 m canal abajo comienza la tubería, esta es de cemento de un largo aproximado de 50 m cubierta por badén de cemento y piedra. Al igual que en la obra n° 15 la unión de la tubería no fue emboquillada lo que provoca filtraciones. Esta tubería tiene una pequeña pendiente lo que ocasiona que las aguas del canal se represen y desborden.

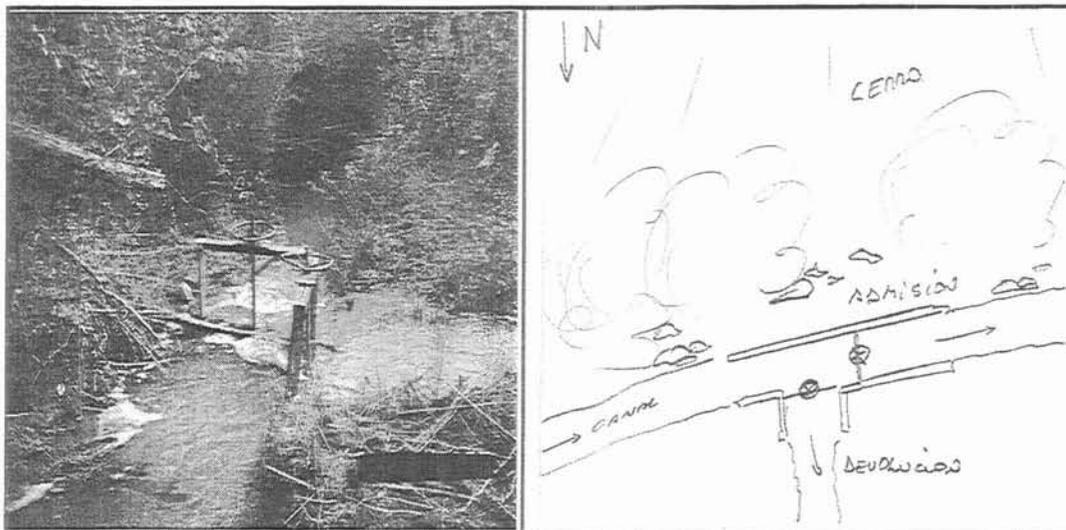
estos momentos son sobrepasadas de su capacidad y no están cumpliendo el rol

para el que están construidas.

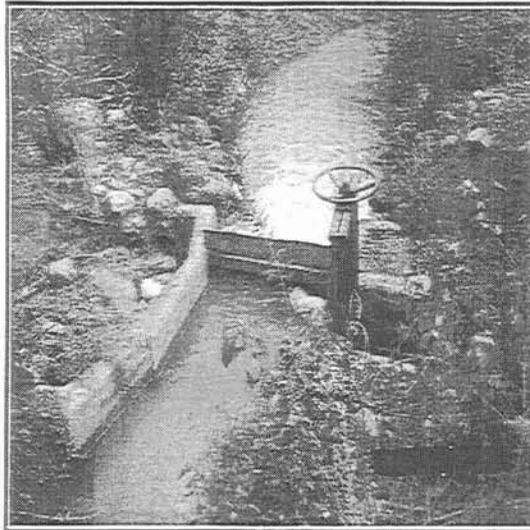
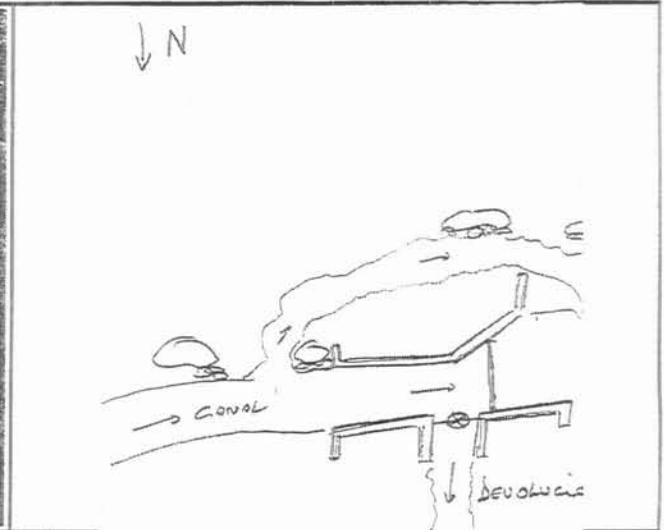
Obra en regular estado, instalar una compuerta metálica para cierre total del canal.

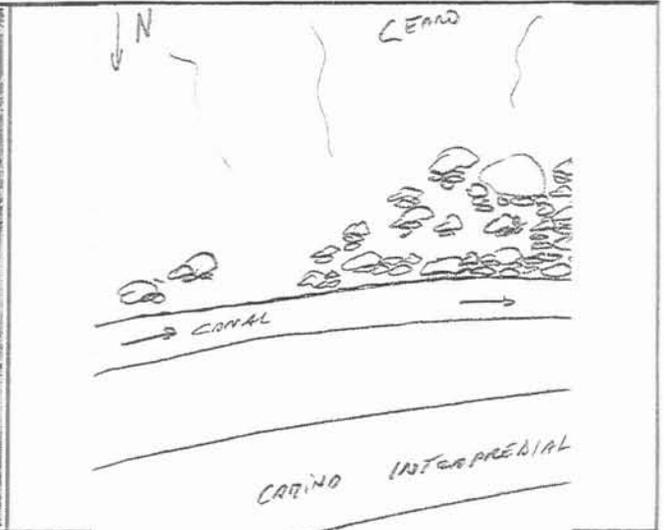
Este tramo necesita ser abovedado y evitar caída de material al canal.

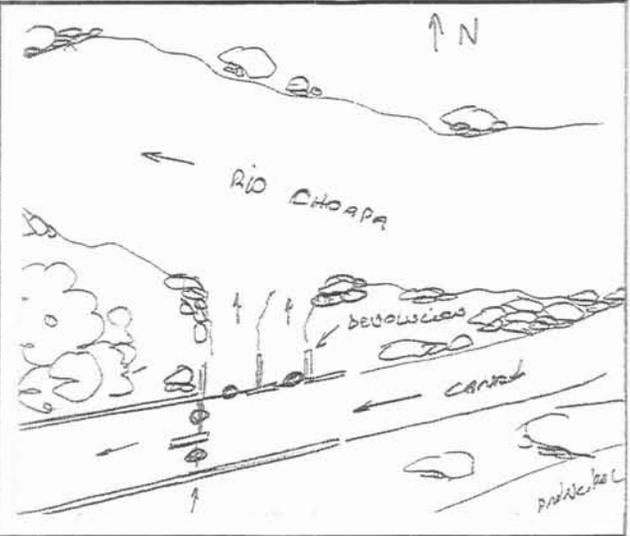
Una de las compuertas de admisión se encuentra sin hoja, tornillo y volante de regulación.

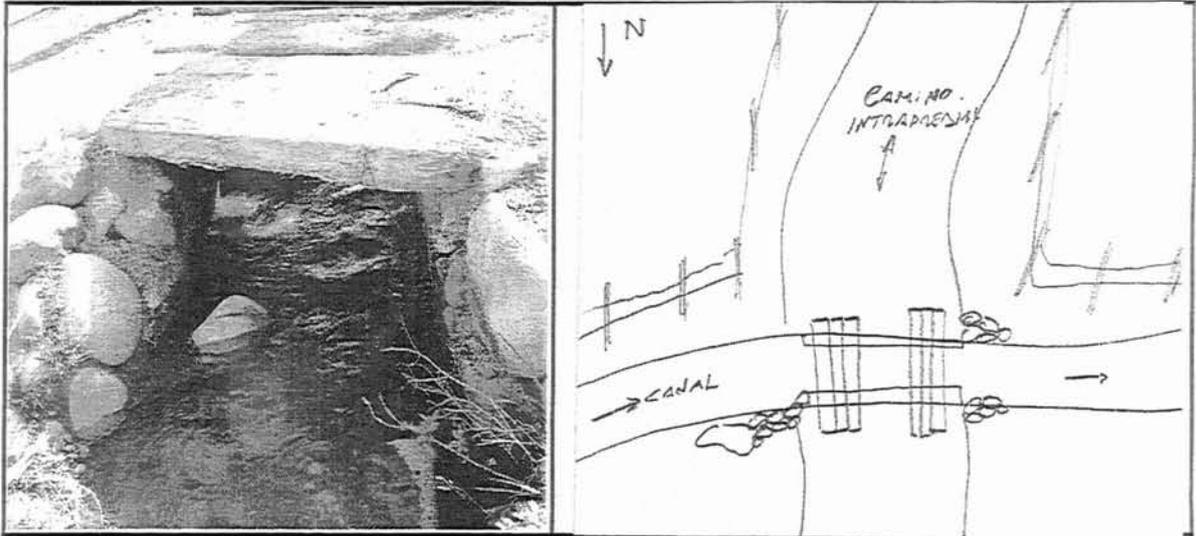
11

Puente cruce camino intrapredial vigas de durmientes, ancho puente aprox. 2.0 mts.

con muros de hormigón de 4.0 mts. aprox. de largo, espesor de 0.20 mts.

Taludes de los muros muy bajos.
