**PROGRAMA
APLICACIÓN DESARROLLO TERRITORIAL PEQUEÑOS
AGRICULTORES PROVINCIA DEL CHOAPA**

**“OPTIMIZACIÓN DEL SISTEMA DE RIEGO
EMBALSE CORRALES
RÍO CHOAPA”**

INFORME FINAL

ANEXO 1

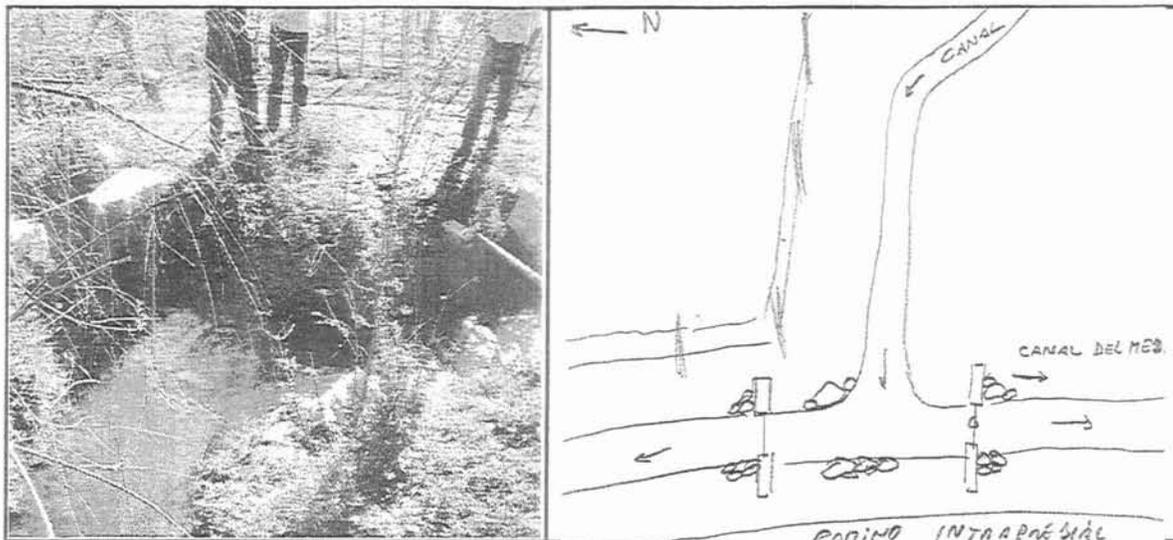
Canal rústico choca con camino intrapredial y vira en 90°, existen dos empotramientos de compuertas metálicas del tipo saque y ponga, una para el cierre total del canal y otra de entrega al derivado Del Medio.

Se propone proyectar una obra que permita regular bien este cruce, debido a que en épocas invernales, el agua choca en este punto, desbordando sus aguas hacia el camino, también sería conveniente revestir este tramo en unos 50.0 mts. debido a lo bajo de los taludes.

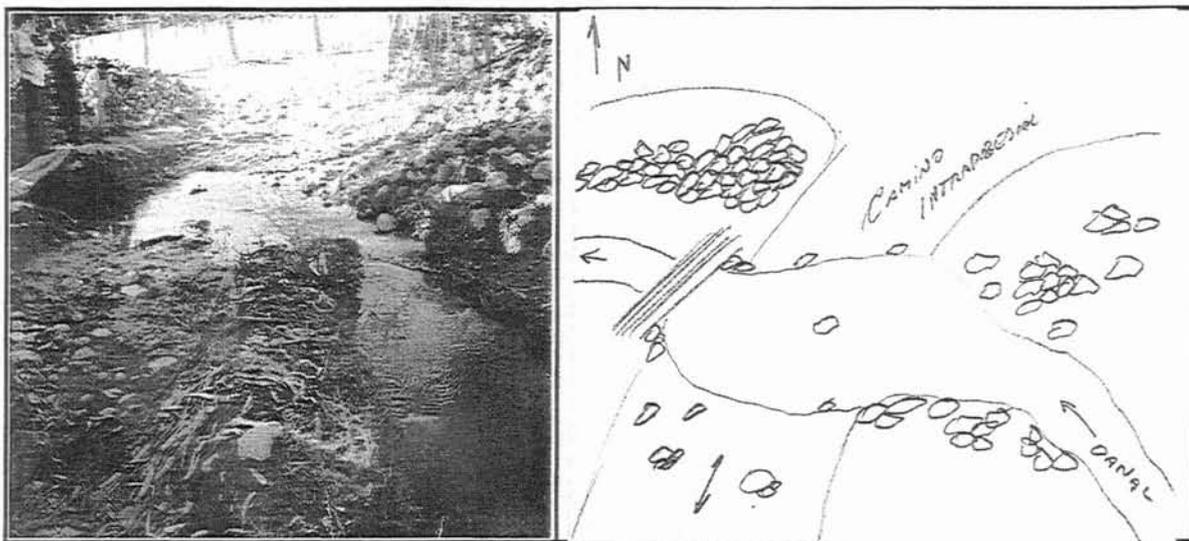
Cruce camino intrapredial sobre canal mediante badén rústico. Se propone como solución colocar un puente y mejorar la sección del canal, que es demasiado abierta.

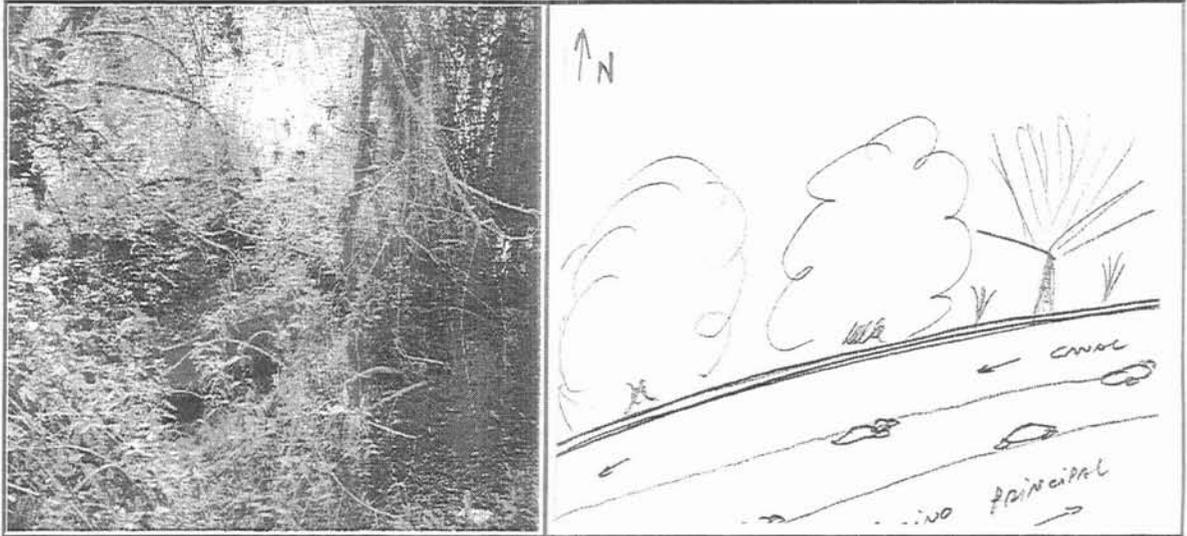
Canal en tramo con revestimiento a talud a valle y fondo, con una sección de 1.0 mts. aprox.

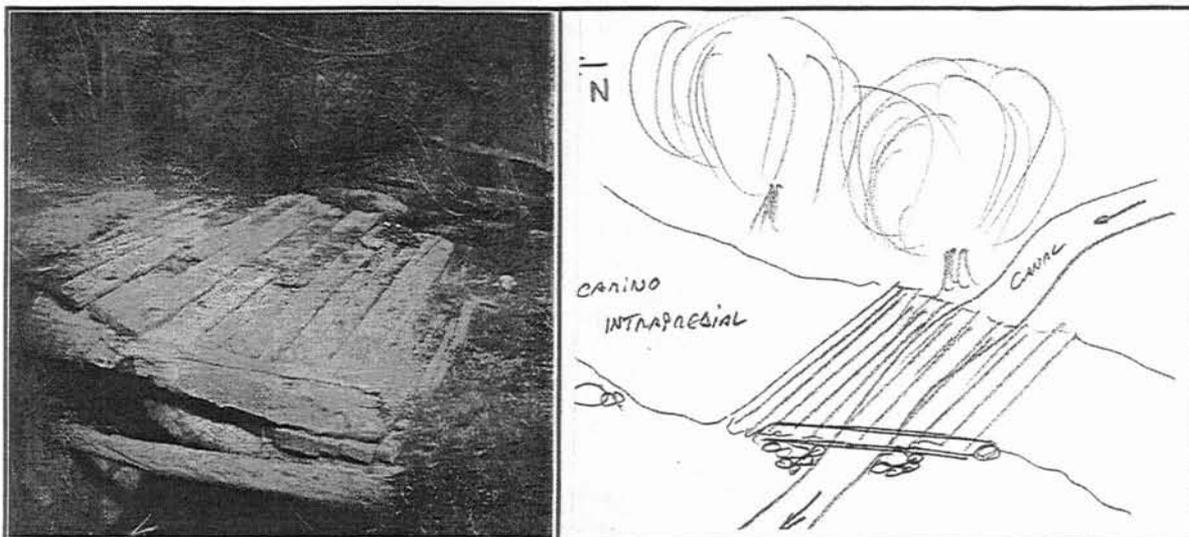
Puente cruce camino intrapredial a base de tablonces y rollizos empotrados en rocas y piedras.

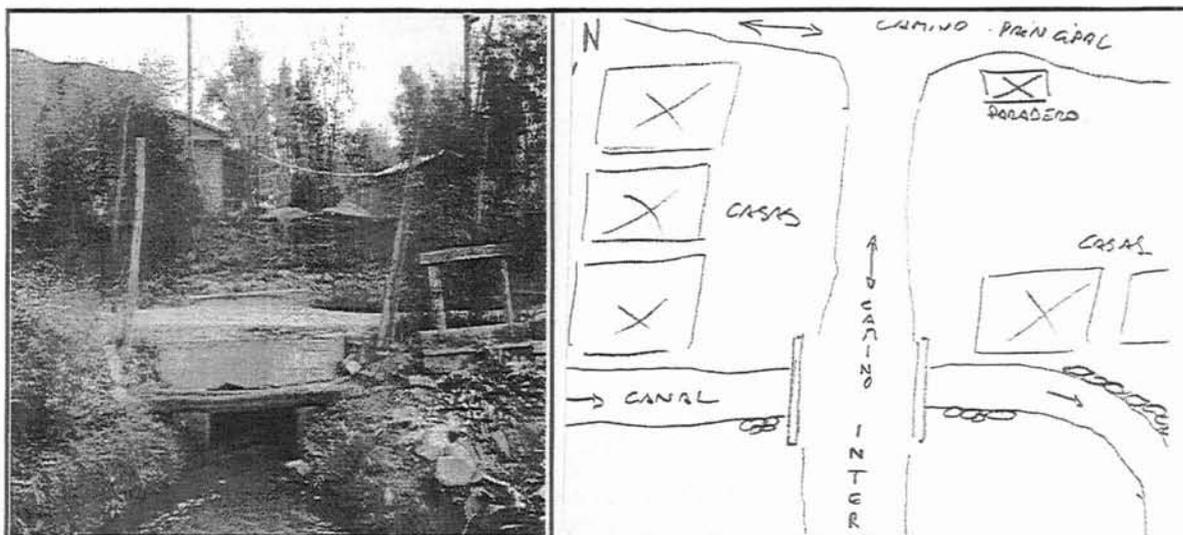
Esta alcantarilla es afectada por la quebrada Hiquerilla, talud a valle es demasiado bajo,

o simplemente no existe.

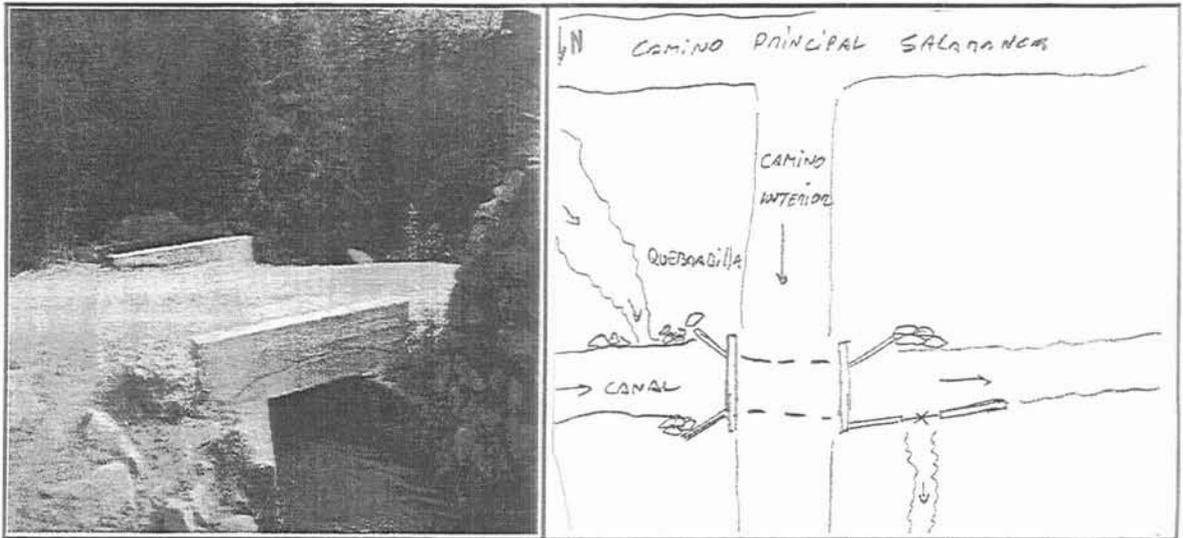
Alcantarilla no presenta problemas, pero si habría que construir una obra que permita que l

a quebrada, siga aguas abajo y no perturbe el canal.

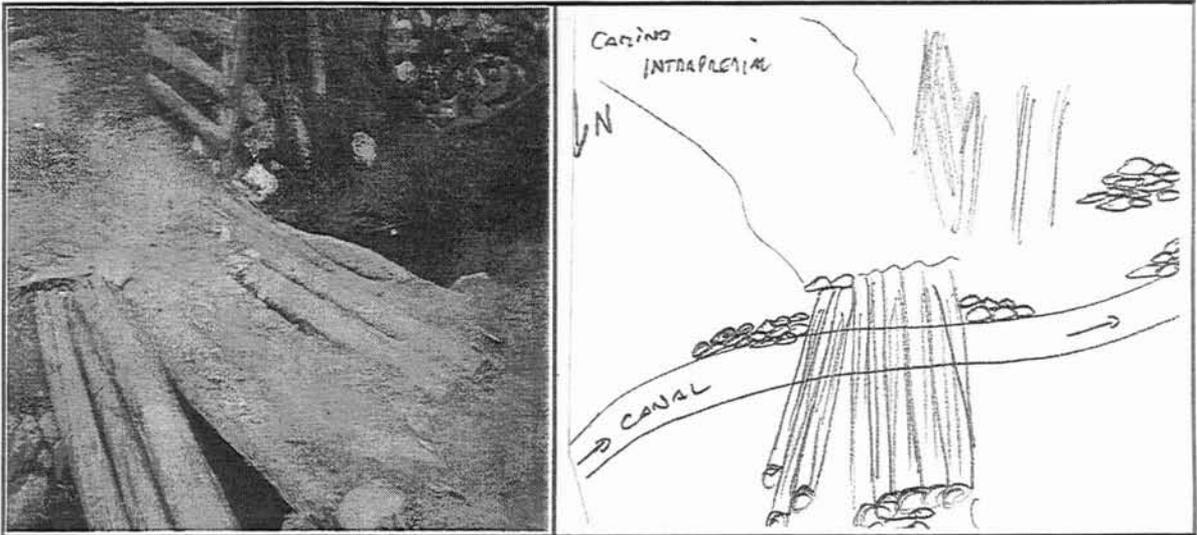
Puente rústico con rollizos de 5" cruce camino intrapredial.

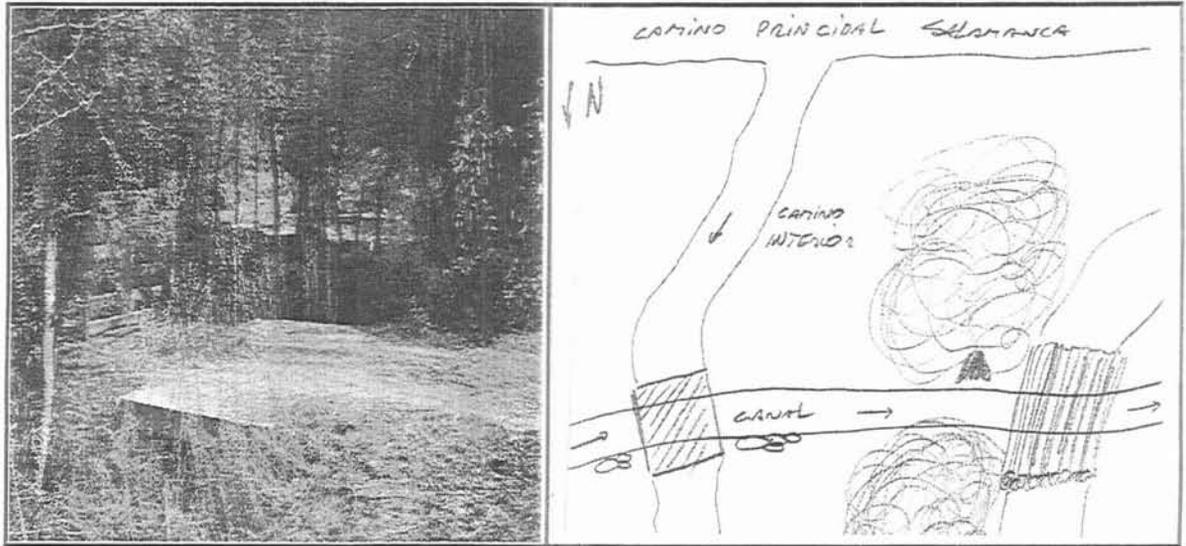
CARACTERISTICAS DE LA OBRA
 Puente cruce camino intrapredial en base a muros y loseta de hormigón, largo muros de 4.0 mts. aprox. y a unos 6.0 mts. aguas abajo se encuentra un puente rústico de rollizos de 5", también para uso intrapredial.

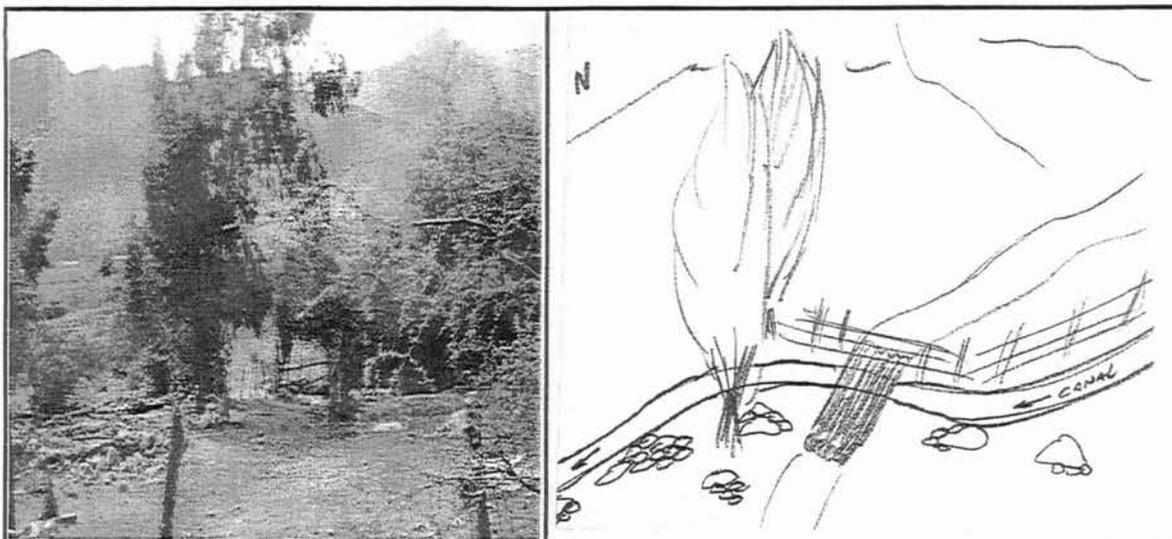
Puente rústico para cruce intrapedrial de rollizos de 5", tramo con taludes muy bajos.

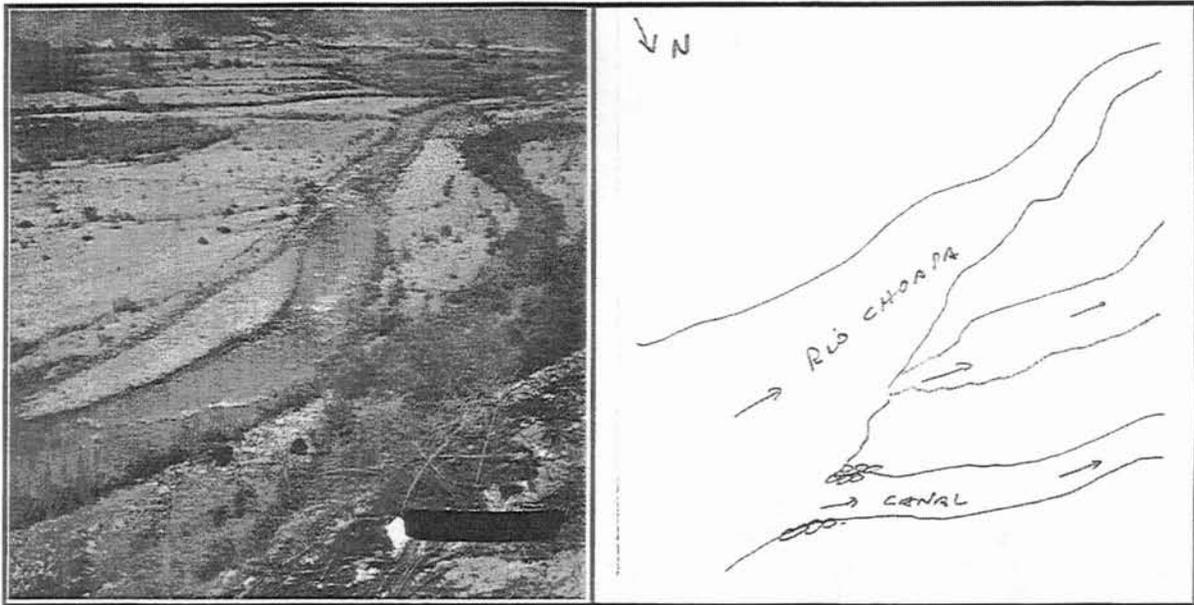
Obra de toma rústica mediante piedras, ubicada en la ribera norte del río Choapa y a unos 100 mts. aproximadamente del camino que une Salamanca con Llimpo. Esta se encuentra ubicada directamente del río choapa cuenta con varios metros antes de llegar a las primeras compuertas.

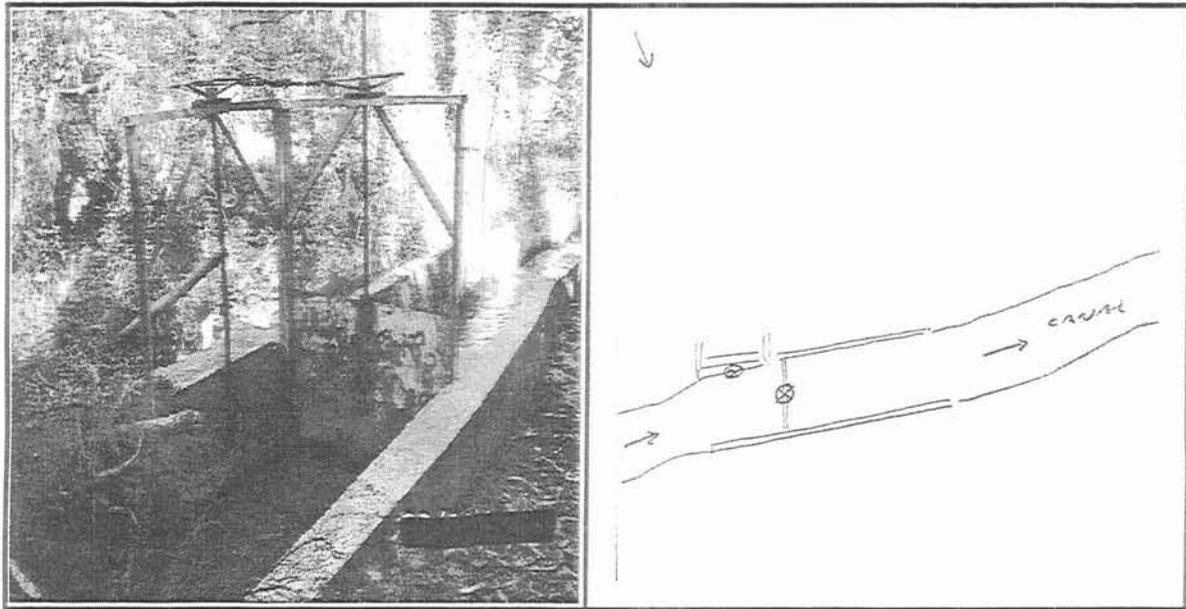
Compuertas metálicas de admisión y compuerta de devolución en buen estado , estas se encuentran empotradas en hormigón armado y con radier en el piso, esta son de una dimensión de 1,20 mts de ancho de tipo tornillo. El canal tiene una capacidad de 500 litro por segundos en este punto aproximados

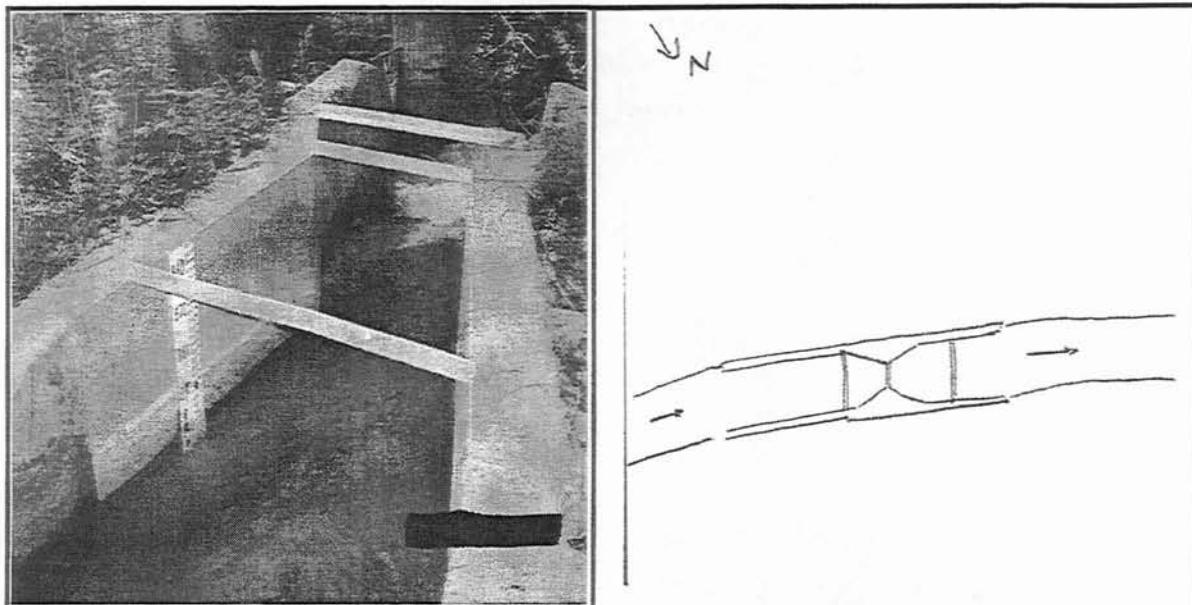
Aforador se encuentra en obra de hormigón armado, con radier de cemento

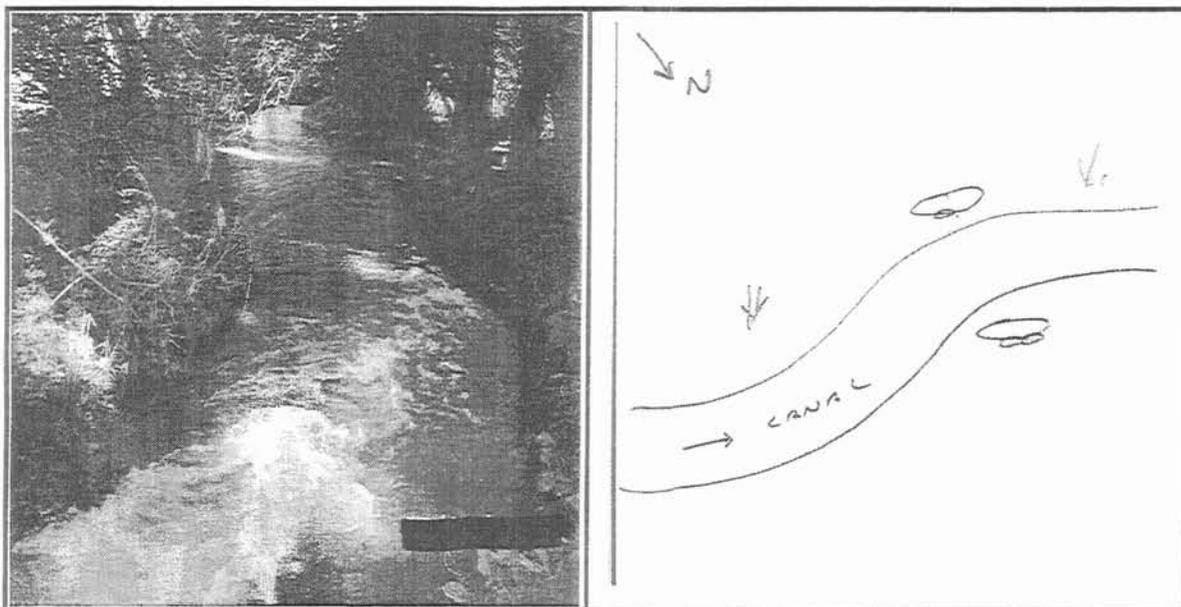
Al termino del aforador comienza obra a ejecutar de revestimiento completo incluyendo radier del canal, con obra de hormigón armado, que según información del celador son de unos 2.800 mts de largo .

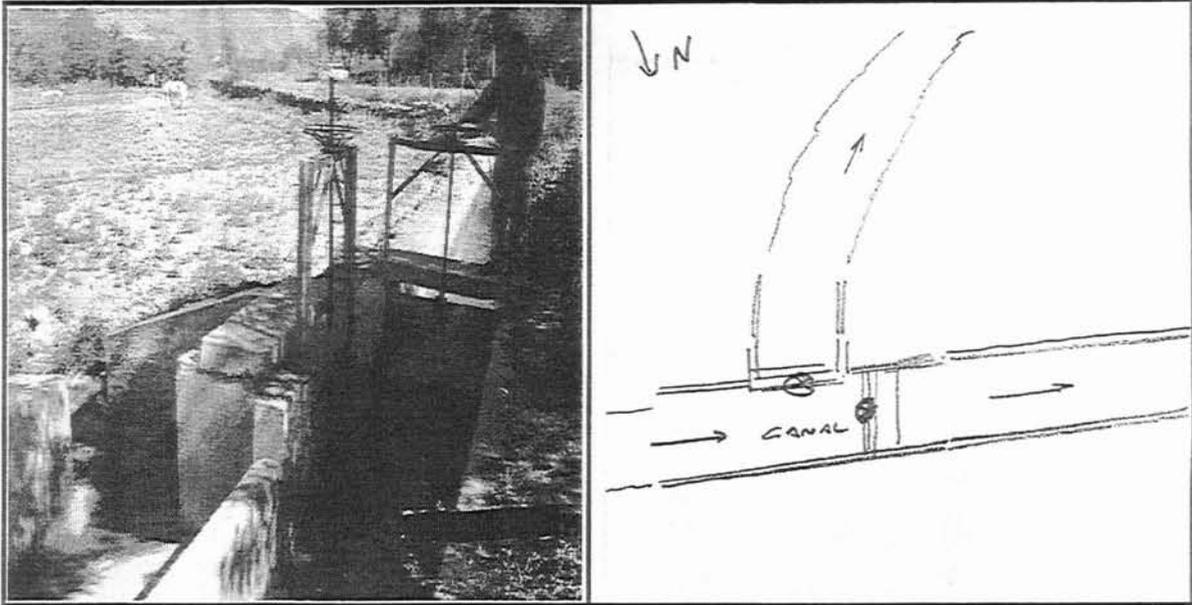
Segundas compuertas metálicas empotradas en hormigón armado. Esta compuertas tienen un ancho de 1,20 mts de tipo de tornillo. En este punto sale el ramal Santa Rosa del mismo canal que riega parcelas que están ubicadas hacia el río choapa y continua una mampostería hasta el cruce de carretera

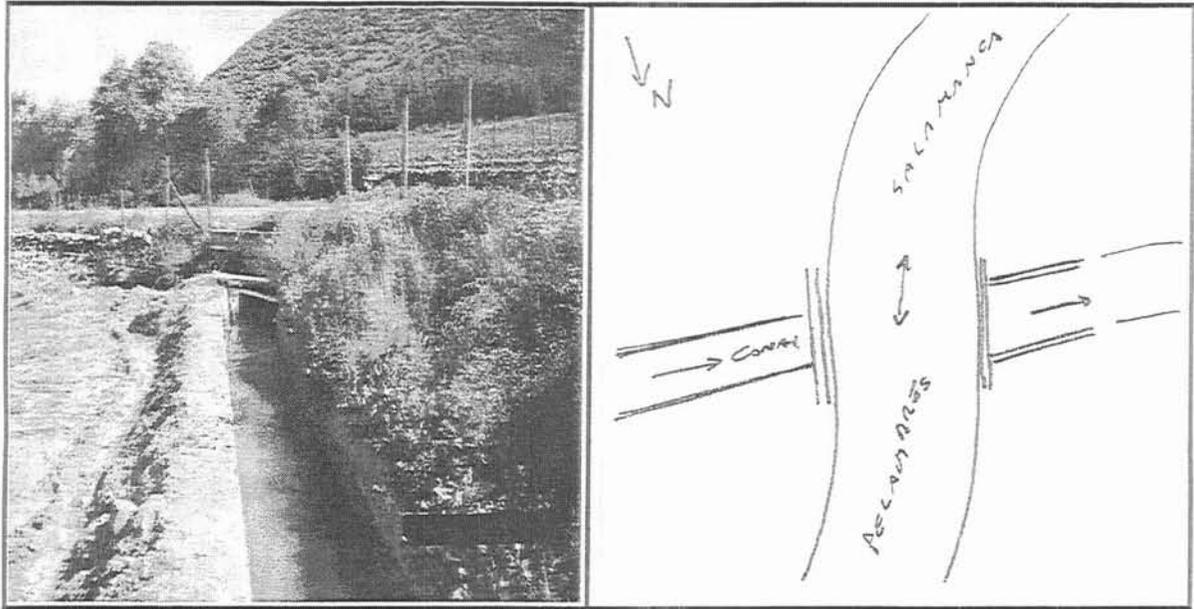
Cruce de carretera , por puente de hormigón armado con un largo de 15 mts que une Salamanca con Llimpo .

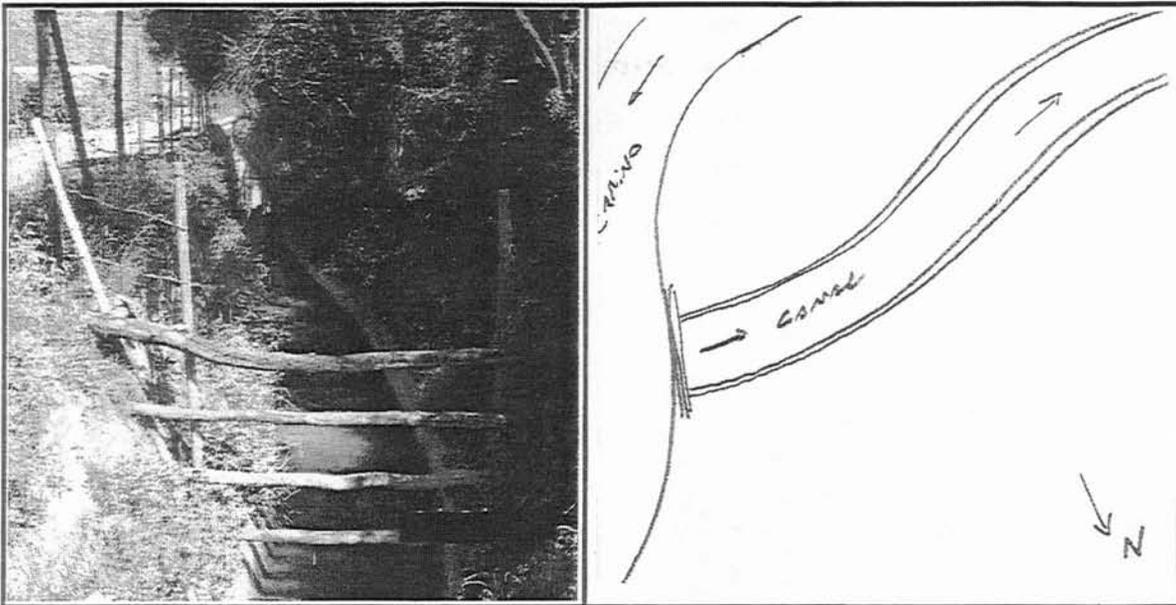
En este mismo punto que termina el cruce de carretera , comienza obra en loseta por ambos lados del canal y radier , esta obra tiene un largo aproximado de unos 3.000 metros

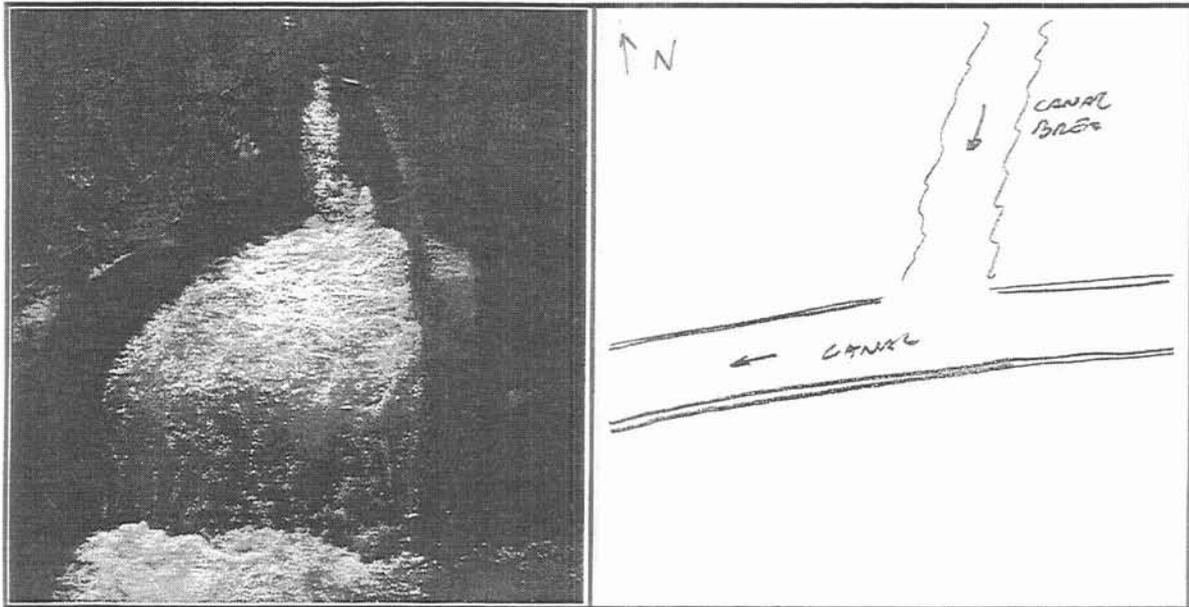
En este punto termina el canal Brea con caída al canal Higueral que produce un aumento del caudal del canal abajo que no provoca grandes complicaciones .

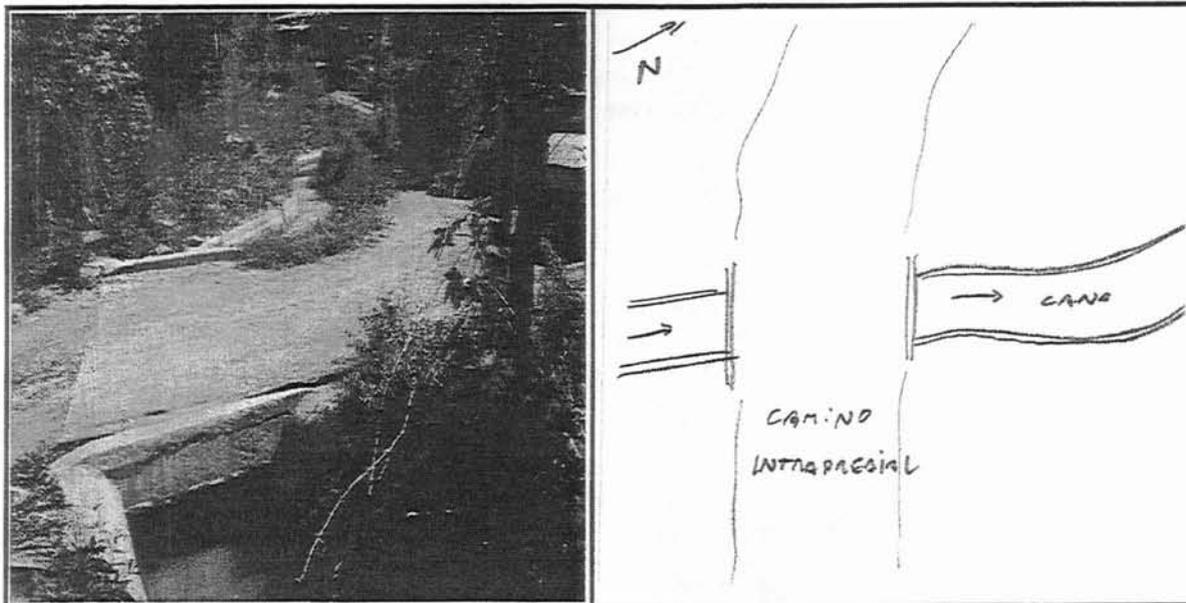
Puente de hormigón armado de un largo de 4 mts por 1,5 mts de ancho sirve para el cruce peatonal y Vehicular que corresponde al callejón del costado de la Escuela de Santa Rosa

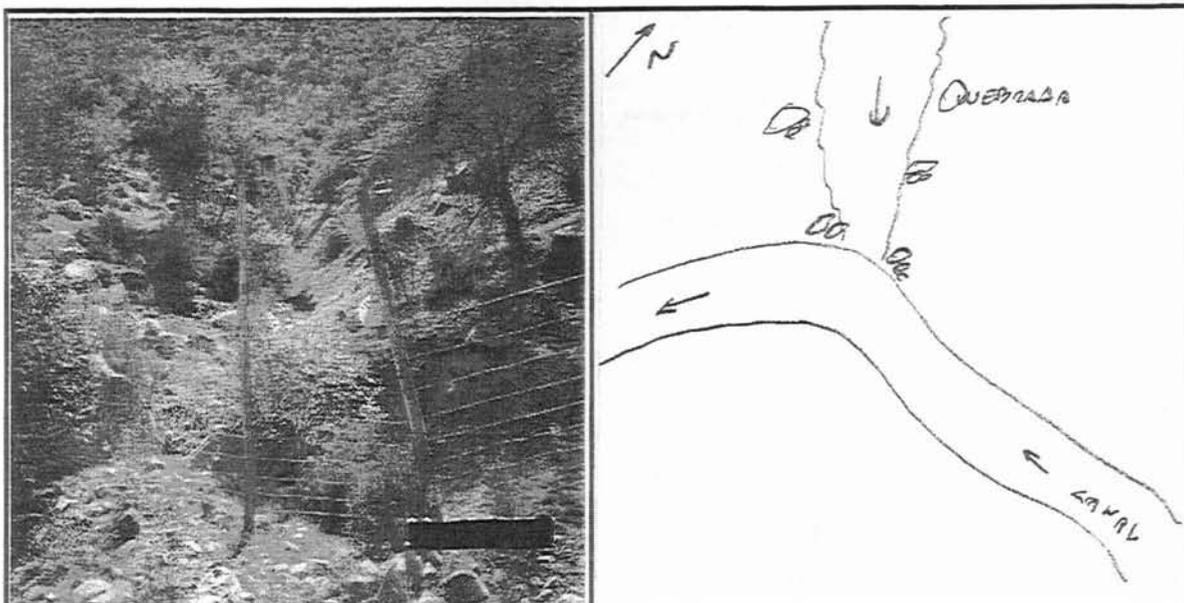
Quebrada El Consuelo. También cae directamente al canal provocando problemas de embaucamiento en años lluviosos. y Tiene una mampostería con bordes muy bajos y en regular estado y sin radier

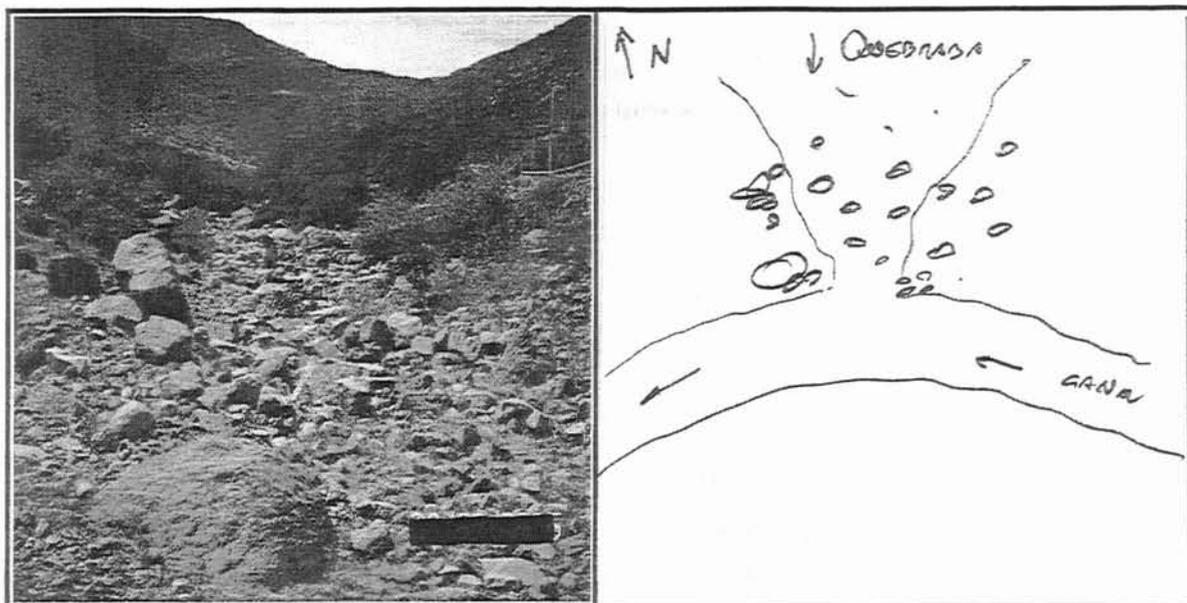
Quebrada Doña Juanita es muy importante el volumen de agua que acumula esta quebrada en periodos de lluvias arrastrando lodo y piedras. al camino y canal

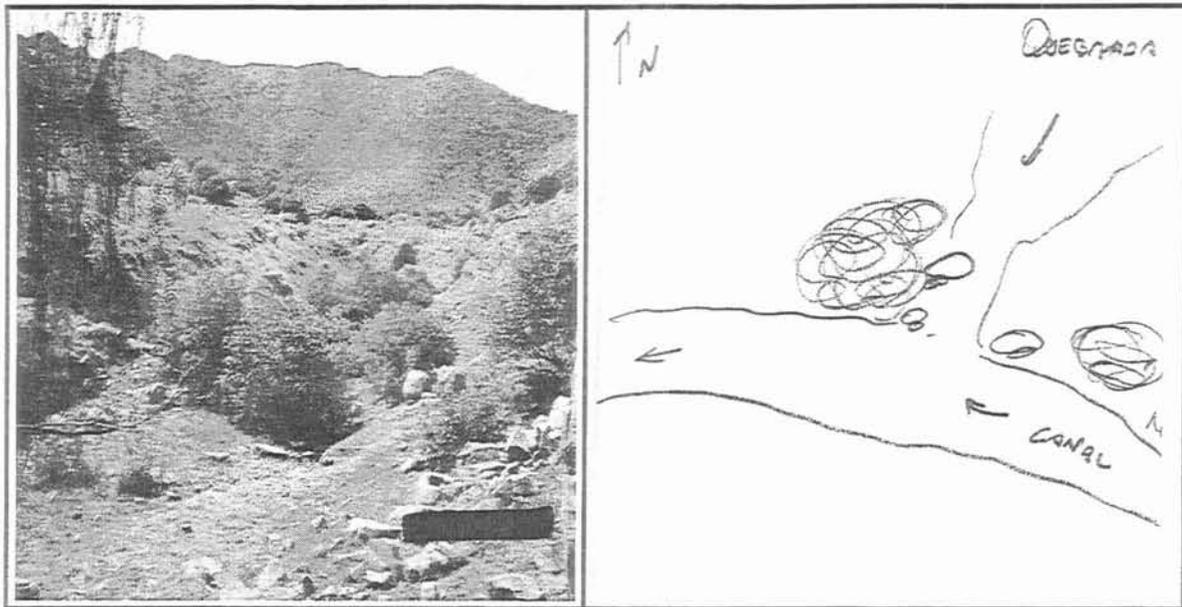
Quebrada La Arena, esta quebrada baja fuertemente en periodos de lluvias aterrando el canal .

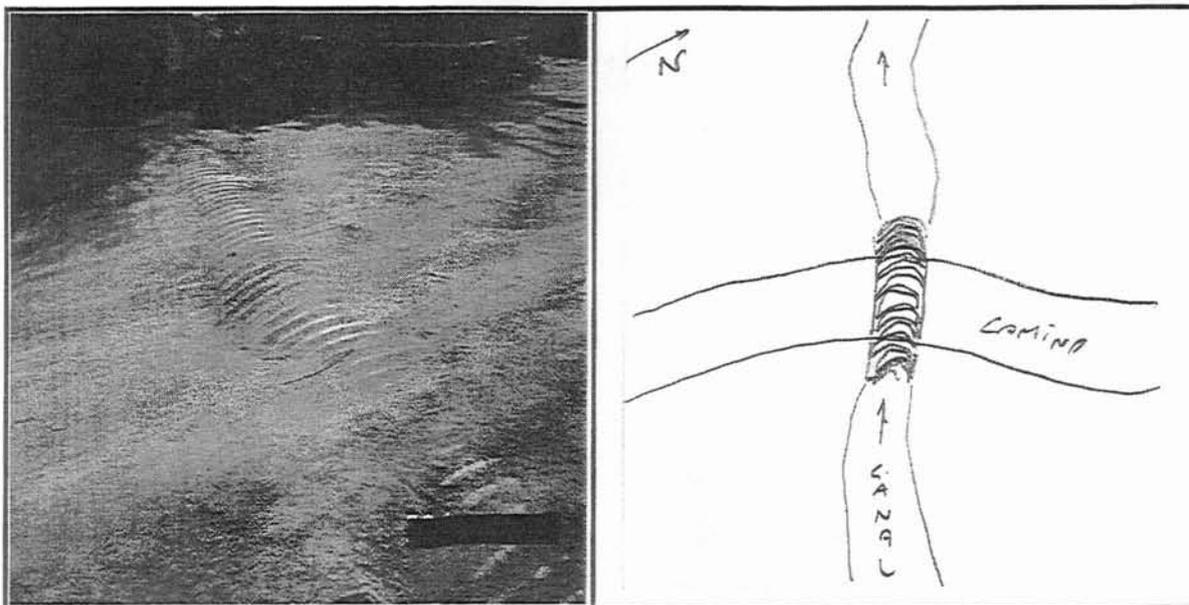
Tubo corrugado que cruza camino publico que lleva al sector El Consuelo.

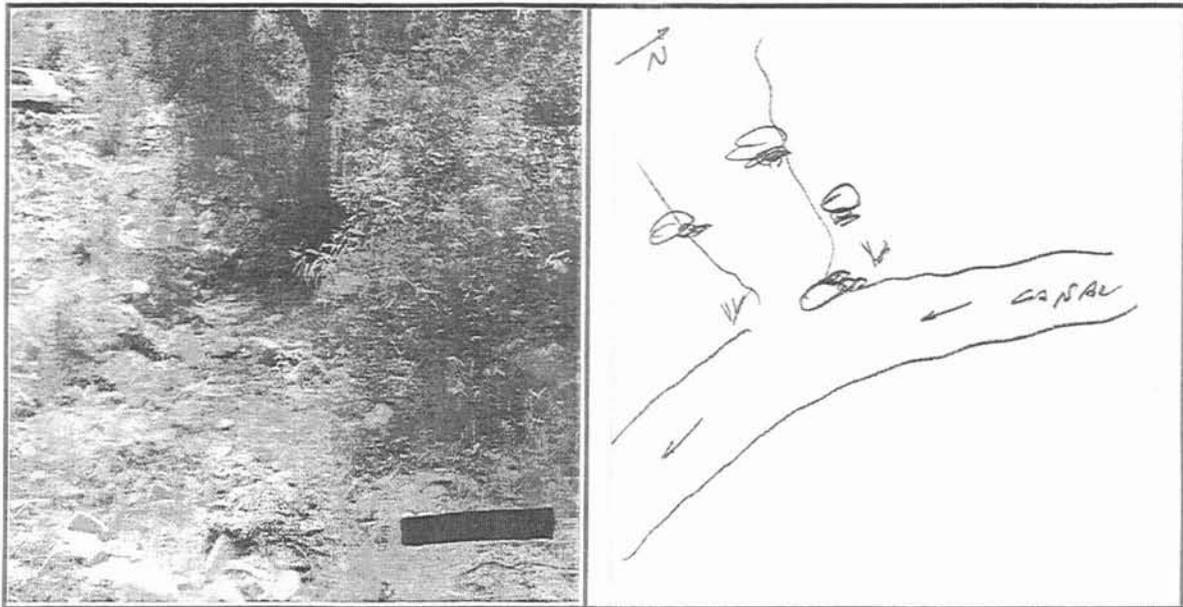
Quebrada El Callejón esta quebrada es una de las mas importantes ya que baja en años lluviosos con bastante volumen de agua y piedras y lodo ya que su nacimiento es esta muy arriba, esta provoca aterramiento del canal en forma importante ya que provoca inundación hacia la Ciudad

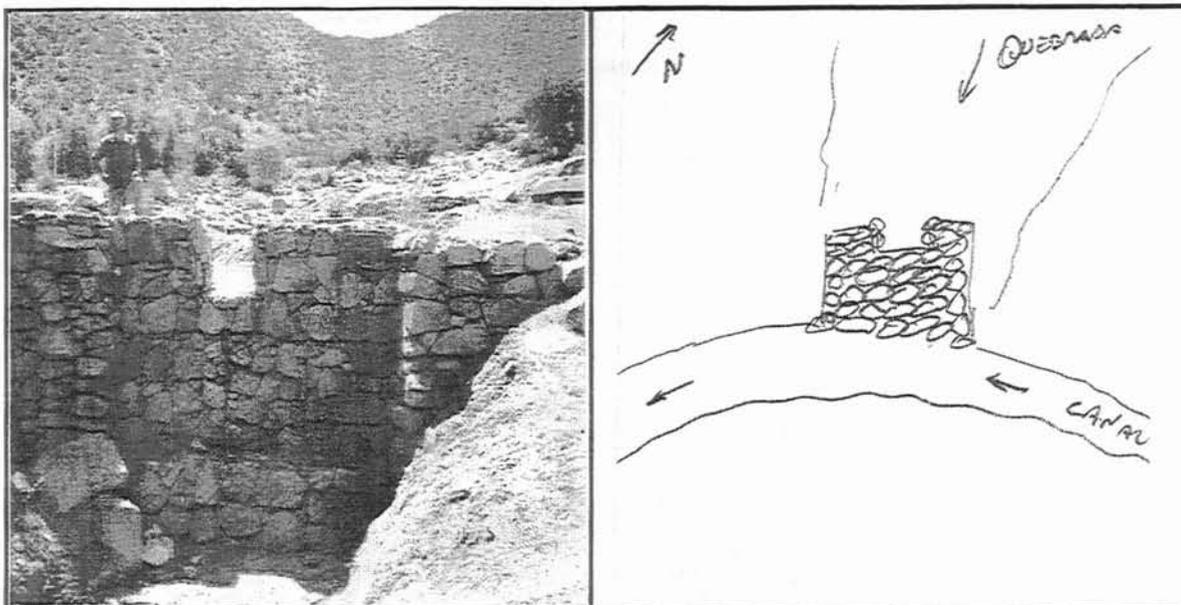
Quebrada El Cementerio. También es una de la segunda quebrada con recorrido largo desde su nacimiento cerro arriba, por eso esta se encuentra con gaviones de contención, que a su vez rellenan ondras con la tierra que arrastran en las lluvias, así el aterramiento del canal ha bajado en forma considerable

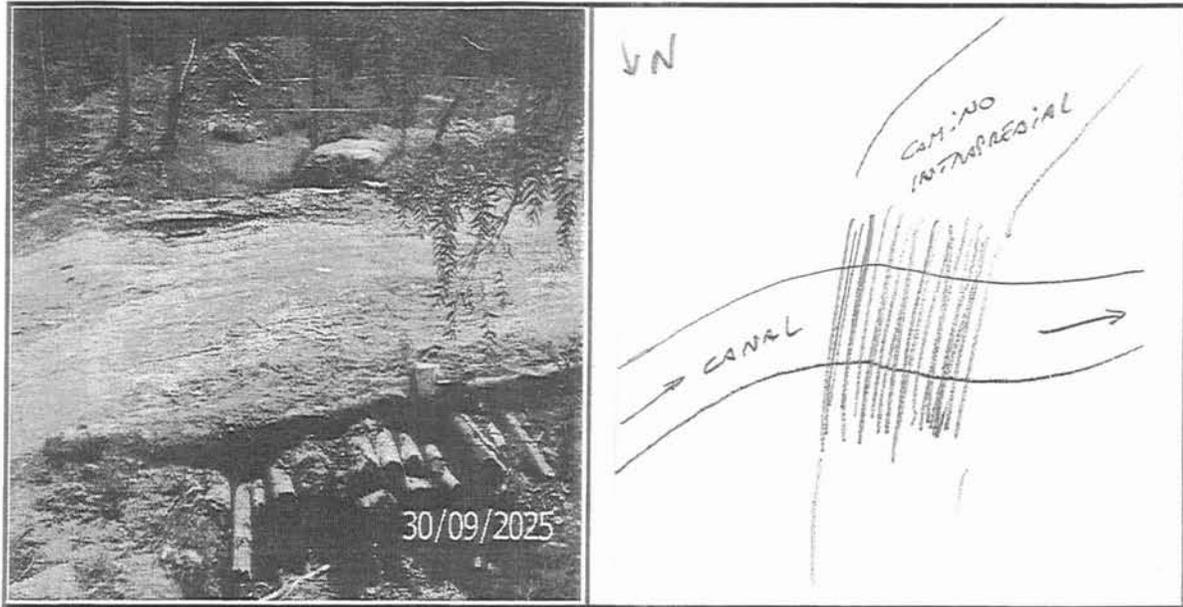
Puente rustico de madera de uso publico para poblacion aislada que se encuentran en este sector, tiene un largo de 3,5 mts por un ancho de 3 mts .

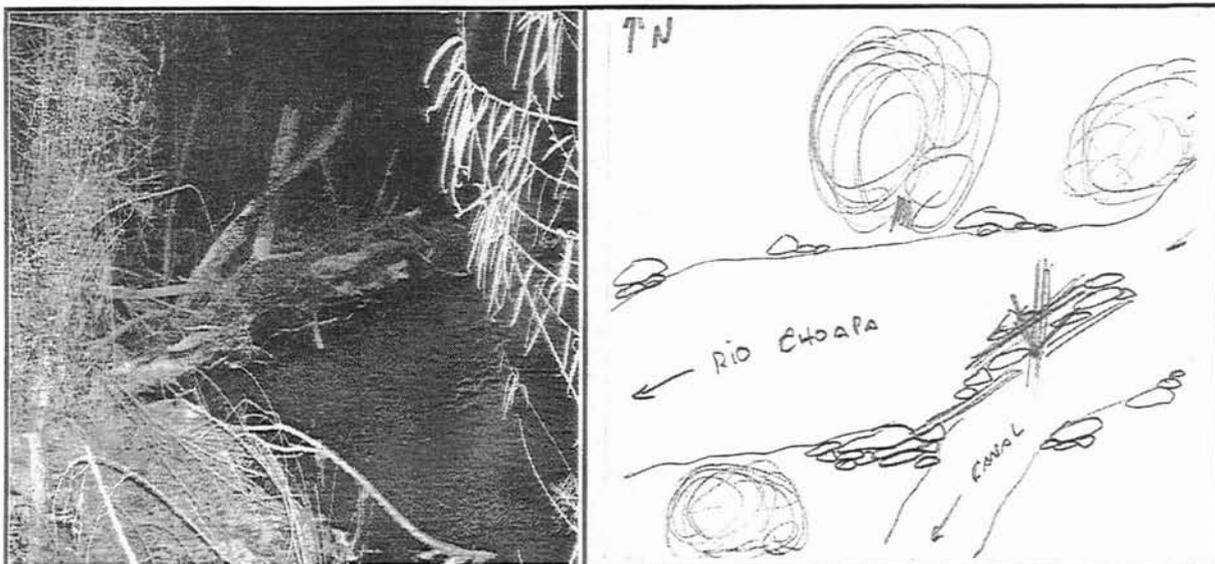
1

Bocatoma rústica de patas de cabra, ramas y piedras.

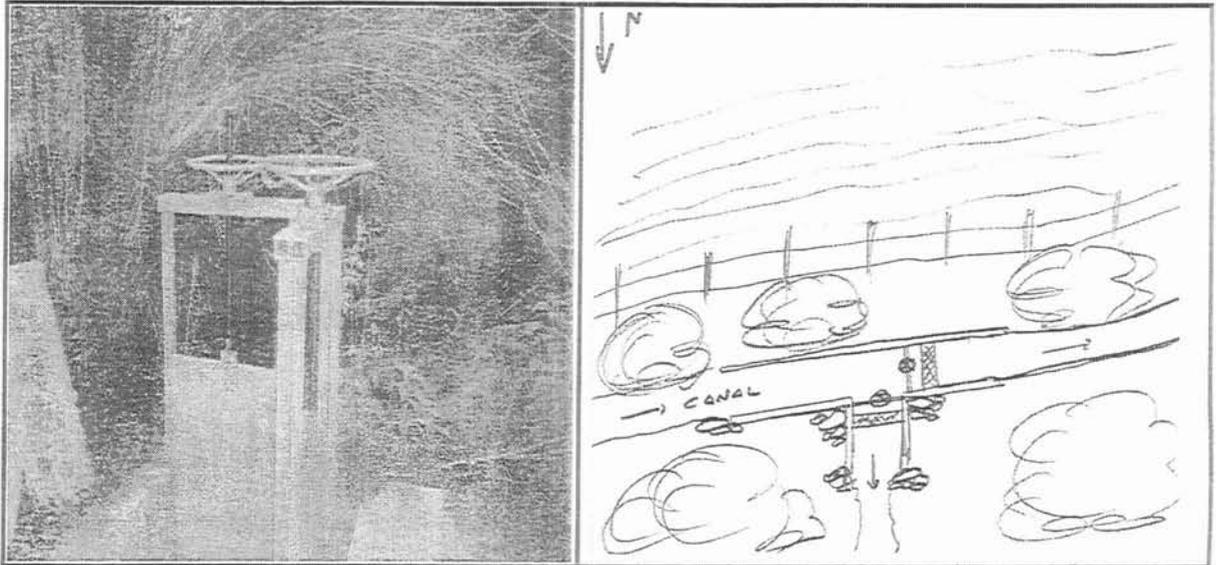
2

Compuerta de admisión y devolución, esta es una obra existente en bastante buen estado

y esta constituida por dos compuertas metálicas de aprox. 1.20 m. de ancho con tornillo

y volante de regulación, empotradas en muros de hormigón.

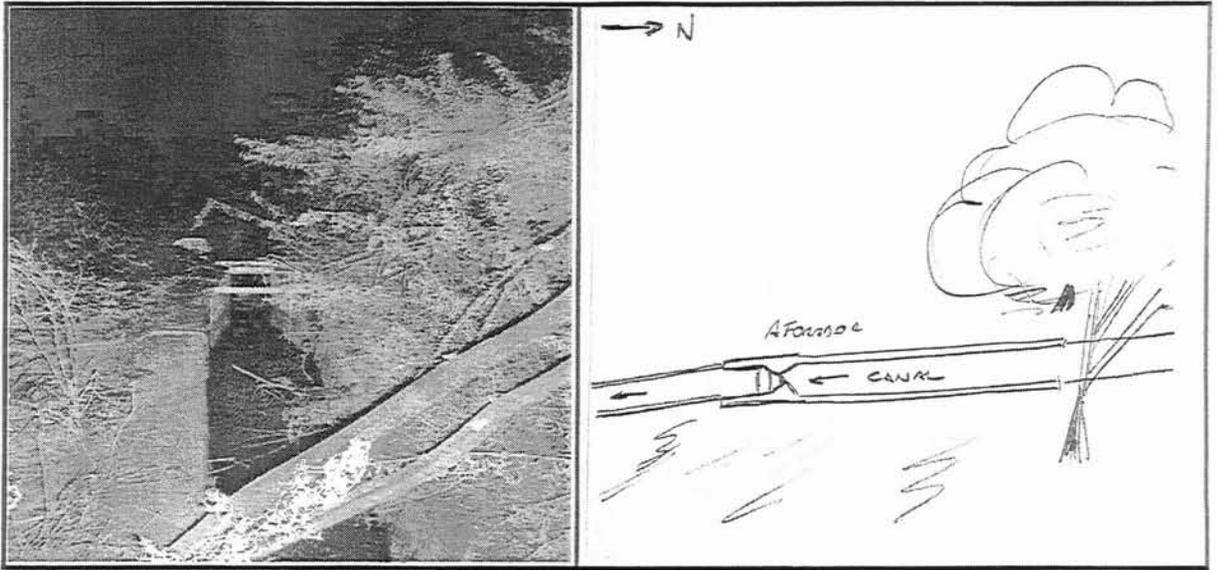
3

Inicio canal revestido en mampostería de piedra con una sección aproximada de 0,50 mts.

por 0,30 de alto con un aforador que se encuentra a unos 10 mts aguas abajo.

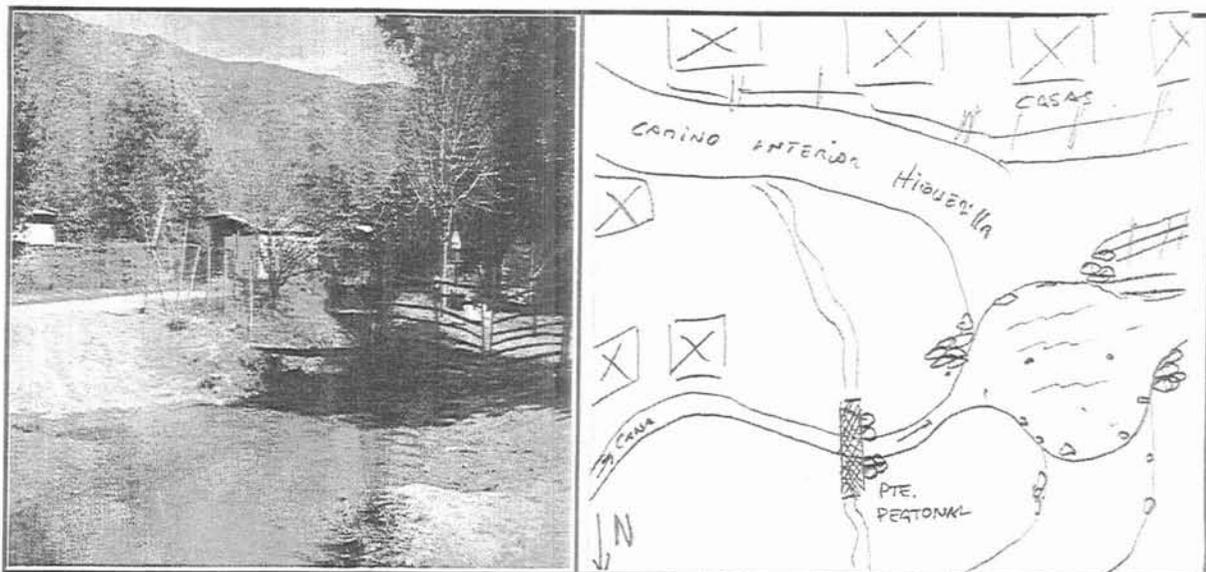
embancamientos y por consiguiente los desechos de las casas que se encuentran

en la ribera del canal.

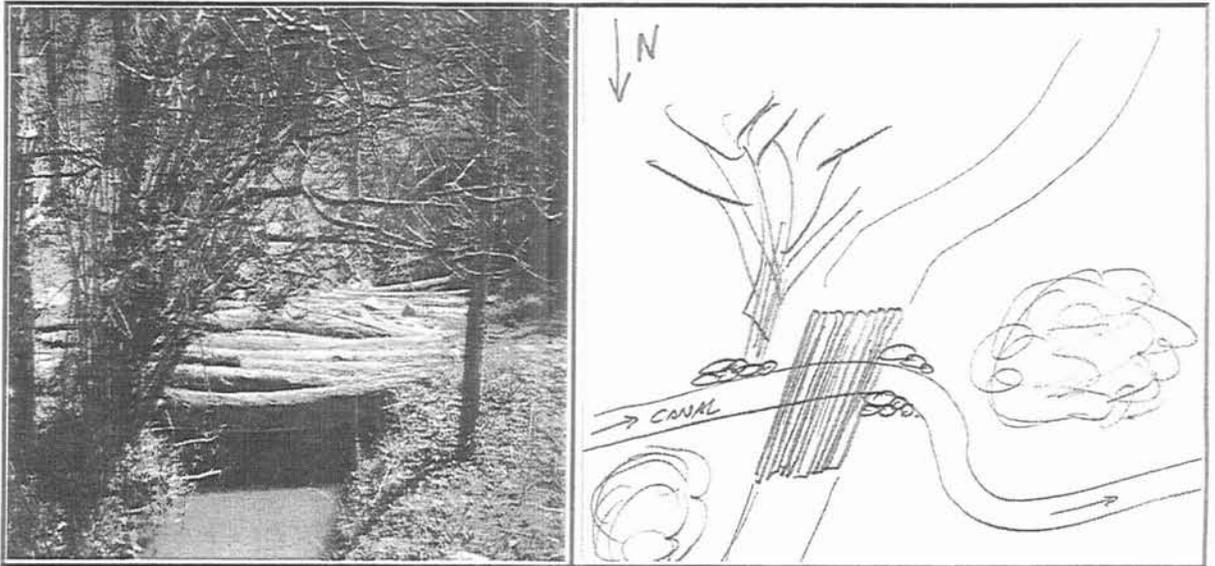
Puente intrapredial rústico de rollizos 5". Aprox. 4,0 mts. de longitud. Taludes en este tramo muy bajos.

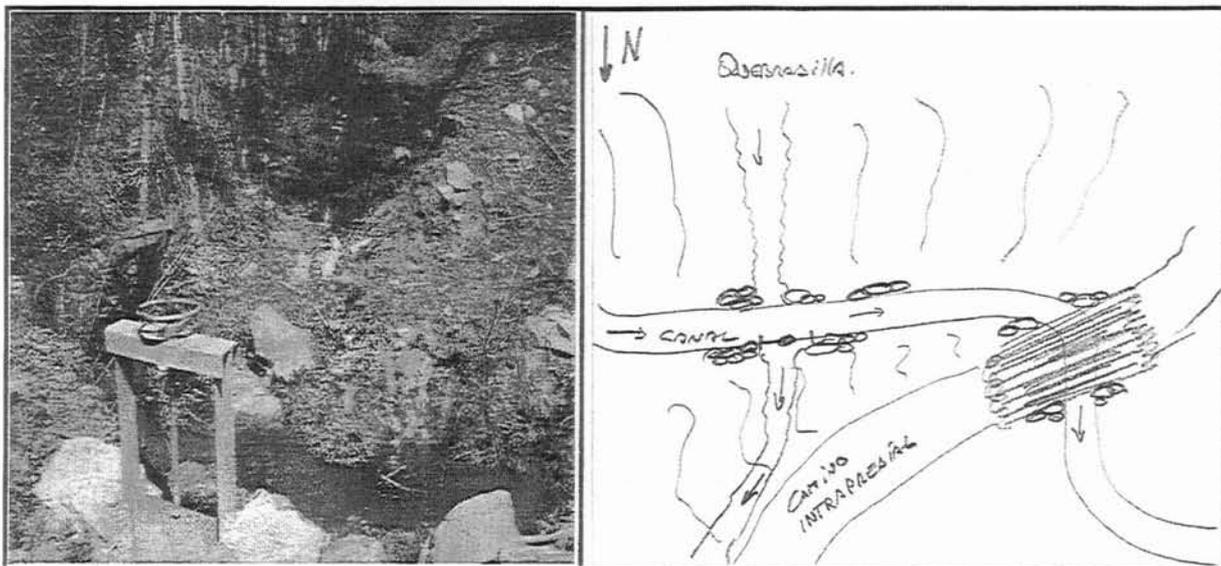
A 15.0 m. aprox. aguas abajo se encuentra un puente intrapredial rústico con rollizos de 5", este puente se encuentra en muy mal estado. Luego el canal va en una pendiente bastante fuerte en un tramo de unos 20.0 m. aprox., este tramo en períodos de invierno canal se desborda, se evitaría este problema con la canoa que propone anteriormente.

Se propone hacer una canoa de unos 10.0 m. de longitud.
