**PROGRAMA
APLICACIÓN DESARROLLO TERRITORIAL PEQUEÑOS
AGRICULTORES PROVINCIA DEL CHOAPA**

**“OPTIMIZACIÓN DEL SISTEMA DE RIEGO
EMBALSE CORRALES
RÍO CHOAPA”**

INFORME FINAL

ANEXO 1

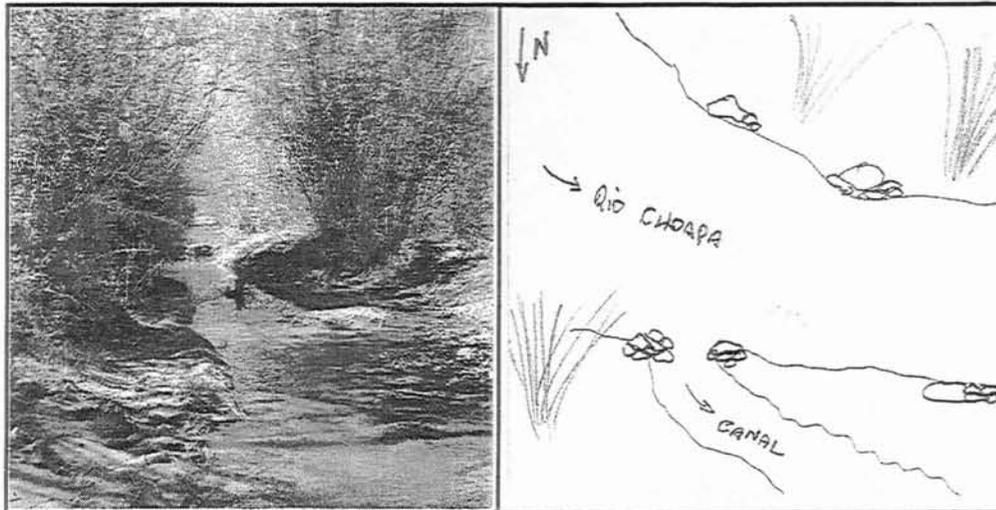
No existen patas de cabras.

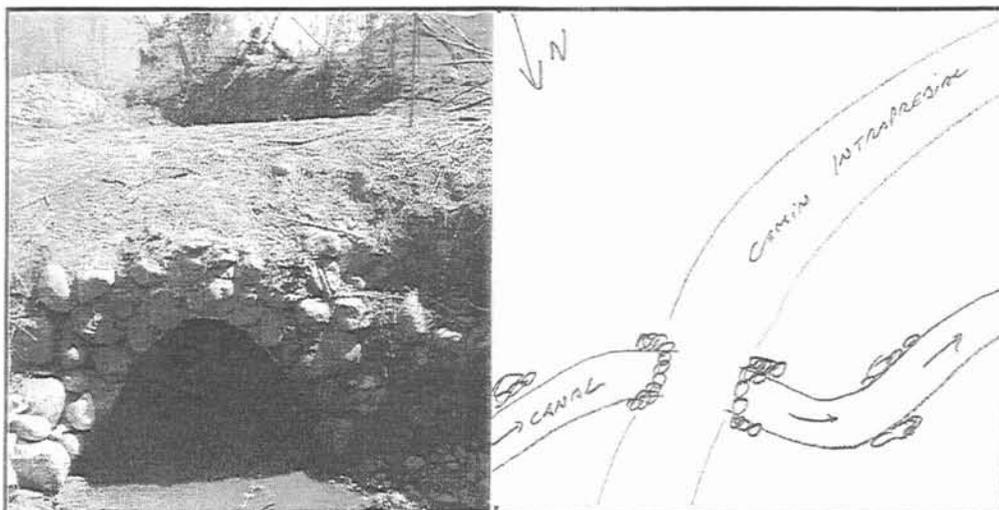
Base poco firme.

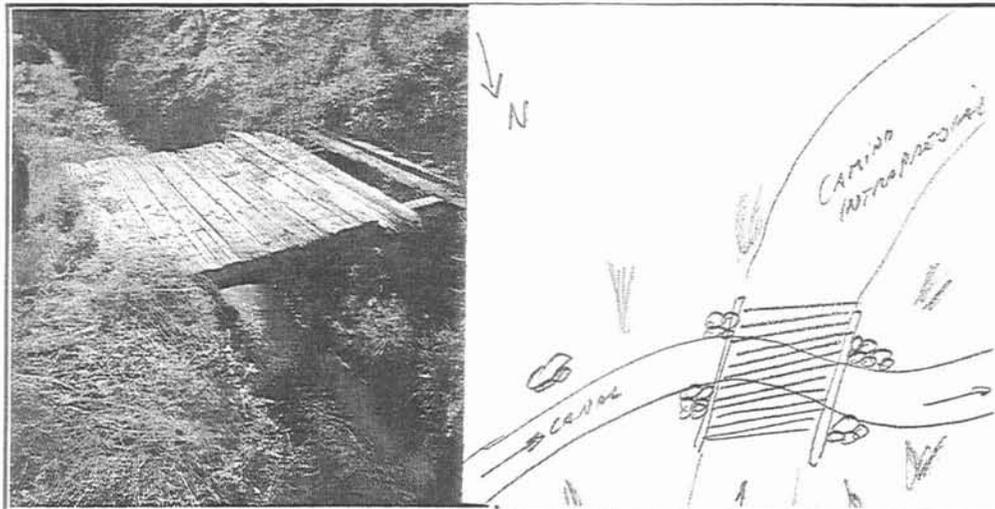
Puente rustico de palo intrapredial de un largo de 2,5 mts por un ancho de 4 mts a 12 mts canal abajo dentro del mismo predio cruza canoa de tambor de latón para traspaso de agua de riego, de esta canoa otro puente rustico en malas condiciones su base de fierro se encuentra empotrado en los costado del canal con 4 mts de largo por unos 3 mts de ancho.

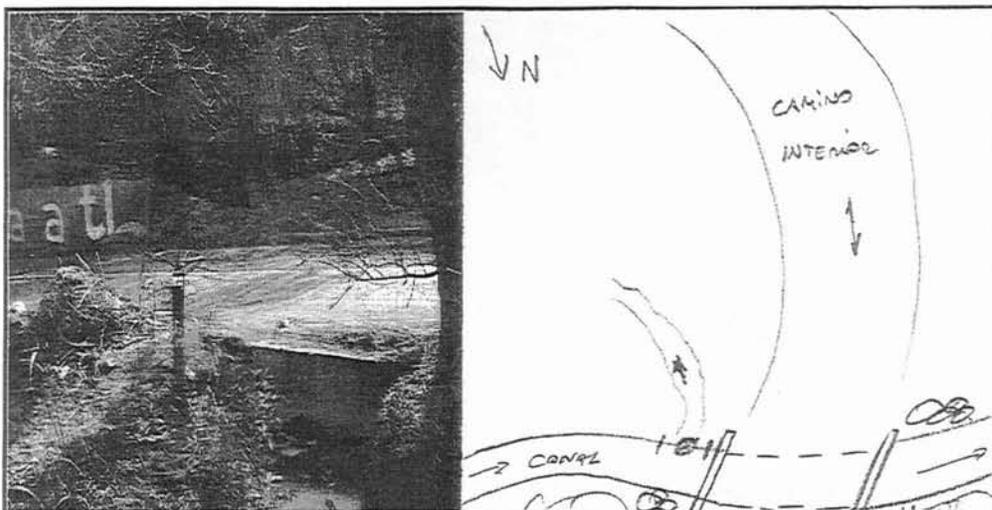
Puente de madera empotrado en mampostería intrapredial.

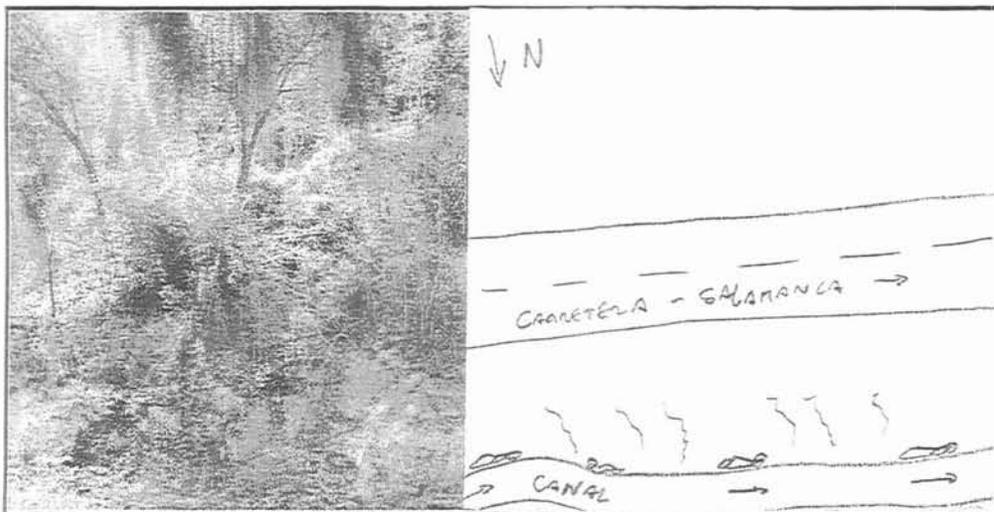
Cruce de carretera que une Salamanca con poblados del interior, el canal cruza por tubería revestida en cemento sector angostura, el largo de este tiene 10 mts de largo por 4 mts de ancho, También antes del puente se encuentra compuerta de devolución empotrado en hormigón armado en buen estado.

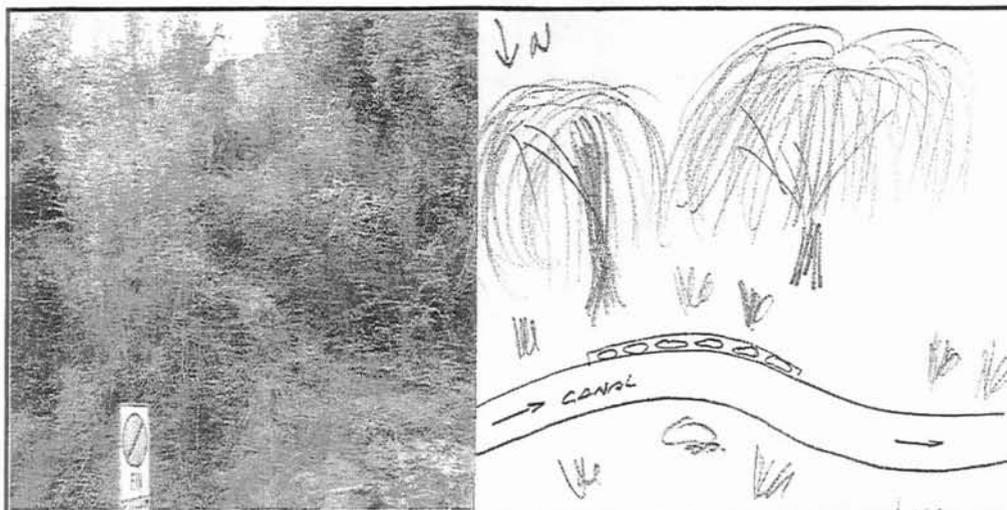
En este punto existe obra de mampostería manifestado por el celador, ya que no hay acceso directo por fuera del canal, se toman coordenadas al borde del camino a una distancia aproximada de 10 mts.

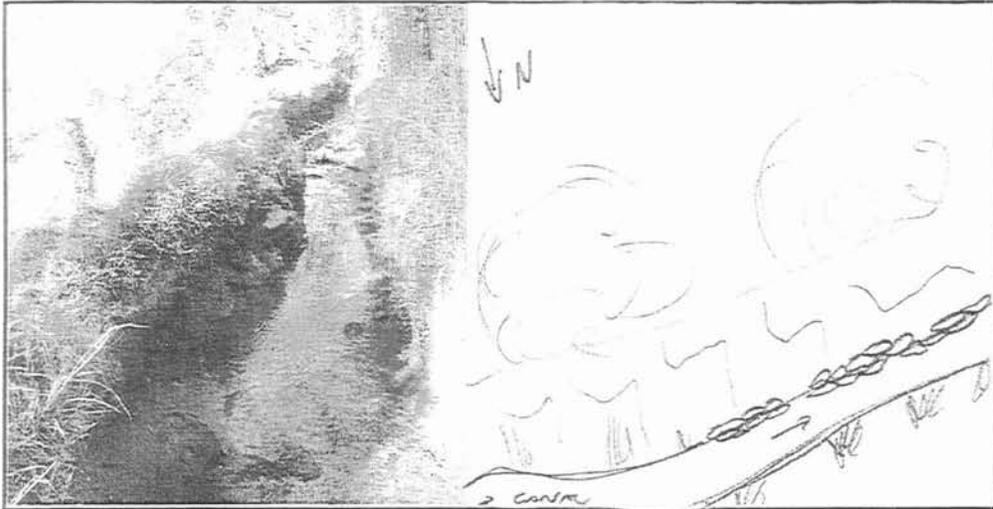
En este punto la pared sur del canal presenta filtraciones, y derrumbes que se debe arreglar en forma continua, presenta suelos arenosos limosos, se toman las coordenadas en el principio a unos 20 mts de distancia y al final a unos 16 mts de distancia.

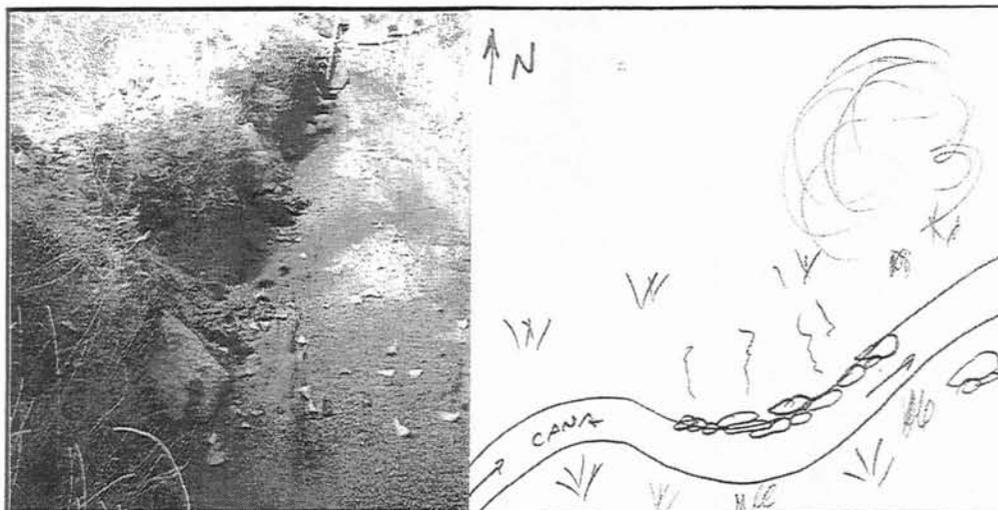
Filtración en este punto el canal presenta filtraciones pared sur del canal con una longitud de 9 mts, bordes poco firmes.

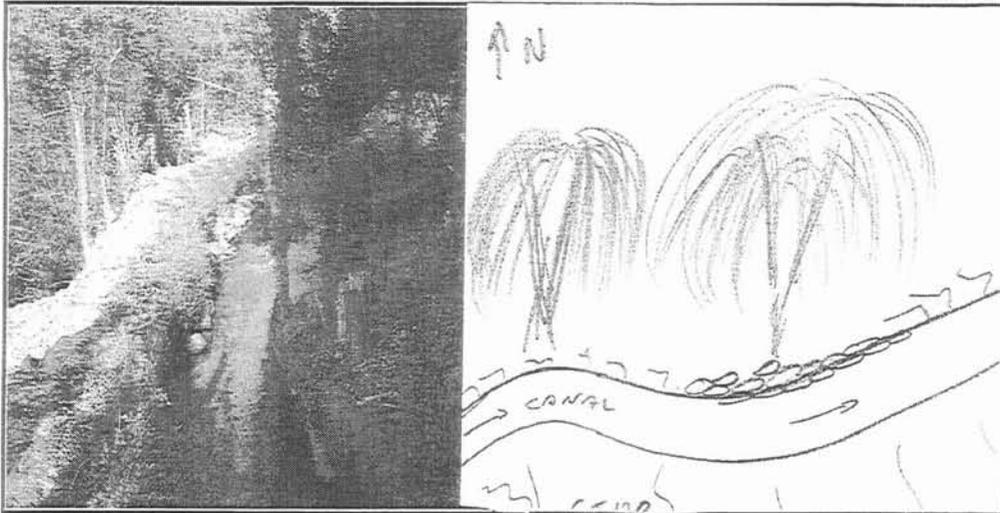
En este punto también presenta filtración del borde del canal arreglo con piedras y tierras en su pared sur, continua sus bordes blandos.

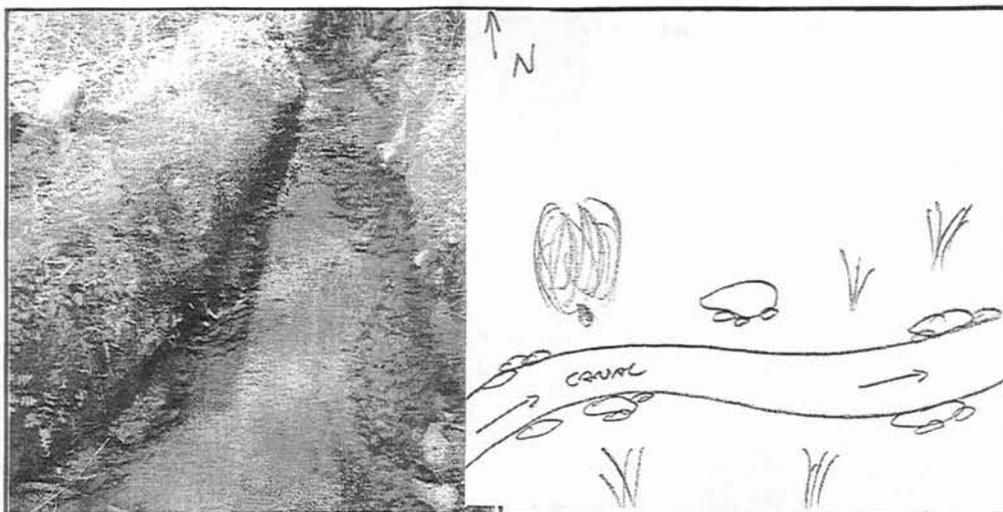
Filtración en este punto también presenta el problema con un largo de 15 mts, en este sector se encuentra reparto el canal con piedras y plásticos y tierra.

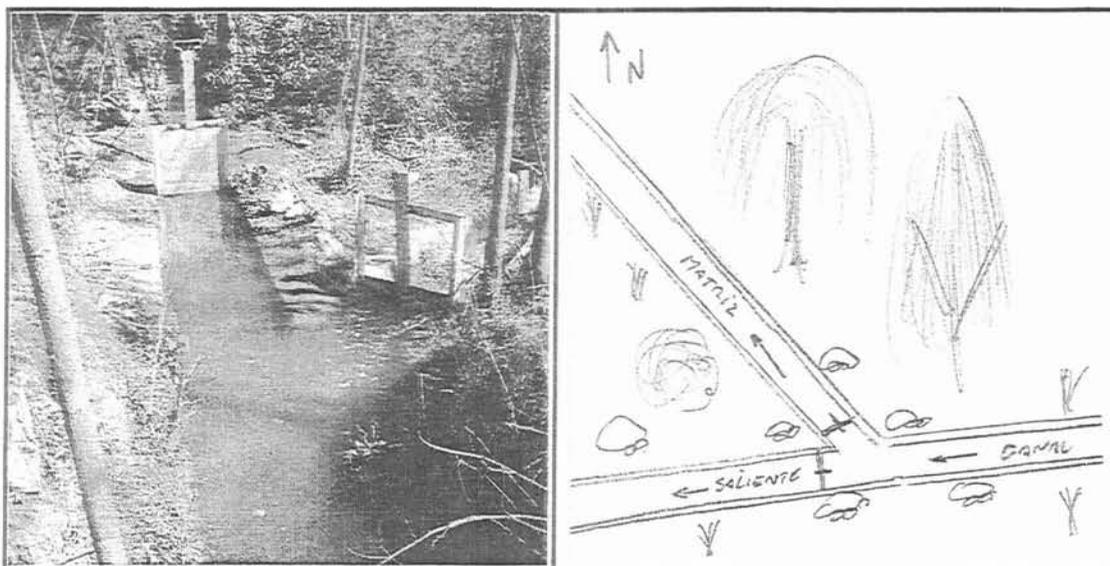
En este punto se encuentra el aforo del canal con su entrada en hormigón armado entregando unos 150 litros por Segundos.

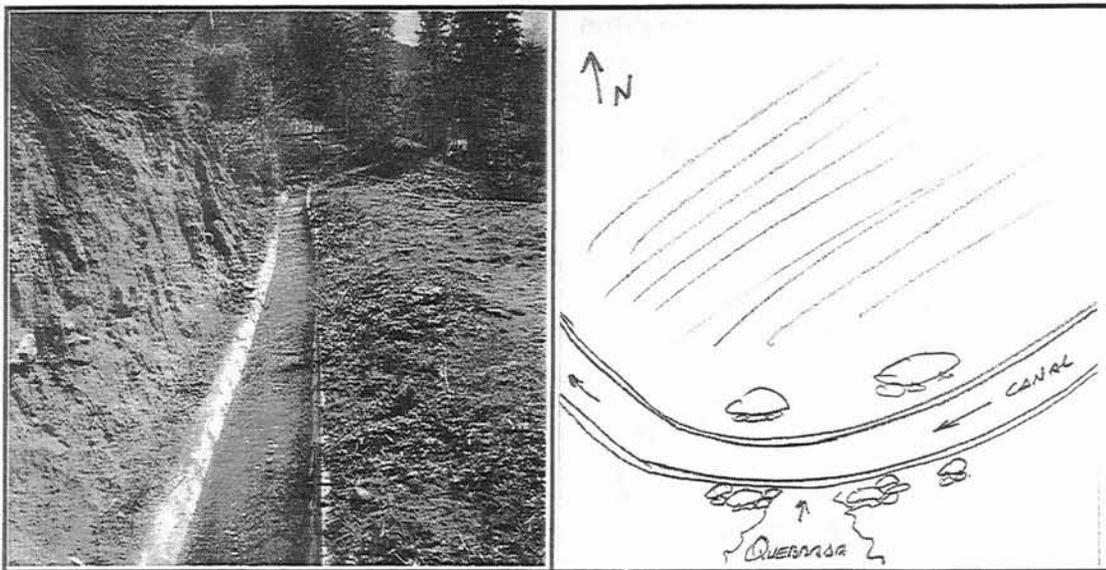
Fin de la mampostería y comienza de nuevo obra en loseta. con una distancia aproximada de unos 2,800 mts. En este sector presenta problemas de talud muy perpendicular al canal, que en periodos de lluvias fuertes caen terrones al canal.

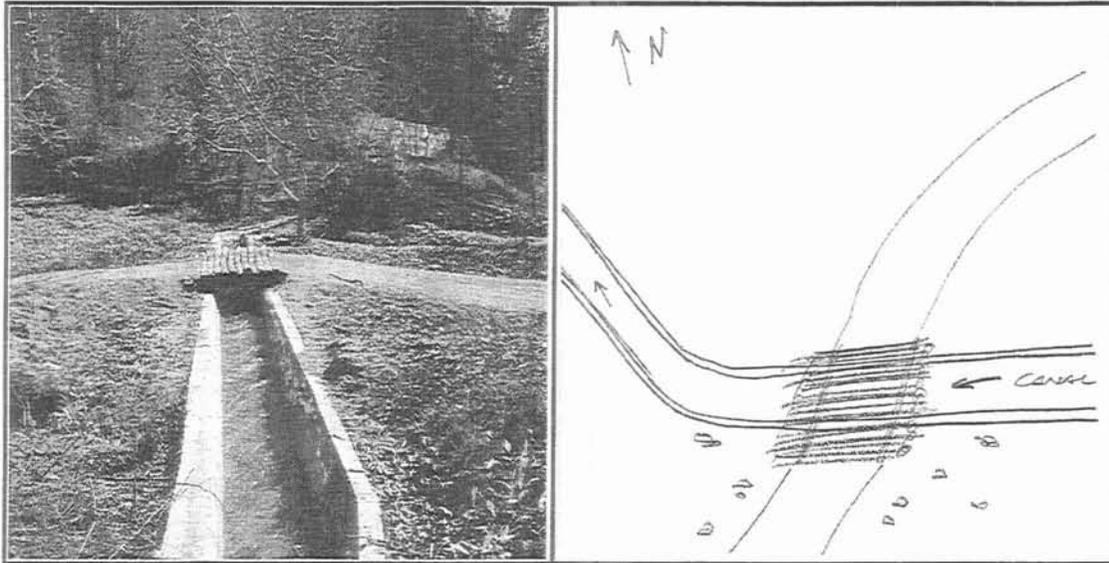
:En este punto cruza Quebrada La Higuera, cuando la pluviométrica es alta produce embaucamiento del canal.

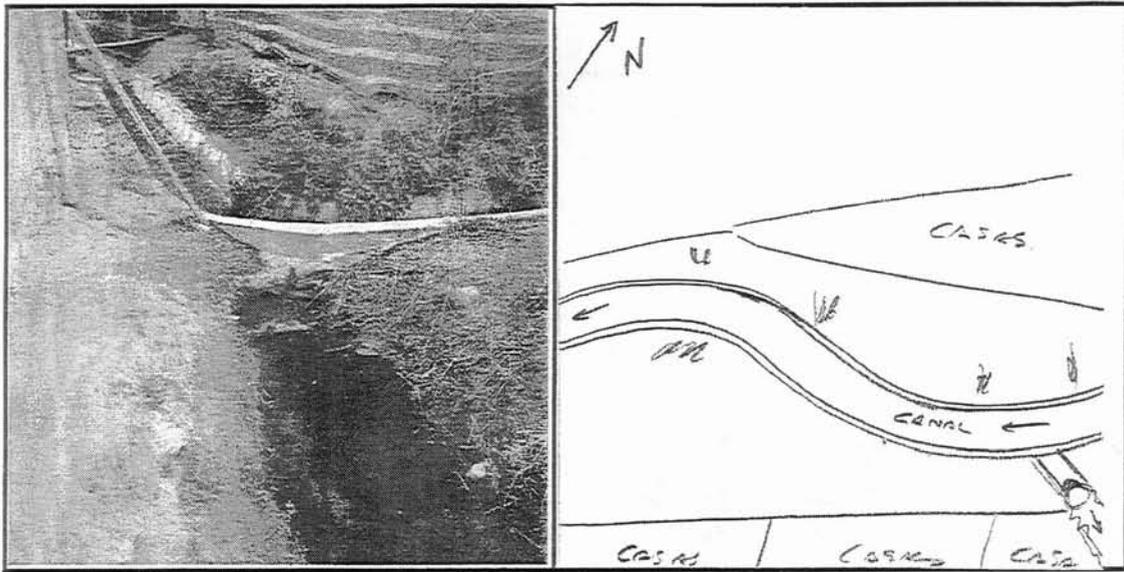
Puente de cemento con fierro, ubicado en un callejón que va al río Choapa.

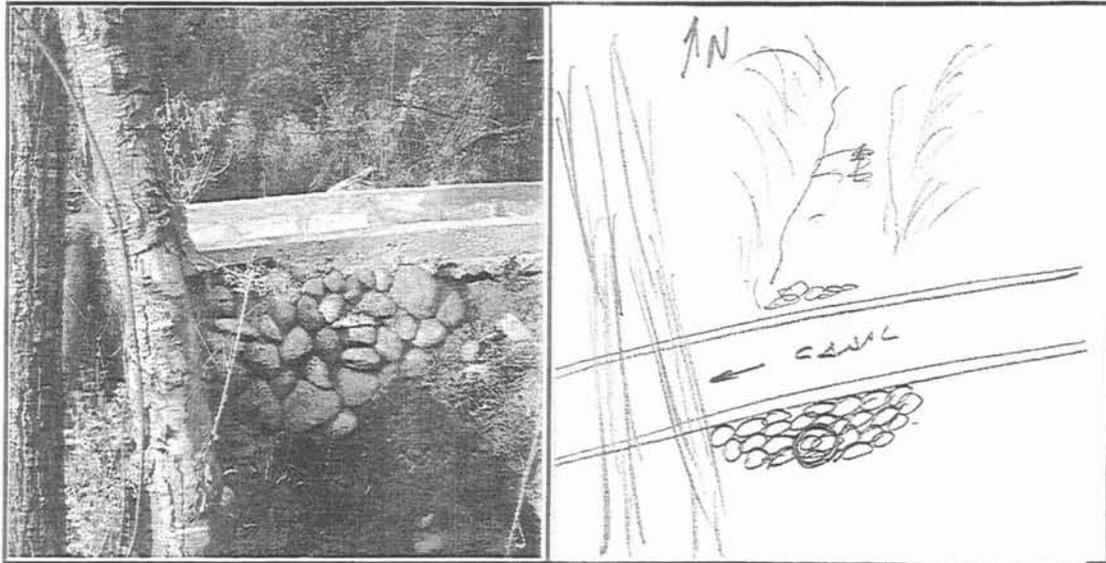
Por debajo del canal cruza un tubo que lleva derrames al río

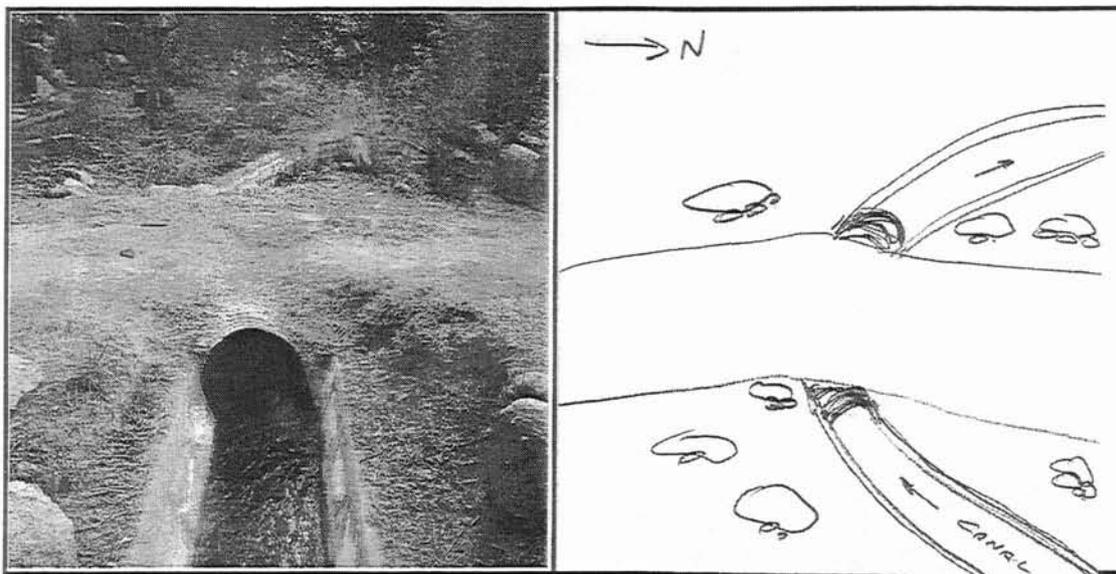
En esta curva se conecta un tubo de cemento para verter aguas de vertiente de un predio, lo que no es significativo ya que no tiene pendiente para vaciar el agua de la vertiente.

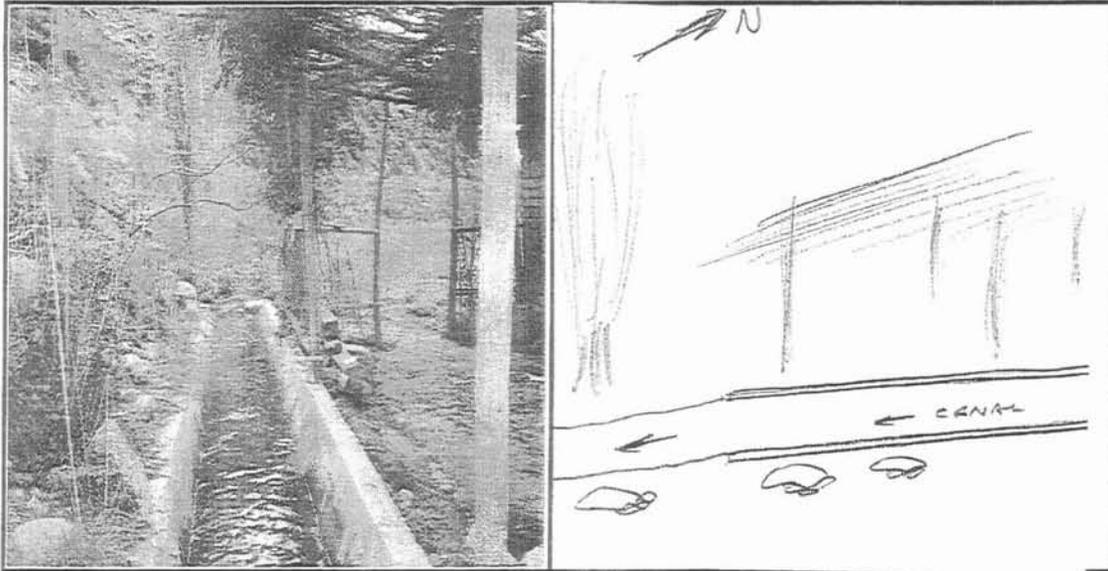
Canal cruza por un Tubo corrugado intrapredial con un largo de 5 mts.

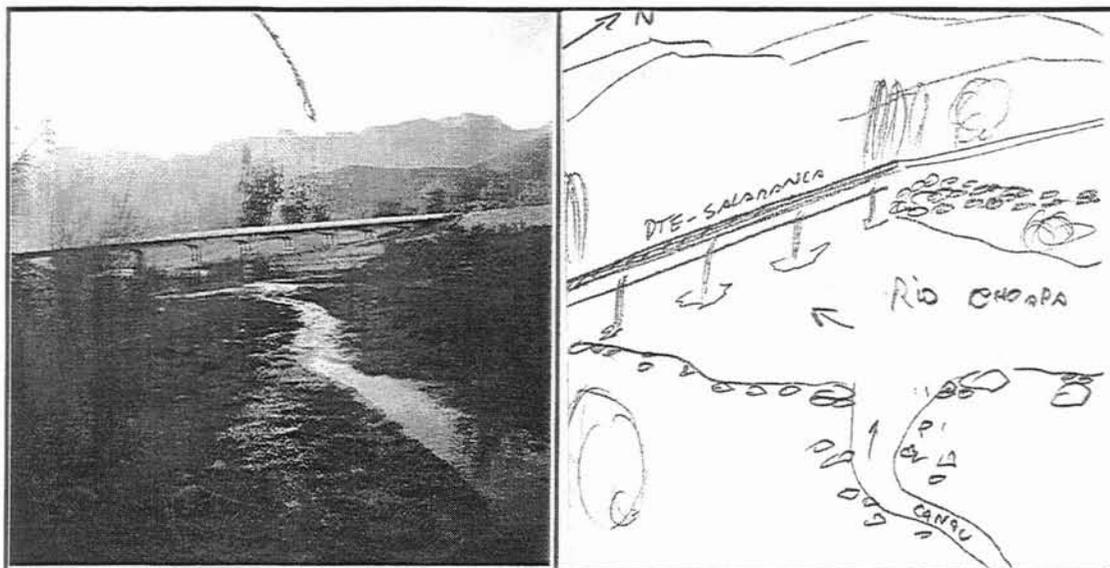
Fin de obra en loseta, continua canal en forma rustica hasta el río su descarga.

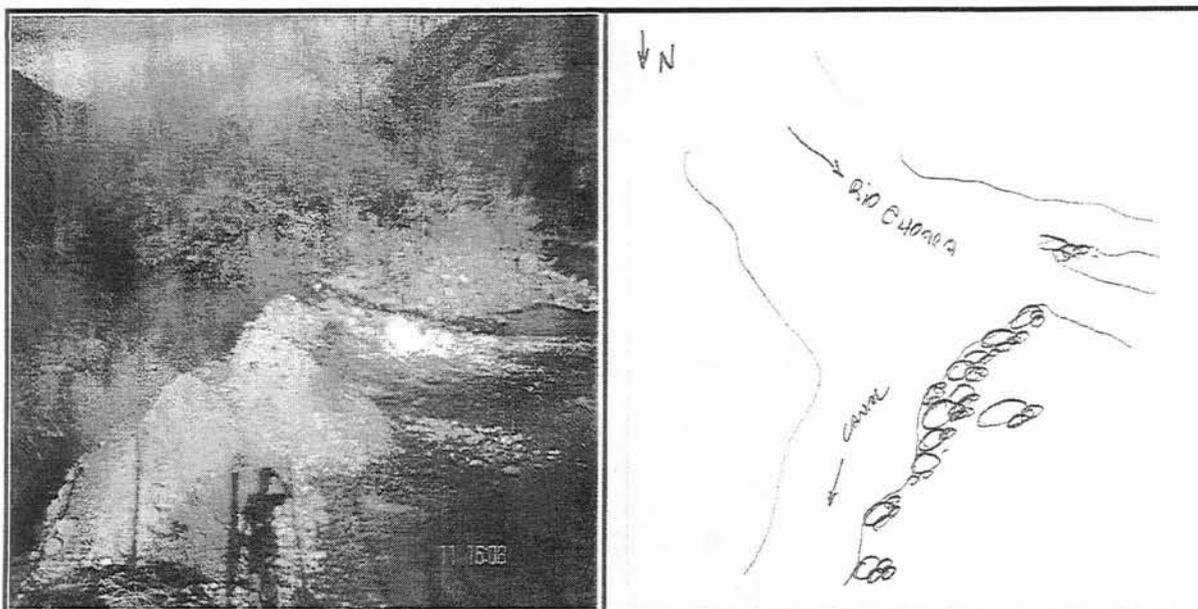
Fin del canal este en forma rustica, se estima que son 200 mts del fin de la loseta hasta el termino , Las coordenadas se toman a unos 30 mts de distancia.

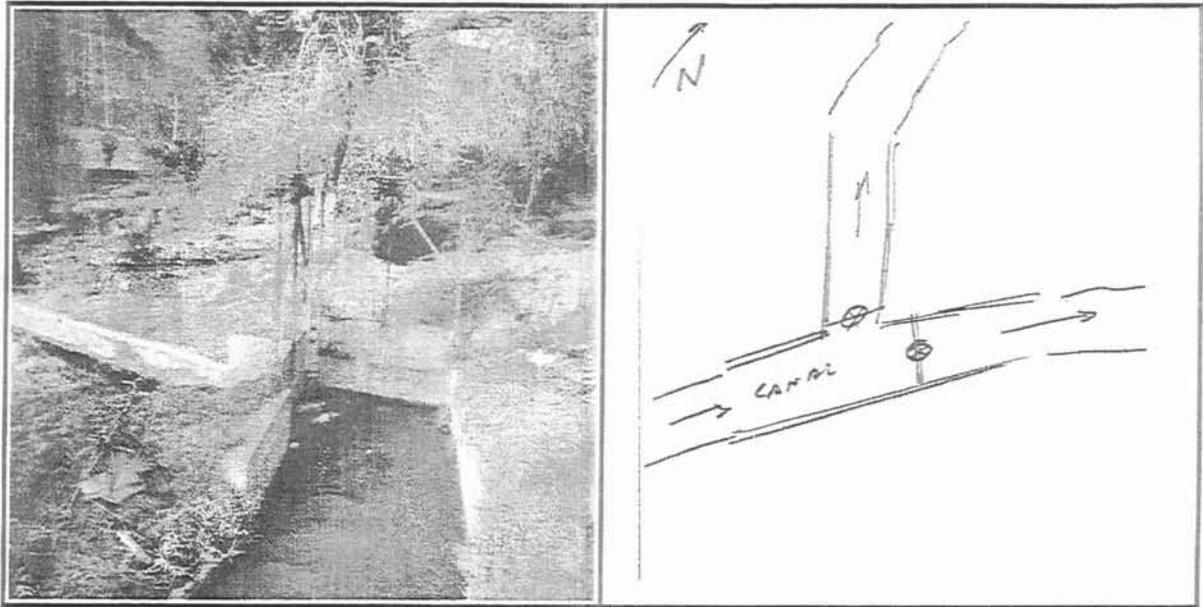
Marco partidor empotrado en mampostería canal aguas abajo cuenta con una anchura de 1,10 mts.

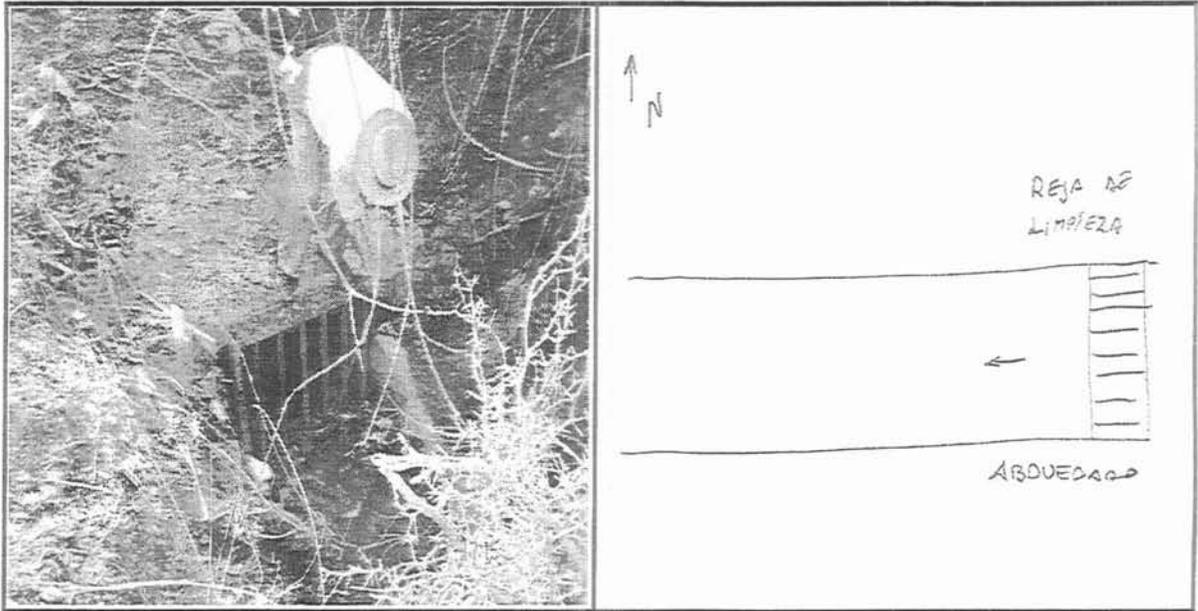
Comienzo del revestimiento y canoa que pasa sobre un gran desnivel y bajada de una quebrada que se dirige al río, esta tiene una longitud de 20 mts.

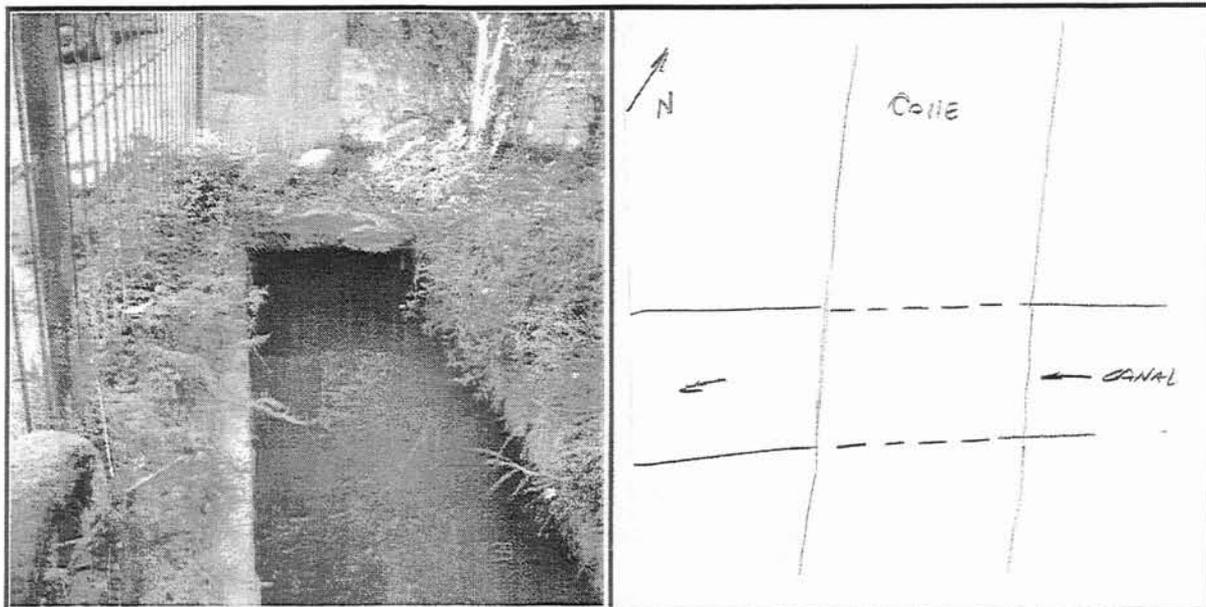
Abovedado el punto es tomado desde la compuerta de limpieza que posee la bóveda, esta posee un largo de 100 mts.

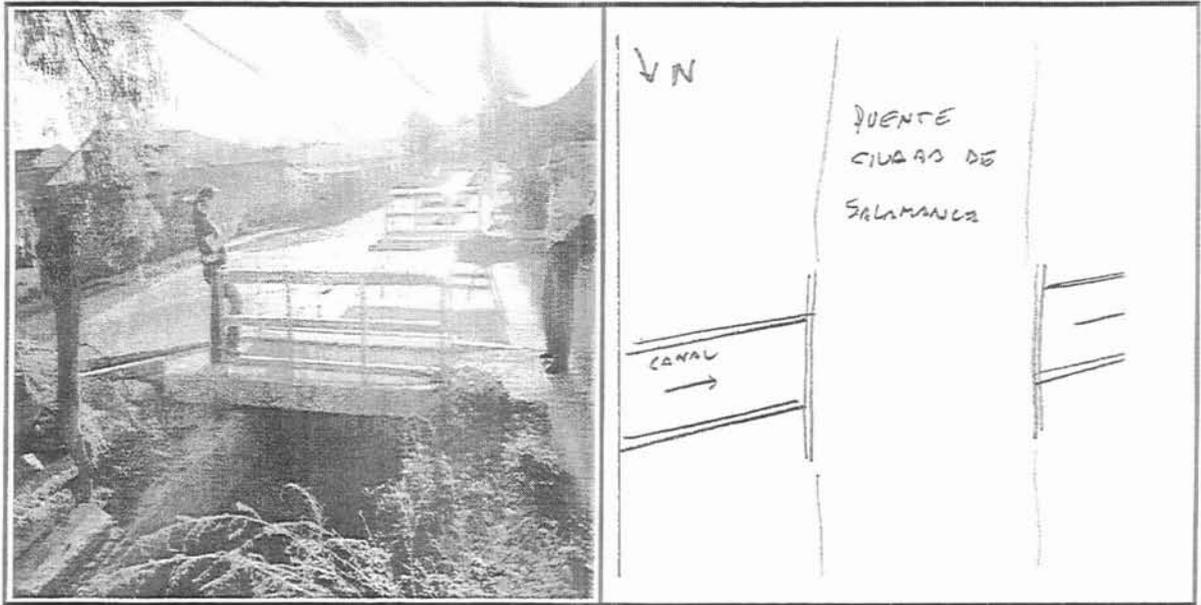
Paso de uso publico en obra de hormigón armado y mampostería en su base con un largo de 10.5 mts por un ancho de 3 mts. entubado por 200 mts. mas.

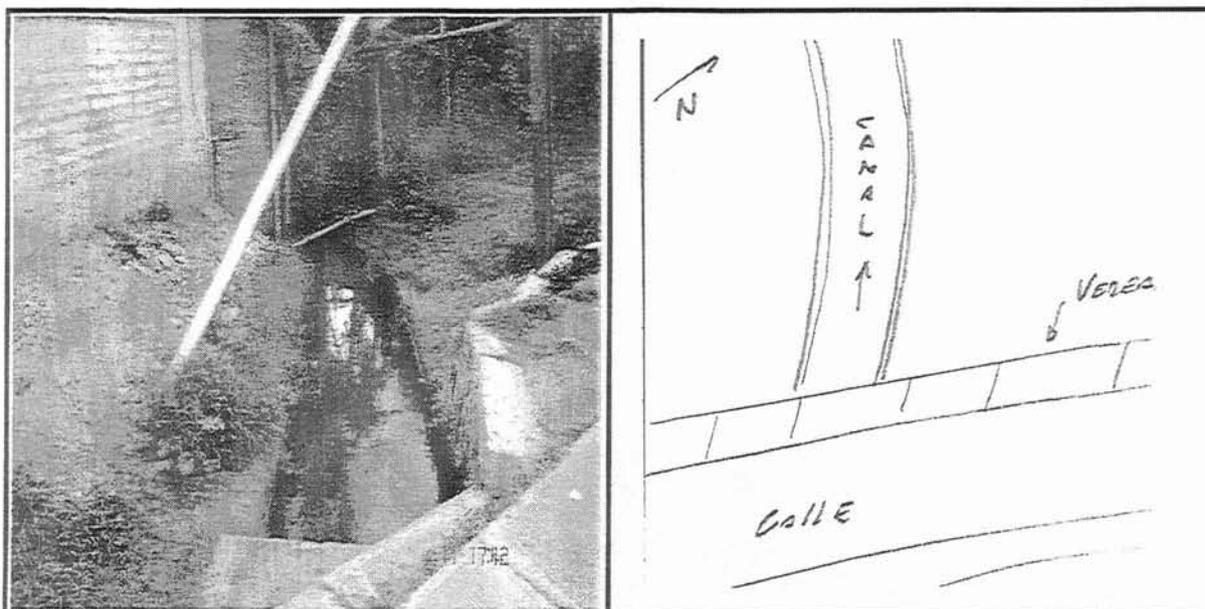
Puente de cruce vehicular entubamiento que pasa bajo la calle.
