“MEJORAMIENTO CANALES BELLAVISTA, VILLALÓN Y BUZETA”

CANAL BELLAVISTA

N° 4184-1000-GA-INF-001_B

ANEXO 1 REVISION DE ANTECEDENTES

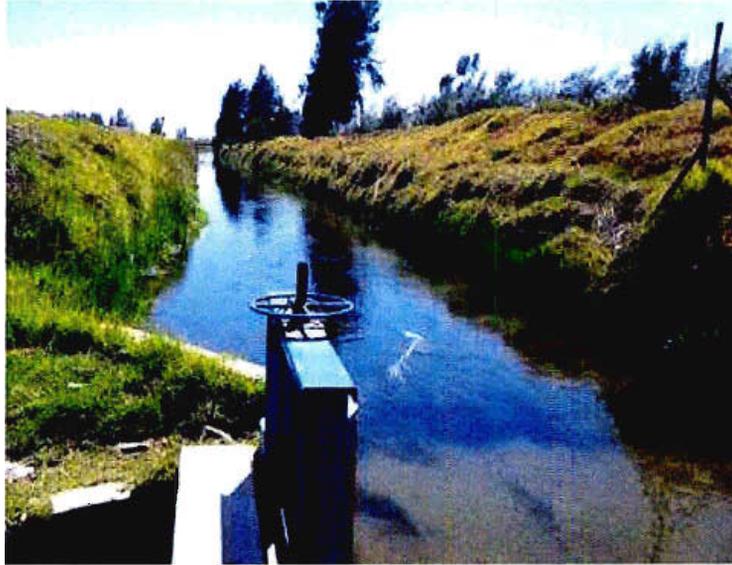
Fotografía 2-6 .- Vista de un tramo del canal Bellavista mostrando el canal excavado en sedimentos fluviales.

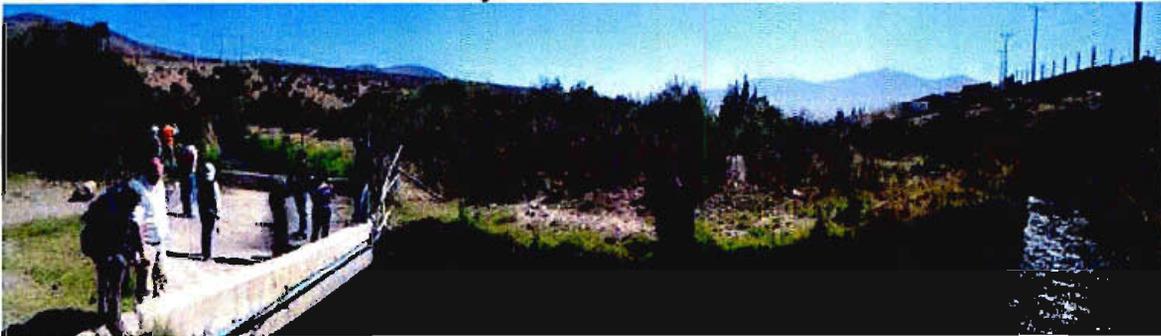
Fotografía 2-7.- Vista panorámica del sector de la quebrada Las Trancas, mostrando los portales de salida y de entrada de dos túneles excavados en depósitos de conos de deyección cuaternarios

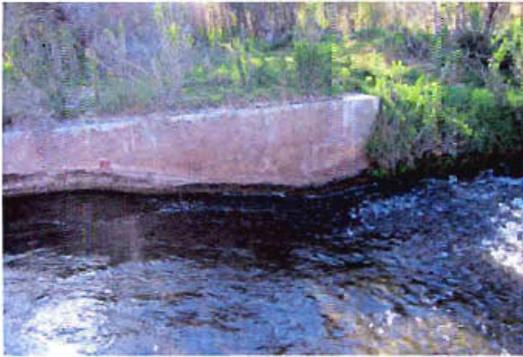
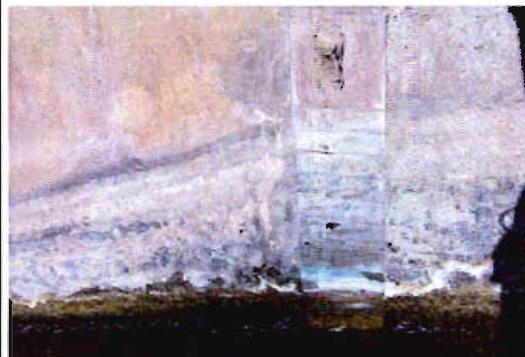
ITEM Nº	INFORMACION	DATO
TIPO Y UBICACION	01 Tipo de Obra	Aforador
	02 Código Tipo de Obra	AF
	03 Ubicación	Transversal al canal
	04 Norte (datum WGS 84)	6.680.303
	05 Este (datum WGS 84)	306.357
	06 Altitud (msnm)	270
CONDICION DE OBRA	07 Estado de Conservación	Regular
CARACTERISTICA	08 Material	Hormigón

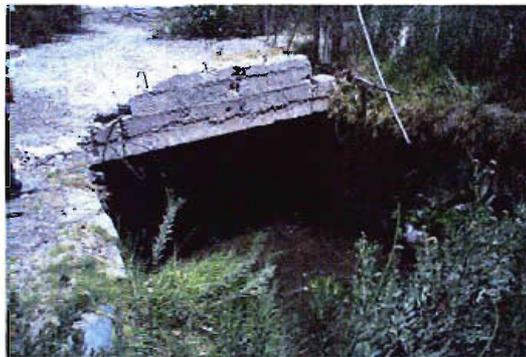
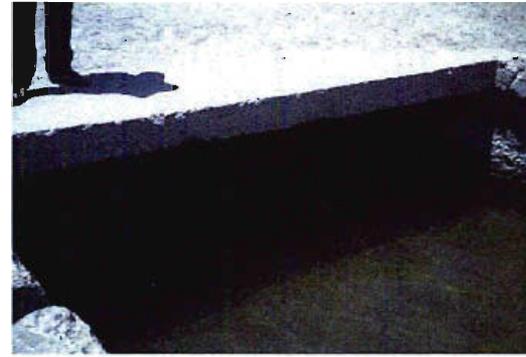
ITEM N°	INFORMACION	DATO
TIPO Y UBICACION	01 Tipo de Obra	Alcantarilla
	02 Codigo Tipo de Obra	AT
	03 Ubicación	Longitudinal
	04 Norte (datum WGS 84)	6.678.741
	05 Este (datum WGS 84)	303.832
	06 Alutud (msnm)	256
CONDICION DE OBRA	07 Estado de Conservación	Regular
CARACTERISTICA	08 Material	Hormigón

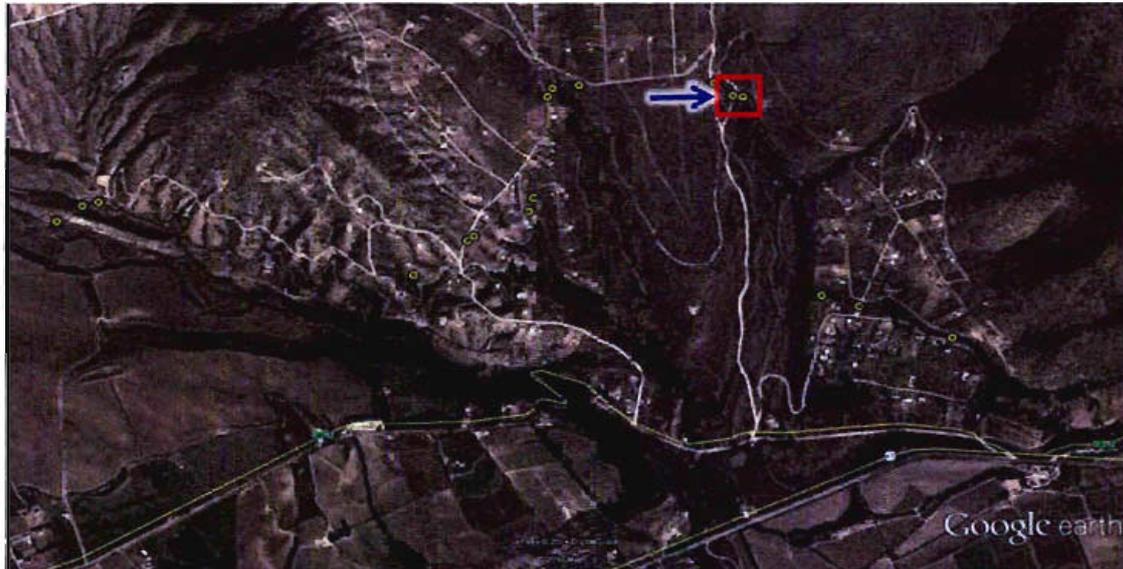
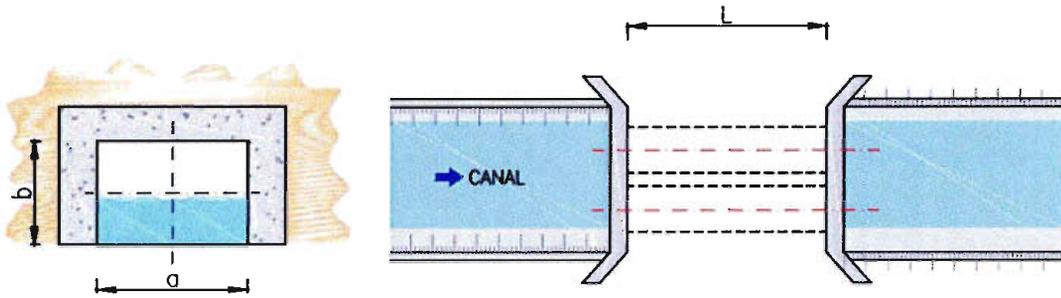
ITEM N°	INFORMACION	DATO
TIPO Y UBICACION	01 Tipo de Obra	Alcantarilla
	02 Código Tipo de Obra	AL
	03 Ubicación	Longitudinal
	04 Norte (datum WGS 84)	6.682.384
	05 Este (datum WGS 84)	294.836
	06 Altitud (msnm)	216
CONDICION DE OBRA	07 Estado de Conservación	Deficiente
CARACTERISTICA	08 Material	Hormigón

Cruce de quebrada, tramo abovedado. Se aprecia rotura por la cual se desvia agua.

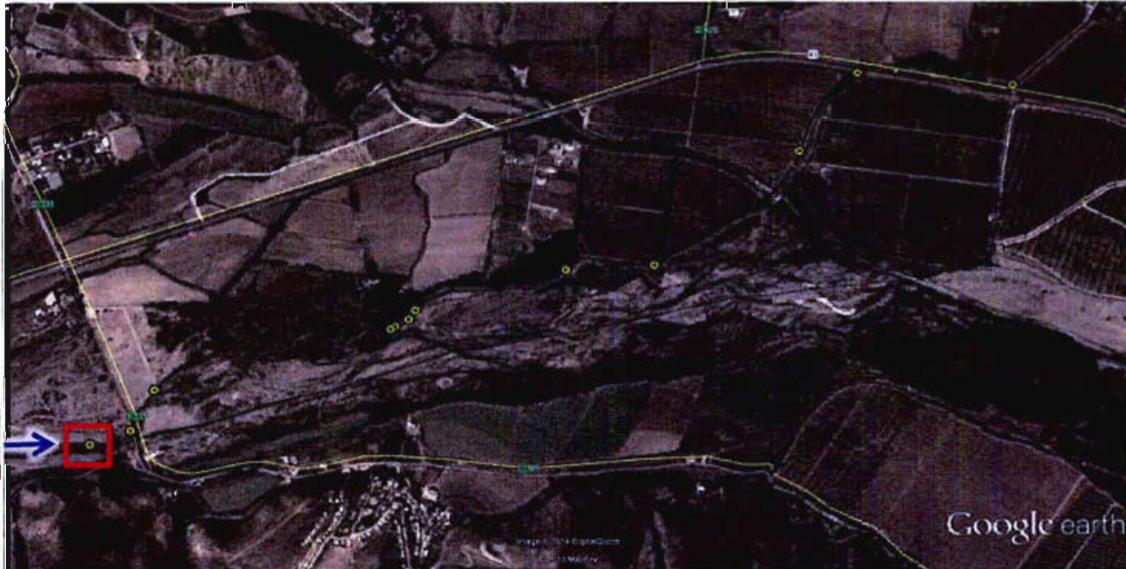
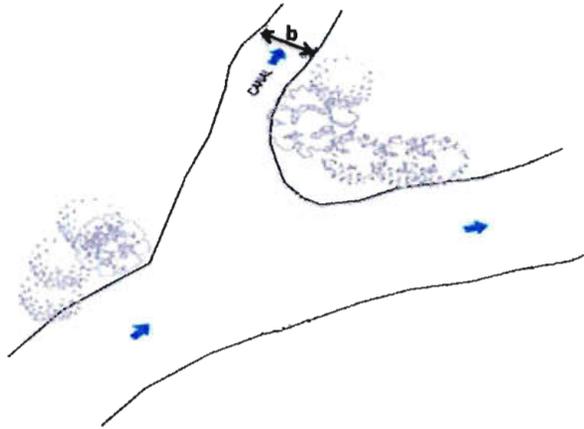
ITEM N°	INFORMACION	DATO
TIPO Y UBICACION	01 Tipo de Obra	Bocanoma
	02 Código Tipo de Obra	BT
	03 Ubicación	Ribera Derecha
	04 Norte (datum WGS 84)	6.581.019
	05 Este (datum WGS 84)	307.065
	06 Altitud (msnm)	273
CONDICION DE OBRA	07 Estado de Conservación	Deficiente
CARACTERISTICA	08 Material	Terreno Natural

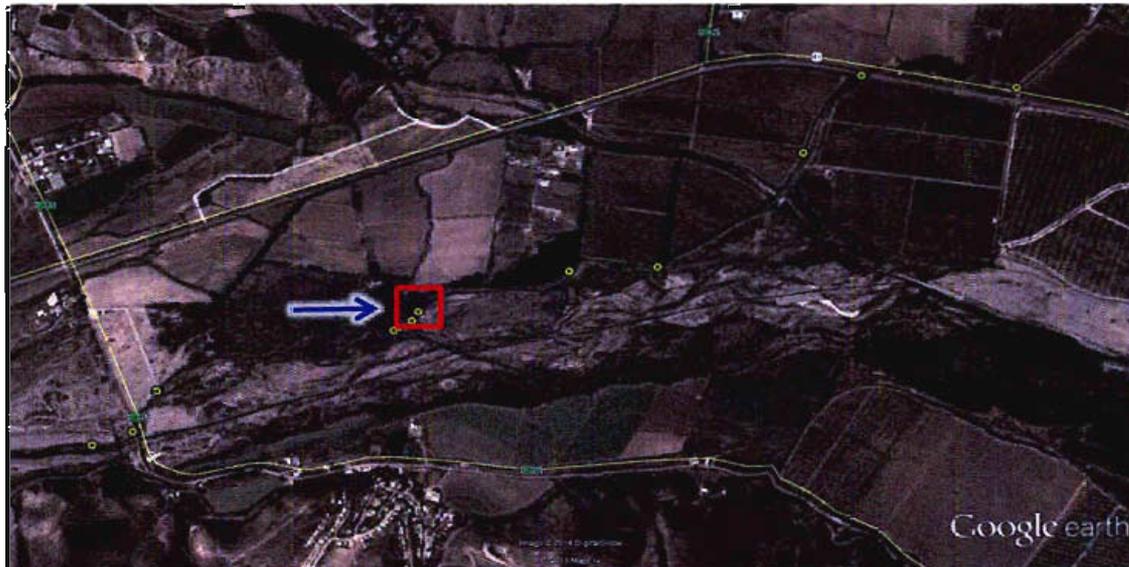
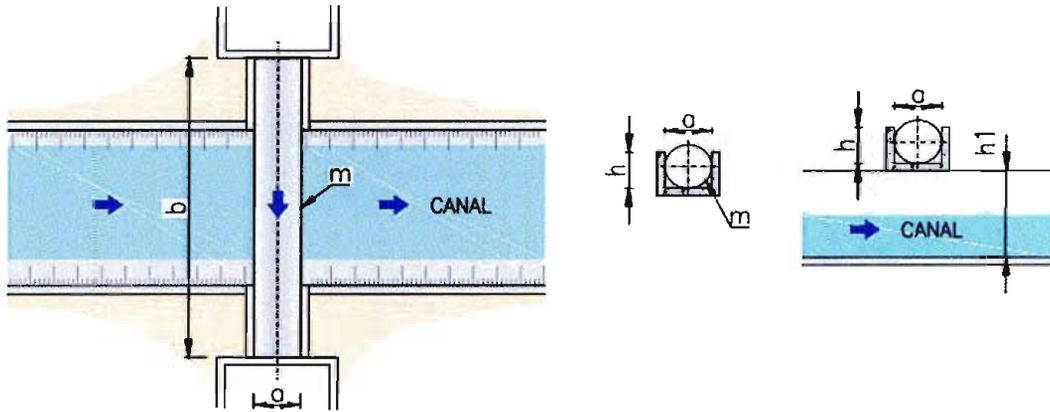
ITEM N°	INFORMACION	DATO
TIPO Y UBICACION	01 Tipo de Obra	Canca
	02 Código Tipo de Obra	CN
	03 Ubicación	Transversal al canal
	04 Norte (datum WGS 84)	6.680.268
	05 Este (datum WGS 84)	306.350
	06 Altitud (msnm)	269
CONDICION DE OBRA	07 Estado de Conservación	Deficiente
CARACTERISTICA	08 Material	PVC

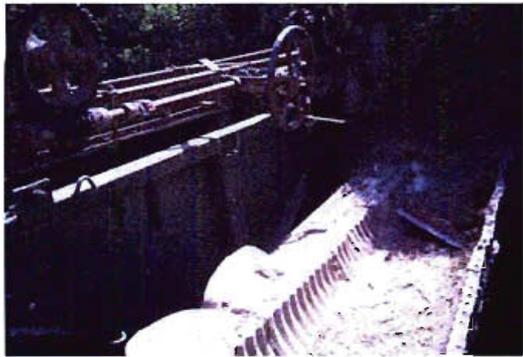
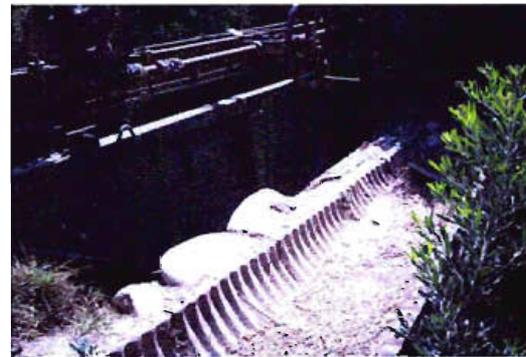
ITEM Nº	INFORMACION	DATO
TIPO Y UBICACION	01 Tipo de Obra	Canoa
	02 Código Tipo de Obra	CN
	03 Ubicación	Transversal al canal
	04 Norte (datum WGS 84)	6.679.365
	05 Este (datum WGS 84)	305.502
	06 Altitud (msnm)	259
CONDICION DE OBRA	07 Estado de Conservación	Regular
CARACTERÍSTICA	08 Material	Acero

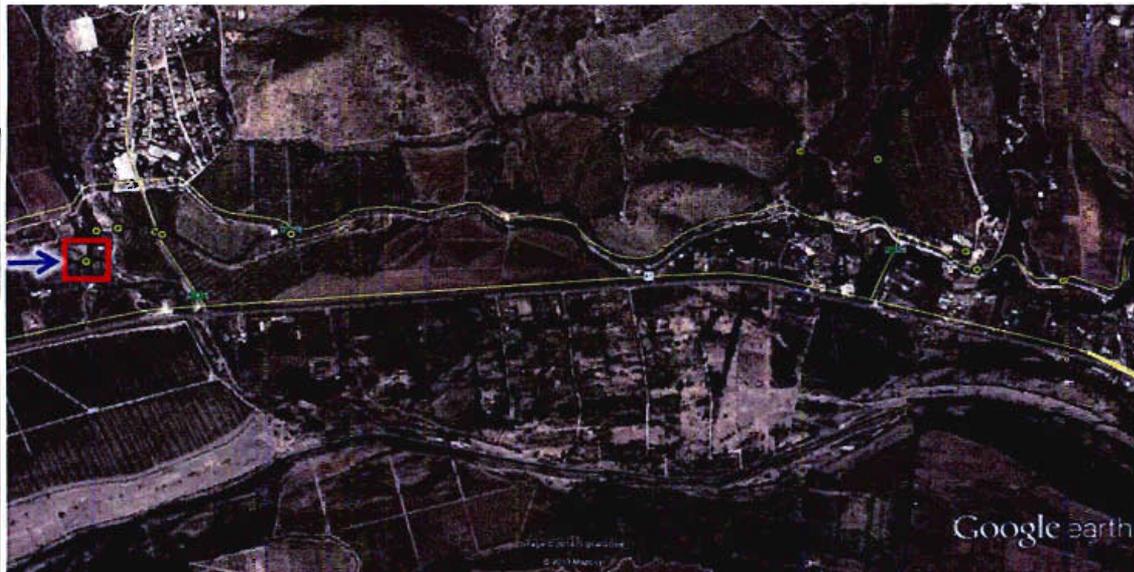
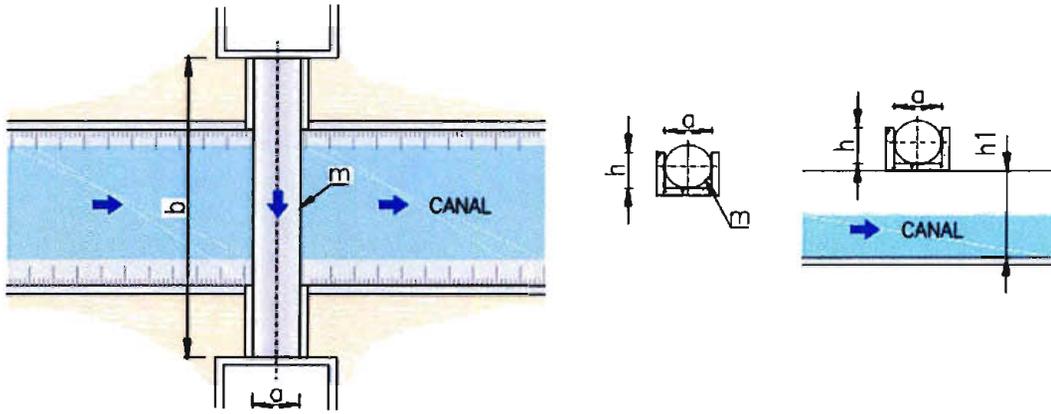
ITEM N°	INFORMACION	DATO
TIPO Y UBICACION	01 Tipo de Obra	Canoa
	02 Codigo Tipo de Obra	CN
	03 Ubicación	Transversal al canal
	04 Norte (datum WGS 84)	6.673.825
	05 Este (datum WGS 84)	303.898
	06 Altitud (msnm)	256
CONDICION DE OBRA	07 Estado de Conservación	Deficiente
CARACTERISTICA	08 Material	Acero

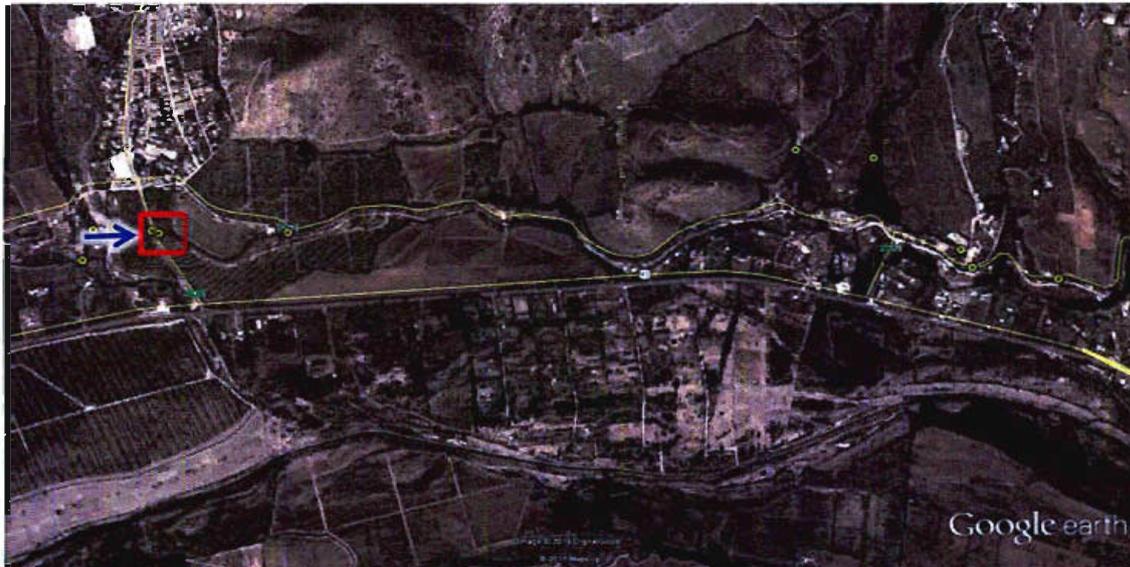
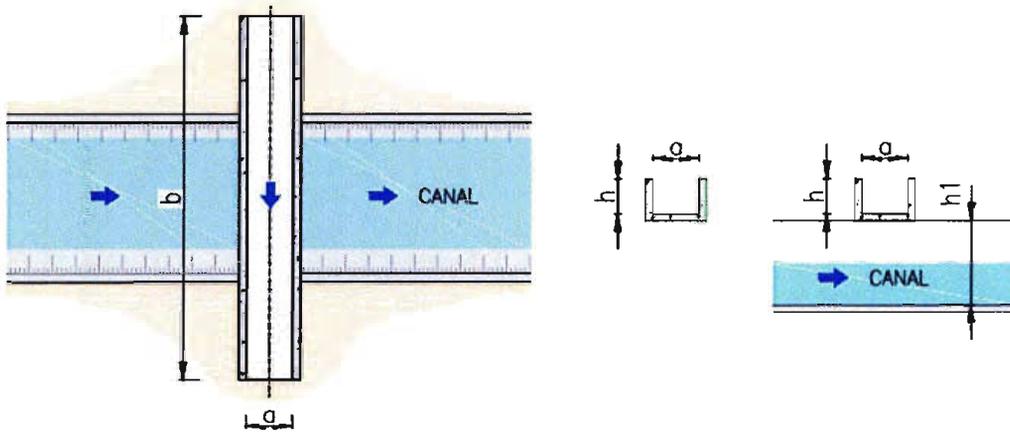
Fecha de Castro 30/01/14
Responsable M.Q.
Rev. B
Número Orden 5

Canoa en desuso.

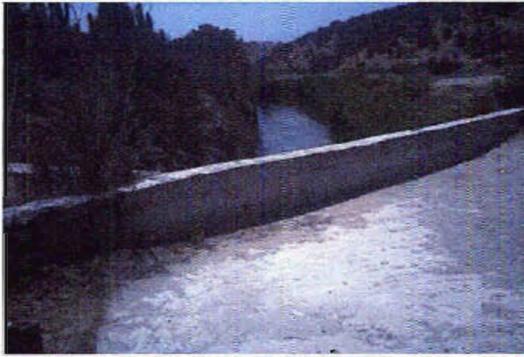
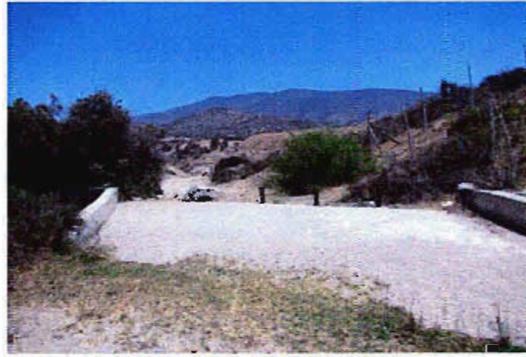
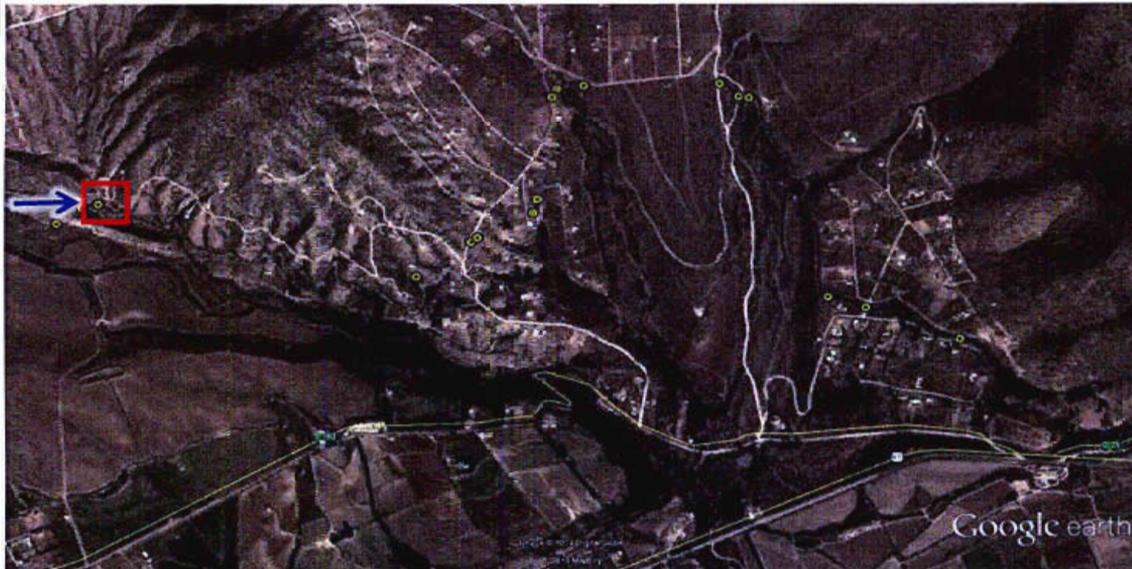
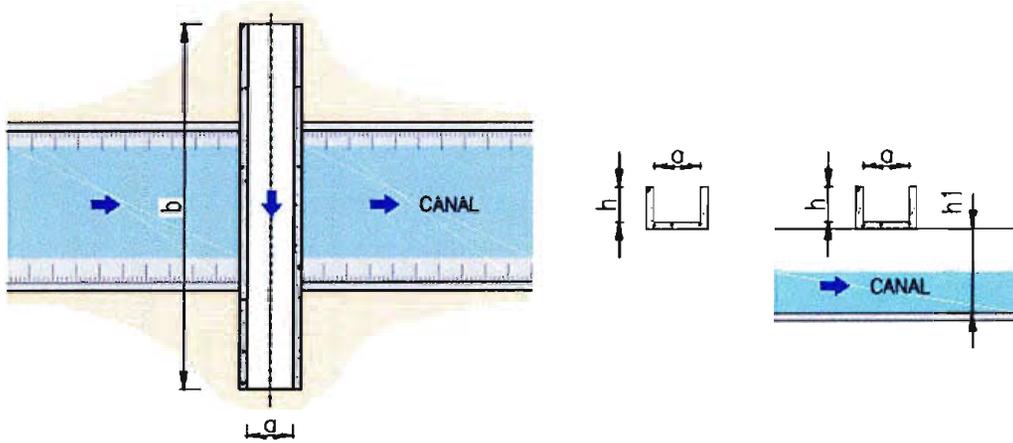
Fecha de Castro 30/01/14
Responsable M.Q.
Rev. B
Número Orden 5

ITEM N°	INFORMACION	DATO
TIPO Y UBICACION	01 Tipo de Obra	Canoa
	02 Codigo Tipo de Obra	CN
	03 Ubicación	Transversal al canal
	04 Norte (datum WGS 84)	6.681.216
	05 Este (datum WGS 84)	296.391
	06 Altitud (msnm)	221
CONDICION DE OBRA	07 Estado de Conservación	Bueno
CARACTERISTICA	08 Material	Hormigón

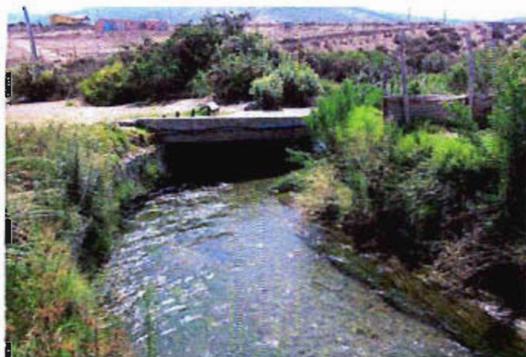
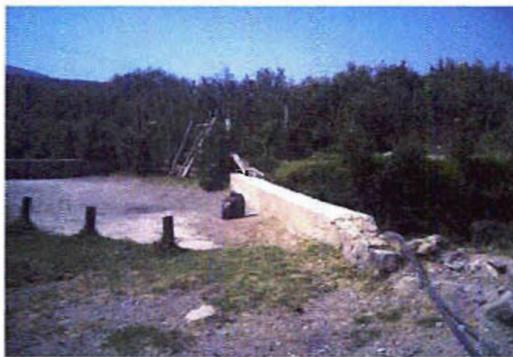
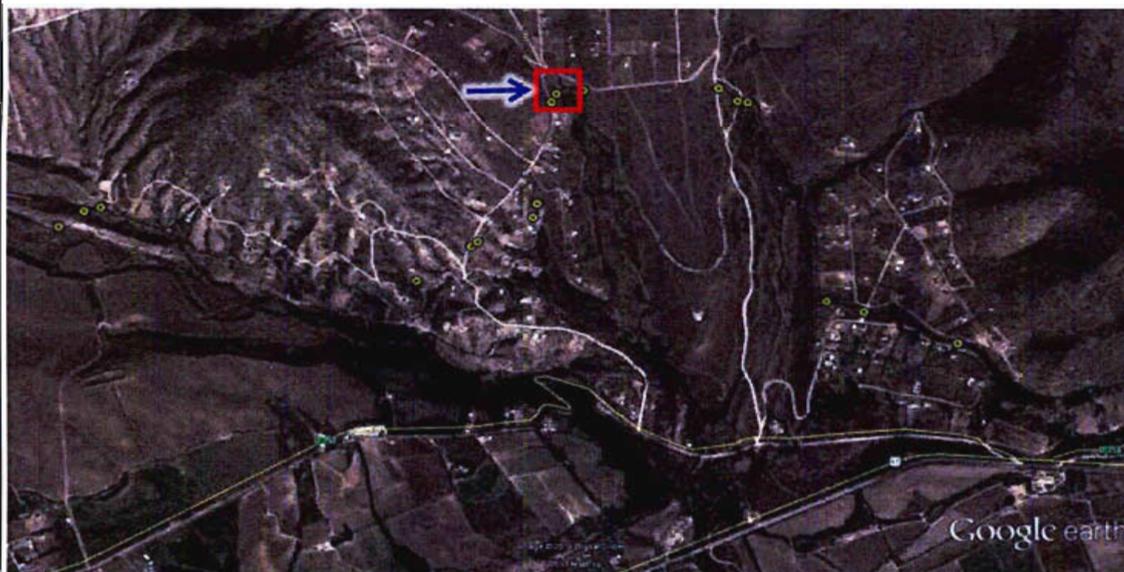
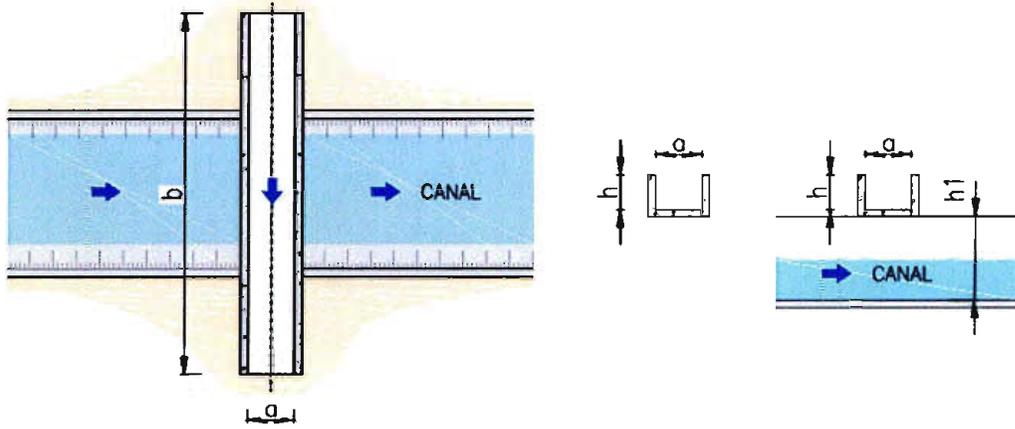
Fecha de Castro 30/01/14
Responsable M.Q.
Rcv. B
Número Orden 6

ITEM N°	INFORMACION	DATO
TIPO Y UBICACION	01 Tipo de Obra	Canoa
	02 Código Tipo de Obra	CN
	03 Ubicación	Transversal al canal
	04 Norte (datum WGS 84)	6.681.963
	05 Este (datum WGS 84)	295.185
	06 Altitud (msnm)	218
CONDICION DE OBRA	07 Estado de Conservación	Buena
CARACTERISTICA	08 Material	Hormigón

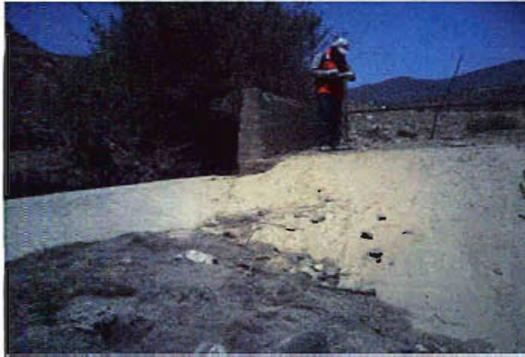
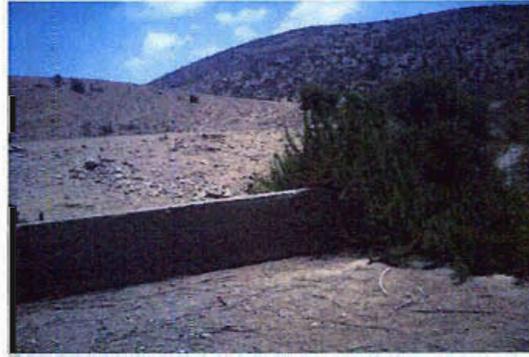
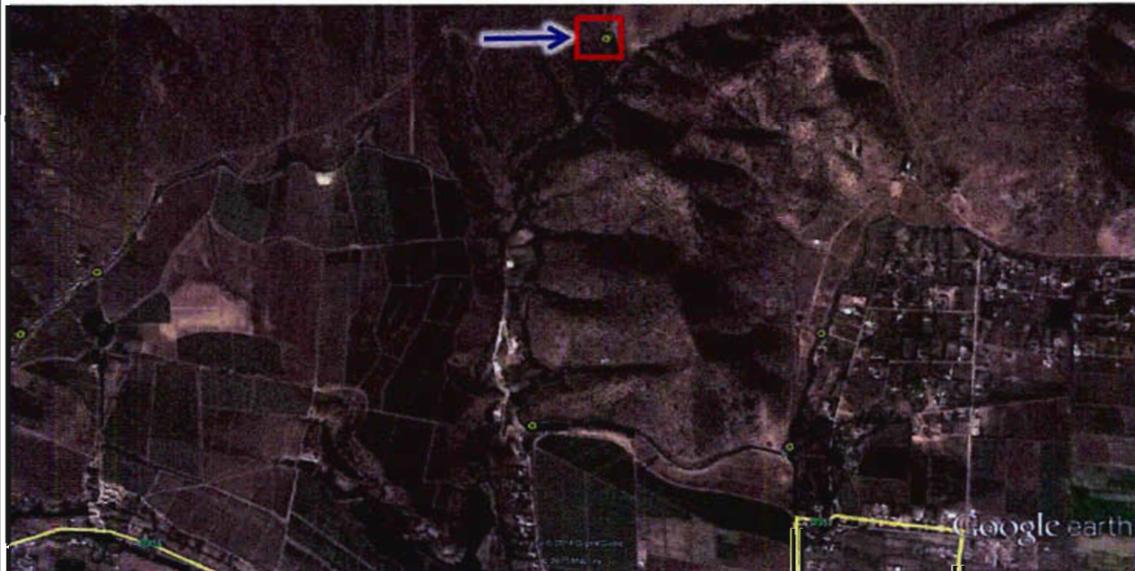
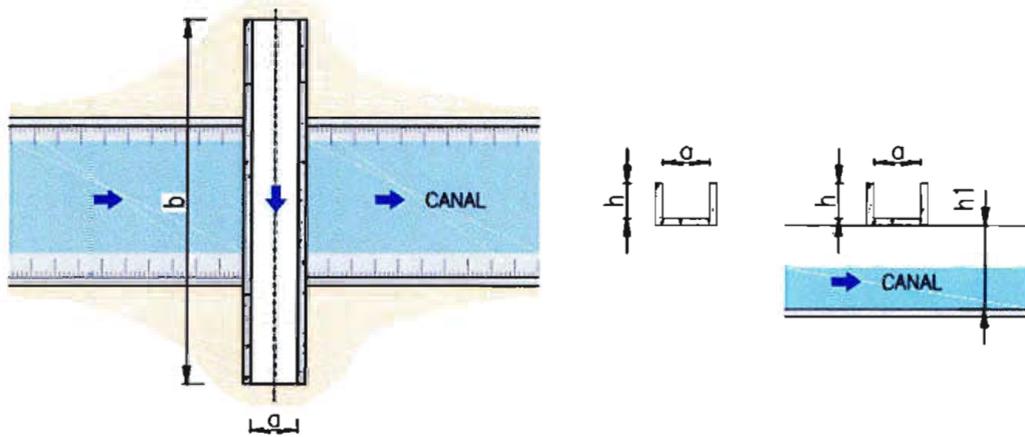
Fecha de Castro 31/01/14
Responsable M.Q.
Rev. B
Número Orden 7

ITEM Nº	INFORMACION	DATO
TIPO Y UBICACION	01 Tipo de Obra	Canos
	02 Código Tipo de Obra	CN
	03 Ubicación	Transversal al canal
	04 Norte (datum WGS 84)	6.684.418
	05 Este (datum WGS 84)	289.891
	06 Altitud (msnm)	196
CONDICION DE OBRA	07 Estado de Conservación	Bueno
CARACTERISTICA	08 Material	Hormigón y mampostería.

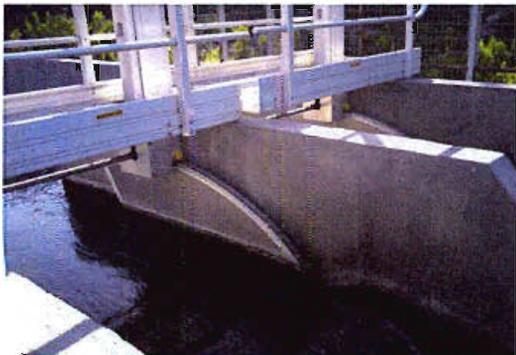
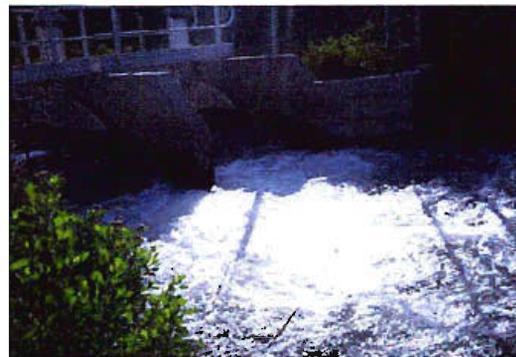
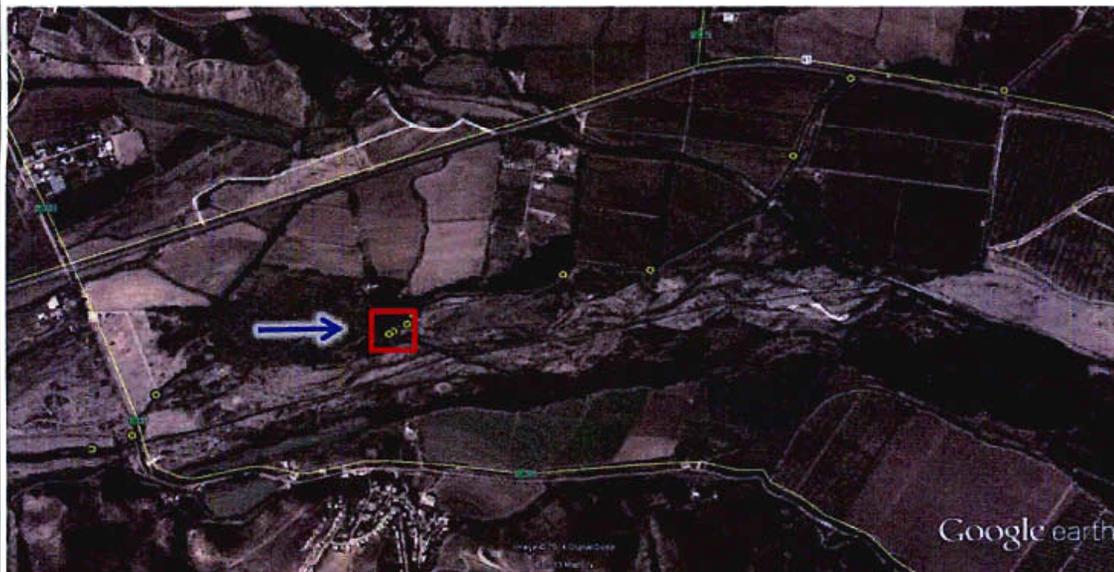
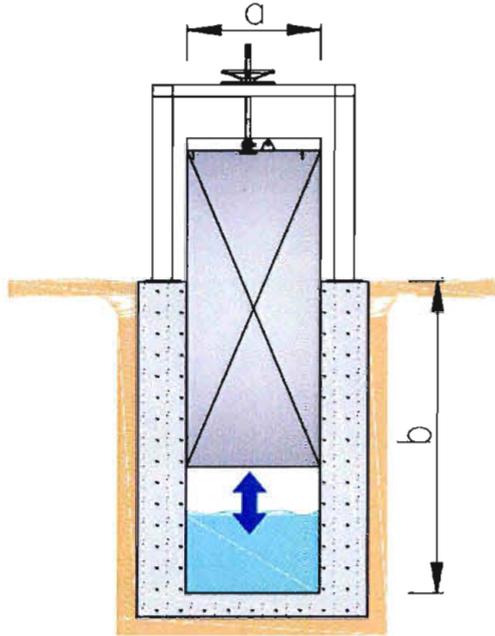
Fecha de Castro 28/01/14
Responsable M.Q
Rev. B
Número Orden 1

ITEM Nº	INFORMACION	DATO
TIPO Y UBICACION	01 Tipo de Obra	Compuerta
	02 Código Tipo de Obra	CP
	03 Ubicación	Transversal al canal
	04 Norte (datum WGS 84)	6.680.340
	05 Este (datum WGS 84)	306.385
	06 Altitud (msnm)	271
CONDICION DE OBRA	07 Estado de Conservación	Bueno
CARACTERISTICA	08 Material	Hormigón, compuerta de acero.

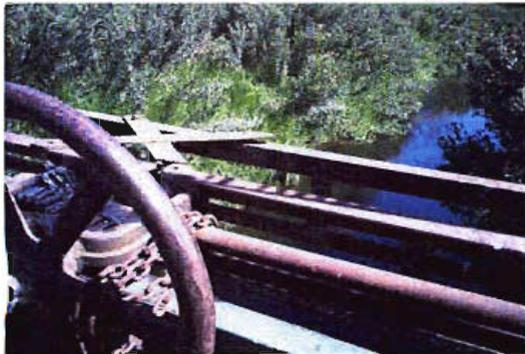
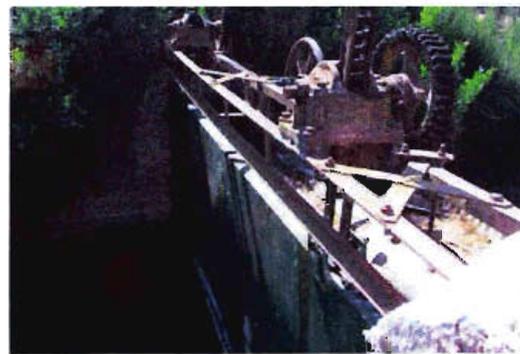
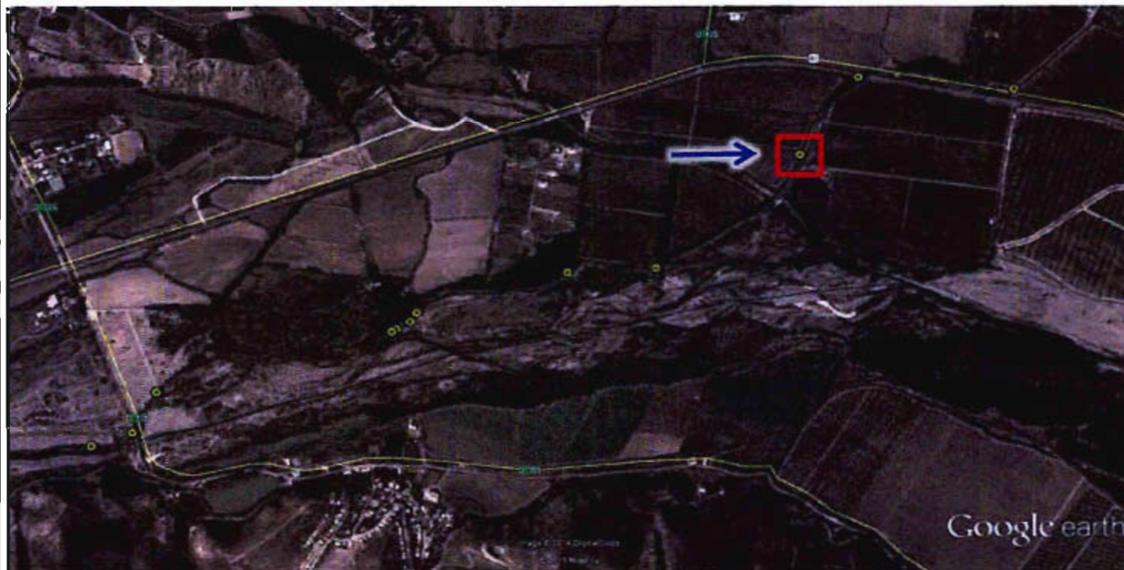
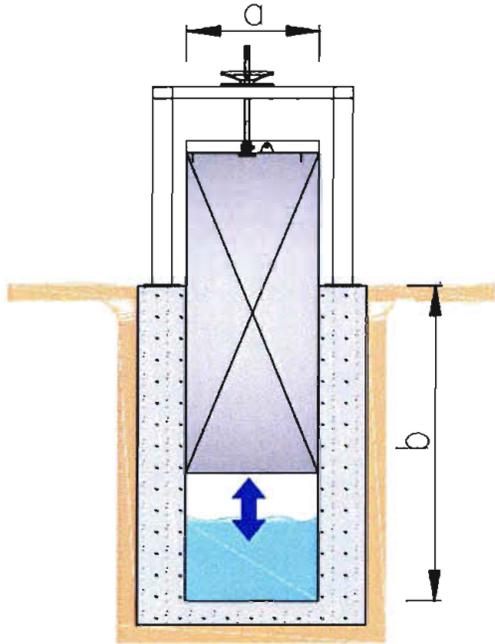
Fecha de Castro 28/01/14
Responsable M.Q
Rev. B
Número Ordea 2

ITEM N°	INFORMACION	DATO
TIPO Y UBICACION	01 Tipo de Obra	Compuerta
	02 Código Tipo de Obra	CP
	03 Ubicación	Transversal al canal
	04 Norte (datum WGS 84)	6.679.365
	05 Este (datum WGS 84)	305.502
	06 Altitud (msnm)	259
CONDICION DE OBRA	07 Estado de Conservación	Regular
CARACTERISTICA	08 Material	Acero

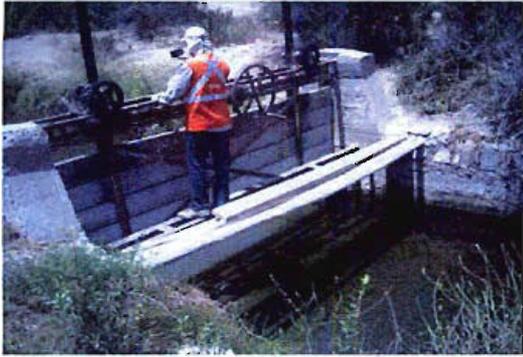
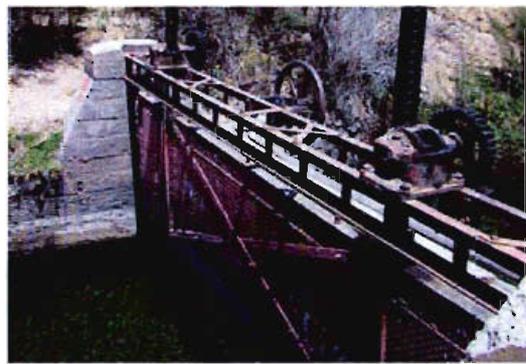
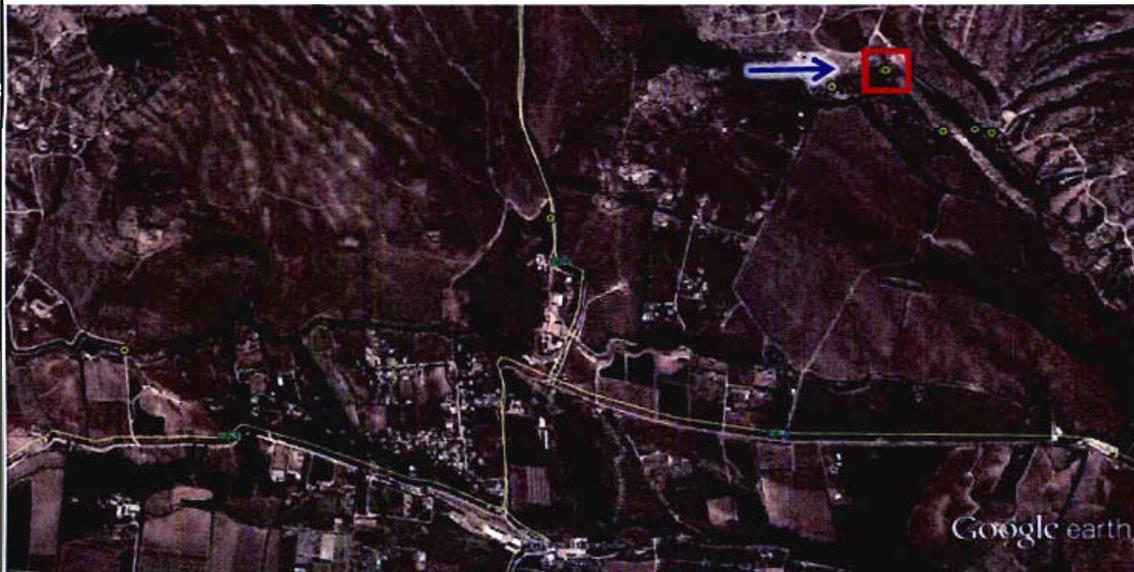
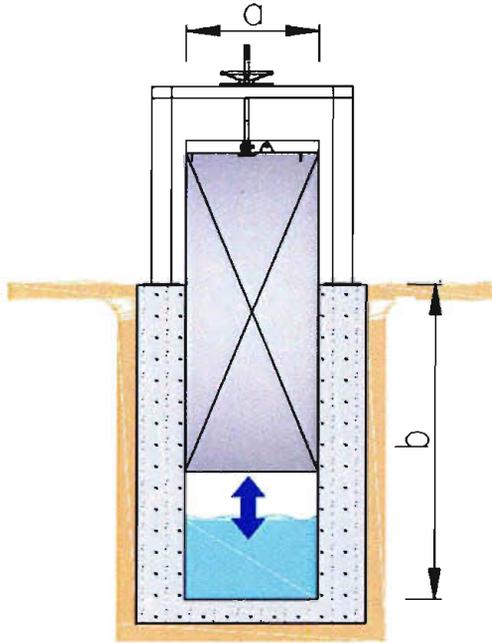
Fecha de Castro 28/01/14
Responsable M.Q
Rev. B
Número Orden 3

ITEM N°	INFORMACION	DATO
TIPO Y UBICACION	01 Tipo de Obra	Compuerta
	02 Código Tipo de Obra	CP
	03 Ubicación	Transversal al canal
	04 Norte (datum WGS 84)	6 680 918
	05 Este (datum WGS 84)	296.631
	06 Altitud (msnm)	222
CONDICION DE OBRA	07 Estado de Conservación	Regular
CARACTERISTICA	08 Material	Hormigón, compuerta de madera y acero..

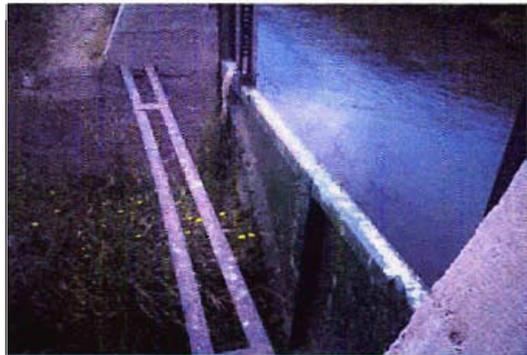
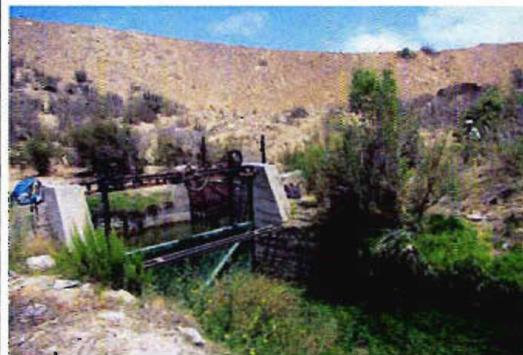
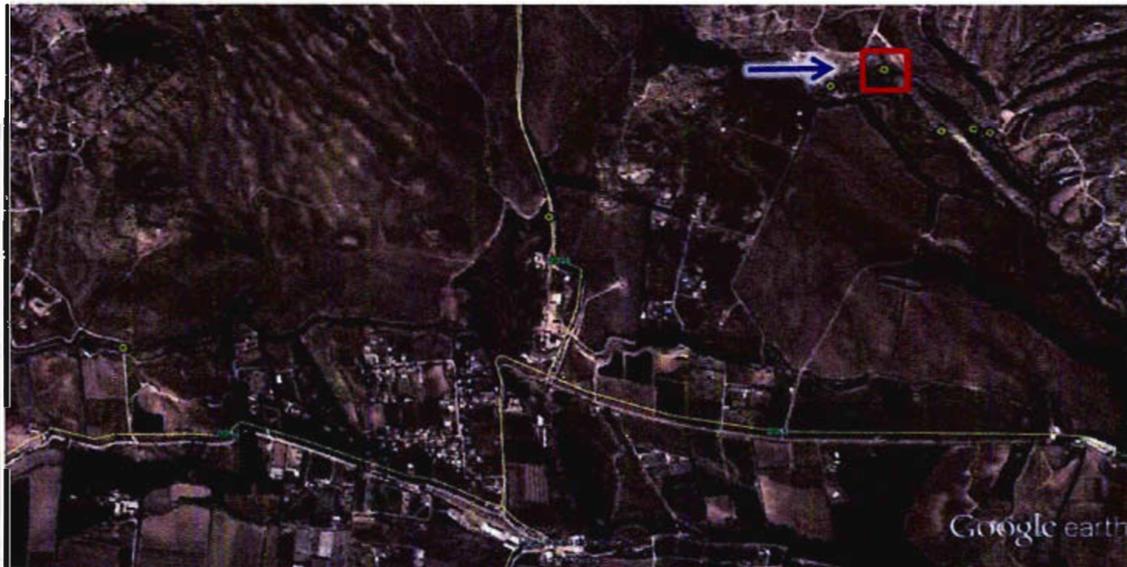
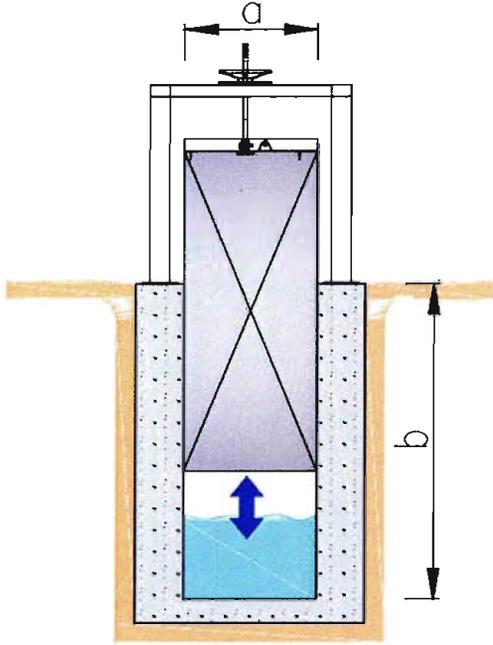
Fecha de Castro 29/01/14
Responsable M.Q
Rev. B
Número Orden 4

ITEM N°	INFORMACION	DATO
TIPO Y UBICACION	01 Tipo de Obra	Compuerta
	02 Codigo Tipo de Obra	CP
	03 Ubicación	Ribera Derecha
	04 Norte (datum WGS 84)	6.680.920
	05 Este (datum WGS 84)	296.623
	06 Altitud (msnm)	222
CONDICION DE OBRA	07 Estado de Conservación	Regular
CARACTERISTICA	08 Material	Hórmigón, compuerta de acero.

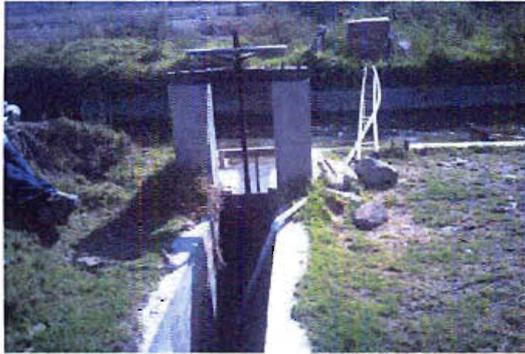
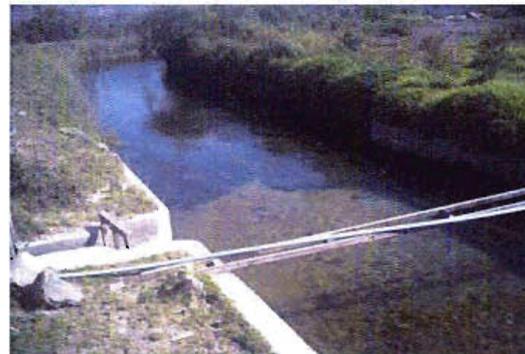
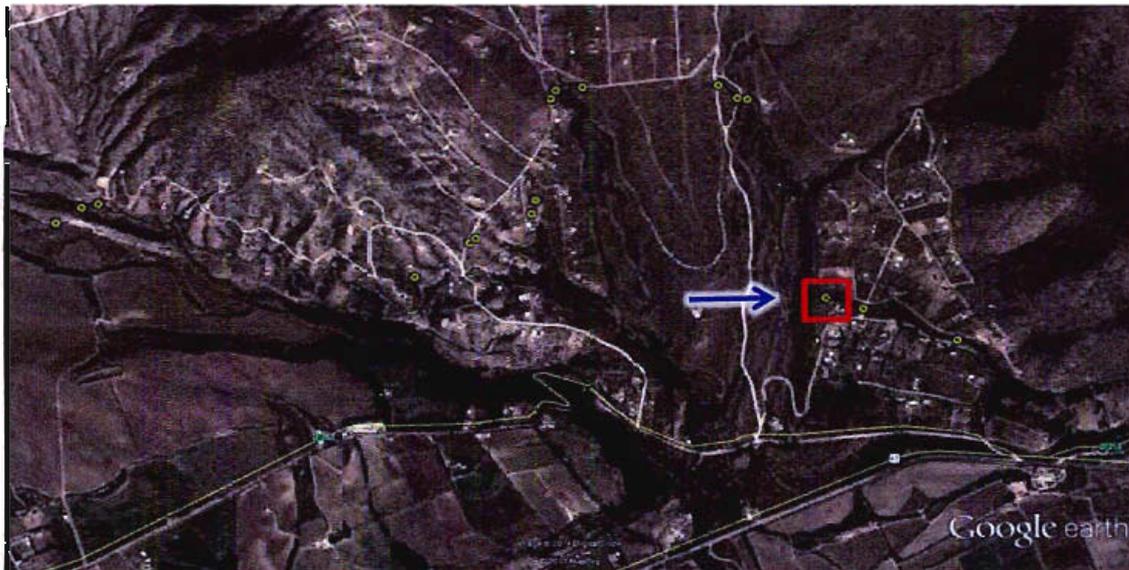
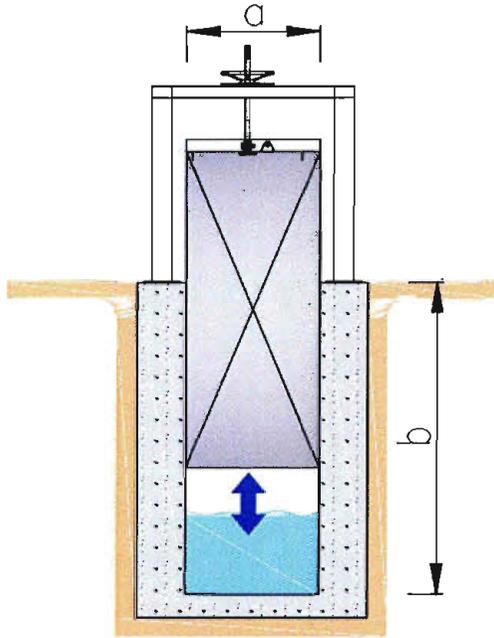
Fecha de Castro 29/01/14
Responsable M.Q
Rev. B
Número Orden 5

ITEM N°	INFORMACION	DATO
TIPO Y UBICACION	01 Tipo de Obra	Compuerta
	02 Código Tipo de Obra	CP
	03 Ubicación	Ribera Derecha
	04 Norte (datum WGS 84)	6.683.035
	05 Este (datum WGS 84)	295.169
	06 Altitud (msnm)	214
CONDICION DE OBRA	07 Estado de Conservación	Regular
CARACTERISTICA	08 Material	Hormigón, compuerta de acero.

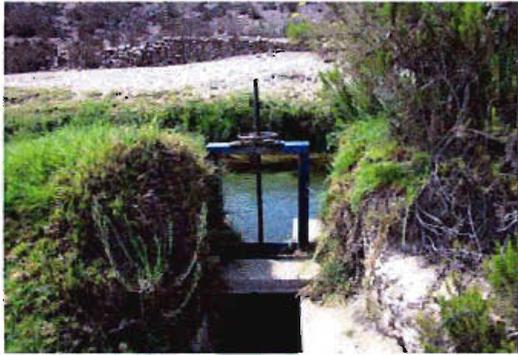
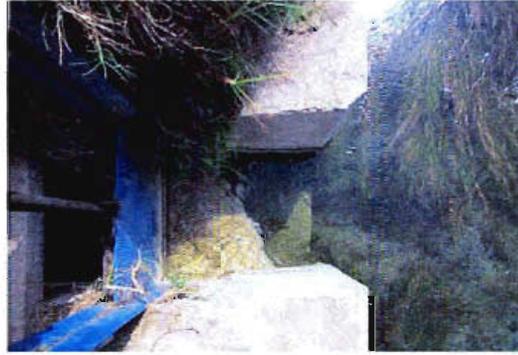
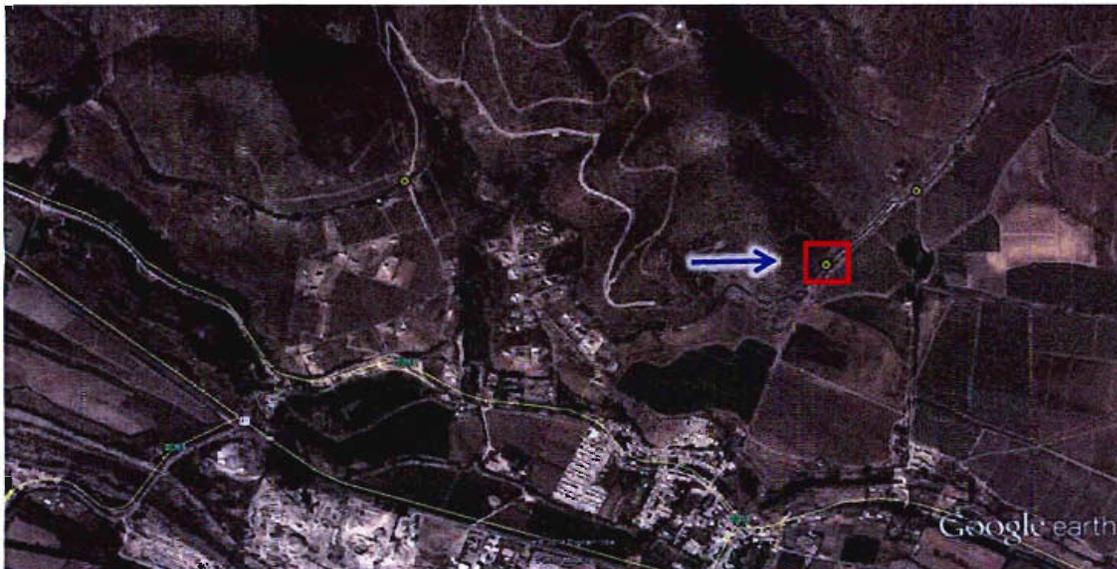
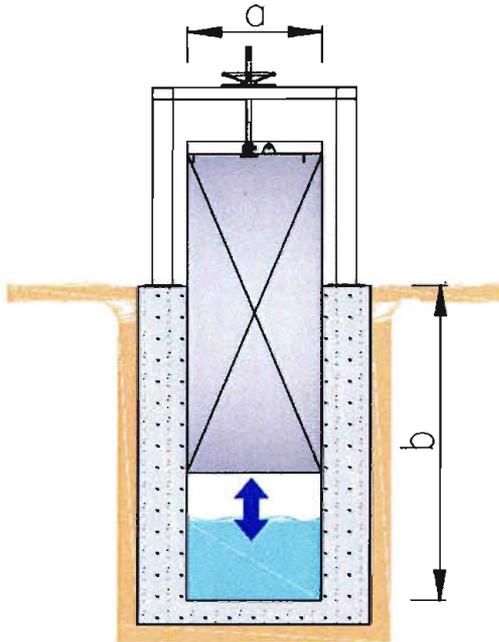
Fecha de Castro 29/01/14
Responsable M.Q
Rev. B
Número Orden 6

ITEM N°	INFORMACION	DATO
TIPO Y UBICACION	01 Tipo de Obra	Compuerta
	02 Código Tipo de Obra	CP
	03 Ubicación	Ribera Derecha
	04 Norze (datum WGS 84)	6.685.086
	05 Este (datum WGS 84)	292.236
	06 Altitud (msnm)	204
CONDICION DE OBRA	07 Estado de Conservación	Bueno
CARACTERISTICA	08 Material	Hormigón, compuerta de acero.

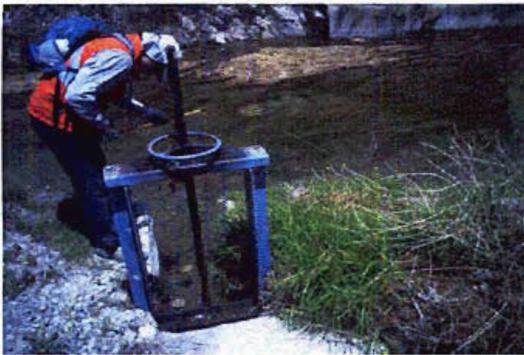
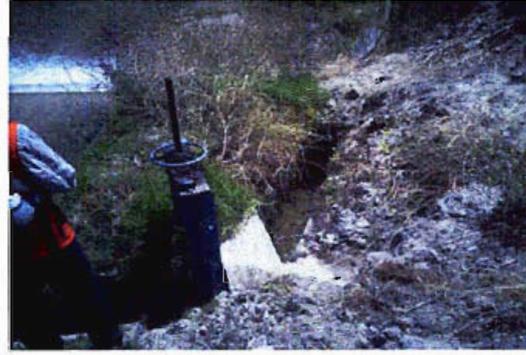
ITEM N°	INFORMACION	DATO
TIPO Y UBICACION	01 Tipo de Obra	Compuerta
	02 Código Tipo de Obra	CP
	03 Ubicación	Ribera Derecha
	04 Norte (datum WGS 84)	6.685.891
	05 Este (datum WGS 84)	290.534
	06 Altitud (msnm)	186
CONDICION DE OBRA	07 Estado de Conservación	Bueno
CARACTERISTICA	08 Material	Hormigón, compuerta de acero.

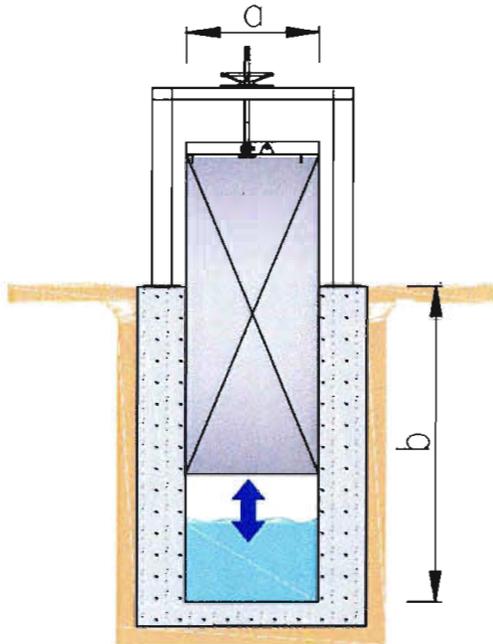
Compuerta para derivado. Bien mantenida.

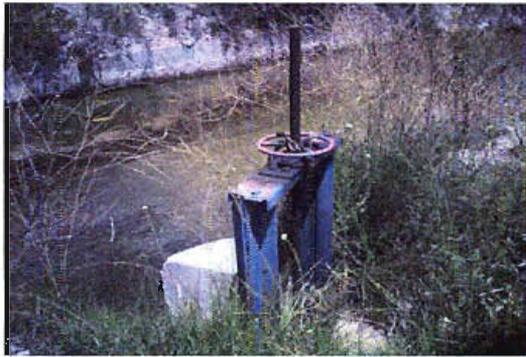
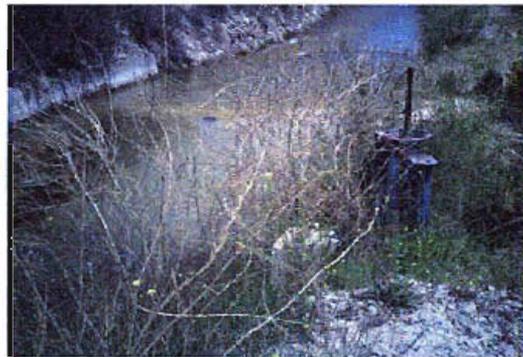
ITEM N°	INFORMACION	DATO
TIPO Y UBICACION	01 Tipo de Obra	Compuerta
	02 Código Tipo de Obra	CP
	03 Ubicación	Ribera Derecha
	04 Norte (datum WGS 84)	6.686.202
	05 Este (datum WGS 84)	289.640
	06 Altitud (msnm)	184
CONDICION DE OBRA	07 Estado de Conservación	Regular
CARACTERISTICA	08 Material	Hormigón, compuerta de acero.

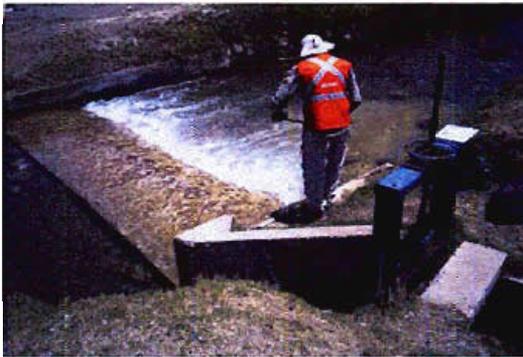
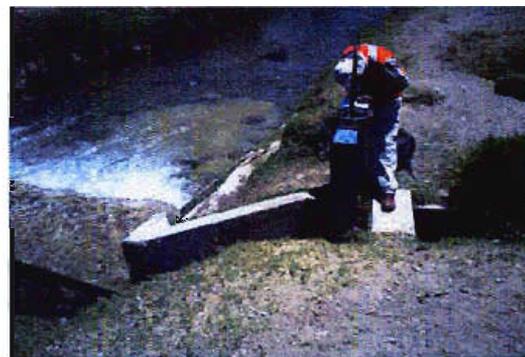
ITEM Nº	INFORMACION	DATO
TIPO Y UBICACION	01 Tipo de Obra	Compuerta
	02 Código Tipo de Obra	CP
	03 Ubicación	Ribera Derecha
	04 Norte (datum WGS 84)	6.685.602
	05 Este (datum WGS 84)	287.715
	06 Altitud (msnm)	179
CONDICION DE OBRA	07 Estado de Conservación	Bueno
CARACTERISTICA	08 Material	Homigón, compuerta de aceru.
